Localisation : Entre route de Loëze et route de la Tuilerie      Système d'assainissement : Chef-lieu  
 Date : 25/05/2022      Entreprise : ALPS

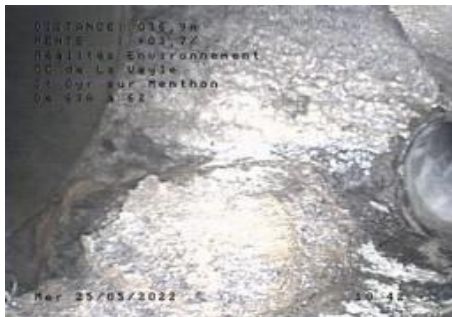
| Anomalies d'exploitation | | | | | | | | | | | Totaux |
|--|---|---|---|---|---|---|---|--|---|--|---|
| Dépôts adhérents - concrétions - entre R63A et R62 | | | | Racines entre R64 et R63 | | | | Dépôt durs empêchant la réalisation totale de l'insection caméra entre R68G et R68F | | | |

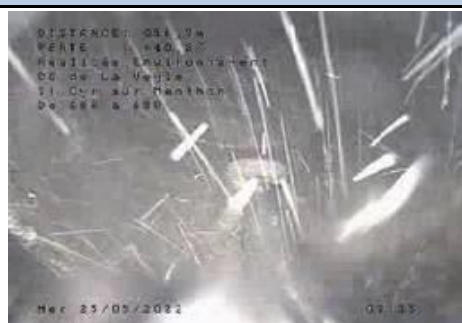
**Ecoulement continu d'eau claire visible  
au cours de l'inspection-R 68C**

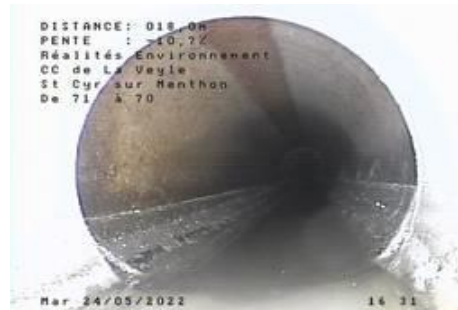
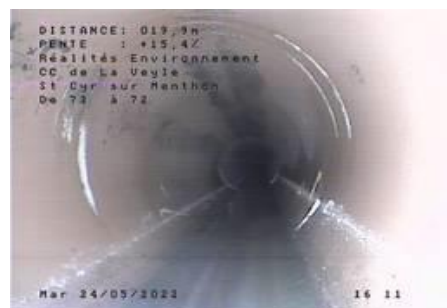
**Double changement de matériaux sans regard de visite avec défaut et vide apparent à la jonction des canalisation Fonte--> PVC--> Fonte à un mètre d'intervalle. Entre R71 et R70**

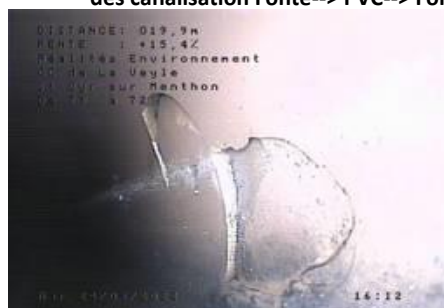
### Fissures entre R73 et R72

| Le tronçon connaît de nombreuses problématiques que ce soit de nombreuses fissures/ruptures, des déplacement d'assemblage et de gros dépôts. Il est préconisé de remplacer les tronçons défectueux. | | | |

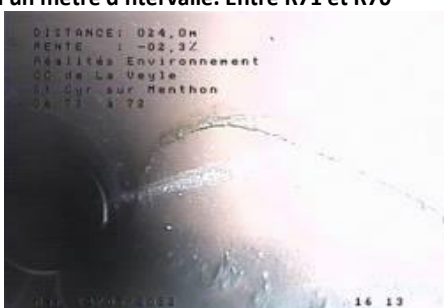
### Rupture entre R72 et R73

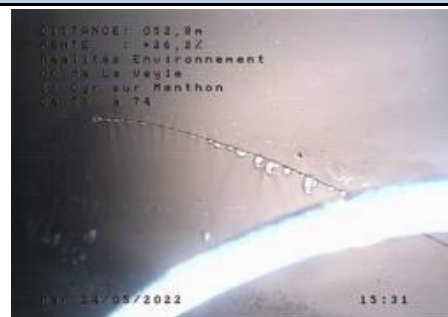
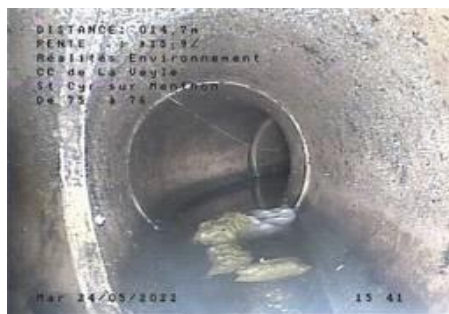
**7 Fissures dont 3 avec infiltration constatée- entre R73 et R74**

Le tronçon est dégradés par une multiture d'anomalies de type fissures avec infiltrations avérées. Il est conseillé de remplacer la totalité du tronçon.

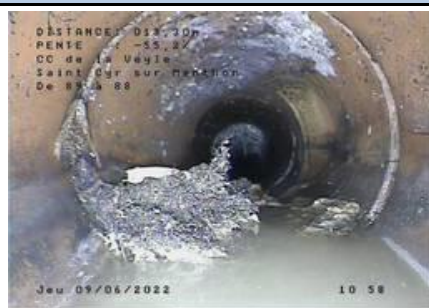
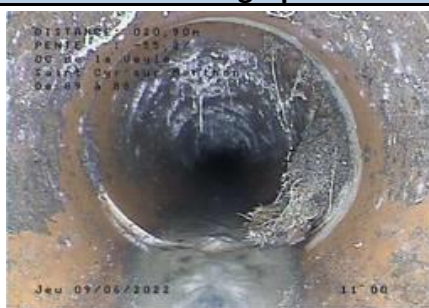
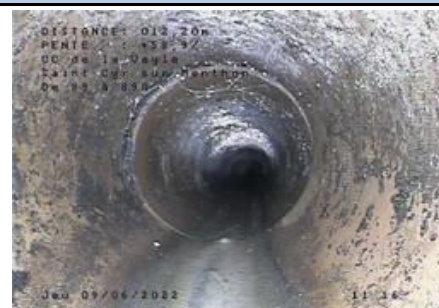
**5 ensembles complexes de racines avec infiltration constatée entre R89 et R88**

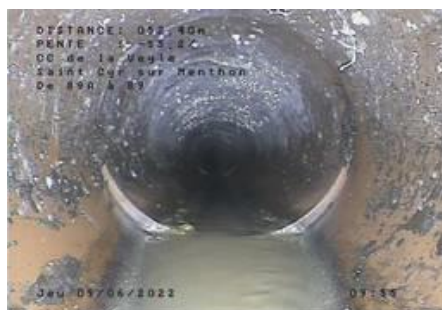
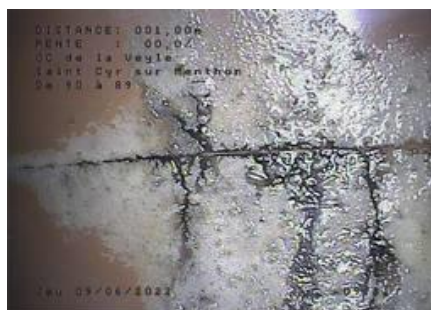
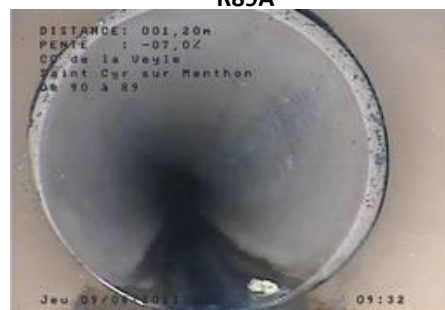
**Déplacement d'assemblage créant possiblement une perte d'effluents- entre R89B et R89A**

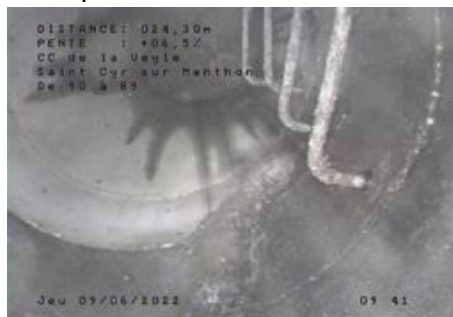
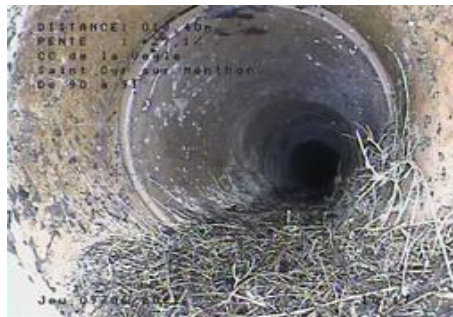
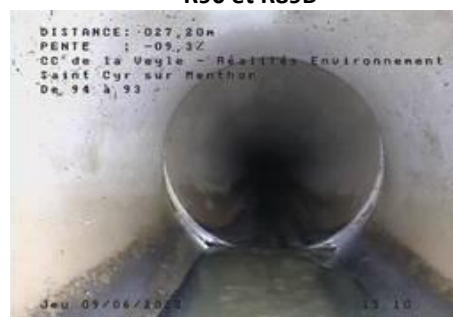
**Ensemble complexe de racines au droit  
du regard R89B**

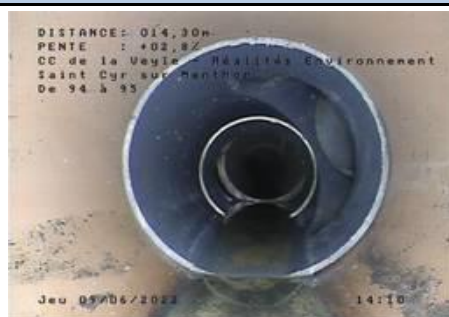
Double changement de matériaux sans regard de visite avec défaut et vide apparent à la jonction des canalisations Grès--> PVC--> Grès à deux mètres d'intervalle avec changement de diamètres. Entre R94 et

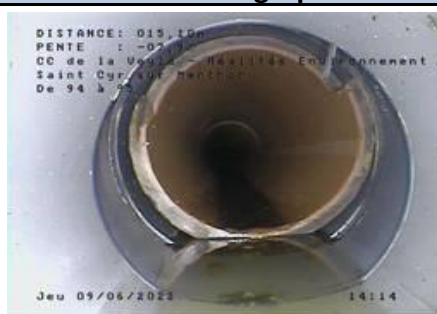
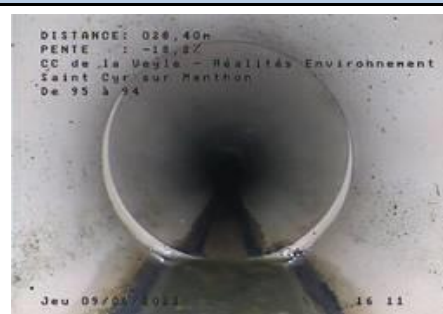
Plusieurs déplacement d'assemblage créant possiblement une perte d'effluents - R94 et R95

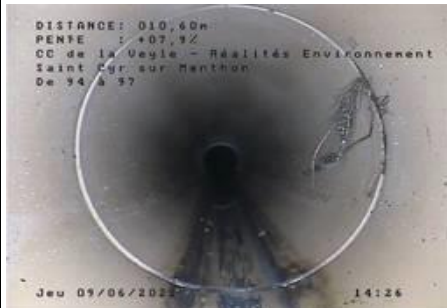
Racines - entre R94 et R97

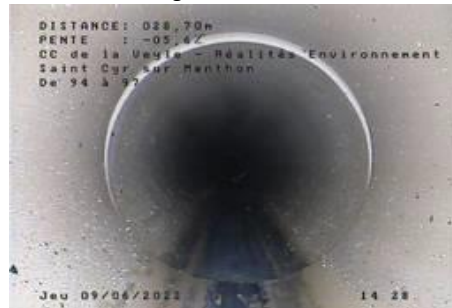
Plusieurs déplacement d'assemblage (4)- entre R94 et R97

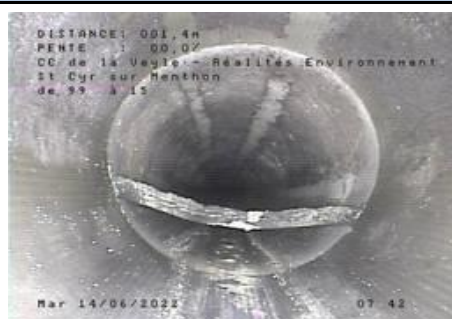
**Joint d'étanchéité apparent et empêchant l'inspection - entre R99 et**

| De ce que l'on connaît le réseau est vieux mais pas n'a pas de dégradation forte hormis un joint apparent. Il faudrait rendre accessible au réseau le regard n°15 et ensuite repasser un passage caméra pour s'assurer de l'état du réseau en amont. | | | |

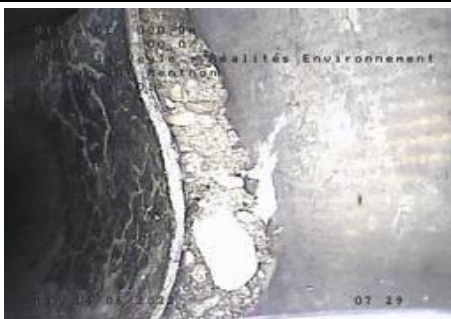
### Changement de diamètre de canalisation

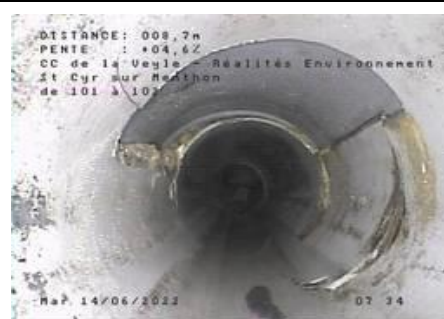
### Rupture avec réparation ponctuelle - entre R101 et R102

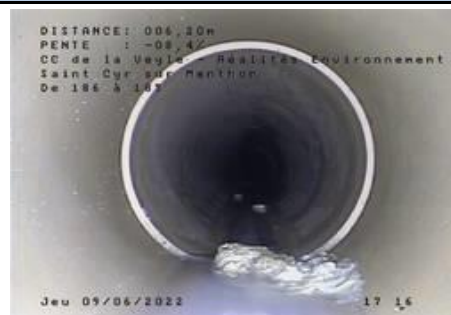
### Déplacement d'assemblage - entre R186 et R186A

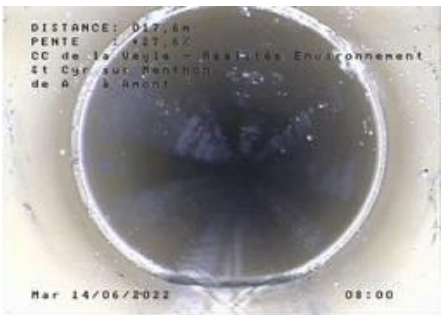
| Anomalies d'exploitation | | | | | | | | | | | | Totaux |
|---|---|---|---|--|--|--|--|--|--|--|--|---|
| Etat général du réseau - entre R143 et<br>R143A | | | Dépôts adhérents - entre R143A et R143B | | | | | | | | | |

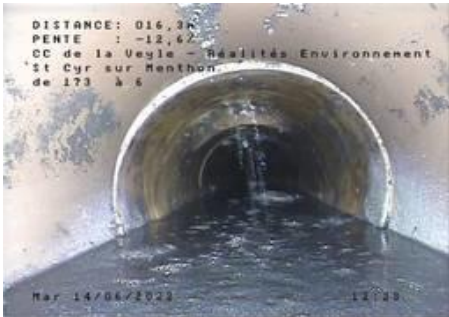
| Anomalies d'exploitation | | | | | | | | | | | Totaux |
|---|---|--|---|---|---|---|--|---|--|--|---|
| Écoulement d'eaux claires au cours de l'insection -entre R173 et R6 | | | Dépôts important - inspection terminée avant le nœud d'arrivée - Blocage de la buse d'hydrocurage | | | | Tampon décalé - R175 | | | | |

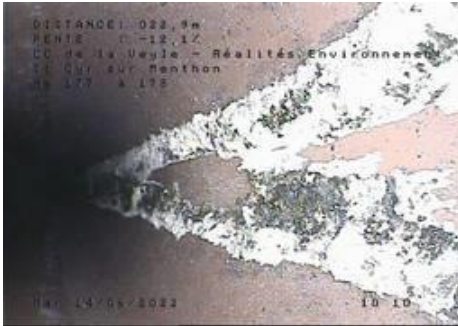
| Anomalies d'exploitation | | | | | | | | | | | Totaux |
|---|---|--|---|---|---|---|--|---|--|--|---|
| Dépôts de graisse - entre R177 et R178 | | | | | | | | | | | |

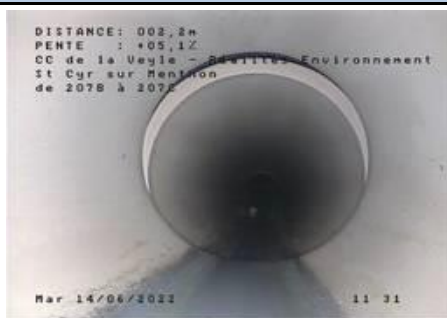
| Anomalies d'exploitation | | | | | | | | | | | Totaux |
|--|---|---|---|---|---|--|---|---|--|--|---|
| Déplacement d'assemblage - entre R207B et R206 | | | Déplacement d'assemblage - entre R207B et R206 | | | Joint d'étanchéité apparent entre R207 et R208A | | | | | |

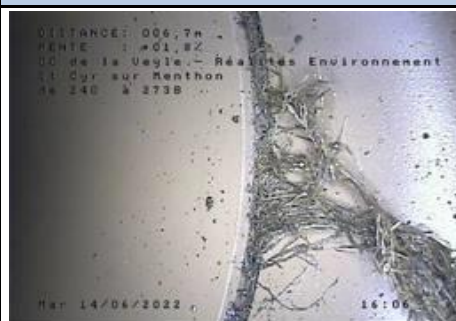
### Racines - entre R240 et R273B

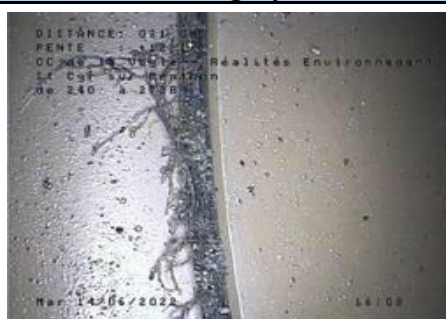
### Racines - entre R240 et R273B

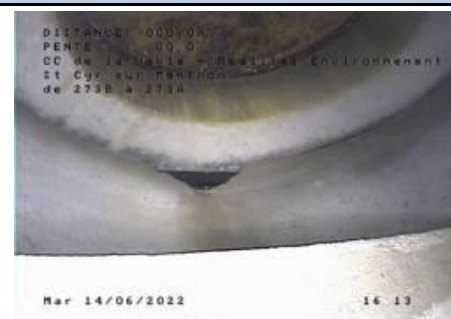
**Dégradation de surface au droit du regard**  
**R273B**

Le réseau est fortement dégradé par de nombreuses fissures et racines apportant les eaux claires observées durant la sectorisation nocturne. Le regard R273B doit être étanchéifié. Une réhabilitation par l'intérieure semble envisageable.

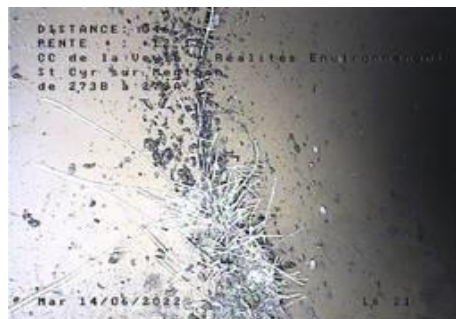
### Racines - entre R273A et R273B

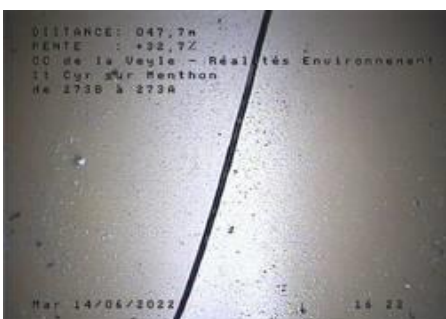
**Fissure - entre R273A et R273B**

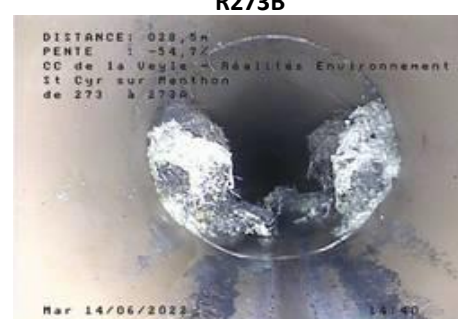
### Racines - entre R273A et R273

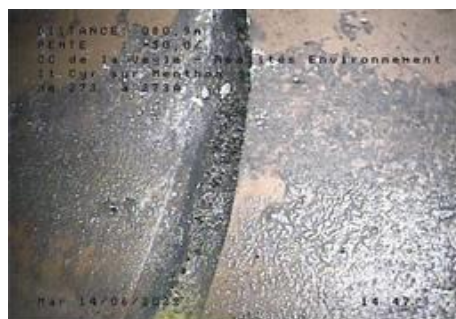
**Fissure - entre R273A et R273**

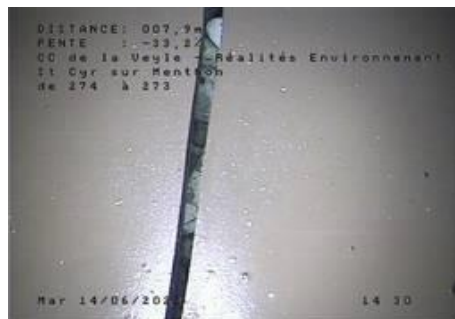
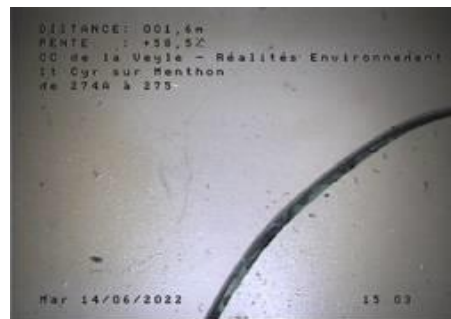
**Fissure avec vide visible par le défaut- entre R274 et R273**      **Fissure avec vide visible par le défaut- entre R274A et R275**

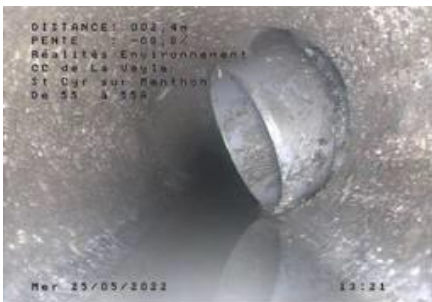
| Anomalies d'exploitation | | | | | | | | | | | | Totaux |
|--|---|---|---|---|---|---|---|---|--|--|---|---|
| Etat général du tronçon | | | Branchement pénétrant empechant l'inspection complete - entre R55A et R55 | | | | | | | | | |

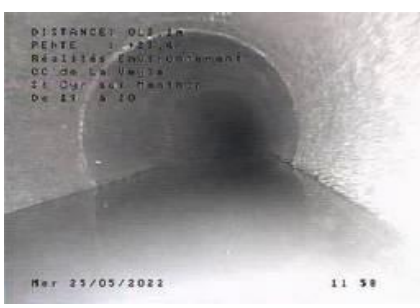
| Anomalies d'exploitation | | | | | | | | | | | Totaux |
|--|---|---|--|---|---|---|---|---|--|---|---|
| Dépôt dur retenant les effluents - entre R19 et R20 | | | | | | Dégradation de surface - entre R21 et R22 | | | | | |

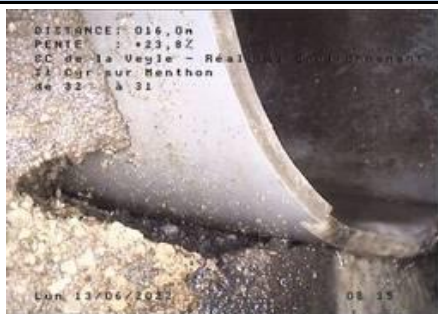
| Anomalies d'exploitation | | | | | | | | | | | Totaux | | |
|--|---|---|---|---|---|---|---|---|--|--|---|---|--|
| Raccordement défectueux au droit du regard R31 | | | Ensemble complexe de racines - entre R32 et R33 | | | Ensemble complexe de racines au droit du regard R32 | | | | | | | |
