MOULINS, SEUILS ET BARRAGES DES AFFLUENTS RIVE GAUCHE DU CIRON

- Fiches descriptives -

Etude des seuils et barrages du bassin versant du Ciron
Préparation à l'état des lieux du SAGE Ciron
Février – septembre 2007

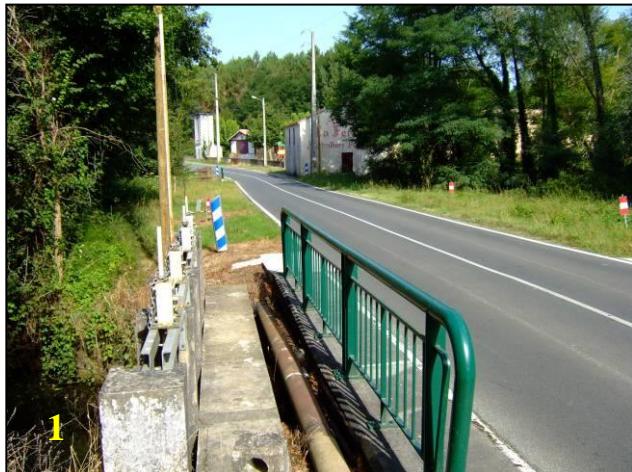
Photo 1 : Vue de la digue route

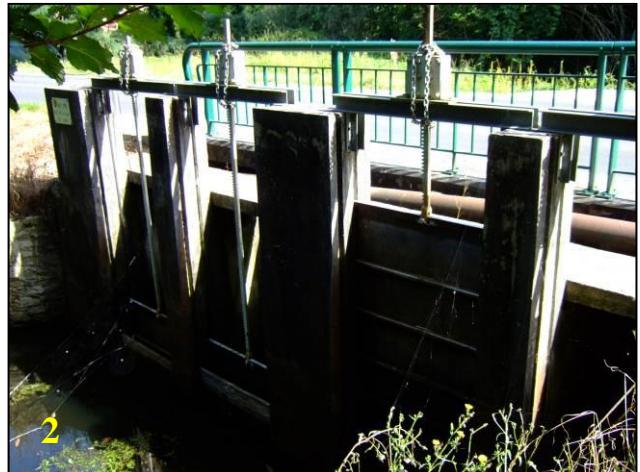
Photo 2 : Vue amont des vannages de décharge

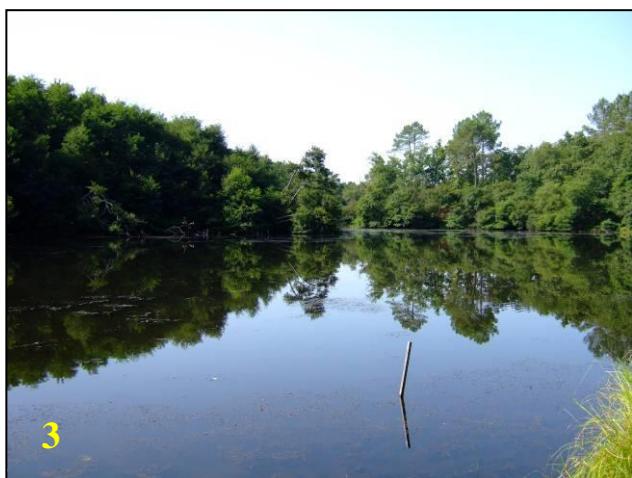
Photo 3 : Vue de la retenue

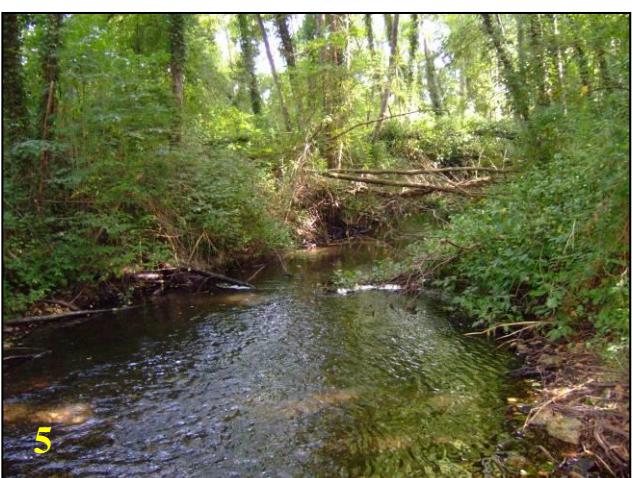
Photo 5 : Vue des berges à l'aval de l'ouvrage

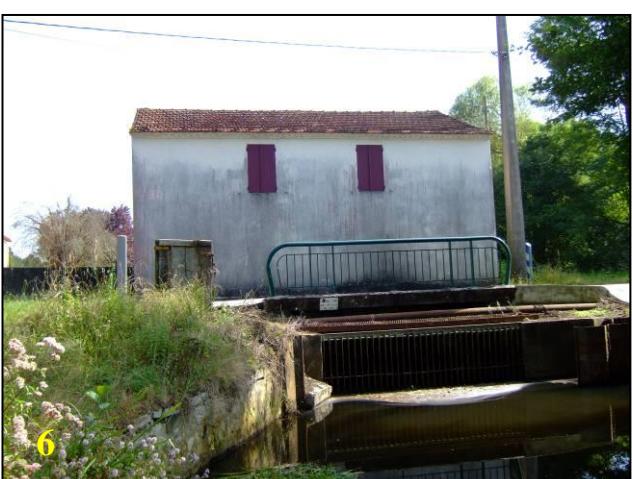
Photo 6 : Vue amont de la prise d'eau

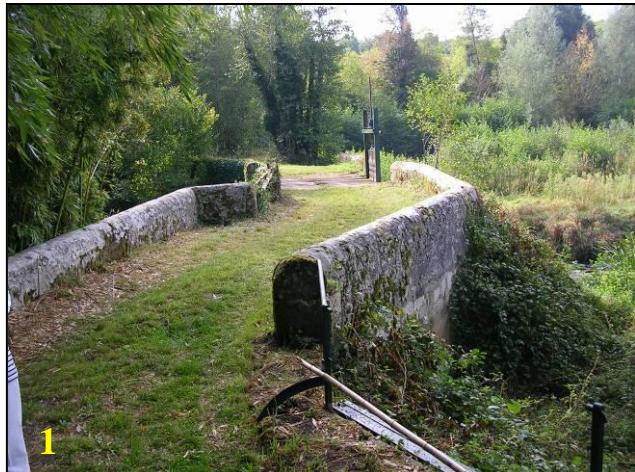
Photo 1 : Vue d'ensemble

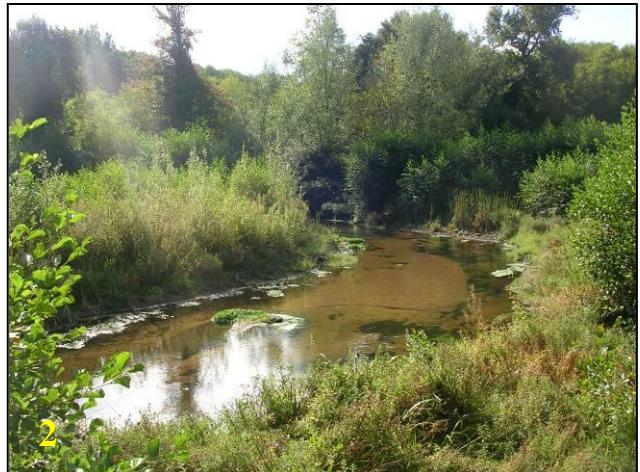
Photo 2 : Vue des berges à l'amont de l'ouvrage

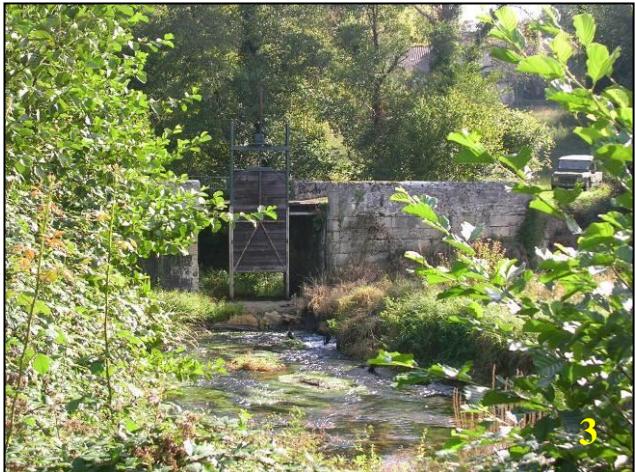
Photo 3 : Vue amont de l'ouvrage

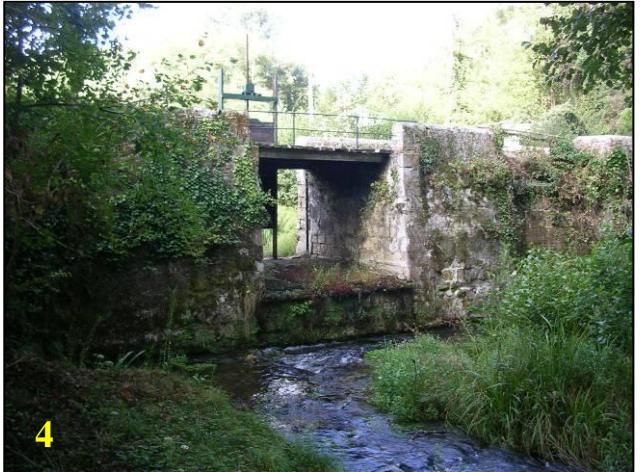
Photo 4 : Vue aval de l'ouvrage

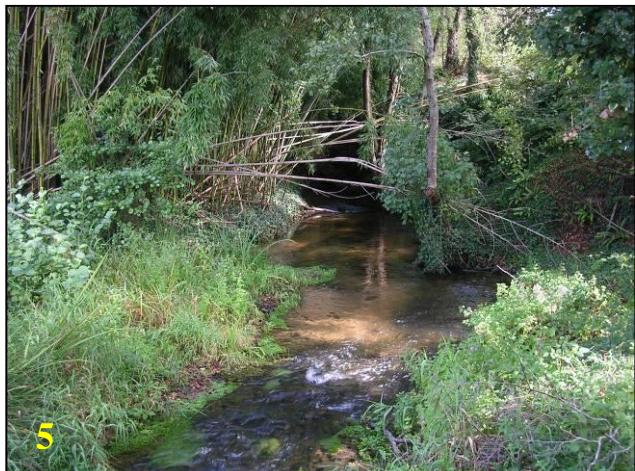
Photo 5 : Vue des berges à l'aval de l'ouvrage

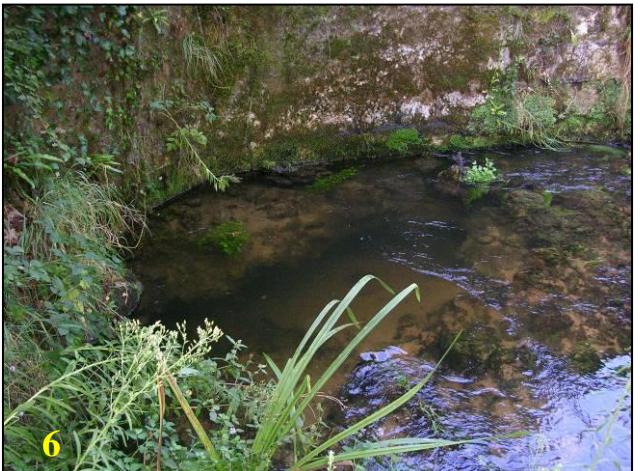
Photo 6 : Vue du renard hydraulique

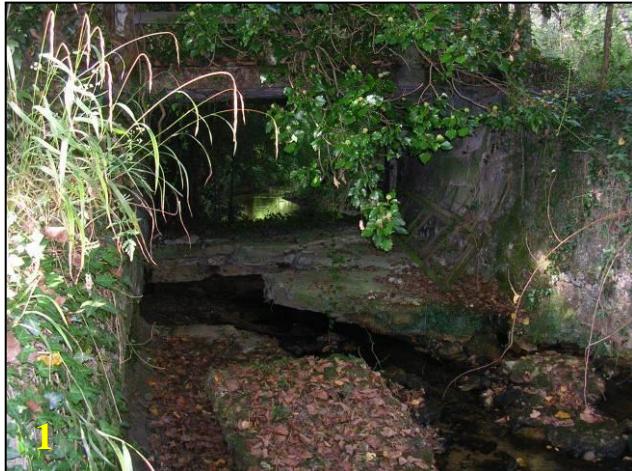
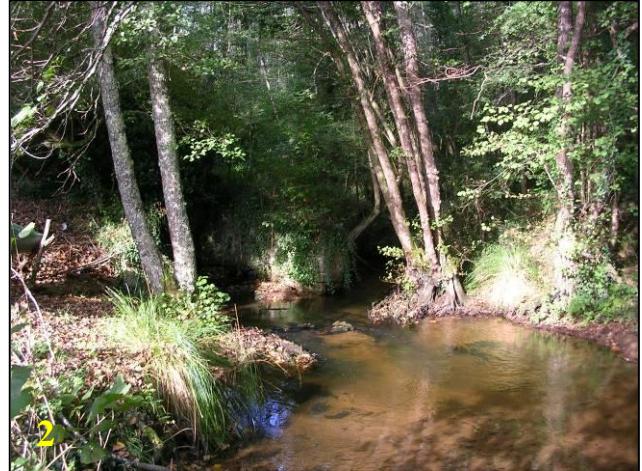
Photos 1 et 2 : Vues aval de l'ouvrage

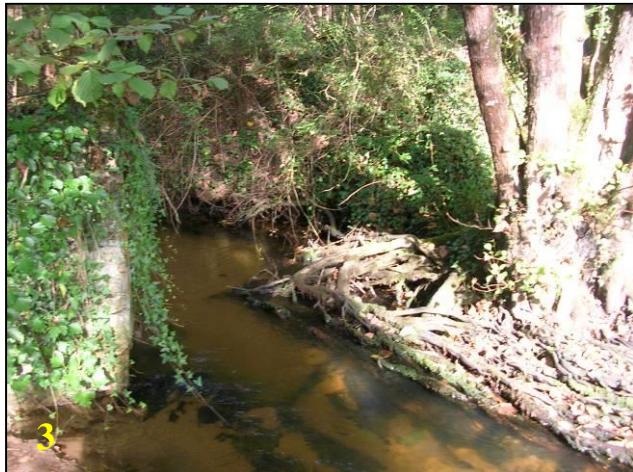
Photo 3 : Vu du cours d'eau contournant l'ouvrage

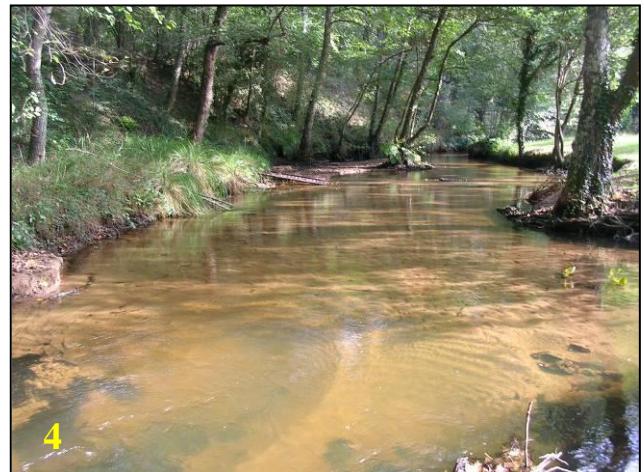
Photo 4 : Vue des berges à l'aval de l'ouvrage

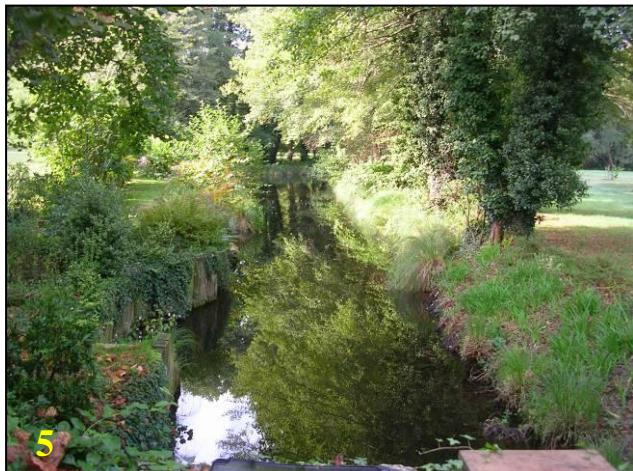
Photo 5 : Vue du canal d'aménée

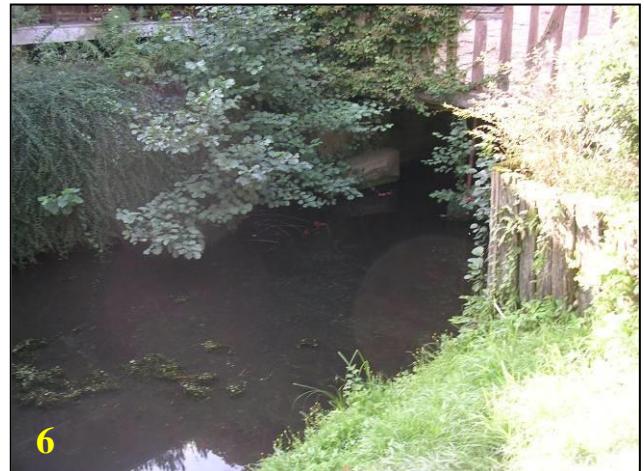
Photo 6 : Vue du canal de fuite

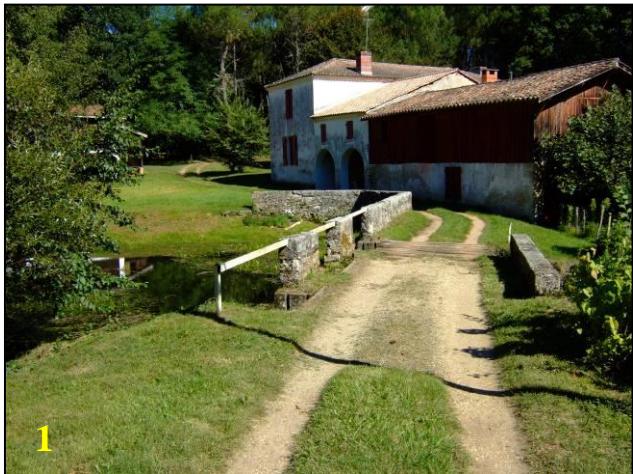
Photo 1 : Vue d'ensemble

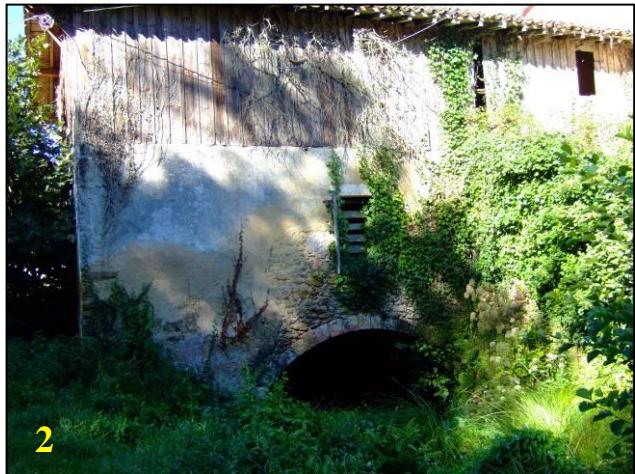
Photo 2 : Vue aval du moulin

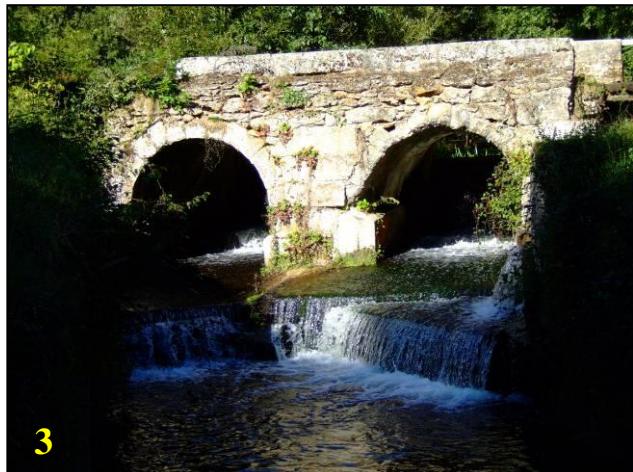
Photo 3 : Vue aval de l'ouvrage

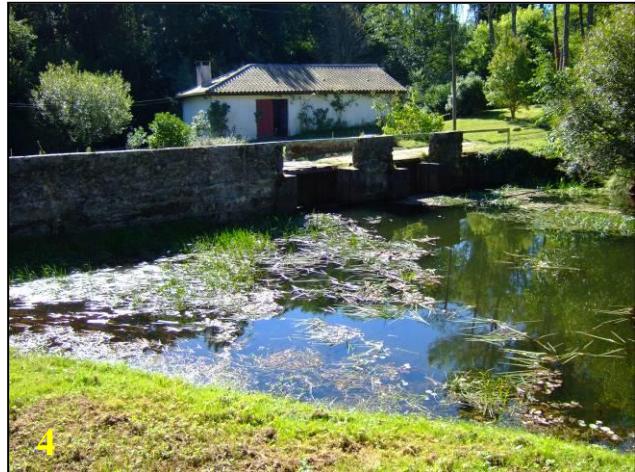
Photo 4 : Vue amont de l'ouvrage

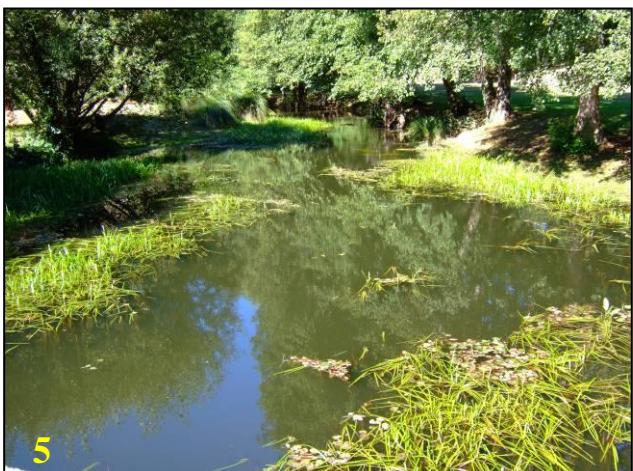
Photo 5 : Vue des berges à l'amont de l'ouvrage

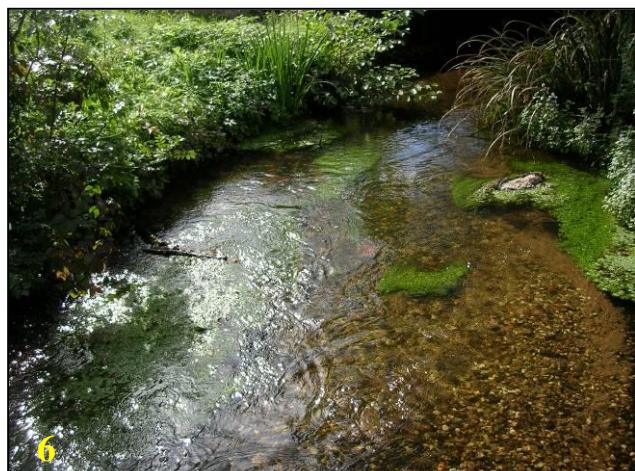
Photo 6 : Vue des berges à l'aval de l'ouvrage

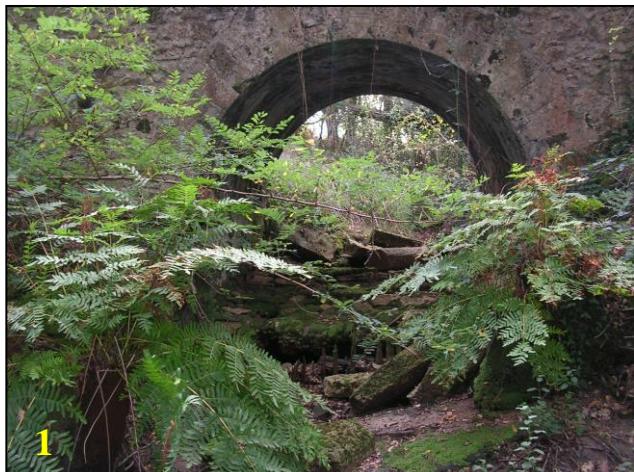
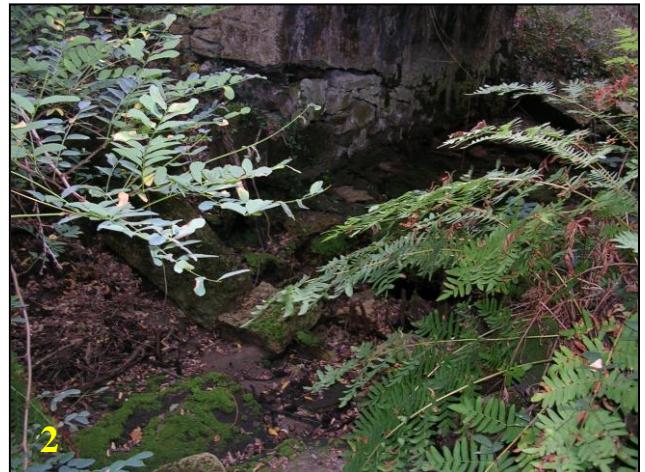
Photos 1 et 2 : Vue aval du Gué

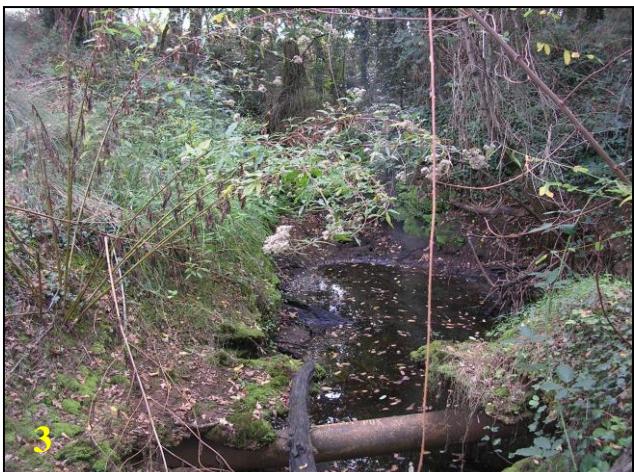
Photo 3 : Vue des berges à l'amont de l'ouvrage

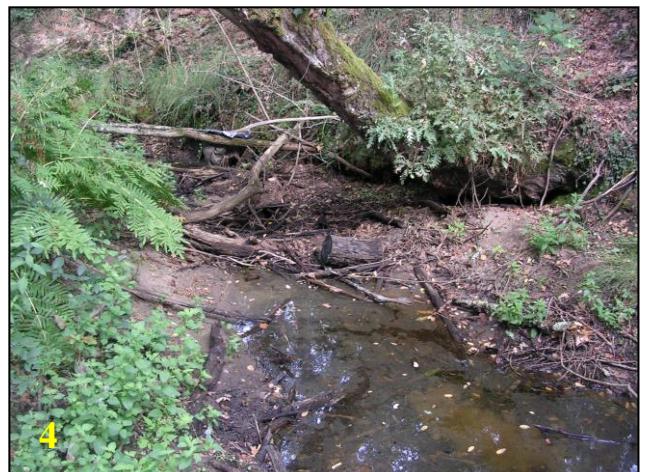
Photo 4 : Vue des berges à l'aval de l'ouvrage

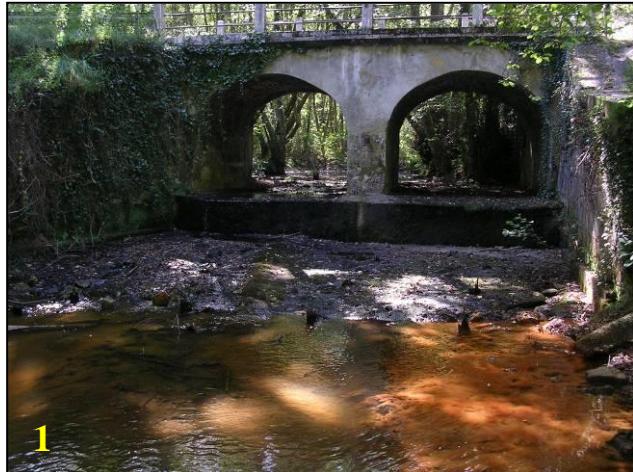
Photo 1 : Vue aval de l'ouvrage

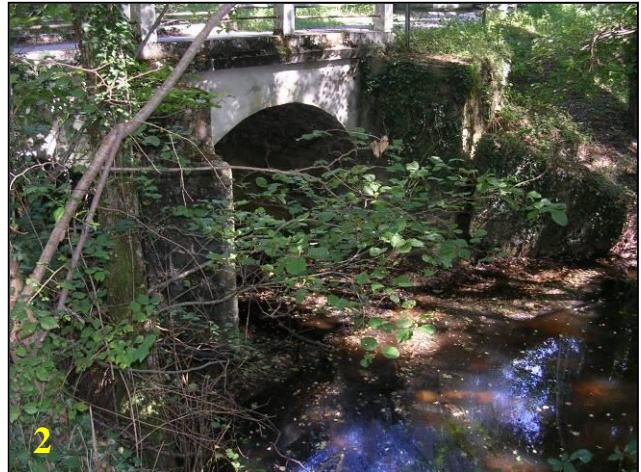
Photo 2 : Vue amont de l'ouvrage

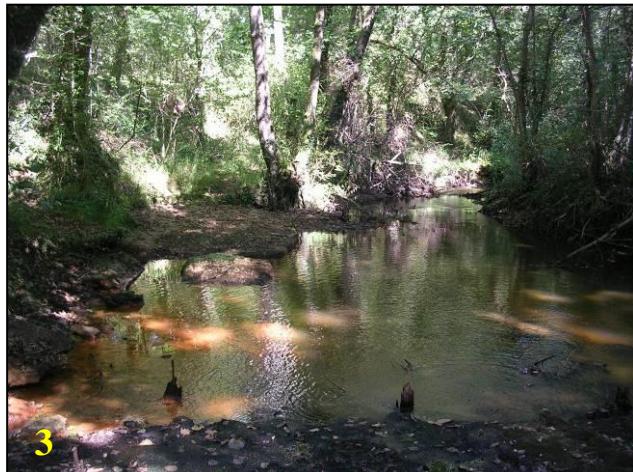
Photo 3 : Vue des berges à l'aval de l'ouvrage

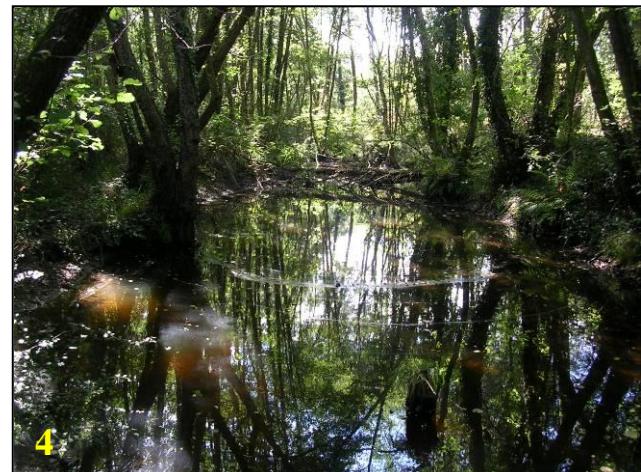
Photo 4 : Vue des berges à l'aval de l'ouvrage

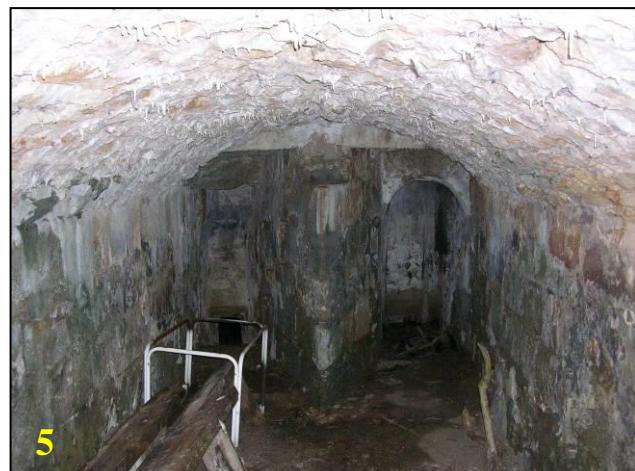
Photo 5 : Vue de l'ancienne prise d'eau

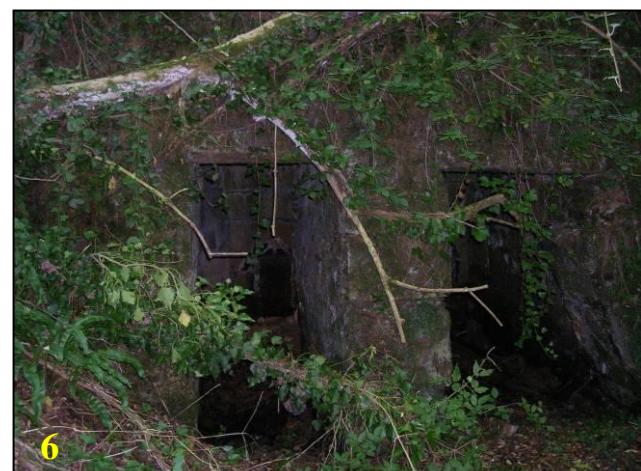
Photo 6 : Vue de l'ancien moulin

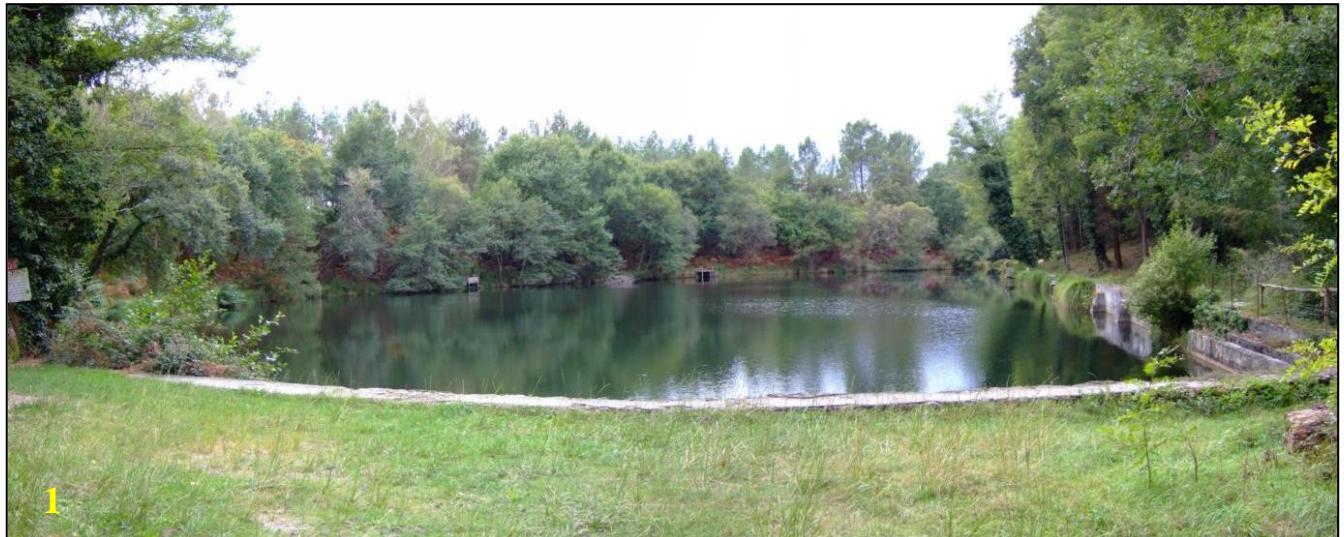
Photo 1 : Vue d'ensemble de la retenue

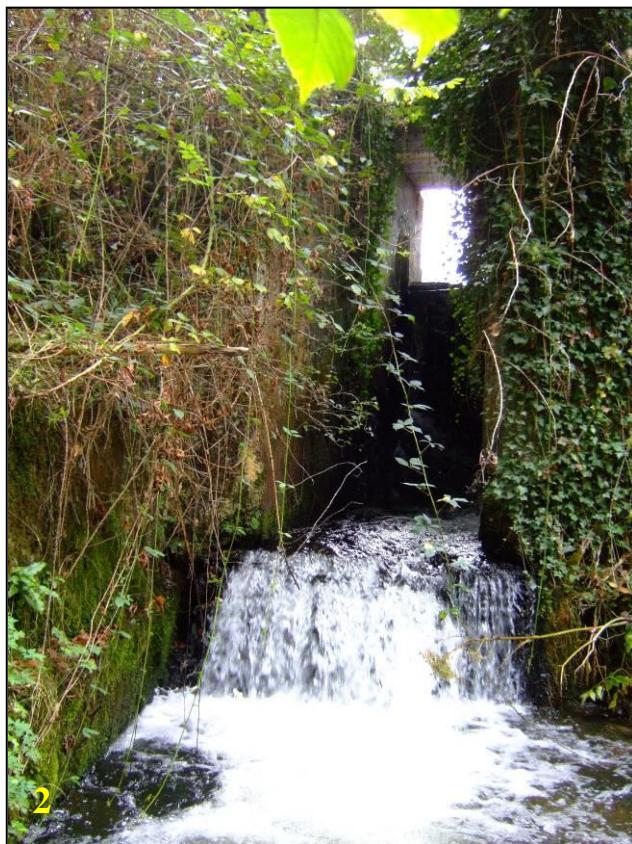
Photo 2 : Vue aval de l'ouvrage

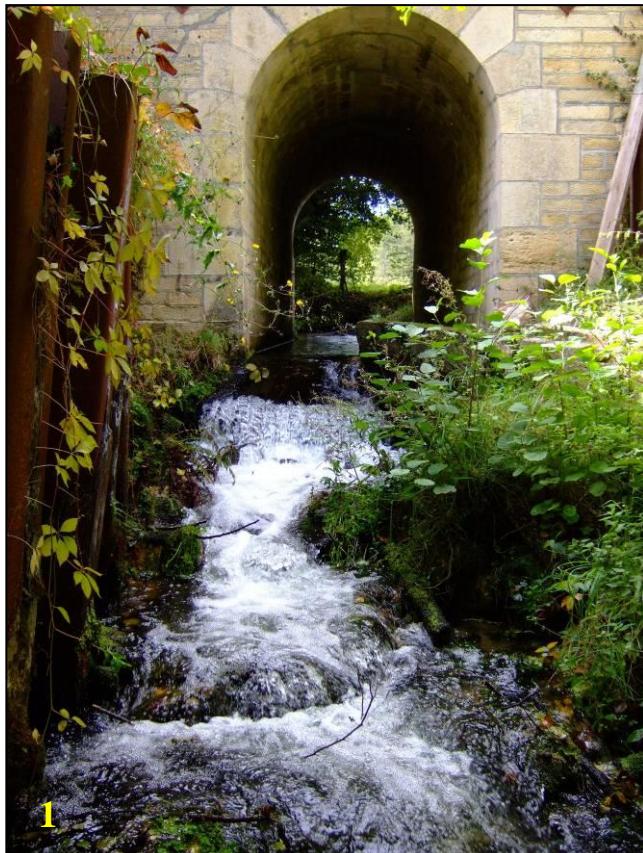
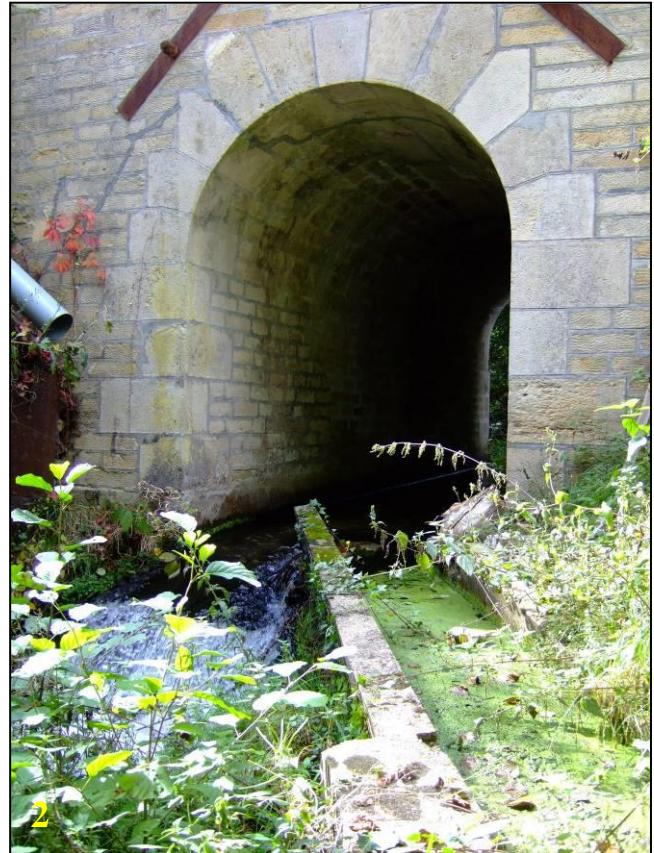
Photos 1 et 2 : Vue aval de l'ouvrage

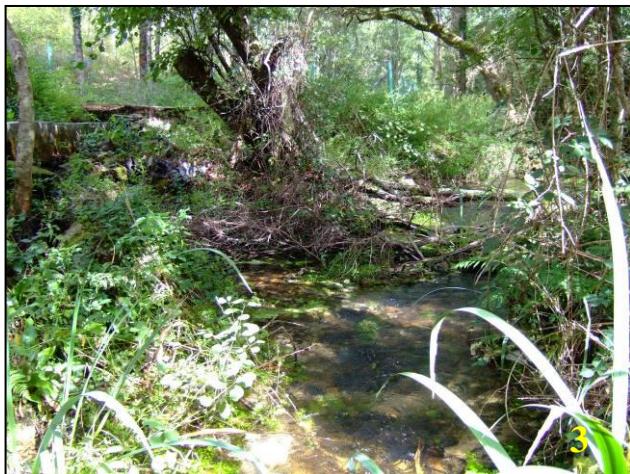
Photo 3 : Vue des berges à l'aval de l'ouvrage

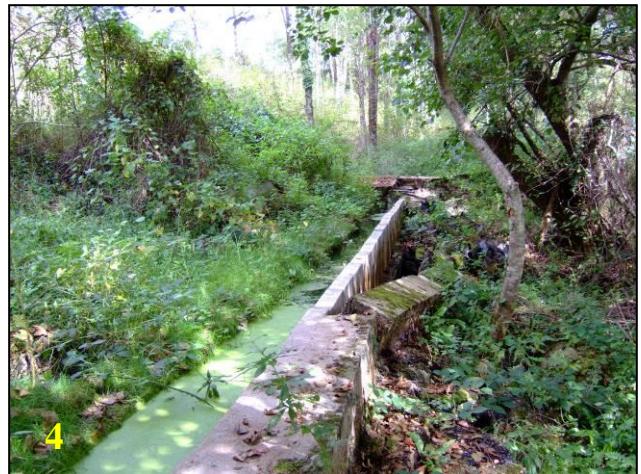
Photo 4 : Vue du canal d'améné

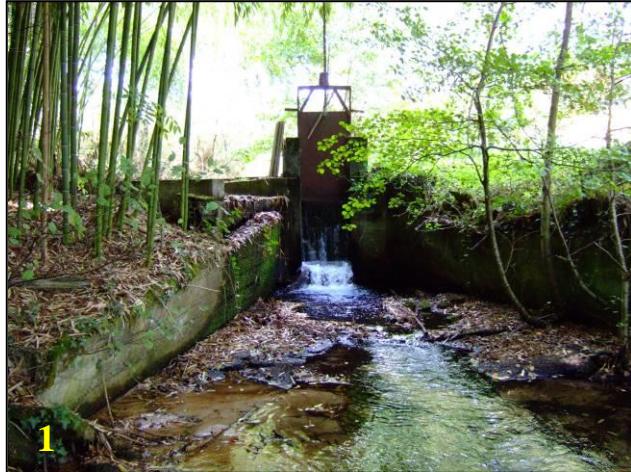
Photo 1 : Vue aval de l'ouvrage

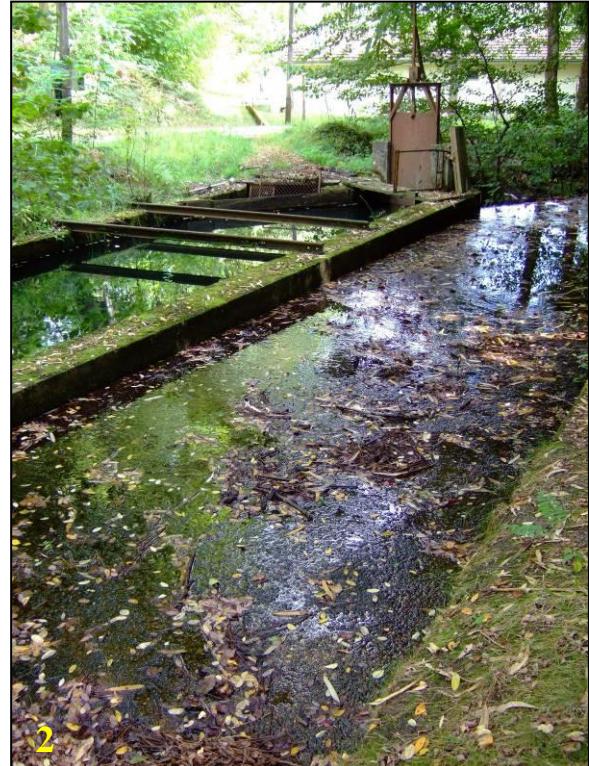
Photo 2 : Vue amont de l'ouvrage

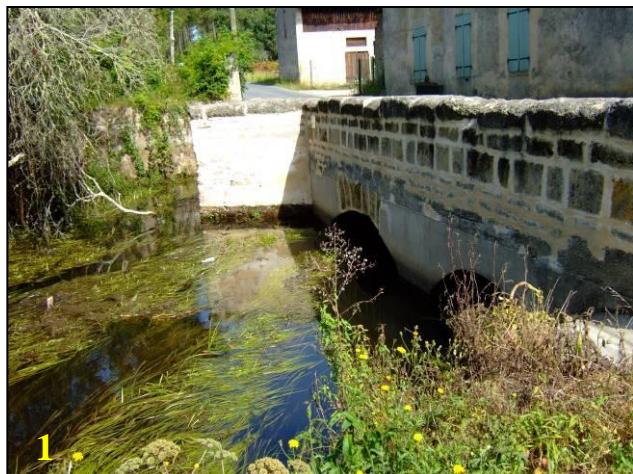
Photo 1 : Vue amont de l'ouvrage

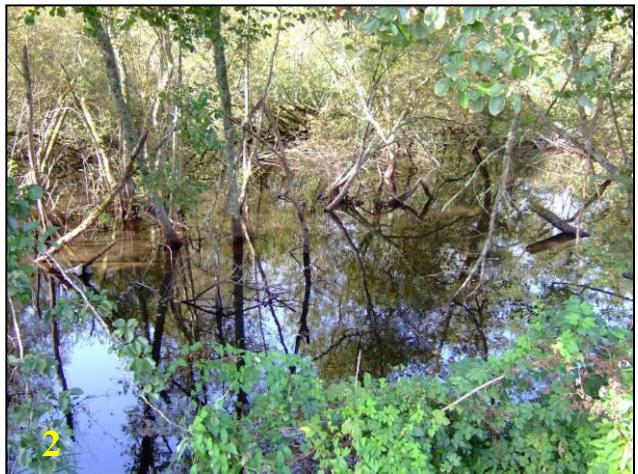
Photo 2 : Vue de la retenue

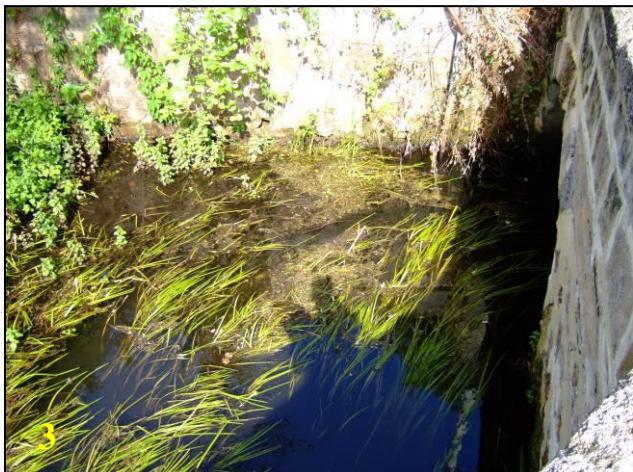
Photo 3 : Vue de la prise d'eau

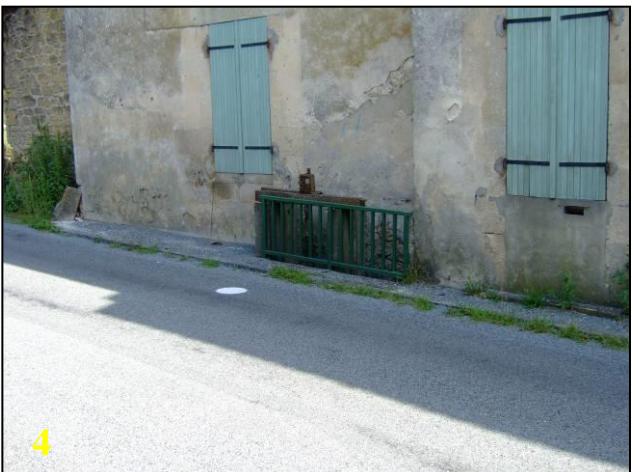
Photo 4 : Vue des vannages de régulation

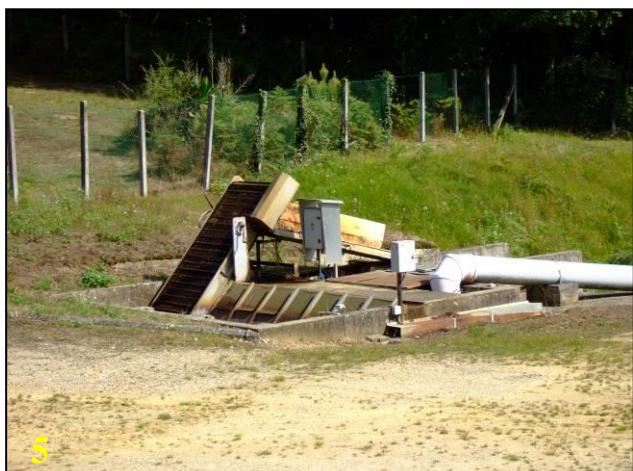
Photo 5 : Vue du dégrilleur

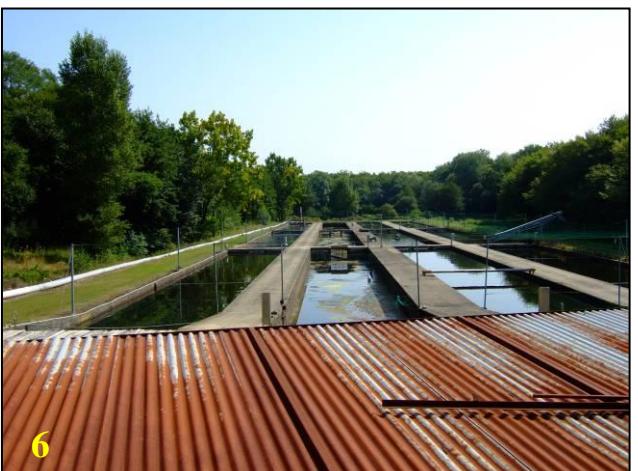
Photo 6 : Vue des bassins de pisciculture

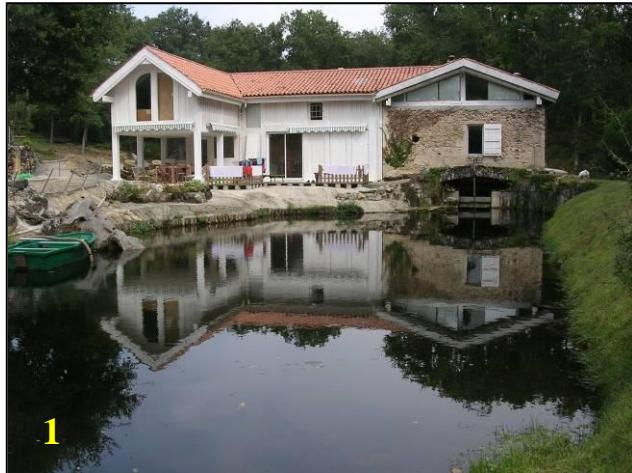
Photo 1 : Vue amont d'ensemble

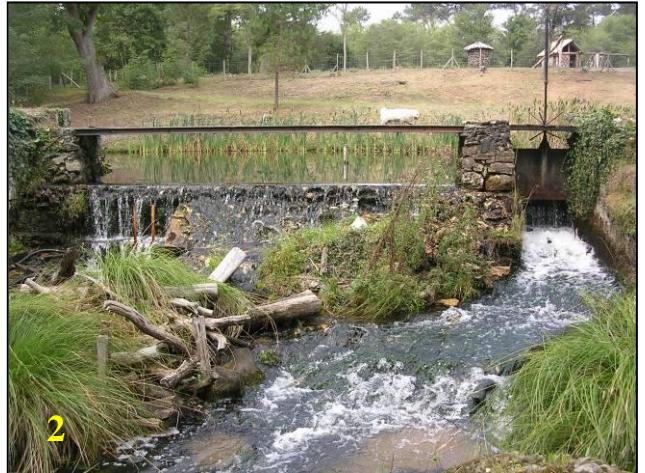
Photo 2 : Vue aval de l'ouvrage

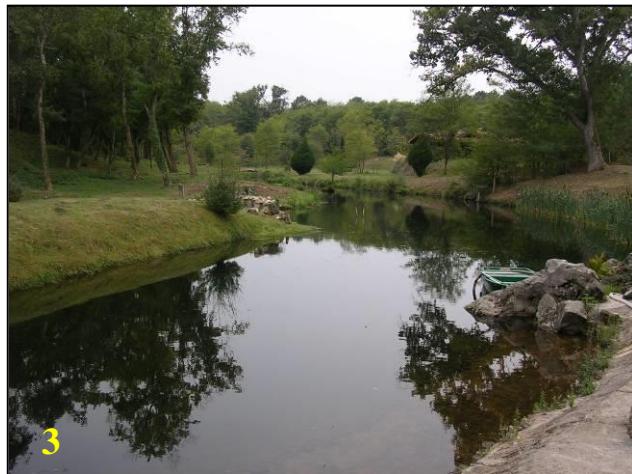
Photo 3 : Vue de la retenue

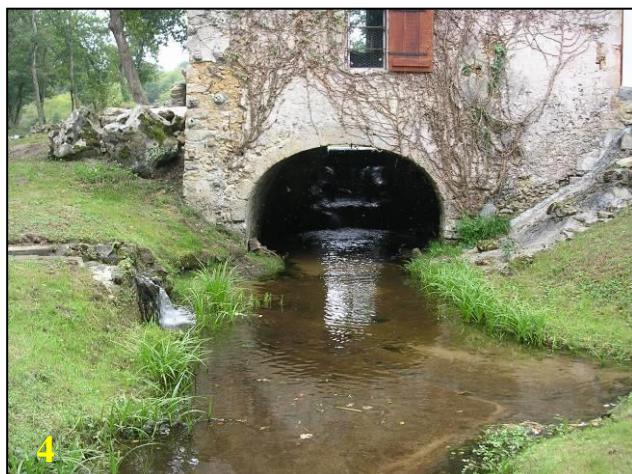
Photo 4 : Vue du canal de fuite

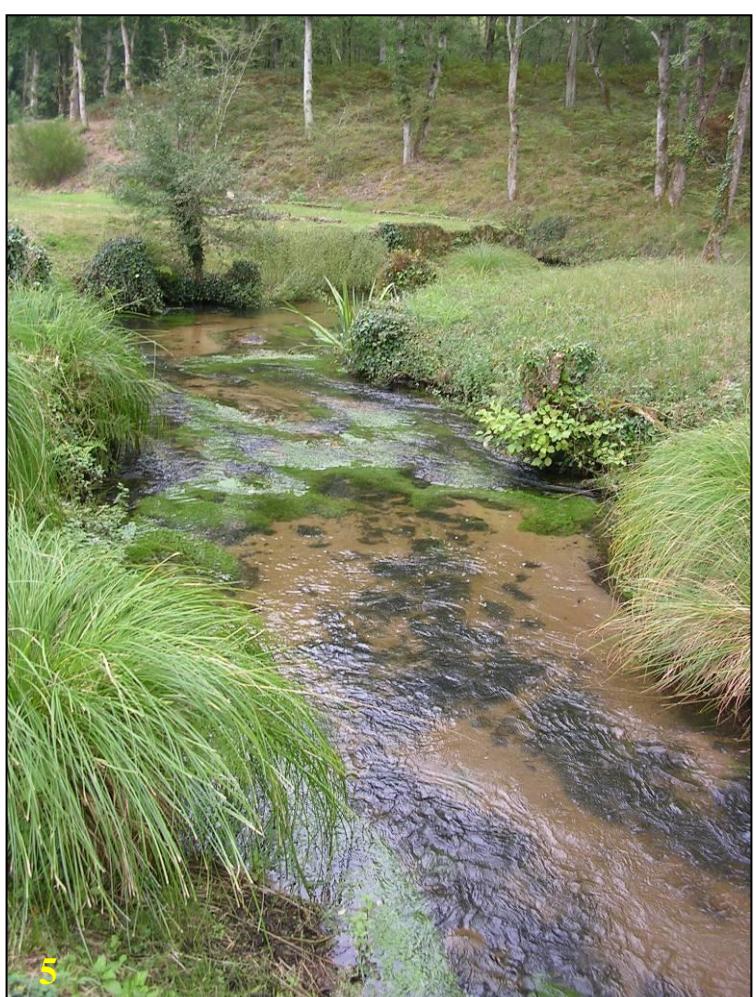
Photo 5 : Vue des berges à l'aval de l'ouvrage

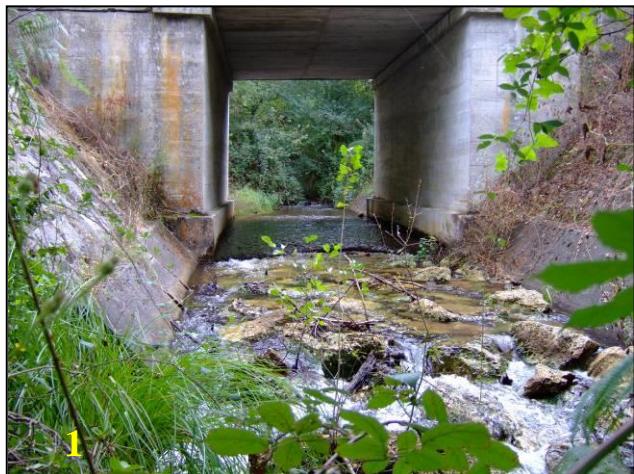
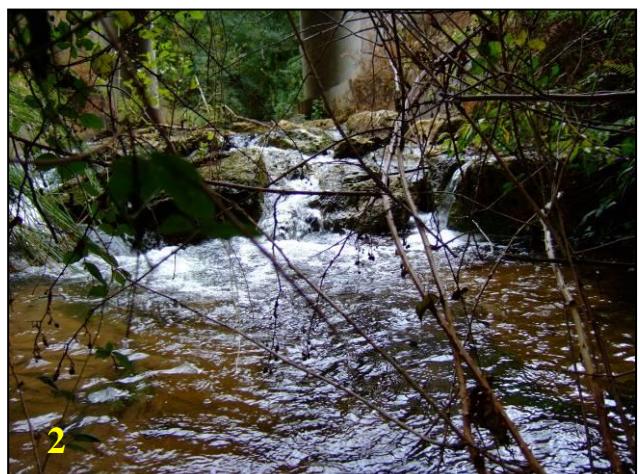
Photos 1 et 2 : Vues aval de l'ouvrage

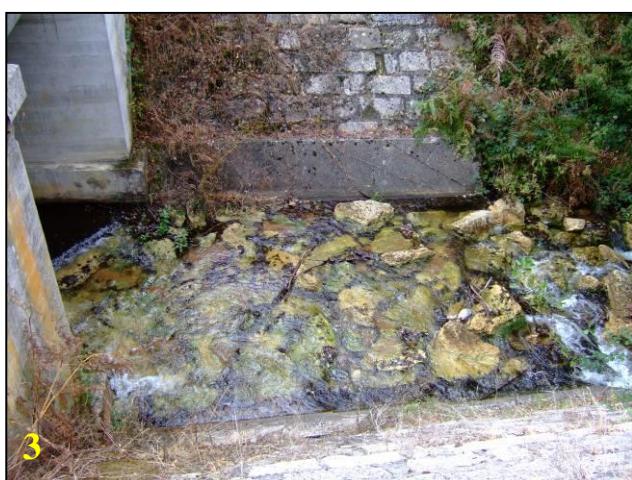
Photo 3 : Vue aval du radier

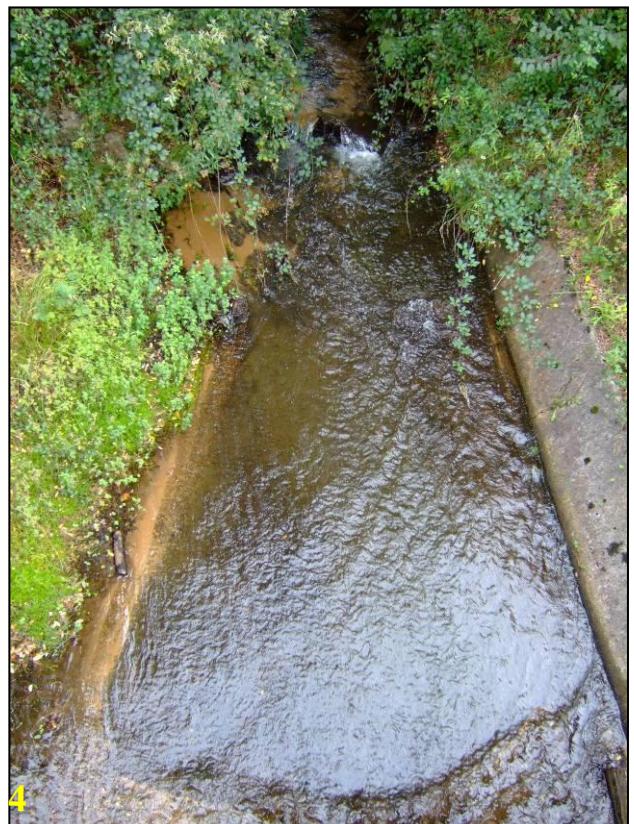
Photo 4 : Vue amont du radier

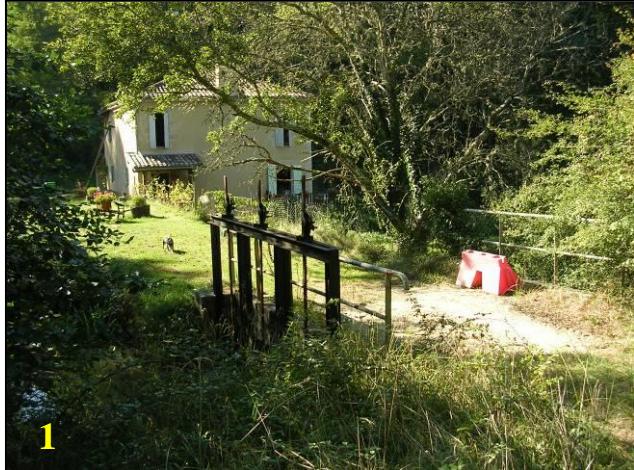
Photo 1 : Vue d'ensemble

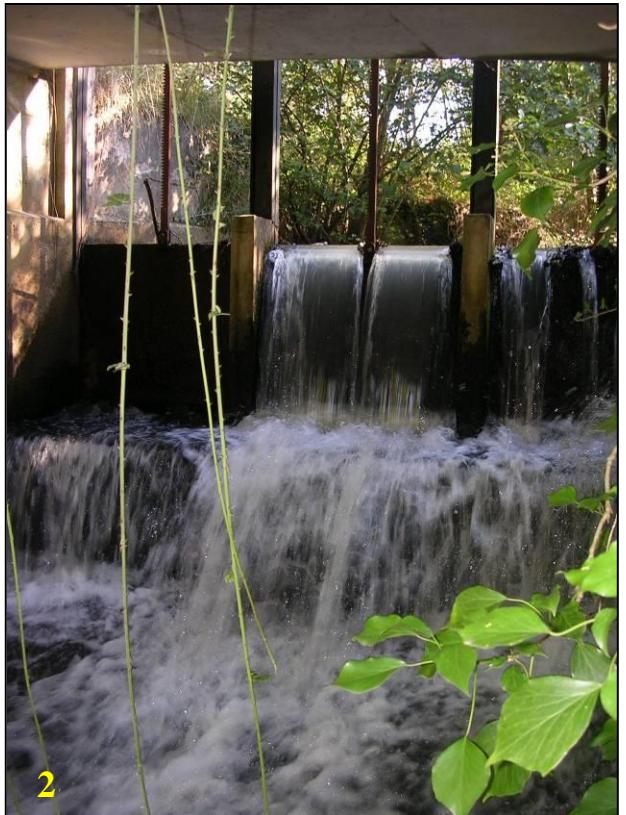
Photo 2 : Vue aval de l'ouvrage

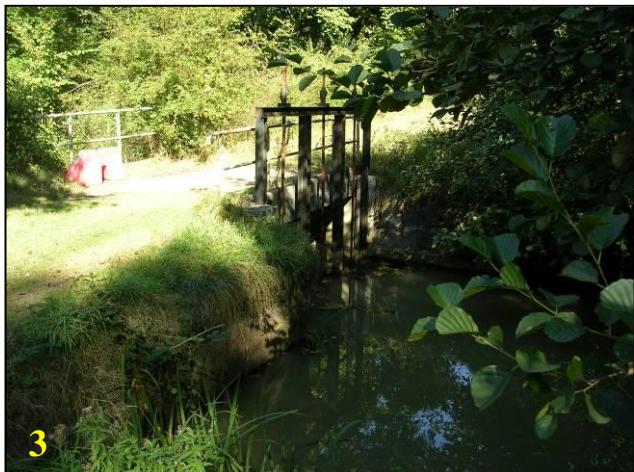
Photo 3 : Vue amont de l'ouvrage

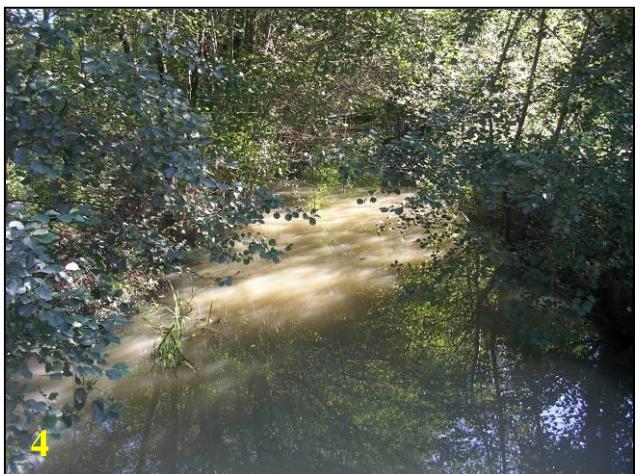
Photo 5 : Vue du canal de fuite

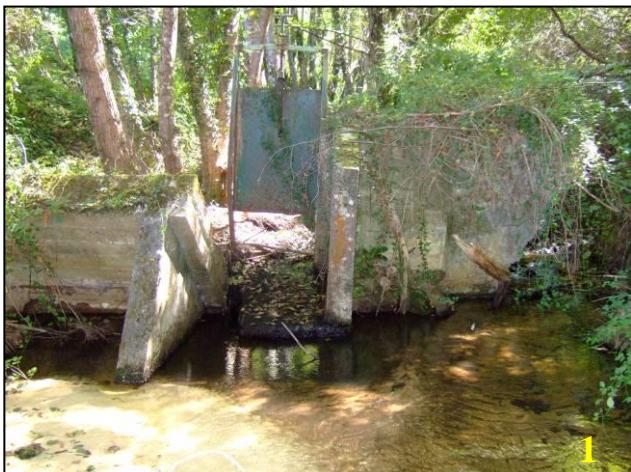
Photo 1 : Vue aval de l'ouvrage

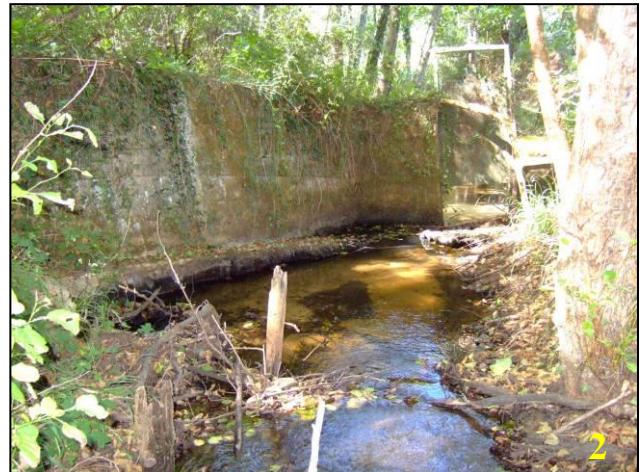
Photo 2 : Vue amont de l'ouvrage

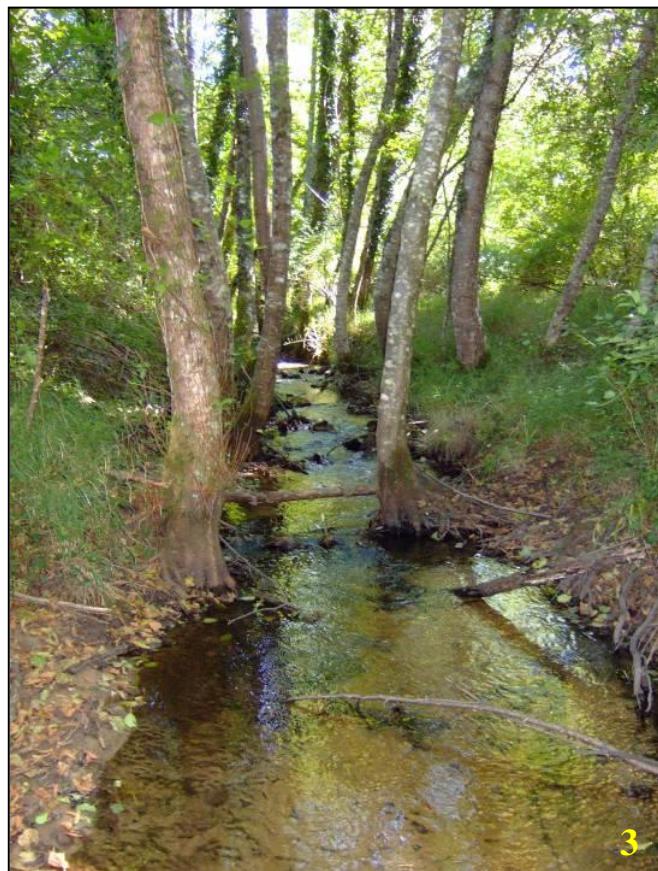
Photo 3 : Vue des berges à l'amont de l'ouvrage

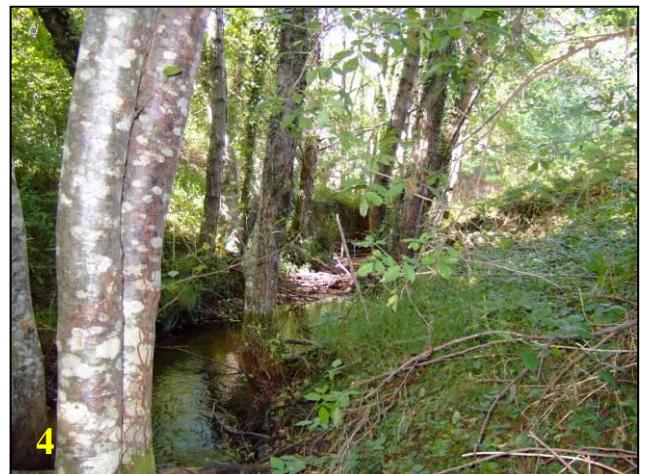
Photo 4 : Vue des berges à l'amont de l'ouvrage

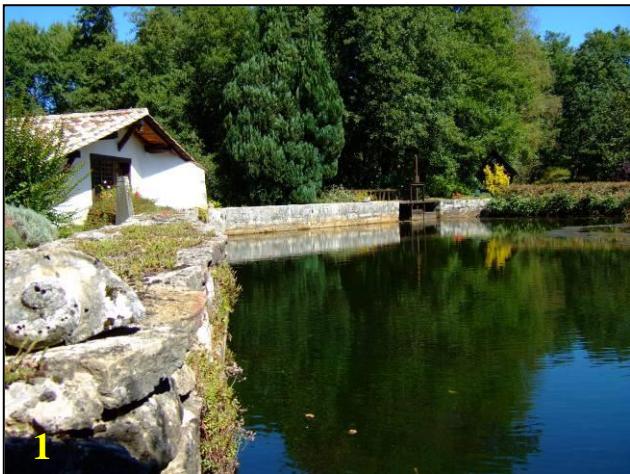
Photo 1 : Vue amont de l'ouvrage

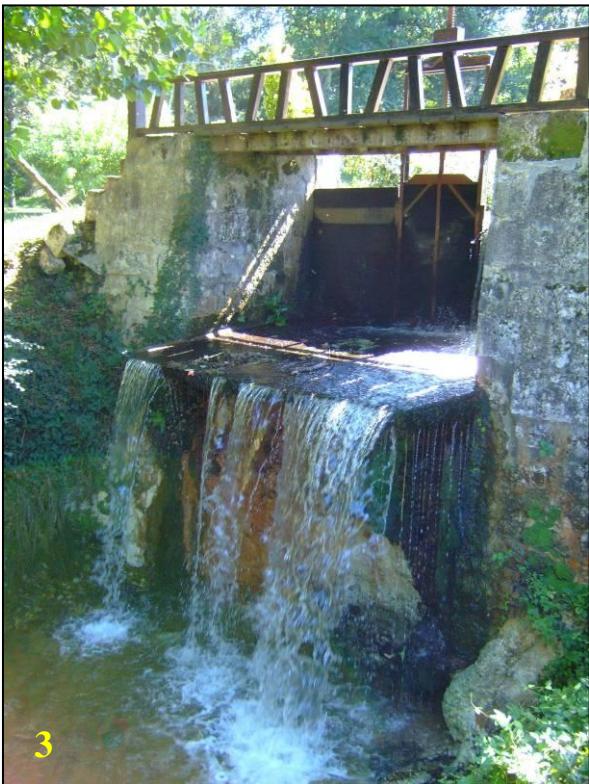
Photo 3 : Vue aval de l'ouvrage
