MOULINS, SEUILS ET BARRAGES DES AFFLUENTS RIVE GAUCHE DU CIRON

- Fiches descriptives -

Etude des seuils et barrages du bassin versant du Ciron
Préparation à l'état des lieux du SAGE Ciron
Février – septembre 2007

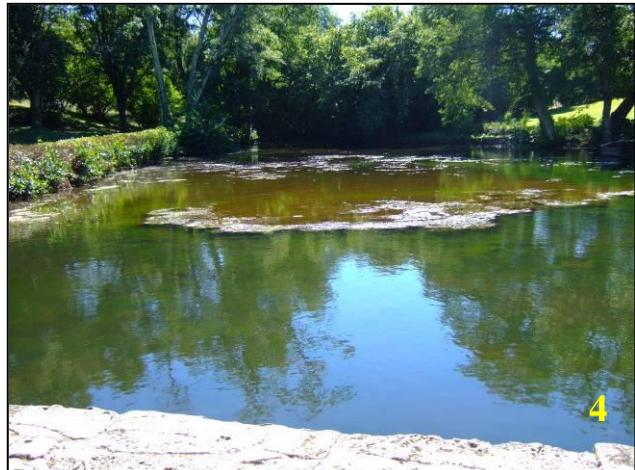
Photo 4 : Vue de la retenue

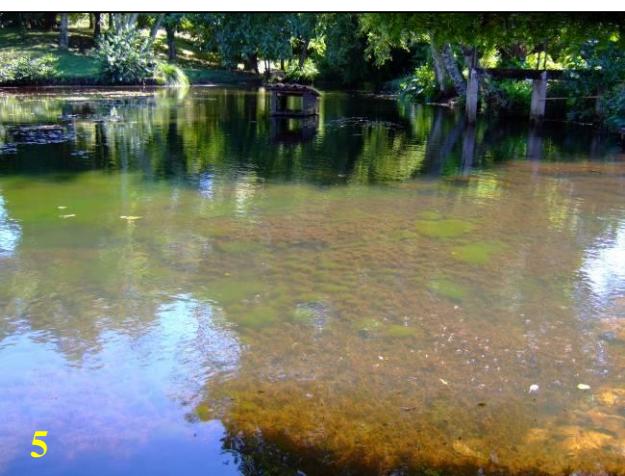
Photo 5 : Etat d'ensablement de la retenue

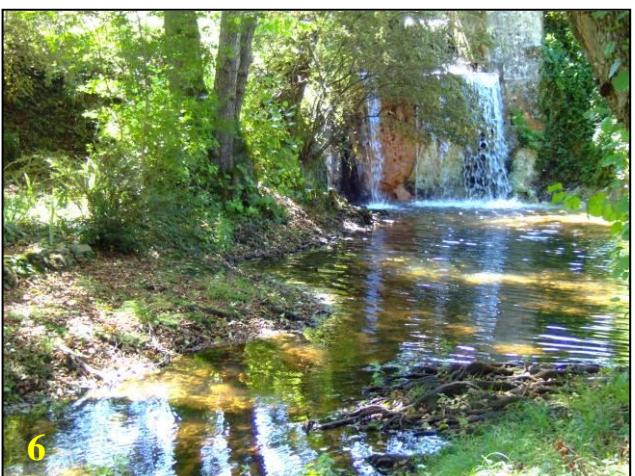
Photo 6 : Vue des berges à l'aval de l'ouvrage

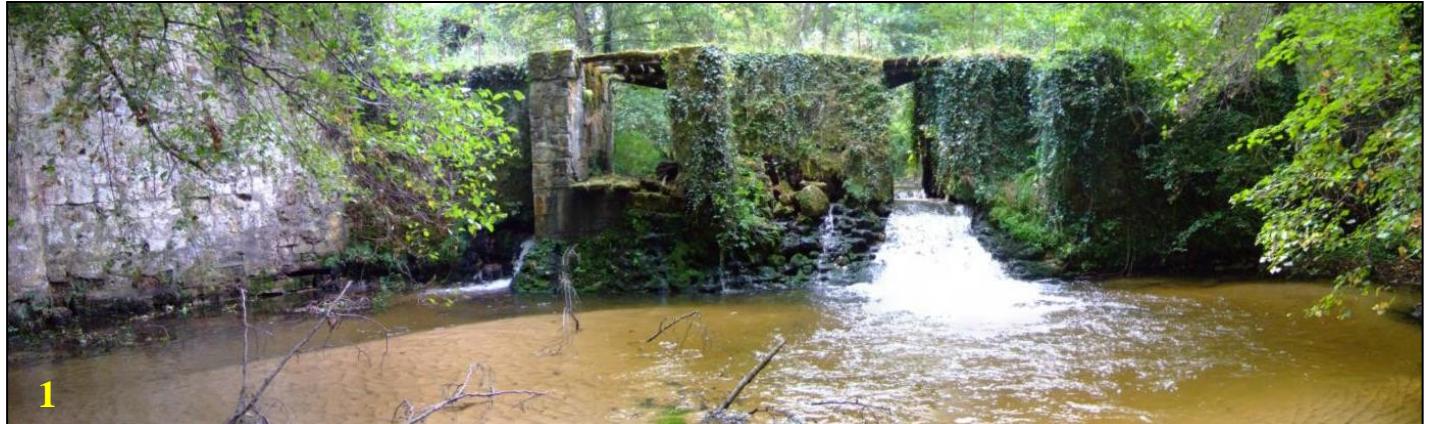
Photo 1 : Vue aval de l'ouvrage

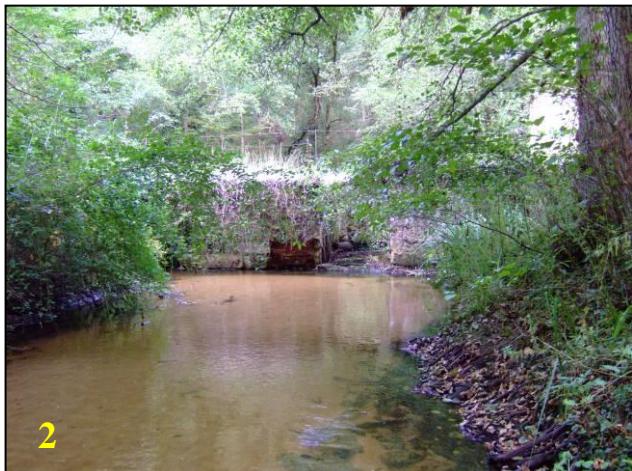
Photo 2 : Vue amont de l'ouvrage

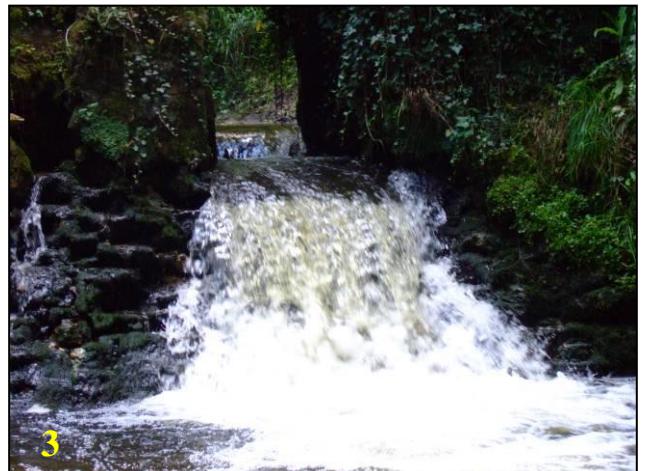
Photo 3 : Vue de la chute

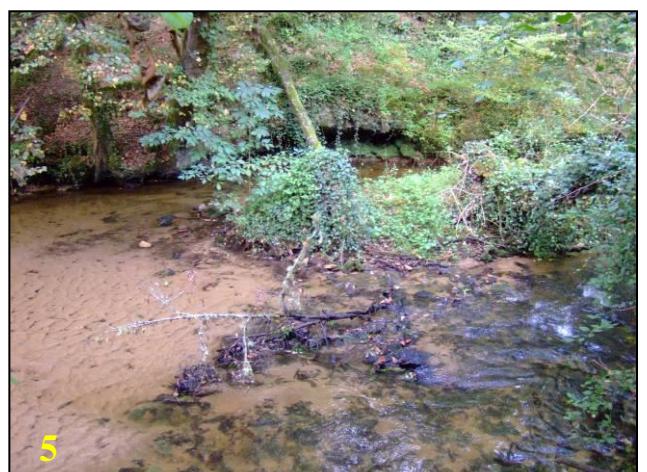
Photo 6 : Vue des berges à l'aval de l'ouvrage

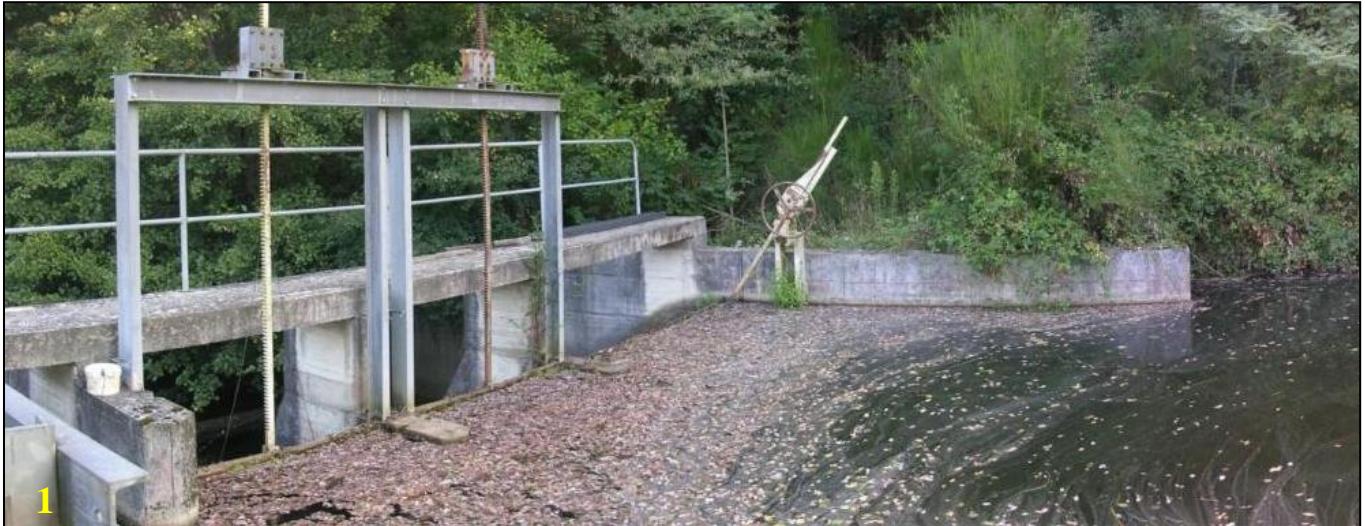
Photo 1 : Vue amont de l'ouvrage

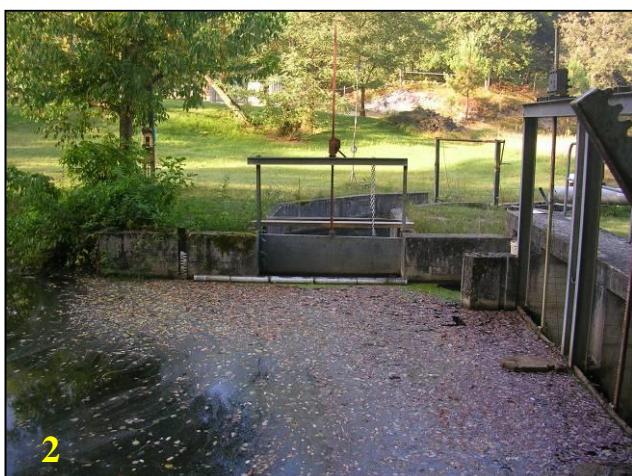
Photo 2 : Vue de la prise d'eau

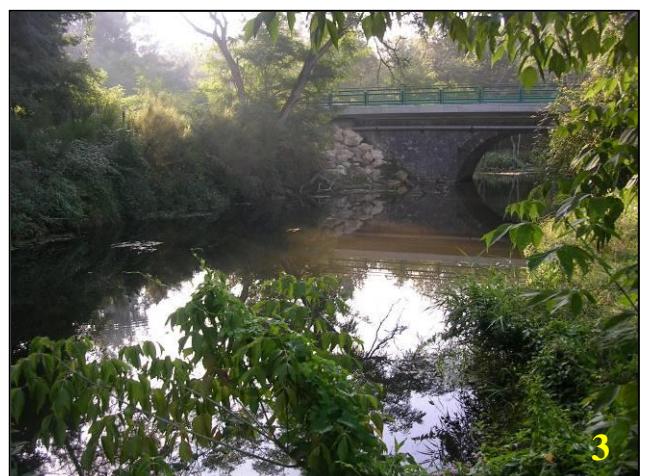
Photo 3 : Vue des berges à l'amont de l'ouvrage

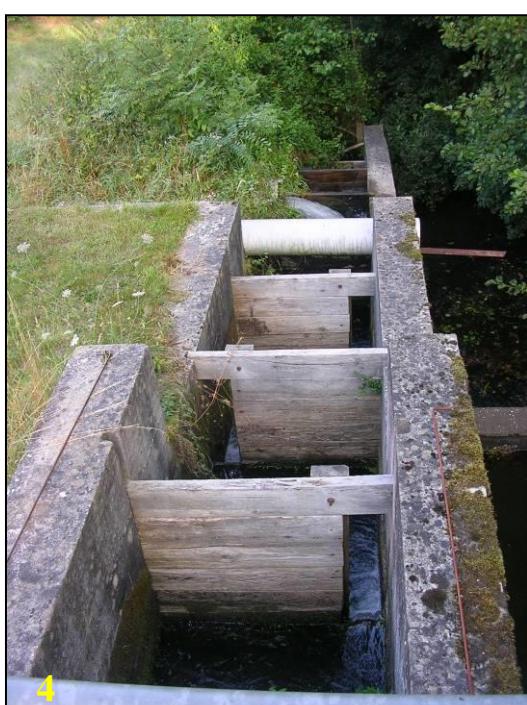
Photo 4 : Vue de la passe à poissons

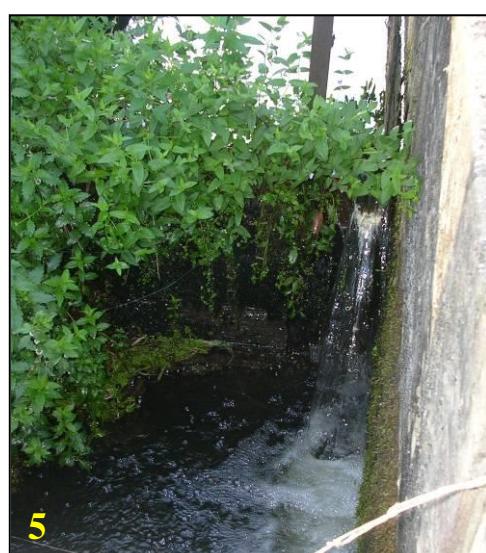
Photo 5 : Vue de la chute du dernier bassin de la passe

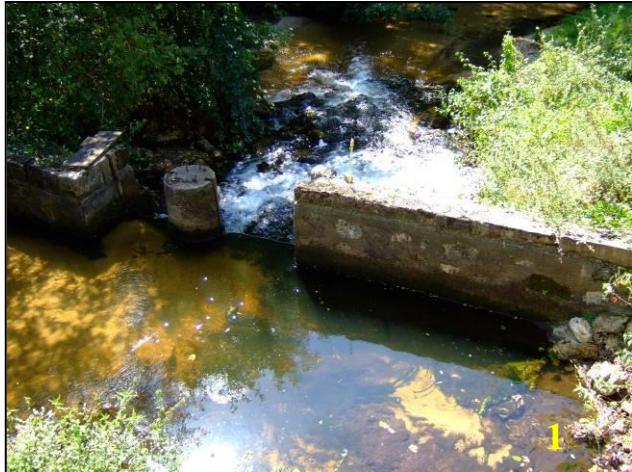
Photo 1 : Vue amont de l'ouvrage

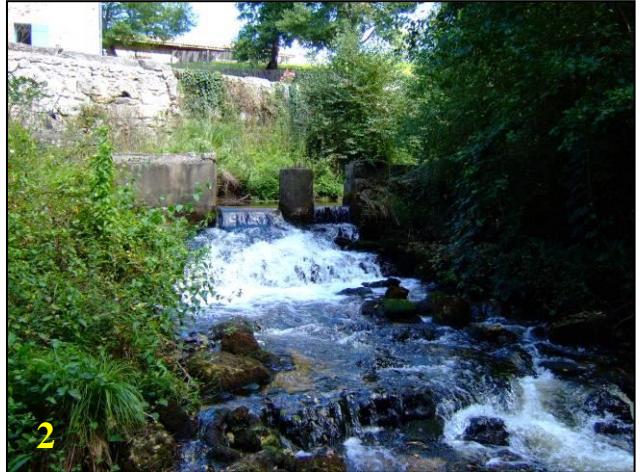
Photo 2 : Vue aval de l'ouvrage

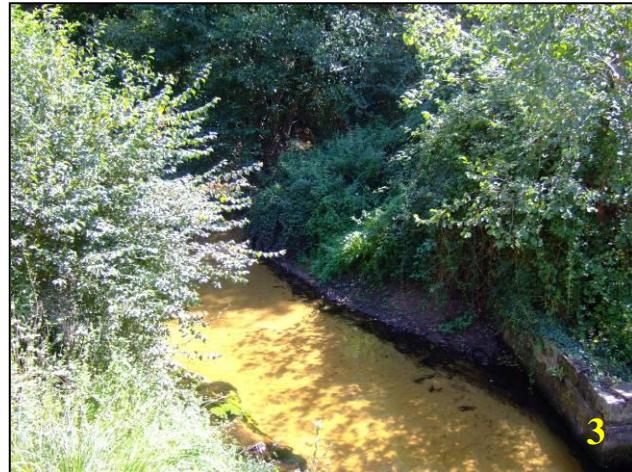
Photo 3 : Vue des berges à l'amont de l'ouvrage

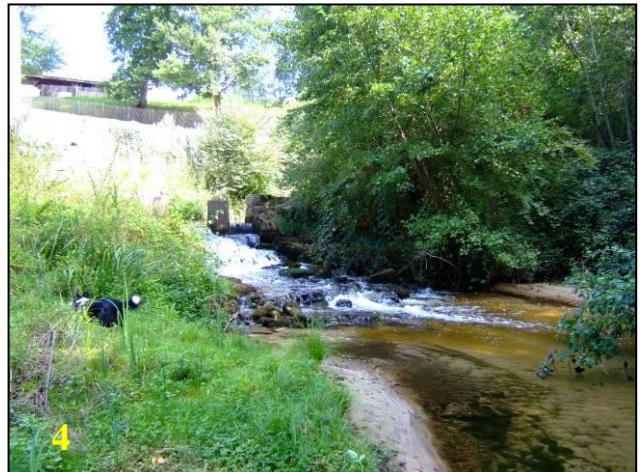
Photo 4 : Vue des berges à l'aval de l'ouvrage

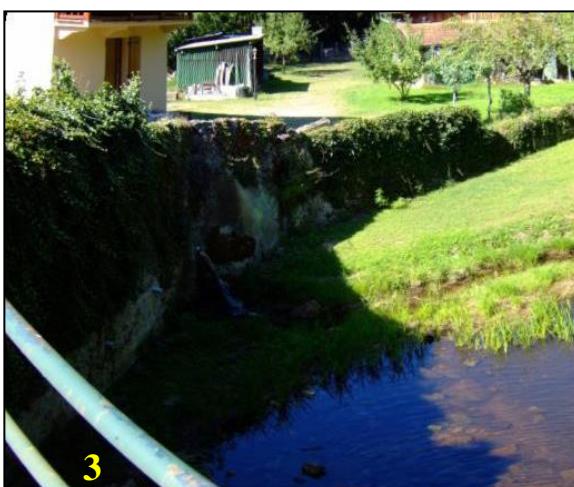
Photo 2 : Vue aval de l'ouvrage

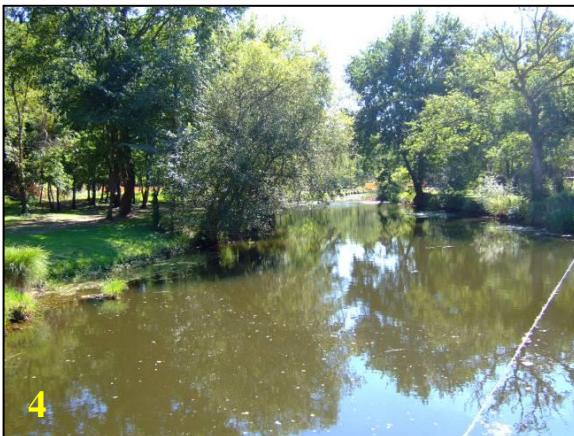
Photo 3 : Vue des berges à l'aval de l'ouvrage

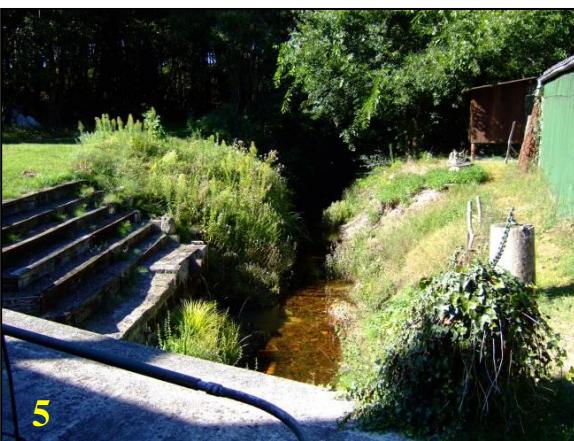
Photo 6 : Vue de la prise d'eau

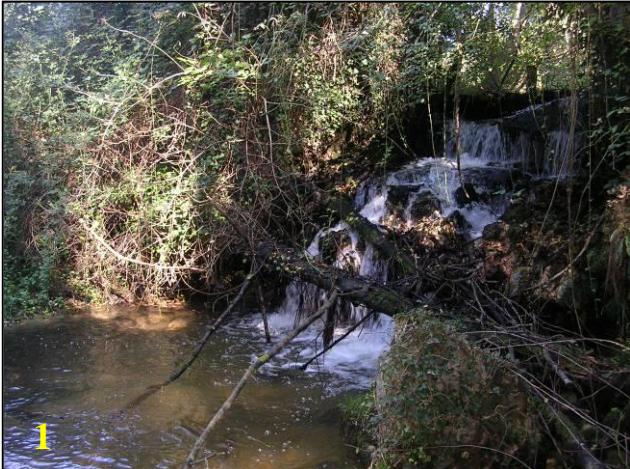
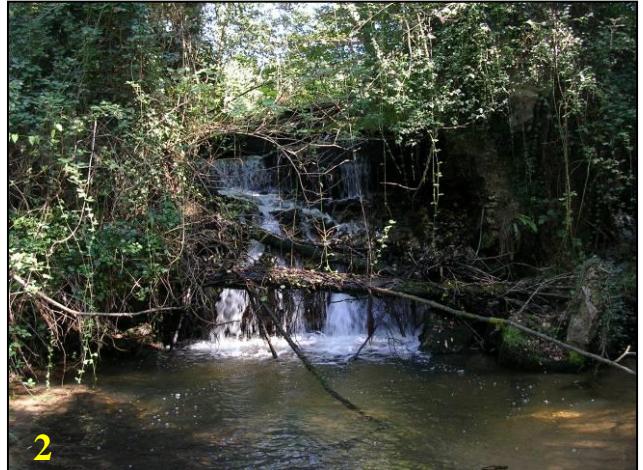
Photos 1 et 2 : Vues aval de l'ouvrage

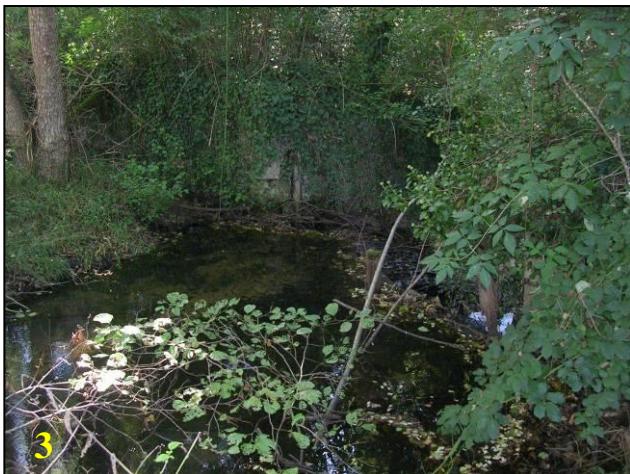
Photo 3 : Vue des berges à l'amont de l'ouvrage

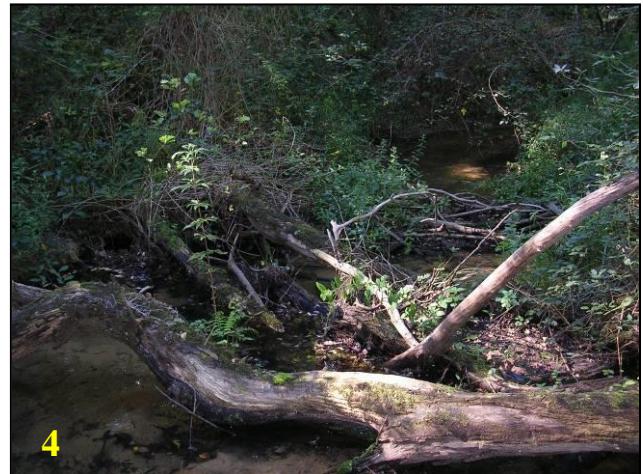
Photo 4 : Vue des berges à l'aval de l'ouvrage

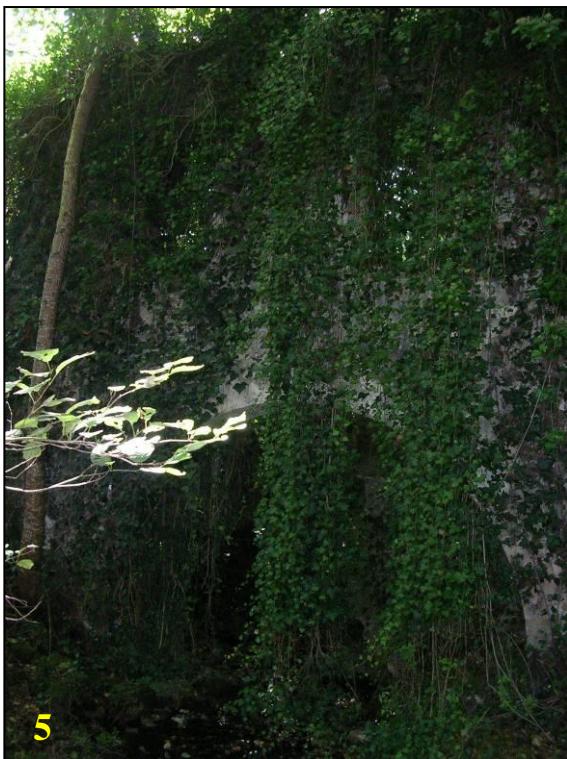
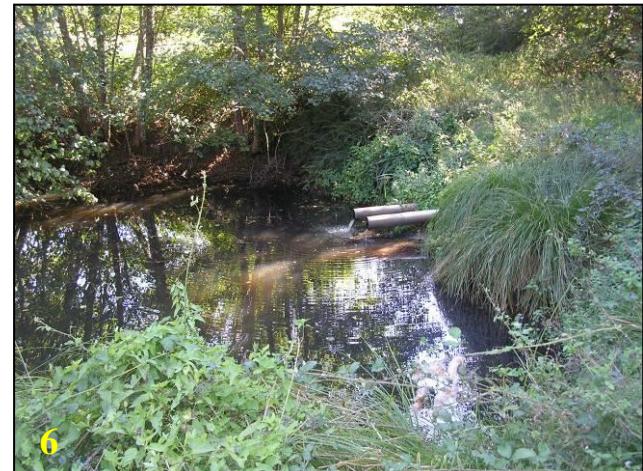
Photos 5 et 6 : Vues de l'ancien moulin et du canal d'aménée

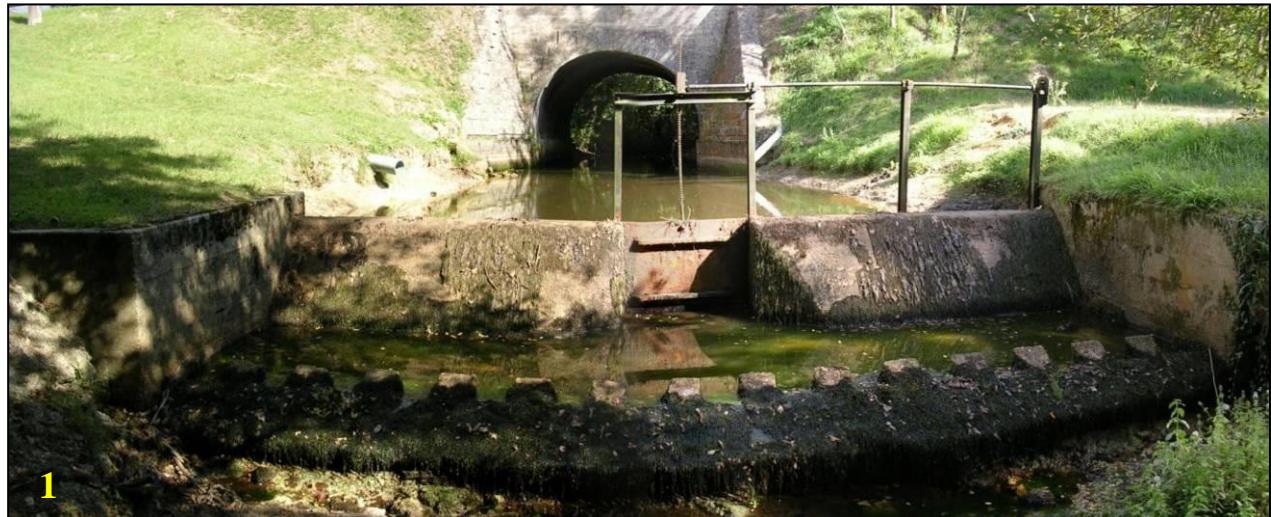
Photo 1 : Vue aval de l'ouvrage

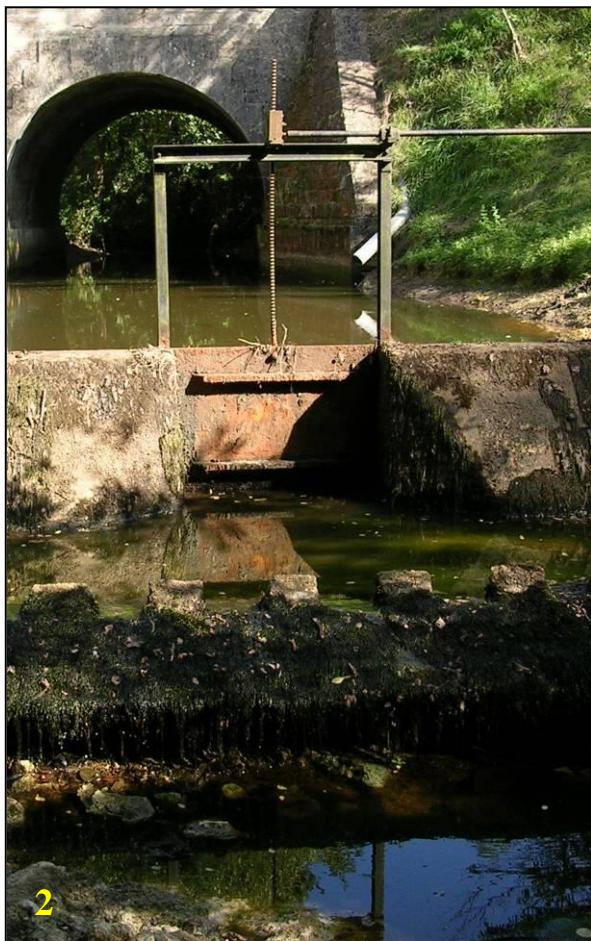
Photo 2 : Vue de la vanne de régulation

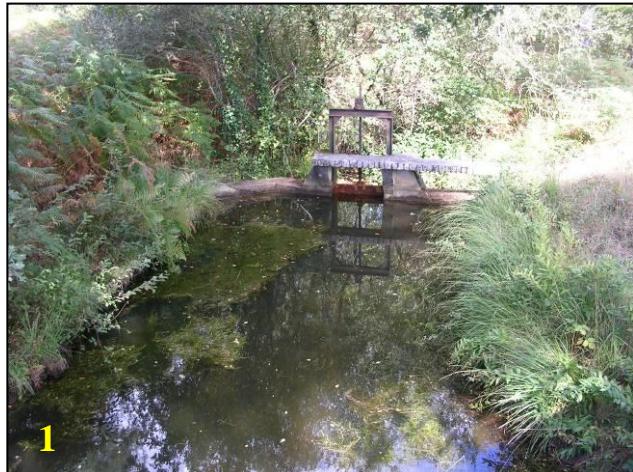
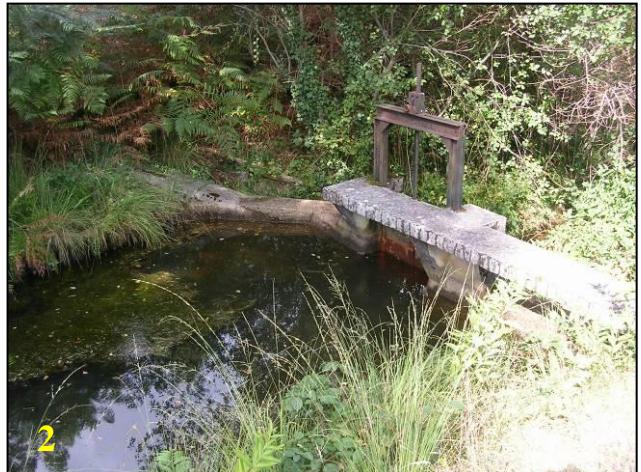
Photos 1 et 2 : Vues amont de l'ouvrage

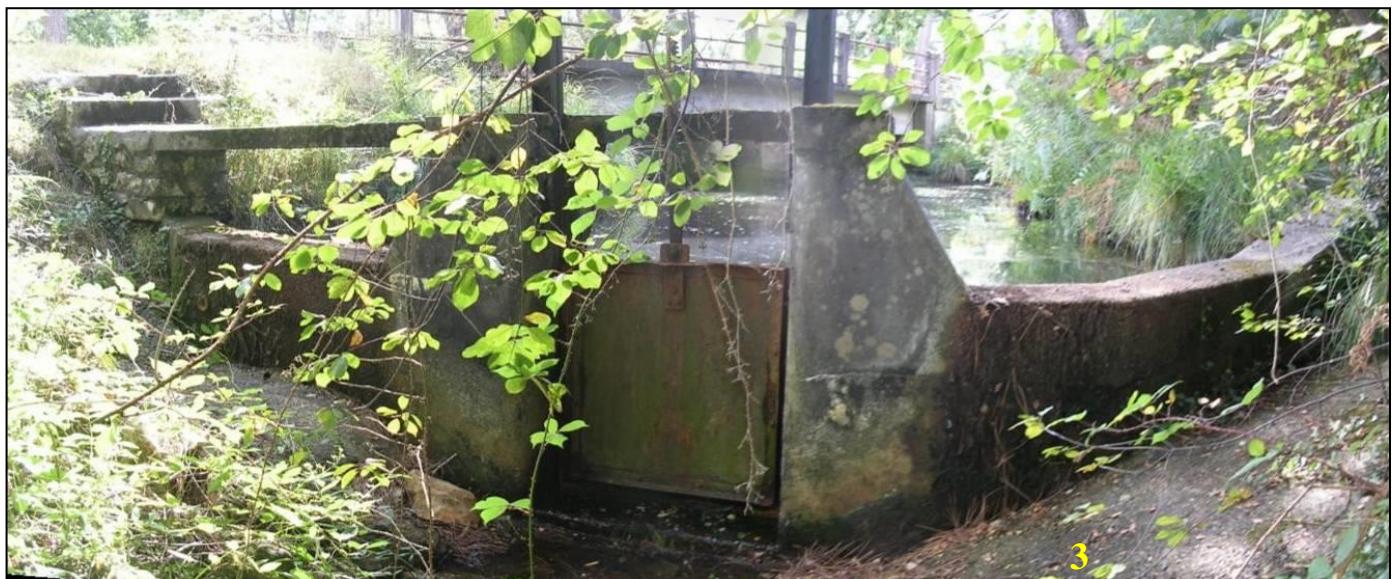
Photo 3 : Vue aval de l'ouvrage

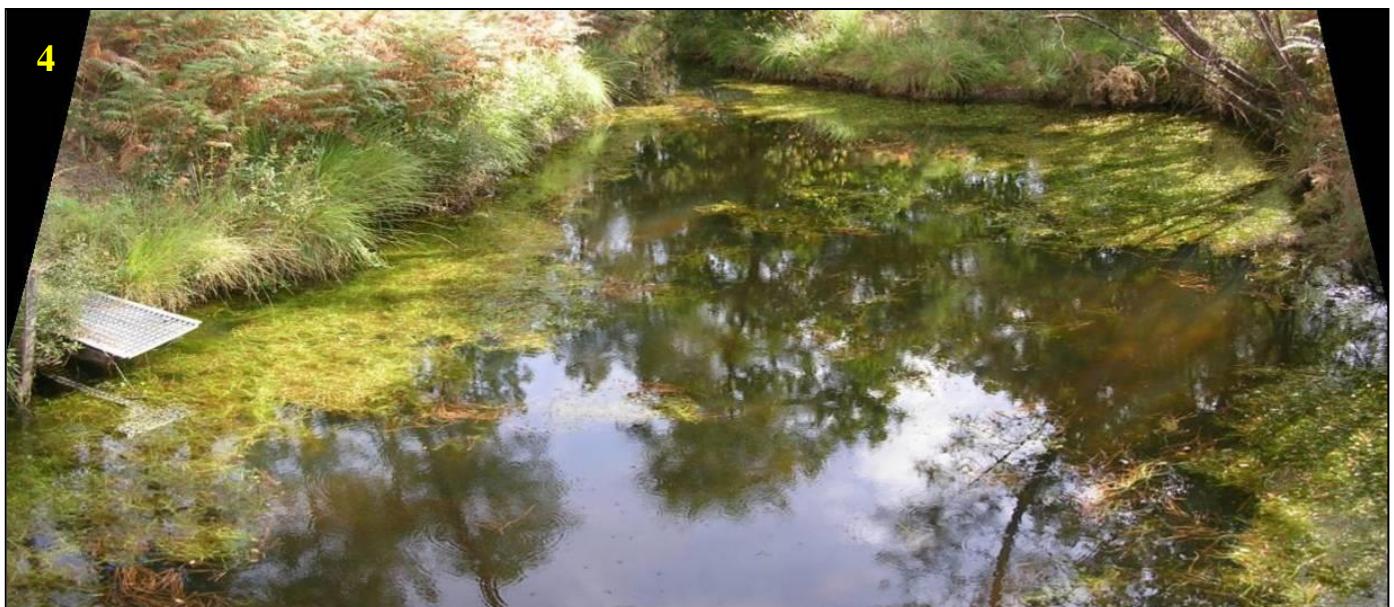
Photo 4 : Vue des berges à l'amont de l'ouvrage
