ROISEY

**Partie R318 à R324 - R318 à R320 - D03 amont
aval / R235 – R242 / R225 à R226**

Rapport Technique n°16 45 089 - 02

RAPPORT D'INSPECTION TELEVISEE

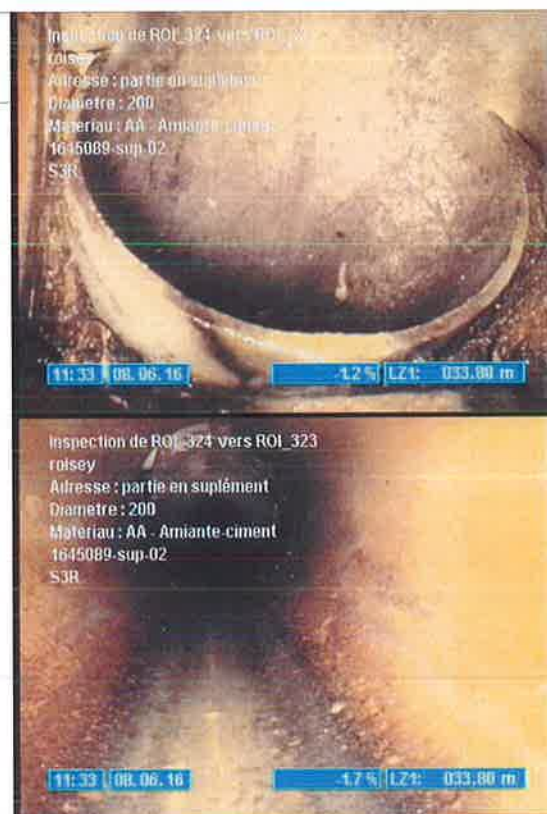
PHOTO : 2/3

BCACA - Raccordement par selle burinée - Ouvert à 10h

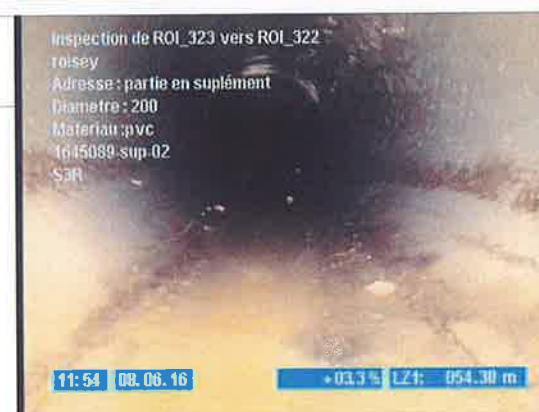
PHOTO : **11**

BDDC - Niveau d'eaux usées troubles - Niveau 0%

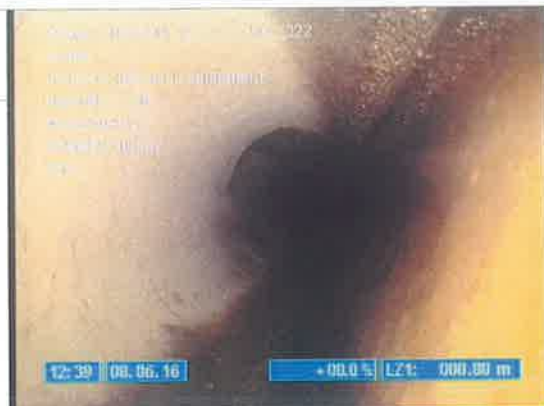
BDDC - Niveau d'eaux usées troubles - Niveau 20%

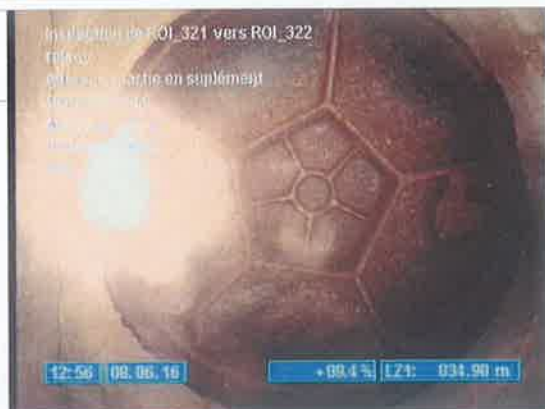
PHOTO : 27

OBSERVATIONS :
BCEA - Regard de visite d'arrivée - Référence du noeud ROI_322

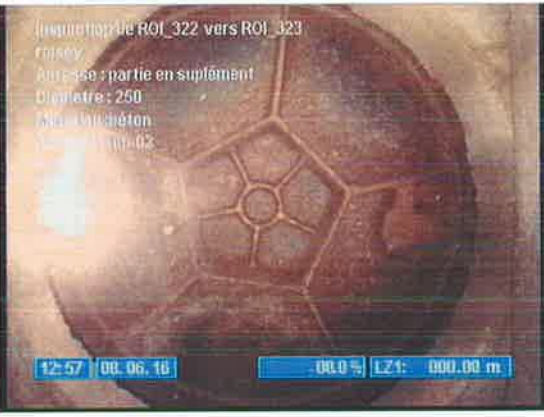
DISTANCE : 0.00 m	PHOTO : 28

OBSERVATIONS : BCDA - Regard de visite de départ - Référence du noeud ROI_322

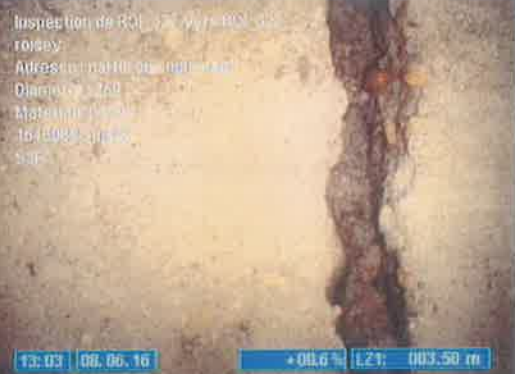
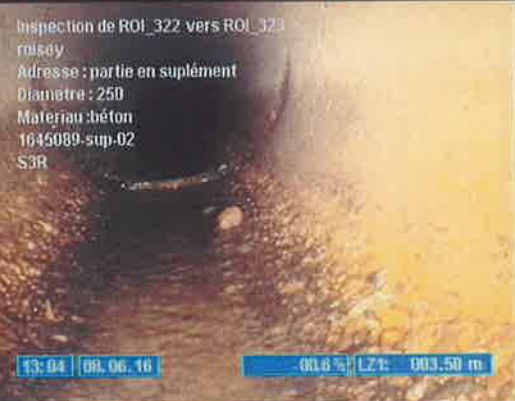
BABCB - Fissure circonférentielle ouverte de 12h à 12h

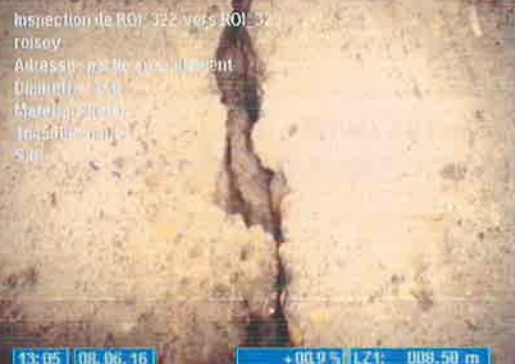
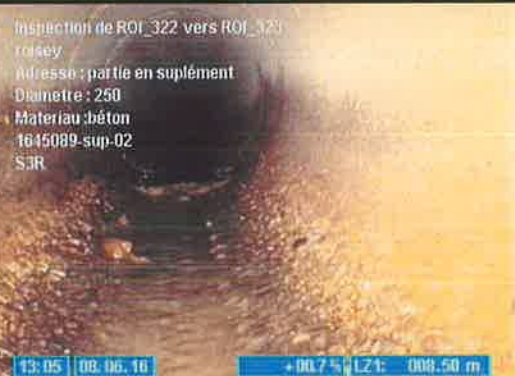
BABCB - Fissure circonférentielle ouverte de 12h à 12h

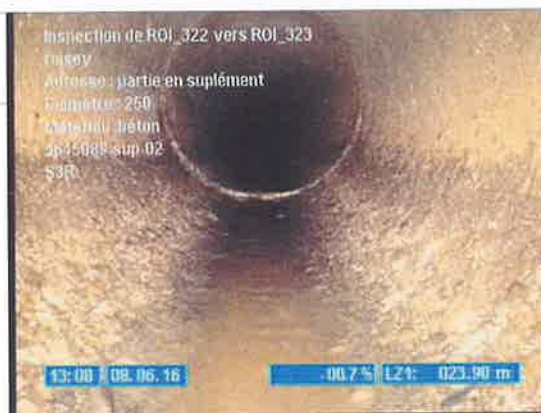
DISTANCE : 23.90 m	PHOTO : 41

OBSERVATIONS : BDDC - Niveau d'eaux usées troubles - Niveau 0%

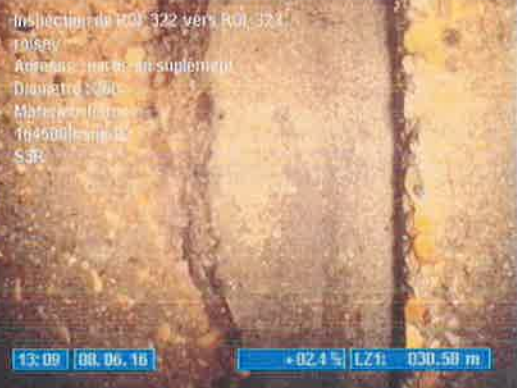
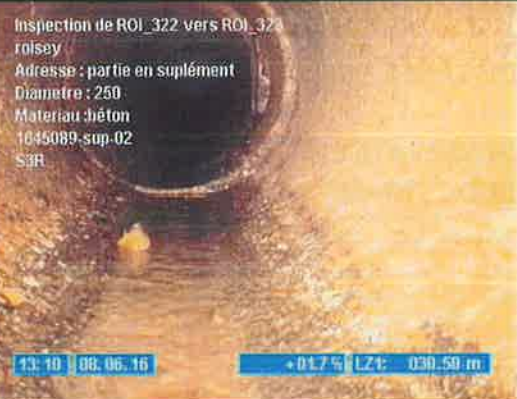
BAFZE - Dégradation de surface sans cause évidente, autres dégradations - épaufrure

BAJC - Déviation angulaire à 3h

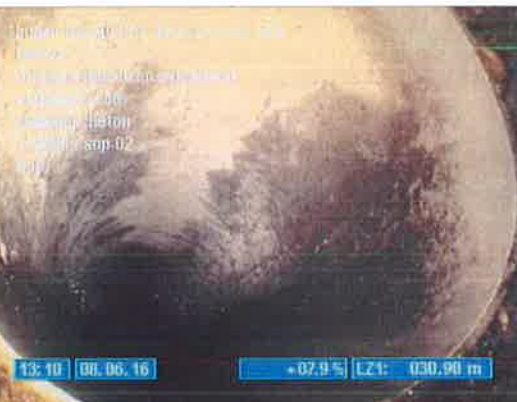
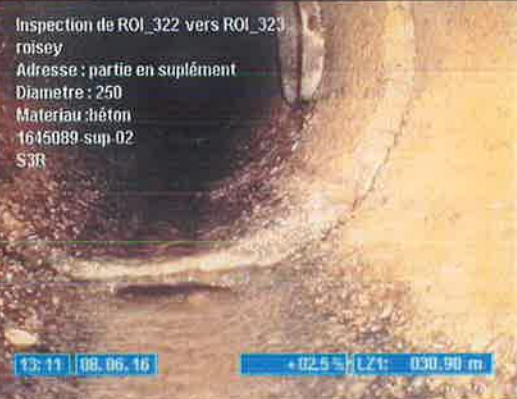
PHOTO : 44/45

BCAEA - Raccordement par piquage direct buriné - Ouvert à 3h

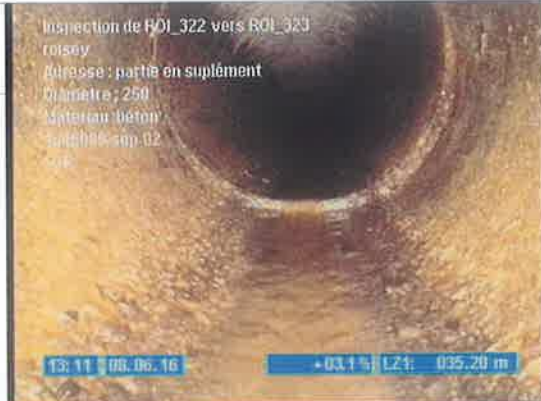
BAJC - Déviation angulaire à 12h

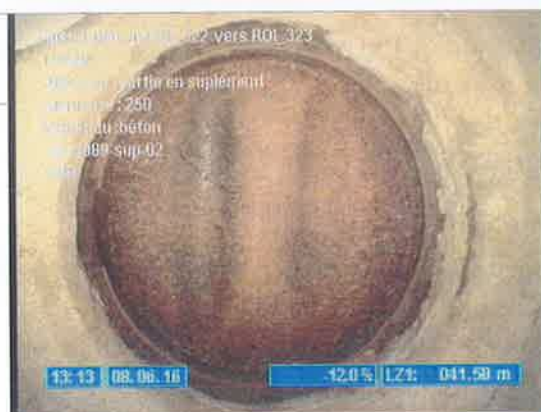
PHOTO : **47**

BCEA - Regard de visite d'arrivée - Référence du noeud ROI_322b

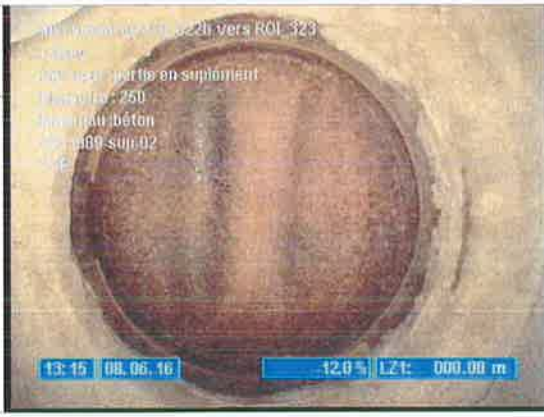
OBSERVATIONS : BCDA - Regard de visite de départ - Référence du noeud ROI_322b - Reprise en sens inverse du Tronçon					
DISTANCE : 1.30 m		PHOTO : 49

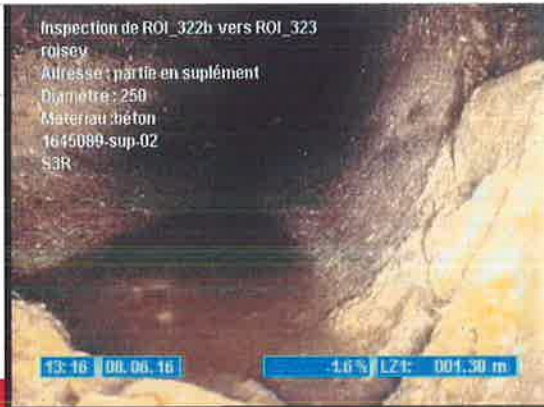
OBSERVATIONS : BAJC - Déviation angulaire à 3h BDCZD - Inspection abandonnée, inspection de la conduite totale non terminée suite à une inspection partielle précédente - la camera ne passe pas					
ABANDON INSPECTION

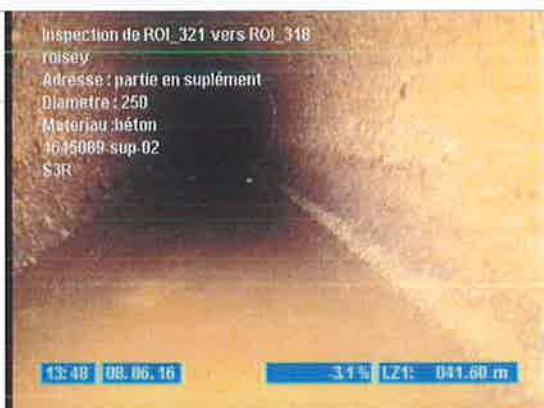
PHOTO : 64

BDDC - Niveau d'eaux usées troubles - Niveau 20%

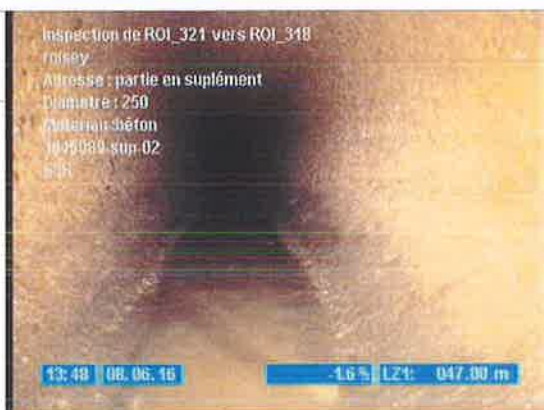
PHOTO : 65

46.70m / ROI_321	65		BDDC - Niveau d'eaux usées troubles - Niveau 0%	36
	49.80m / ROI_321	66/67		BABCB - Fissure circonférentielle ouverte de 12h à 12h	37

BDDC - Niveau d'eaux usées troubles - Niveau 0%

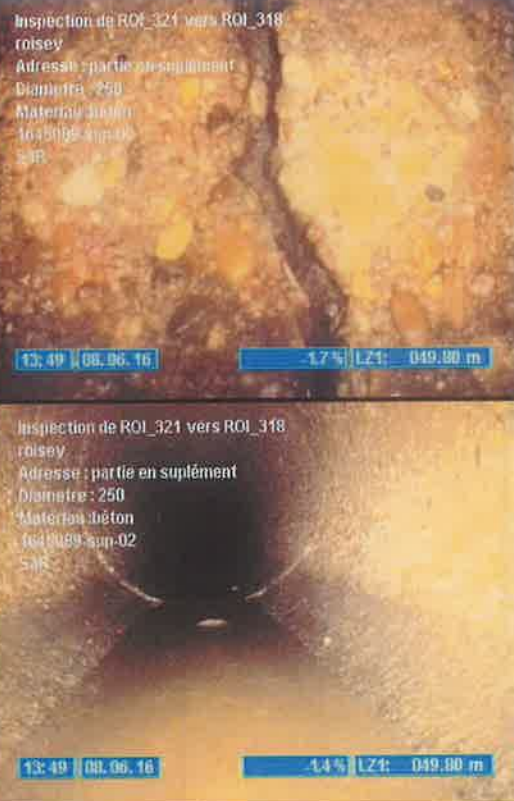
BABCB - Fissure circonférentielle ouverte de 12h à 12h

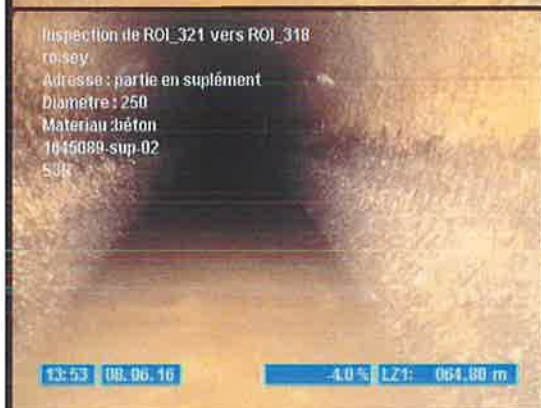
DISTANCE : 64.80 m
PHOTO : 73/74
GRAVITE : 5
OBSERVATIONS :
BAJB - Décentrage (radial)
BDDC - Niveau d'eaux usées troubles - Niveau 10%

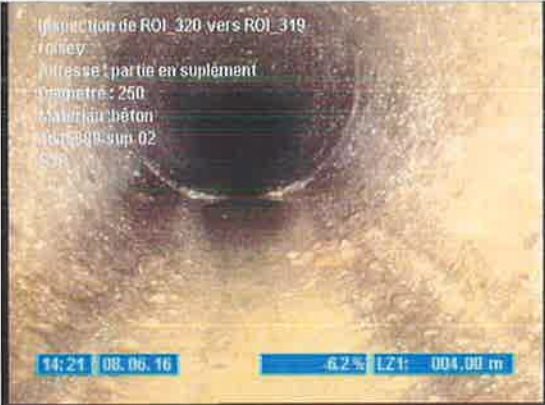
4.00m / ROI_320	77		BAJC - Déviation angulaire à 6h	42

OBSERVATIONS : BAJC - Déviation angulaire à 6h					
DISTANCE : 6.40 m		PHOTO : 78

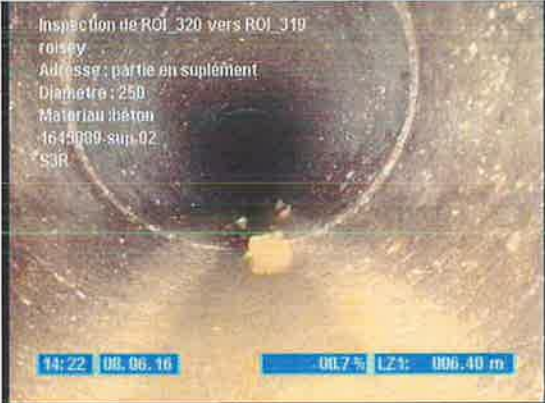
OBSERVATIONS : BAJC - Déviation angulaire à 6h

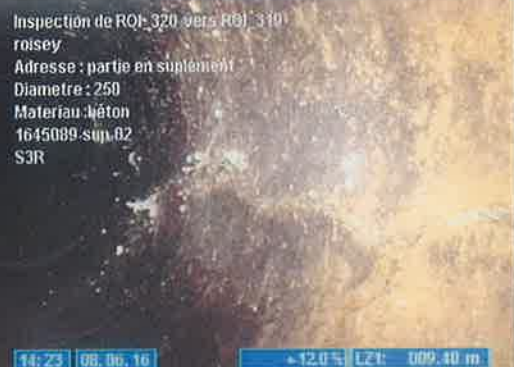
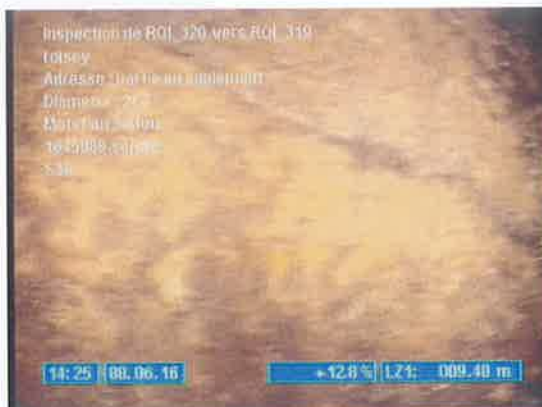
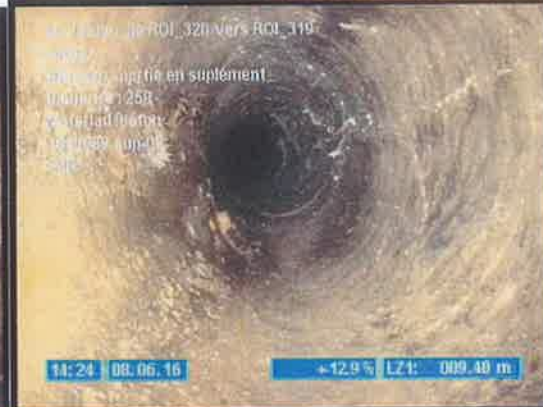
BABCC - Fissure complexe ouverte de 12h à 12h

BBAB - Présence de racicelles

BAAA - Réduction verticale de la section de la canalisation

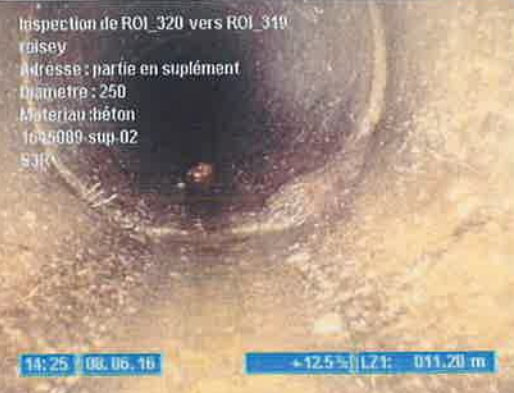
BAJA - Deboîtement (longitudinal) à 11h

BBAB - Assemblage - Présence de racicelles

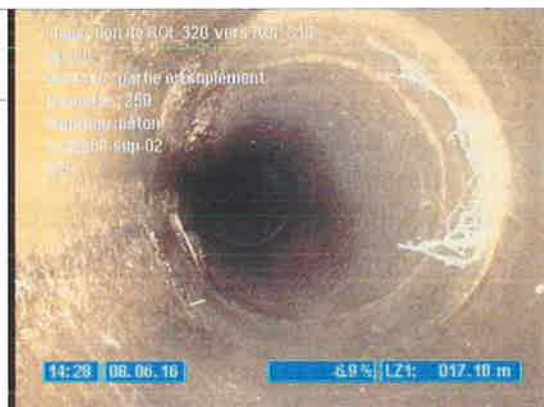
DISTANCE : 17.10 m PHOTO : 86

OBSERVATIONS :
BAJC - Déviation angulaire à 4h

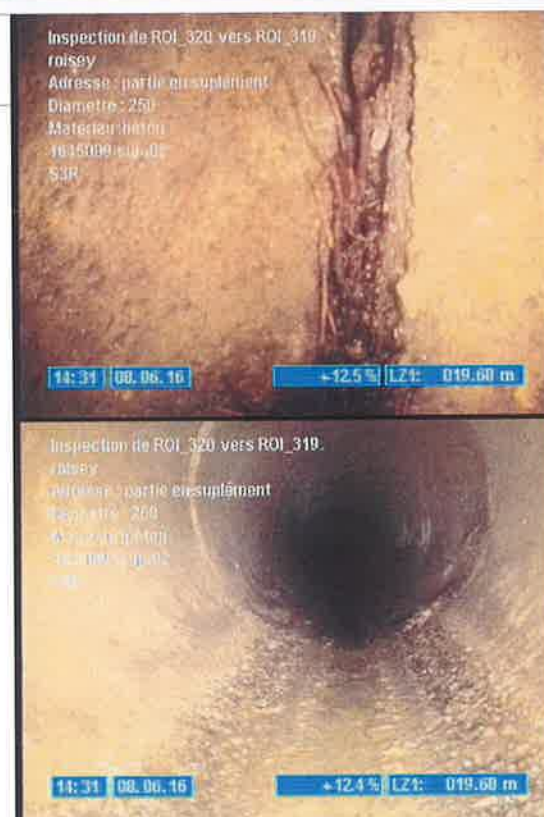
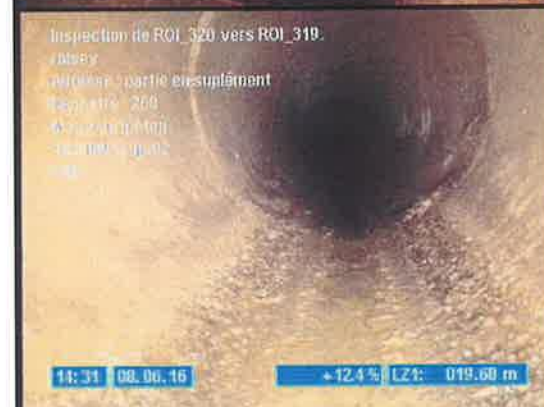
DISTANCE : 17.30 m

BAO - Sol visible par le défaut

BABCB - Fissure circonférentielle ouverte de 12h à 12h

BBAB - Assemblage - Présence de racinelles

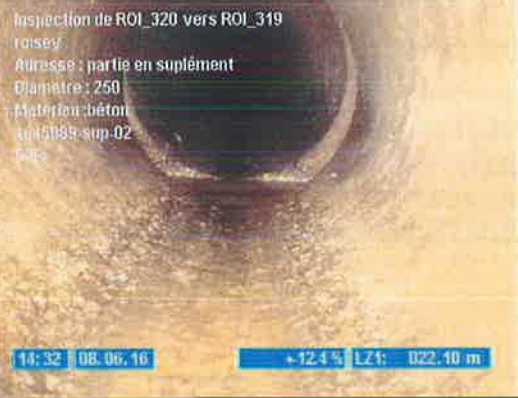
DISTANCE : **22.10 m**

BAJC - Déviation angulaire à 12h

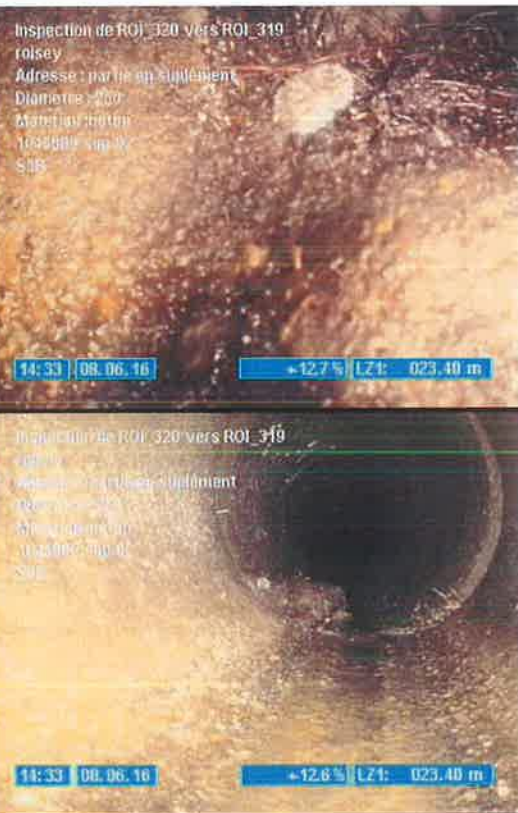
PHOTO : **93/94**

BBAC - Assemblage - Présence d'un ensemble complexe de racines

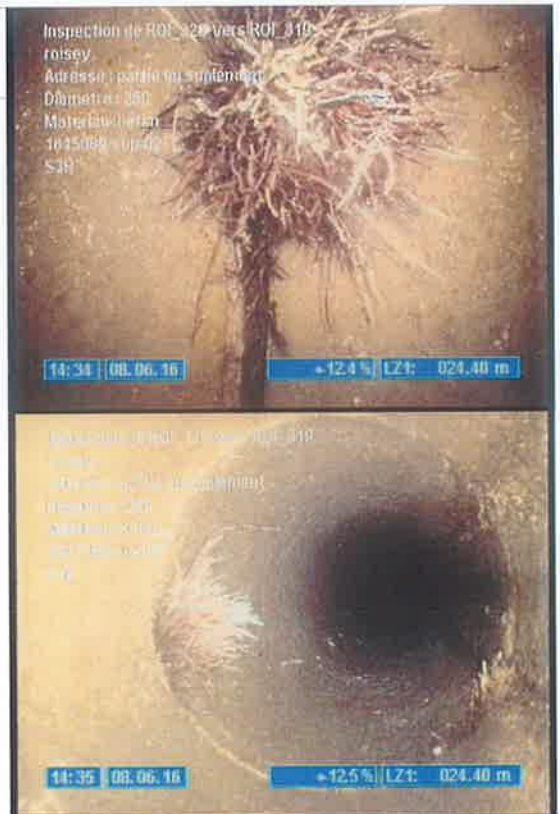
DISTANCE : 24.40 m PHOTO : 95/96 GRAVITE : 4

OBSERVATIONS :
BBAB - Assemblage - Présence de radicelles
BAJC - Déviation angulaire à 6h

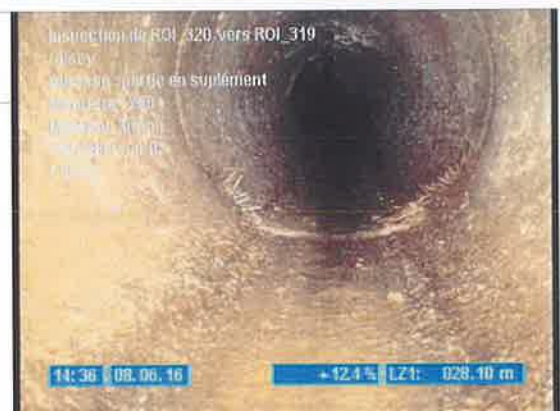
DISTANCE : 28.10 m PHOTO : 97 GRAVITE : 4

OBSERVATIONS :
BBAB - Assemblage - Présence de radicelles

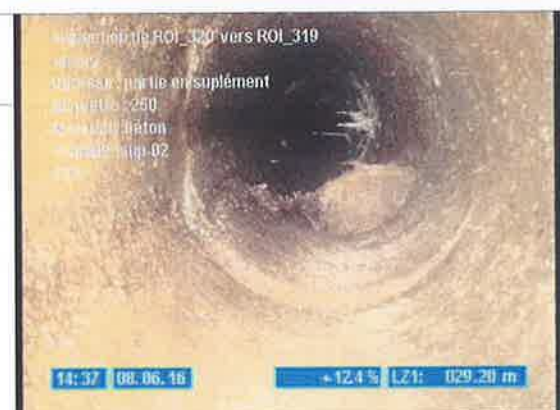
DISTANCE : 29.20 m PHOTO : 98

OBSERVATIONS :
BAJC - Déviation angulaire à 9h

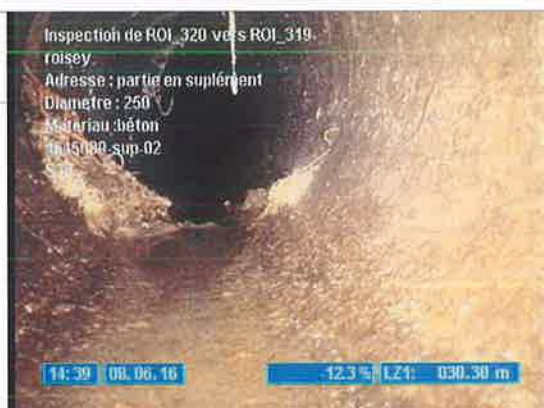
DISTANCE : 30.30 m PHOTO : 101 GRAVITE : 4

OBSERVATIONS :
BAJC - Déviation angulaire à 6h
BBAC - Présence d'un ensemble complexe de racines

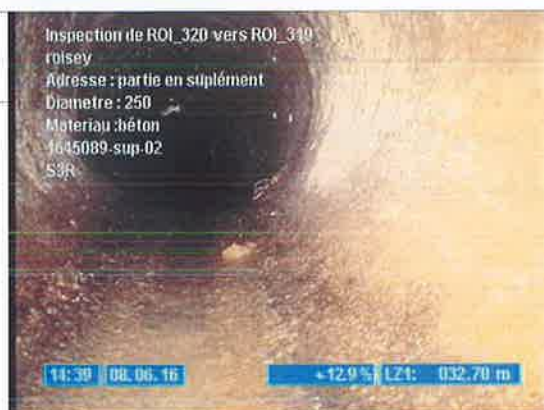
DISTANCE : 32.70 m PHOTO : 102 GRAVITE : 4

OBSERVATIONS :
BAJC - Déviation angulaire à 6h
BBAB - Assemblage - Présence de radicelles

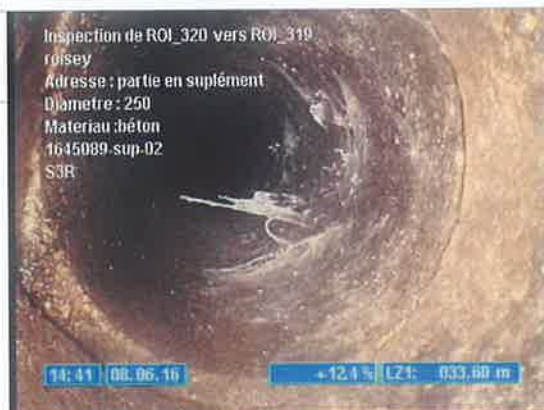
DISTANCE : 33.60 m

BAJC - Déviation angulaire à 12h

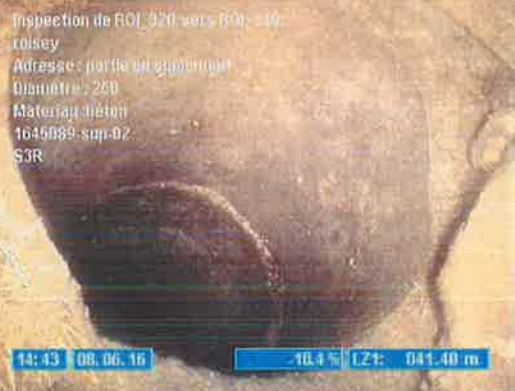
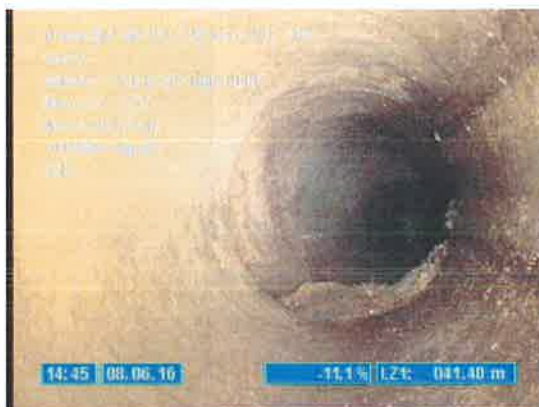
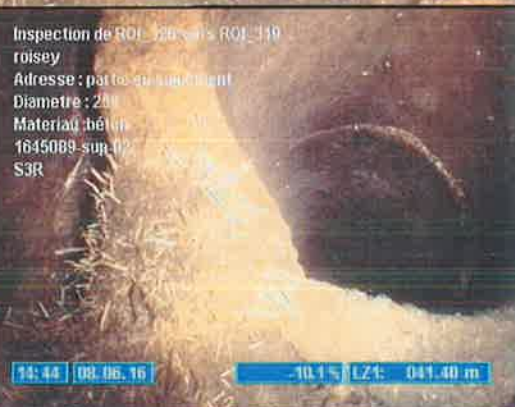
PHOTO : 104/105/106

BAFZE - Assemblage - Dégradation de surface sans cause évidente, autres dégradations à 3h - épaufrure

BCAFA - Raccordement autre que par culotte - Ouvert à 9h
BBAB - Présence de radicelles

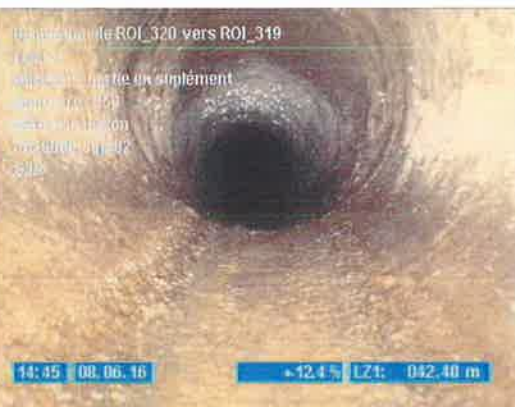
PHOTO : 110

BAJC - Déviation angulaire à 6h

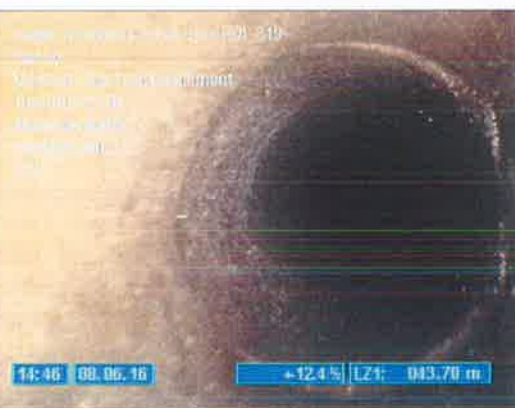
PHOTO : 111

BAJC - Déviation angulaire à 12h

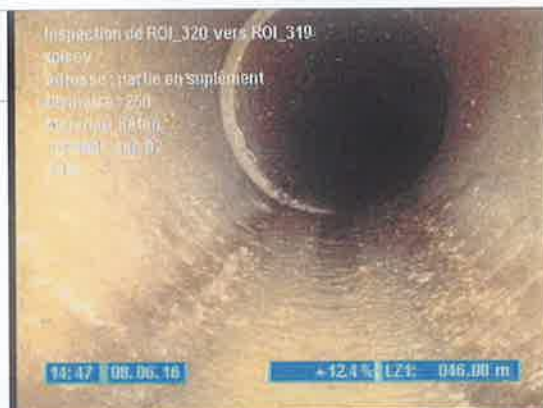
DISTANCE : **46.00 m**

BAJC - Déviation angulaire à 3h

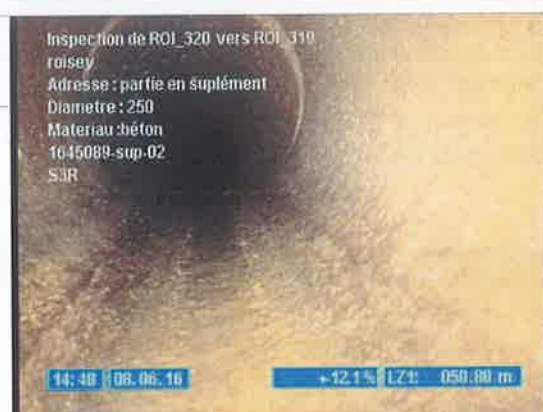
PHOTO : **113**

BAJC - Déviation angulaire à 8h

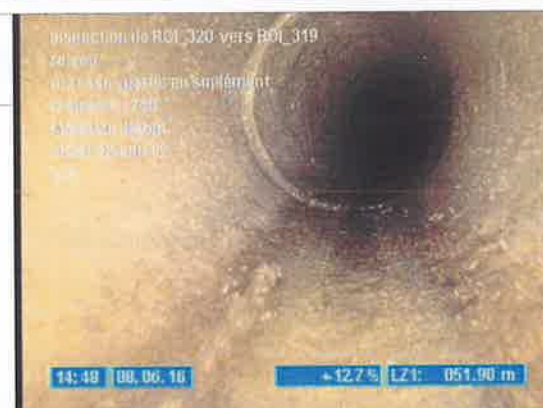
PHOTO : **114**

BAJC - Déviation angulaire à 3h

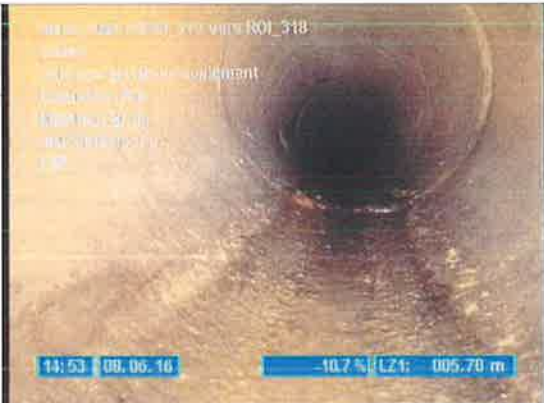
DISTANCE : 4.60 m	PHOTO : 117

BAJC - Déviation angulaire à 12h

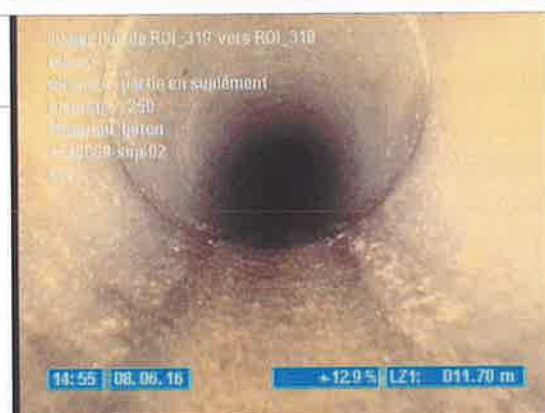
PHOTO : **121**

BAJC - Déviation angulaire à 6h

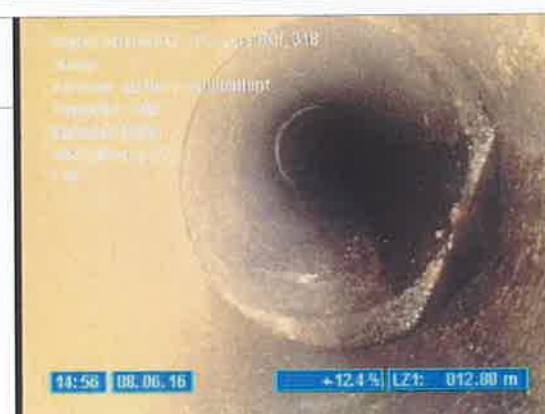
PHOTO : **122**

BAJC - Déviation angulaire à 12h

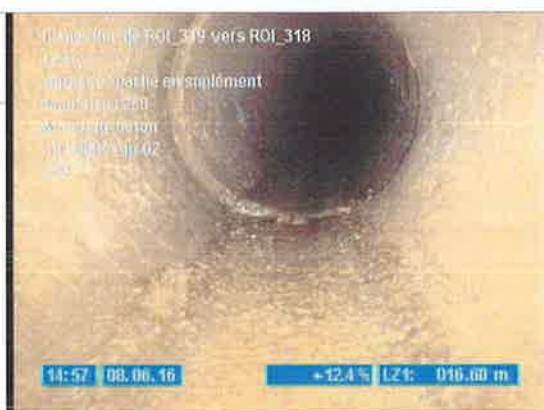
PHOTO : 124

BAJC - Déviation angulaire à 2h

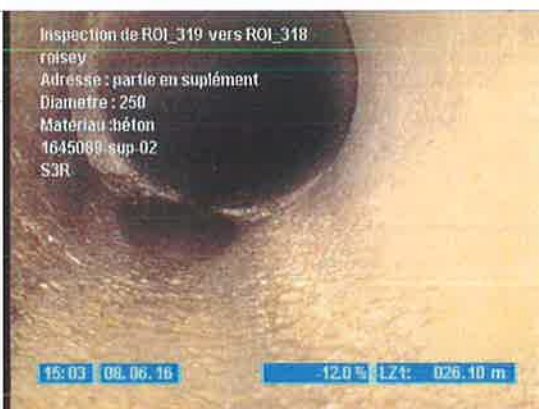
DISTANCE : 26.10 m PHOTO : 134

OBSERVATIONS :
BAJC - Déviation angulaire à 5h

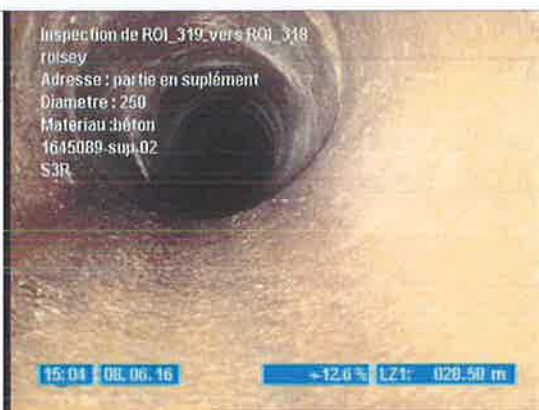
DISTANCE : 28.50 m PHOTO : 135

OBSERVATIONS :
BAJC - Déviation angulaire à 6h

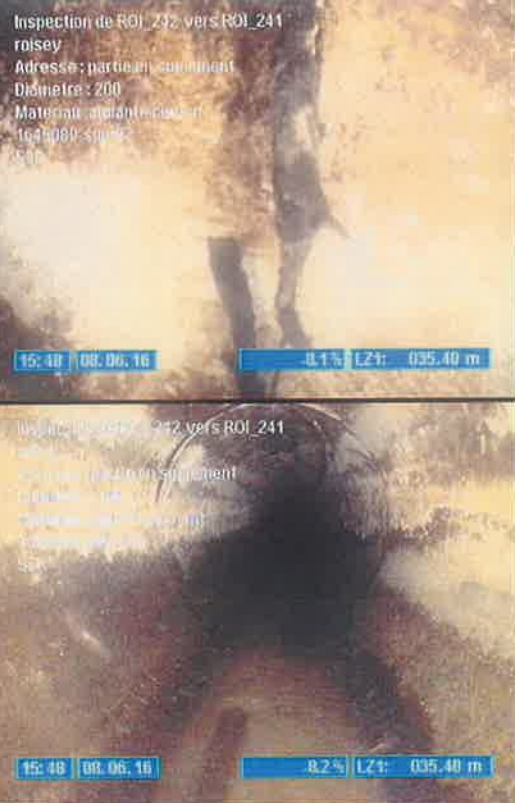
DISTANCE : **35.40 m** PHOTO : **139/140** GRAVITE : **4**

OBSERVATIONS :
BAIAD - Anneau d'étanchéité pénétrant et rompu à 1h

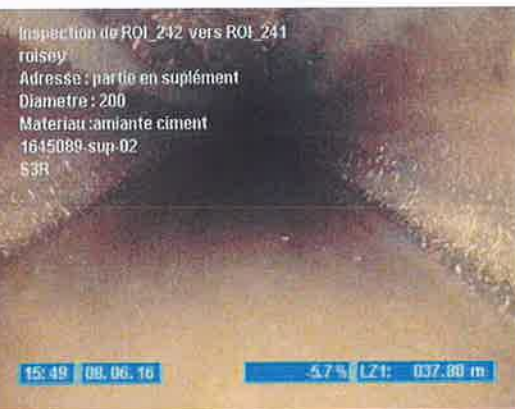
DISTANCE : **37.80 m** PHOTO : **141** GRAVITE : **4**

OBSERVATIONS :
BDDC - Niveau d'eaux usées troubles - Niveau 20%

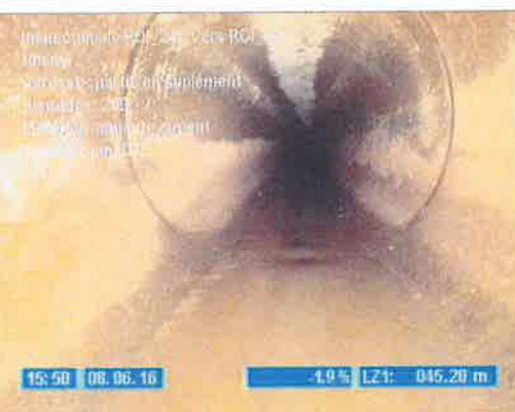
DISTANCE : **45.10 m** PHOTO : **142**

OBSERVATIONS :
BDDC - Niveau d'eaux usées troubles - Niveau 0%

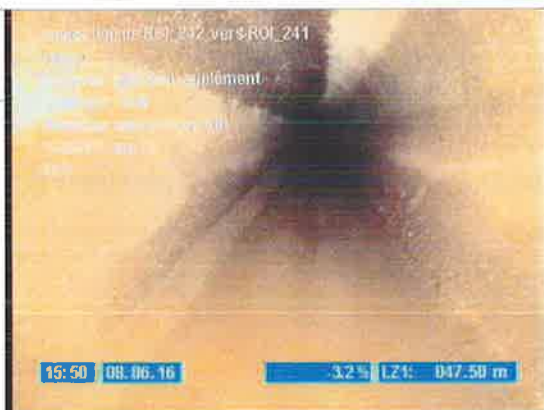
DISTANCE : **47.50 m** PHOTO : **143** GRAVITE : **4**

OBSERVATIONS :
BDDC - Niveau d'eaux usées troubles - Niveau 10%

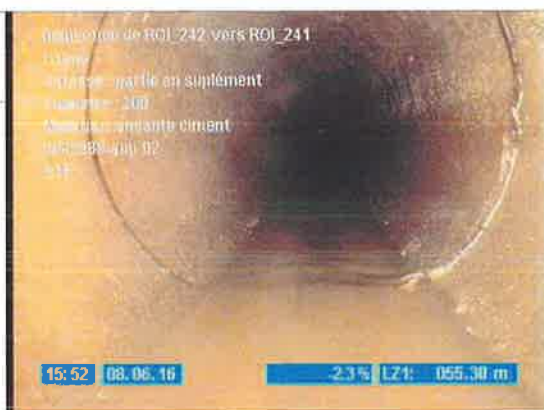
DISTANCE : **55.30 m** PHOTO : **144**

OBSERVATIONS :
BDDC - Niveau d'eaux usées troubles - Niveau 0%

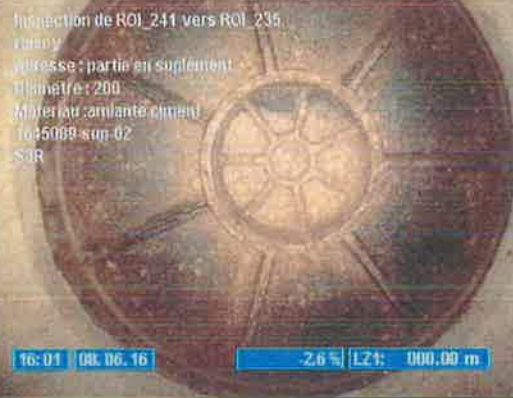
BCDA - Regard de visite de départ - Référence du noeud ROI_241

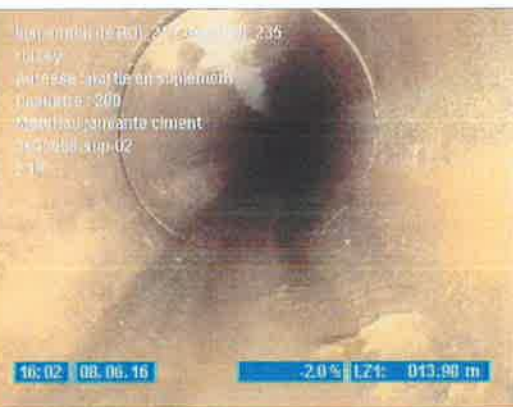
DISTANCE : **13.90 m**

BAJC - Déviation angulaire à 3h

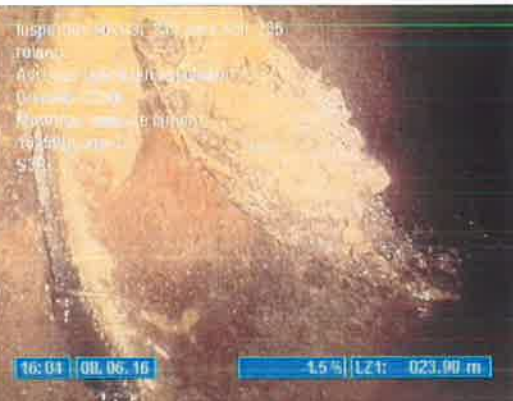
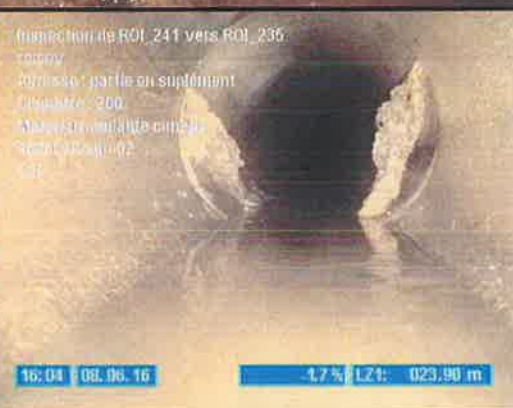
DISTANCE : **23.90 m**

BBAC - Assemblage - Présence d'un ensemble complexe de racines - Réduction de la section de 30%

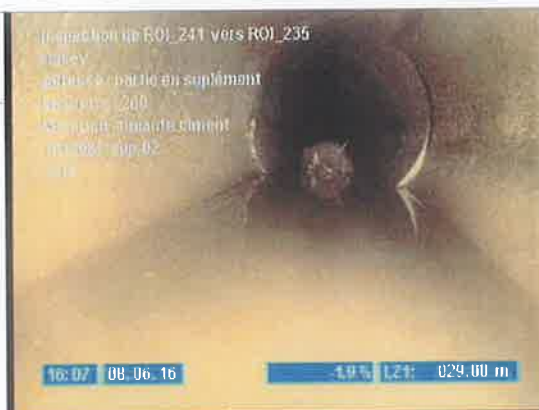
DISTANCE : **29.00 m**

BAJC - Déviation angulaire à 8h

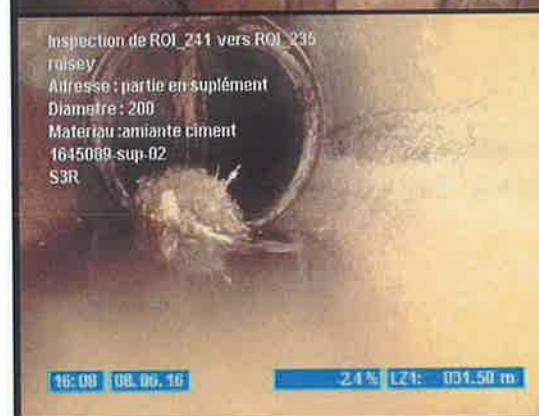
DISTANCE : **31.50 m**

BAJA - Deboîtement (longitudinal) - Emboîtement insuffisant

BBAB - Assemblage - Présence de radicelles

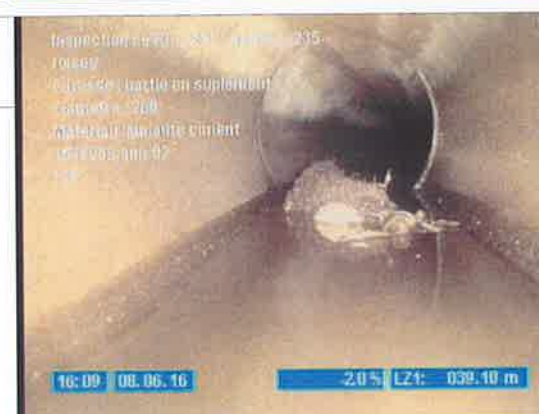
DISTANCE : **39.10 m**

BAJC - Déviation angulaire à 3h

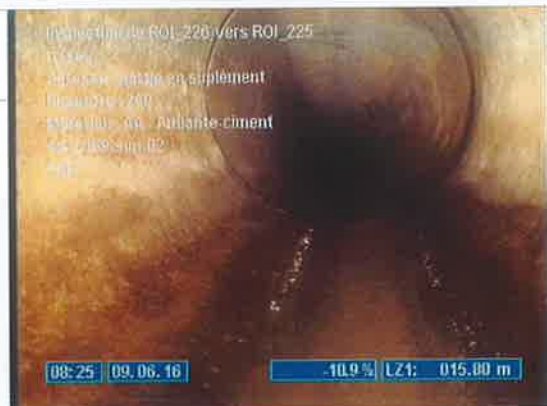
BAJC - Déviation angulaire à 6h

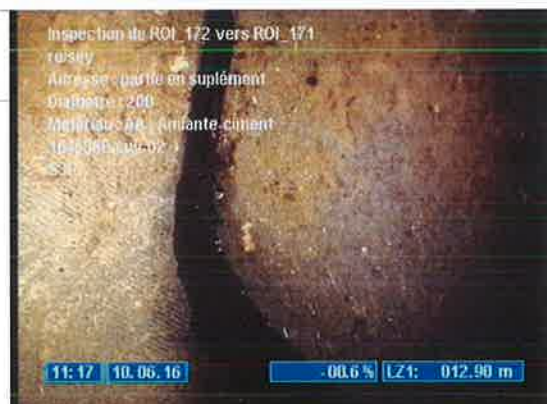
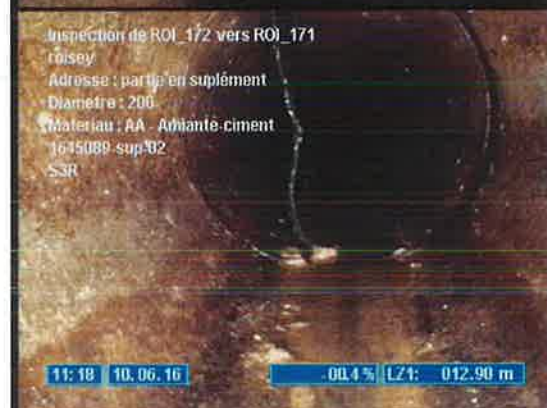
BAIAD - Anneau d'étanchéité pénétrant et rompu
