**SYNDICAT INTERCOMMUNAL DES EAUX DE LA REGION
DE DOLOMIEU MONTCARRA**

**SCHEMA DIRECTEUR D'ASSAINISSEMENT DES
COMMUNES DE SAINT MARCEL-BEL-ACCUEIL, SAINT
HILAIRE-DE-BRENS, VENERIEU ET MORAS
(TERRITOIRE DE L'ANCIEN SIE DU LAC DE MORAS)**

**PHASE 2 : CAMPAGNE DE MESURES
PHASE 3 : ANALYSE DU FONCTIONNEMENT ET SCHEMA
DIRECTEUR D'ASSAINISSEMENT**

MEMOIRE

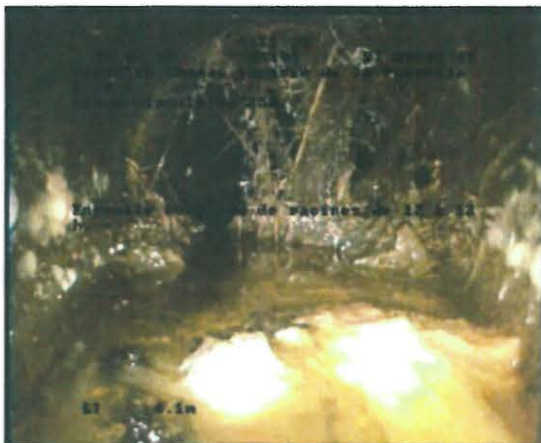
Photo: 0000003.JPG, 00:01:14
6,27m, Ensemble complexe de racines de 12 à 12 h. -, joint

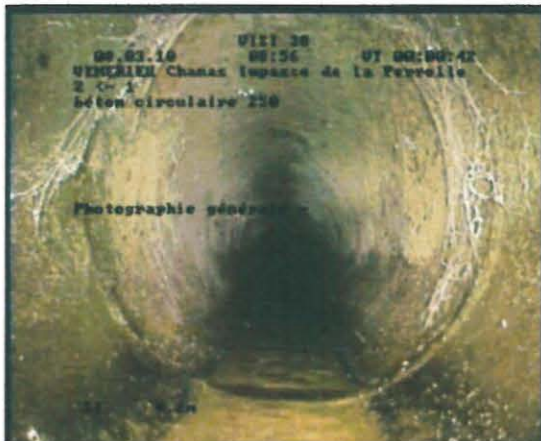
Photo: 0000005.JPG, 00:00:41
4,24m, Photographie générale -

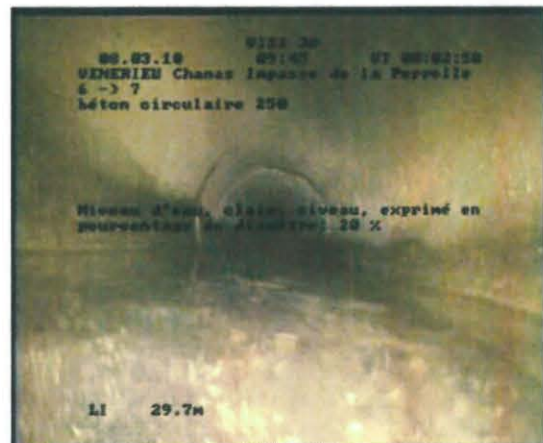
Photo: 0000051.JPG, 00:02:50
29,73m, Niveau d'eau, clair, niveau, exprimé en pourcentage du diamètre: 20 %

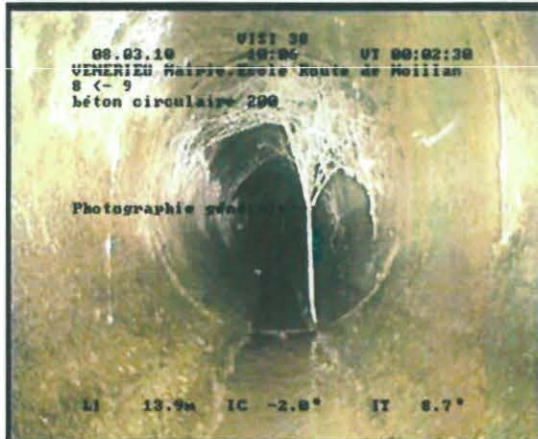
Photo: 0000057.JPG, 00:02:30
13,95m, Photographie générale -

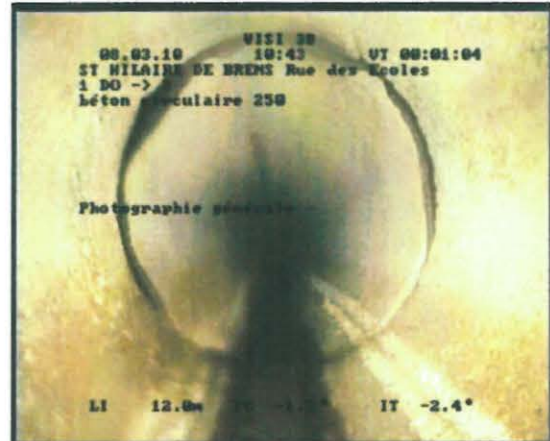
Photo: 0000002.JPG, 00:01:05
12,09m, Photographie générale -

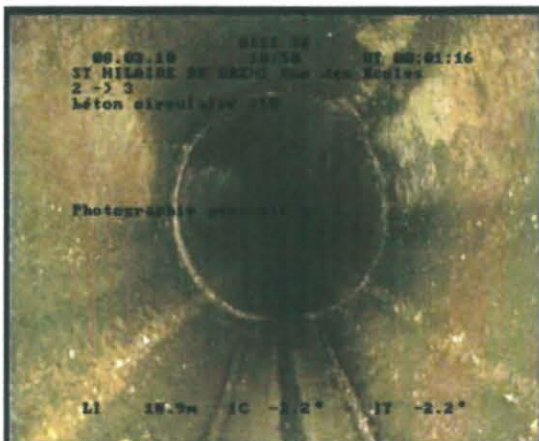
Photo: 0000009.JPG, 00:01:15
18,9m, Photographie générale -

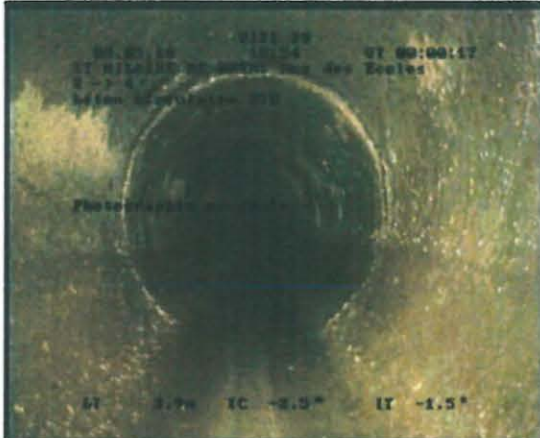
Photo: 0000015.JPG, 00:00:16
3,93m, Photographie générale -

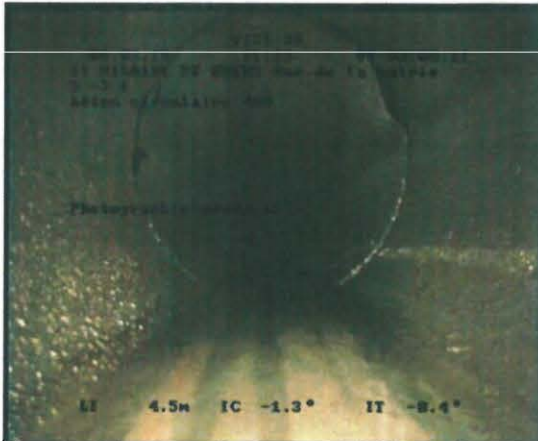
Photo: 0000029.JPG, 00:00:21
4,57m, Photographie générale -

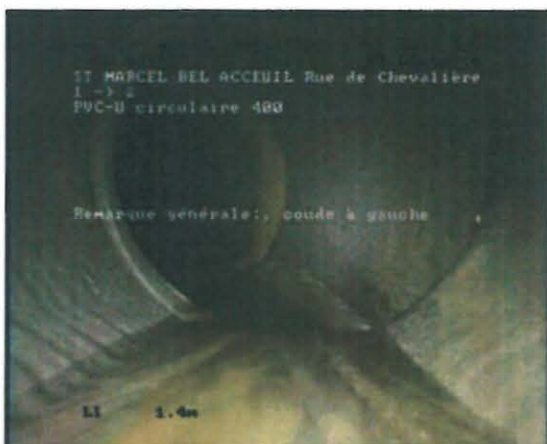
Photo: 0000001.JPG, 00:00:09
1,76m, Remarque générale:

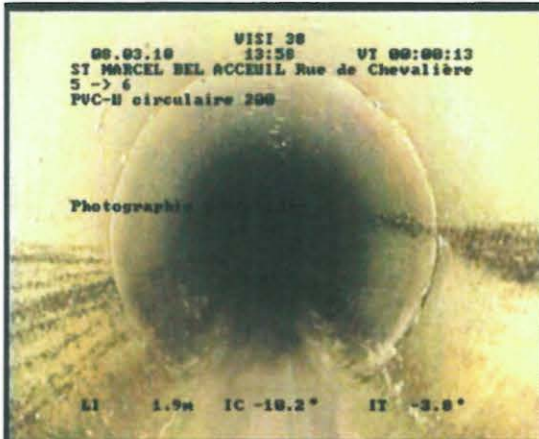
Photo: 0000023.JPG, 00:00:12
1,97m, Photographie générale -

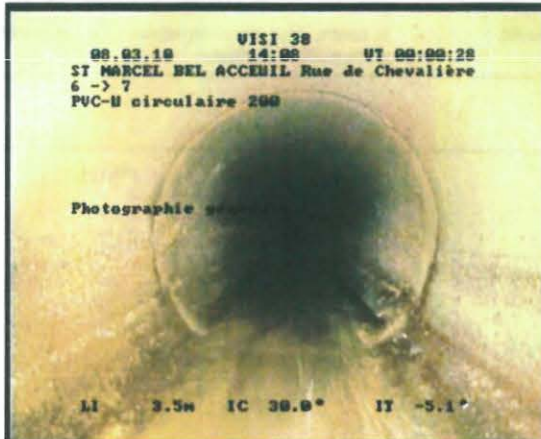
Photo: 0000031.JPG, 00:00:27
3,5m, Photographie générale -

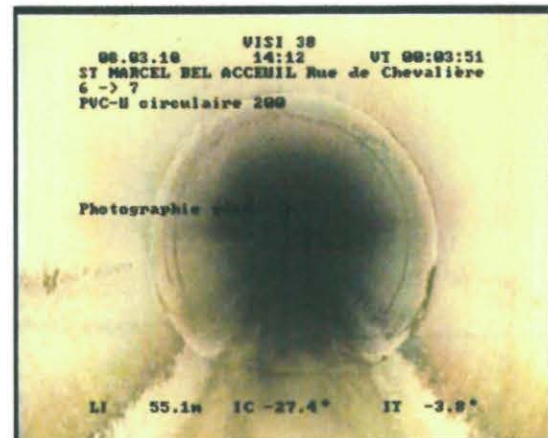
Photo: 0000034.JPG, 00:03:50
55,12m, Photographie générale -

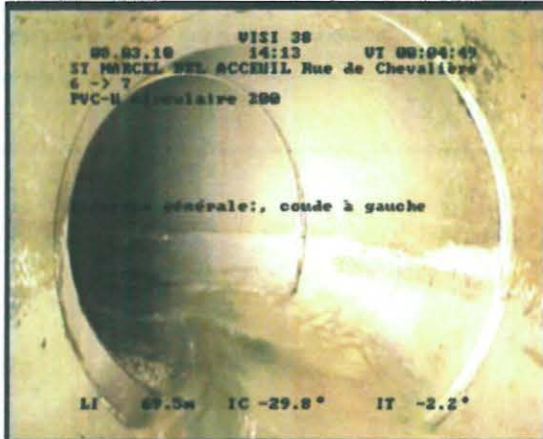
Photo: 0000035.JPG, 00:04:49
69,5m, Remarque générale:

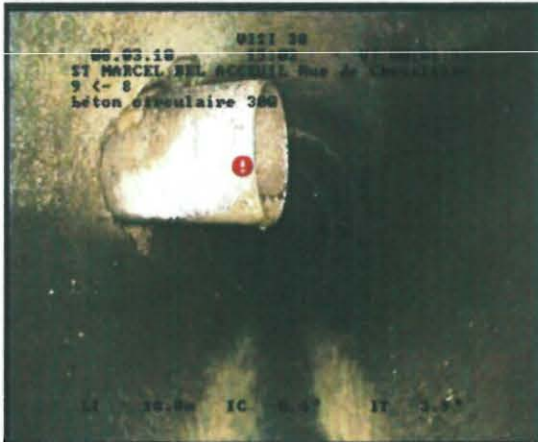
Photo: 0000043.JPG, 00:01:47
19,02m, Branchement pénétrant -, saillie longueur de la saillie:
50 % du diamètre
