Département de L'Aude  
Commune de Saint Jean de Barrou

**SCHEMA DIRECTEUR D'ASSAINISSEMENT DE LA  
COMMUNE DE SAINT JEAN DE BARROU**

**RAPPORT PHASE 1**

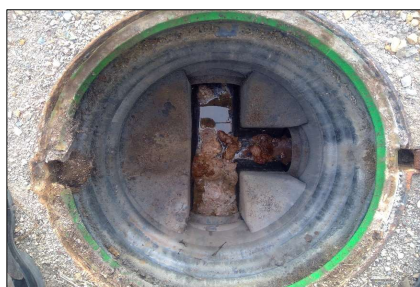
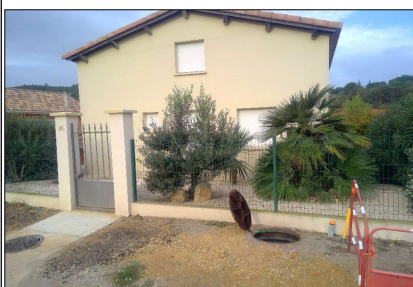
Dépôt en cunette.  
Fissure ouverte sur élément droit.
