## ETUDE DE SECURISATION DES RESSOURCES EN EAU POTABLE

Schéma Directeur d'Alimentation en Eau Potable

### COMPTE-RENDU DU DIAGNOSTIC DES OUVRAGES

Novembre 2009, complété en mars 2011

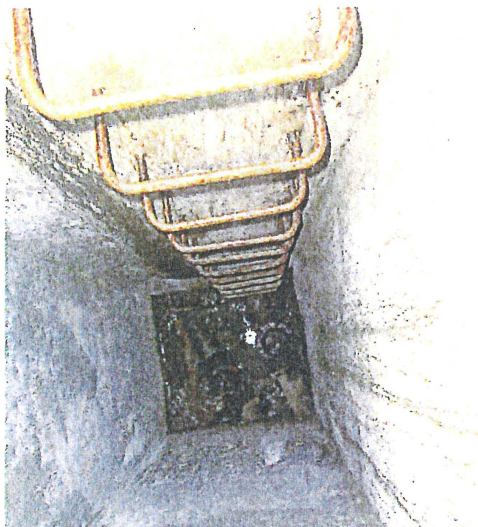
**Ouvrage 4 – échelle à changer**

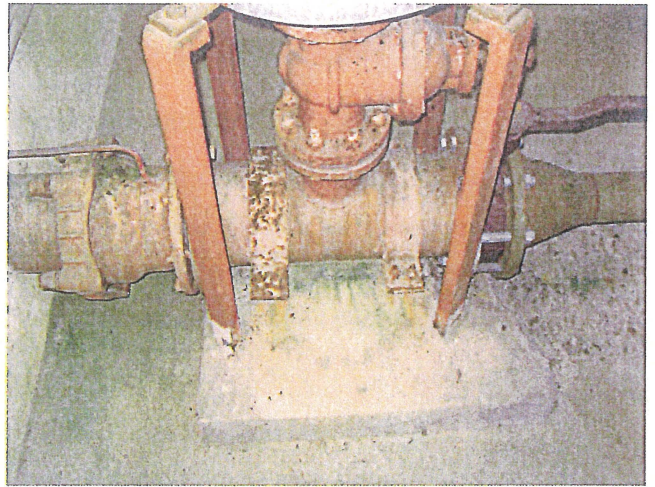
Prise pour le ballon

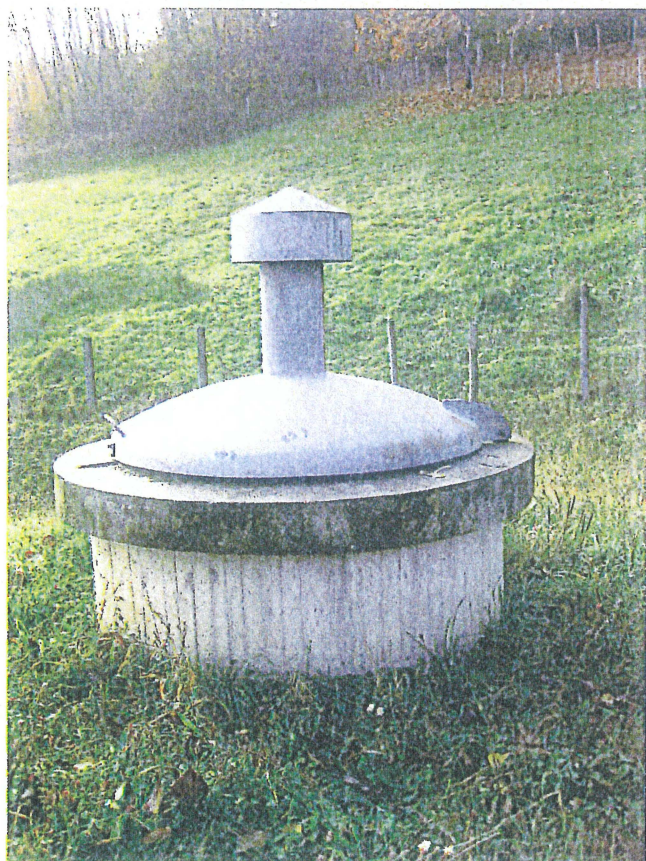
**Capot d'accès à la cuve en acier galvanisé**

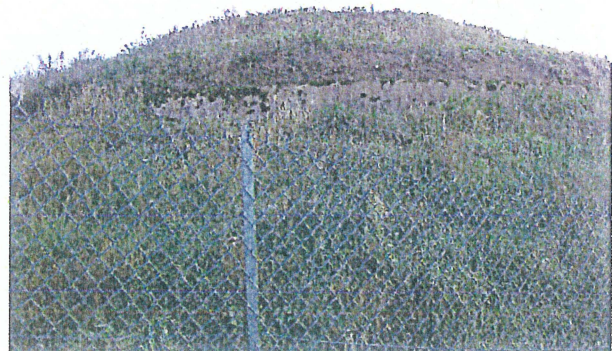
**Coupole à regarnir**
