Nom du projet: Dom. Scient.Doua/Villeurbanne	N° du projet: 103/2003	Responsable:	Date: 13.03.2003
---	---------------------------	--------------	---------------------

## Rapport d'inspection télévisée

Rue: <b>La DOUA</b>	Plan N° 1: <b>53,2 m</b>	du regard: <b>1</b>
Commune: <b>VILLEURBANNE</b>	Plan N° 2: <b>1 - 2</b>	au regard: <b>2</b>
Secteur: <b>Domaine scientifique</b>	N° cassette: <b>1</b>	Long. tronçon: <b>53,2 m</b>

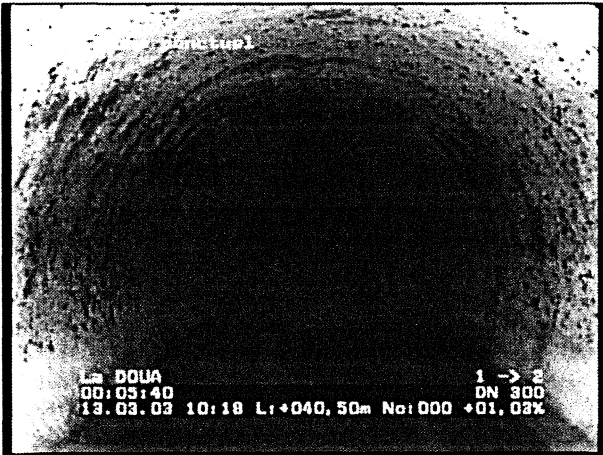
Photo: 1\_10a, N° cassette: 1, 00:05:35  
40,5m, Flache ponctuel

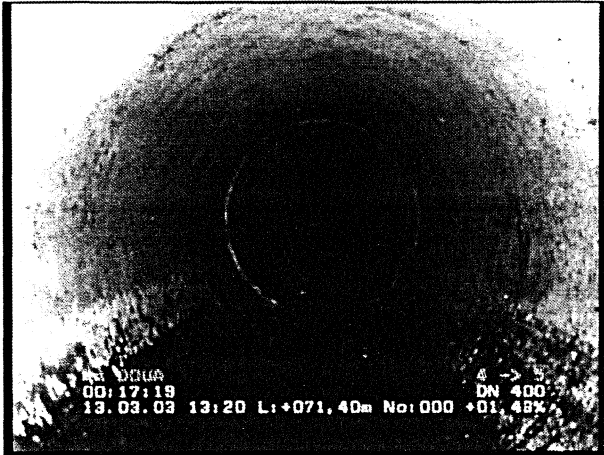
Photo: 3\_10a, N° cassette: 1, 00:17:16  
71,4m, Contre pente

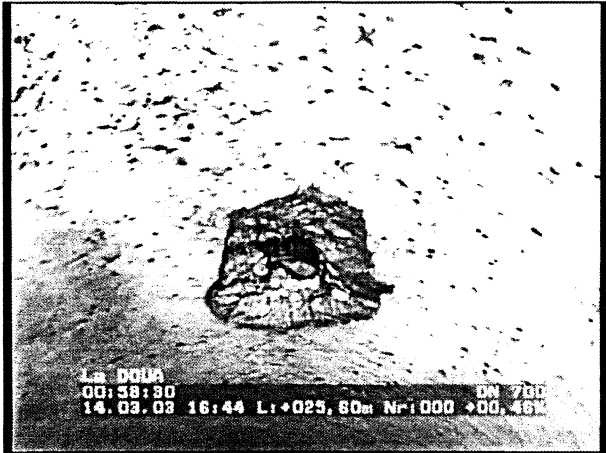
Photo: 11\_6a, N° cassette: 1, 00:58:27  
 25,6m, Perforation à 12 h.

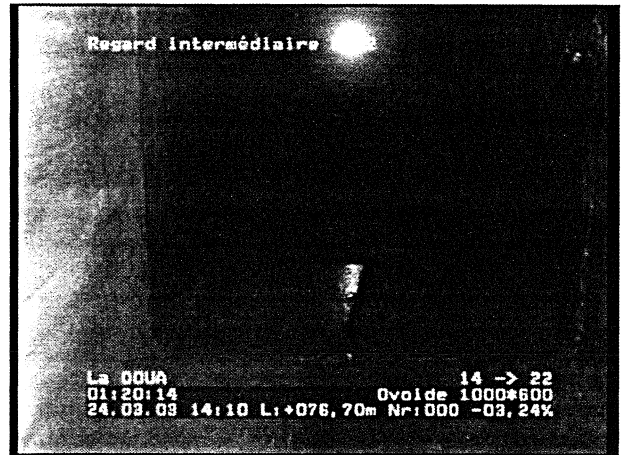
Photo: 16\_6a, N° cassette: 1, 01:19:49  
72,7m, Raccordement à 12 h. avec fissure longitudinale

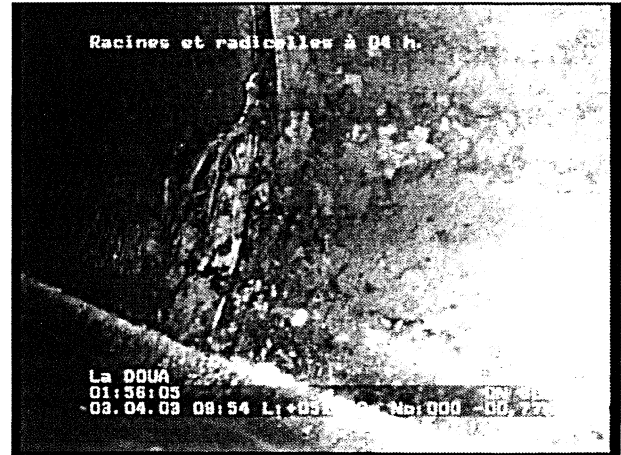
Photo: 19\_7a, N° cassette: 1, 01:56:01  
51,3m, Racines et radicelles à 04 h.

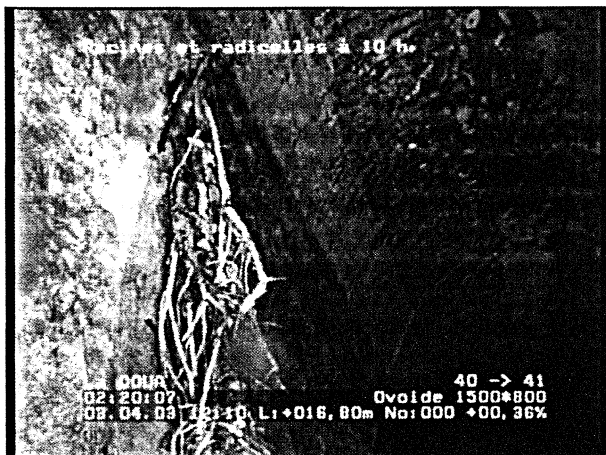
Photo: 24\_4a, N° cassette: 1, 02:18:26  
16,8m, Racines et radicelles à 10 h.

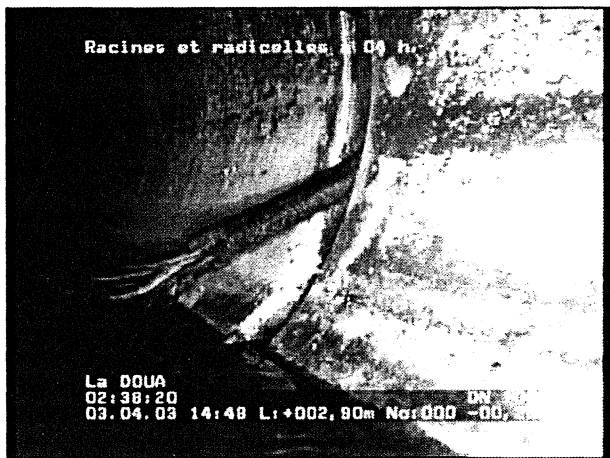
Photo: 27\_2a, N° cassette: 1, 02:38:15  
2,9m, Racines et radicelles à 04 h.
