## VILLEURBANNE

La Doua

## Rapport technique N° 03 25 001

NATURE DE L'INTERVENTION :  INSPECTION VISUELLE DES RESEAUX  
D'ASSAINISSEMENT DE RECEPTION DE TRAVAUX  
NEUFS

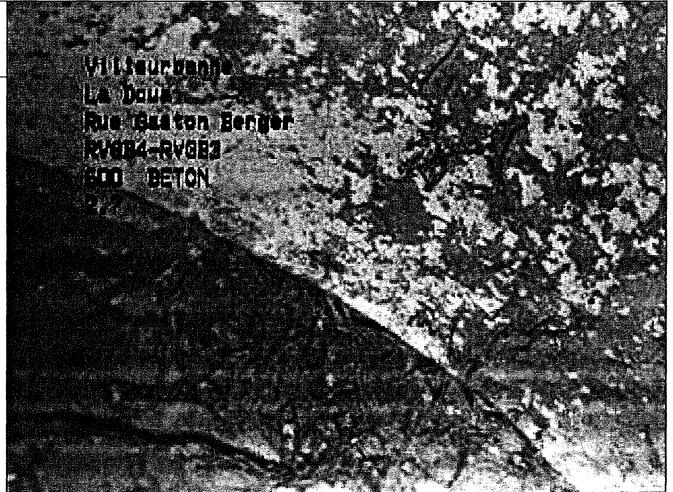
Premier emboitement.

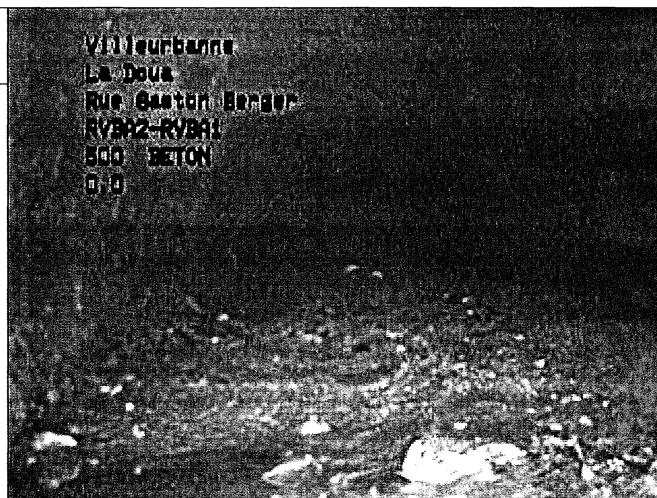
Dépot de sédiments sur environ 15 cm d'épaisseur.  
Inspection impossible (tuyau en majorité obstrué en sens inverse)

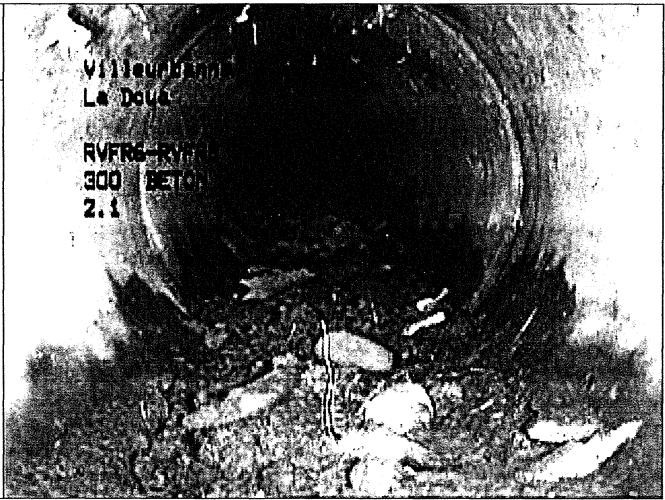
PHOTO : <b>30</b>	DISTANCE : <b>2.10m de RVFR6</b>

OBSERVATIONS : <b>Dépot de sédiments.</b>

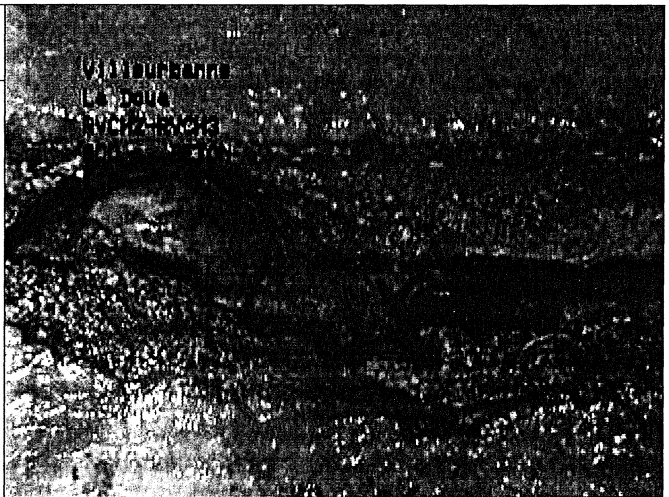
PHOTO : <b>92</b>	DISTANCE : <b>1.60m de RVCH2</b>

OBSERVATIONS : <b>Epaufrure à 12h          Premier emboitement.</b>

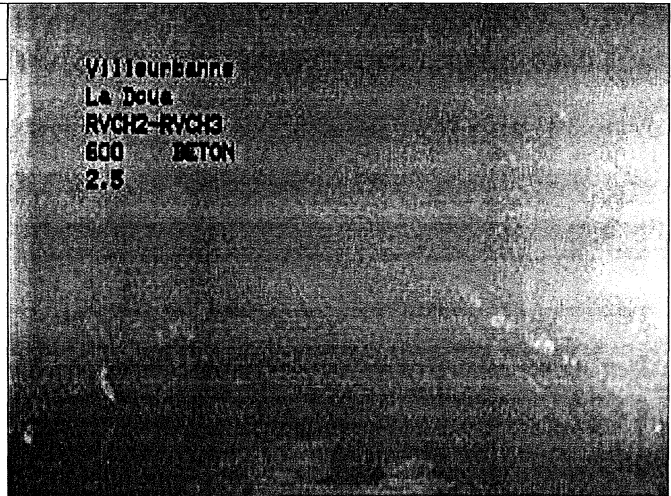
**Blocage de la caméra.**  
**Progression impossible.**

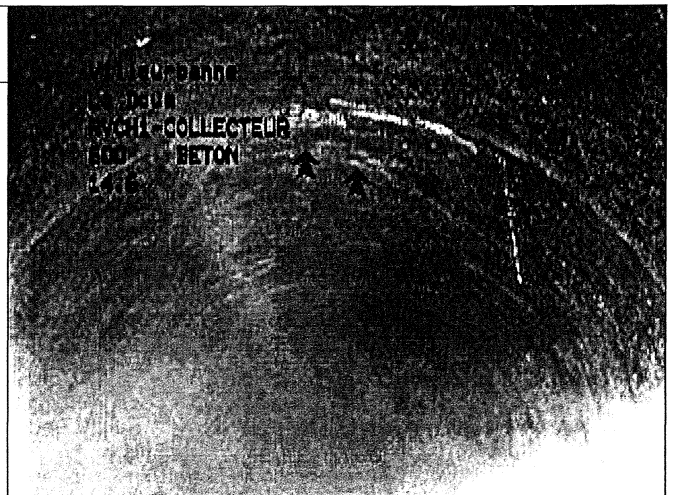
**Eclatement.**

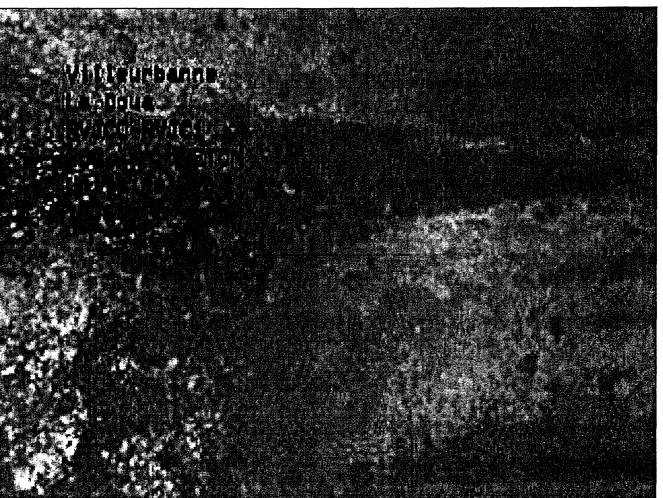
PHOTO : <b>148</b>	DISTANCE : <b>15.60m de RVJC0</b>

OBSERVATIONS : <b>Pénétration d'élément extérieur : fines.</b>

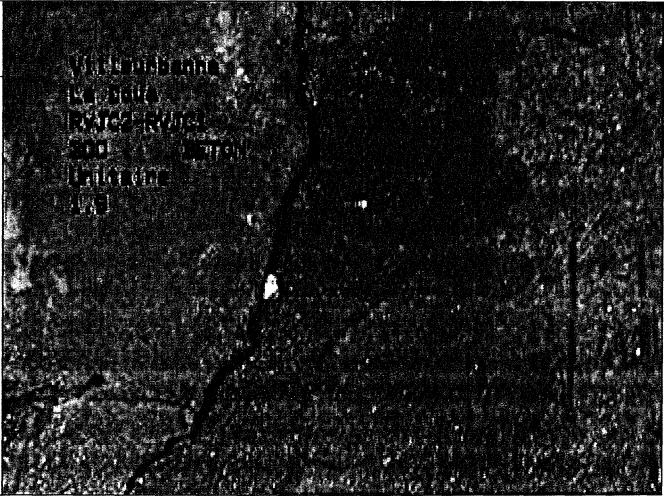
OBSERVATIONS : <b>Eclatement à 5h.</b>		
PHOTO : <b>131</b>	DISTANCE : <b>3.40m de RVJC2</b>

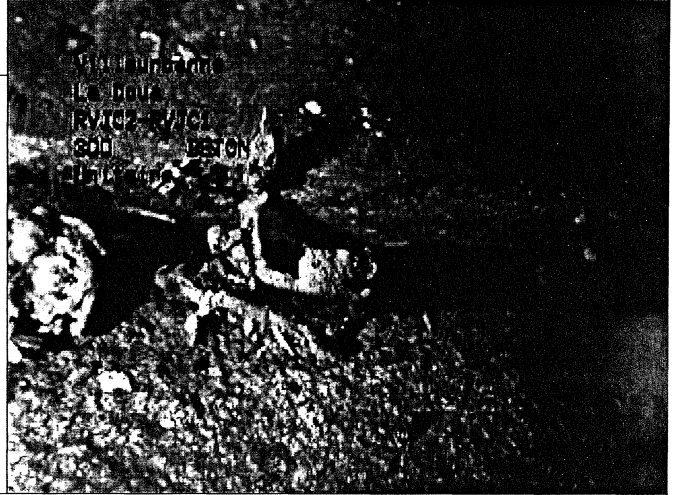
Pénétration de racines à 12h.
