**ÉTUDE PREALABLE A L'AUTOSURVEILLANCE
DU RESEAU D'ASSAINISSEMENT**

CAMPAGNE D'INSPECTION CAMERA
-
**RUE DU LYRET
AVENUE MICHEL CROZ**

MARS 2003

N°2.81.0117 R7

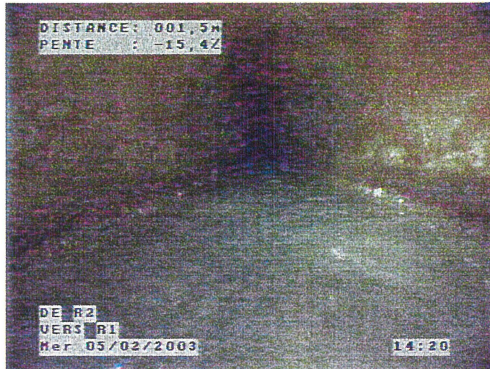
Arrêt N° 3

Aspect au départ du regard R2.

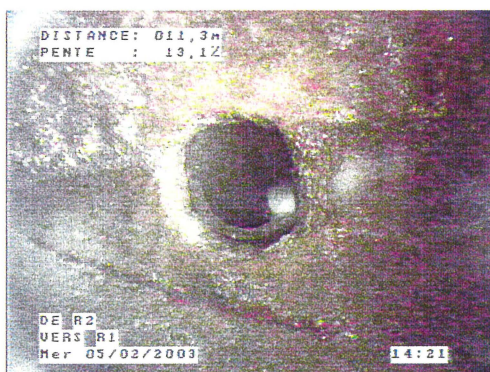
Arrêt N° 5

Branchement à 2 H.

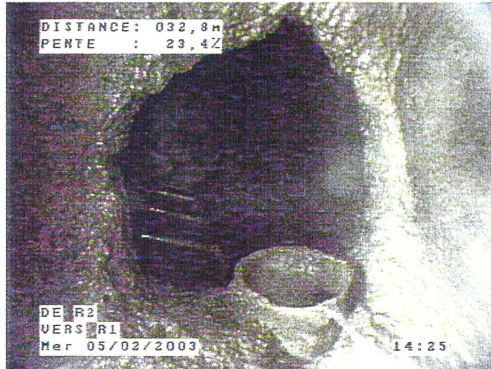
Arrêt N° 9

Arrivée au regard R1bis.
Un branchement dans le regard.

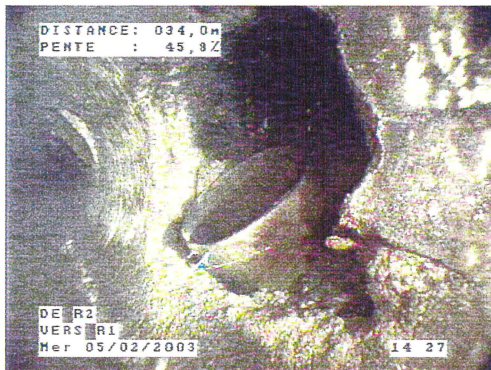
Arrêt N° 10

Branchement à 3 H.

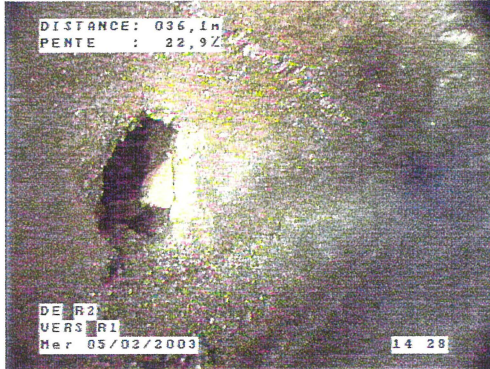
Arrêt N° 12

Commentaires:
Branchement à 9 H.

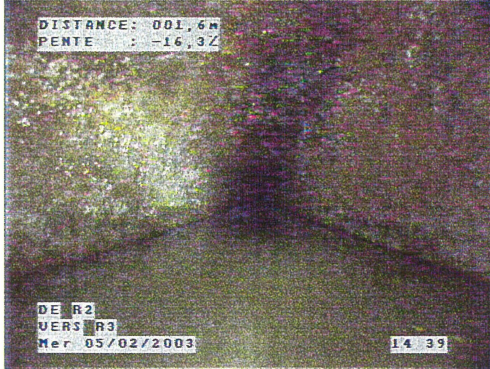
Arrêt N° 16

Commentaires:
Aspect au départ du regard R2.

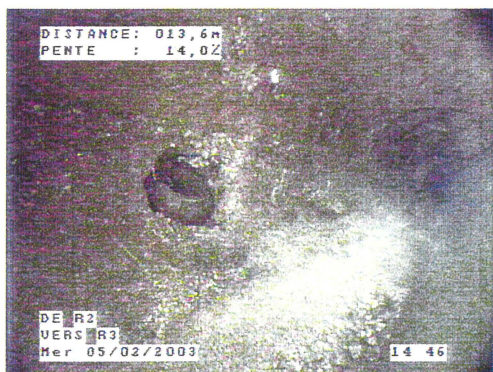
Arrêt N° 21

Branchement à 10H.

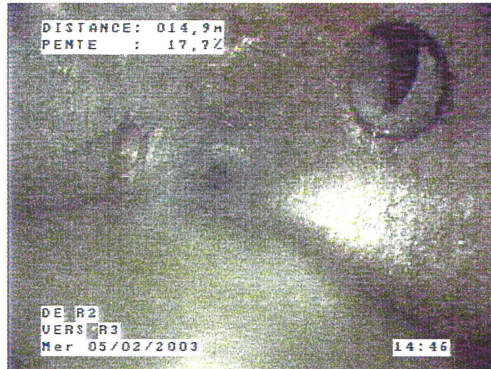
Arrêt N° 22

Branchement à 3H.

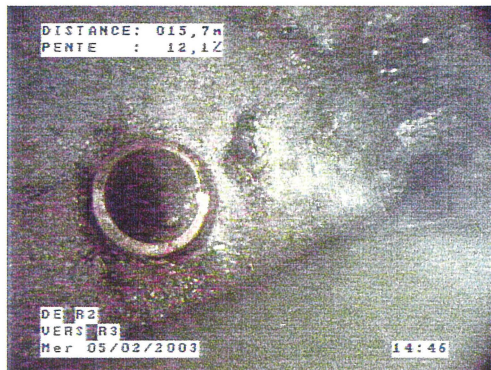
Arrêt N° 23

Branchement à 9H.

Dégradation du revêtement à 9H.

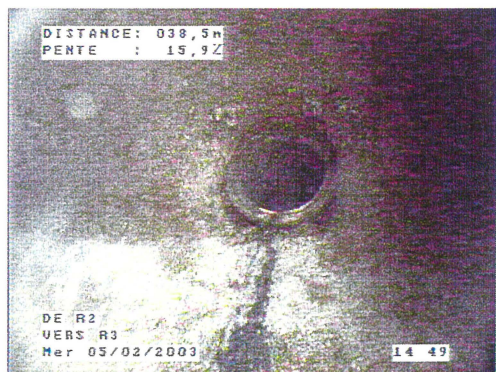
Arrêt N° 27

Commentaires:
Branchement à 3 H.

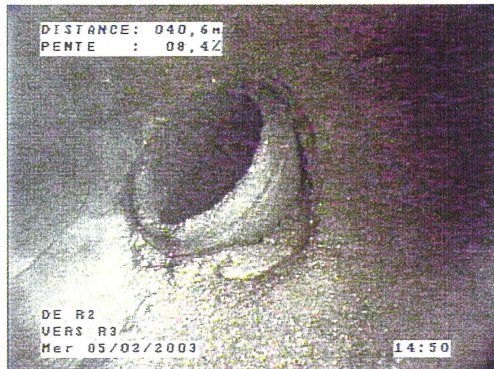
Arrêt N° 28

Commentaires:
Branchement à 9 H.

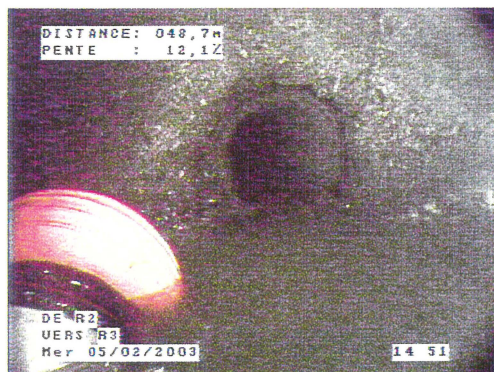
Arrêt N° 30

Commentaires:
Branchement à 7H.

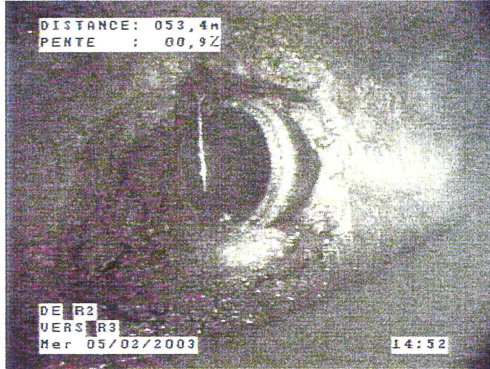
Arrêt N° 31

Branchement à 7 H.

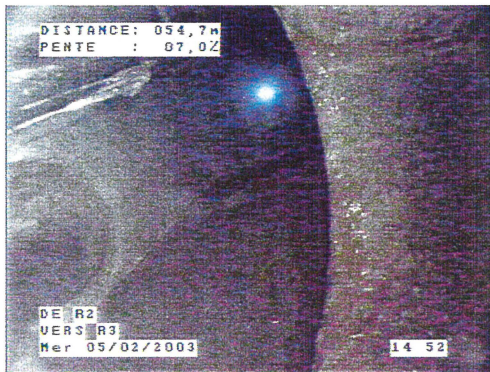
Arrêt N° 32

Arrivée au regard R3.

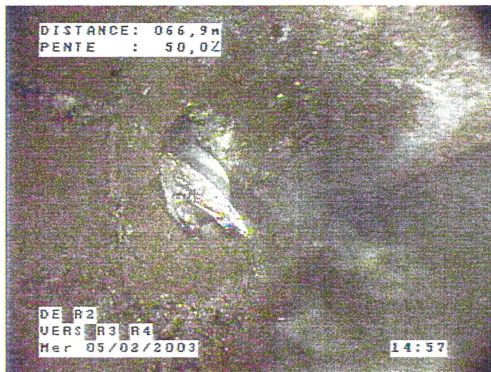
Arrêt N° 35

Commentaires:
Branchement à 10 H.

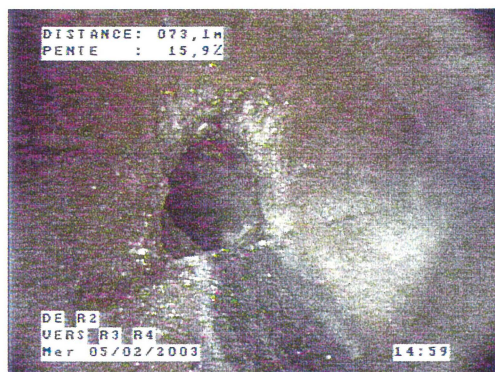
Arrêt N° 39

Branchement à 9H.

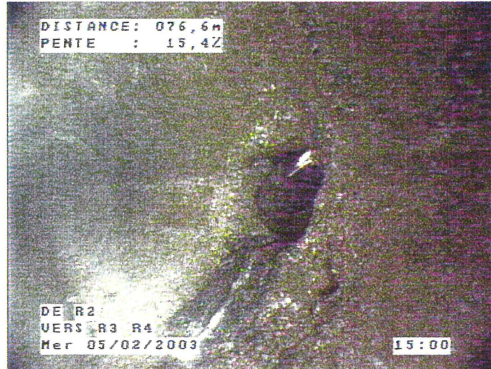
Arrêt N° 40

Commentaires:
Branchement à 3 H.

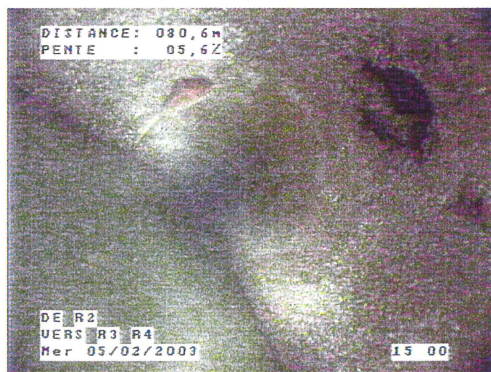
Arrêt N° 42

Commentaires:
Branchements à 1H et 9 H.

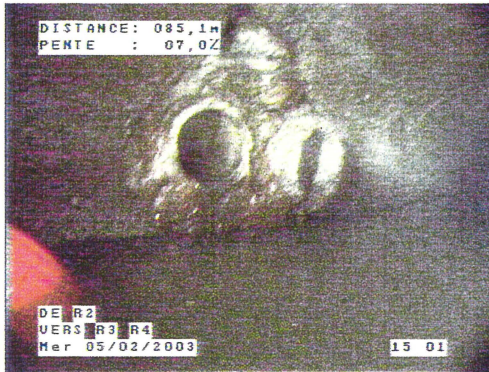
Arrêt N° 43

Branchements à 8 H.

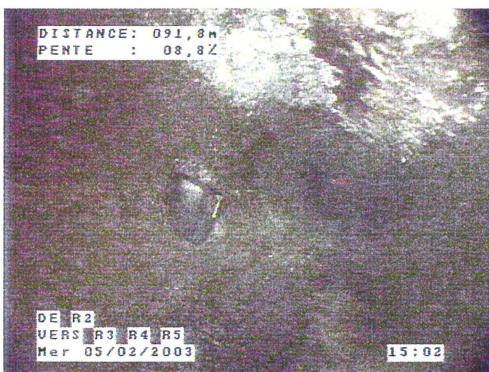
Arrêt N° 45

Branchement à 9 H.

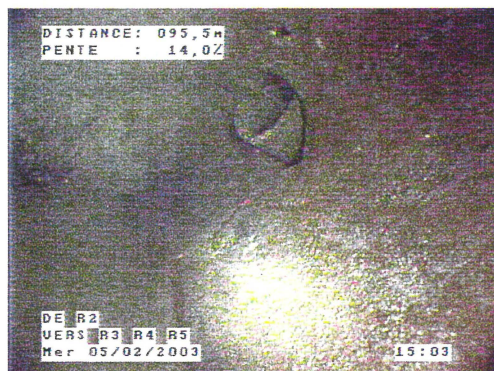
Arrêt N° 46

Branchement à 1 H.

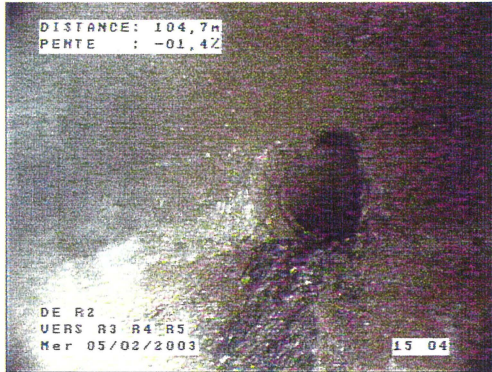
Arrêt N° 49

Commentaires:
Branchement à 1 H.

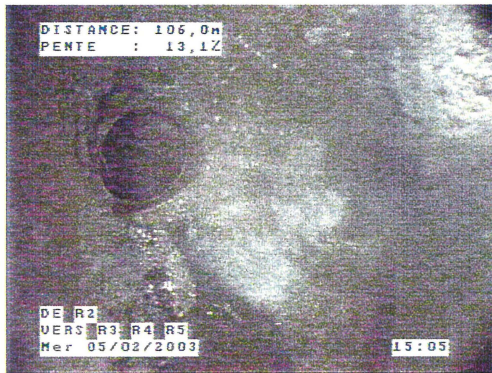
Arrêt N° 50

Commentaires:
Branchement à 11 H.

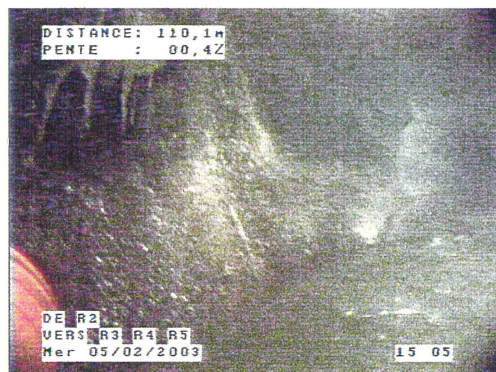
Arrêt N° 52

Branchement à 9 H.

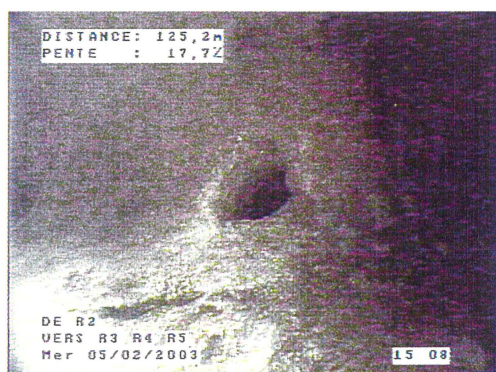
Arrêt N° 54

Branchement à 2 H.

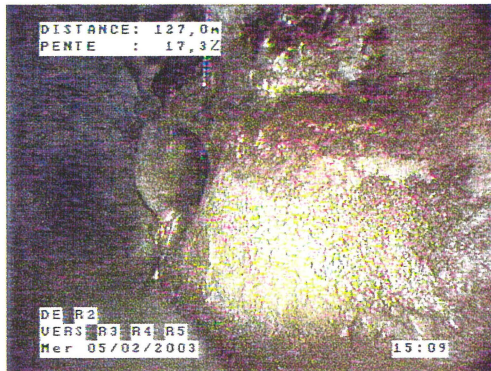
Arrêt N° 55

Ovoïde.
Dégradation du revêtement à plusieurs endroits.
Traces d'infiltration à 64,3m.
Trou sous le branchement, passage impossible à 127m.

Branchement à 2 H.

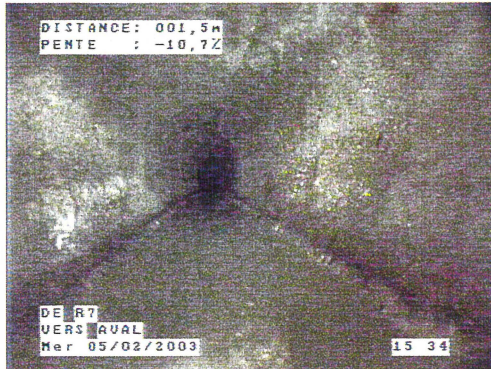
Arrêt N° 57

Aspect au départ du regard R7.

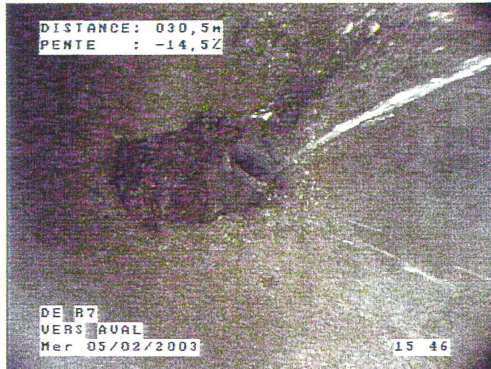
Arrêt N° 60

Commentaires:
Branchement à 12 H.

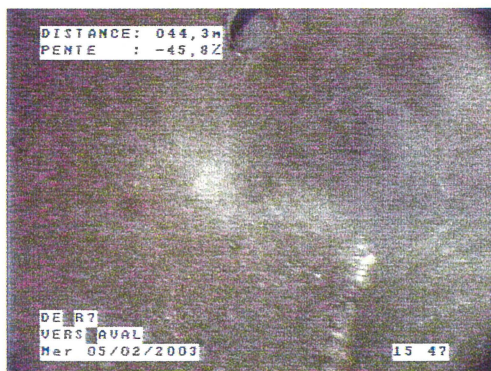
Arrêt N° 62

Commentaires:
Branchement à 11 H.

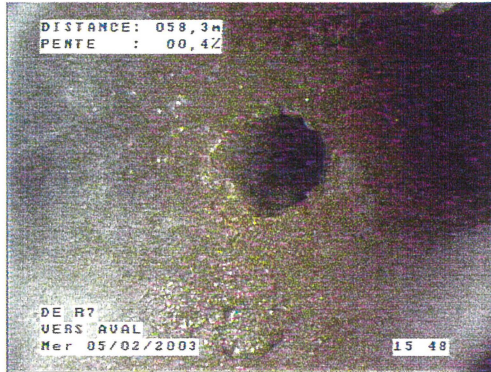
Arrêt N° 66

Commentaires:
Branchement à 2 H.

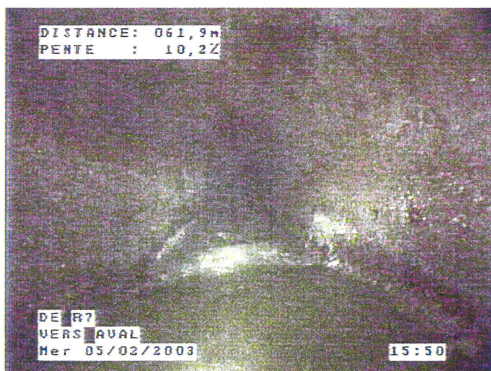
Arrêt N° 68

Commentaires:
Chute légère au radier

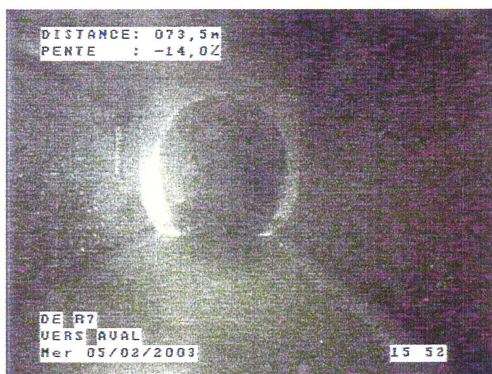
Arrêt N° 71

Commentaires:
Arrivée au regard R5.

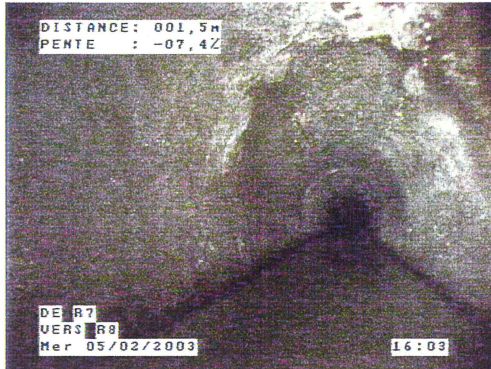
Arrêt N° 73

Aspect au départ du regard.

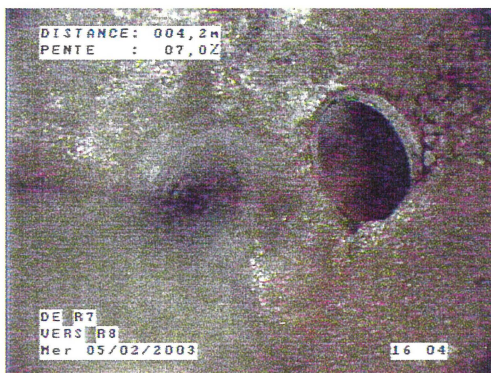
Arrêt N° 74

Branchement à 2 H.

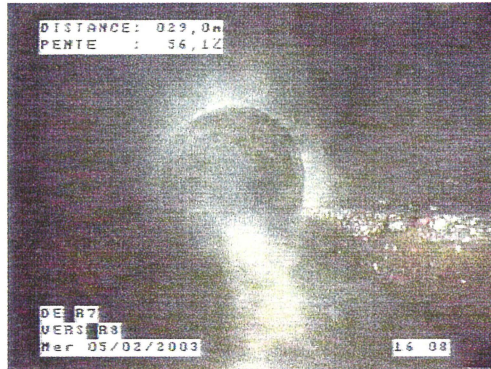
Arrêt N° 80

Arrivée au regard R8 .

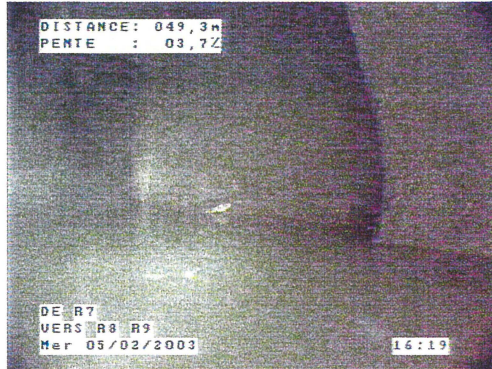
Arrêt N° 83

Arrivée au regard R9.
Bâti à l'amont.

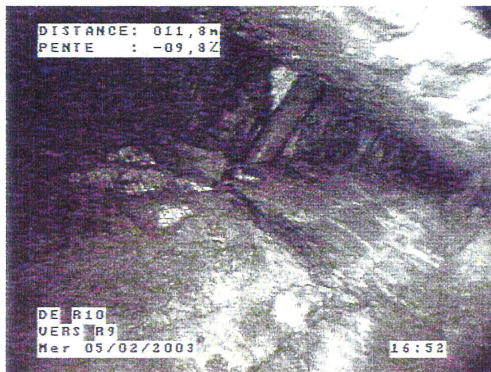
Arrêt N° 87

Branchement à 10H.

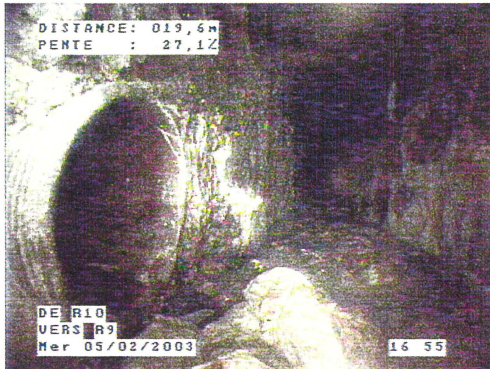
Arrêt N° 89

Branchement à 9 H.

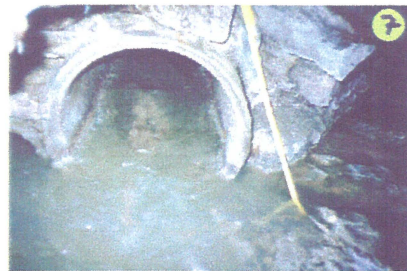
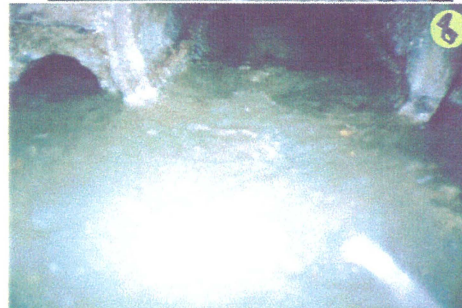
Canalisations Ø530 et Ø100 + mur écroulé à 56 m

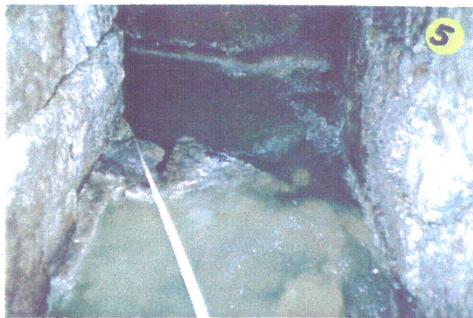
Barrage de cailloux à 61 m
