INSPECTION VIDEO
DES CANALISATIONS

Commune de COMBLOUX

Chantier : "Les BRONS" à "Le BOUCHET-DERRIERE"

Objet : Inspection réalisée dans le cadre
d'une Etude Diagnostique d'un réseau
ancien d'eaux-useés

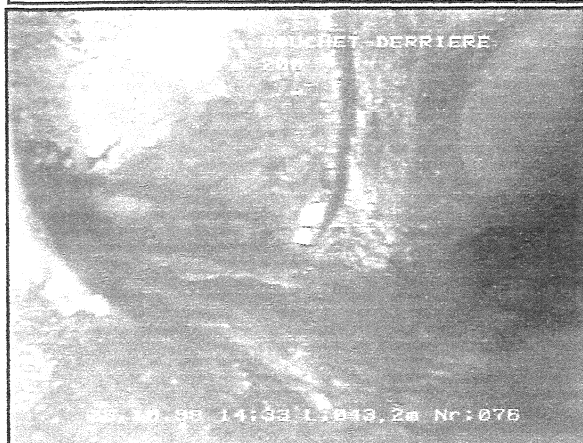
Distance Photo Vidéo
43.20 076

Regard de visite; n° 250. Une arrivée d'antenne.

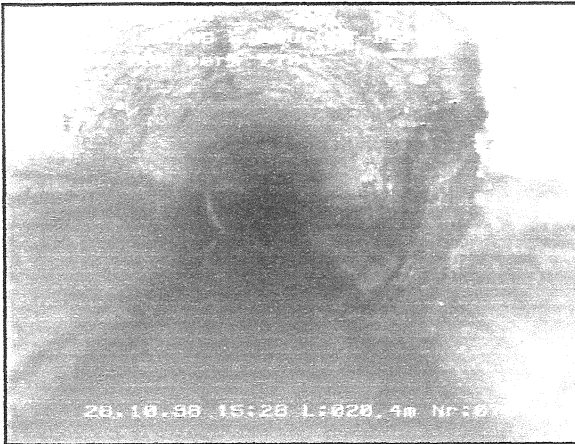
20.40 078

Branchement à droite; avec un léger écoulement continu d'eau claire.

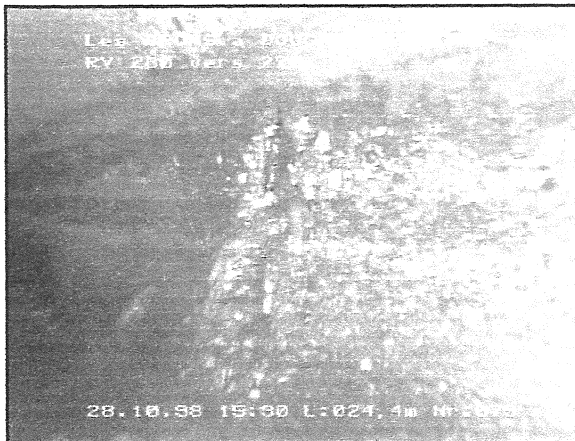
24.40 079

Remarque;; Structure dégradée avec infiltration.

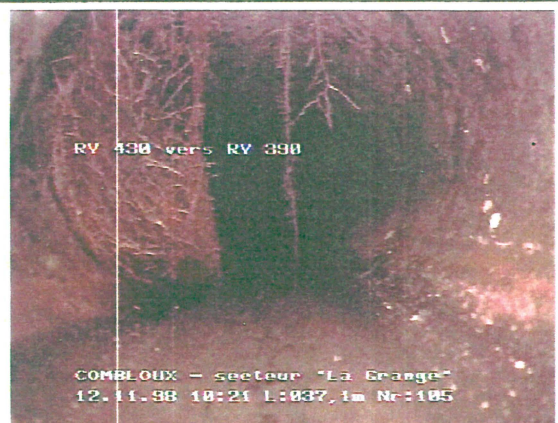
37.10 105

Pénétration de racines au joint formant une queue de renard

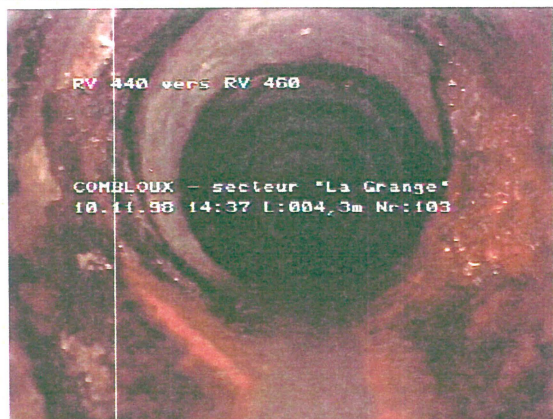
3.60 103

Multiples fissures circulaires et longitudinales avec déformation du tuyau; et infiltration.

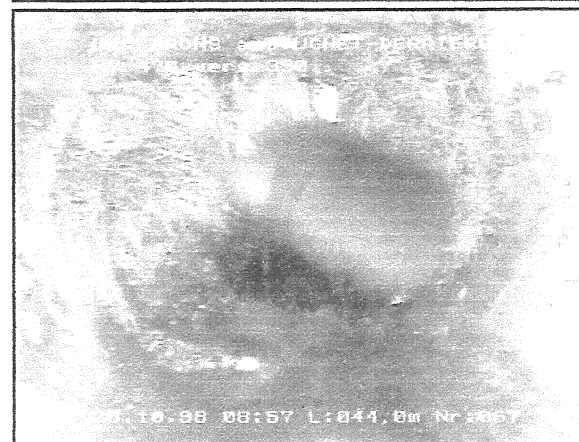
Distance Photo Vidéo
44.00 067

Pénétration de racines au joint formant une queue de renard

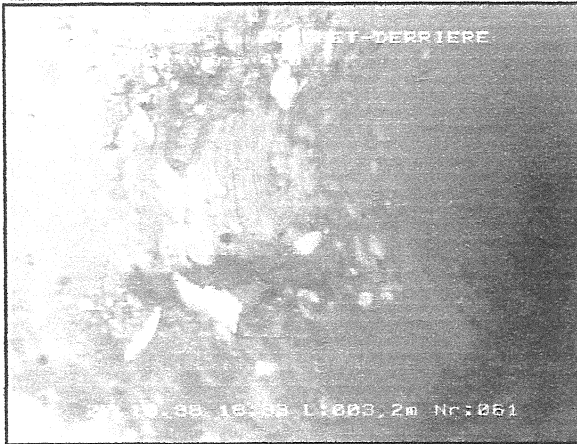
3.20 061

Remarque:; Tuyau dégradé à 8h, avec traces d'infiltration.

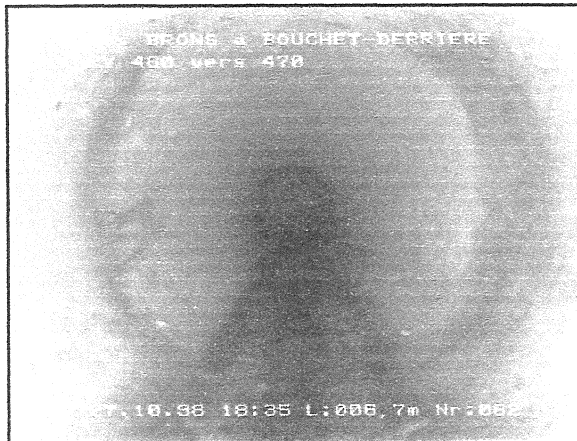
6.70 062

Pénétration de racines au joint formant une queue de renard

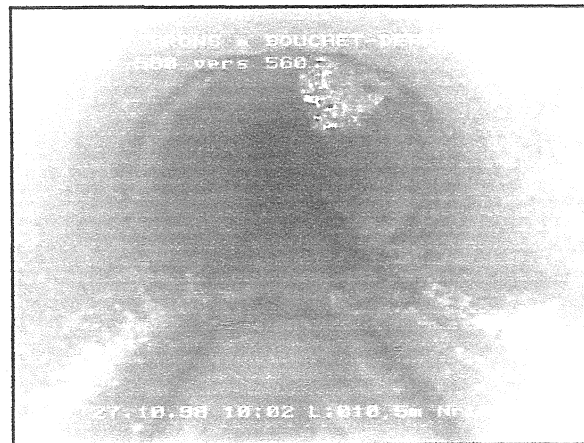
Distance Photo Vidéo
10.50 033

Remarque;; Joint non étanche.

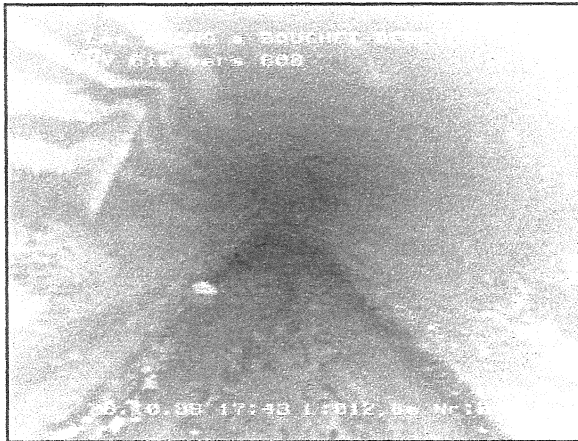
Distance Photo Vidéo
12.60 026

Poinçonnements important

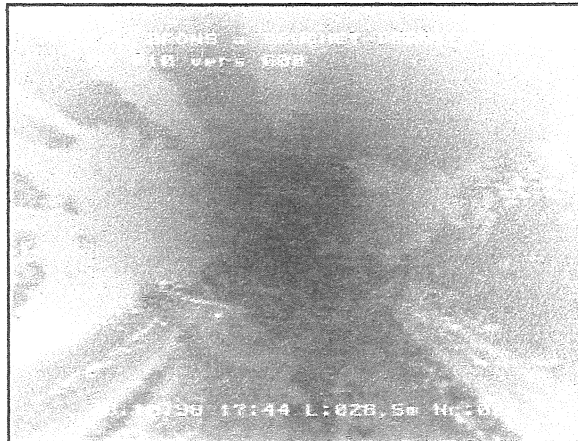
Distance Photo Vidéo
28.50 027

Poinçonnements important; et tuyau perforé.

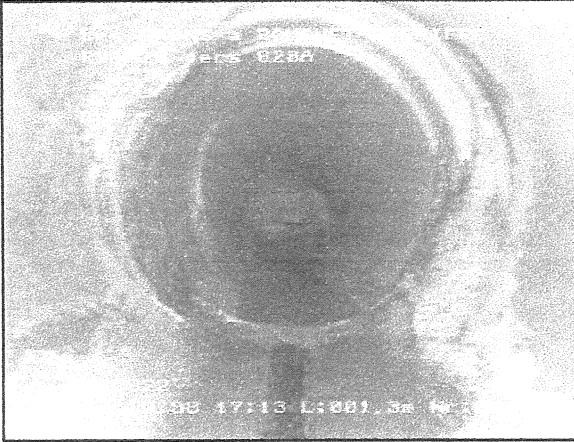
Distance Photo Vidéo
1.30 023 002831

Remarque:; Joint non étanche.

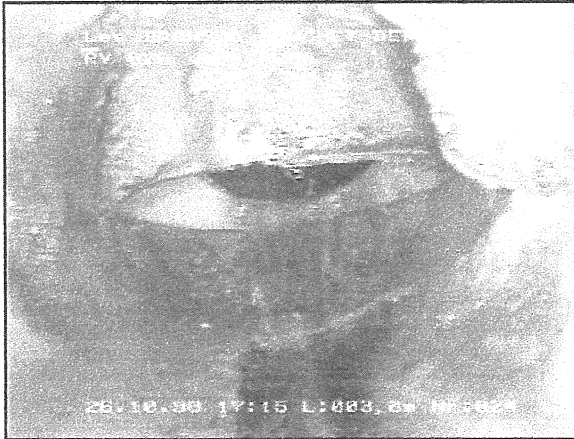
Distance Photo Vidéo
3.00 024

Remarque:; La canalisation amont arrive en hauteur par un coude.

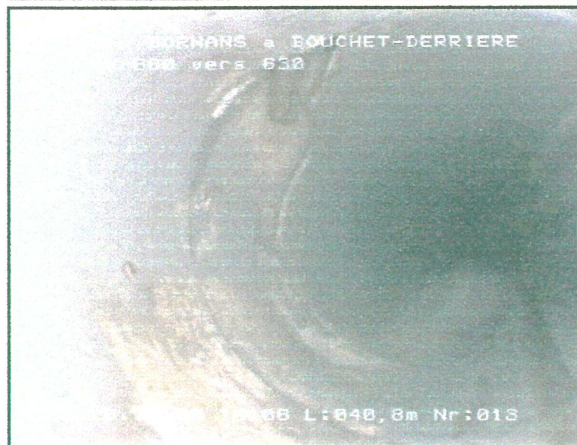
Distance Photo Vidéo
40.80 013

Remarque:; Joint coupé en voûte et non complètement emboîté.

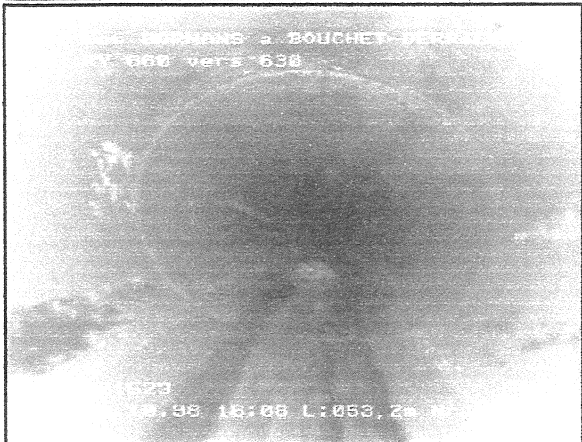
Distance Photo Vidéo
53.20 014 001531

Remarque;; Cliché pour information de l'ovalisation des tuyaux.

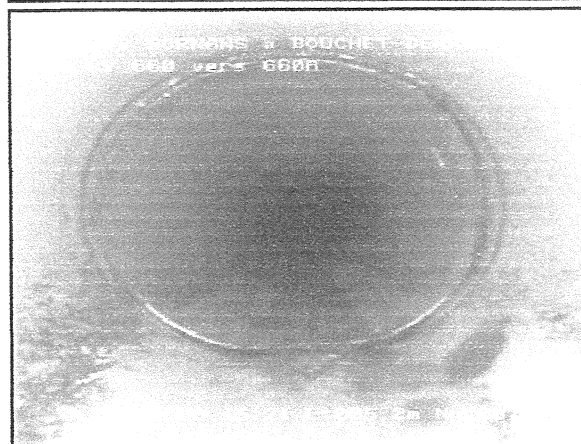
5.20 007

Importante ovalisation du tuyau

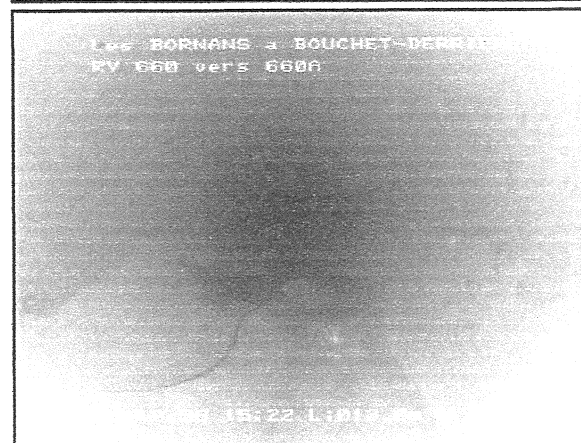
13.00 008

Fissure longitudinale; et poinçonnement en radier avec déformation du tuyau.

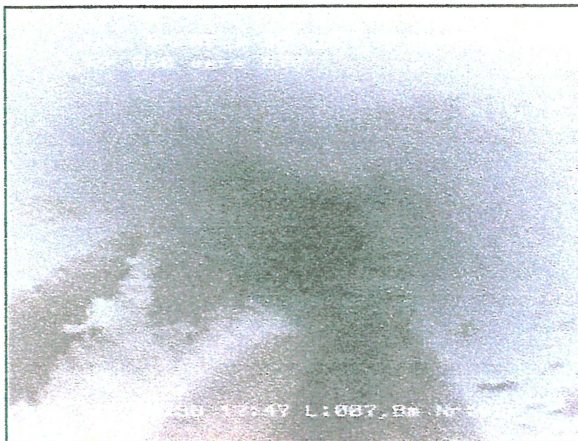
Distance Photo Vidéo
7.80 056

Importante ovalisation du tuyau; et importants poinçonnements. Tronçon à refaire avec HAF 14/2

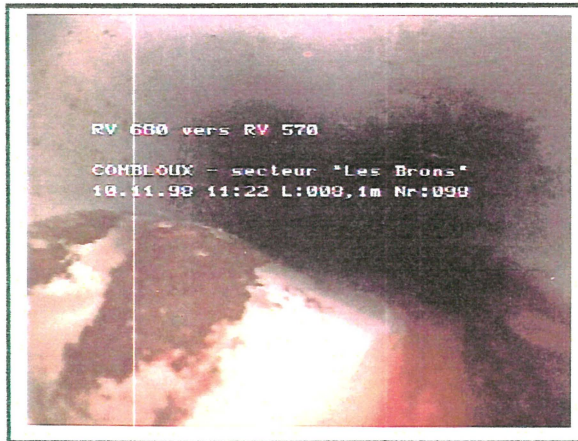
Distance Photo Vidéo
8.10 098

Poinçonnements important

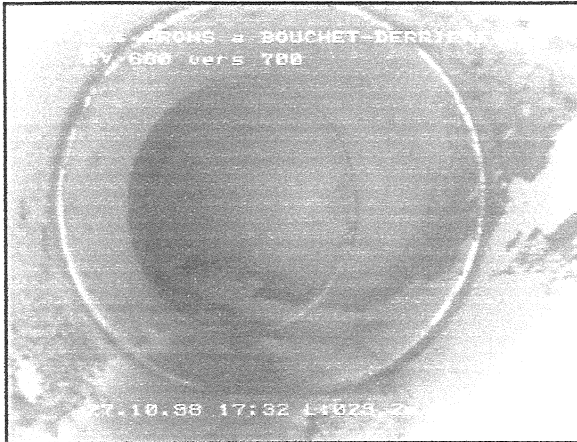
Distance Photo Vidéo
29.20 054

Changement de direction à gauche par coude;
Bloqué à cette cote. Faire jonction à partir du regard
de visite n° 700.

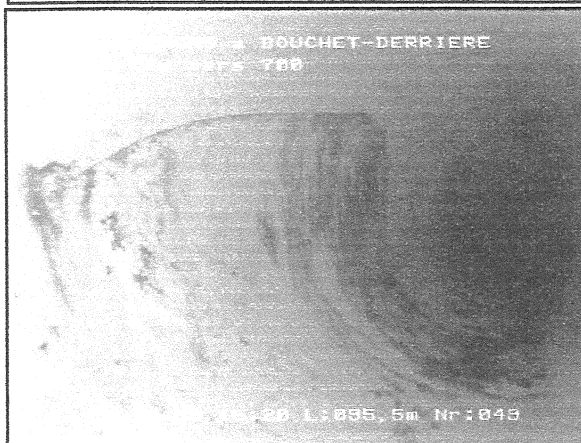
95.50 049

Fissure longitudinale; avec traces d'infiltration.

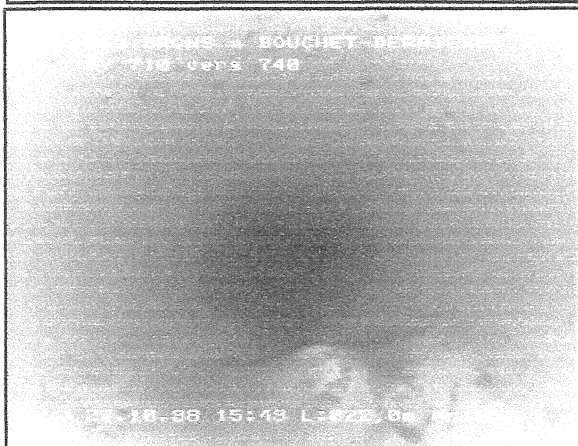
22.00 050

Poinçonnements important

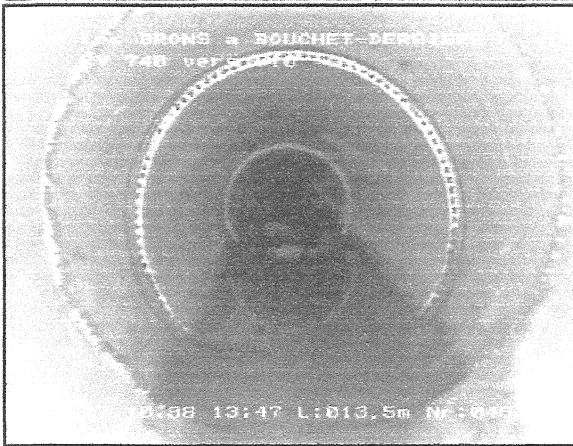
13.50 045

Remarque:; Reprise de mauvaise qualité.
