INSPECTION VIDEO DES CANALISATIONS SUITE ETUDE DIAGNOSTIQUE

Commune de COMBLOUX

**Chantiers : Lieux-dit
"LE THURAL" LE PESSAY" LA COTE"**

Objet: Contrôle Vidéo d'un réseau ancien

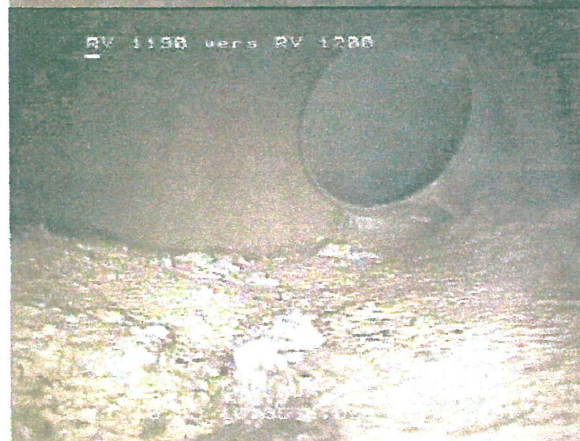
21.00 006

Fissure longitudinale; en radier.

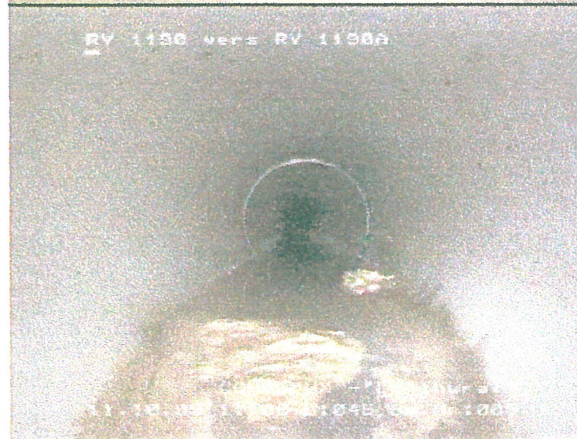
Distance Photo Vidéo
45.90 009

Poinçonnements; en radier importants qui forment une contre-pente à l'amont de la cote ci-contre.

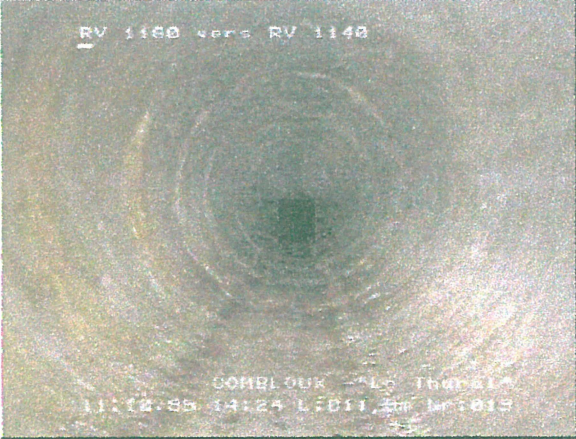
<p>Distance Photo Vidéo 11.90 019</p> <p>Remarque;; Cliché pour information.</p>

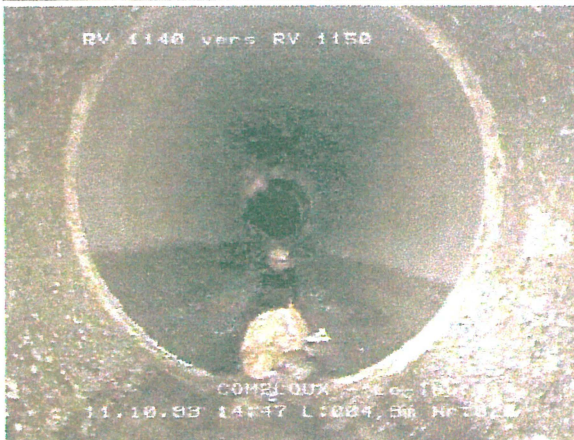
4.90 022

Remarque:; En amont de la cote ci-contre, canalisation en P.V.C.

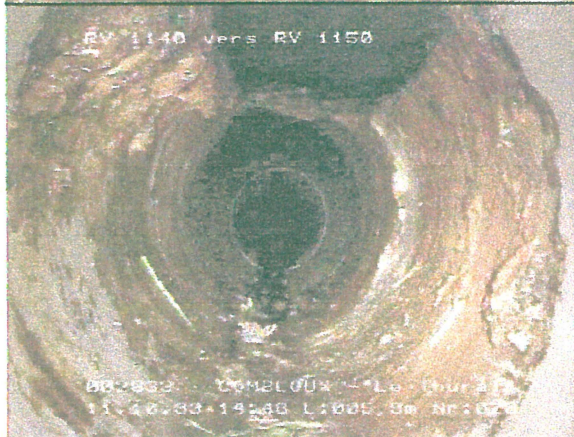
5.90 023

Remarque:; Arrivée dans le regard de visite n° 1150. Tablette non étanche, formation de concrétion calcaire.

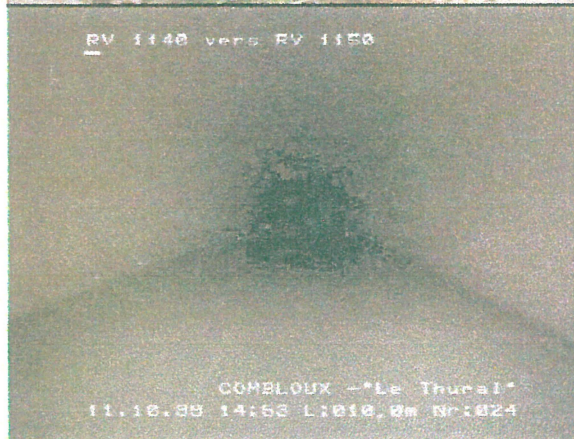
10.00 024

Contre-pente importante; et ovalisation des tuyaux.

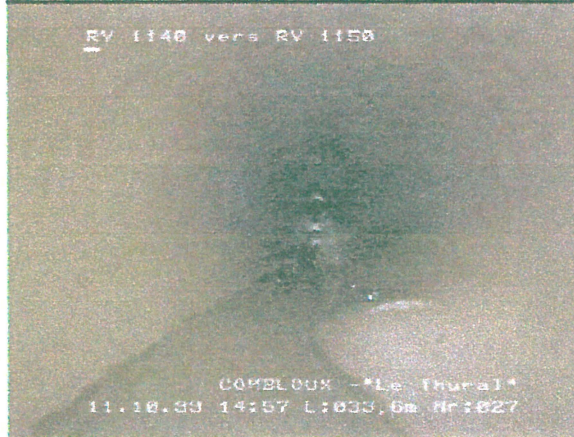
Fin de la contre-pente; et important poinçonnement à 5h.

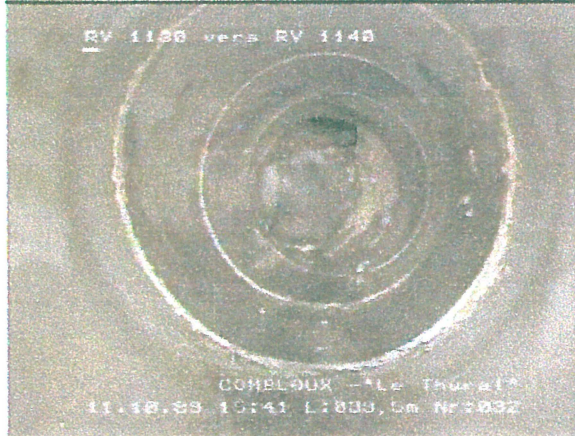
Remarque:; Reprise en tuyau P.V.C, à l'entrée du regard.

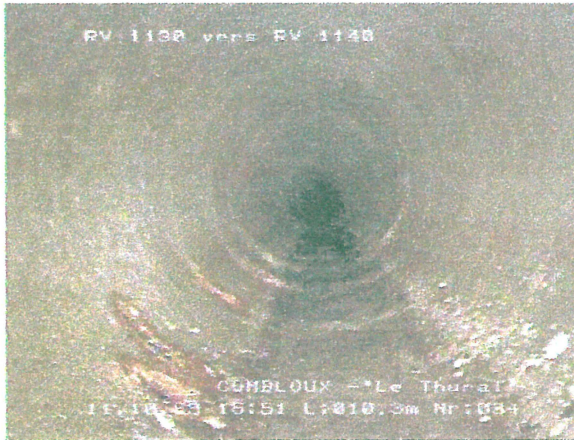
Distance Photo Vidéo
10.30 034

Remarque:; Armatures des tuyaux apparentes et qui rouillent.

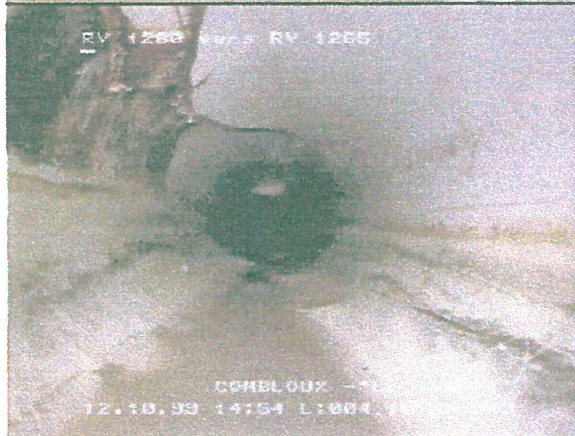
4.10 045

Remarque;; Structure du tuyau cassée à 9h avec infiltration.

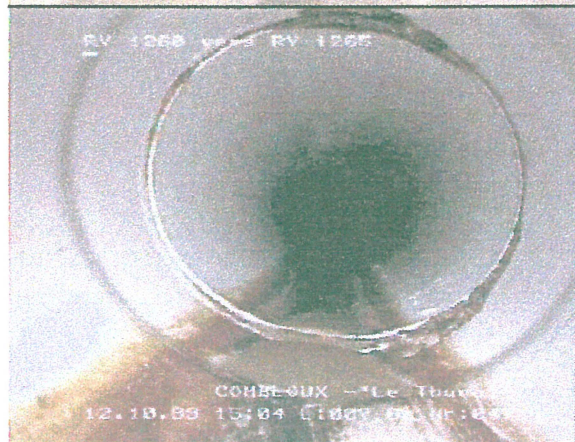
7.80 047

Remarque;; Joint non étanche.

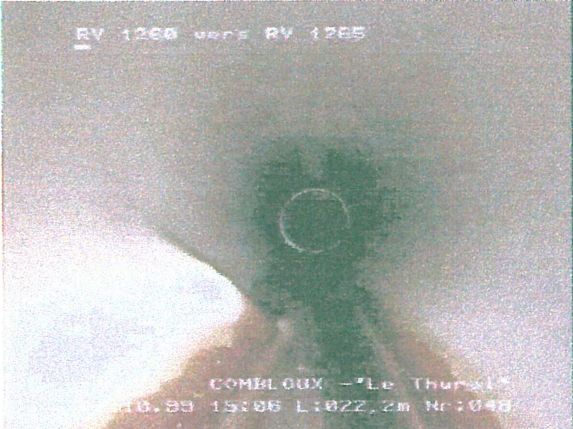
<p>Distance Photo Vidéo 22.20 048</p> <p>Poinçonnements important</p>
--	--

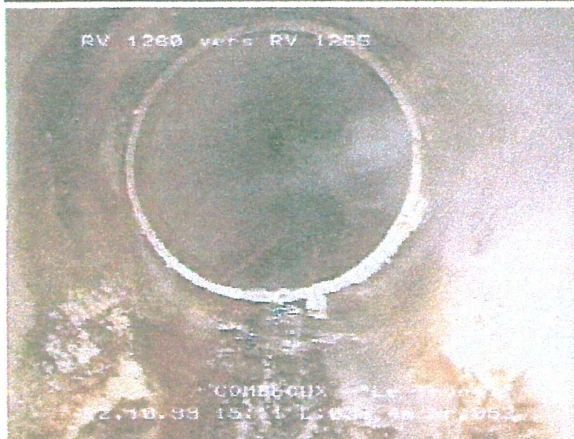
Distance Photo Vidéo
39.40 052

Remarque:; Diminution du diamètre de la canalisation.

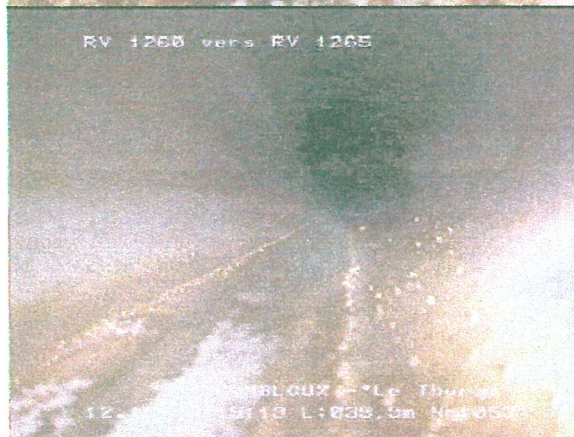
Distance Photo Vidéo
39.90 053

Caméra bloquée

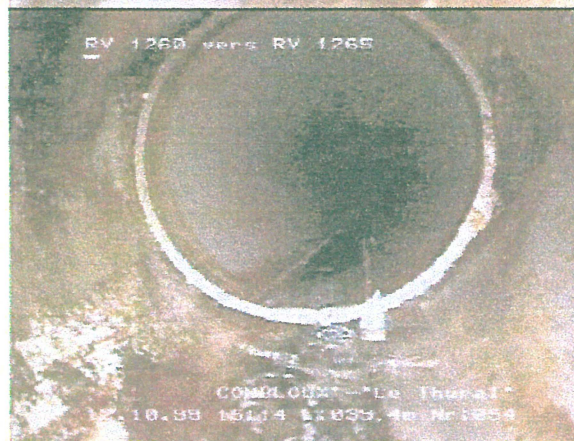
Distance Photo Vidéo
40.00 054

Remarque:; Caméra bloquée par l'escalier formé par le changement de section de la canalisation.

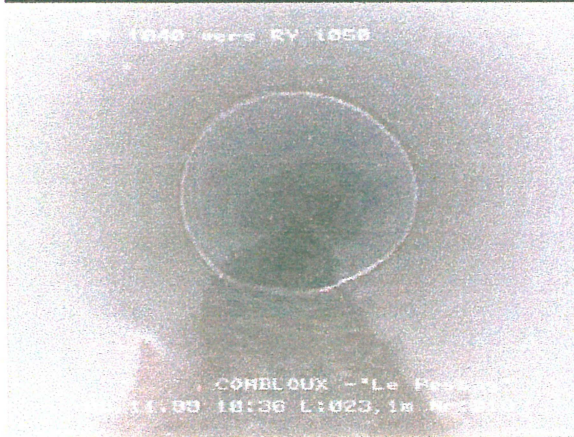
Distance Photo Vidéo
23.10 019

Poinçonnements important; à 7h et ovalisation des tuyaux.

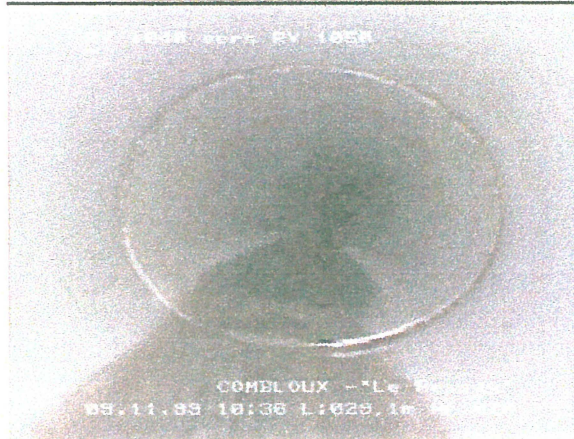
Distance Photo Vidéo
29.10 020

Remarque:; Nombreux poinçonnements et cliché pour information de l'ovalisation des tuyaux.

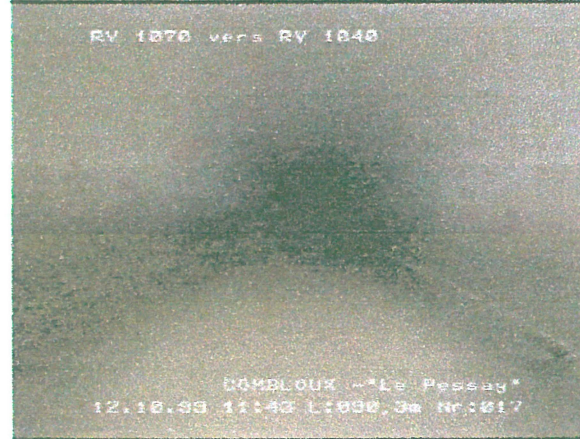
Fin de la contre-pente; et poinçonnement du tuyau.

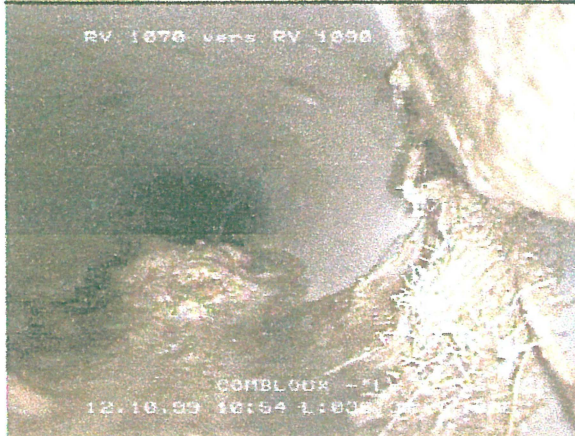
Remarque:; Cliché pour information supplémentaire.

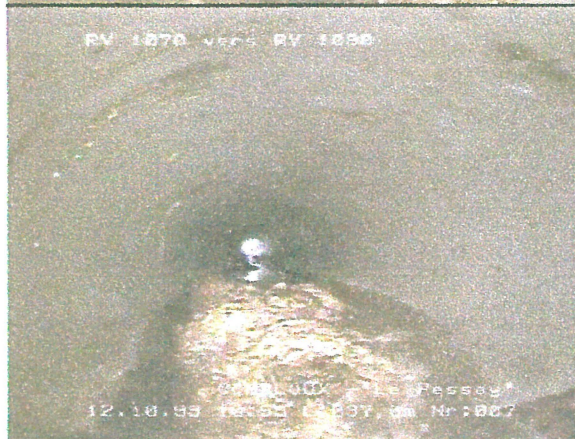
Distance Photo Vidéo
37.00 007

Remarque:; Bloqué à la cote ci-contre. Faire jonction à partir du regard de visite n° 1080.

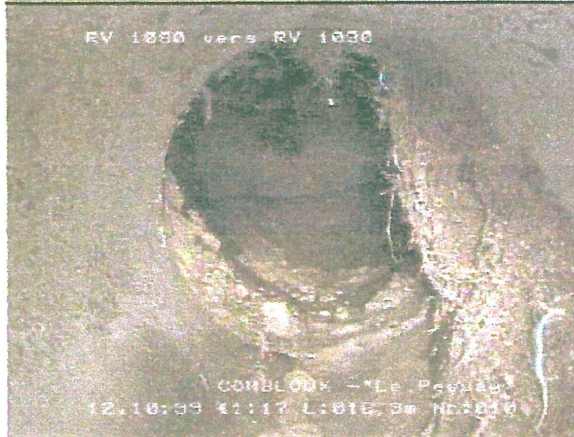
Distance Photo Vidéo
16.30 010

Remarque:; Arrivée dans regard de visite n° 1090.
Pénétration de racines formant une queue de renard.

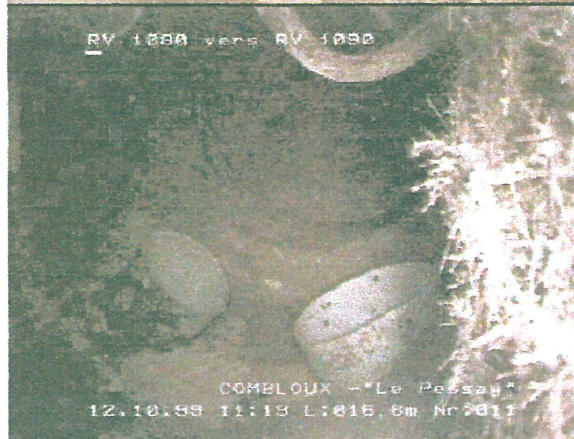
Distance Photo Vidéo
16.80 011

Regard de visite; n° 1090 non étanche. Départ de cette partie d'antenne. Deux branchements.

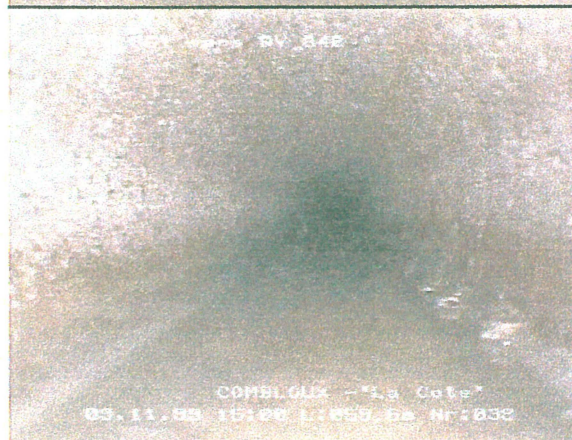
Distance Photo Vidéo
51.70 038

Remarque:; Joint caoutchouc apparent de 12h à 3h.

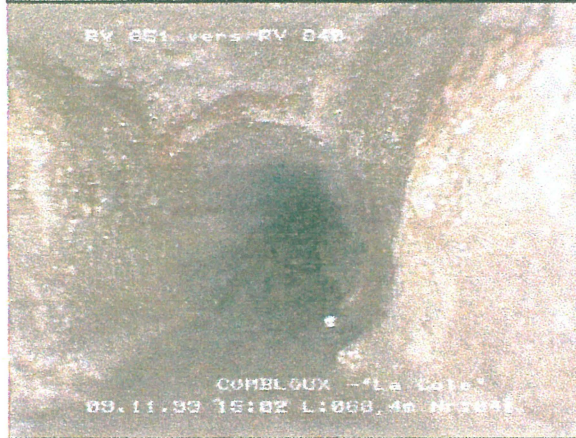
Distance Photo Vidéo
67.40 040

Contre-pente

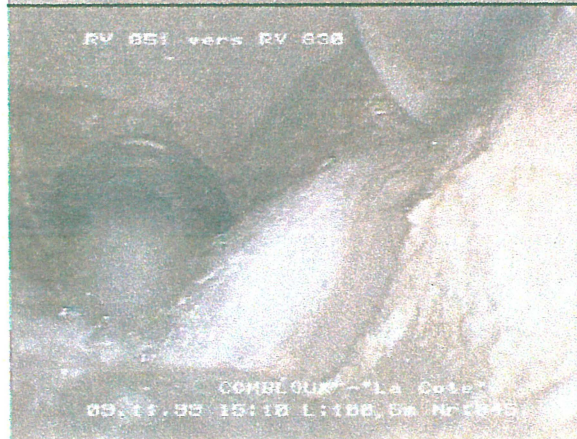
Distance Photo Vidéo
99.00 044

Changement de direction à droite au joint; et contre-pente.

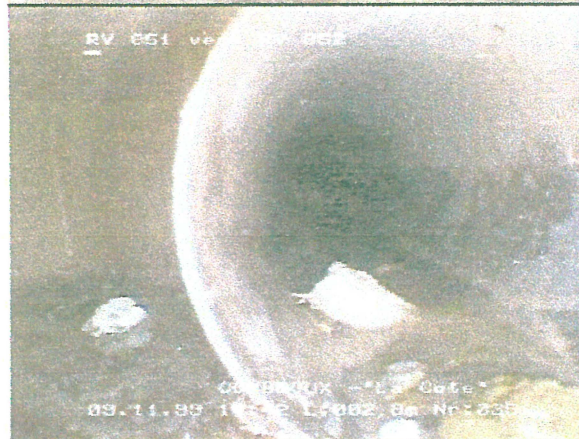
1.70 034

Fissure circulaire avec formation de concrétions calcaires
