COMMUNE DE CHAMPDOR (01)

Etude diagnostique du fonctionnement des réseaux d'assainissement

Fascicule N°4 : Inspection télévisée Septembre 2001

Titre : **Inspection télévisée Champdor**
N° de dossier : **3CHA01**
Etabli par : **JJDH**
Le : 27/09/2001

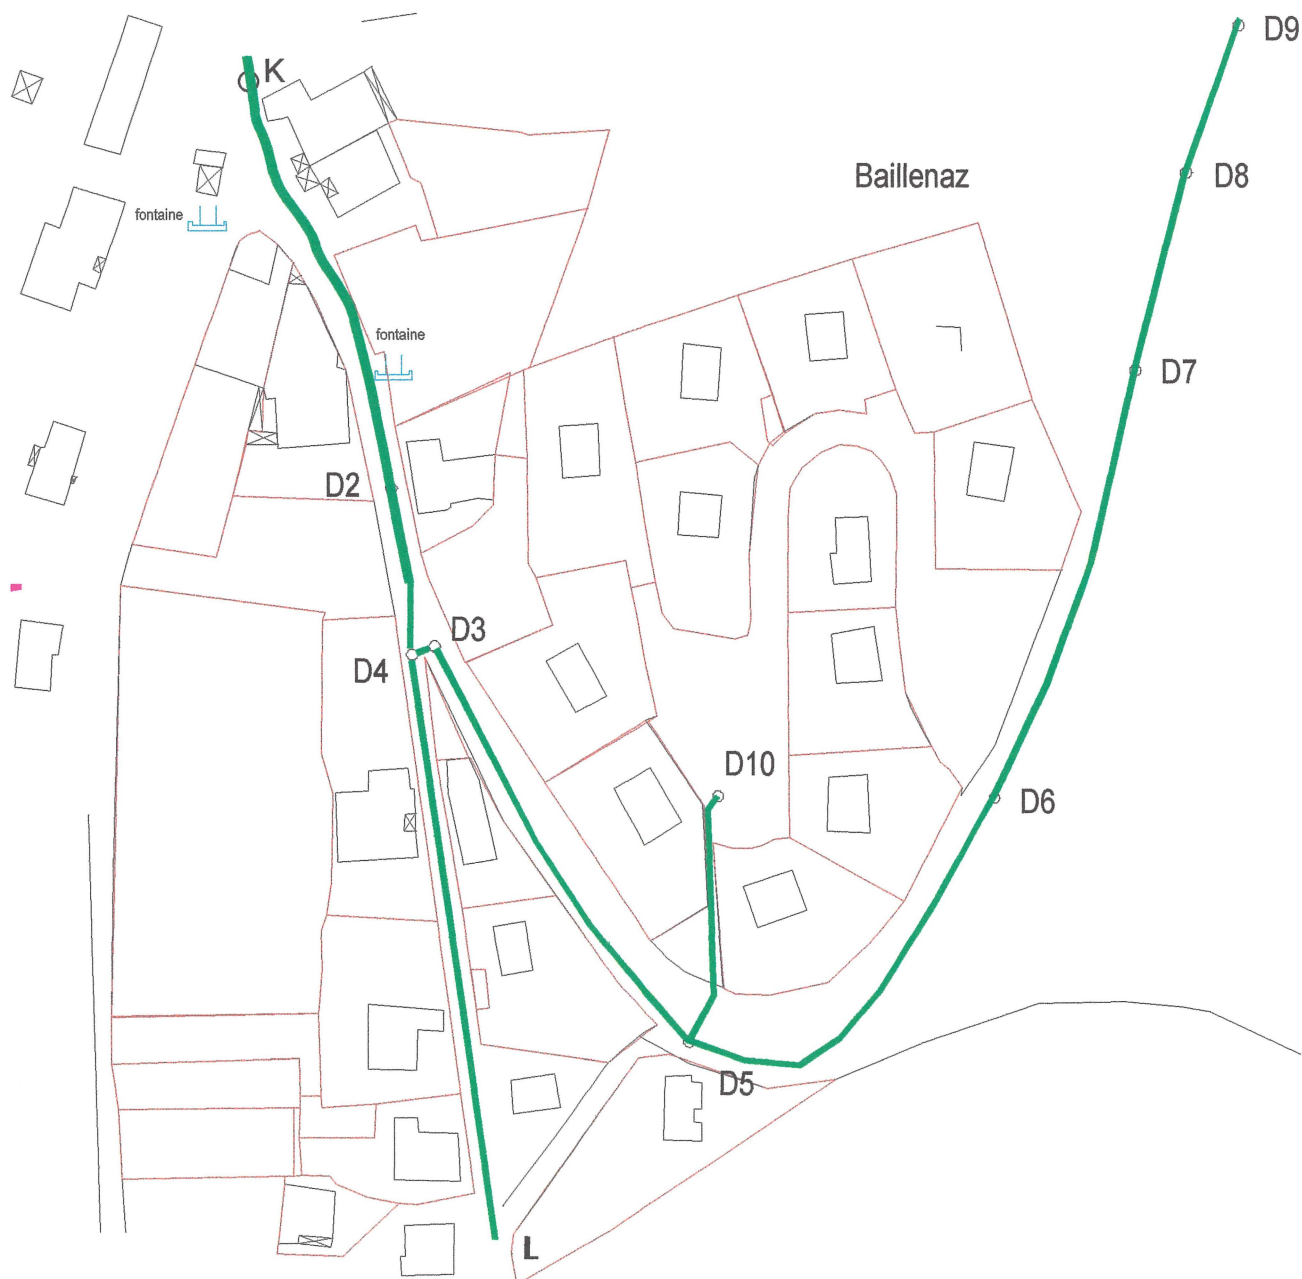
L'état du tronçon inspecté est mauvais : fissures raccords mal renformis, étanchéité défectueuse.

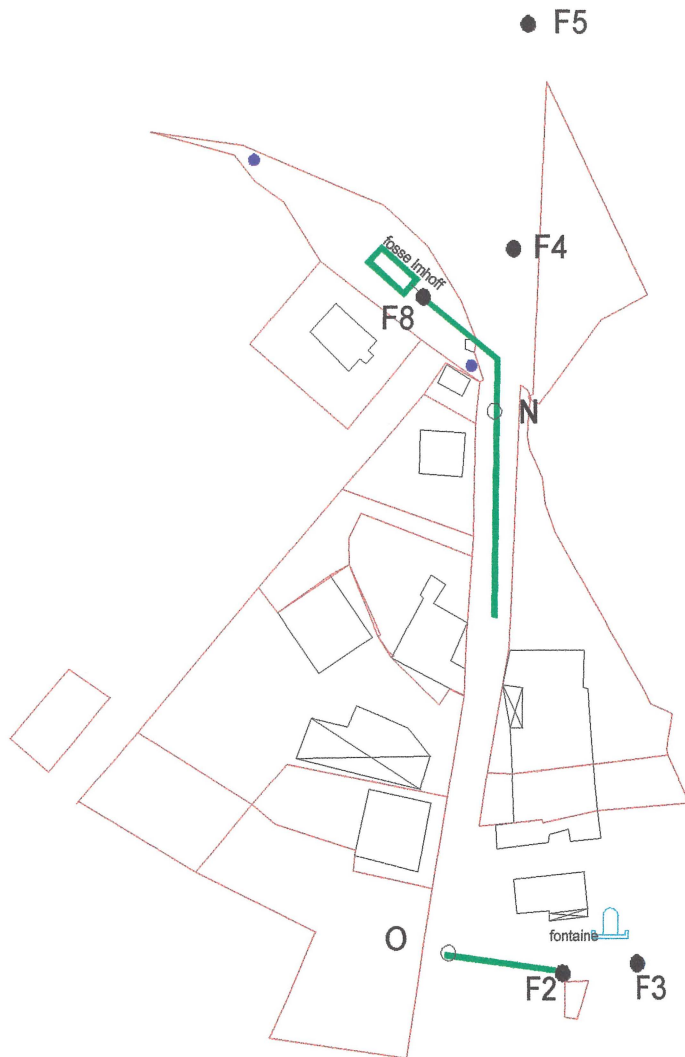
3.4.8 Tronçon O - N

Joint défectueux, corrosion totale de la canalisation, poursuite de l'inspection impossible : section rectangulaire pas adaptée pour évacuation des eaux usées.

La canalisation est en très mauvais état.
