Département de la  
Haute-Savoie

Commune de St Gervais

RESULTAT DES INSPECTIONS COMPLEMENTAIRES  
ET PROGRAMME DE TRAVAUX

## Schéma Directeur d'Assainissement

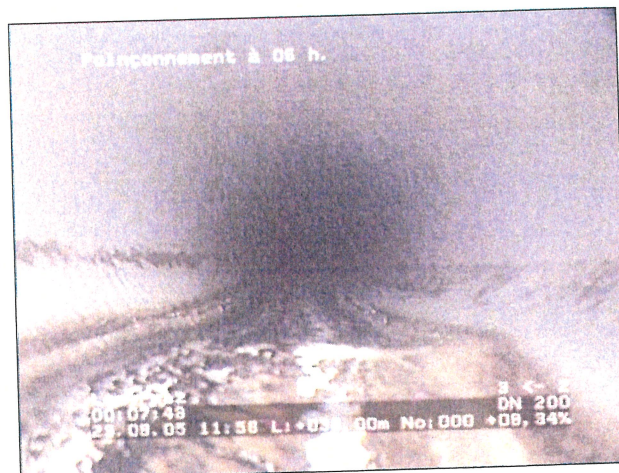
Photo: 2\_7a, N° cassette: 1, 00:07:46  
36m, Poinçonnement à 06 h.

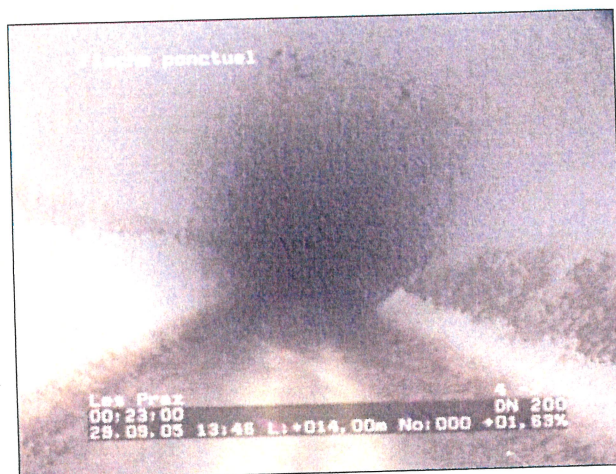
Photo: 3\_3a, N° cassette: 1, 00:22:58  
14m, Flache ponctuel

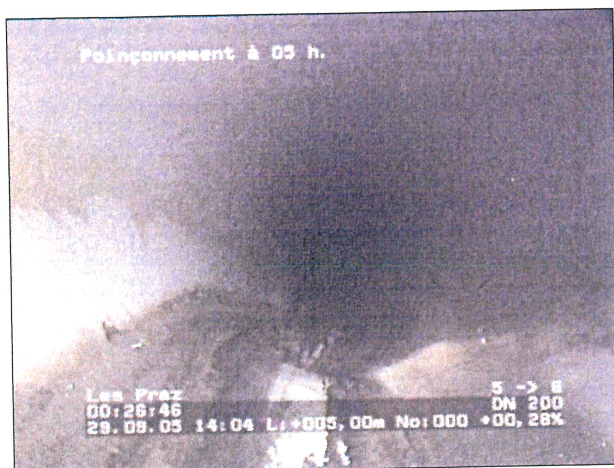
Photo: 4\_4a, N° cassette: 1, 00:26:44  
5m, Poinçonnement à 05 h.

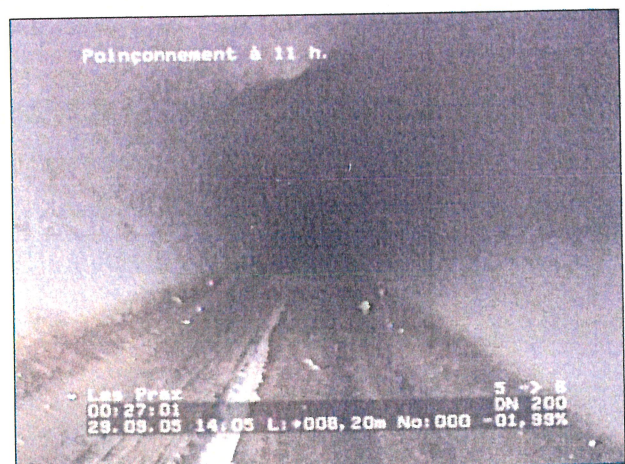
Photo: 4\_5a, N° cassette: 1, 00:27:00  
8,2m, Poinçonnement à 11 h.

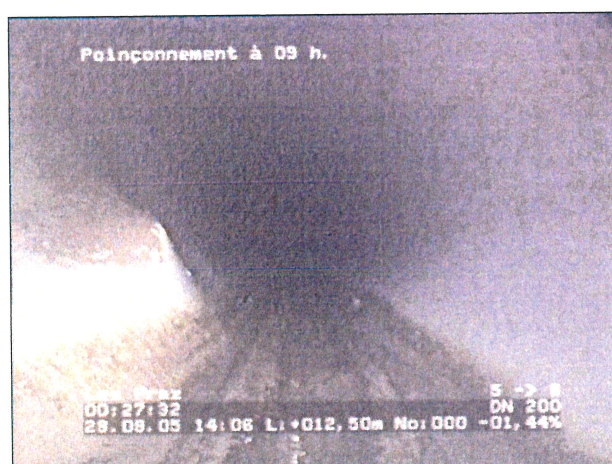
Photo: 4\_8a, N° cassette: 1, 00:27:31  
12,5m, Poinçonnement à 09 h.

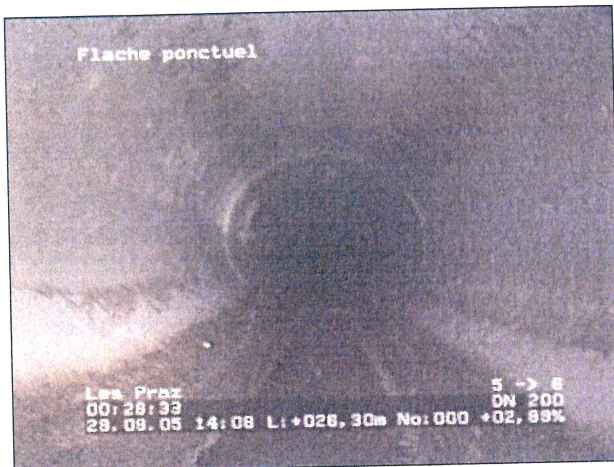
Photo: 4\_10a, N° cassette: 1, 00:28:31  
26,3m, Flache ponctuel

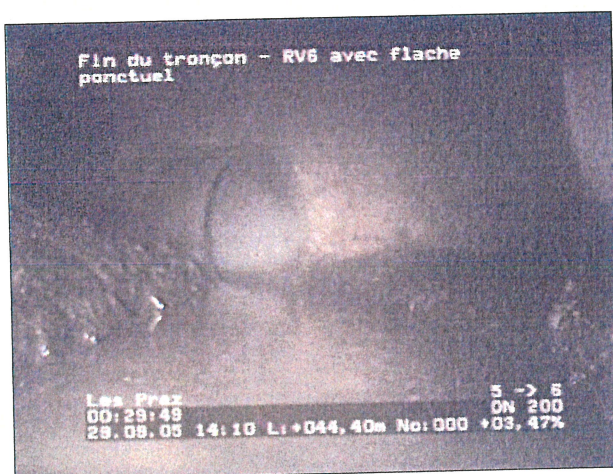
Photo: 4\_12a, N° cassette: 1, 00:30:05  
44,4m, Fin du tronçon - RV6 avec flache ponctuel

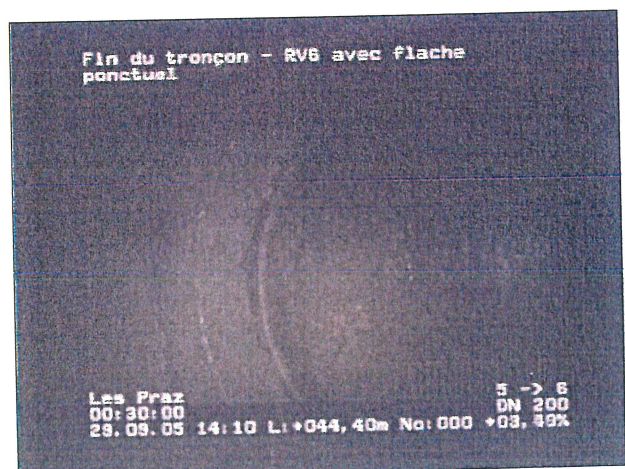
Photo: 4\_12b, N° cassette: 1, 00:30:05  
44,4m, Fin du tronçon - RV6 avec flache ponctuel

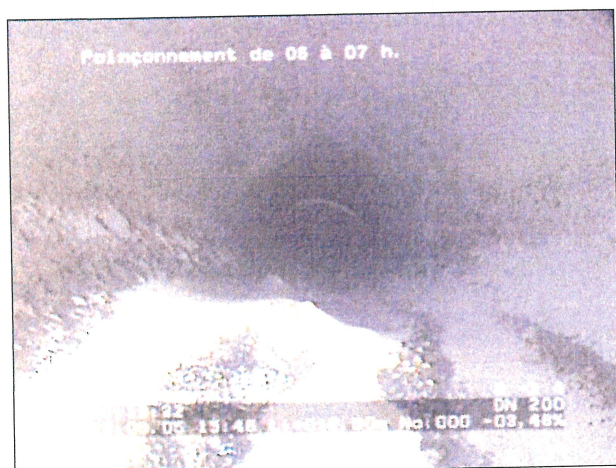
Photo: 3\_4a, N° cassette: 1, 00:19:20  
12,5m, Poinçonnement de 06 à 07 h.

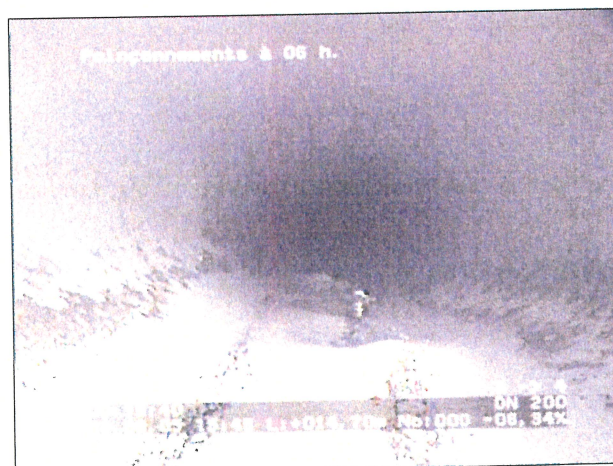
Photo: 3\_5a, N° cassette: 1, 00:19:37  
14,7m, Poinçonnements à 06 h.

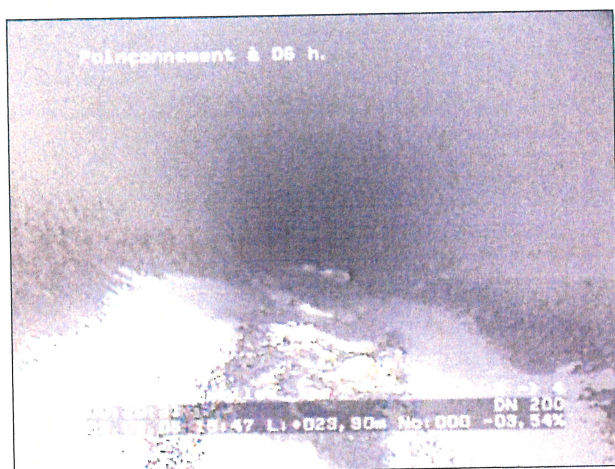
Photo: 3\_6a, N° cassette: 1, 00:20:30  
23,9m, Poinçonnement à 06 h.

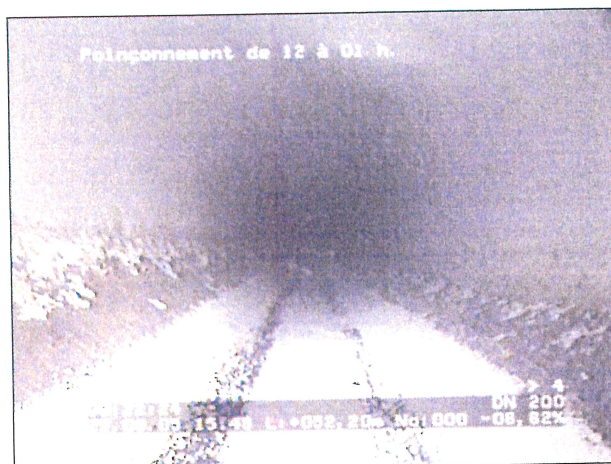
Photo: 3\_7a, N° cassette: 1, 00:22:22  
52,2m, Poinçonnement de 12 à 01 h.

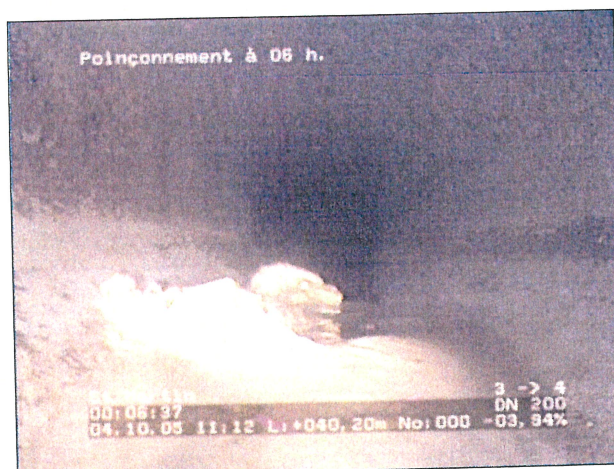
Photo: 2\_7a, N° cassette: 1, 00:06:35  
40,2m, Poinçonnement à 06 h.

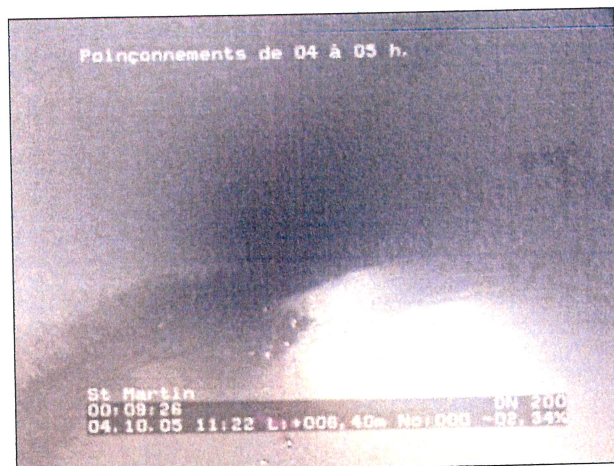
Photo: 3\_3a, N° cassette: 1, 00:09:24  
6,4m, Poinçonnements de 04 à 05 h.

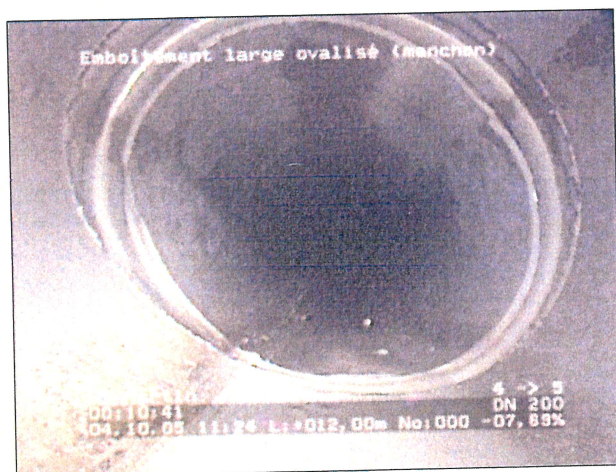
Photo: 3\_4a, N° cassette: 1, 00:10:38  
12m, Emboîtement large ovalisé (manchon)

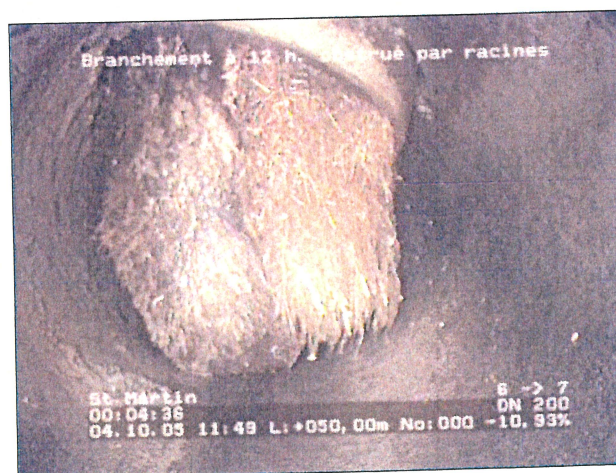
Photo: 4\_5a, N° cassette: 1, 00:04:34  
50m, Branchement à 12 h. obstrué par racines

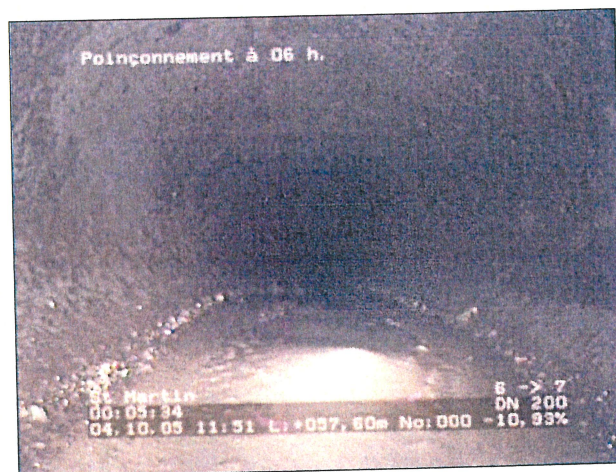
Photo: 4\_7a, N° cassette: 1, 00:05:32  
57,6m, Poinçonnement à 06 h.

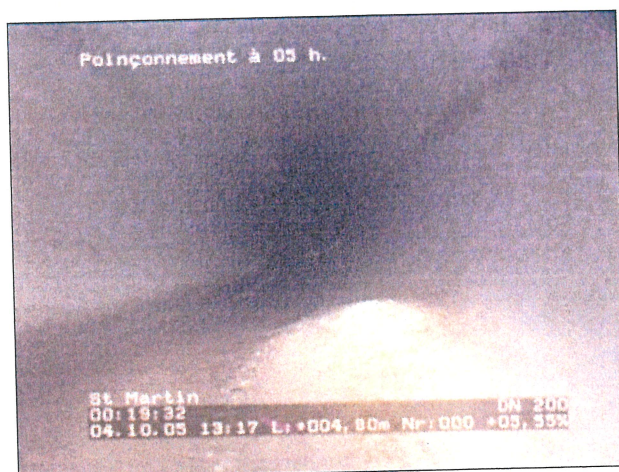
Photo: 5\_2a, N° cassette: 1, 00:19:29  
4,8m, Poinçonnement à 05 h.

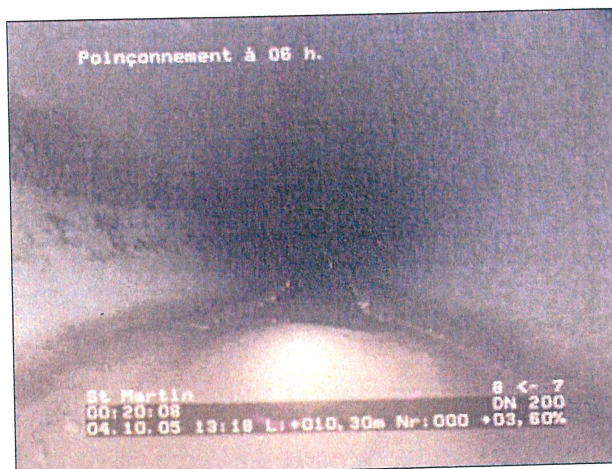
Photo: 5\_3a, N° cassette: 1, 00:20:05  
10,3m, Poinçonnement à 06 h.

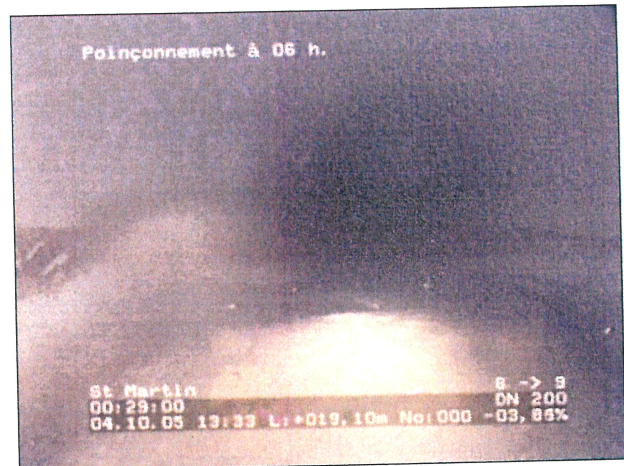
Photo: 6\_3a, N° cassette: 1, 00:28:57  
19,1m, Poinçonnement à 06 h.

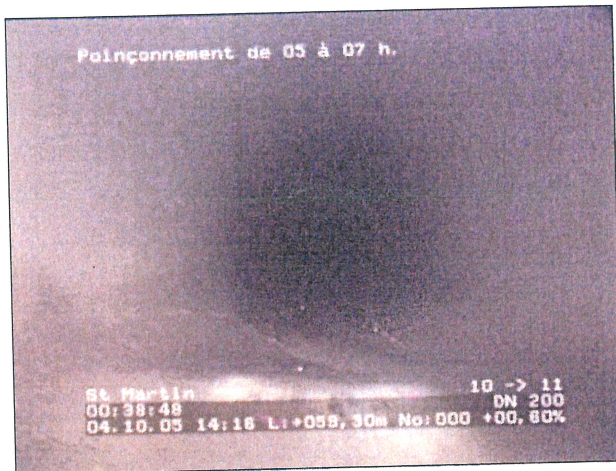
Photo: 7\_10a, N° cassette: 1, 00:38:46  
59,3m, Poinçonnement de 05 à 07 h.

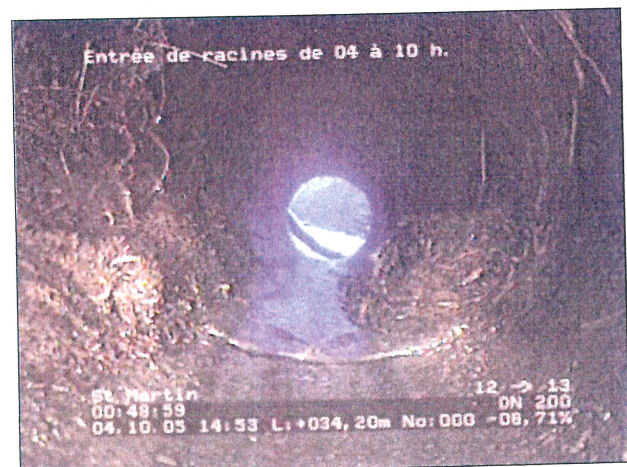
Photo: 9\_9a, N° cassette: 1, 00:48:56  
34,2m, Entrée de racines de 04 à 10 h.

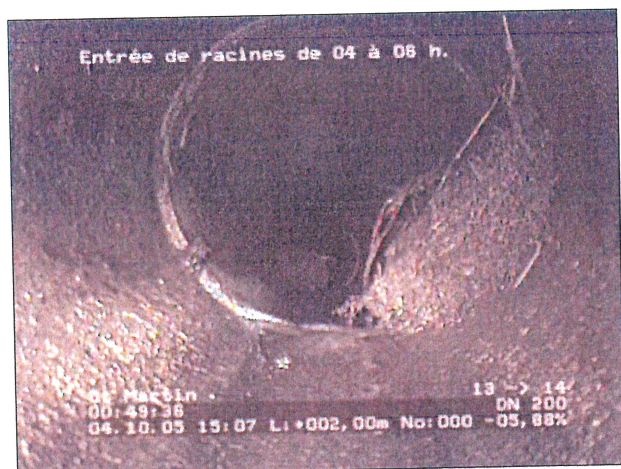
Photo: 10\_2a, N° cassette: 1, 00:49:35  
2m, Entrée de racines de 04 à 06 h.

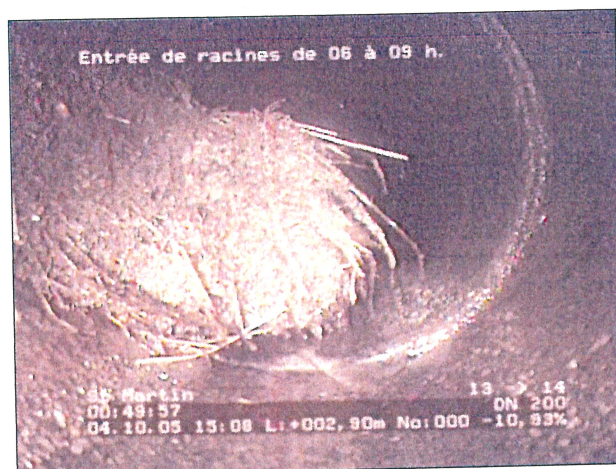
Photo: 10\_3a, N° cassette: 1, 00:49:54  
2,9m, Entrée de racines de 06 à 09 h.

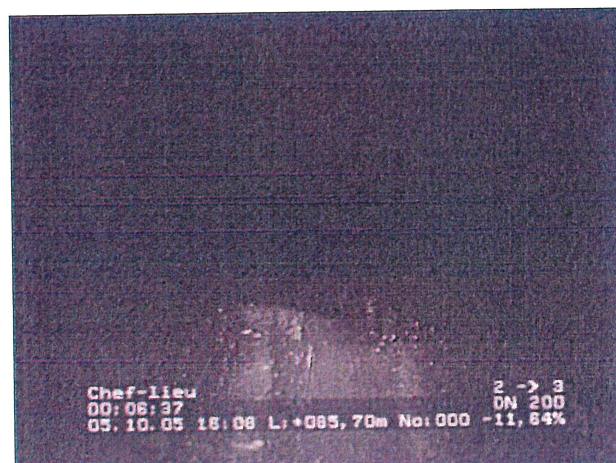
Photo: 1\_8a, N° cassette: 1, 00:06:34  
85,7m, Poinçonnement de 06 à 07 h.
