Annexe 1 : Rapport d'analyse de l'état du génie civil – Alpes Contrôles

AFFAIRE : FOS SUR MER – STATION D'EPURATION
NOS RÉFÉRENCES : ADA/080169P001/AHA
COMPTE RENDU : N° 1
MISSION : Avis sur l'état de conservation du Génie-Civil
DATE : 23 mars 2009
RAPPORT COMPORTANT : 22 pages

STATION D'EPURATION FOS SUR MER

AVIS SUR L'ETAT DE CONSERVATION DU GENIE CIVIL

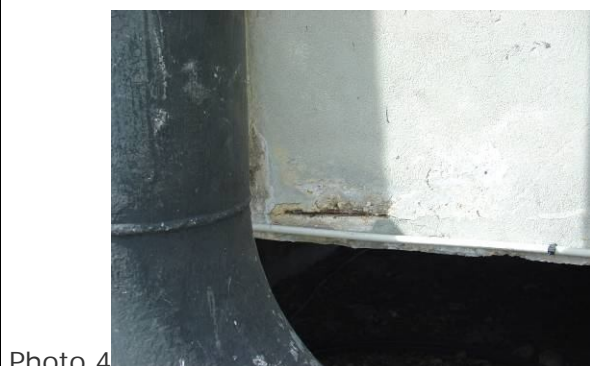
Photo 4

Pas d'enrobage au niveau des arases

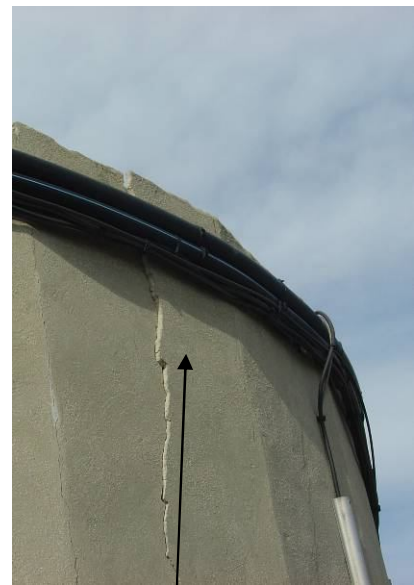
Désordre constaté : Le silo à boue F est constitué d'une structure en béton armé, La façade est revêtue d'un mortier de plusieurs centimètres d'épaisseur. Ce revêtement possède des fissures et des éclats importants.

Cause probable : Ce revêtement possède une épaisseur de plusieurs centimètres sans aciers : aucune résistance à la traction, ni à la fissuration. De plus, carbonatation du revêtement probable, compte tenu de l'environnement agressif.

Partie de la peau à enlever
=> Danger, risque de chute
