Département : Haute-Savoie (74)
Commune : Morzine - Avoriaz
Date : 20 Janvier 2011

Schéma Directeur d'Assainissement du Réseau d'Eaux Usées d'Avoriaz

Phase N° 1 : Diagnostic des réseaux d'eaux usées

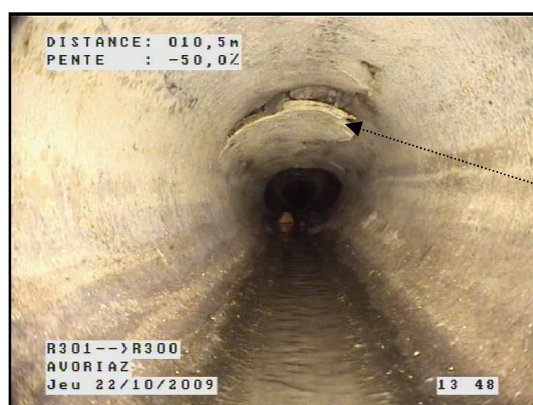
R.301 à R.300 : Début
d'effondrement

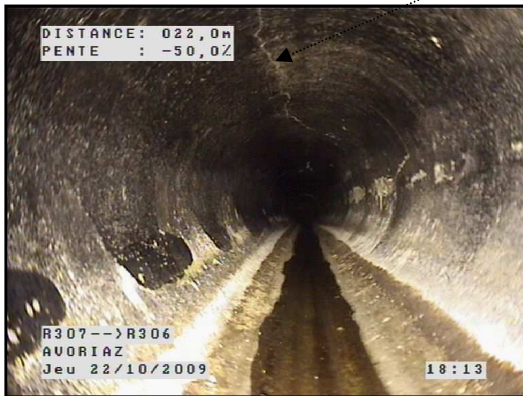
R.307 à R.306 : Fissure Longitudinales

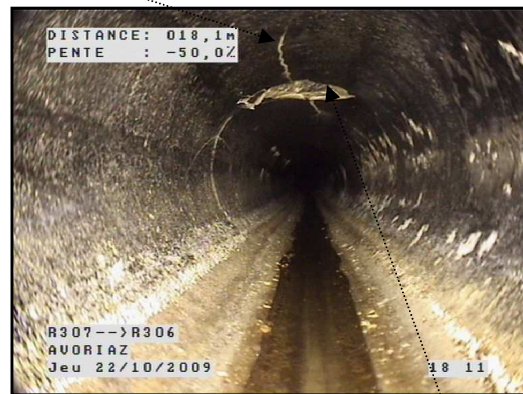
R.307 à R.306 : Rupture dans la paroi, sol visible

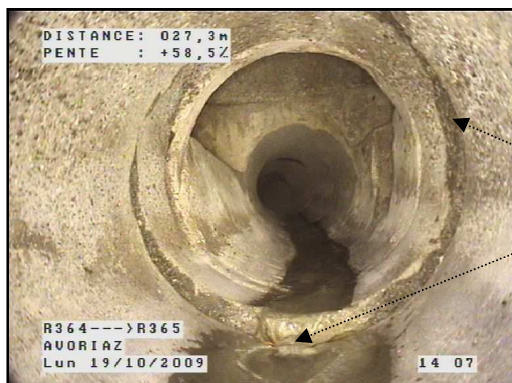
R.364 bis à R.365 : Fissure importante avec décalage, infiltration et exfiltration

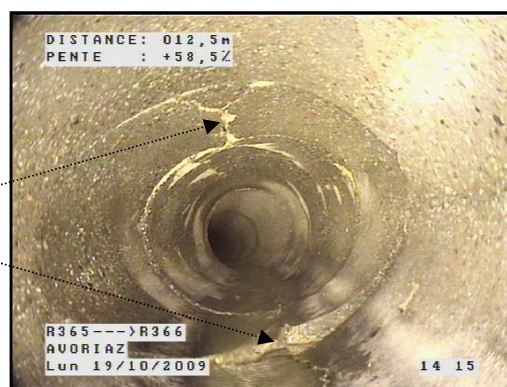
R.365 à R.366 : Fissures complexes, effondrement des parois supérieures et inférieures

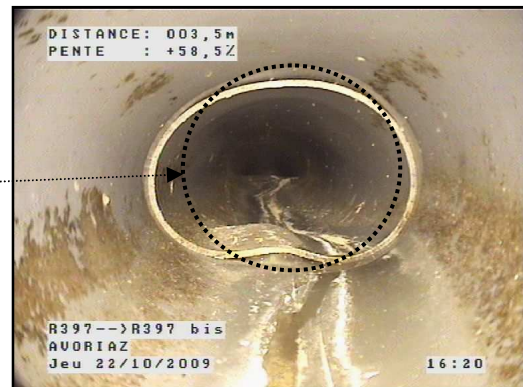
R.397 ter à R.397 bis : Fissures complexes et longitudinales

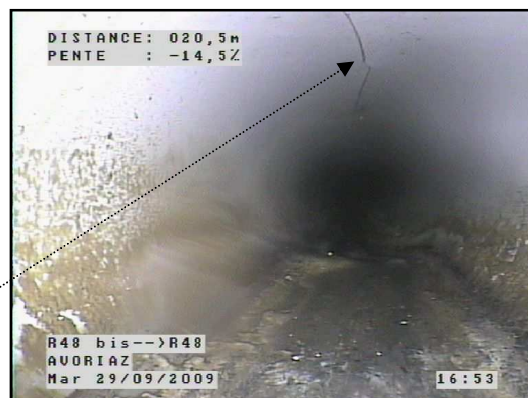
R.48bis à R.48 : Fissure Longitudinale

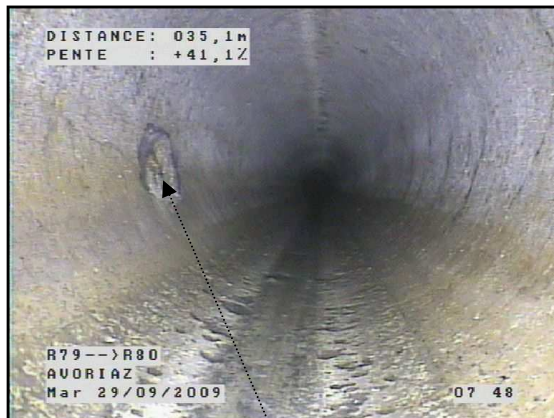
R.80 à R.79 : Paroi légèrement abimée

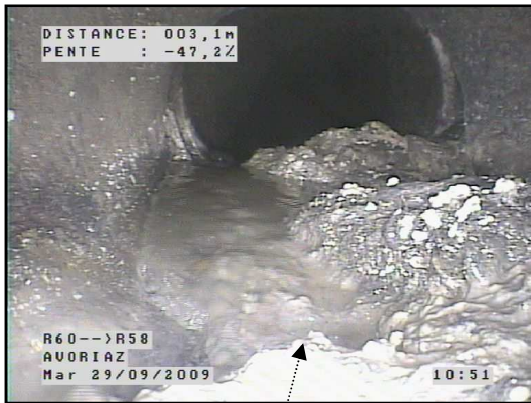
Enfin du regard N° 60 à N° 54, il y a beaucoup de dépôt dur et compact et de fissures circonférentielles ouvertes. Ce tronçon doit être chemisé à la seule condition que les dépôts puissent être enlevés lors d'un curage.

R.60 à R.58 : Dépôts durs et compacts

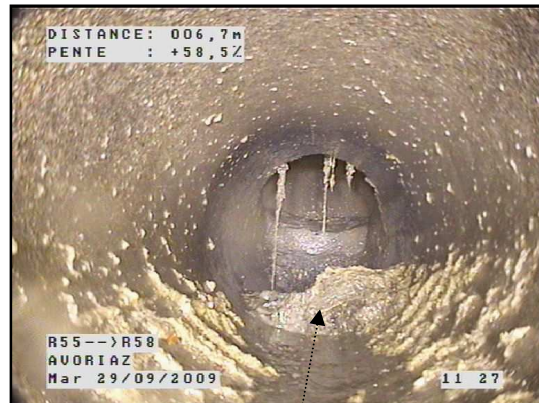
R.58 à R.55 : Dépôts durs et compacts

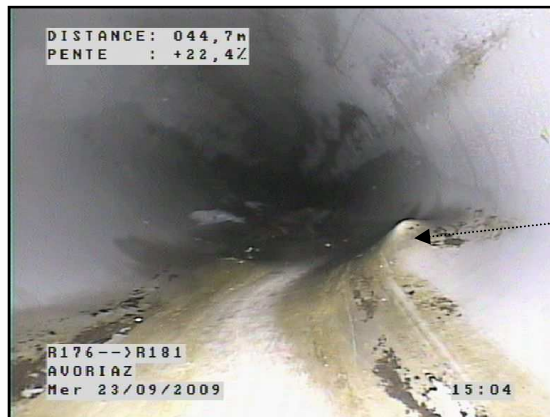
R.181 à R.176 : Tuyau PVC déformé par un corps étranger externe

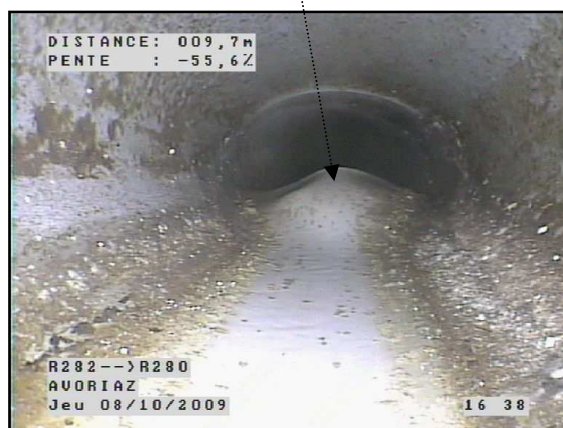
Ce tronçon est en PVC, il est en bon état. Nous avons remarqué deux endroits où le tuyau est plus ou moins déformé, soit par une ovalisation du tuyau, soit par un corps étranger externe au tuyau. Nous conseillons de changer ce tronçon pour éviter que le tuyau ne se fende ou casse et que les eaux usées puissent s'exfiltrer.

R. 282 à R. 280 : Déformation du tuyau PVC par un corps externe
