Type d'équipement : Tampon
 Type de réseau : Eaux Usées

Positionnement / Description Générale :

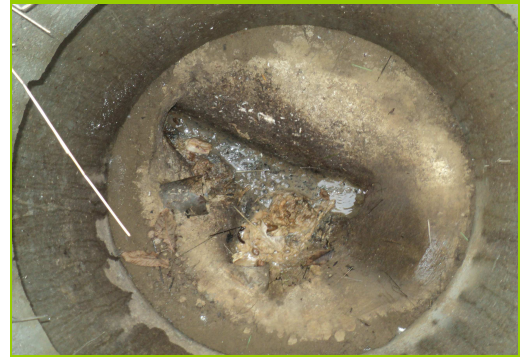
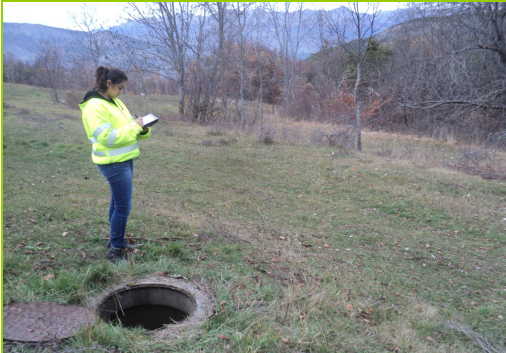
34

Type	Importance
Obstacles ou dépôts	Gravité faible

Moyen

2 BP

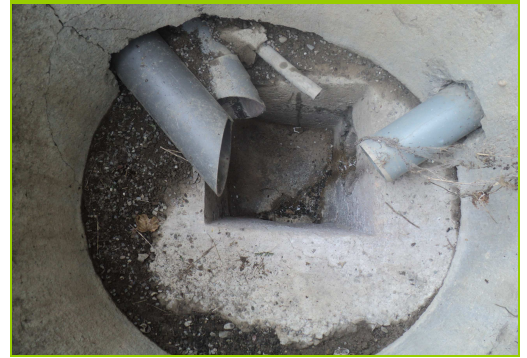
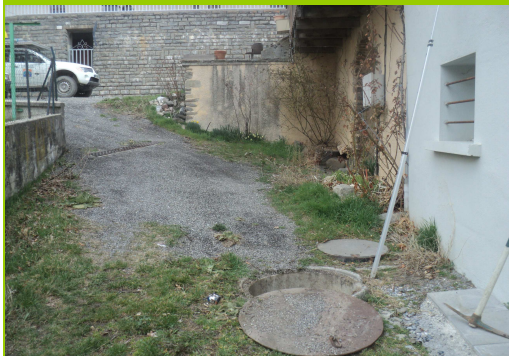
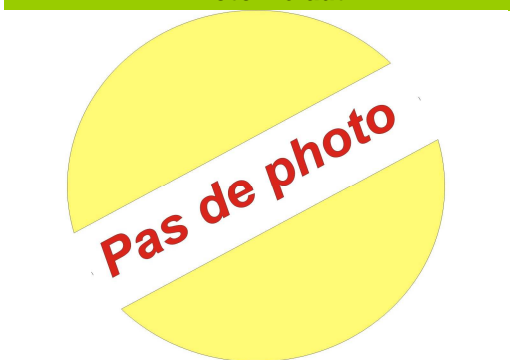
36

5 BP dont 1 PLUVIAL

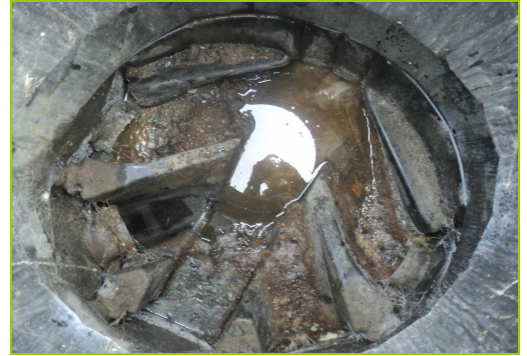
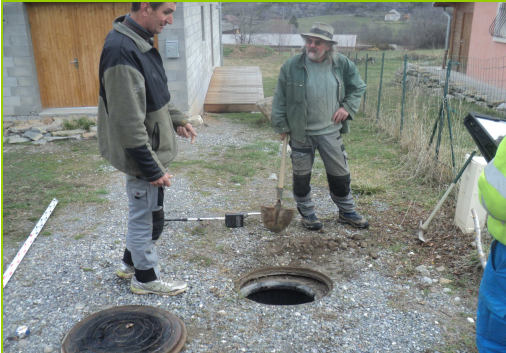
37

Type	Importance
Obstacles ou dépôts	Grave

3 BP

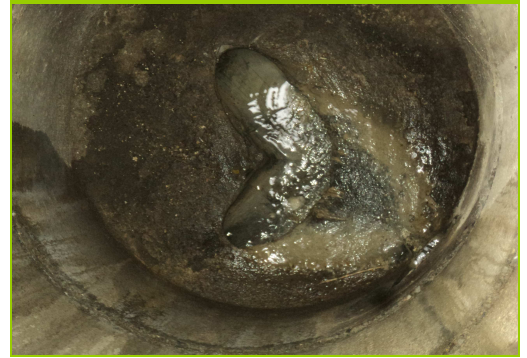
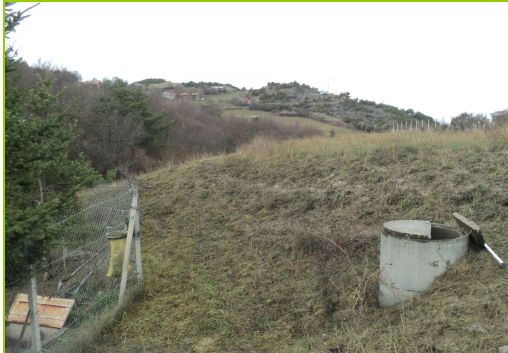
41

Type	Importance
Défaut d'étanchéité de la conduite	Gravité faible
Cunette défectueuse	Gravité faible

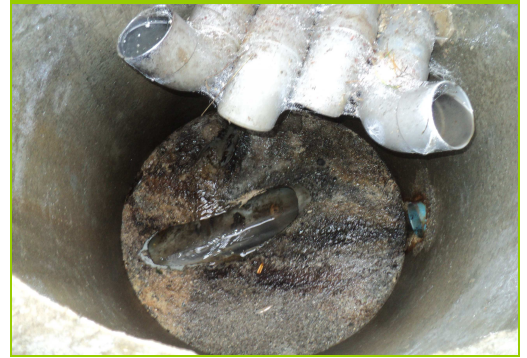
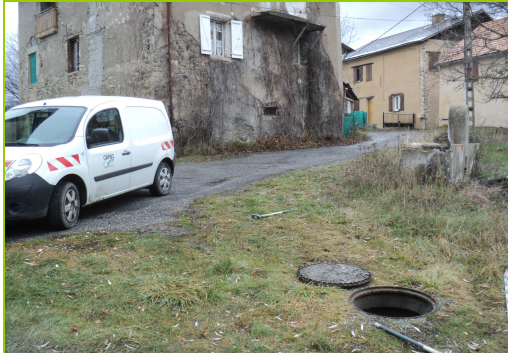
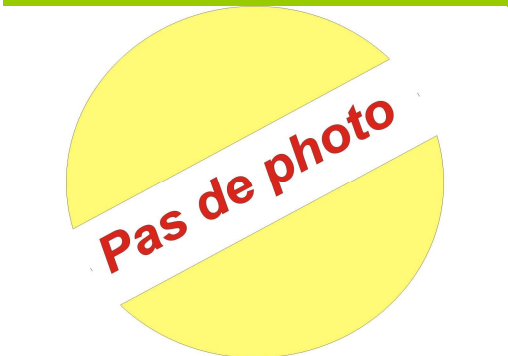
42

Moyen

6BP

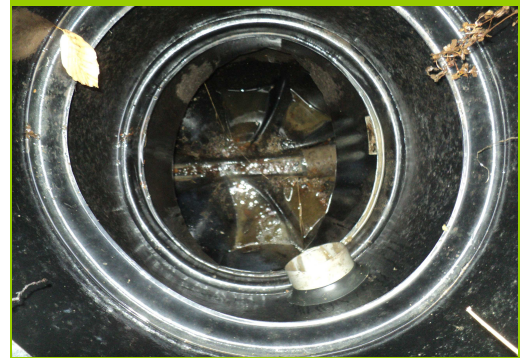
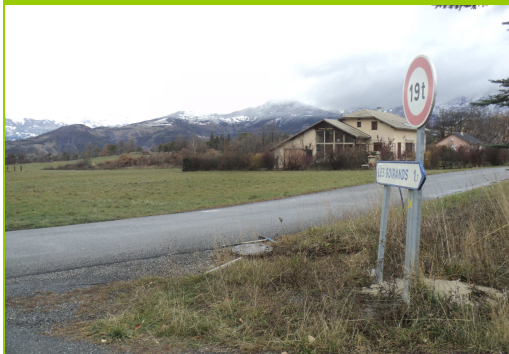
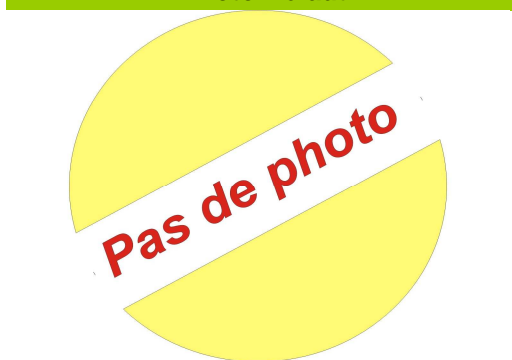
43

1BP

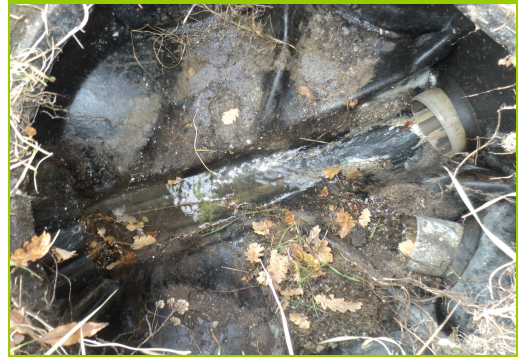
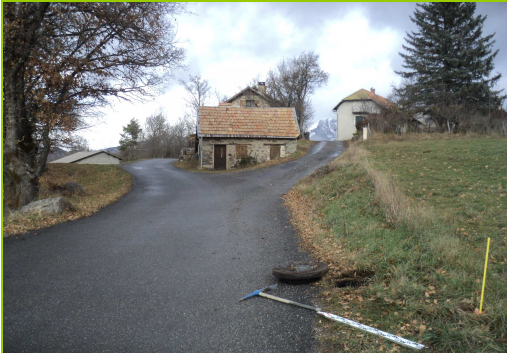
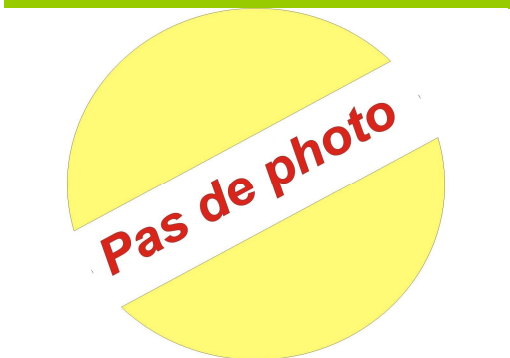
44

1BP

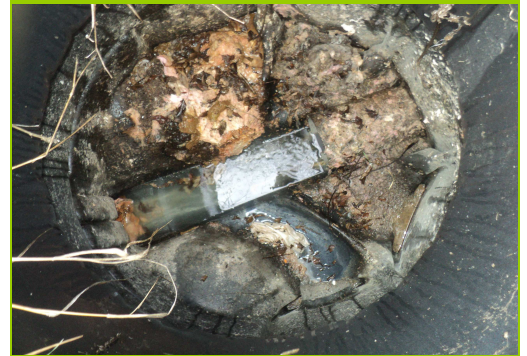
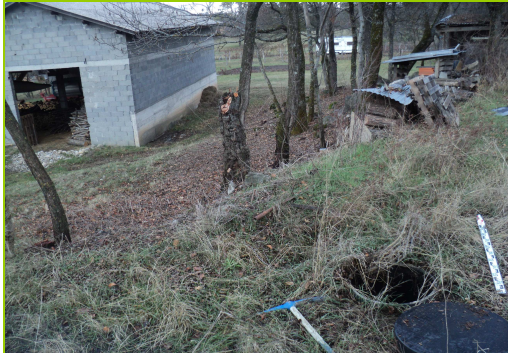
45

Type	Importance
Obstacles ou dépôts	Gravité faible

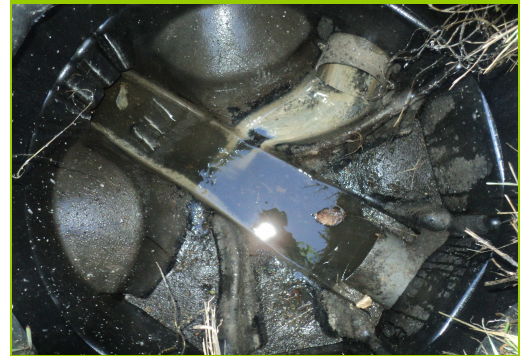
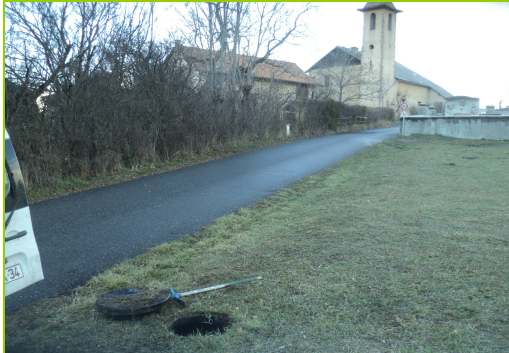
47

Type	Importance
Flaches ou contre-pente	Grave

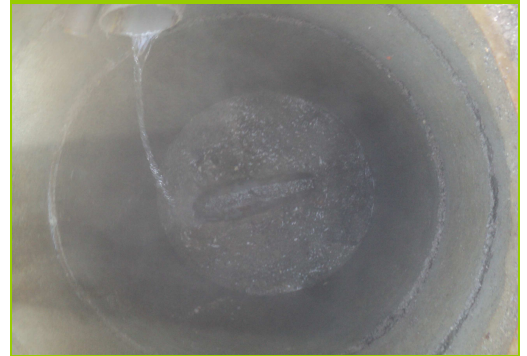
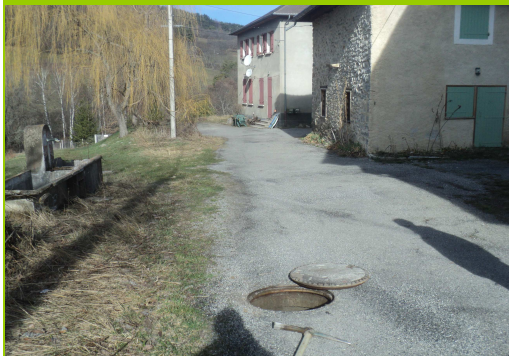
Type d'équipement :**Tampon****51****Type de réseau :****Eaux Usées****Positionnement / Description Générale :**

Type	Importance
Racines	Gravité faible

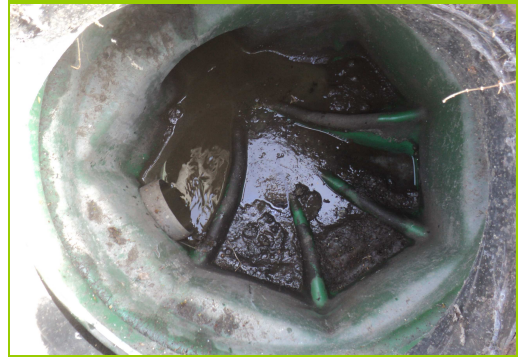
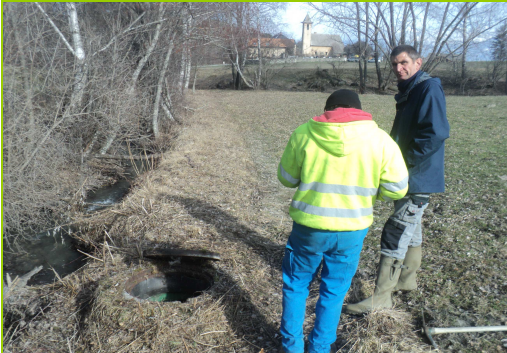
52

Type	Importance
Trace de mise en charge	Gravité faible
