ASA DU CORPS DES ARROSANTS DE SAINT-CHAMAS / MIRAMAS

Schéma directeur

PHASE 1 : DIAGNOSTIC

*Juin 2016
Version n°2*

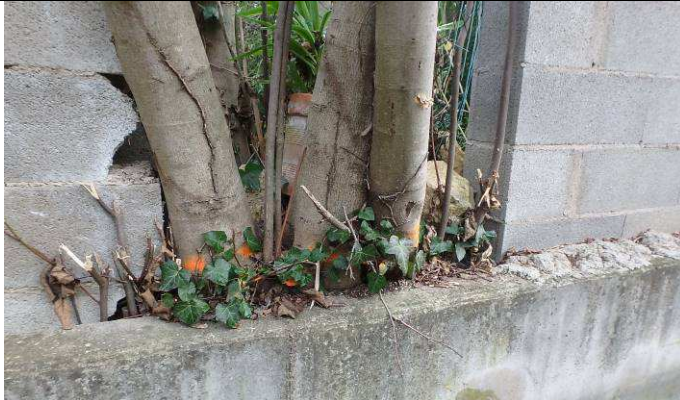
<p><i>Développement d'arbres à proximité de la paroi du canal</i></p>

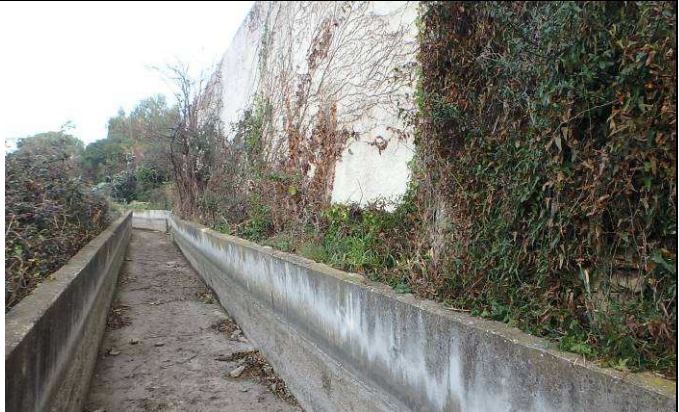
<p><i>Mur en rive gauche du canal incliné vers l'intérieur du fait de la poussée du mur supérieur</i></p>

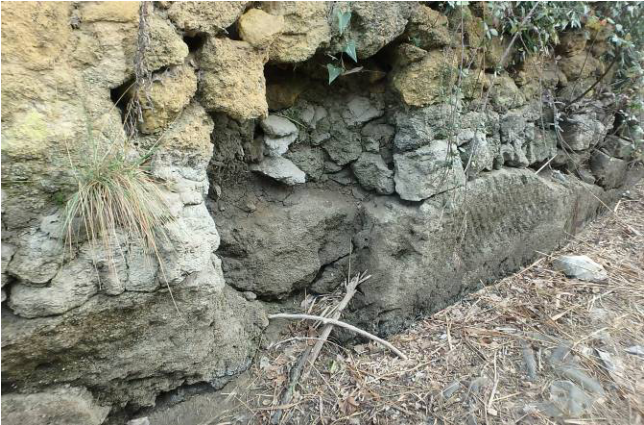
Les tronçons en béton présentent peu de désordres. Le tronçon en terre au droit du centre équestre présente quant à lui de fortes instabilités.

<p><i>Détail de la détérioration de la maçonnerie au droit du centre équestre</i></p>

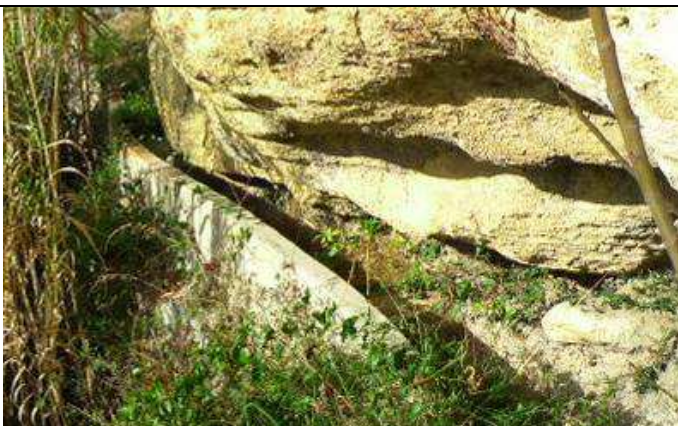
Canal s'écoulant à flan de paroi

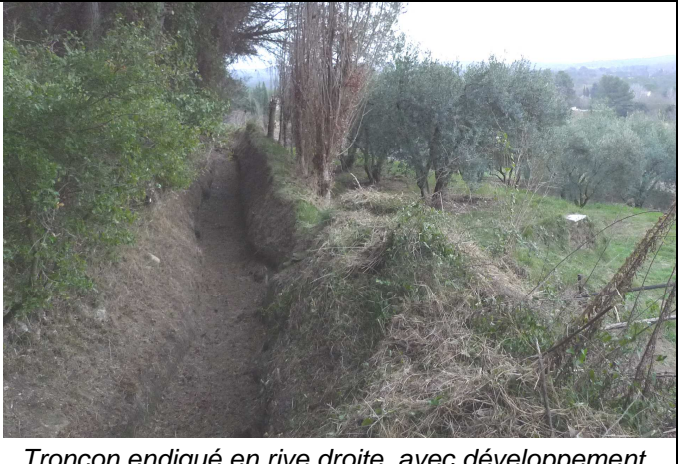
<i>Ouvrage de régulation de niveau</i>		<i>Tronçon endigué en rive droite, avec développement de végétation arborée</i>

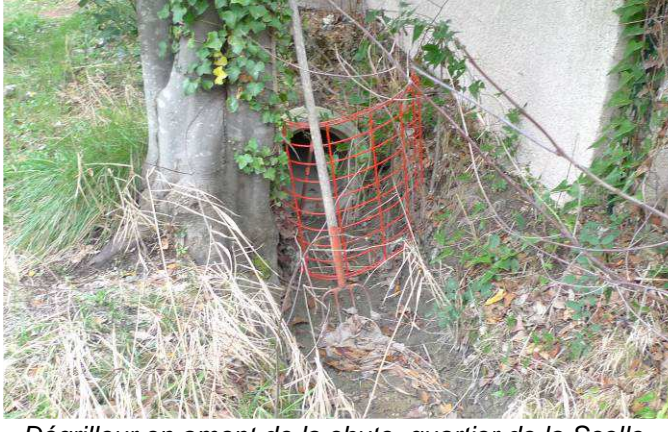
<p><i>Dégrilleur en amont de la chute, quartier de la Scelle</i></p>

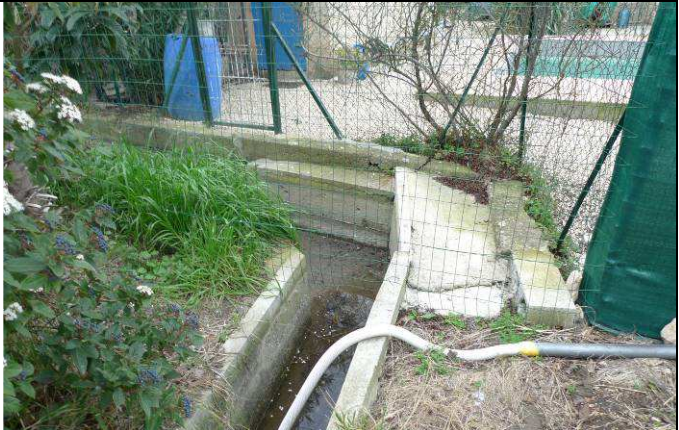
<p><i>Grillage posé en travers de la filiole de la Scelle en</i></p>

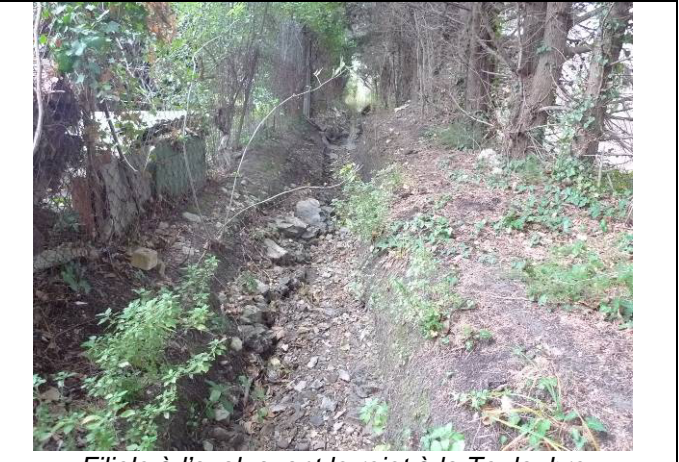
<p><i>Filiole à l'aval, avant le rejet à la Touloubre</i></p>

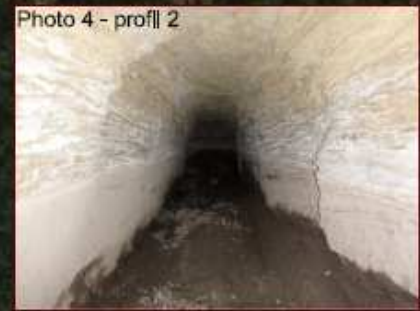
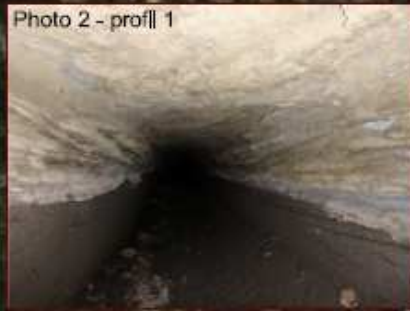
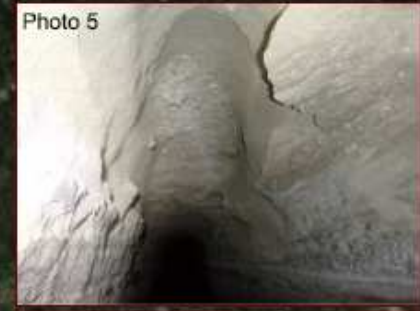
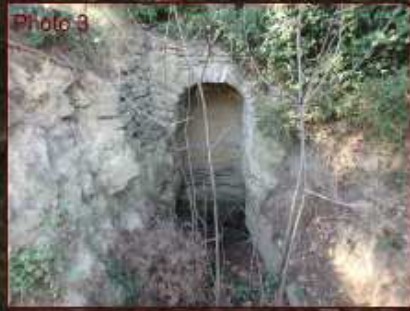
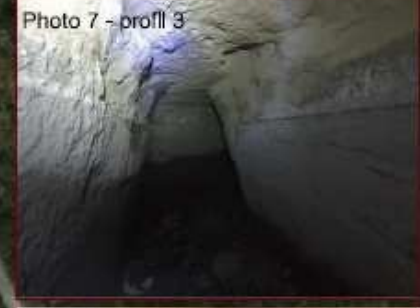
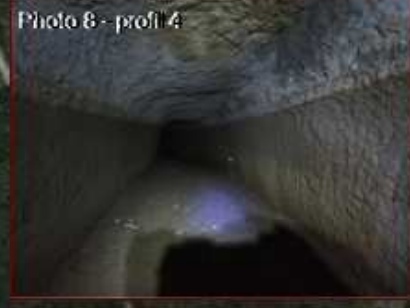
Diagnostic de la galerie du Guéby en amont de l'aqueduc de l'Horloge

- Aucune mesure de sécurité aux différents accès (cheminées), ni signalisation, ni grille, etc.

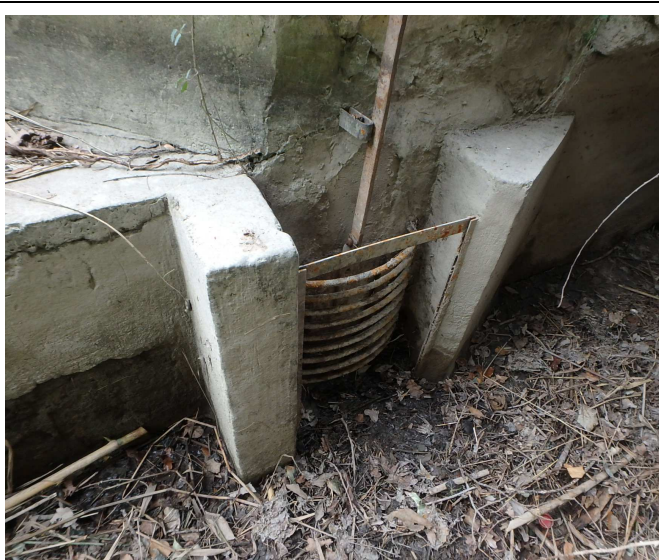
Prise du Journet

- Canal du Journet : vanne murale DN200 avec grille amont (entrefer 35cm), fil d'eau 54.90m ngf
- Canal du Guéby : vanne martelière 110*70cm, fil d'eau 54.90ngf et déversoir longueur 2,1m, cote 55.59m ngf,
- Canal de la Dent : Vanne martelière 110*90cm, fil d'eau 54.90m ngf, relevée en fonctionnement normal (impact sur la ligne d'eau inférieur à 5cm) puis DN1000 béton limitant, fil d'eau 54.87m ngf, présentant une pente de l'ordre de 0,05% sur sa partie amont. Grille constituée de 3 barres, entrefer compris entre 20 et 35cm.

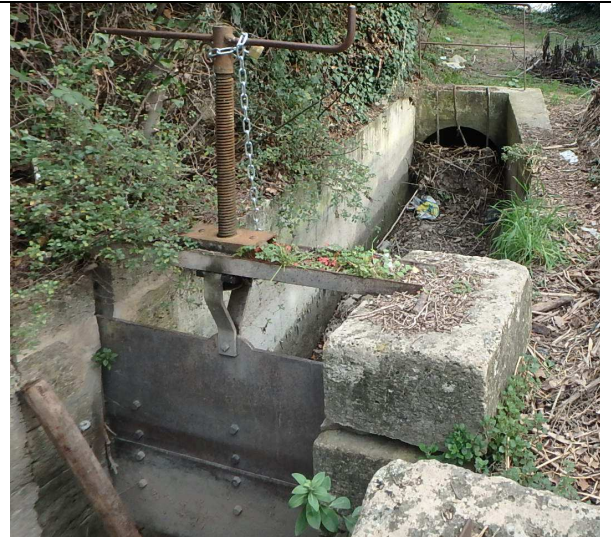
Vanne de prise de la Dent et départ de la buse DN1000

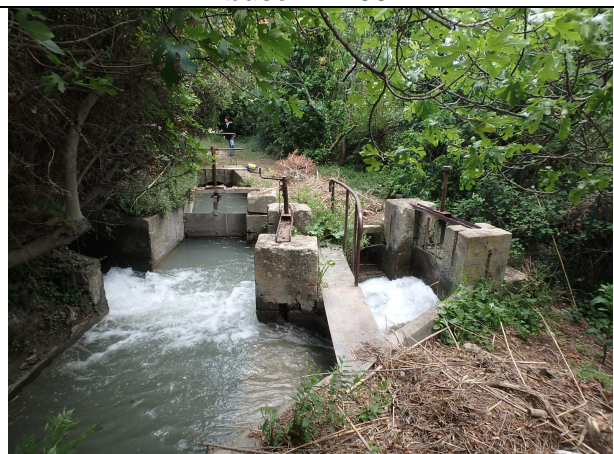
Vue du partiteur en eau. Le remous en rive gauche correspond à l'arrivée du canal du Pougnois
