Commune de :	Callian
Date du test :	2016-06-02
Système d'assainissement :	Village

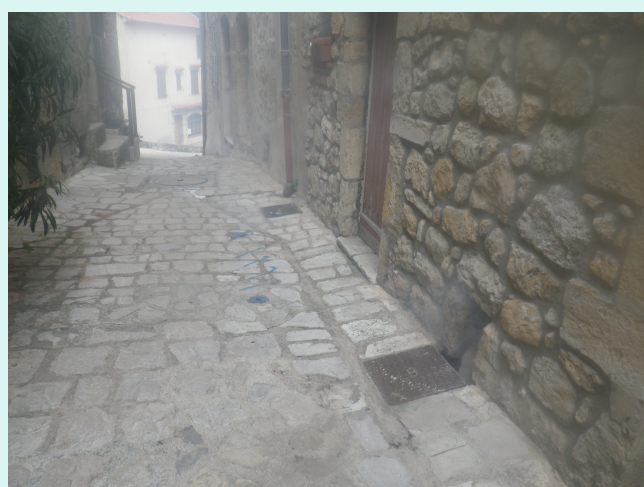
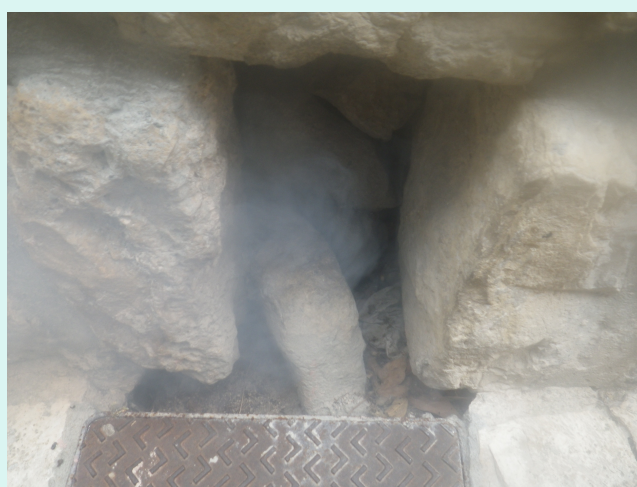
Non défini

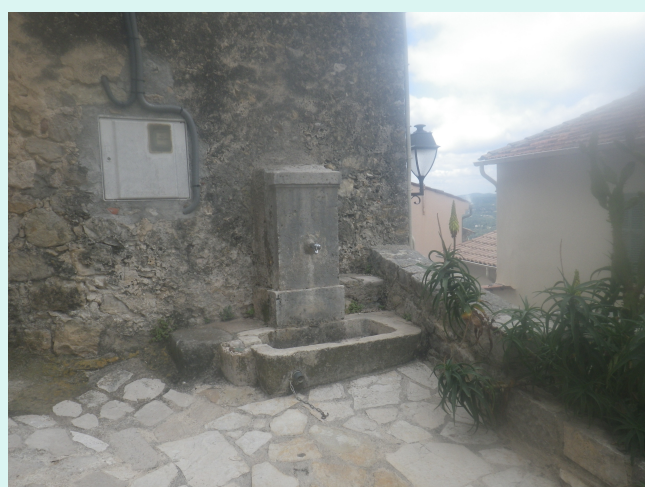
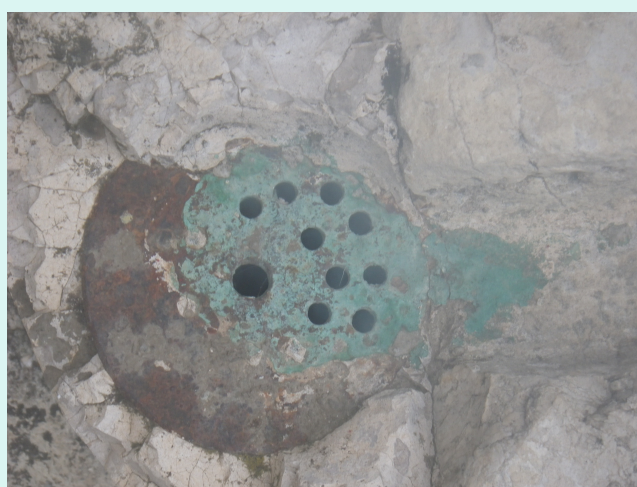
Peu grave

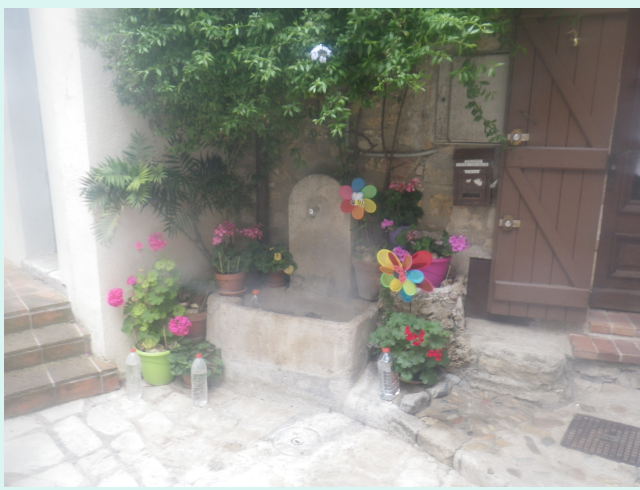
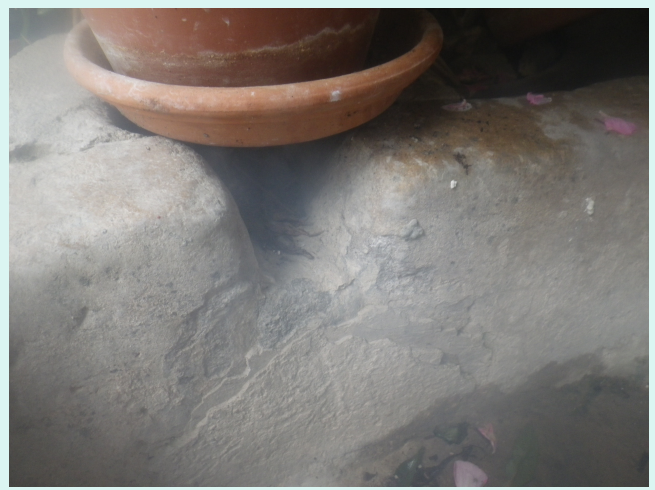
Peu grave

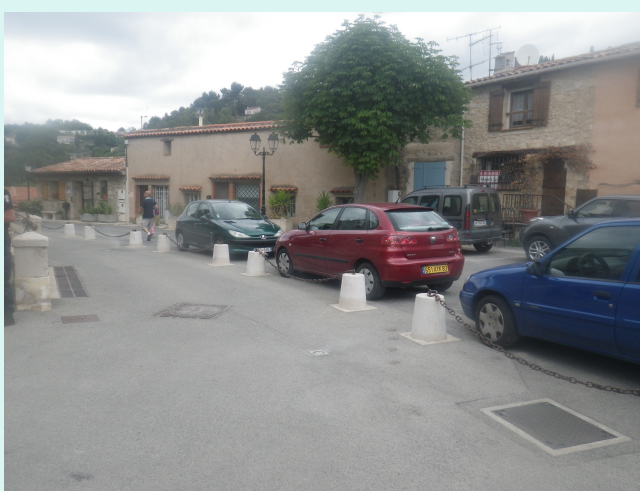
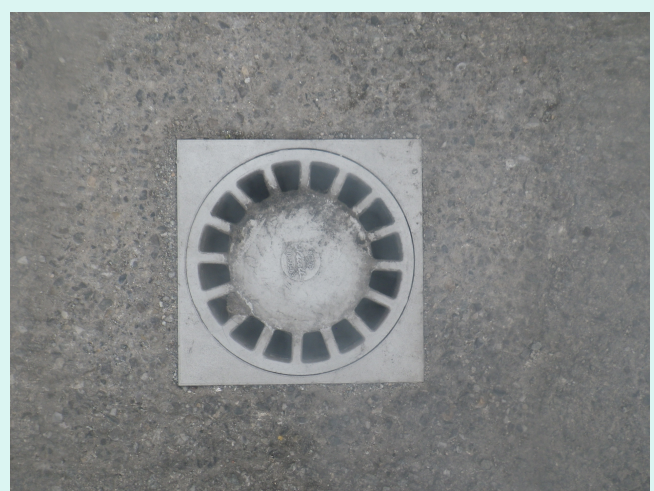
Grave		
--	--------------	--	--

Variable en fonction de l'episode pluvieux

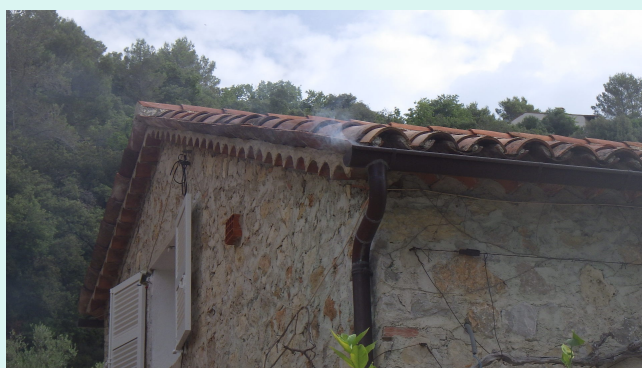
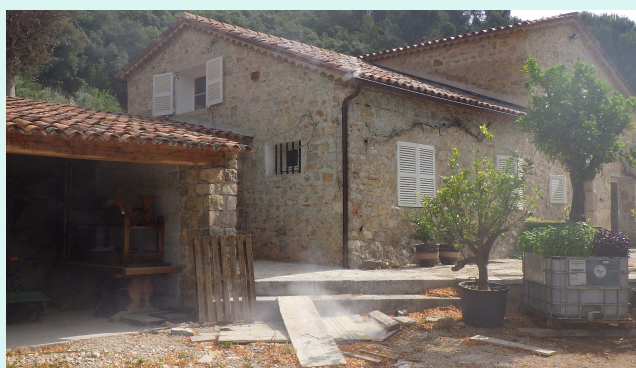
Grave		
--	--------------	--	--

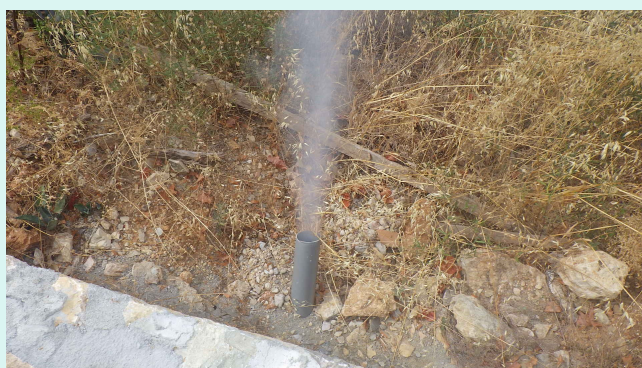
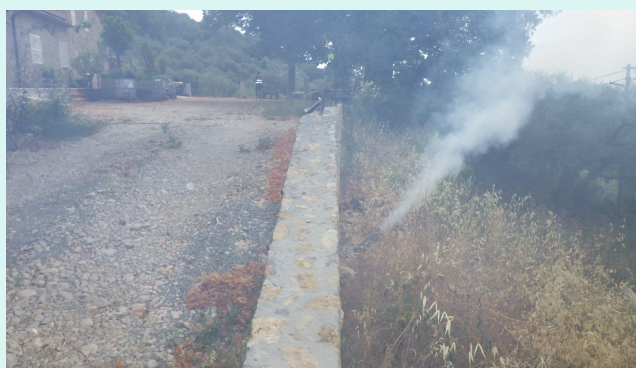
Peu grave

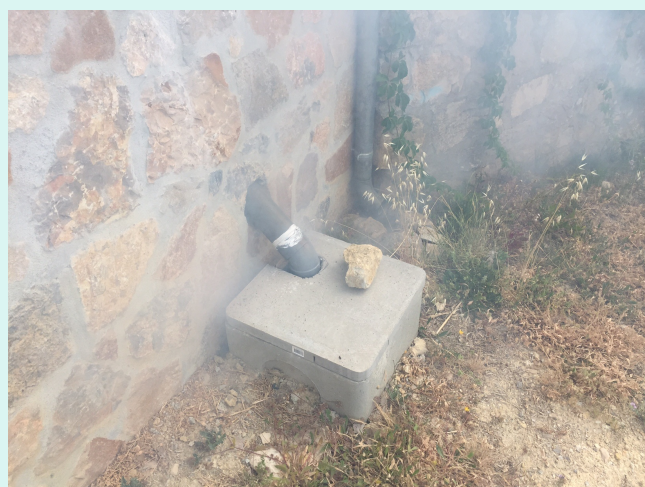
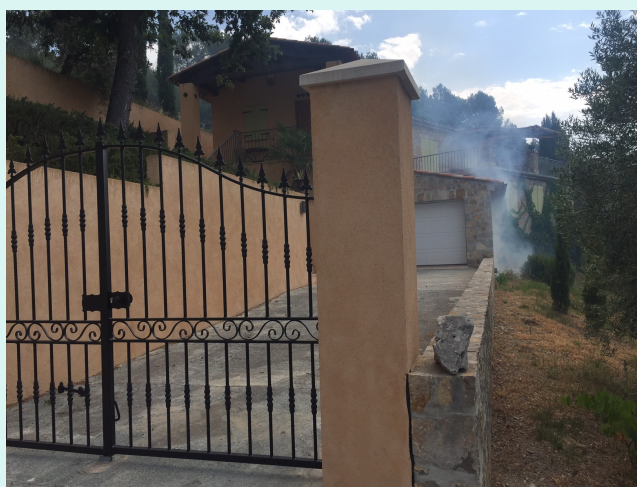
Peu grave

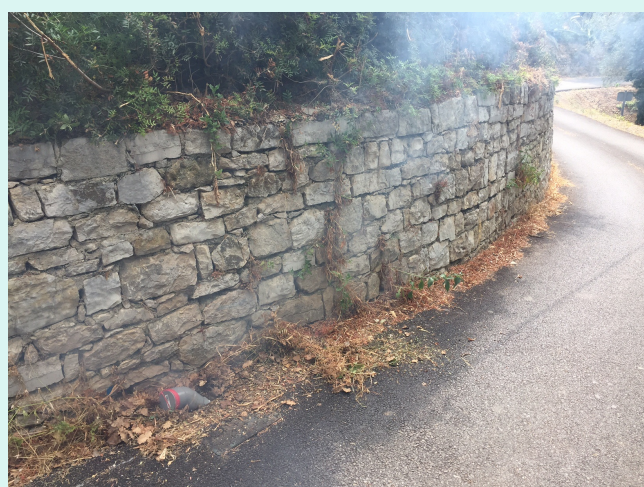
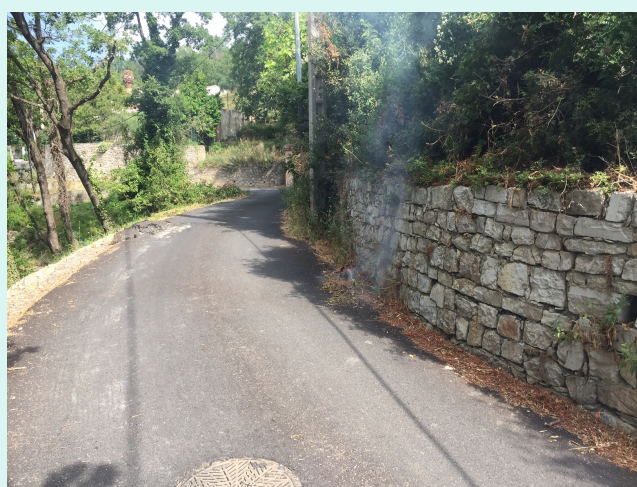
Grave		
--	--------------	--	--

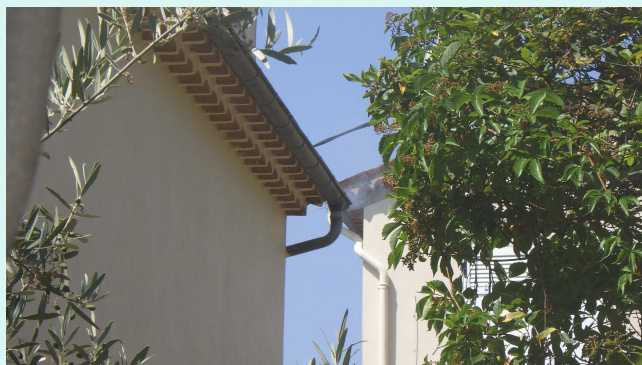
Peu grave

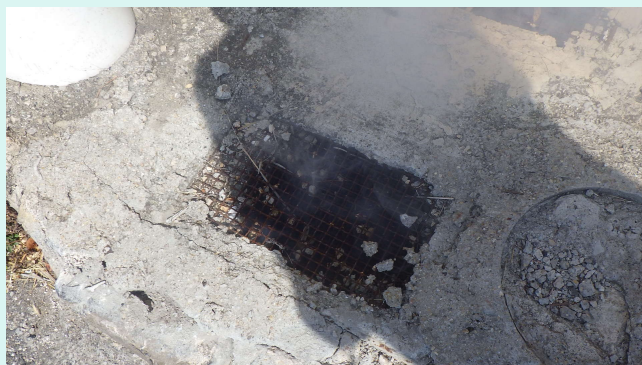
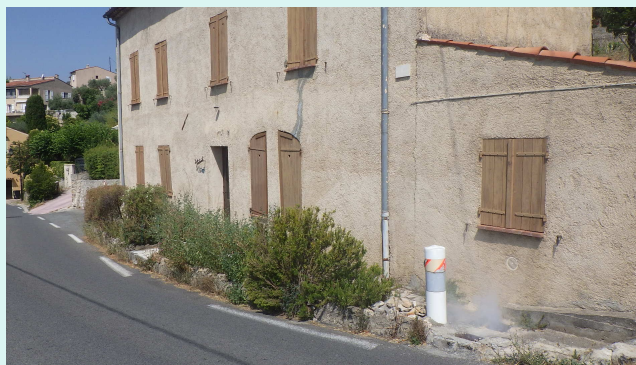
Peu grave

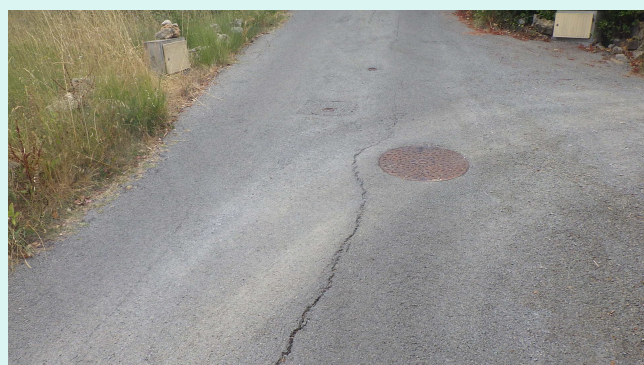
Non défini

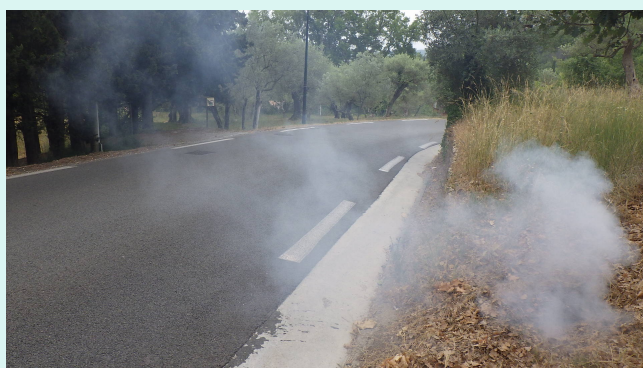
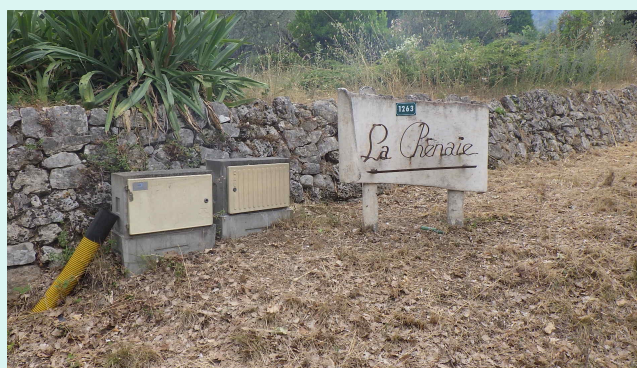
Grave		
--	--------------	--	--

Variable en fonction de l'episode pluvieux

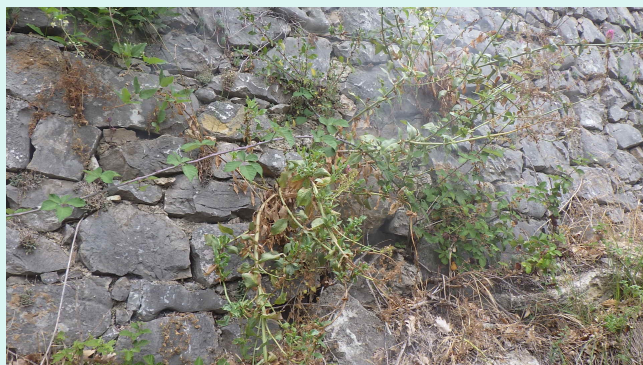
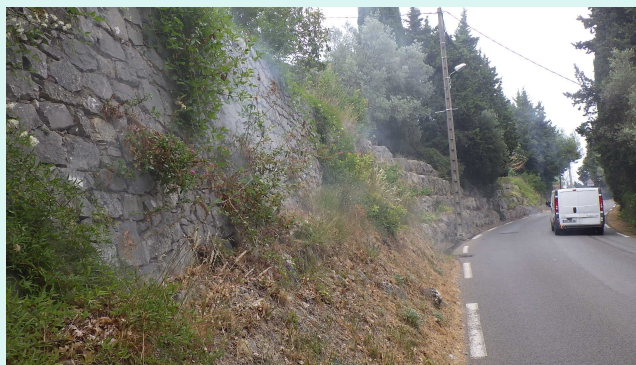
Peu grave

Sortie de la fumée par le muret. Son emplacement rend ce défaut peu vulnérable.

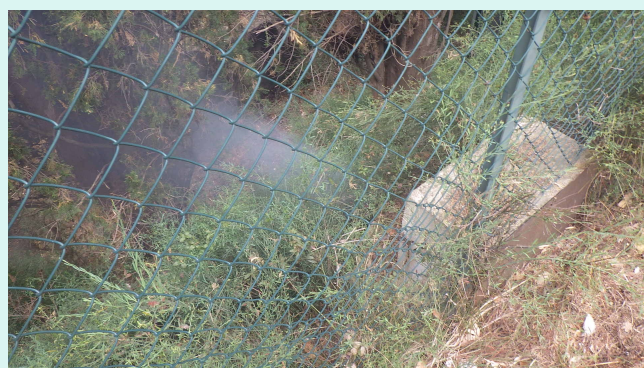
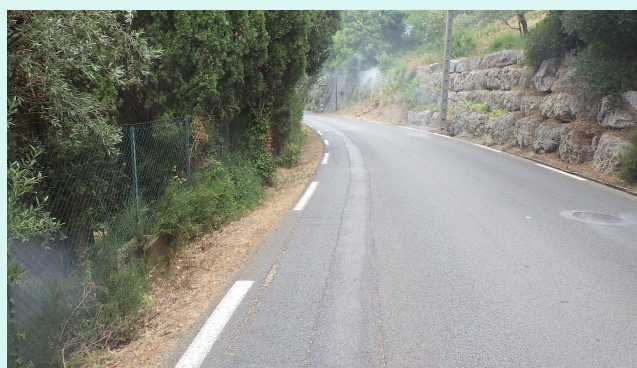
Non defini

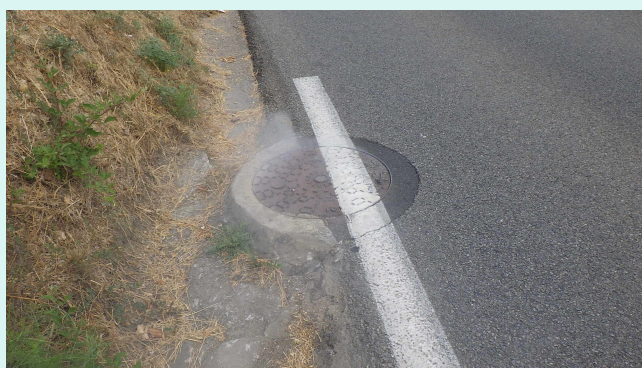
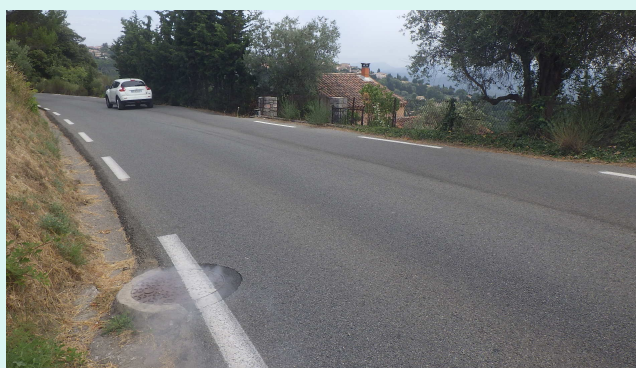
Grave		
--	--------------	--	--

Variable en fonction de l'episode pluvieux

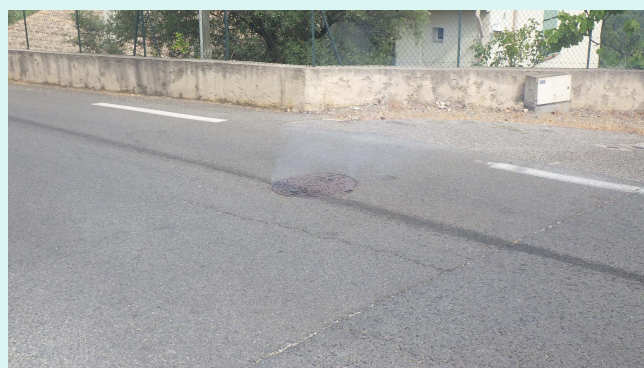
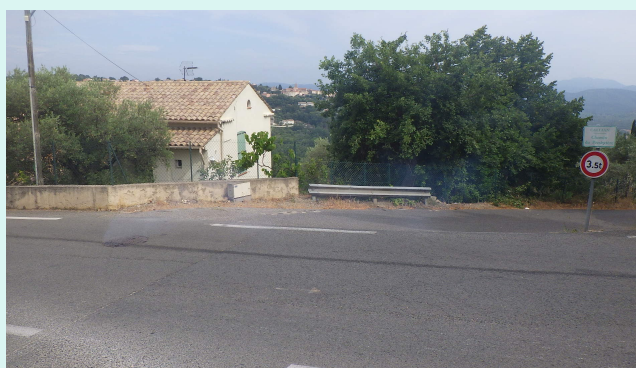
Grave		
--	--------------	--	--

Variable en fonction de l'épisode pluvieux

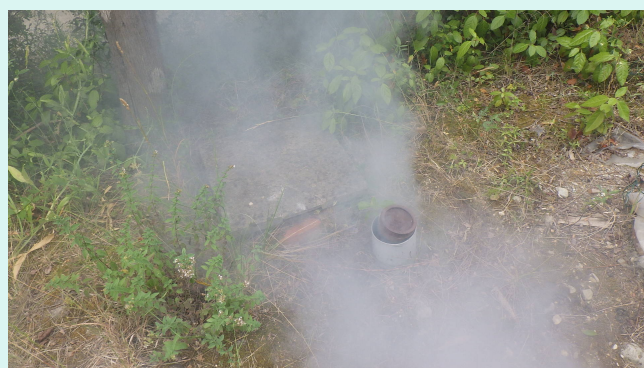
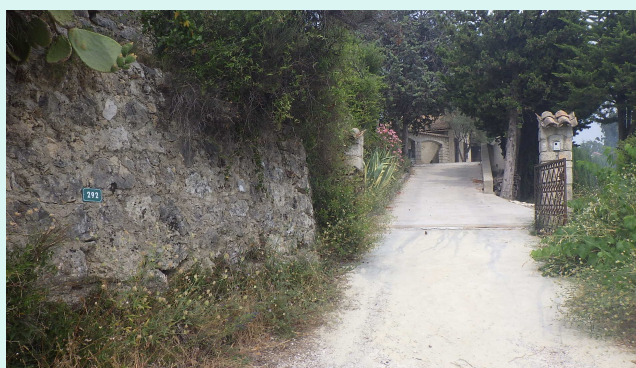
Peu grave

Son emplacement rend ce défaut peu vulnérable.

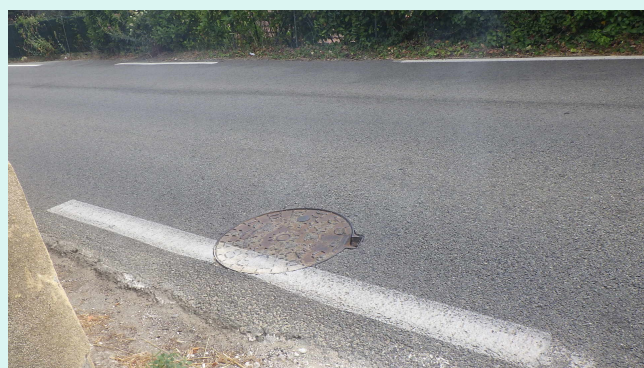
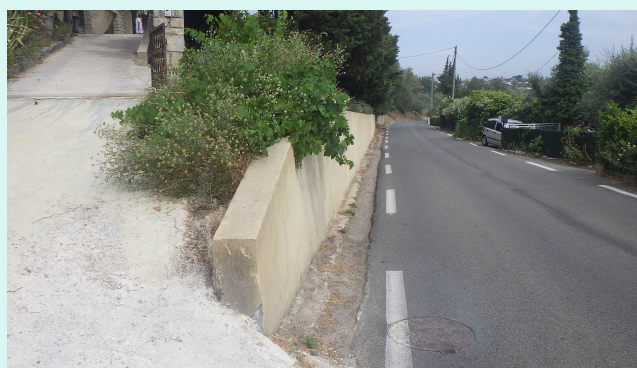
Grave		
--	--------------	--	--

Variable en fonction de l'episode pluvieux

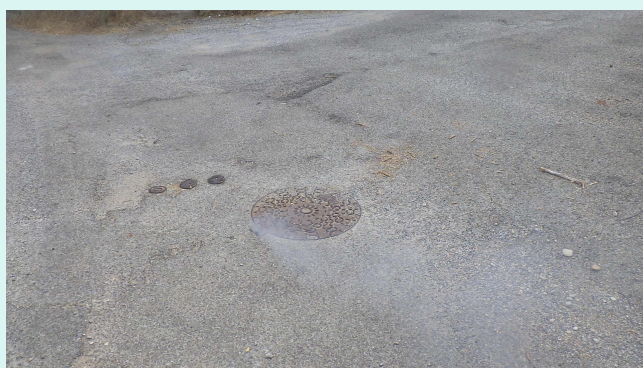
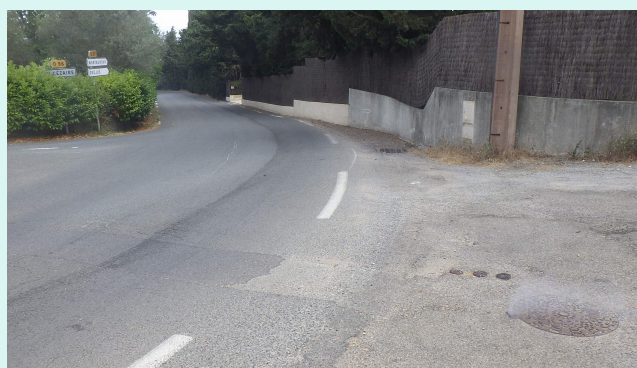
Peu grave

Variable en fonction de l'épisode pluvieux

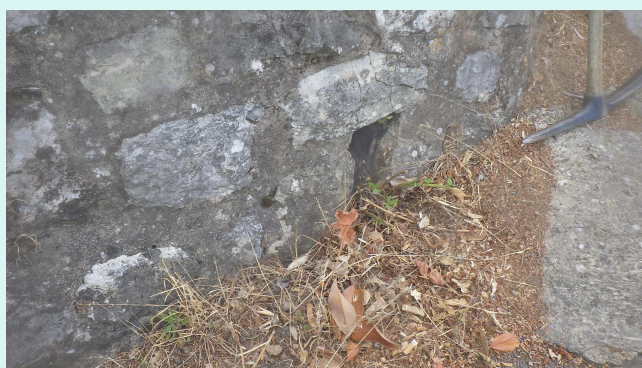
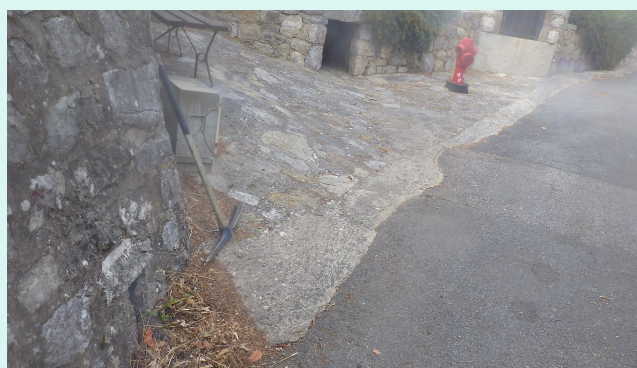
Peu grave

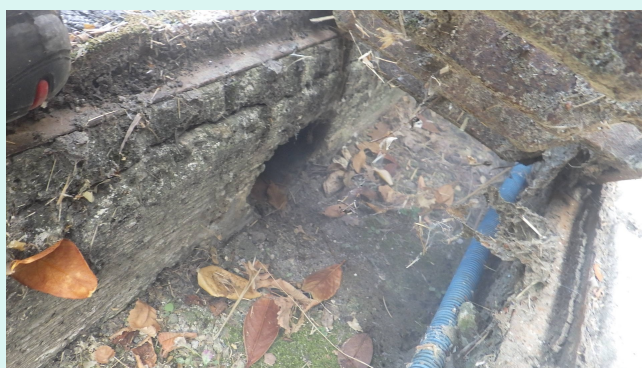
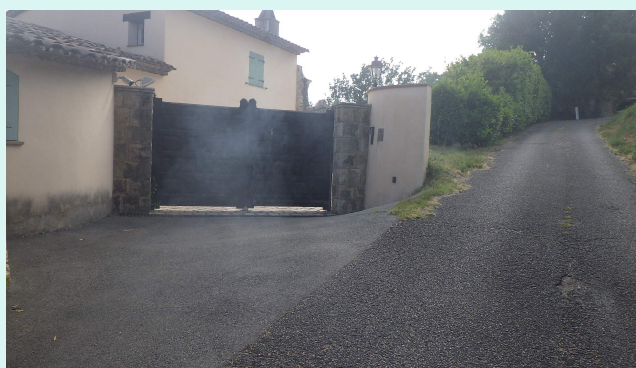
Grave		
--	--------------	--	--

115

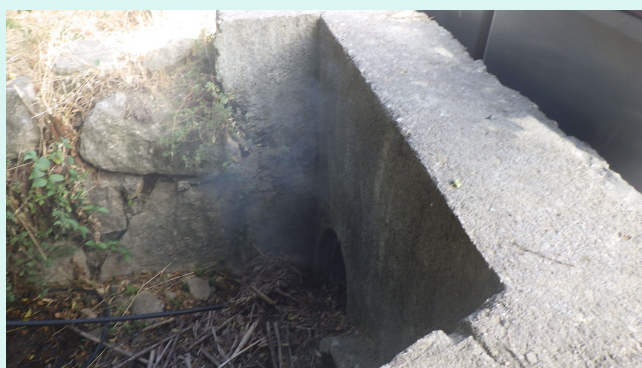
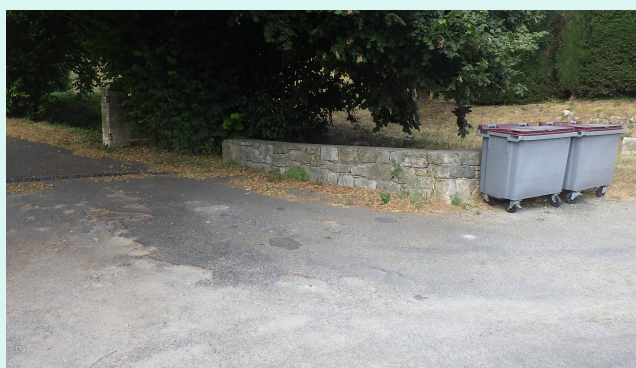
Peu grave

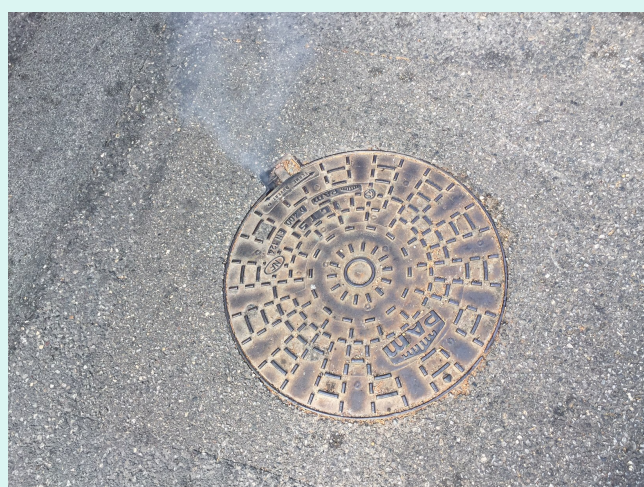
Grave		
--	--------------	--	--

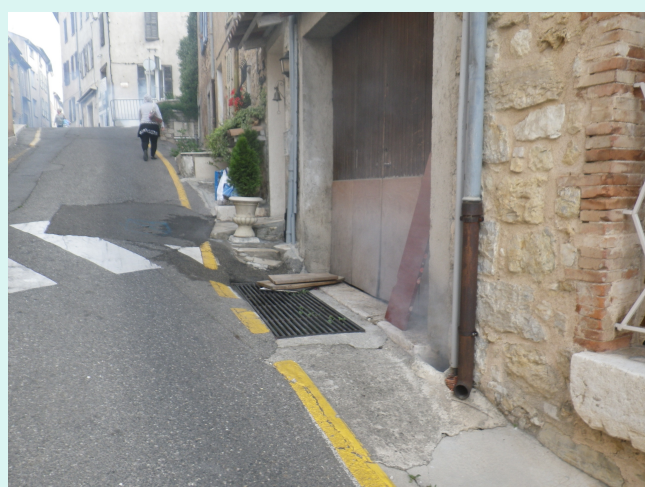
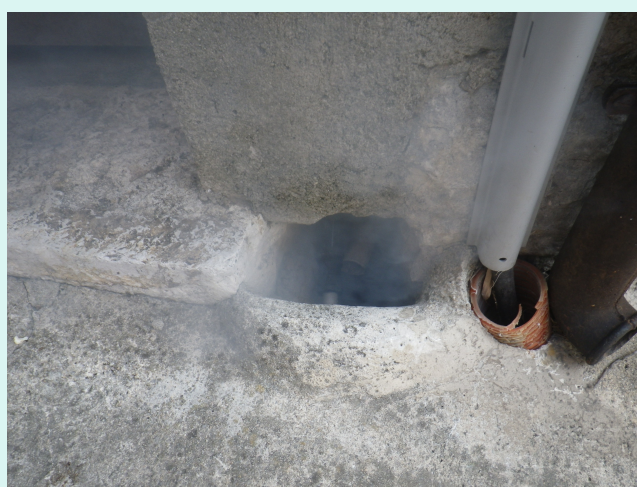
Presence de fumee a cause des defaults 1 et 3

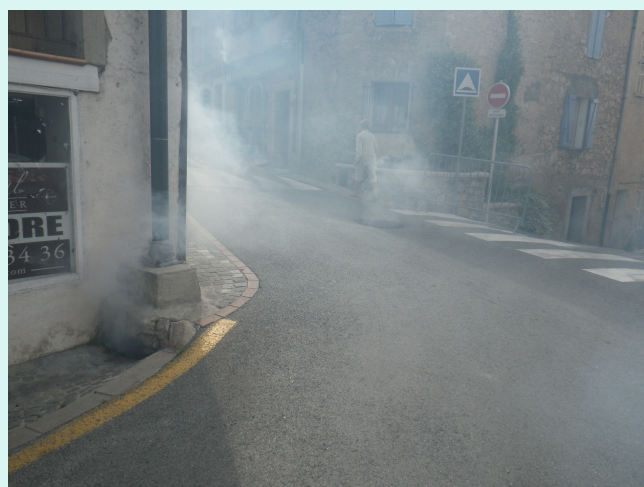
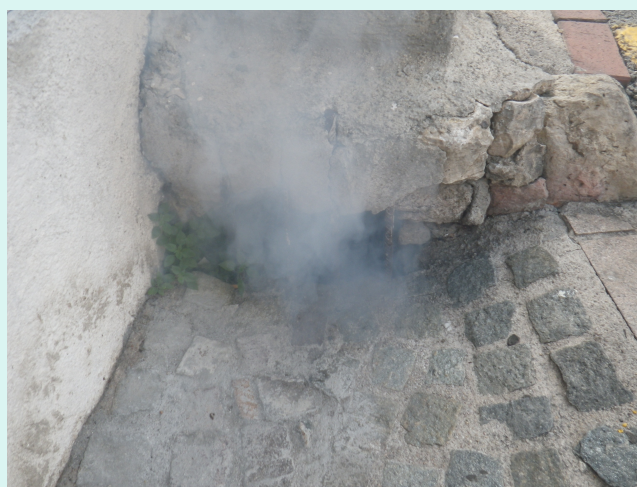
Hauteur critique avant intrusion (en m) :	
Surface du trou engendrant l'intrusion (cm ²) :	400
Vulnérabilité (%) :	100

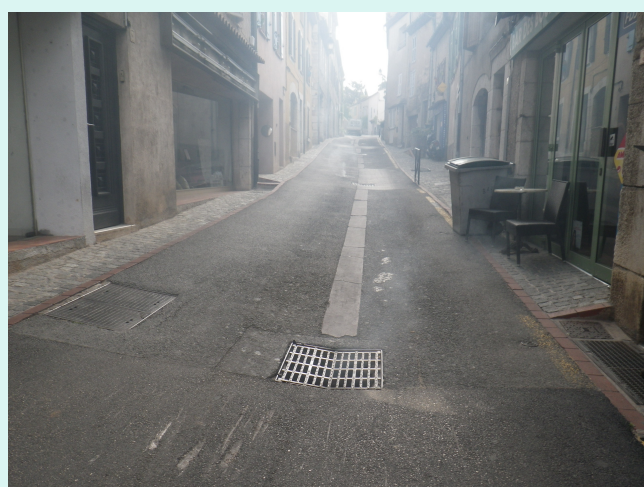
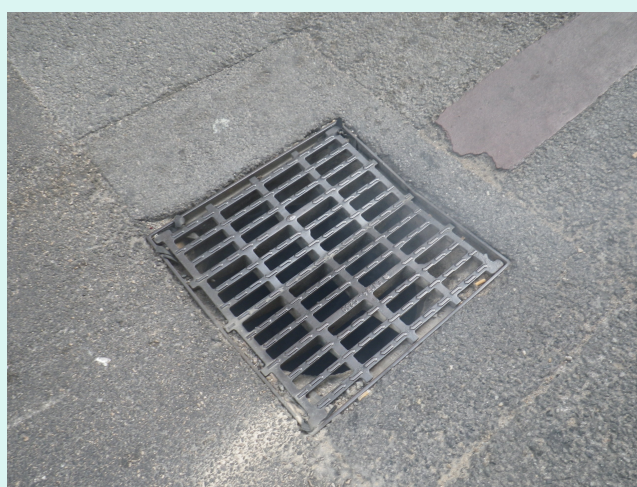
Hauteur critique avant intrusion (en m) :	
Surface du trou engendrant l'intrusion (cm ²) :	3600
Vulnérabilité (%) :	100

Presence de fumee a cause des défauts 1 et 3

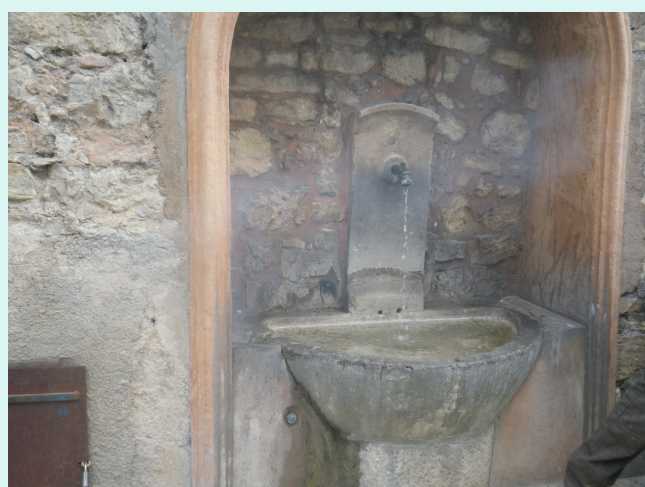
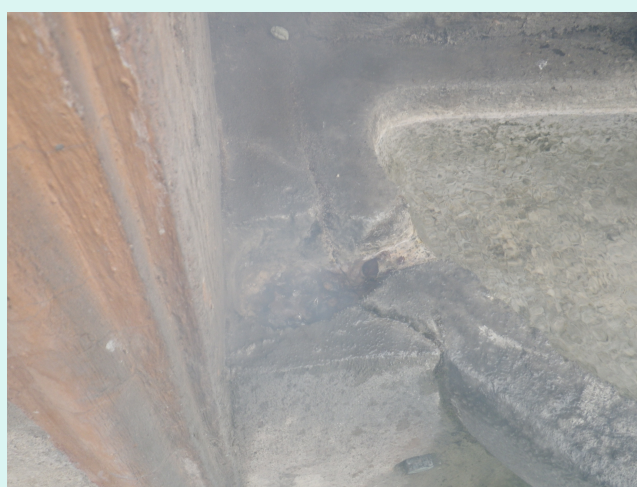
Grave		
--	--------------	--	--

Hauteur critique avant intrusion (en m) :	
Surface du trou engendrant l'intrusion (cm ²) :	25
Vulnérabilité (%) :	100

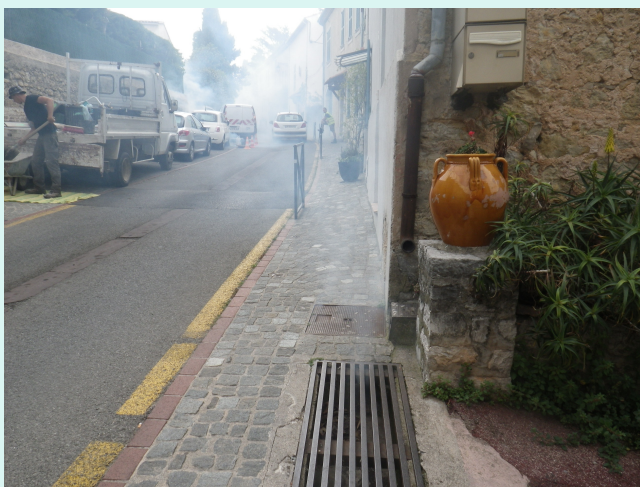
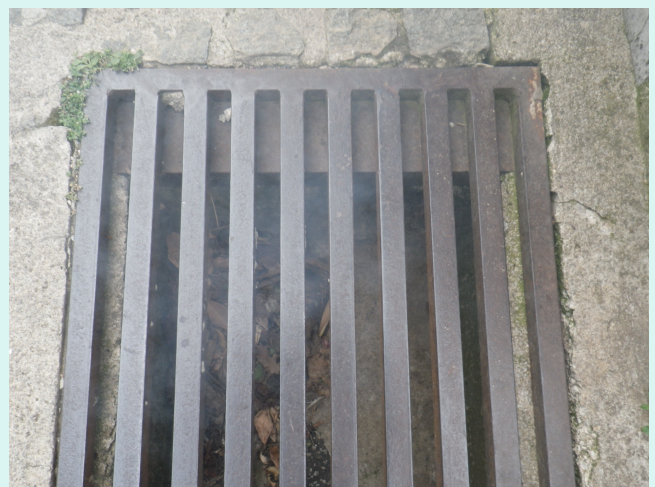
Presence de fumee a cause des defaults 1 et 3

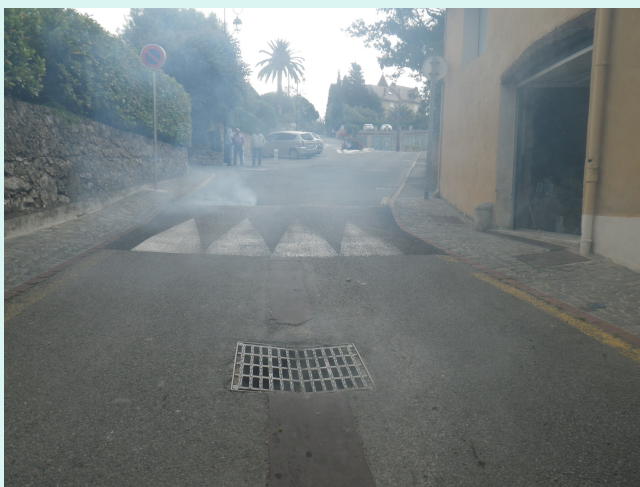
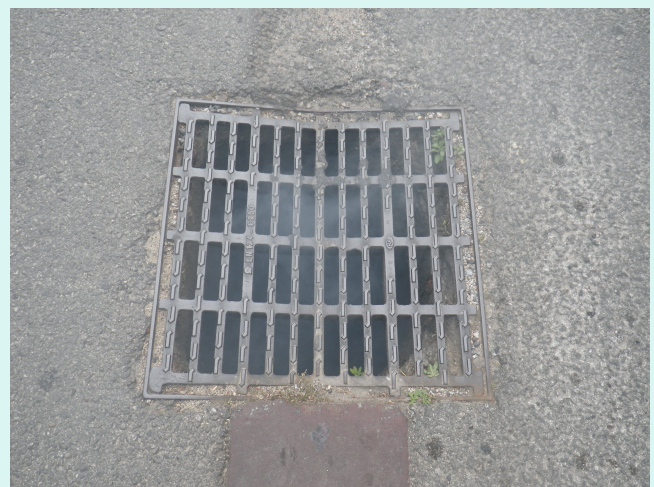
Presence de fumee a cause des defaults 1 et 3

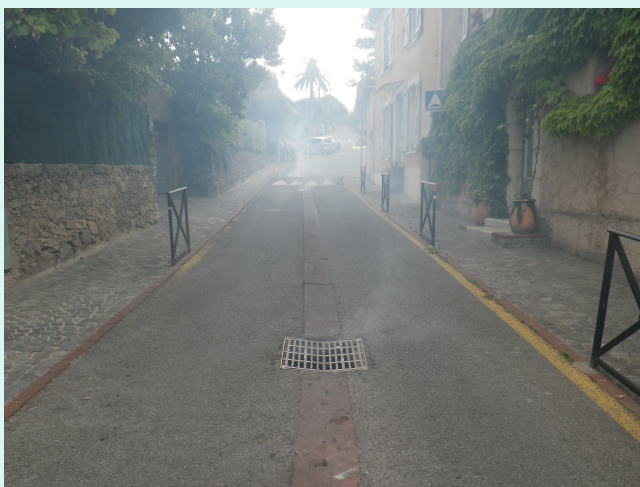
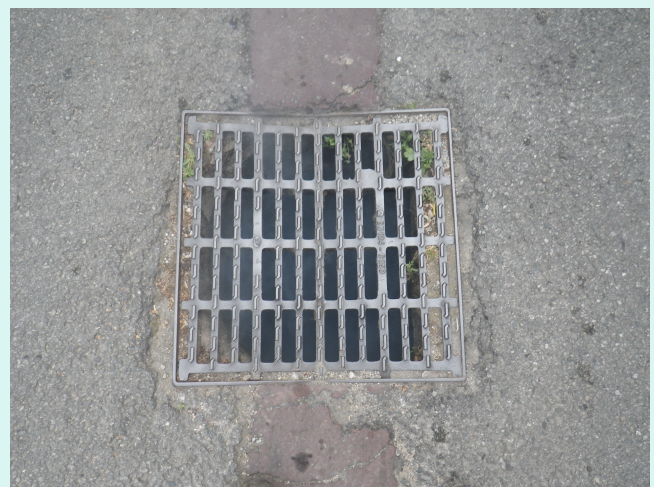
Presence de fumee a cause des defaults 1 et 3

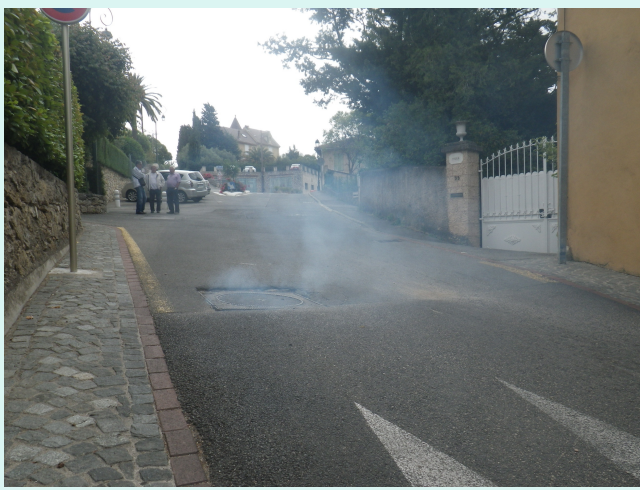
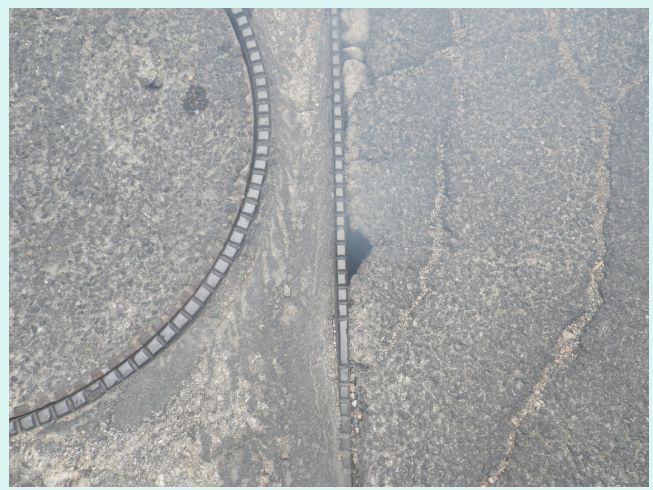
Grave		
--	--------------	--	--

Variable en fonction de l'episode pluvieux

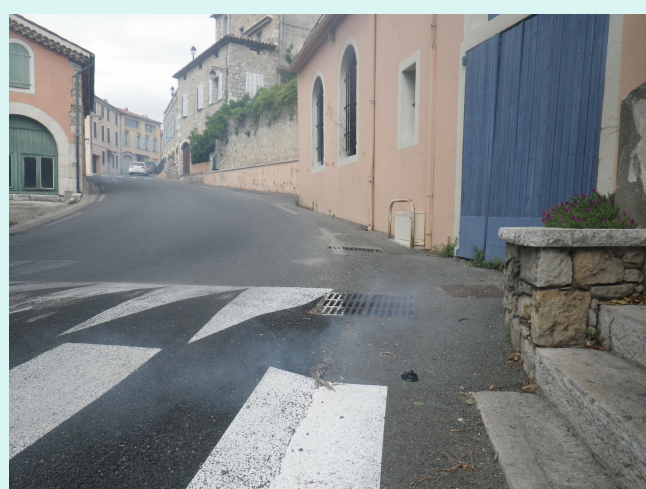
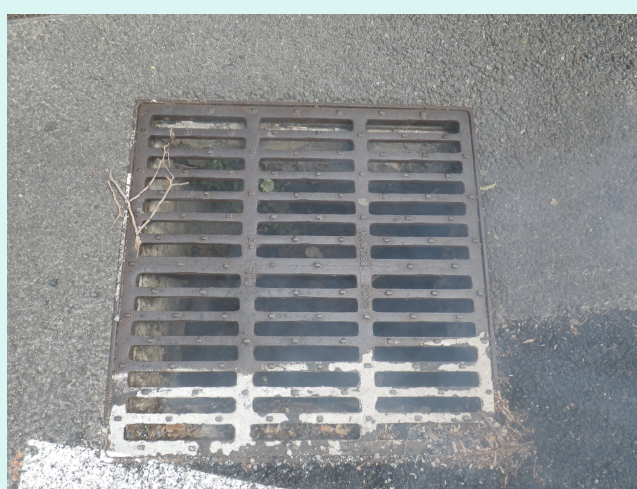
Grave		
--	--------------	--	--

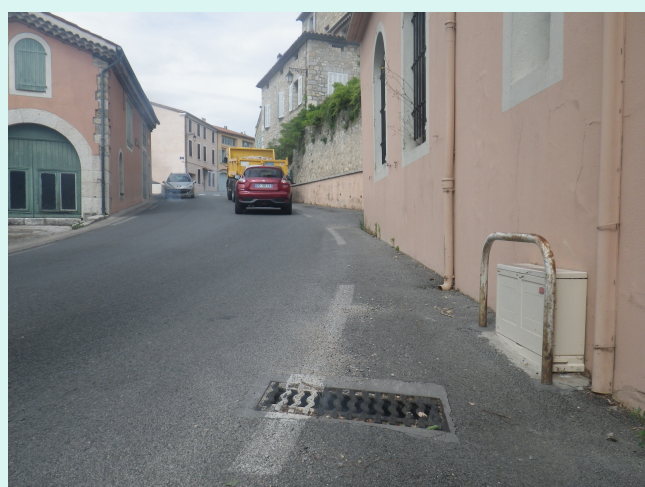
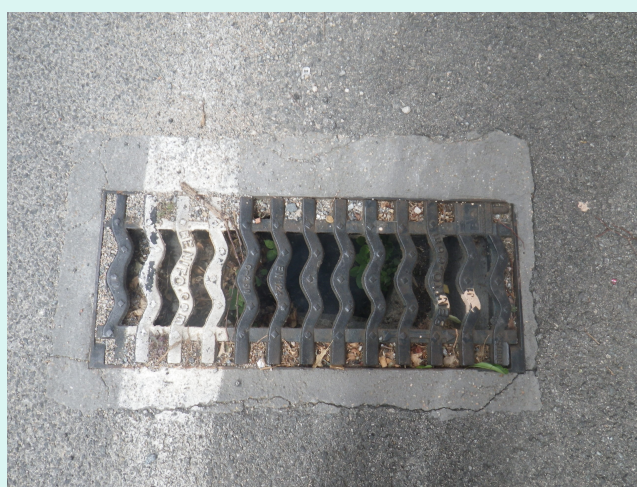
Grave		
--	--------------	--	--

Presence de fumee a cause du defaults 10

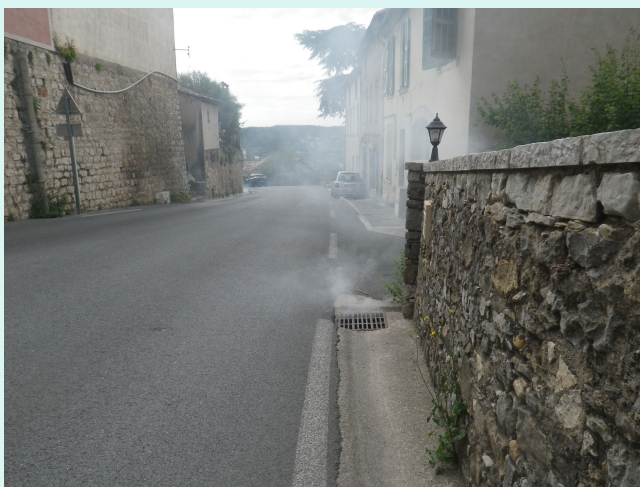
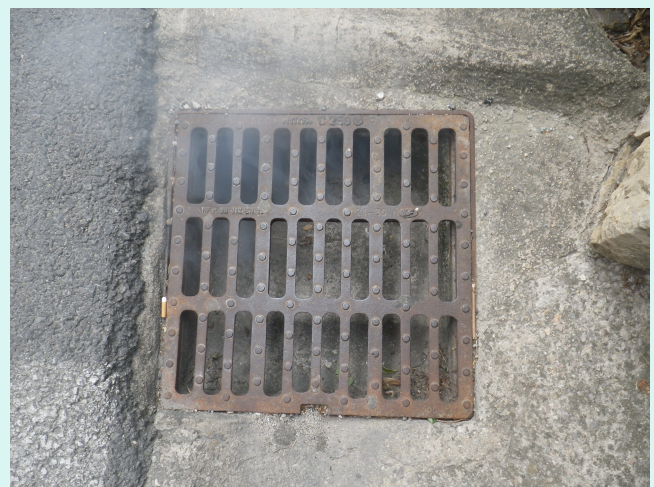
Presence de fumee a cause du default 10

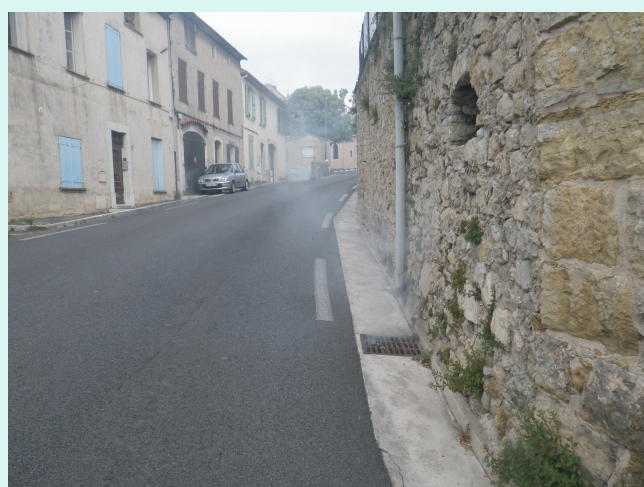
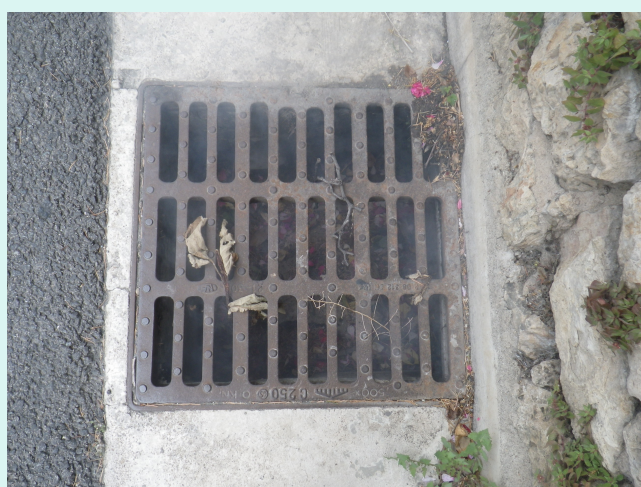
Presence de fumee a cause du default 10

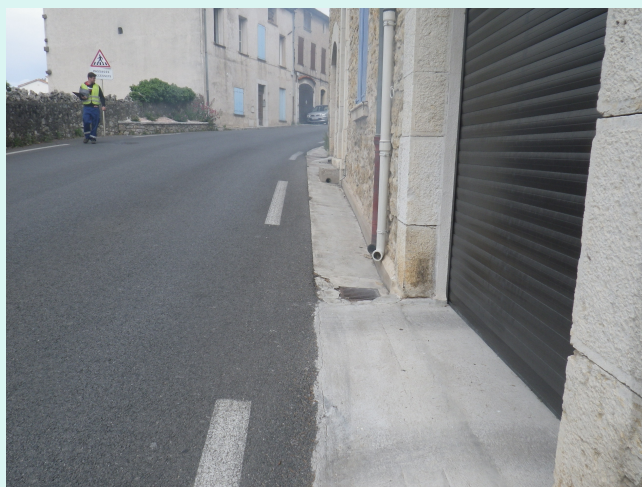
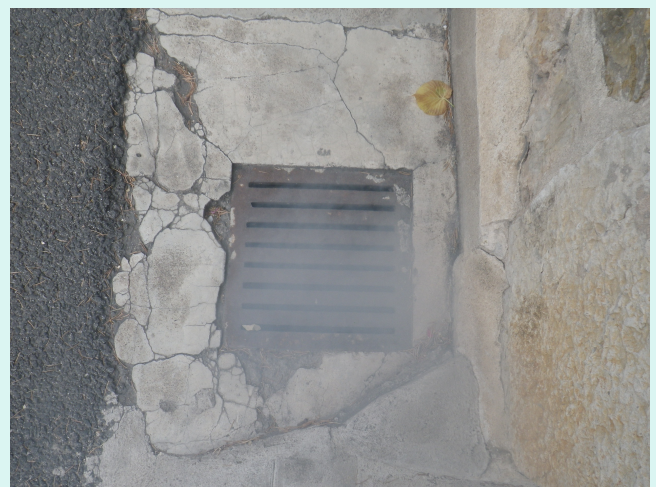
Grave		
--	--------------	--	--

Rapidité :	Oui
Densité du panache :	Oui

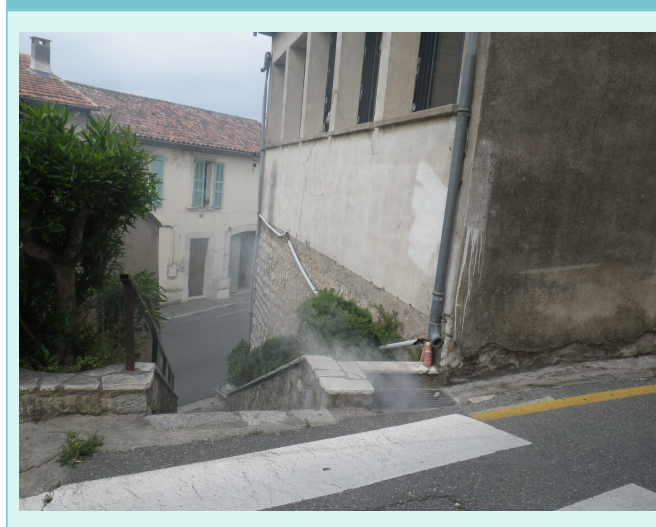
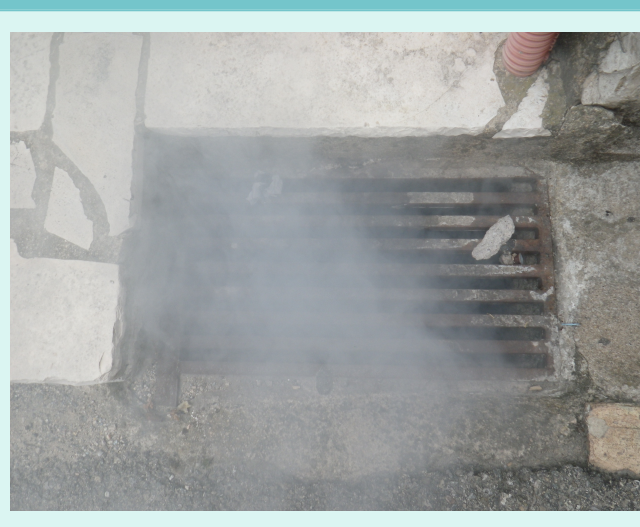
Rapidité :	Oui
Densité du panache :	Oui

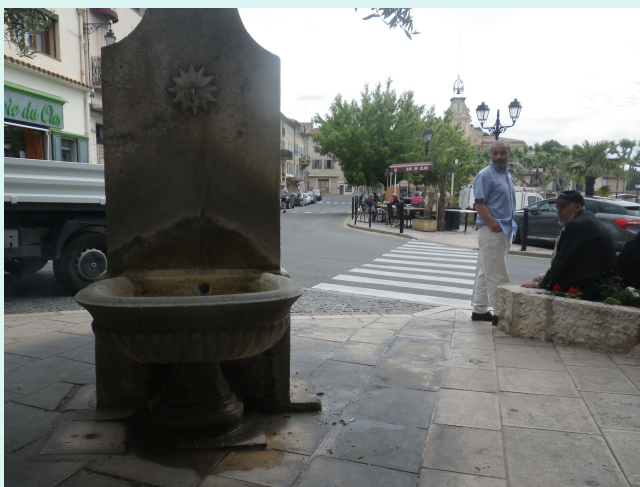
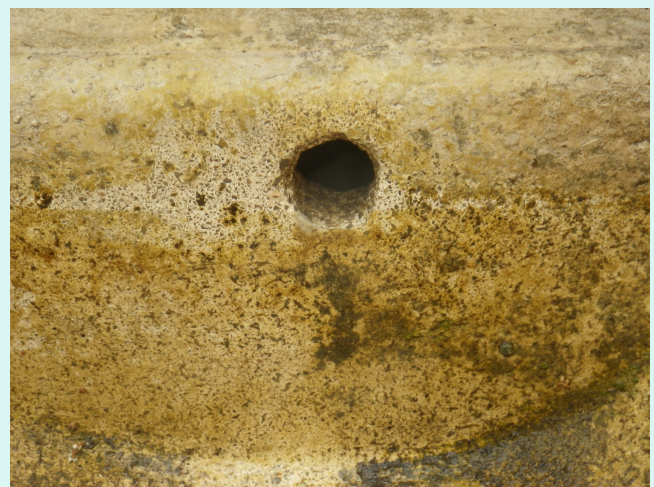
Rapidité :	Oui
Densité du panache :	Non

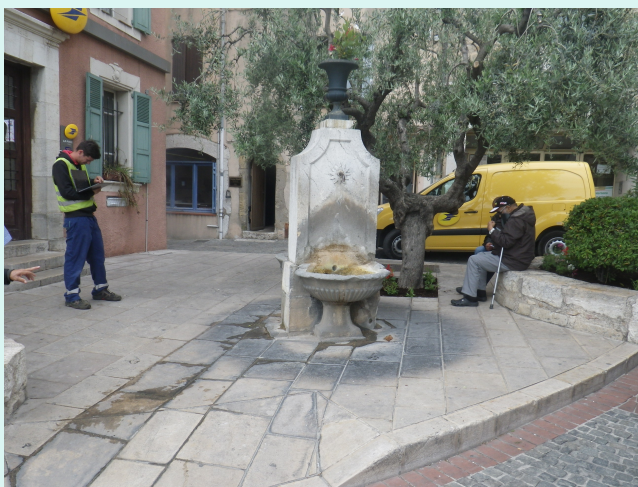
Rapidité :	Oui
Densité du panache :	Non

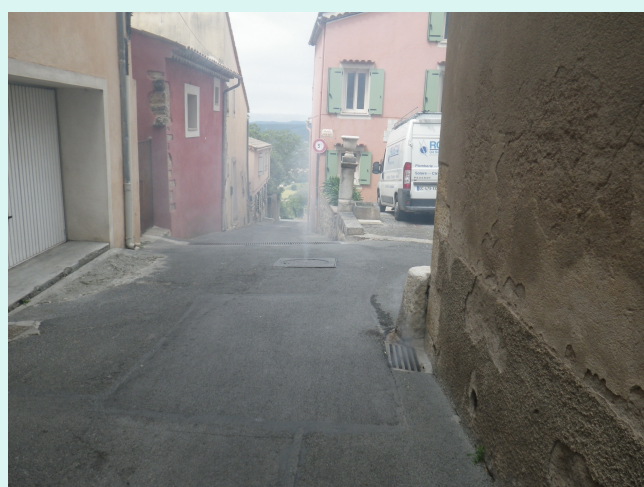
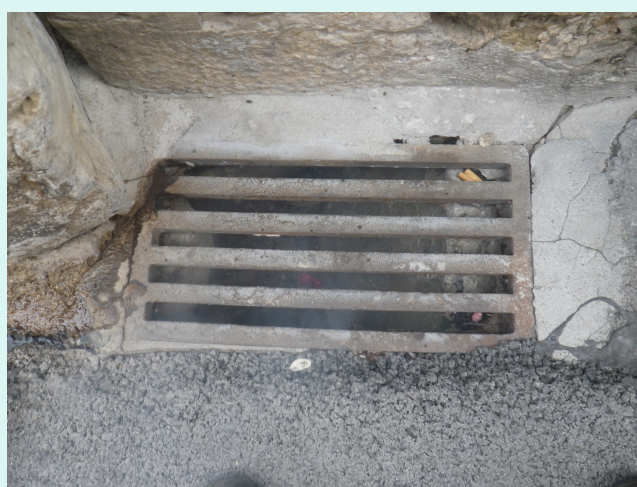
Grave		
--	--------------	--	--

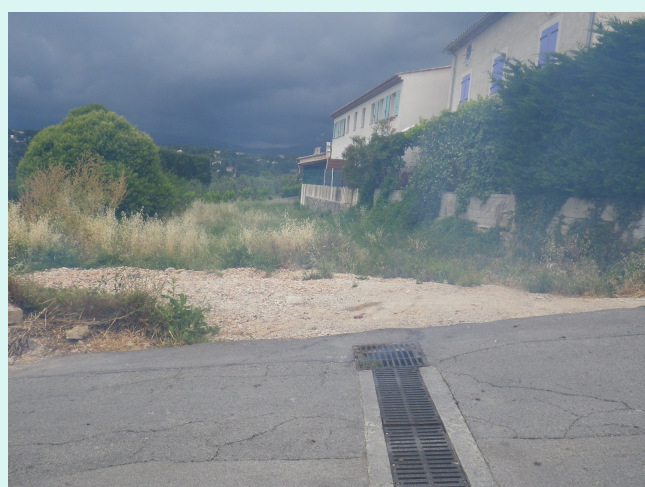
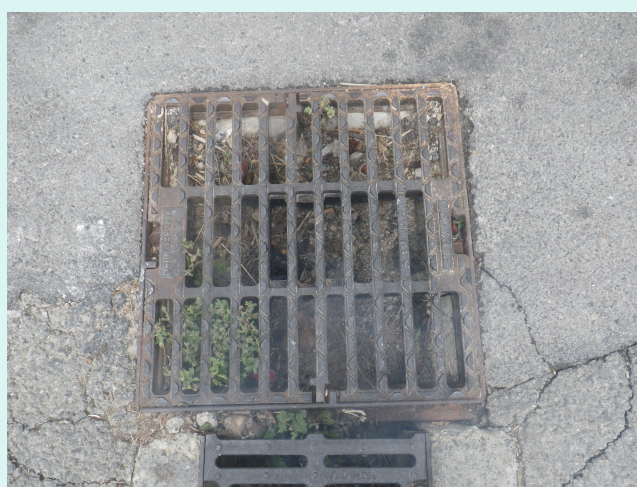
Grave		
--	--------------	--	--
