Commune de :	Callian
Date du test :	2016-06-02
Système d'assainissement :	Village

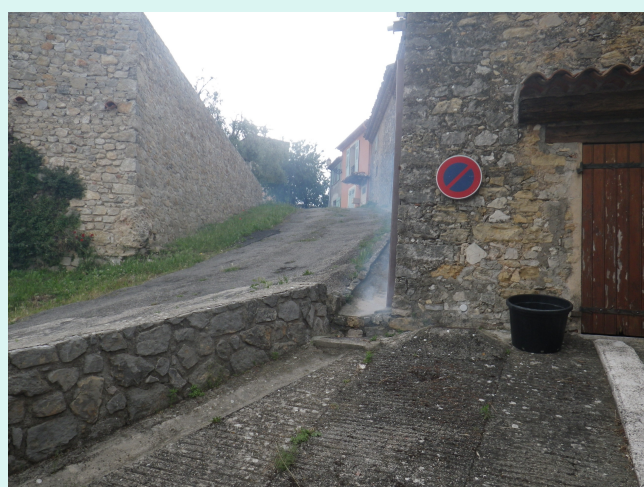
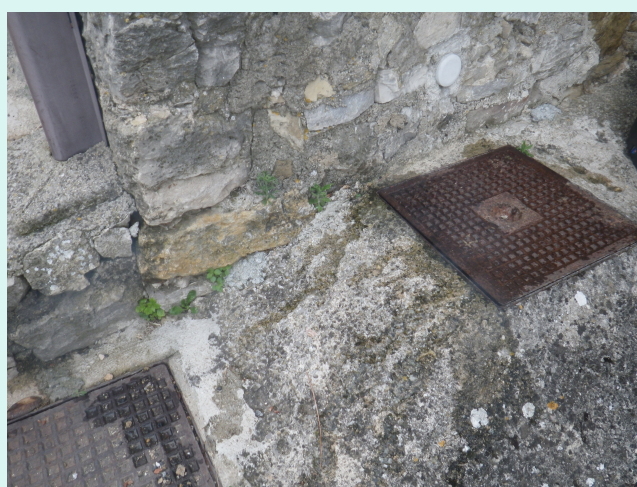
Grave		
--	--------------	--	--

Hauteur critique avant intrusion (en m) :	
Surface du trou engendrant l'intrusion (cm²) :	
Vulnérabilité (%) :	100

Variable en fonction de l'episode pluvieux

Rapidité :	Oui
Densité du panache :	Oui

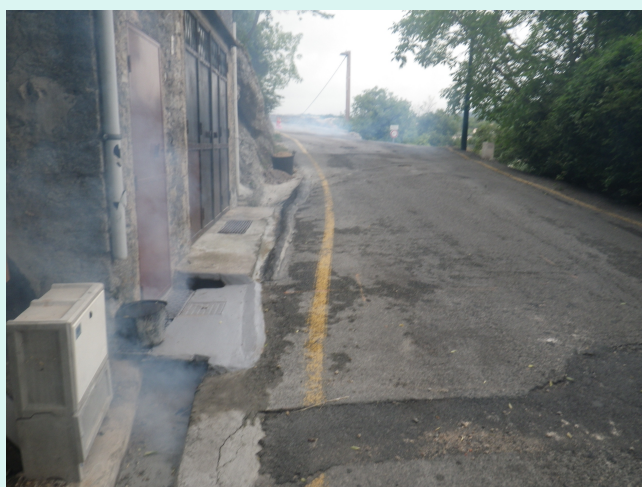
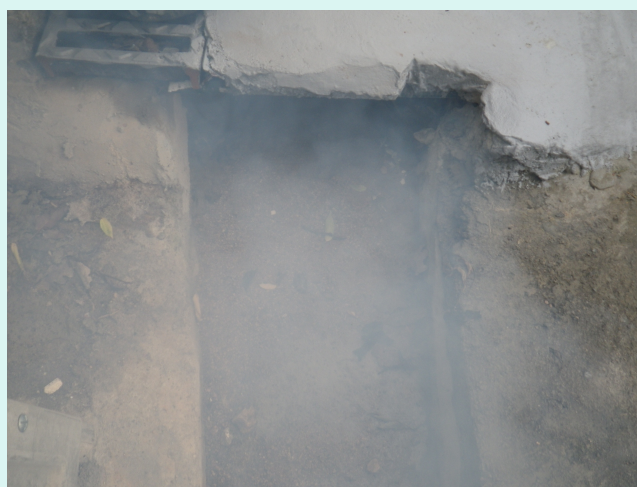
Rapidité : Oui

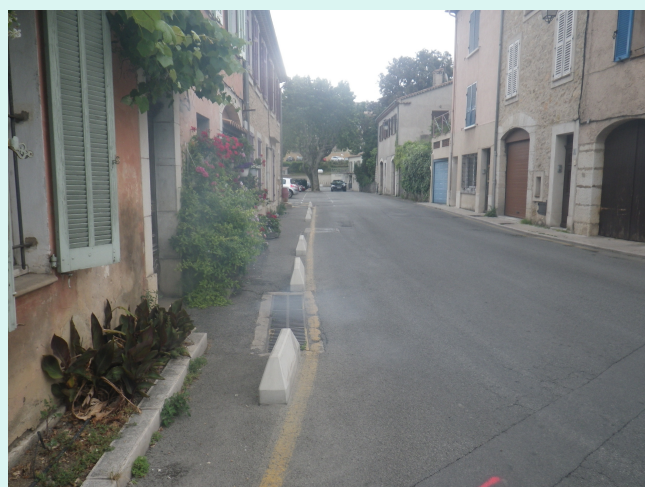
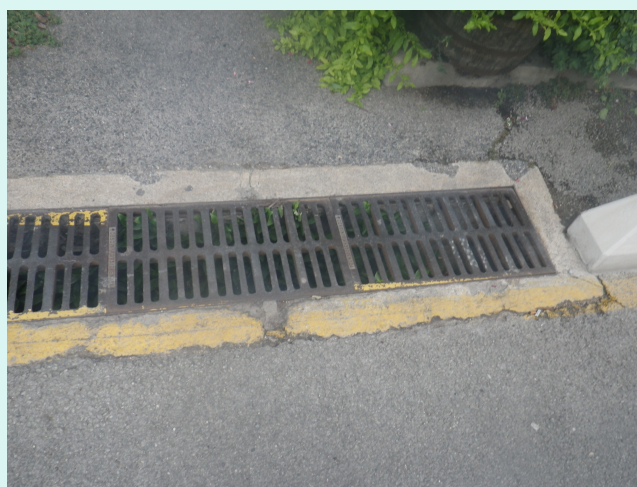
Rapidité : Oui

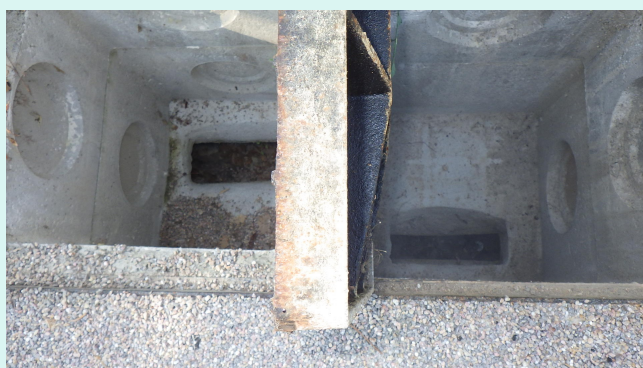
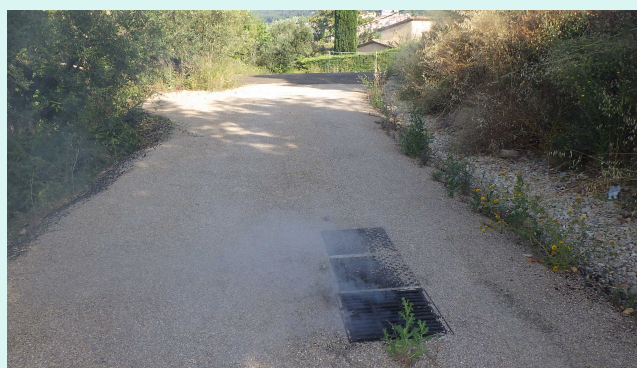
Peu grave

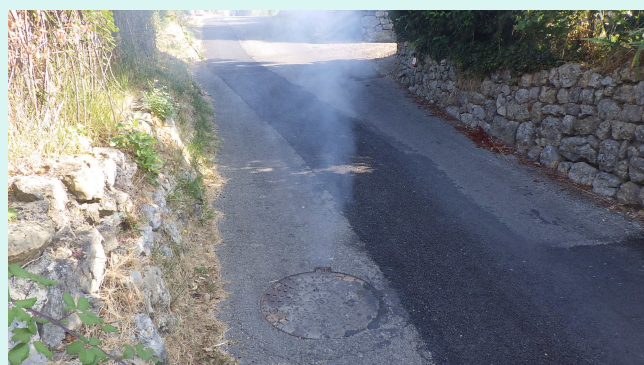
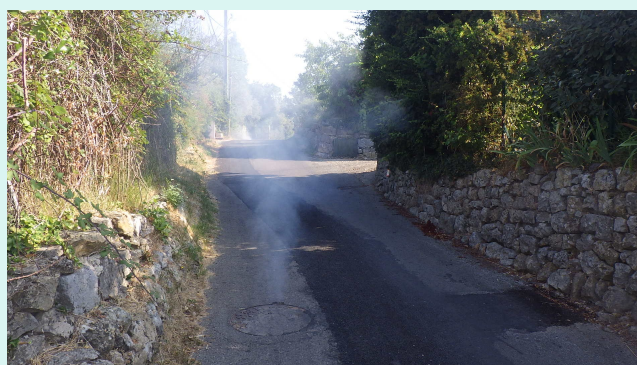
Grave		
--	--------------	--	--

Variable en fonction de l'épisode pluvieux

Rapidité :	Oui
Densité du panache :	Oui

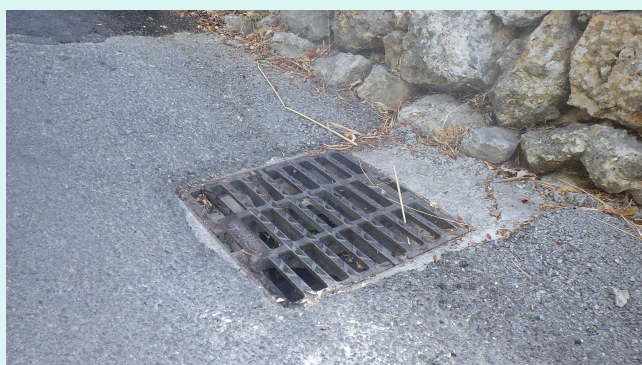
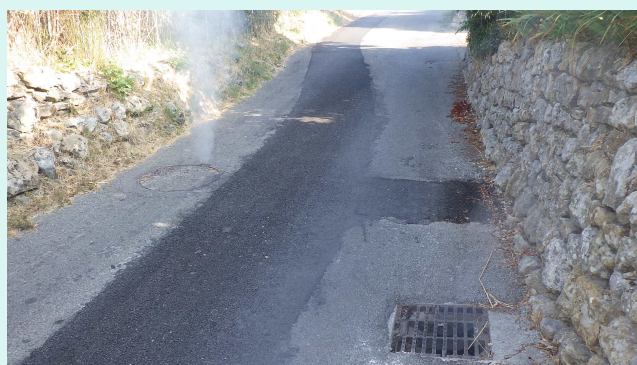
Peu grave

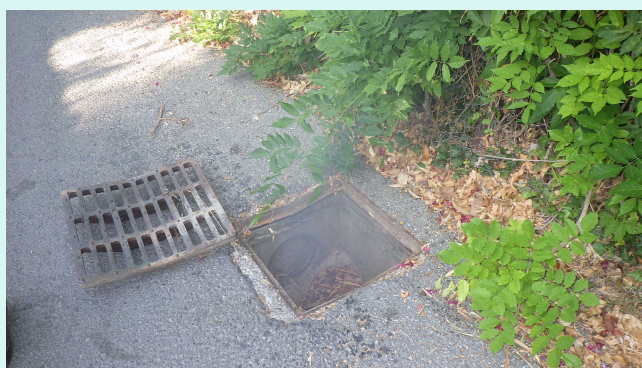
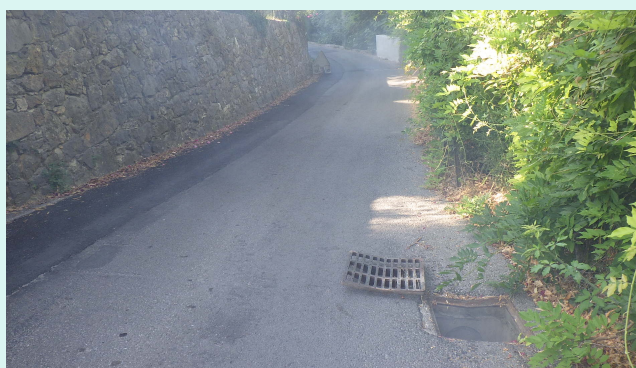
Peu grave

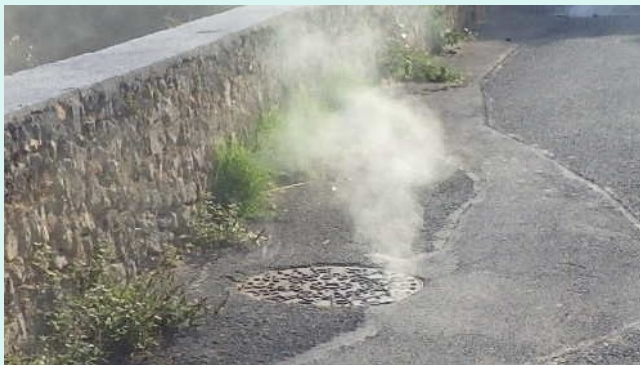
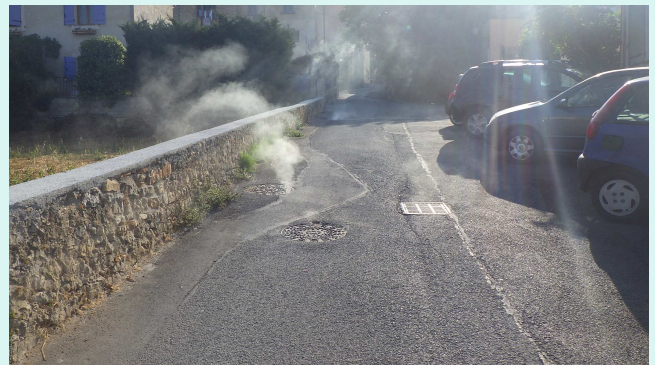
Grave		
--	--------------	--	--

Variable en fonction de l'episode pluvieux

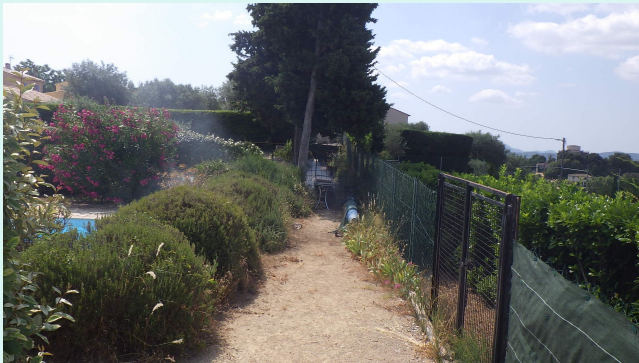
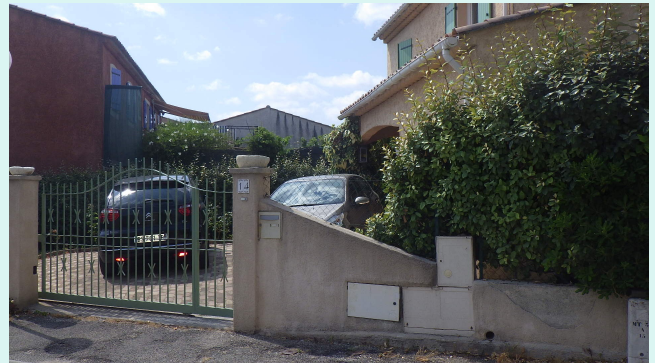
Peu grave

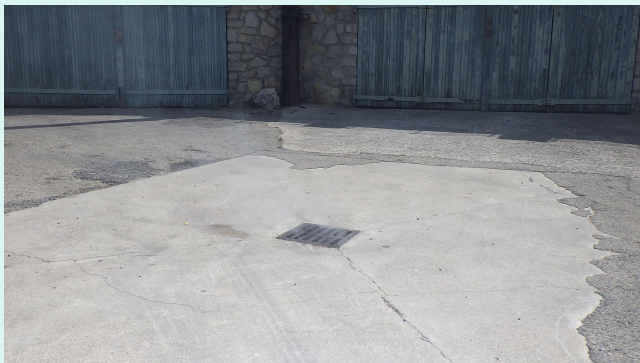
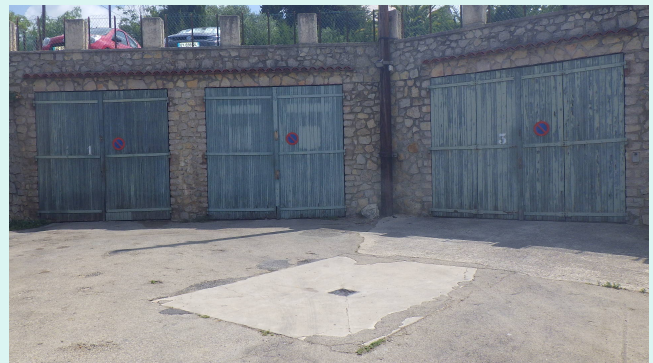
Grave		
--	--------------	--	--

100

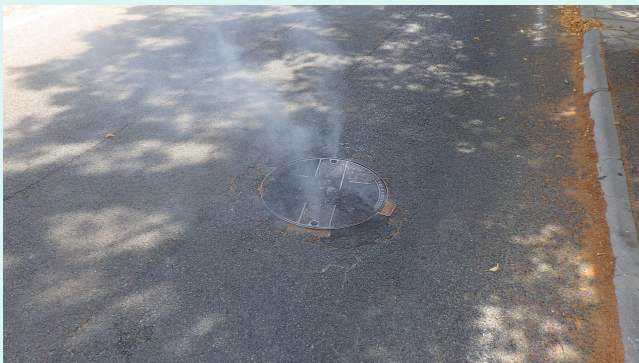
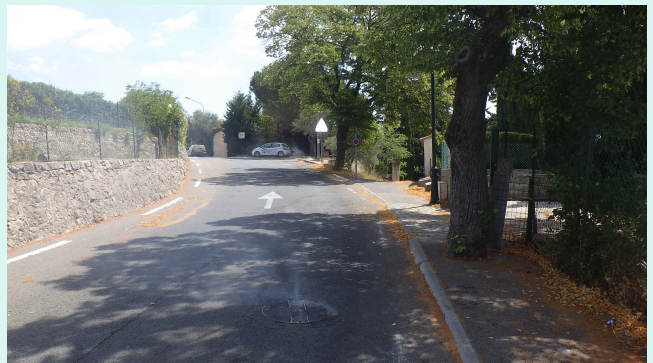
Grave		
--	--------------	--	--

Variable en fonction de l'épisode pluvieux

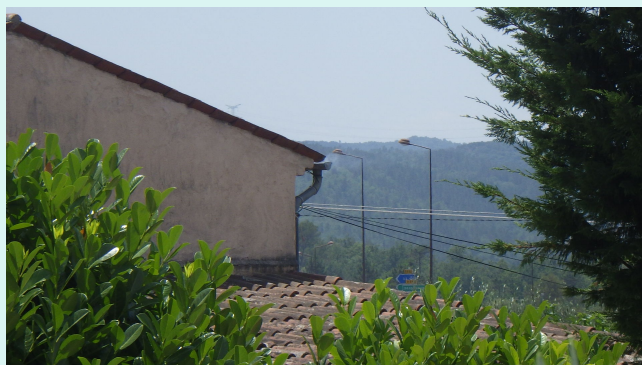
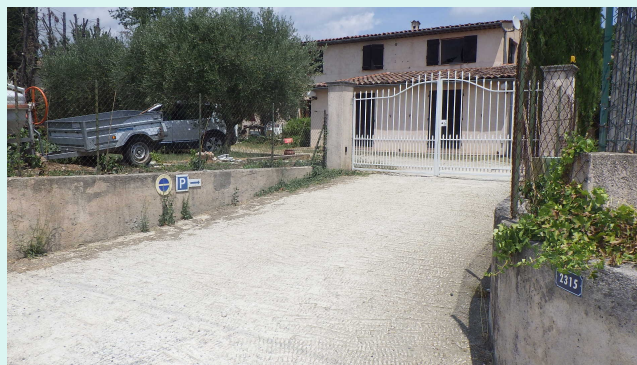
Peu grave

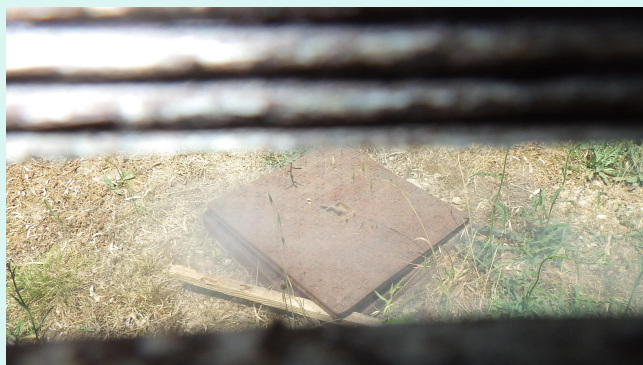
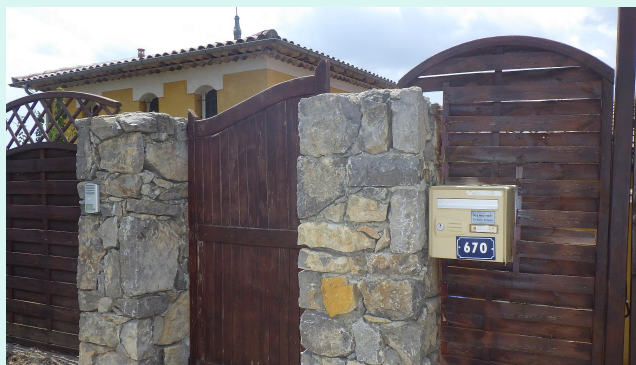
Peu grave

Replacer la plaque de la boîte de branchement correctement afin d'obtenir une bonne étanchéité

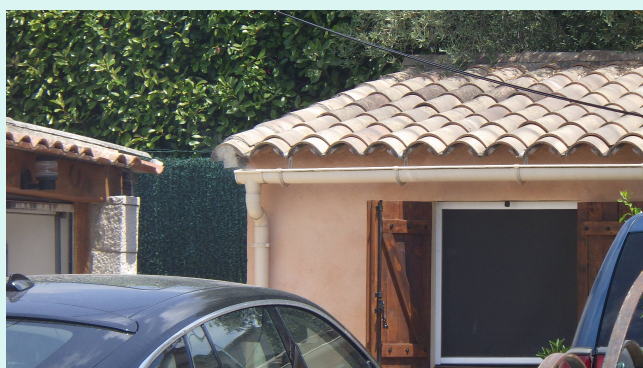
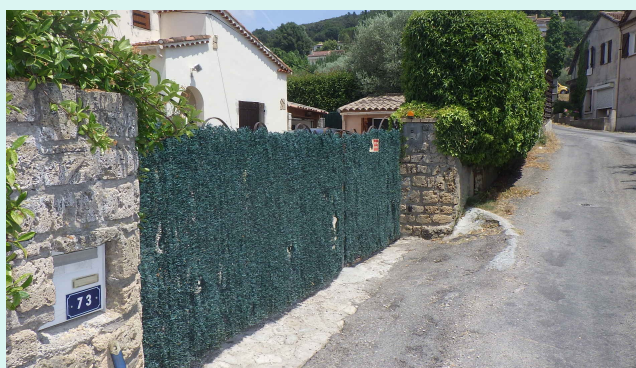
Peu grave

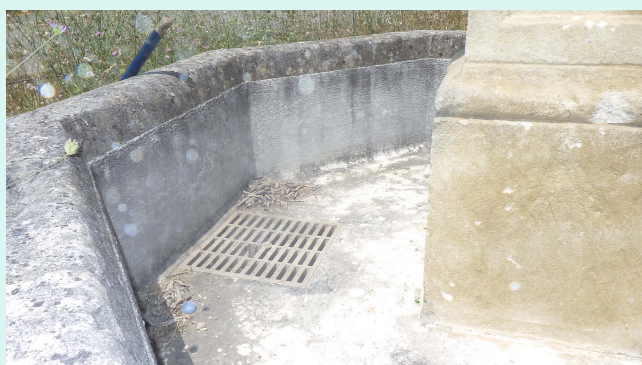
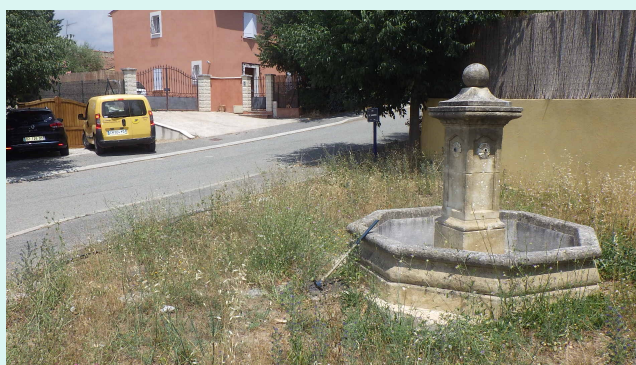
Peu grave

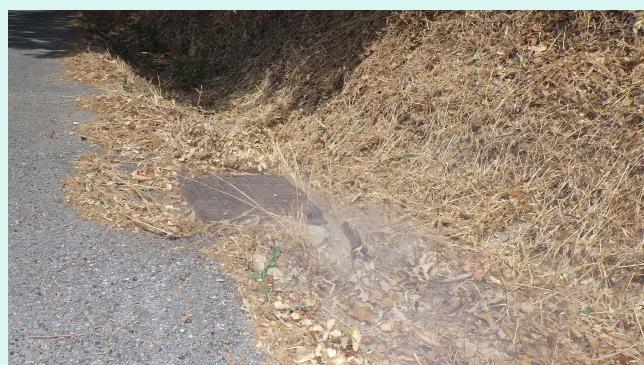
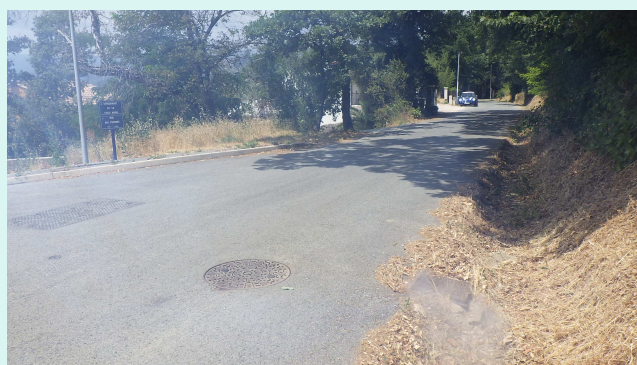
Grave		
--	--------------	--	--

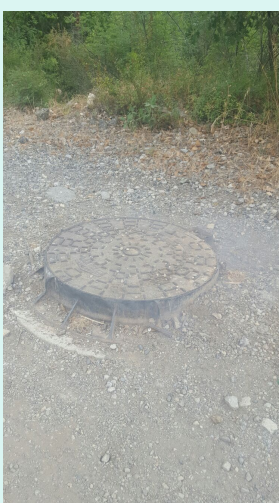
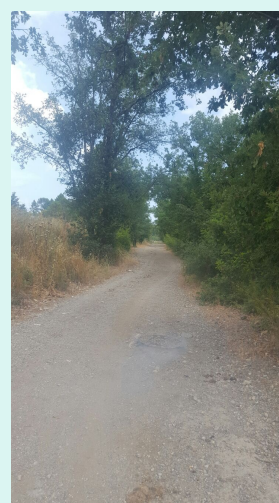
Peu grave

Couronne defectueuse

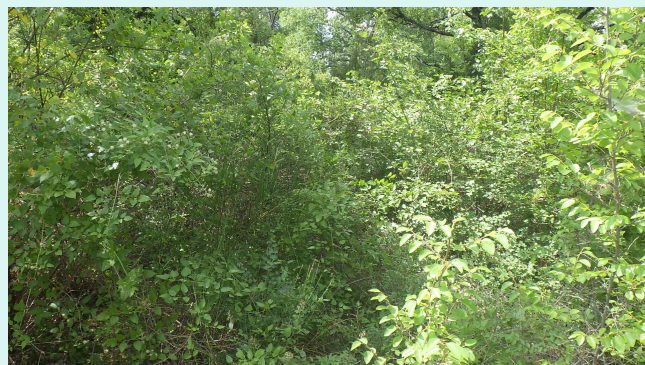
Non defini

Rendre accessible le lieu (pierres, ronces, etc.) afin de visualiser la cause du degagement de fumee

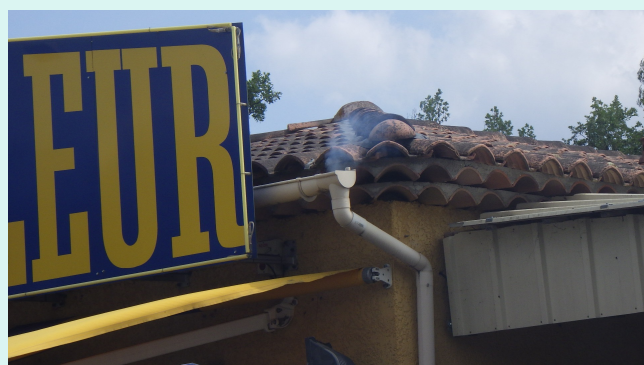
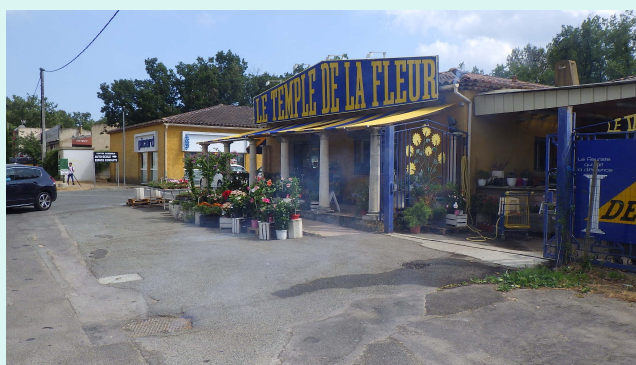
Grave		
--	--------------	--	--

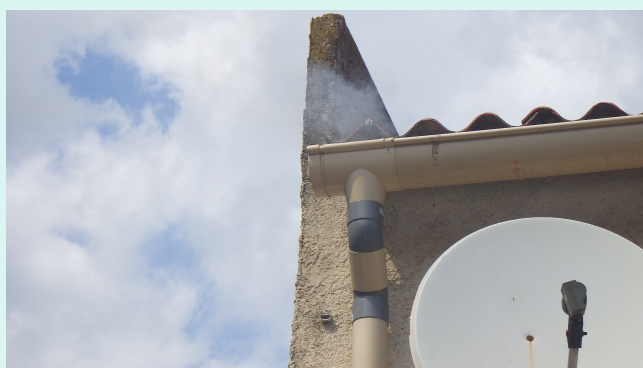
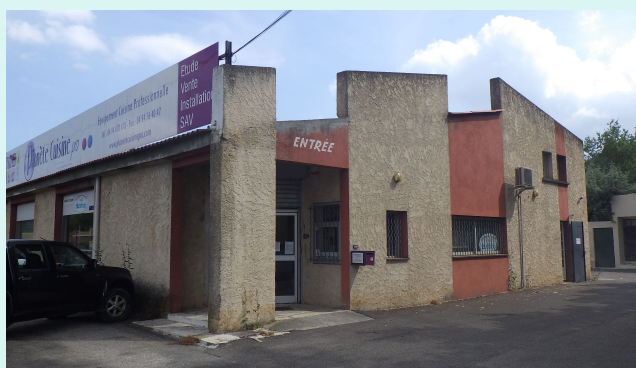
Peu grave

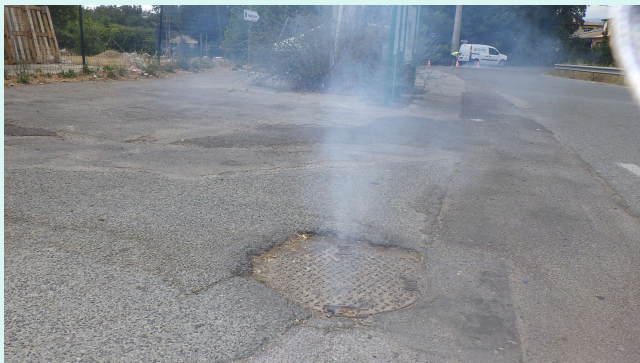
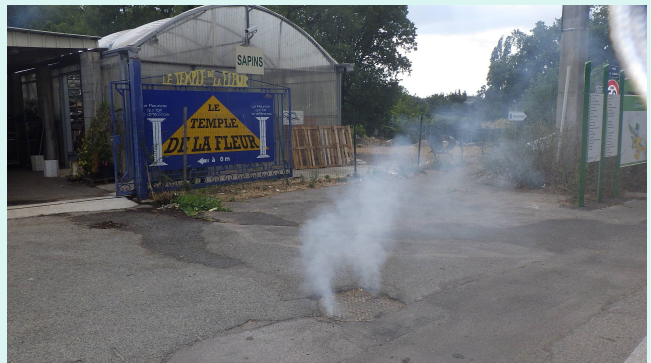
Grave		
--	--------------	--	--

Variable en fonction de l'episode pluvieux
