**SYNDICAT D'ASSAINISSEMENT DU CANTON DE L'OISANS**

**INVENTAIRE ET DIAGNOSTIC TECHNIQUE DES RESEAUX  
D'ALIMENTATION EN EAU POTABLE ET D'EAUX PLUVIALES  
AMELIORATION DE LA CONNAISSANCE, PROGRAMMATION  
ET ACTUALISATION DES SCHEMAS DIRECTEURS**

**COMMUNE D'AURIS**

*Fiches descriptives des ouvrages d'eau potable*

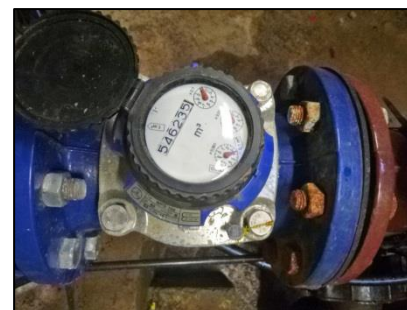
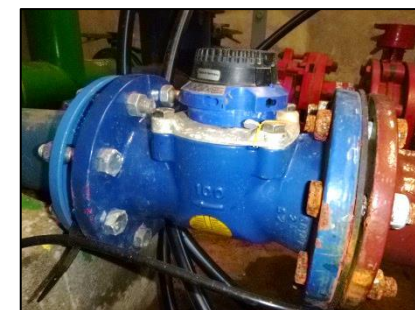
### REMARQUES SUR LE COMPTEUR D'ADDUCTION

**Appareil :** Compteur Sappel WP Dynamic  $\varnothing 100$ mm ref.8037318-98 (année de pose 1998 ?)

Ce type de compteur basse pression doit disposer d'un minimum de pression amont, (à 60 m<sup>3</sup>/h pour  $\varnothing 100$ mm → au moins 0,025 bar soit 0,25 m de colonne d'eau). La charge théorique à l'amont, correspond à la pression de consigne du réducteur en amont soit 4 bars. Il fonctionne a priori dans des conditions optimales pour ce critère.

Pour fonctionner dans des conditions optimales (régime laminaire), ce compteur doit disposer d'une certaine longueur droite amont. La longueur entre le cône divergent et le compteur doit être d'au moins 15 fois le diamètre du compteur soit 150 cm (en considérant ici la vanne en amont du compteur ouverte à 100%). Or cette longueur n'est égale qu'à l'encombrement de la vanne, soit 30 cm. L'appareil n'est pas installé dans des conditions optimales de fonctionnement pour ce critère. La vanne d'isolement, défectueuse d'après les services techniques, pourrait être remplacée par un stabilisateur d'écoulement (type S-3D  $\varnothing 100$ mm encombrement 30cm)

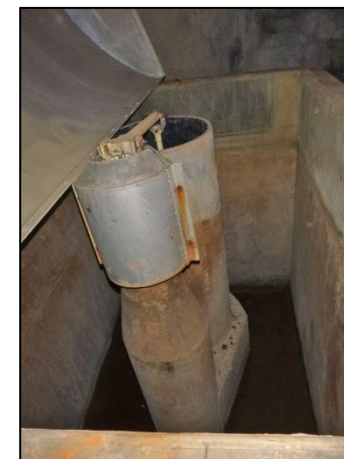
*Ancien équipement H-S*

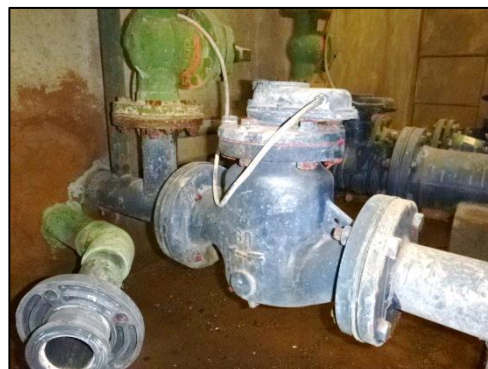
*Compteur de distribution vers le réservoir  
des Cours hors-service*

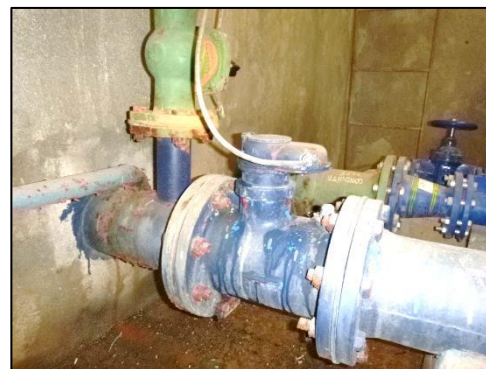
*Compteur de distribution vers la station  
des Orgières hors-service*

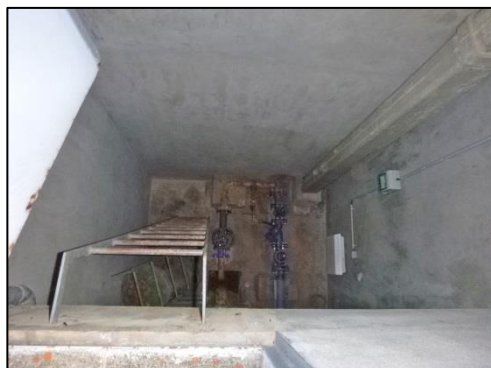
*Accès à la chambre*

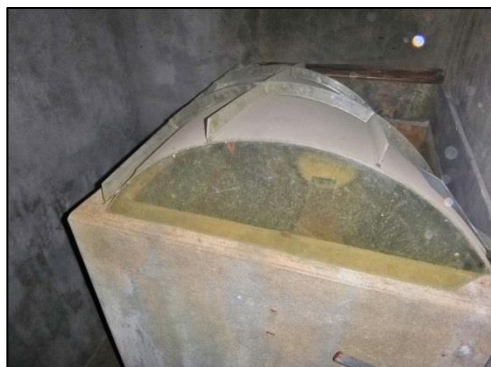
*Anciens équipements hors-service*

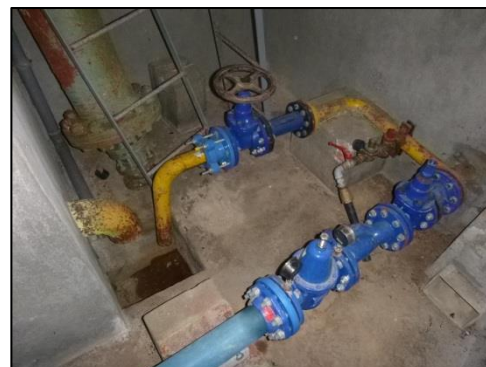
*En jaune : vidange de la conduite  
d'adduction  
En bleu : adduction du réservoir*

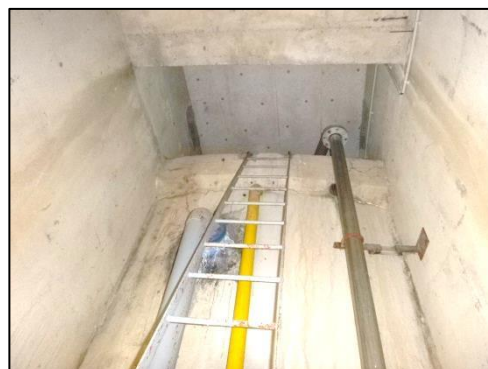
Accès à la cuve

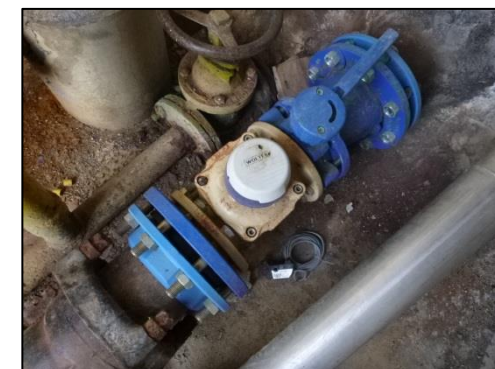
Accès à la cuve ; conduite inox : ancienne liaison supposée avec réservoir 500m<sup>3</sup> H-S

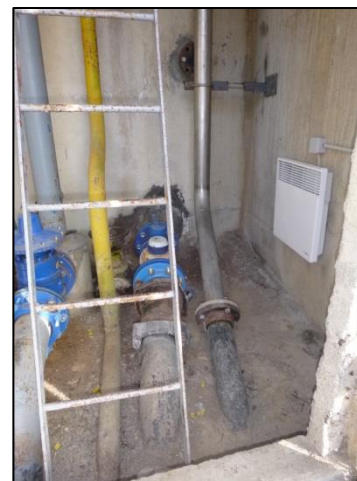
De gauche à droite :  
Adduction depuis réservoir du Col de Maronne ; Trop-plein/vidange  
Distribution hameau les Cours ; Ancienne liaison avec 500m<sup>3</sup> H-S

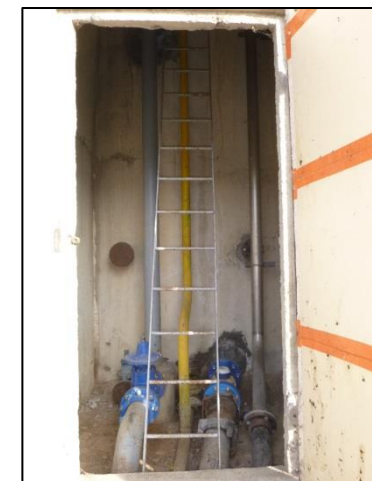
Accès à la chambre des vannes

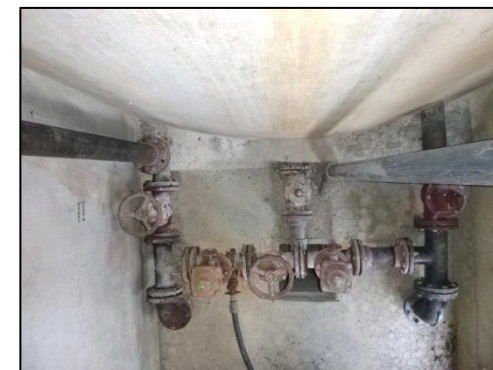
*Vue d'ensemble de la chambre des vannes  
Vue de dessus*

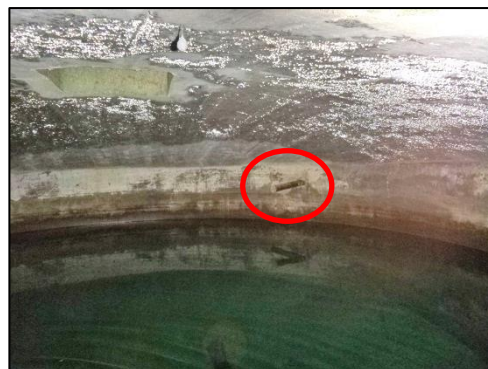
*Ancienne adduction hors-service*

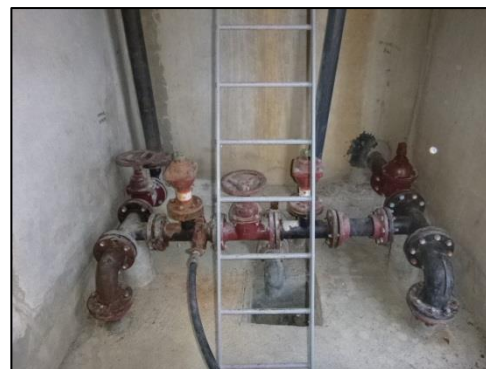
*Vue d'ensemble de la chambre des vannes  
Vue de face*

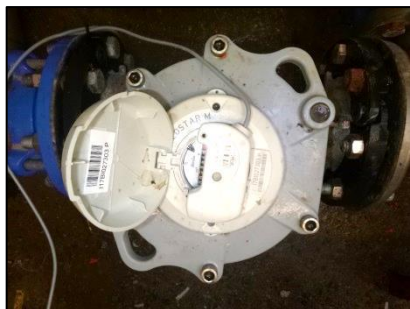
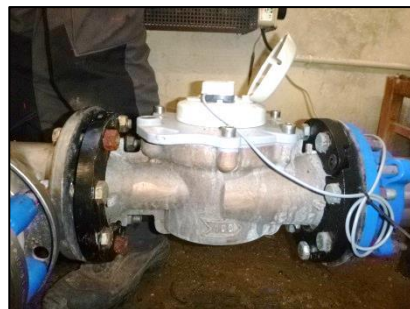
### REMARQUES SUR LE COMPTEUR DE DISTRIBUTION

**Appareil :** Compteur Itron Flostar M Ø100mm ref.I17BI027303P (année de pose 2017)

Il doit également disposer d'un minimum de pression amont (à 60 m<sup>3</sup>/h pour Ø100mm → au moins 0,2 bar soit 2,00 m de colonne d'eau). La charge théorique à l'amont correspond à la hauteur d'eau dans le bac2 de la bache soit moins de 1 mètre. Il ne fonctionne pas dans des conditions optimales pour ce critère. *Ce compteur doit être remplacé par un compteur basse pression de type Woltex.*

Pour fonctionner dans des conditions optimales (régime laminaire), ce compteur n'a pas besoin de disposer d'une longueur droite amont. L'appareil est installé dans des conditions optimales de fonctionnement pour ce critère. *En revanche, si on installe un compteur de type Woltex il devra être précédé d'un stabilisateur d'écoulement de type S-3D*

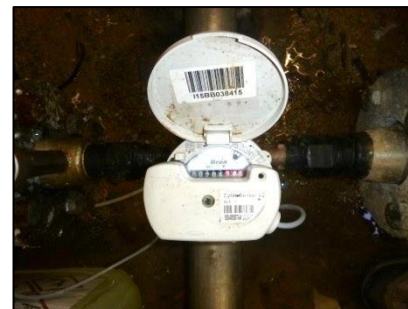
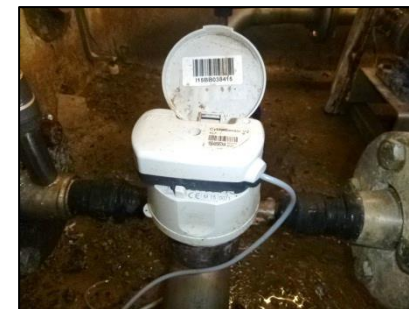
### REMARQUES SUR LE COMPTEUR DE REFOULEMENT

**Appareil :** Compteur Itron Flodis Ø25mm ref.I15BB038415 (année de pose 2015)

Il doit également disposer d'un minimum de pression amont, (à 3m<sup>3</sup>/h pour Ø25mm → au moins 0,35 bar soit 3,50 m de colonne d'eau). La charge théorique à l'amont correspond à la pression à la sortie des pompes, soit environ 4,2 bars. Il fonctionne à priori dans des conditions optimales pour ce critère.

Pour fonctionner dans des conditions optimales (régime laminaire), ce compteur n'a pas besoin de disposer d'une longueur droite amont. L'appareil est installé dans des conditions optimales de fonctionnement pour ce critère.

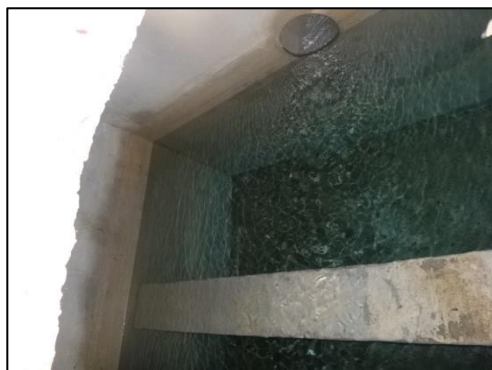
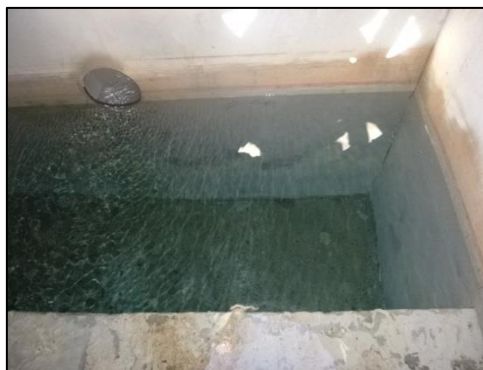
*Bac de réception décantation et arrivée depuis le captage de Gillarde*

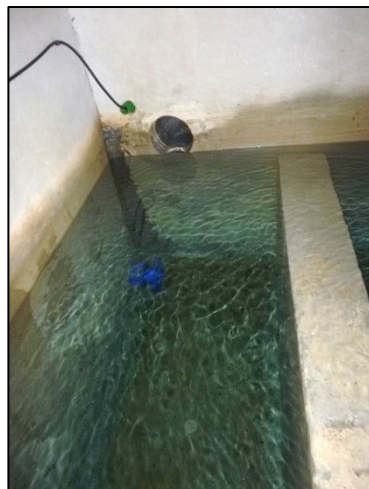
*Orifice de trop-plein  
et conduite de vidange*

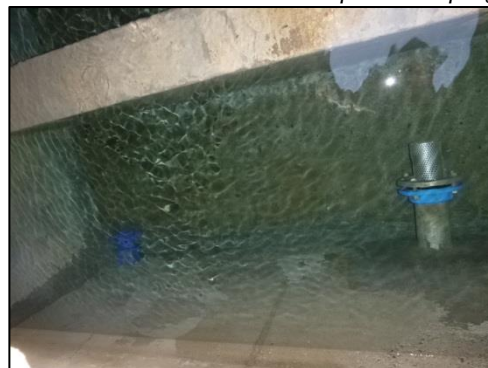
*Vidange et crépine sur la conduite de  
distribution*

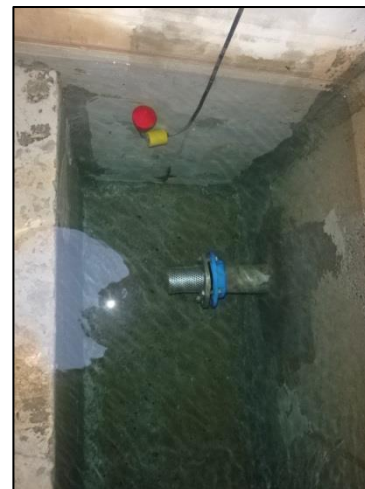
*crépine sur la conduite de distribution  
et poire de niveau*

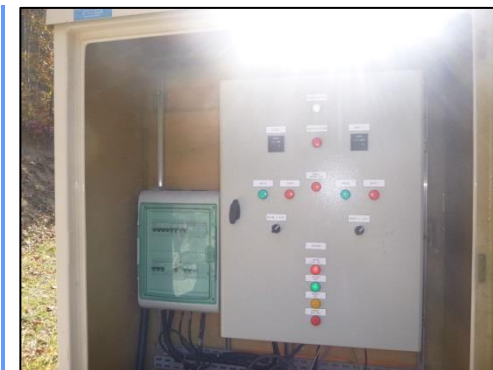
*Armoire électrique*

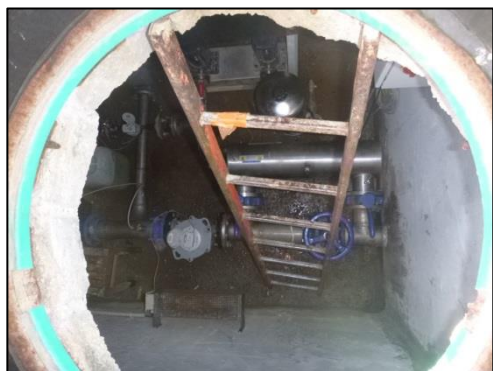
*Accès au local de  
traitement/chambre des vannes*

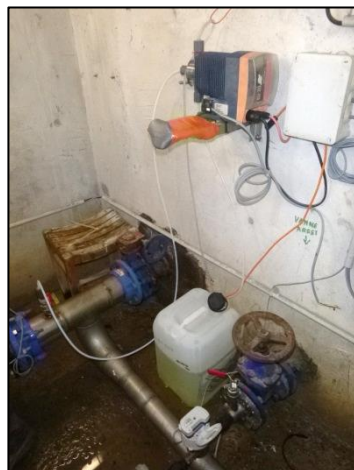
*Bidon de javel et pompe doseuse*

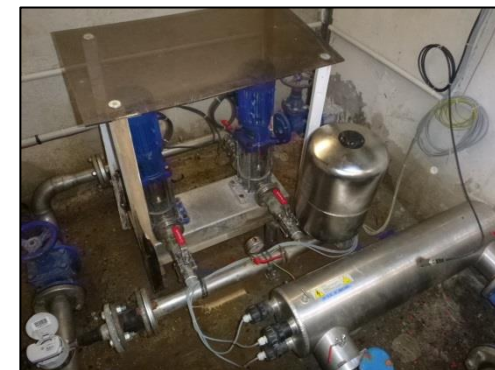
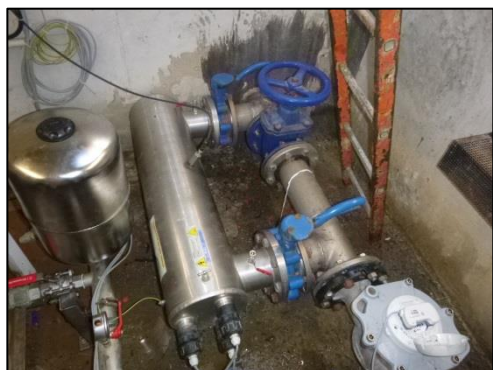
- ◆ Remplacement du bidon de javel (vide ou non) tous les 6 mois afin maintenir l'efficacité du produit
- ◆ Stérilisateur UV en place : 3 lampes ; UV Germi CP75 SI (15,3 W/m<sup>2</sup> ; 2842 heures) ; remplacement des lampes préconisé par le constructeur toutes les 9 000 heures

*Stérilisateur UV*
