SYNDICAT D'ASSAINISSEMENT DU CANTON DE L'OISANS

**INVENTAIRE ET DIAGNOSTIC TECHNIQUE DES RESEAUX  
D'ALIMENTATION EN EAU POTABLE ET D'EAUX PLUVIALES  
AMELIORATION DE LA CONNAISSANCE, PROGRAMMATION  
ET ACTUALISATION DES SCHEMAS DIRECTEURS**

**COMMUNE DE SAINT CHRISTOPHE EN OISANS**  
*Fiches descriptives des ouvrages d'eau potable*

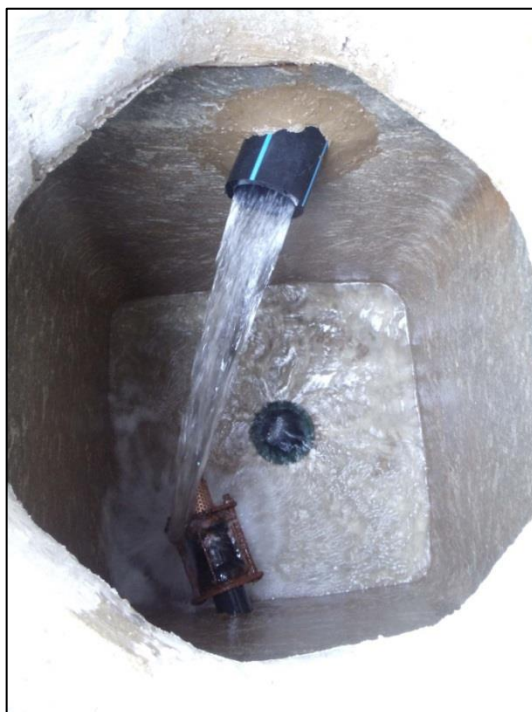
Intérieur du captage  
(Bonde retirée)

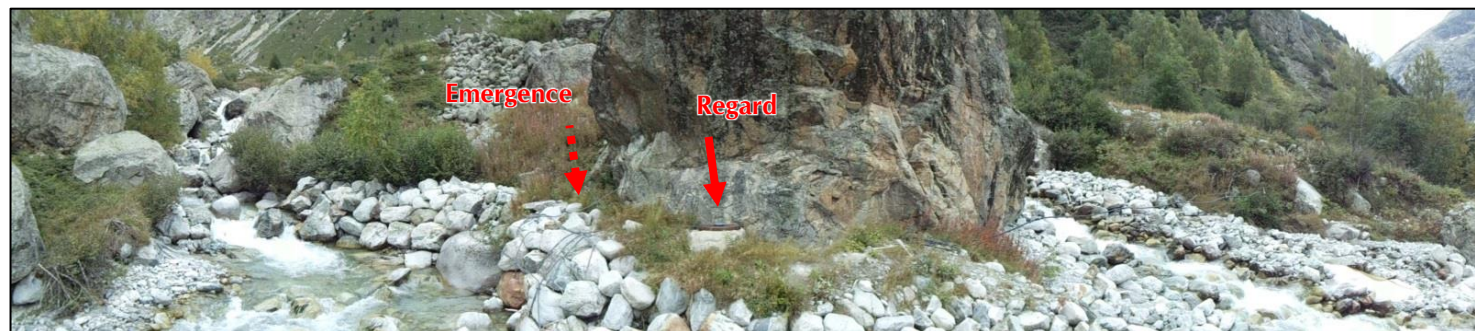
Implantation des ouvrages en rive gauche du torrent des Etançons et en rive droite du torrent de Bonne Pierre  
Panorama - Vue de face

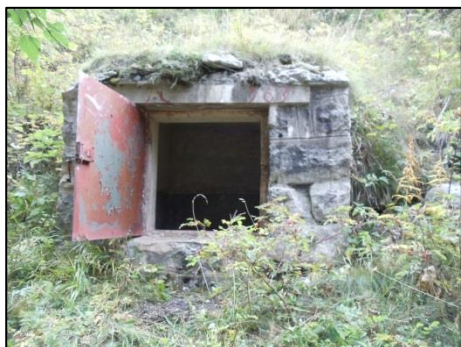
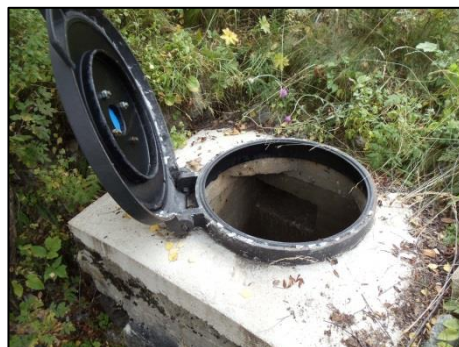
1) Chambre de captage amont

2) Regard de captage aval

| <b>Chambre de captage amont</b> | <ul style="list-style-type: none"> <li>◆ Génie civil extérieur dégradé (acrotère)</li> <li>◆ Porte à repeindre (intérieur)</li> <li>◆ Départ conduite d'adduction protégé par une crépine (absence d'évent)</li> <li>◆ Vannes sous bouche-à-clé (adduction et vidange)</li> <li>◆ Fond de l'ouvrage ensablé</li> <li>◆ Exutoires de la vidange et du trop-plein non protégés</li> </ul> |

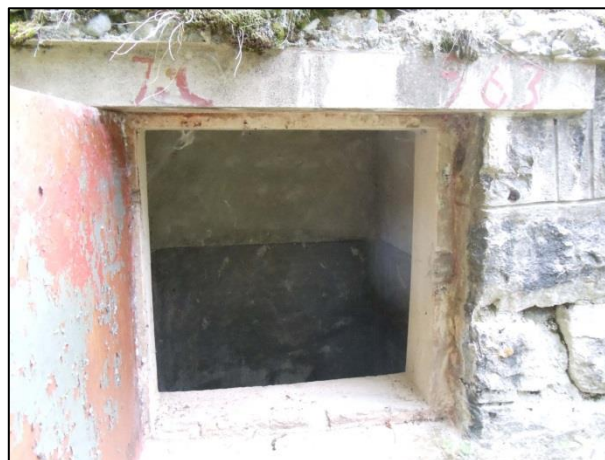
Accès à la chambre de captage

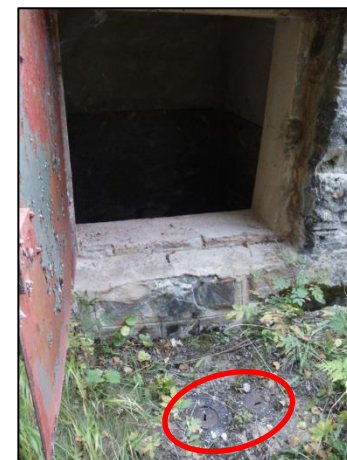
Vannes sous bouche-à-clé

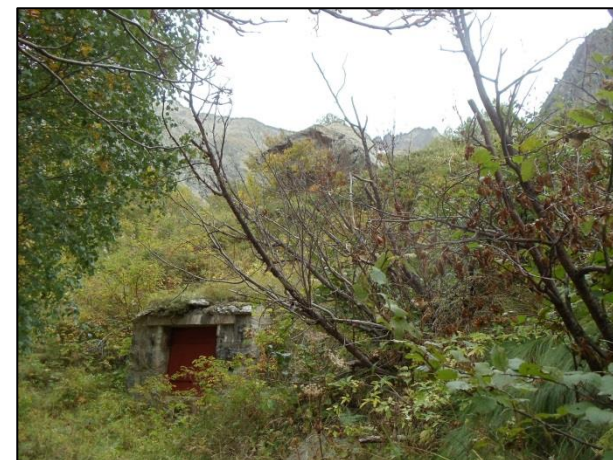
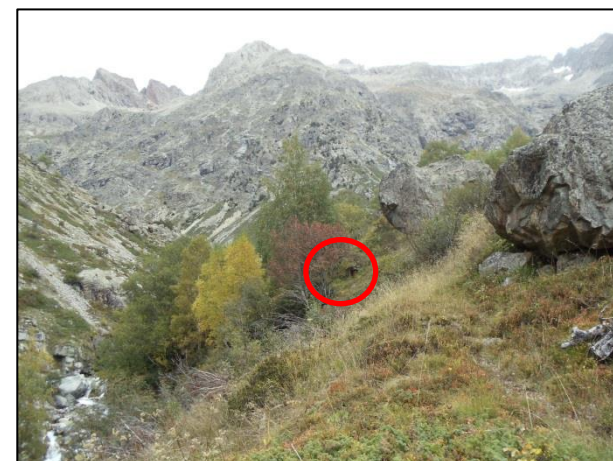
Chambre et regard dans le site

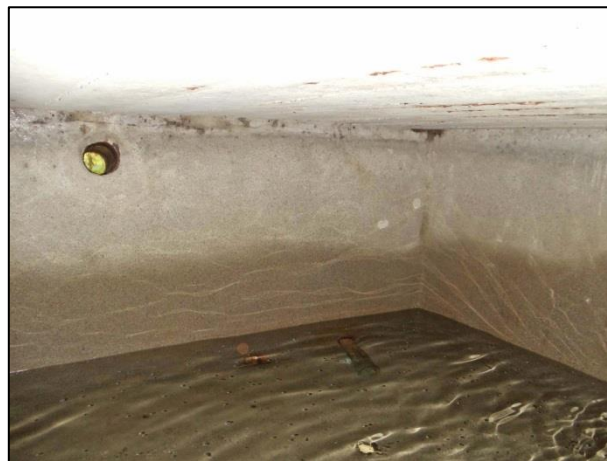
Trop-plein / vidange / distribution

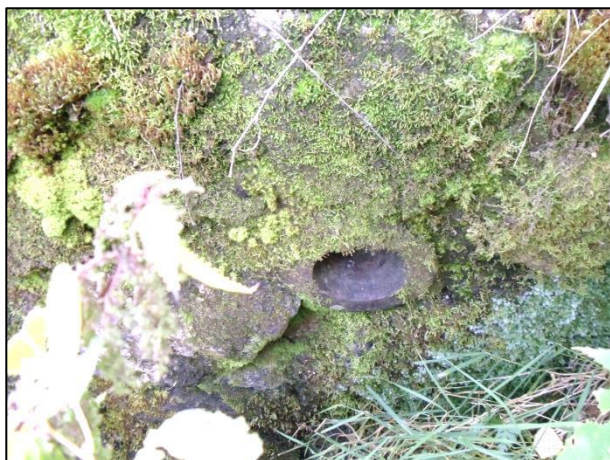
Exutoire du trop-plein

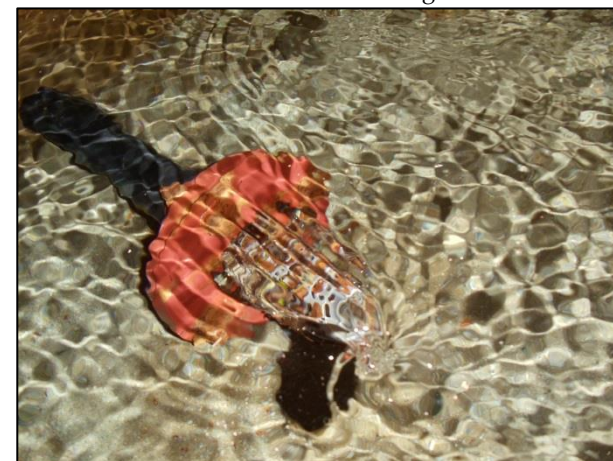
Crépine sur la conduite d'adduction

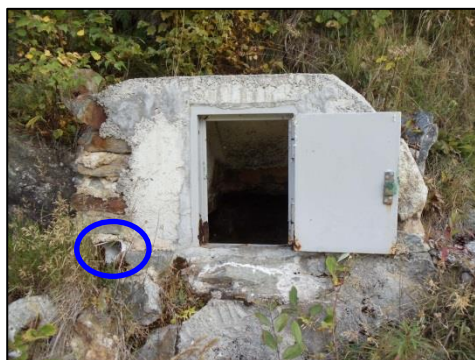
Chambre de captage  
Exutoire du trop-plein ○

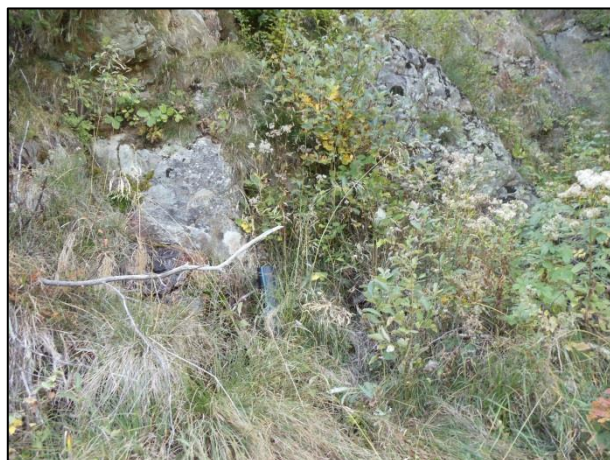
Source 3

- ◆ Périmètre de protection immédiat non matérialisé
- ◆ Ouvrages borgnes ; les points de prélèvement sont repérés par des tronçons de conduites en PeHD

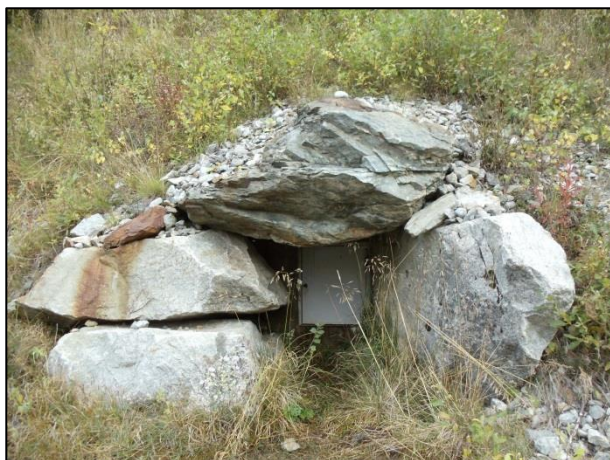
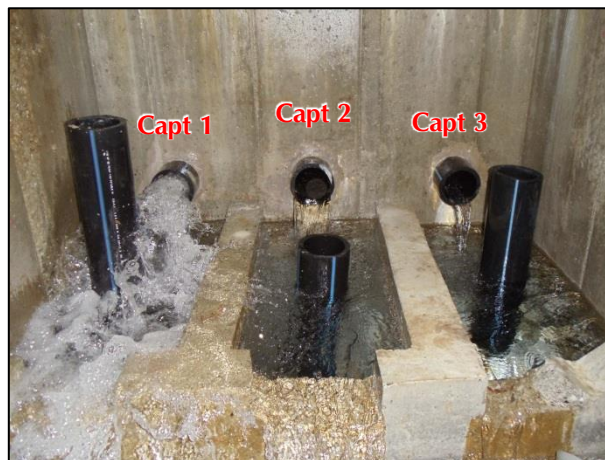
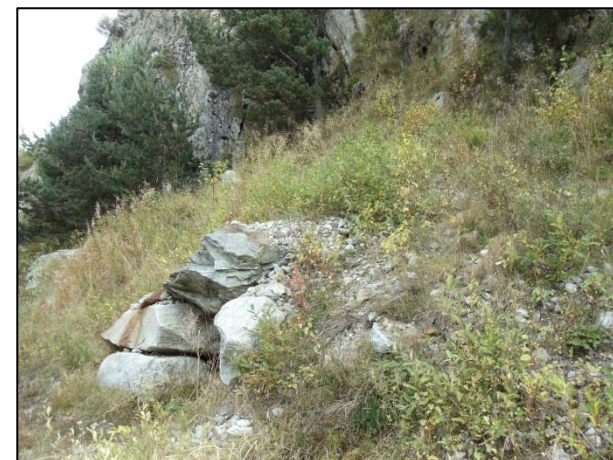
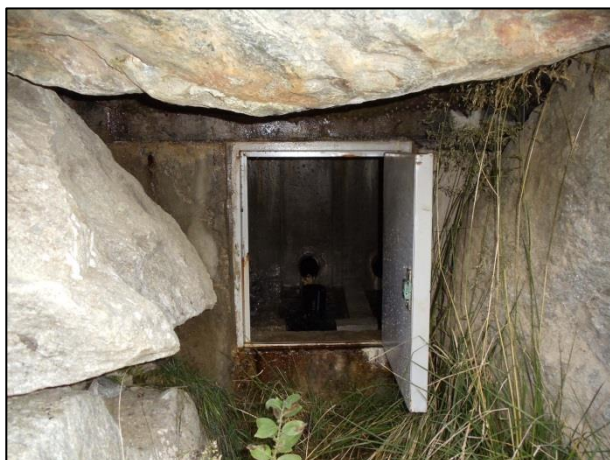
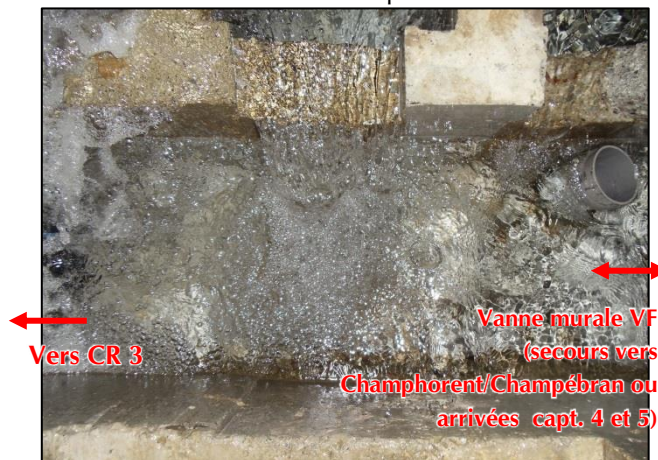
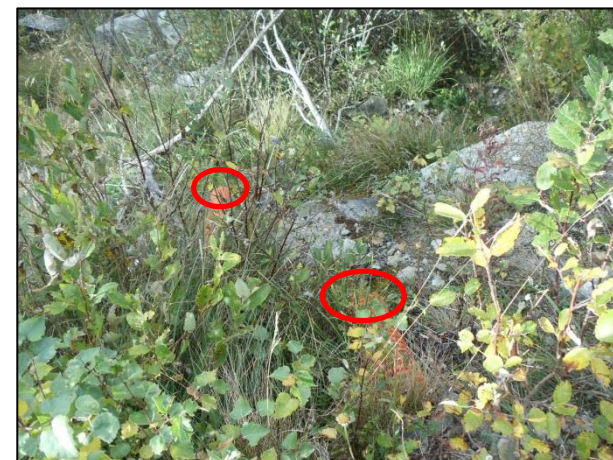
Chambre de réunion

Bacs de réception

Vue d'ensemble

Accès à la chambre de réunion

Bac de réunion / mise en charge

Exutoires des trop-pleins

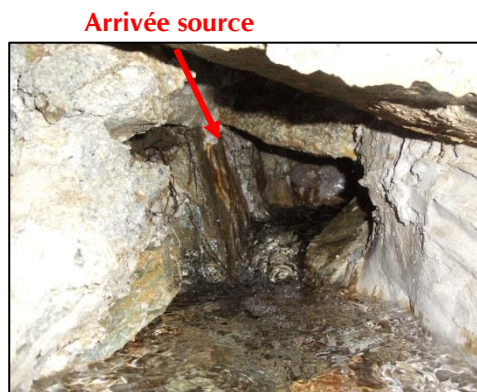
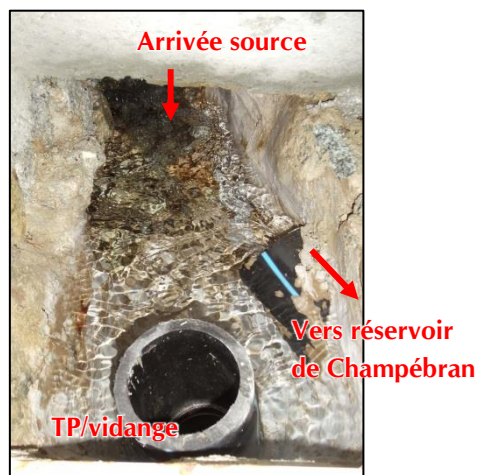
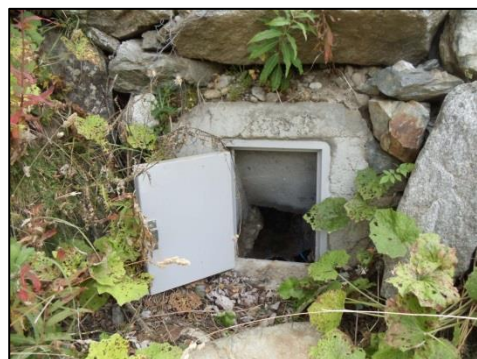
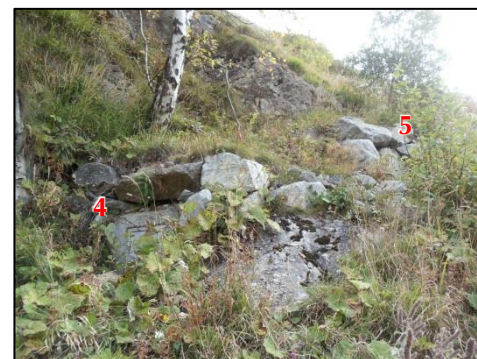
Arrivée de la source

Intérieur de la chambre

Accès à la chambre

Captage 4 par rapport au captage 5

- ◆ Périmètre de protection immédiate non matérialisé
- ◆ Absence de ventilation
- ◆ Absence de crépine sur le départ de la conduite d'adduction
- ◆ Joint d'étanchéité à installer sur la porte
- ◆ Queues de renard au niveau de l'arrivée de la source

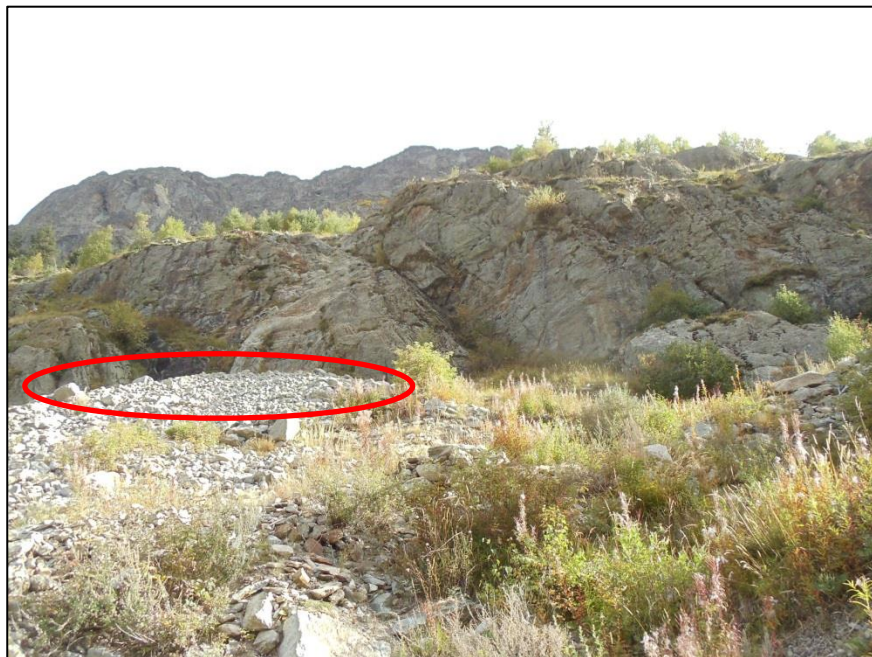
Localisation supposée des captages n°8 et 9

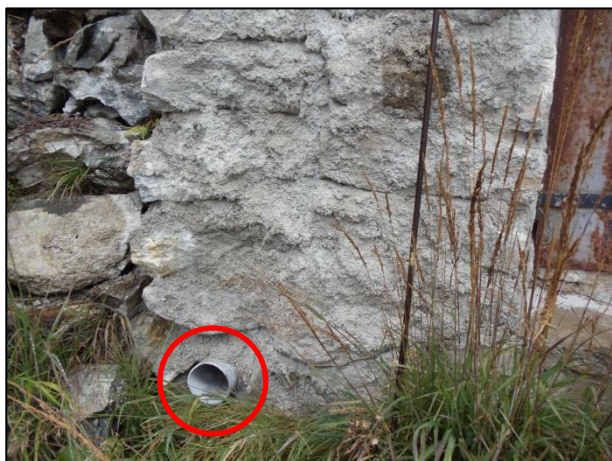
Orifice (possible pénétration d'animaux)

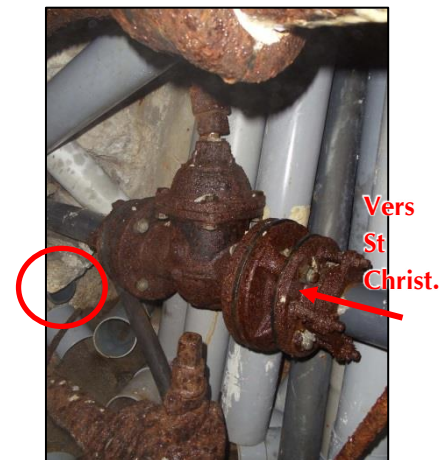
Orifice communiquant vers l'extérieur

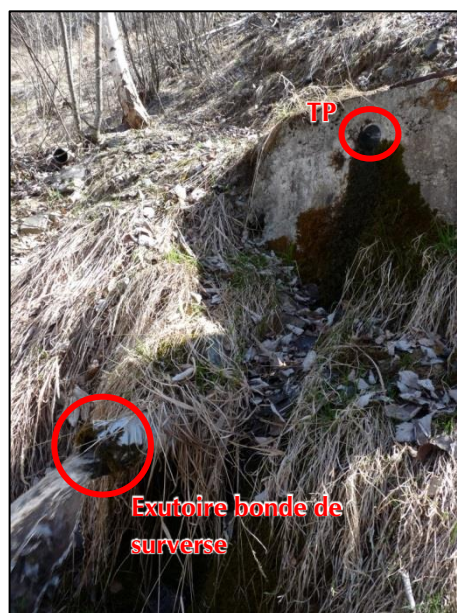
Exutoire de trop-plein et vidange

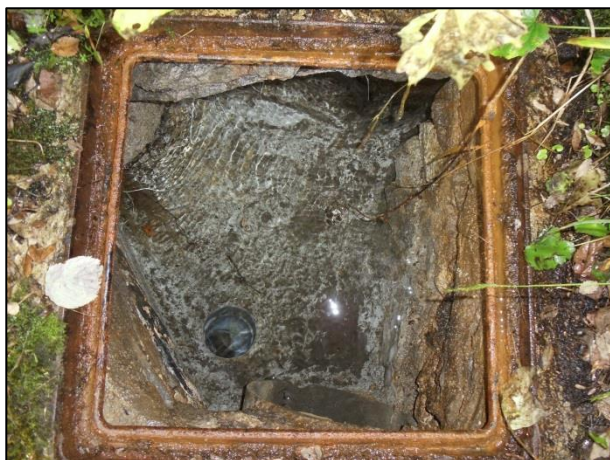
Intérieur du captage

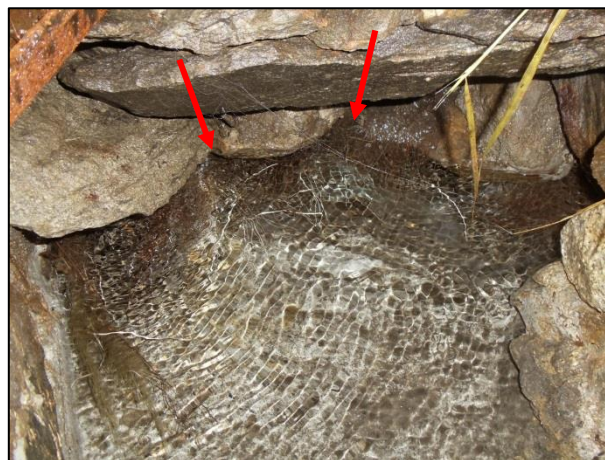
Emergence de la source

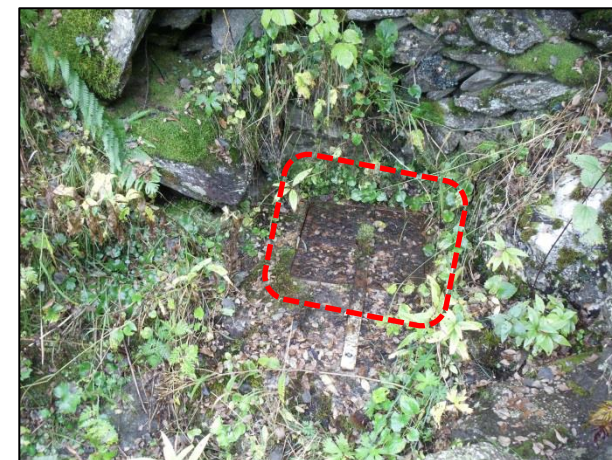
Ouvrage fermé

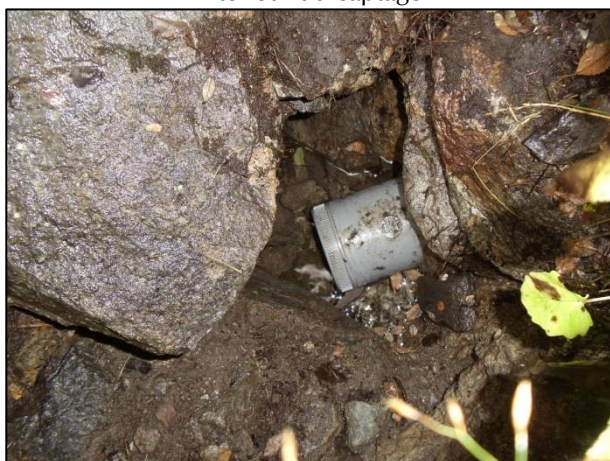
Bouchon de vidange

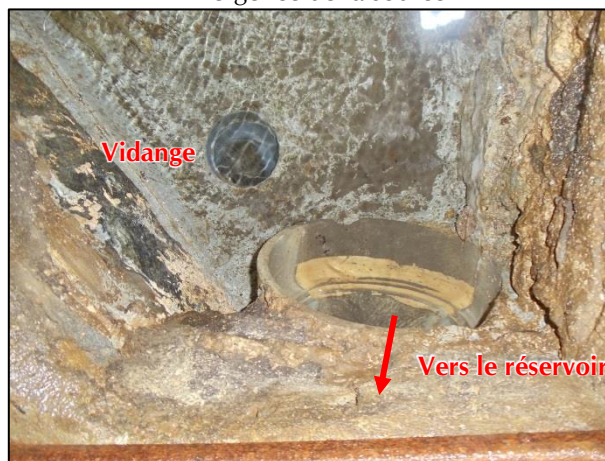
Vidange au niveau du radier et départ adduction

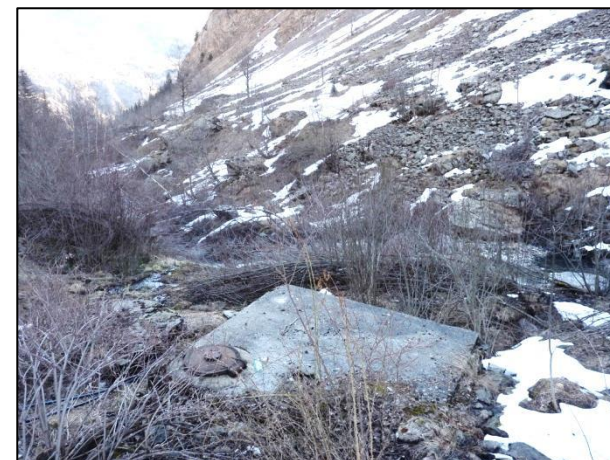
Traces du souffle de l'avalanche en fin d'hiver  
(source : mairie de Saint Christophe en Oisans)
