Commune de Grillon

SCHEMA DIRECTEUR D'ASSAINISSEMENT DES EAUX USEES

Annexe n°10 : Fiches des tests à la fumée

Jun 2020

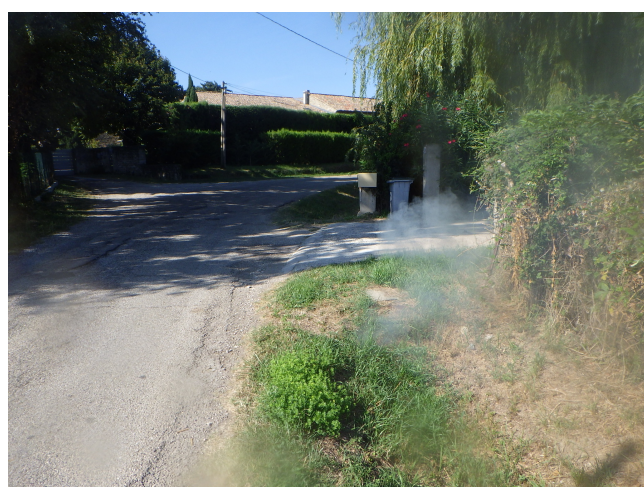
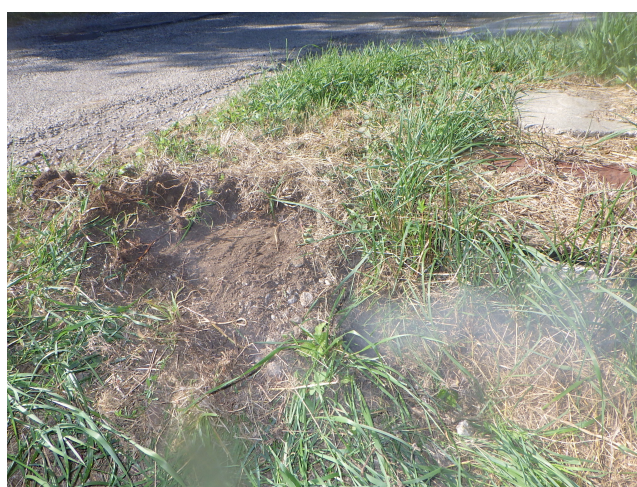
Anomalie fumée n° : 1

Type d'anomalie	Description
Boite de branchement non etanche	Non etanche
Importance de la gravité du défaut	
	Grave

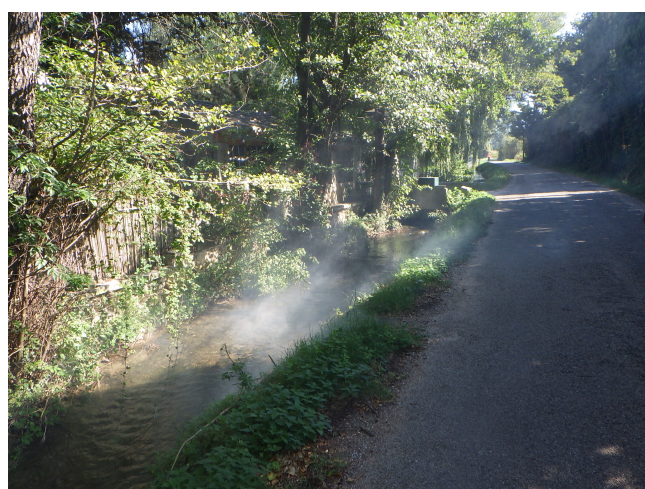
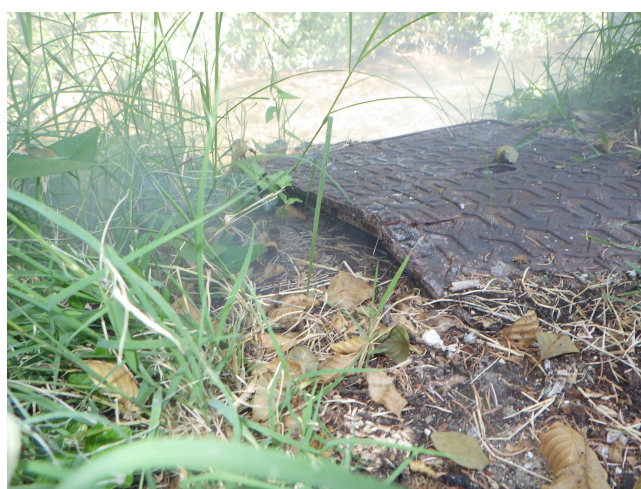
Type d'anomalie	Description
Boite de branchement non etanche	Non etanche
Importance de la gravité du défaut	
	Très grave

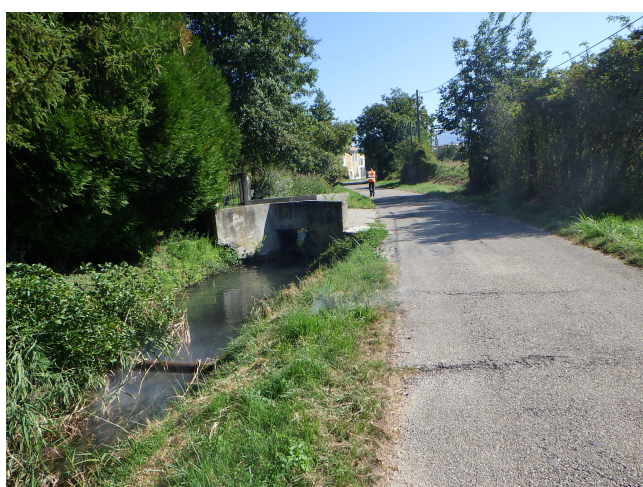
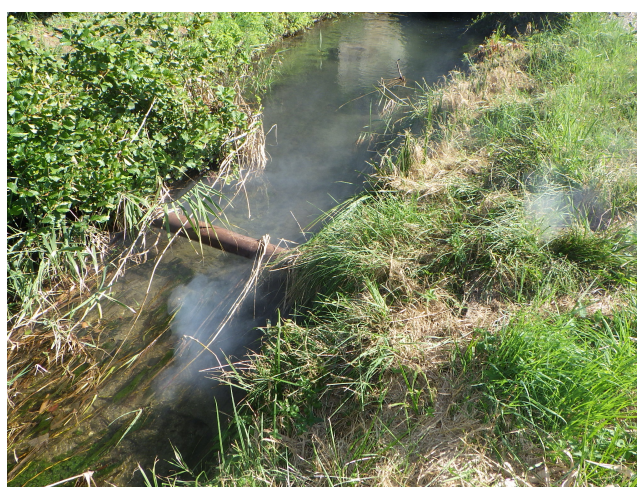
Type d'anomalie	Description
Boite de branchement non etanche	Zone de ruissellement
Importance de la gravité du défaut	
	Grave

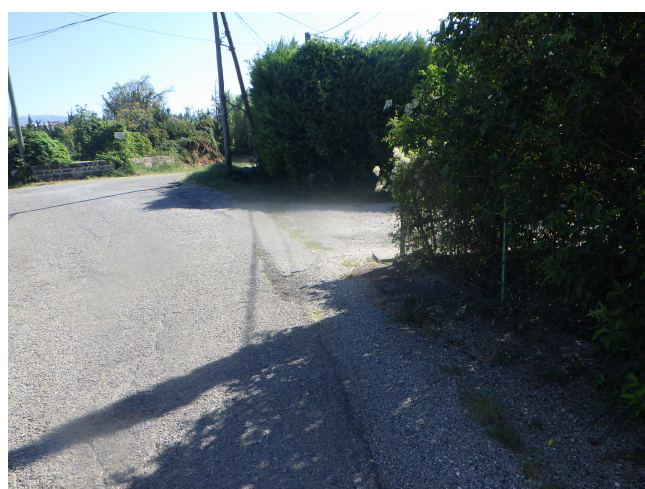
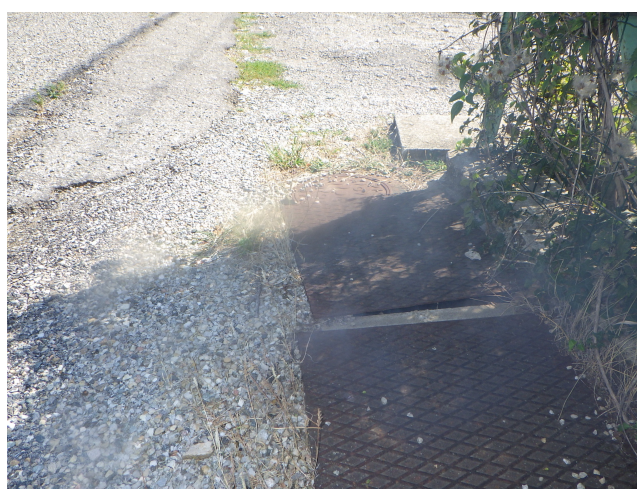
Type d'anomalie	Description
Boite de branchement non etanche	Non etanche
Importance de la gravité du défaut	
Peu grave

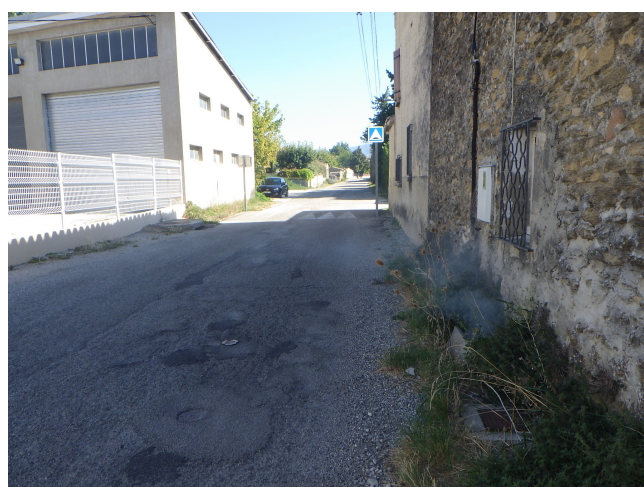
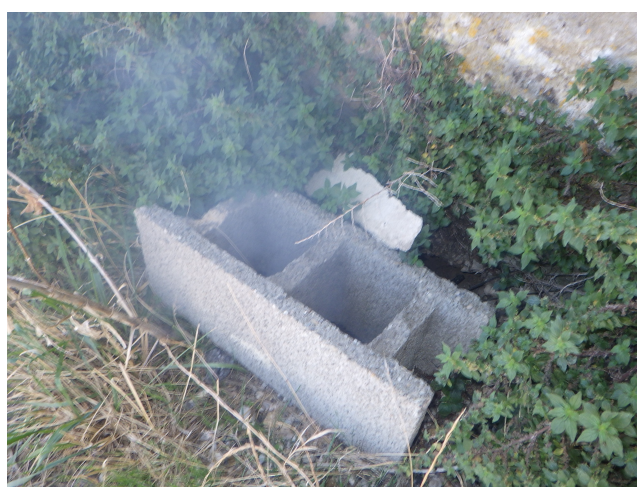
Type d'anomalie	Description
Boite de branchement non etanche	Non etanche
Importance de la gravité du défaut	
Peu grave

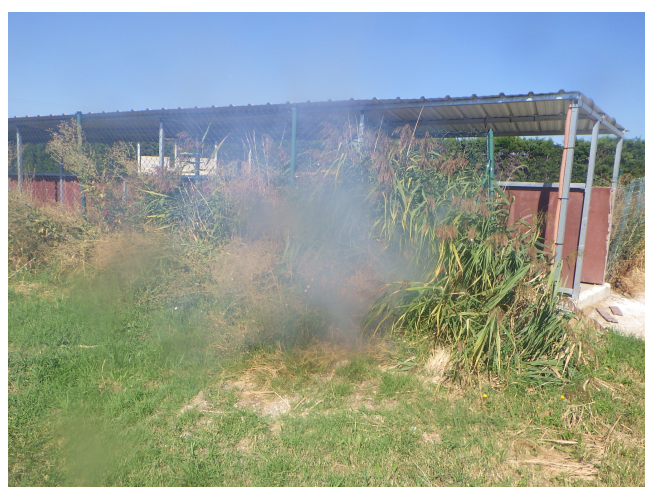
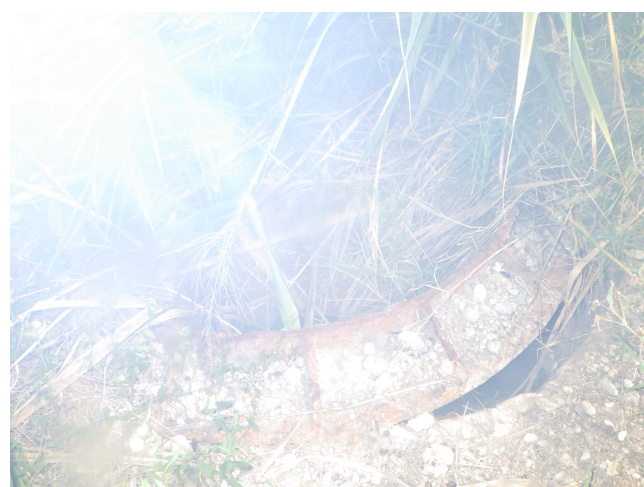
Type d'anomalie	Description
Regard non etanche	Non etanche
Importance de la gravité du défaut	
	Grave

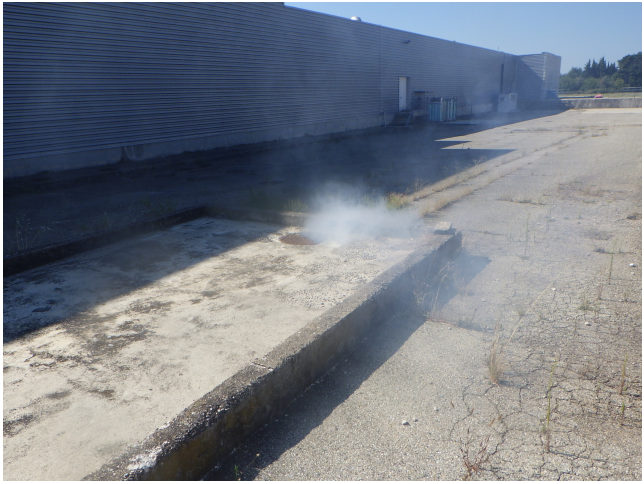
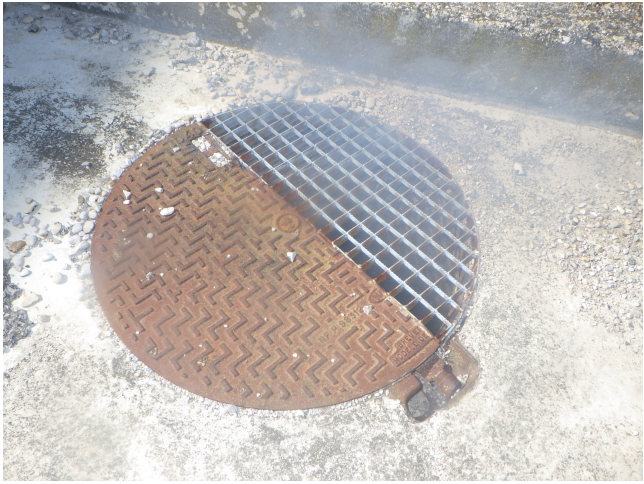
Type d'anomalie	Description
Regard non etanche	Non etanche
Importance de la gravité du défaut	
	Grave

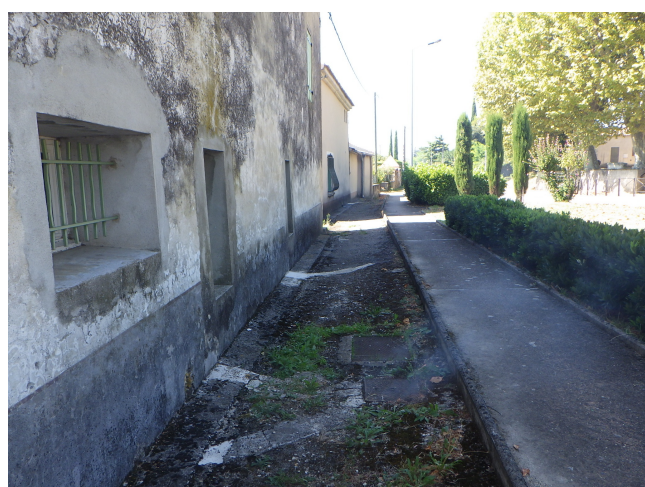
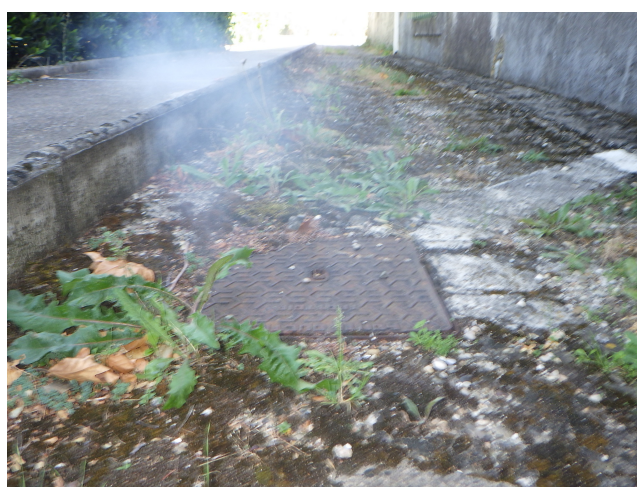
Type d'anomalie	Description
Boite de branchement non etanche	Zone de ruissellement
Importance de la gravité du défaut	
Peu grave

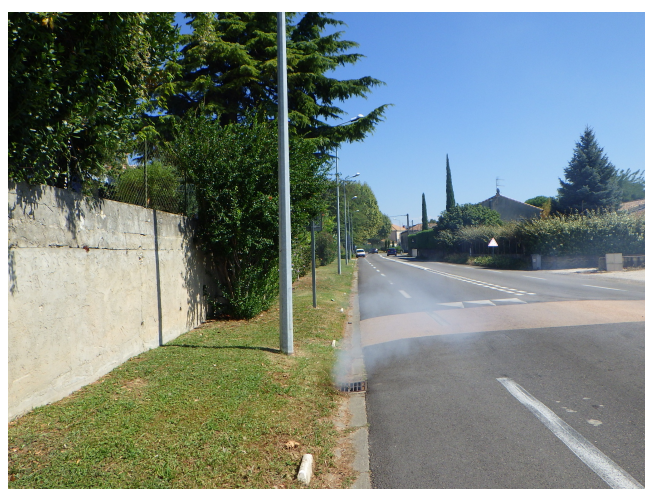
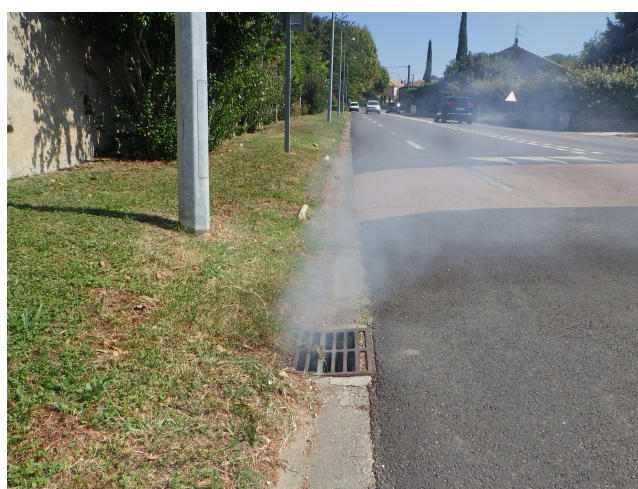
Type d'anomalie	Description
Avaloir	Zone de ruissellement
Importance de la gravité du défaut	
	Grave

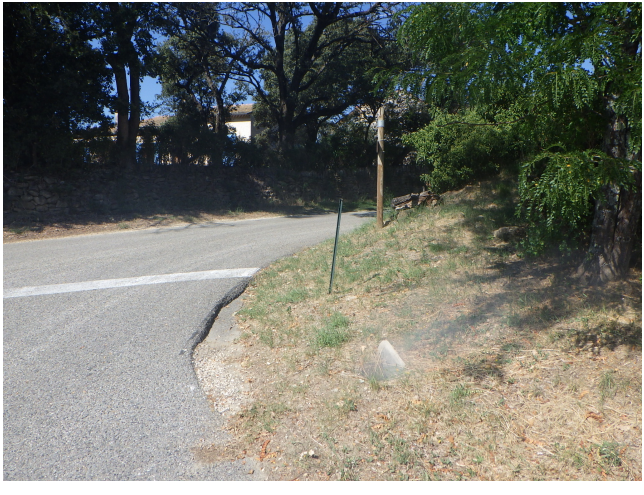
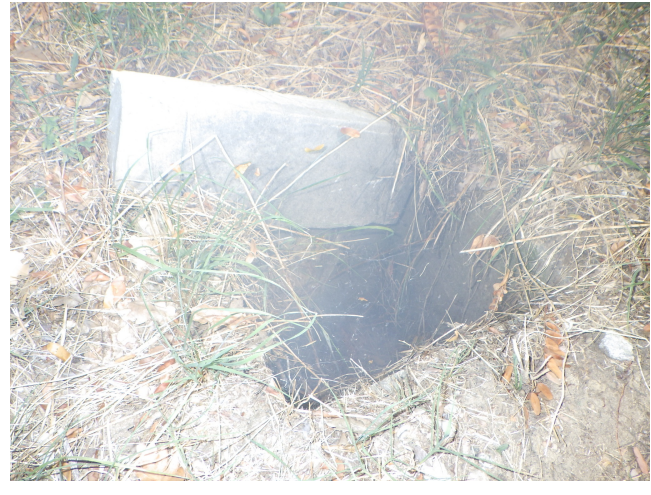
Type d'anomalie	Description
Boite de branchement non etanche	Non etanche
Importance de la gravité du défaut	
Peu grave

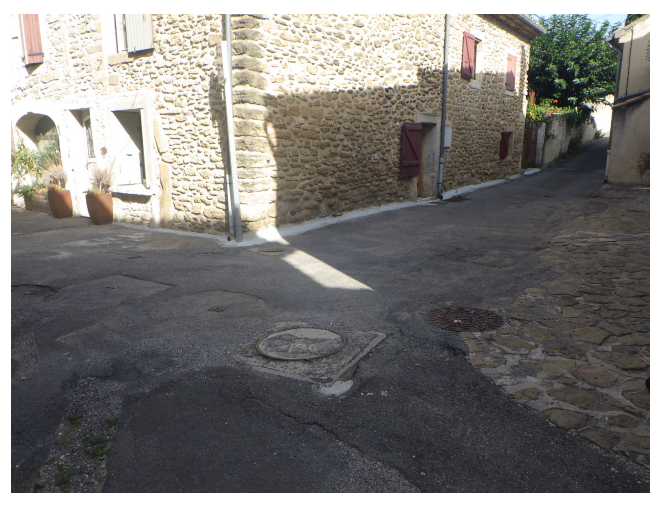
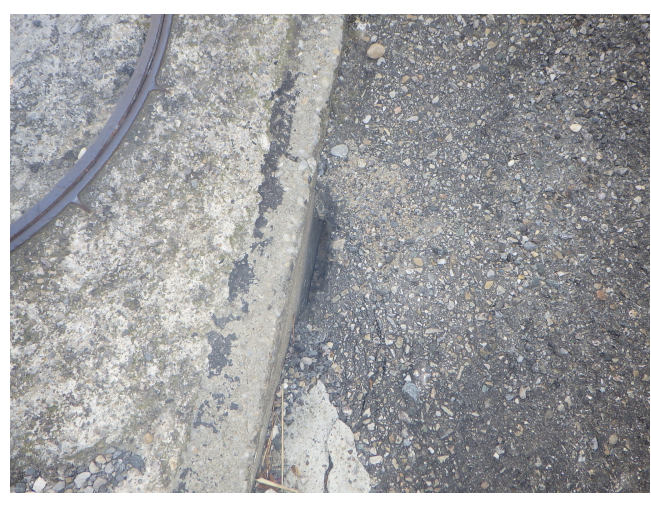
Type d'anomalie	Description
Ouverture sur chaussée	Non étanche
Importance de la gravité du défaut	
Peu grave

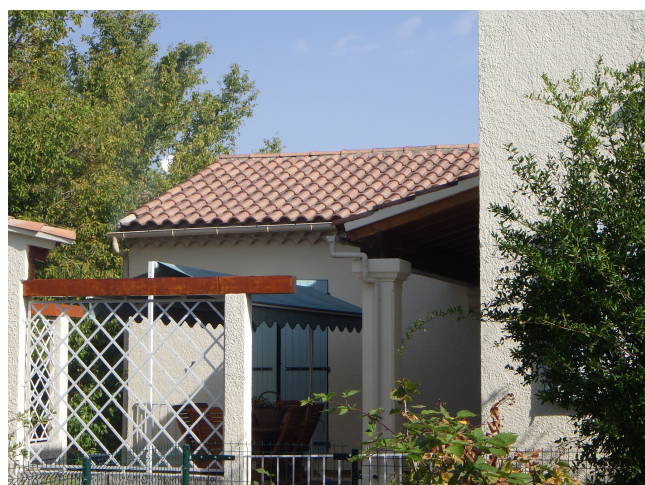
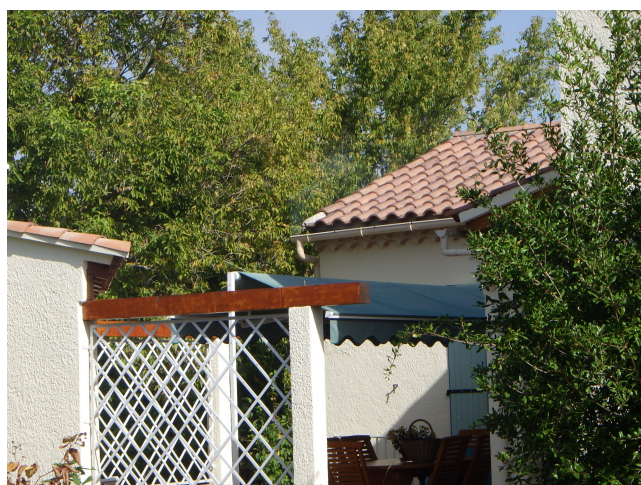
Type d'anomalie	Description
Gouttiere	< 25 % de toiture
Importance de la gravité du défaut	
Peu grave

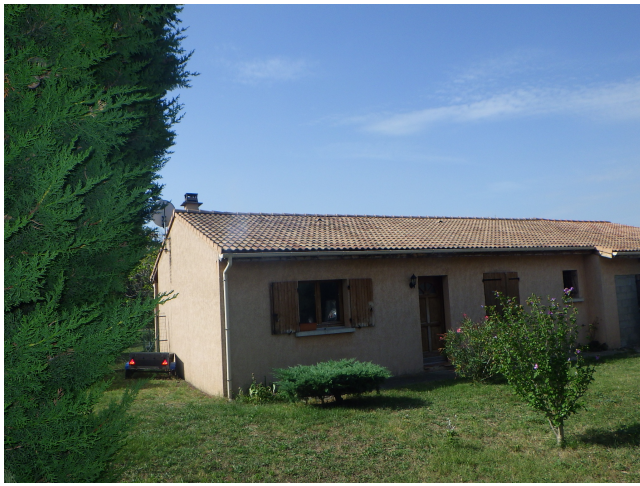
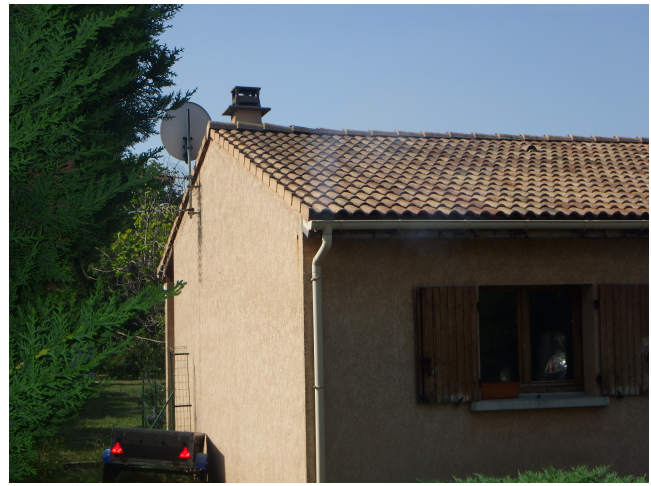
Type d'anomalie	Description
Gouttiere	50% de la toiture
Importance de la gravité du défaut	
Peu grave

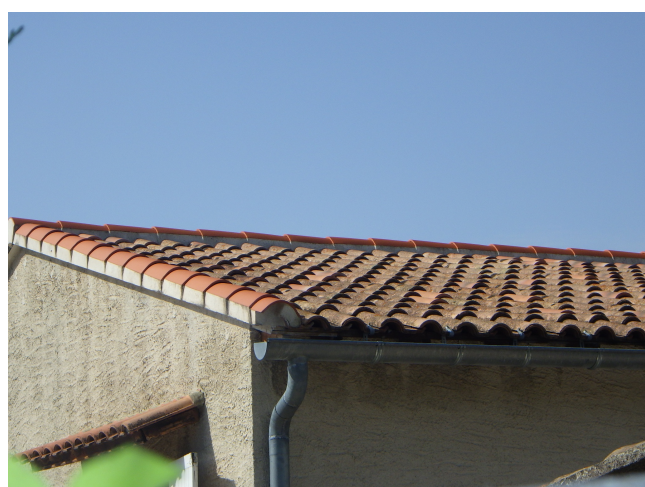
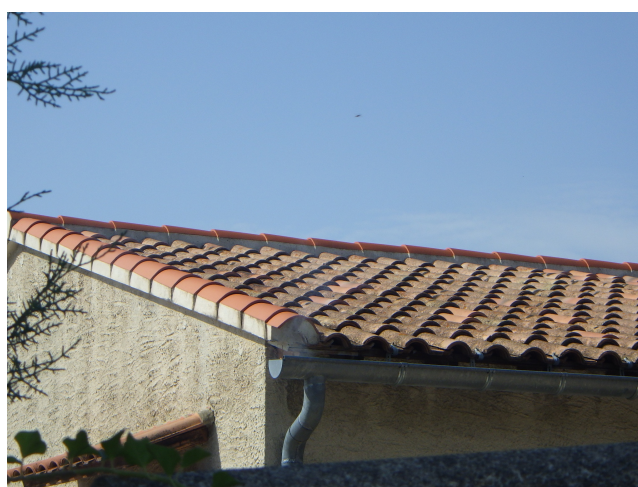
Type d'anomalie	Description
Gouttiere	25% de la toiture
Importance de la gravité du défaut	
Peu grave

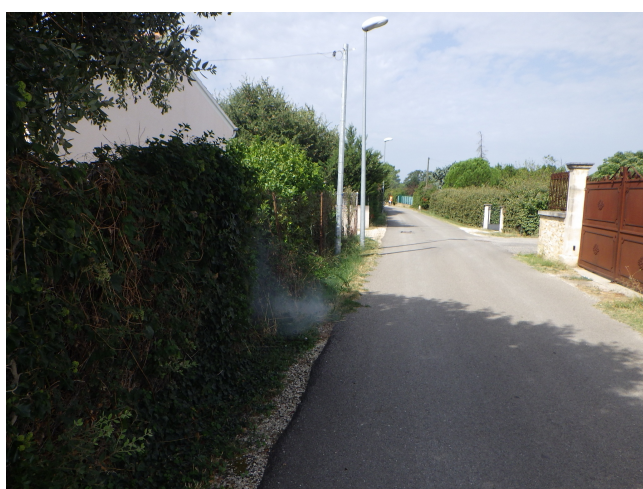
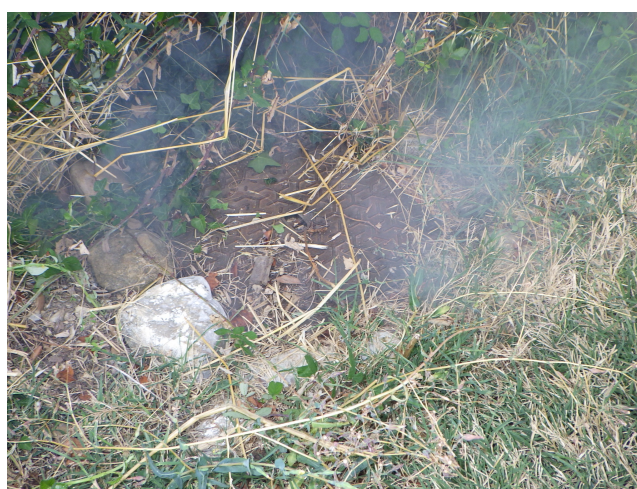
Type d'anomalie	Description
Branchement non étanche	Zone de ruissellement
Importance de la gravité du défaut	
Peu grave

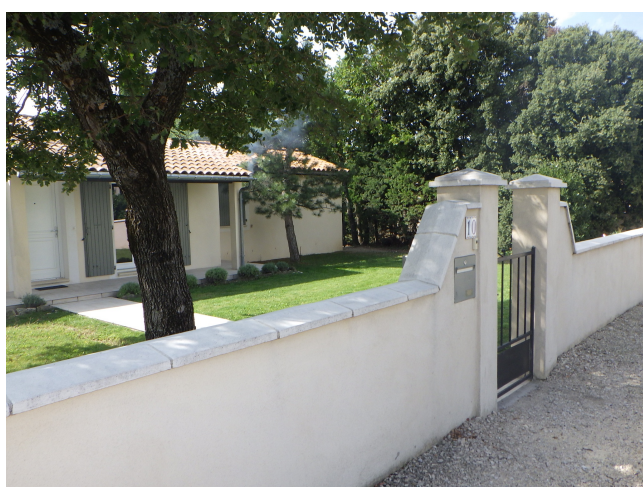
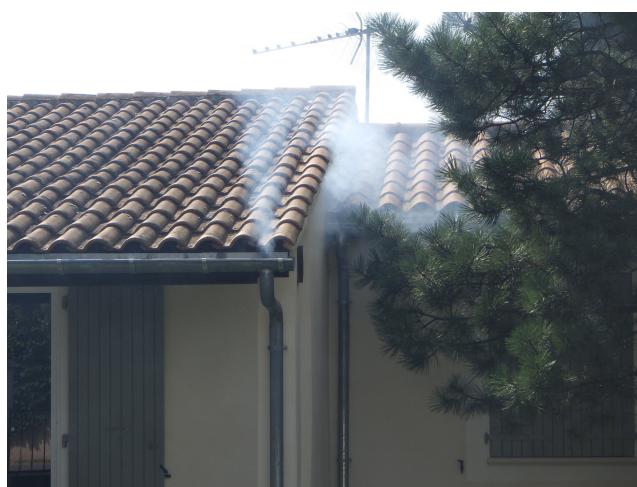
Type d'anomalie	Description
Gouttiere	25% de la toiture
Importance de la gravité du défaut	
Peu grave

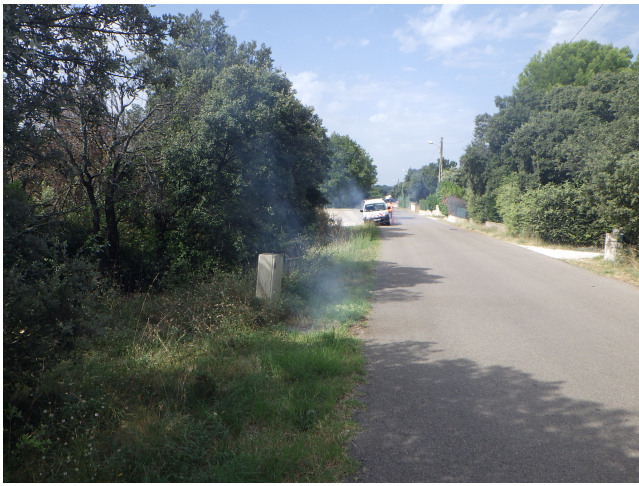
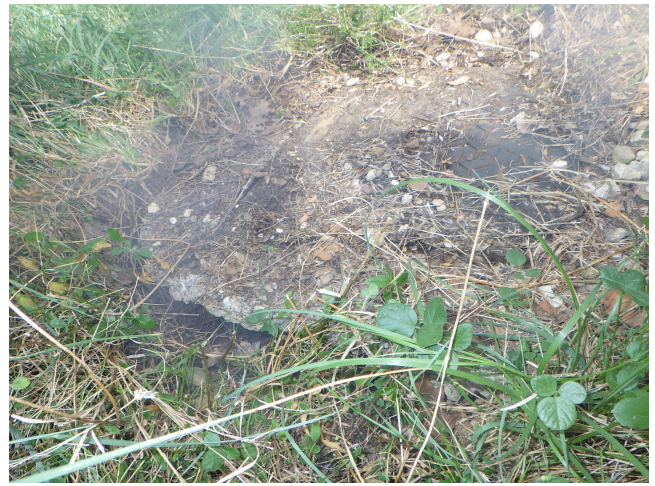
Type d'anomalie	Description
Branchement non étanche	En contre bas d'une surface imperméable
Importance de la gravité du défaut	
Peu grave

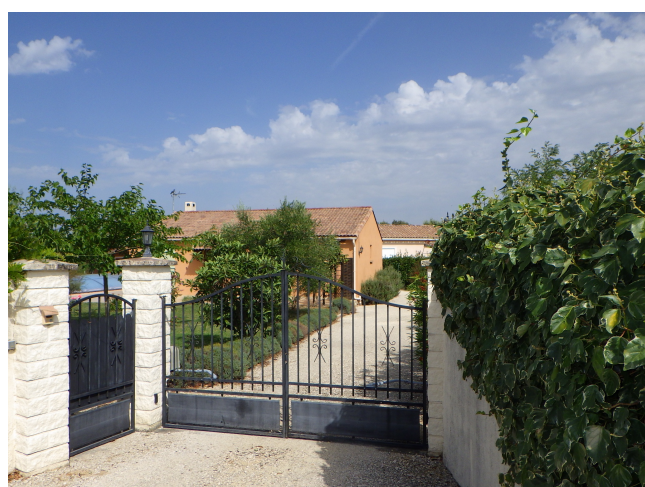
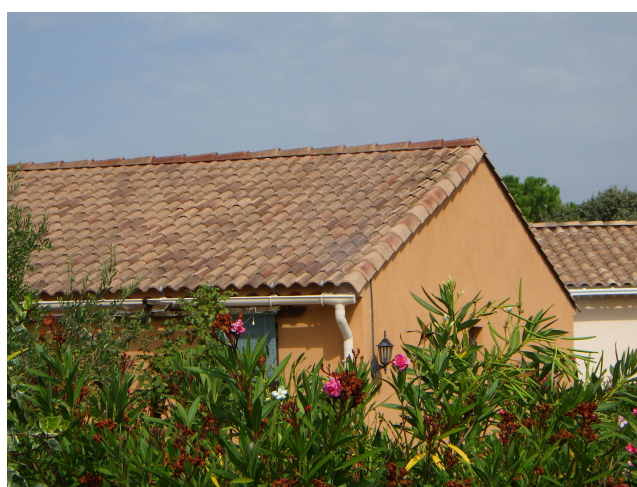
Type d'anomalie	Description
Gouttiere	25% de la toiture
Importance de la gravité du défaut	
Peu grave

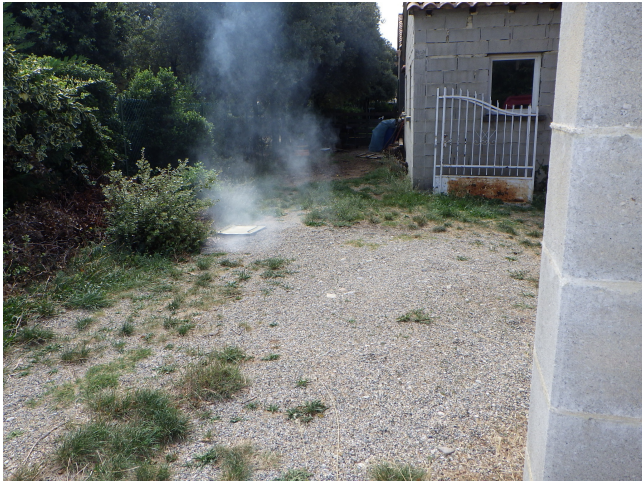
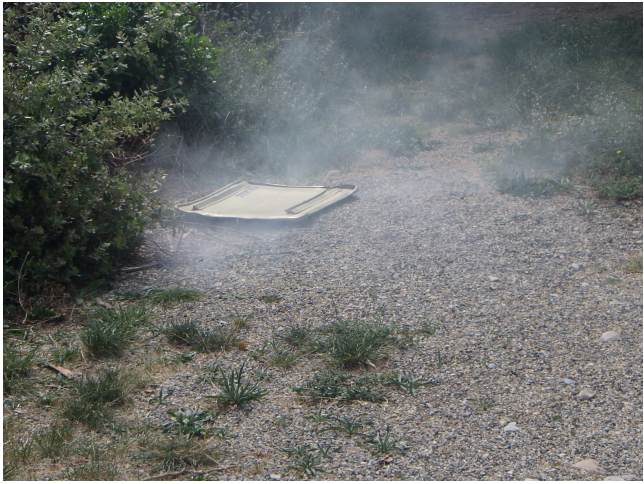
Type d'anomalie	Description
Branchement non etanche	Non etanche
Importance de la gravité du défaut	
Peu grave

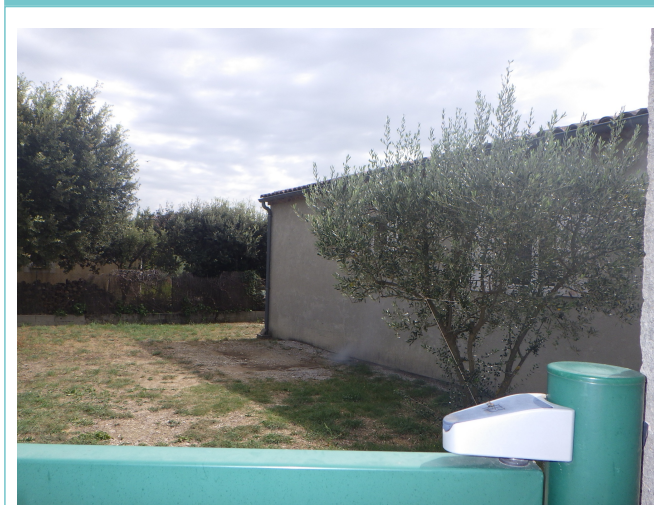
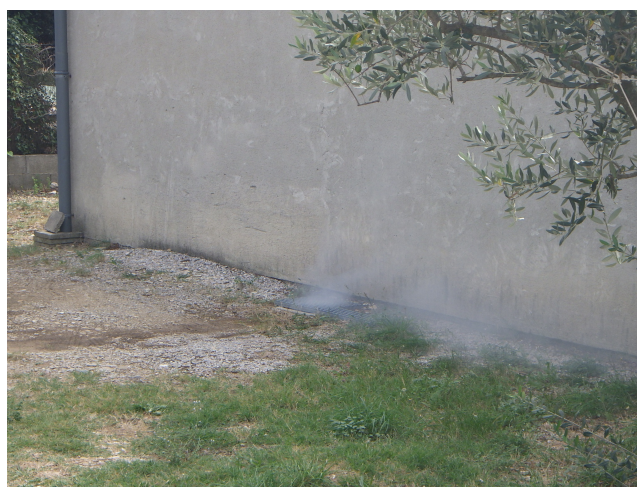
Type d'anomalie	Description
Avaloir	En contre bas d'une surface impermeable
Importance de la gravité du défaut	
Peu grave

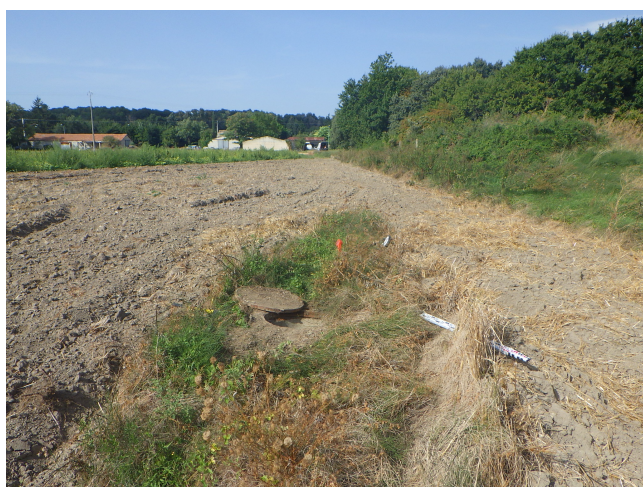
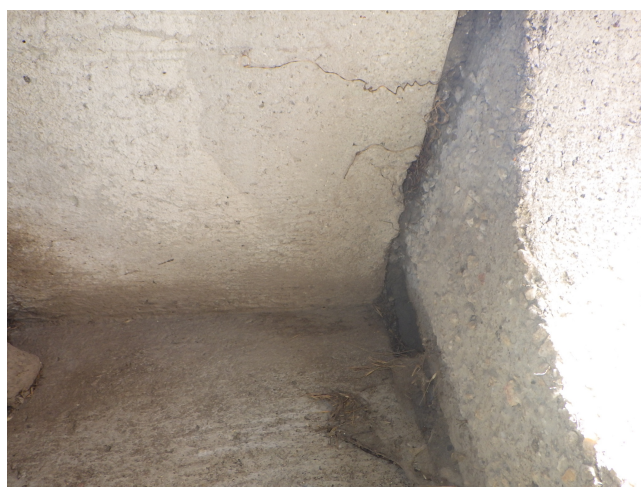
Type d'anomalie	Description
Regard non etanche	Non etanche
Importance de la gravité du défaut	
	Grave

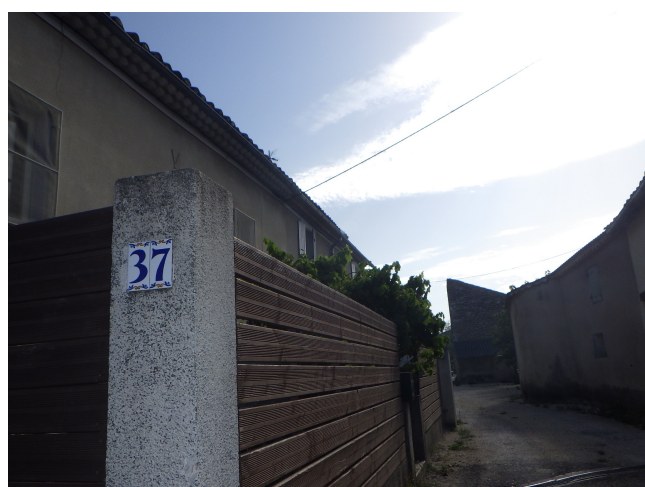
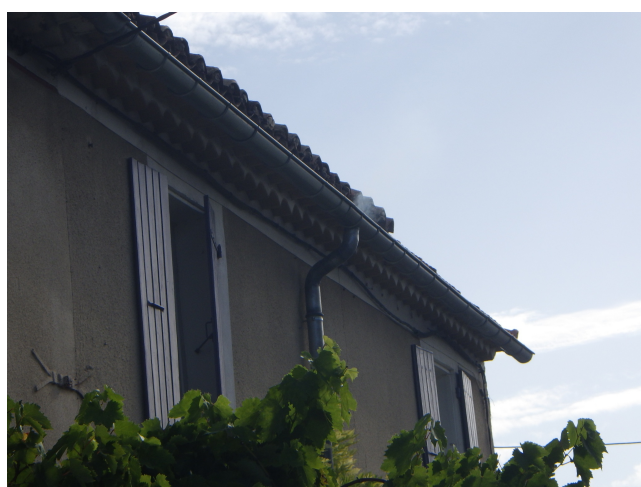
Type d'anomalie	Description
Gouttiere	25% de la toiture
Importance de la gravité du défaut	
Peu grave

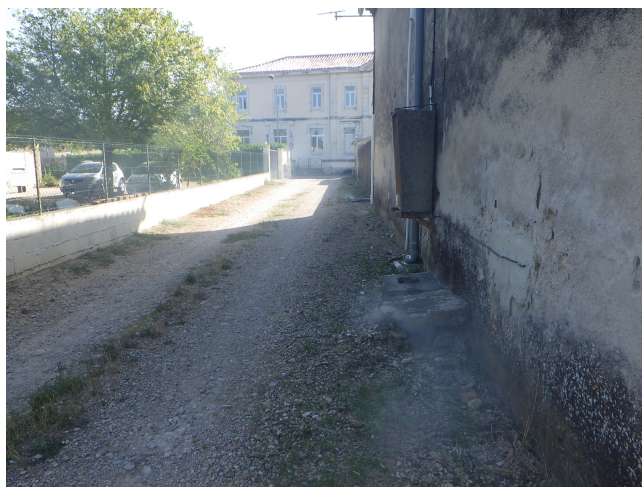
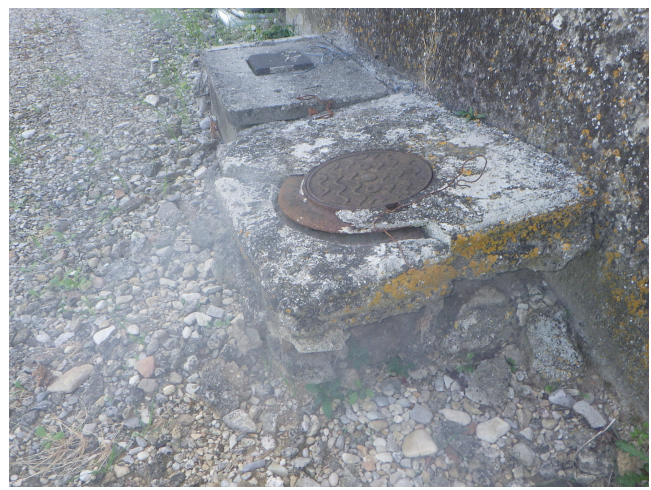
Type d'anomalie	Description
Boite de branchement non etanche	Non etanche
Importance de la gravité du défaut	
Peu grave

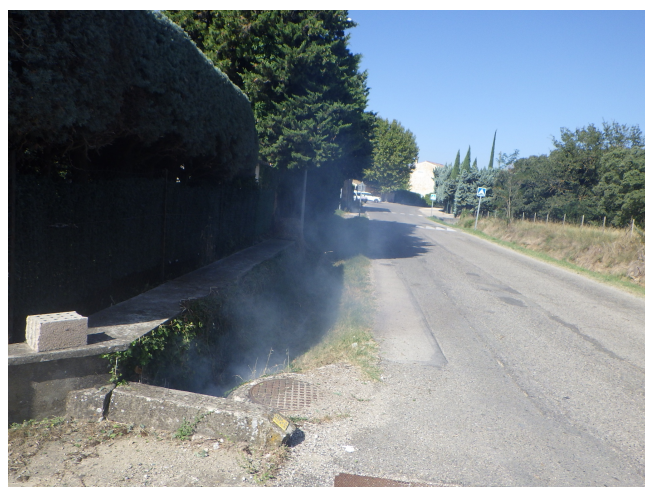
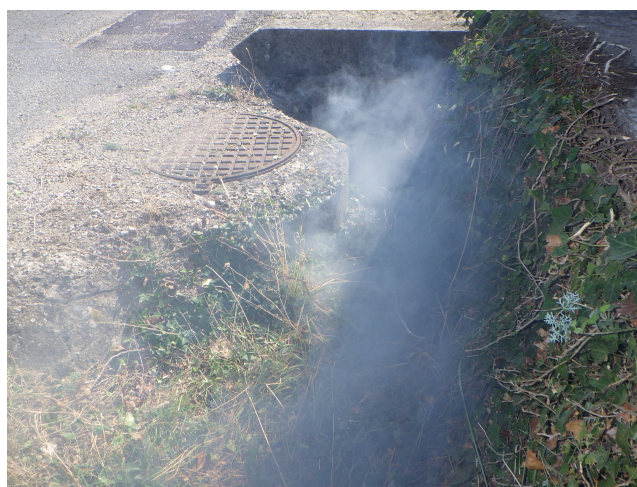
Type d'anomalie	Description
Regard non etanche	Zone de ruissellement
Importance de la gravité du défaut	
	Grave

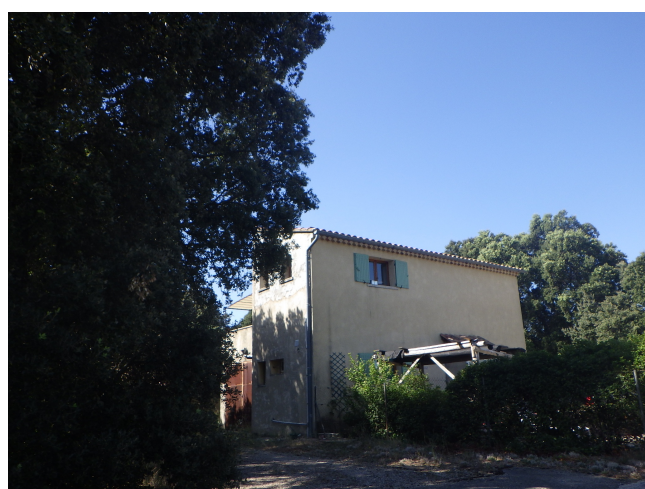
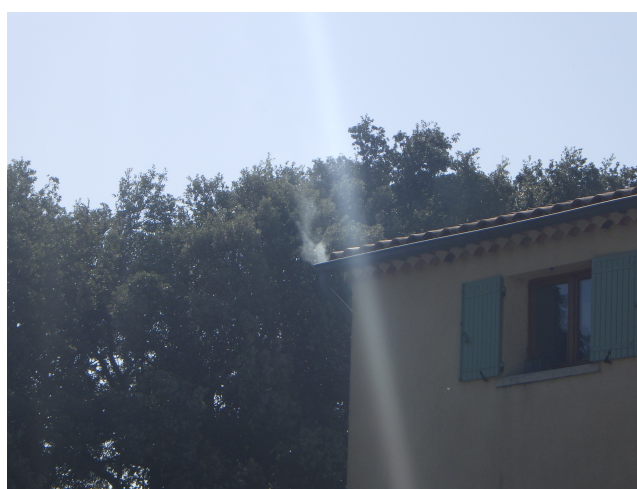
Type d'anomalie	Description
Gouttiere	50% de la toiture
Importance de la gravité du défaut	
Peu grave

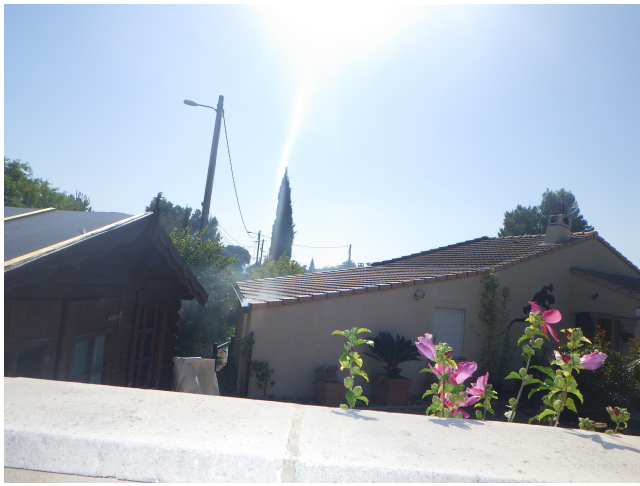
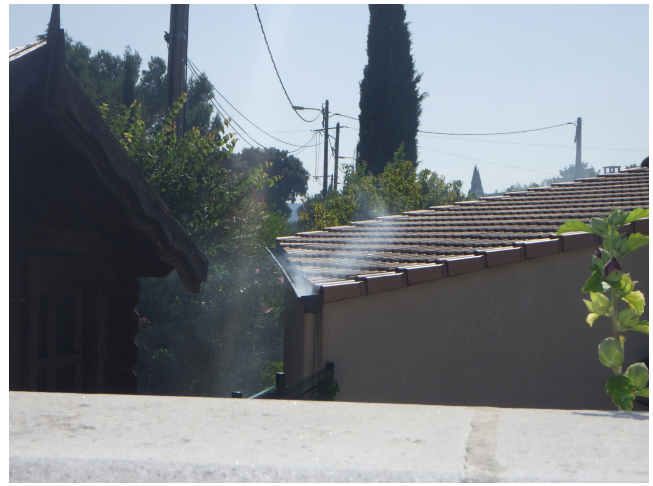
Type d'anomalie	Description
Gouttiere	< 25 % de toiture
Importance de la gravité du défaut	
Peu grave

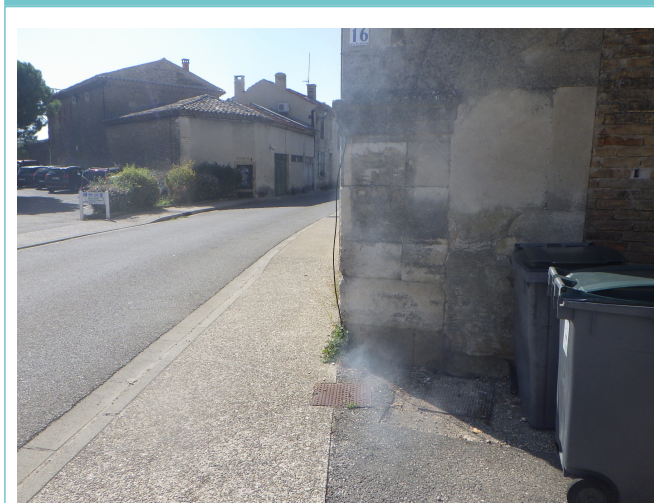
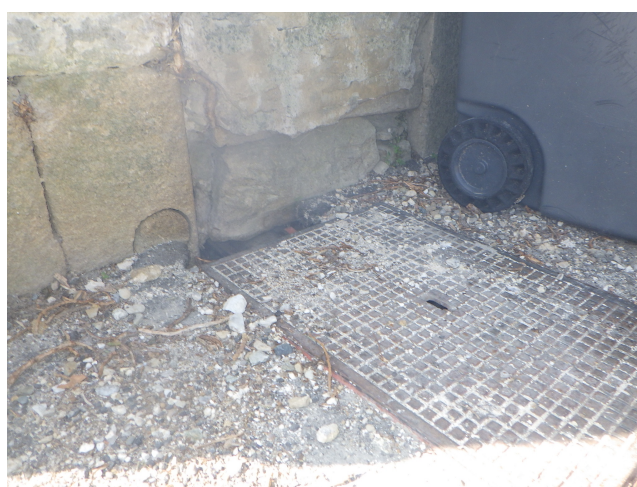
Type d'anomalie	Description
Boite de branchement non etanche	Non etanche
Importance de la gravité du défaut	
Peu grave

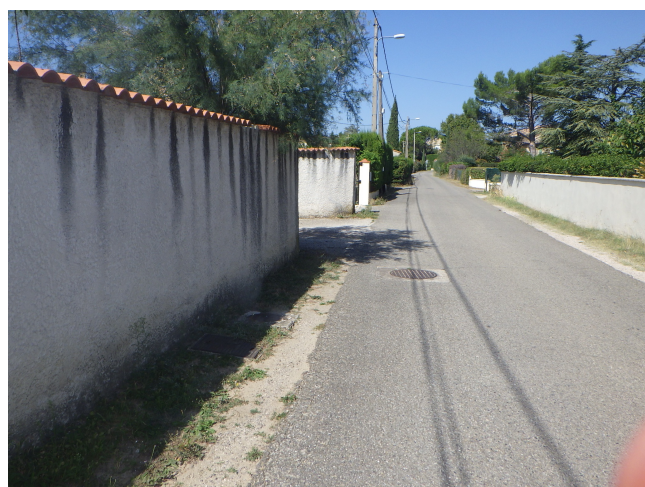
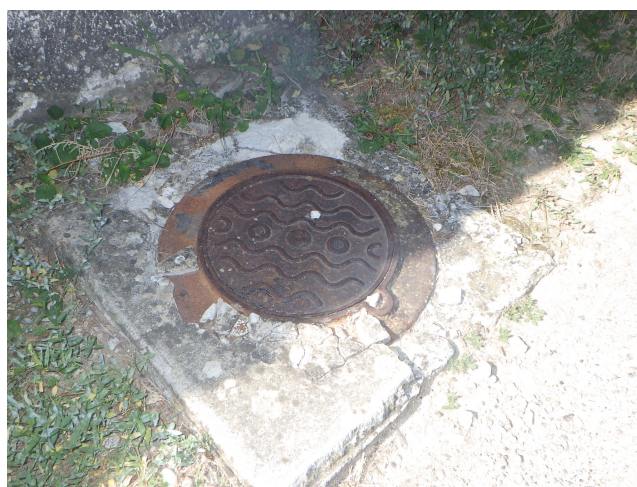
Type d'anomalie	Description
Boite de branchement non etanche	Non etanche
Importance de la gravité du défaut	
Peu grave

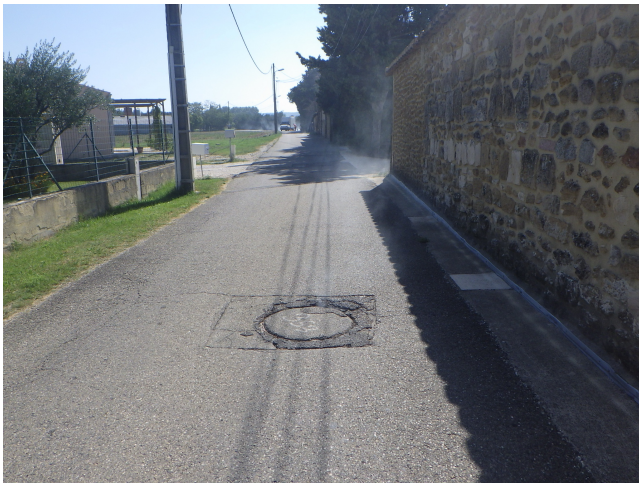
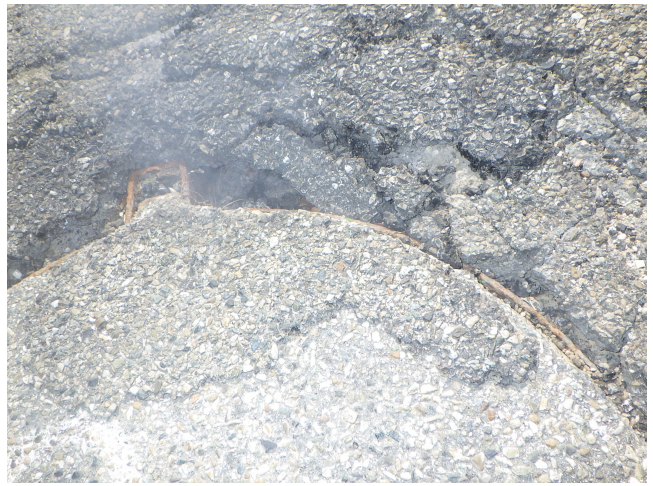
Type d'anomalie	Description
Regard non etanche	Non etanche
Importance de la gravité du défaut	
Peu grave

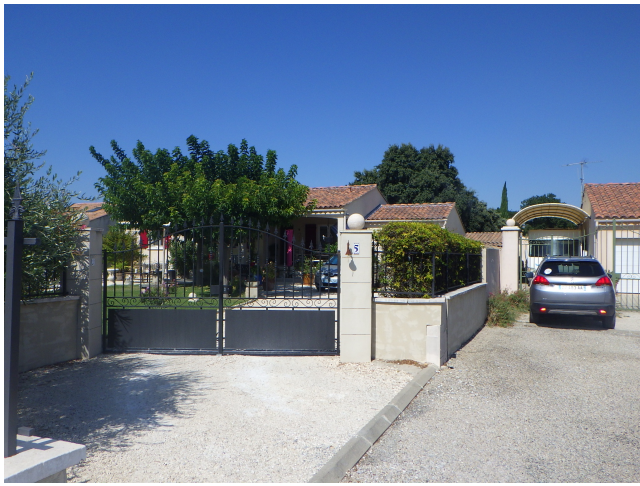
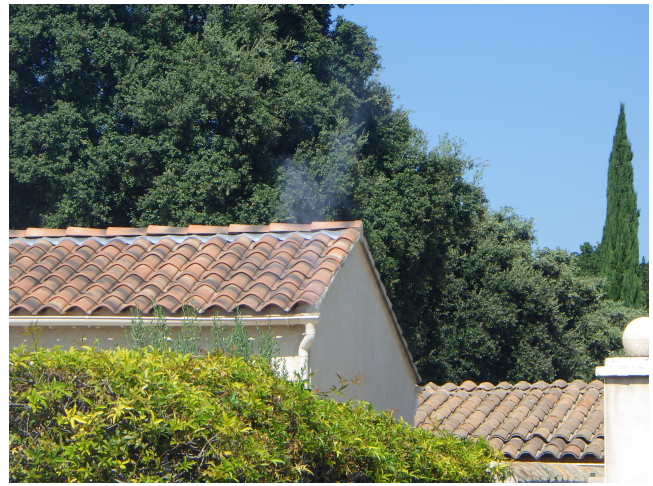
Type d'anomalie	Description
Gouttiere	< 25 % de toiture
Importance de la gravité du défaut	
Peu grave

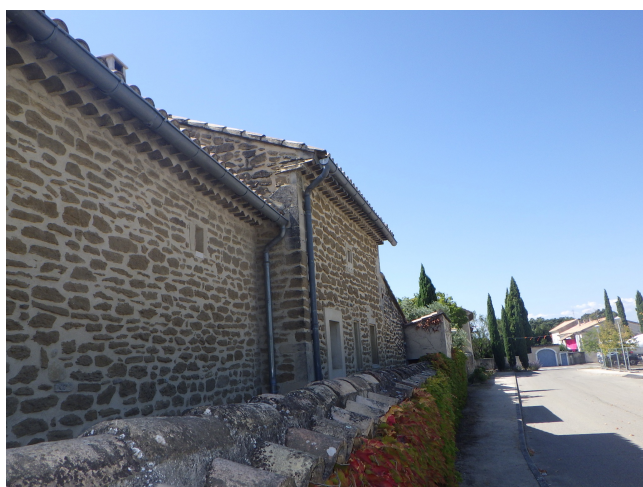
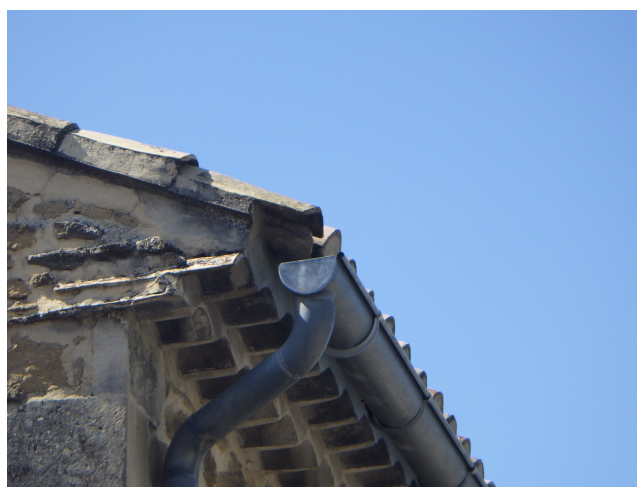
Type d'anomalie	Description
Gouttiere	< 25 % de toiture
Importance de la gravité du défaut	
Peu grave

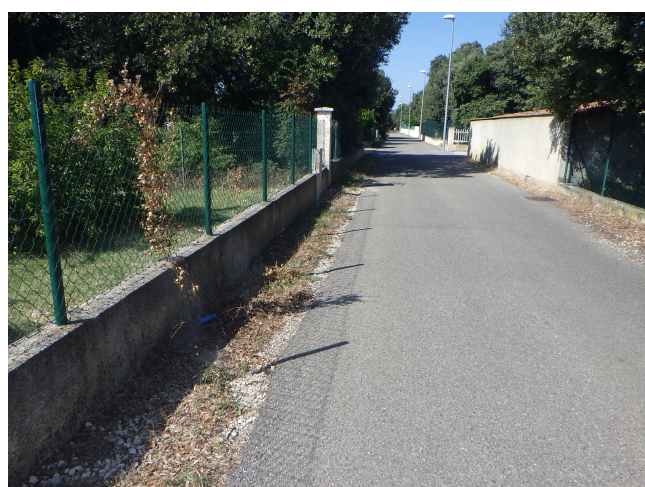
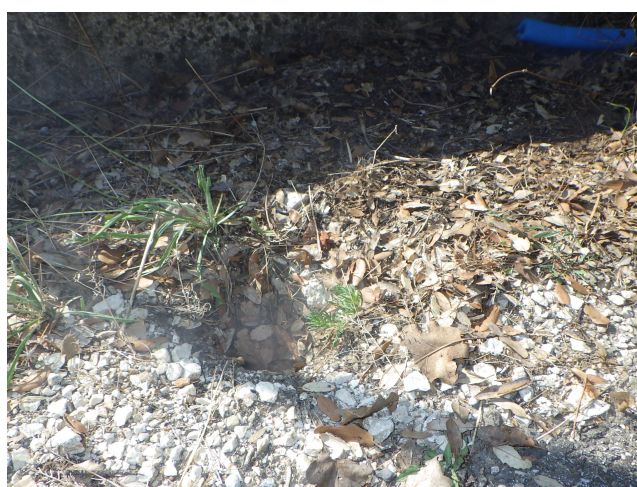
Type d'anomalie	Description
Boite de branchement non etanche	Non etanche
Importance de la gravité du défaut	
Peu grave

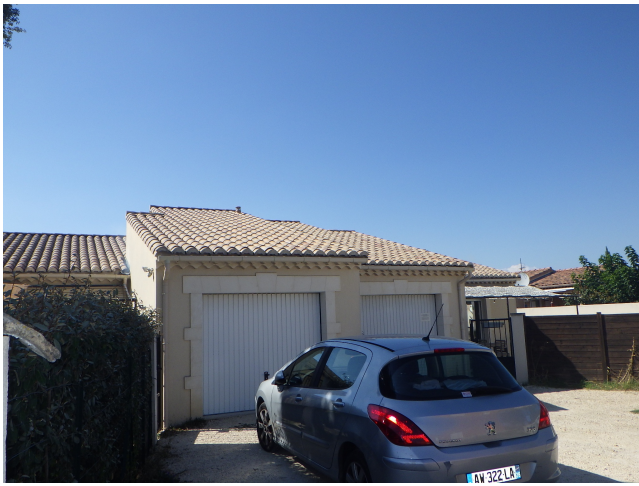
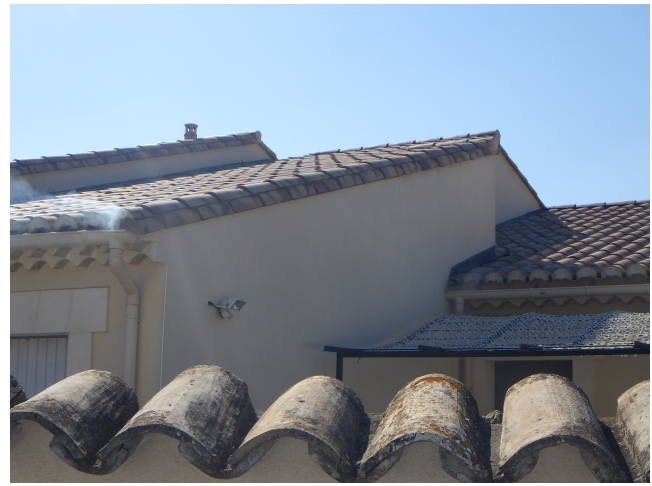
Type d'anomalie	Description
Gouttiere	50% de la toiture
Importance de la gravité du défaut	
Peu grave

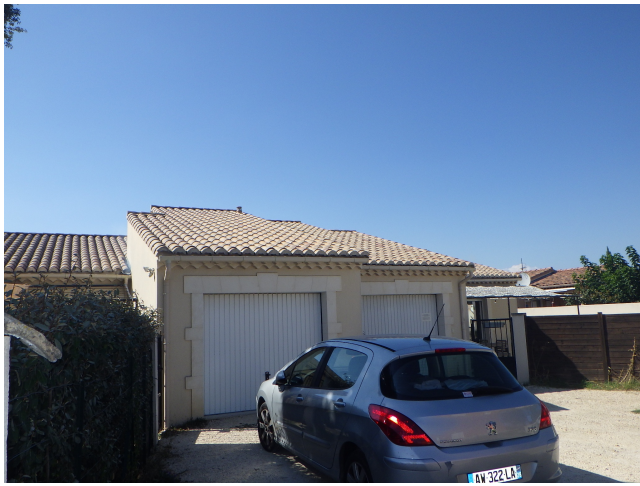
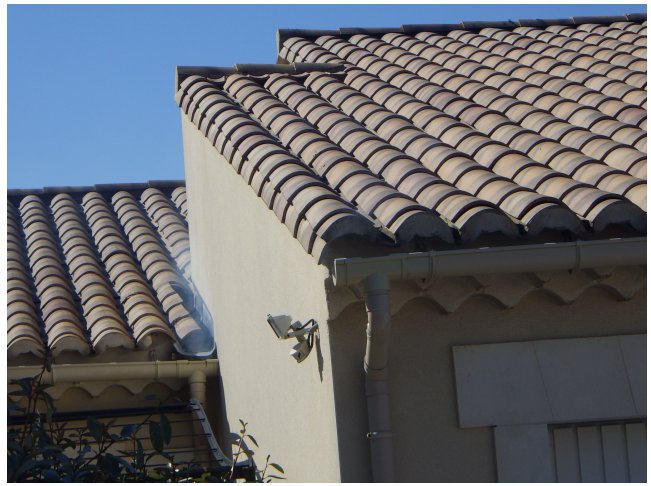
Type d'anomalie	Description
Gouttiere	50% de la toiture
Importance de la gravité du défaut	
Peu grave

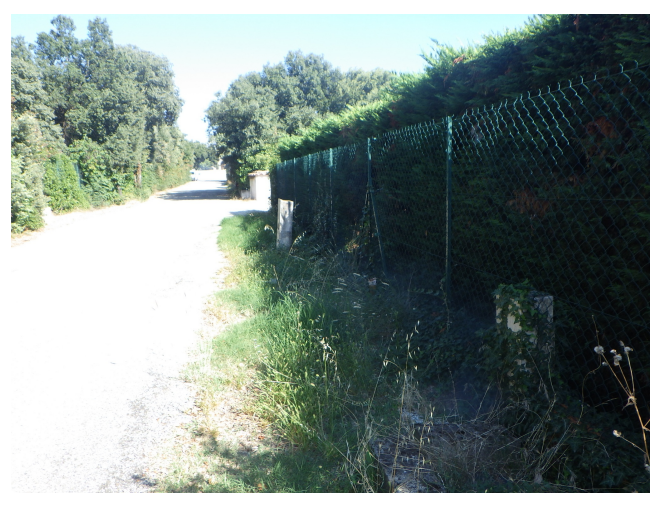
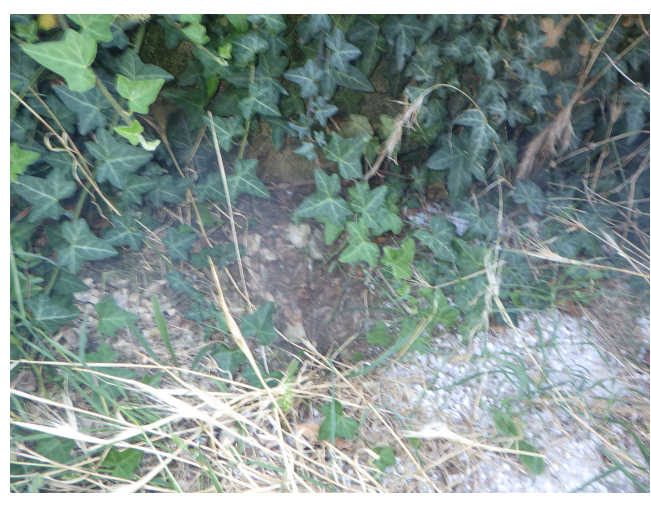
Type d'anomalie	Description
Ouverture sur chaussee	Non etanche
Importance de la gravité du défaut	
Peu grave
