Commune de Grillon

SCHEMA DIRECTEUR D'ASSAINISSEMENT DES EAUX USEES

Annexe n°10 : Fiches des tests à la fumée

Jun 2020

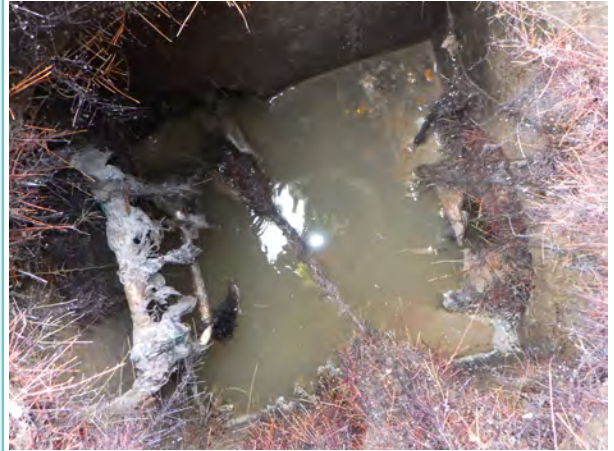
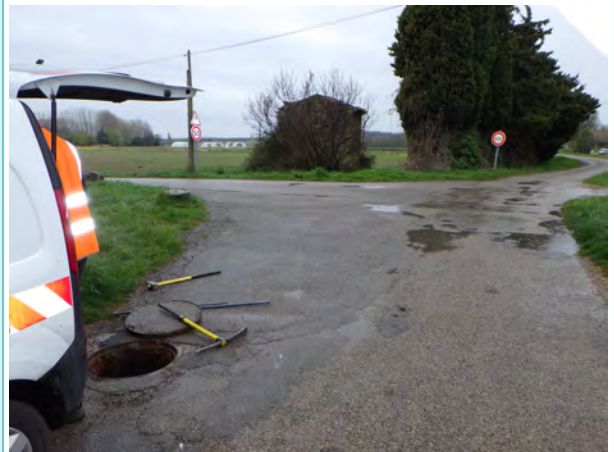
Défaut(s)	
Etat général :	Mauvais
Racines	Grave
Virole defectueuse	Grave
Trace de mise en charge	Peu grave

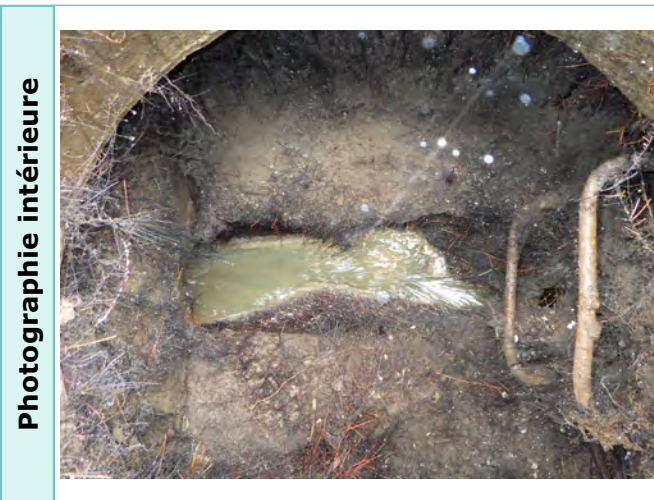
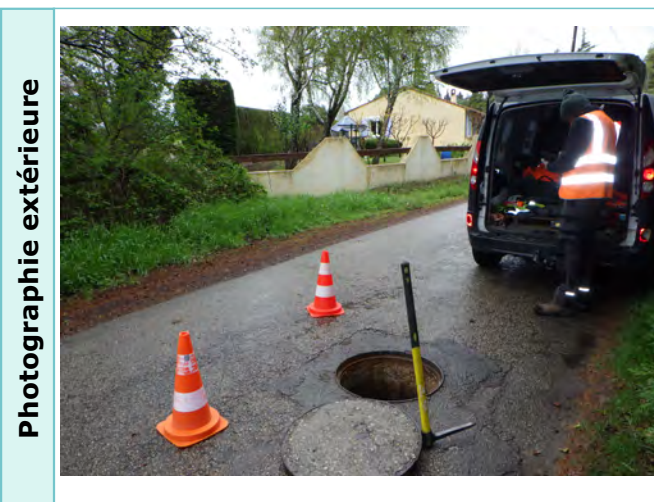
Défaut(s)	
Etat général :	Mauvais
Racines	Grave
Obstacles ou depots	Grave
Virole defectueuse	Grave
Cunette defectueuse	Grave

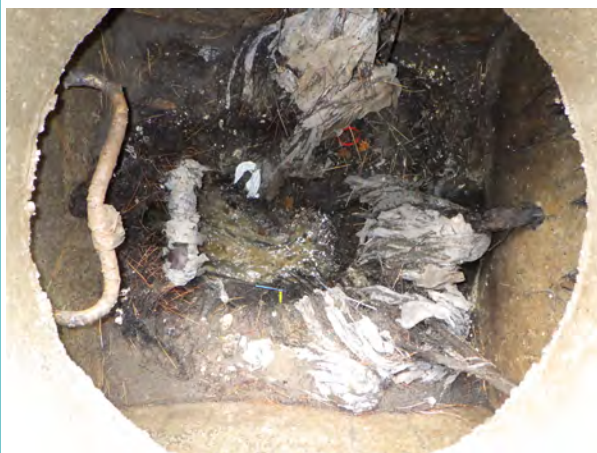
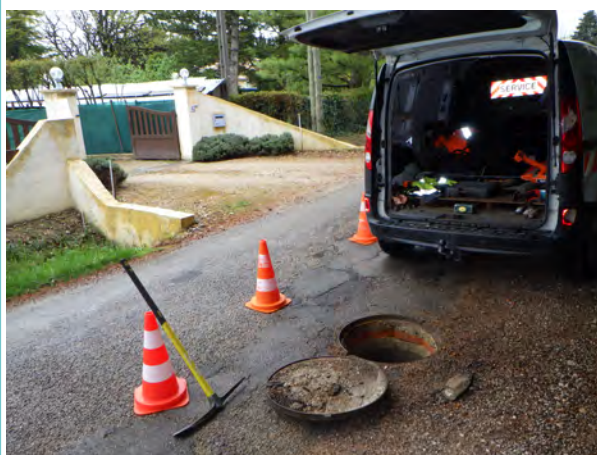
Etat général :	Mauvais
Racines	Grave
Virole defectueuse	Grave
Obstacles ou depots	Grave

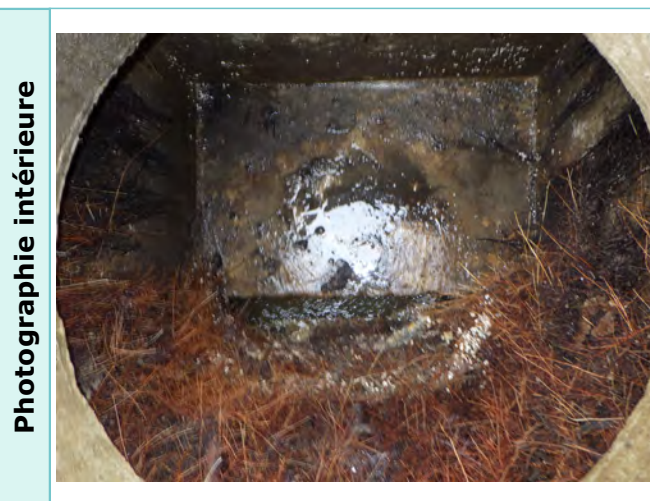
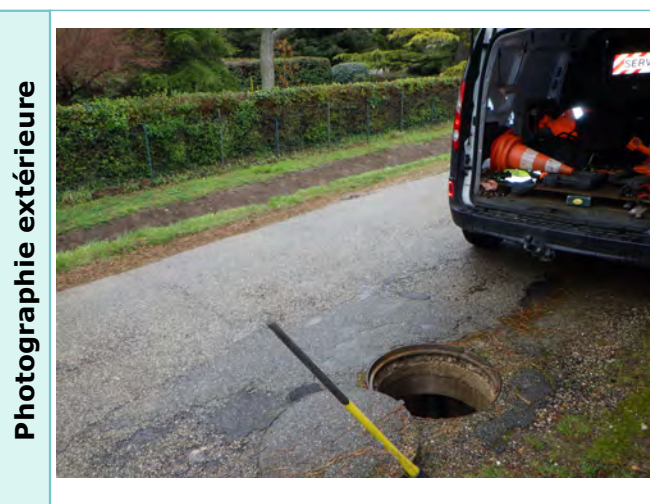
Défaut(s)	
Etat général :	Mauvais
Virole defectueuse	Grave
Racines	Grave
Obstacles ou depots	Grave

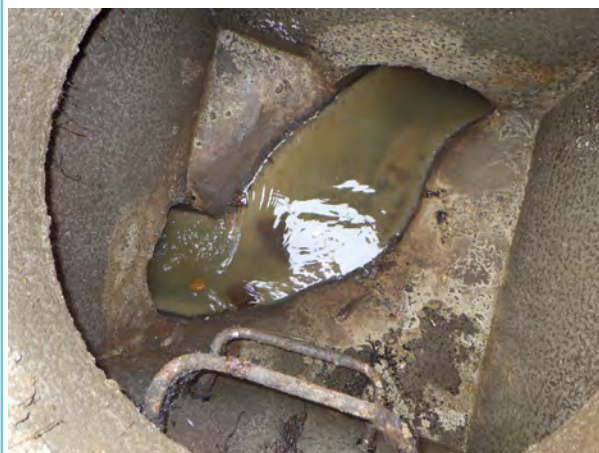
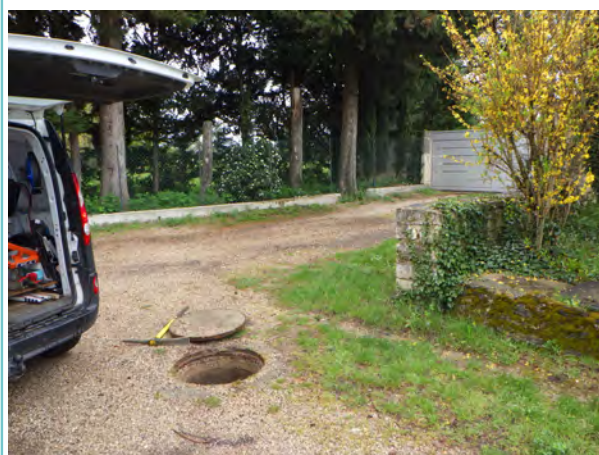
Etat général :	Moyen
Racines	Peu grave
Virole defectueuse	Peu grave

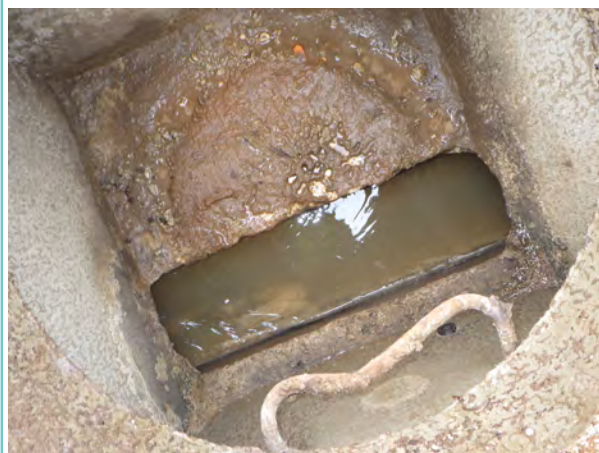
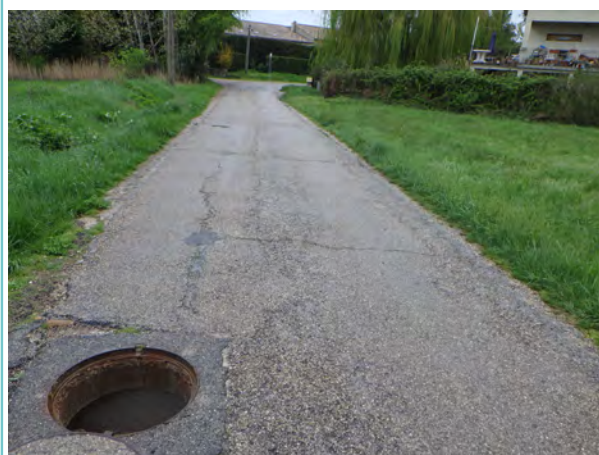
Etat général :	Moyen
Couronne defectueuse	Peu grave

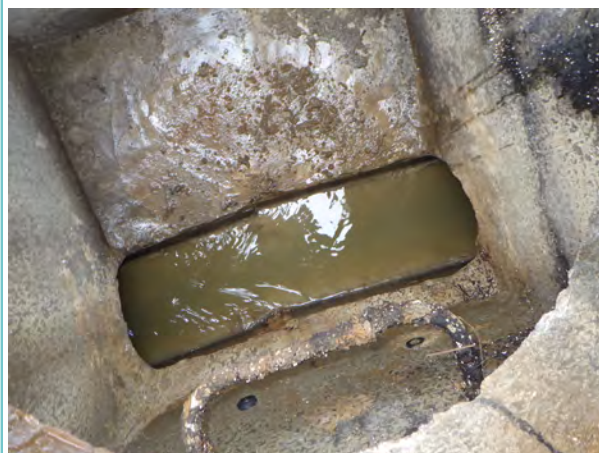
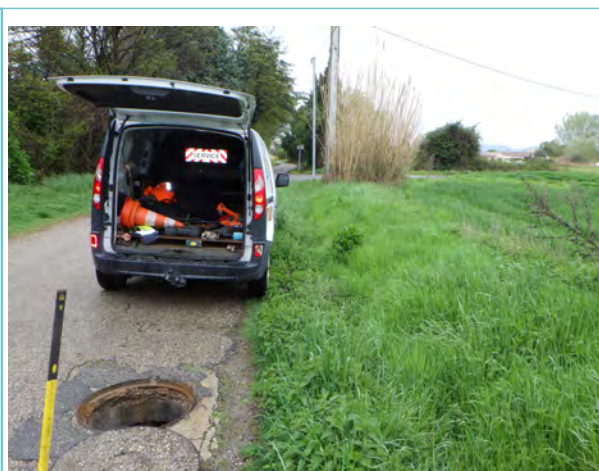
Etat général :	Moyen
Couronne defectueuse	Peu grave

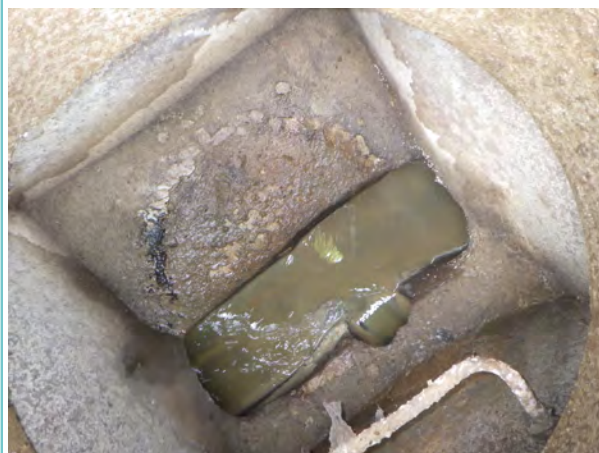
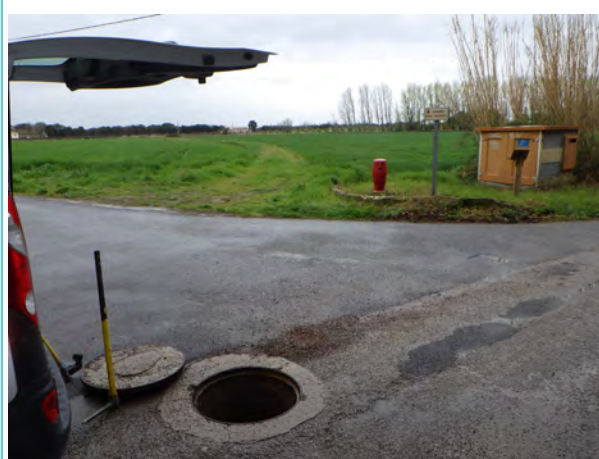
Etat général :	Moyen
Couronne defectueuse	Peu grave

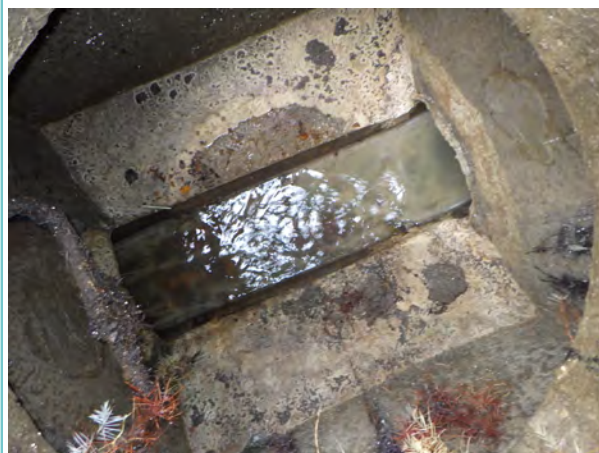
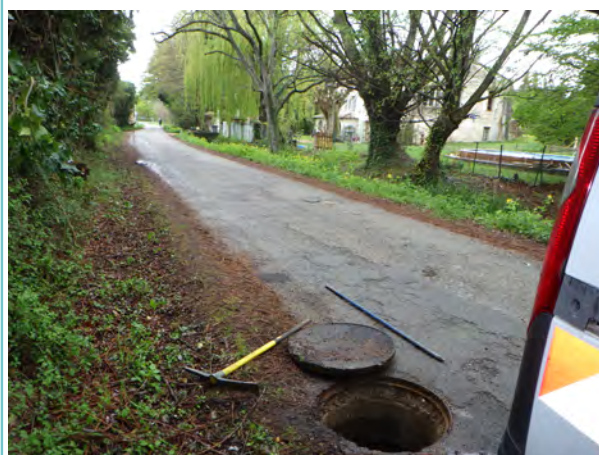
Etat général :	Moyen
Racines	Peu grave
Virole defectueuse	Peu grave

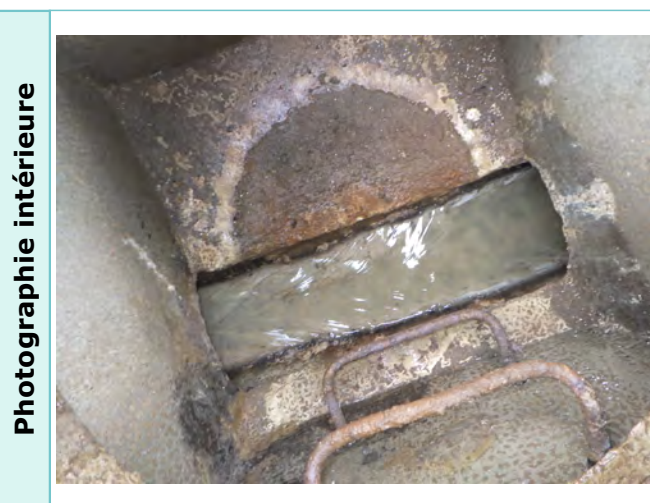
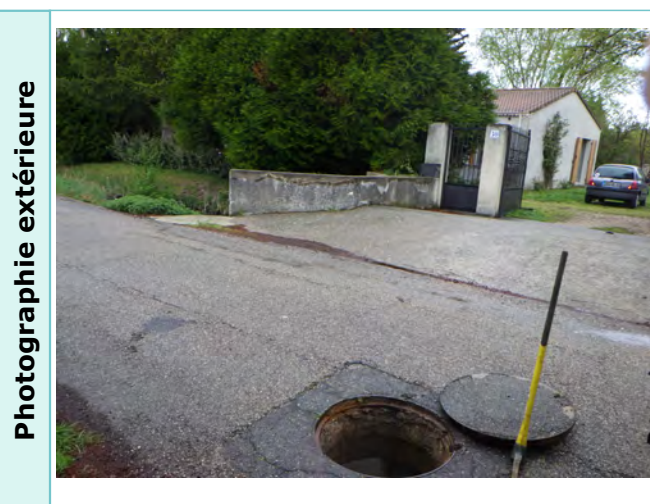
Défaut(s)	
Etat général :	Moyen
Couronne defectueuse	Tres grave

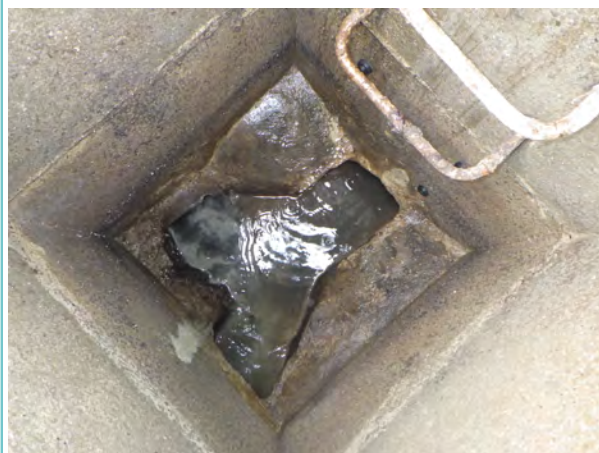
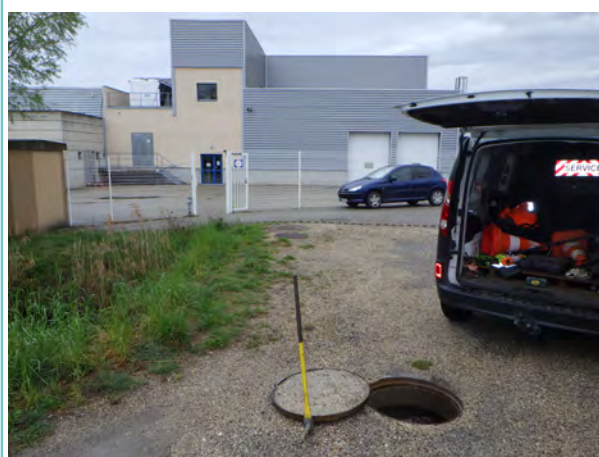
Etat général :	Mauvais
Infiltration par cunette	Tres grave

Presence d ECP

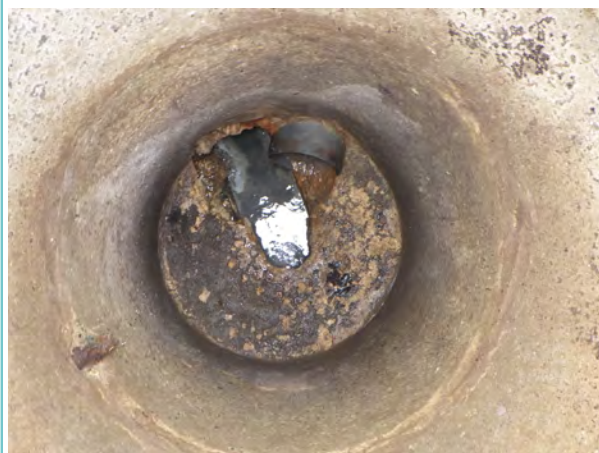
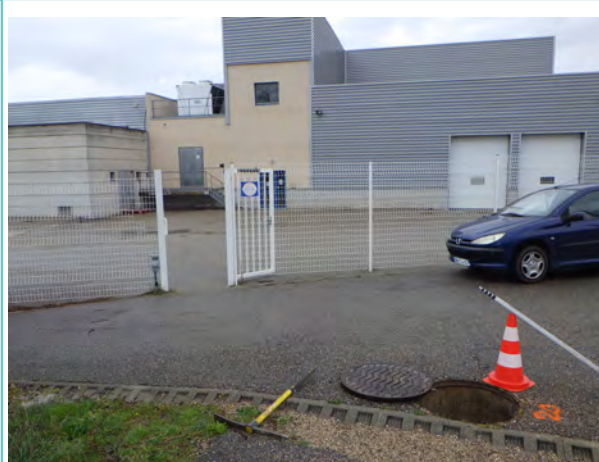
Presence d ECP

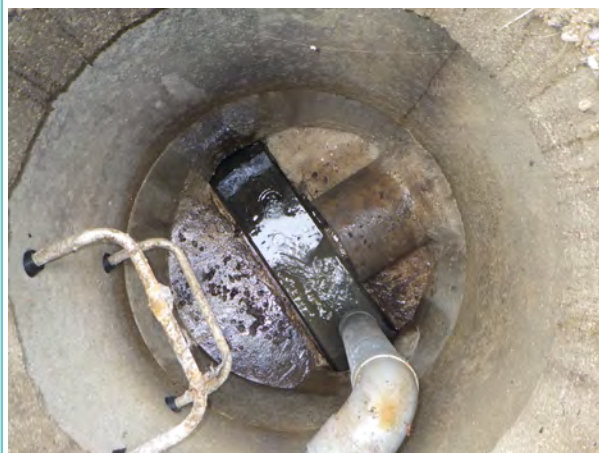
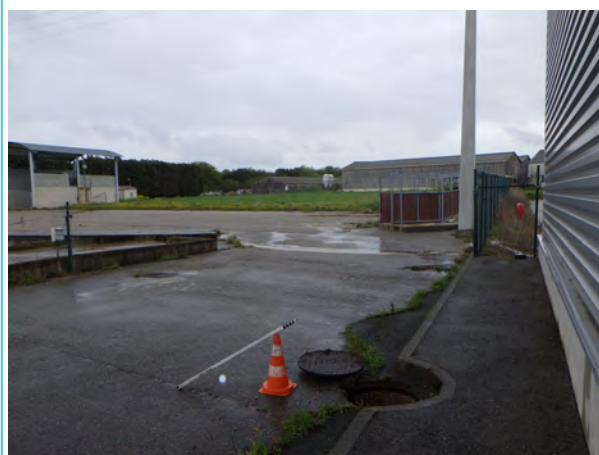
Etat général :	Mediocre
Couronne defectueuse	Grave
Obstacles ou depots	Peu grave

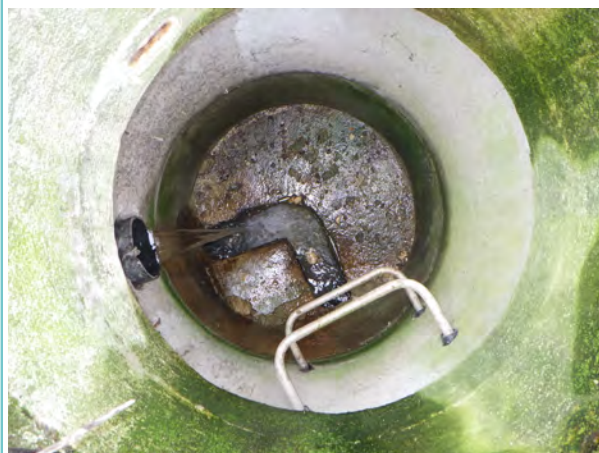
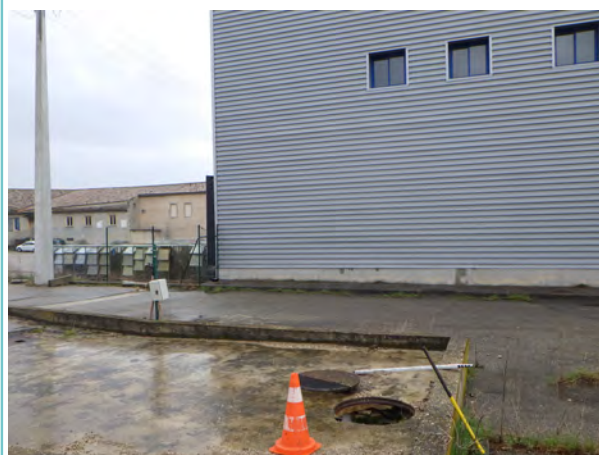
Défaut(s)	
Etat général :	Mediocre

Commentaires	
Tampon HS

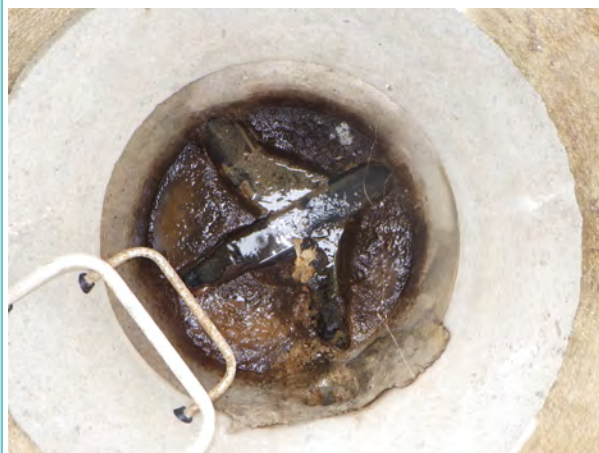
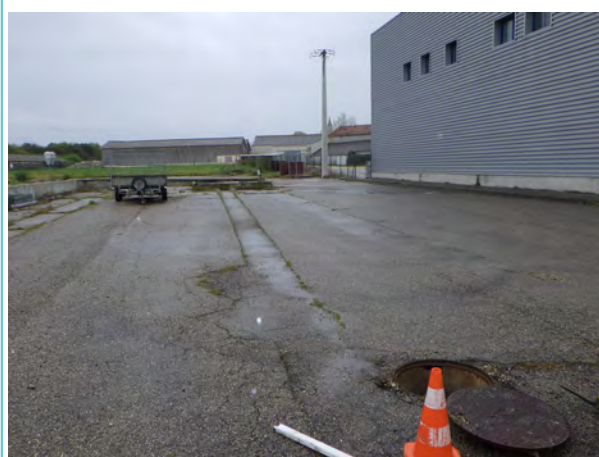
Etat général :	Mauvais
Emboitement ou joint en défaut	Grave
Banquette defectueuse	Grave

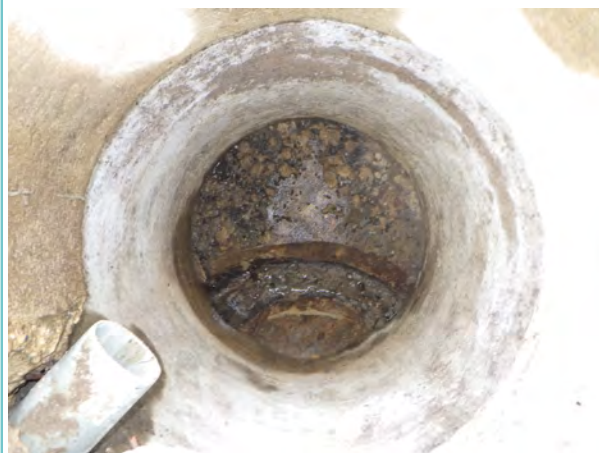
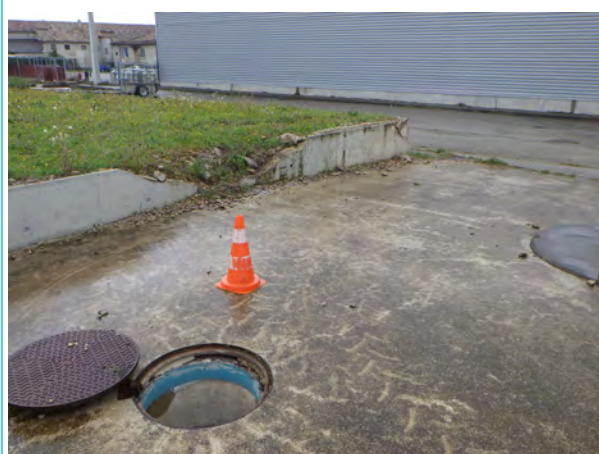
Etat général :	Moyen
Emboitement ou joint en défaut	Peu grave
Autre

Arrivee avaloir pluvial

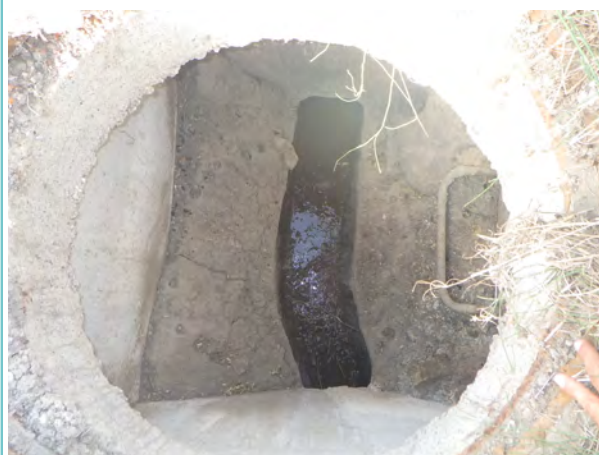
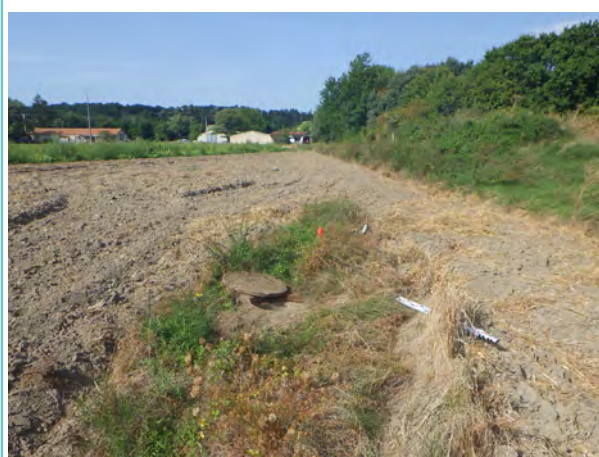
Etat général :	Moyen
Virole defectueuse	Grave

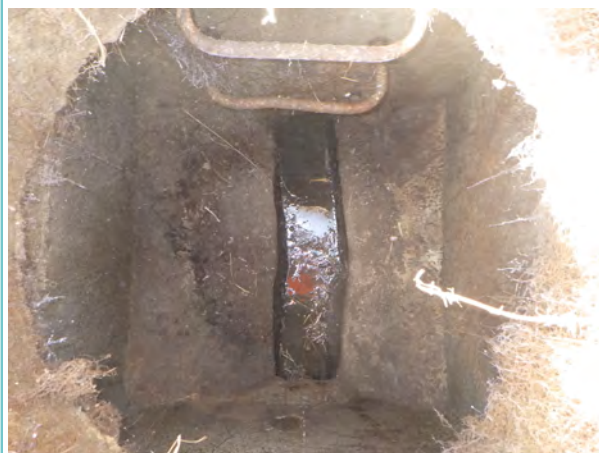
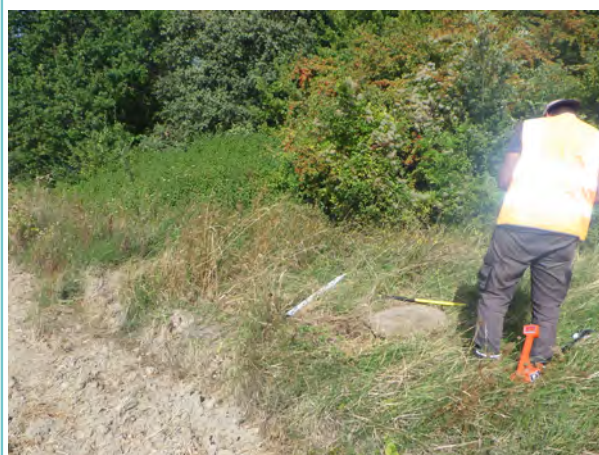
Etat général :	Moyen
Racines	Peu grave
Virole defectueuse	Peu grave

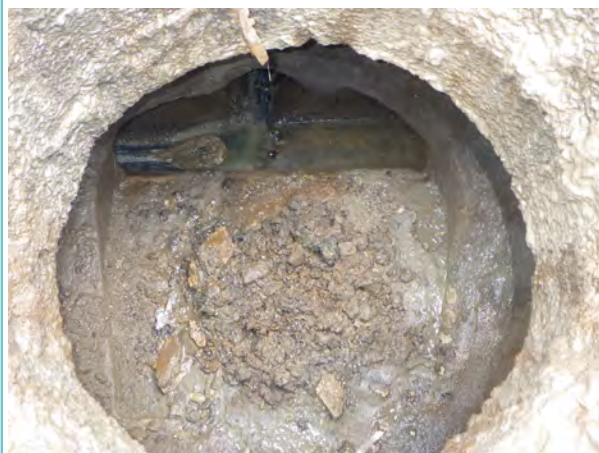
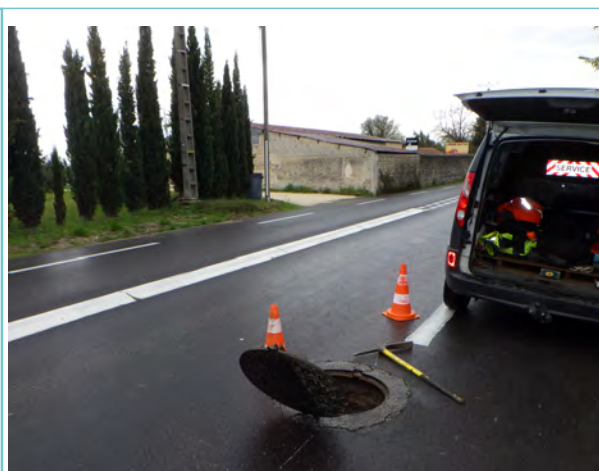
Etat général :	Mediocre
Couronne defectueuse	Grave

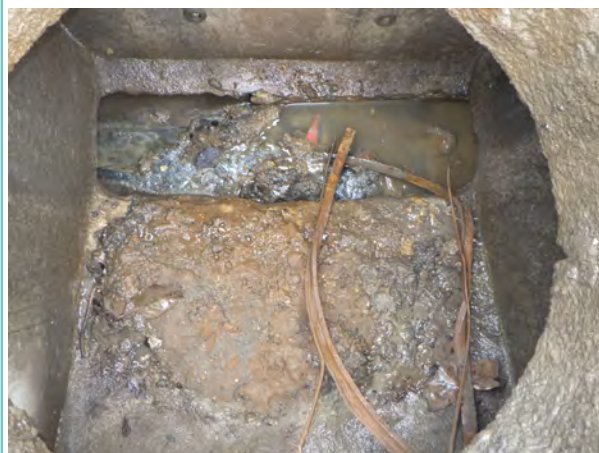
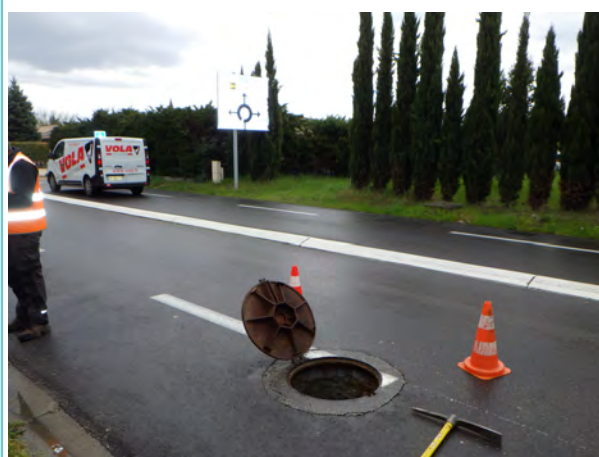
Etat général :	Moyen
Couronne defectueuse	Peu grave
Obstacles ou depots	Peu grave

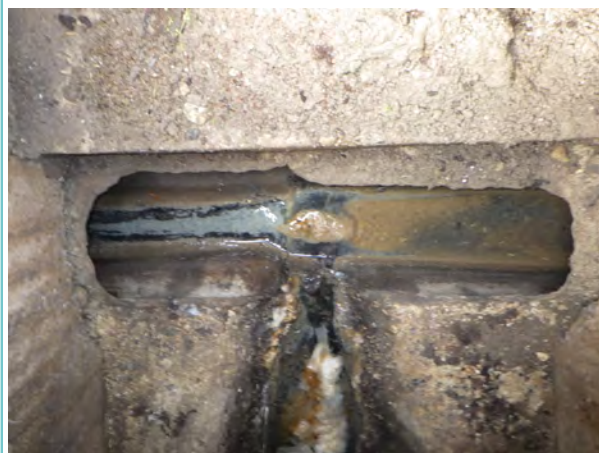
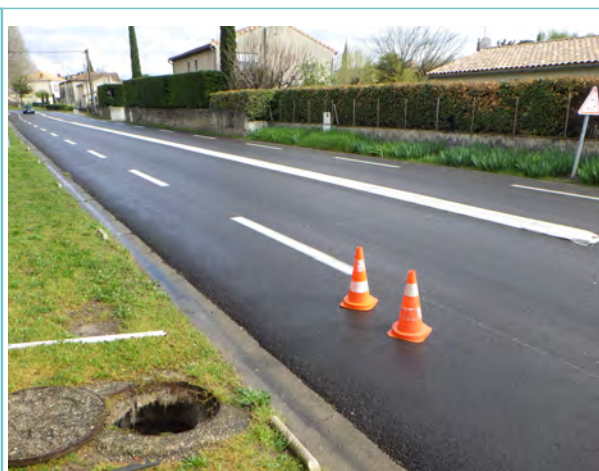
Etat général :	Moyen
Virole defectueuse	Peu grave
Flaches ou contre-pente	Peu grave

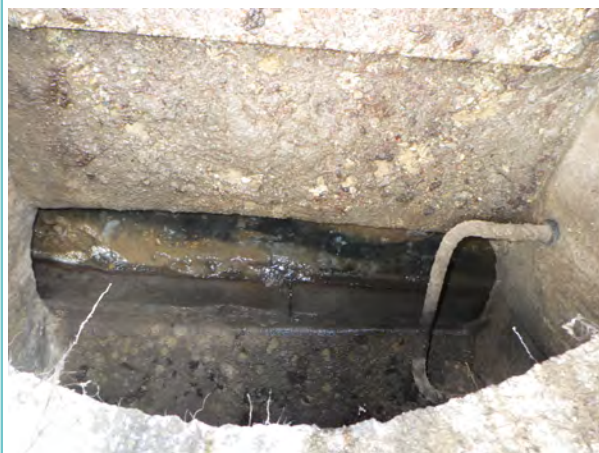
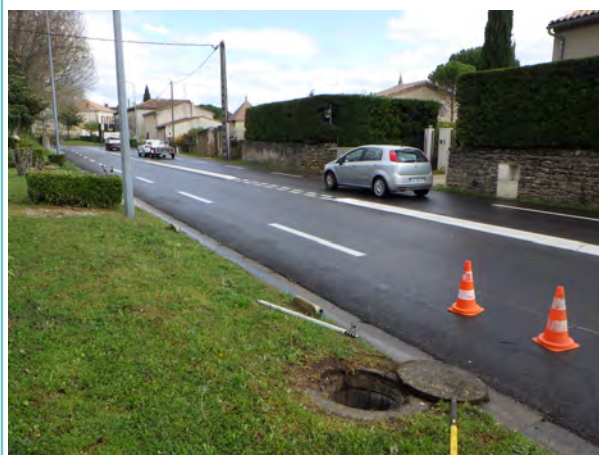
Etat général :	Moyen
Couronne defectueuse	Peu grave

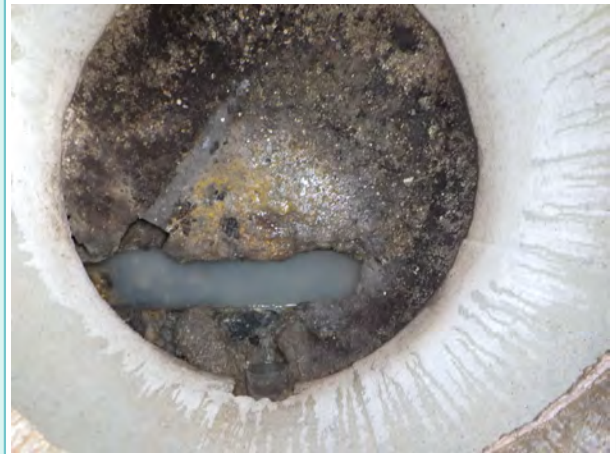
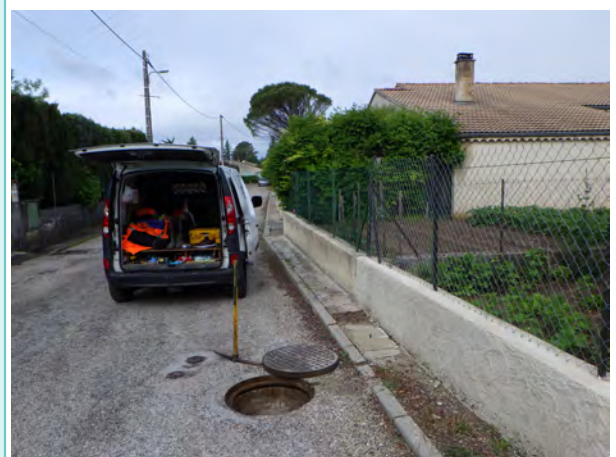
Etat général :	Mauvais
Emboitement ou joint en défaut	Grave
Cunette defectueuse	Grave
Banquette defectueuse	Grave

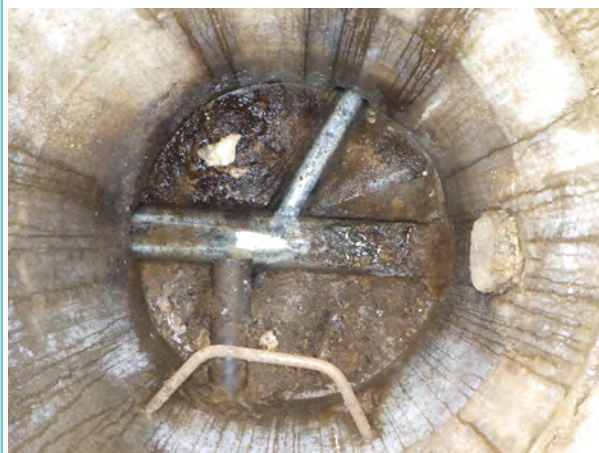
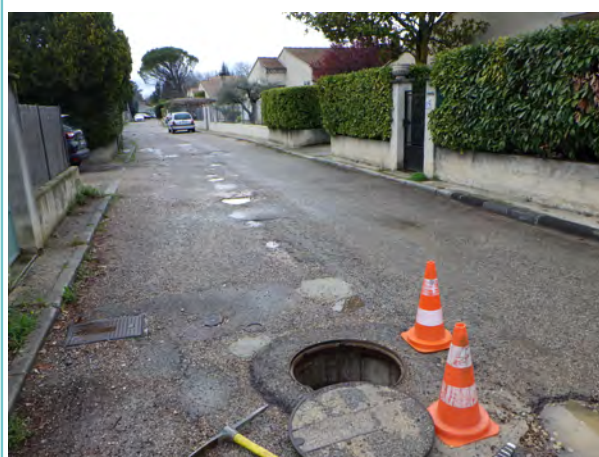
Etat général :	Moyen
Virole defectueuse	Peu grave
Banquette defectueuse	Peu grave

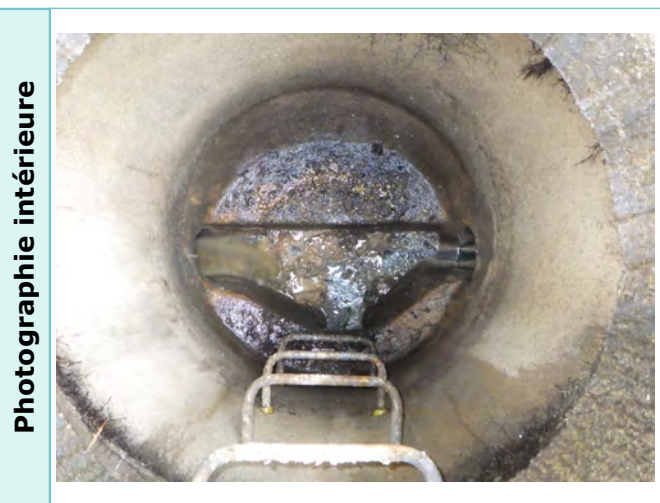
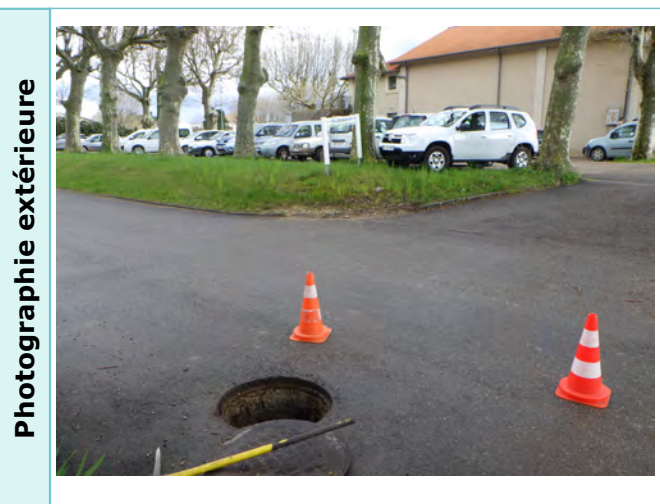
Défaut(s)	
Etat général :	Moyen
Virole defectueuse	Peu grave
Racines	Peu grave
Banquette defectueuse	Peu grave

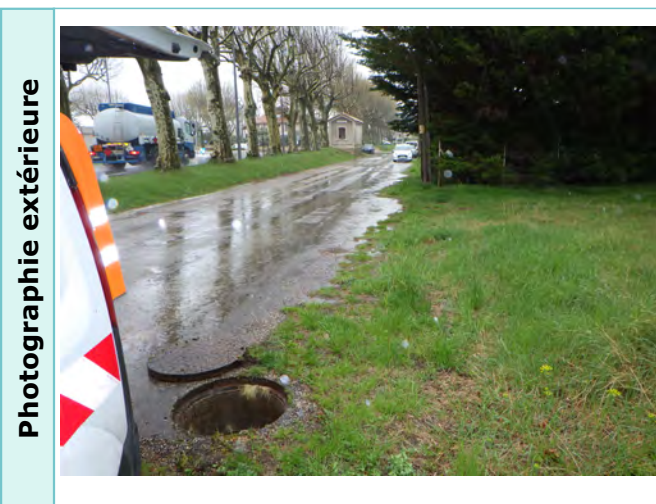
Défaut(s)	
Etat général :	Bon

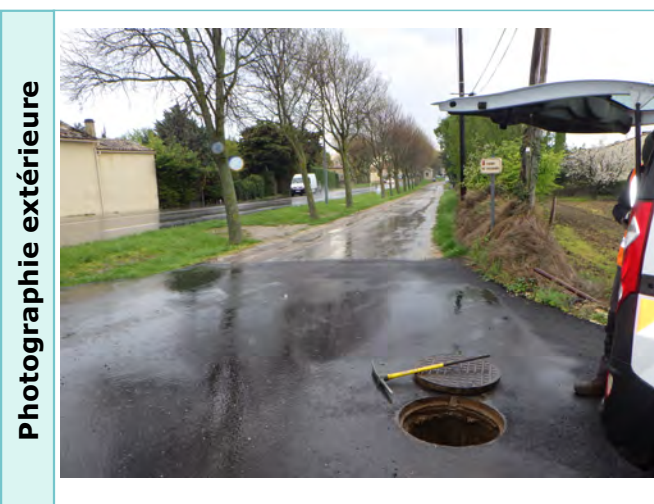
Défaut(s)	
Etat général :	Moyen

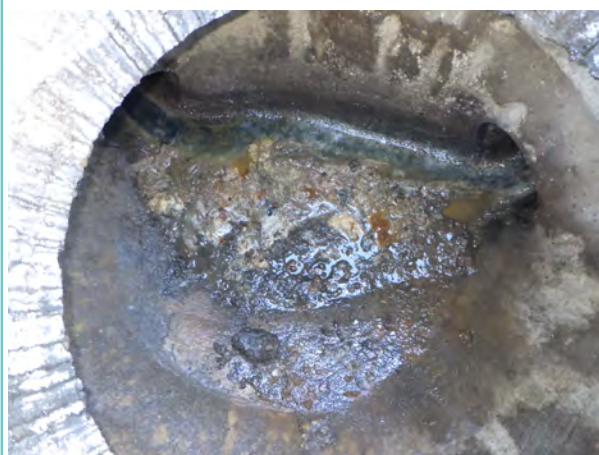
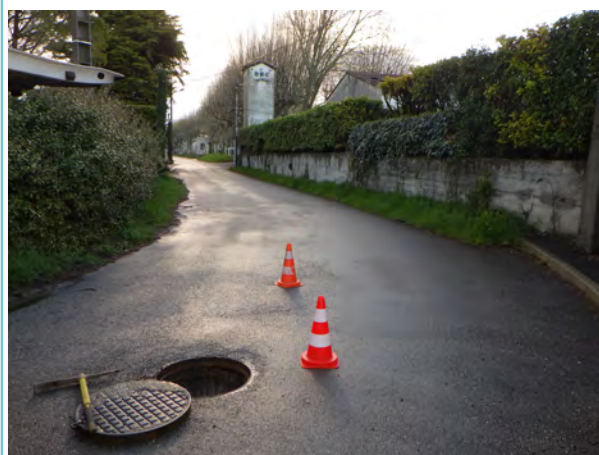
Etat général :	Moyen
Couronne defectueuse	Peu grave

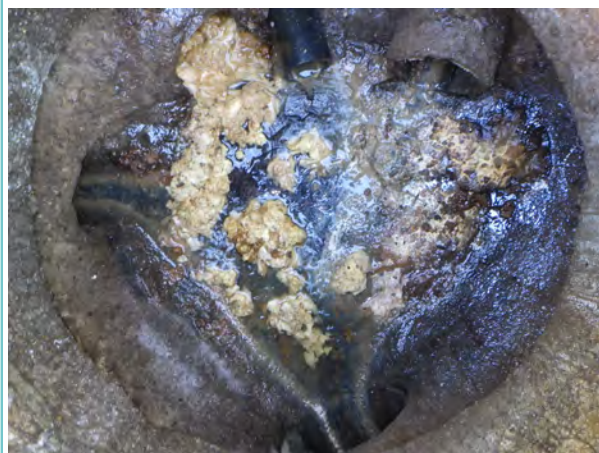
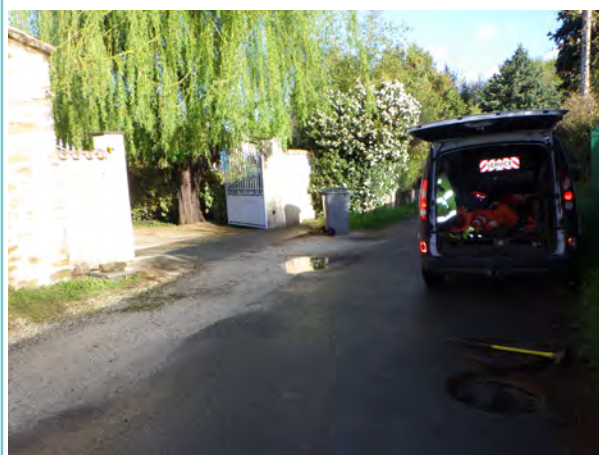
Etat général :	Mediocre
Virole defectueuse	Peu grave
Couronne defectueuse	Peu grave
Abrasion ou corrosion	Peu grave

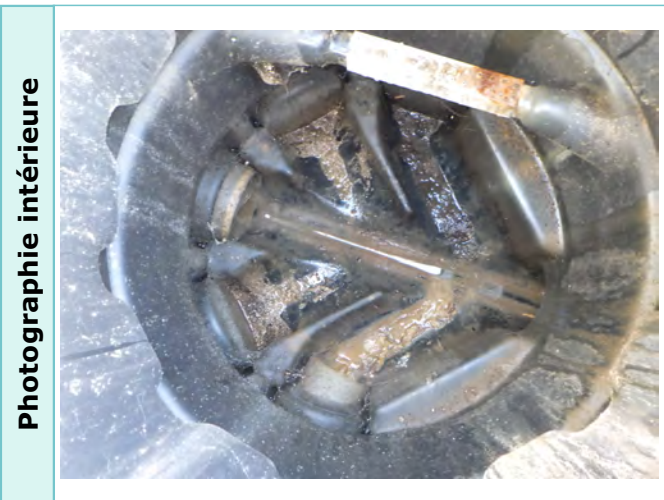
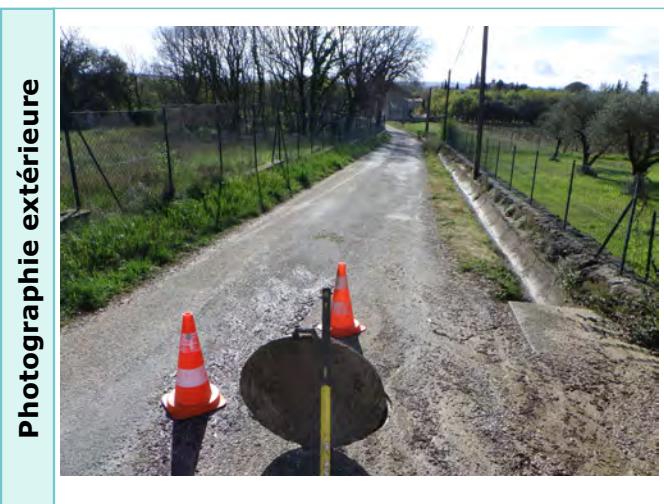
Défaut(s)	
Etat général :	Bon

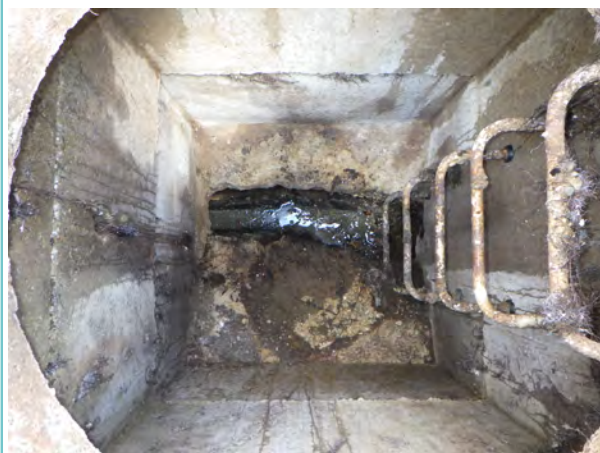
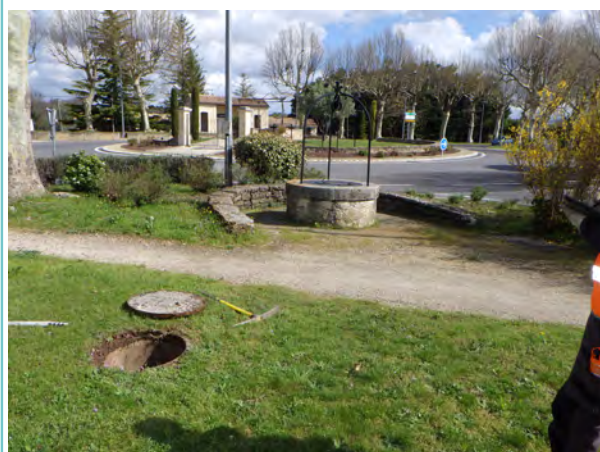
Photographie intérieure

Etat général :	Mediocre
Virole defectueuse	Grave
Racines	Peu grave
Banquette defectueuse	Grave

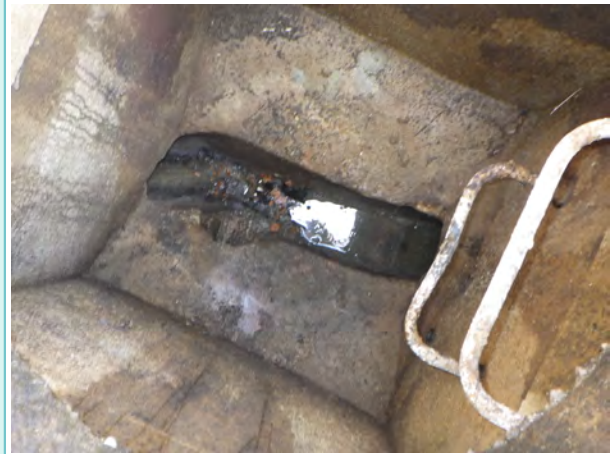
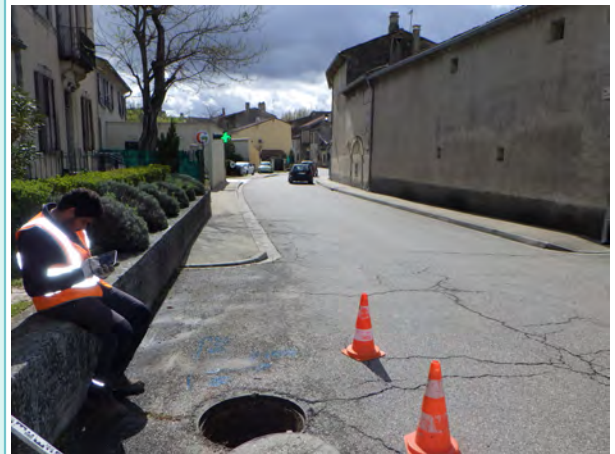
Photographie intérieure

Etat général :	Moyen
Couronne defectueuse	Peu grave
Virole defectueuse	Grave
Flaches ou contre-pente	Peu grave

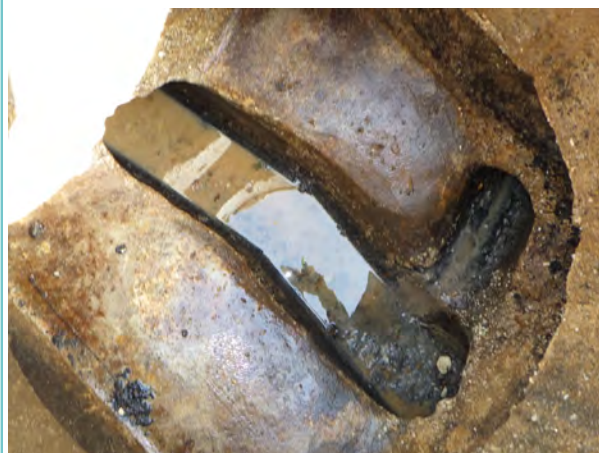
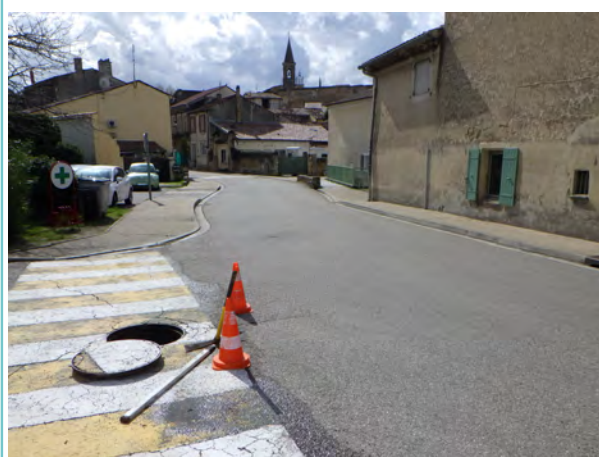
Photographie intérieure

Etat général :	Moyen
Couronne defectueuse	Peu grave
Flaches ou contre-pente	Peu grave

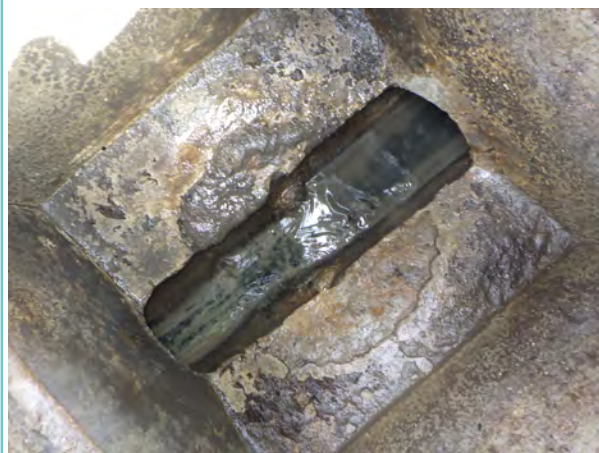
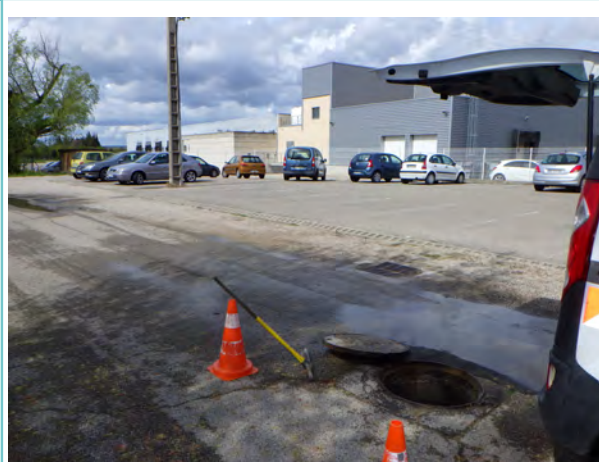
Photographie intérieure

Etat général :	Moyen
Couronne defectueuse	Peu grave

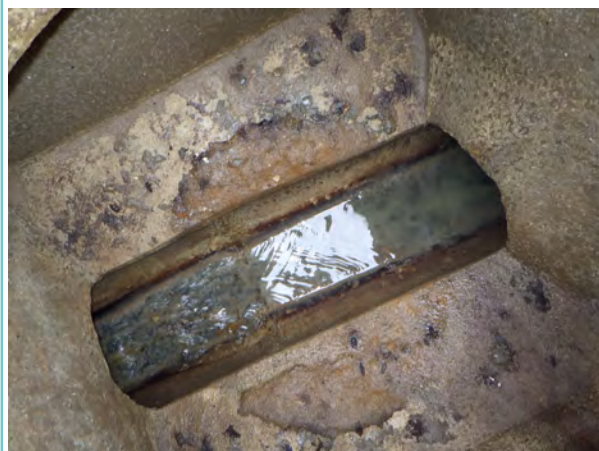
Photographie intérieure

Etat général :	Moyen
Couronne defectueuse	Peu grave

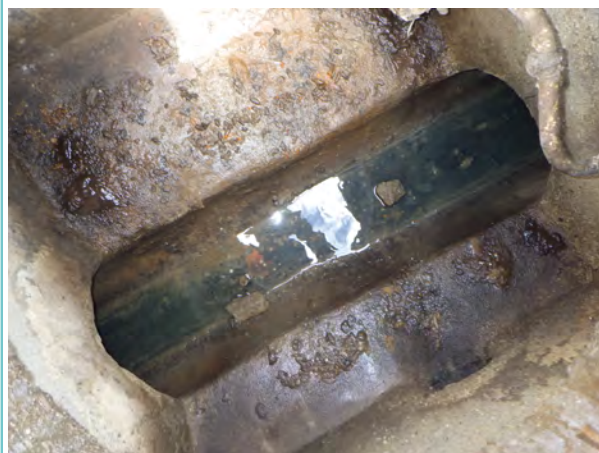
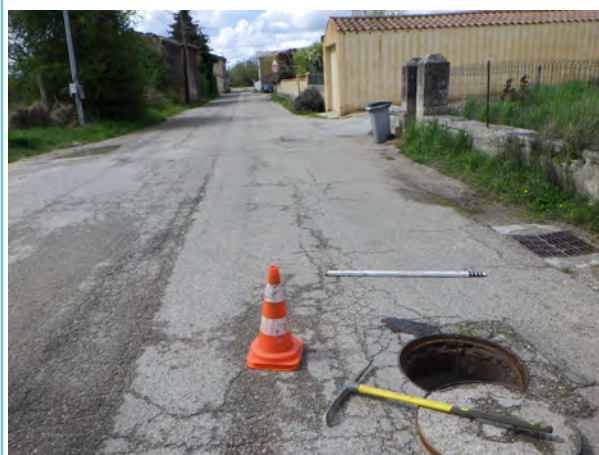
Etat général :	Moyen
Couronne defectueuse	Peu grave

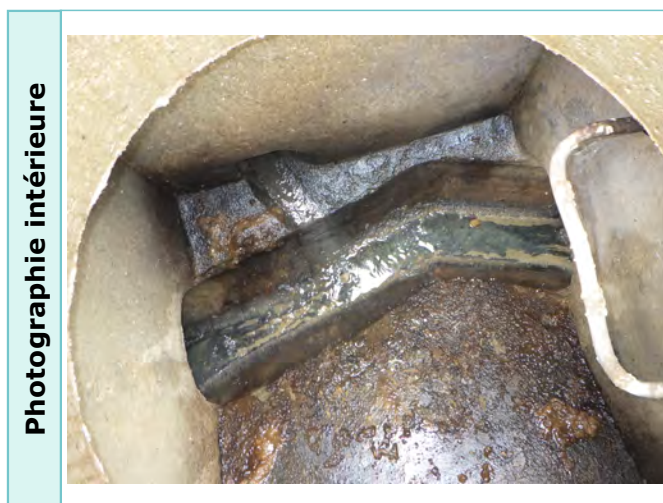
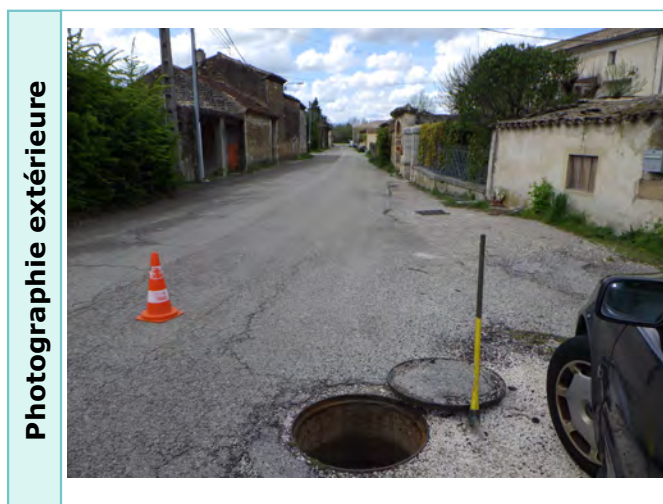
Défaut(s)	
Etat général :	Bon

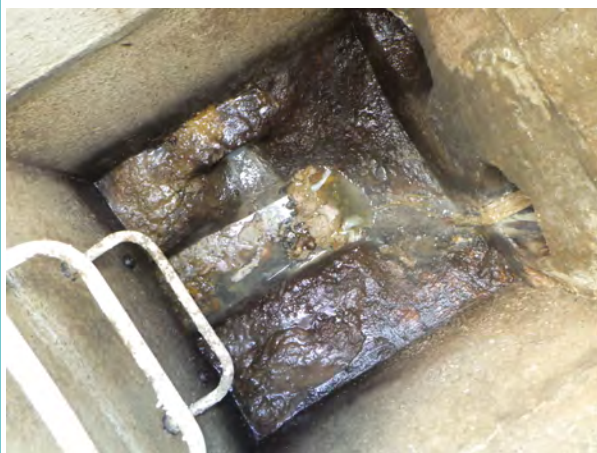
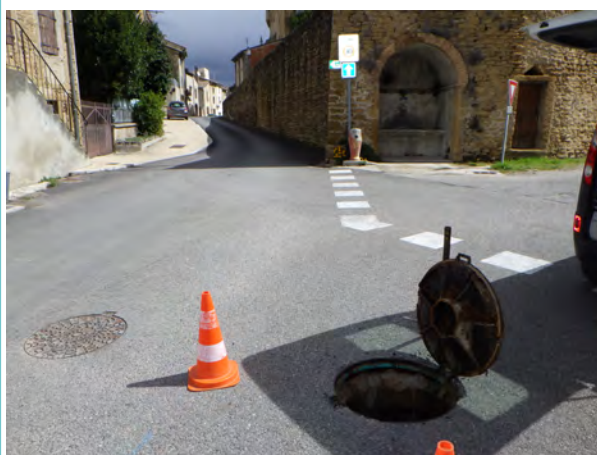
Etat général :	Moyen
Virole defectueuse	Peu grave

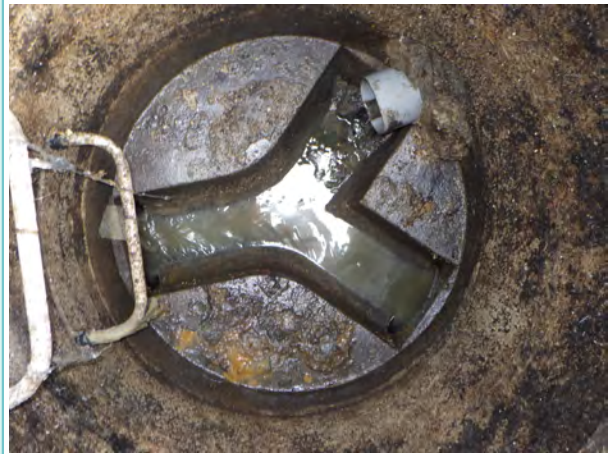
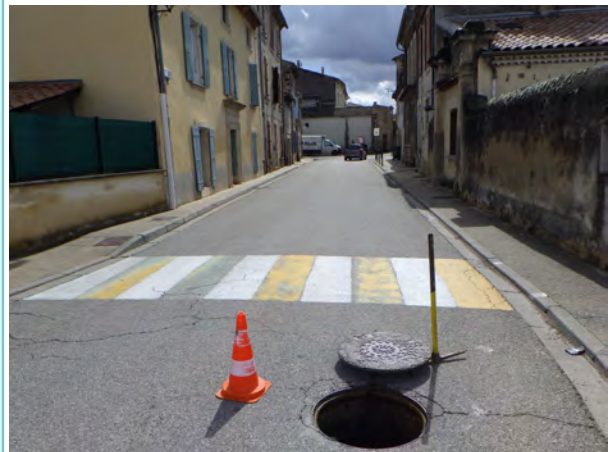
Défaut(s)	
Etat général :	Bon

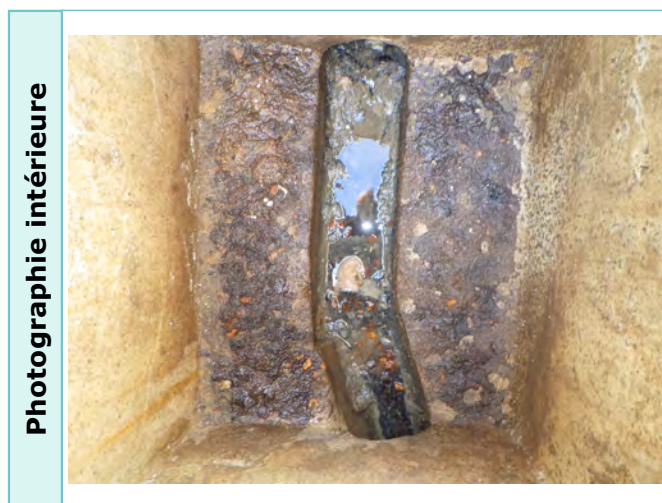
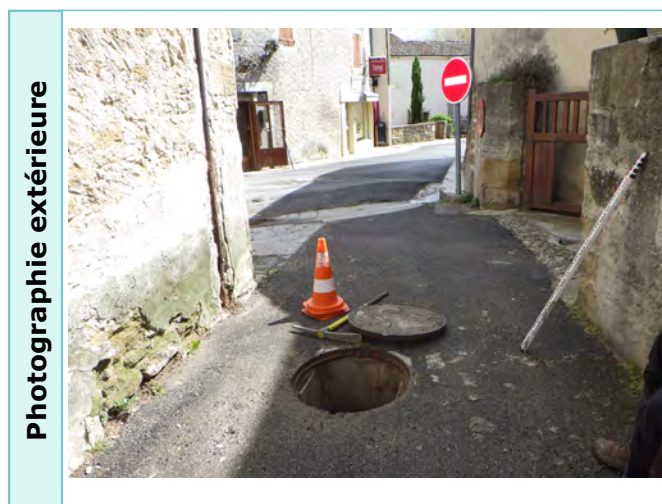
Défaut(s)	
Etat général :	Moyen
Banquette defectueuse	Peu grave
Obstacles ou depots	Peu grave
