Commune de Grillon

SCHEMA DIRECTEUR D'ASSAINISSEMENT DES EAUX USEES

Annexe n°10 : Fiches des tests à la fumée

Jun 2020

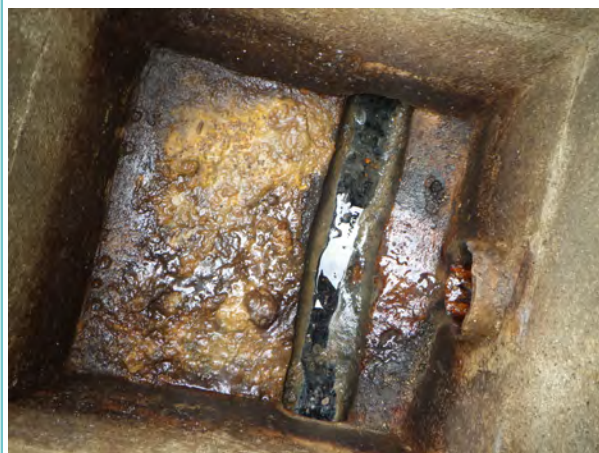
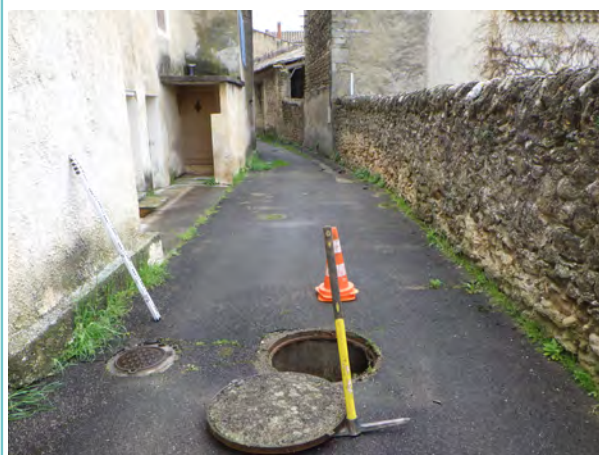
Domaine :	Public	104
Numéro de parcelle :		
Système d'assainissement :	Grillon

Etat général :	Moyen
Virole defectueuse	Grave
Banquette defectueuse	Peu grave

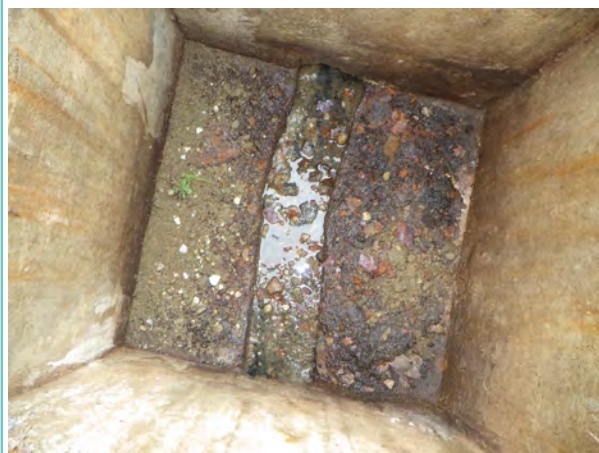
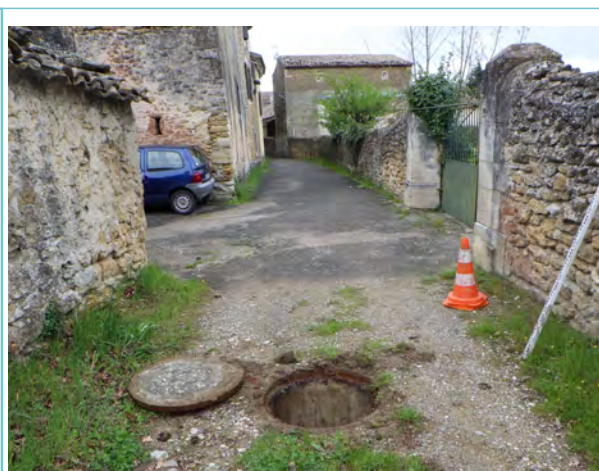
Domaine :	Public	105
Numéro de parcelle :		
Système d'assainissement :	Grillon

Etat général :	Moyen
Banquette defectueuse	Peu grave
Obstacles ou depots	Peu grave

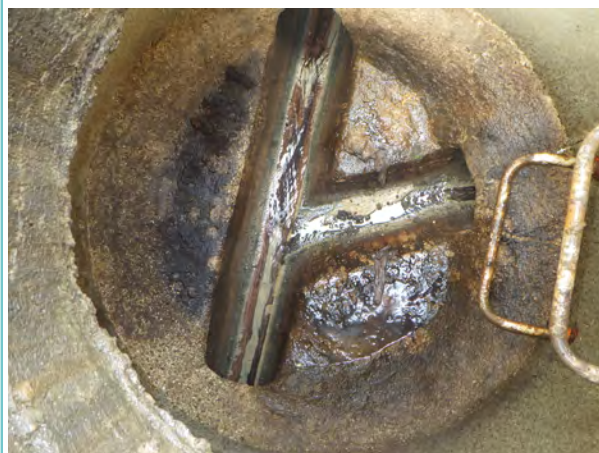
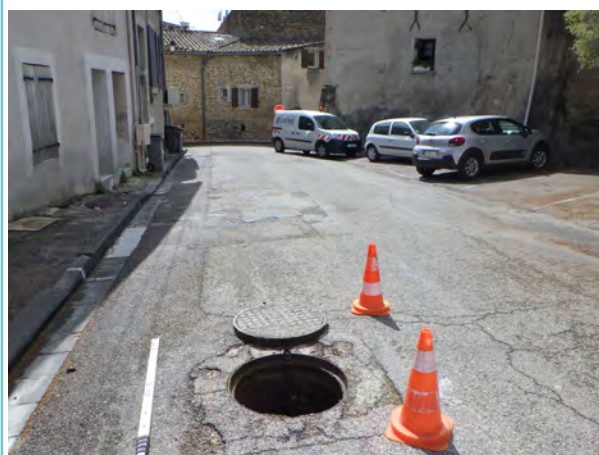
Domaine :	Public	108
Numéro de parcelle :		
Système d'assainissement :	Grillon

Etat général :	Moyen
Couronne defectueuse	Peu grave

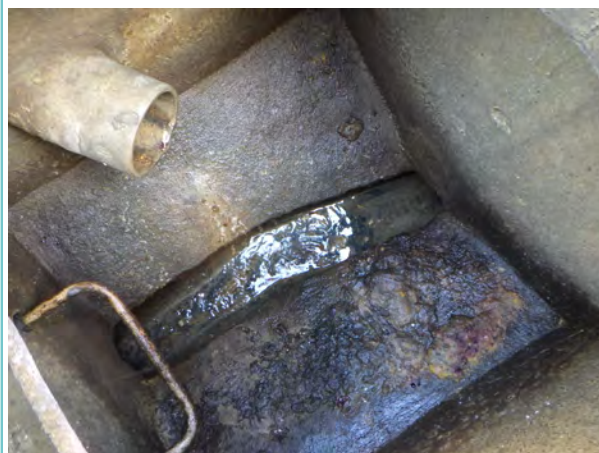
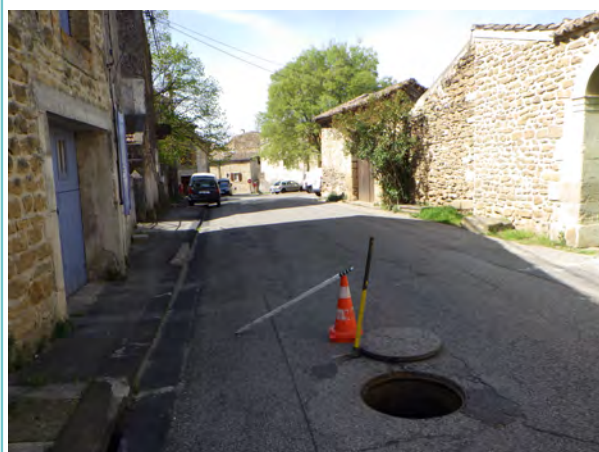
Etat général :	Moyen
Couronne defectueuse	Peu grave

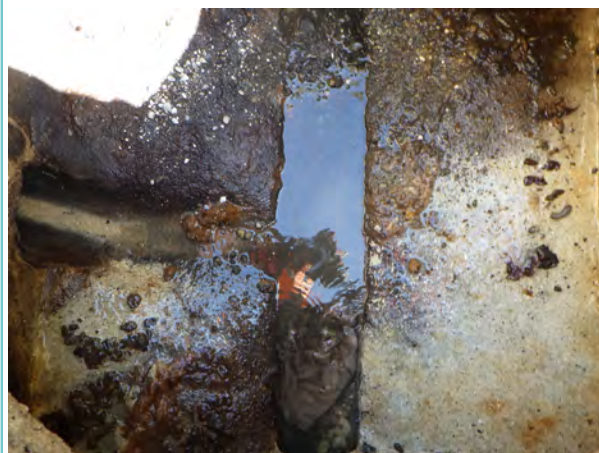
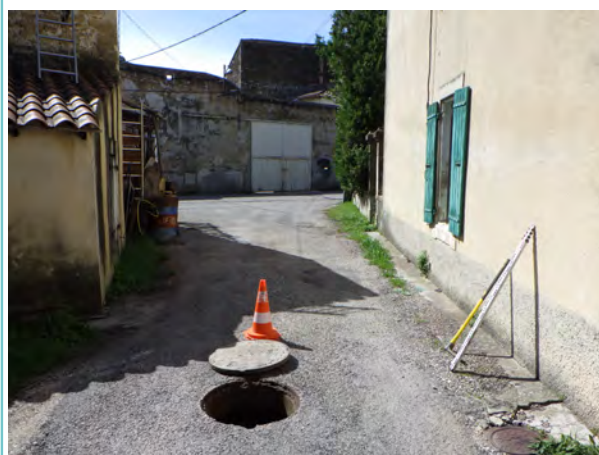
Etat général :	Mauvais
Infiltration par virole	Grave

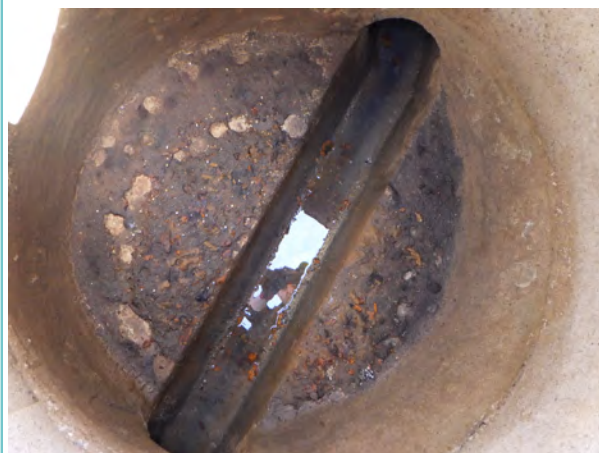
Etat général :	Moyen
Couronne defectueuse	Peu grave

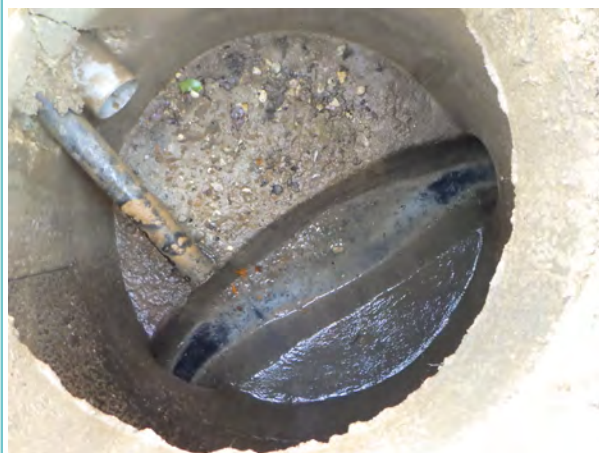
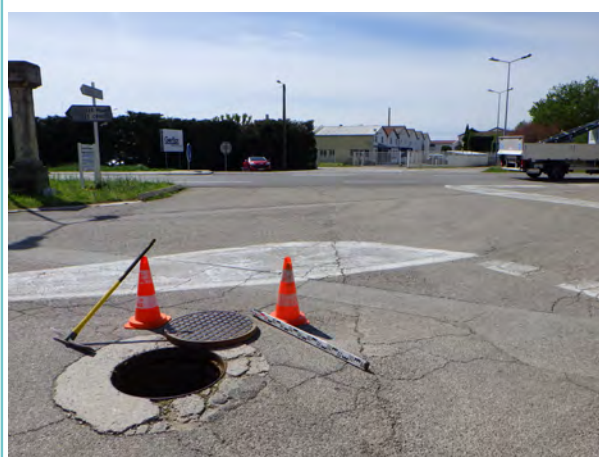
Etat général :	Moyen
Emboitement ou joint en défaut	Peu grave
Couronne defectueuse	Peu grave

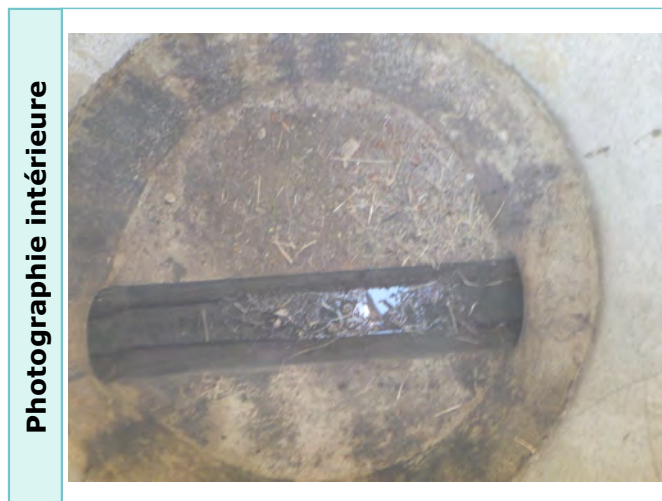
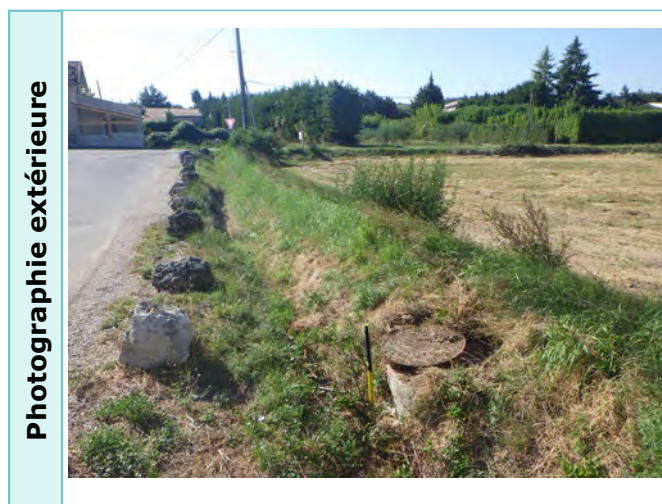
Défaut(s)	
Etat général :	Moyen
Virole defectueuse	Peu grave

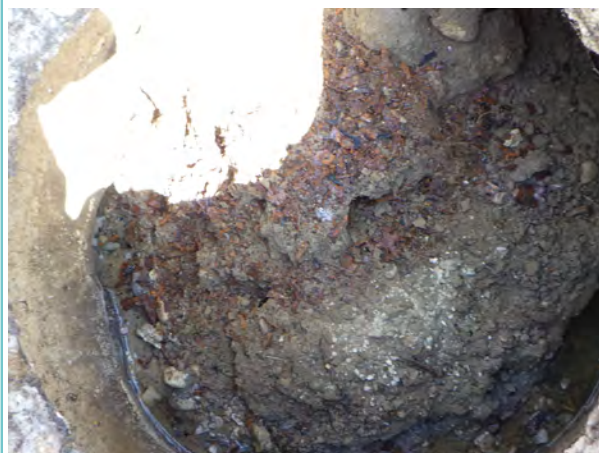
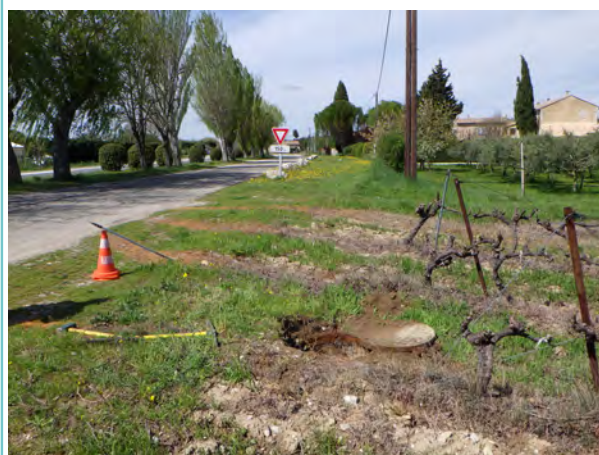
Etat général :	Mauvais
Regard ensable	Grave
Virole defectueuse	Grave

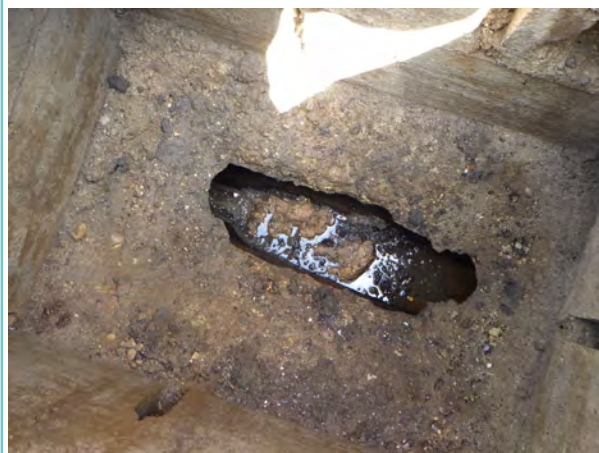
Etat général :	Mediocre
Virole defectueuse	Grave

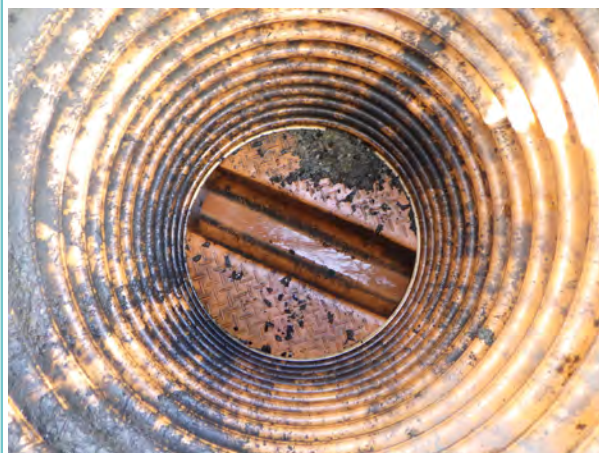
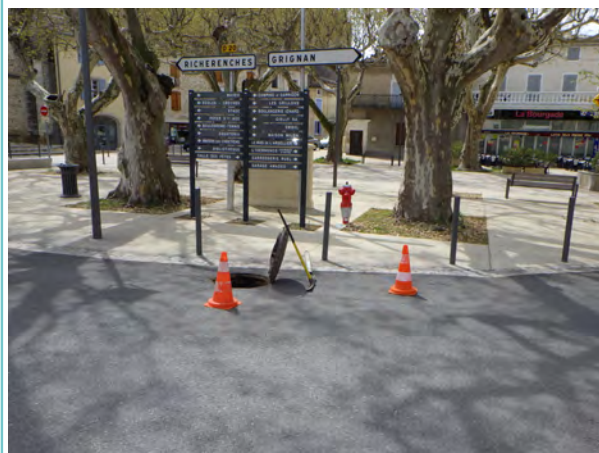
Etat général :	Moyen
Emboîtement ou joint en défaut	Peu grave

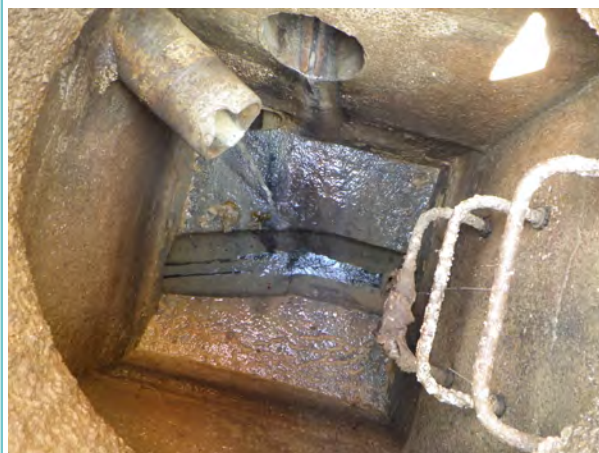
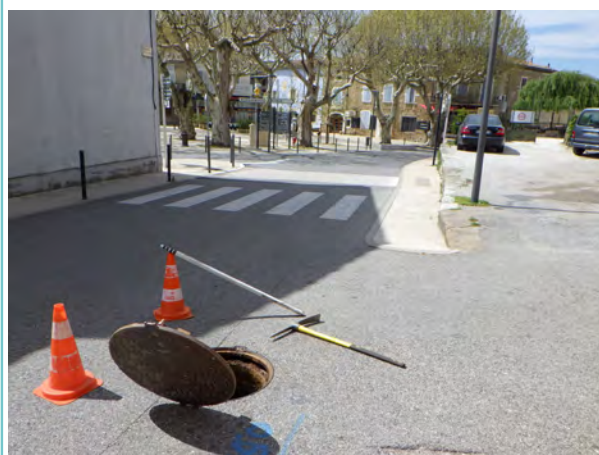
Etat général :	Moyen
Emboitement ou joint en défaut	Peu grave

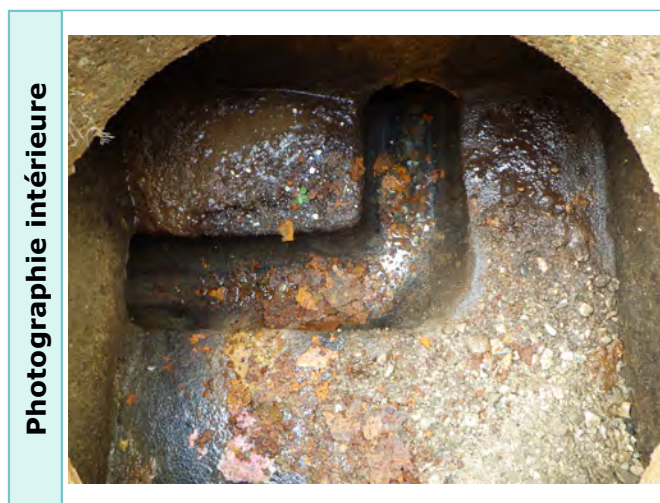
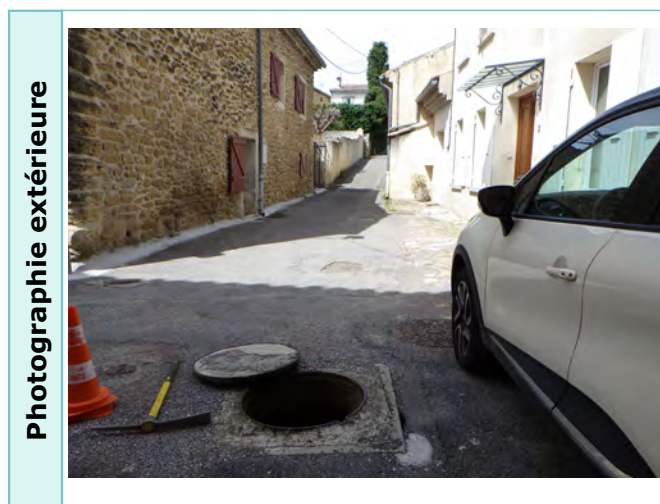
Défaut(s)	
Etat général :	Bon

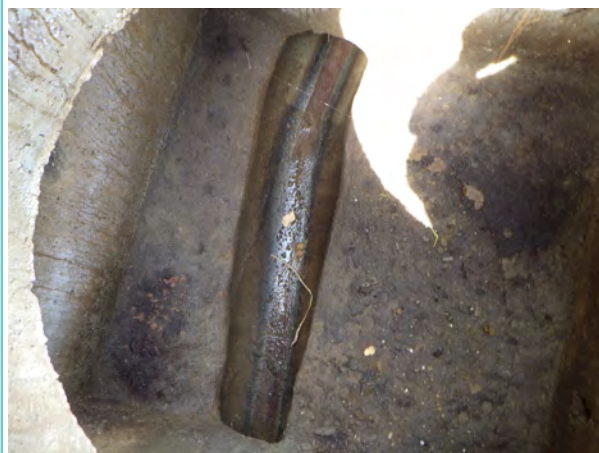
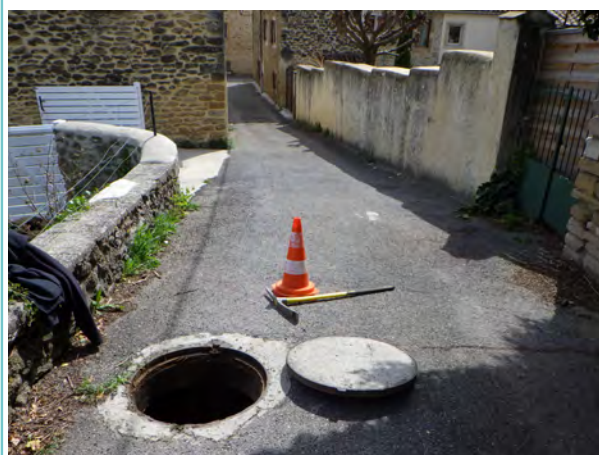
Etat général :	Moyen
Virole defectueuse	Peu grave

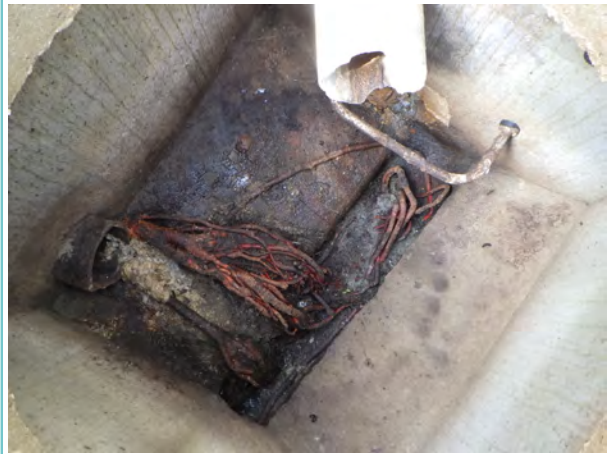
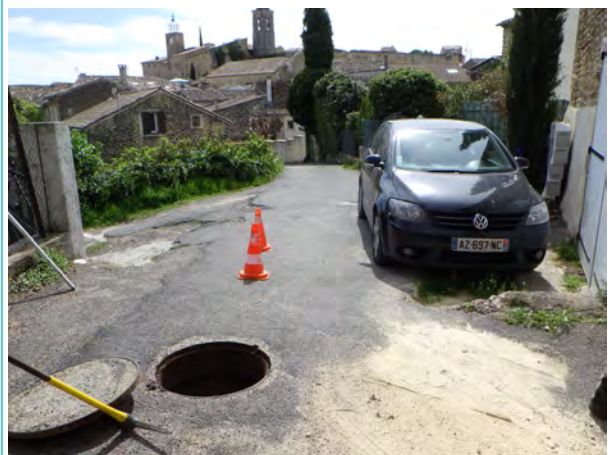
Défaut(s)	
Etat général :	Moyen
Racines	Grave
Emboitement ou joint en défaut	Grave

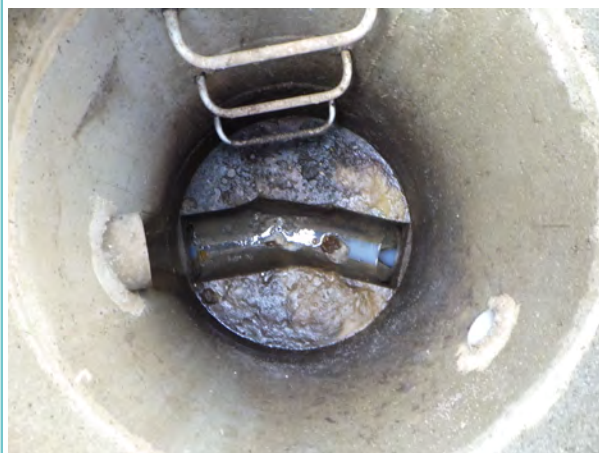
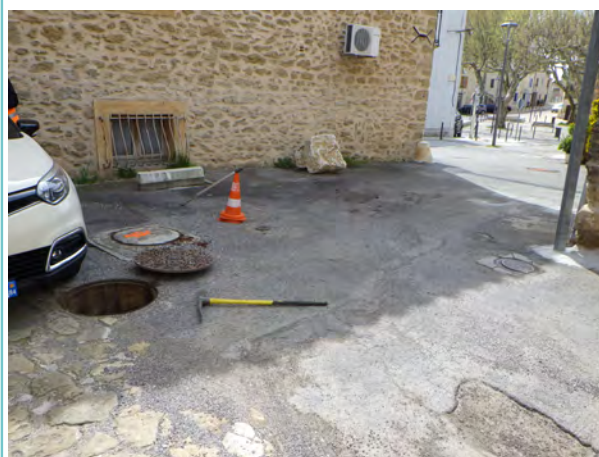
Défaut(s)	
Etat général :	Bon

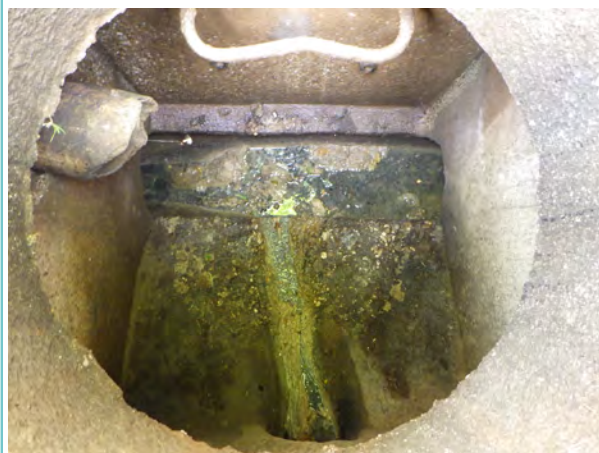
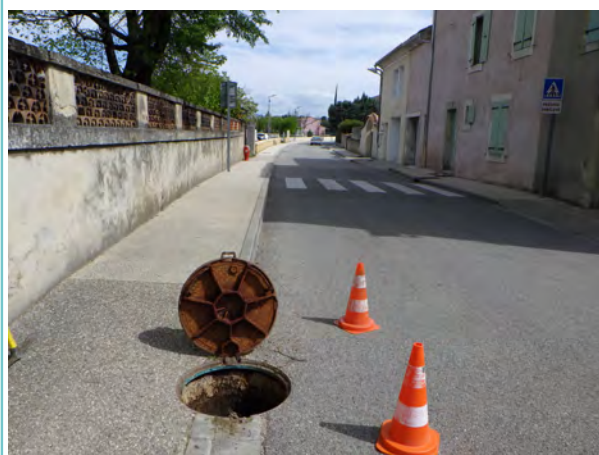
Etat général :	Moyen
Emboitement ou joint en défaut	Peu grave

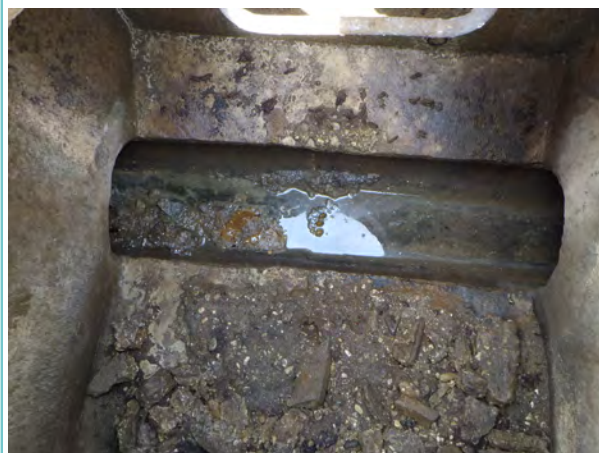
Etat général :	Moyen
Couronne defectueuse	Peu grave

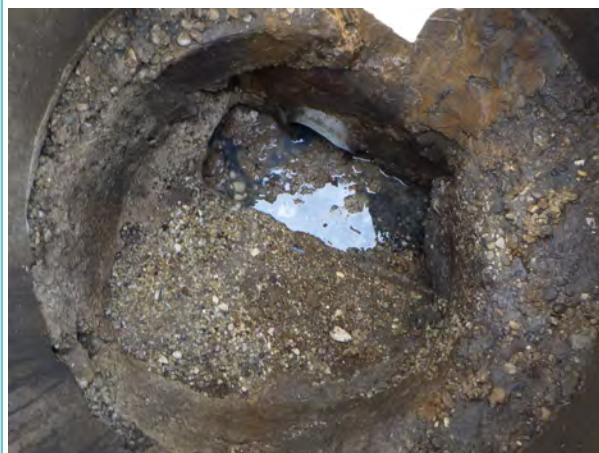
Etat général :	Mediocre
Virole defectueuse	Grave
Abrasion ou corrosion	Peu grave

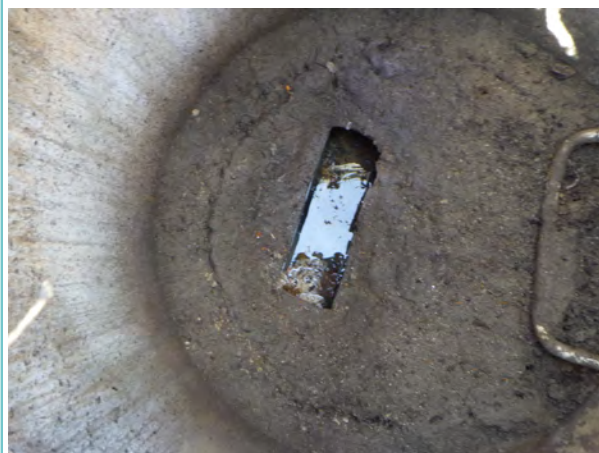
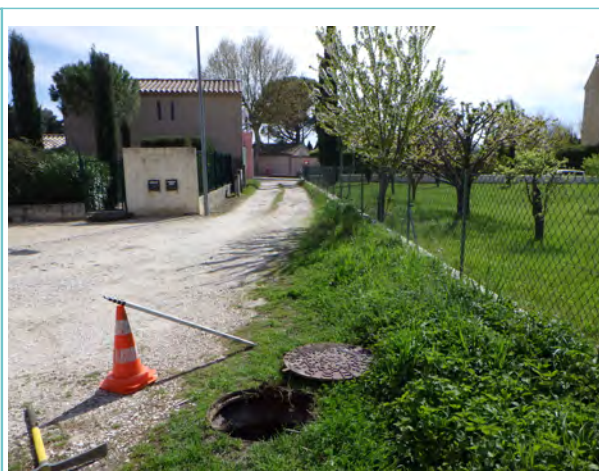
Etat général :	Moyen
Couronne defectueuse	Peu grave

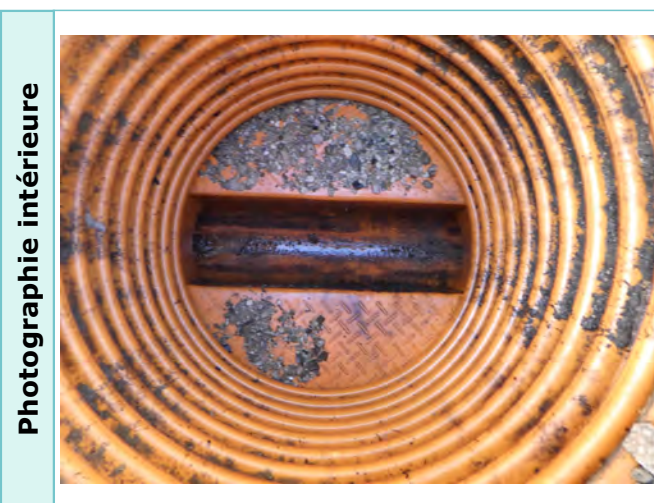
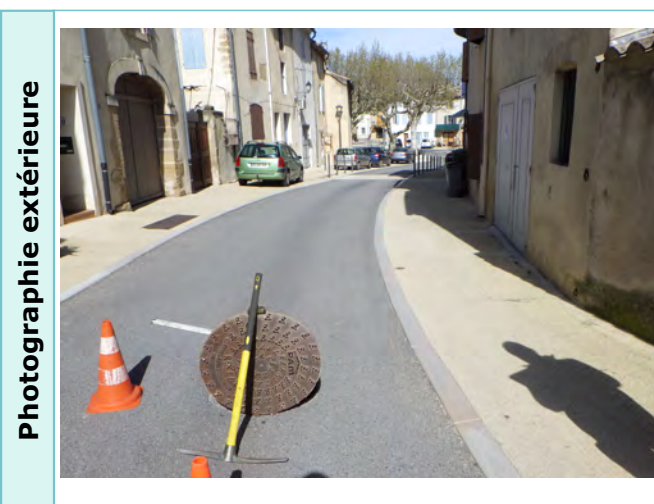
Défaut(s)	
Etat général :	Bon

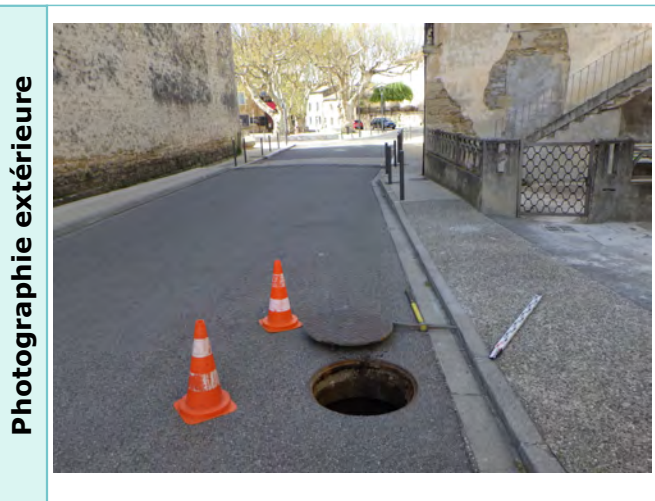
Défaut(s)	
Etat général :	Bon

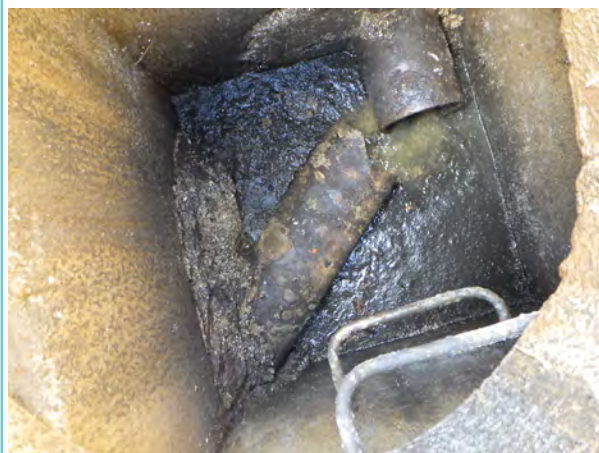
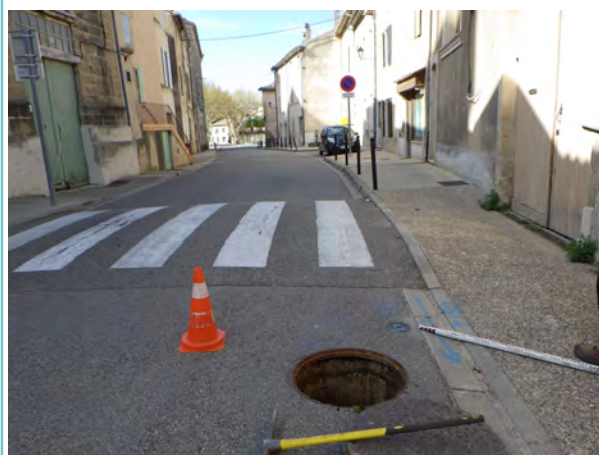
Etat général :	Moyen
Emboitement ou joint en défaut	Grave
Abrasion ou corrosion	Peu grave

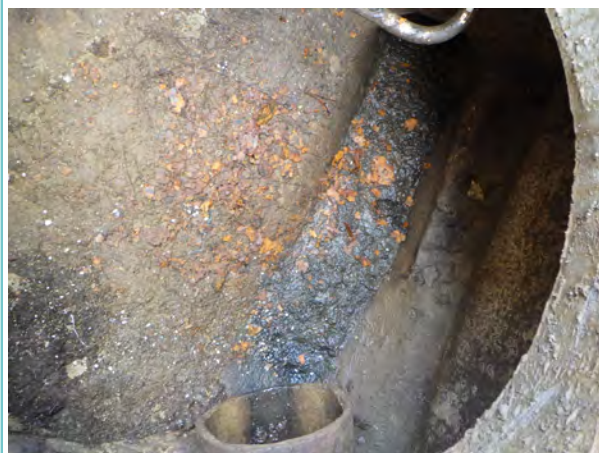
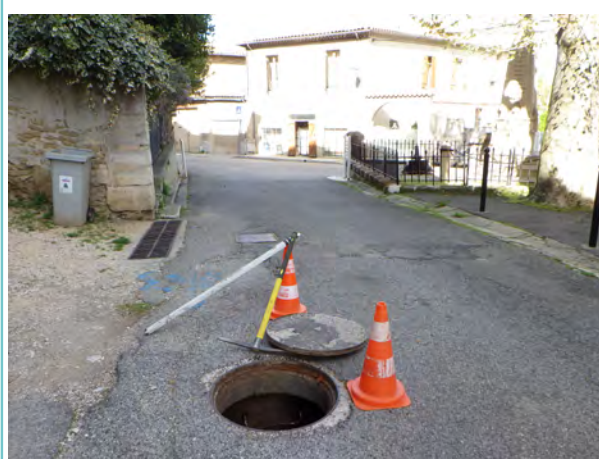
Etat général :	Mauvais
Emboitement ou joint en défaut	Grave
Absence de cunette	Peu grave

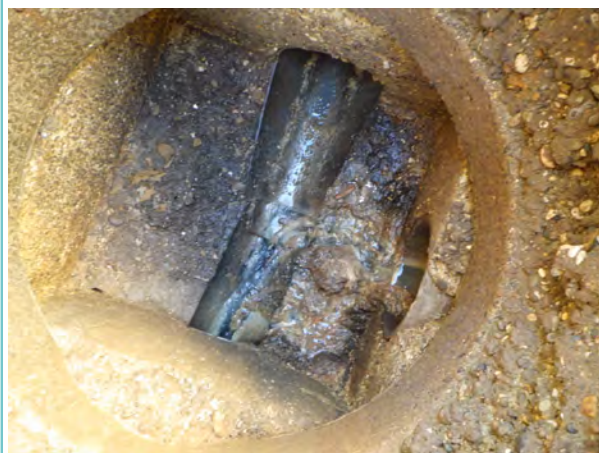
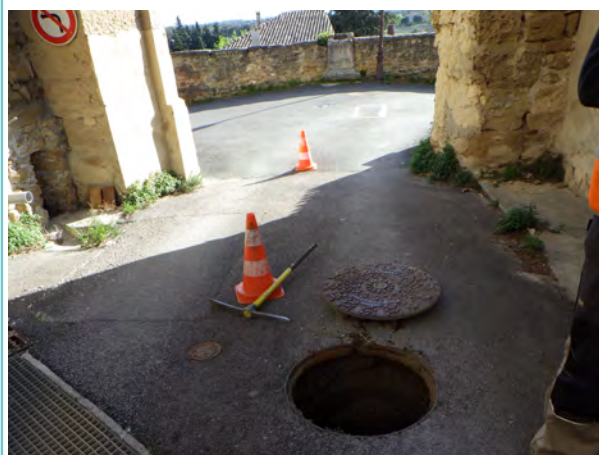
Domaine :	Public	158
Numéro de parcelle :		
Système d'assainissement :	Grillon

Etat général :	Mediocre
Cunette defectueuse	Grave

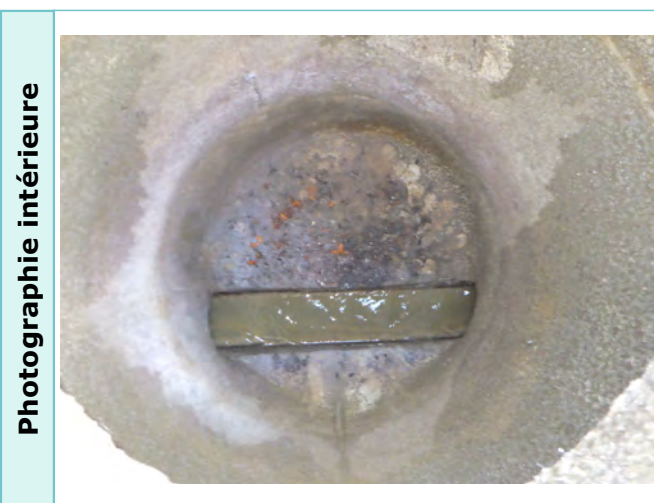
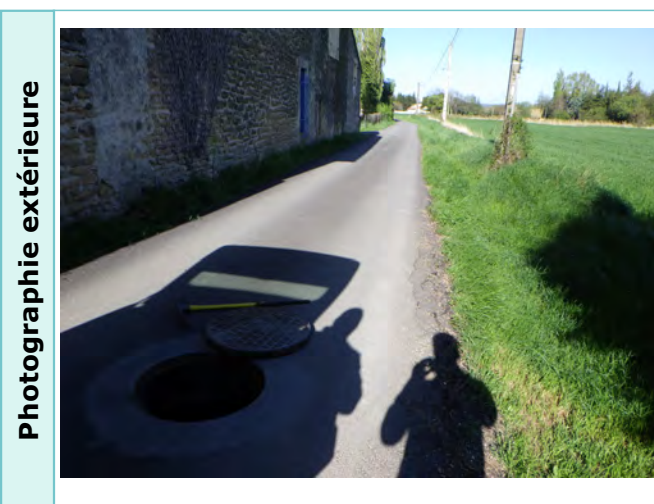
Domaine :	Public	170
Numéro de parcelle :		
Système d'assainissement :	Grillon

Défaut(s)	
Etat général :	Moyen
Virole defectueuse	Peu grave

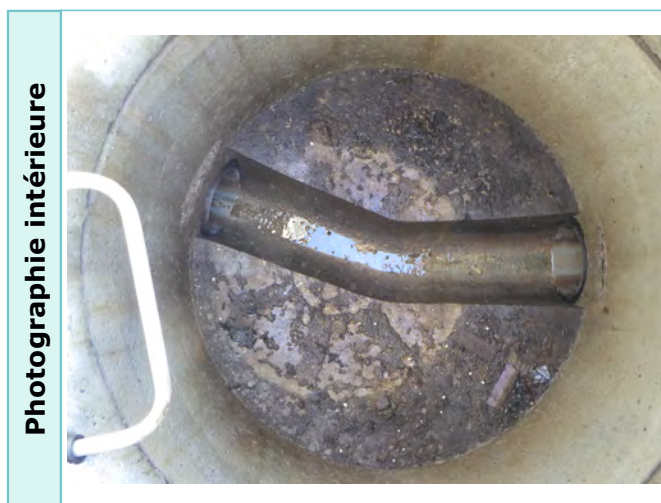
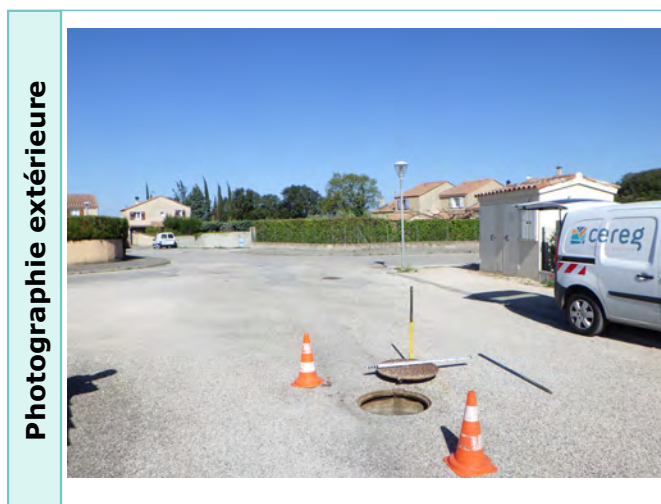
Domaine :	Public	177
Numéro de parcelle :		
Système d'assainissement :	Grillon

Défaut(s)	
Etat général :	Bon

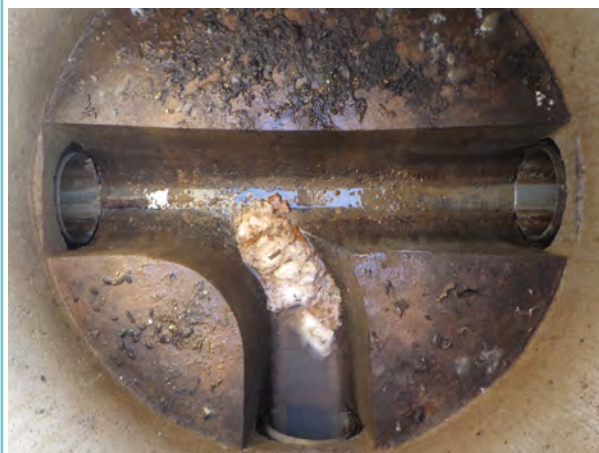
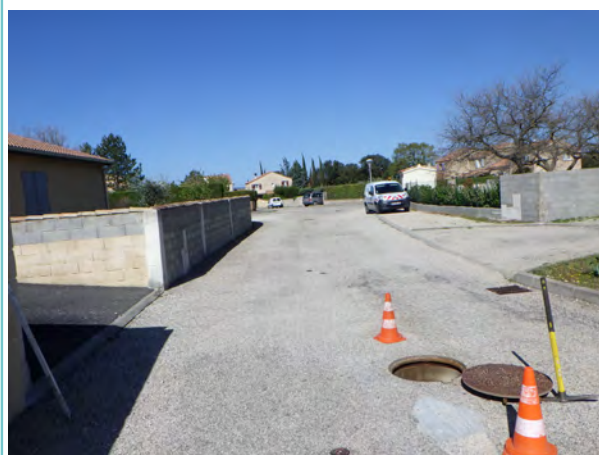
Domaine :	Public	178
Numéro de parcelle :		
Système d'assainissement :	Grillon

Etat général :	Moyen
Virole defectueuse	Peu grave

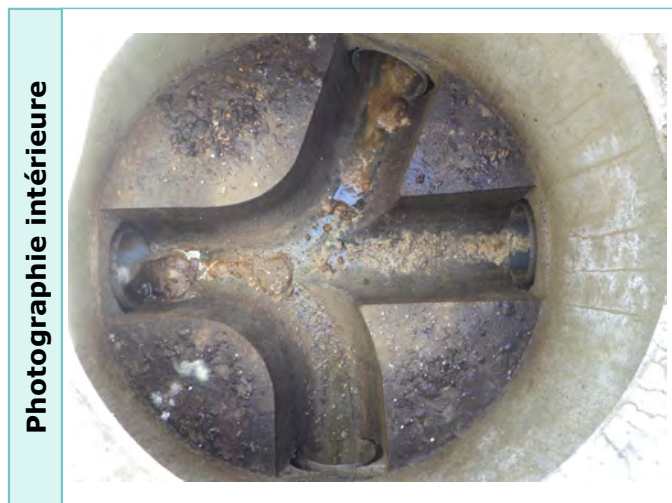
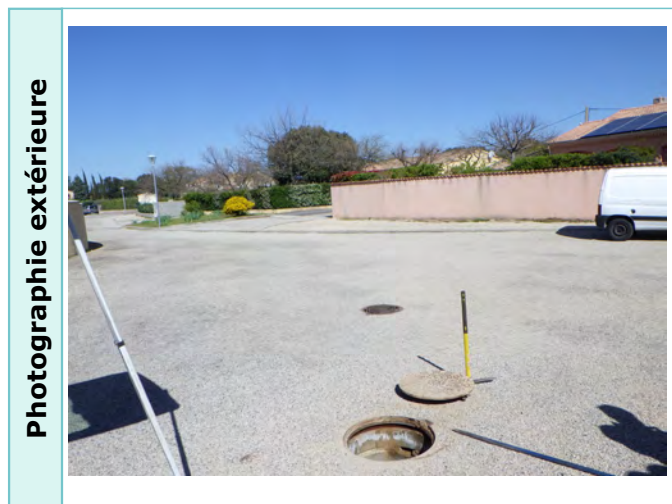
Défaut(s)	
Etat général :	Moyen
Trace de mise en charge	Peu grave

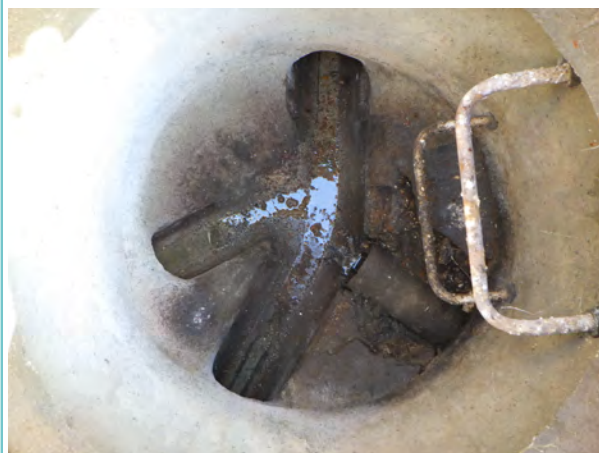
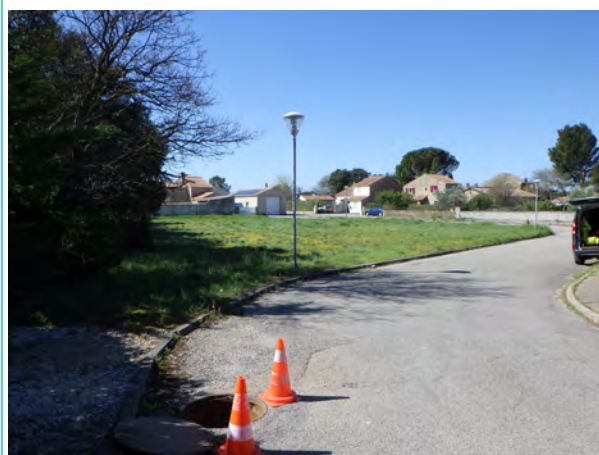
Domaine :	Public	181
Numéro de parcelle :		
Système d'assainissement :	Grillon

Etat général :	Moyen
Virole defectueuse	Peu grave
Banquette defectueuse	Peu grave

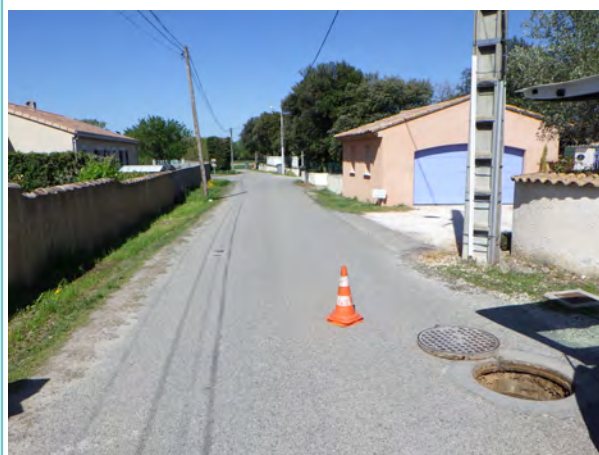
Etat général :	Moyen
Emboitement ou joint en défaut	Grave
Flaches ou contre-pente	Peu grave
Obstacles ou depots	Peu grave

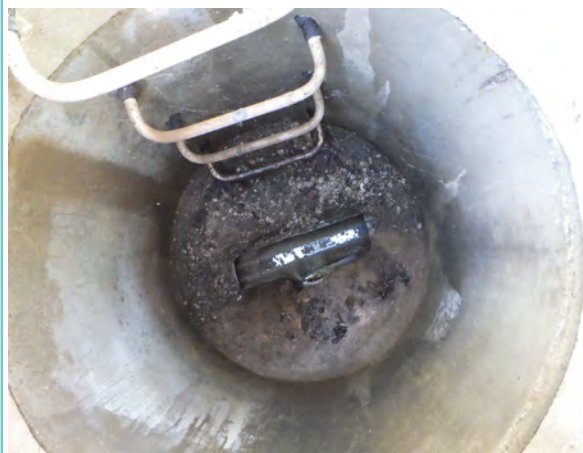
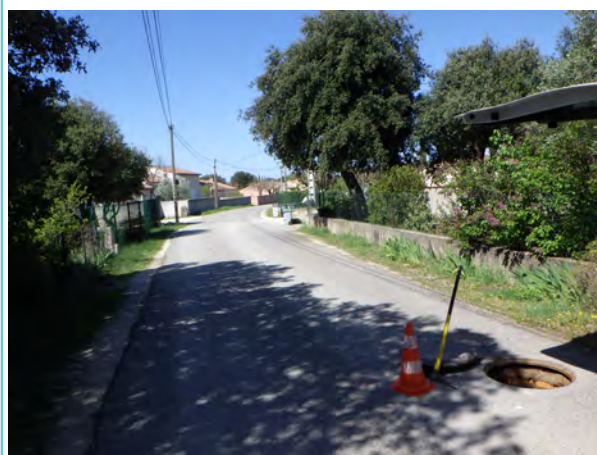
Etat général :	Moyen
Virole defectueuse	Peu grave
Banquette defectueuse	Peu grave

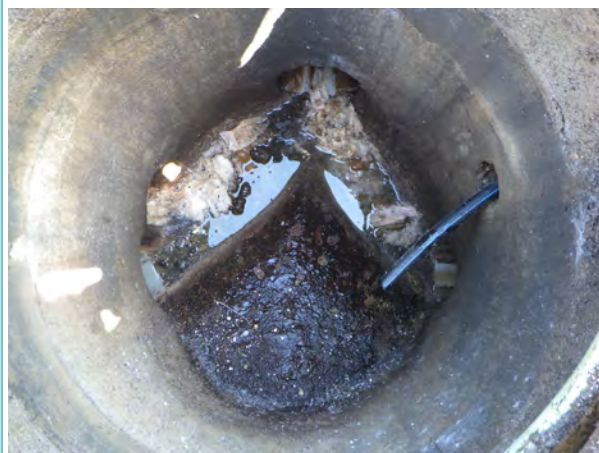
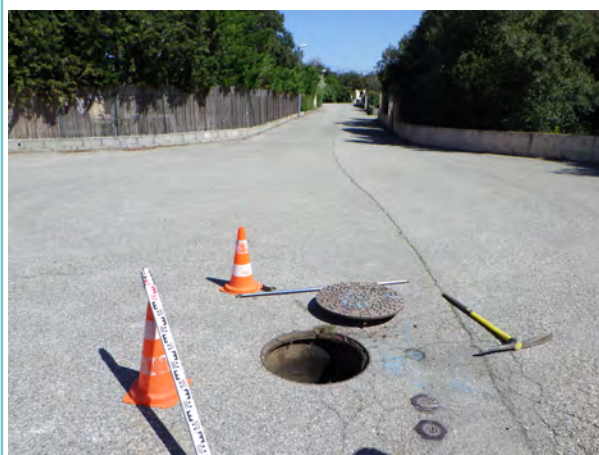
Arrivée de tuyau PE en 32, vidange AEP

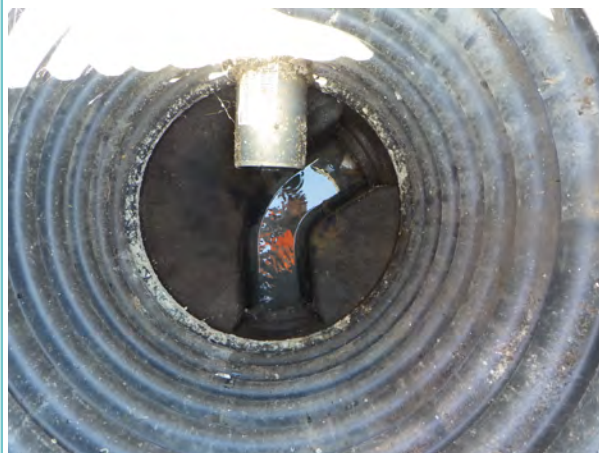
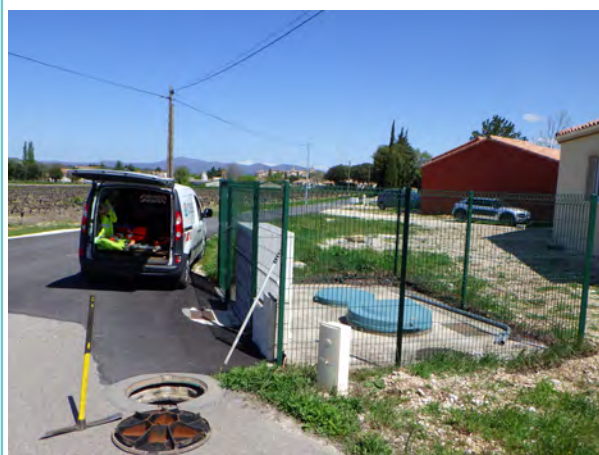
Etat général :	Moyen
Emboitement ou joint en défaut	Peu grave

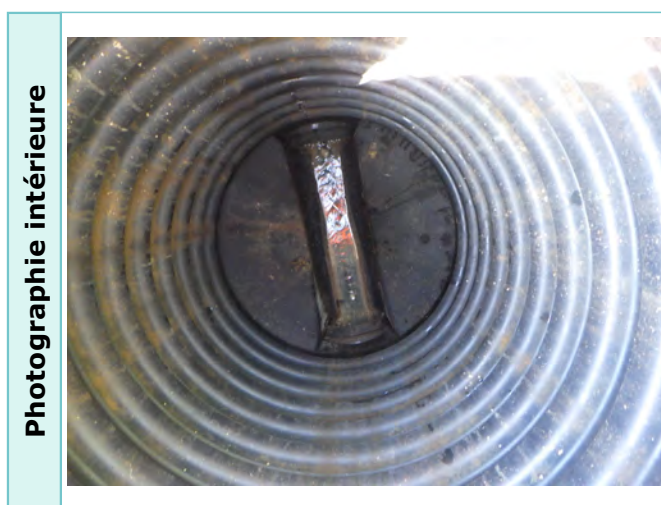
Défaut(s)	
Etat général :	Bon

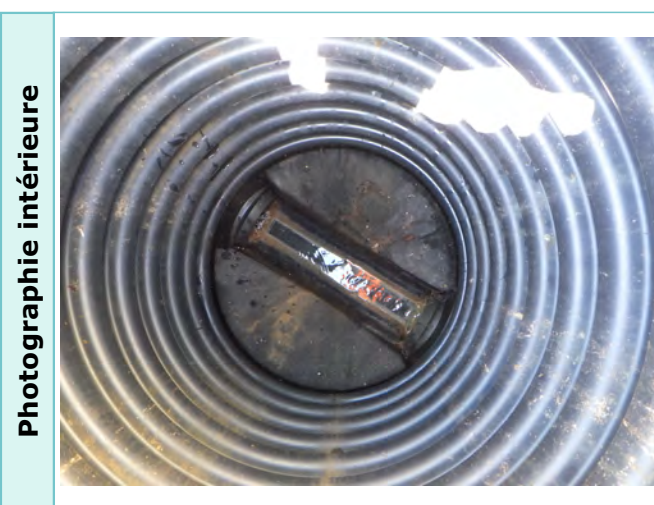
Défaut(s)	
Etat général :	Bon

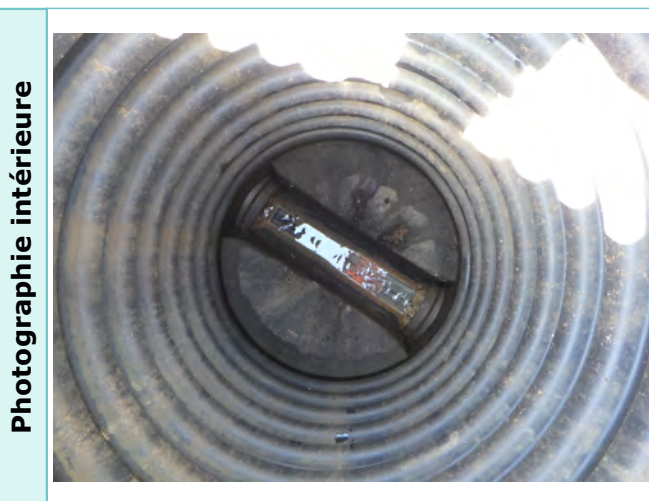
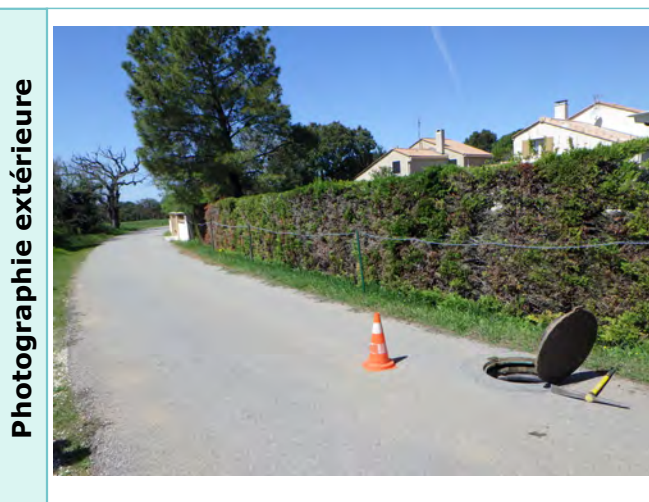
Défaut(s)	
Etat général :	Bon

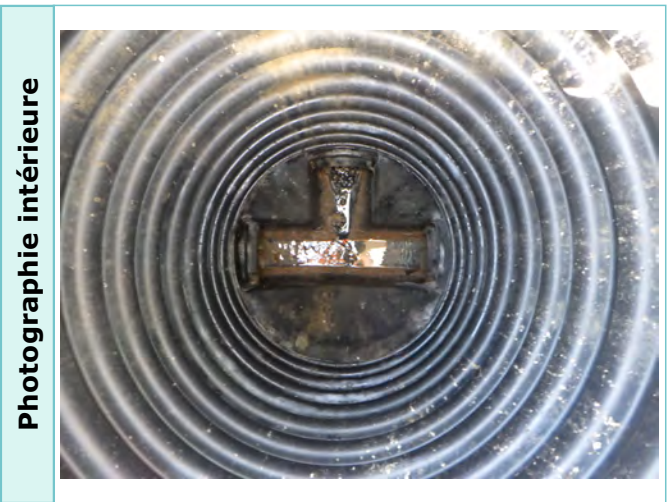
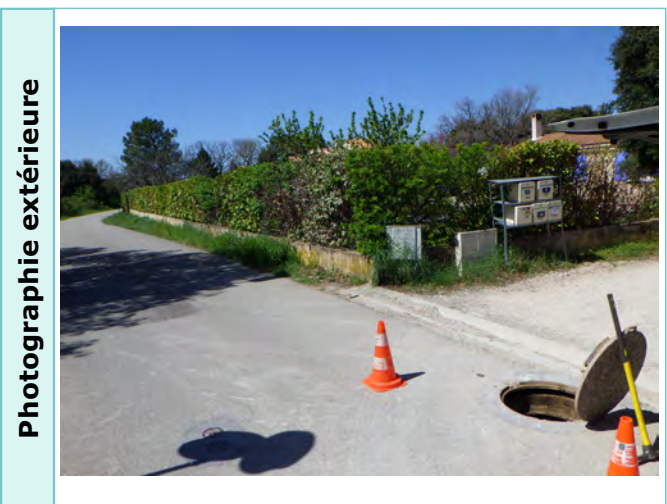
Défaut(s)	
Etat général :	Bon

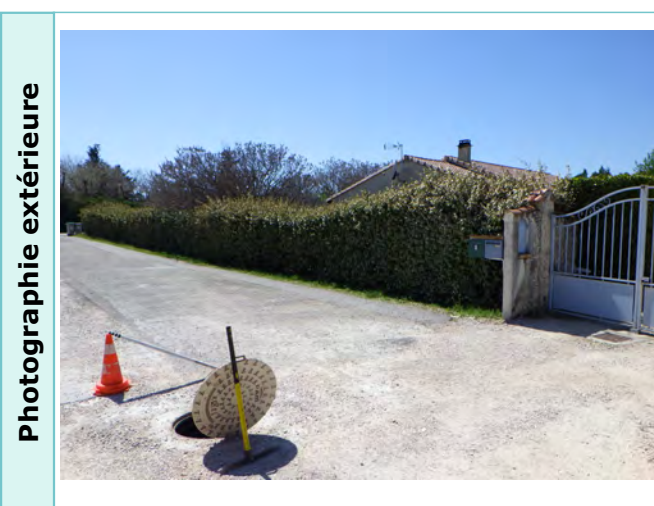
Défaut(s)	
Etat général :	Bon

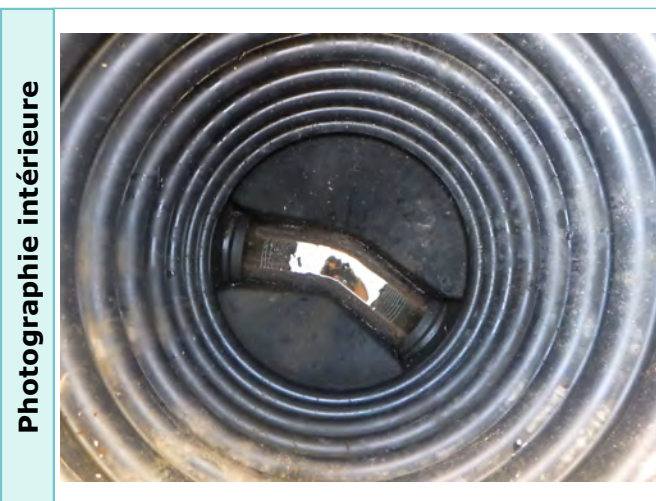
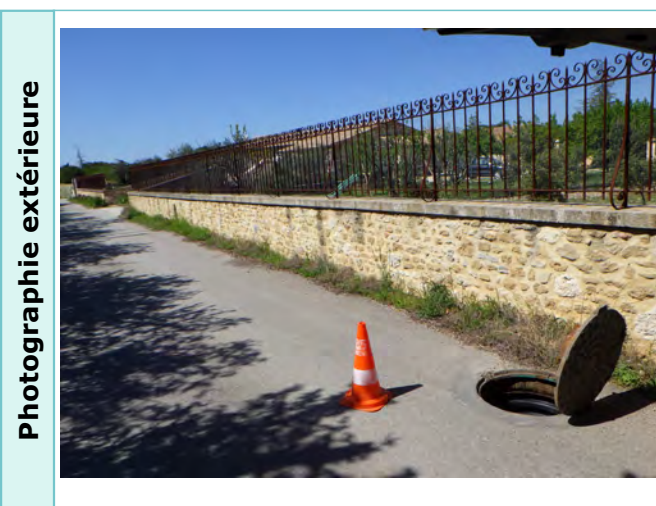
Défaut(s)	
Etat général :	Bon

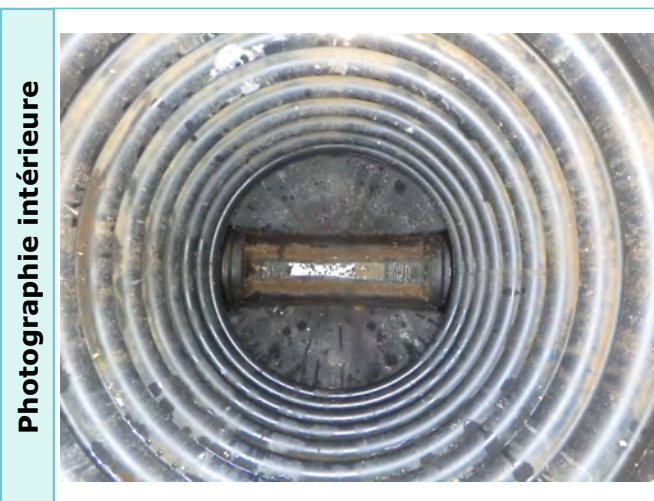
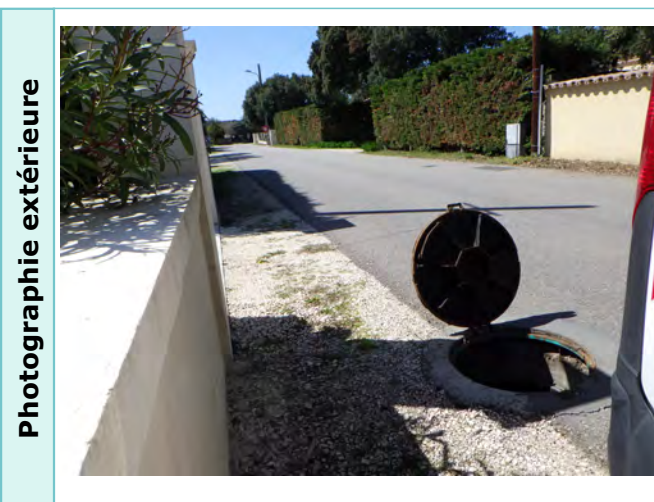
Défait(s)	
Etat général :	Bon

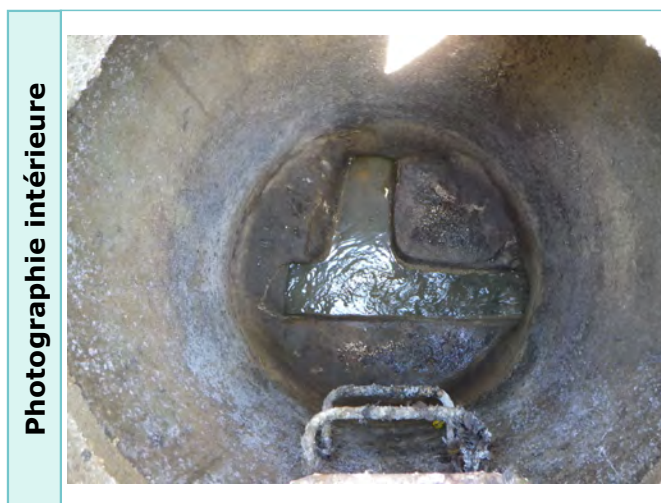
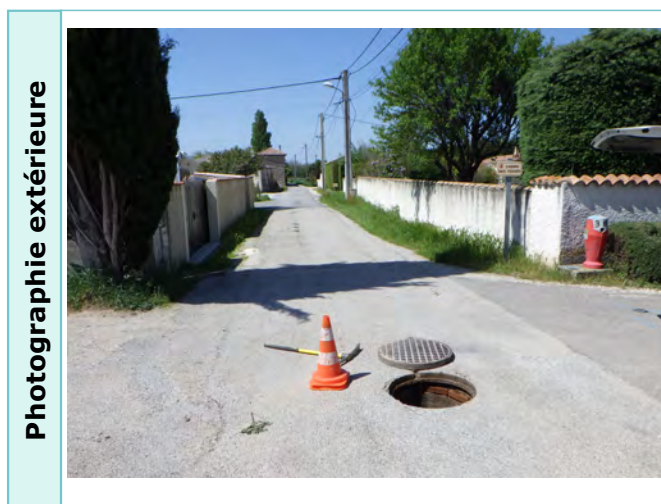
Défaut(s)	
Etat général :	Moyen
Virole defectueuse	Grave
Banquette defectueuse
