Commune de Grillon

SCHEMA DIRECTEUR D'ASSAINISSEMENT DES EAUX USEES

Annexe n°10 : Fiches des tests à la fumée

Jun 2020

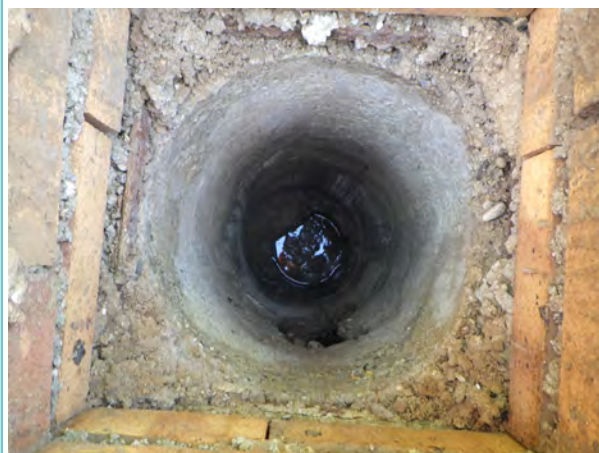
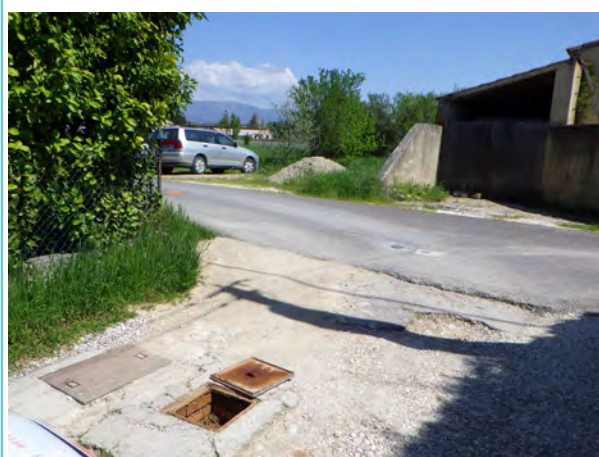
Etat général :	Mediocre
Virole defectueuse	Grave

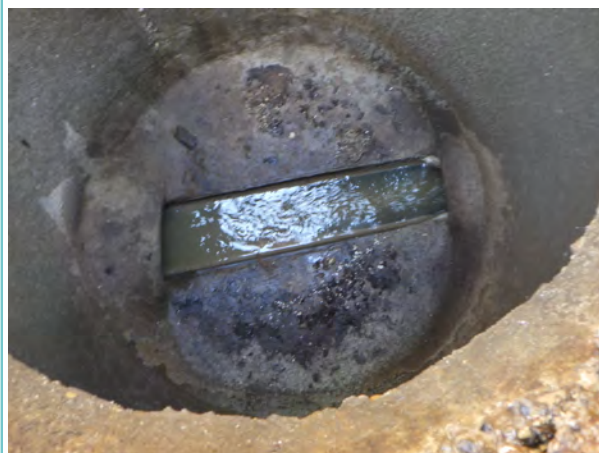
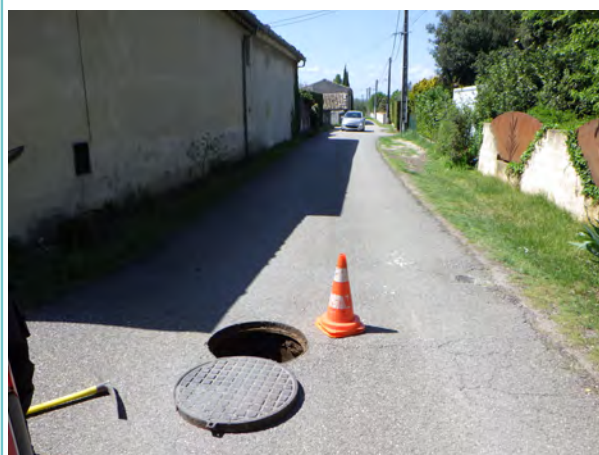
Etat général :	Moyen
Couronne defectueuse	Peu grave

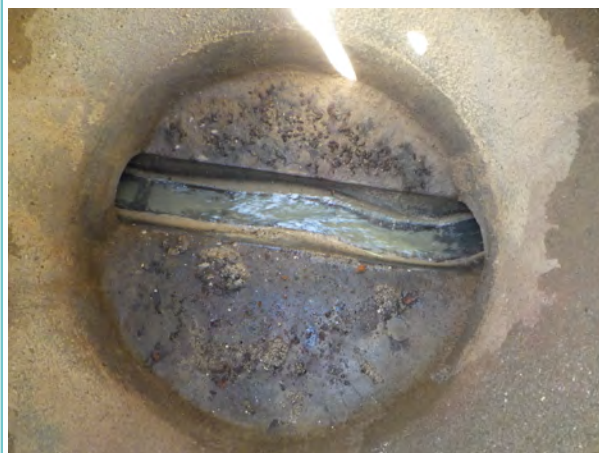
Etat général :	Moyen
Virole defectueuse	Grave
Couronne defectueuse	Peu grave

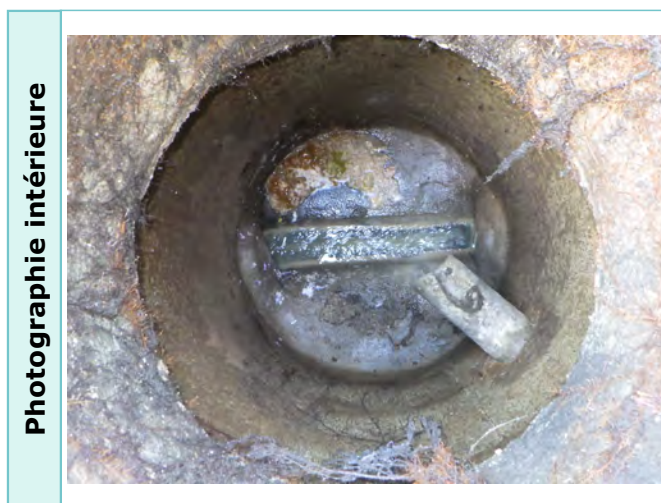
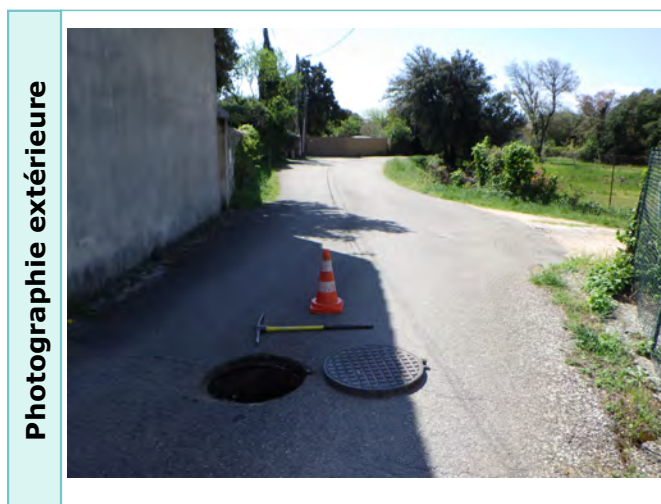
Défaut(s)	
Etat général :	Mauvais
Racines	Peu grave
Virole defectueuse	Peu grave

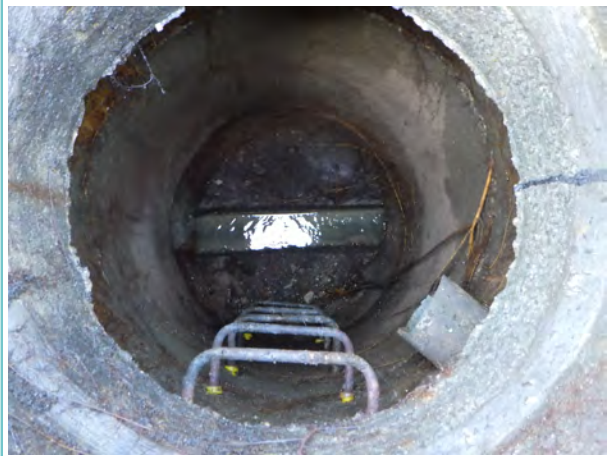
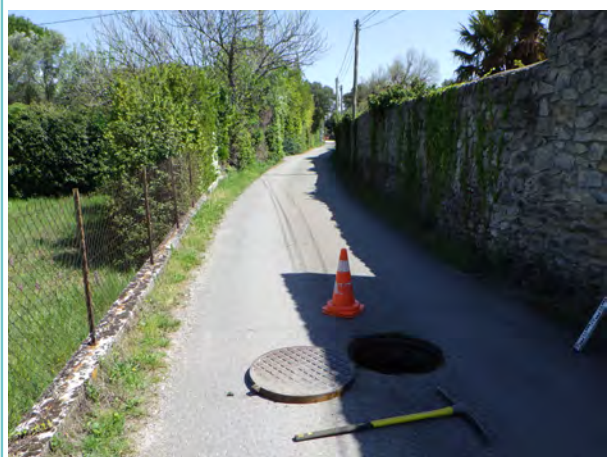
Etat général :	Mediocre
Virole defectueuse	Grave
Racines	Grave
Chasse HS	Peu grave

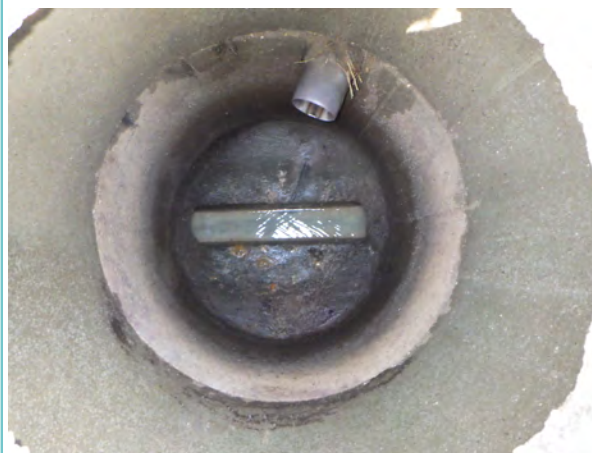
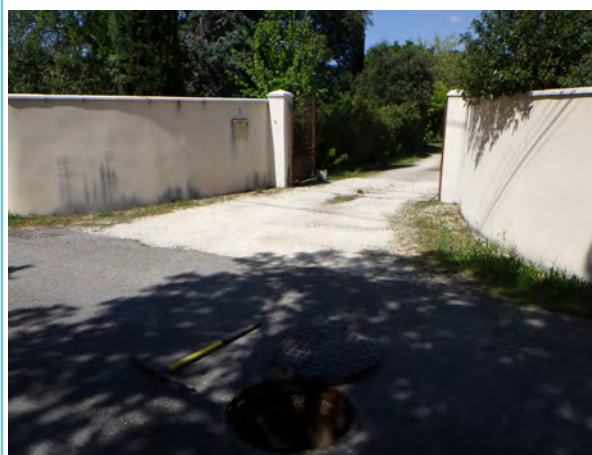
Etat général :	Moyen
Emboitement ou joint en défaut	Peu grave
Racines	Peu grave

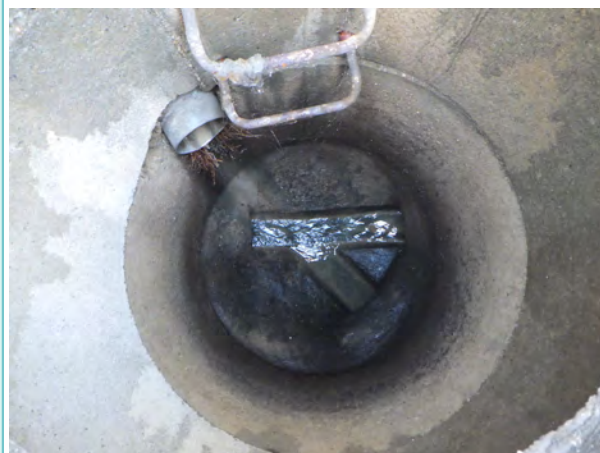
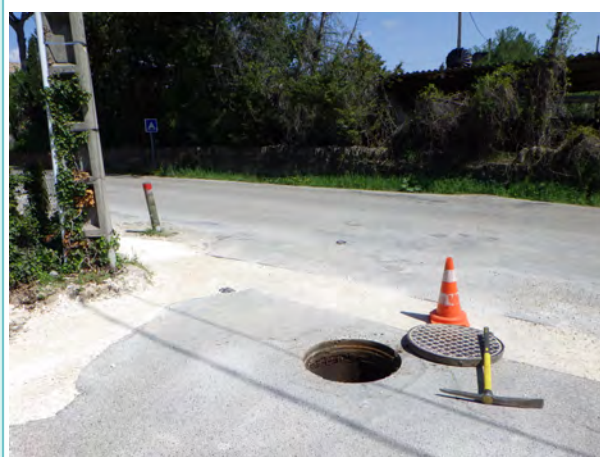
Etat général :	Moyen
Emboitement ou joint en défaut	Grave
Racines	Peu grave

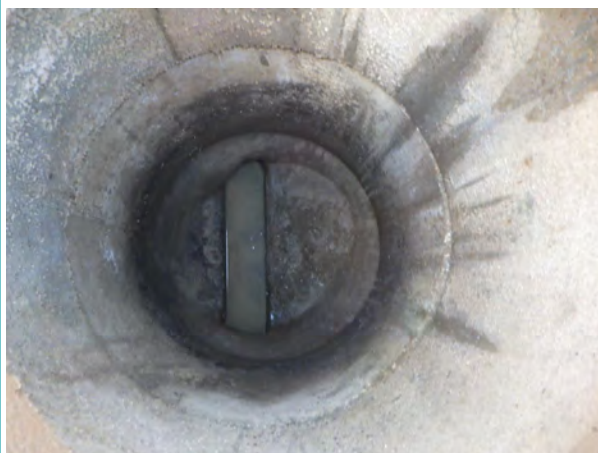
Etat général :	Moyen
Virole defectueuse	Peu grave

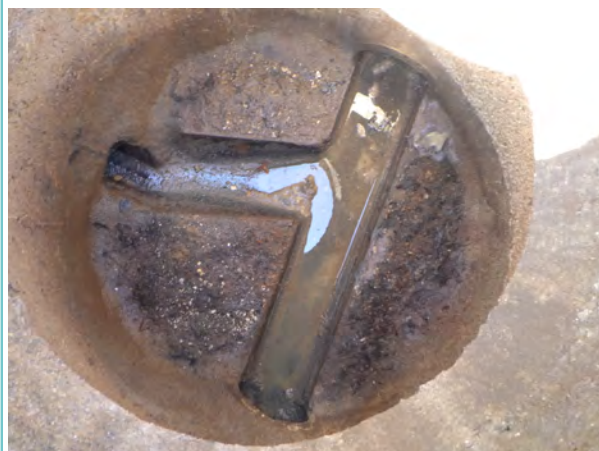
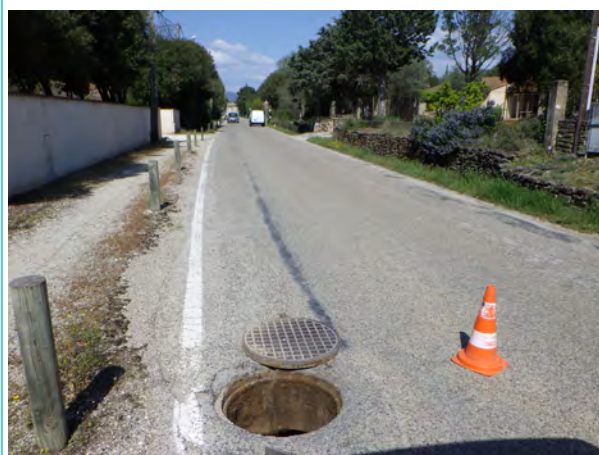
Etat général :	Mauvais
Racines	Grave
Abrasion ou corrosion	Grave

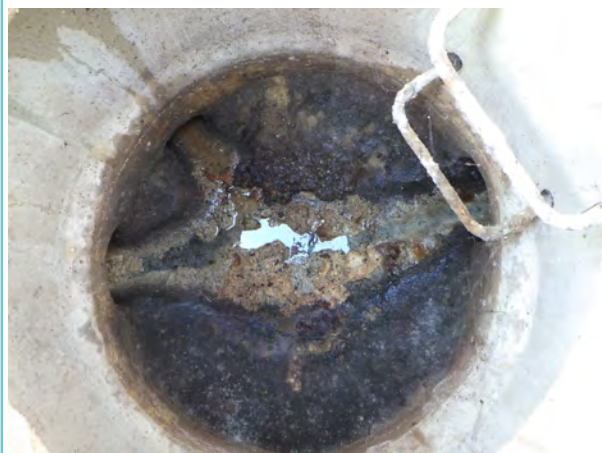
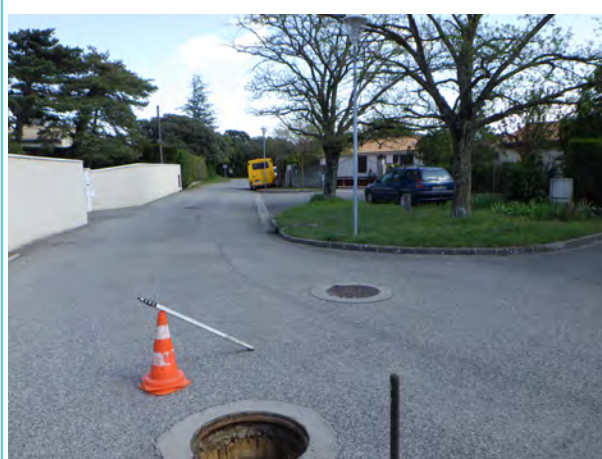
Etat général :	Moyen
Couronne defectueuse	Peu grave

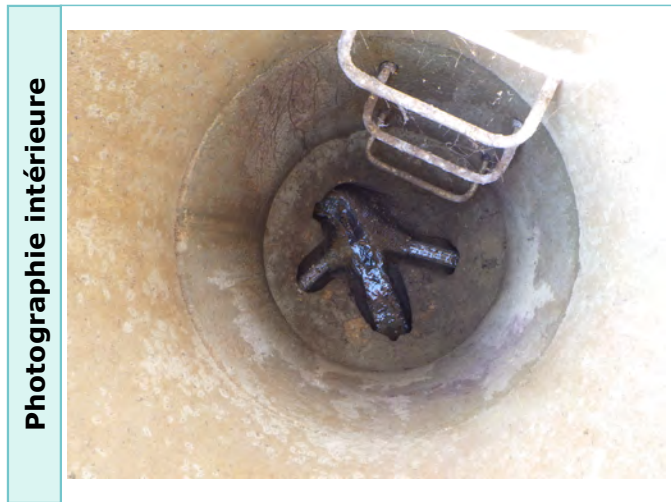
Défaut(s)	
Etat général :	Bon

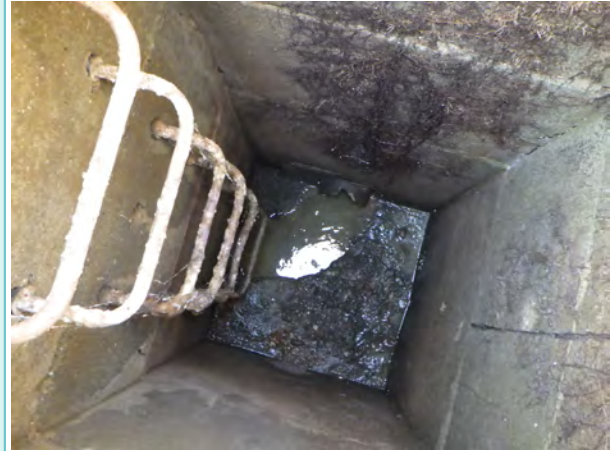
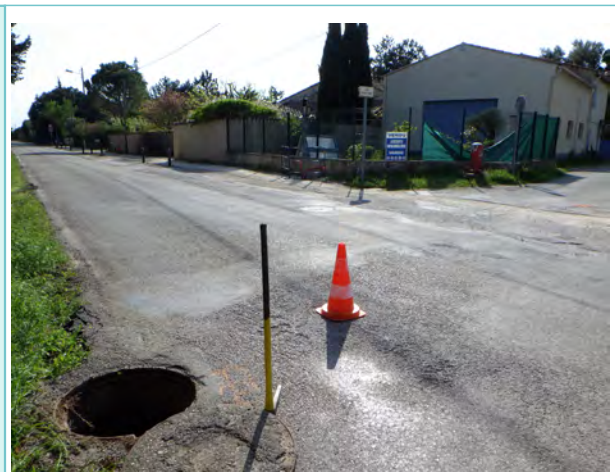
Etat général :	Mediocre
Virole defectueuse	Grave
Banquette defectueuse	Peu grave
Racines	Peu grave

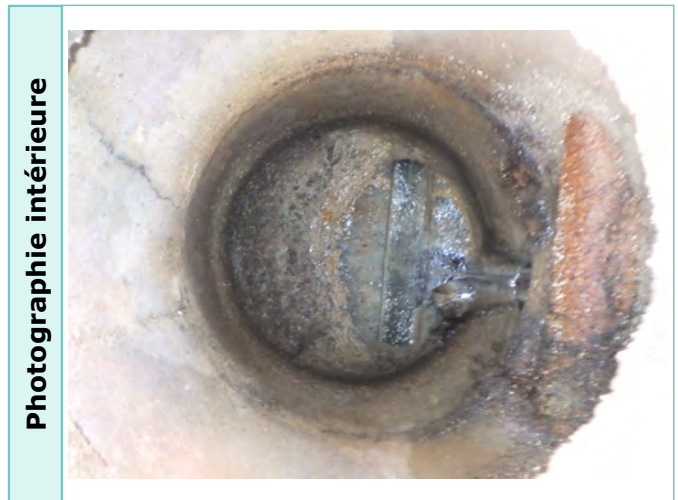
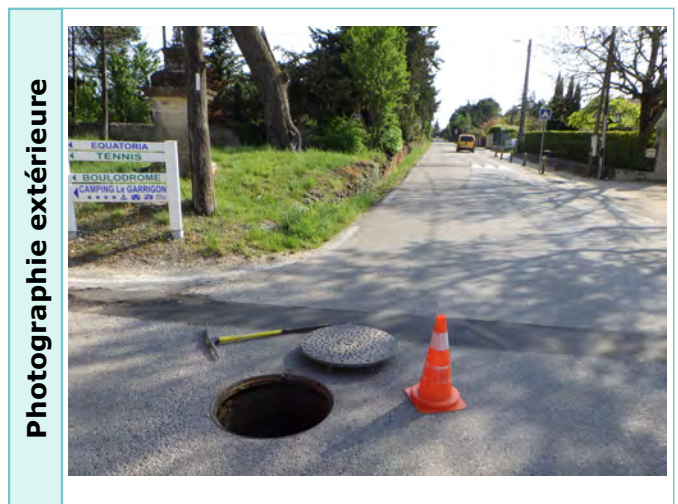
Défaut(s)	
Etat général :	Bon

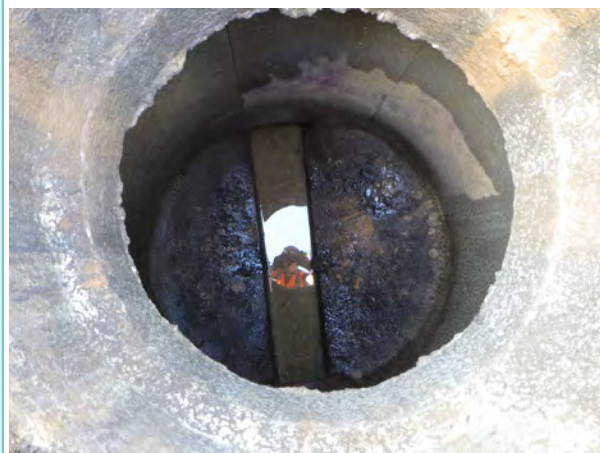
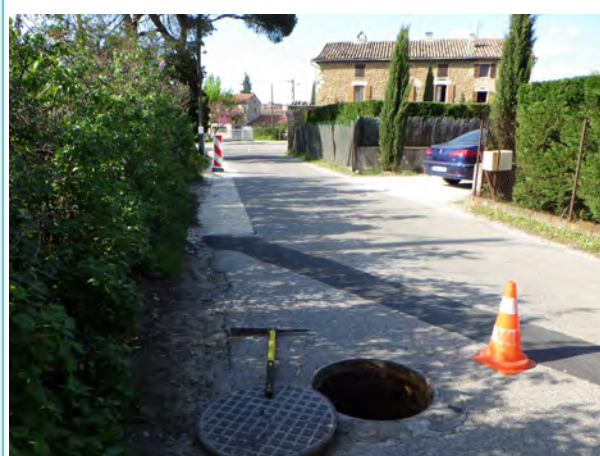
Etat général :	Moyen
Banquette defectueuse	Peu grave
Flaches ou contre-pente	Peu grave
Obstacles ou depots	Peu grave

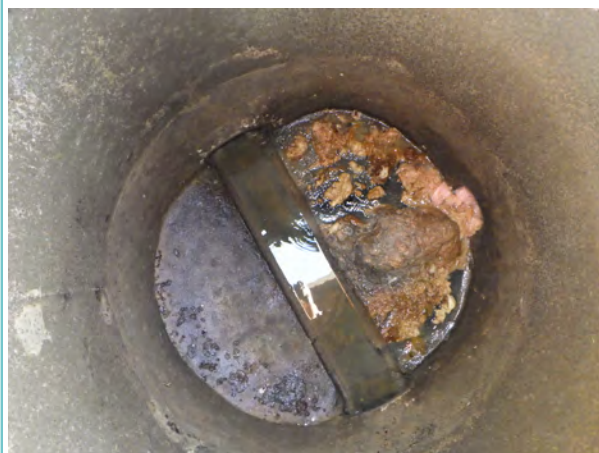
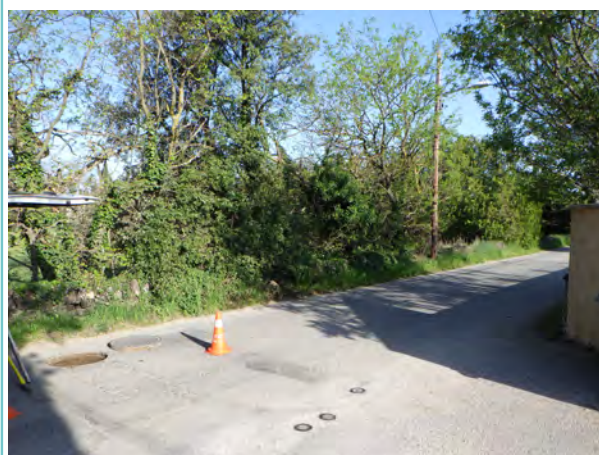
Etat général :	Moyen
Couronne defectueuse	Peu grave

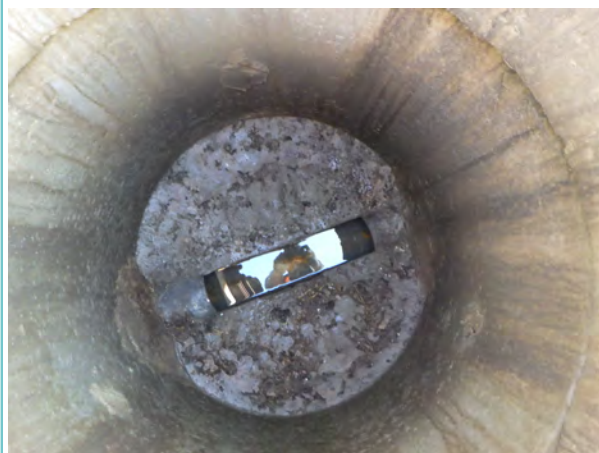
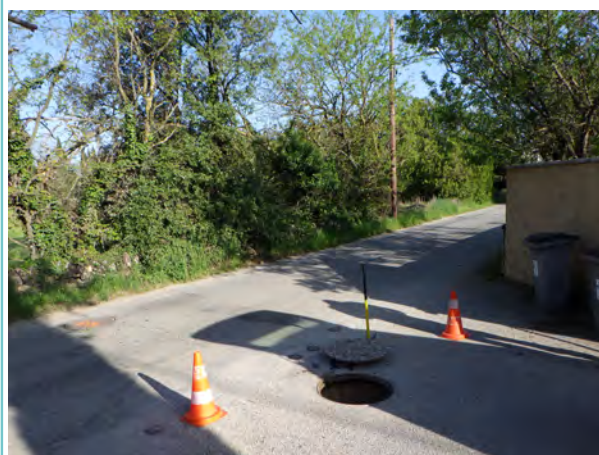
Etat général :	Moyen
Virole defectueuse	Peu grave
Banquette defectueuse	Peu grave

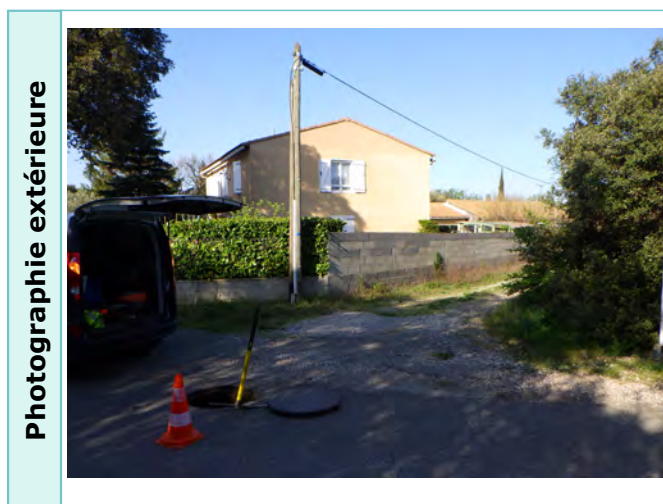
Défaut(s)	
Etat général :	Moyen
Virole defectueuse	Peu grave
Banquette defectueuse	Peu grave

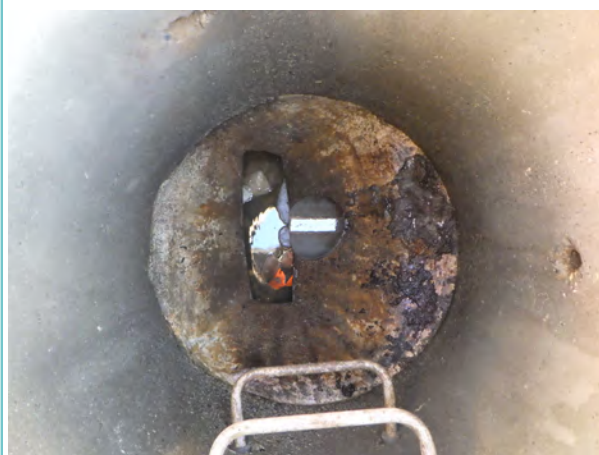
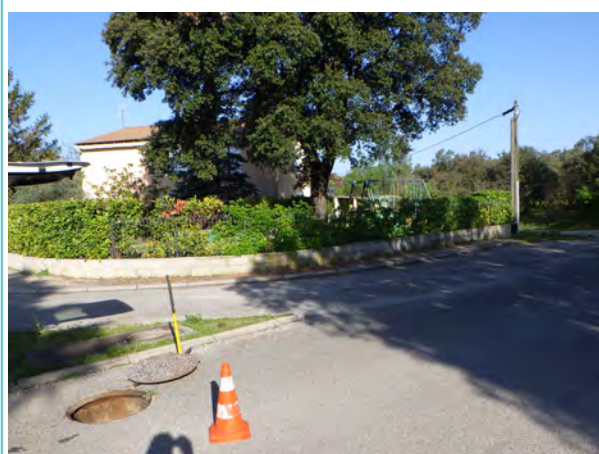
Etat général :	Moyen
Virole defectueuse	Grave

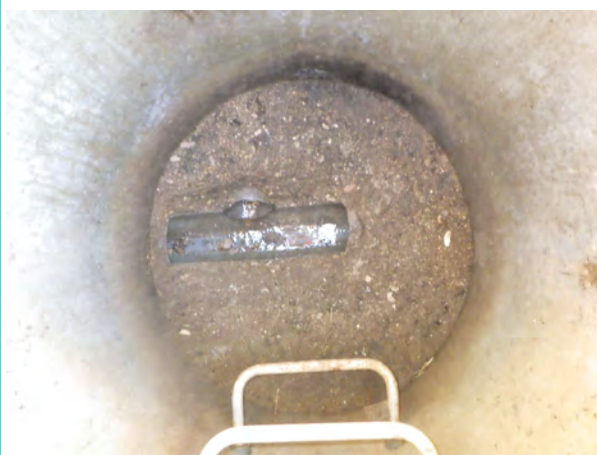
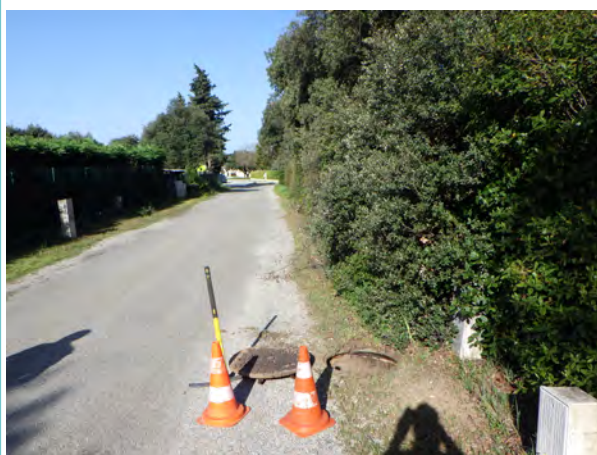
Etat général :	Moyen
Virole defectueuse	Peu grave
Racines	Peu grave

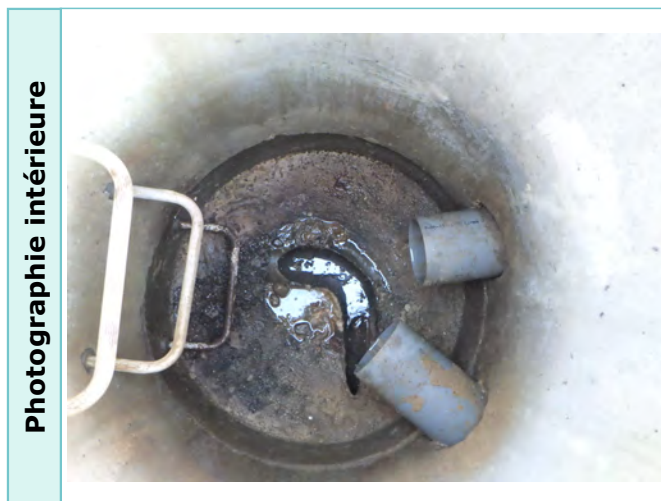
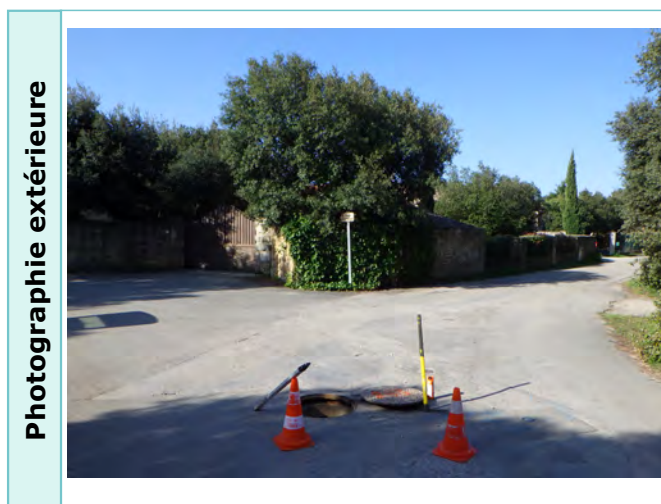
Défaut(s)	
Etat général :	Moyen
Cunette defectueuse	Peu grave
Virole defectueuse	Peu grave

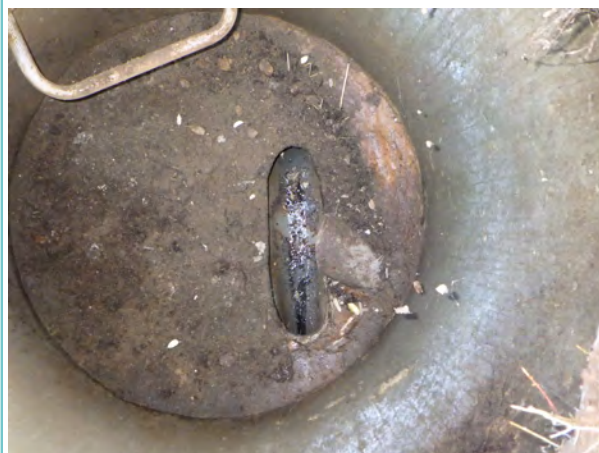
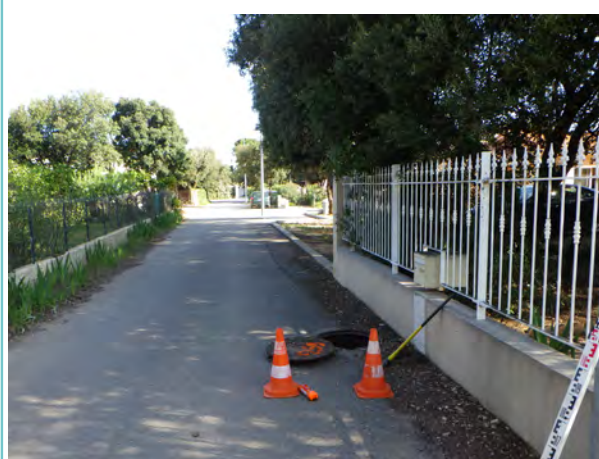
Etat général :	Moyen
Couronne defectueuse	Peu grave

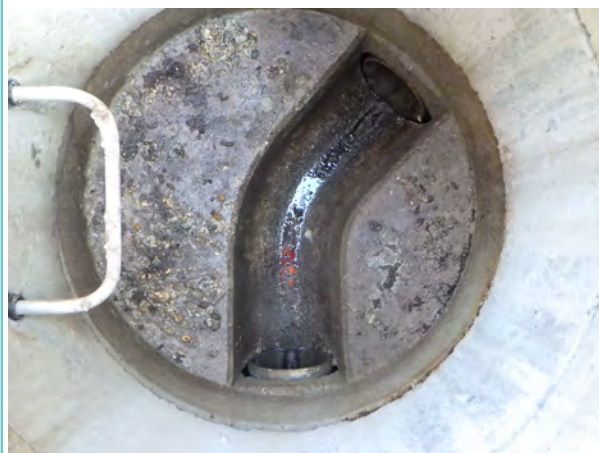
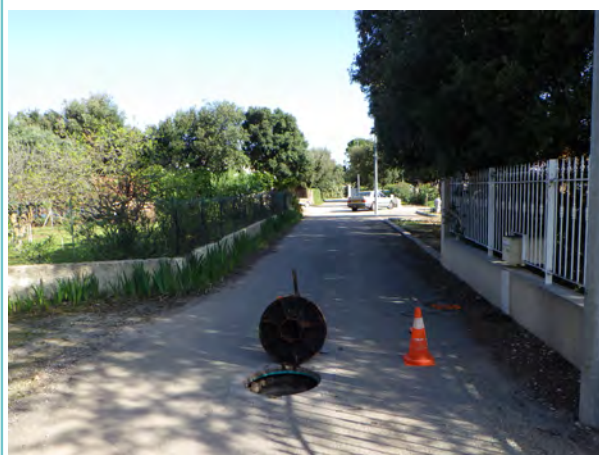
Etat général :	Moyen
Virole defectueuse	Peu grave

Tampon degrade

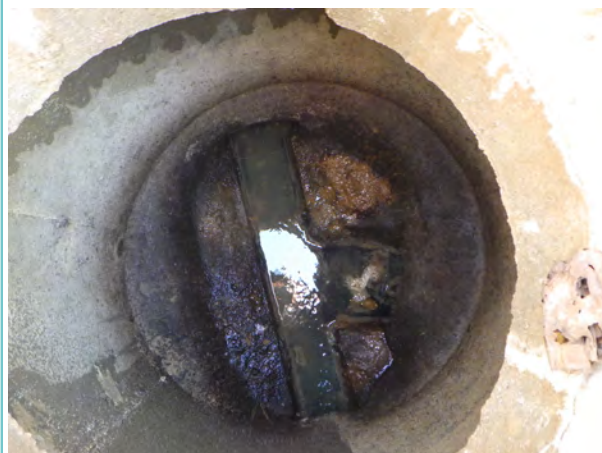
Etat général :	Moyen
Banquette defectueuse	Peu grave
Flaches ou contre-pente	Peu grave

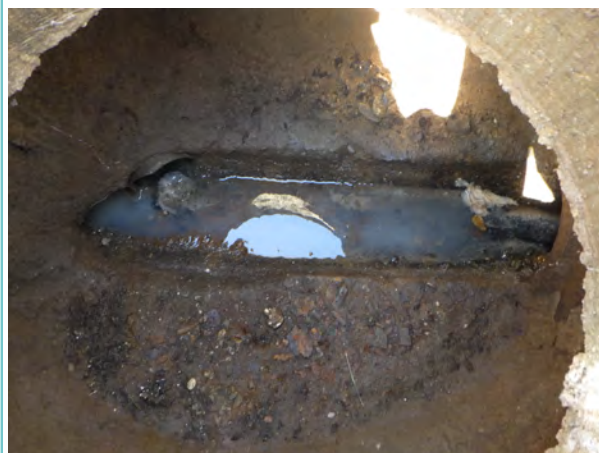
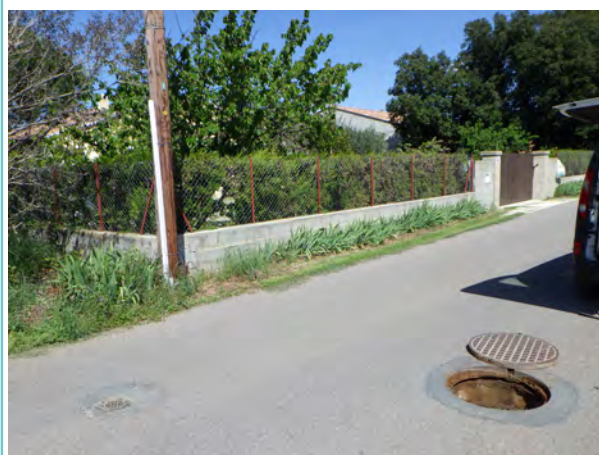
Etat général :	Moyen
Couronne defectueuse	Peu grave

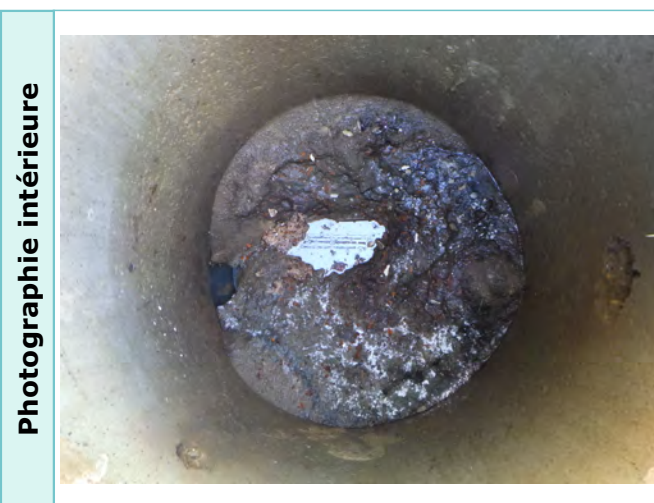
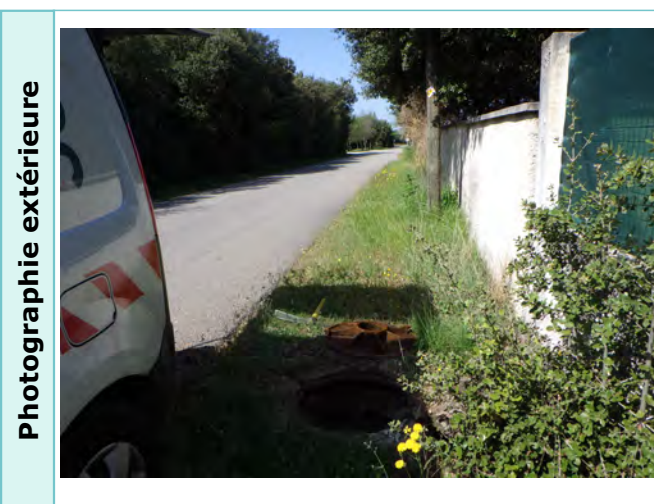
Défaut(s)	
Etat général :	Moyen
Couronne defectueuse	Grave
Obstacles ou depots	Peu grave

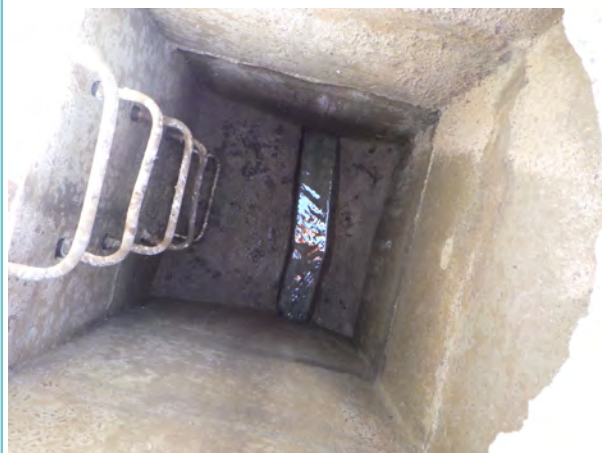
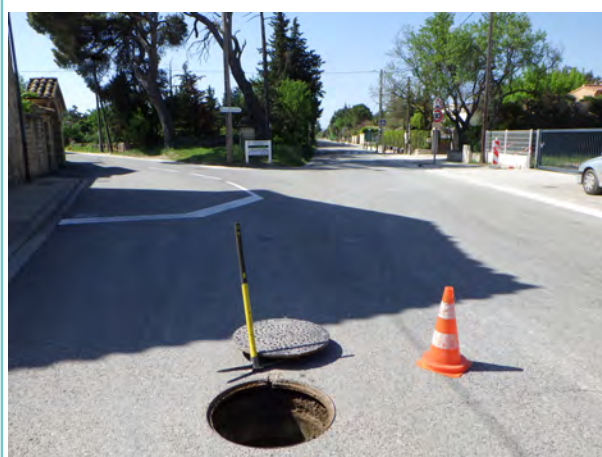
Etat général :	Moyen
Virole defectueuse	Peu grave

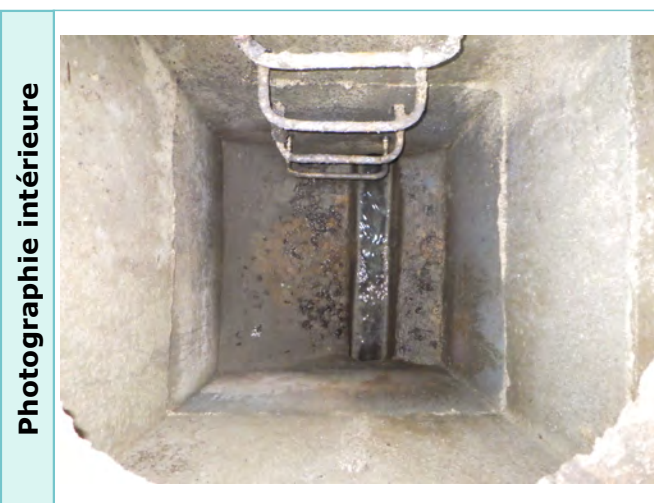
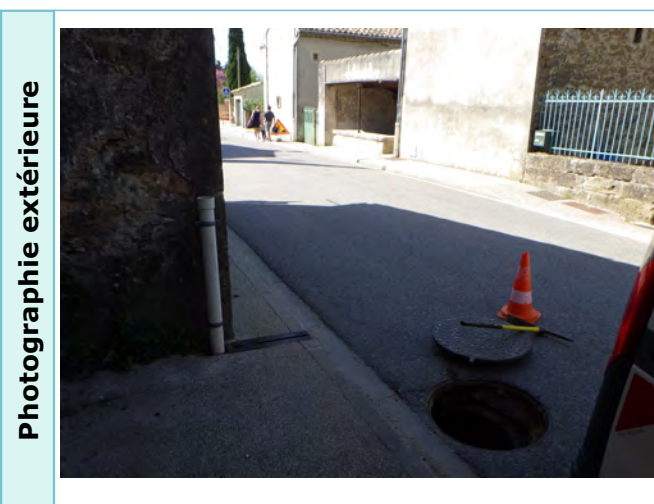
Défaut(s)	
Etat général :	Moyen
Virole defectueuse	Peu grave

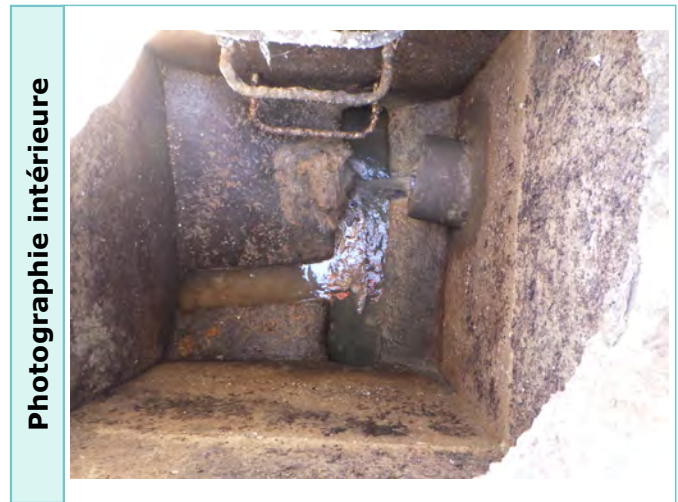
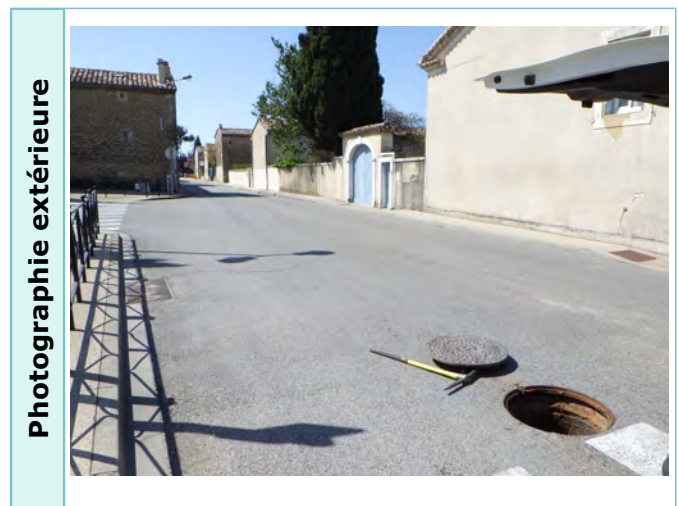
Défaut(s)	
Etat général :	Mediocre

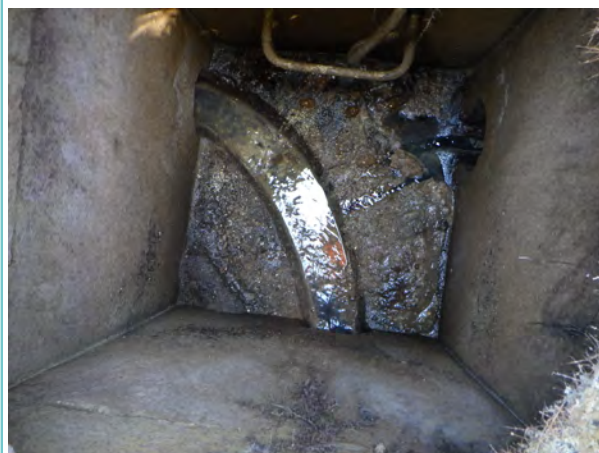
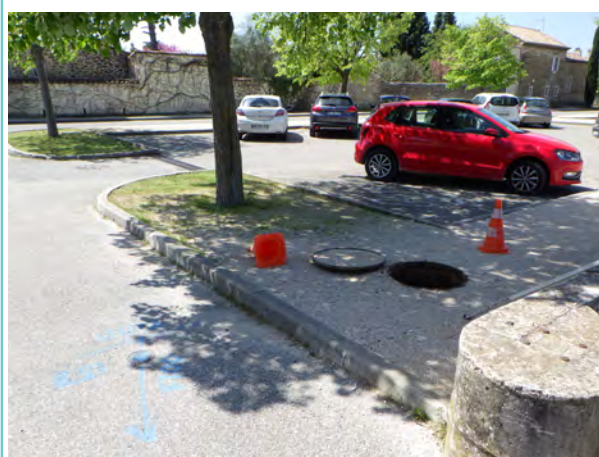
Etat général :	Moyen
Virole defectueuse	Peu grave
Racines	Peu grave

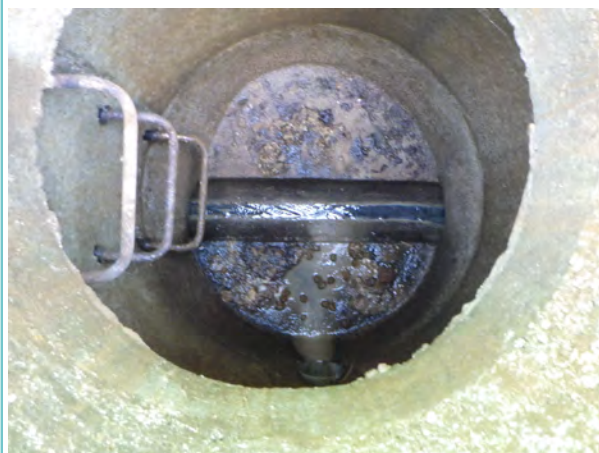
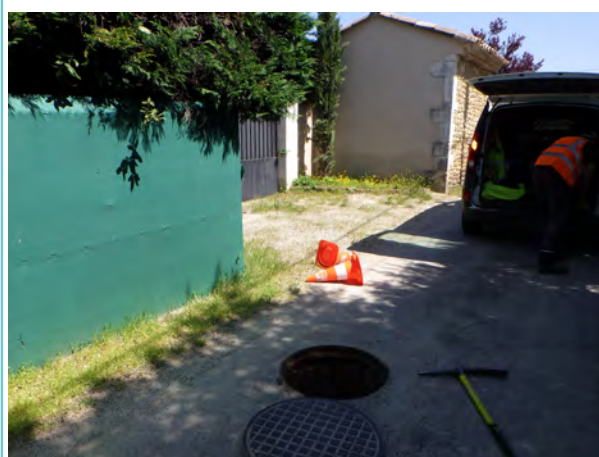
Etat général :	Moyen
Emboitement ou joint en défaut	Peu grave

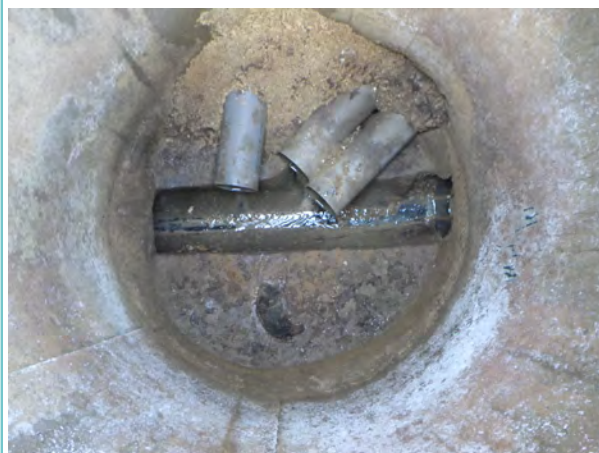
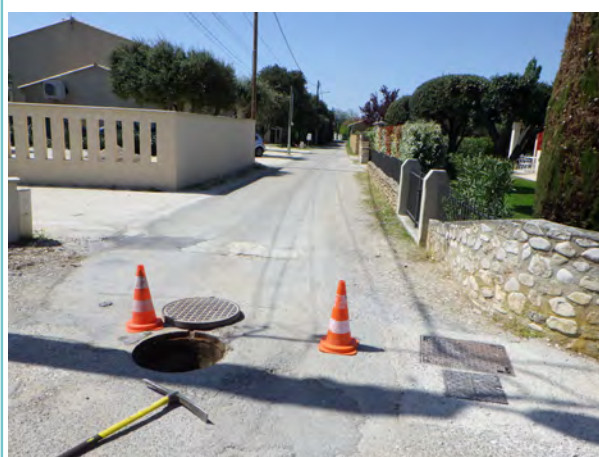
Etat général :	Moyen
Virole defectueuse	Peu grave

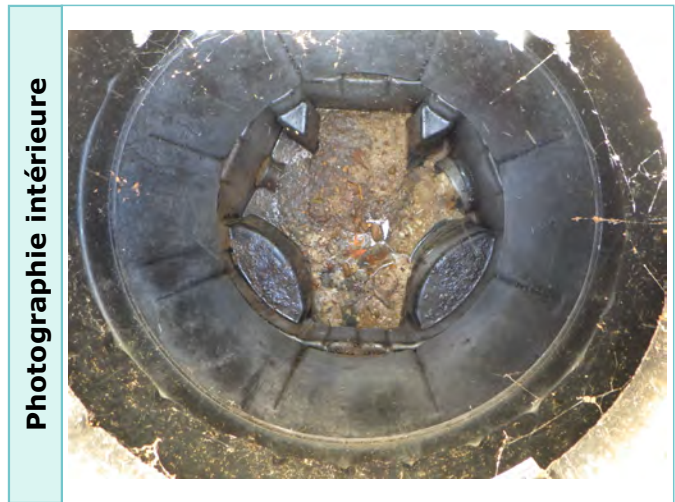
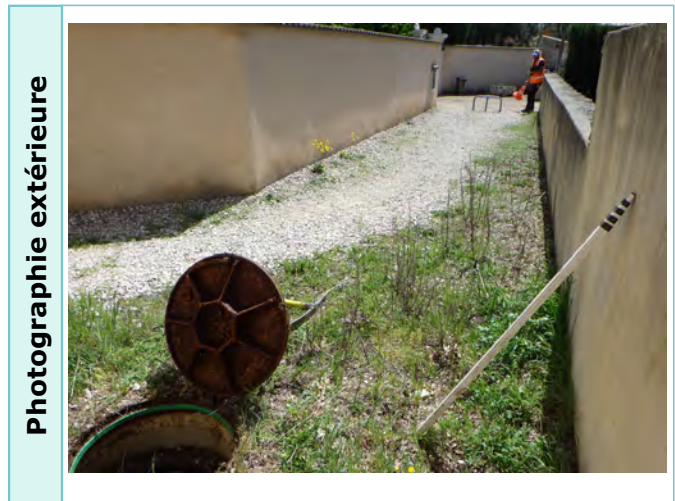
Défaut(s)	
Etat général :	Bon
Obstacles ou depots	Peu grave

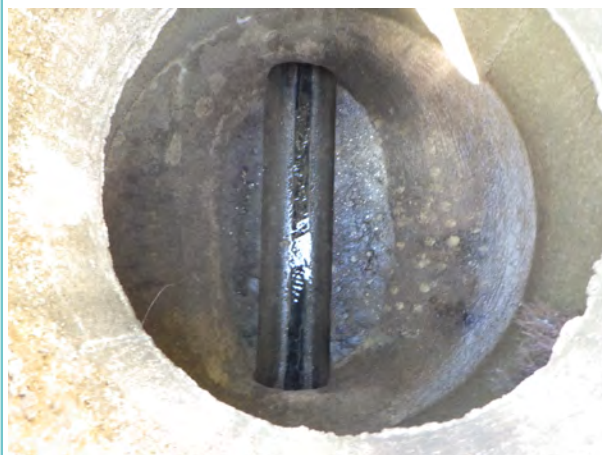
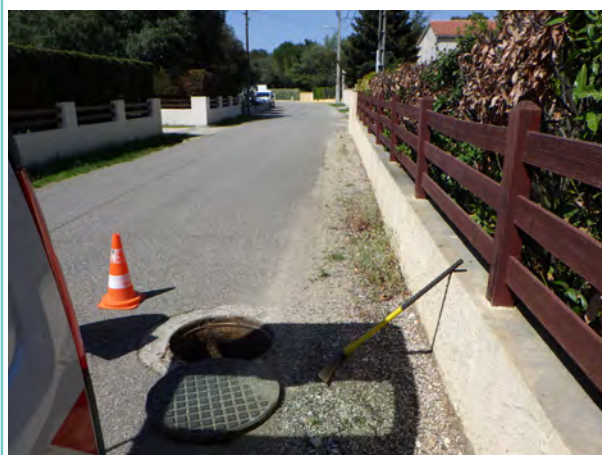
Etat général :	Moyen
Virole defectueuse	Peu grave

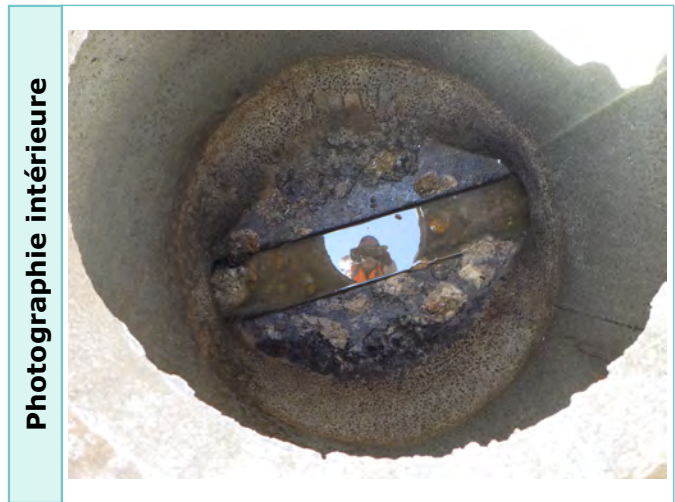
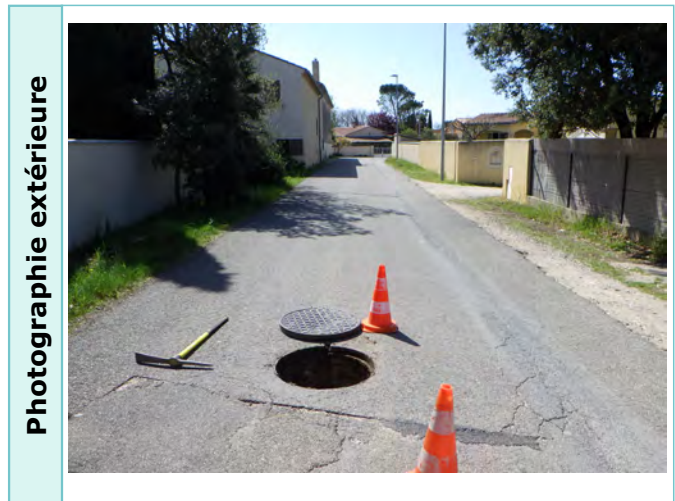
Défaut(s)	
Etat général :	Bon
Obstacles ou depots	Peu grave

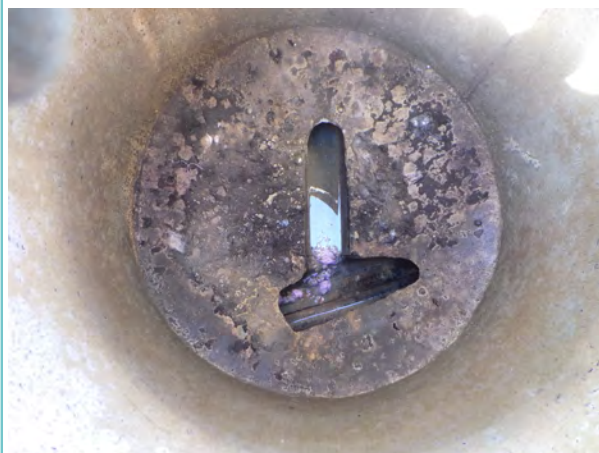
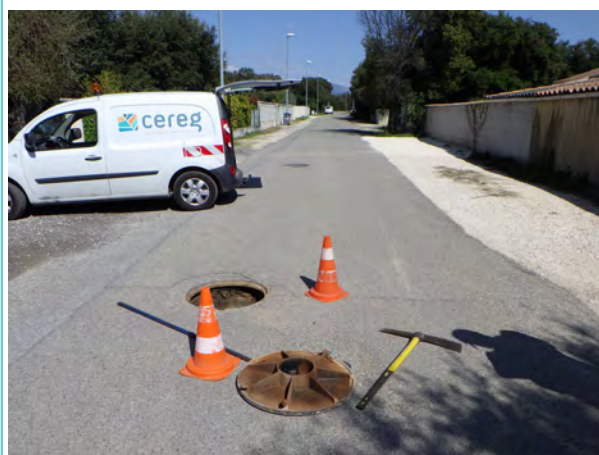
Etat général :	Moyen
Virole defectueuse	Peu grave

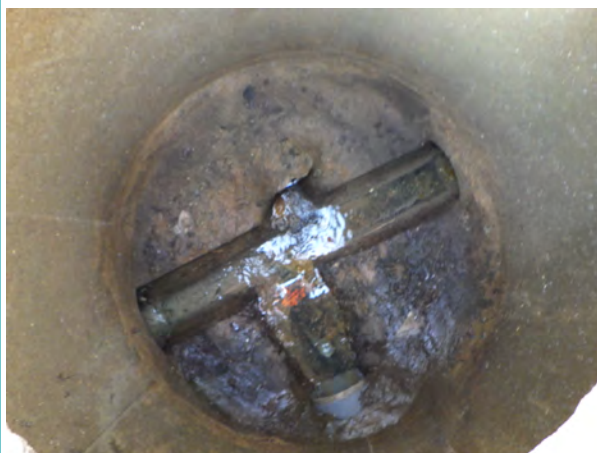
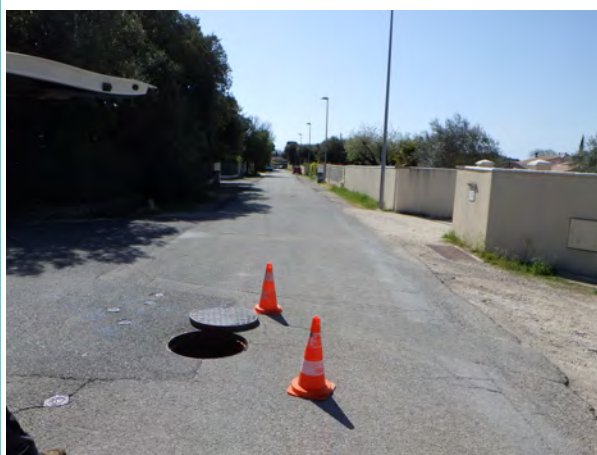
ECP depuis branchement

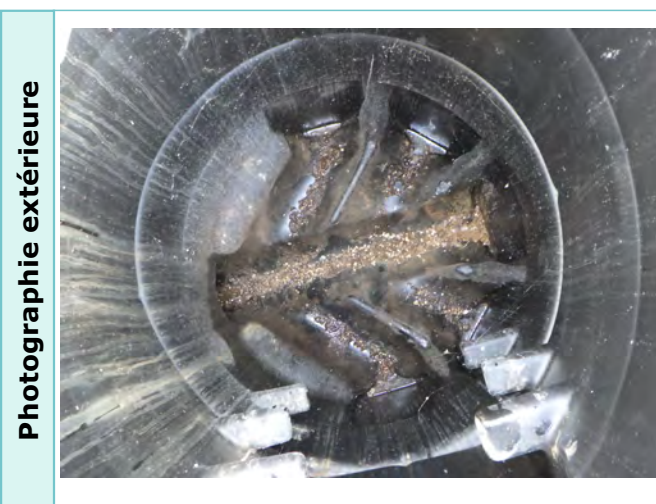
Défaut(s)	
Etat général :

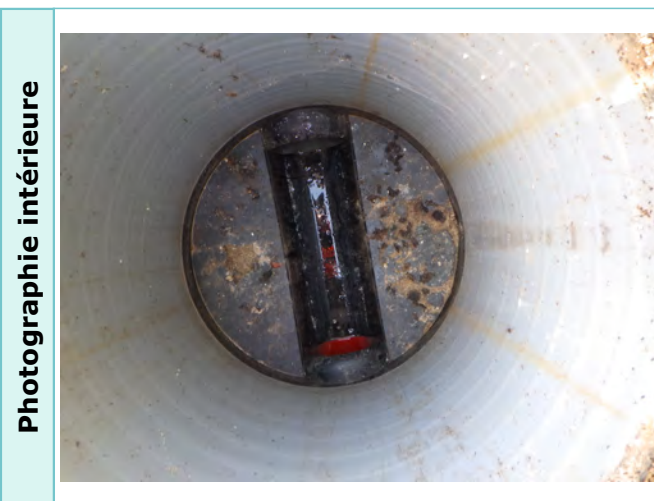
Défaut(s)	
Etat général :	Bon

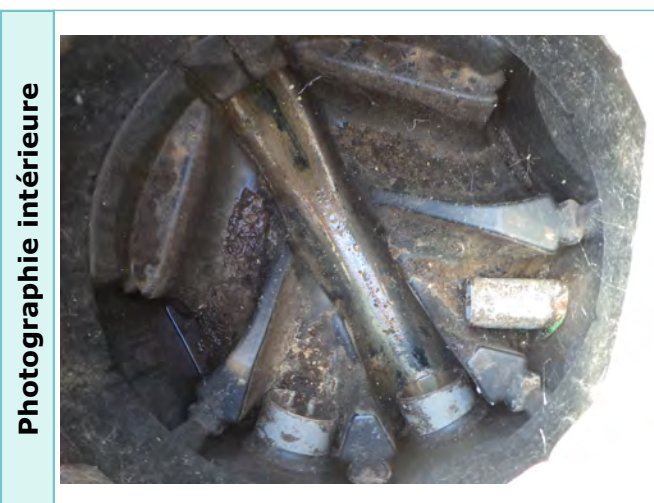
Défaut(s)	
Etat général :	Bon

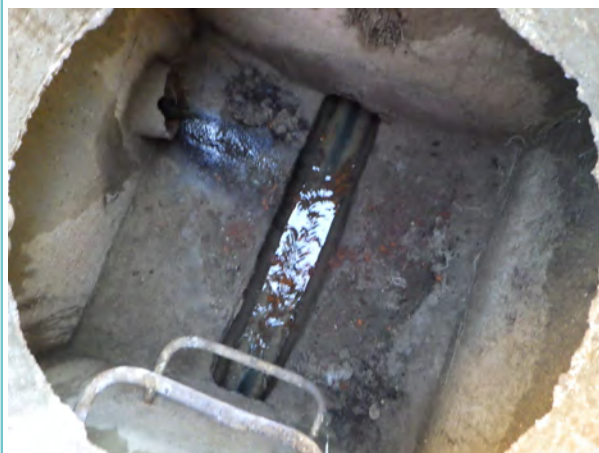
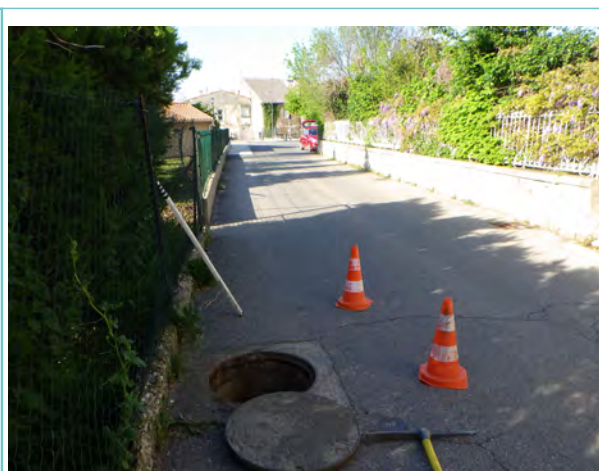
Etat général :	Moyen
Virole defectueuse	Peu grave
Racines	Peu grave

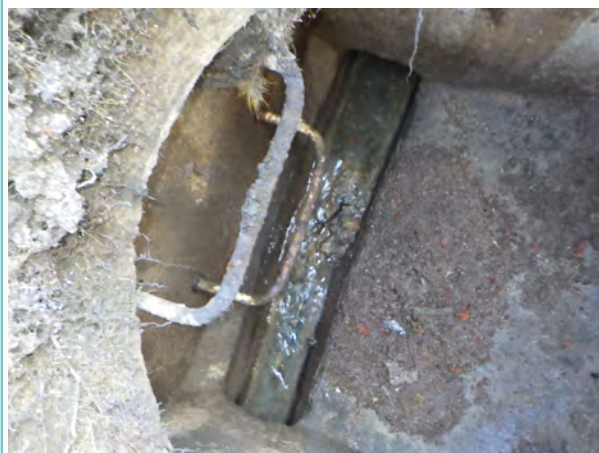
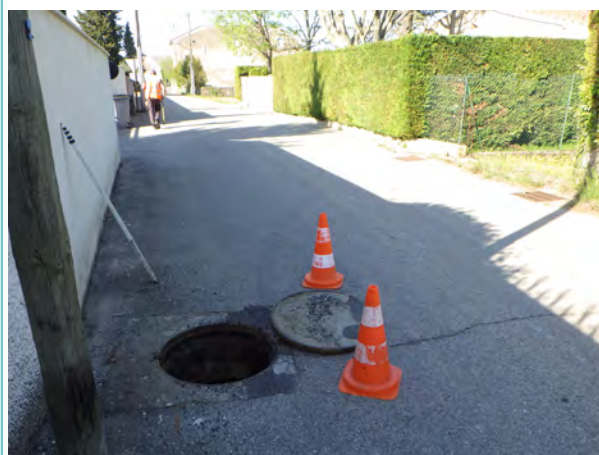
Etat général :	Moyen
Couronne defectueuse	Peu grave
Virole defectueuse	Peu grave

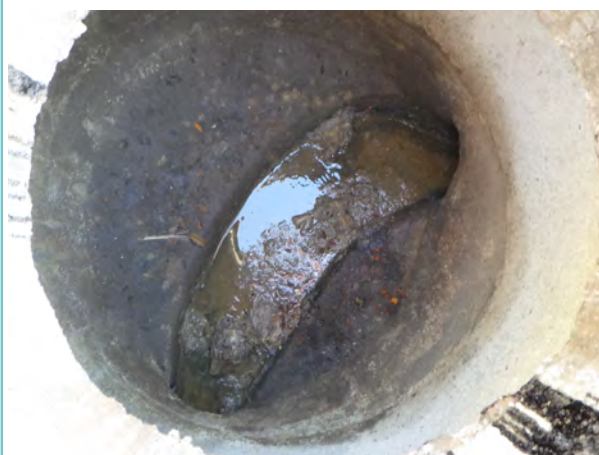
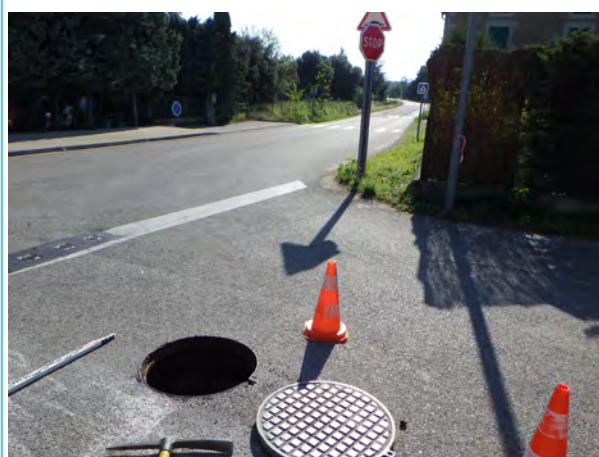
Domaine :	Public	343
Numéro de parcelle :		
Système d'assainissement :	Grillon

Etat général :	Bon
Flaches ou contre-pente	Peu grave
Couronne defectueuse	Peu grave
