Commune de Grillon

SCHEMA DIRECTEUR D'ASSAINISSEMENT DES EAUX USEES

Annexe n°10 : Fiches des tests à la fumée

Jun 2020

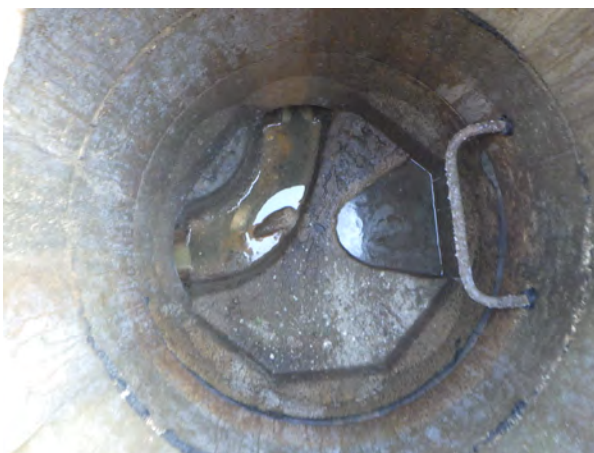
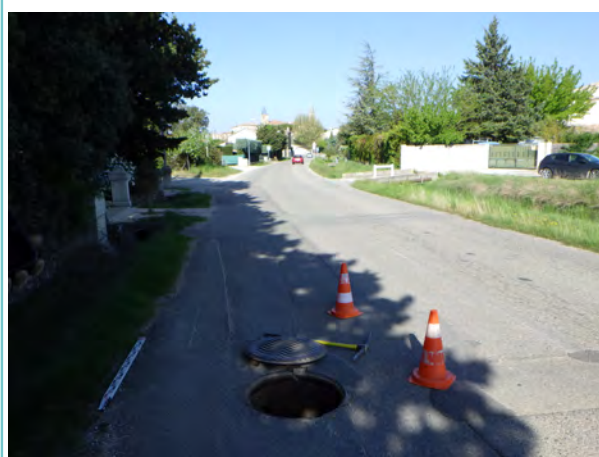
Etat général :	Moyen
Couronne defectueuse	Peu grave

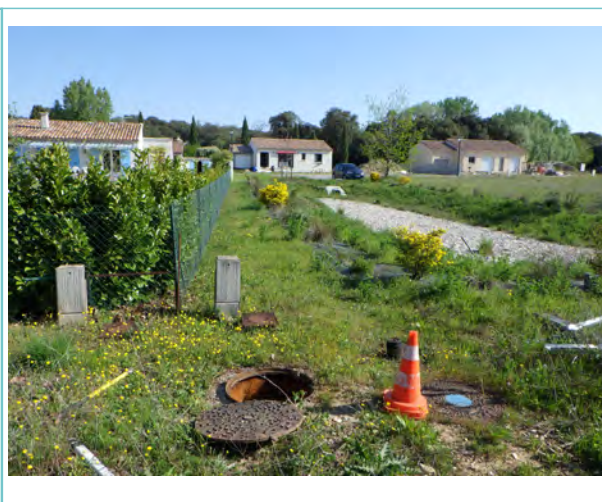
Etat général :	Moyen
Virole defectueuse	Peu grave
Obstacles ou depots	Peu grave

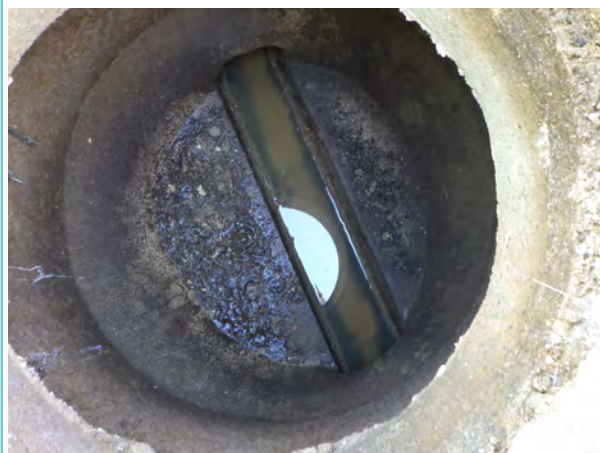
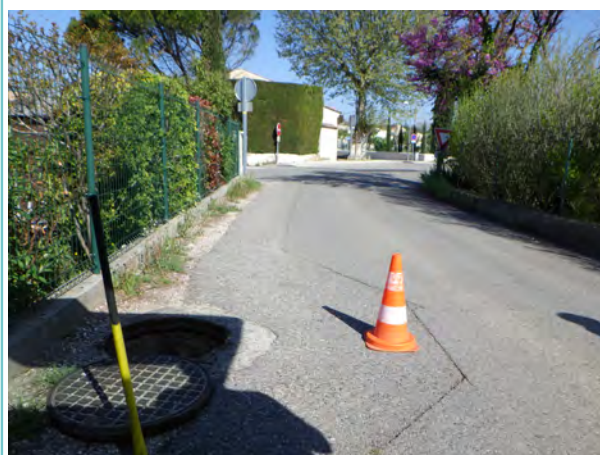
Etat général :	Moyen
Virole defectueuse	Peu grave
Banquette defectueuse	Peu grave

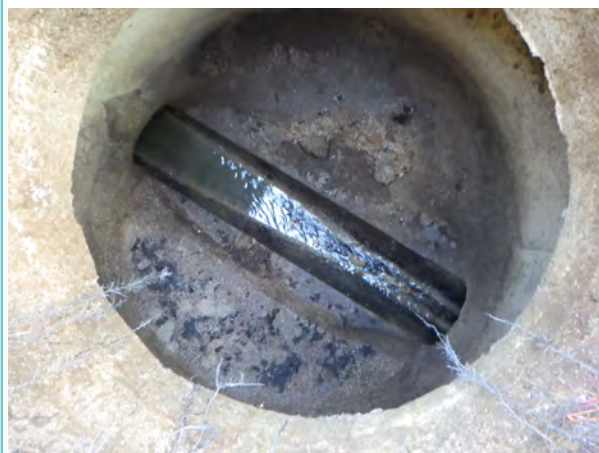
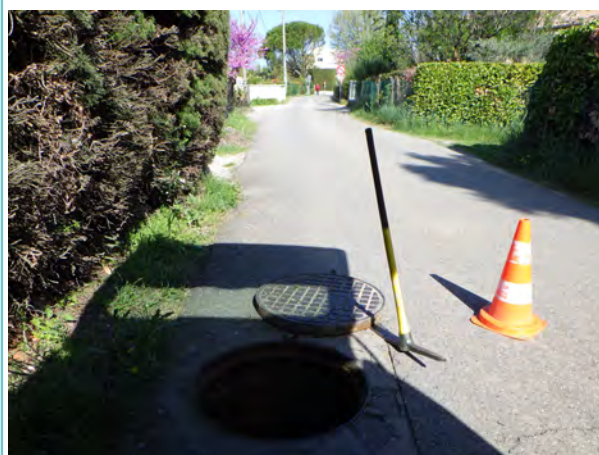
Etat général :	Moyen
Couronne defectueuse	Peu grave

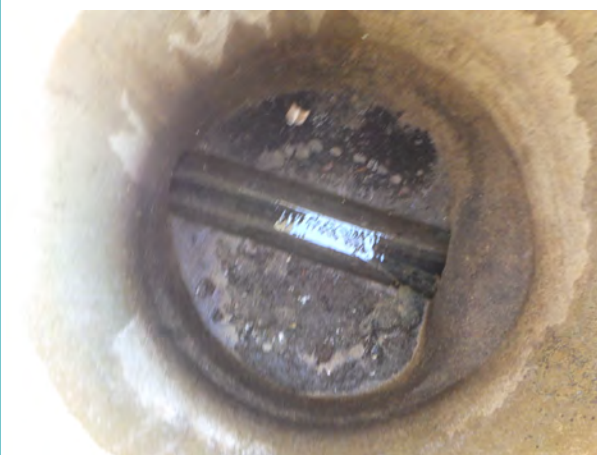
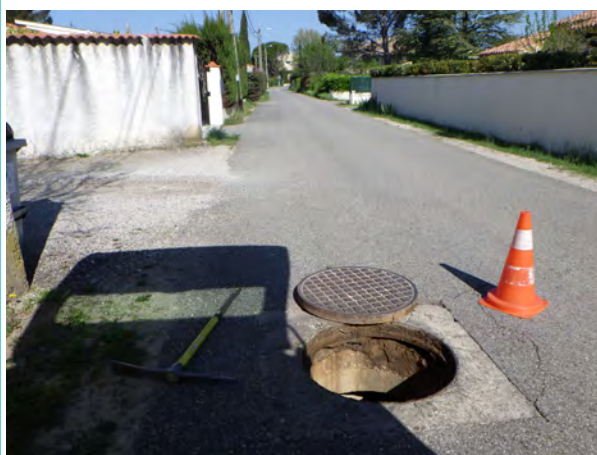
Etat général :	Moyen
Couronne defectueuse	Peu grave

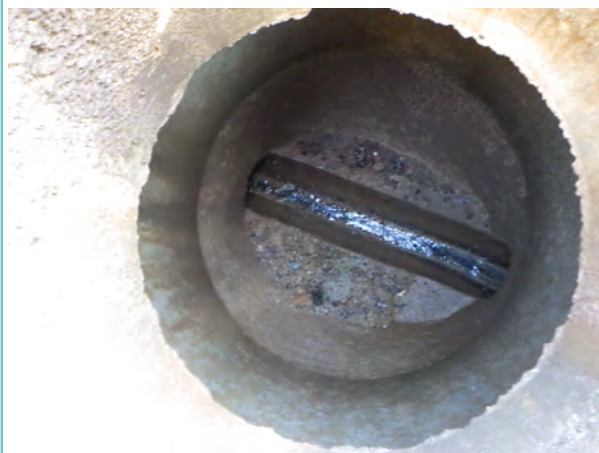
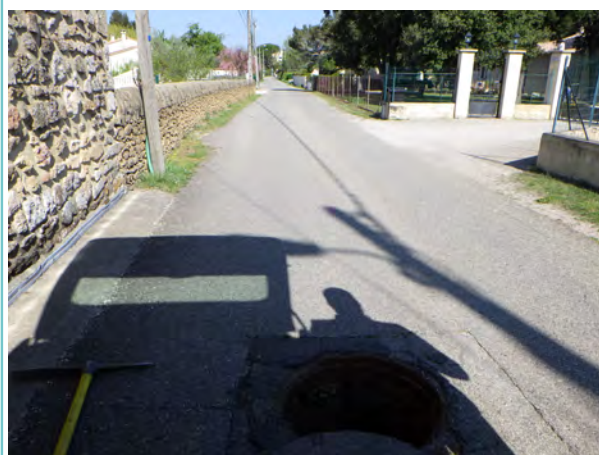
Etat général :	Moyen
Couronne defectueuse	Grave

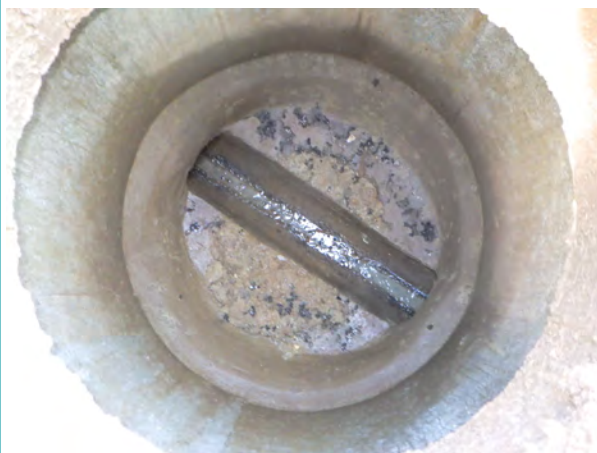
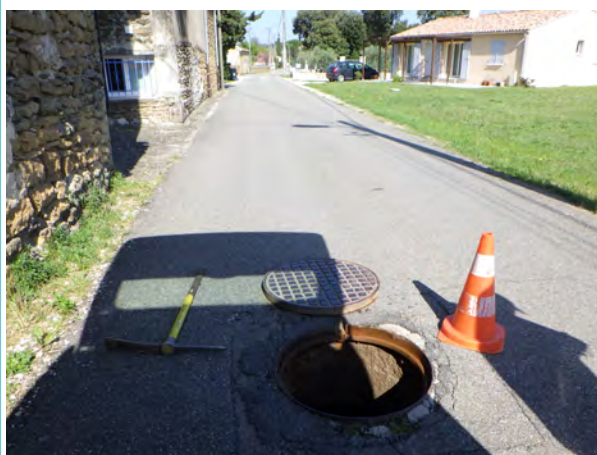
Etat général :	Moyen
Couronne defectueuse	Peu grave

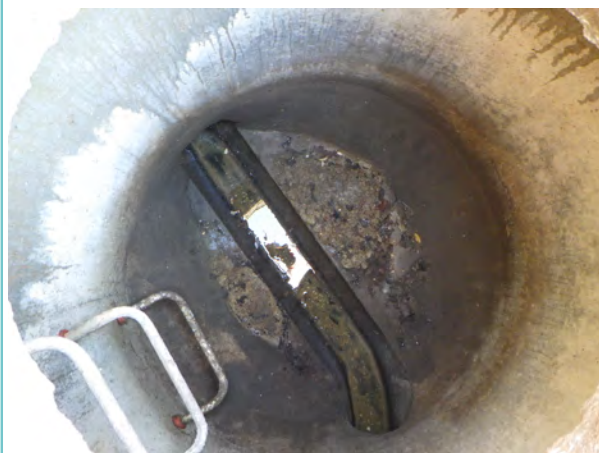
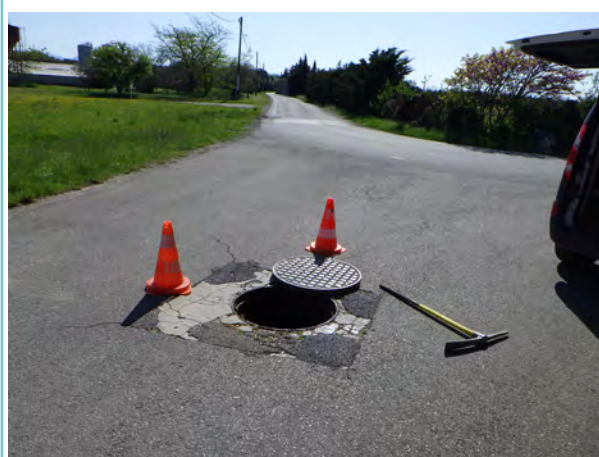
Etat général :	Moyen
Couronne defectueuse	Peu grave

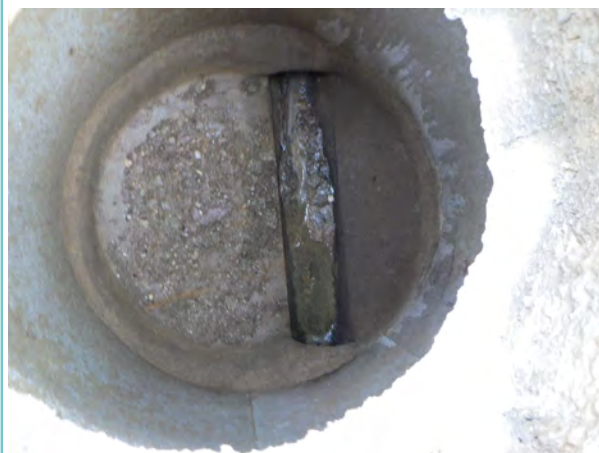
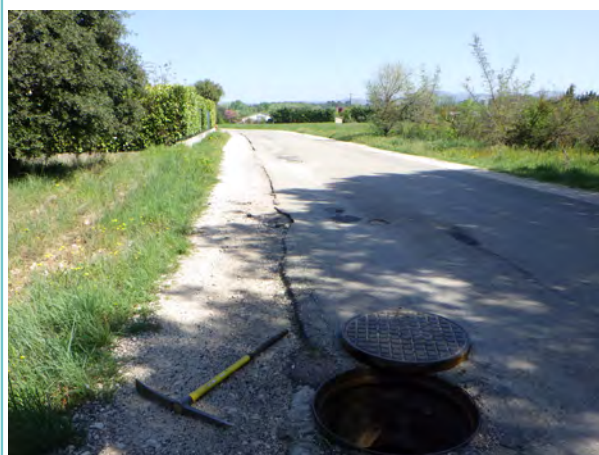
Etat général :	Moyen
Couronne defectueuse	Peu grave

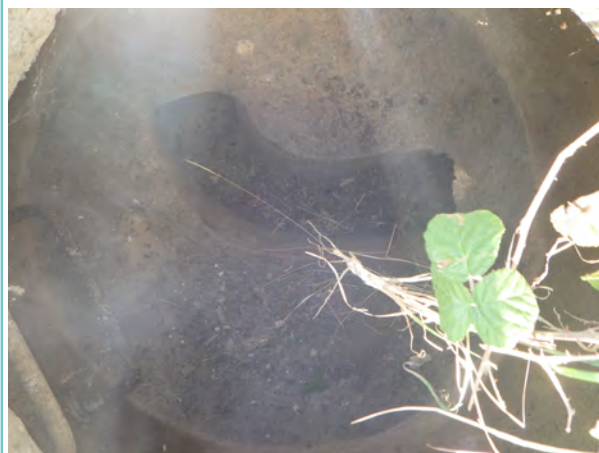
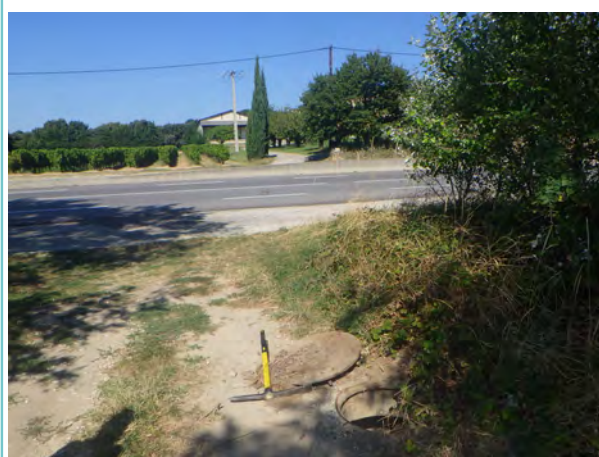
Type	Horaire	Matériaux	Diamètre	Géométrie	Écoulement	Profondeur (m)
Arrivee Branchement	03 h			Circulaire	Gravitaire	1.02
Depart Collecteur	12 h	Amiante ciment	200	Circulaire	Gravitaire	1.04

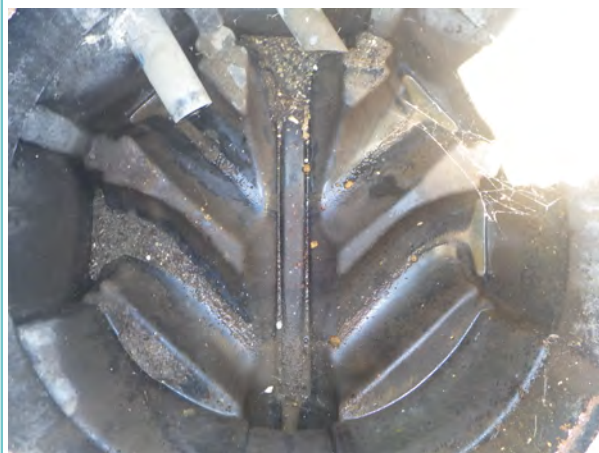
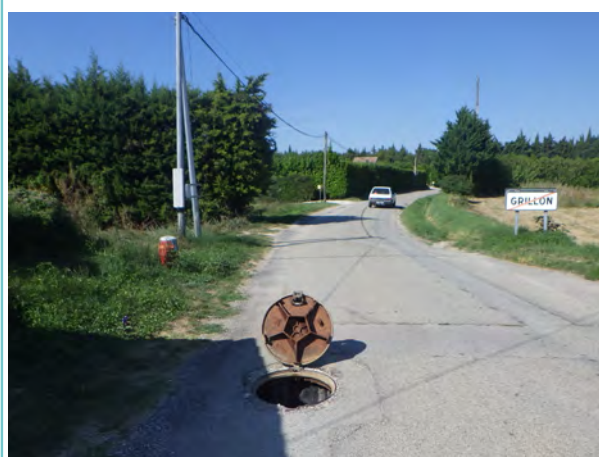
Type	Horaire	Matériaux	Diamètre	Géométrie	Écoulement	Profondeur (m)
Arrivée Branchement	11 h				Pression	
Arrivée Branchement	11 h				Pression	
Depart Collecteur	06 h	PVC	160	Circulaire	Gravitaire

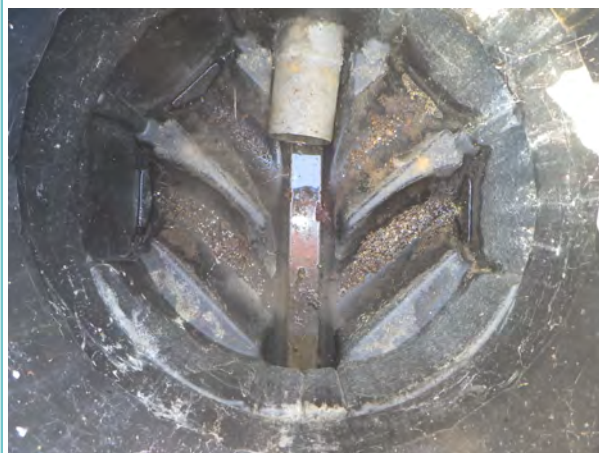
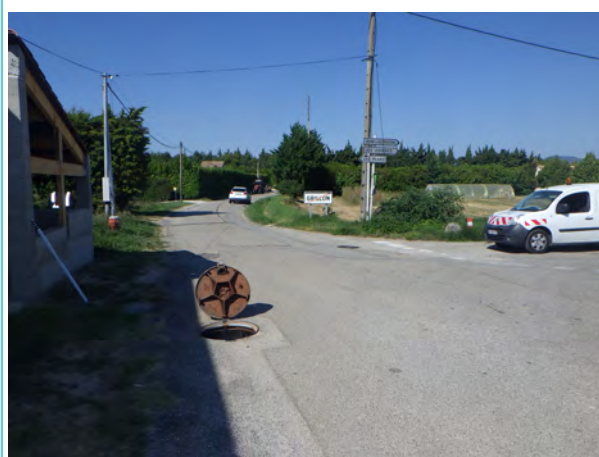
Type	Horaire	Matériaux	Diamètre	Géométrie	Écoulement	Profondeur (m)
Arrivée Collecteur	12 h	PVC	160	Circulaire	Gravitaire	1.15
Depart Collecteur	06 h	PVC	160	Circulaire	Gravitaire	1.15

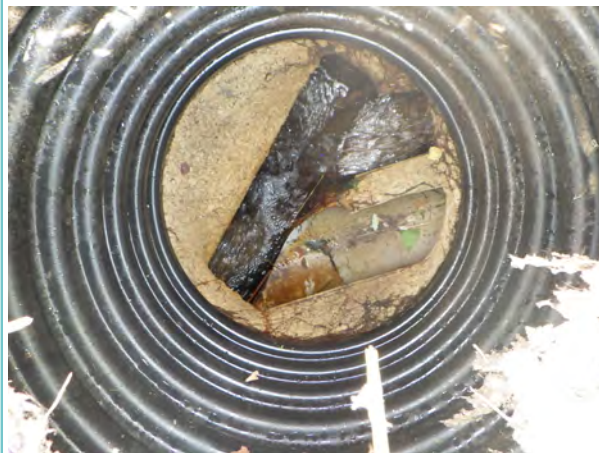
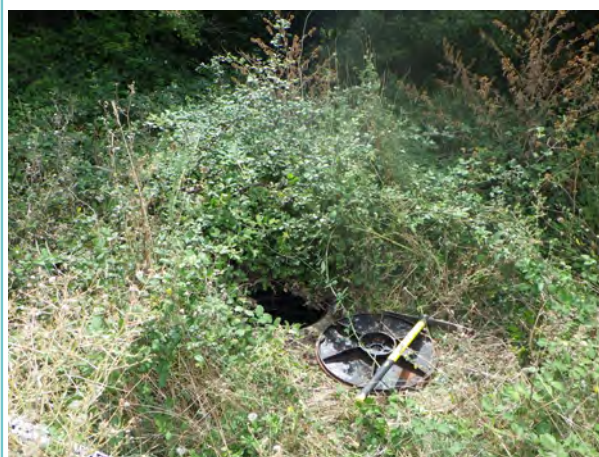
Type	Horaire	Matériaux	Diamètre	Géométrie	Écoulement	Profondeur (m)
Arrivée Collecteur	01 h	PVC	200	Circulaire	Gravitaire	1.05
Arrivée Collecteur	02 h	PVC	200	Circulaire	Gravitaire	1.04
Depart Collecteur	06 h	PVC	200	Circulaire	Gravitaire	1.12

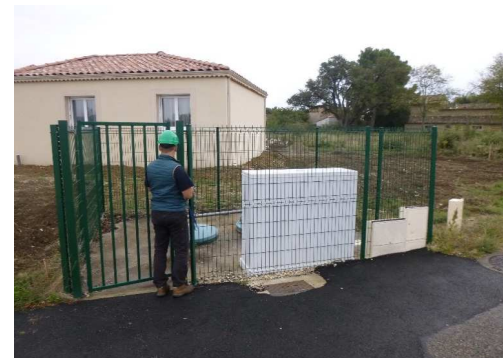
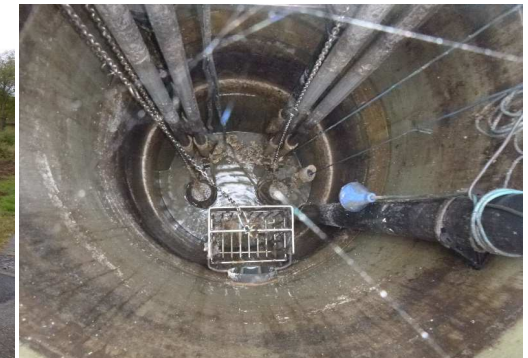
PR Grillon

Equipements:	Bon
Génie civil :	Bon
Observations complémentaires:

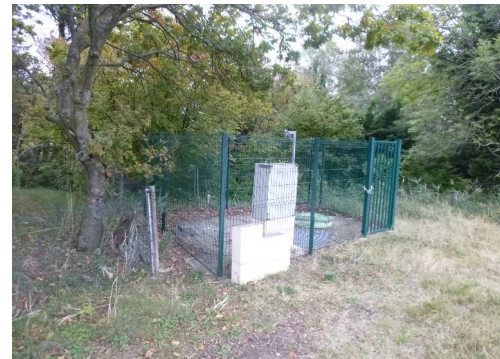
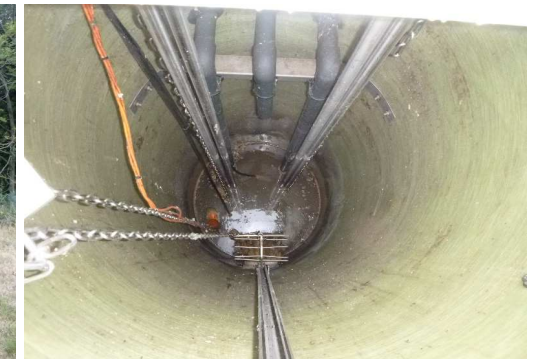
Equipements:	Bon
Génie civil :	Bon
Observations complémentaires:

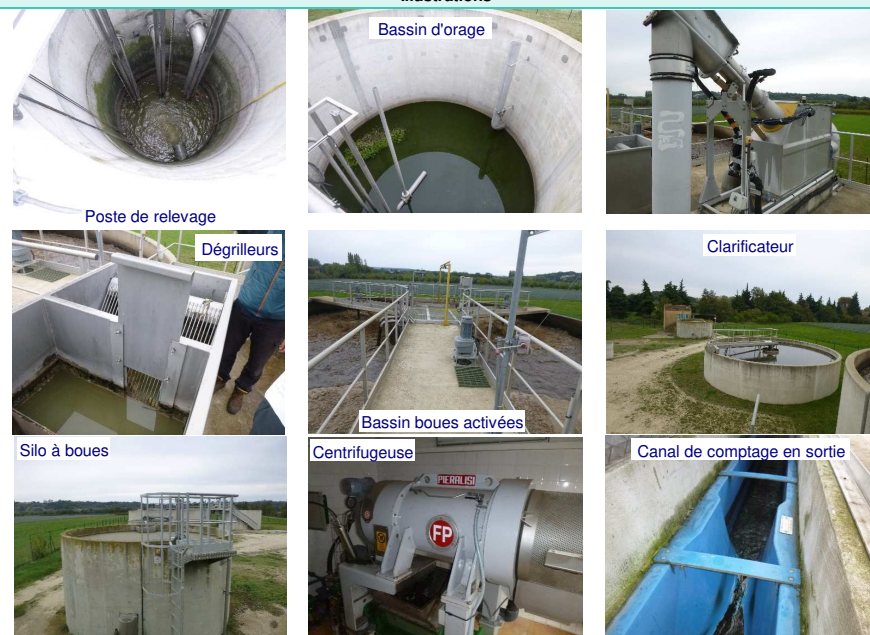
Schéma de la STEP de GRILLON

Appréciation générale de l'état et du fonctionnement	
Génie civil :	Vieillissant sur la filière boues mais acceptable (quelques signes d'usure sans gravité)
Equipements électromécaniques :	Bon état
Observations :	
Bassin d'orage de 120 m ³

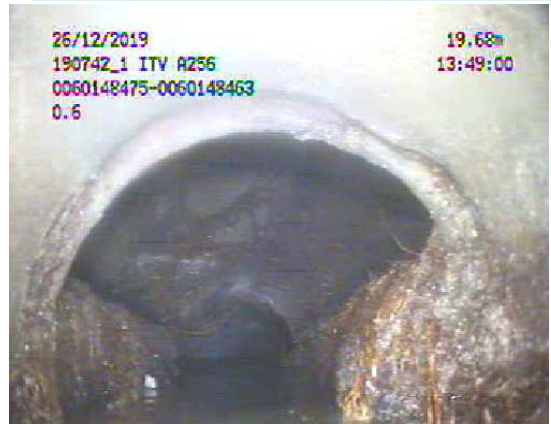
1	RV 222 Complexe racinaire dans le regard	2	54,7 m amont RV 221 Flache

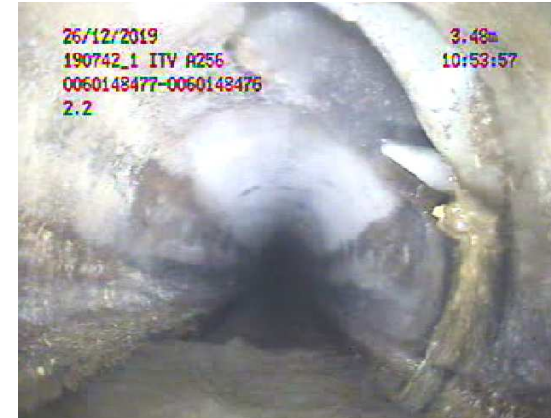
3	3,5 m amont RV 218 Infiltration depuis branchement
