DEFINITION DES TRAVAUX DE RESTAURATION DU BISSY ET DE L'AIL SUR LES COMMUNES DE CRUZILLE / LUGNY ET BISSY LA MACONNAISE

Date : Mai 2020
Indice B

RAPPORT FINAL : ETAT DES LIEUX ET SCENARI

Mission CE775

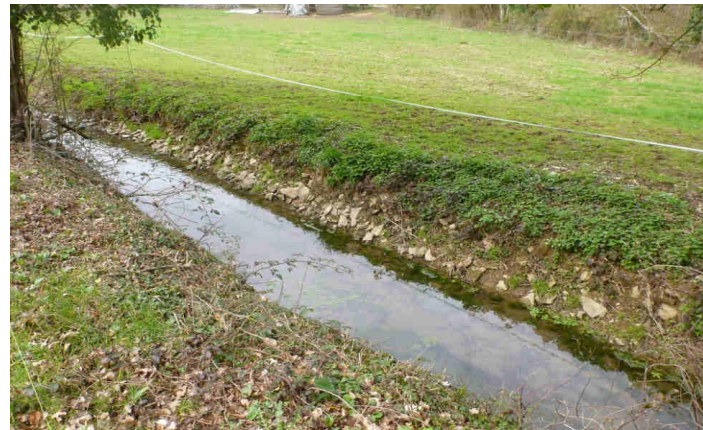
Vue du méandre amont

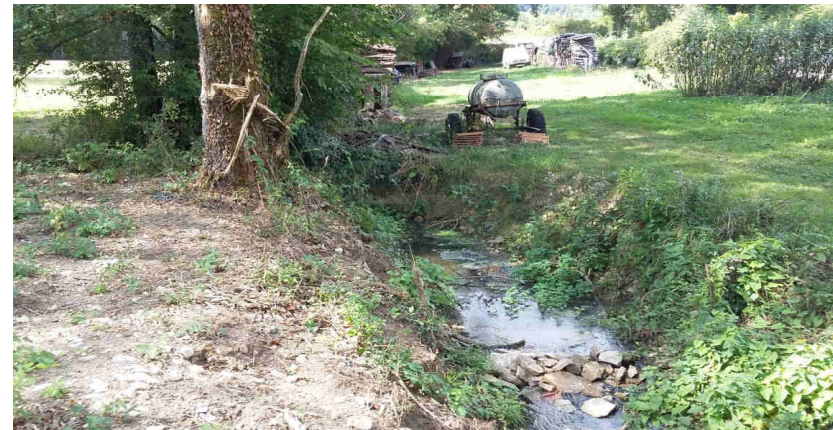
Vue général du tronçon

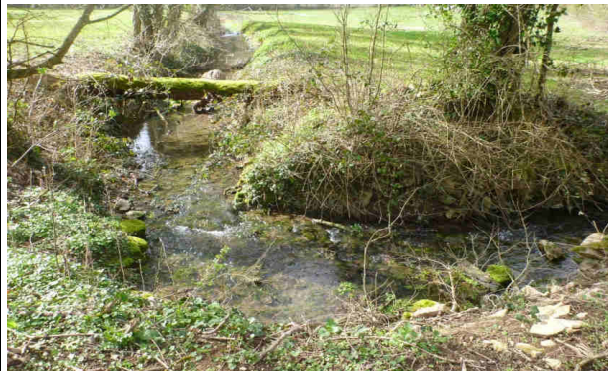
Vue du passage à gué amont

Type d'ouvrages : Présence d'un passage à gué rustique à l'amont du site

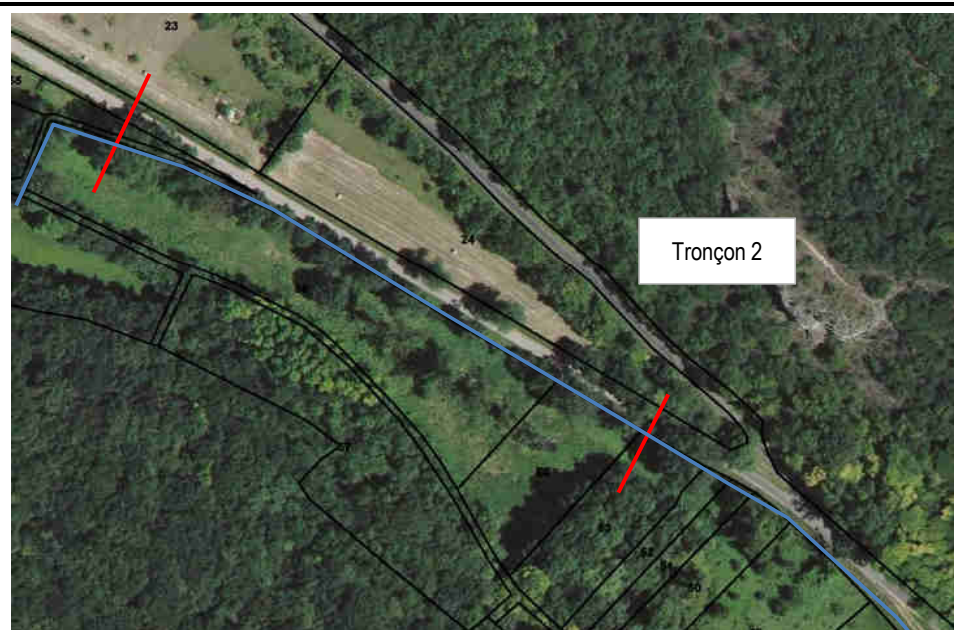
Vue amont du vestige de lit historique dans le talweg

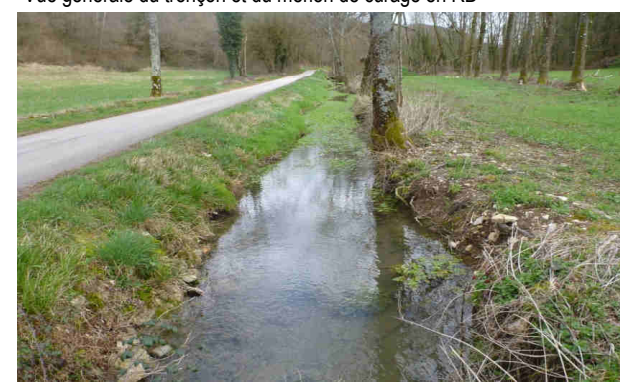
Amont du tronçon et traces de curage

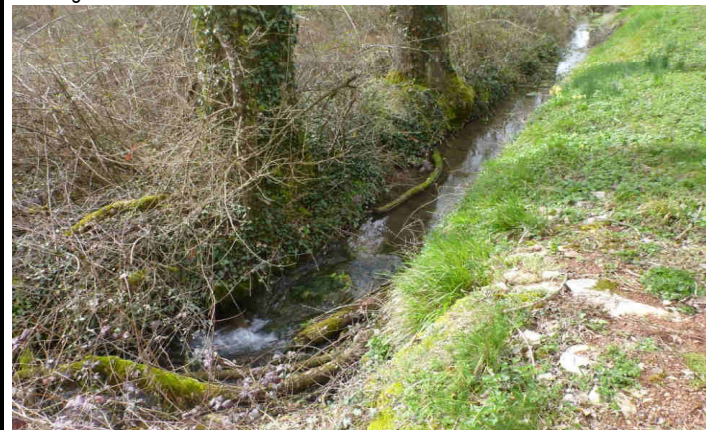
Affleurements marneux

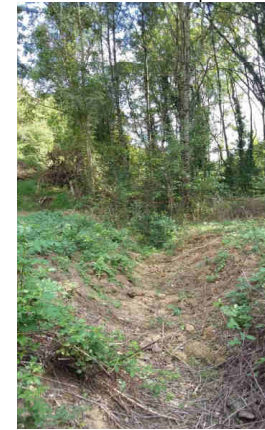
Ouvrage de franchissement aval du TH3

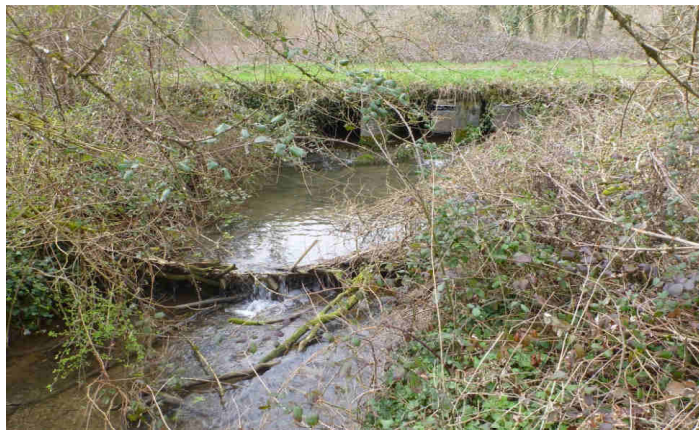
Passage à gué et point d'abreuvement

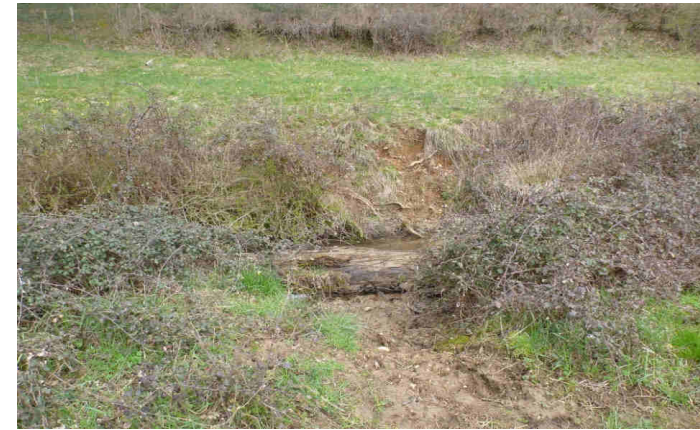
Brèche en RD du bief

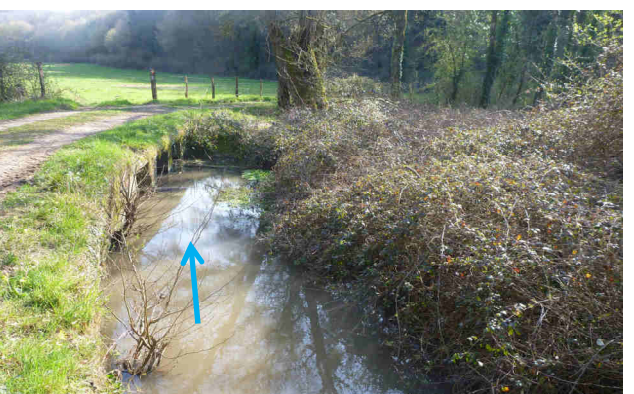
L'Ail en amont de OH3

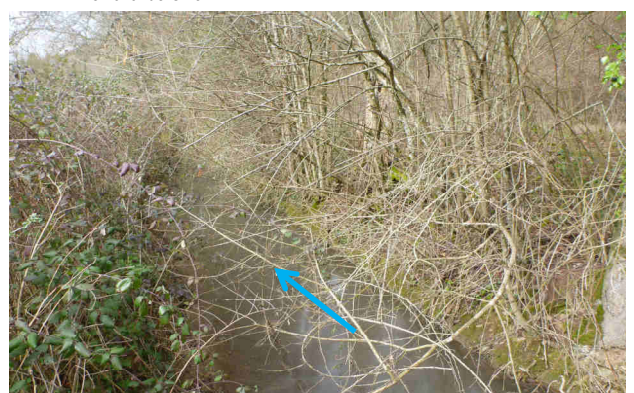
L'Ail en aval de OH3

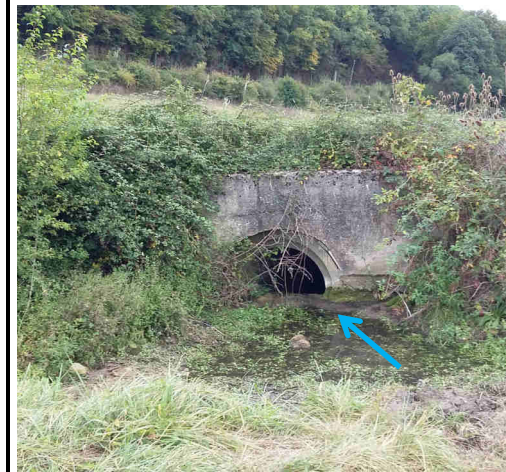
OH4 vu depuis l'amont

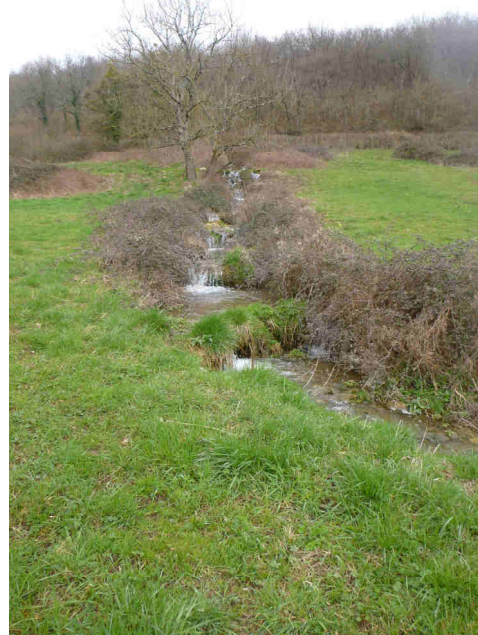
L'Ail en amont d'OH4

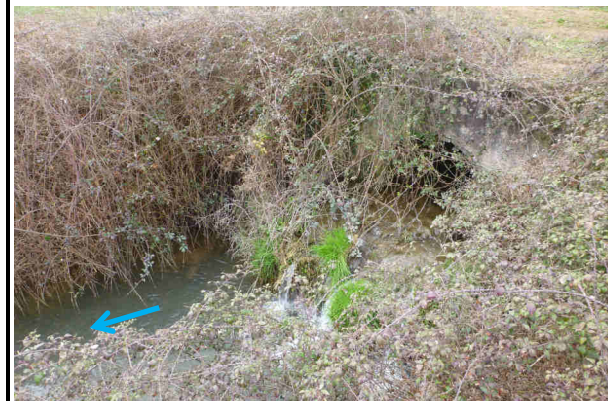
OH4 vu depuis l'aval

Ouvrage sous voirie
Passage busé : 1 x DN1000

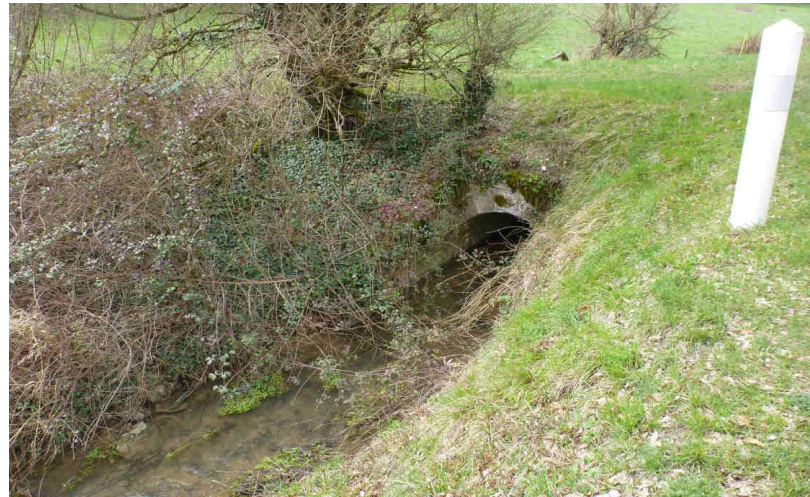
Débouché aval de l'OH2

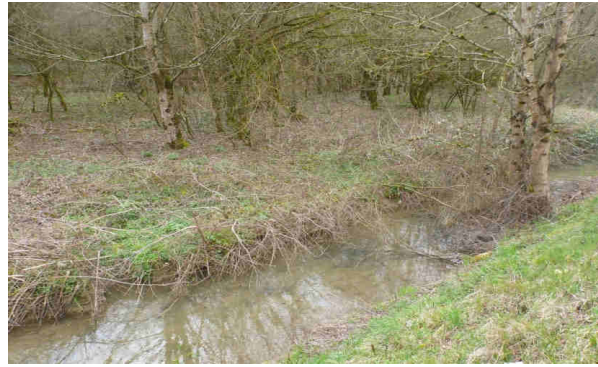
Vue de l'aulnaie en RD

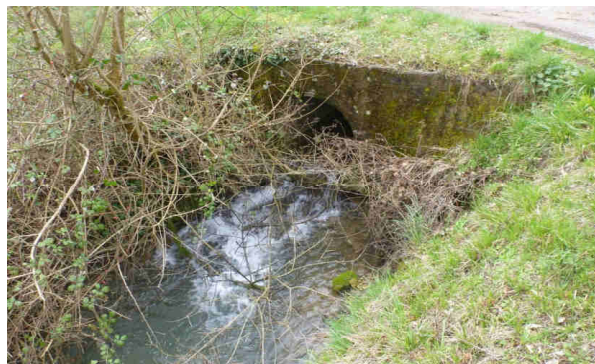
Débouché aval de l'OH3 - chute sur rampe

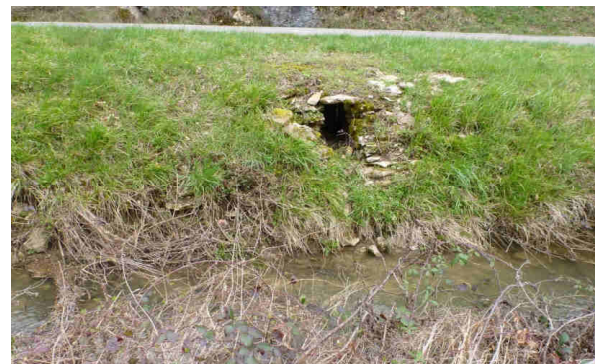
Débouché d'un exutoire pluvial en RG

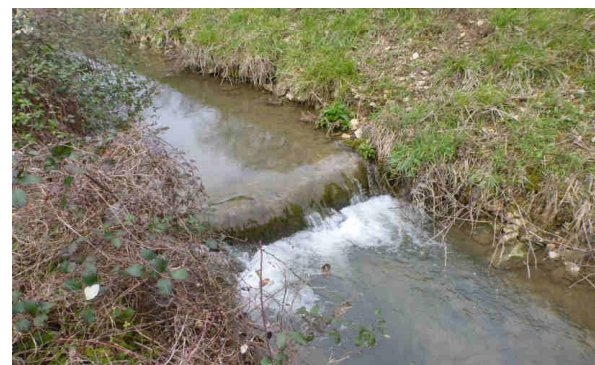
Seuil naturel - affleurements marnes ?

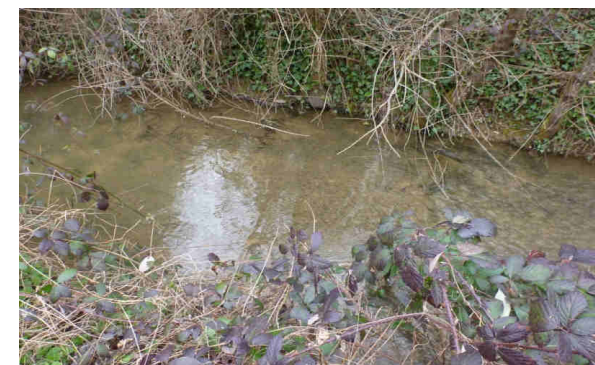
Substrat : potentiellement intéressant dans les zones lotiques

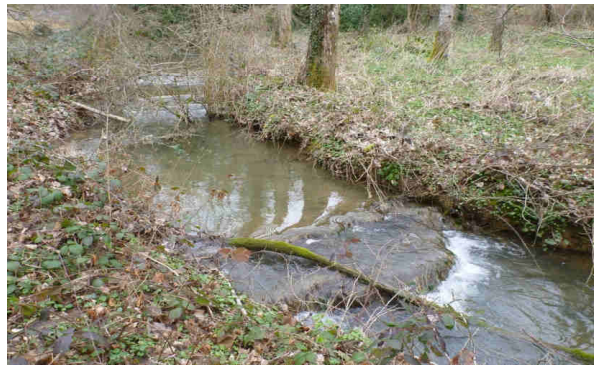
Seuils naturels qui jalonnent le tronçon

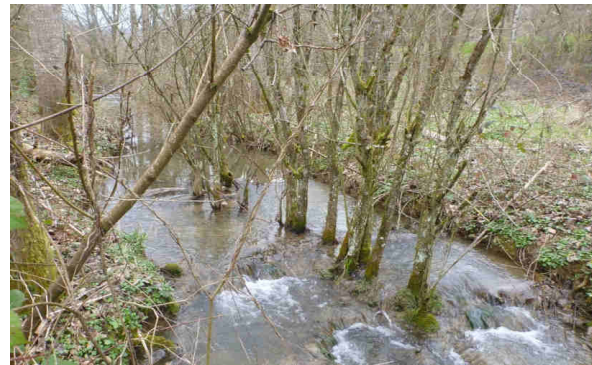
Aulnes au centre du lit

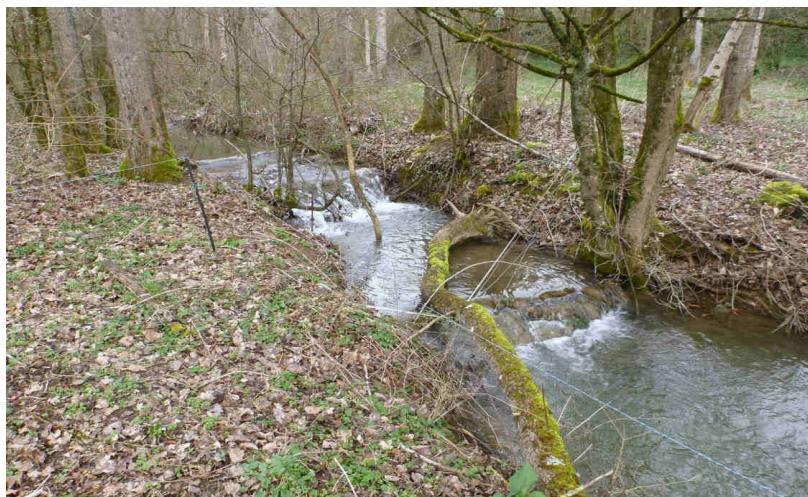
Seuils naturels qui jalonnent le tronçon

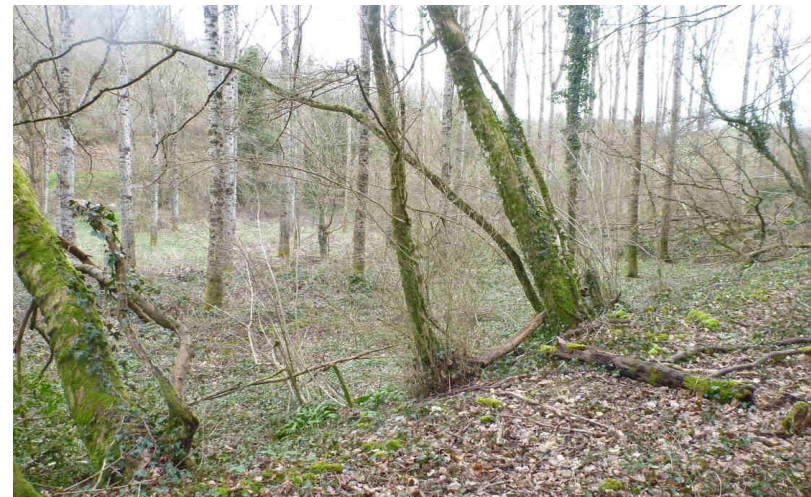
Vue générale de la peupleraie depuis le cheminement à l'Ouest

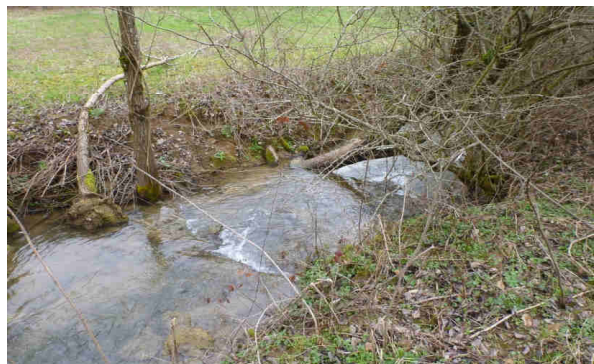
Seuils marneux avec arbres déstabilisés

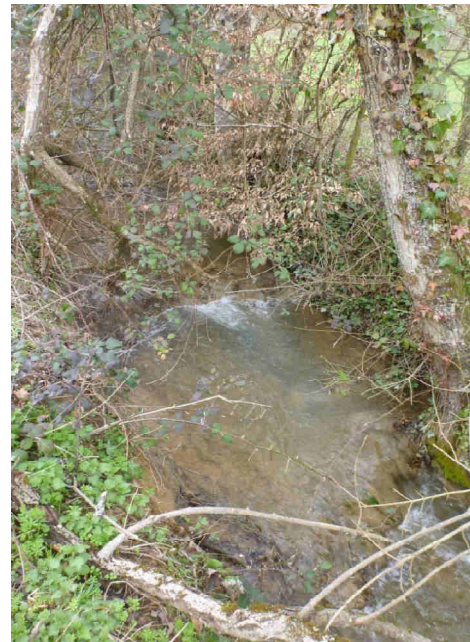
Seuils marneux à l'aval du tronçon

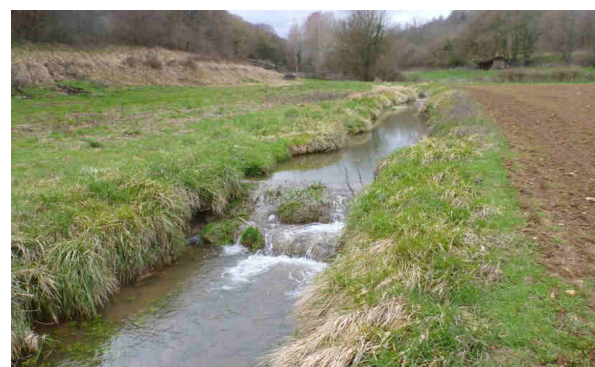
Seuils naturels marneux

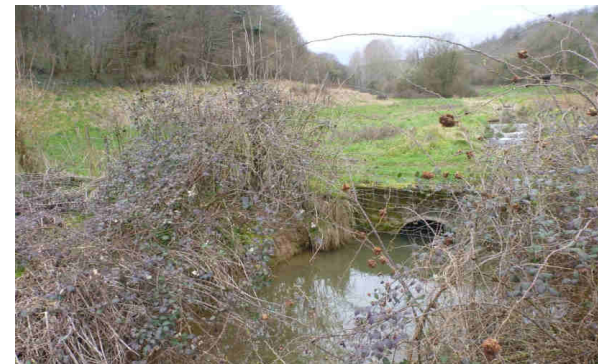
Débouché aval de l'OH5

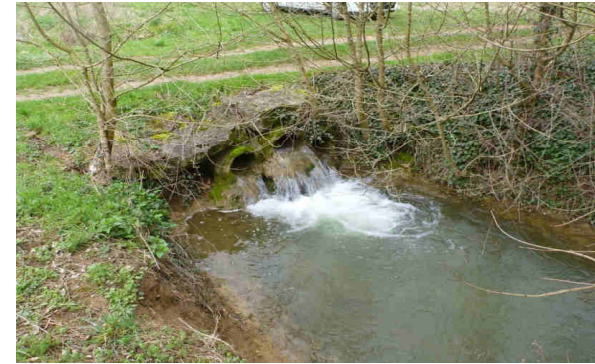
Débouché aval de l'OH6

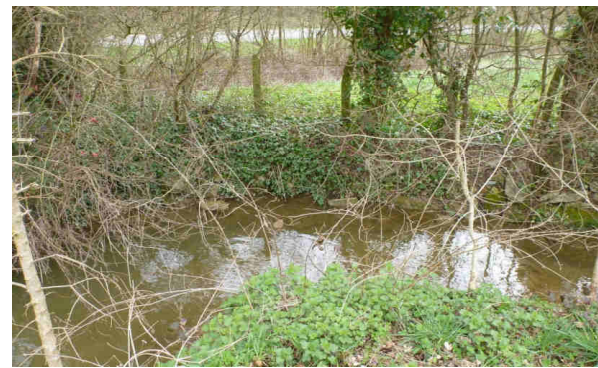
Berge rive gauche consolidée en aval de l'OH6

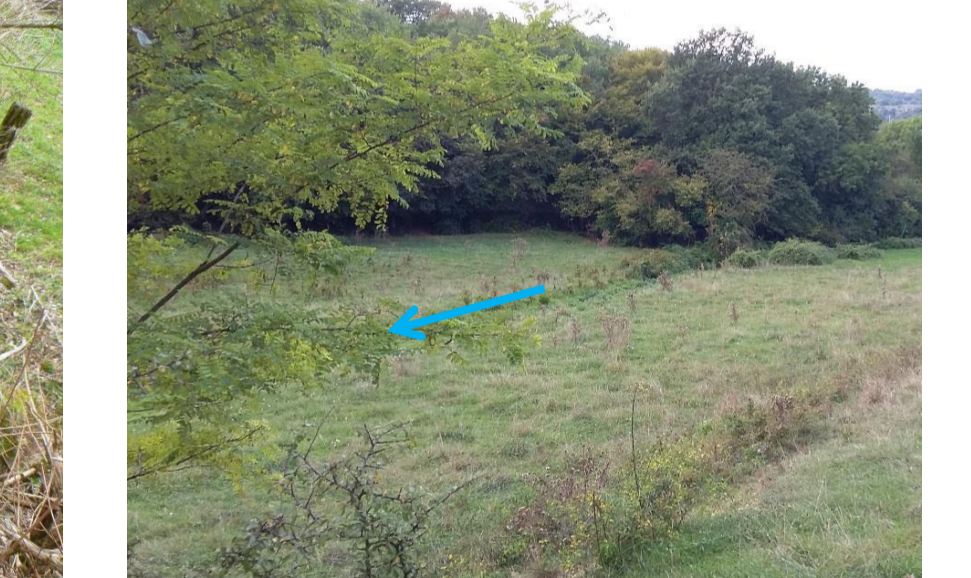
Le Bissy en amont de l'ouvrage OH 2

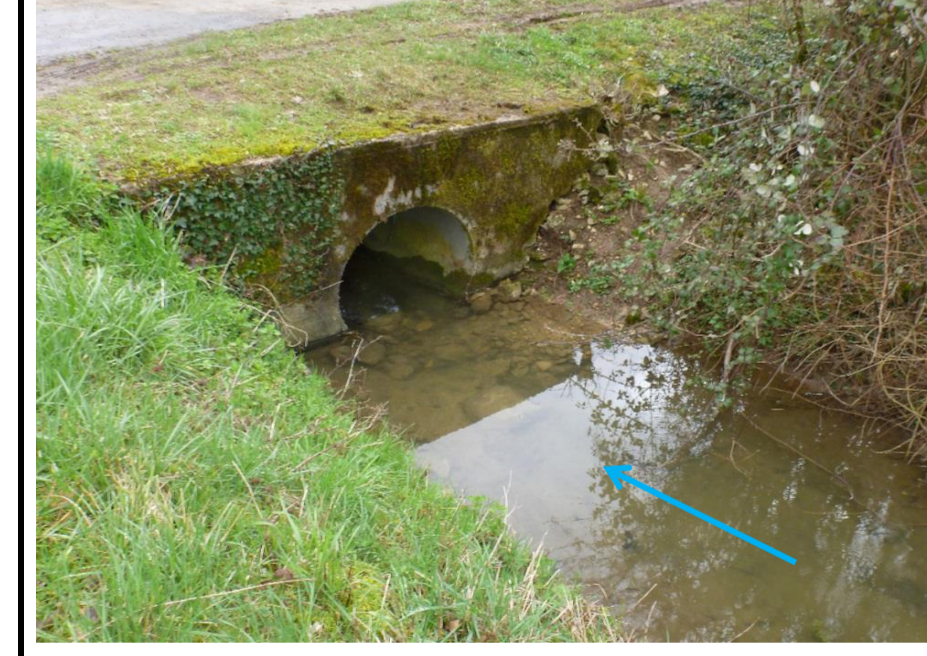
OH3 - Vue depuis l'amont

Le Bissy en amont de l'ouvrage OH 3

Remarques : Aucune passe à poissons

Etat globalement satisfaisant

REPLACEMENT OH3 (BUSE) PAR UN PONT CADRE OU PORTIQUE (L=2M)

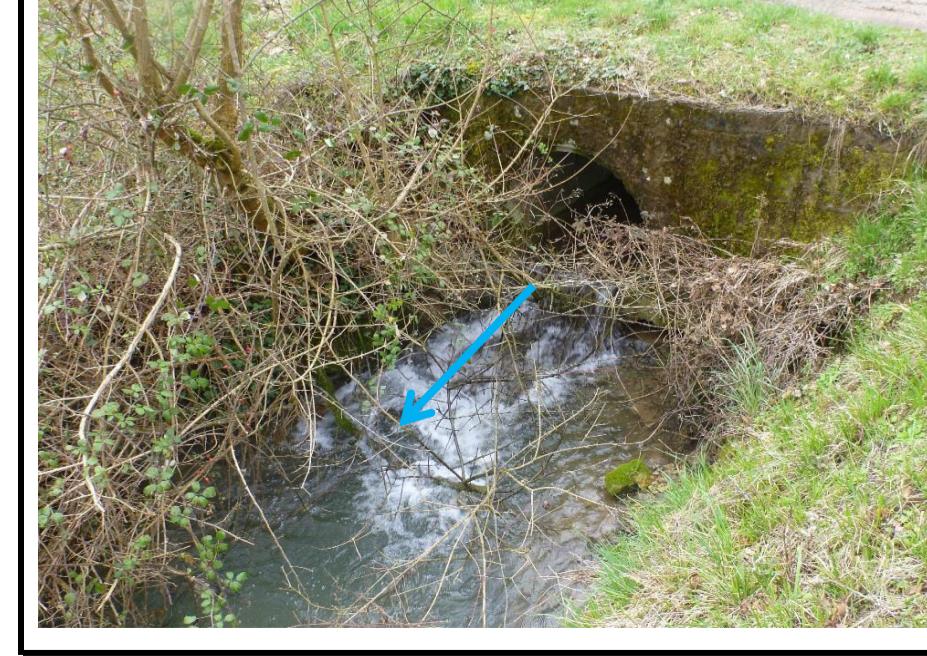
OH3 - Vue depuis l'aval

Le Bissy en aval de l'ouvrage OH 3

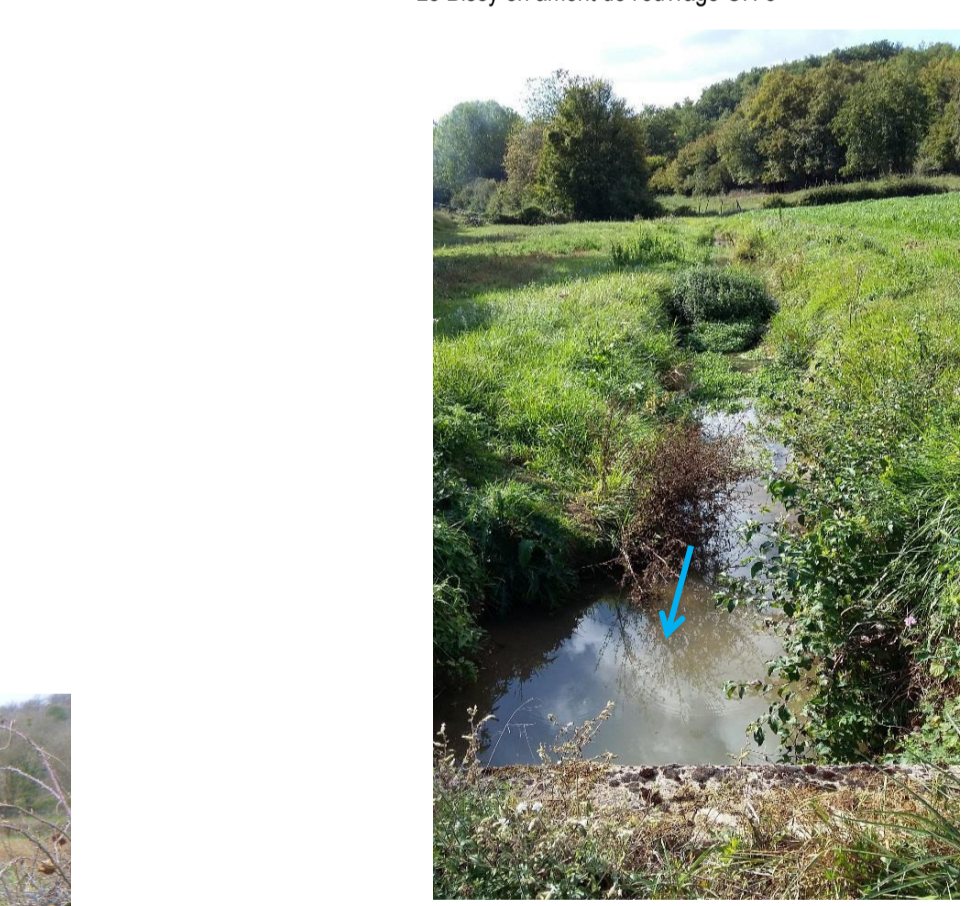
Le Bissy en amont de l'ouvrage OH 5

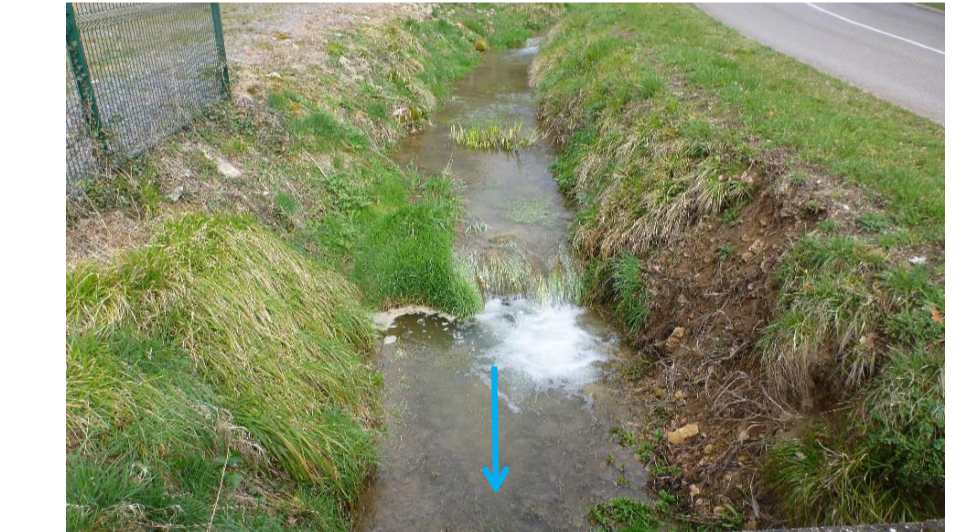
Le Bissy en amont de l'ouvrage OH 7
