## SYNDICAT DES TROIS RIVIERES COMMUNE DE QUINTENAS

Diagnostic de fonctionnement et Schéma d'aménagement des ouvrages d'assainissement  
– Actualisation des Zonages d'assainissement

Rapport de phase 3 :  
INVESTIGATIONS COMPLEMENTAIRES – TESTS A LA FUMEE ET INSPECTION  
TELEVISEE

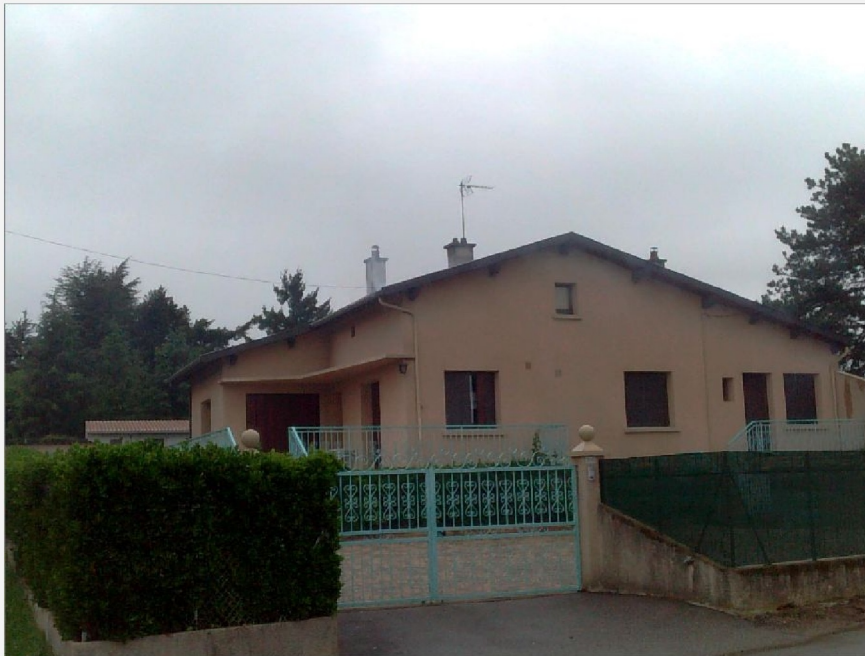
OBSERVATION SORTIE FUME: TOITURE

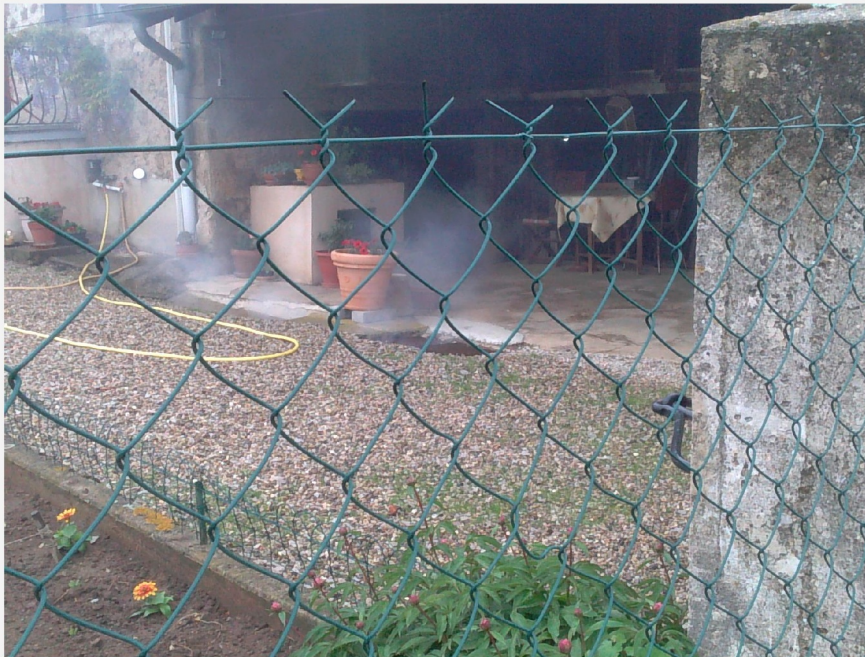
OBSERVATION SORTIE FUME: GRILLE

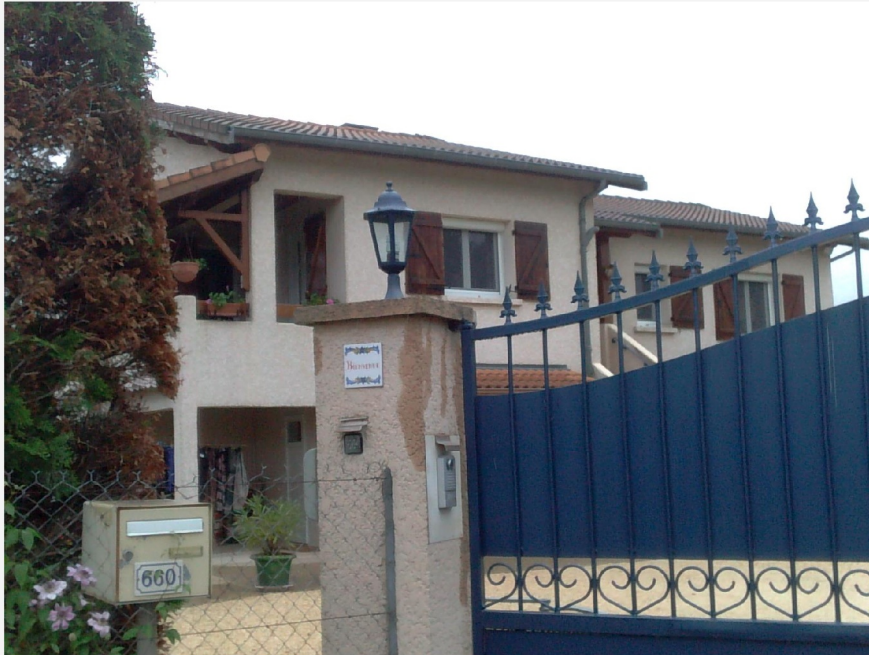
OBSERVATION SORTIE FUME: TOITURE

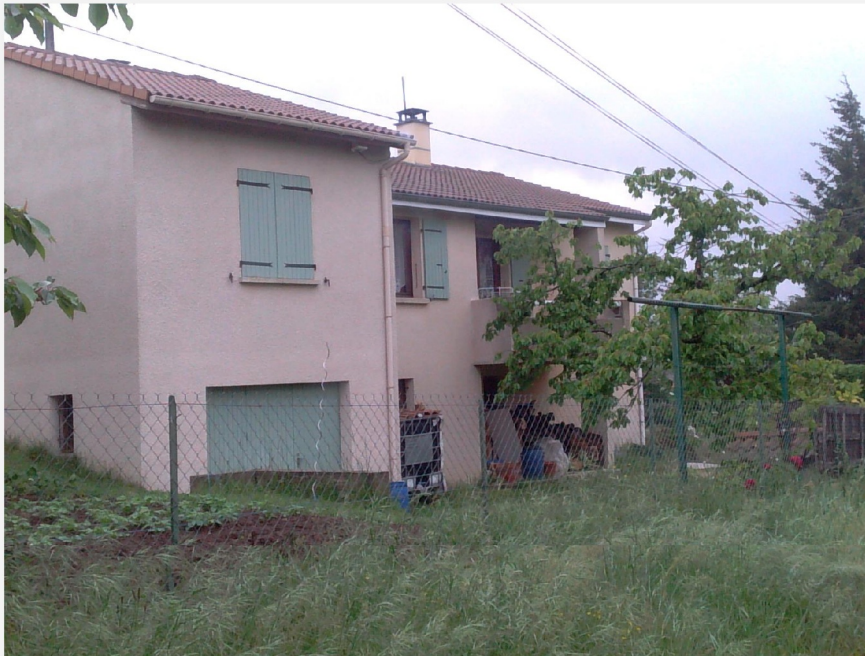
OBSERVATION SORTIE FUME: TOITURE

COMMENTAIRE : TOUT LE TOIT

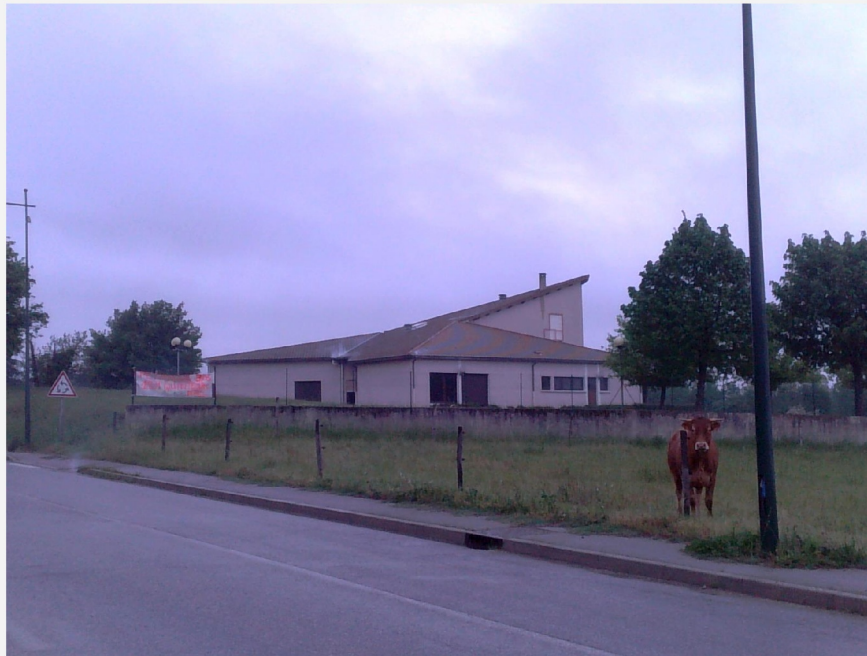
OBSERVATION SORTIE FUME: TOITURE

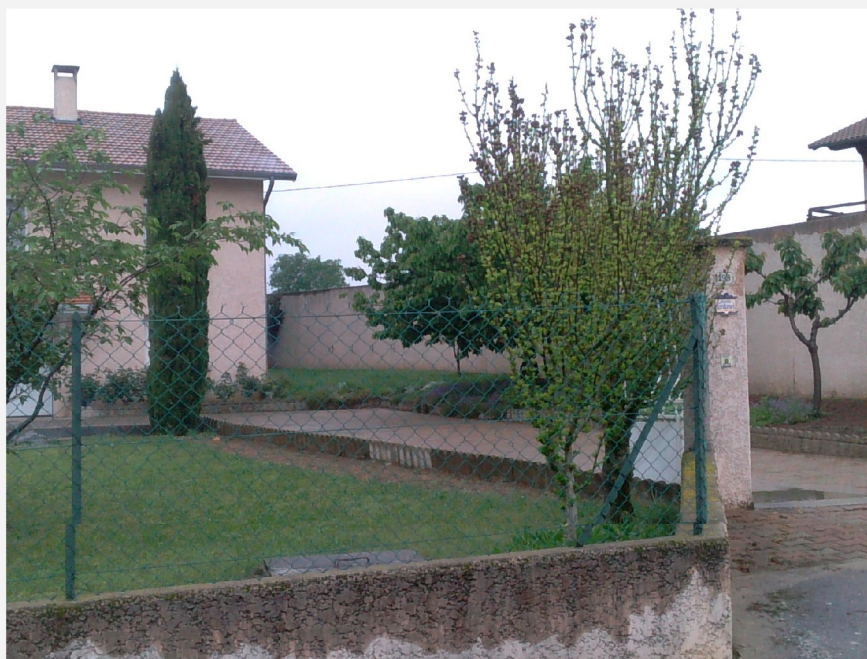
OBSERVATION SORTIE FUME: TOITURE

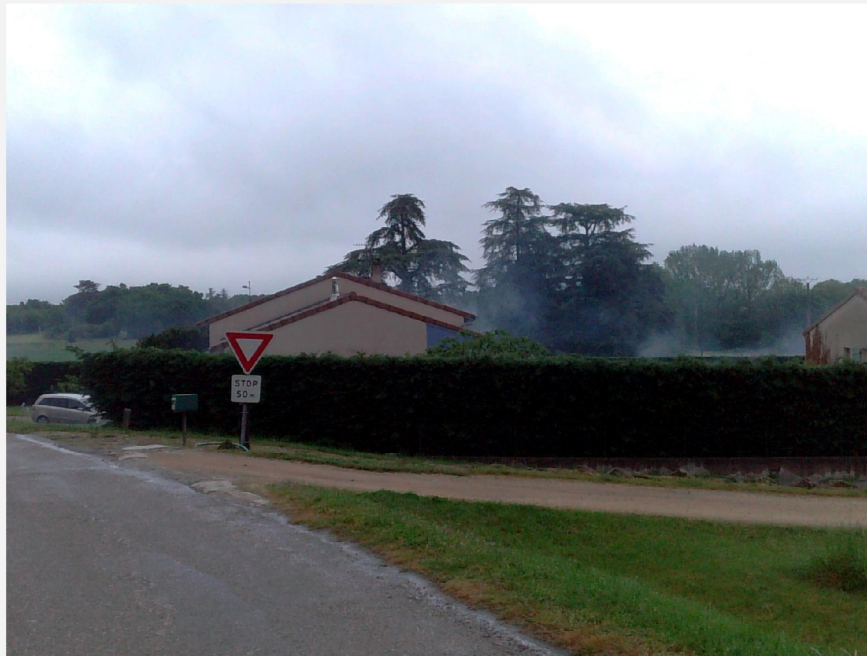
OBSERVATION SORTIE FUME: TOITURE

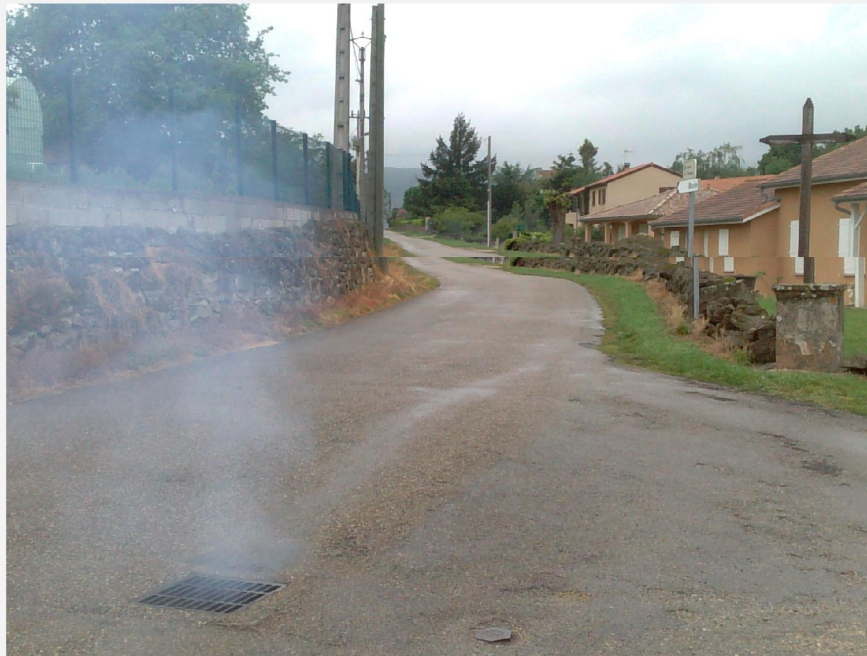
OBSERVATION SORTIE FUME: GRILLE

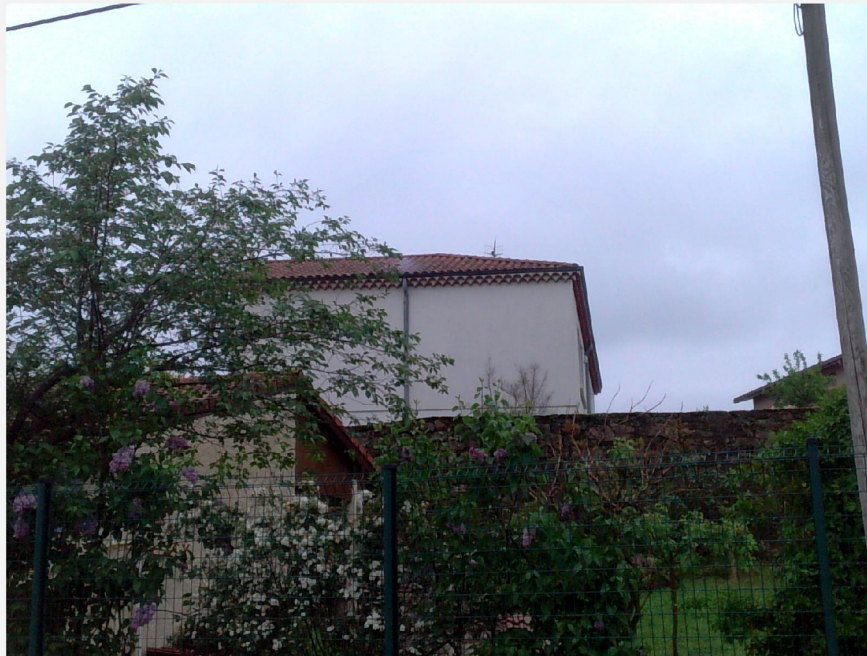
OBSERVATION SORTIE FUME: TOITURE

COMMENTAIRE : TOUTES LES CHENAUX

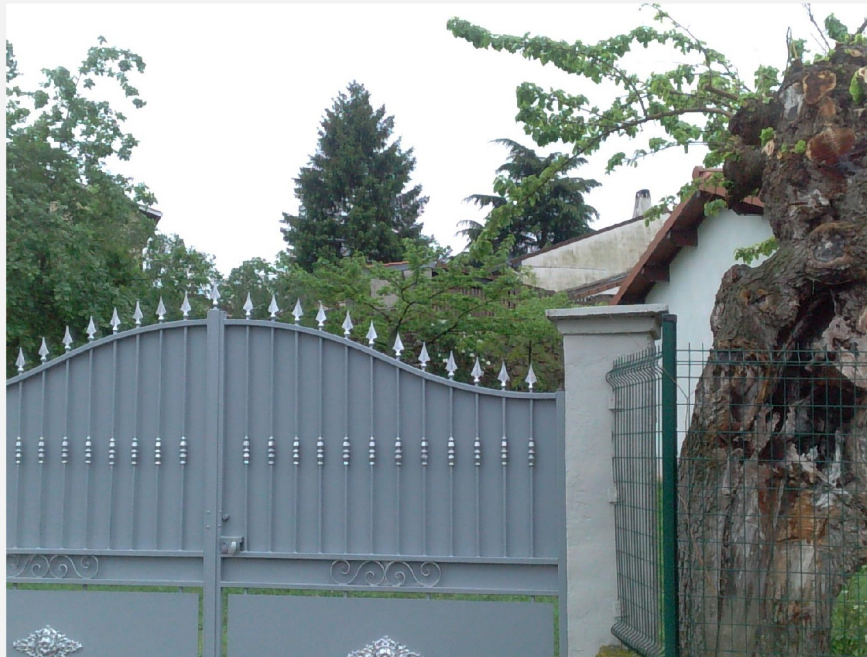
OBSERVATION SORTIE FUME: TOITURE

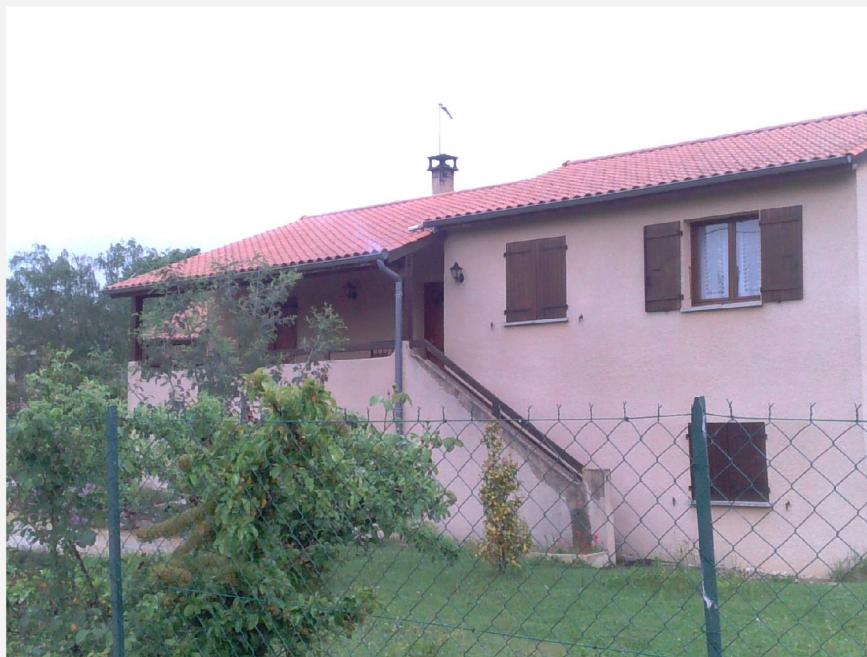
OBSERVATION SORTIE FUME: TOITURE

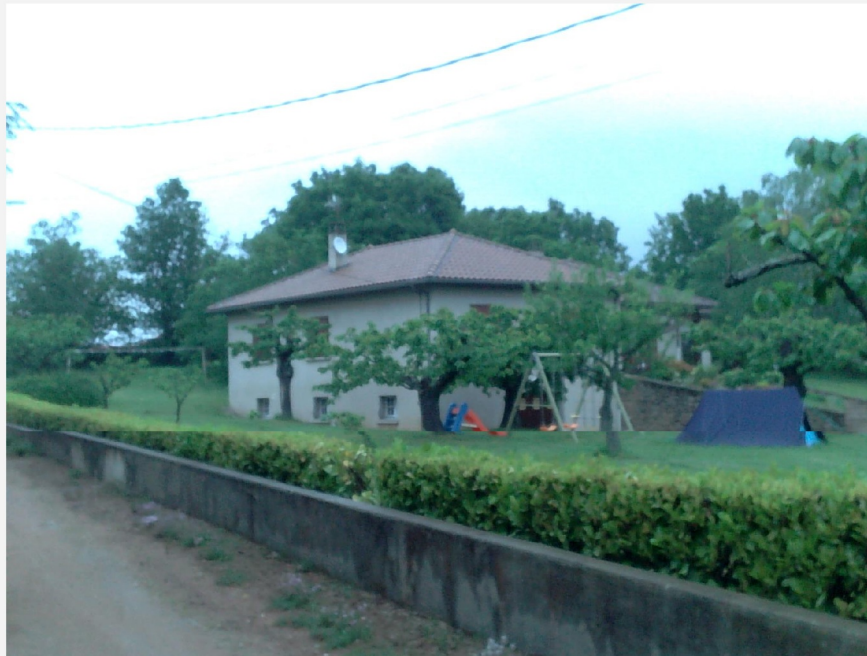
OBSERVATION SORTIE FUME: TOITURE

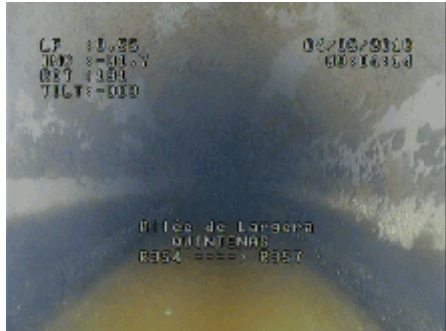
(BCD) Noeud de départ  
Type:regard de visite  
Profondeur:2,30m.  
Photo:ML28831.jpg  
Vidéo:00:00:01

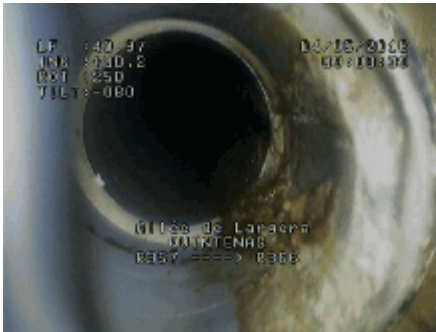
B01

(BCA) Raccordement Diamètre:125 Type:selle - carotée Etat:raccordement ouvert  
Photo:ML28836.jpg/ML28837.jpg  
Vidéo:00:02:46

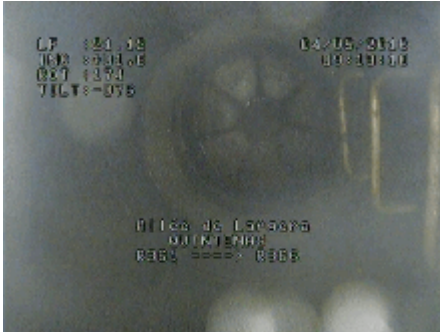
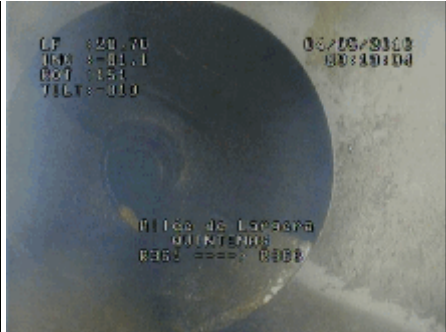
(BCE) Noeud d'arrivée Type:regard de visite  
Photo:ML28842.jpg/ML28843.jpg  
Vidéo:00:01:31

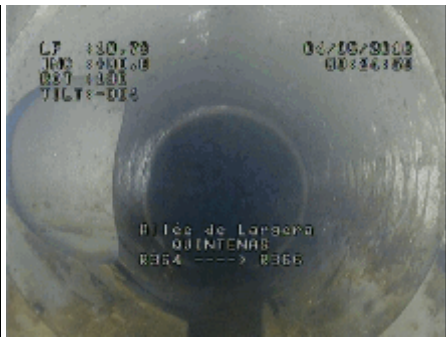
**43,97 m**   **(BCC) COURBURE DU COLLECTEUR**

(BCC) Courbure du collecteur  
Orientation horizontale:vers la droite  
Photo:ML28847.jpg  
Vidéo:00:03:11  
**Coude vers la droite hors regard de visite**

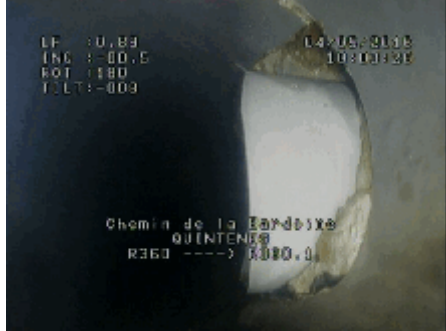
(BAG) Branchement pénétrant  
Photo:ML28855.jpg  
Vidéo:00:00:09

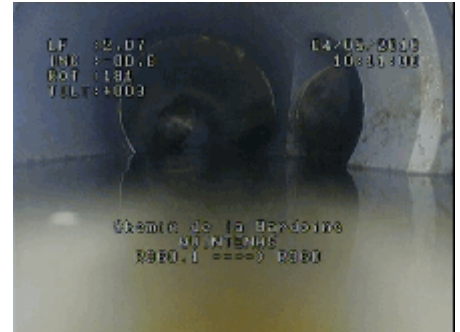
(BDD) Niveau d'eau  
Eaux usées:troubles et colorées  
Niveau:20%  
Photo:ML28860.jpg  
Vidéo:00:03:17

*Début du flache à 1.50 mètre, fin à 3 mètre, hauteur maxi 5 cm*

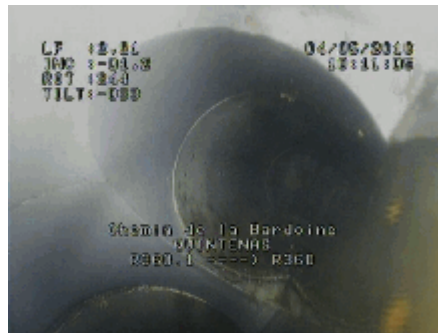
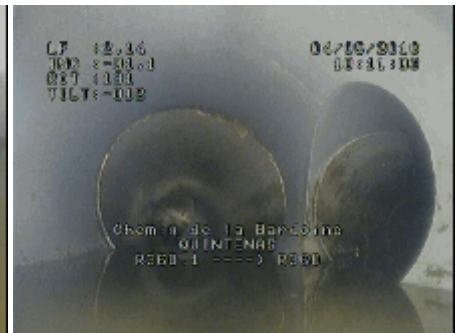
**B04**

(BCA) Raccordement Diamètre:125 Type:culotte Etat:raccordement ouvert  
Photo:ML28861.jpg/ML28862.jpg  
Vidéo:00:03:25

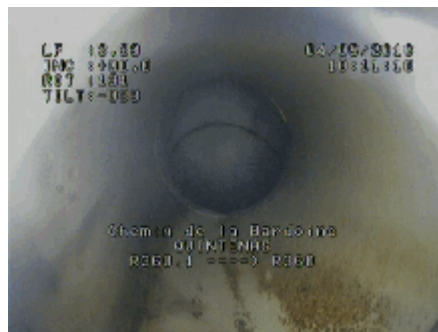
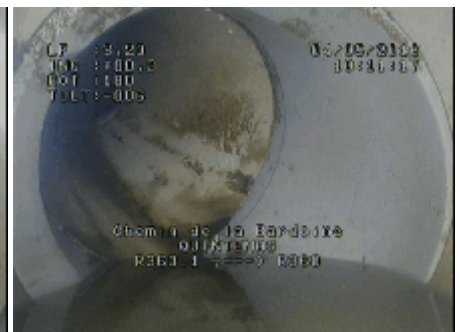
**3,40 m** **(BDC) INSPECTION ABANDONNÉE**

(BDC) Inspection abandonnée Raison:autre Résultat:l'inspection de la conduite totale est terminée. Non inspecté:0m  
Photo:ML28863.jpg/ML28864.jpg  
Vidéo:00:03:40

**Recoupement de l'inspection effectuée.**

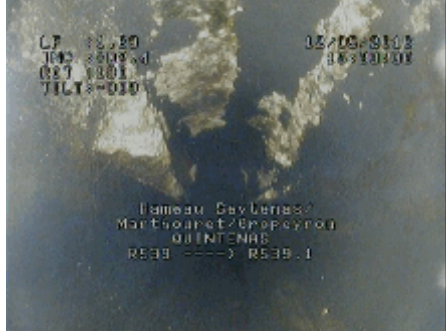
**1,69 m**

(BBB) Dépôt adhérent  
 Type:graisse  
 Réduction:5%  
 Photo:ML29162.jpg  
 Vidéo:00:00:14

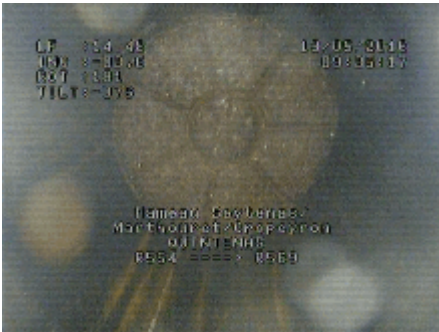
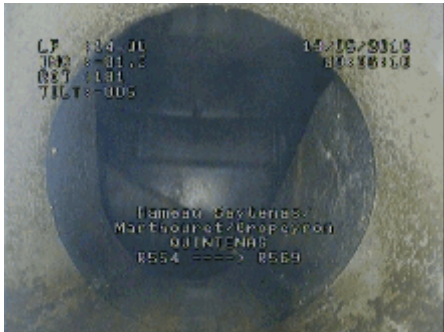
**14,40 m**

(BDA) Photographie générale  
Photo:ML29175.jpg/ML29176.jpg  
Vidéo:00:01:07  
*Regard borgne lors de l'inspection*

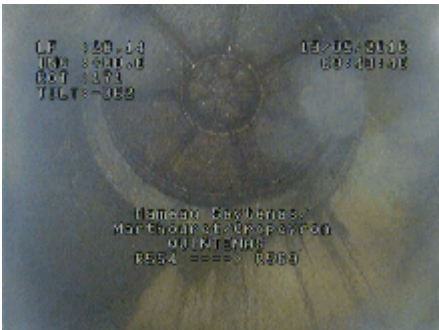
**28,50 m**

(BCE) Noeud d'arrivée Type:regard de visite  
Photo:ML29177.jpg/ML29178.jpg  
Vidéo:00:02:21  
*Chute libre dans le regard*

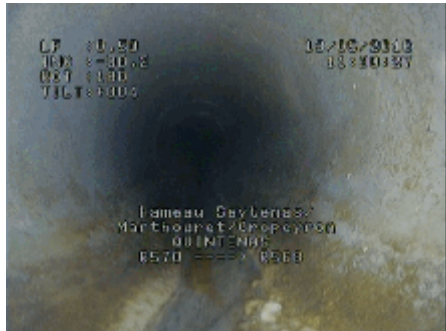
**62,35 m**   **(BDA) PHOTOGRAPHIE GÉNÉRALE**

(BDA) Photographie générale  
 Photo:ML29192.jpg  
 Vidéo:00:12:01  
**Perte d'adhérence**

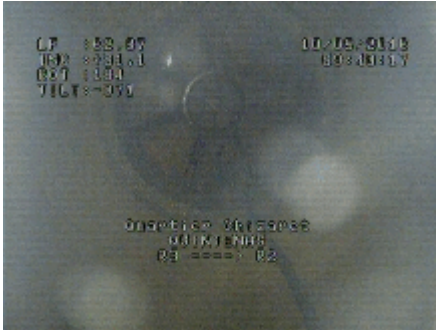
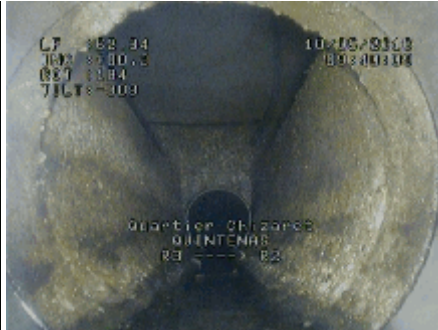
(BDA) Photographie générale  
 Photo:ML29004.jpg/ML29005.jpg  
 Vidéo:00:04:03  
**Regard borgne lors de l'inspection**

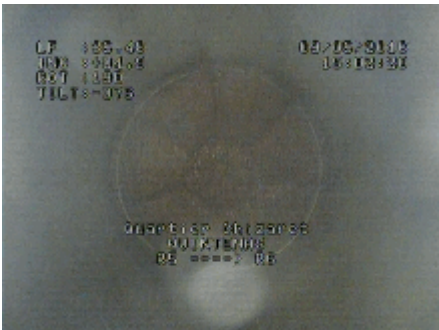
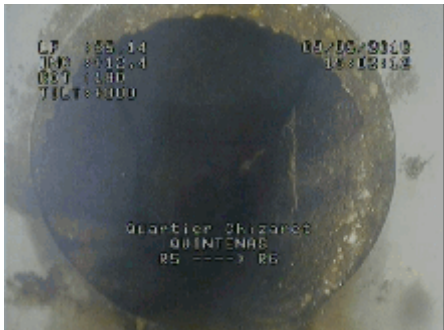
(BDA) Photographie générale  
Photo:ML28976.jpg/ML28977.jpg  
Vidéo:00:03:39  
*Regard borgne lors de l'inspection*

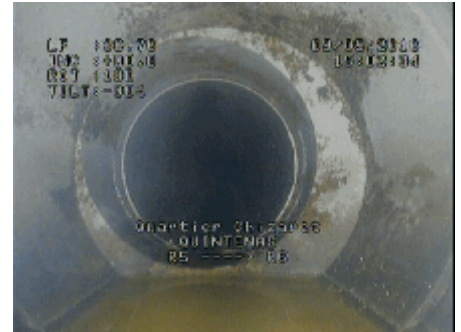
(BDA) Photographie générale  
Photo:ML28978.jpg  
Vidéo:00:03:53  
**Changement de diamètre en 160mm**

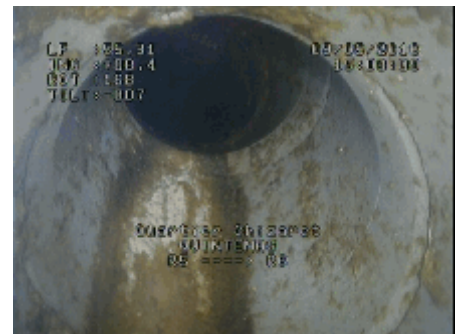
(BCC) Courbure du collecteur  
Orientation verticale:vers le haut  
Photo:ML28979.jpg  
Vidéo:00:09:02  
**CoUDE vers le haut hors regard de visite**

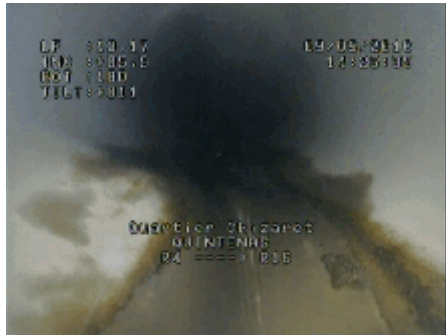
(BAA) Déformation  
Orientation:horizontale  
Réduction:5%  
Photo:ML28963.jpg  
Vidéo:00:00:46  
**Poinçonnement ponctuel**

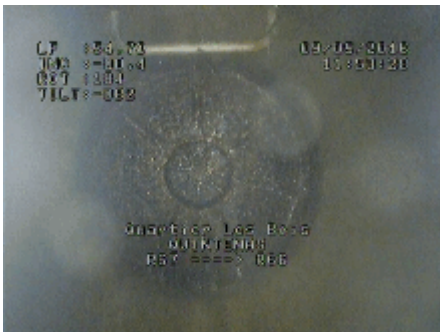
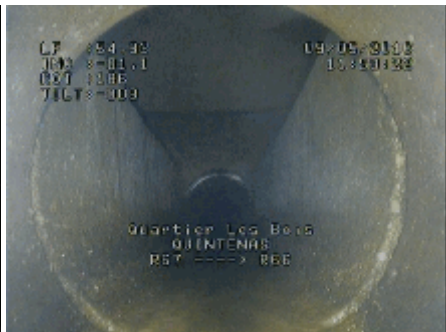
(BDA) Photographie générale  
 Photo:ML28958.jpg/ML28959.jpg  
 Vidéo:00:03:22  
*Regard borgne lors de l'inspection*

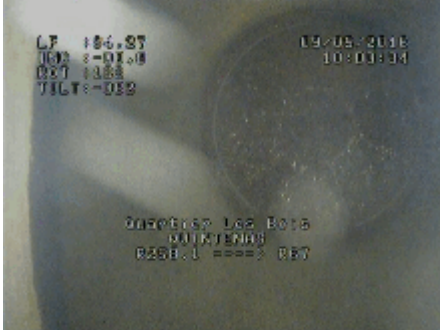
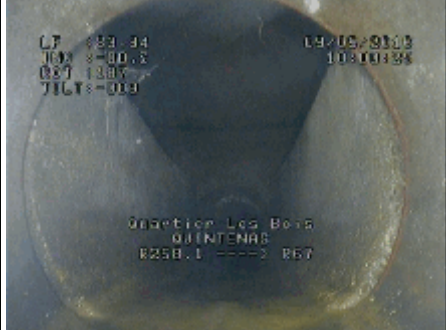
(BDA) Photographie générale  
 Photo:ML28943.jpg/ML28944.jpg  
 Vidéo:00:05:57  
*Regard borgne lors de l'inspection*

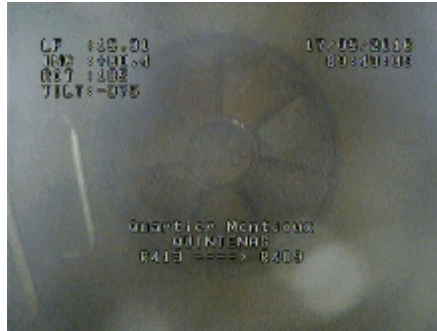
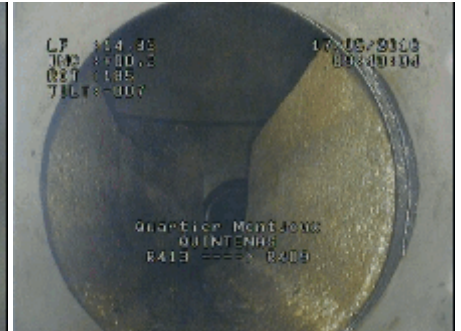
(BDA) Photographie générale  
Photo:ML29222.jpg/ML29223.jpg  
Vidéo:00:01:15  
*Regard borgne lors de l'inspection*

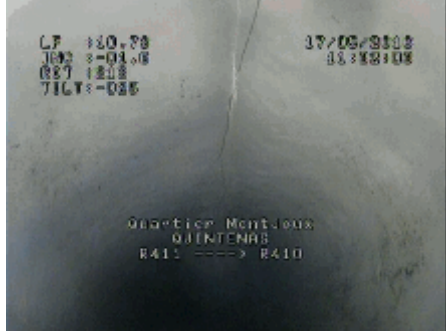
**10,73 m**

**(BAB) FISSURE**

(BAB) Fissure  
Nature:fissure ouverte  
Orientation:longitudinale  
Photo:ML29252.jpg  
Vidéo:00:00:54  
**Sur 1 mètre linéaire**

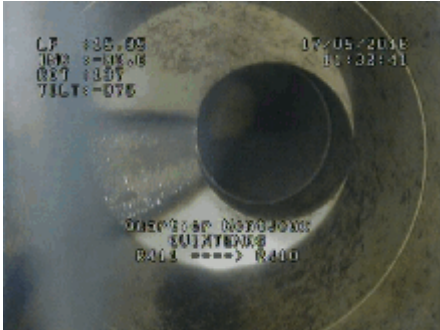
**15,63 m**

(BCA) Raccordement Diamètre:200 Type:culotte Etat:raccordement ouvert  
Photo:ML29253.jpg/ML29254.jpg  
Vidéo:00:01:32

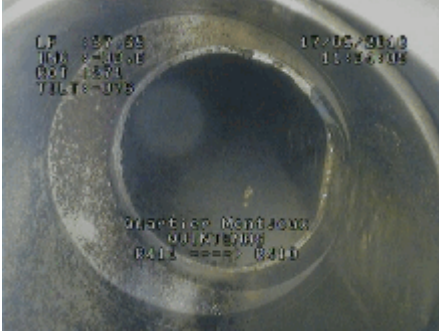
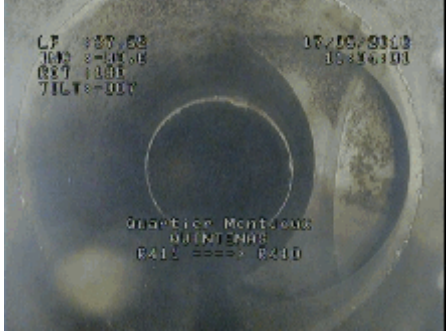
(BCA) Raccordement Diamètre:200 Type:culotte Etat:raccordement ouvert  
 Photo:ML29255.jpg/ML29256.jpg  
 Vidéo:00:02:56

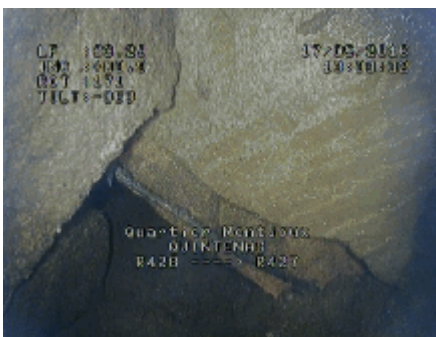
(BDA) Photographie générale  
Photo:ML29262.jpg/ML29263.jpg/ML29265.jpg  
Vidéo:00:02:48  
*Regard borgne lors de l'inspection*

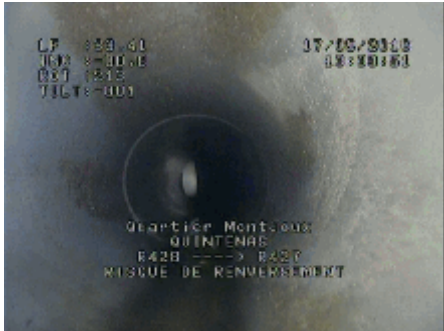
(BDA) Photographie générale  
Photo:ML29264.jpg  
Vidéo:00:02:39  
*Vu après le regard borgne*

(BDC) Inspection abandonnée Raison:obstruction Résultat:inspection terminée avant d'avoir atteint le nœud d'arrivée  
Vidéo:00:02:40

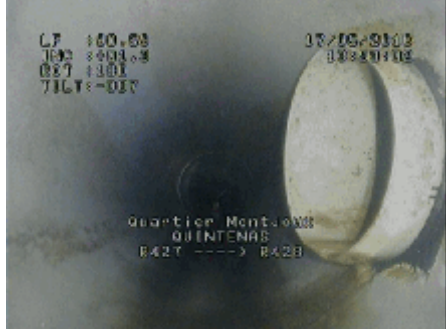
(BAG) Branchement pénétrant  
 Photo:ML29272.jpg  
 Vidéo:00:13:12

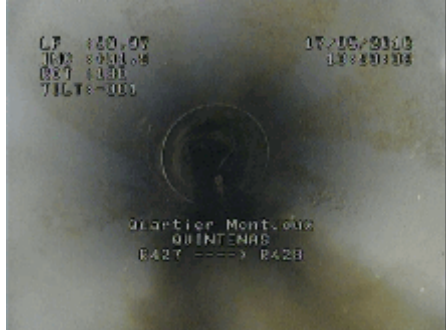
(BDC) Inspection abandonnée  
 Raison:obstruction  
 Résultat:l'inspection de la conduite totale est terminée.  
 Non inspecté:0m  
 Photo:ML29274.jpg  
 Vidéo:00:13:12  
**Recouplement de l'inspection effectuée.**

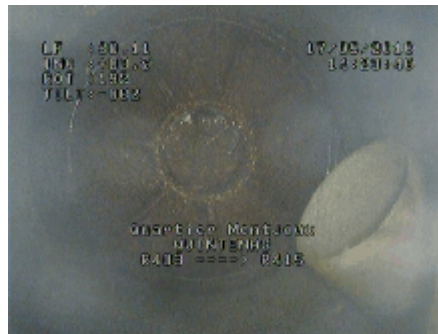
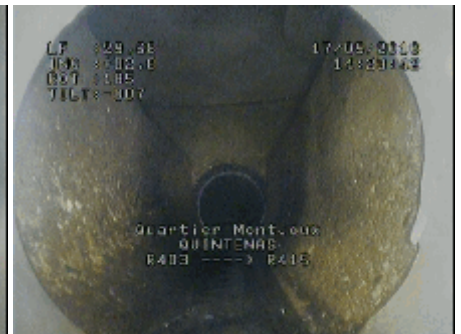
**(BDA) PHOTOGRAPHIE GÉNÉRALE**  
 (BDA) Photographie générale  
 Photo:ML29279.jpg/ML29280.jpg  
 Vidéo:00:02:15  
*Regard borgne lors de l'inspection*

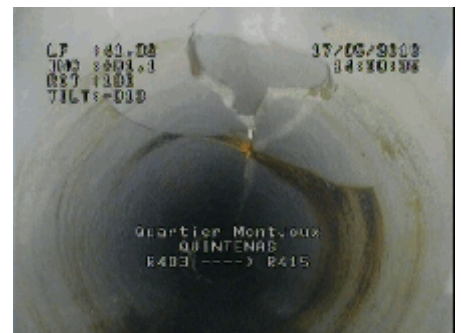
**41,32 m**

(BCB) Réparation ponctuelle  
 Type:trou réparé  
 Photo:ML29281.jpg  
 Vidéo:00:03:03

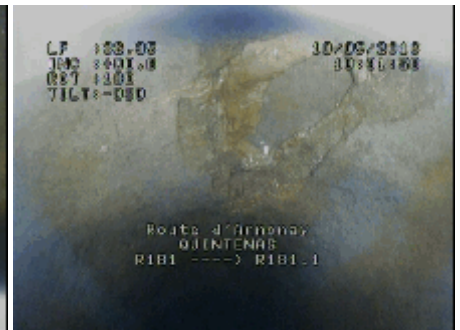
(BCB) Réparation ponctuelle Type:trou réparé  
Photo:ML29018.jpg/ML29019.jpg  
Vidéo:00:02:45

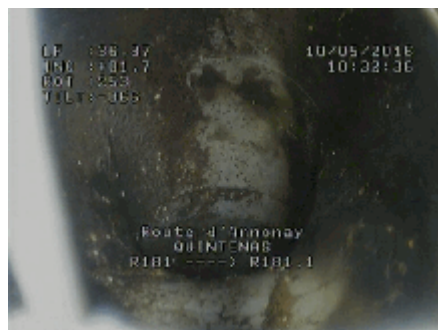
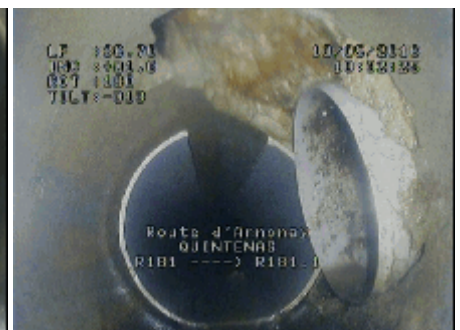
**B01**

(BCA) Raccordement Diamètre:160 Type:piquage direct - carotté Etat:raccordement ouvert  
Photo:ML29020.jpg/ML29022.jpg  
Vidéo:00:03:18

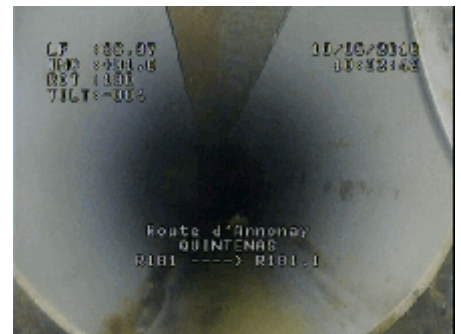
(BCB) Réparation ponctuelle  
 Type:remplacement de la conduite  
 Photo:ML29023.jpg  
 Vidéo:00:03:24

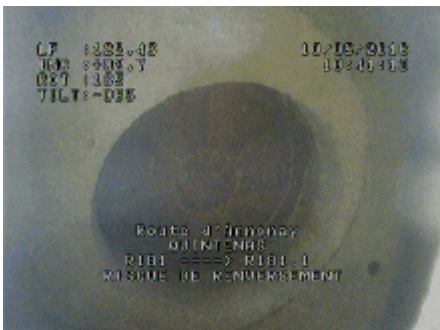
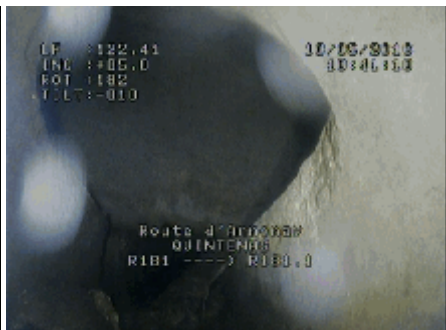
R181.1

(BCE) Noeud d'arrivée Type:regard de visite  
 Photo:ML29035.jpg/ML29036.jpg  
 Vidéo:00:10:51  
**Regard borgne lors de l'inspection**

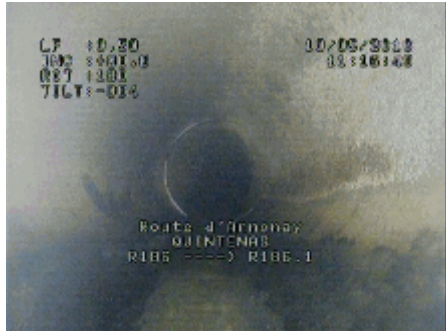
(BCD) Noeud de départ  
Type:regard de visite  
Profondeur:1,80m.  
Photo:ML29037.jpg  
Vidéo:00:00:02

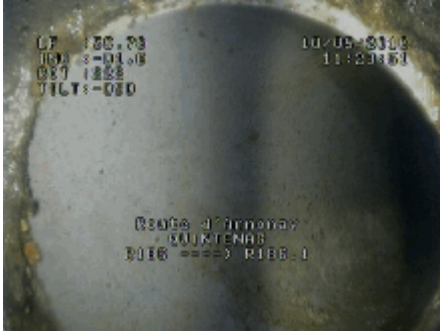
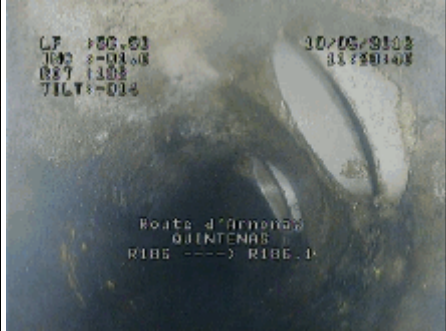
B03

(BCA) Raccordement Diamètre:160 Type:piquage direct - carotté Etat:raccordement ouvert  
Photo:ML29038.jpg/ML29039.jpg  
Vidéo:00:05:27

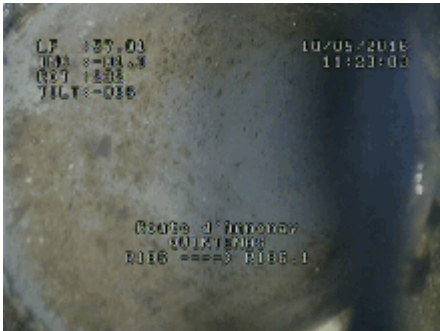
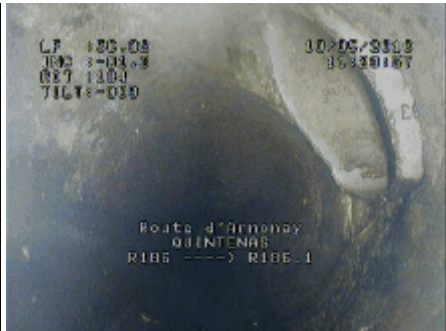
B04

(BCA) Raccordement Diamètre:160 Type:piquage direct - carotté Etat:raccordement ouvert  
Photo:ML29040.jpg/ML29041.jpg  
Vidéo:00:05:38

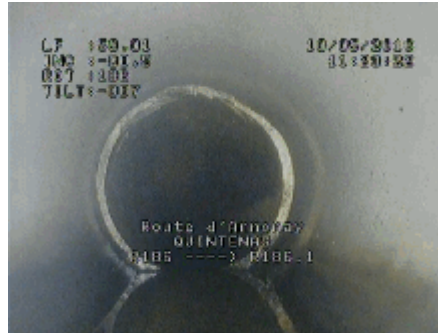
(BCB) Réparation ponctuelle Type:remplacement de la conduite  
Photo:ML29042.jpg/ML29043.jpg  
Vidéo:00:05:57

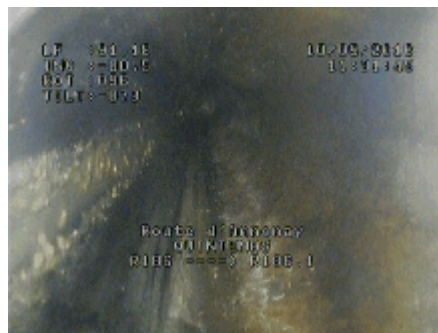
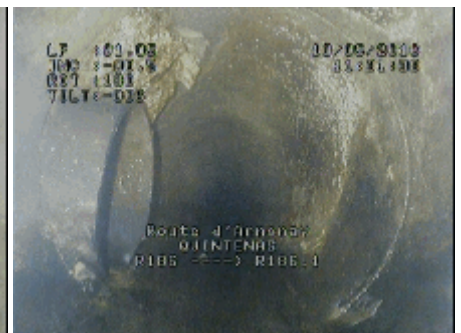
**B05**

(BCA) Raccordement Diamètre:160 Type:piquage direct - carotté Etat:raccordement ouvert  
Photo:ML29044.jpg/ML29045.jpg  
Vidéo:00:08:20

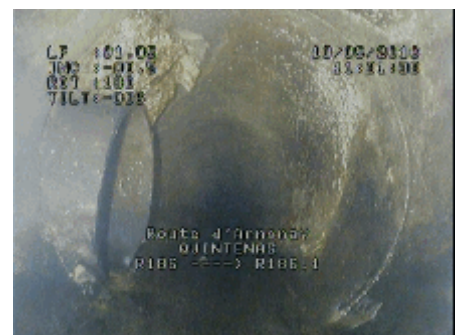
**(BAG) BRANCHEMENT PÉNÉTRANT**

(BAG) Branchement pénétrant  
Photo:ML29044.jpg  
Vidéo:00:08:48

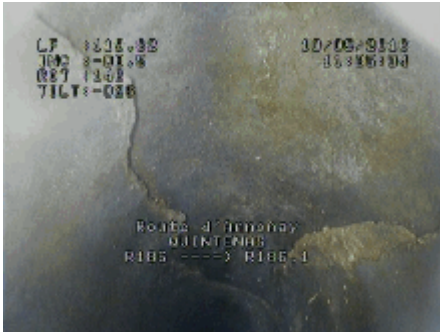
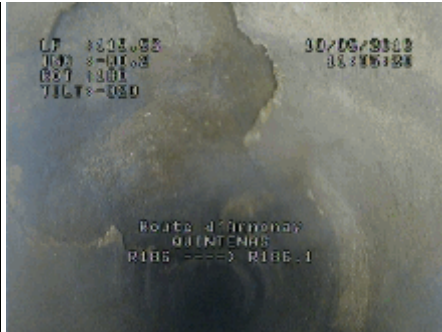
(BCB) Réparation ponctuelle Type:trou réparé  
Photo:ML29048.jpg/ML29049.jpg  
Vidéo:00:10:58

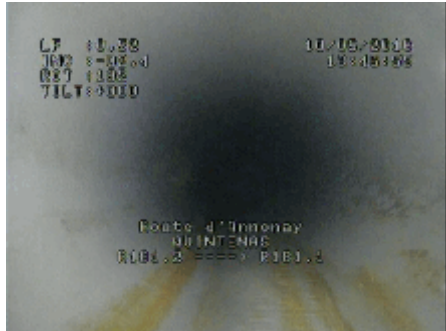
(BCD) Noeud de départ  
Type:regard de visite  
Photo:ML29058.jpg  
Vidéo:00:00:02

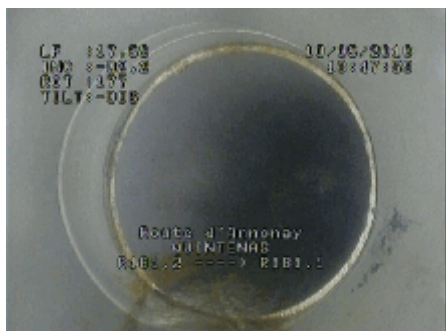
(BCC) Courbure du collecteur  
Orientation horizontale:vers la droite  
Photo:ML29059.jpg  
Vidéo:00:01:05  
***Coude vers la droite hors regard de visite***

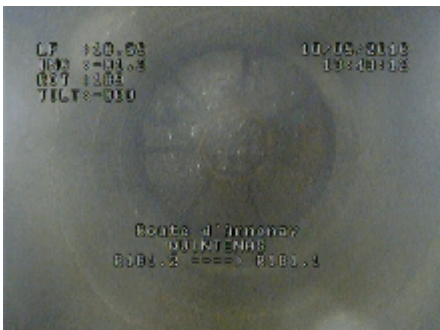
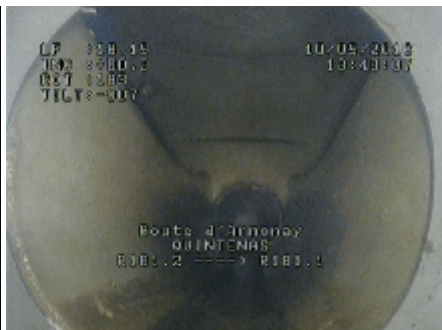
(BDA) Photographie générale  
Photo:ML29060.jpg/ML29061.jpg  
Vidéo:00:01:18  
***Regard existant***

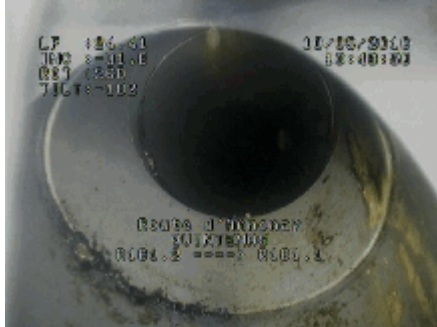
(BCA) Raccordement Diamètre: 125 Type: culotte Etat: raccordement ouvert  
Photo: ML29063.jpg/ML29064.jpg  
Vidéo: 00:01:56

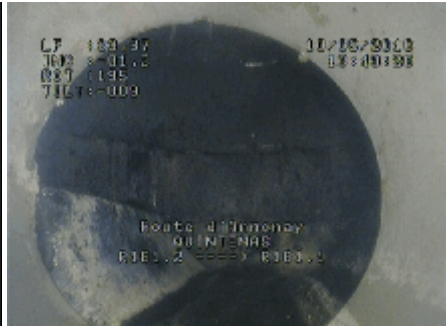
(BDA) Photographie générale  
Photo: ML29065.jpg/ML29066.jpg  
Vidéo: 00:02:41  
***Regard existant***

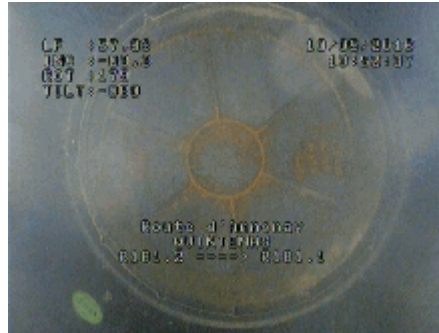
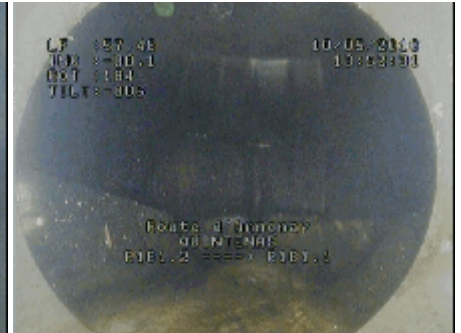
**(BDA) PHOTOGRAPHIE GÉNÉRALE**  
 (BDA) Photographie générale  
 Photo:ML29067.jpg/ML29068.jpg  
 Vidéo:00:04:41  
**Regard existant**

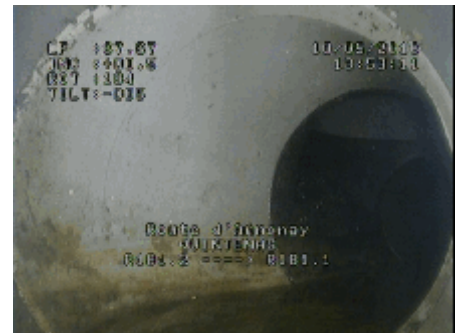
**(BCC) COURBURE DU COLLECTEUR**  
 (BCC) Courbure du collecteur  
 Orientation horizontale:vers la droite  
 Photo:ML29069.jpg  
 Vidéo:00:05:43  
**Coude vers la droite hors regard de visite**

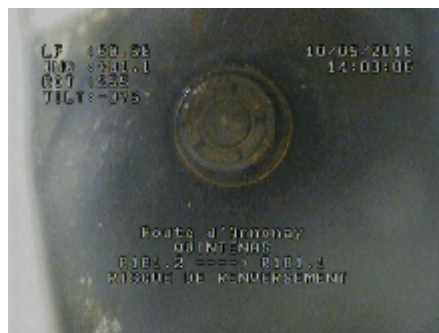
68,02 m   **(BDA) PHOTOGRAPHIE GÉNÉRALE**  
 (BDA) Photographie générale  
 Photo:ML29070.jpg/ML29071.jpg  
 Vidéo:00:06:19  
**Regard de branchement existant**

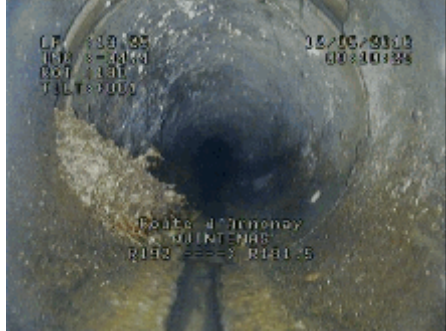
(BBA) Racines  
Type:radicelles  
Photo:ML29088.jpg  
Vidéo:00:00:57

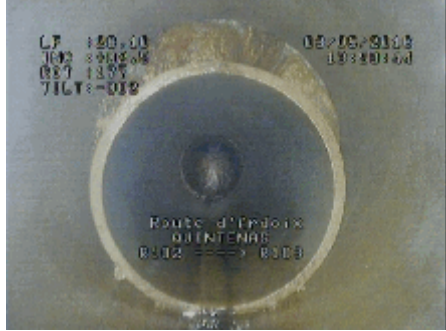
**(BDA) PHOTOGRAPHIE GÉNÉRALE**

(BDA) Photographie générale  
Photo:ML28785.jpg  
Vidéo:00:01:34  
**Changement de diamètre en 200mm**

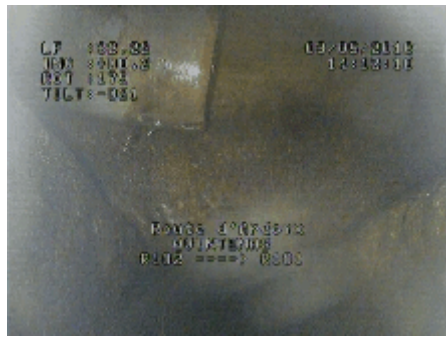
(DBF) INFILTRATION

(DBF) Infiltration  
 Photo:ML28790.jpg  
 Vidéo:00:01:50  
***Le branchement coule en permanence.***

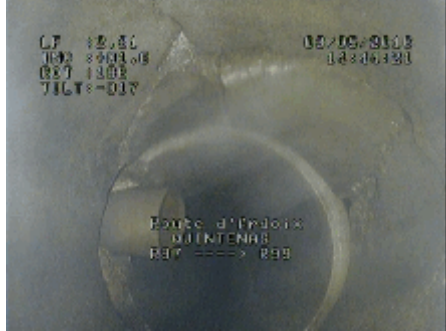
**(BAF) DÉGRADATION DE SURFACE**

(BAF) Dégradation de surface  
Type:granulats déchaussés  
Cause:abrasion  
Photo:ML28800.jpg  
Vidéo:00:00:16

10H -> 3H

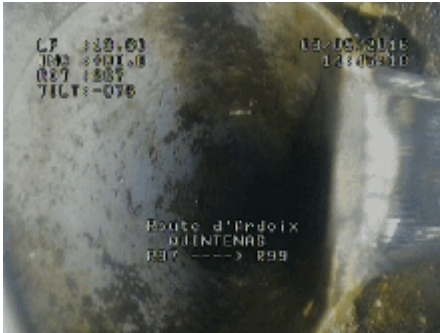
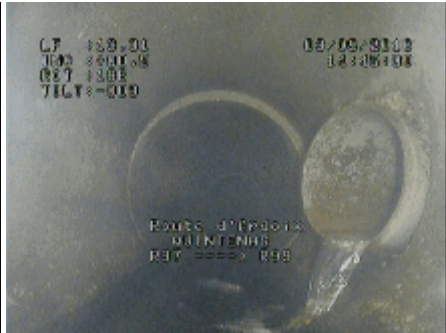
3H

### (BBF) INFILTRATION

(BBF) Infiltration  
 Débit:écoulement  
 Photo:ML28804.jpg  
 Vidéo:00:01:17  
**Le branchement coule en permanence.**

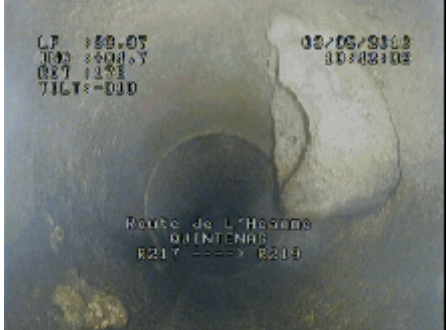
### (BAG) BRANCHEMENT PÉNÉTRANT

(BAG) Branchement pénétrant  
 Photo:ML28748.jpg  
 Vidéo:00:04:36

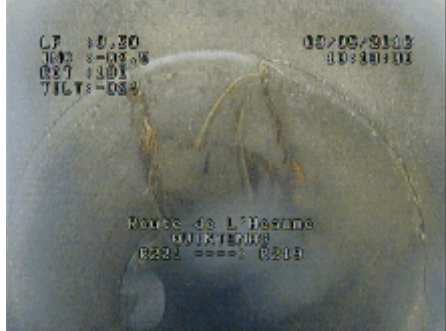
(BBA) Racines  
Type:radicelles  
Photo:ML28722.jpg  
Vidéo:00:00:12

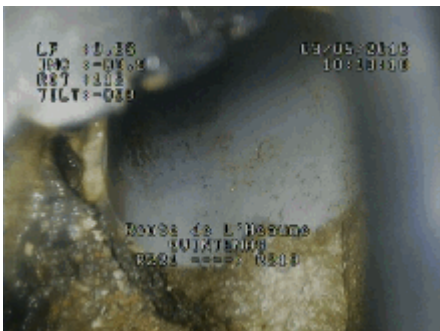
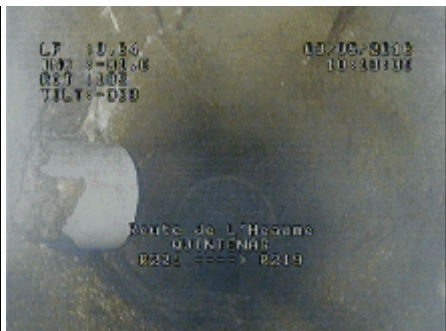
(BCA) Raccordement Diamètre:125 Type:piquage direct - carotté Etat:raccordement ouvert  
Photo:ML28723.jpg/ML28724.jpg  
Vidéo:00:00:30

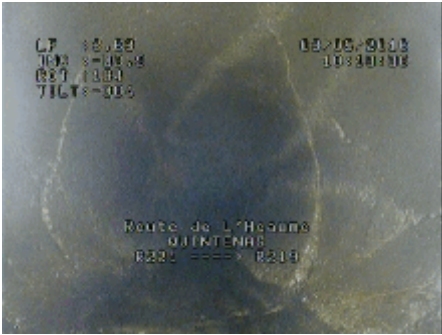
12H -> 12H

**(BAB) FISSURE**

(BAB) Fissure  
 Nature:fissure ouverte  
 Orientation:circonférentielle  
 Photo:ML28725.jpg  
 Vidéo:00:00:48

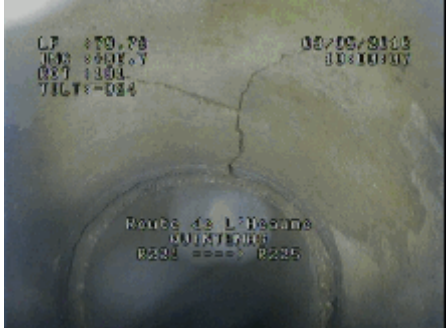
12H -> 12H

### (BAB) FISSURE

(BAB) Fissure  
 Nature:fissure ouverte  
 Orientation:circconférentielle  
 Photo:ML28717.jpg  
 Vidéo:00:05:28
