## SYNDICAT DES TROIS RIVIERES COMMUNE DE SAINT ALBAN D'AY

Diagnostic de fonctionnement et Schéma d'aménagement des ouvrages  
d'assainissement – Actualisation des Zonages d'assainissement

Rapport de phase 3 :  
INVESTIGATIONS COMPLEMENTAIRES – TESTS A LA FUMEE ET  
INSPECTION TELEVISEE

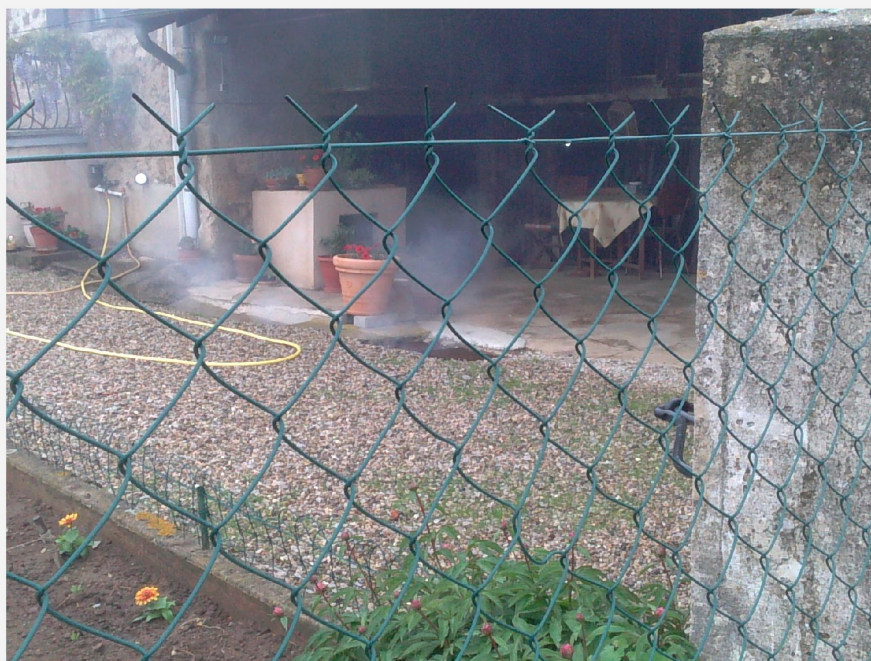
OBSERVATION SORTIE FUME: GRILLE

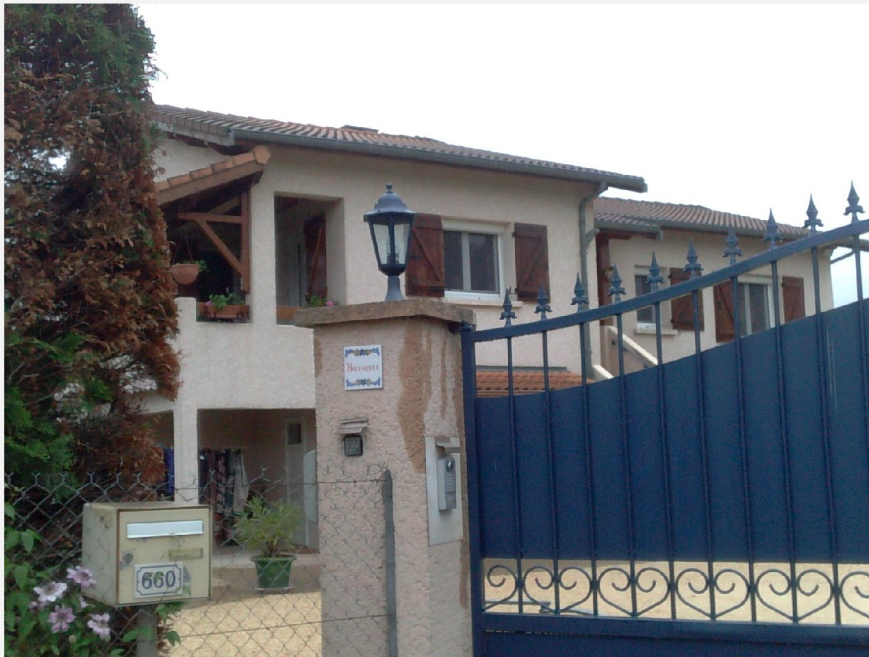
OBSERVATION SORTIE FUME: TOITURE

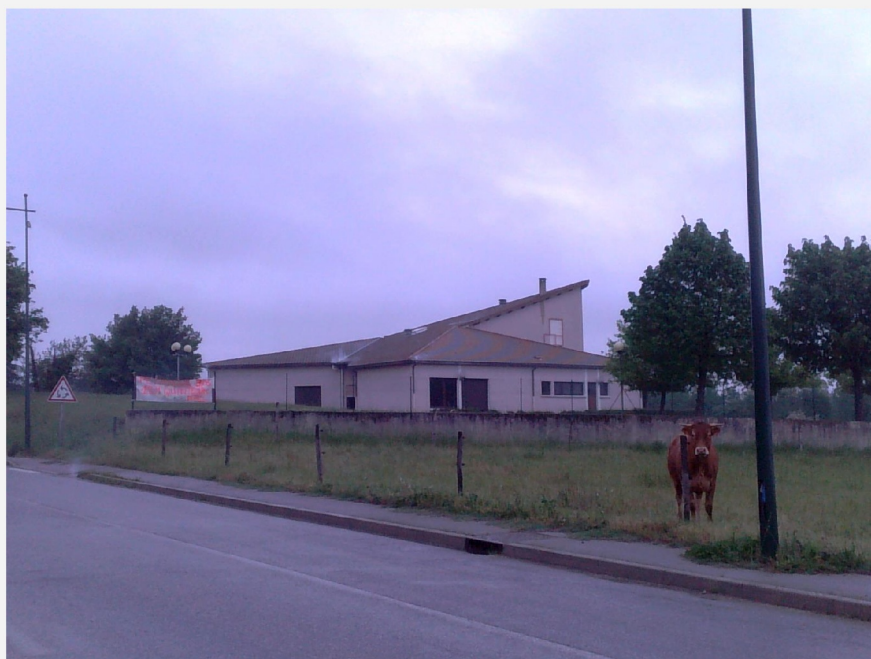
OBSERVATION SORTIE FUME: TOITURE

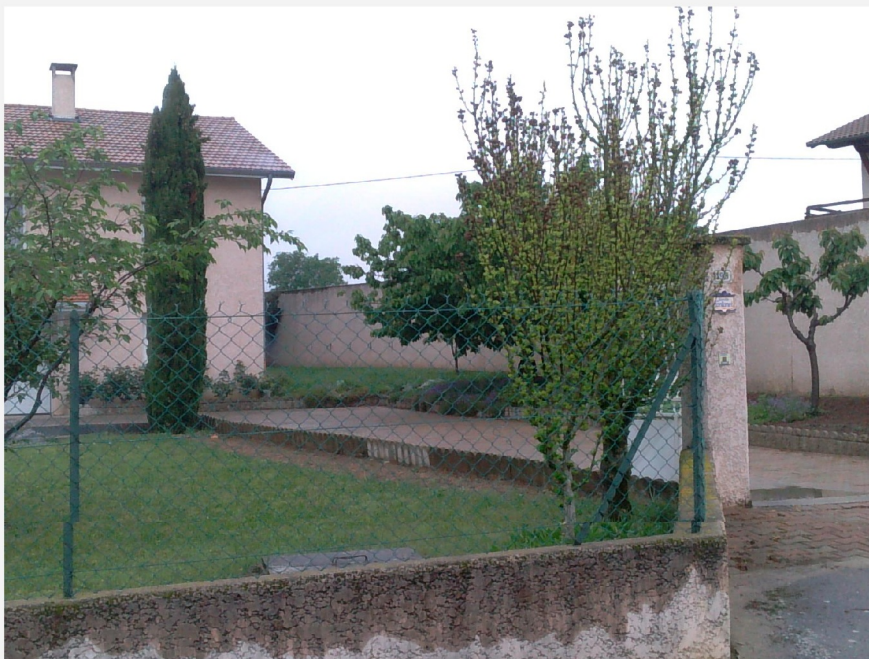
OBSERVATION SORTIE FUME: TOITURE

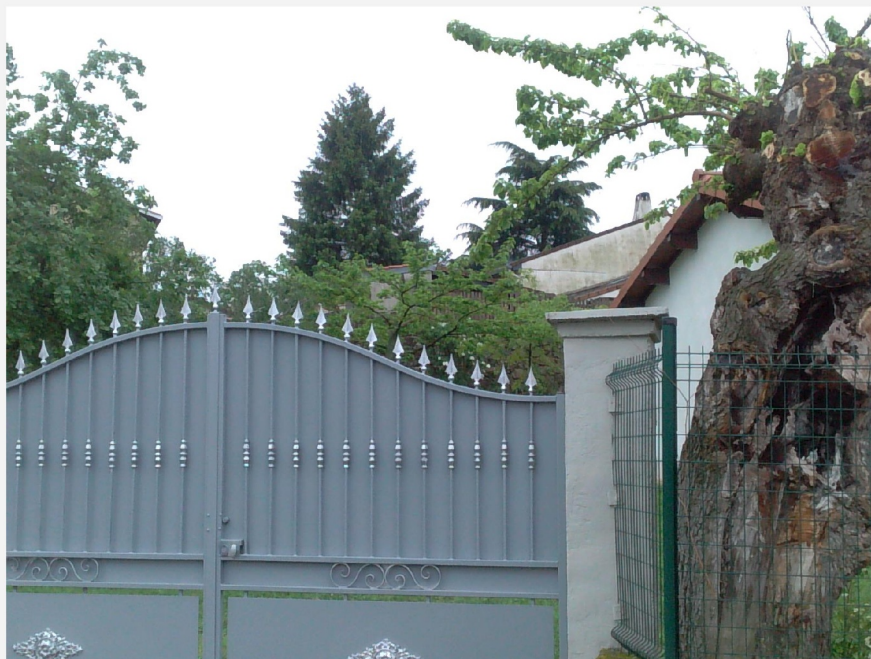
OBSERVATION SORTIE FUME: TOITURE

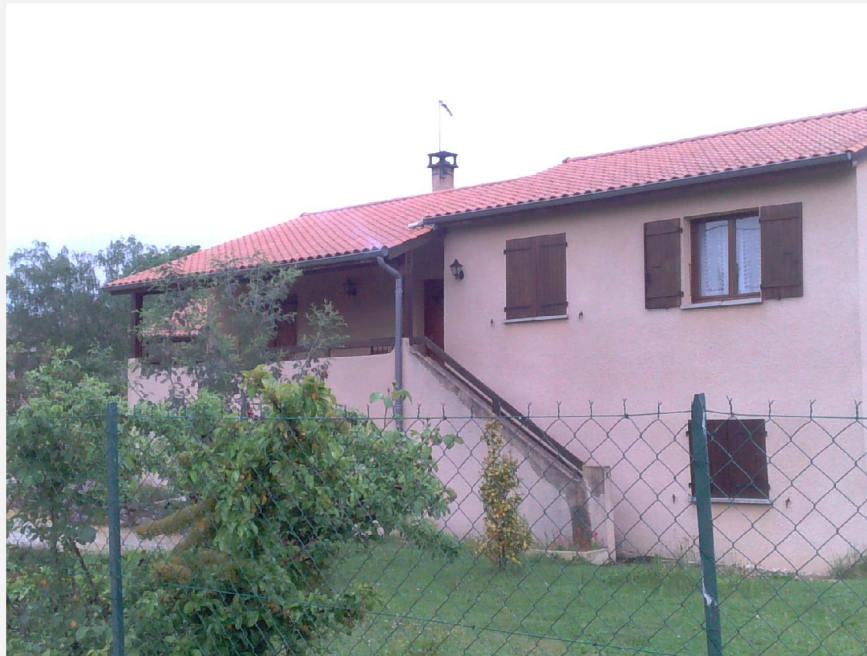
OBSERVATION SORTIE FUME: TOITURE

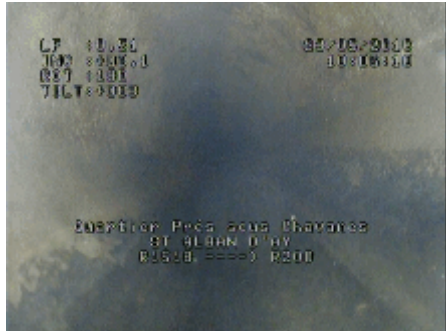
3,71 m   **(BAB) FISSURE**

(BAB) Fissure  
 Nature:fissure ouverte  
 Orientation:circonférentielle  
 Photo:ML29490.jpg  
 Vidéo:00:00:24

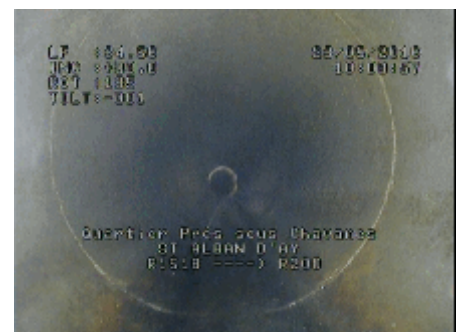
**(BAB) FISSURE**

(BAB) Fissure

Nature:fissure ouverte

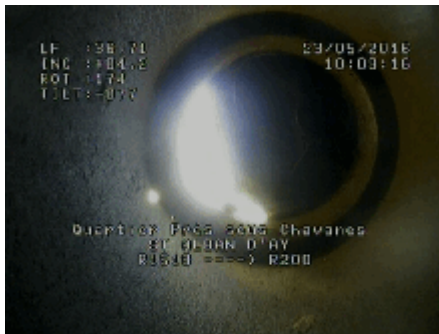
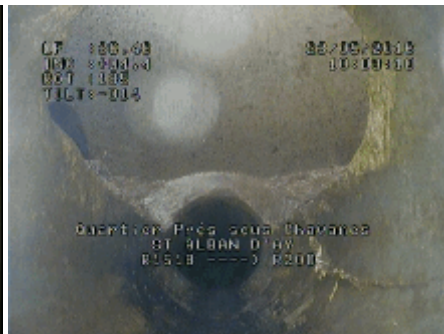
**(BDA) PHOTOGRAPHIE GÉNÉRALE**  
 (BDA) Photographie générale  
 Photo:ML29496.jpg/ML29497.jpg  
 Vidéo:00:03:08  
**Regard existant**

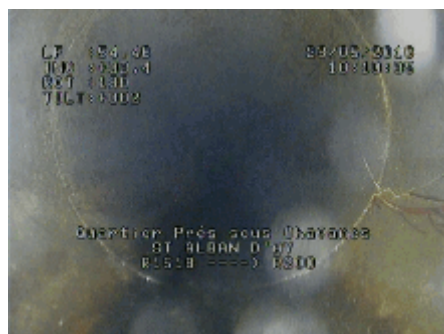
**(BBA) RACINES**

(BBA) Racines  
 Type:radicelles  
 Photo:ML29499.jpg  
 Vidéo:00:04:28

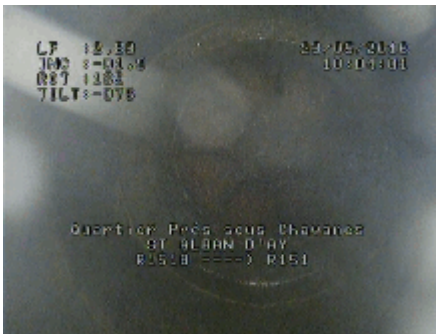
(BDA) Photographie générale  
 Photo:ML29485.jpg/ML29486.jpg  
 Vidéo:00:00:20  
**Regard borgne lors de l'inspection**

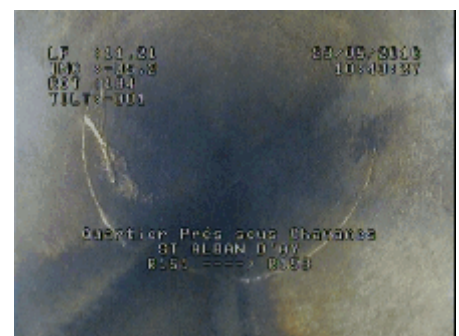
**(BBA) RACINES**

(BBA) Racines  
 Type:radicelles  
 Photo:ML29505.jpg  
 Vidéo:00:00:53

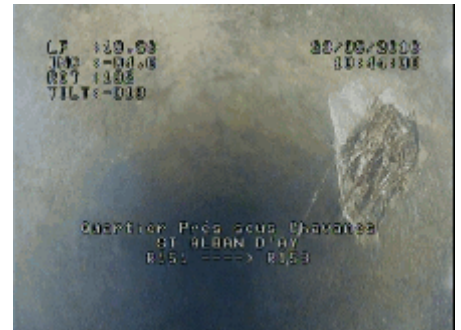
**(BBA) RACINES**

(BBA) Racines  
 Type:radicelles  
 Photo:ML29507.jpg  
 Vidéo:00:01:34

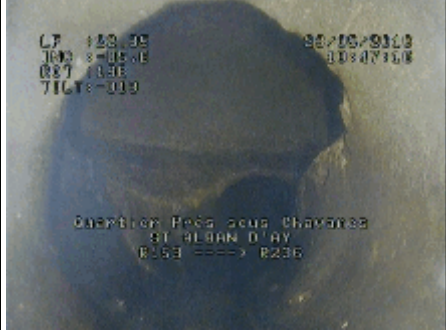
(BDA) Photographie générale  
Photo:ML29511.jpg/ML29512.jpg  
Vidéo:00:01:29  
*Regard borgne lors de l'inspection*

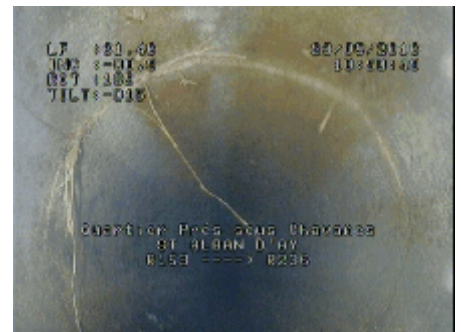
**(BBA) RACINES**

(BBA) Racines  
 Type:radicelles  
 Photo:ML29520.jpg  
 Vidéo:00:04:44

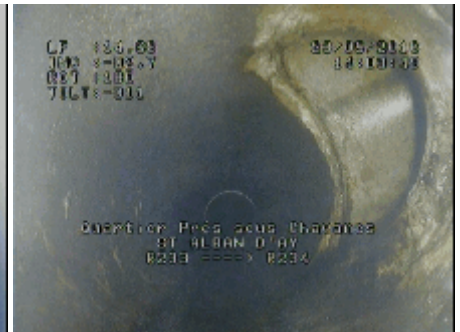
(BCA) Raccordement Diamètre:150 Type:piquage direct - carotté Etat:raccordement ouvert  
Photo:ML29560.jpg/ML29561.jpg  
Vidéo:00:01:00

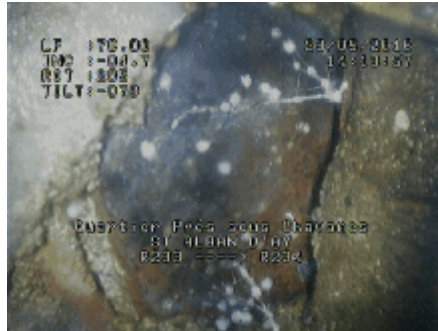
(BCB) Réparation ponctuelle Type:trou réparé  
 Photo:ML29563.jpg/ML29564.jpg  
 Vidéo:00:05:03

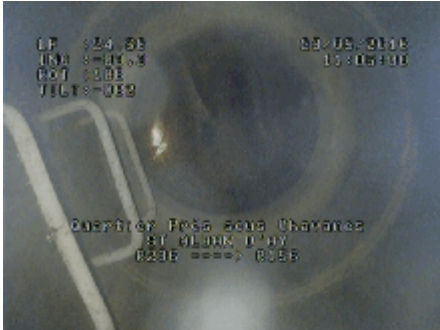
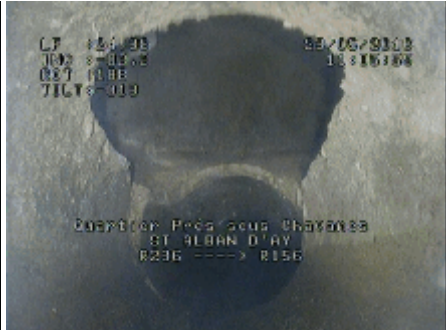
(BDA) Photographie générale  
Photo:ML29525.jpg/ML29526.jpg  
Vidéo:00:01:40  
**Regard existant**

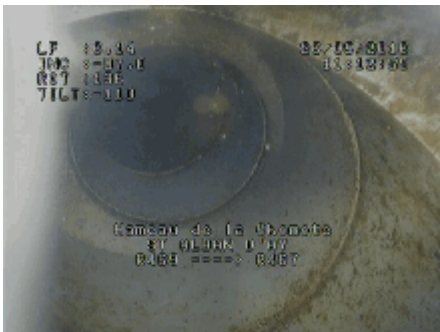
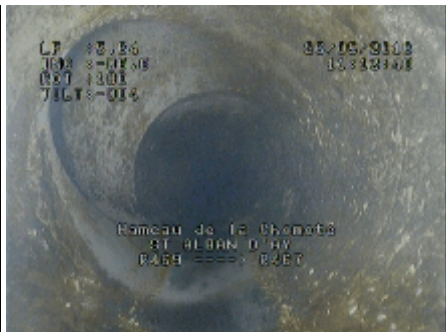
(BCA) Raccordement Diamètre:200 Type:culotte Etat:raccordement ouvert

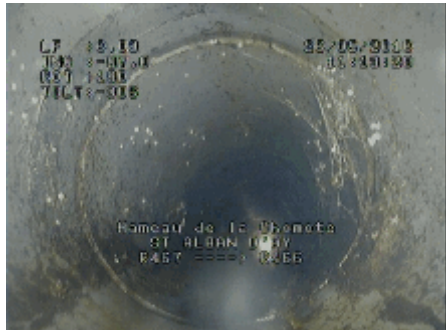
**(BCC) COURBURE DU COLLECTEUR**

(BCC) Courbure du collecteur  
 Orientation horizontale:vers la droite  
 Photo:ML29876.jpg  
 Vidéo:00:01:37  
***Coude vers la droite hors regard de visite***

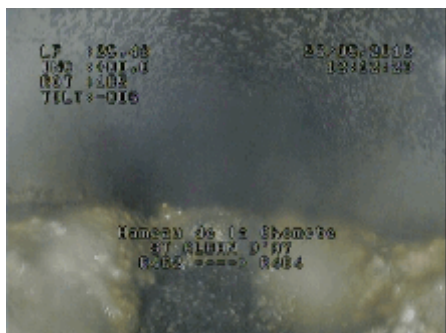
**25,43 m**   **(BBC) DÉPÔT**

(BBC) Dépôt  
 Type:grossier  
 Epaisseur:35%  
 Photo:ML29890.jpg  
 Vidéo:00:03:13

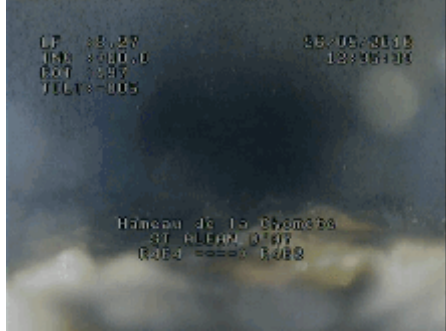
**8,27 m**

(BBC) Dépôt  
 Type:grossier  
 Epaisseur:25%  
 Photo:ML29897.jpg  
 Vidéo:00:00:24

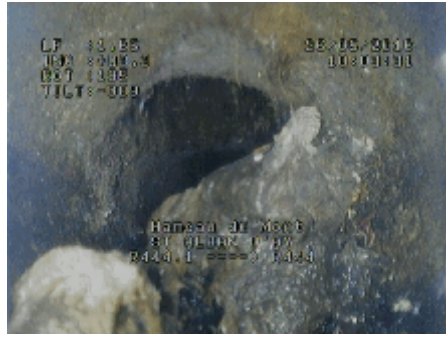
(BBC) Dépôt  
Type:grossier  
Epaisseur:50%  
Photo:ML29848.jpg  
Vidéo:00:00:15

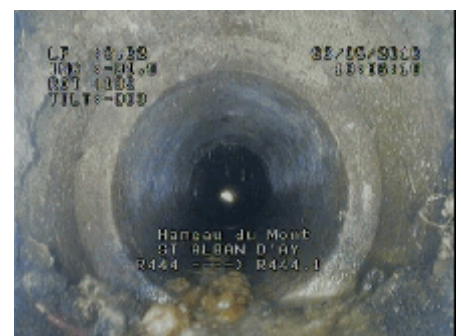
(BDA) Photographie générale  
 Photo:ML29852.jpg  
 Vidéo:00:00:52  
**Changement de diamètre en 150mm**

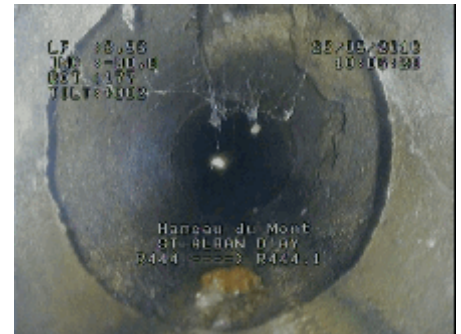
(BDA) Photographie générale  
 Photo:ML29853.jpg  
 Vidéo:00:01:01  
**Changement de diamètre en 200mm**

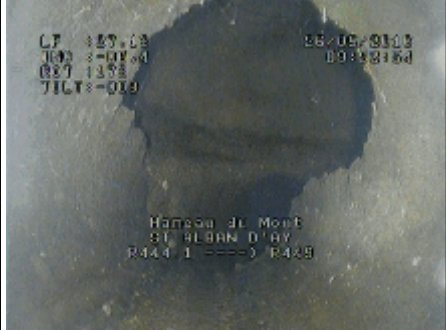
(BDA) Photographie générale  
Photo:ML29836.jpg/ML29837.jpg  
Vidéo:00:01:36  
*Regard borgne lors de l'inspection*

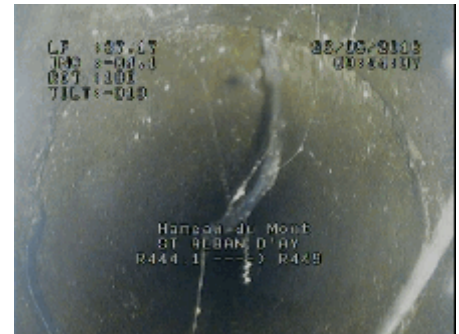
(BAI) Joint d'étanchéité apparent  
 Type:anneau d'étanchéité  
 Boucle:pénétrante et rompue.  
 Photo:ML29840.jpg  
 Vidéo:00:02:45

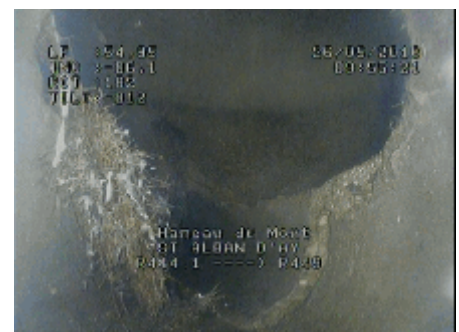
**(DBA) RACINE**

(DBA) Racine  
 Type:radicelles  
 Photo:ML29842.jpg  
 Vidéo:00:03:58

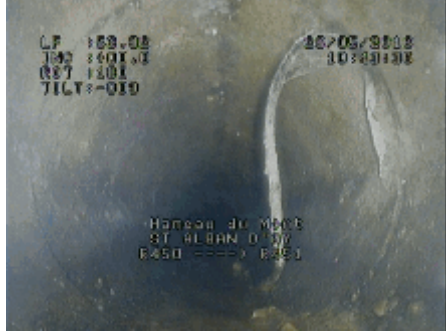
(BAI) Joint d'étanchéité apparent  
Type:anneau d'étanchéité  
Boucle:pénétrante et rompue.  
Photo:ML29864.jpg  
Vidéo:00:02:18

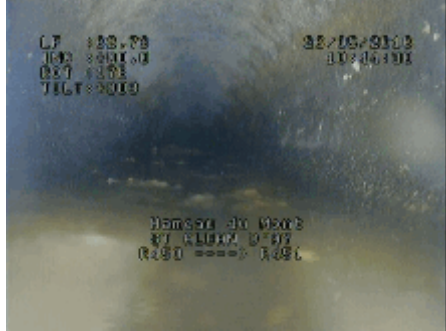
**62,73 m**

(BBC) Dépôt  
Type:grossier  
Epaisseur:15%  
Photo:ML29865.jpg  
Vidéo:00:03:12

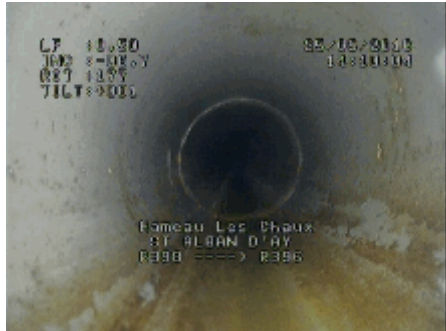
**26,71 m**   **(BCC) COURBURE DU COLLECTEUR**

(BCC) Courbure du collecteur  
Orientation horizontale:vers la droite  
Photo:ML29786.jpg  
Vidéo:00:01:17  
*Coude vers la droite hors regard de visite*

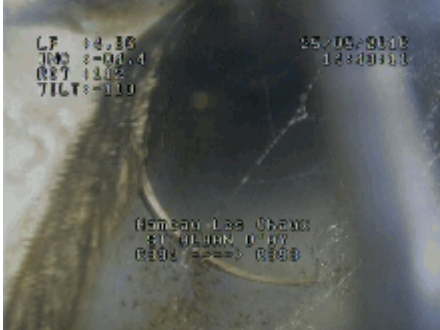
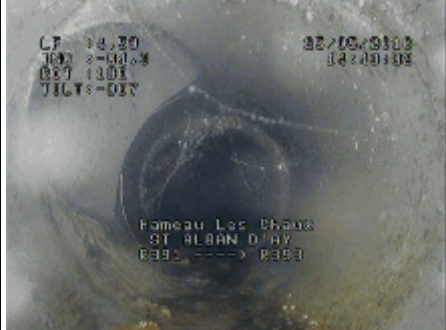
**(BBF) INFILTRATION**

(BBF) Infiltration  
 Débit:suintement  
 Photo:ML29822.jpg  
 Vidéo:00:01:37  
***Le branchement coule en permanence***

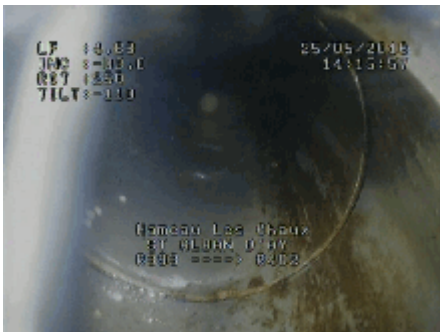
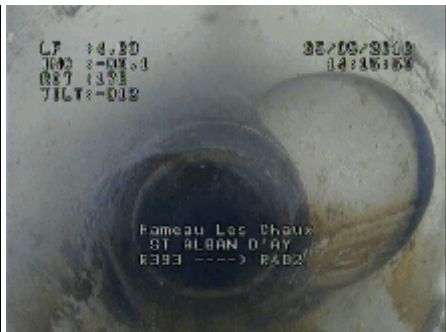
**4,63 m**

(BCA) Raccordement Diamètre:160 Type:culotte Etat:raccordement ouvert

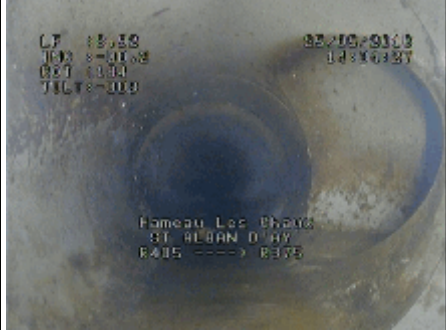
**8,92 m**

(BCA) Raccordement Diamètre:160 Type:culotte Etat:raccordement ouvert  
Photo:ML29815.jpg/ML29816.jpg  
Vidéo:00:00:50

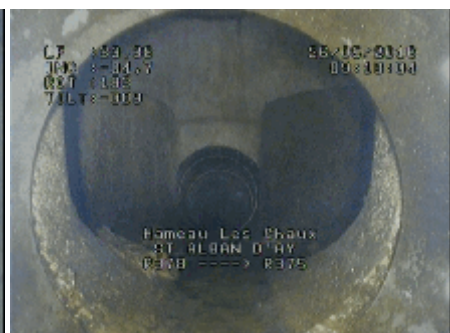
**R375**

(BCE) Noeud d'arrivée Type:regard de visite  
 Photo:ML29832.jpg/ML29833.jpg  
 Vidéo:00:02:20

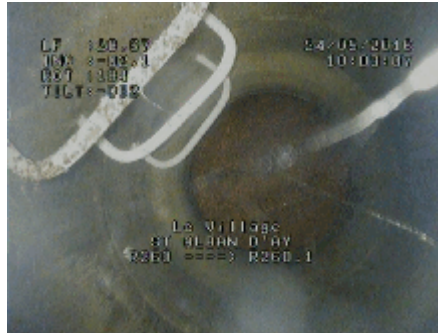
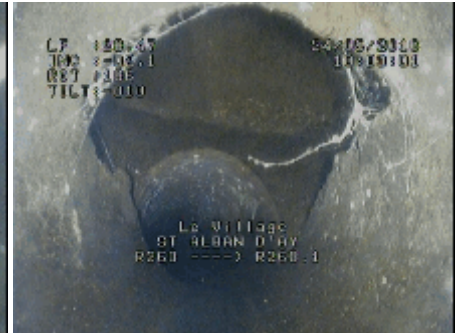
*Regard borgne lors de l'inspection*

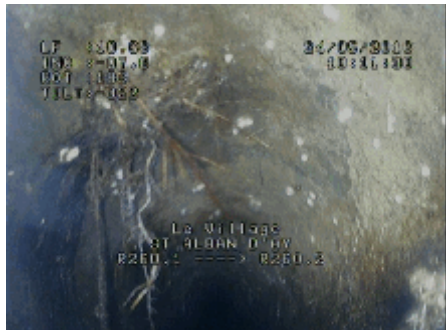
<b>(BBA) RACINES</b></p> <p>(BBA) Racines Type:radicelles Photo:ML29638.jpg Vidéo:00:01:18</p>		<p style="text-align: center;">10H -&gt; 12H</p>

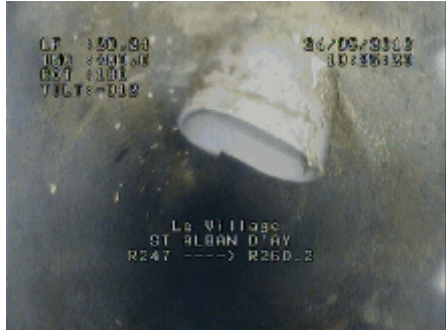
**20,24 m**

**(BAG) BRANCHEMENT PÉNÉTRANT**

(BAG) Branchement pénétrant  
 Photo:ML29642.jpg  
 Vidéo:00:01:19

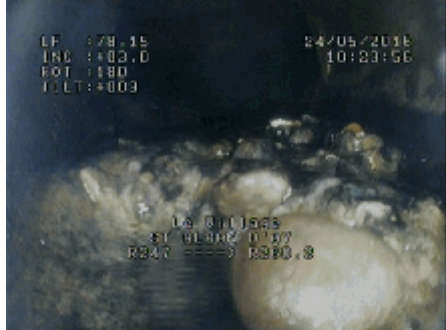
<b>(BBB) DÉPÔT ADHÉRENT</b> (BBB) Dépôt adhérent Type:autre Réduction:15% Photo:ML29651.jpg Vidéo:00:05:53 <b>Béton</b>		<b>5H -&gt; 7H</b>

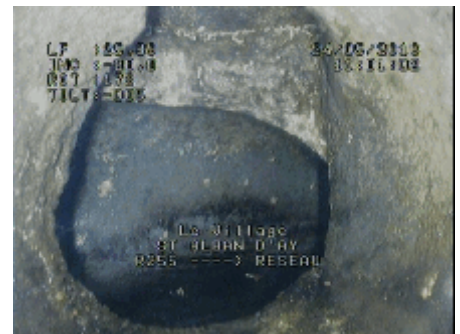
26,00 m

(BCE) Noeud d'arrivée  
 Type:Noeud de branchement  
 Photo:ML29663.jpg  
 Vidéo:00:01:50  
**Raccordement en piquage direct**

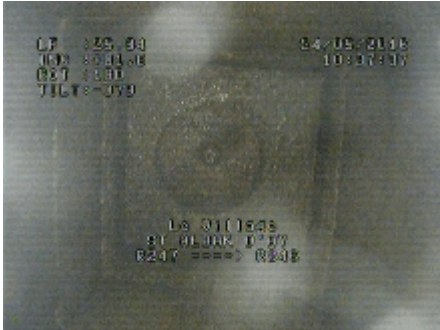
(BDA) Photographie générale  
Photo:ML29655.jpg/ML29656.jpg  
Vidéo:00:01:51  
**Regard existant**

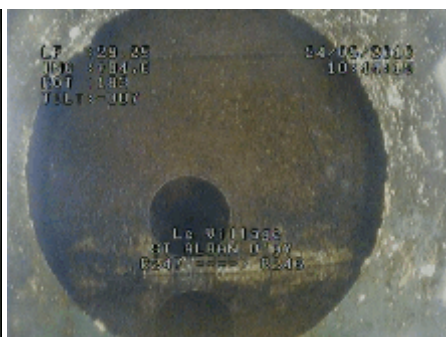
**29,70 m**   **(BDA) PHOTOGRAPHIE GÉNÉRALE**

(BDA) Photographie générale  
 Photo:ML29659.jpg  
 Vidéo:00:02:42  
**Changement de diamètre en 160mm**

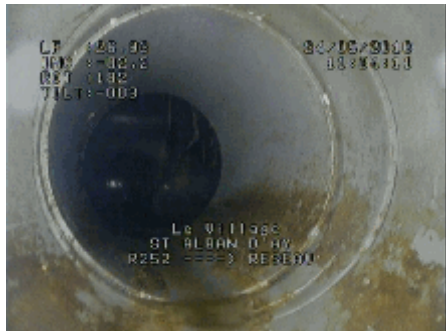
**26,93 m**

(BCC) Courbure du collecteur  
 Orientation horizontale:vers la gauche  
 Photo:ML29676.jpg  
 Vidéo:00:01:54  
**Coude vers la gauche hors regard de visite**

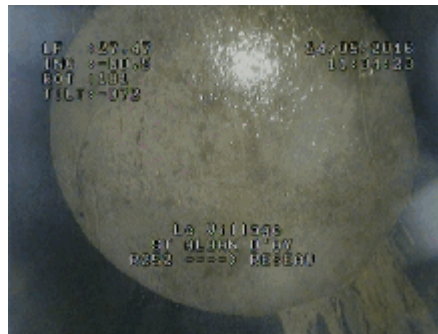
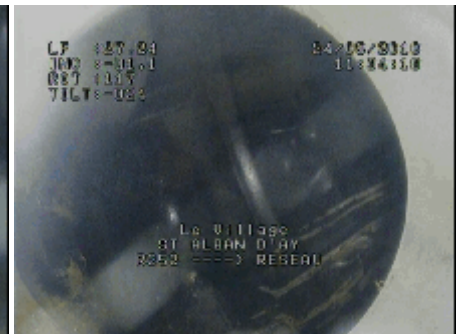
**Regard borgne lors de l'inspection**

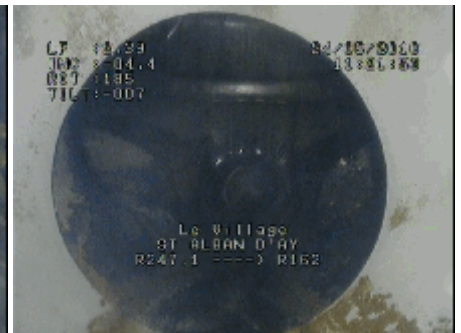
2,80 m

(BDA) Photographie générale  
 Photo:ML29668.jpg/ML29669.jpg  
 Vidéo:00:00:20

*Regard borgne lors de l'inspection*

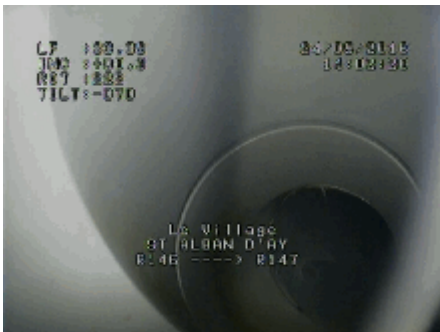
**B06**

(BCA) Raccordement Diamètre:125 Type:culotte Etat:raccordement ouvert  
 Photo:ML29693.jpg/ML29694.jpg  
 Vidéo:00:02:31

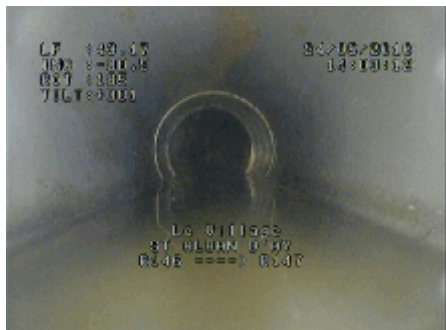
**43,17 m**   **(BDD) NIVEAU D'EAU**

(BDD) Niveau d'eau  
 Eaux usées:troubles et colorées  
 Niveau:15%  
 Photo:ML29695.jpg  
 Vidéo:00:03:20  
**Début du flache à 43 mètre, fin à 44 mètre, hauteur maxi 3 cm**

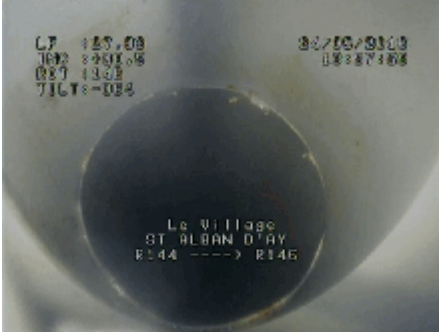
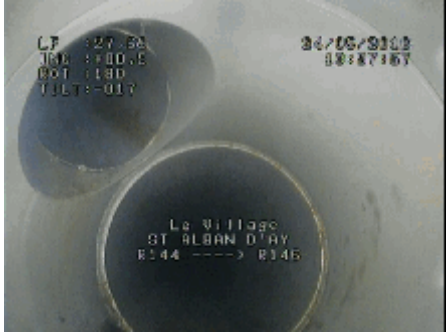
(BCA) Raccordement Diamètre:125 Type:culotte Etat:raccordement ouvert  
Photo:ML29688.jpg/ML29689.jpg  
Vidéo:00:01:56

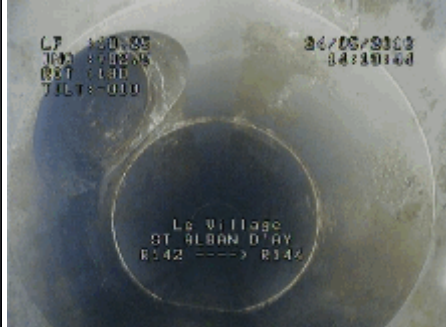
(BCA) Raccordement Diamètre:125 Type:culotte Etat:raccordement ouvert  
Photo:ML29699.jpg/ML29700.jpg  
Vidéo:00:00:48

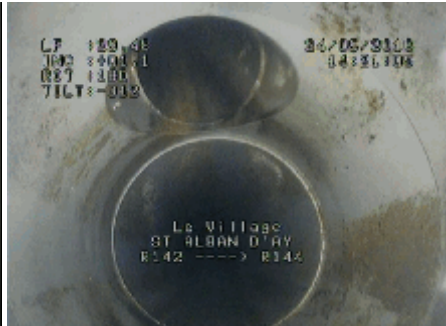
(BCA) Raccordement Diamètre:125 Type:culotte Etat:raccordement ouvert  
Photo:ML29701.jpg/ML29702.jpg  
Vidéo:00:02:09

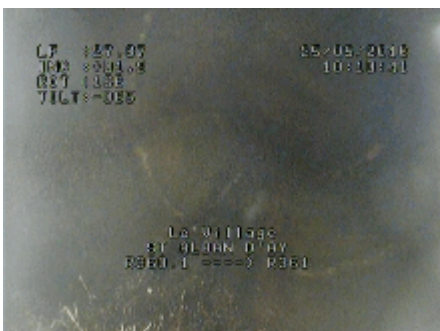
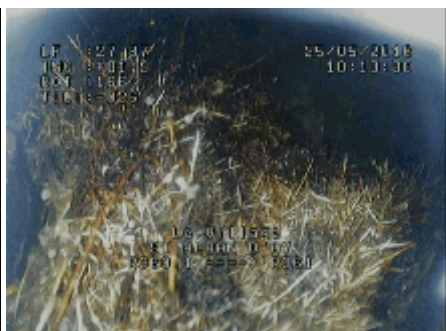
**(DBA) RACINE**

(DBA) Racine Type:ensemble complexe de racines  
 Photo:ML29741.jpg/ML29742.jpg  
 Vidéo:00:02:01

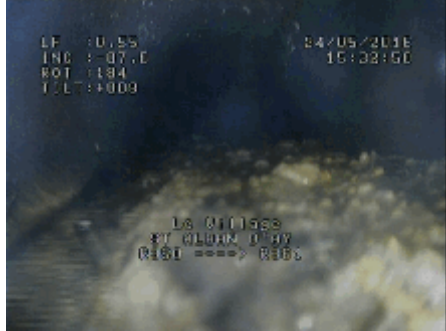
(BBB) Dépôt adhérent  
 Type:autre  
 Réduction:20%  
 Photo:ML29720.jpg  
 Vidéo:00:01:06  
**Béton**

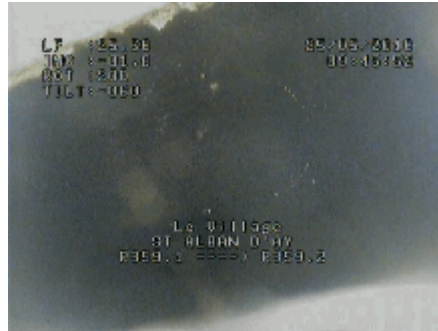
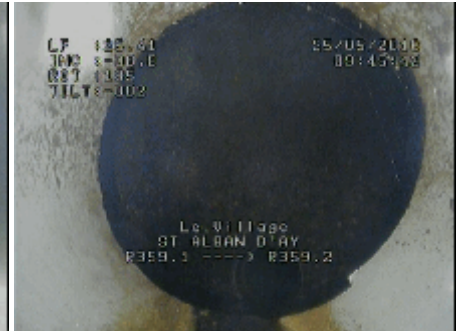
**Regard borgne lors de l'inspection**

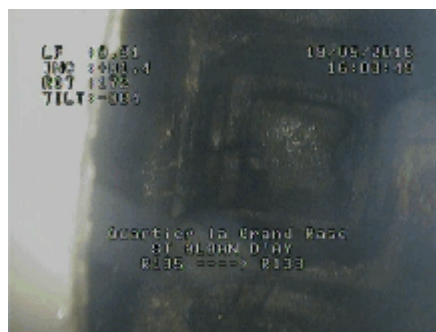
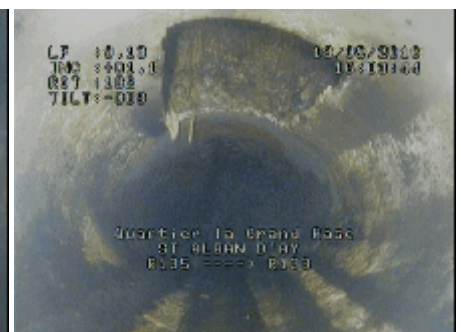
(BDA) Photographie générale  
 Photo:ML29358.jpg/ML29359.jpg  
 Vidéo:00:00:51

**Regard borgne lors de l'inspection**

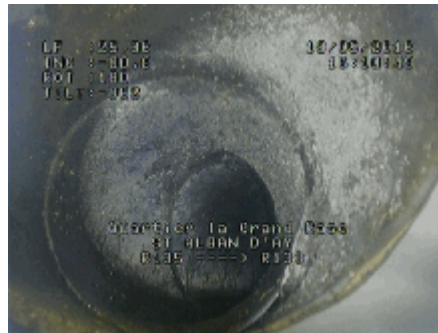
**(BCA) RACCORDEMENT**

(BCA) Raccordement Diamètre:160 Type:piquage direct - carotté Etat:raccordement ouvert  
Photo:ML29360.jpg/ML29361.jpg  
Vidéo:00:01:51

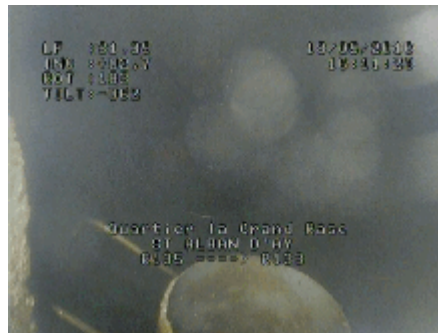
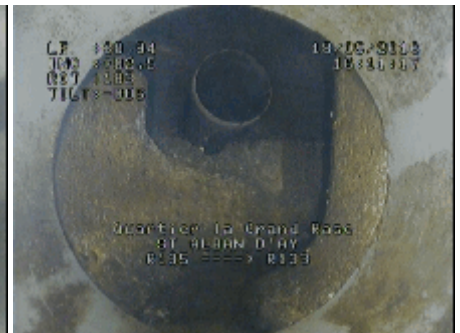
**(BCE) NOEUD D'ARRIVÉE**

(BCE) Noeud d'arrivée Type:regard de visite  
Photo:ML29362.jpg/ML29363.jpg  
Vidéo:00:02:25

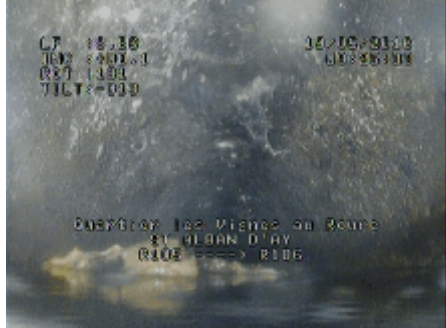
(BBC) Dépôt Type:grossier Epaisseur:35% Photo:ML29373.jpg Vidéo:00:00:53

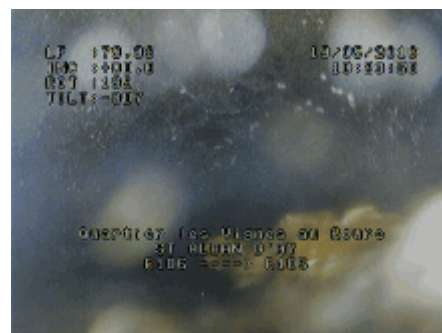
**(BDC) INSPECTION ABANDONNÉE**

(BDC) Inspection abandonnée  
Raison:obstruction  
Résultat:l'inspection de la conduite totale est terminée.  
Non inspecté:0m  
Photo:ML29380.jpg  
Vidéo:00:09:27  
**Recouplement de l'inspection effectuée.**

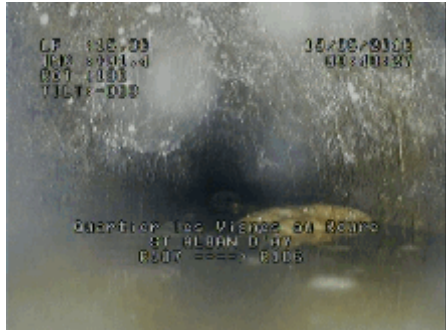
<b>(BBC) DÉPÔT</b>					
<b>5H -&gt; 7H</b>		(BBC) Dépôt Type:grossier Epaisseur:20% Photo:ML29375.jpg Vidéo:00:03:14

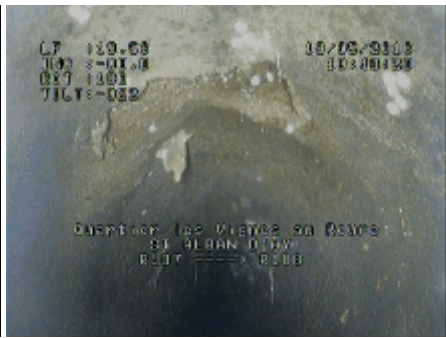
**(BAF) DÉGRADATION DE SURFACE**

(BAF) Dégradation de surface Type:granulats manquants Cause:abrasion  
 Photo:ML29386.jpg/ML29387.jpg  
 Vidéo:00:01:21

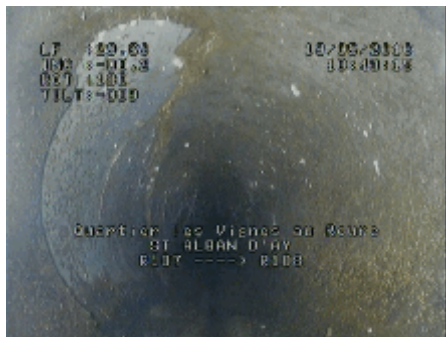
(BCB) Réparation ponctuelle  
 Type:trou réparé  
 Photo:ML29388.jpg  
 Vidéo:00:02:07

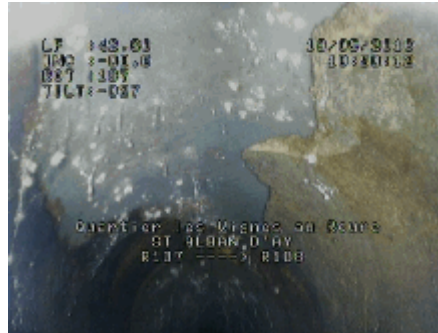
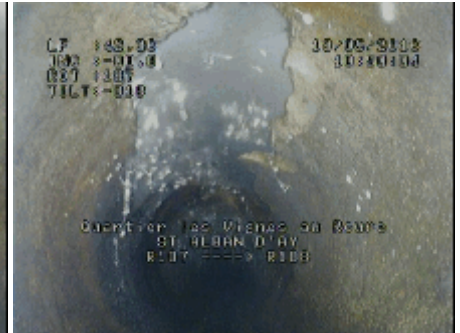
**(BCB) RÉPARATION PONCTUELLE**

(BCB) Réparation ponctuelle Type:trou réparé  
 Photo:ML29389.jpg/ML29390.jpg  
 Vidéo:00:03:04

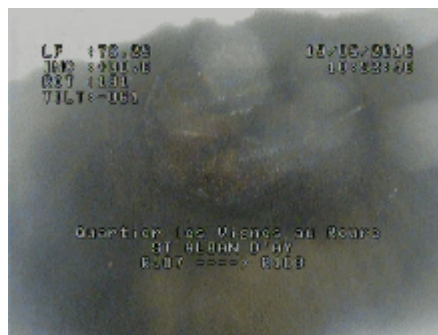
**R108**

(BCE) Noeud d'arrivée Type:regard de visite  
 Photo:ML29392.jpg/ML29393.jpg  
 Vidéo:00:05:38  
**Regard borgne lors de l'inspection**

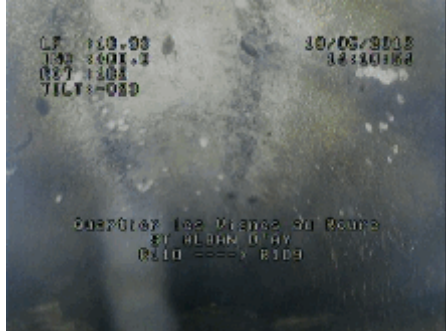
(BBC) Dépôt Type:grossier Epaisseur:50% Photo:ML29401.jpg Vidéo:00:01:46

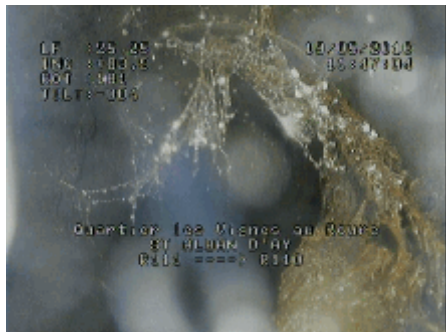
(BBA) Racines  
 Type:radicelles  
 Photo:ML29397.jpg  
 Vidéo:00:02:00

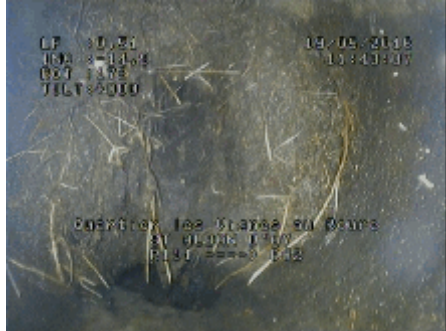
(BBA) Racines Type:ensemble complexe de racines Réduction:90% Photo:ML29395.jpg Vidéo:00:00:10

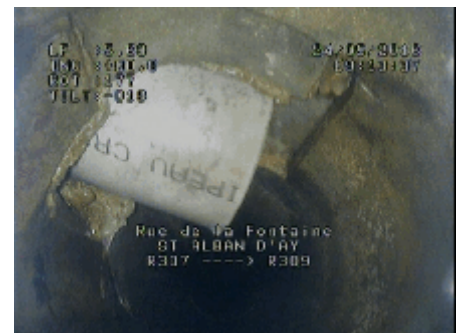
**(BAG) BRANCHEMENT PÉNÉTRANT**

(BAG) Branchement pénétrant  
 Photo:ML29598.jpg  
 Vidéo:00:00:31

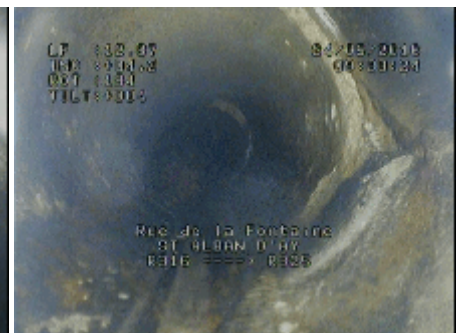
**(BBF) INFILTRATION**

(BBF) Infiltration Débit:écoulement

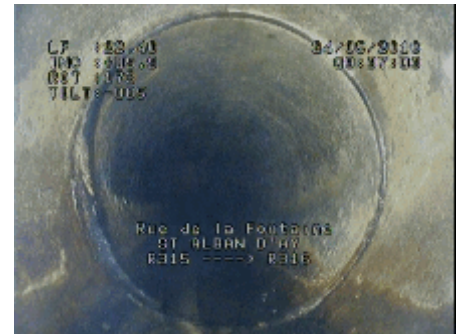
**(BAI) JOINT D'ÉTANCHÉITÉ APPARENT**

(BAI) Joint d'étanchéité apparent  
 Type:anneau d'étanchéité  
 Boucle:déplacée mais ne dépasse pas  
 Photo:ML29609.jpg  
 Vidéo:00:01:59

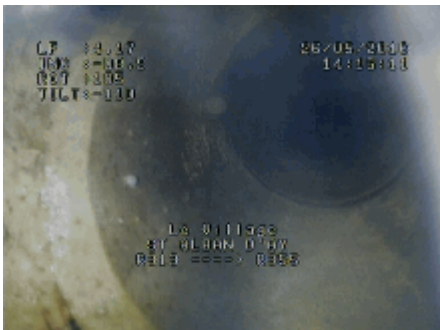
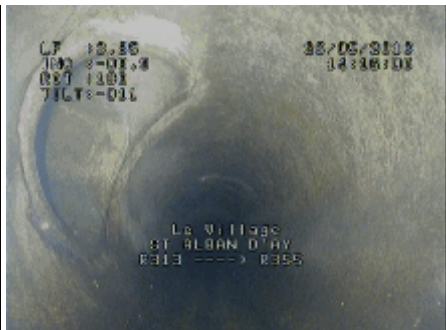
(BCA) Raccordement Diamètre:150 Type:piquage direct - carotté Etat:raccordement ouvert

Photo:ML29904.jpg/ML29905.jpg  
Vidéo:00:00:36

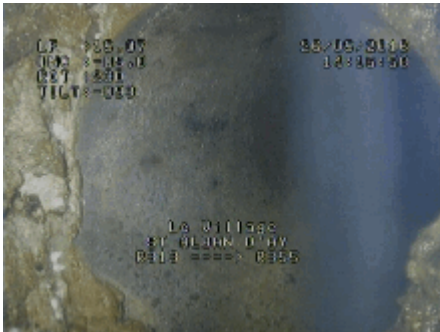
14,91 m
B10

**(BCA) RACCORDEMENT**  
 (BCA) Raccordement Diamètre:150 Type:piquage direct - carotté Etat:raccordement ouvert  
 Photo:ML29906.jpg/ML29907.jpg  
 Vidéo:00:01:23

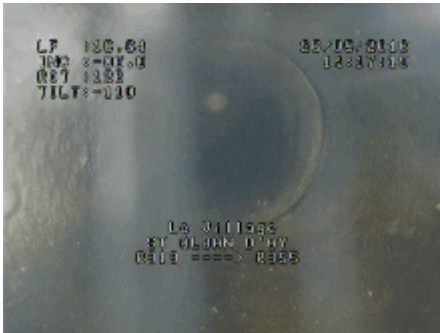
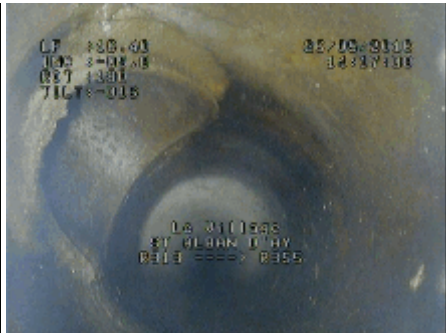
16,40 m
B11

**(BCA) RACCORDEMENT**  
 (BCA) Raccordement Diamètre:150 Type:piquage direct - carotté Etat:raccordement ouvert  
 Photo:ML29908.jpg/ML29909.jpg  
 Vidéo:00:01:40

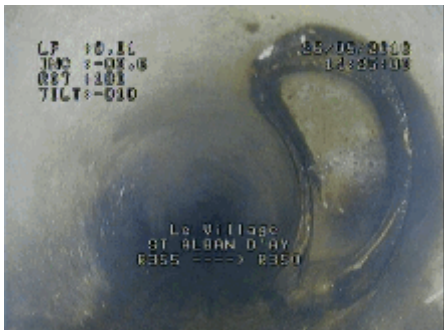
**9,01 m**

(BCA) Raccordement Diamètre:150 Type:piquage direct - carotté Etat:raccordement ouvert

Photo:ML29924.jpg/ML29925.jpg  
 Vidéo:00:00:54

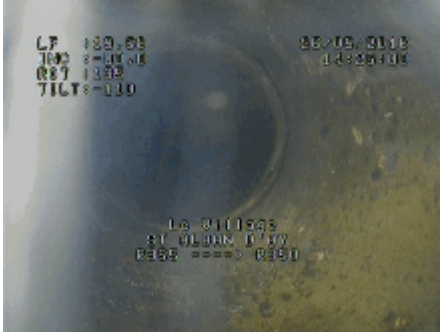
19,30 m
B15

**(BCA) RACCORDEMENT**

(BCA) Raccordement Diamètre:150 Type:piquage direct - carotté Etat:raccordement ouvert  
 Photo:ML29928.jpg/ML29929.jpg  
 Vidéo:00:01:50

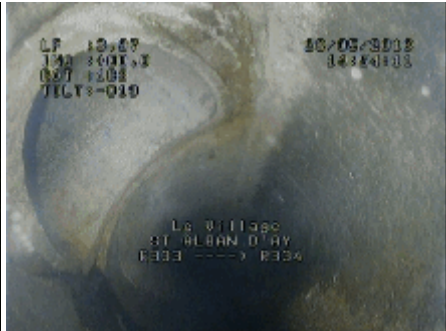
**3,97 m**

(BCA) Raccordement Diamètre:150 Type:piquage direct - carotté Etat:raccordement ouvert

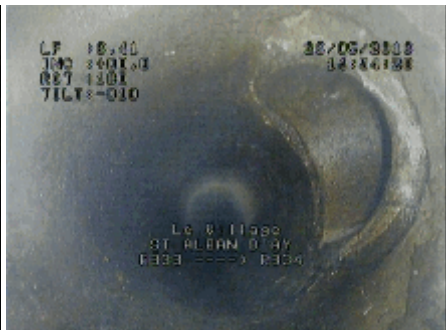
**6,41 m**

(BCA) Raccordement Diamètre:150 Type:piquage direct - carotté Etat:raccordement ouvert

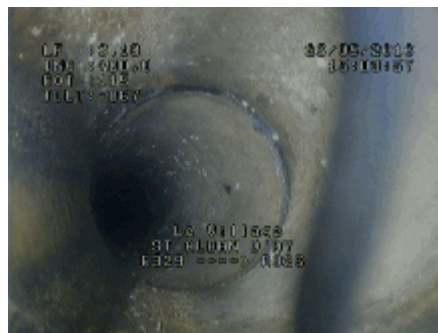
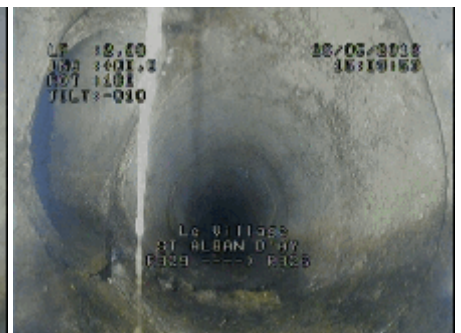
**2,98 m (BCA) RACCORDEMENT**

(BCA) Raccordement Diamètre:150 Type:piquage direct - carotté Etat:raccordement ouvert  
Photo:ML29966.jpg/ML29967.jpg  
Vidéo:00:00:16

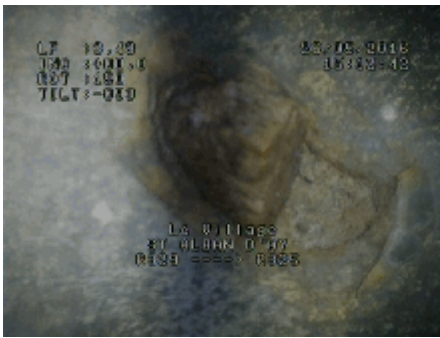
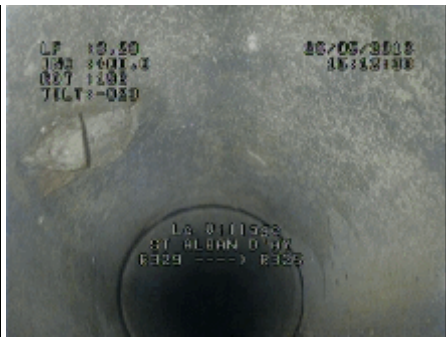
**(BAF) DÉGRADATION DE SURFACE**

(BAF) Dégradation de surface Type:granulats exposés Cause:abrasion  
Photo:ML29972.jpg/ML29973.jpg  
Vidéo:00:00:27

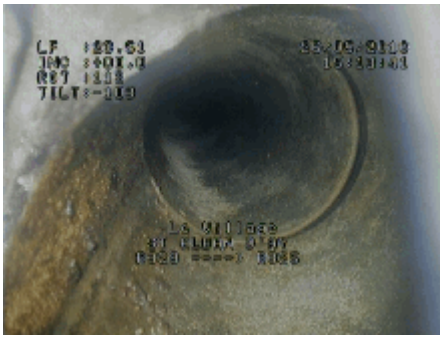
**23,25 m**

(BCA) Raccordement Diamètre:150 Type:piquage direct - carotté Etat:raccordement ouvert  
Photo:ML29974.jpg/ML29975.jpg  
Vidéo:00:01:26

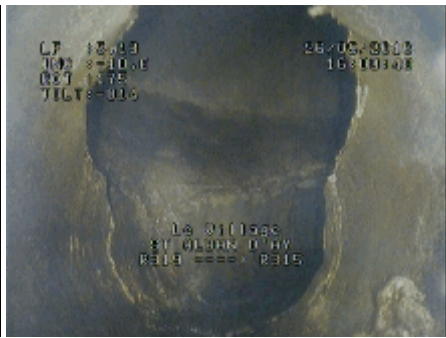
**5,60 m**

(BDA) Photographie générale  
Photo:ML29989.jpg/ML29990.jpg  
Vidéo:00:00:26  
*Regard borgne lors de l'inspection*

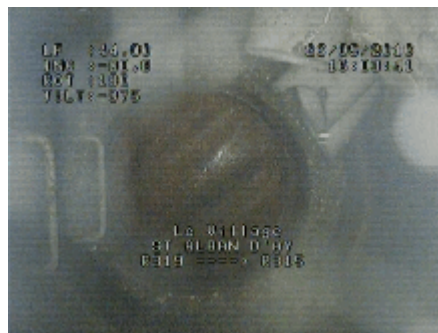
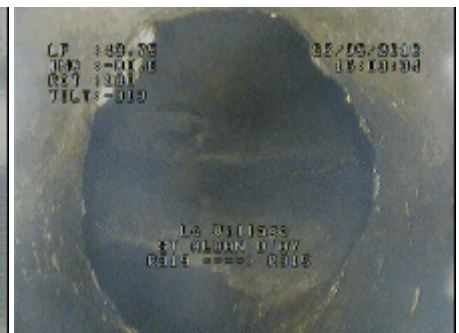
44,30 m

*Regard borgne lors de l'inspection*

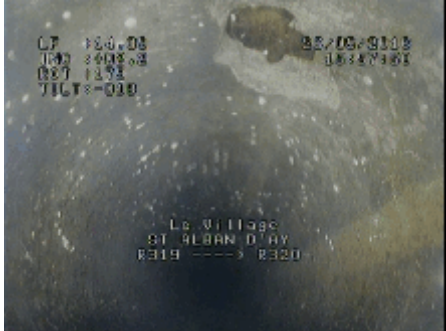
**14,39 m**

(BCB) Réparation ponctuelle Type:trou réparé  
 Photo:ML29983.jpg/ML29984.jpg  
 Vidéo:00:01:01

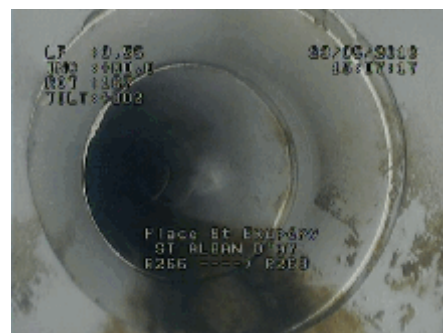
**(BCC) COURBURE DU COLLECTEUR**

(BCC) Courbure du collecteur  
 Orientation horizontale:vers la gauche  
 Photo:ML29576.jpg  
 Vidéo:00:00:09  
**Coude vers la gauche hors regard de visite**

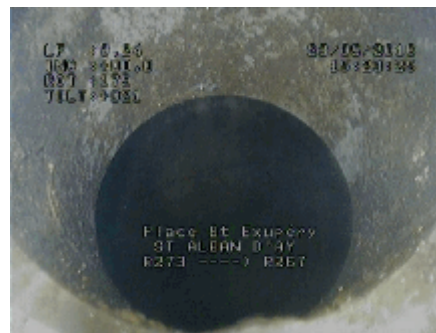
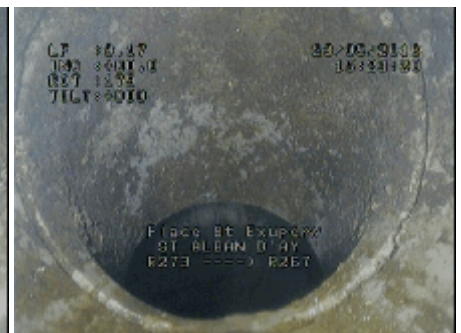
(BCE) Noeud d'arrivée Type:regard de visite  
 Photo:ML29585.jpg/ML29586.jpg  
 Vidéo:00:00:46

**Chute libre dans le regard**

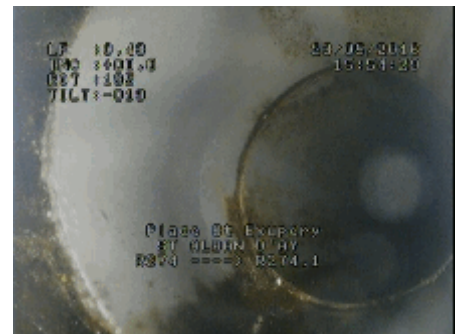
**(BCC) COURBURE DU COLLECTEUR**

(BCC) Courbure du collecteur  
 Orientation horizontale:vers la droite  
 Photo:ML29593.jpg  
 Vidéo:00:00:06  
*Coude vers la droite hors regard de visite*

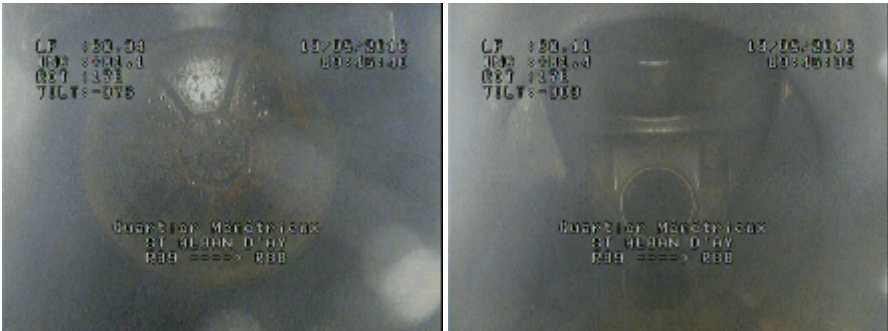
<b>60,60 m</b>

<b>(BDA) PHOTOGRAPHIE GÉNÉRALE</b>				
		(BDA) Photographie générale Photo:ML29301.jpg/ML29302.jpg Vidéo:00:03:53 <b>Regard borgne lors de l'inspection</b>

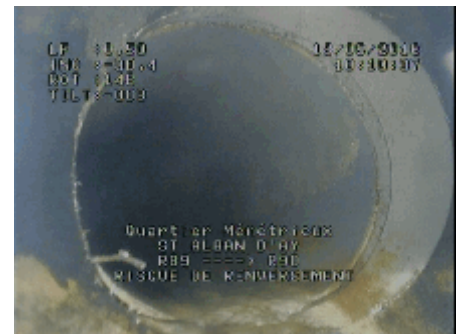
0,50 m

(BCC) Courbure du collecteur  
 Orientation horizontale:vers la gauche  
 Photo:ML29305.jpg  
 Vidéo:00:00:05  
*Coude vers la gauche hors regard de visite*

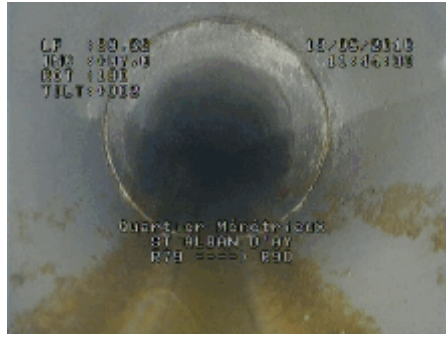
(BDA) Photographie générale  
Photo:ML29319.jpg  
Vidéo:00:09:35  
**Perte d'adhérence**

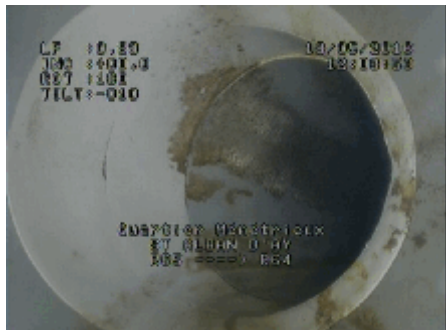
0,89 m

(BCC) Courbure du collecteur  
 Orientation horizontale:vers la droite  
 Photo:ML29325.jpg  
 Vidéo:00:01:22  
**Coude vers la droite hors regard de visite**

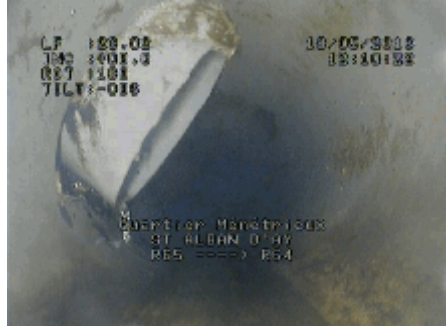
**23,02 m**

**(BAG) BRANCHEMENT PÉNÉTRANT**

(BAG) Branchement pénétrant  
 Photo:ML29328.jpg  
 Vidéo:00:02:49
