VERSION : 2 – Décembre 2016

## SYNDICAT DES TROIS RIVIERES COMMUNE DE PEYRAUD

Diagnostic de fonctionnement et Schéma d'aménagement des ouvrages  
d'assainissement – Actualisation des Zonages d'assainissement

Rapport de phase 3 :  
INVESTIGATIONS COMPLEMENTAIRES – TESTS A LA FUMEE ET  
INSPECTION TELEVISEE

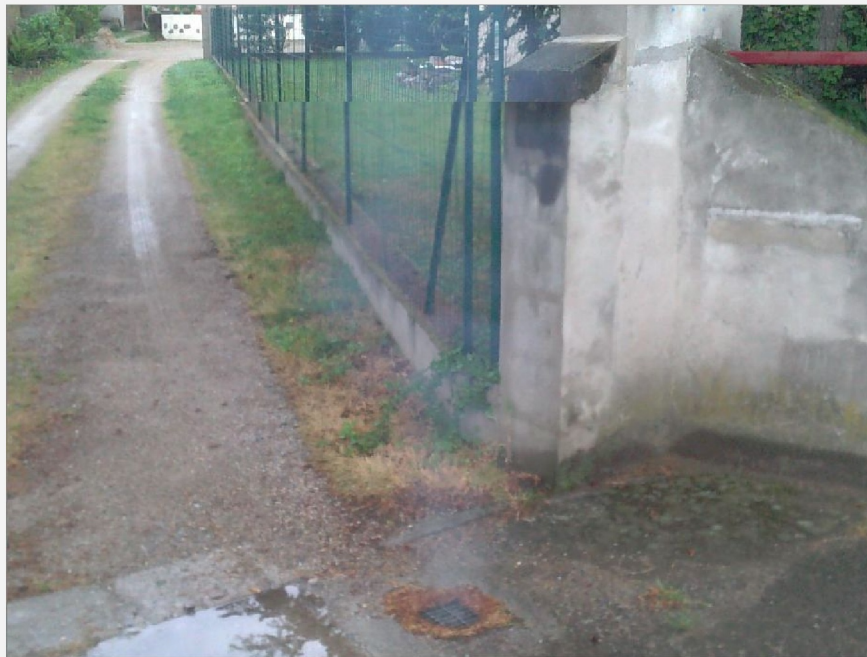
TEST CONCLUANT : OUI

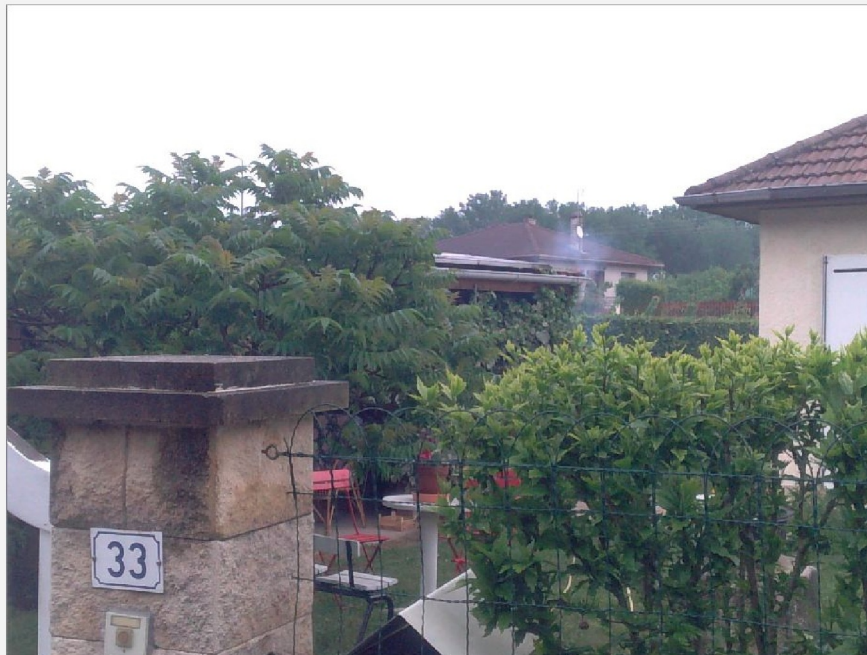
TEST CONCLUANT : OUI

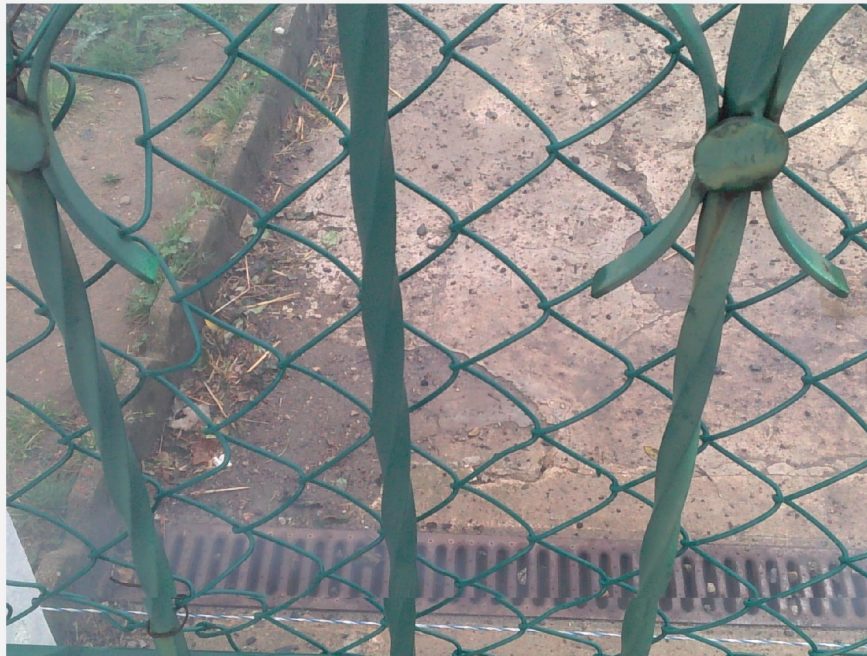
TEST CONCLUANT : OUI

COMMENTAIRE : +GRILLE EP

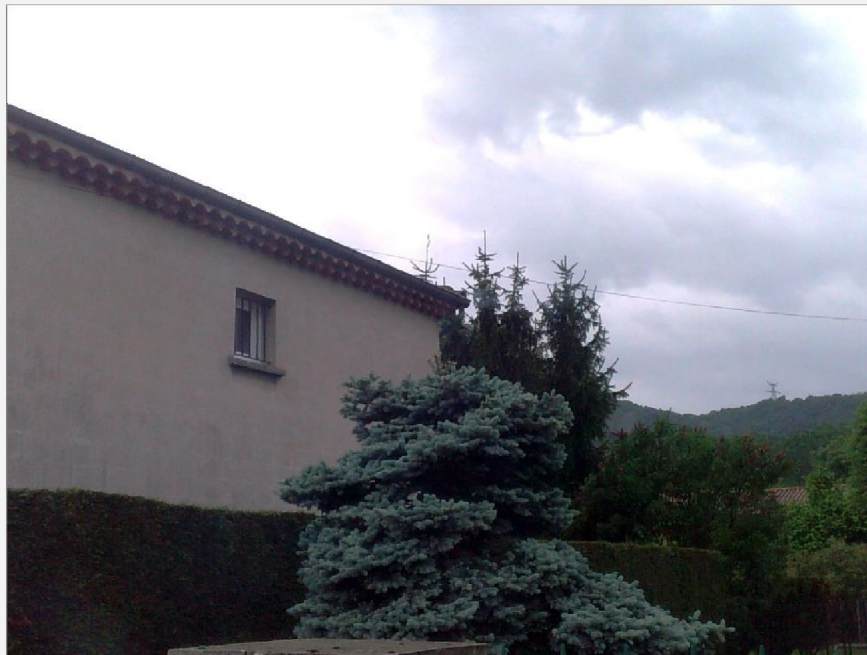
TEST CONCLUANT : OUI

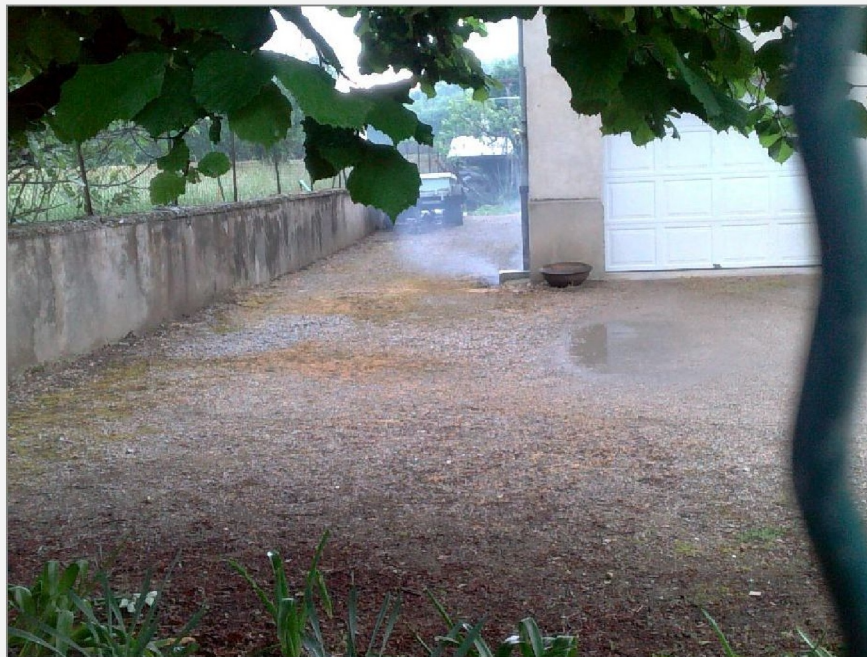
TEST CONCLUANT : OUI

COMMENTAIRE : 2 CHENAUX

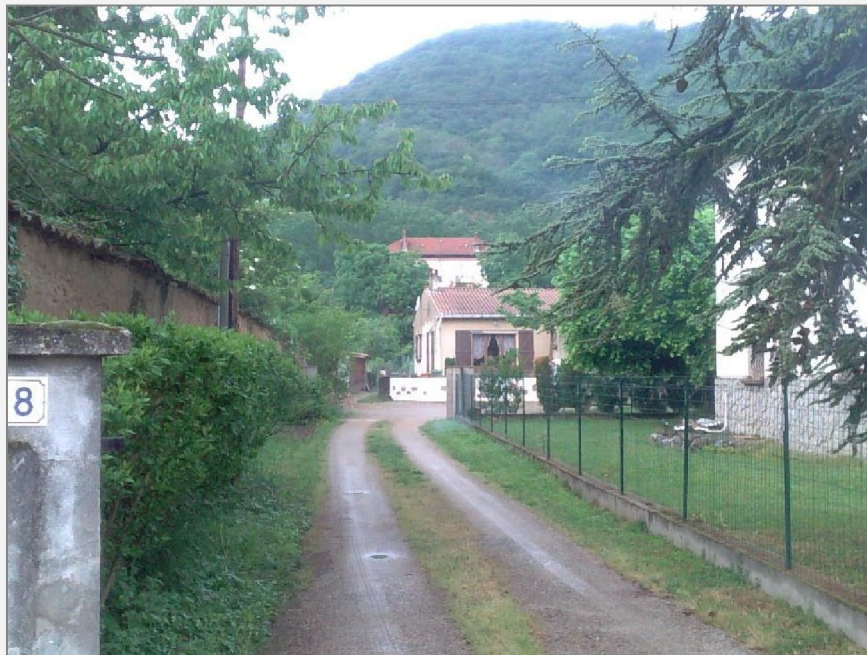
TEST CONCLUANT : OUI

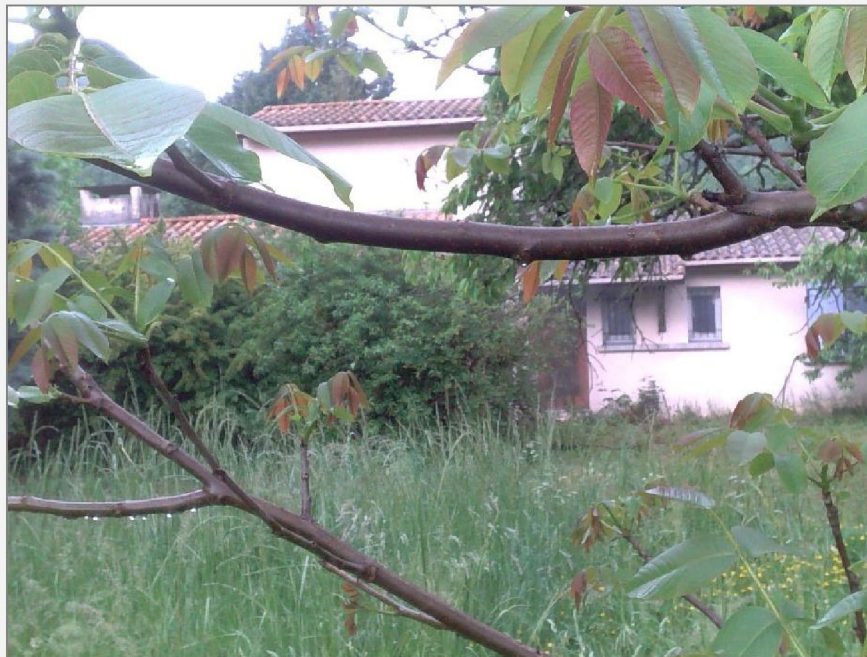
TEST CONCLUANT : OUI

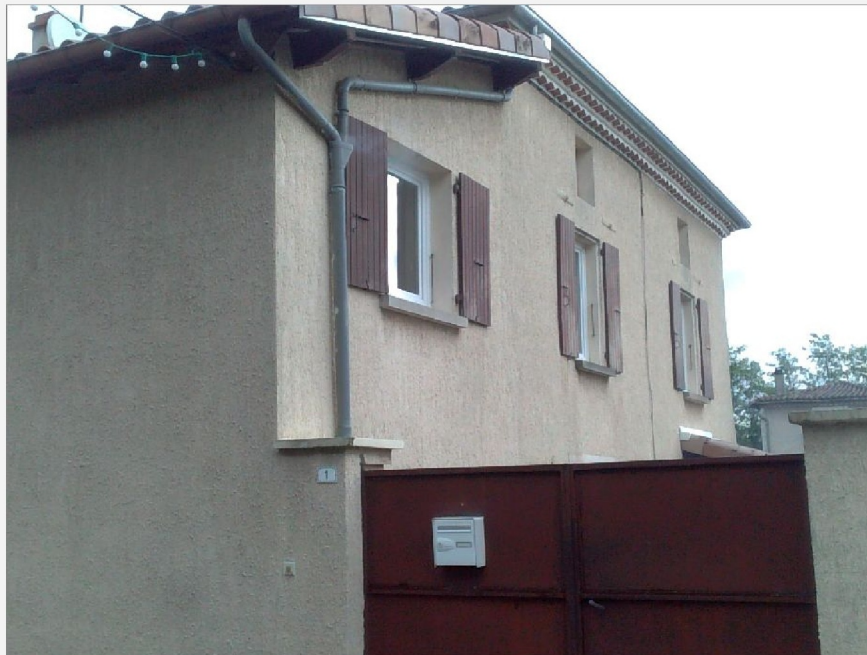
TEST CONCLUANT : OUI

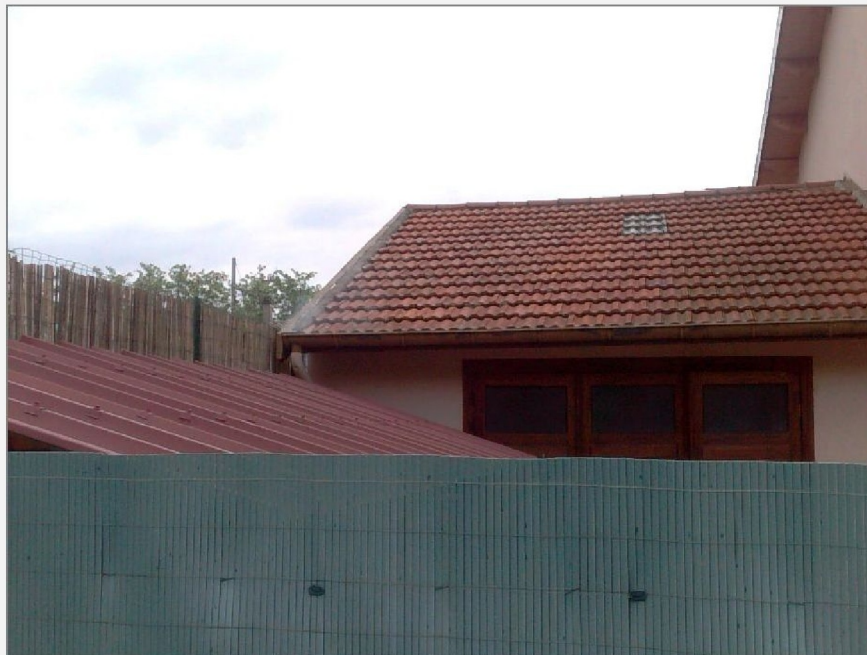
TEST CONCLUANT : OUI

COMMENTAIRE : FORTE PROBABILITE D'UNE FOSSE ENTRE MAISON ET RESEAU EU

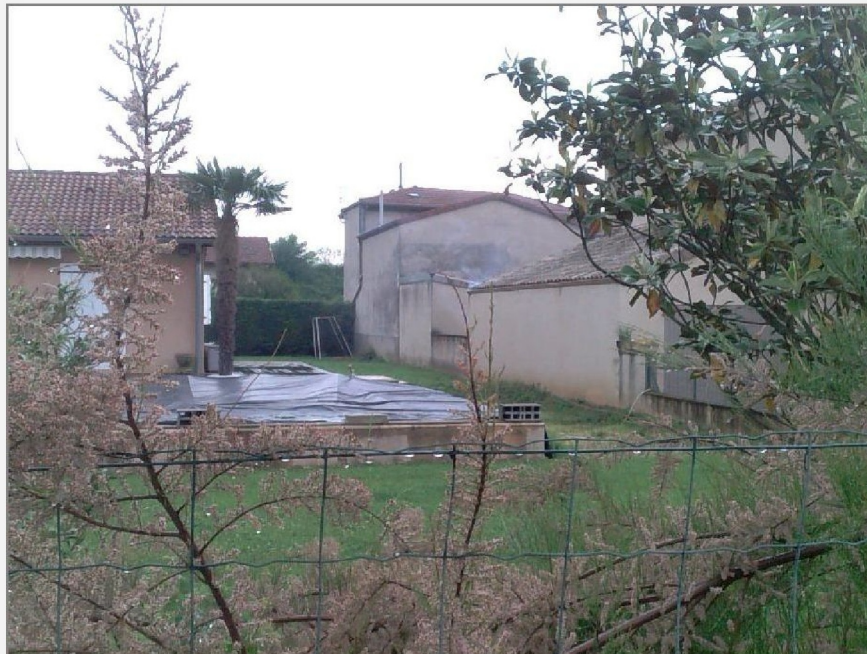
TEST CONCLUANT : OUI

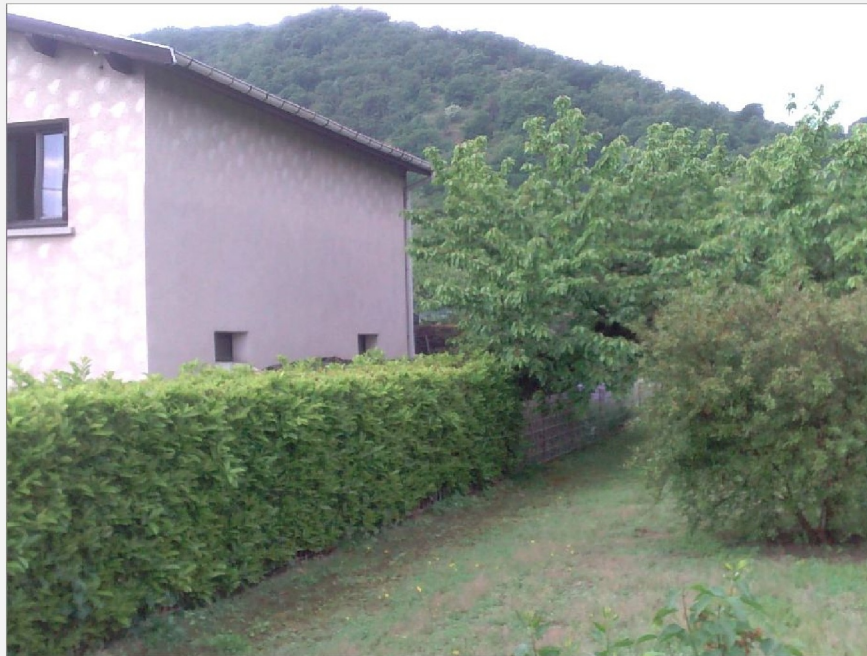
TEST CONCLUANT : OUI

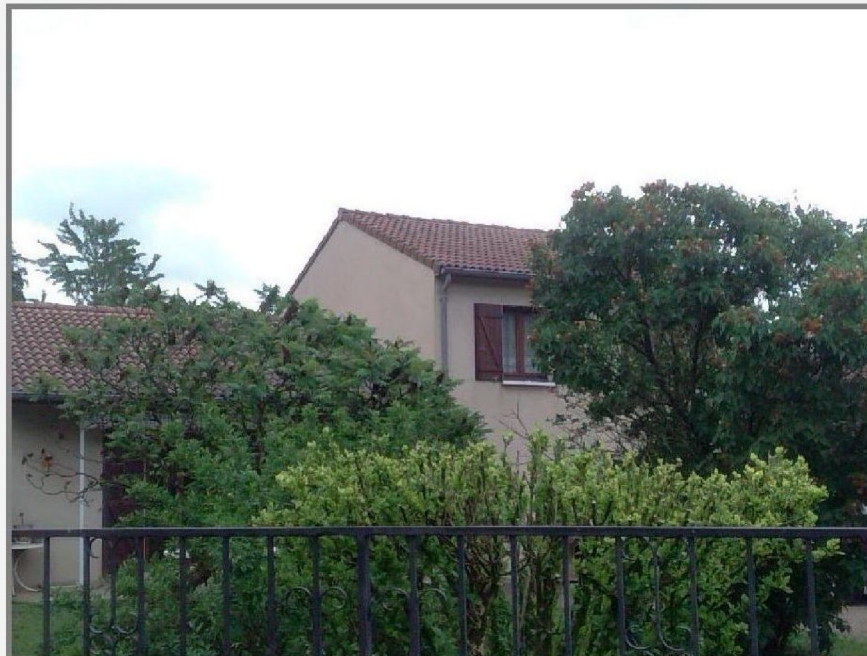
TEST CONCLUANT : OUI

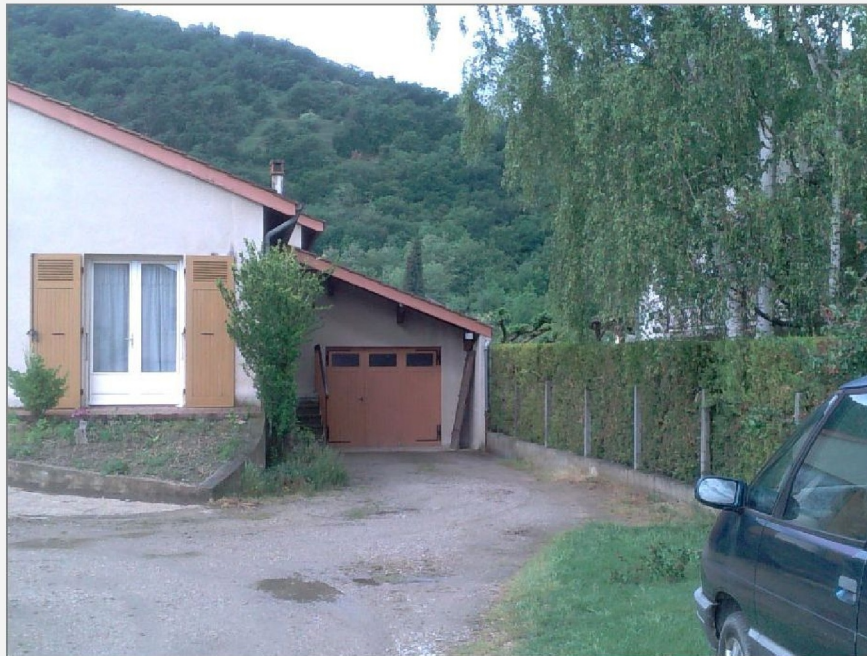
COMMENTAIRE : N°20

TEST CONCLUANT : OUI

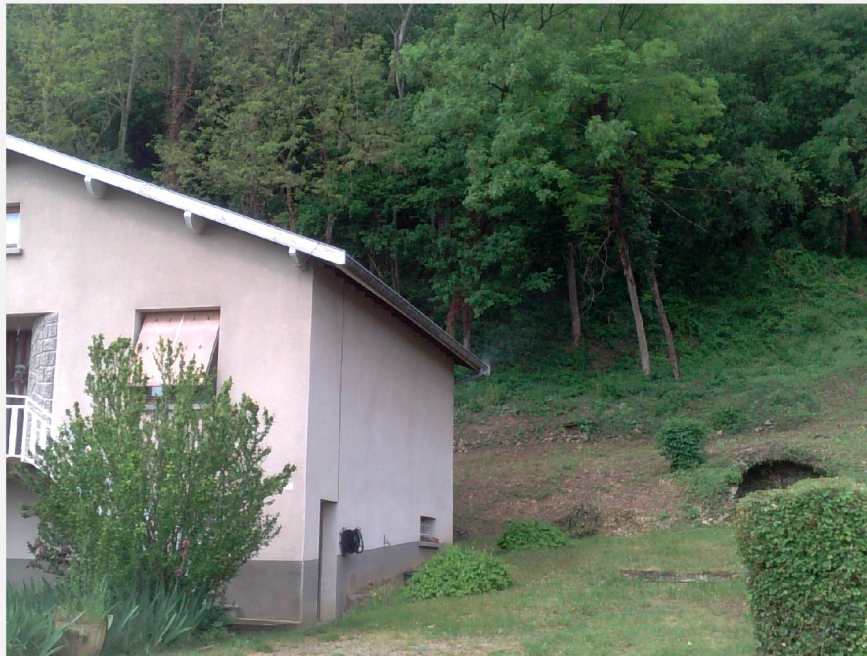
TEST CONCLUANT : OUI

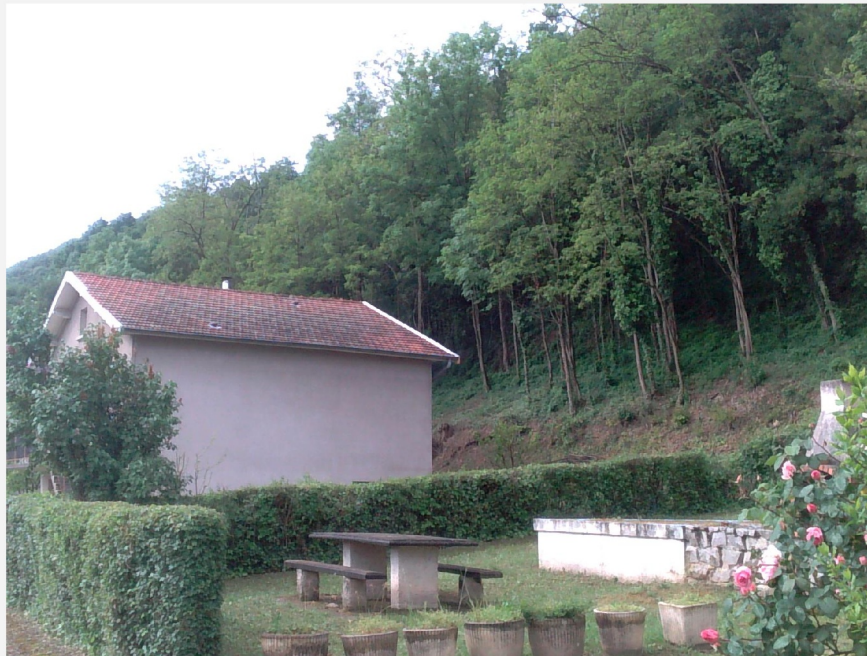
COMMENTAIRE : 9

TEST CONCLUANT : OUI

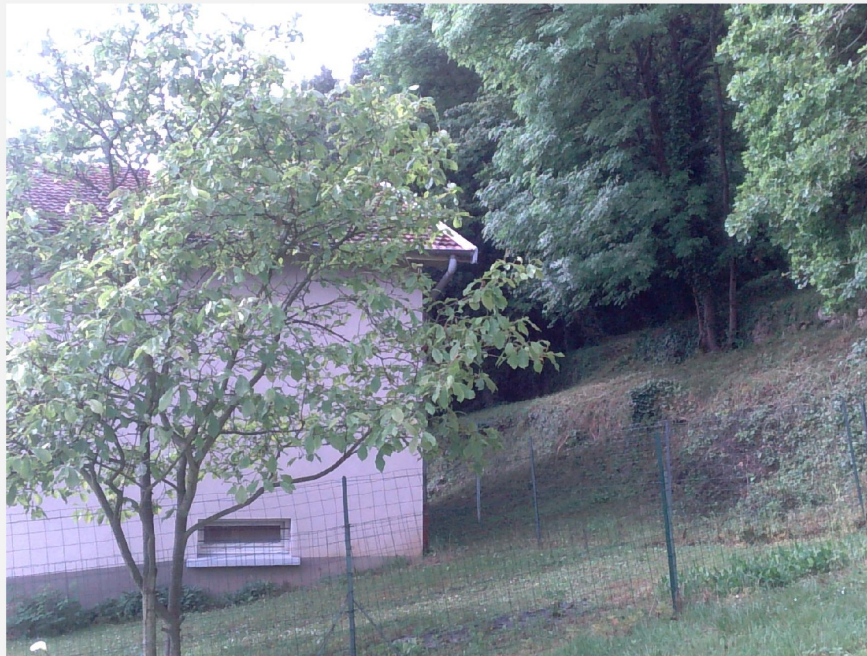
TEST CONCLUANT : OUI

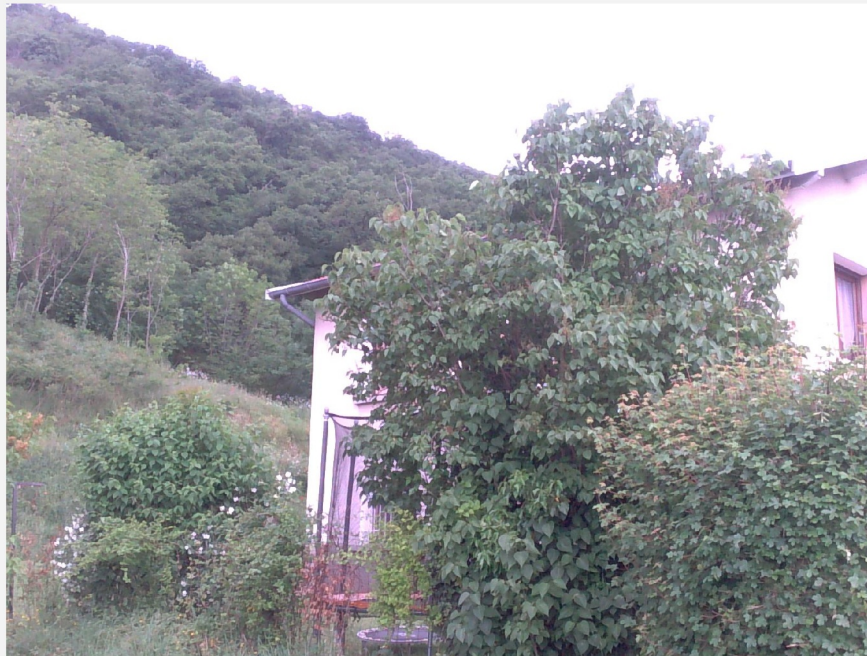
TEST CONCLUANT : OUI

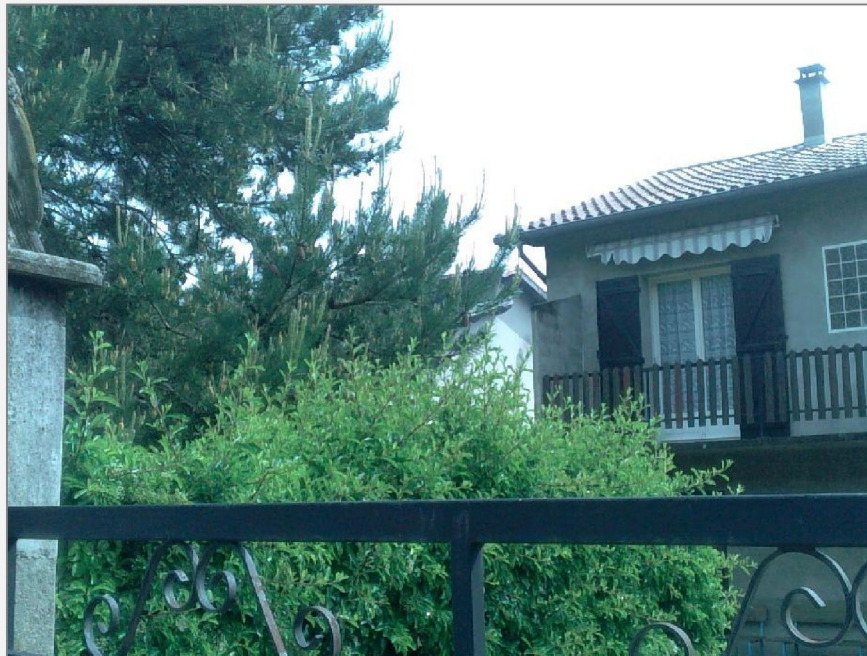
TEST CONCLUANT : OUI

COMMENTAIRE : 1 SEUL CHENAU RACCORDE EU

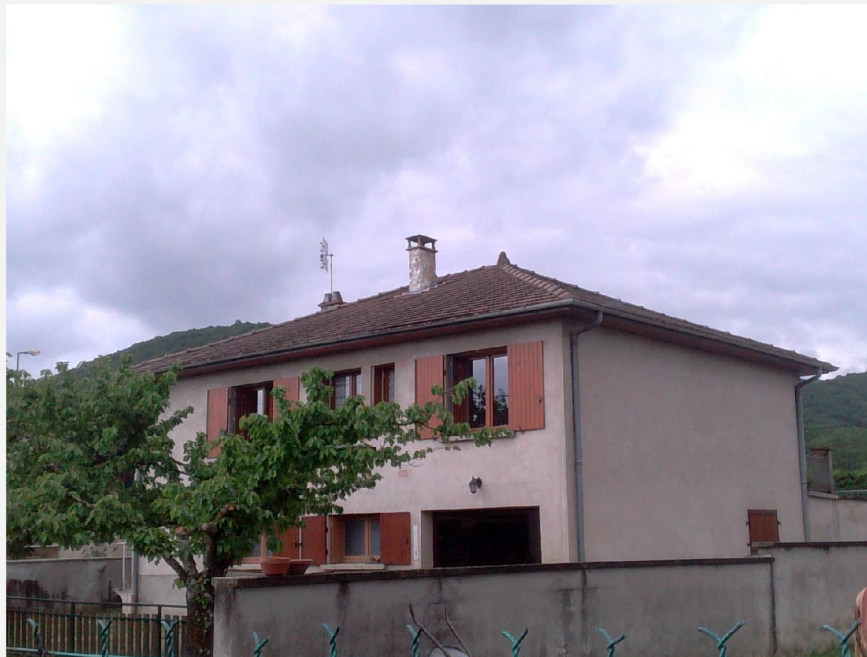
TEST CONCLUANT : OUI

COMMENTAIRE : 2 CHENAUX-21

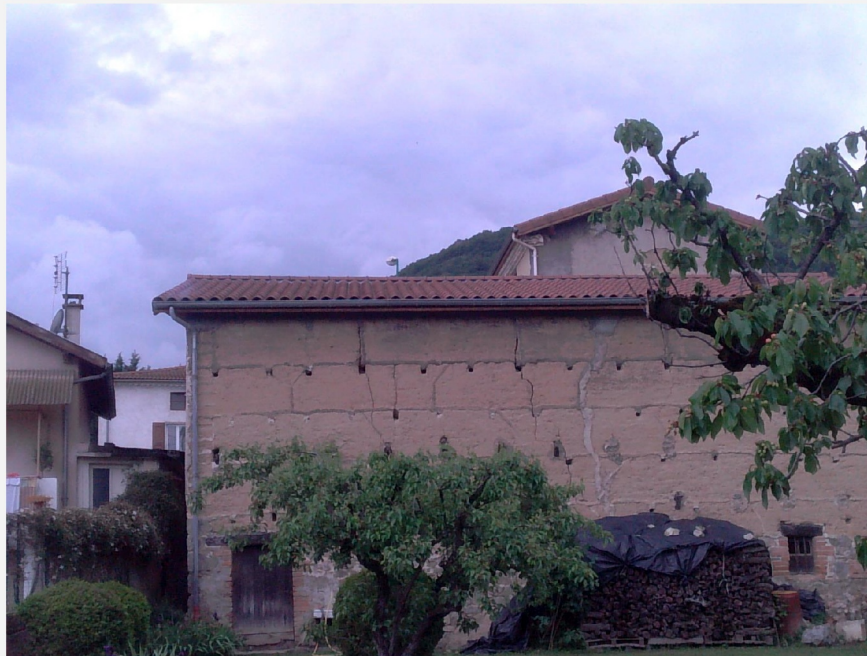
TEST CONCLUANT : ABS

COMMENTAIRE : 2 CHENAU-25

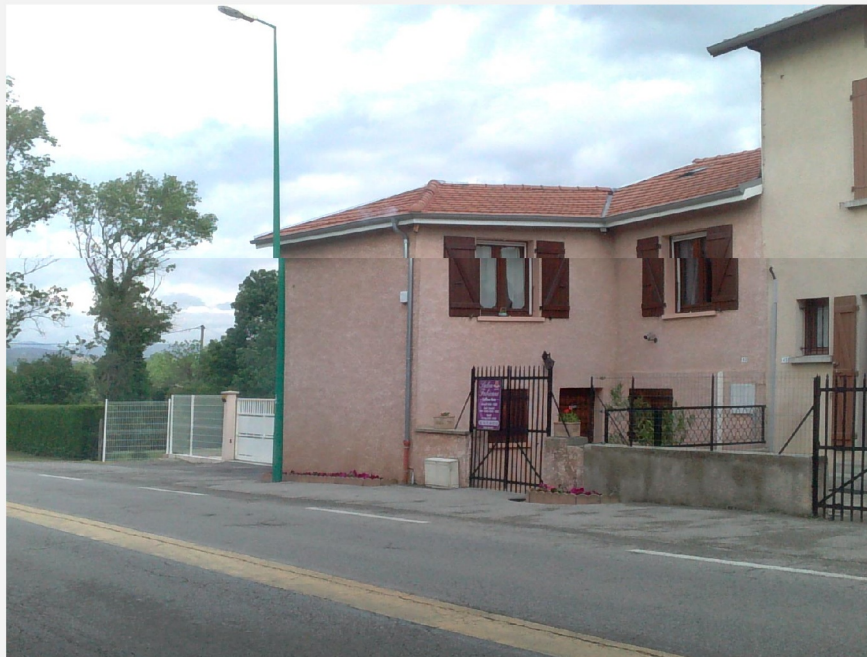
TEST CONCLUANT : ABS

COMMENTAIRE : N°43 +GRILLE

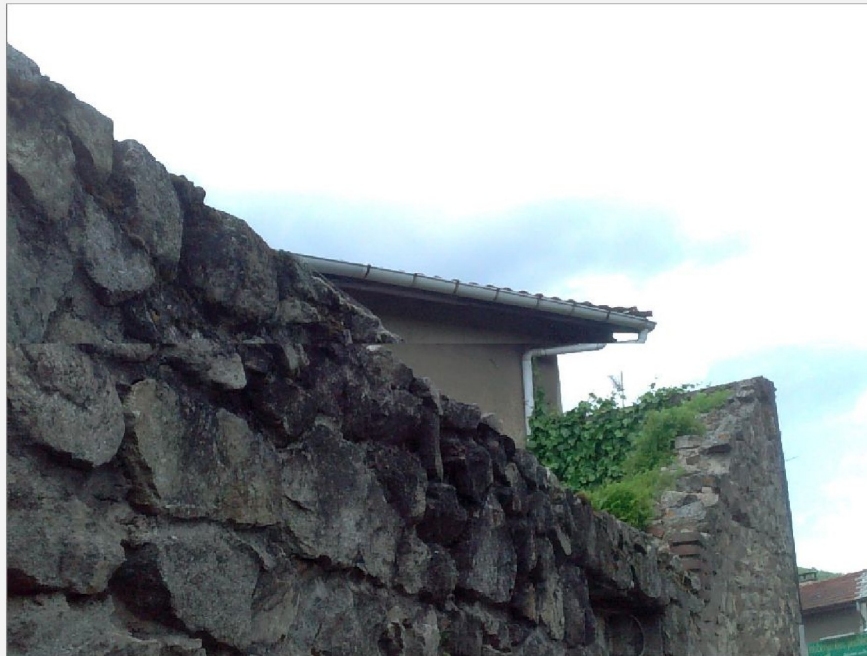
TEST CONCLUANT : OUI

COMMENTAIRE : 2 CHENAU

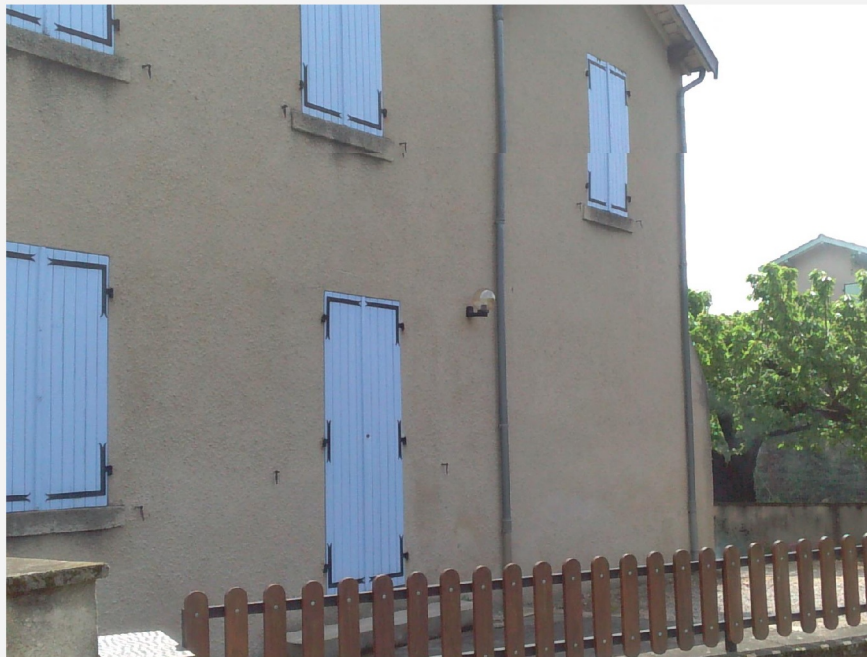
TEST CONCLUANT : ABS

COMMENTAIRE : TOUT TOIT

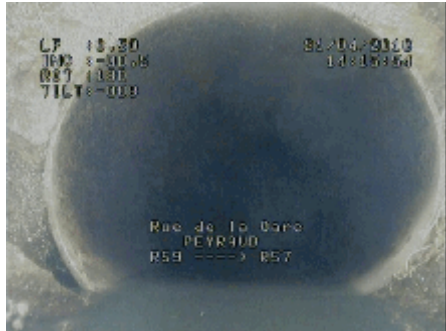
**R59**

(BCD) Noeud de départ  
 Type:regard de visite  
 Profondeur:1,40m.  
 Photo:ML28256.jpg  
 Vidéo:00:00:01

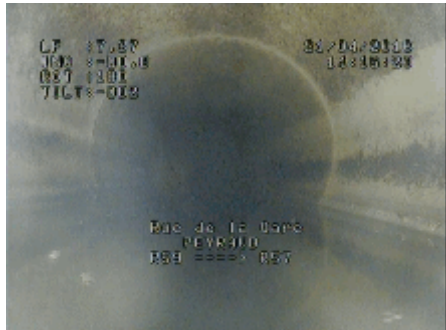
**(BDD) NIVEAU D'EAU**

(BDD) Niveau d'eau  
 Eaux usées:troubles et colorées  
 Niveau:20%  
 Photo:ML28257.jpg  
 Vidéo:00:00:31  
**Début du flache à 7 mètre, fin à 9 mètre, hauteur maxi 5 cm**

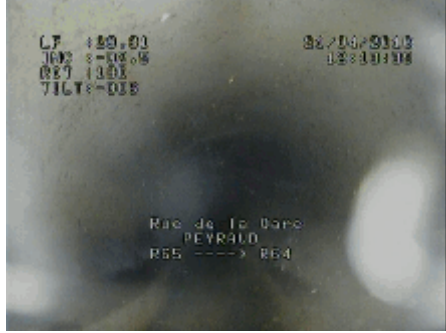
(BDA) Photographie générale  
Photo:ML28240.jpg  
Vidéo:00:08:57  
**Perte d'adhérence**

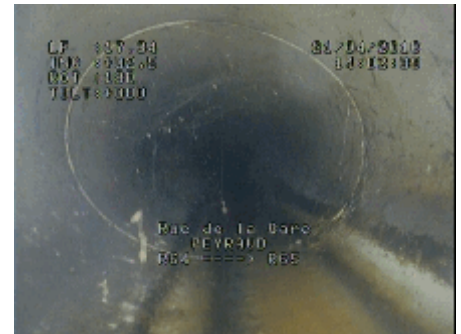
**18,30 m**

(BAA) Déformation  
 Orientation:horizontale  
 Photo:ML28254.jpg  
 Vidéo:00:01:15  
**Ovalisation**

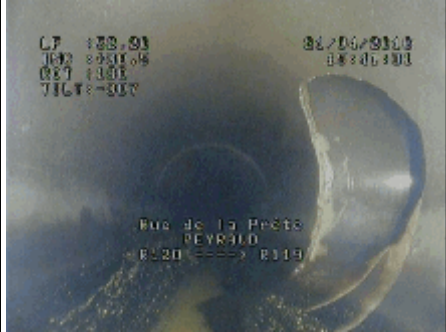
52,20 m
B10

**(BCA) RACCORDEMENT**  
 (BCA) Raccordement Diamètre:160 Type:piquage direct - carotté Etat:raccordement ouvert  
 Photo:ML28284.jpg/ML28285.jpg  
 Vidéo:00:03:43

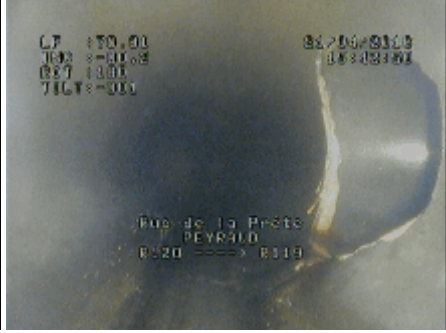
**(BCA) RACCORDEMENT**  
 (BCA) Raccordement Diamètre:160 Type:piquage direct - carotté Etat:raccordement ouvert  
 Photo:ML28286.jpg/ML28287.jpg  
 Vidéo:00:05:04

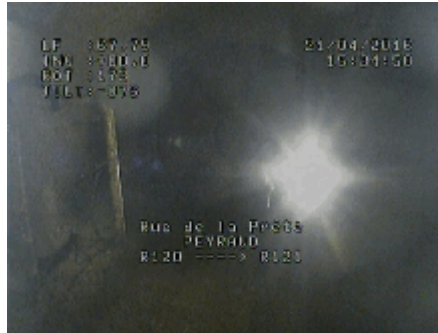
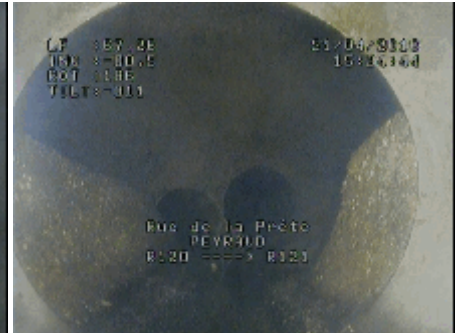
(BCE) Noeud d'arrivée Type:regard de visite  
 Photo:ML28275.jpg/ML28276.jpg  
 Vidéo:00:05:18

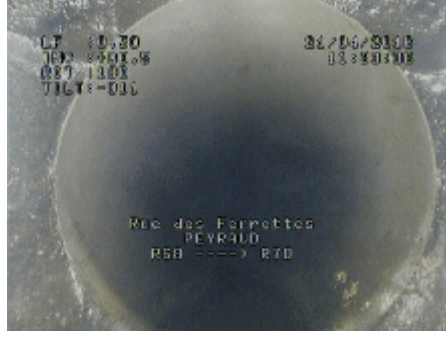
(BCD) Noeud de départ  
Type:regard de visite  
Profondeur:3,00m.  
Photo:ML28231.jpg  
Vidéo:00:00:02

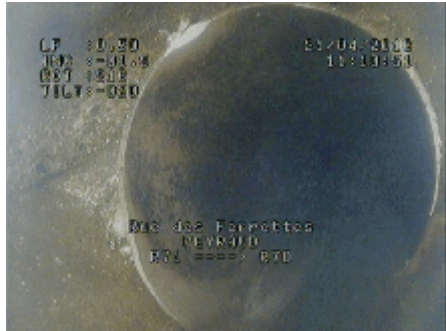
(BCD) Noeud de départ  
Type:regard de visite  
Photo:ML28228.jpg  
Vidéo:00:00:03

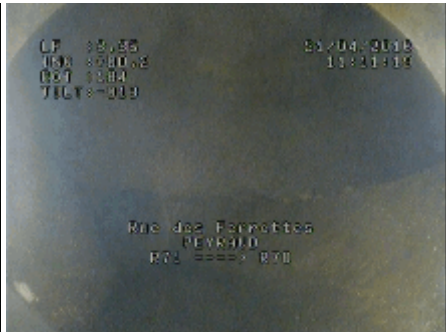
(BCE) Noeud d'arrivée Type:regard de visite  
Photo:ML28229.jpg/ML28230.jpg  
Vidéo:00:00:42

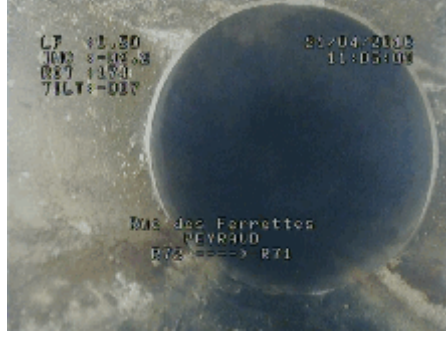
(BCD) Noeud de départ  
Type:regard de visite  
Profondeur:2,10m.  
Photo:ML28221.jpg  
Vidéo:00:00:02

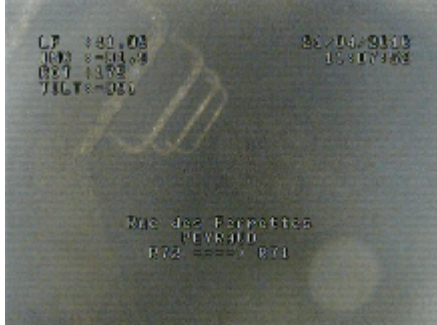
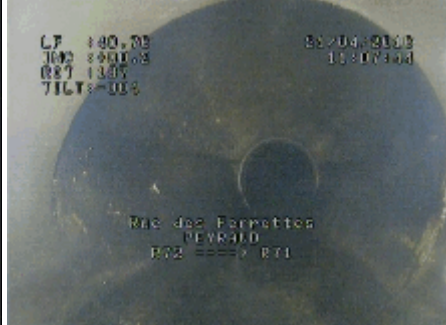
**41,20 m**

**Regard borgne lors de l'inspection**

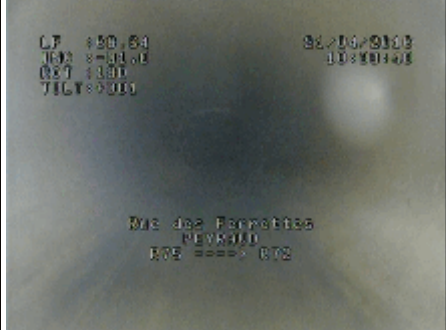
(BDA) Photographie générale  
 Photo:ML28215.jpg/ML28216.jpg  
 Vidéo:00:07:14  
***Le câble de la caméra est déroulé au maximum.***

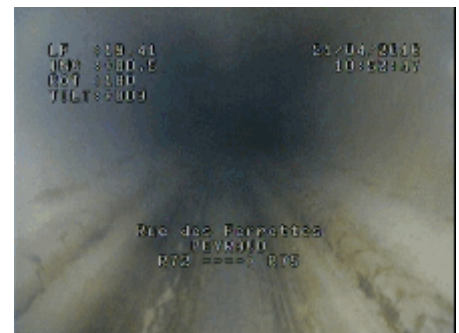
**Recouplement de l'inspection effectuée.**

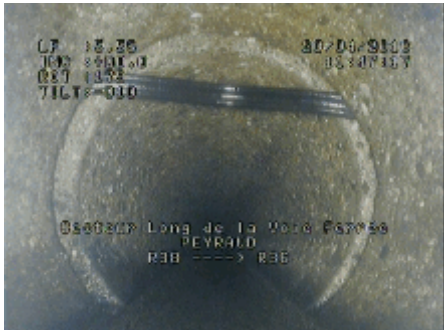
**10,05 m**   **(BAI) JOINT D'ÉTANCHÉITÉ APPARENT**

(BAI) Joint d'étanchéité apparent  
Type:anneau d'étanchéité  
Boucle:pénétrante mais non rompue. Au-dessus de la ligne médiane horizontale  
Photo:ML28142.jpg  
Vidéo:00:00:28

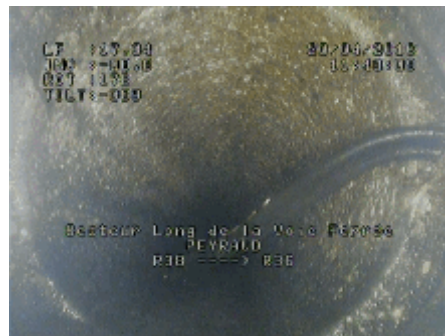
**(BAI) JOINT D'ÉTANCHÉITÉ APPARENT**

(BAI) Joint d'étanchéité apparent  
 Type:anneau d'étanchéité  
 Boucle:pénétrante et rompue.  
 Photo:ML28144.jpg  
 Vidéo:00:01:20

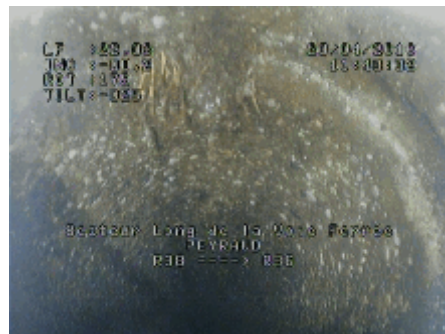
**(BBA) RACINES**

(BBA) Racines  
 Type:radicelles  
 Photo:ML28145.jpg  
 Vidéo:00:01:42

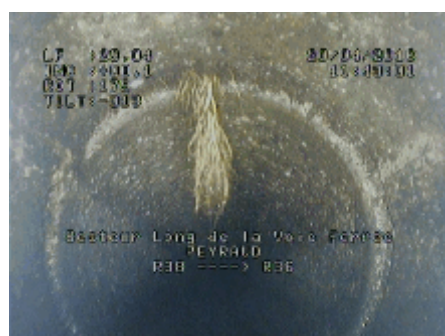
**(BBA) RACINES**

(BBA) Racines  
 Type:radicelles  
 Photo:ML28146.jpg  
 Vidéo:00:02:12

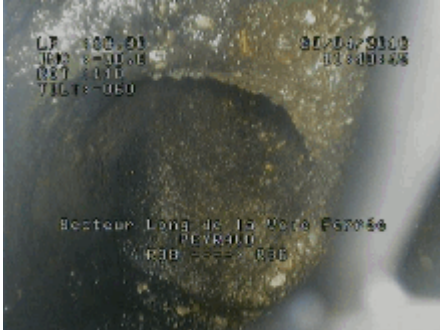
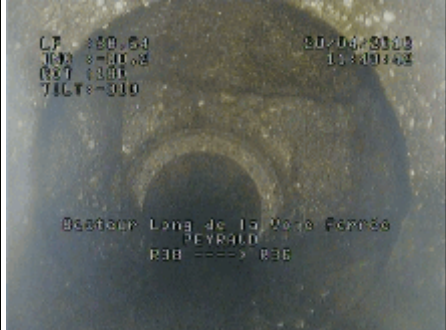
**(BDA) PHOTOGRAPHIE GÉNÉRALE**

(BDA) Photographie générale  
Photo:ML28147.jpg/ML28148.jpg  
Vidéo:00:02:59  
*Regard borgne lors de l'inspection*

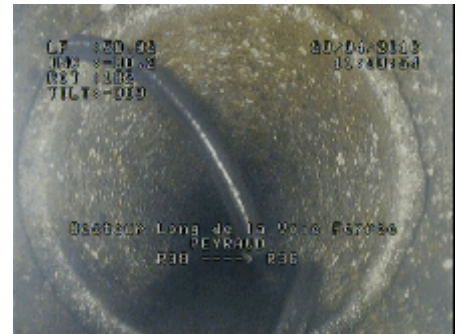
(BAI) Joint d'étanchéité apparent  
 Type:anneau d'étanchéité  
 Boucle:pénétrante et rompue.  
 Photo:ML28151.jpg  
 Vidéo:00:04:05

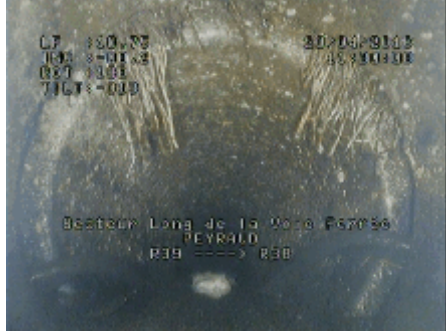
(BBA) Racines  
Type:radicelles  
Photo:ML28128.jpg  
Vidéo:00:00:47

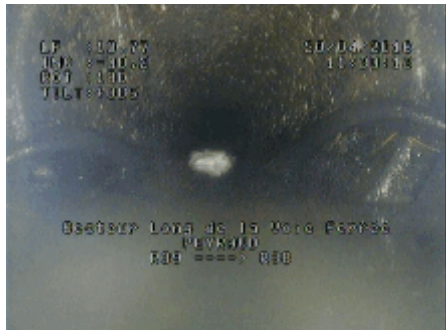
**(BAI) JOINT D'ÉTANCHÉITÉ APPARENT**

(BAI) Joint d'étanchéité apparent  
Type:anneau d'étanchéité  
Boucle:pénétrante mais non rompue. Au-dessous de la ligne médiane horizontale  
Photo:ML28129.jpg  
Vidéo:00:00:51

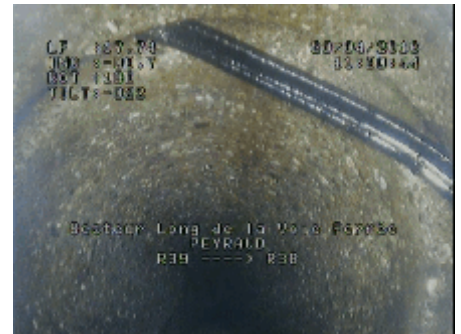
(BAI) Joint d'étanchéité apparent  
 Type:anneau d'étanchéité  
 Boucle:pénétrante mais non rompue. Au-dessus de la ligne médiane horizontale  
 Photo:ML28130.jpg  
 Vidéo:00:01:23

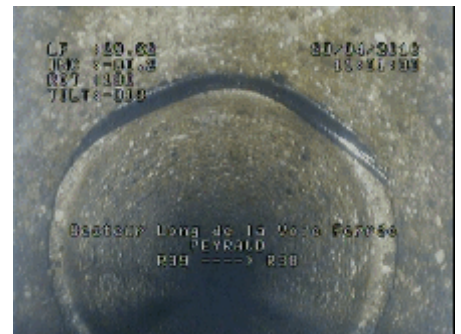
(BAI) Joint d'étanchéité apparent  
 Type:anneau d'étanchéité  
 Boucle:déplacée mais ne dépasse pas  
 Photo:ML28131.jpg  
 Vidéo:00:02:11

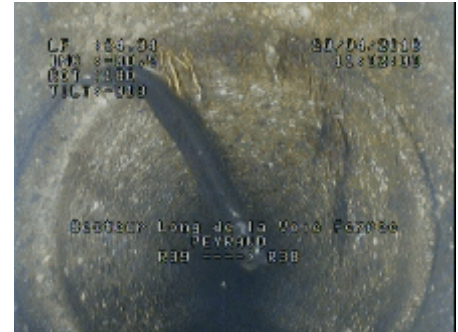
(BAI) Joint d'étanchéité apparent  
 Type:anneau d'étanchéité  
 Boucle:pénétrante et rompue.  
 Photo:ML28134.jpg  
 Vidéo:00:02:41

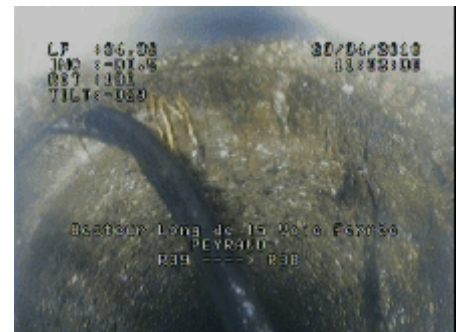
**(BBA) RACINES**

(BBA) Racines  
 Type:radicelles  
 Photo:ML28135.jpg  
 Vidéo:00:02:46

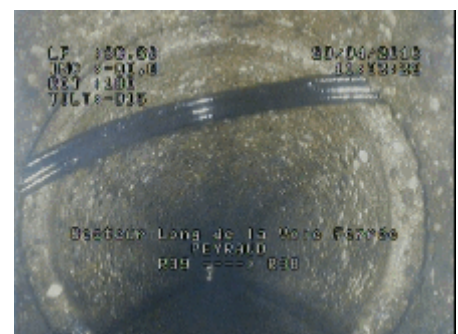
(BAI) Joint d'étanchéité apparent  
 Type:anneau d'étanchéité  
 Boucle:pénétrante mais non rompue. Au-dessus de la ligne médiane horizontale  
 Photo:ML28136.jpg  
 Vidéo:00:03:00

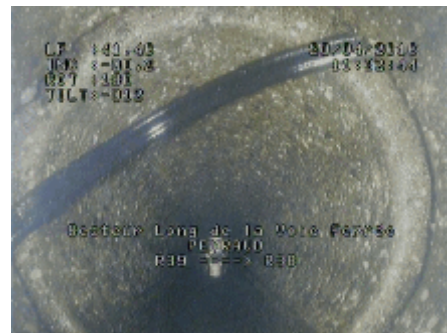
**(BAI) JOINT D'ÉTANCHÉITÉ APPARENT**

(BAI) Joint d'étanchéité apparent  
 Type:anneau d'étanchéité  
 Boucle:pénétrante mais non rompue. Au-dessus de la ligne médiane horizontale  
 Photo:ML28137.jpg  
 Vidéo:00:03:22

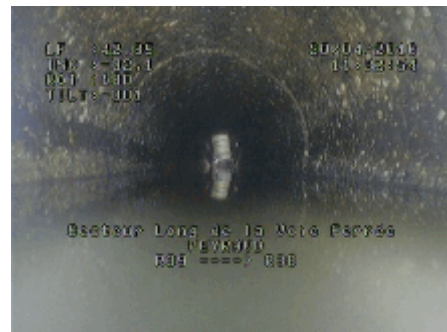
**(BDD) NIVEAU D'EAU**

(BDD) Niveau d'eau  
 Eaux usées:troubles et colorées  
 Niveau:25%  
 Photo:ML28138.jpg  
 Vidéo:00:03:32  
**Début du flache à 42 mètre, fin à 44.50 mètre, hauteur maxi 5 cm**

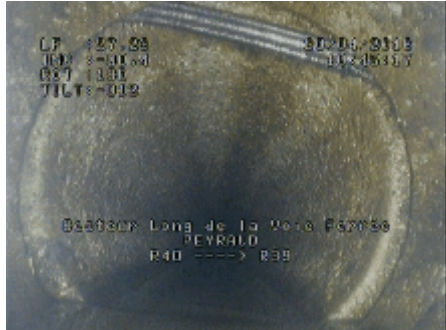
(BAI) Joint d'étanchéité apparent  
 Type:anneau d'étanchéité  
 Boucle:pénétrante mais non rompue. Au-dessus de la ligne médiane horizontale  
 Photo:ML28087.jpg  
 Vidéo:00:01:53

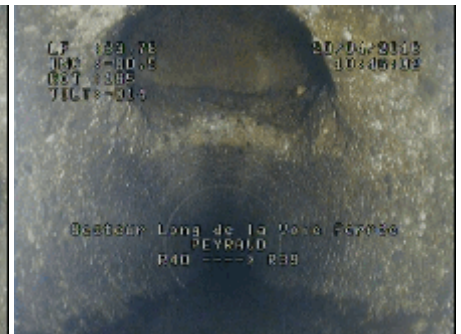
**Regard borgne lors de l'inspection**

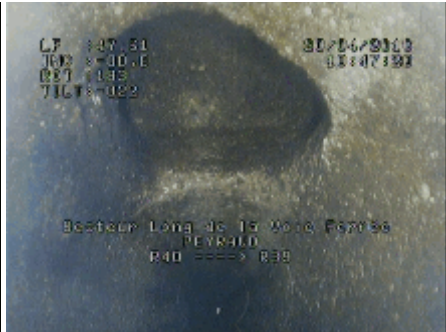
(BDA) Photographie générale  
 Photo:ML28092.jpg/ML28093.jpg  
 Vidéo:00:03:47  
*Regard borgne lors de l'inspection*

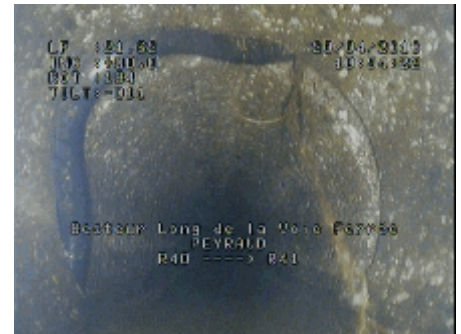
**(BBA) RACINES**

(BBA) Racines  
 Type:radicelles  
 Photo:ML28100.jpg  
 Vidéo:00:01:35

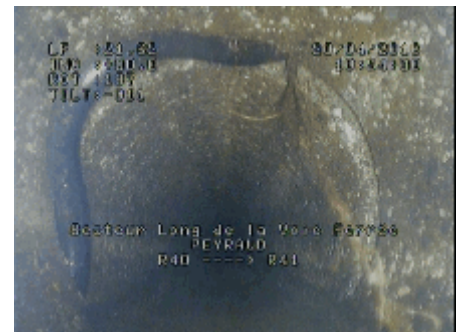
**(BAI) JOINT D'ÉTANCHÉITÉ APPARENT**

(BAI) Joint d'étanchéité apparent  
 Type:anneau d'étanchéité  
 Boucle:déplacée mais ne dépasse pas  
 Photo:ML28101.jpg  
 Vidéo:00:01:39

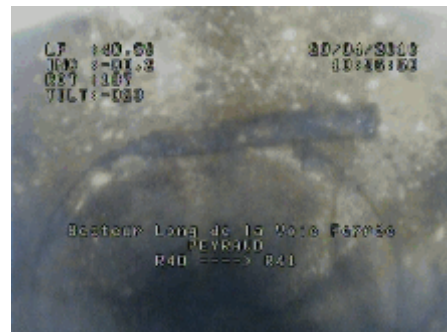
**44,40 m**

(BAI) Joint d'étanchéité apparent  
 Type:anneau d'étanchéité  
 Boucle:pénétrante et rompue.  
 Photo:ML28104.jpg  
 Vidéo:00:03:20

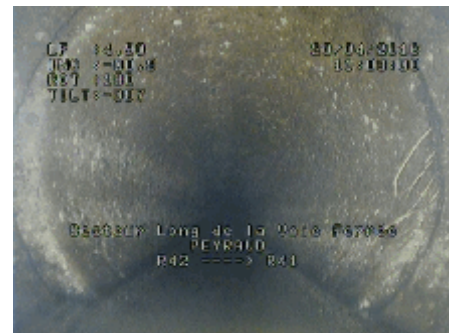
**(BBA) RACINES**

(BBA) Racines  
Type:radicelles  
Photo:ML28110.jpg  
Vidéo:00:00:38

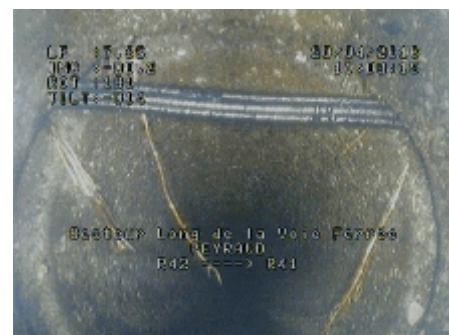
**(BAI) JOINT D'ÉTANCHÉITÉ APPARENT**

(BAI) Joint d'étanchéité apparent  
Type:anneau d'étanchéité  
Boucle:pénétrante mais non rompue. Au-dessus de la ligne médiane horizontale  
Photo:ML28111.jpg  
Vidéo:00:00:53

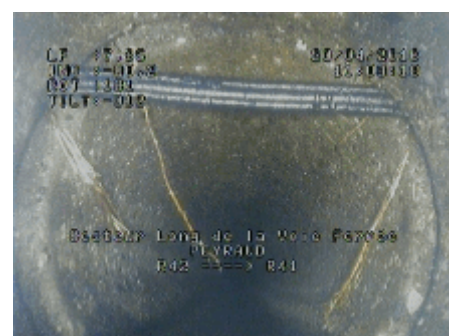
**(BBA) RACINES**

(BBA) Racines  
Type:radicelles  
Photo:ML28112.jpg  
Vidéo:00:00:56

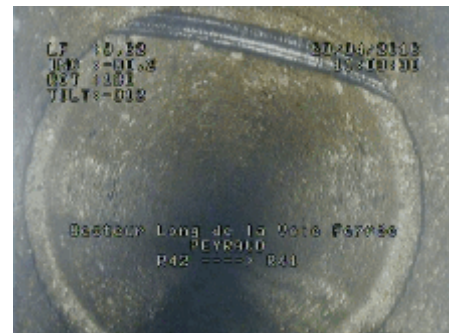
**(BAI) JOINT D'ÉTANCHÉITÉ APPARENT**

(BAI) Joint d'étanchéité apparent  
 Type:anneau d'étanchéité  
 Boucle:pénétrante mais non rompue. Au-dessus de la ligne médiane horizontale  
 Photo:ML28113.jpg  
 Vidéo:00:01:08

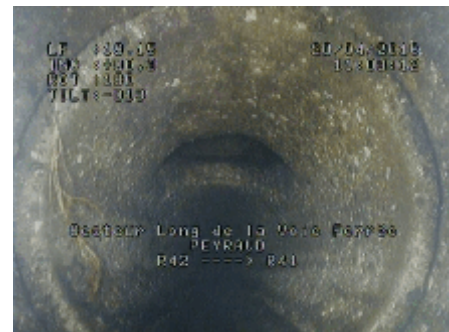
**(BBA) RACINES**

(BBA) Racines  
 Type:radicelles  
 Photo:ML28114.jpg  
 Vidéo:00:01:49

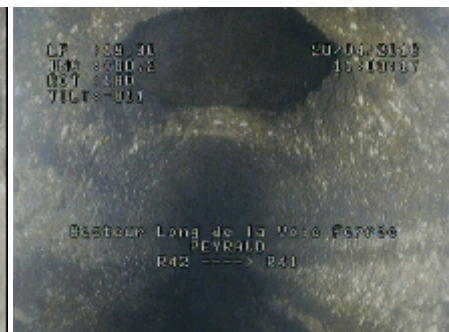
(BDA) Photographie générale  
 Photo:ML28115.jpg/ML28116.jpg  
 Vidéo:00:02:01  
**Regard borgne lors de l'inspection**

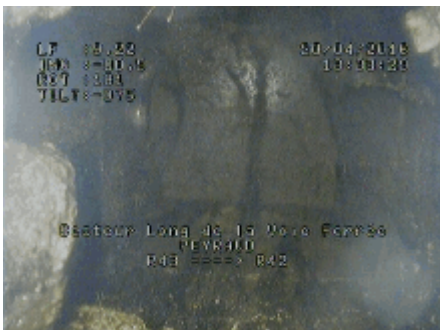
(BDA) Photographie générale  
 Photo:ML28164.jpg/ML28165.jpg  
 Vidéo:00:01:13  
**Regard borgne lors de l'inspection**

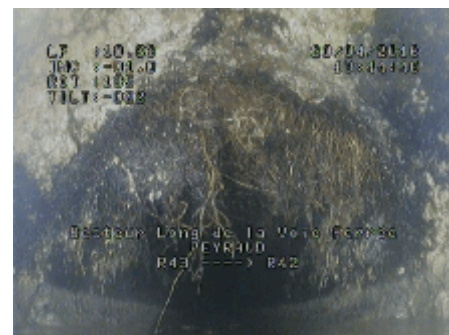
**(BBA) RACINES**

(BBA) Racines  
 Type:ensemble complexe de racines  
 Réduction:30%  
 Photo:ML28166.jpg  
 Vidéo:00:01:52

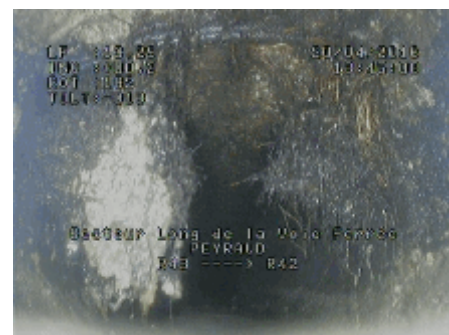
**(BBA) RACINES**

(BBA) Racines  
 Type:ensemble complexe de racines  
 Réduction:40%  
 Photo:ML28167.jpg  
 Vidéo:00:02:14

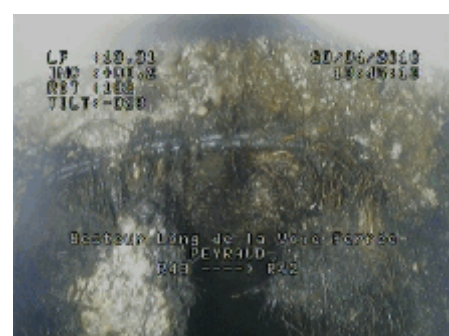
**(BAI) JOINT D'ÉTANCHÉITÉ APPARENT**

(BAI) Joint d'étanchéité apparent  
 Type:anneau d'étanchéité  
 Boucle:déplacée mais ne dépasse pas  
 Photo:ML28168.jpg  
 Vidéo:00:02:20

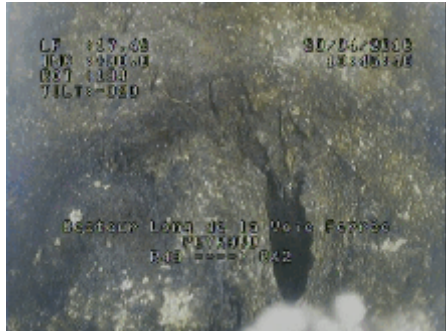
(BBA) Racines  
 Type:ensemble complexe de racines  
 Réduction:80%  
 Photo:ML28169.jpg  
 Vidéo:00:02:53

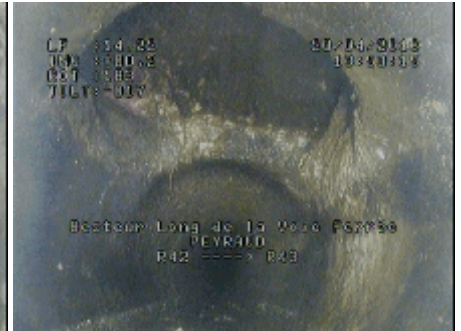
(BDA) Photographie générale  
 Photo:ML28172.jpg/ML28173.jpg  
 Vidéo:00:04:33  
*Regard borgne lors de l'inspection*

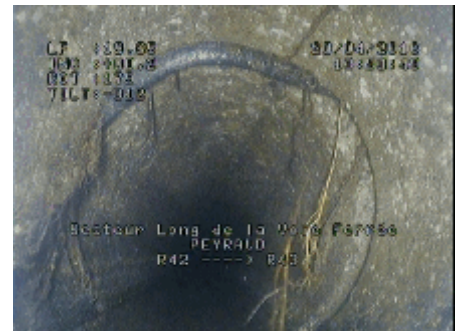
(BAI) Joint d'étanchéité apparent  
 Type:anneau d'étanchéité  
 Boucle:déplacée mais ne dépasse pas  
 Photo:ML28174.jpg  
 Vidéo:00:05:03

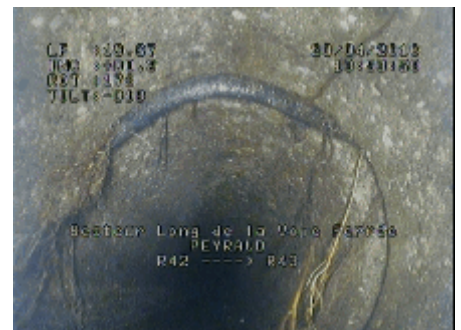
**(BBA) RACINES**

(BBA) Racines  
 Type:radicelles  
 Photo:ML28175.jpg  
 Vidéo:00:05:09

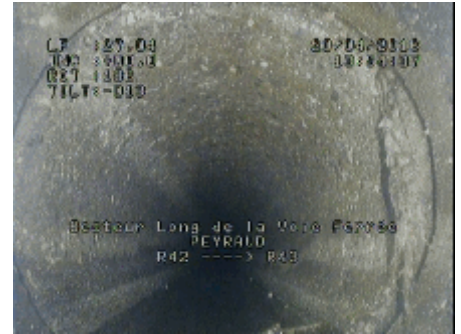
**(BBA) RACINES**

(BBA) Racines  
Type:radicelles  
Photo:ML28176.jpg  
Vidéo:00:05:48
