VERSION : 2 – Décembre 2016

## SYNDICAT DES TROIS RIVIERES COMMUNE DE PEYRAUD

Diagnostic de fonctionnement et Schéma d'aménagement des ouvrages  
d'assainissement – Actualisation des Zonages d'assainissement

Rapport de phase 3 :  
INVESTIGATIONS COMPLEMENTAIRES – TESTS A LA FUMEE ET  
INSPECTION TELEVISEE

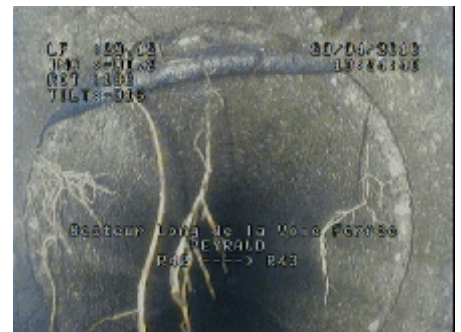
**(BAI) JOINT D'ÉTANCHÉITÉ APPARENT**

(BAI) Joint d'étanchéité apparent  
Type:anneau d'étanchéité  
Boucle:pénétrante mais non rompue. Au-dessus de la ligne médiane horizontale  
Photo:ML28177.jpg  
Vidéo:00:06:01

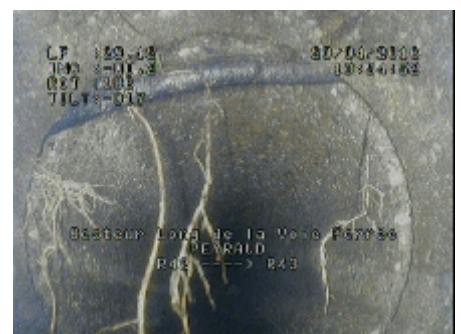
**(BBA) RACINES**

(BBA) Racines  
Type:radicelles  
Photo:ML28178.jpg  
Vidéo:00:06:04

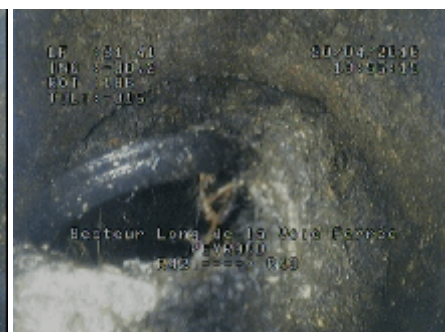
**(BBA) RACINES**

(BBA) Racines Type:ensemble complexe de racines Réduction:60%  
 Photo:ML28180.jpg/ML28181.jpg  
 Vidéo:00:06:42

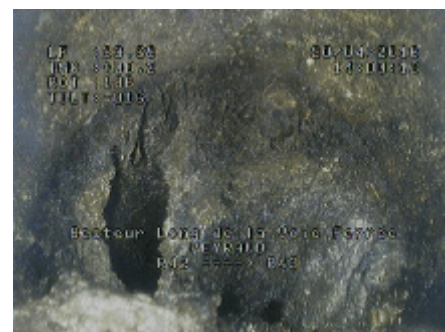
(BDC) Inspection abandonnée  
 Raison:obstruction  
 Résultat:l'inspection de la conduite totale est terminée.  
 Non inspecté:0m  
 Photo:ML28182.jpg  
 Vidéo:00:07:23  
**Recouplement de l'inspection effectuée.**

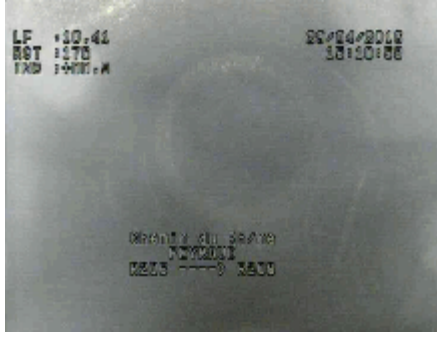
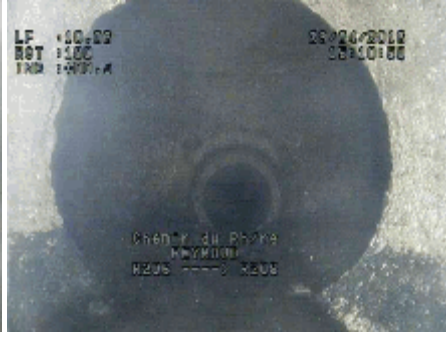
(BDA) Photographie générale  
Photo:PC11353.jpg/PC11354.jpg  
Vidéo:00:00:53  
*Regard Borgne lors de l'inspection*

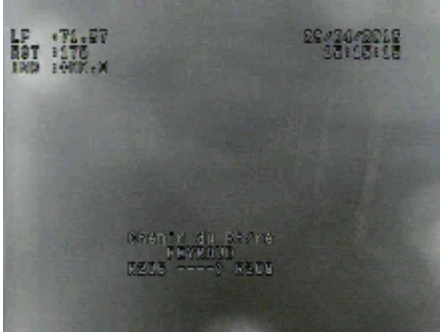
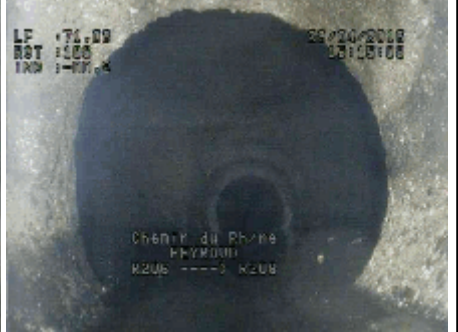
(BCE) Noeud d'arrivée Type:regard de visite Profondeur:2,60m.  
 Photo:PC11356.jpg/PC11357.jpg  
 Vidéo:00:05:10  
**Regard Borgne lors de l'inspection**

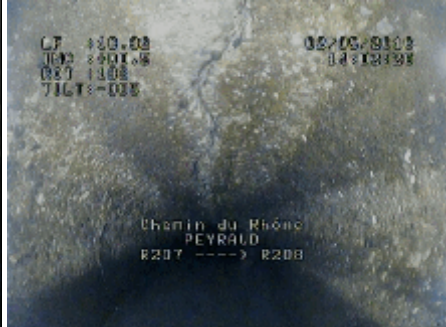
**18,82 m**   **(BAB) FISSURE**

(BAB) Fissure Nature:fissure ouverte Orientation:longitudinale  
Photo:ML28637.jpg/ML28638.jpg  
Vidéo:00:01:07

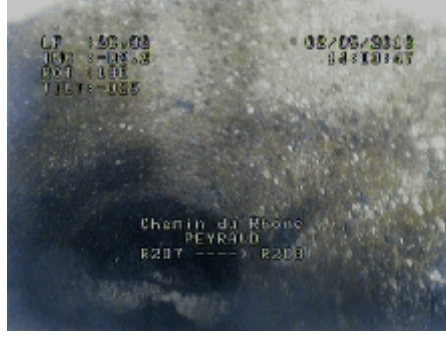
(BBB) Dépôt adhérent  
Type: graisse  
Réduction: 40%  
Photo: ML28643.jpg  
Vidéo: 00:02:17

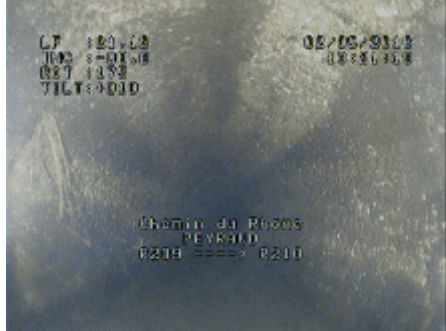
(BBA) Racines  
Type:radicelles  
Photo:ML28623.jpg  
Vidéo:00:01:17

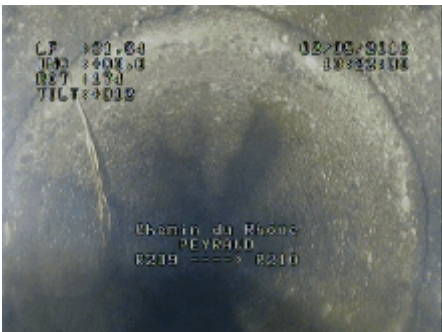
**29,16 m**   **(BBA) RACINES**

(BBA) Racines  
Type:radicelles  
Photo:ML28624.jpg  
Vidéo:00:01:47

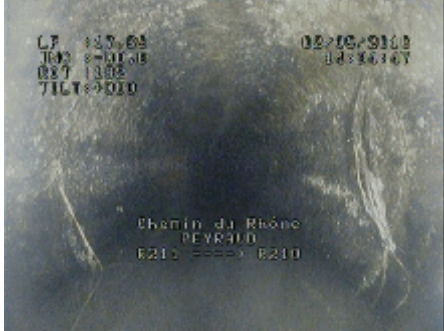
**31,02 m**   **(BAI) JOINT D'ÉTANCHÉITÉ APPARENT** 9H -> 12H

(BAI) Joint d'étanchéité apparent  
Type:anneau d'étanchéité  
Boucle:déplacée mais ne dépasse pas  
Photo:ML28651.jpg  
Vidéo:00:01:48

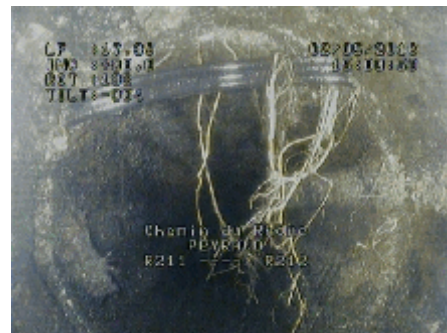
**(BBA) RACINES**

(BBA) Racines  
 Type:radicelles  
 Photo:ML28659.jpg  
 Vidéo:00:01:15

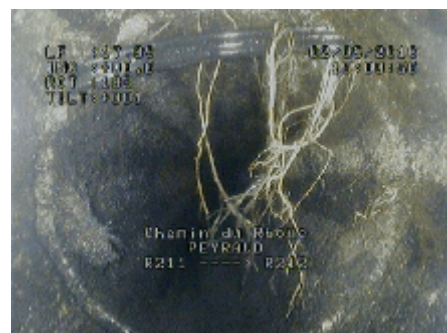
**(BAI) JOINT D'ÉTANCHÉITÉ APPARENT**

(BAI) Joint d'étanchéité apparent  
 Type:anneau d'étanchéité  
 Boucle:pénétrante mais non rompue. Au-dessus de la ligne médiane horizontale  
 Photo:ML28660.jpg  
 Vidéo:00:01:18

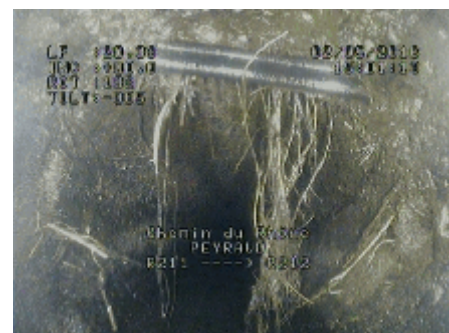
**(BAI) JOINT D'ÉTANCHÉITÉ APPARENT**

(BAI) Joint d'étanchéité apparent  
Type:anneau d'étanchéité  
Boucle:pénétrante mais non rompue. Au-dessus de la ligne médiane horizontale  
Photo:ML28662.jpg  
Vidéo:00:01:34

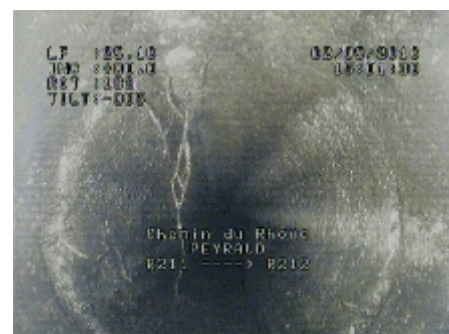
**(BBA) RACINES**

(BBA) Racines  
Type:radicelles  
Photo:ML28663.jpg  
Vidéo:00:01:51

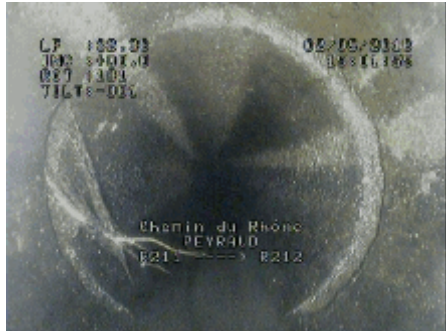
(BBA) Racines  
Type:radicelles  
Photo:ML28664.jpg  
Vidéo:00:02:16

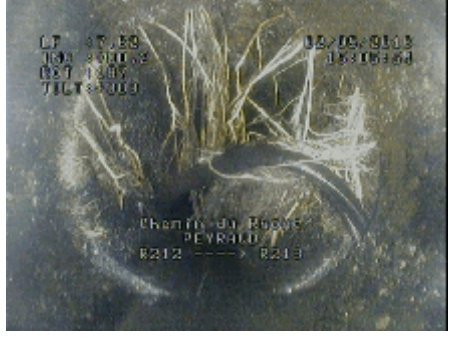
**(BBA) RACINES**

(BBA) Racines  
Type:radicelles  
Photo:ML28673.jpg  
Vidéo:00:00:42

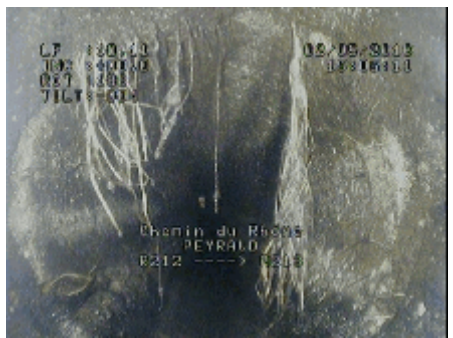
**(BBA) RACINES**

(BBA) Racines  
Type:radicelles  
Photo:ML28675.jpg  
Vidéo:00:00:59

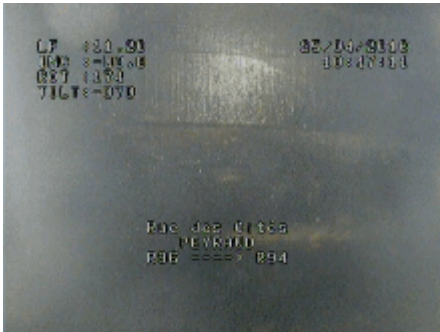
(BDA) PHOTOGRAPHIE GÉNÉRALE

(BDA) Photographie générale  
 Photo:ML28332.jpg/ML28333.jpg  
 Vidéo:00:00:59  
*Regard borgne lors de l'inspection*

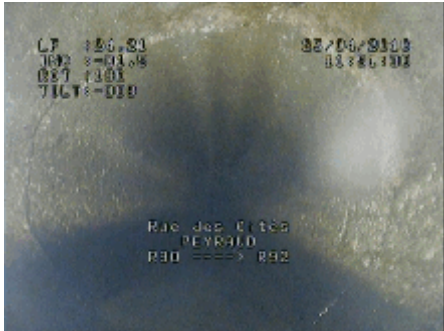
**(BAB) FISSURE**

(BAB) Fissure  
 Nature:fissure ouverte  
 Orientation:circonférentielle  
 Photo:ML28349.jpg  
 Vidéo:00:01:55

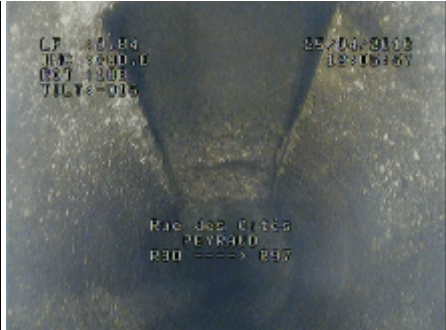
(BDA) Photographie générale  
 Photo:ML28359.jpg/ML28360.jpg  
 Vidéo:00:00:51  
*Regard borgne lors de l'inspection*

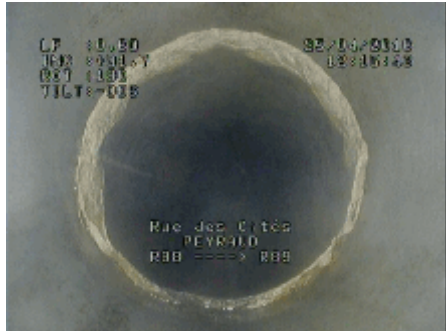
**R88**

(BCD) Noeud de départ  
 Type:regard de visite  
 Profondeur:2,35m.  
 Photo:ML28368.jpg  
 Vidéo:00:00:01

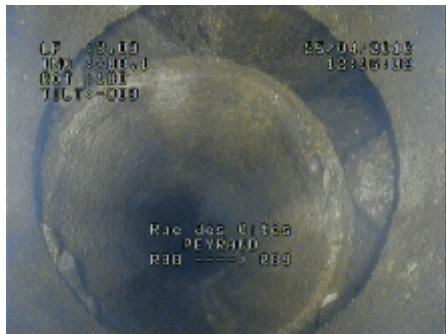
**(BAJ) DÉPLACEMENT D'ASSEMBLAGE**

(BAJ) Déplacement d'assemblage  
 Type:décentrage (radial)  
 Photo:ML28370.jpg  
 Vidéo:00:00:20  
**Décalage vertical**

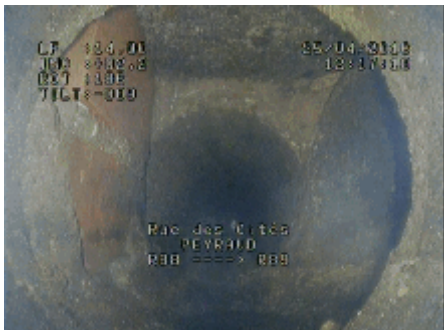
**14,00 m**   **(BDA) PHOTOGRAPHIE GÉNÉRALE**

(BDA) Photographie générale  
 Photo:ML28376.jpg  
 Vidéo:00:01:36  
*Regard borgne lors de l'inspection*

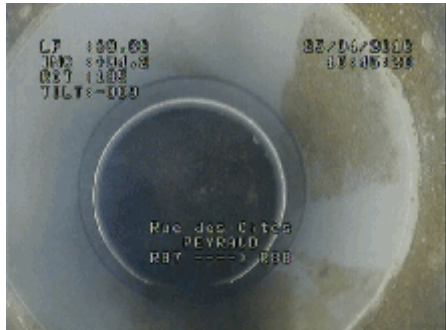
**39,68 m (AED) MATÉRIAU**

(AED) Matériau  
 Matériau:PVC  
 Photo:ML28418.jpg  
 Vidéo:00:02:35

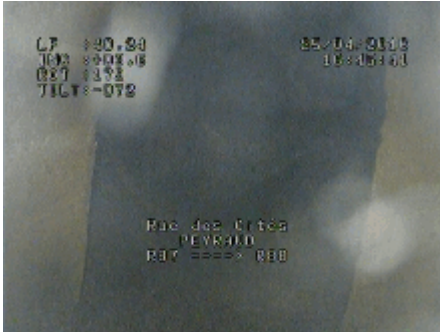
(BCE) Noeud d'arrivée Type:regard de visite Profondeur:2,35m.  
 Photo:ML28419.jpg/ML28420.jpg  
 Vidéo:00:02:49

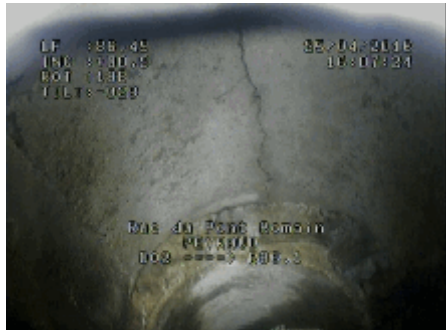
**(BAB) FISSURE**

(BAB) Fissure  
 Nature:fissure ouverte  
 Orientation:longitudinale  
 Photo:ML28409.jpg  
 Vidéo:00:08:53

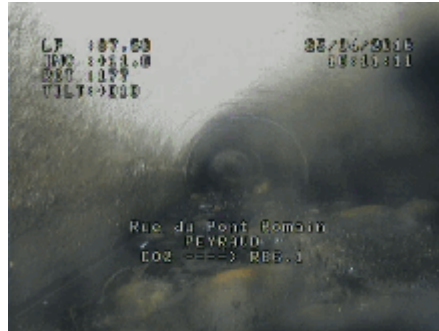
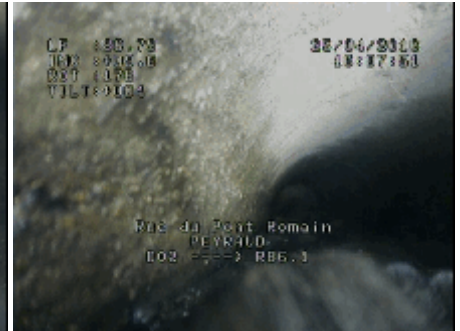
**Vue après le dépôt**

**(BDC) INSPECTION ABANDONNÉE**

(BDC) Inspection abandonnée Raison:obstruction Résultat:inspection terminée avant d'avoir atteint le nœud d'arrivée

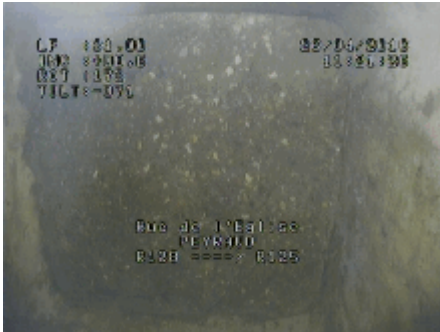
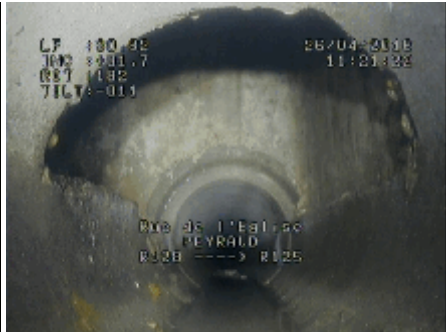
(BDA) Photographie générale  
 Photo:ML28508.jpg/ML28509.jpg  
 Vidéo:00:01:53  
*Regard borgne lors de l'inspection*

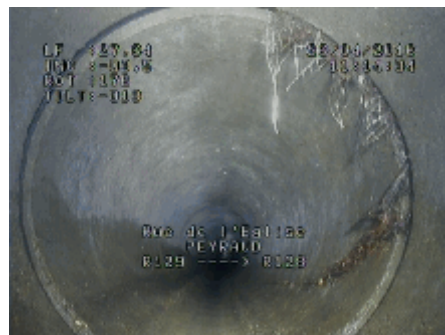
27,64 m

**(BBA) RACINES**

(BBA) Racines  
 Type:radicelles  
 Photo:ML28499.jpg  
 Vidéo:00:02:26

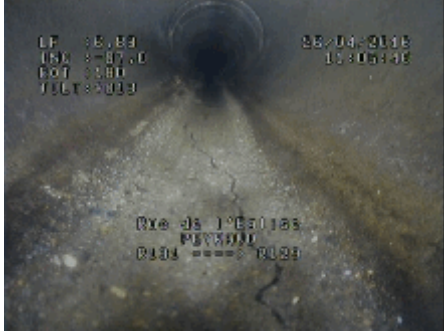
**6,88 m**

**(BAB) FISSURE**

(BAB) Fissure  
 Nature:fissure ouverte  
 Orientation:longitudinale  
 Photo:ML28477.jpg  
 Vidéo:00:00:25

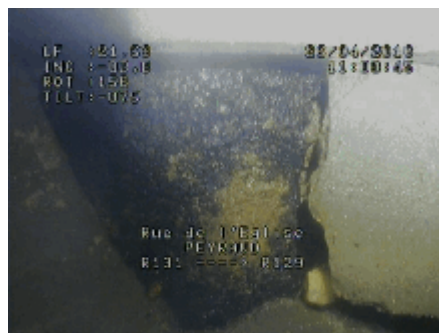
**(BAF) DÉGRADATION DE SURFACE**

(BAF) Dégradation de surface Type:granulats déchaussés Cause:autres causes  
 Photo:ML28481.jpg/ML28482.jpg  
 Vidéo:00:01:38

9H -> 1H

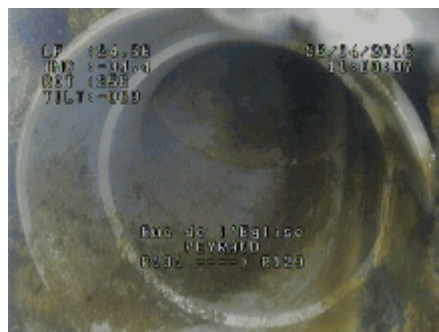
**24,34 m**

(BCA) Raccordement Diamètre:160 Type:piquage direct - carotté Etat:raccordement ouvert  
 Photo:ML28483.jpg/ML28484.jpg  
 Vidéo:00:02:00

3H

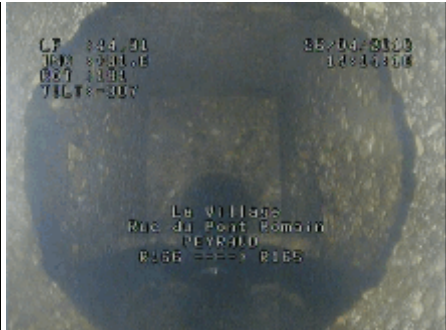
(BDA) Photographie générale  
 Photo:ML28539.jpg/ML28540.jpg  
 Vidéo:00:04:12  
*Regard borgne lors de l'inspection*

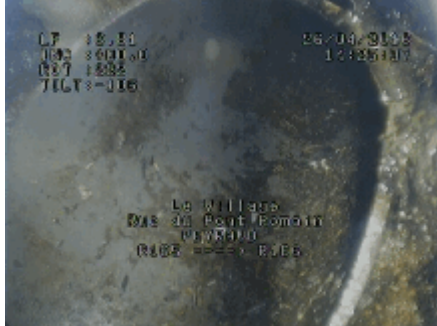
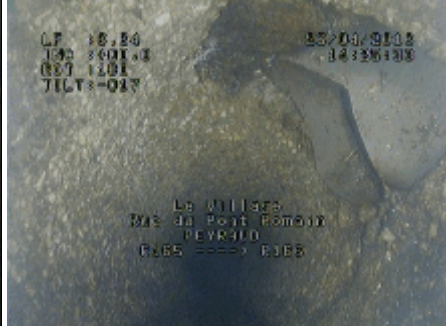
(BCA) Raccordement Diamètre:125 Type:piquage direct - carotté Etat:raccordement ouvert  
 Photo:ML28544.jpg/ML28545.jpg  
 Vidéo:00:05:01

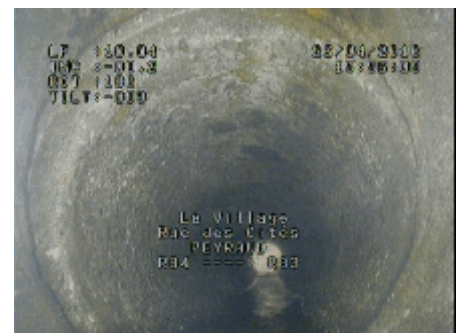
**(BAJ) DÉPLACEMENT D'ASSEMBLAGE**

(BAJ) Déplacement d'assemblage  
 Type:décentrage (radial)  
 Photo:ML28549.jpg  
 Vidéo:00:00:45  
**Décalage horizontal**

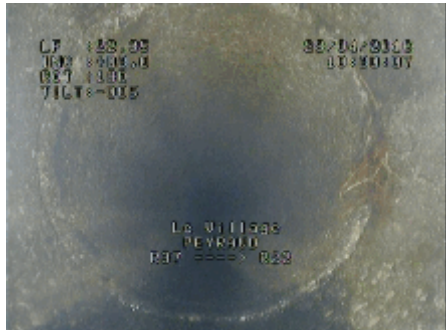
(BBA) Racines  
 Type:radicelles  
 Photo:ML28605.jpg  
 Vidéo:00:01:54

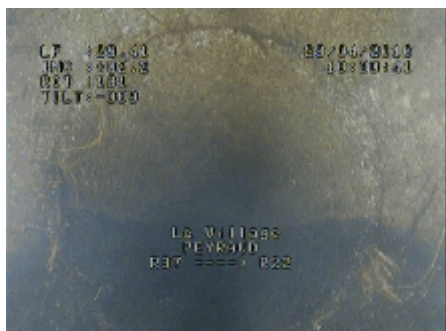
(BBA) Racines  
 Type:radicelles  
 Photo:ML28606.jpg  
 Vidéo:00:02:27

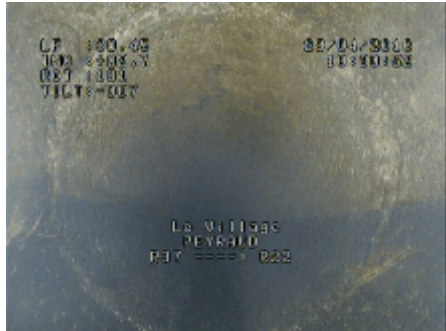
(BBA) Racines  
 Type:radicelles  
 Photo:ML28607.jpg  
 Vidéo:00:02:38

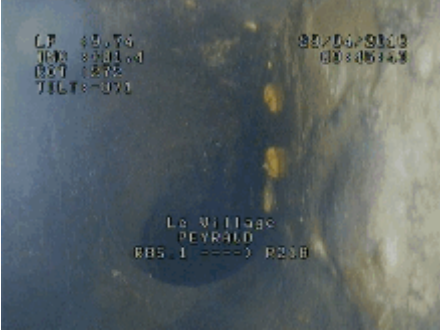
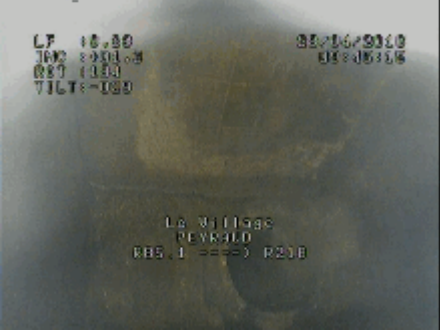
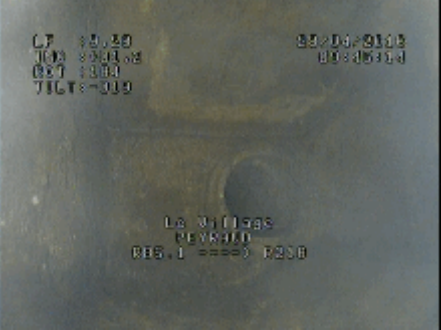
(BDA) Photographie générale  
 Photo:ML28598.jpg/ML28599.jpg/ML28600.jpg  
 Vidéo:00:01:07  
*Regard borgne lors de l'inspection*
