Information du projet / Inspection: 1

Nom du projet : LES CARROZ LA GRANGETTE U		Responsable COTONI Thomas		Date : 16/06/2014			
Client Responsable : Division : Boîte postale : Rue : NP/Localité : N° de téléphone : N° de télécopie : N° de portable : e-mail:		Chef de projet Responsable : Division : Boîte postale : Rue : NP/Localité : N° de téléphone : N° de télécopie : N° de portable : e-mail:					
Prestataire Responsable : Division : Boîte postale : Rue : NP/Localité : N° de téléphone : N° de télécopie : N° de portable : e-mail:		VERITUB sarl Mr Thomas COTONI 89 Rue du Jura 01 460 MONTREAL LA CLUSE 04.74.76.16.92 04.74.76.27.83 06.75.03.71.21 veritub@wanadoo.fr		Client Responsable : Division : Boîte postale : Rue : NP/Localité : N° de téléphone : N° de télécopie : N° de portable : e-mail:		ARVE ALPES ASSAINISSEMENT Franck BP 60002 MAGLAND 74 308 CLUSES Cedex 04.50.91.14.08 04.50.91.14.08 06.08.12.94.28	
Entreprise T.P. Responsable : Division : Boîte postale : Rue : NP/Localité : N° de téléphone : N° de télécopie : N° de portable : e-mail:

Nom de l'inspection :
LES CARROZ LA GRANGETTE U

Rapport d'inspection télévisée / Inspection: 1

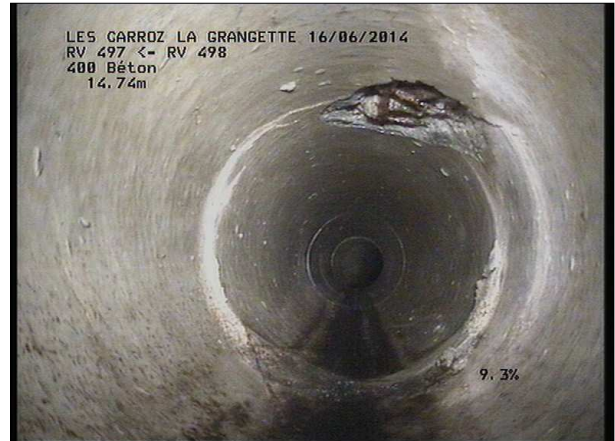
Photo: 1_7A, MPEG #: 160614_1, 00:03:13
 15,57m, Eclatement à 01 h.

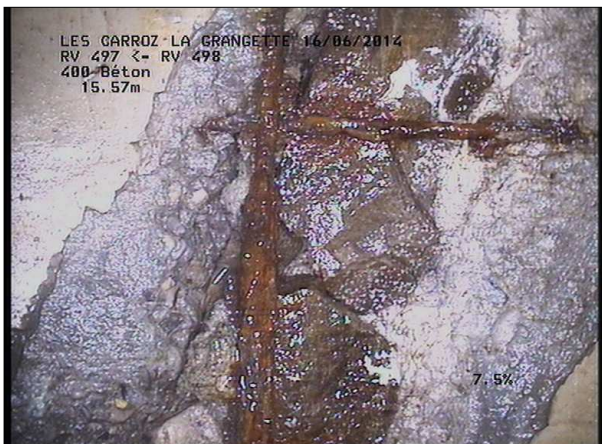
Photo: 1_7B, MPEG #: 160614_1, 00:03:13
 15,57m, Eclatement à 01 h.

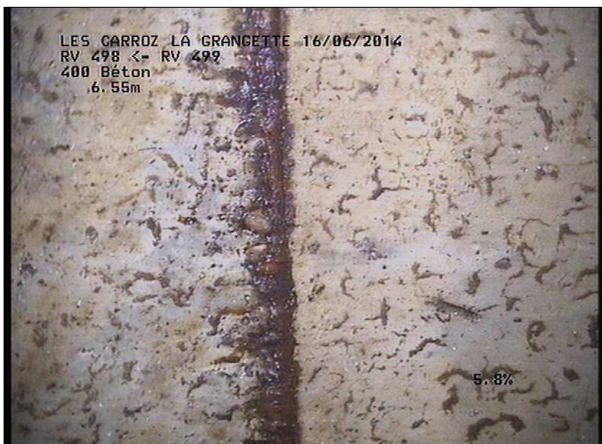
Photo: 2_4B, MPEG #: 160614_1, 00:01:32
 6,55m, Armatures visibles à 10 h.

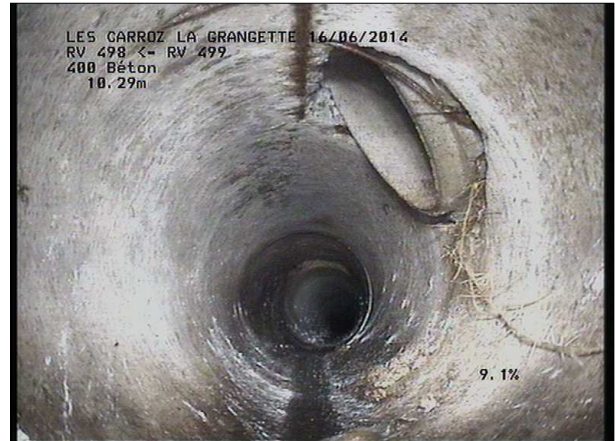
Photo: 2_8A, MPEG #: 160614_1, 00:02:45
10,88m, Racines et radicelles de 12 à 03 h.

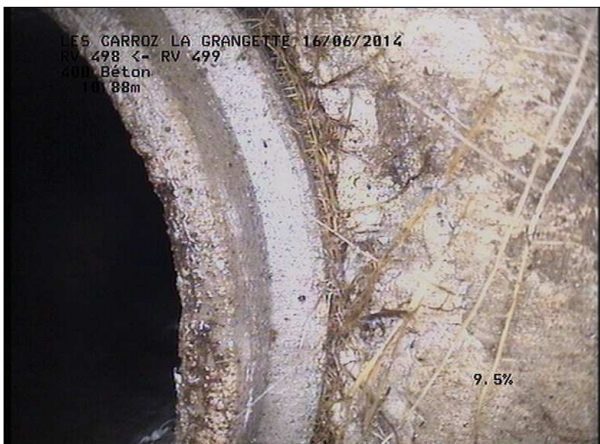
Photo: 2_7B, MPEG #: 160614_1, 00:02:45
10,88m, Racines et radicelles de 12 à 03 h.

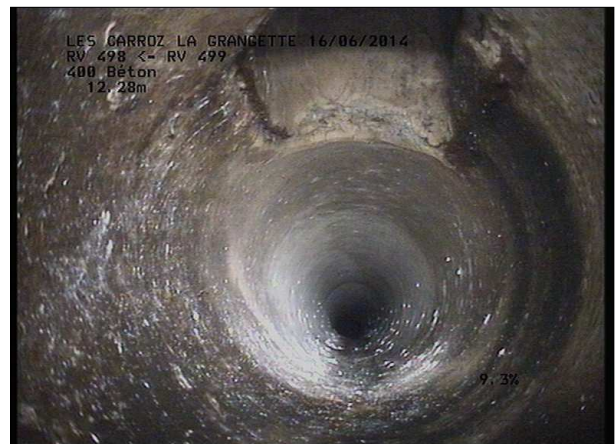
Photo: 2_9A, MPEG #: 160614_1, 00:03:58
12,72m, Raccordement direct à 12 h dans REGARD BORGNE

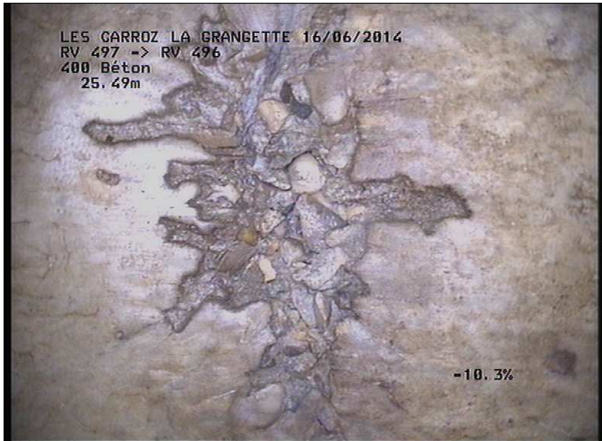
Photo: 4_9B, MPEG #: 160614_1, 00:05:23
25,49m, Dégradation du revêtement à 12 h.

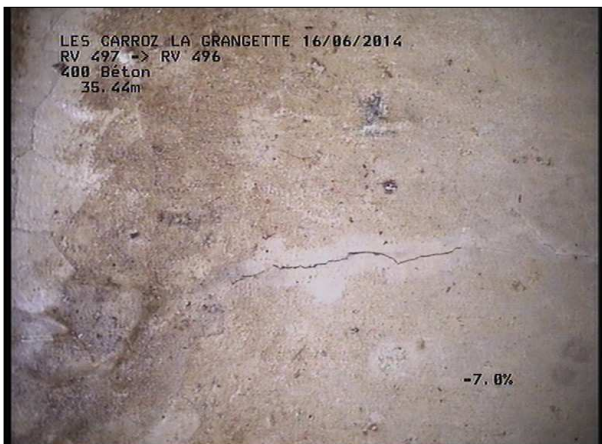
Photo: 4_14B, MPEG #: 160614_1, 00:08:38
35,44m, Fissure transversale (circulaire)

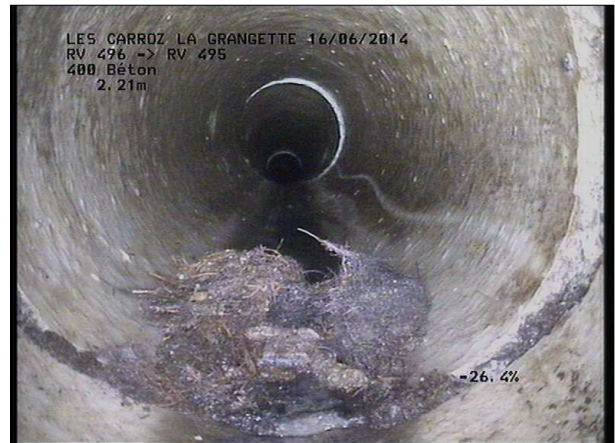
Photo: 5_2A, MPEG #: 160614_1, 00:00:17
2,49m, Racines et radicules de 05 à 07 h.

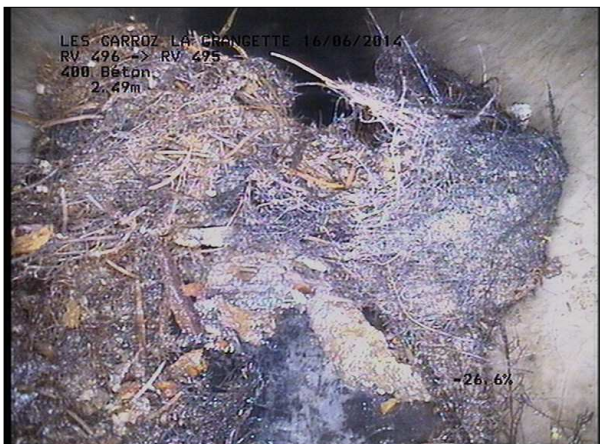
Photo: 5_2B, MPEG #: 160614_1, 00:00:17
2,49m, Racines et radicules de 05 à 07 h.

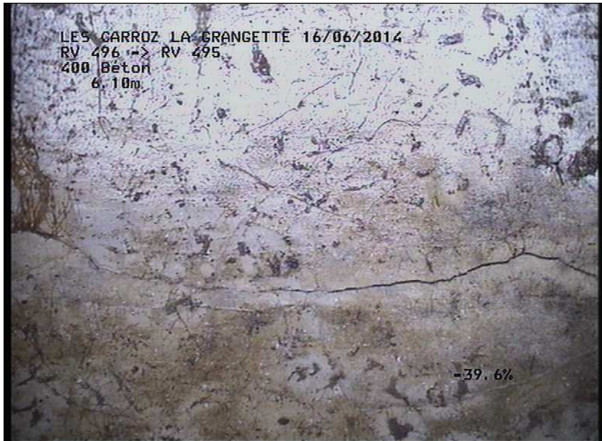
Photo: 5_3B, MPEG #: 160614_1, 00:00:51
 6,1m, Fissure transversale (circulaire)

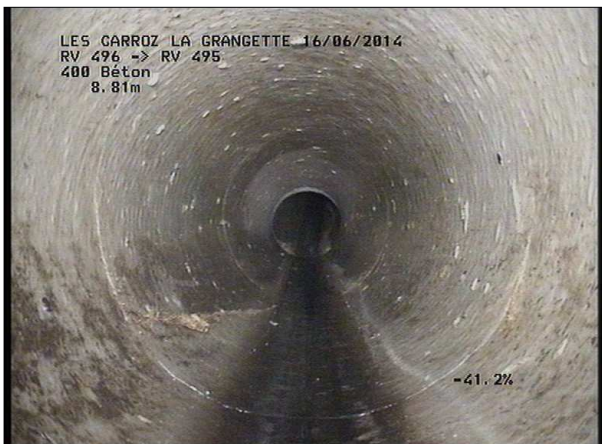
Photo: 5_5A, MPEG #: 160614_1, 00:01:46
 9,29m, Fissure transversale (circulaire)

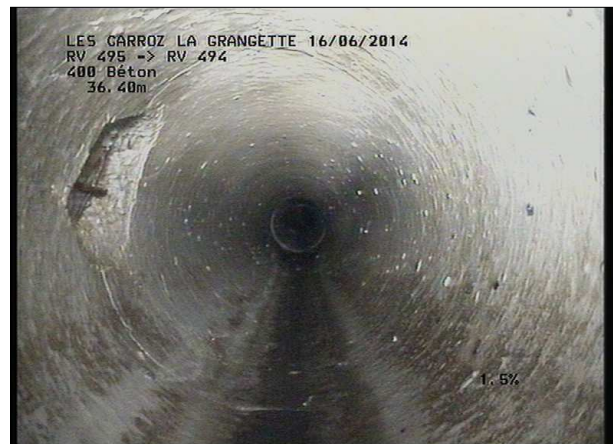
Photo: 6_9A, MPEG #: 160614_1, 00:05:38
36,94m, Eclatement à 09 h.

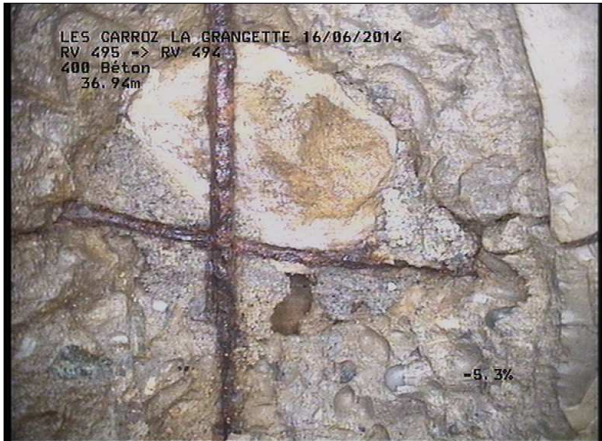
Photo: 6_9B, MPEG #: 160614_1, 00:05:38
 36,94m, Eclatement à 09 h.

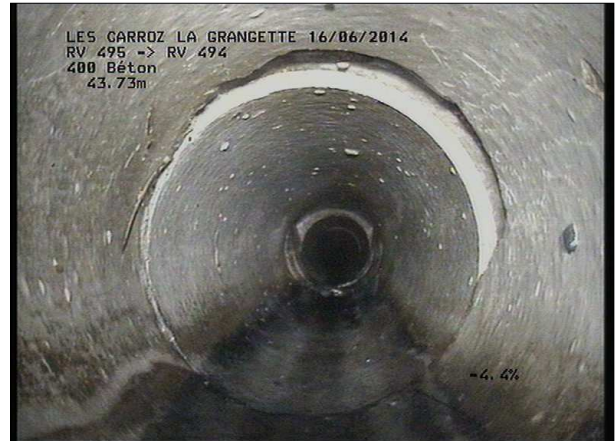
Photo: 6_12A, MPEG #: 160614_1, 00:07:51
44,32m, Epaufrure de 10 à 03 h.

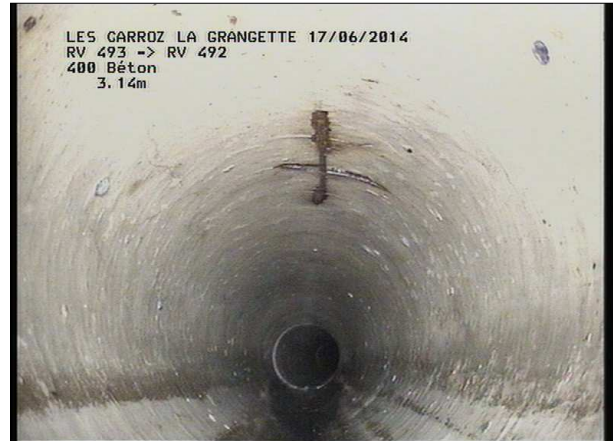
Photo: 8_2A, MPEG #: 160614_1, 00:00:21
 3,72m, Armatures visibles à 12 h.

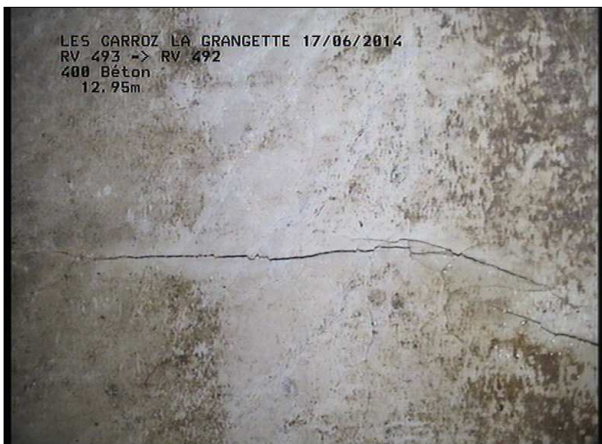
Photo: 8_4B, MPEG #: 160614_1, 00:01:37
 12,95m, Fissure transversale (circulaire)

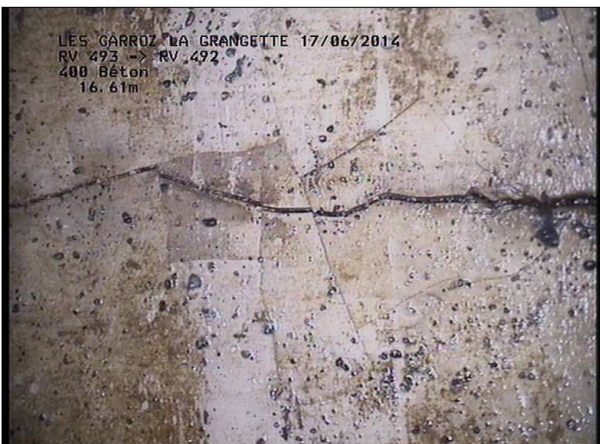
Photo: 8_6B, MPEG #: 160614_1, 00:02:39
16,61m, Fissure transversale (circulaire)

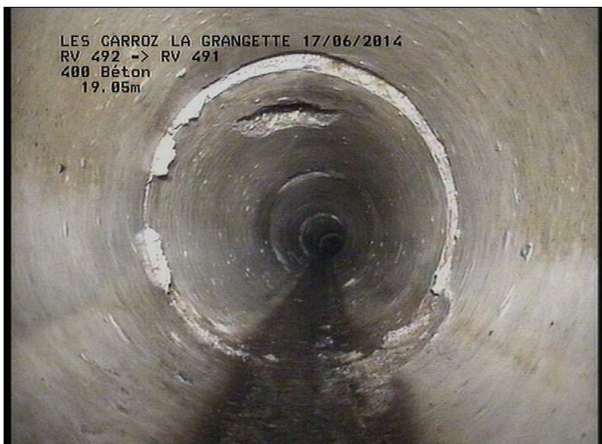
Photo: 9_7A, MPEG #: 160614_1, 00:03:06
19,65m, Dépôt de concrétions de 12 à 12 h.

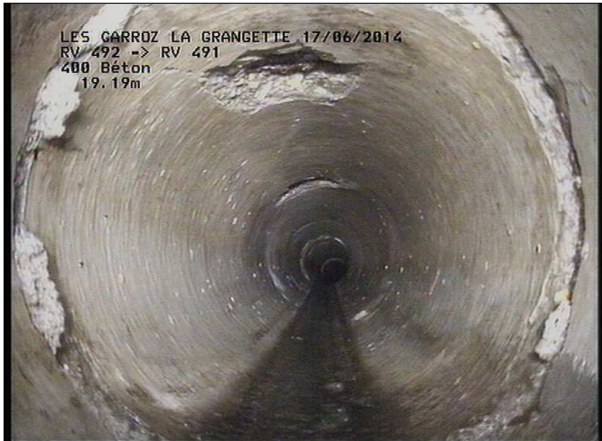
Photo: 9_7A, MPEG #: 160614_1, 00:03:26
20m, Eclatement à 12 h.

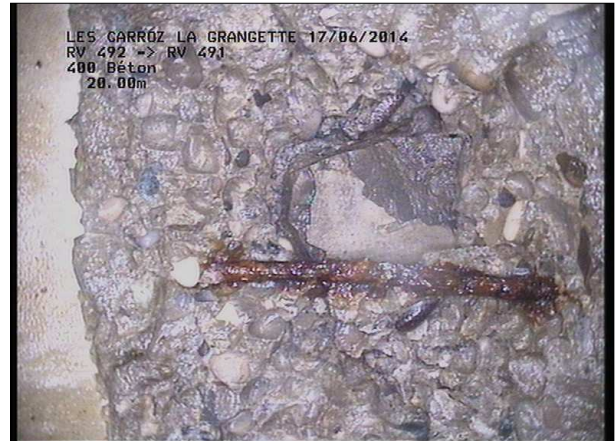
Photo: 9_7B, MPEG #: 160614_1, 00:03:26
20m, Eclatement à 12 h.

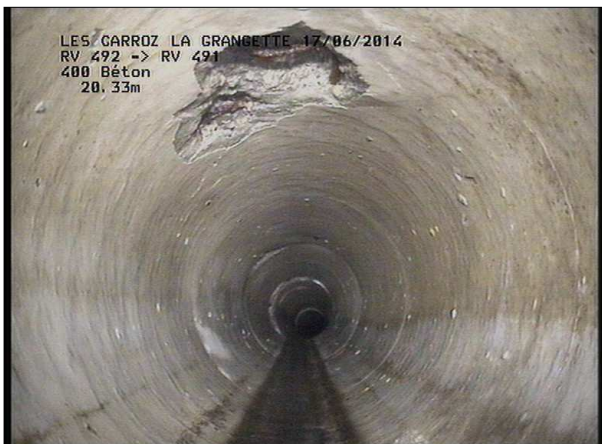
Photo: 9_9A, MPEG #: 160614_1, 00:03:45
20,79m, Eclatement à 12 h.

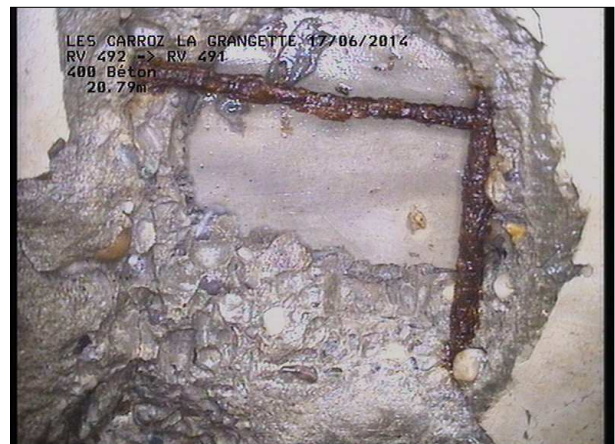
Photo: 9_9B, MPEG #: 160614_1, 00:03:45
20,79m, Eclatement à 12 h.

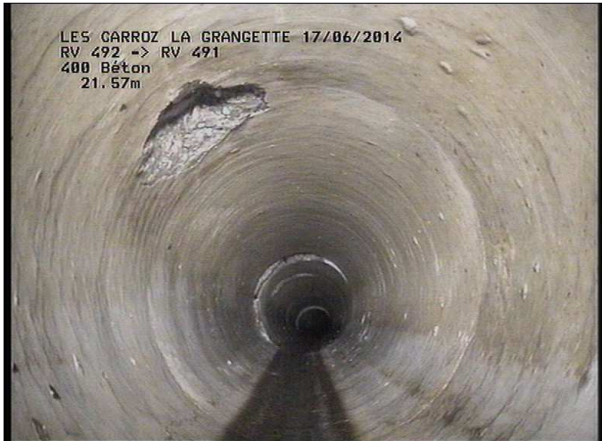
Photo: 9_10A, MPEG #: 160614_1, 00:04:04
 22,13m, Eclatement à 11 h.

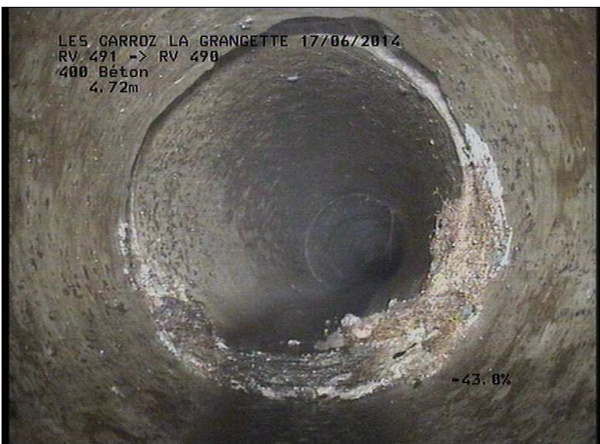
Photo: 10_5A, MPEG #: 160614_1, 00:01:46
 5,23m, Dépôt de concrétions de 02 à 07 h plus racines

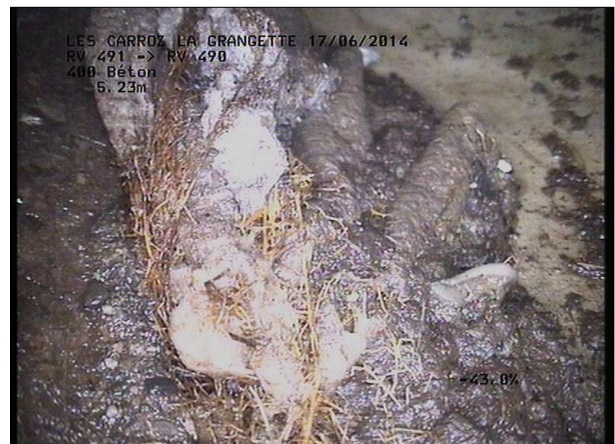
Photo: 10_5B, MPEG #: 160614_1, 00:01:46
 5,23m, Dépôt de concrétions de 02 à 07 h plus racines

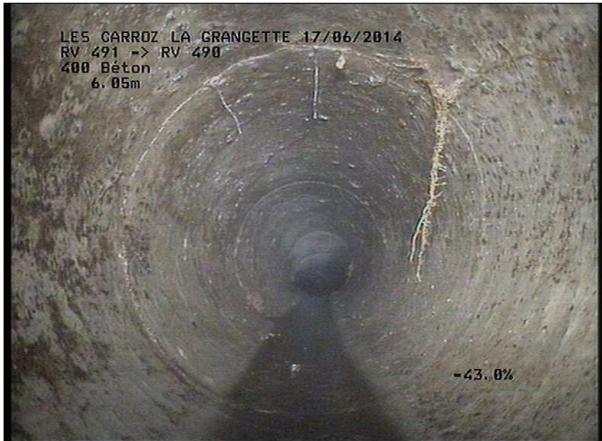
Photo: 10_6A, MPEG #: 160614_1, 00:02:16
6,34m, Racines et radicelles à 01 h.

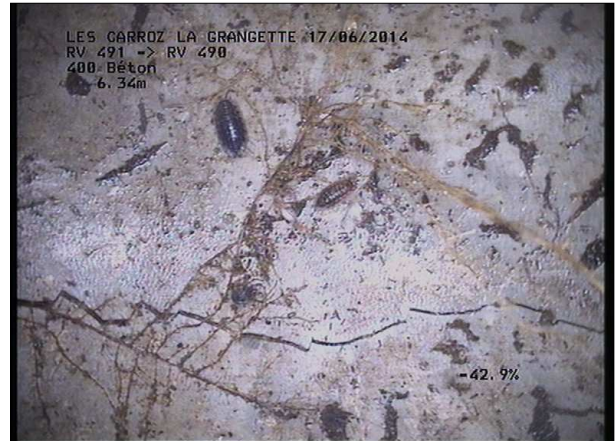
Photo: 10_6B, MPEG #: 160614_1, 00:02:16
6,34m, Racines et radicelles à 01 h.

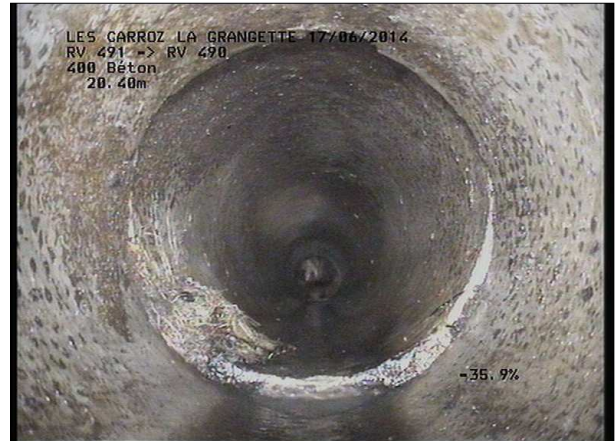
Photo: 10_15A, MPEG #: 160614_1, 00:06:23
 20,94m, Racines et radicelles à 07 h.

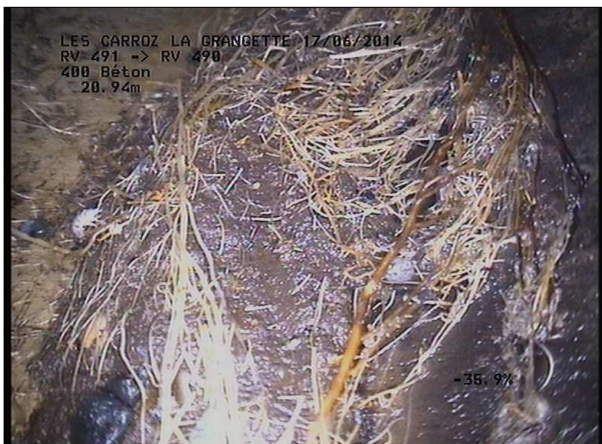
Photo: 10_15B, MPEG #: 160614_1, 00:06:23
 20,94m, Racines et radicelles à 07 h.

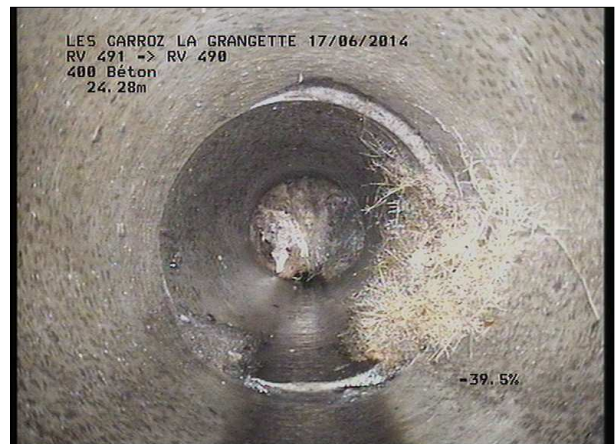
Photo: 10_16A, MPEG #: 160614_1, 00:06:56
 25,07m, Racines et radicelles de 02 à 05 h.

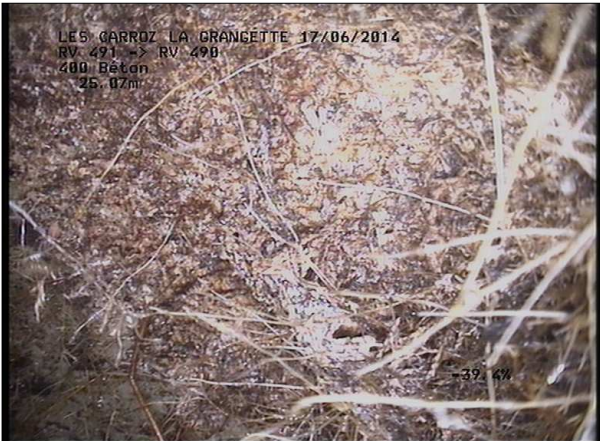
Photo: 10_16B, MPEG #: 160614_1, 00:06:56
 25,07m, Racines et radicelles de 02 à 05 h.

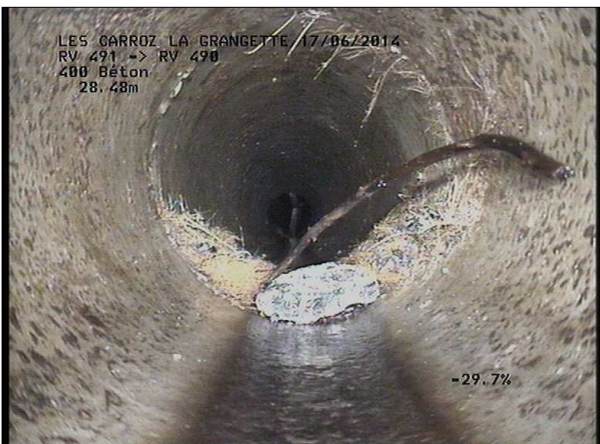
Photo: 10_18A, MPEG #: 160614_1, 00:07:57
 29,25m, Racines et radicelles de 03 à 08 h.

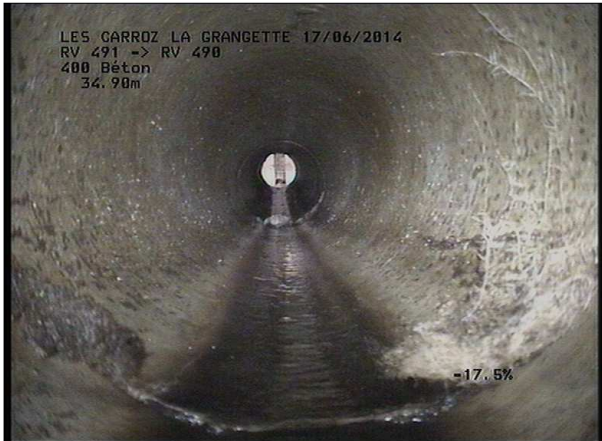
Photo: 10_20A, MPEG #: 160614_1, 00:08:56
 35,09m, Racines et radicelles de 04 à 08 h.

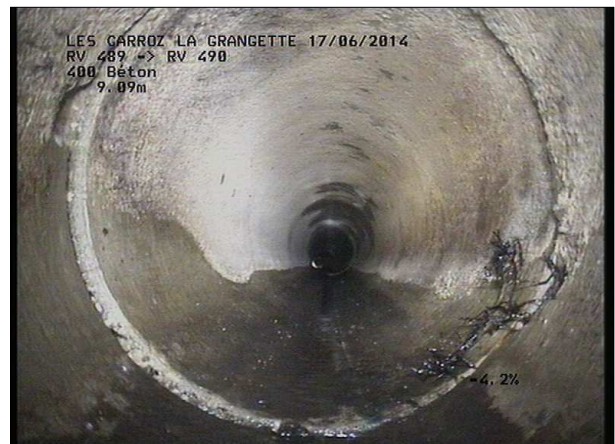
Photo: 11_3A, MPEG #: 160614_1, 00:01:16
 9,48m, Racines et radicelles à 04 h.

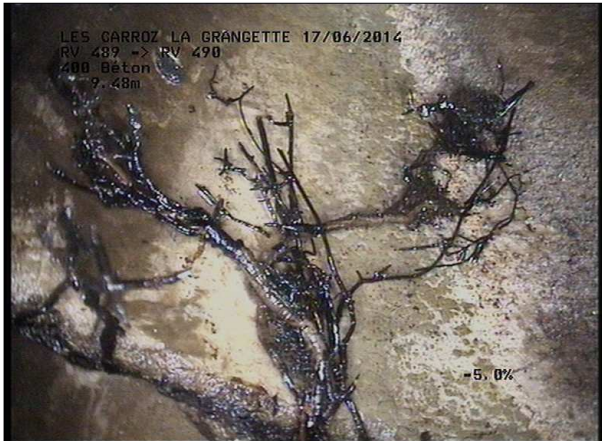
Photo: 11_3B, MPEG #: 160614_1, 00:01:16
9,48m, Racines et radicelles à 04 h.

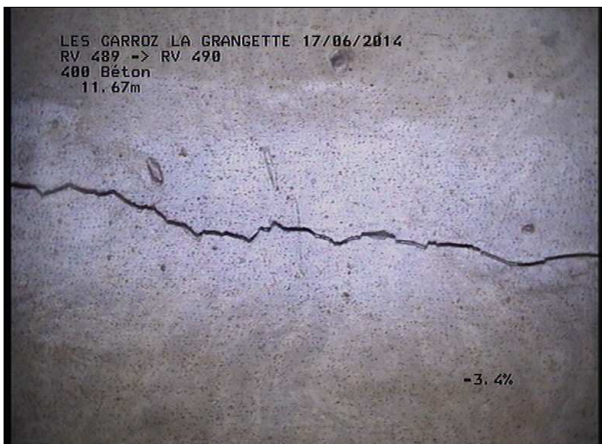
Photo: 11_4B, MPEG #: 160614_1, 00:01:48
11,67m, Fissure transversale (circulaire)

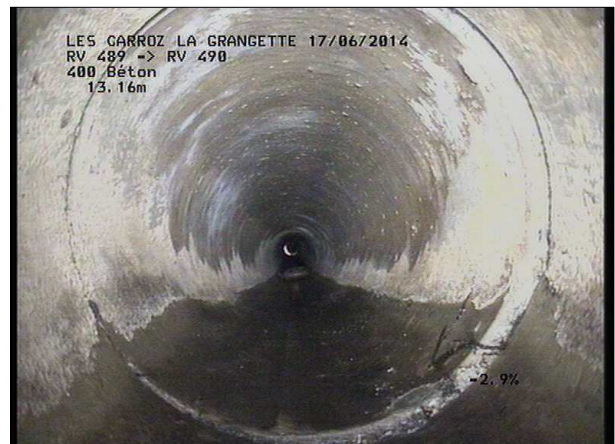
Photo: 11_5A, MPEG #: 160614_1, 00:02:20
13,58m, Racines et radicelles à 05 h.

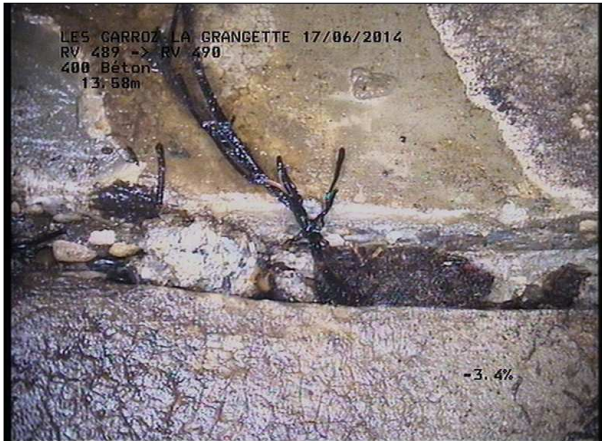
Photo: 11_5B, MPEG #: 160614_1, 00:02:20
 13,58m, Racines et radicelles à 05 h.

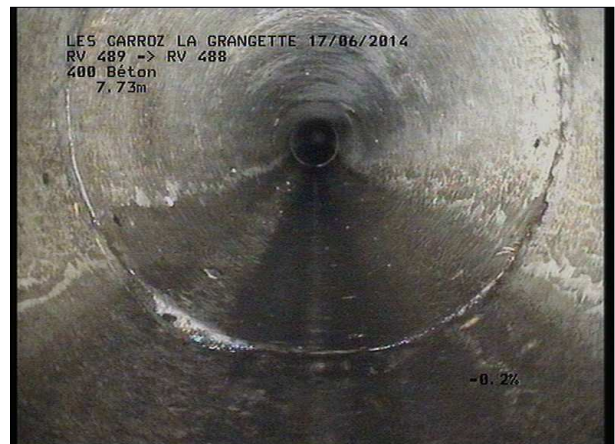
Photo: 12_5A, MPEG #: 160614_1, 00:01:58
8,25m, Radicelles à 05 h.

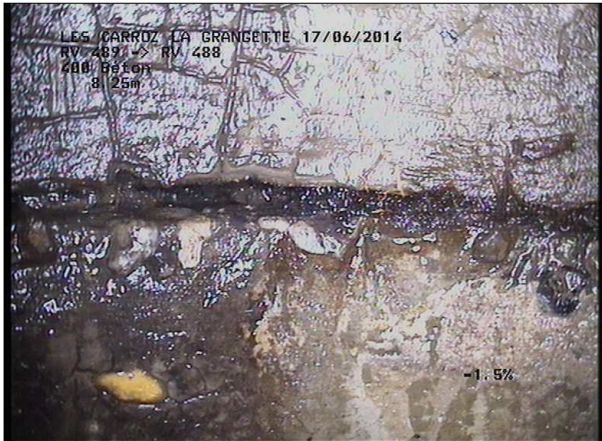
Photo: 12_5B, MPEG #: 160614_1, 00:01:58
 8,25m, Radicelles à 05 h.

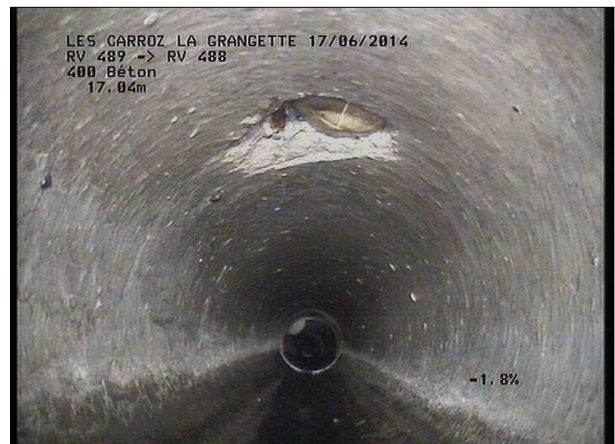
Photo: 12_7A, MPEG #: 160614_1, 00:03:53
 17,56m, Eclatement à 12 h.

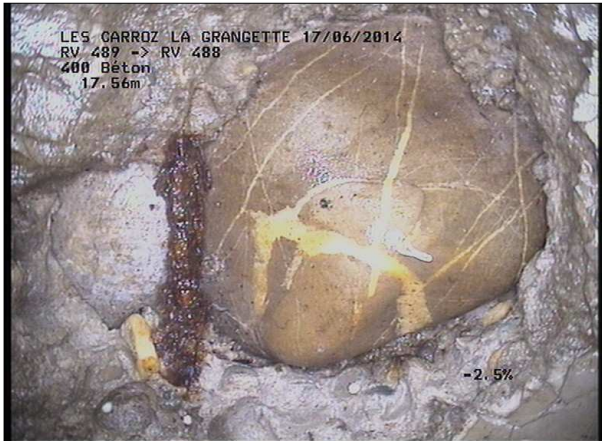
Photo: 12_7B, MPEG #: 160614_1, 00:03:53
17,56m, Eclatement à 12 h.

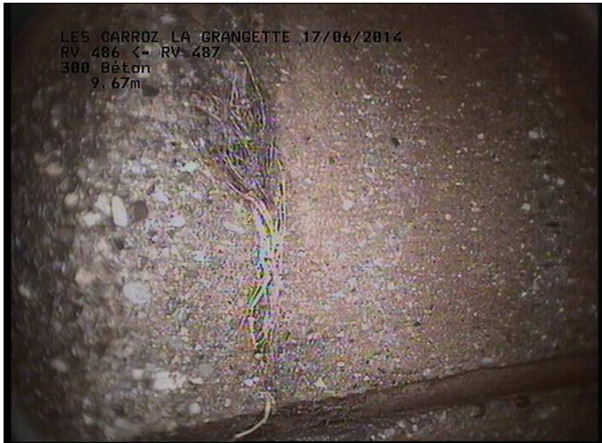
Photo: 15_5B, MPEG #: 160614_1, 00:00:36
9,67m, Racines et radicelles à 04 et 09 h.

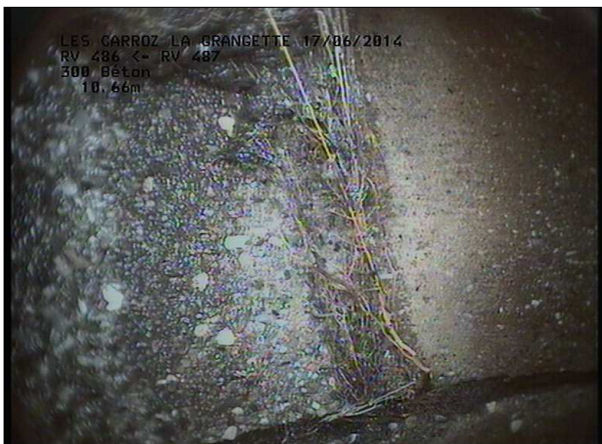
Photo: 15_6B, MPEG #: 160614_1, 00:00:36
10,66m, Racines et radicelles à 03 et 09 h.

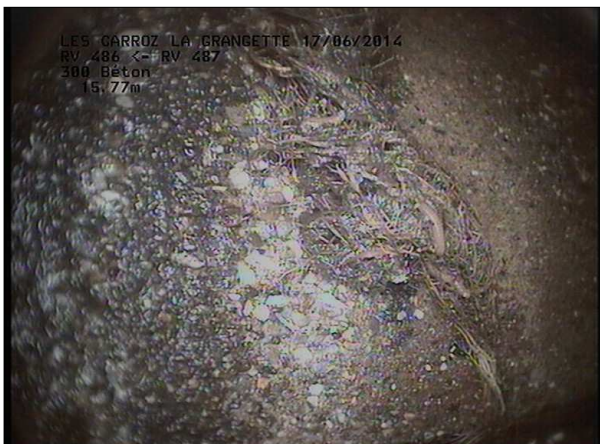
Photo: 15_8B, MPEG #: 160614_1, 00:00:36
15,77m, Racines et radicelles à 08 h.

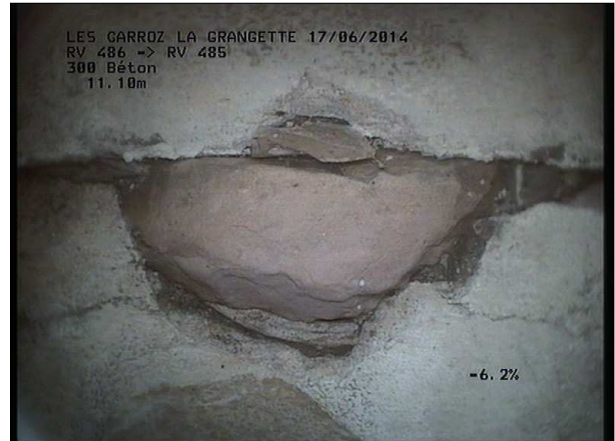
Photo: 16_4B, MPEG #: 160614_1, 00:01:19
 11,1m, Eclatement à 12 h rebouché avec cailloux

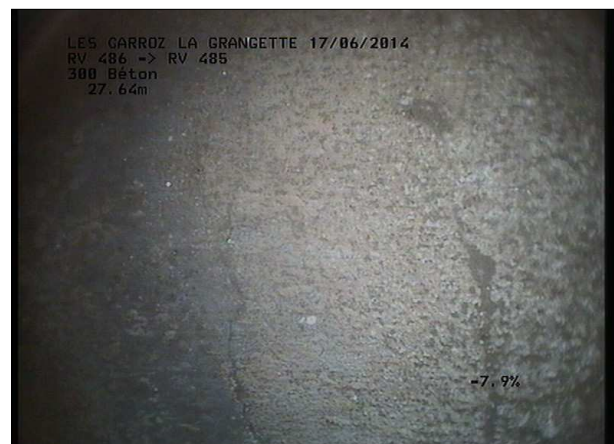
Photo: 16_7B, MPEG #: 160614_1, 00:03:16
27,64m, Fissures multiples de 12 à 12 h.

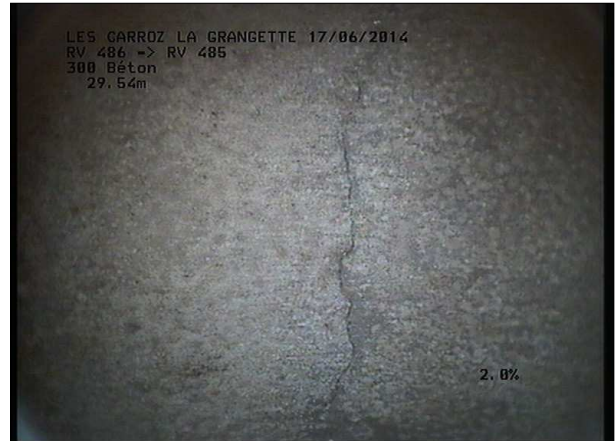
Photo: 16_8B, MPEG #: 160614_1, 00:03:47
 29,54m, Fissure longitudinale à 12 h.

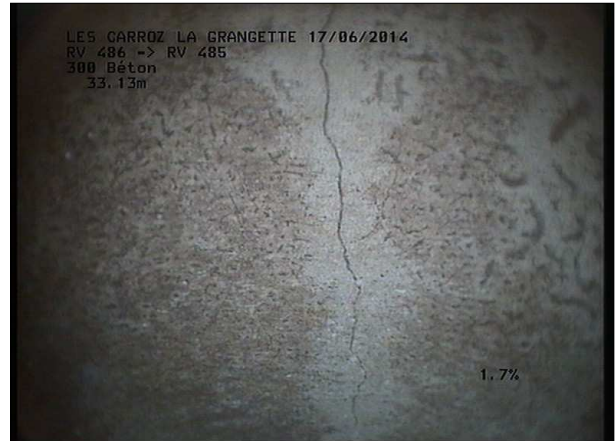
Photo: 16_11B, MPEG #: 160614_1, 00:05:18
33,13m, Fissure longitudinale fermée à 12 h.

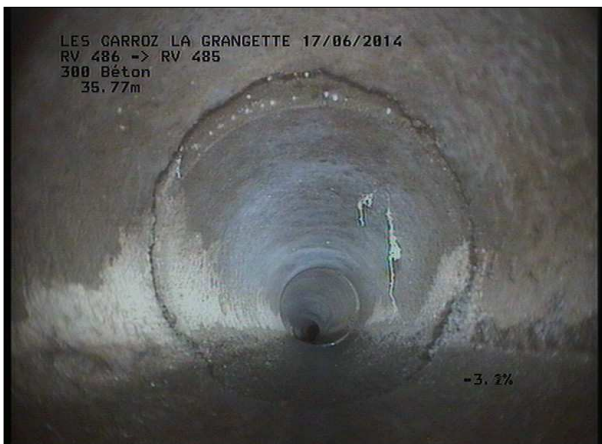
Photo: 16_12A, MPEG #: 160614_1, 00:05:45
36,04m, Epaufrure de 11 à 01 h.

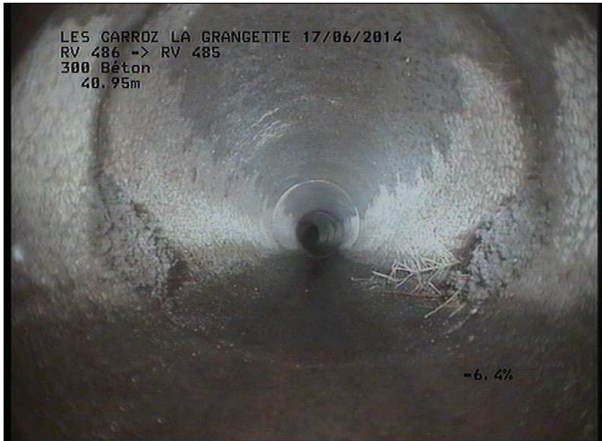
Photo: 16_13A, MPEG #: 160614_1, 00:06:14
41,16m, Racines et radicelles de 04 à 05 h.

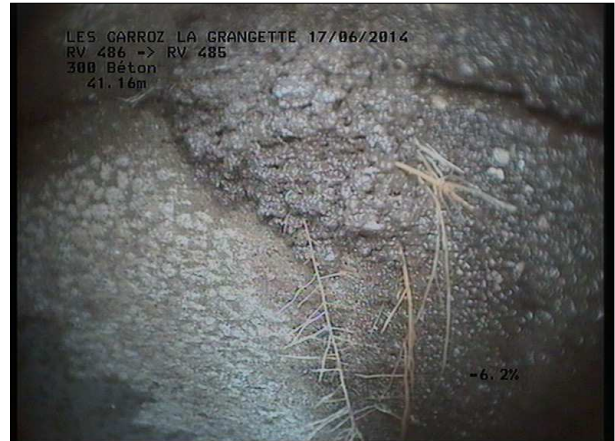
Photo: 16_13B, MPEG #: 160614_1, 00:06:14
41,16m, Racines et radicelles de 04 à 05 h.

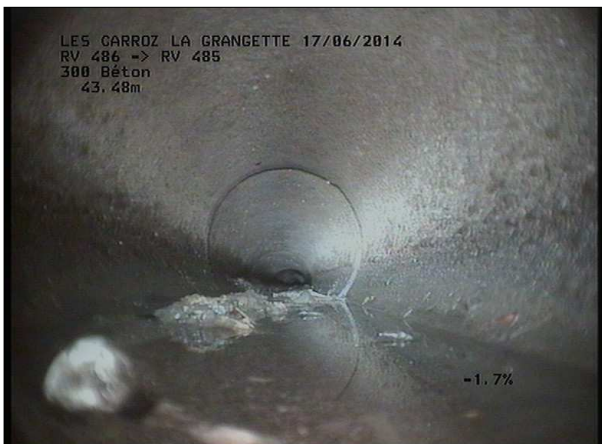
Photo: 16_14A, MPEG #: 160614_1, 00:07:43
43,48m, Dépôt de sédiments de 04 à 08 h.

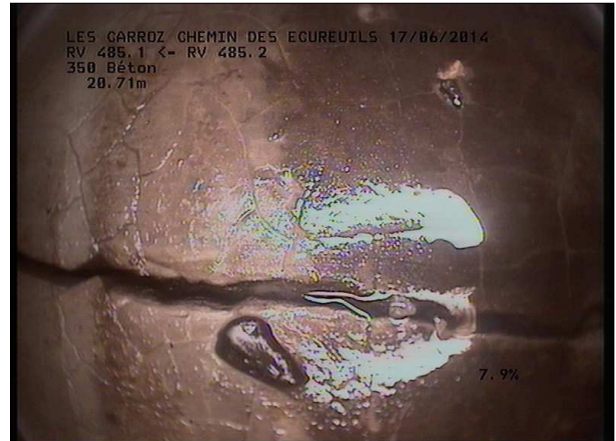
Photo: 18_7B, MPEG #: 160614_1, 00:03:25
 20,71m, Fissure transversale (circulaire)

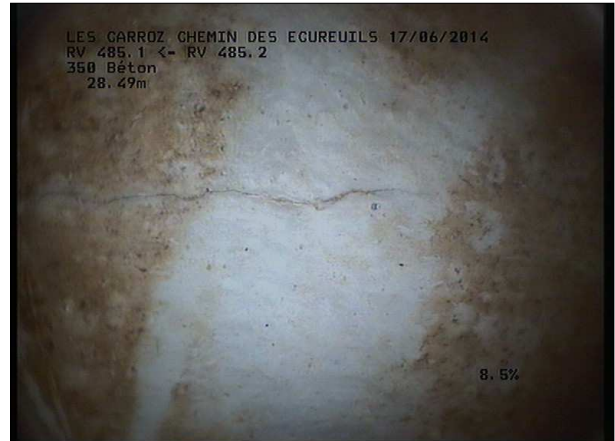
Photo: 18_9B, MPEG #: 160614_1, 00:04:48
 28,49m, Fissure transversale (circulaire)

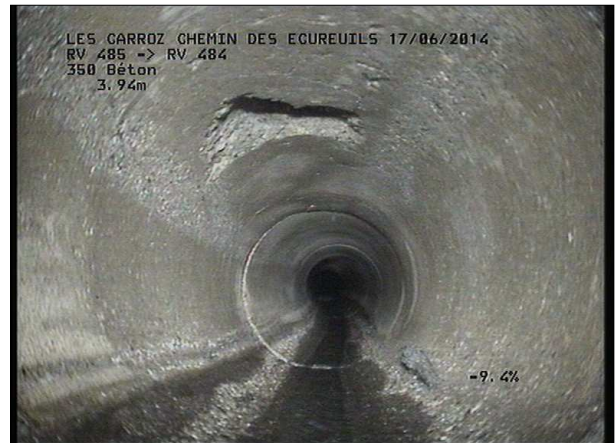
Photo: 20_2A, MPEG #: 160614_1, 00:00:27
4,62m, Eclatement à 12 h.

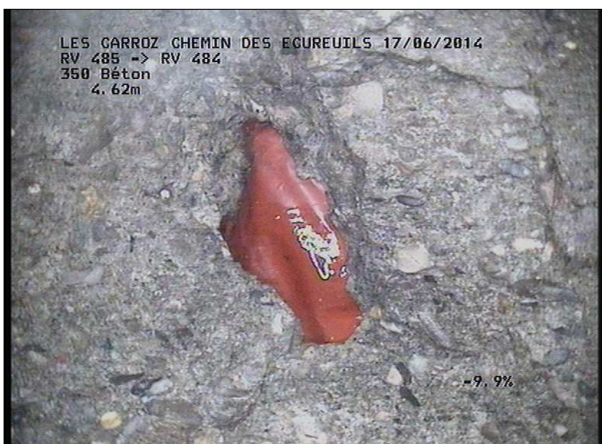
Photo: 20_2B, MPEG #: 160614_1, 00:00:27
4,62m, Eclatement à 12 h.

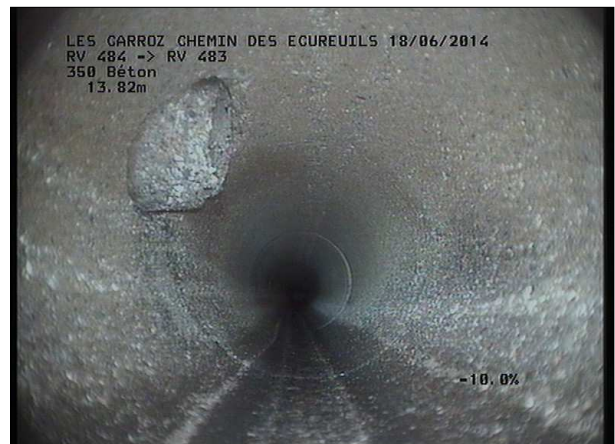
Photo: 23_3A, MPEG #: 160614_1, 00:01:31
14,14m, Raccordement direct à 11 h.

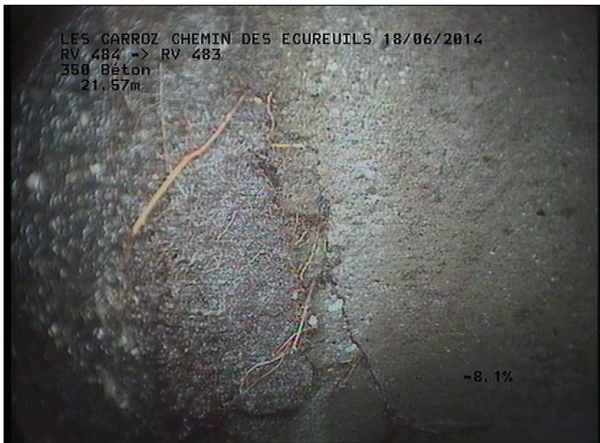
Photo: 23_5B, MPEG #: 160614_1, 00:02:47
21,57m, Racines et radicelles de 06 à 12 h.

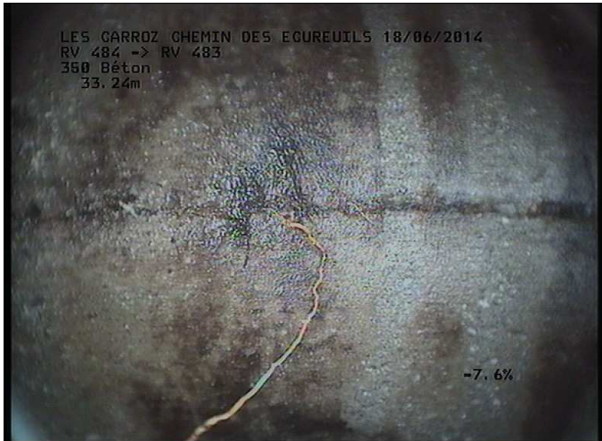
Photo: 23_7B, MPEG #: 160614_1, 00:04:13
33,24m, Radicelles à 11 h.

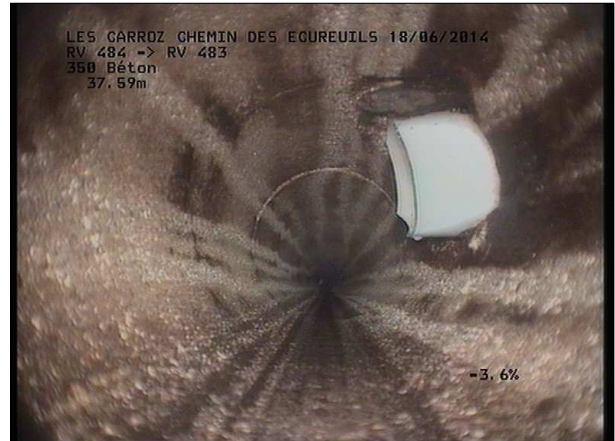
Photo: 23_8A, MPEG #: 160614_1, 00:05:02
38,13m, Raccordement direct à 01 h.

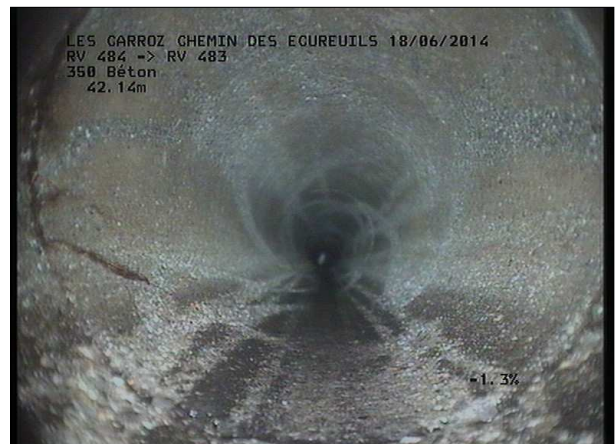
Photo: 23_9A, MPEG #: 160614_1, 00:06:08
42,34m, Radicelles à 09 h.

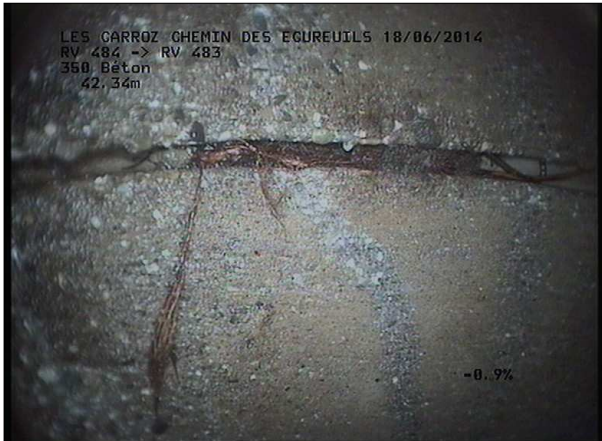
Photo: 23_9B, MPEG #: 160614_1, 00:06:08
42,34m, Radicelles à 09 h.

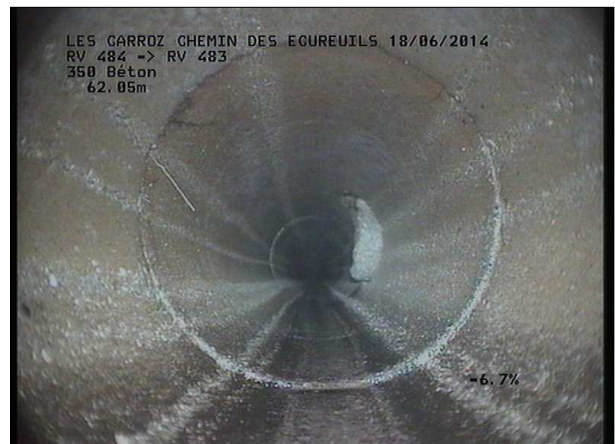
Photo: 23_13A, MPEG #: 160614_1, 00:09:23
62,33m, Radicelles à 10 h.

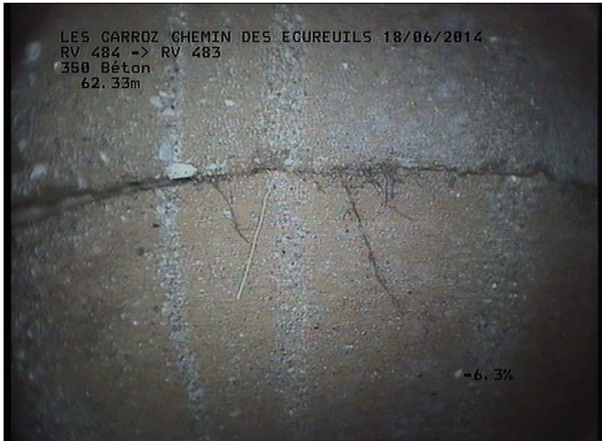
Photo: 23_13B, MPEG #: 160614_1, 00:09:23
62,33m, Radicelles à 10 h.

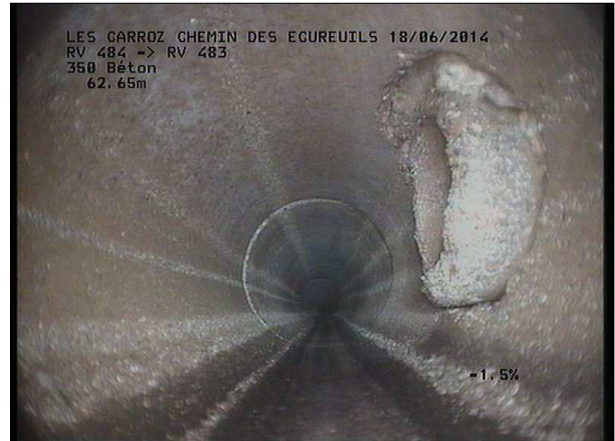
Photo: 23_14A, MPEG #: 160614_1, 00:09:58
63,02m, Raccordement direct à 03 h.

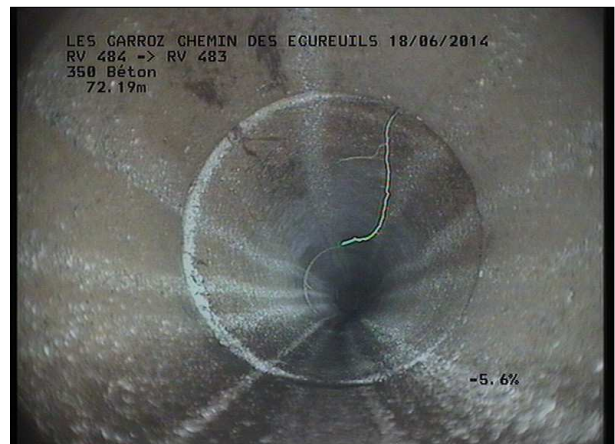
Photo: 23_15A, MPEG #: 160614_1, 00:10:49
72,56m, Radicelles à 01 h.

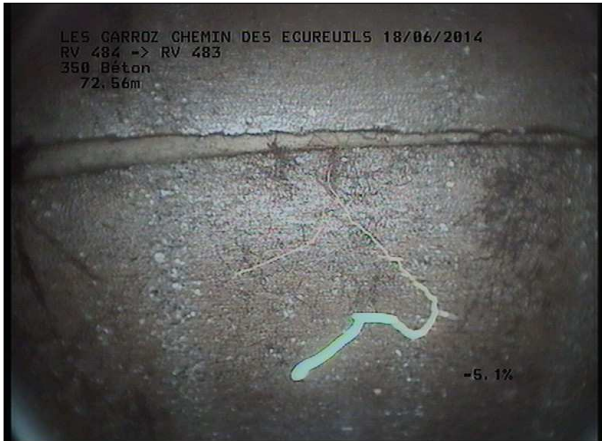
Photo: 23_15B, MPEG #: 160614_1, 00:10:49
72,56m, Radicelles à 01 h.

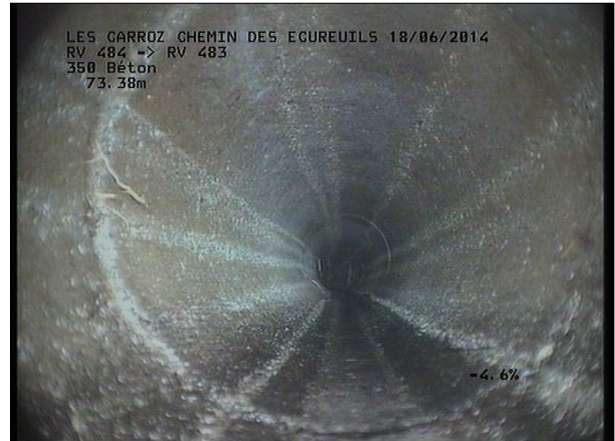
Photo: 23_16A, MPEG #: 160614_1, 00:11:17
73,58m, Radicelles à 09 h.

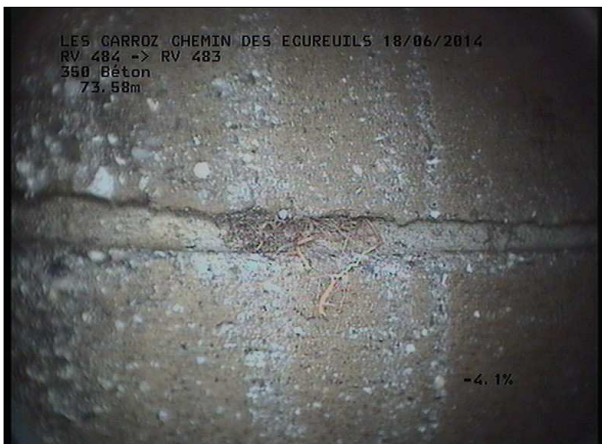
Photo: 23_16B, MPEG #: 160614_1, 00:11:17
73,58m, Radicelles à 09 h.

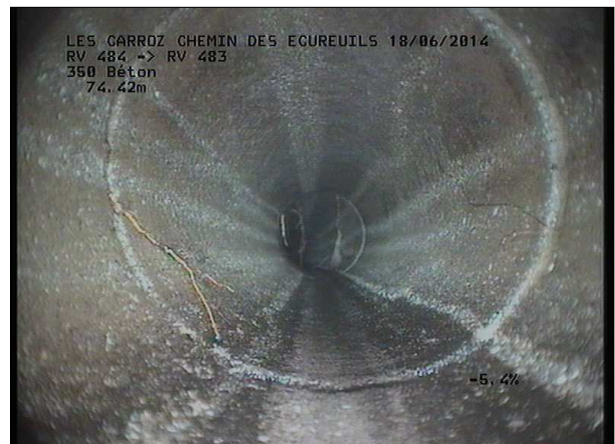
Photo: 23_17A, MPEG #: 160614_1, 00:11:53
74,64m, Radicelles à 09 h.

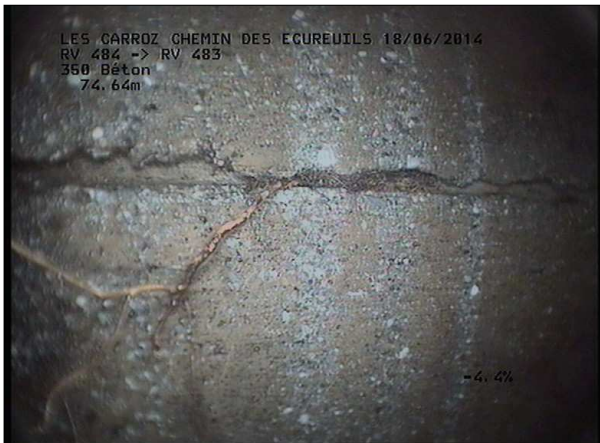
Photo: 23_17B, MPEG #: 160614_1, 00:11:53
74,64m, Radicelles à 09 h.

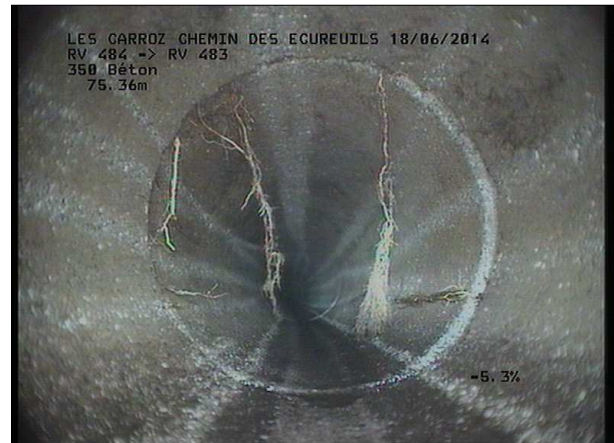
Photo: 23_18A, MPEG #: 160614_1, 00:12:19
75,65m, Radicelles de 12 à 12 h.

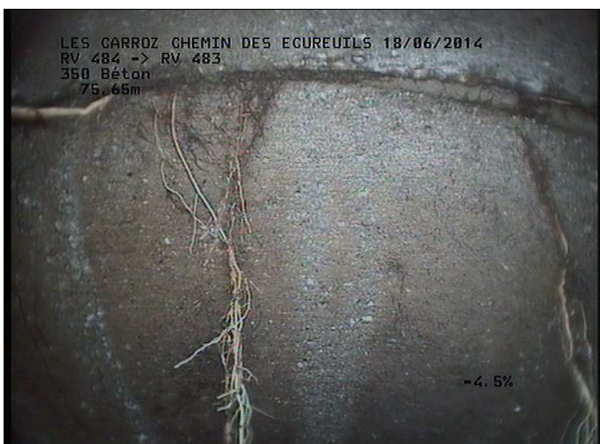
Photo: 23_18B, MPEG #: 160614_1, 00:12:19
75,65m, Radicelles de 12 à 12 h.

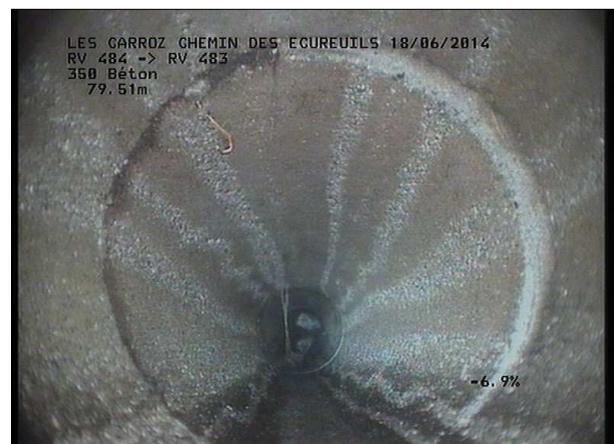
Photo: 23_19A, MPEG #: 160614_1, 00:13:02
79,72m, Radicelles à 11 h.

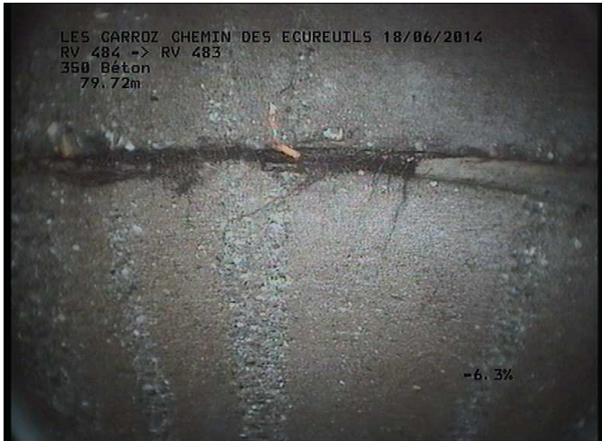
Photo: 23_19B, MPEG #: 160614_1, 00:13:02
79,72m, Radicelles à 11 h.

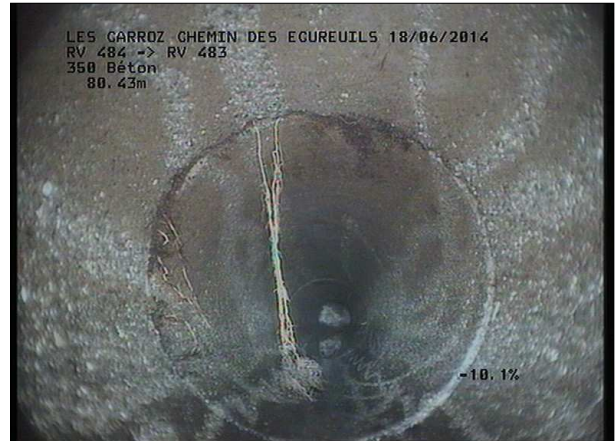
Photo: 23_20A, MPEG #: 160614_1, 00:13:27
80,43m, Radicelles de 08 à 12 h.
