Information du projet / Inspection: 1

Nom du projet : LES CARROZ LA GRANGETTE U		Responsable COTONI Thomas		Date : 16/06/2014			
Client Responsable : Division : Boîte postale : Rue : NP/Localité : N° de téléphone : N° de télécopie : N° de portable : e-mail:		Chef de projet Responsable : Division : Boîte postale : Rue : NP/Localité : N° de téléphone : N° de télécopie : N° de portable : e-mail:					
Prestataire Responsable : Division : Boîte postale : Rue : NP/Localité : N° de téléphone : N° de télécopie : N° de portable : e-mail:		VERITUB sarl Mr Thomas COTONI 89 Rue du Jura 01 460 MONTREAL LA CLUSE 04.74.76.16.92 04.74.76.27.83 06.75.03.71.21 veritub@wanadoo.fr		Client Responsable : Division : Boîte postale : Rue : NP/Localité : N° de téléphone : N° de télécopie : N° de portable : e-mail:		ARVE ALPES ASSAINISSEMENT Franck BP 60002 MAGLAND 74 308 CLUSES Cedex 04.50.91.14.08 04.50.91.14.08 06.08.12.94.28	
Entreprise T.P. Responsable : Division : Boîte postale : Rue : NP/Localité : N° de téléphone : N° de télécopie : N° de portable : e-mail:

Nom de l'inspection :
LES CARROZ LA GRANGETTE U

Rapport d'inspection télévisée / Inspection: 1

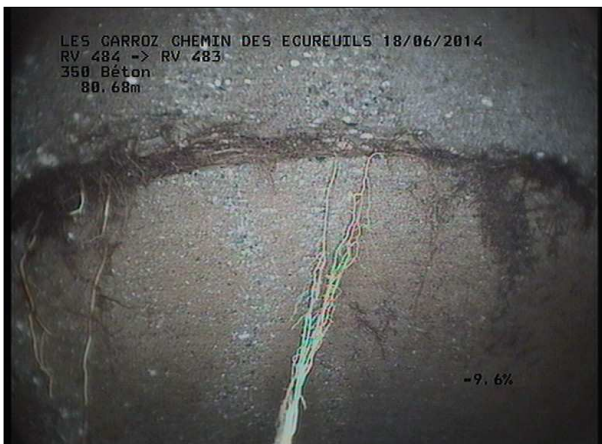
Photo: 23_20B, MPEG #: 160614_1, 00:13:27
80,43m, Radicelles de 08 à 12 h.

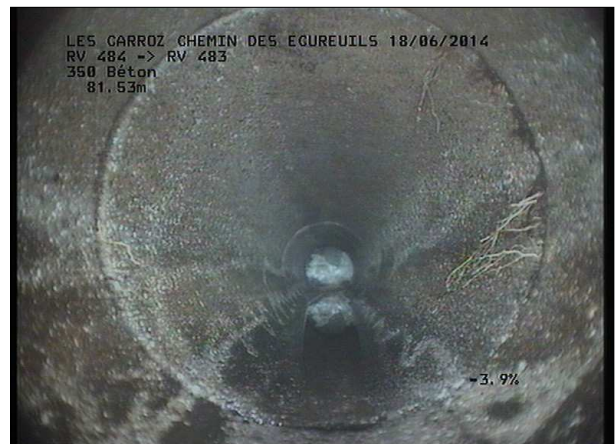
Photo: 23_21A, MPEG #: 160614_1, 00:13:54
81,77m, Radicelles de 12 à 12 h.

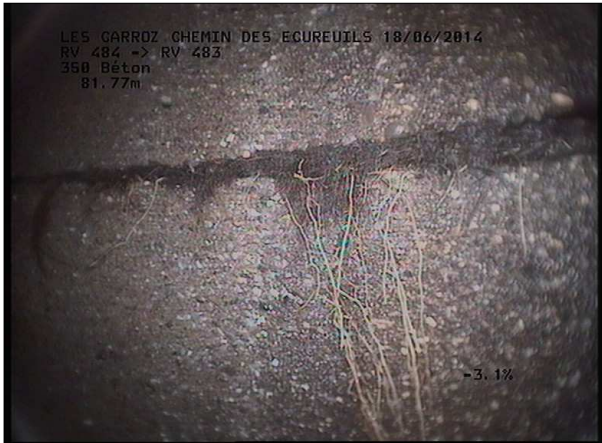
Photo: 23_21B, MPEG #: 160614_1, 00:13:54
 81,77m, Radicelles de 12 à 12 h.

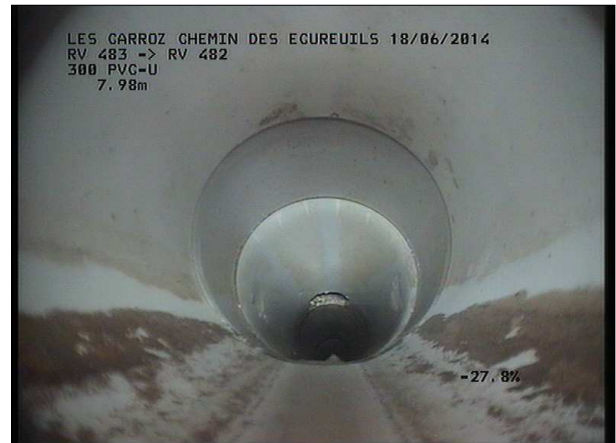
Photo: 24_2A, MPEG #: 160614_1, 00:00:33
8,45m, Coude vers le bas

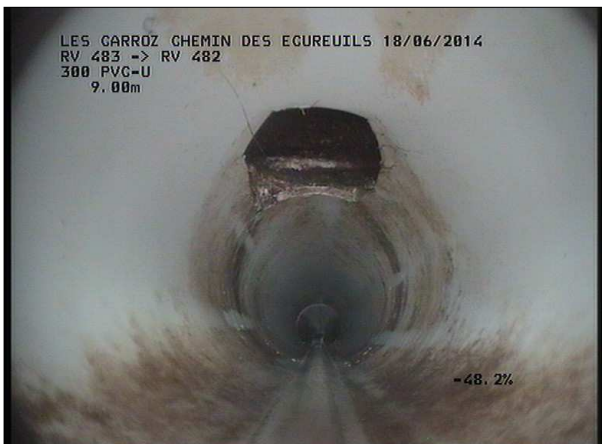
Photo: 24_3A, MPEG #: 160614_1, 00:00:45
9,25m, Passage dans regard section carrée

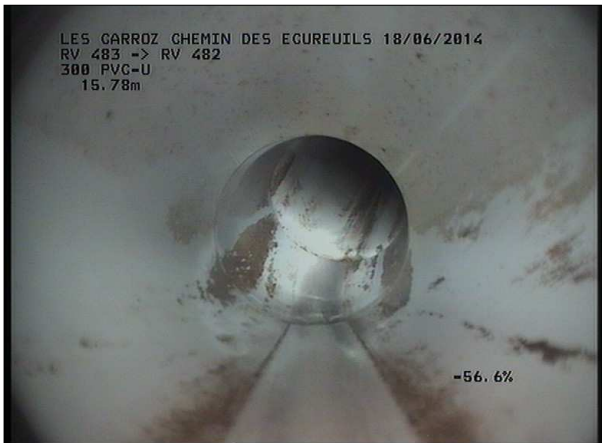
Photo: 24_4A, MPEG #: 160614_1, 00:01:40
 15,78m, Coude pour retour horizontal

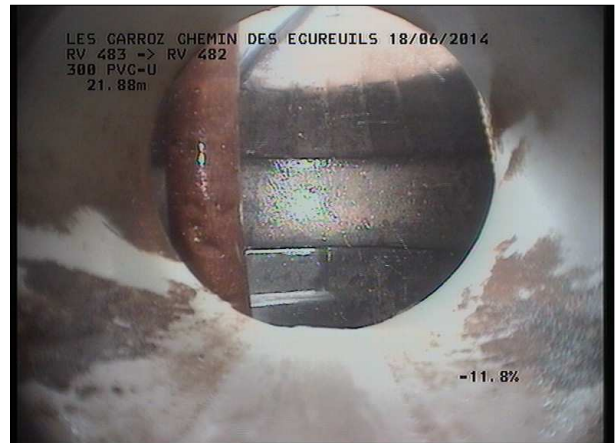
Photo: 24_5A, MPEG #: 160614_1, 00:02:07
 22,22m, Fin de l'inspection RV 470 SCERCL

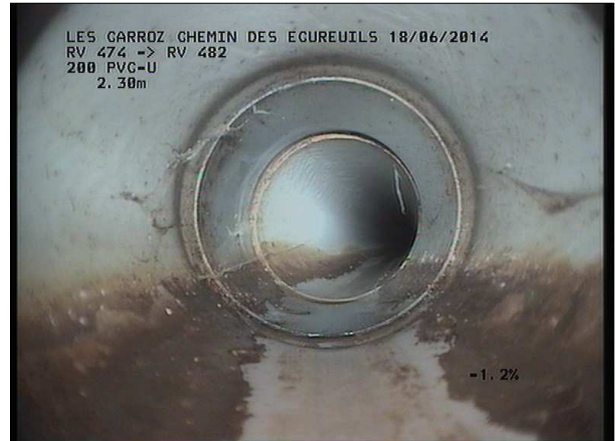
Photo: 25_2A, MPEG #: 160614_1, 00:00:28
2,56m, Coude à droite

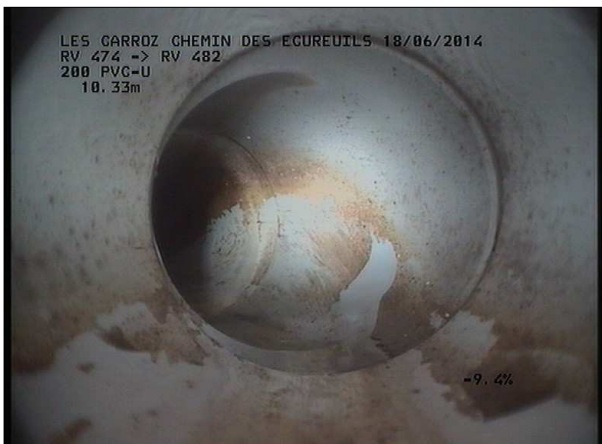
Photo: 25_3A, MPEG #: 160614_1, 00:01:26
10,59m, Coude à gauche

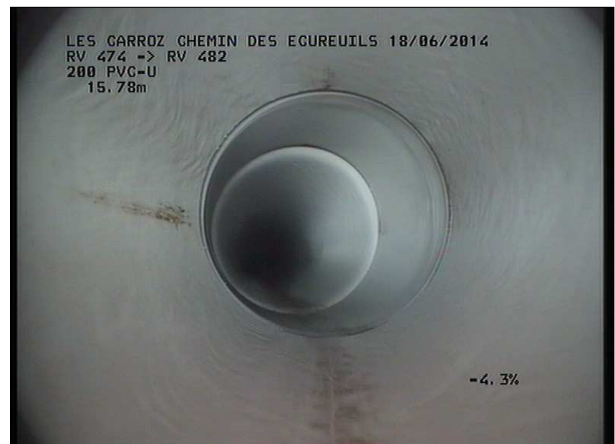
Photo: 25_4A, MPEG #: 160614_1, 00:02:11
16,07m, Coude à gauche
