Information du projet / Inspection: 1

Nom de l'inspection :
LES CARROZ ROUTE DES MOUL

Date :
18/06/2014

Rapport d'inspection télévisée / Inspection: 1

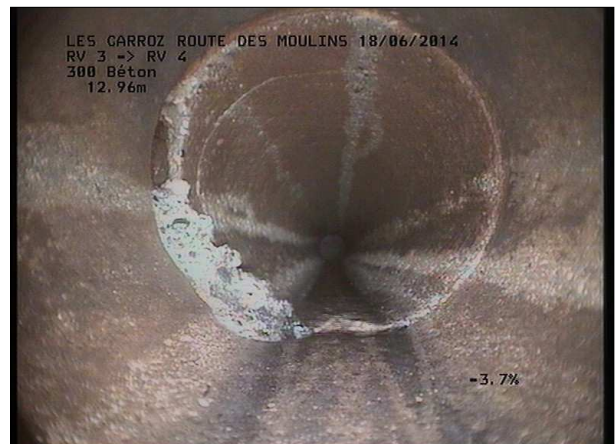
Photo: 3_7A, MPEG #: 180614_1, 00:02:37
13,28m, Dépôt de concrétions de 06 à 09 h.

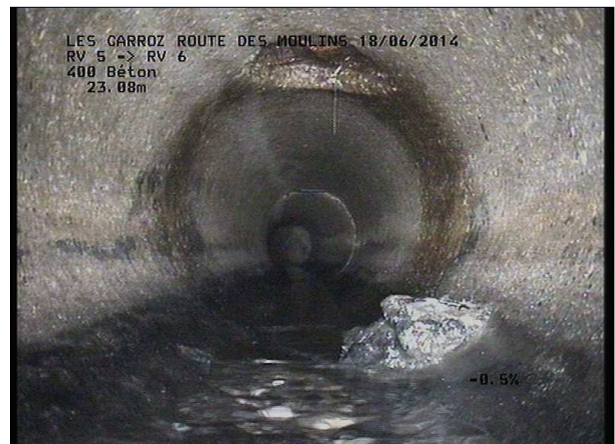
Photo: 5_5A, MPEG #: 180614_1, 00:02:39
 23,08m, Dépôt de concrétions de 04 à 06 h.

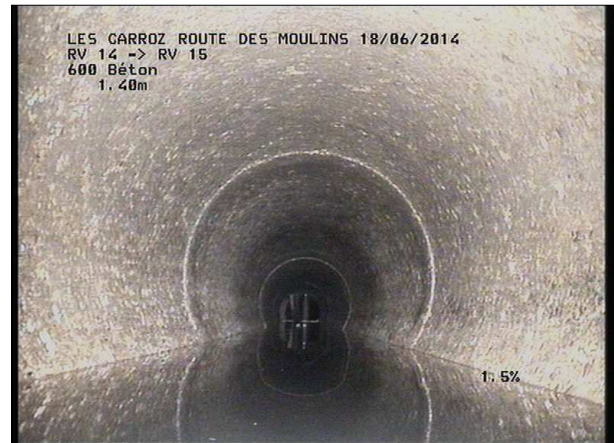
Photo: 14_2A, MPEG #: 180614_1, 00:00:42
 8,71m, Profil long (contre-pente) + 1.4%

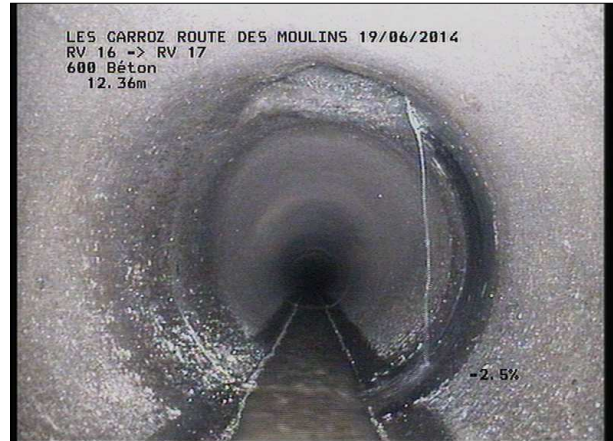
Photo: 16_2A, MPEG #: 180614_1, 00:00:52
12,36m, Raccordement direct à 01 h dans R 957

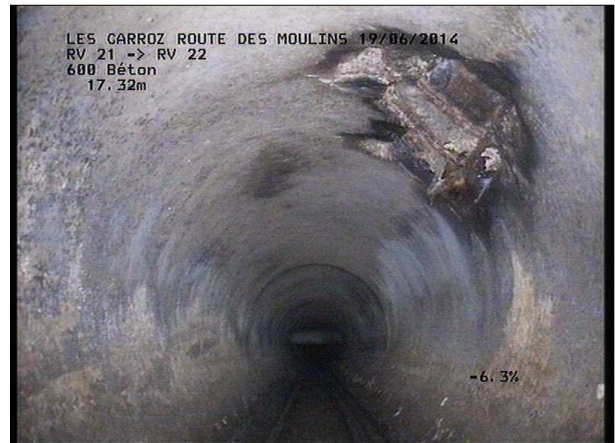
Photo: 21_2A, MPEG #: 180614_1, 00:01:03
 18,24m, Eclatement à 01 h.

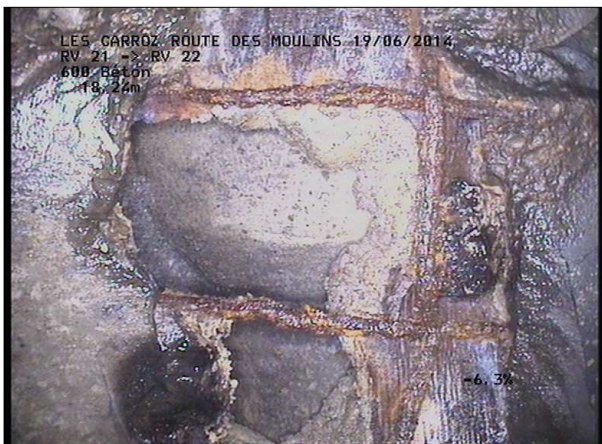
Photo: 21_2B, MPEG #: 180614_1, 00:01:03
 18,24m, Eclatement à 01 h.

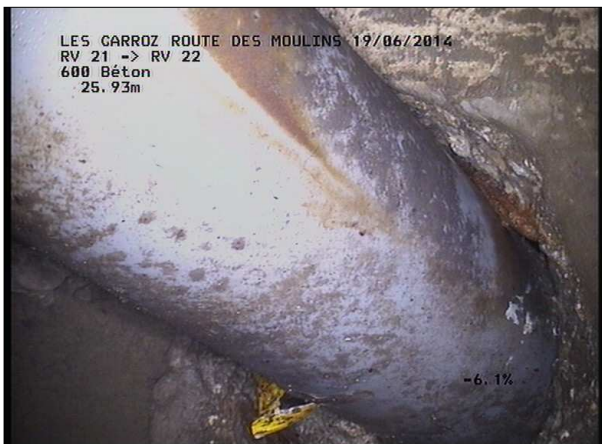
Photo: 21_4B, MPEG #: 180614_1, 00:01:58
 25,93m, Traversée de voûte par tuyau

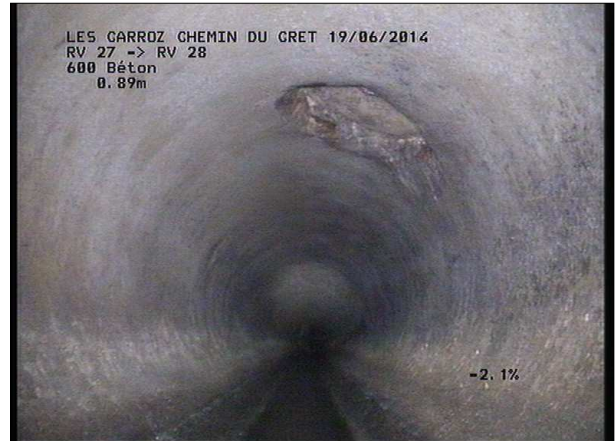
Photo: 27_2A, MPEG #: 180614_1, 00:00:09
 2,39m, Eclatement à 01 h.

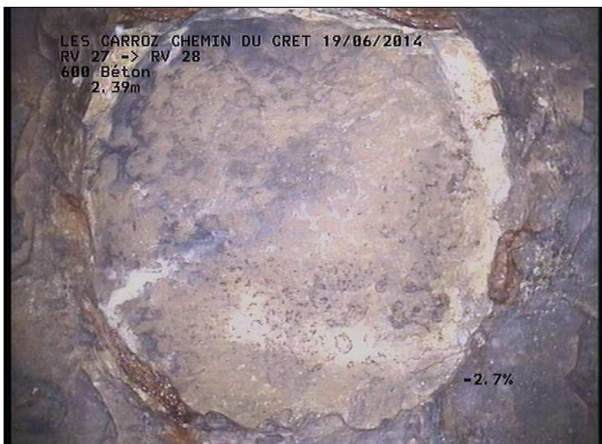
Photo: 27_2B, MPEG #: 180614_1, 00:00:09
 2,39m, Eclatement à 01 h.

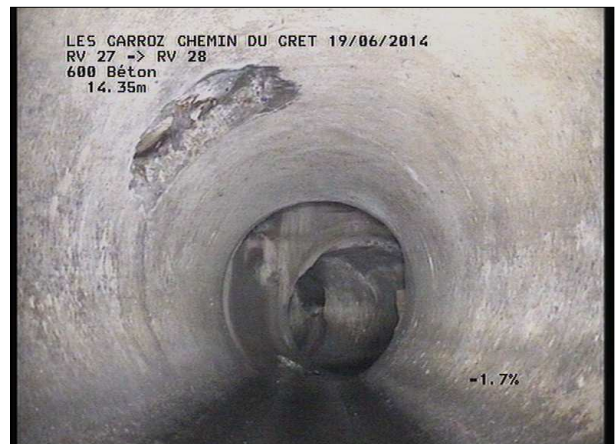
Photo: 27_3A, MPEG #: 180614_1, 00:01:15
 15,67m, Eclatement à 11 h.

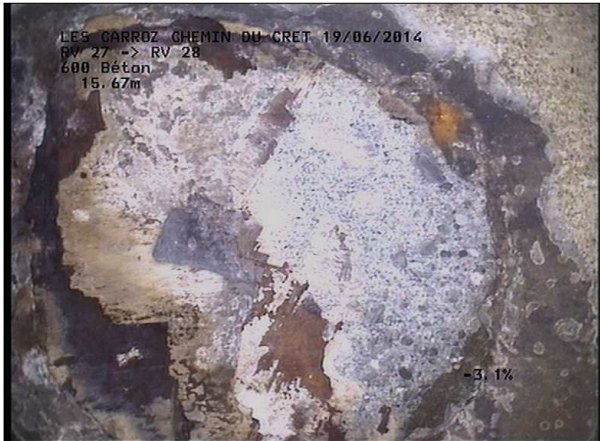
Photo: 27_3B, MPEG #: 180614_1, 00:01:15
15,67m, Eclatement à 11 h.
