Nom de l'inspection :
LES CARROZ LA BARME 16.06.2

Date :
16/06/2014

Commune/Ville : LES CARROZ	Inspection : Dans le sens de l'écoulement	Regard amont : RV 108
Rue RV 1 : ROUTE DU PERNAND	Prof. amont :	Regard aval : RV 106
Rue RV 2 : sous une route	Prof. aval :	Long. tronçon : 10,62 m
Emplacement : sous une route		Long. unitaire :
Objet de l'inspection : Inspection de routine de l'état	Diamètre : 200,00 mm	
Méthode d'inspection : Insp. robot caméra	Matériau : PVC-U	
Etat surface : Voirie existante	Effluents : Eaux Usées

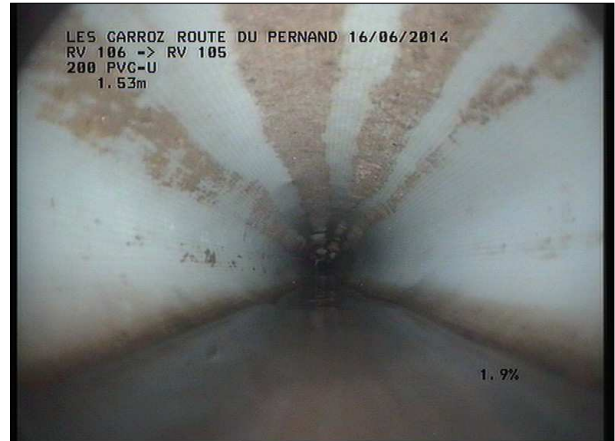
Photo: 2_2A, MPEG #: 160614_1, 00:00:13
 1,53m, Profil long (contre-pente) + 1.9%

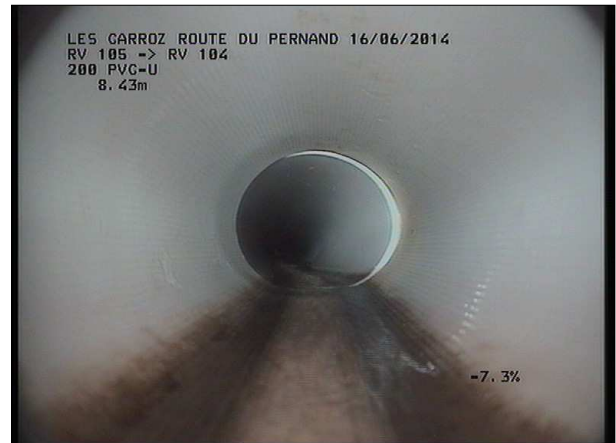
Photo: 3_2A, MPEG #: 160614_1, 00:00:46
8,82m, Profil en plan (modification angulaire) à gauche

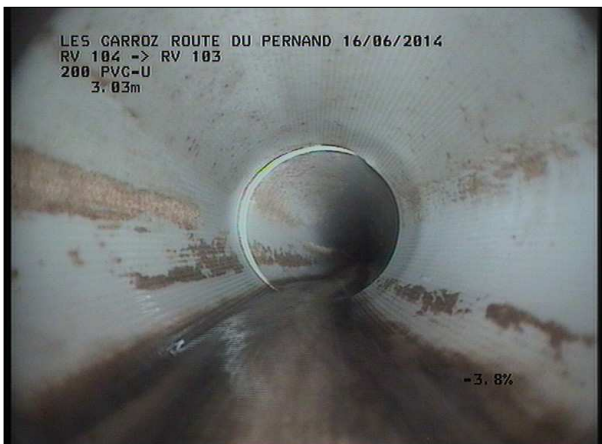
Photo: 4_3A, MPEG #: 160614_1, 00:00:38
3,43m, Profil en plan (modification angulaire) à droite

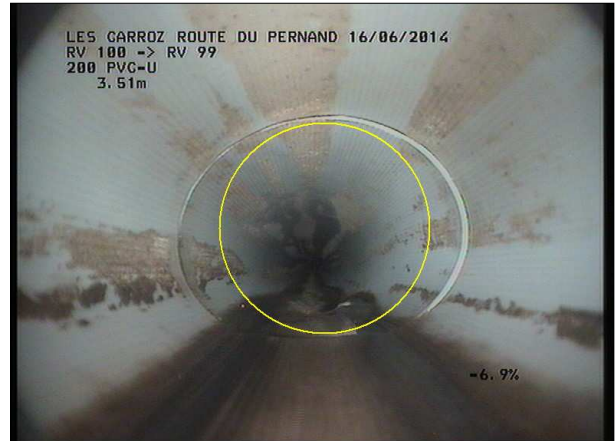
Photo: 8_2A, MPEG #: 160614_1, 00:00:32
 3,73m, Ovalisation

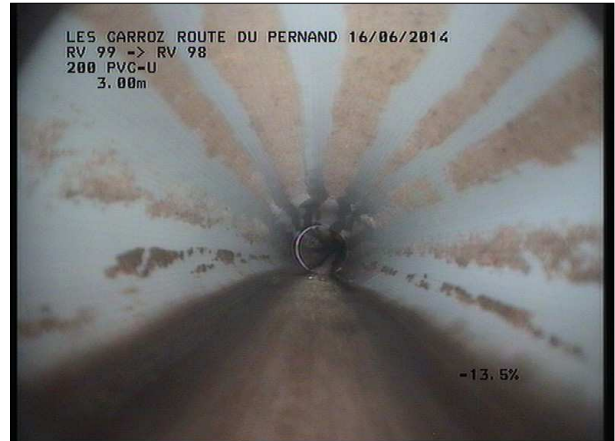
Photo: 9_2A, MPEG #: 160614_1, 00:00:20
3,54m, Ecrasement vertical avec déformation du fil d'eau

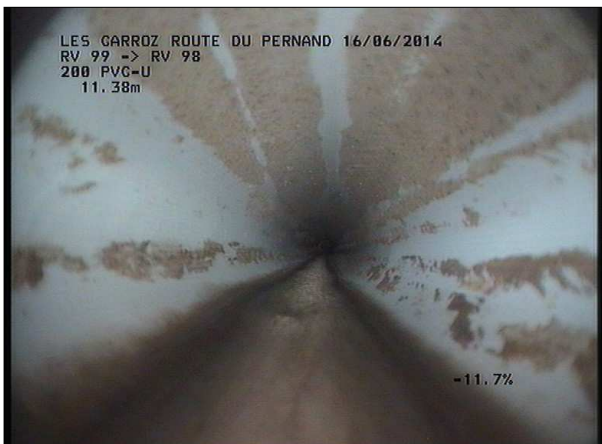
Photo: 9_3A, MPEG #: 160614_1, 00:01:09
11,58m, Poinçonnement à 07 h.

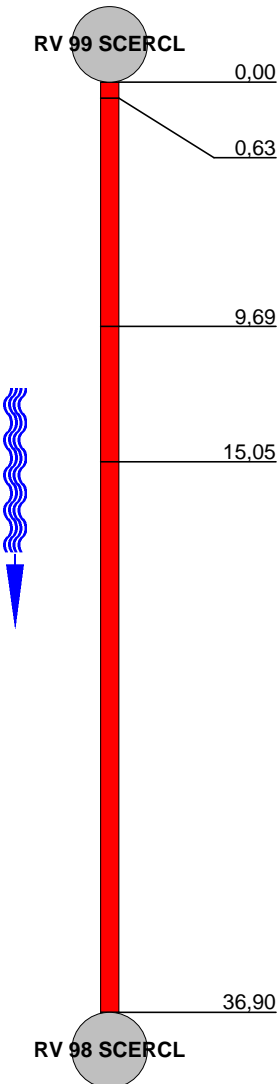
0,00	A3	Début de l'inspection RV 99 SCERCL vers RV 98 SCERCL	00:00:00	10_1A	
	0,63	B32	Fissure longitudinale à 12 h.	00:00:25	10_2A, b	
	9,69	D10	Ecrasement vertical avec déformation du fil d'eau	00:01:19	10_3A	
	15,05	D60	Poinçonnement à 06 h.	00:01:59	10_4A	
	36,90	A4	Fin de l'inspection RV 98 SCERCL	00:03:28	10_5A, b

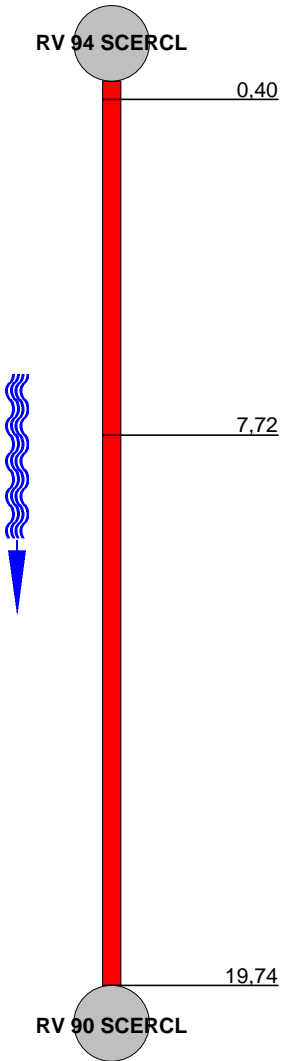
0,40	A3	Début de l'inspection RV 94 SCERCL vers RV 90 SCERCL	00:00:00	14_1A	
	7,72	D10	Ecrasement vertical avec déformation du fil d'eau	00:00:32	14_2A	
	19,74	A4	Fin de l'inspection RV 90 SCERCL	00:01:37	14_3A, b

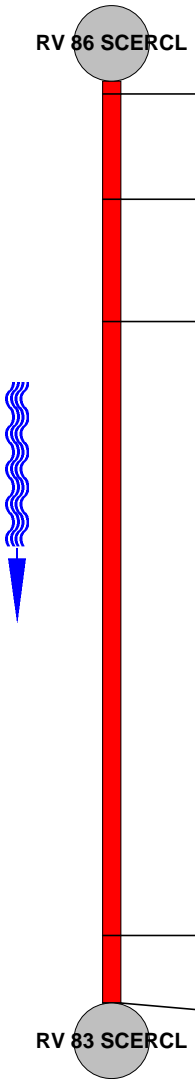
0,40	A3	Début de l'inspection RV 86 SCERCL vers RV 83 SCERCL	00:00:00	17_1A	
	3,75	D10	Ecrasement vertical avec déformation du fil d'eau	00:00:24	17_2A	
	7,62	B32	Fissure longitudinale à 06 h.	00:01:02	17_3A, b	
	27,11	D60	Poinçonnement à 04 h.	00:02:52	17_4A	
	29,25	A4	Fin de l'inspection RV 83 SCERCL	00:03:09	17_5A, b

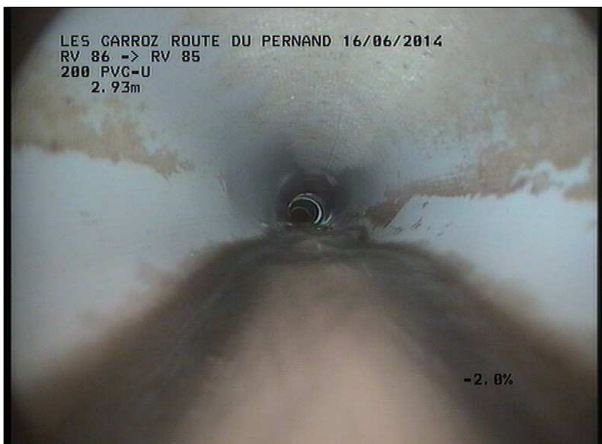
Photo: 22_3A, MPEG #: 160614_1, 00:00:26
 3,17m, Ecrasement vertical avec déformation du fil d'eau
