## SYNDICAT MIXTE DES EAUX DE LA REGION RHONE VENTOUX

### MISE A JOUR DU SCHEMA DIRECTEUR D'ASSAINISSEMENT DE LA COMMUNE DE METHAMIS

### PHASE 3 – PROGRAMME DE TRAVAUX

### PROPOSITIONS ET ANALYSES COMPARATIVES CONCERNANT LES COLLECTEURS ET LA STATION D'EPURATION

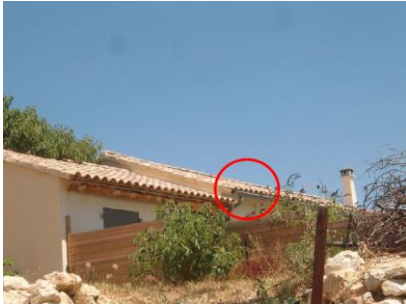
N°	ANOMALIE DETECTEE	SURFACE ACTIVE ESTIMEE (M <sup>2</sup> )	REMARQUES	PHOTOGRAPHIE
1	1 gouttière raccordée 25 avenue des Badaires	80 m <sup>2</sup>	Mas Providence

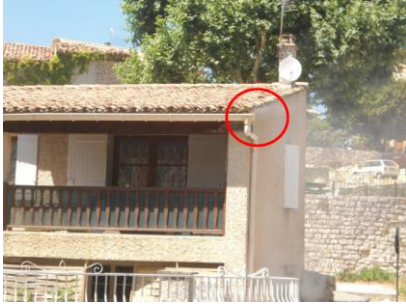
2	1 gouttière raccordée 61 Chemin de la Nesque	60 m <sup>2</sup>	-

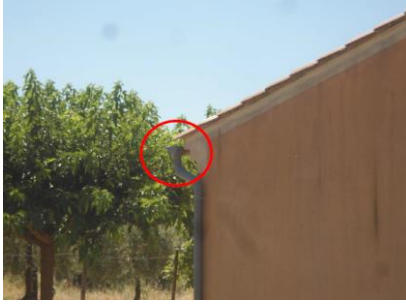
3	1 gouttière raccordée 52 chemin de Bel Air	100 m <sup>2</sup>	A Larsar

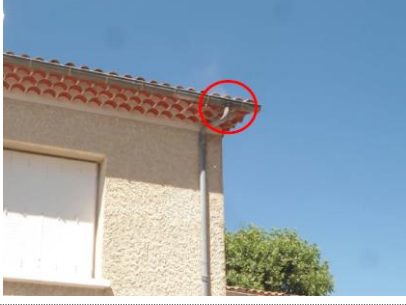
4	2 gouttières raccordées 61 chemin de la Nesque	50 m <sup>2</sup>	-

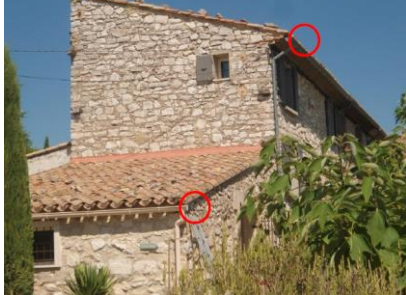
5	2 gouttières raccordées 165 rue des Beaumettes	100 m <sup>2</sup>	Mr Deyries

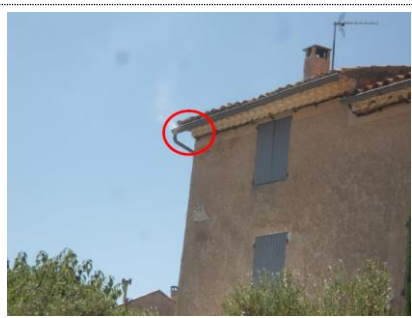
7	1 gouttière raccordée A l'arrière de la mairie	50 m <sup>2</sup>	-

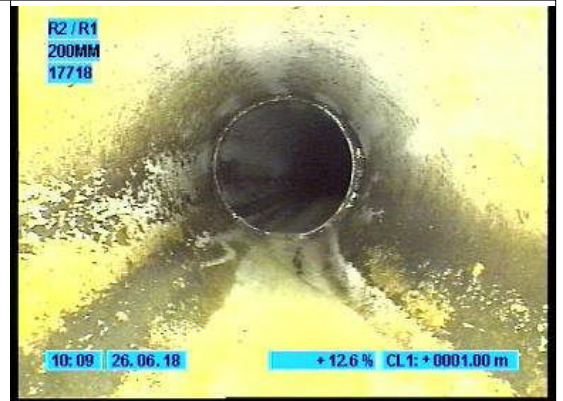
**BCDA - Assemblage - Regard de visite de départ - Référence du noeud R2 - Jonction regard de départ/canalisation**

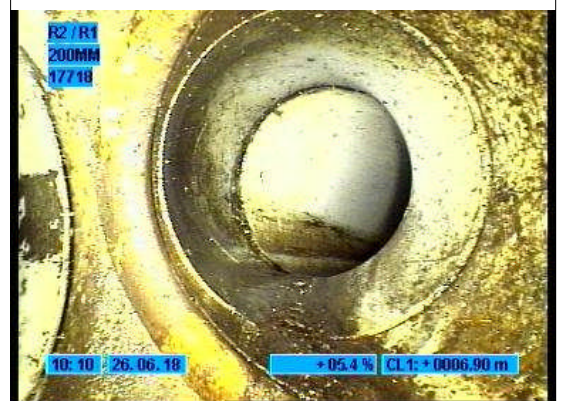
PHOTO : 2/3

**BCAAA - Raccordement par culotte - Ouvert - 02h00 - Vue de détail**

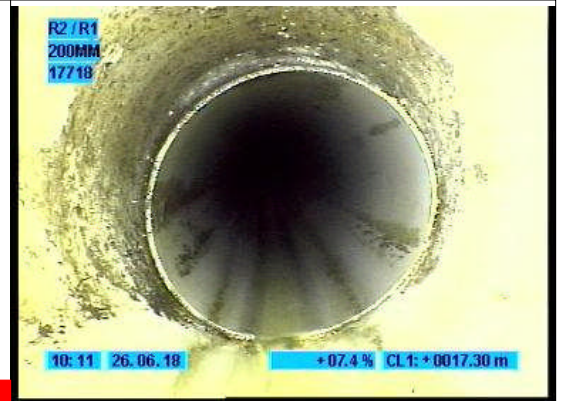
**AECA - Modification de la section transversale, forme circulaire - 200/160**  
**BDCZ- - Inspection abandonnée - Autre**

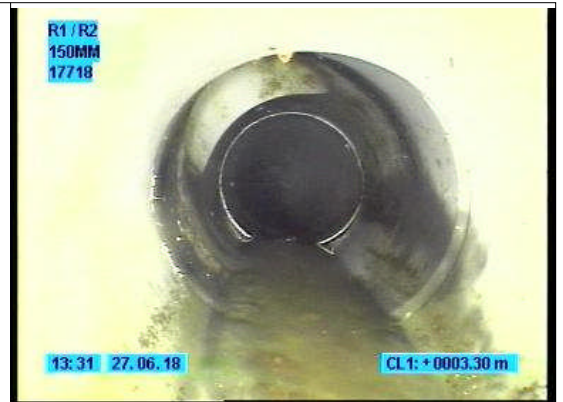
**BCAAA - Raccordement par culotte - Ouvert**

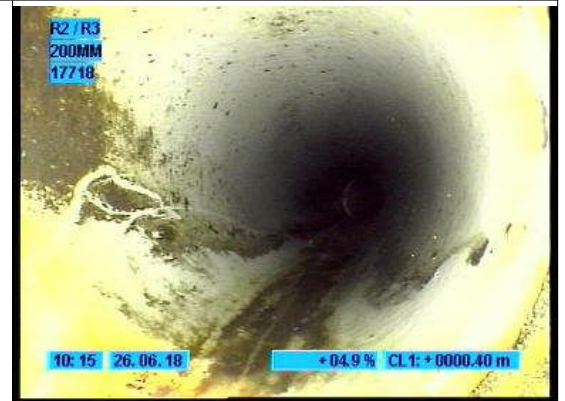
**BCDA - Assemblage - Regard de visite de départ - Référence du noeud R2 - Jonction regard de départ/canalisation**

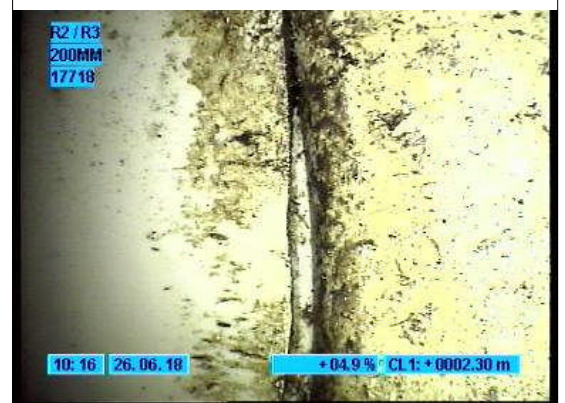
PHOTO : 14/15

**BCCB- - Courbure du collecteur vers la droite - Emboitement orienté**  
**BDB - Remarque générale - Absence de joint**

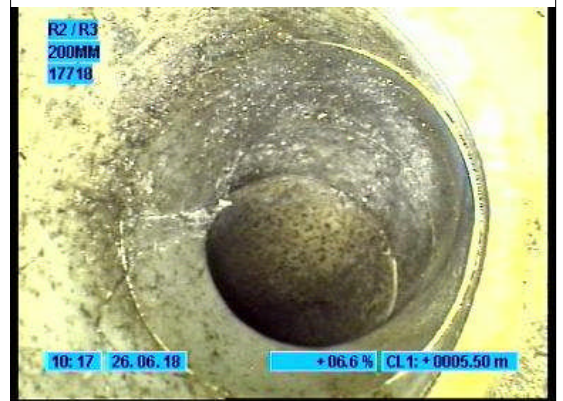
**BCAAA - Raccordement par culotte - Ouvert - 11h00 - Vue de détail**

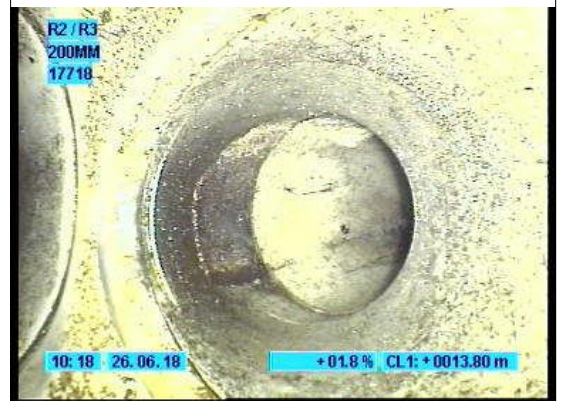
**BCAAA - Raccordement par culotte - Ouvert - 01h00 - Vue de détail**

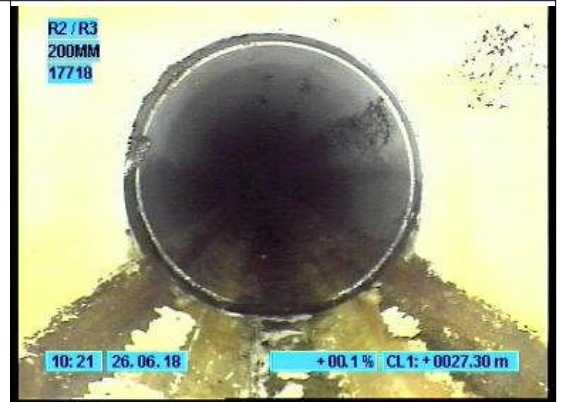
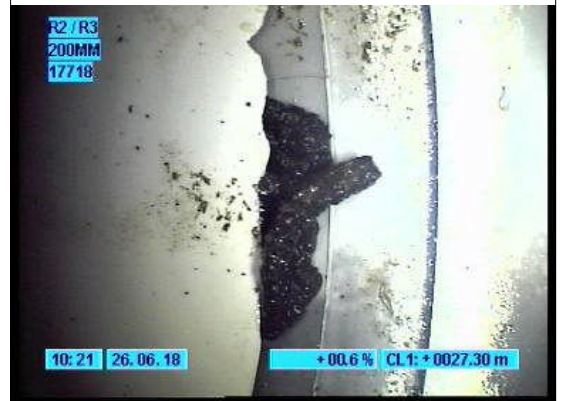
**BCBG - Réparation ponctuelle : autre réparation de raccordement -  
Manchon de réparation**

**BAIAD - Anneau d'étanchéité pénétrant et rompu**

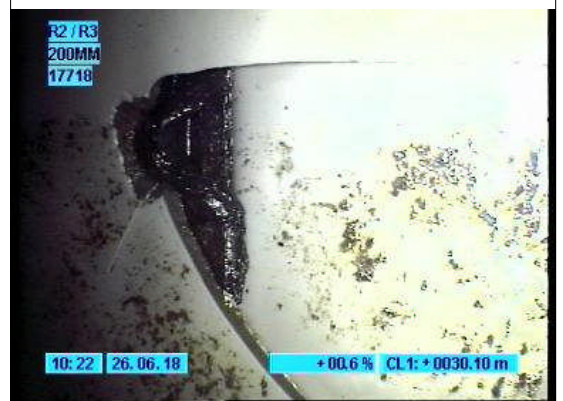
**BCBE - Réparation ponctuelle : trou réparé**

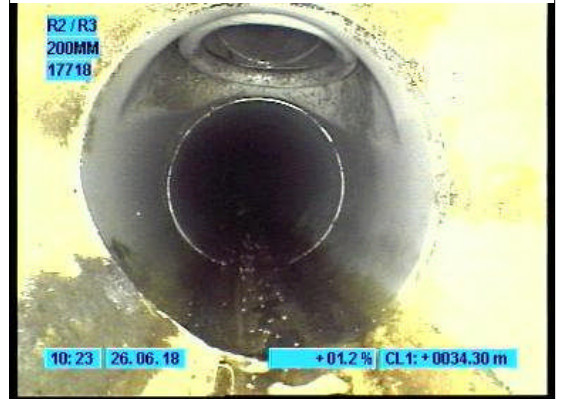
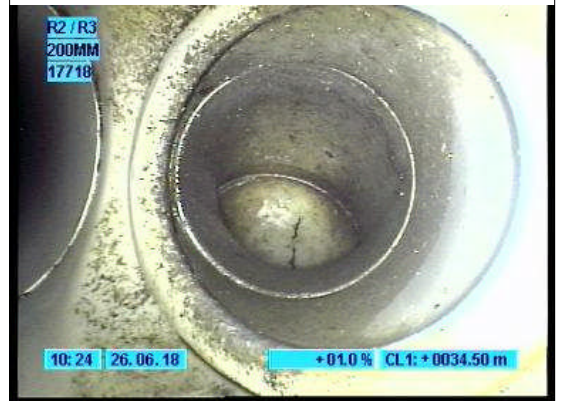
BCAAA - Raccordement par culotte - Ouvert - 12h00 - Vue de détail

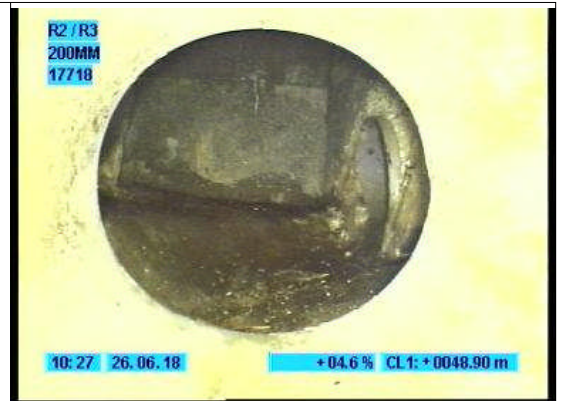
**BCEA - Assemblage - Regard de visite d'arrivée - Référence du noeud R3 - Jonction canalisation/regard de visite d'arrivée**

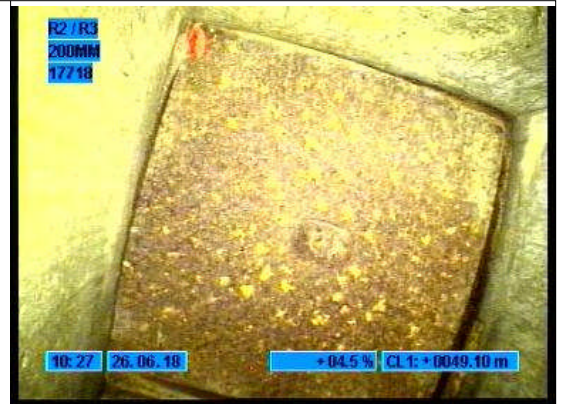
**BDB - Remarque générale - Vue du regard de visite**

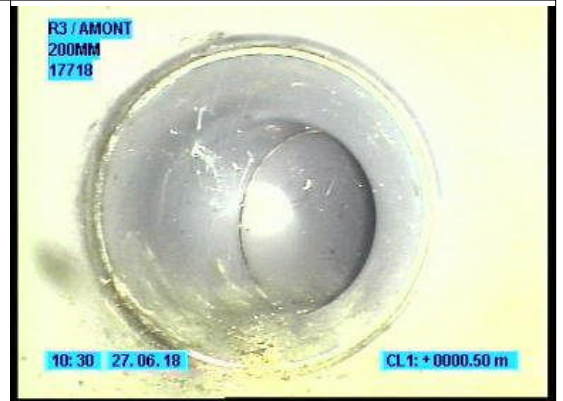
**BCDA - Assemblage - Regard de visite de départ - Référence du noeud R3 -  
Jonction regard de départ/canalisation  
BCCB- - Courbure du collecteur vers la droite - Coude directionnel**

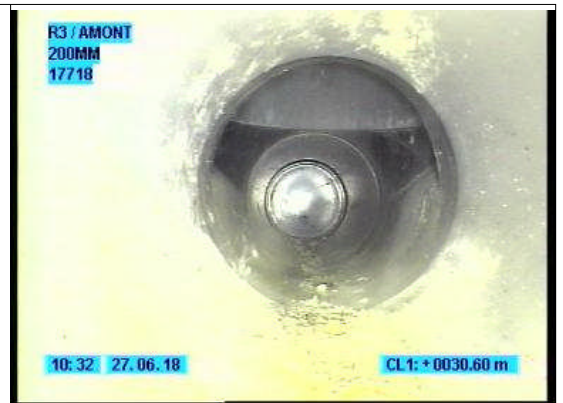
PHOTO : 37

**BCEA - Assemblage - Regard de visite d'arrivée - Jonction canalisation/  
regard de visite d'arrivée**

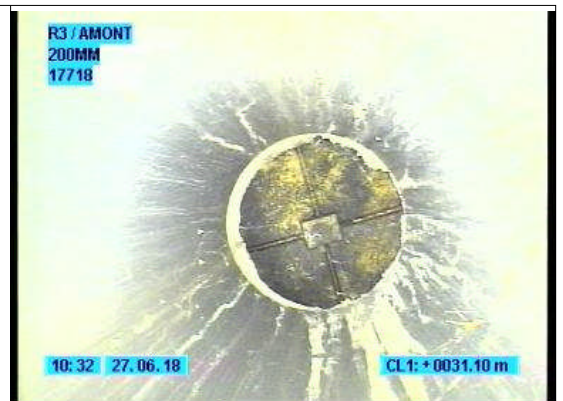
PHOTO : 38

**BDB - Remarque générale - Vue du regard de visite**

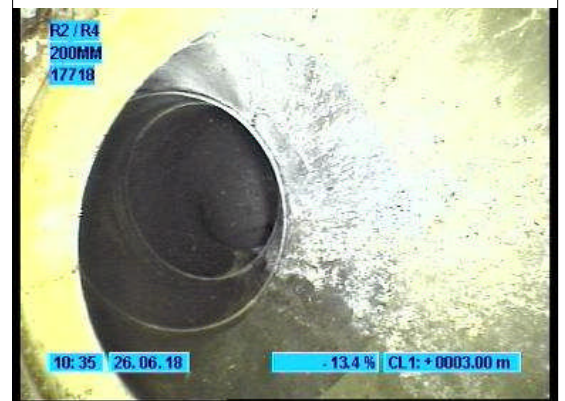
PHOTO : 40/41

**BCAAA - Raccordement par culotte - Ouvert - 12h00 - Vue de détail**

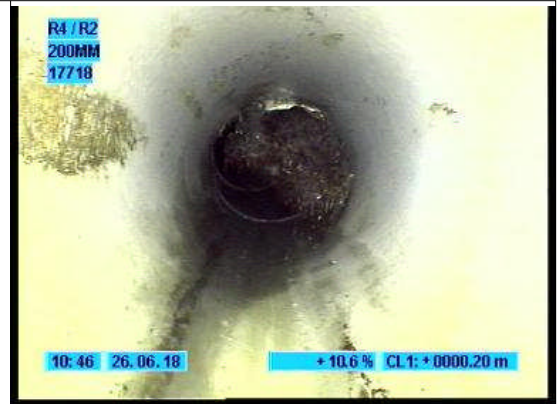
**BCDA - Assemblage - Regard de visite de départ - Référence du noeud R4 - Jonction regard de départ/canalisation**

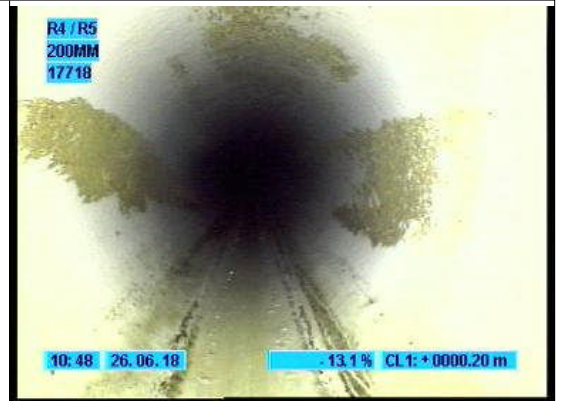
**BCDA - Assemblage - Regard de visite de départ - Référence du noeud R4 - Jonction regard de départ/canalisation**

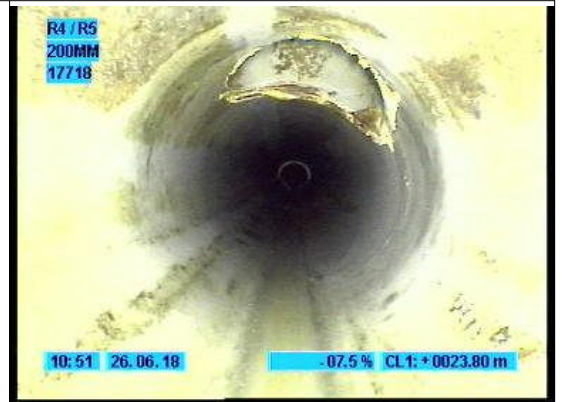
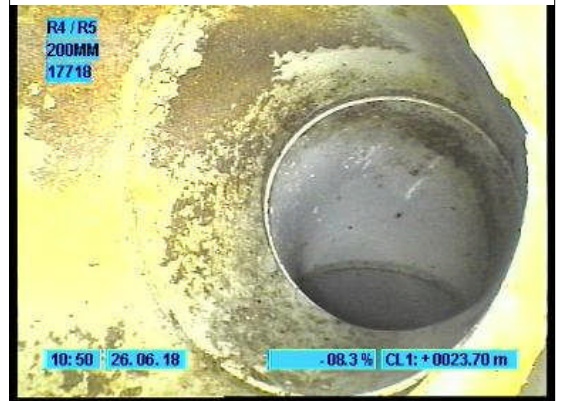
**BCABA - Raccordement par selle carottée - Ouvert - 01h00 - Vue de détail**

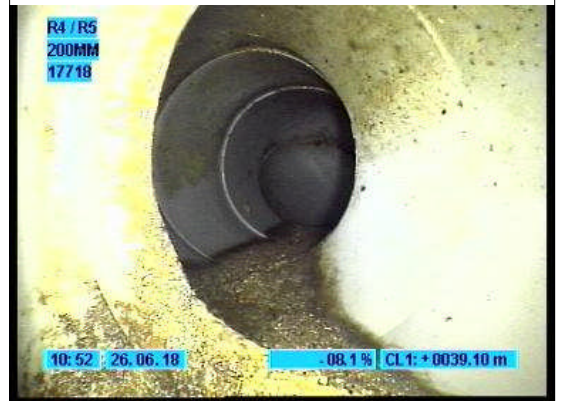
**BCAAA - Raccordement par culotte - Ouvert - 10h00 - Vue de détail**

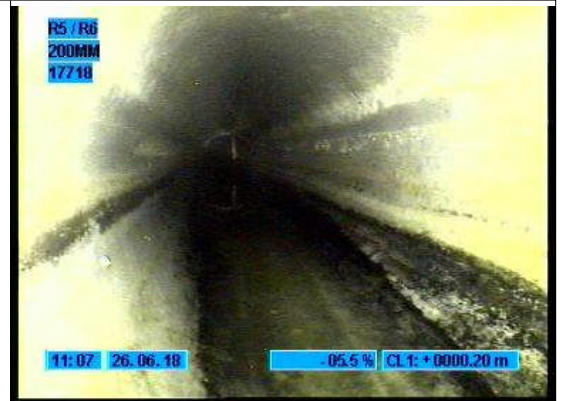
**BCDA - Assemblage - Regard de visite de départ - Référence du noeud R5 - Jonction regard de départ/canalisation**

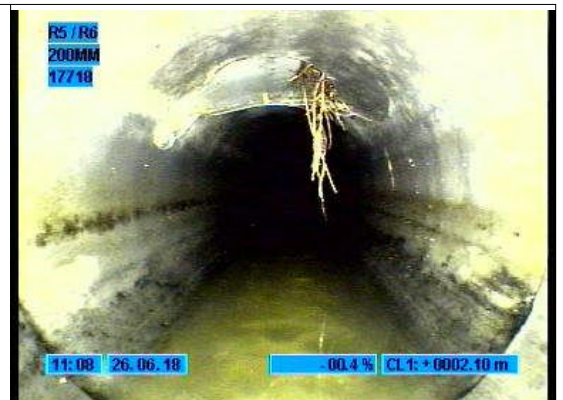
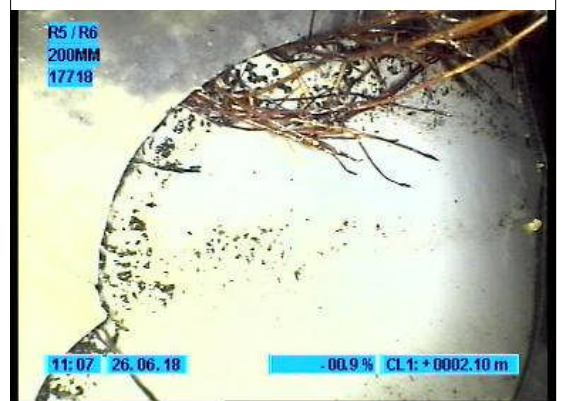
PHOTO : 61/62

2.10m / R5	61/62	BCBE - Réparation ponctuelle : trou réparé BBAB - Présence de radicelles	40
	7.70m / R5	63	BDDC - Niveau d'eaux usées troubles - Niveau 0% - Fin de flache	41

**BCBE - Réparation ponctuelle : trou réparé**  
**BBAB - Présence de racielles**

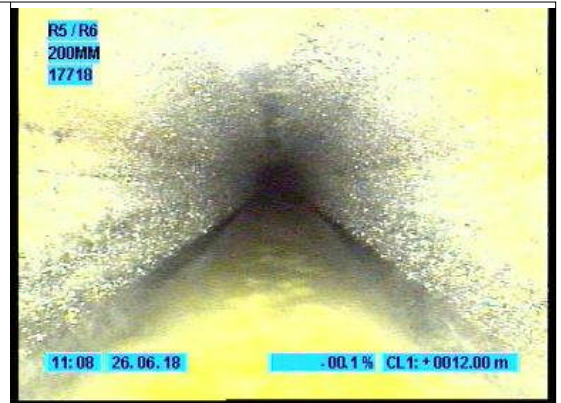
PHOTO : 64

**BDDC - Niveau d'eaux usées troubles - Niveau 10% - Flache**

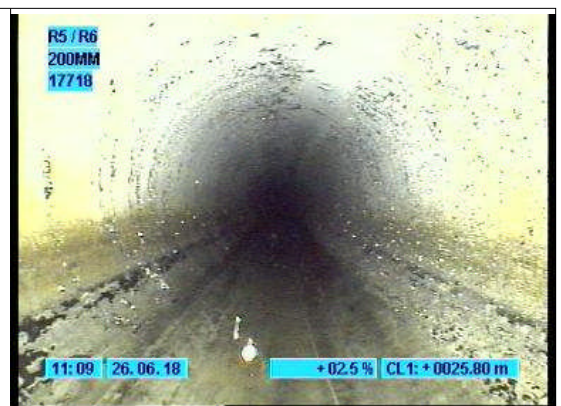
PHOTO : 66

**BDDC - Niveau d'eaux usées troubles - Niveau 0% - Flache**

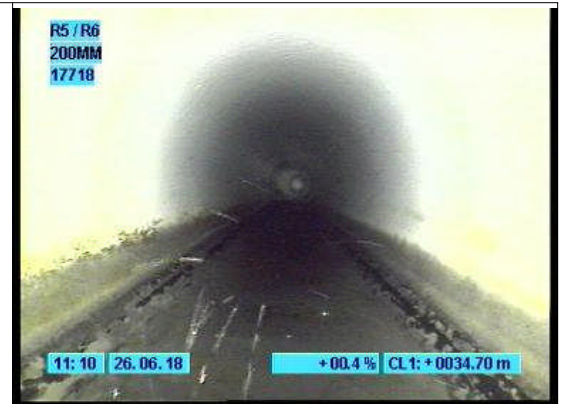
**BDDC - Niveau d'eaux usées troubles - Niveau 10% - Flache**

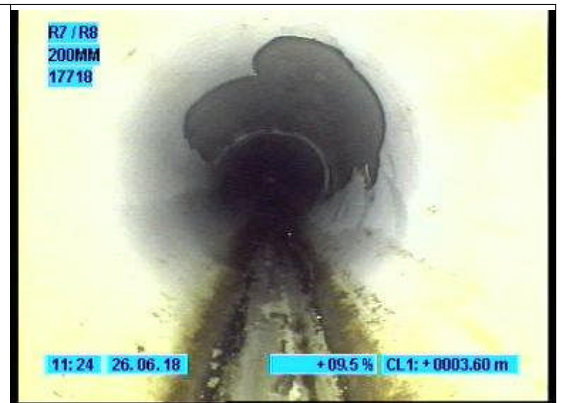
PHOTO : 75

**BCBE - Réparation ponctuelle : trou réparé**

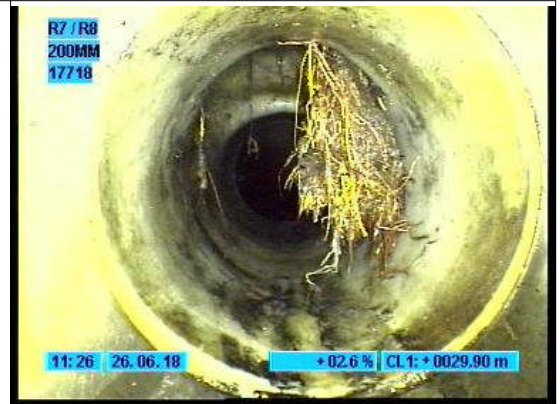
**BBAB - Présence de racielles**  
**BCEA - Assemblage - Regard de visite d'arrivée - Référence du noeud R8 -**  
**Jonction canalisation/regard de visite d'arrivée**

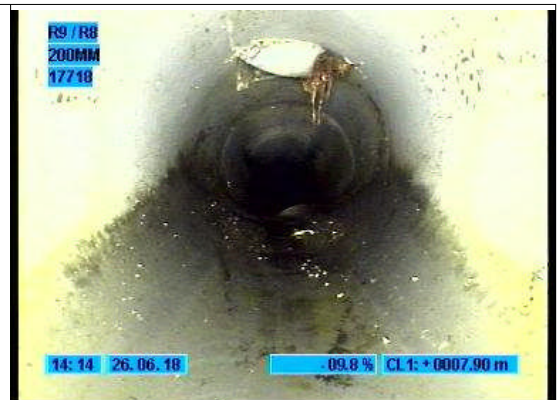
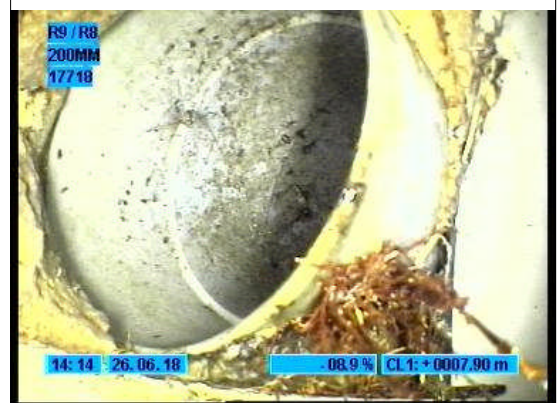
PHOTO : 87/88

**BAG - Branchement pénétrant - Pénétration de 5%**

**BBAB - Présence de radicules**

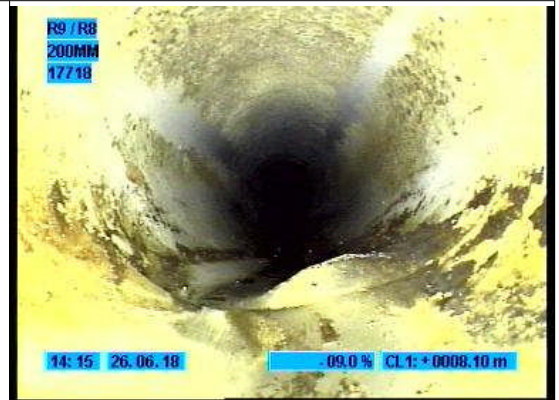
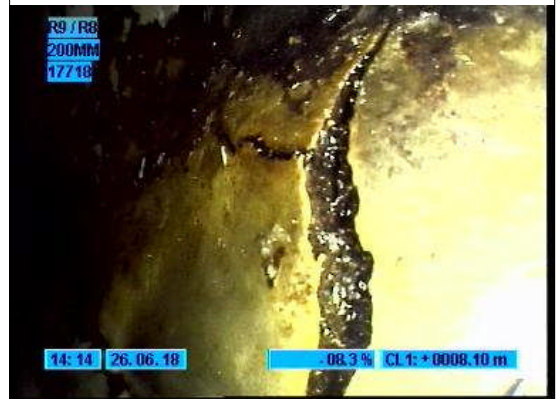
**BABCC - Fissure complexe ouverte**

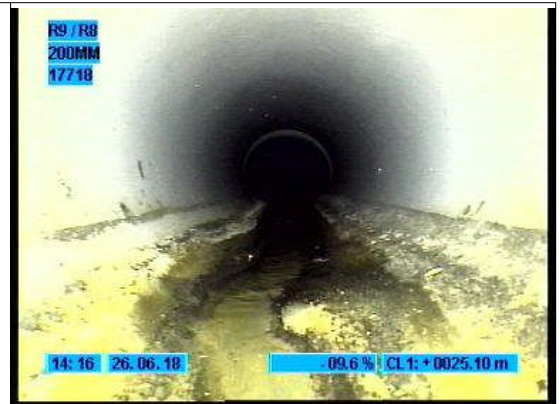
**BAFKE - Dégradation de surface sans cause évidente, poinçonnement (renflement interne) - 06h00**

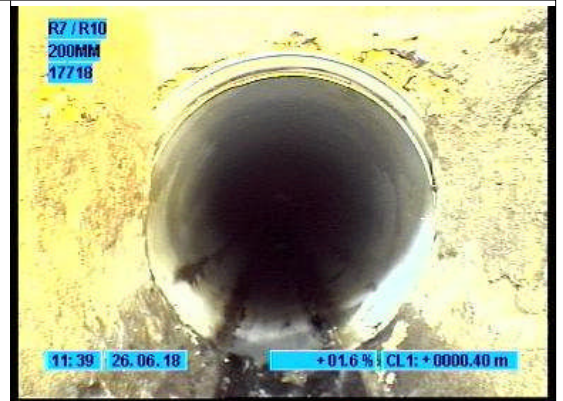
**BCDA - Assemblage - Regard de visite de départ - Référence du noeud R7 - Jonction regard de départ/canalisation**

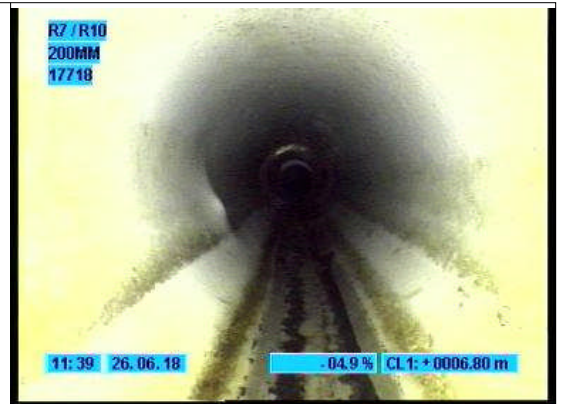
**BAFKE - Dégradation de surface sans cause évidente, poinçonnement (renflement interne) - 08h00**

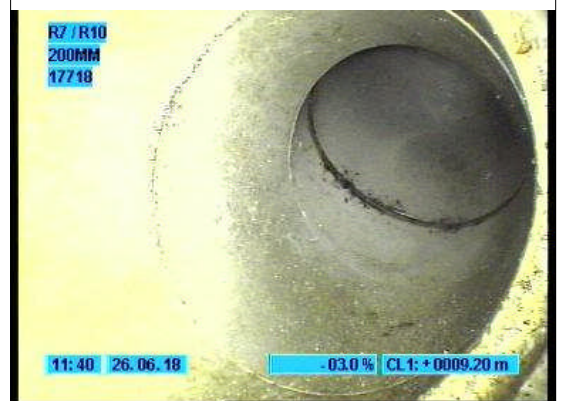
PHOTO : 102/103

**BCAAA - Raccordement par culotte - Ouvert - 12h00 - Vue de détail**

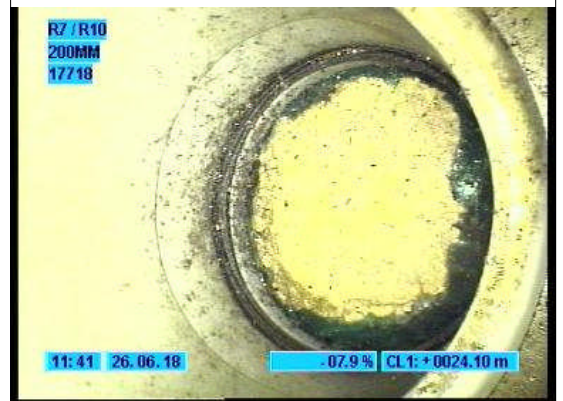
**BCAAB - Raccordement par culotte - Fermé - 12h00 - Vue de détail**  
**BDB - Remarque générale - Absence de bouchon étanche**

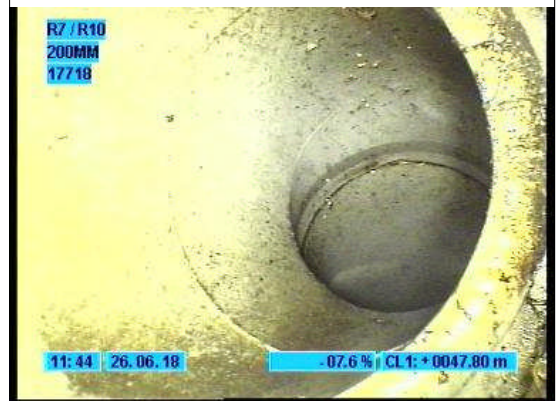
BCABA - Raccordement par selle carottée - Ouvert - 01h00 - Vue de détail

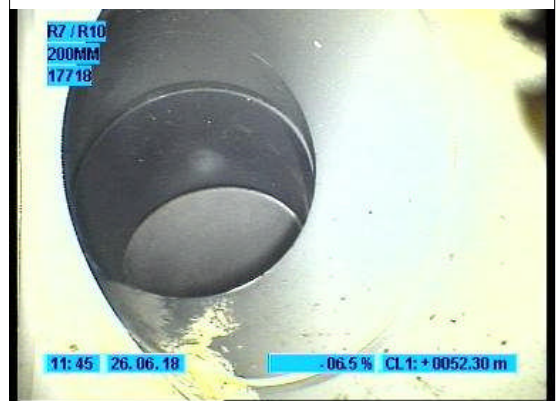
PHOTO : 110/111

BCAAA - Raccordement par culotte - Ouvert - 10h00 - Vue de détail

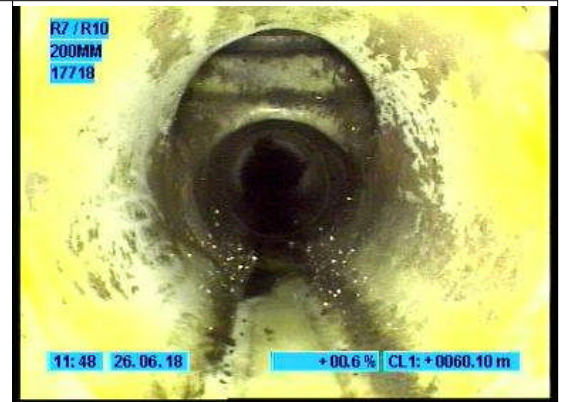
**BCEA - Assemblage - Regard de visite d'arrivée - Référence du noeud R10 - Jonction canalisation/regard de visite d'arrivée**

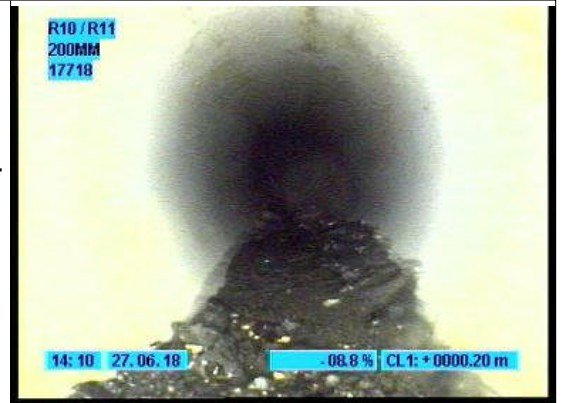
**BCDA - Assemblage - Regard de visite de départ - Référence du noeud R10 - Jonction regard de départ/canalisation**

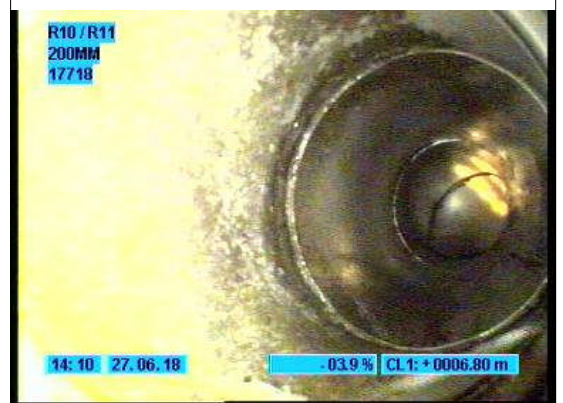
PHOTO : 115/116

**BCAAA - Raccordement par culotte - Ouvert - 12h00 - Vue de détail**

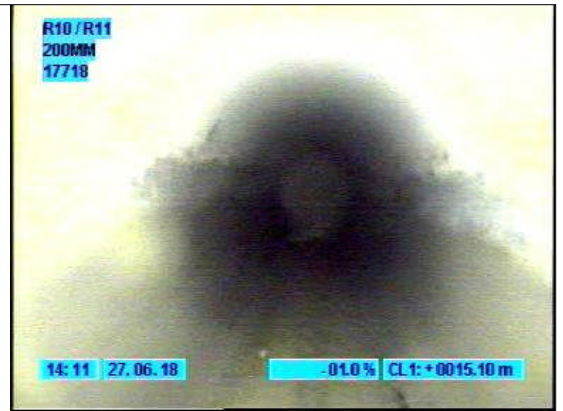
**BDDC - Niveau d'eaux usées troubles - Niveau 0% - Début de flache**

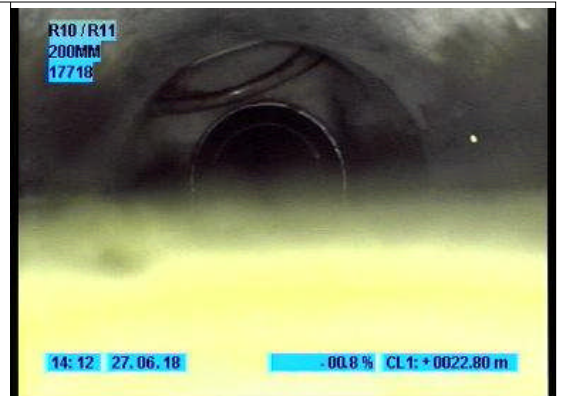
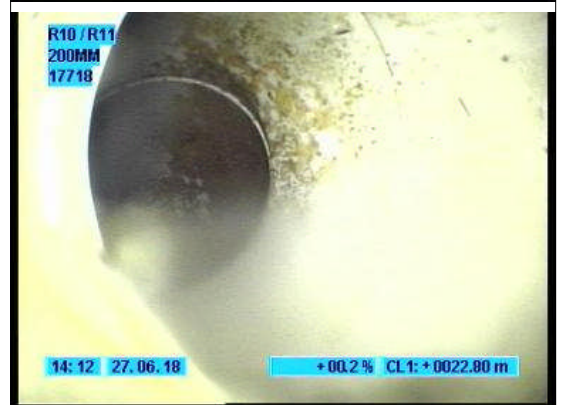
PHOTO : 118/119

**BDDC - Assemblage - Niveau d'eaux usées troubles - Niveau 45% - Flache**  
**BCAAA - Raccordement par culotte - Ouvert - 11h00 - Vue de détail**

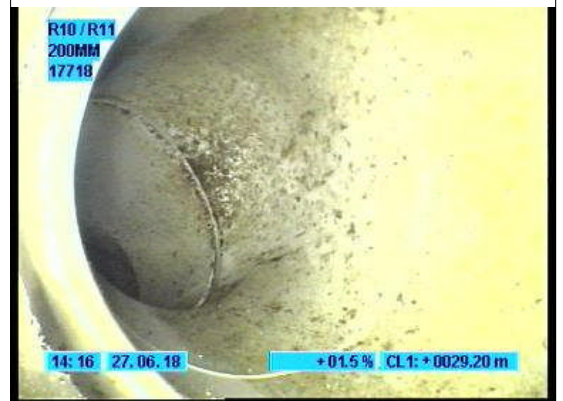
**BDDC - Niveau d'eaux usées troubles - Niveau 0% - Fin de flache**  
**BCAAA - Raccordement par culotte - Ouvert - 12h00 - Vue de détail**

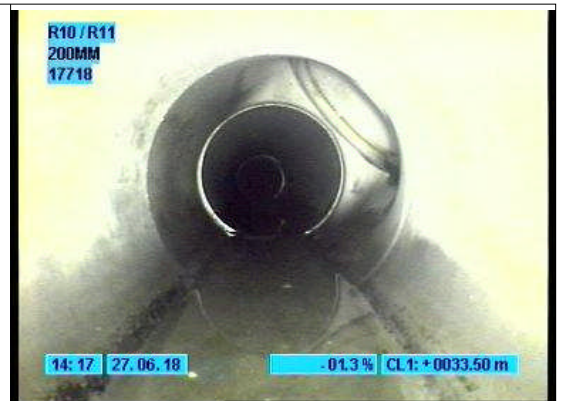
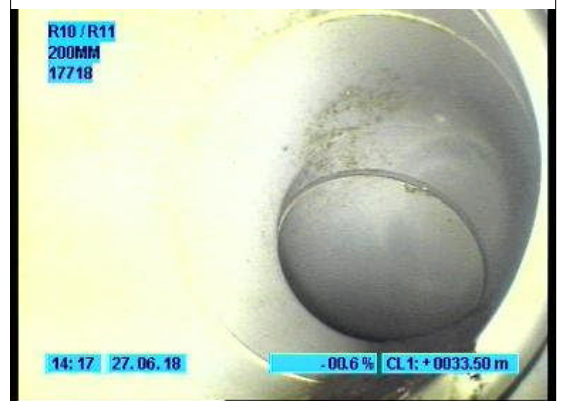
PHOTO : 122/123

**BCAAA - Raccordement par culotte - Ouvert - 02h00 - Vue de détail**

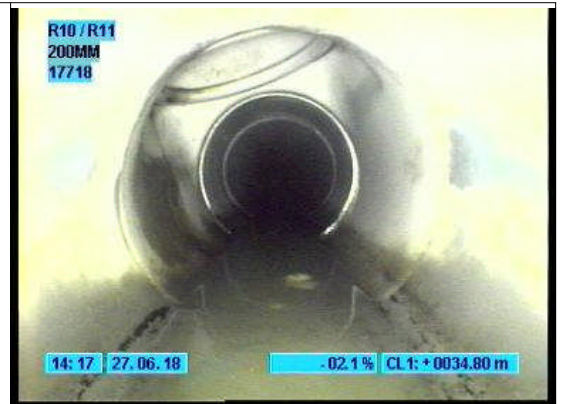
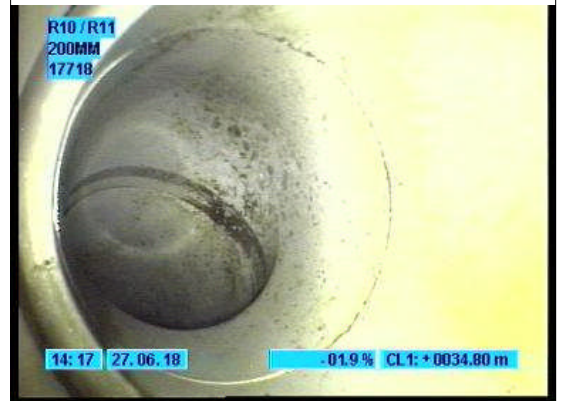
BCAAA - Raccordement par culotte - Ouvert - 11h00 - Vue de détail  
BDDC - Niveau d'eaux usées troubles - Niveau 0% - Début de flache

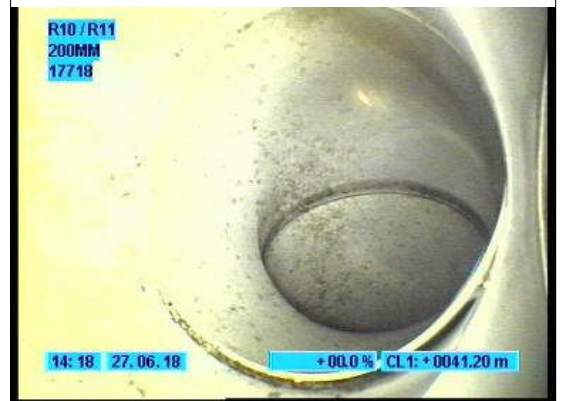
PHOTO : 126/127

BDDC - Assemblage - Niveau d'eaux usées troubles - Niveau 15% - Début de flache  
BCAAA - Raccordement par culotte - Ouvert - 01h00 - Vue de détail

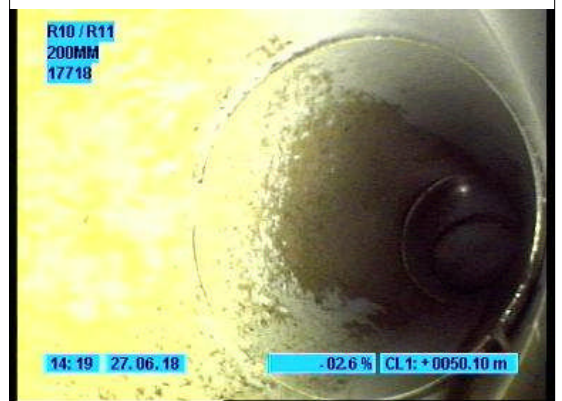
PHOTO : 130/131

**BCAAA - Raccordement par culotte - Ouvert - 01h00 - Vue de détail**

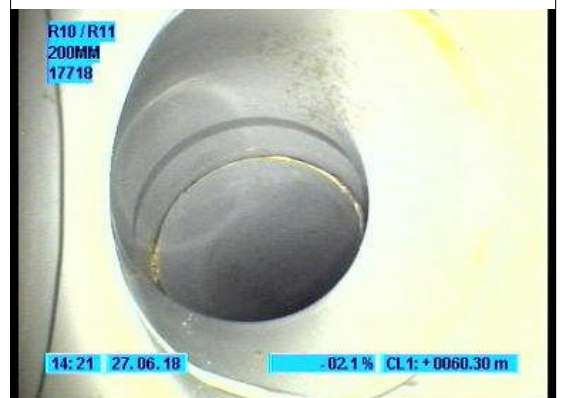
PHOTO : 134/135

BCAAA - Raccordement par culotte - Ouvert - 10h00 - Vue de détail

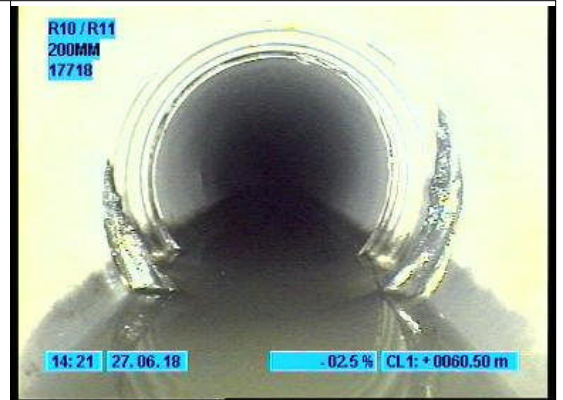
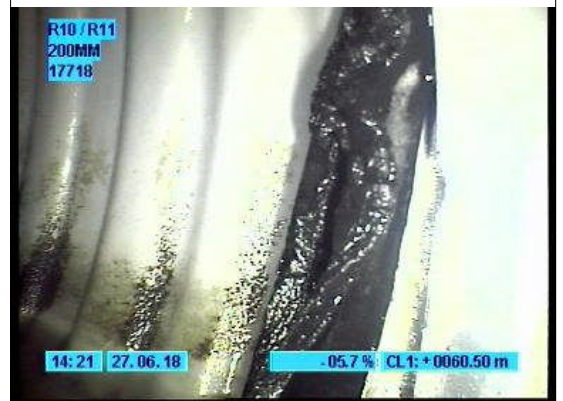
**BAIAA - Anneau d'étanchéité visiblement déplacé mais ne dépassant pas dans la canalisation**

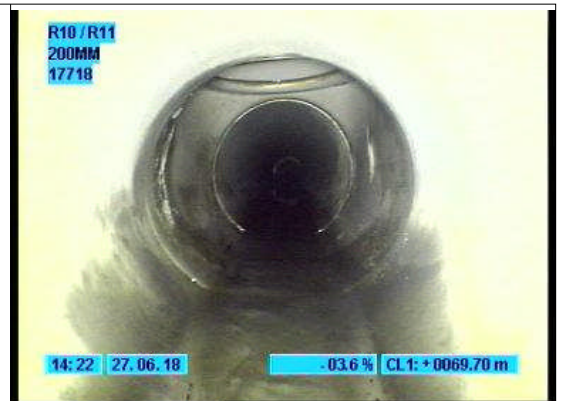
PHOTO : 138/139

**BCAAA - Raccordement par culotte - Ouvert - 12h00 - Vue de détail**

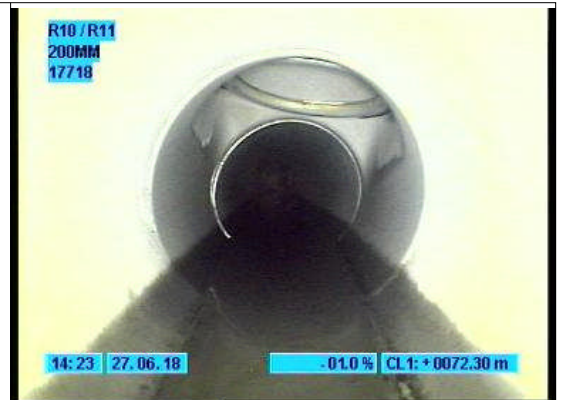
**BCAAB - Raccordement par culotte - Fermé - 12h00 - Vue de détail**  
**BDB - Remarque générale - Absence de bouchon étanche**

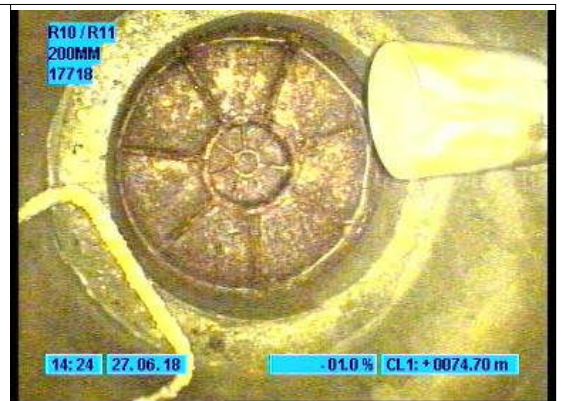
PHOTO : 143

**BDB - Remarque générale - Vue du regard de visite sous enrobé**

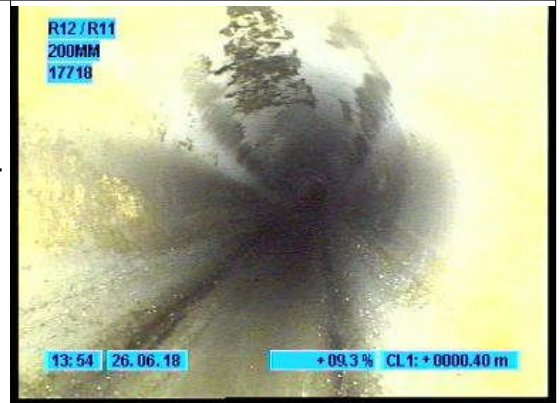
**BCDA - Assemblage - Regard de visite de départ - Référence du noeud R12 - Jonction regard de départ/canalisation**

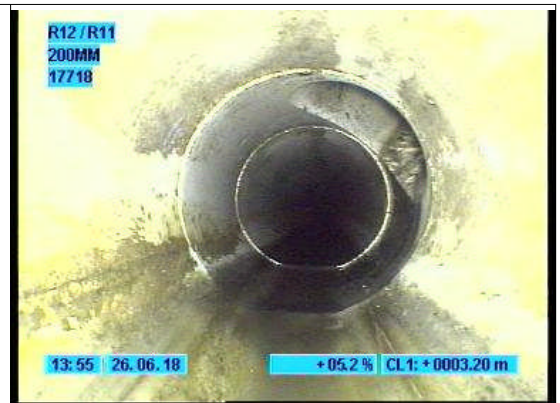
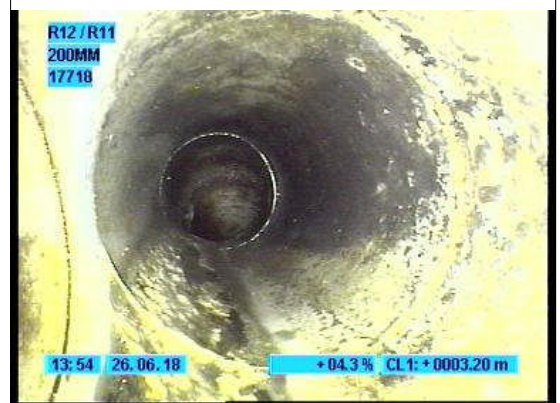
PHOTO : 145/146

**BCAAA - Raccordement par culotte - Ouvert - 02h00 - Vue de détail**

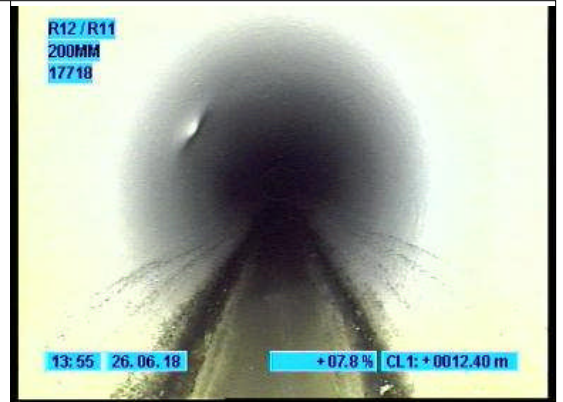
**BAFKE - Dégradation de surface sans cause évidente, poinçonnement (renflement interne) - 10h00**

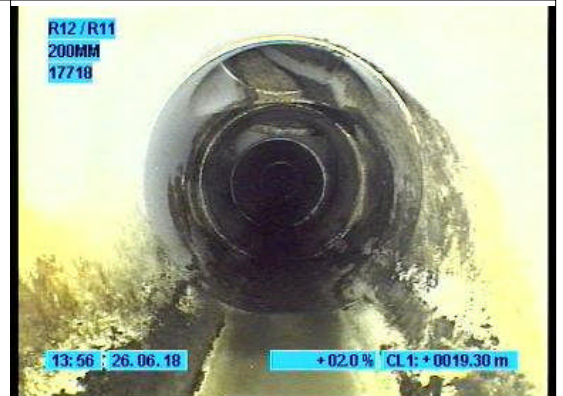
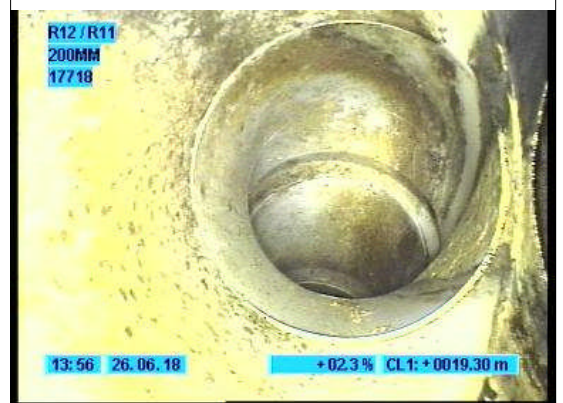
PHOTO : 148/149

**BCAAA - Raccordement par culotte - Ouvert - 12h00 - Vue de détail**

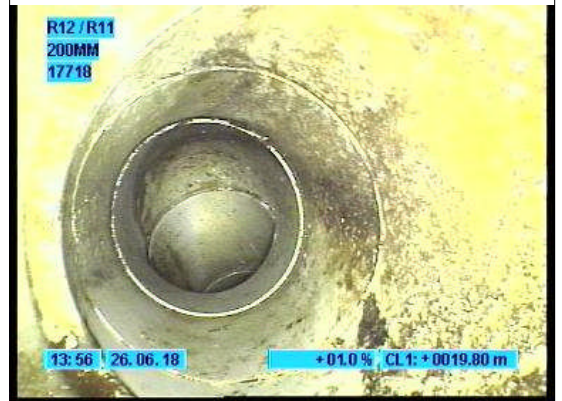
BCAAA - Raccordement par culotte - Ouvert - 12h00 - Vue de détail

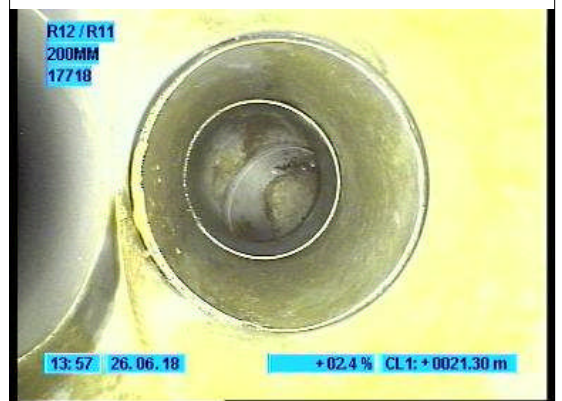
PHOTO : 152/153

BCAAA - Raccordement par culotte - Ouvert - 01h00 - Vue de détail  
BDDC - Niveau d'eaux usées troubles - Niveau 0% - Début de flache

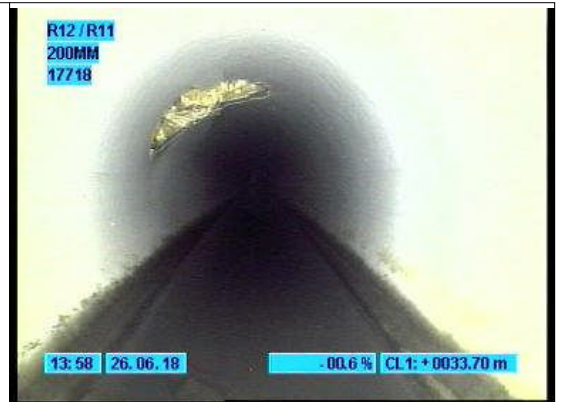
**BDDC - Niveau d'eaux usées troubles - Niveau 10% - Flache**  
**BACA - Rupture**  
**BAO - Sol visible par le défaut**

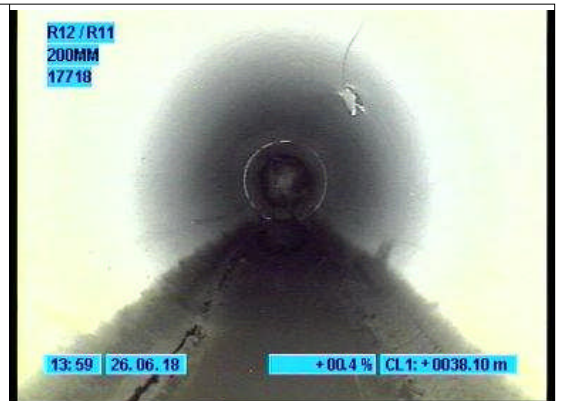
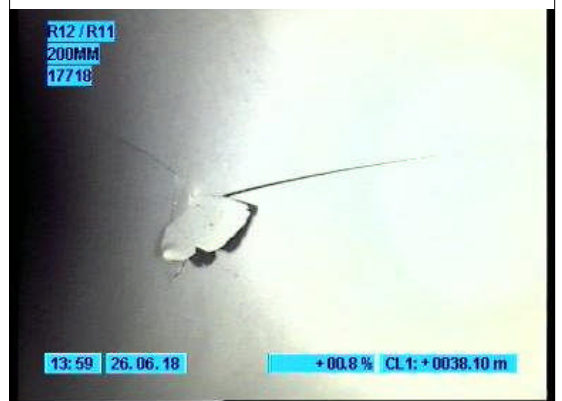
PHOTO : 156/157

**BDDC - Niveau d'eaux usées troubles - Niveau 0% - Fin de flache**  
**BABCC - Fissure complexe ouverte**

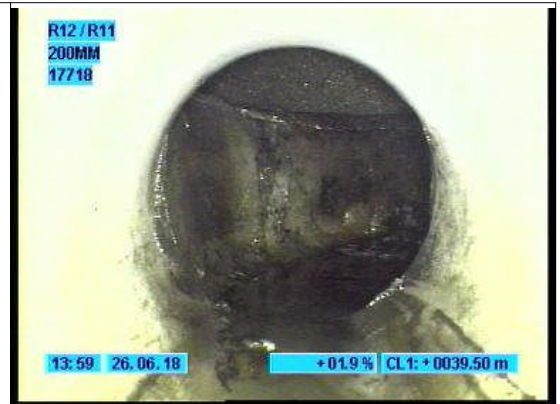
**BCEA - Assemblage - Regard de visite d'arrivée - Référence du noeud R11 - Jonction canalisation/regard de visite d'arrivée**

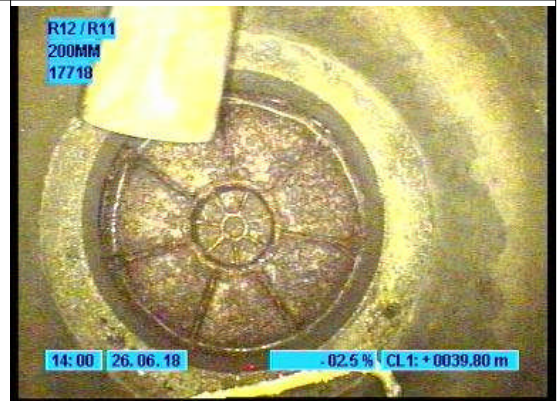
PHOTO : 159

**BDB - Remarque générale - Vue du regard de visite**

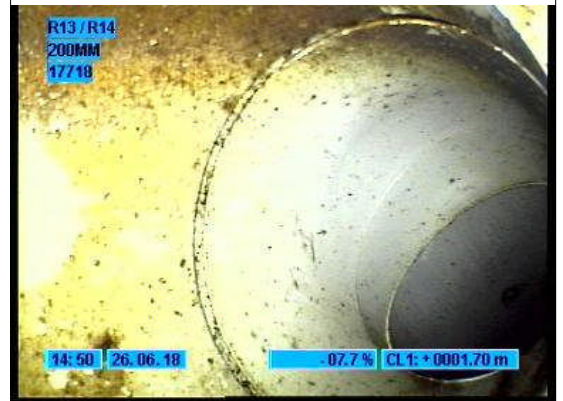
BCAAA - Raccordement par culotte - Ouvert - 01h00 - Vue de détail

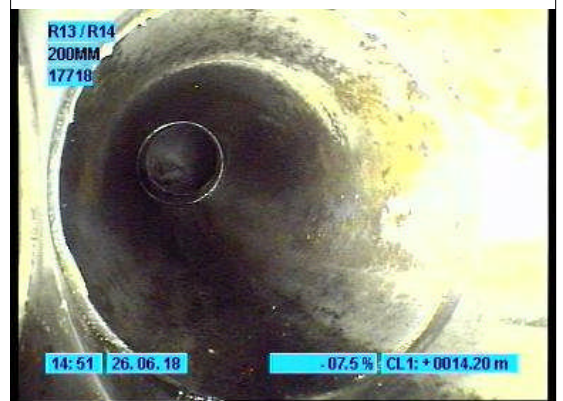
PHOTO : 165/166

BCAAA - Raccordement par culotte - Ouvert - 09h00 - Vue de détail

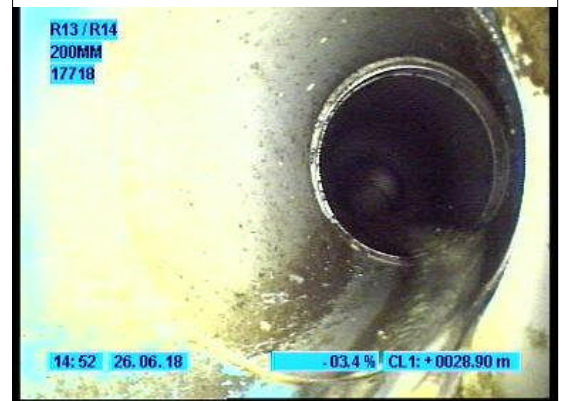
**BCABA - Raccordement par selle carottée - Ouvert - 01h00 - Vue de détail**

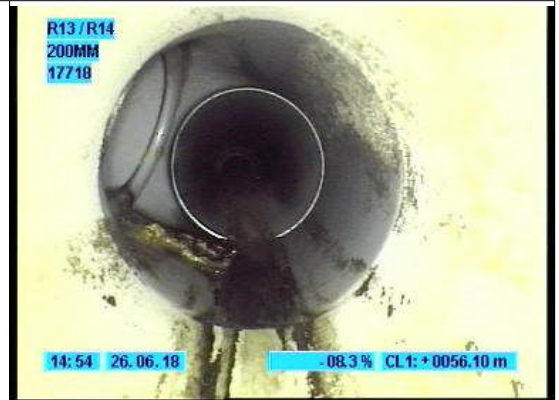
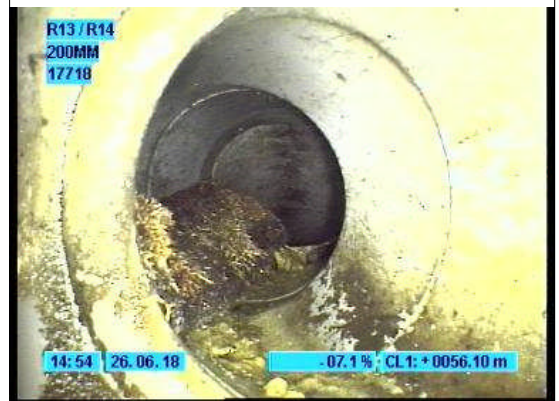
DISTANCE : **56.10 m**

**BCAAA - Raccordement par culotte - Ouvert - 10h00 - Vue de détail**  
**BBAB - Présence de radicelles**

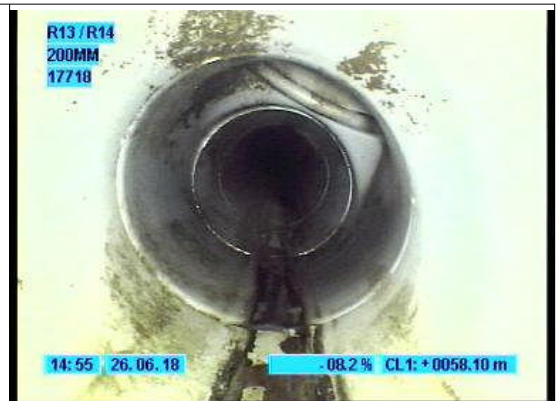
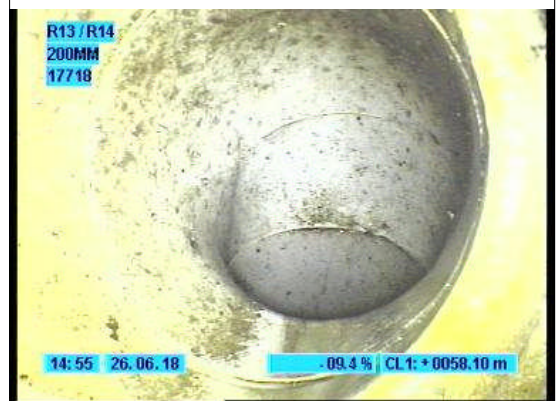
PHOTO : 172/173

**BCAAA - Raccordement par culotte - Ouvert - 01h00 - Vue de détail**

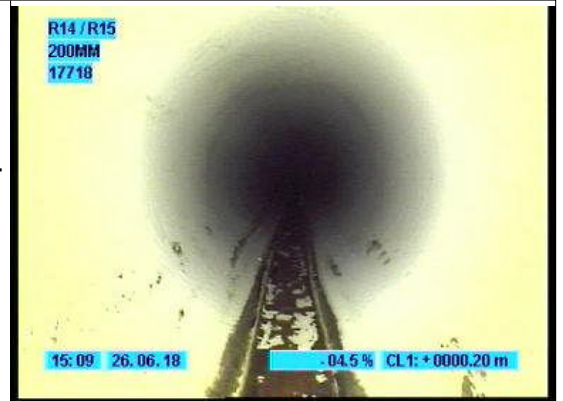
**BCDA - Assemblage - Regard de visite de départ - Référence du noeud R14 - Jonction regard de départ/canalisation**

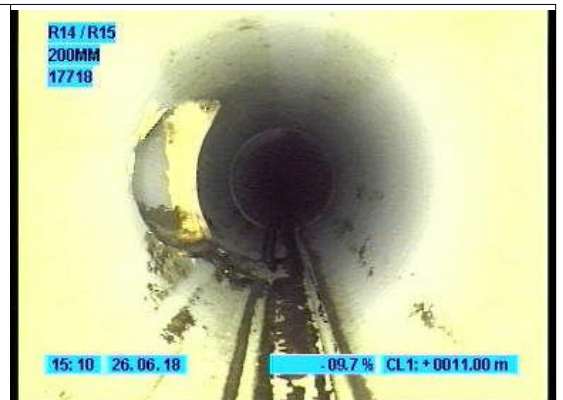
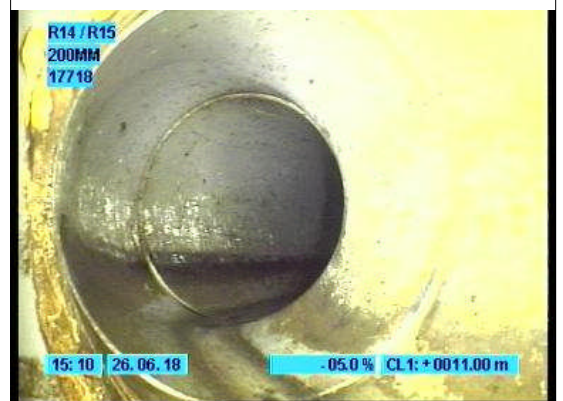
PHOTO : 177/178

**BCABA - Raccordement par selle carottée - Ouvert - 09h00 - Vue de détail**

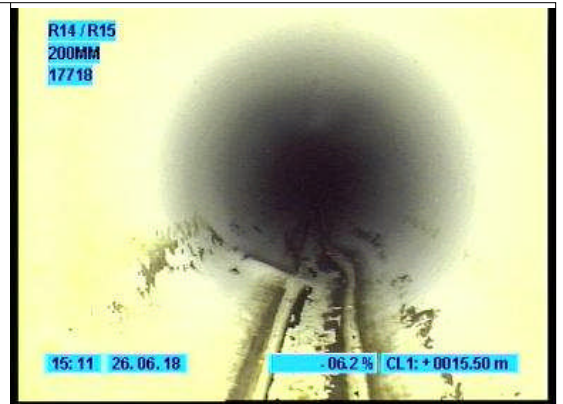
DISTANCE : 15.50 m

**BAFKE - Dégradation de surface sans cause évidente, poinçonnement (renflement interne) - 07h00**

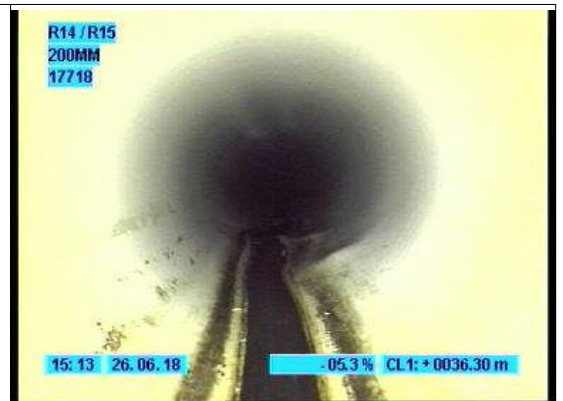
PHOTO : 182

**BAFKE - Dégradation de surface sans cause évidente, poinçonnement (renflement interne) - 05h00**

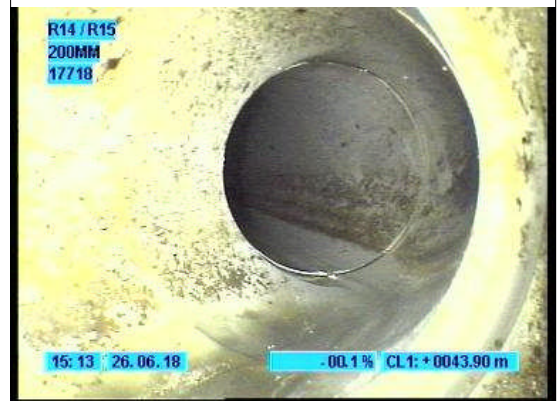
DISTANCE : 43.90 m

**BCAAA - Raccordement par culotte - Ouvert - 03h00 - Vue de détail**

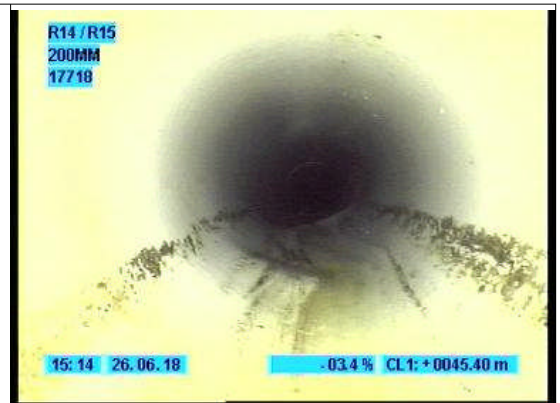
PHOTO : 185

**BAFKE - Dégradation de surface sans cause évidente, poinçonnement (renflement interne) - 07h00**
