## SYNDICAT MIXTE DES EAUX DE LA REGION RHONE VENTOUX

### MISE A JOUR DU SCHEMA DIRECTEUR D'ASSAINISSEMENT DE LA COMMUNE DE METHAMIS

### PHASE 3 – PROGRAMME DE TRAVAUX

### PROPOSITIONS ET ANALYSES COMPARATIVES CONCERNANT LES COLLECTEURS ET LA STATION D'EPURATION

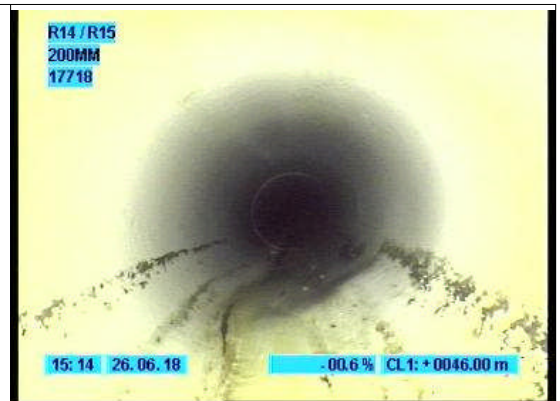
PHOTO : 186

**BAFKE - Dégradation de surface sans cause évidente, poinçonnement (renflement interne) - 04h00**

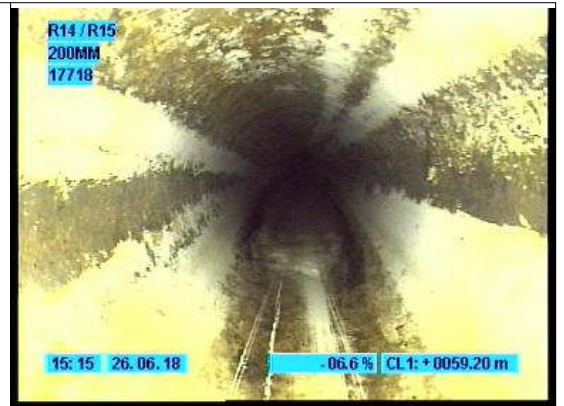
DISTANCE : <b>59.20 m</b>	PHOTO : <b>187</b>
---------------------------	--------------------

OBSERVATIONS :  
**BDDC - Niveau d'eaux usées troubles - Niveau 0% - Début de flache**

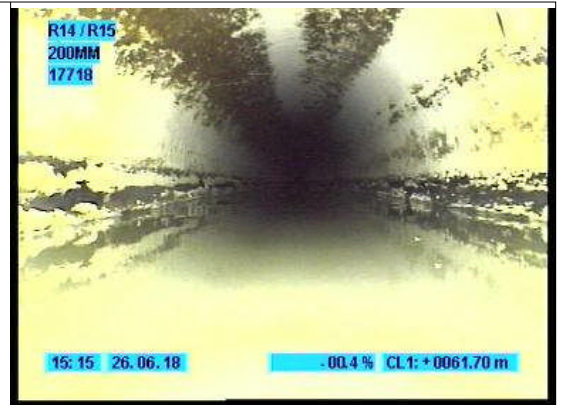
DISTANCE : <b>61.70 m</b>	PHOTO : <b>188</b>
---------------------------	--------------------

OBSERVATIONS :  
**BDDC - Niveau d'eaux usées troubles - Niveau 20% - Flache**

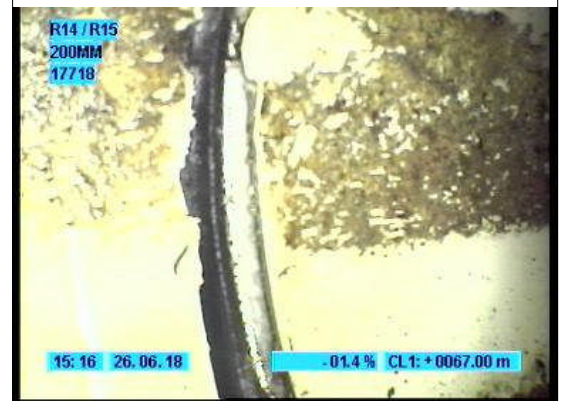
DISTANCE : 67.00 m

**BAIAA - Anneau d'étanchéité visiblement déplacé mais ne dépassant pas dans la canalisation**

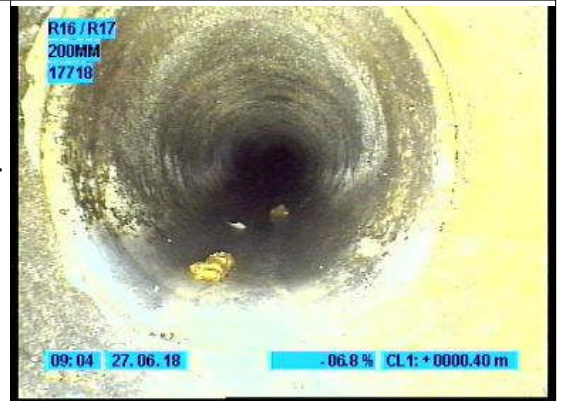
**BCDA - Assemblage - Regard de visite de départ - Référence du noeud R16 -  
Jonction regard de départ/canalisation  
BDDC - Niveau d'eaux usées troubles - Niveau 0% - Début de flache**

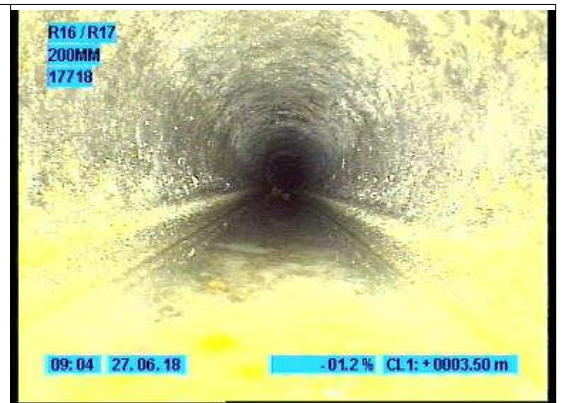
PHOTO : 195

**BDDC - Niveau d'eaux usées troubles - Niveau 10% - Flache**

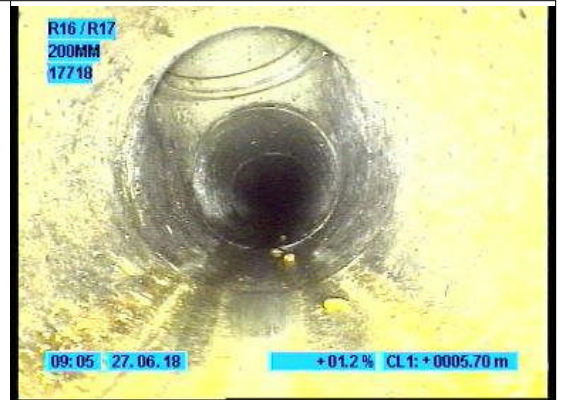
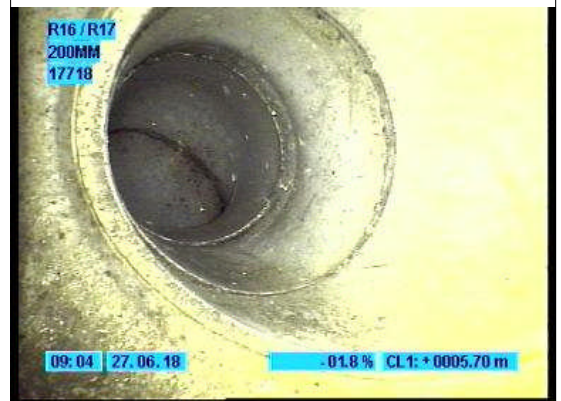
DISTANCE : 5.70 m

**BDDC - Niveau d'eaux usées troubles - Niveau 0% - Fin de flache**  
**BCAAA - Raccordement par culotte - Ouvert - 12h00 - Vue de détail**

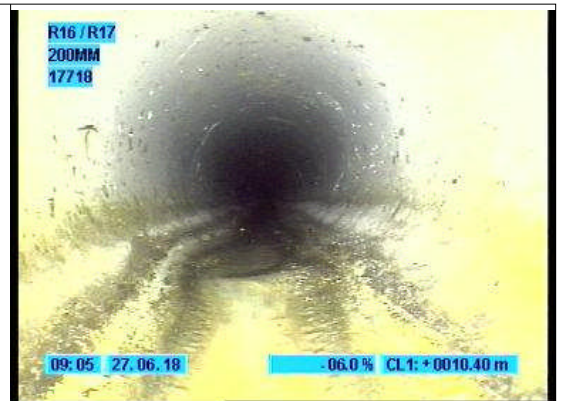
PHOTO : 198

**BAFKE - Dégradation de surface sans cause évidente, poinçonnement (renflement interne) - 06h00**

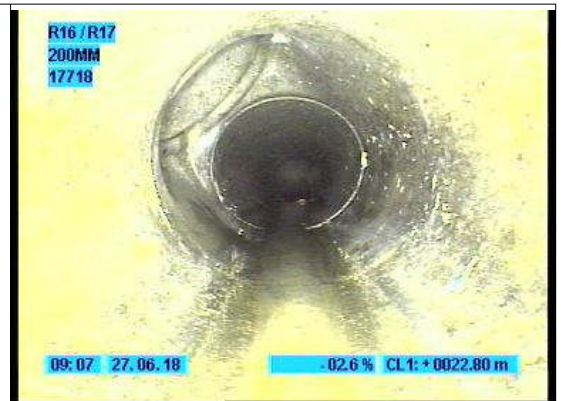
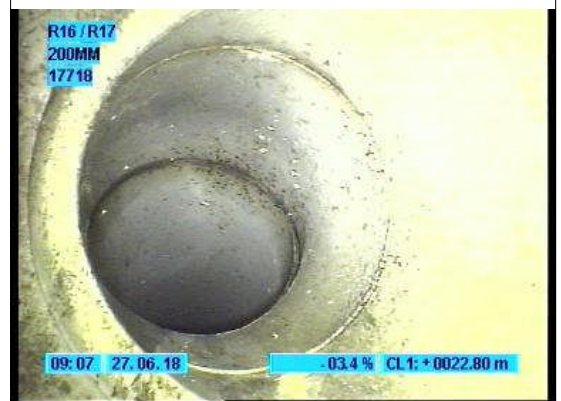
PHOTO : 201/202

BCAAA - Raccordement par culotte - Ouvert - 10h00 - Vue de détail

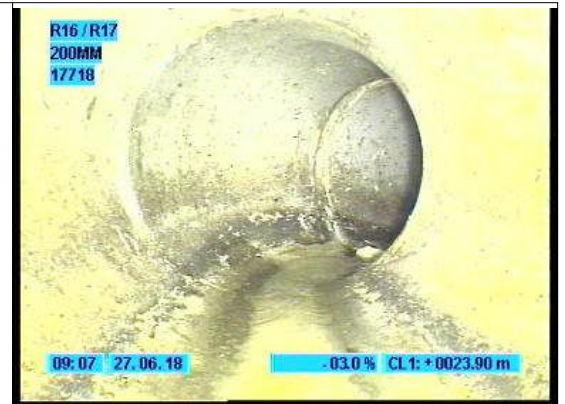
DISTANCE : 23.90 m

**BCCB- - Courbure du collecteur vers la droite - Coude directionnel**

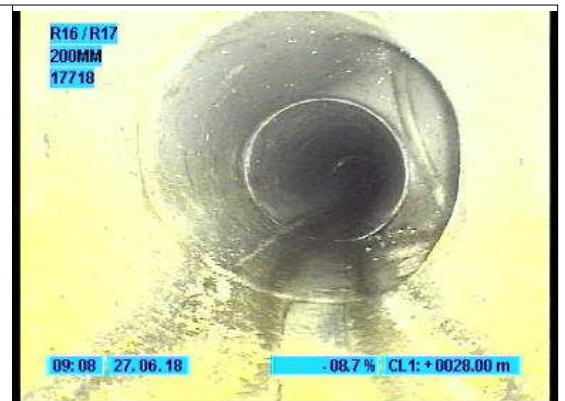
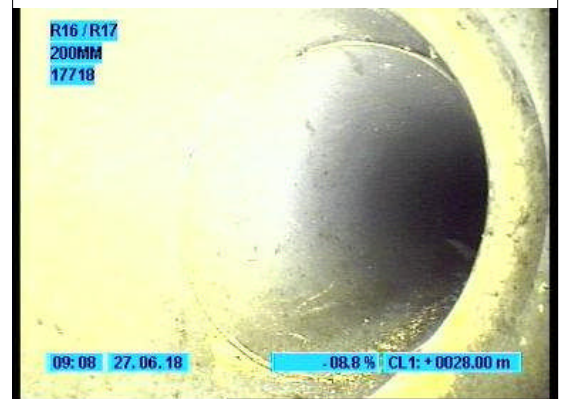
**BCAAA - Raccordement par culotte - Ouvert - 09h00 - Vue de détail**

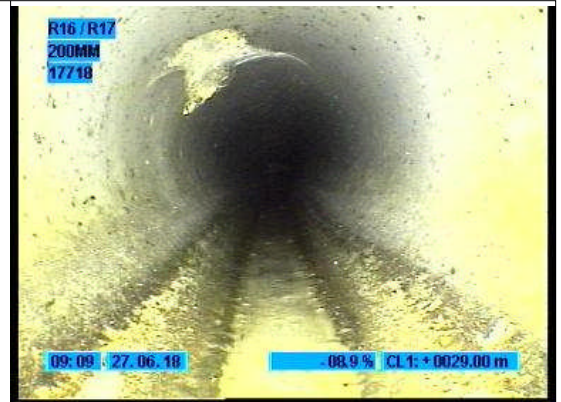
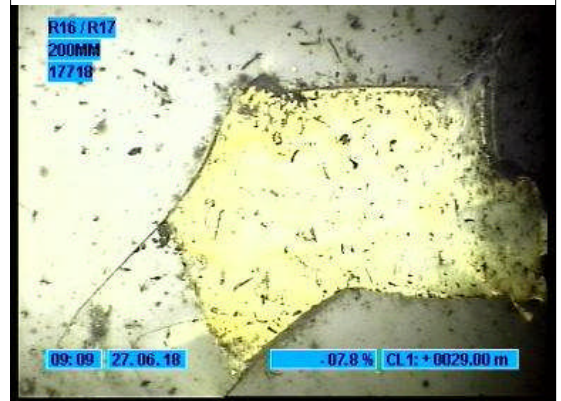
DISTANCE : 29.00 m

**BCBE - Réparation ponctuelle : trou réparé**

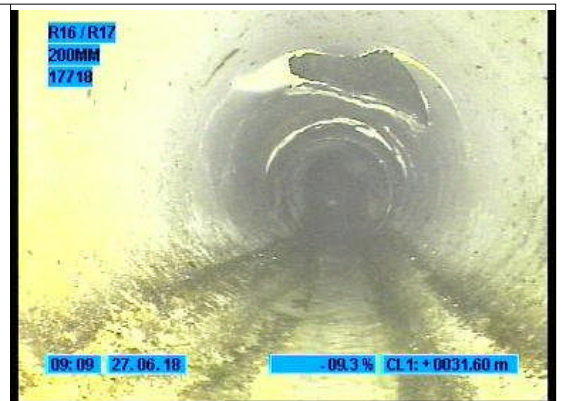
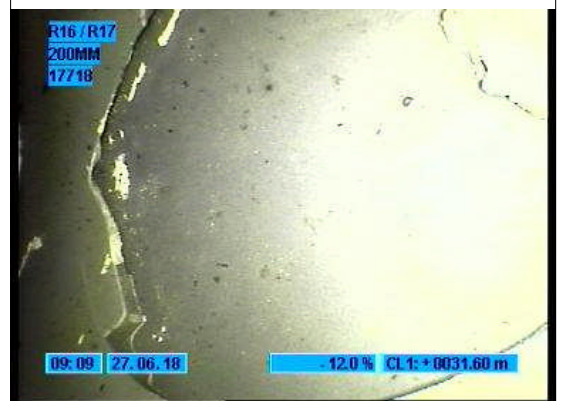
PHOTO : 209/210

**BCBE - Réparation ponctuelle : trou réparé**

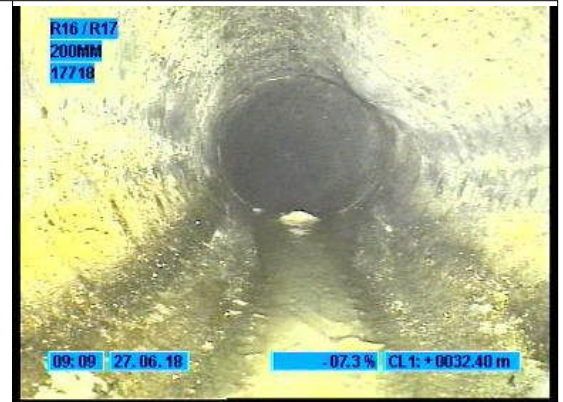
DISTANCE : 32.40 m

**BAFKE - Dégradation de surface sans cause évidente, poinçonnement (renflement interne) - 02h00**

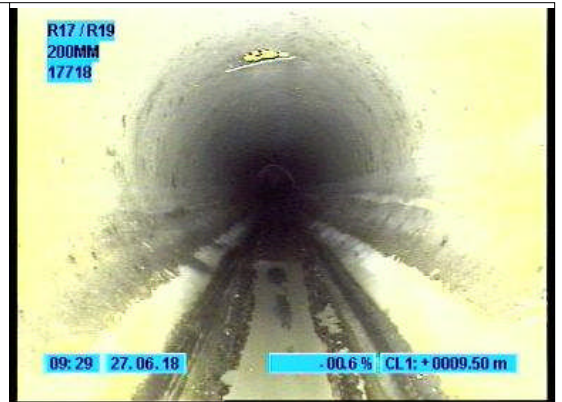
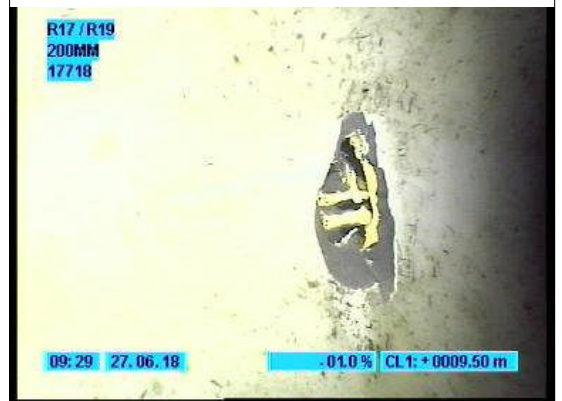
**Observations générales :**  
 Perforation

**BACA - Rupture - Perforation**

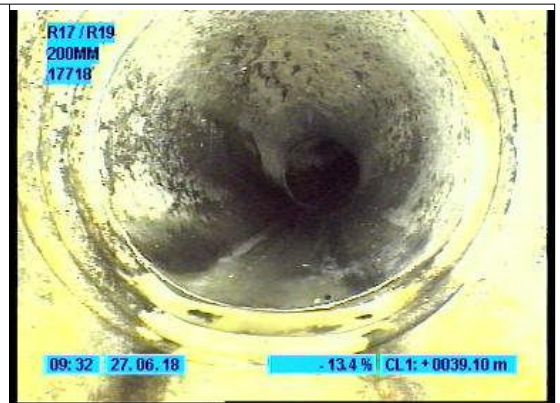
PHOTO : 226

**BAJA - Deboîtement (longitudinal)**

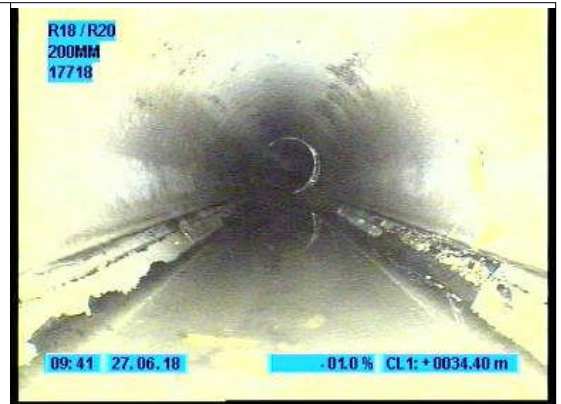
DISTANCE : 34.40 m

**BDDC - Niveau d'eaux usées troubles - Niveau 10% - Flache**

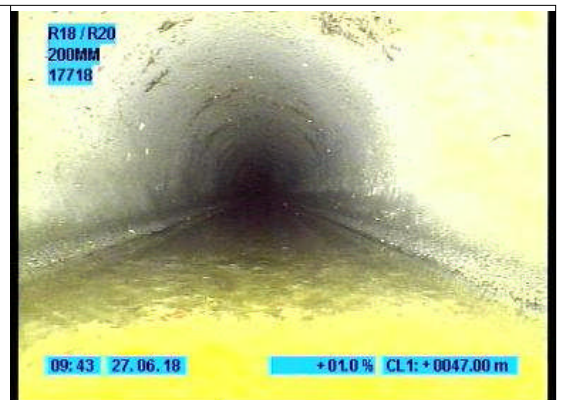
PHOTO : 235

**BDDC - Niveau d'eaux usées troubles - Niveau 20% - Flache**

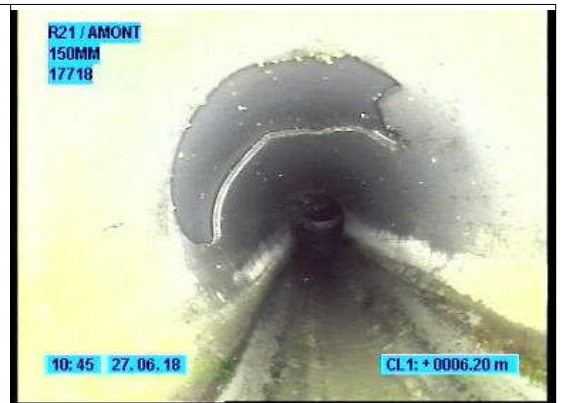
PHOTO : 239

**BCBE - Réparation ponctuelle : trou réparé**

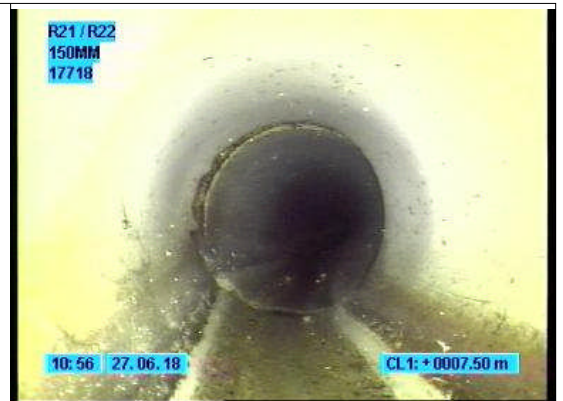
PHOTO : 247

**BCCB- - Courbure du collecteur vers la droite - Emboitement orienté**

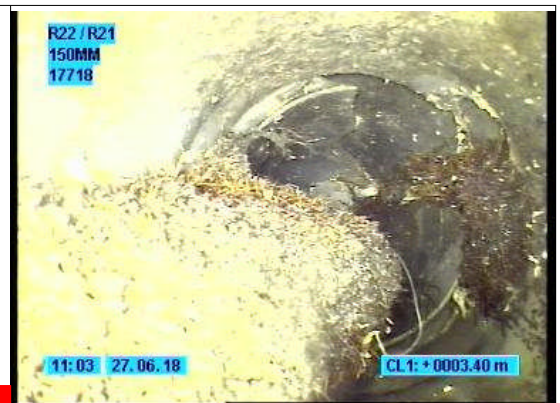
PHOTO : 250

**BDCAC - Inspection abandonnée à cause d'une obstruction, inspection de la**  
**conduite totale terminée suite à une inspection partielle précédente**

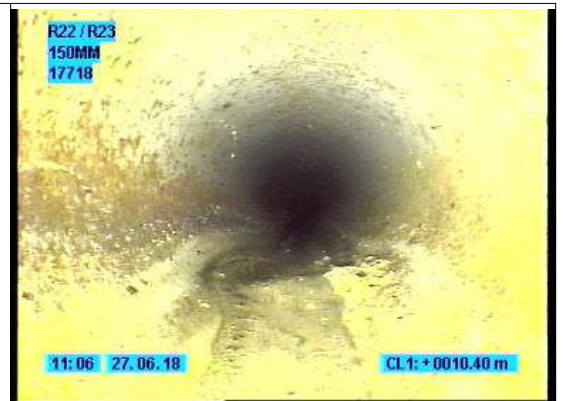
PHOTO : 253

**BAFKE - Dégradation de surface sans cause évidente, poinçonnement (renflement interne) - 06h00**

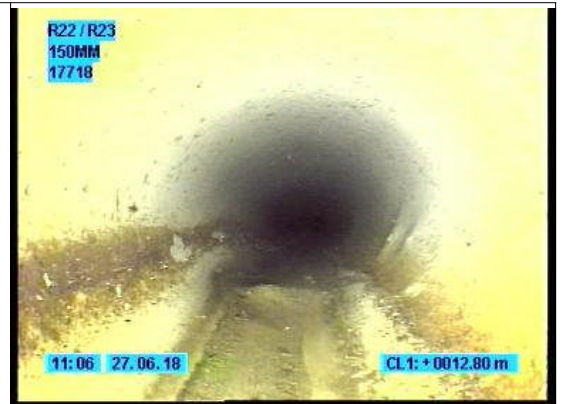
**BAFKE - Dégradation de surface sans cause évidente, poinçonnement (renflement interne) - 06h00**

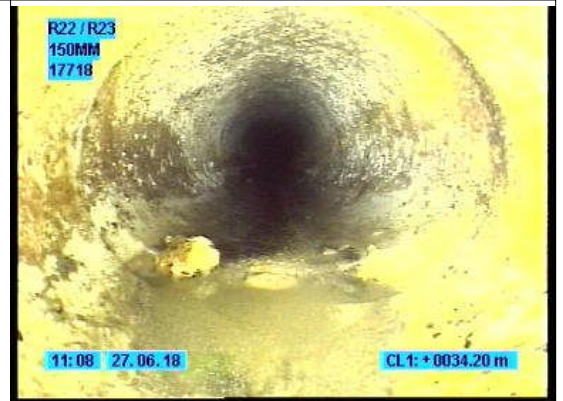
PHOTO : 255

**BAAA - Réduction verticale de la section de la canalisation - Ovalisation**

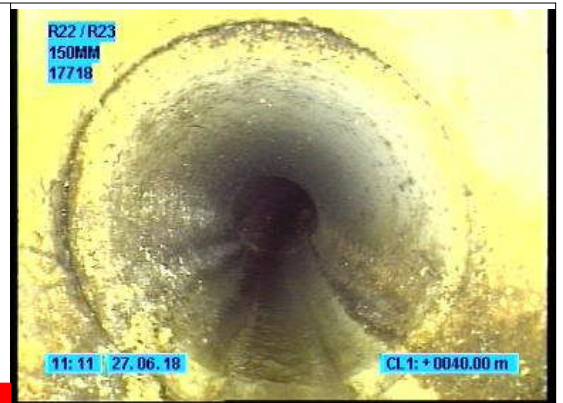
PHOTO : 256

**BDCZ- - Inspection abandonnée - Autre**

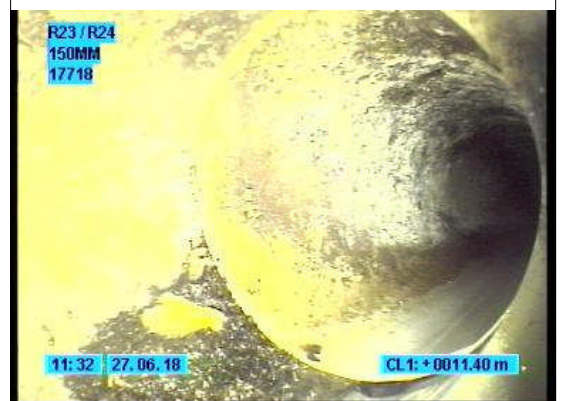
PHOTO : 260/261

**BCAAA - Raccordement par culotte - Ouvert - 02h00 - Vue de détail**

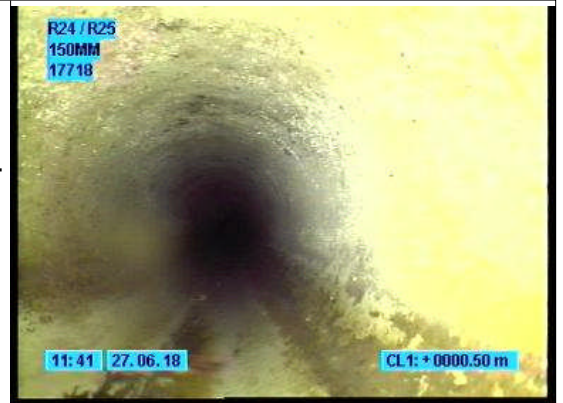
**BCDA - Assemblage - Regard de visite de départ - Référence du noeud R24 - Jonction regard de départ/canalisation**

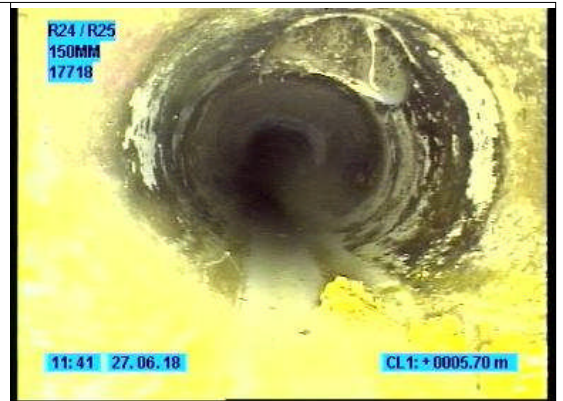
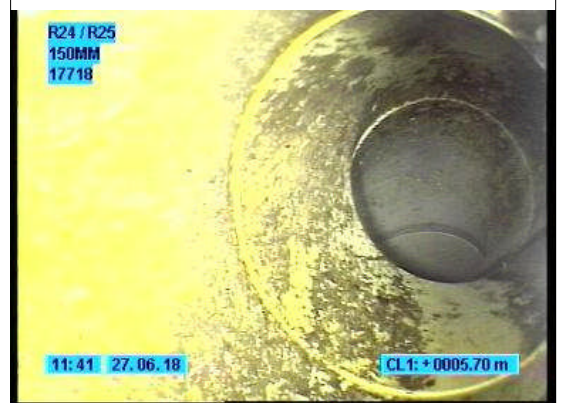
PHOTO : 265/266

**BCABA - Raccordement par selle carottée - Ouvert - 01h00 - Vue de détail**

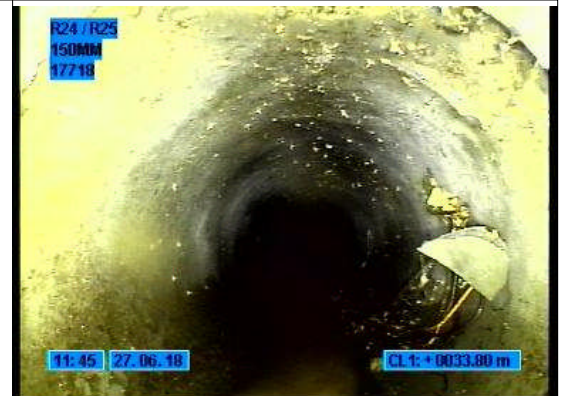
PHOTO : 268/269

**BACA - Rupture**

**BAO - Sol visible par le défaut**

**BBAB - Présence de racicelles**

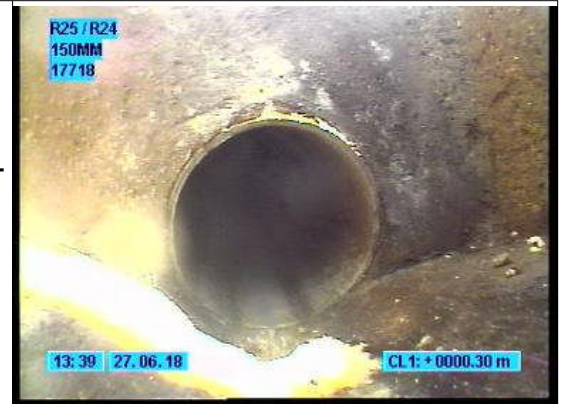
**BCDA - Assemblage - Regard de visite de départ - Référence du noeud R25 - Jonction regard de départ/canalisation**

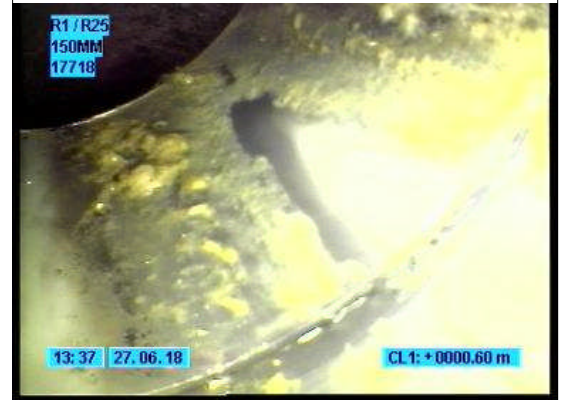
DISTANCE : 0.00 m

**BCDA - Assemblage - Regard de visite de départ - Référence du noeud R1 - Jonction regard de départ/canalisation**

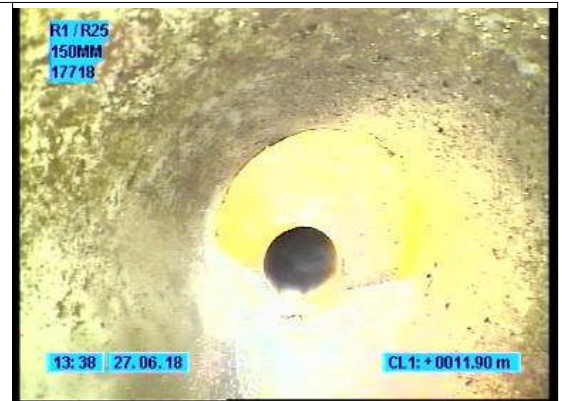
PHOTO : 277

**BCEA - Assemblage - Regard de visite d'arrivée - Référence du noeud R25 - Jonction canalisation/regard de visite d'arrivée**

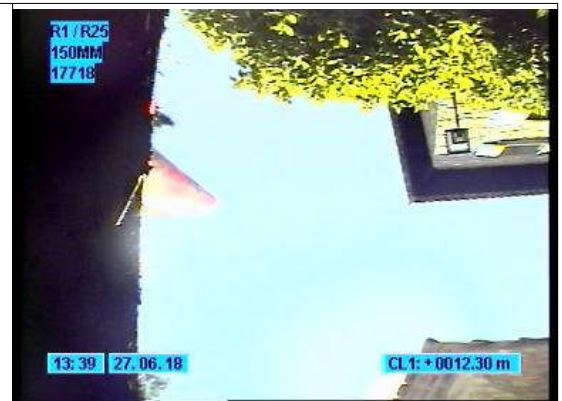
PHOTO : 278

**BDB - Remarque générale - Vue du regard de visite**
