# Annexe du diagnostic de fonctionnement et schéma d'aménagement des ouvrages d'assainissement phase 1 à 4

## DIAGNOSTIC DU RESEAU D'ASSAINISSEMENT

**Naldeo** INCUBERIE & CONSEIL  
Agence d'AUBENAS  
4 rue Montgolfier - 07200 AUBENAS  
Tel. : 04 75 35 44 88 - Fax : 04 75 93 32 16

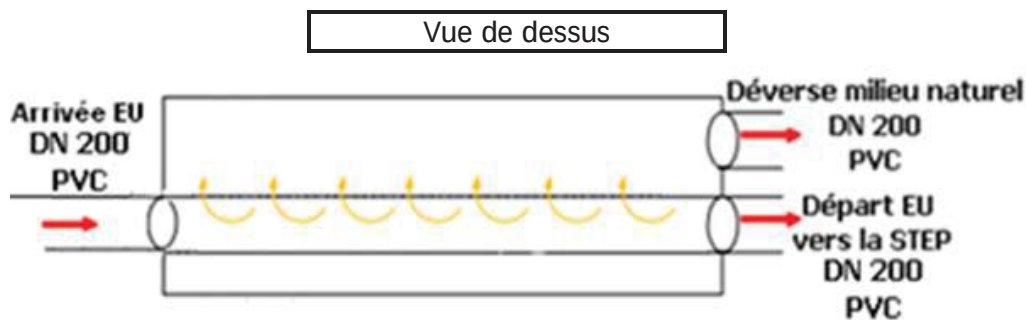
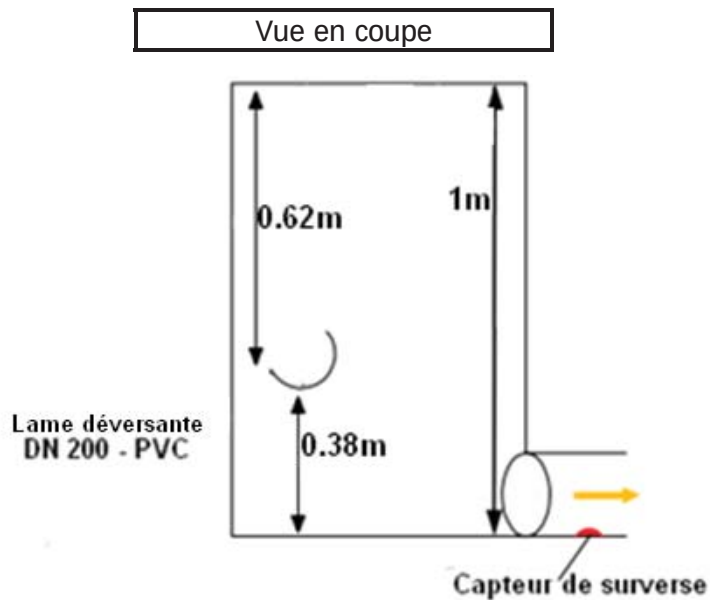
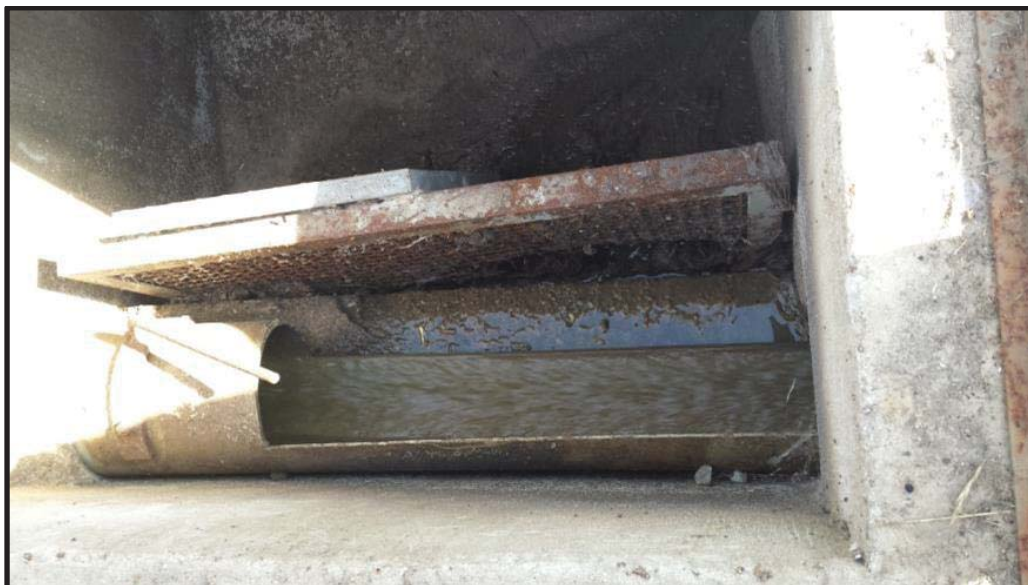
Photographie de l'ouvrage

La conduite déversante du D.O est constituée par une conduite DN 200 PVC qui se rejette dans l'Ay.

- Anomalie constaté : aucune

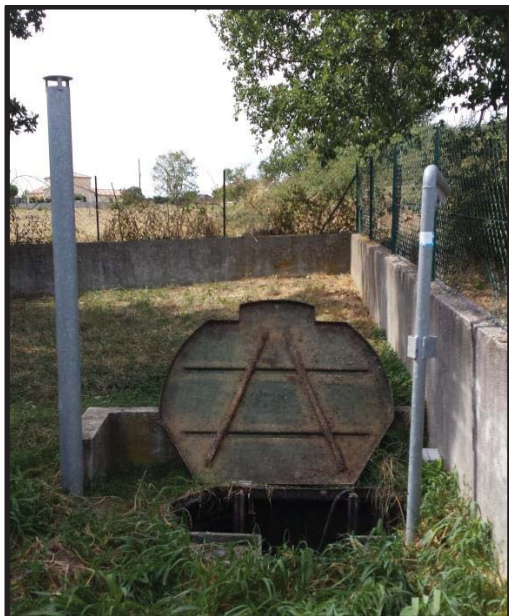
Photo 1 : Vue d'ensemble du poste

Présence d'un trop plein dans le poste de refoulement dont on ne voit pas l'exutoire.

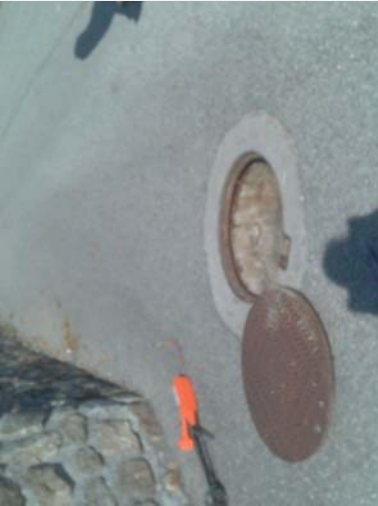
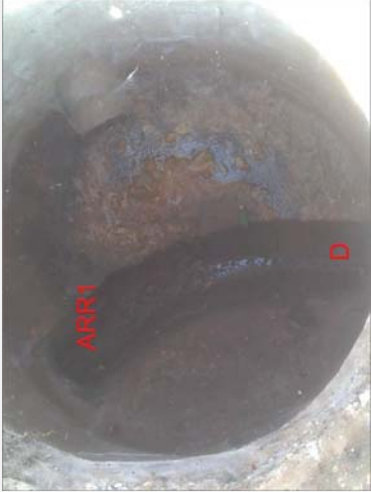
Etat du tampon: LEGERE CORROSION

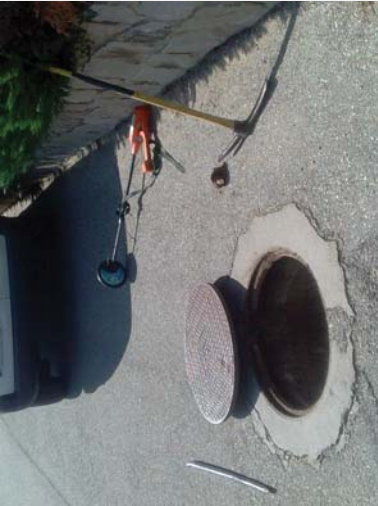
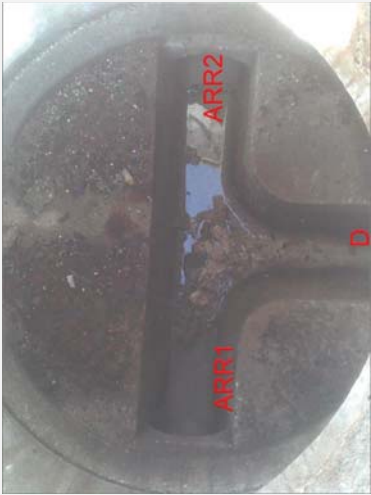
Etat du tampon: LEGERE CORROSION

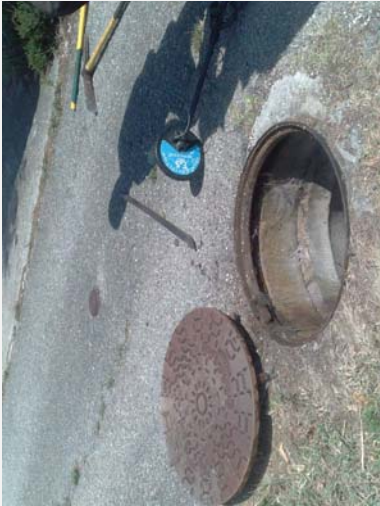
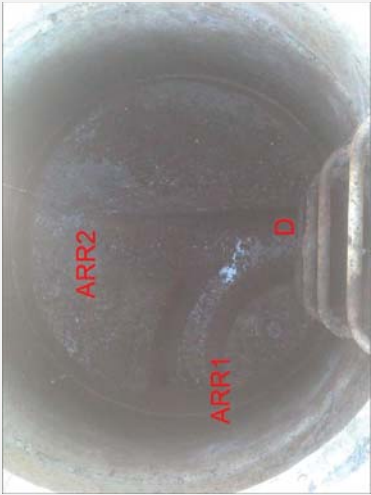
R\_29

Etat du tampon: LEGERE CORROSION

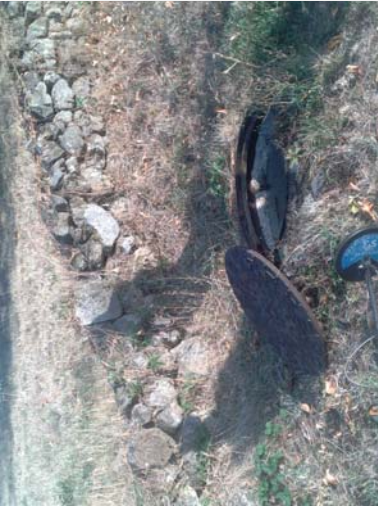
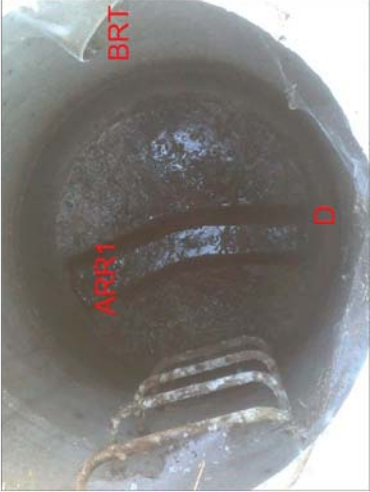
R\_32

Etat du tampon: LEGERE CORROSION

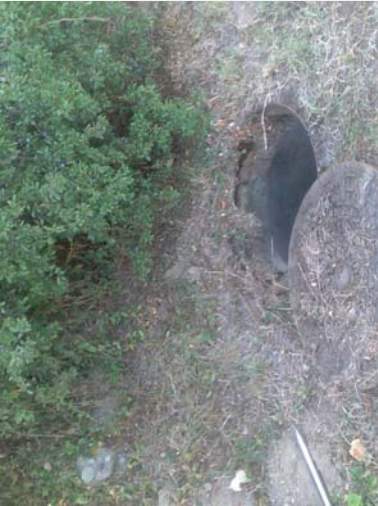
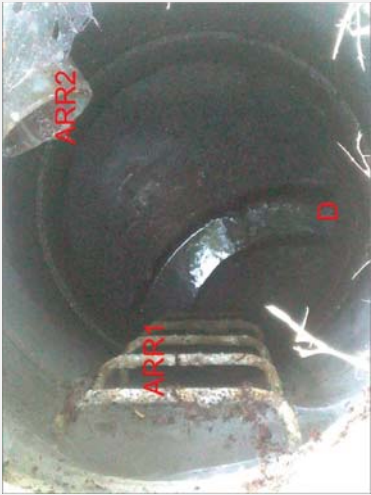
R\_33

Etat du tampon: LEGERE CORROSION

| NON UTILIS | BON | BON | AUCUN | AUCUN | AUCUN | AUCUN | FAIBLE |

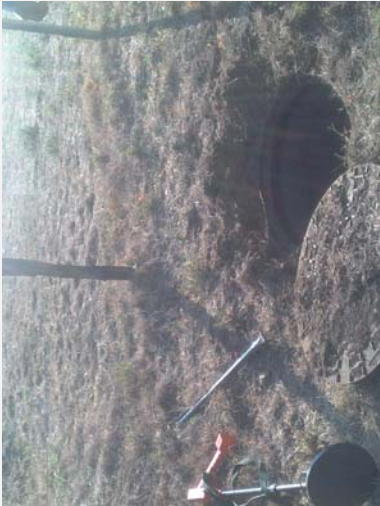
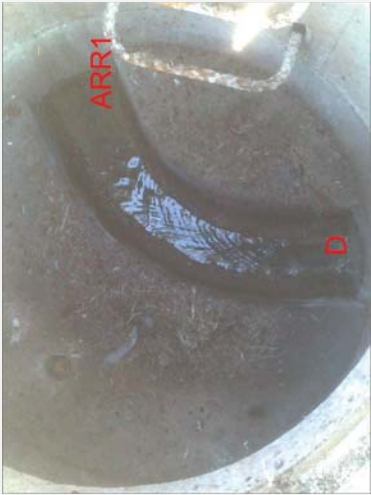
R\_34

Etat du tampon: LEGERE CORROSION

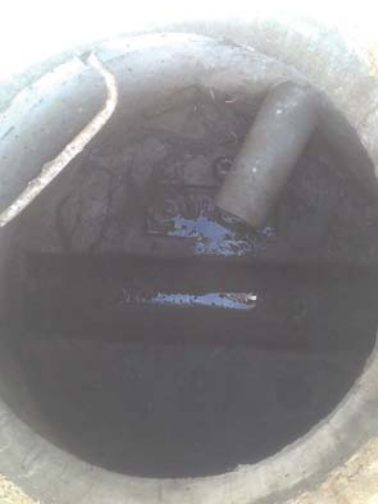
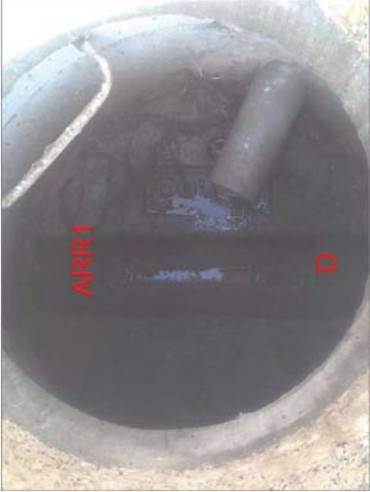
R\_37

| OUI | | BON | AUCUN | AUCUN | AUCUN | AUCUN | FAIBLE |

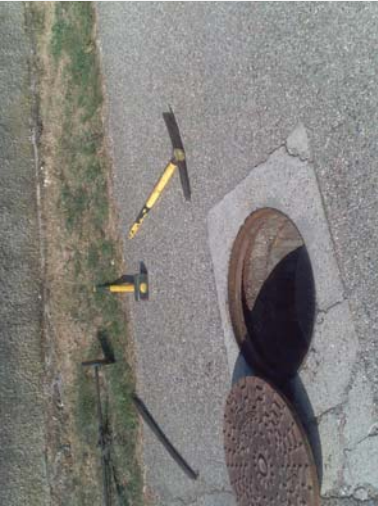
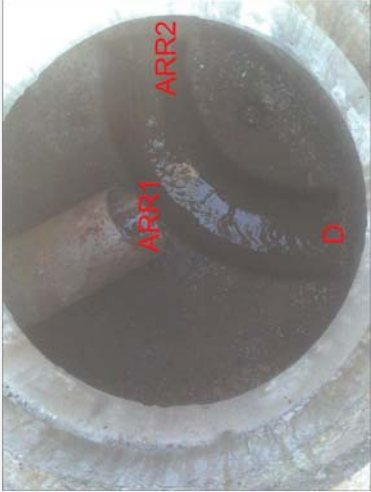
R\_38

Etat du tampon: LEGERE CORROSION

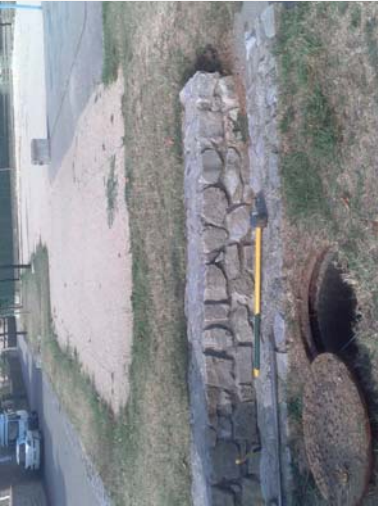
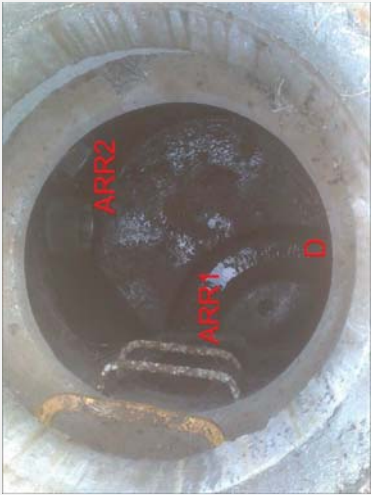
R\_39

| NON UTILIS | MOYEN | BON | AUCUN | AUCUN | AUCUN | AUCUN |

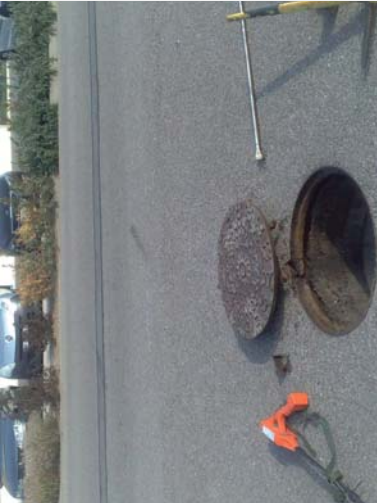
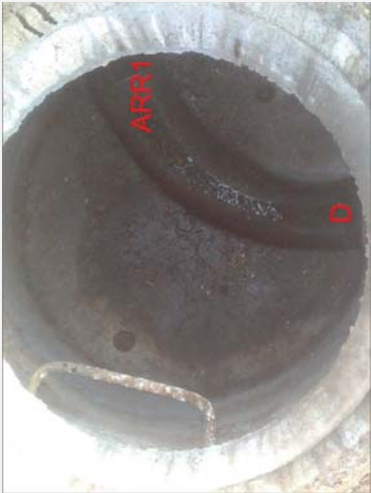
R\_41

Etat du tampon: LEGERE CORROSION

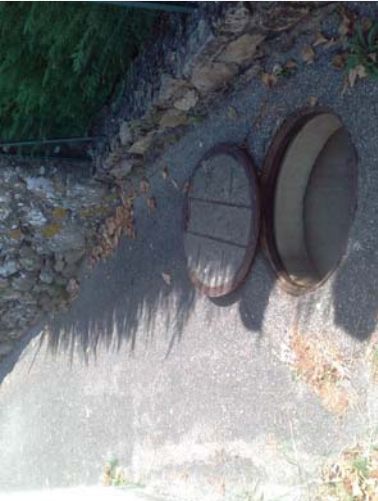
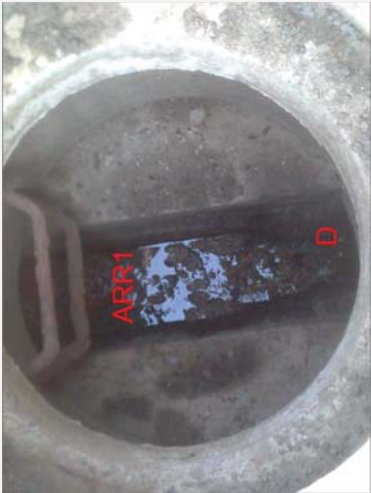
R\_43

| NON | MOYEN | MOYEN | AUCUN | AUCUN | AUCUN | AUCUN |

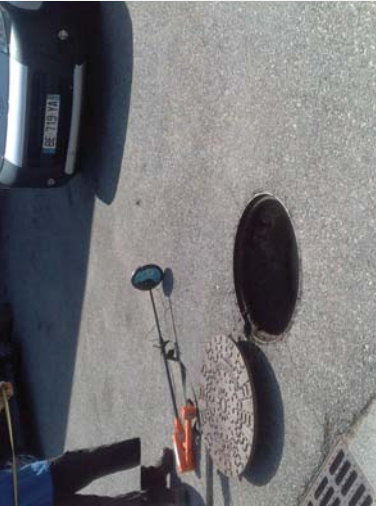
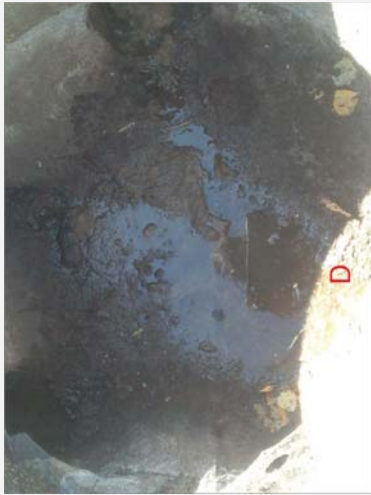
R\_49

Etat du tampon: LEGERE CORROSION

| NON | MOYEN | MOYEN | AUCUN | AUCUN | AUCUN | AUCUN |

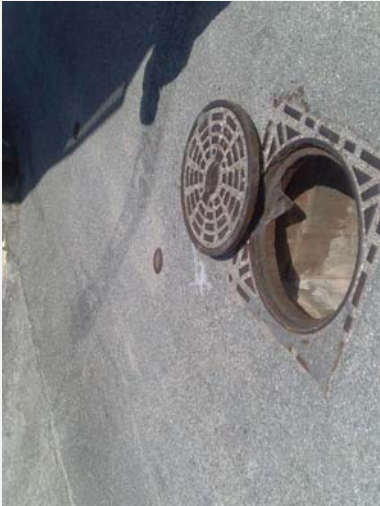
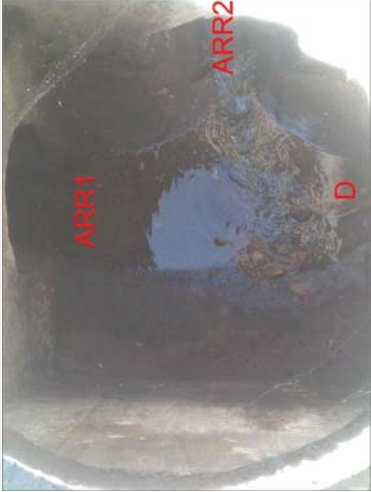
R\_51

Présence d'échelons: la cunette: Etat de la cheminée: d'ECP: Présence mise en charge: Présence de dépôt: Présence de racine:

| NON | MOYEN | MOYEN | AUCUN | AUCUN | AUCUN | AUCUN | AUCUN |

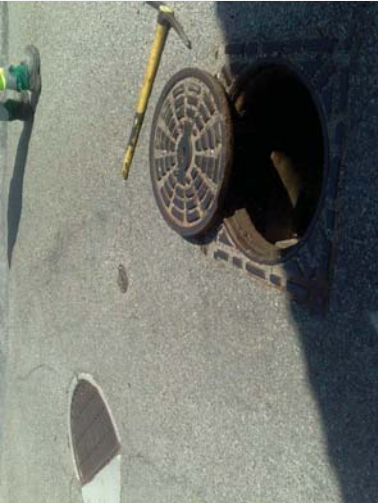
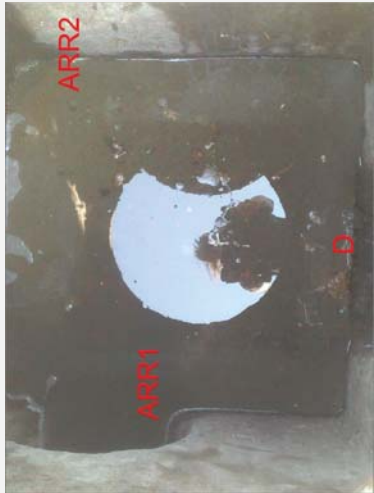
R\_52

Etat du tampon: LEGERE CORROSION

Présence d'echelons: la cunette: Etat de la cheminée: d'ECP: Présence de mise en charge: Présence de dépôt: Présence de racine:

| NON | MOYEN | MOYEN | AUCUN | AUCUN | AUCUN | AUCUN | AUCUN |

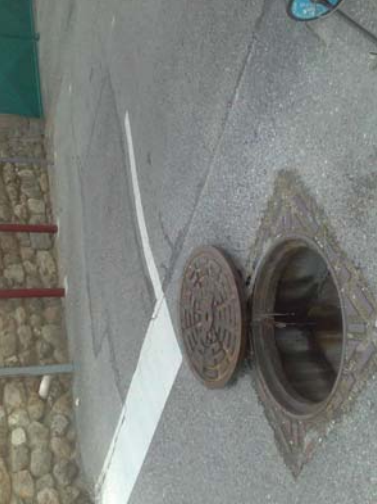
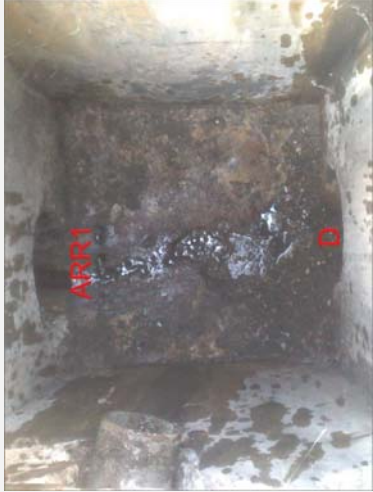
R\_54

Etat du tampon: LEGERE CORROSION

Présence d'echelons: la cunette: Etat de la cheminée: d'ECP: Présence mise en charge: Présence de dépôt: Présence de racine:

| NON | MAUVAIS | MOYEN | AUCUN | AUCUN | AUCUN | AUCUN | AUCUN |

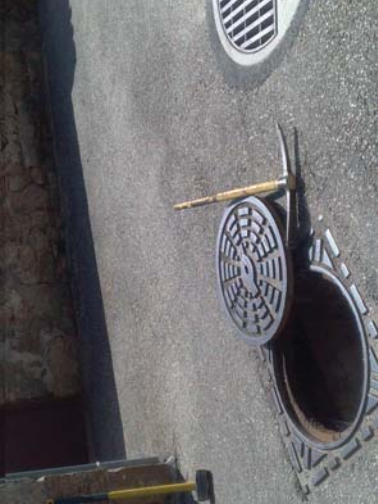
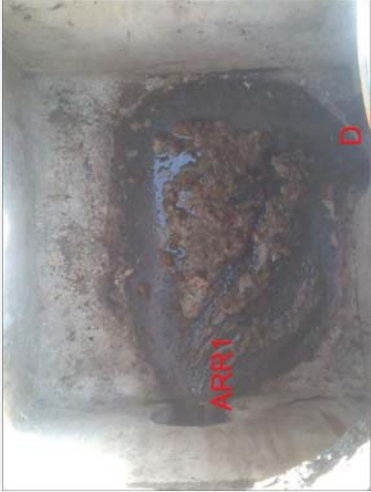
R\_58

Etat du tampon: LEGERE CORROSION

Présence d'echelons: la cunette: la cheminée: d'ECP: Présence mise en charge: Présence de dépôt: Présence de racine:

| NON | BON | BON | AUCUN | AUCUN | FAIBLE | AUCUN |

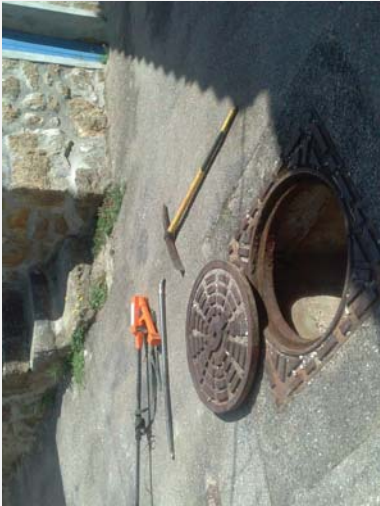
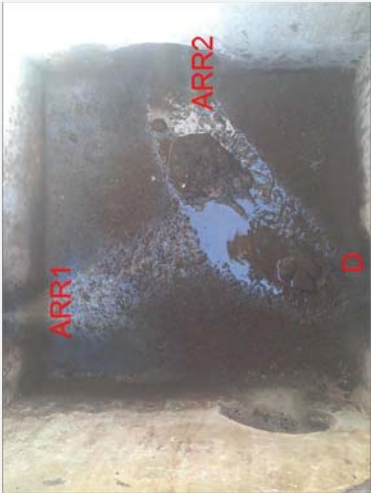
R\_59

Etat du tampon: LEGERE CORROSION

Présence d'echelons: Etat de la cunette: Etat de la cheminée: d'ECP: Présence de mise en charge: Présence de dépôt: Présence de racine:

| NON | MOYEN | BON | AUCUN | AUCUN | AUCUN | AUCUN | AUCUN |

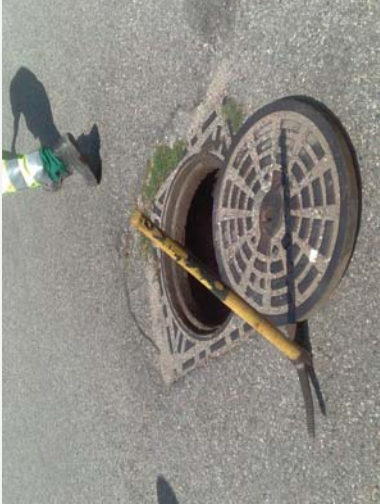
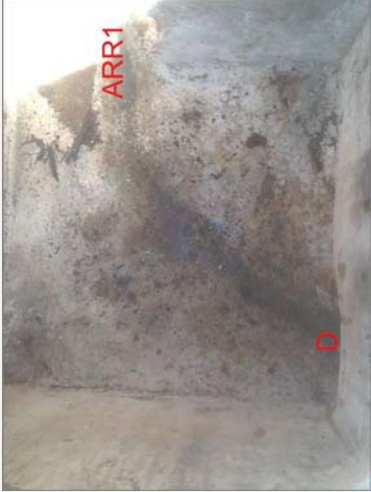
R\_61

Etat du tampon: BON

Présence d'échelons: la cunette: la cheminée: d'ECP: Présence de mise en charge: Présence de dépôt: Présence de racine:

| NON | BON | BON | AUCUN | AUCUN | AUCUN | AUCUN |

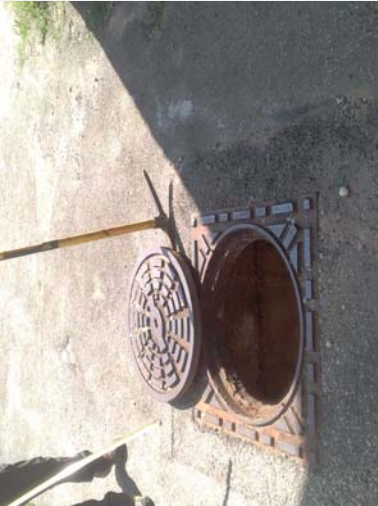
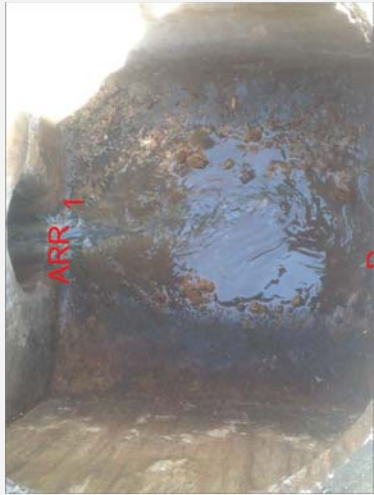
R\_62

Etat du tampon: LÉGERE CORROSION

Présence d'échelons: la cunette: la cheminée: d'ECP: Présence mise en charge: Présence de dépôt: Présence de racine:

| NON | MOYEN | BON | AUCUN | AUCUN | FAIBLE | AUCUN |

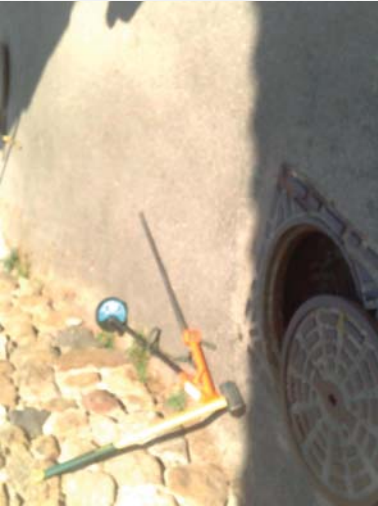
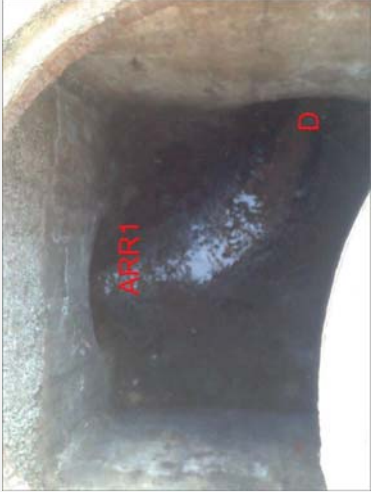
R\_64

Etat du tampon: BON

Présence d'echelons: Etat de la cunette: Etat de la cheminée: d'ECP: Présence de mise en charge: Présence de dépôt: Présence de racine:

| NON | MOYEN | MOYEN | AUCUN | AUCUN | AUCUN | AUCUN | AUCUN |

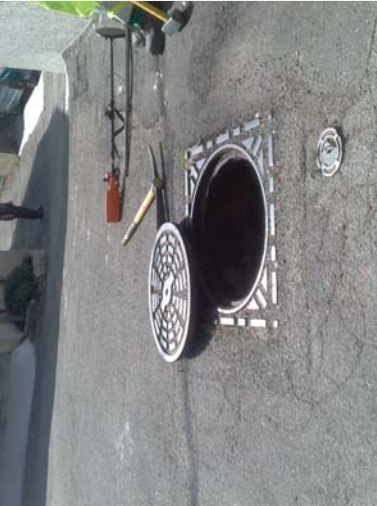
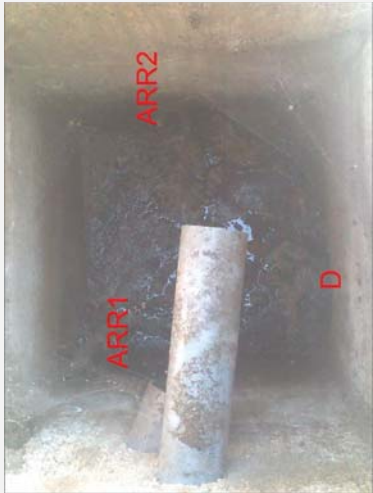
R\_65

Etat du tampon: LEGERE CORROSION

| NON | MAUVAIS | MAUVAIS | AUCUN | AUCUN | AUCUN | AUCUN | AUCUN | AUCUN | AUCUN |

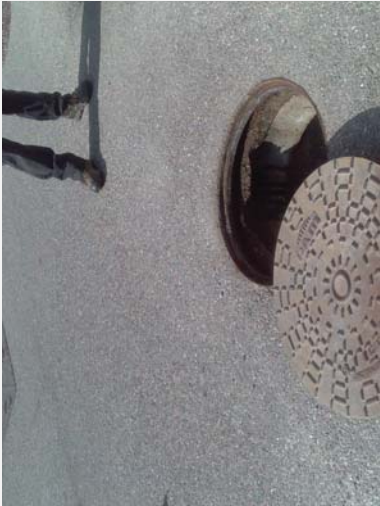
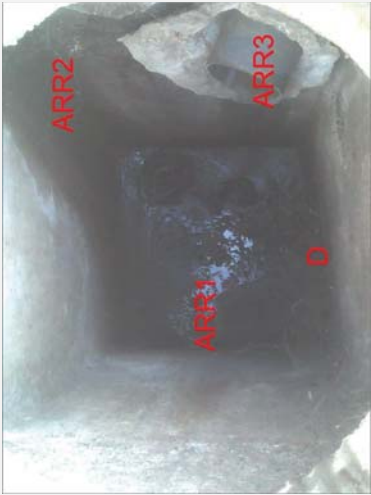
R\_67

Etat du tampon: BON

Présence d'echelons: la cunette: la cheminée: d'ECP: Présence de mise en charge: Présence de dépôt: Présence de racine:

| NON | BON | BON | AUCUN | AUCUN | AUCUN | AUCUN |

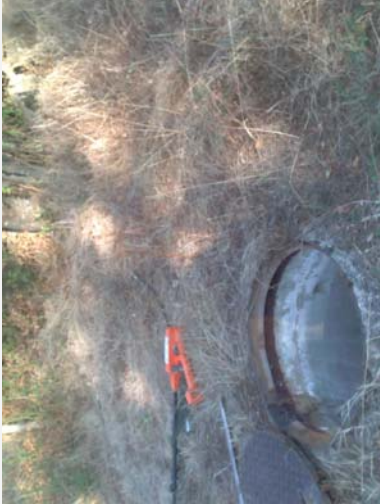
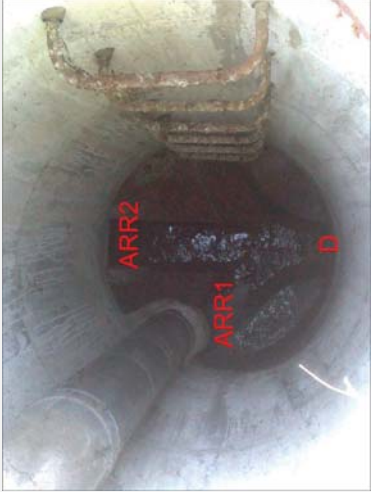
R\_68

Etat du tampon: LEGERE CORROSION

Présence d'échelons: la cunette: la cheminée: d'ECP: Présence de mise en charge: Présence de dépôt: Présence de racine:

| NON UTILIS | BON | BON | AUCUN | AUCUN | AUCUN | AUCUN | AUCUN |

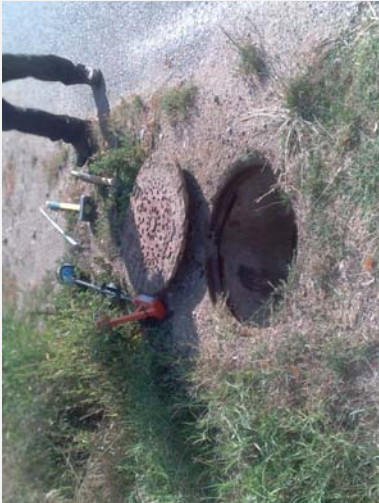
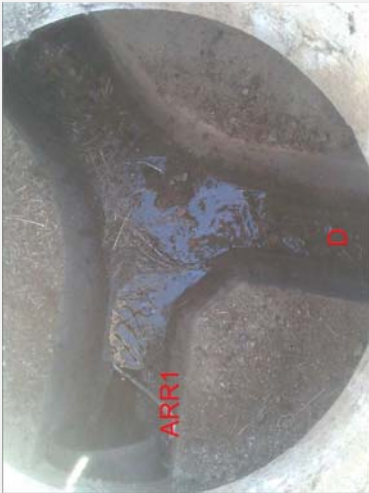
R\_70

Etat du tampon: LEGERE CORROSION

Présence d'échelons: la cunette: la cheminée: d'ECP: Présence de mise en charge: Présence de dépôt: Présence de racine:

| NON | BON | BON | AUCUN | AUCUN | AUCUN | AUCUN | AUCUN |

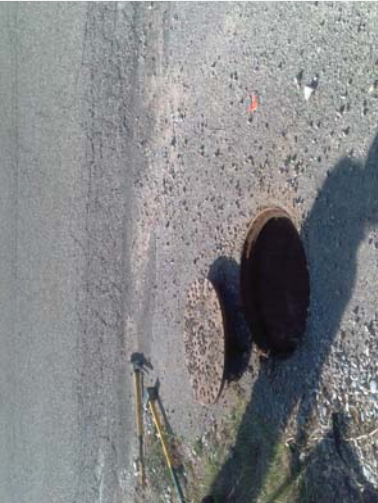
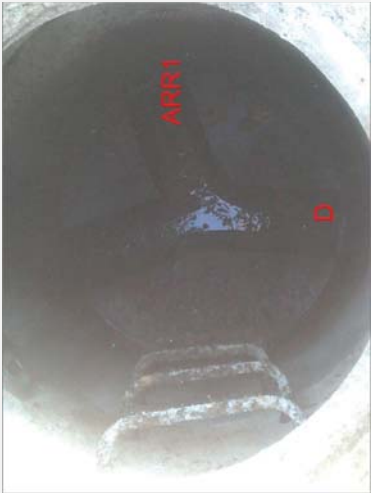
R\_72

LEGERE CORROSION

Présence d'echelons: la cunette: la cheminée: d'ECP: Présence mise en charge: Présence de dépôt: Présence de racine:

| OUI | BON | BON | AUCUN | AUCUN | AUCUN | AUCUN | AUCUN |

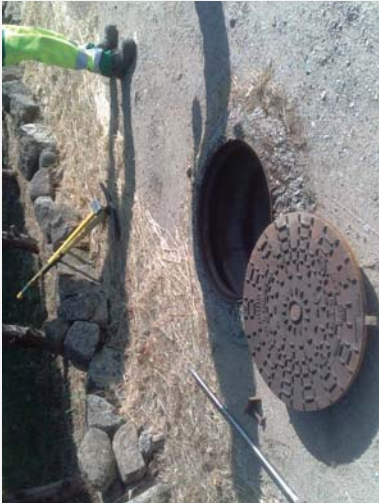
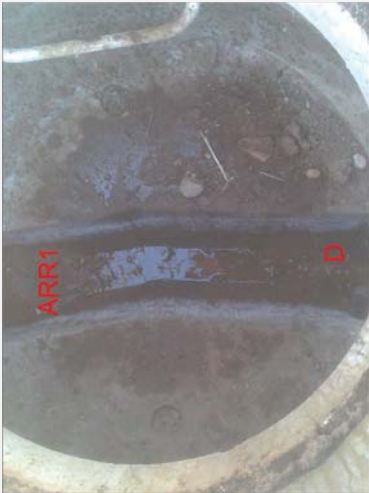
R\_74

Etat du tampon: LEGERE CORROSION

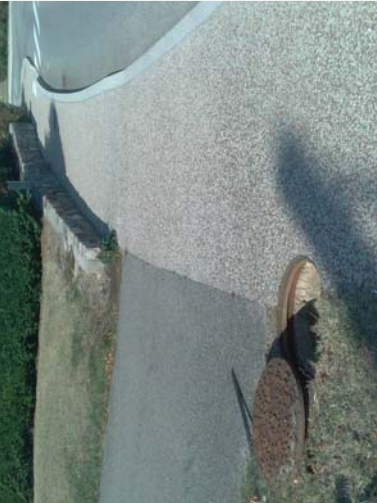
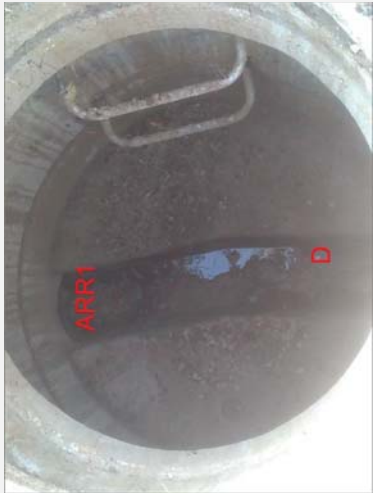
R\_76

| NON | BON | BON | | | MOYEN | |

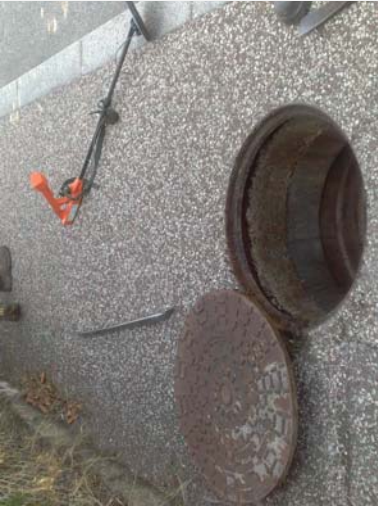
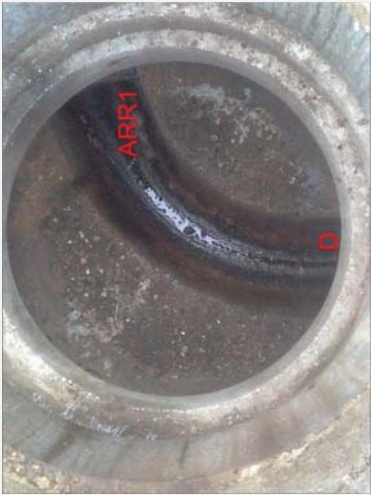
R\_78

| NON | BON | BON | AUCUN | AUCUN | AUCUN | AUCUN | FAIBLE |

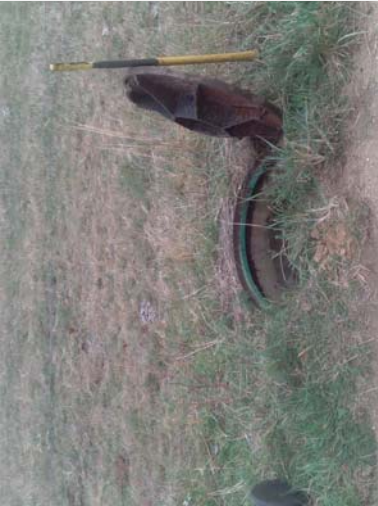
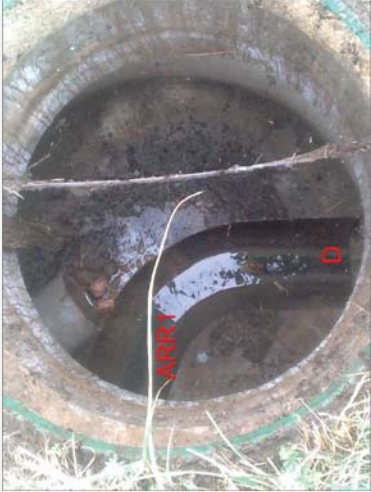
R\_85

Etat du tampon: LEGERE CORROSION

| NON | BON | BON | AUCUN | MOYEN | AUCUN | AUCUN |

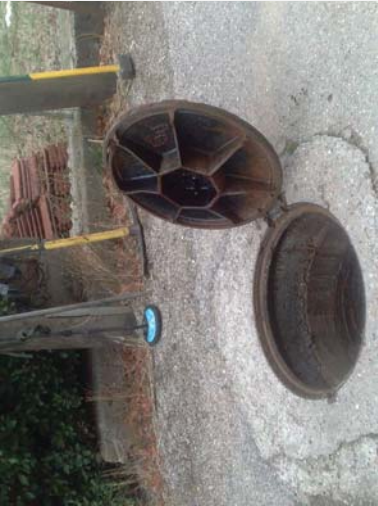
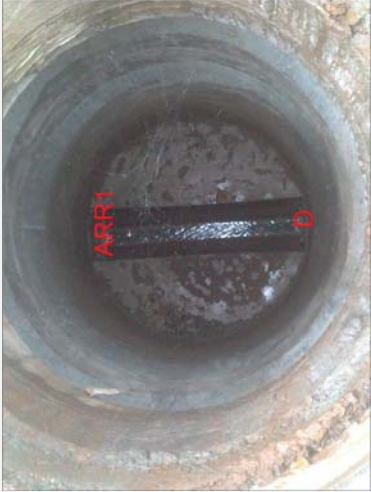
R\_88

| NON | BON | BON | MOYEN | FAIBLE | AUCUN | AUCUN |

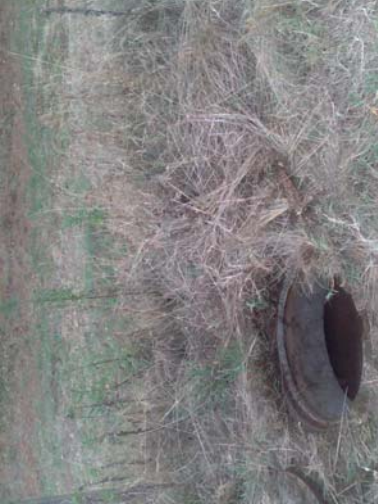
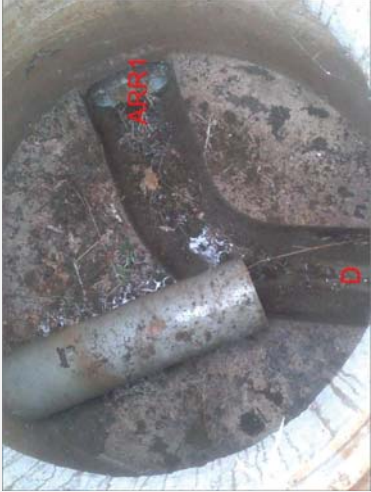
R\_94

Etat du tampon: LEGERE CORROSION

| NON | BON | BON | FAIBLE | AUCUN | AUCUN | AUCUN |

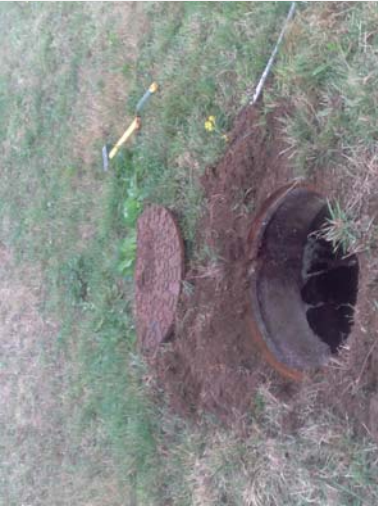
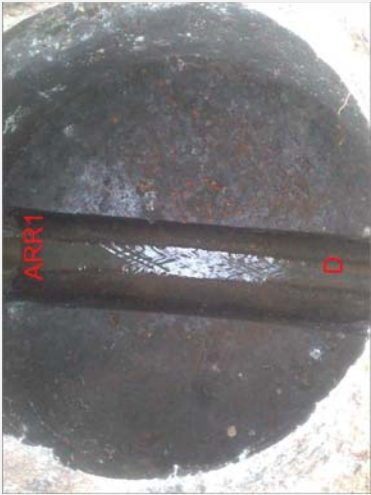
R\_98

Etat du tampon: LEGERE CORROSION

| NON | BON | BON | AUCUN | TRACE DE MISE EN | AUCUN | FAIBLE |

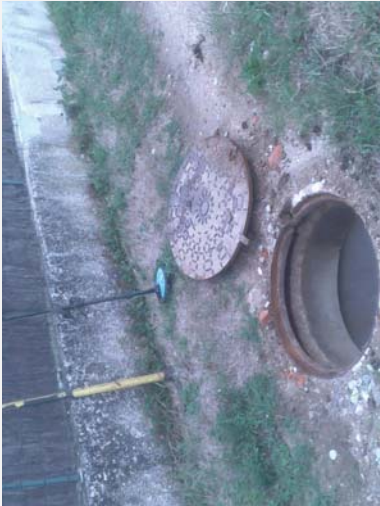
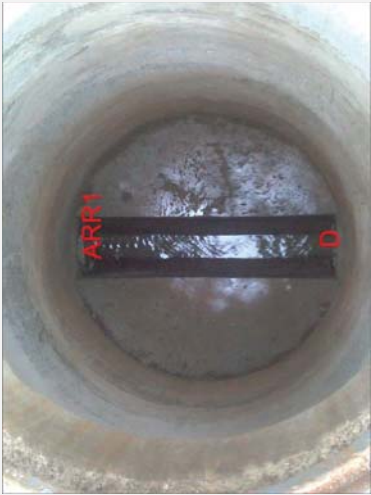
R\_101

Etat du tampon: LEGERE CORROSION

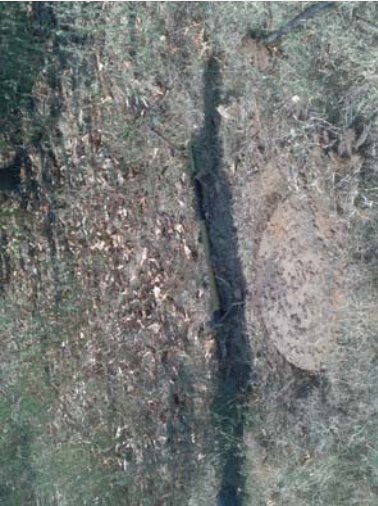
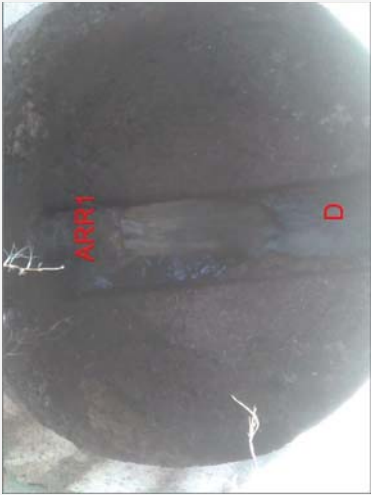
R\_111

Etat du tampon: CORROSION AVANCEE

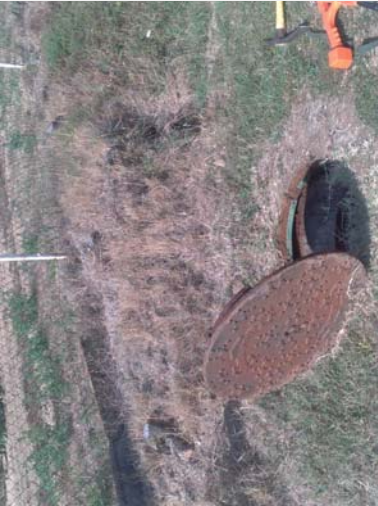
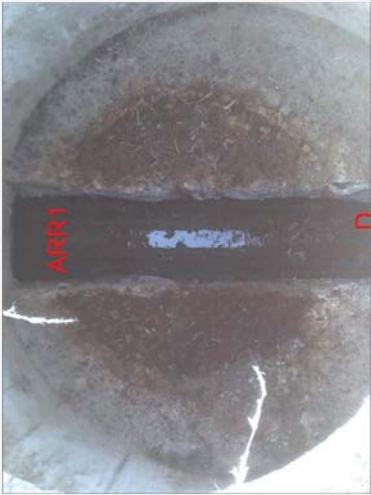
R\_114

Etat du tampon: CORROSION AVANCEE

| NON | MOYEN | MOYEN | AUCUN | | | |

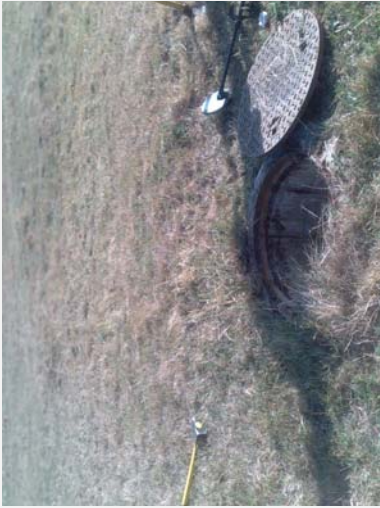
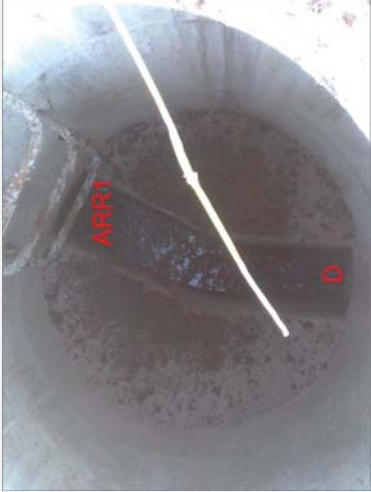
R\_121

Etat du tampon: LEGERE CORROSION

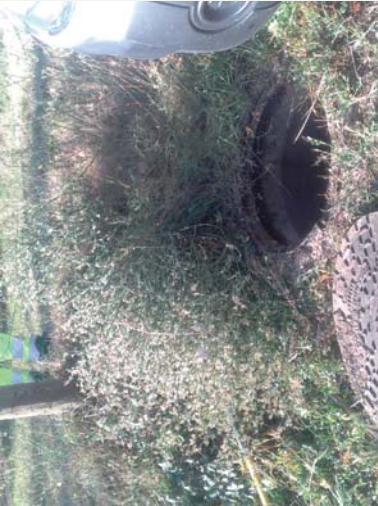
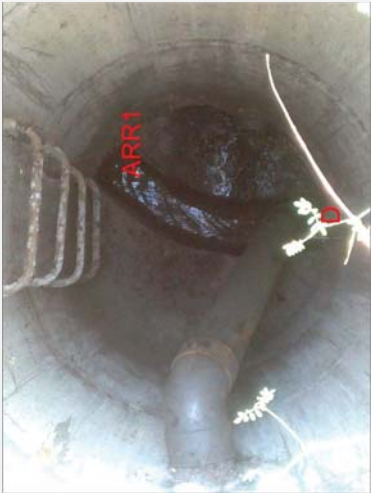
R\_128

Etat du tampon: LEGERE CORROSION

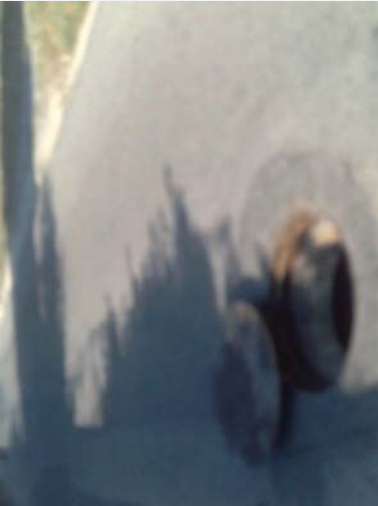
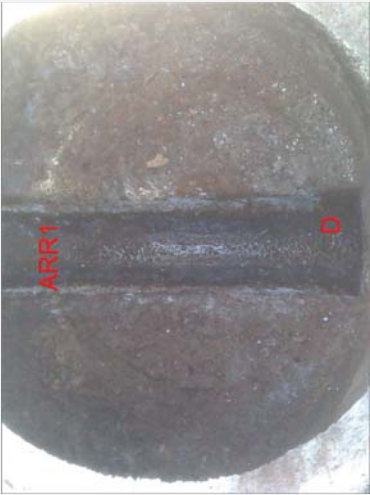
R\_154

Etat du tampon: CORROSION AVANCEE

Présence d'echelons: NON  
Etat de la cunette: MAUVAIS  
Etat de la cheminée: AUCUN  
Présence d'ECP: AUCUN  
Présence de mise en charge: AUCUN  
Présence de dépôt: AUCUN  
Présence de racine: AUCUN

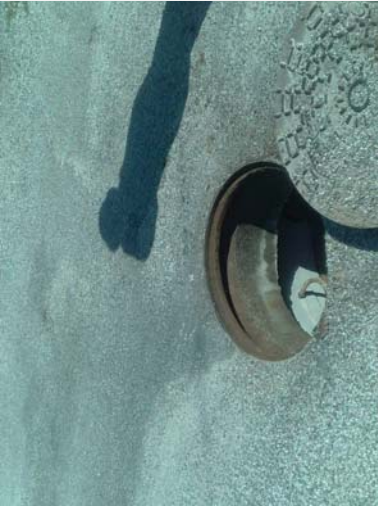
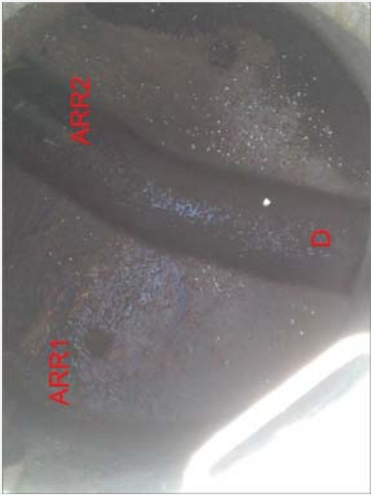
R\_164

| OUI | MOYEN | MOYEN | AUCUN | AUCUN | AUCUN | AUCUN | AUCUN |

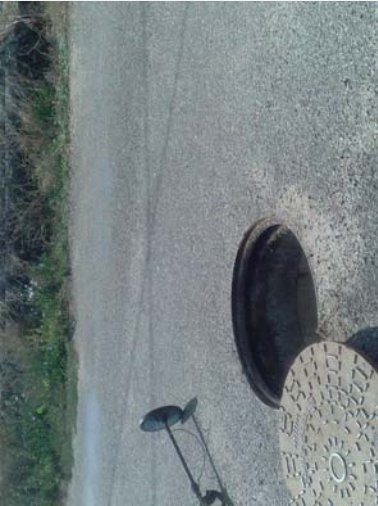
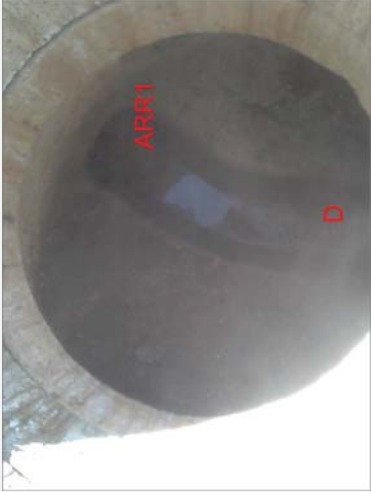
R\_206

Etat du tampon: LEGERE CORROSION

| OUI | MOYEN | MOYEN | AUCUN | AUCUN | AUCUN | AUCUN | AUCUN |

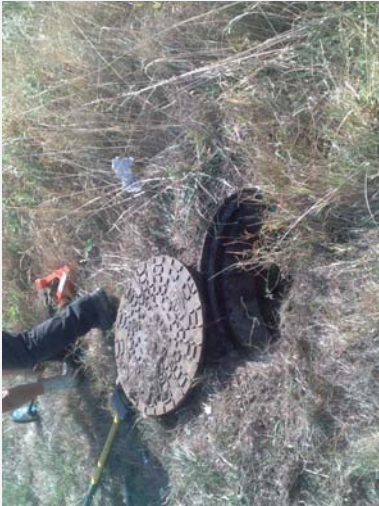
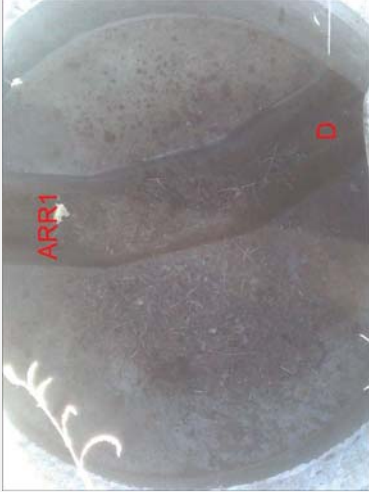
R\_214

Etat du tampon: LEGERE CORROSION

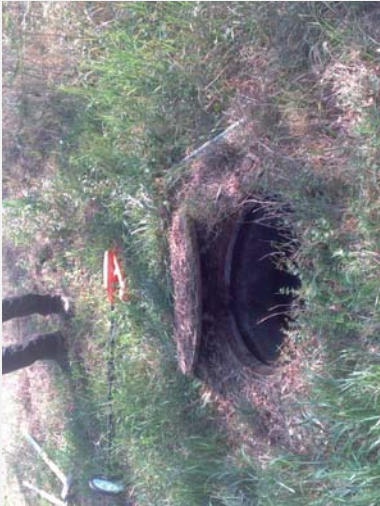
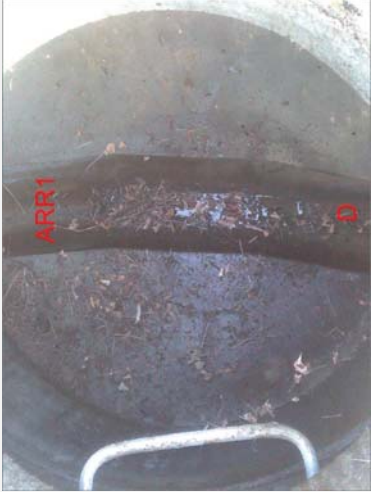
R\_217

Etat du tampon: CORROSION AVANCEE

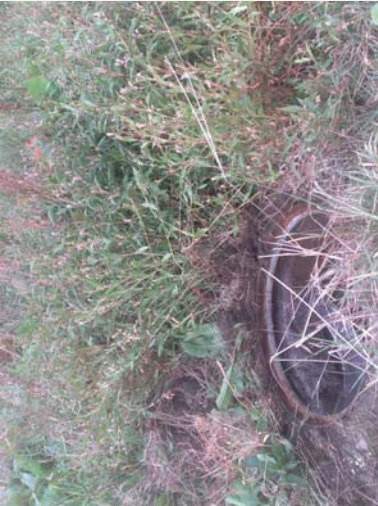
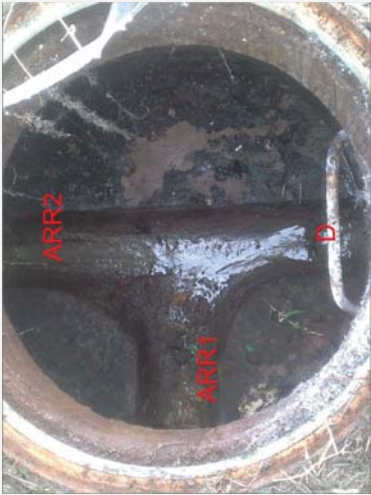
R\_223

Etat du tampon: LEGERE CORROSION

| NON | MOYEN | BON | AUCUN | AUCUN | AUCUN | FAIBLE |

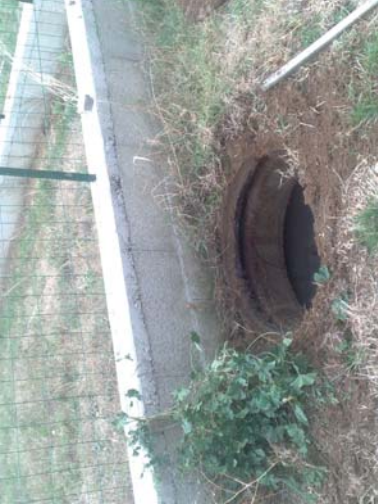
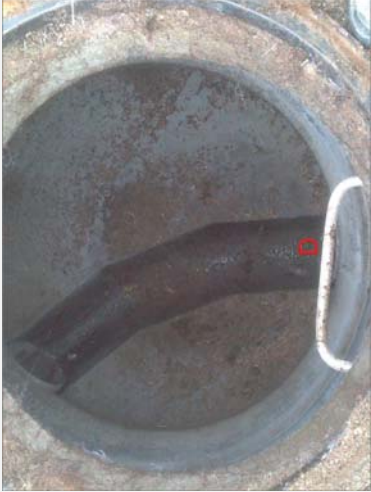
R\_229

| OUI | BON | BON | AUCUN | FAIBLE | AUCUN | AUCUN |

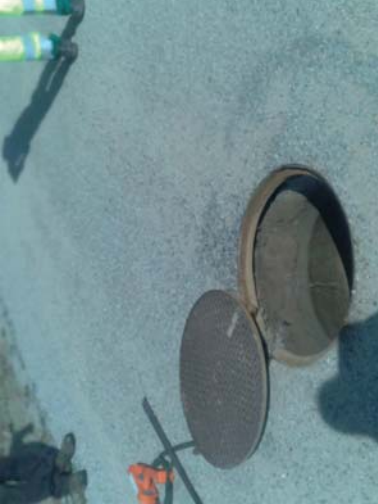
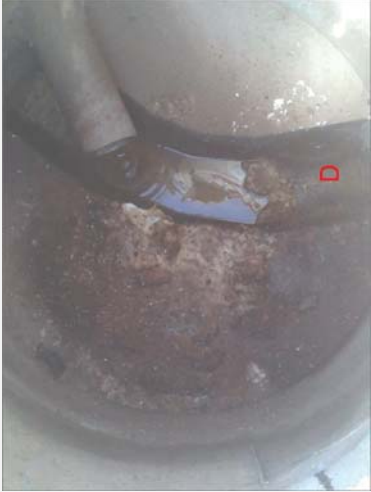
R\_248

Etat du tampon: LEGERE CORROSION

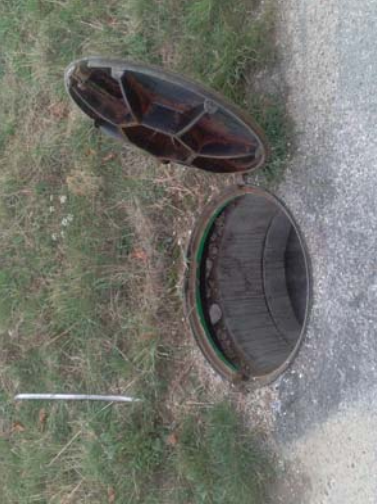
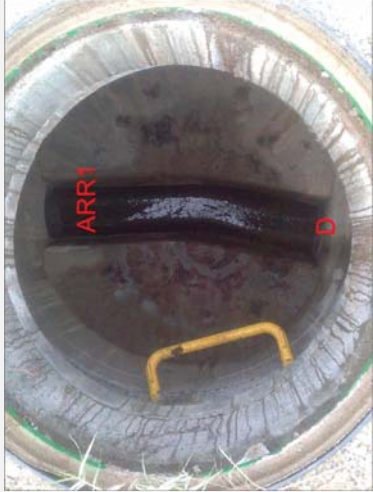
R\_261

Etat du tampon: BON

| OUI | BON | BON | AUCUN | AUCUN | AUCUN | AUCUN |

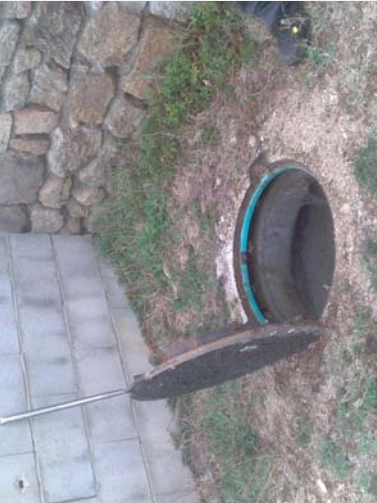
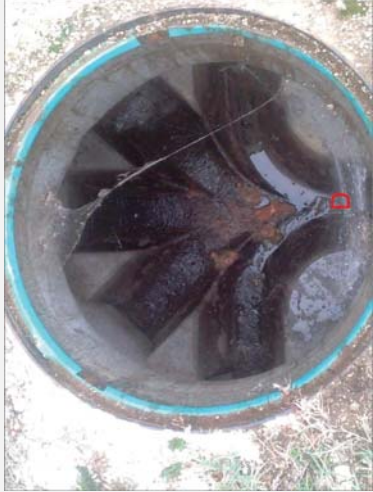
R\_267

Etat du tampon: BON

| NON | BON | BON | AUCUN | AUCUN | AUCUN | AUCUN |

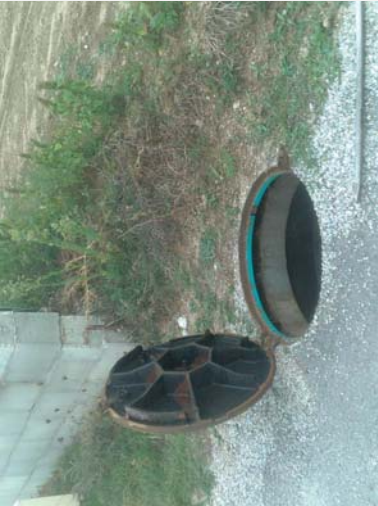
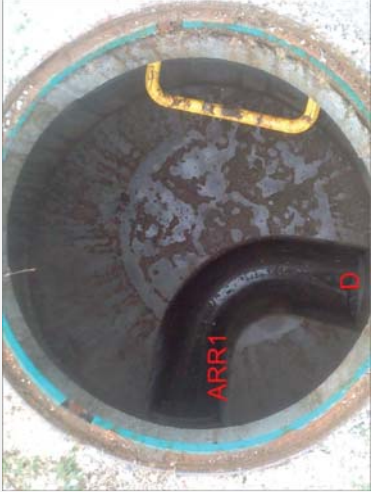
R\_272

Etat du tampon: BON

| NON | BON | BON | AUCUN | AUCUN | AUCUN | AUCUN |

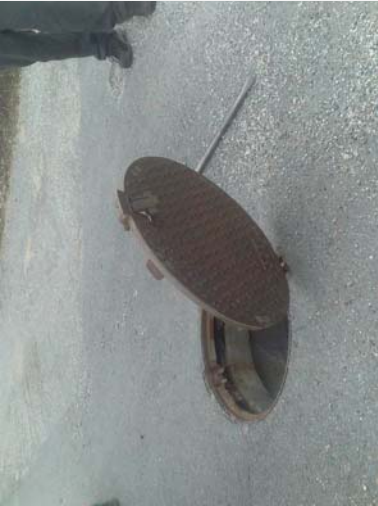
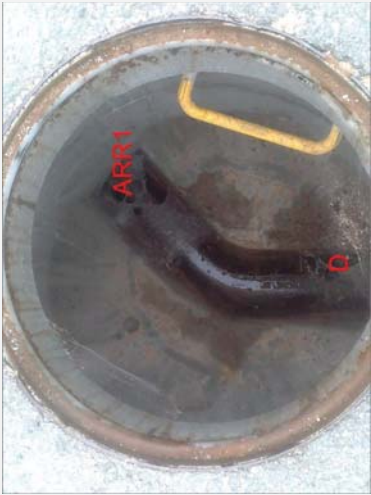
R\_274

Etat du tampon: BON

| NON | BON | BON | AUCUN | AUCUN | AUCUN | AUCUN |

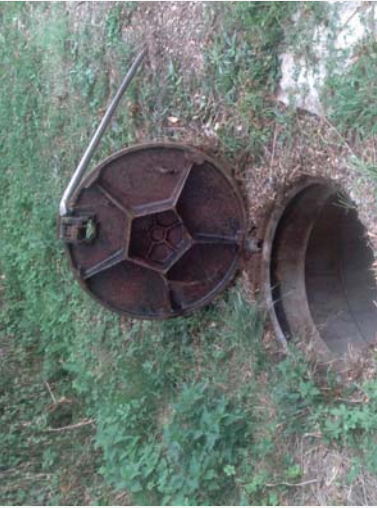
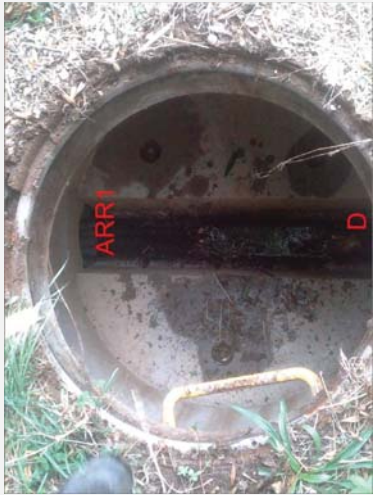
R\_279

Etat du tampon: BON

| OUI | BON | BON | AUCUN | AUCUN | AUCUN | AUCUN |

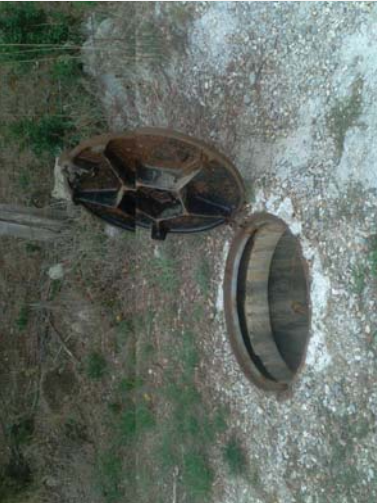
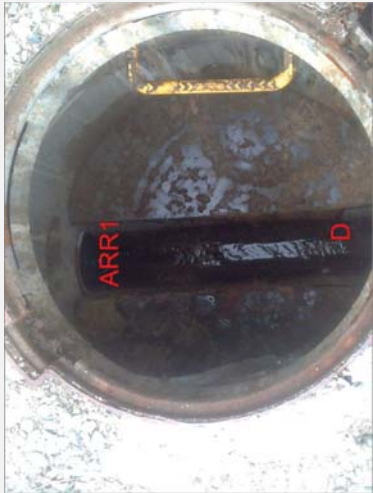
R\_280

Etat du tampon: BON

| OUI | BON | BON | AUCUN | AUCUN | AUCUN | AUCUN |

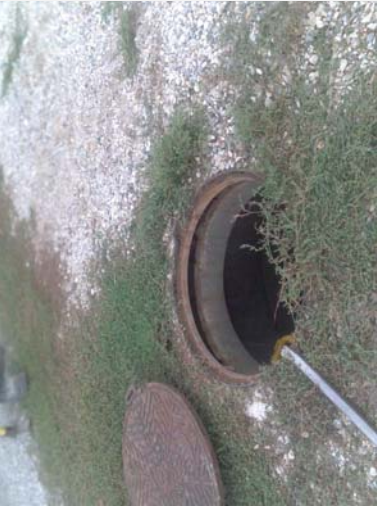
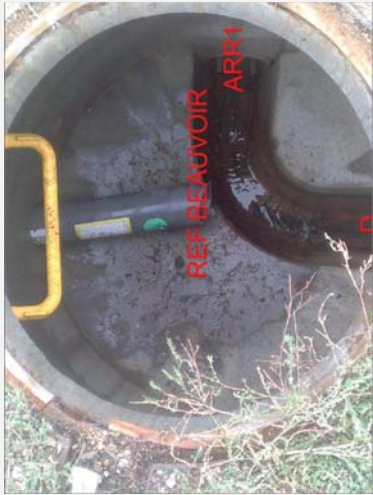
R\_282

Etat du tampon: BON

| OUI | BON | BON | AUCUN | AUCUN | AUCUN | AUCUN |

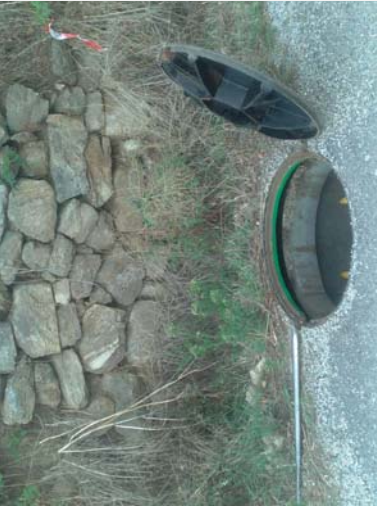
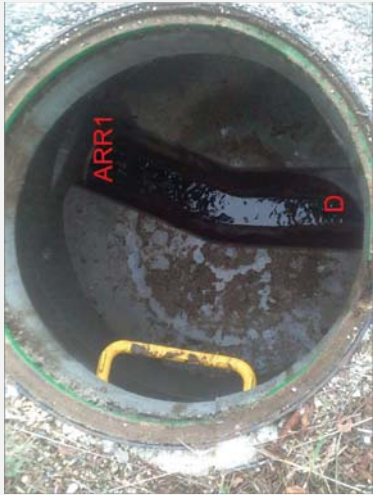
R\_285

Etat du tampon: BON

| OUI | BON | BON | AUCUN | AUCUN | AUCUN | AUCUN |
