# Annexe du diagnostic de fonctionnement et schéma d'aménagement des ouvrages d'assainissement phase 1 à 4

## DIAGNOSTIC DU RESEAU D'ASSAINISSEMENT

**Naldeo** INCUBERIE & CONSEIL  
Agence d'AUBENAS  
4 rue Montgolfier - 07200 AUBENAS  
Tel. : 04 75 35 44 88 - Fax : 04 75 93 32 16

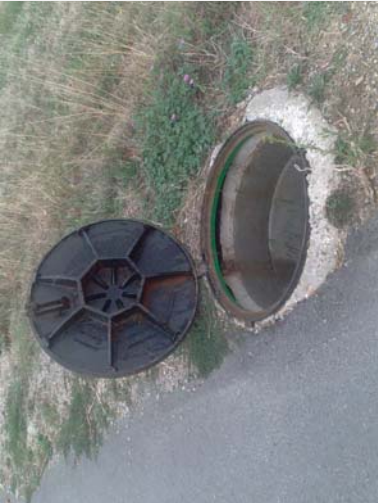
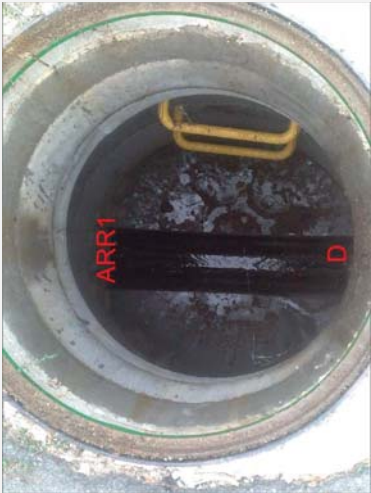
R\_287

Etat du tampon: BON

| OUI | BON | BON | AUCUN | AUCUN | AUCUN | AUCUN |

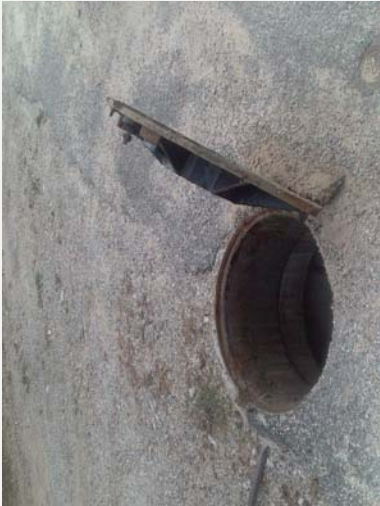
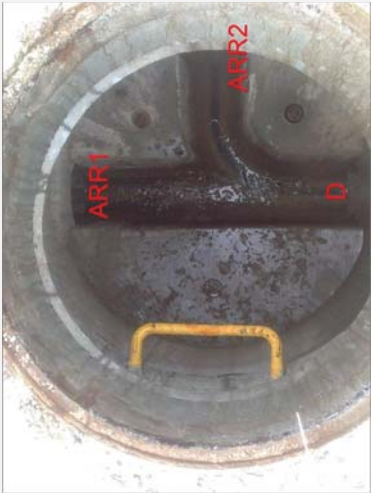
R\_290

Etat du tampon: BON

| OUI | BON | BON | FAIBLE | AUCUN | AUCUN | AUCUN |

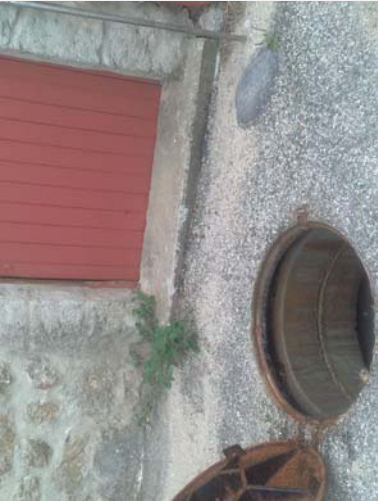
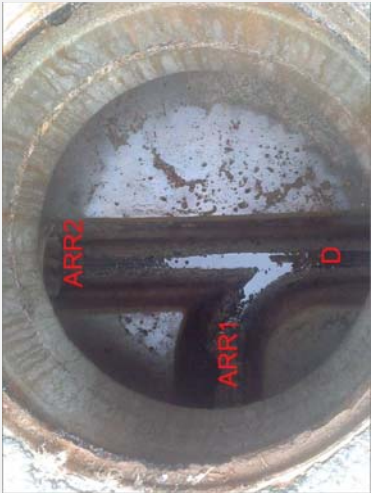
R\_296

Etat du tampon: LEGERE CORROSION

| NON | BON | BON | AUCUN | AUCUN | AUCUN | AUCUN | AUCUN |

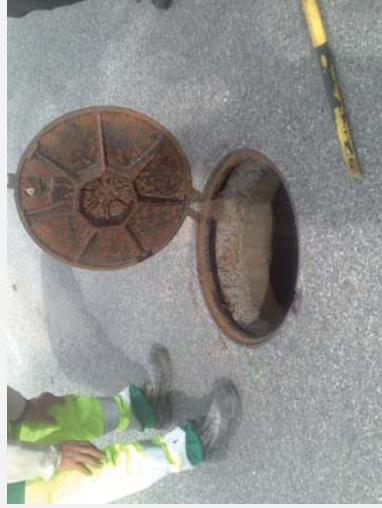
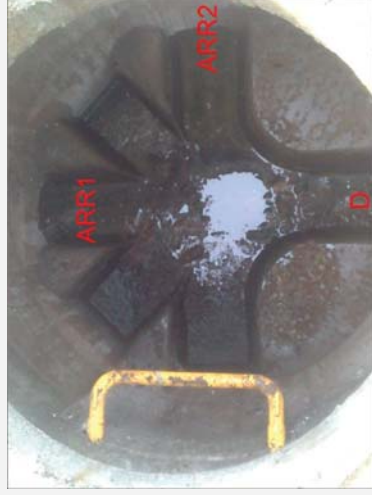
R\_304

Etat du tampon: LEGERE CORROSION

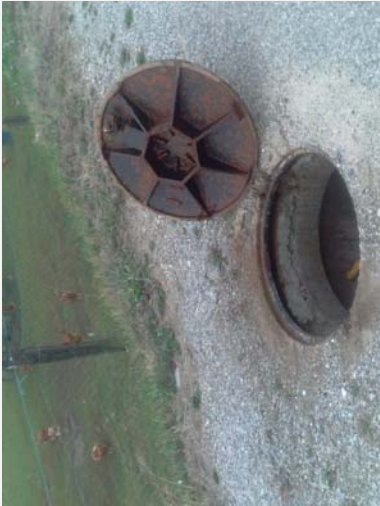
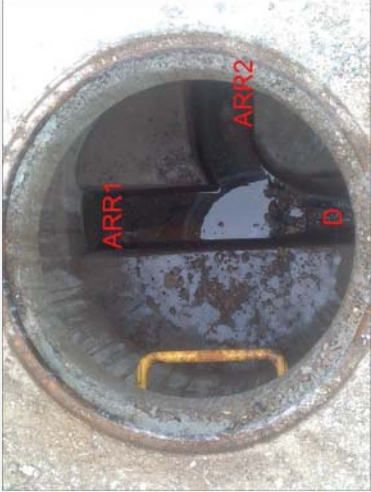
R\_306

Etat du tampon: LEGERE CORROSION

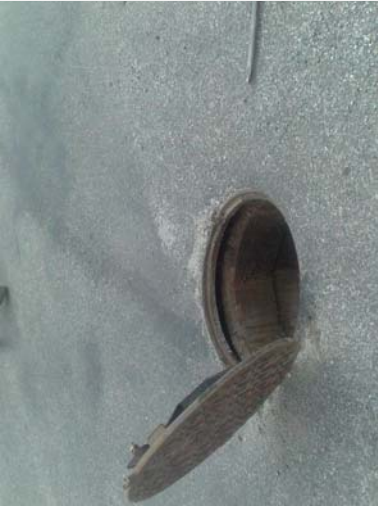
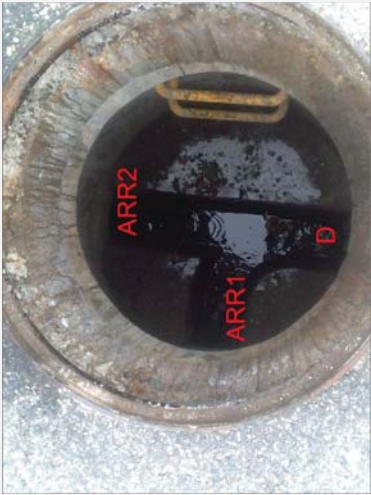
R\_308

| OUI | BON | BON | MOYEN | AUCUN | AUCUN | AUCUN |

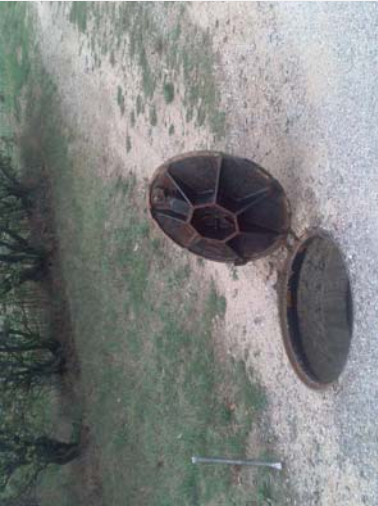
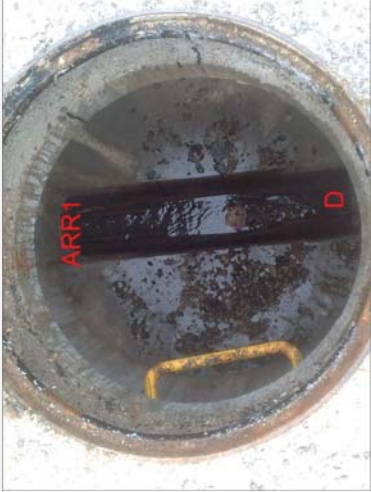
R\_311

| OUI | BON | BON | MOYEN | AUCUN | AUCUN | AUCUN |

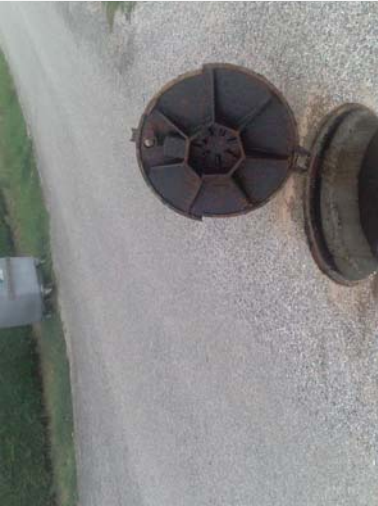
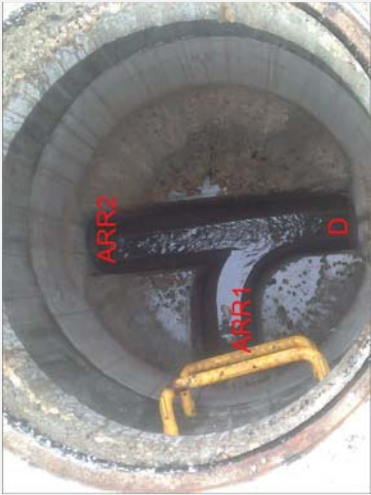
R\_312

| OUI | BON | BON | MOYEN | AUCUN | AUCUN | AUCUN |

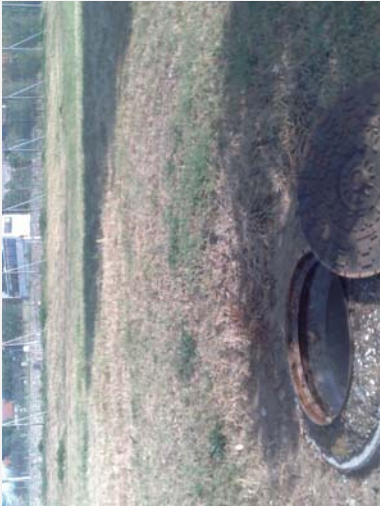
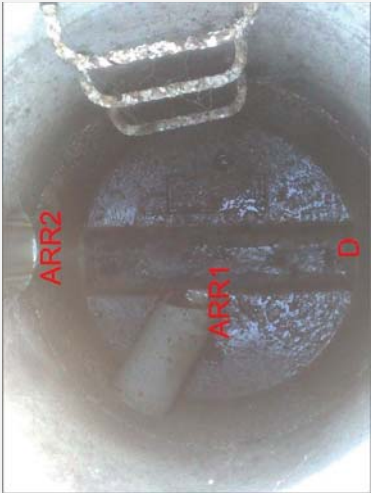
R\_322

Etat du tampon: LEGERE CORROSION

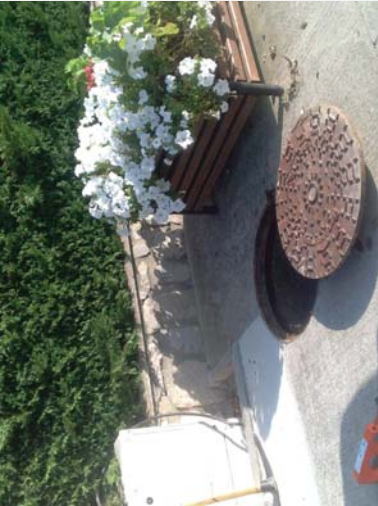
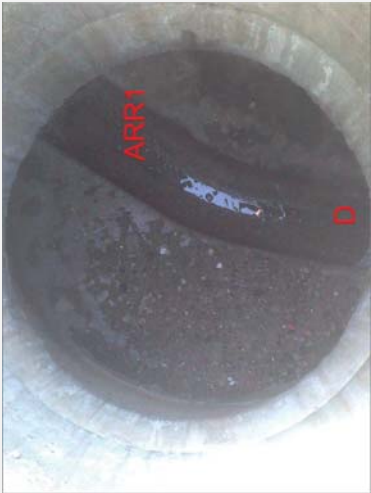
R\_332

Etat du tampon: LEGERE CORROSION

| NON | BON | BON | AUCUN | AUCUN | AUCUN | AUCUN |

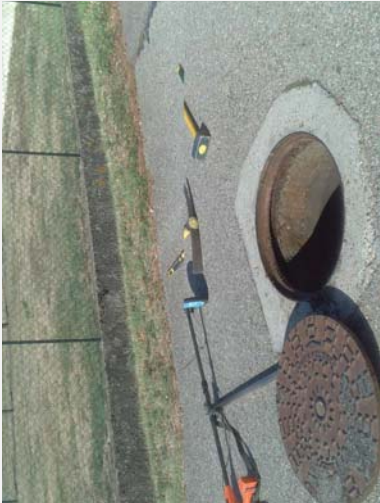
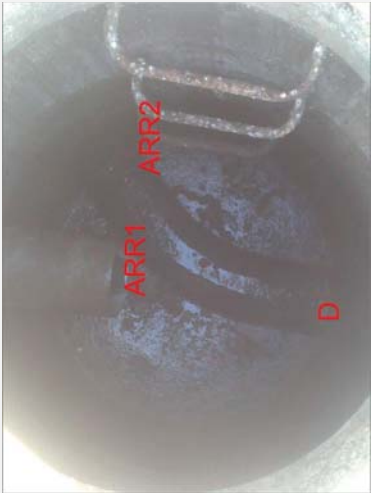
R\_343

Etat du tampon: LEGERE CORROSION

| OUI | BON | BON | AUCUN | AUCUN | AUCUN | AUCUN | AUCUN |

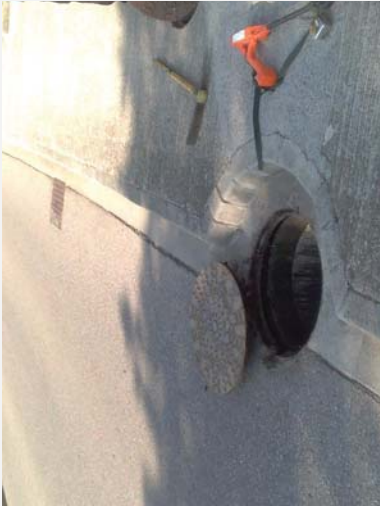
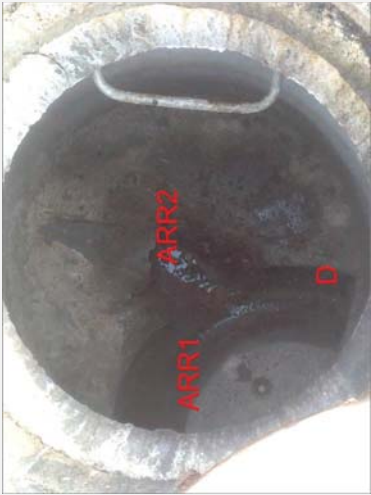
R\_345

Etat du tampon: LEGERE CORROSION

| NON | BON | BON | AUCUN | AUCUN | AUCUN | AUCUN | AUCUN |

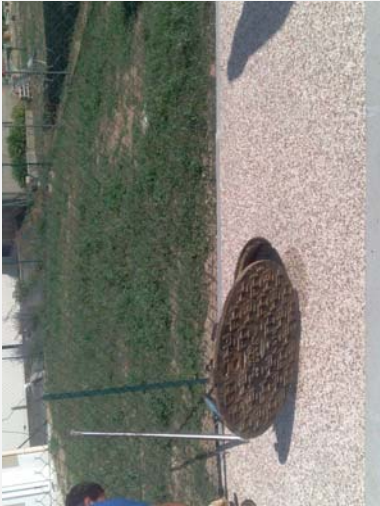
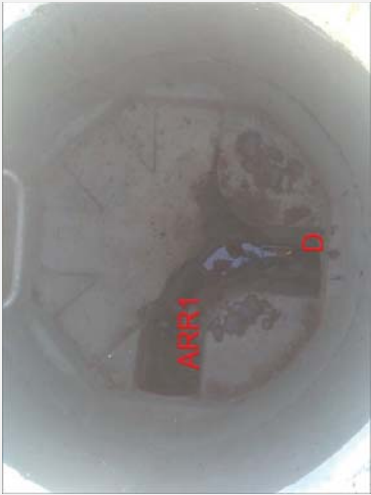
R\_366

| OUI | BON | BON | AUCUN | AUCUN | FAIBLE | AUCUN |

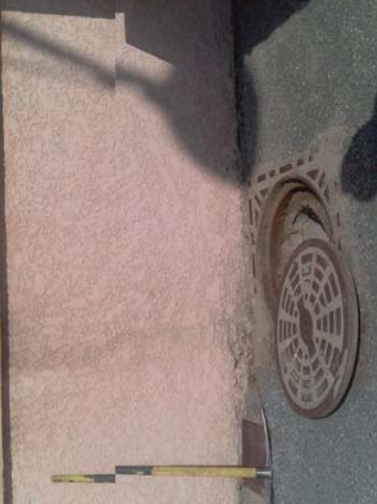
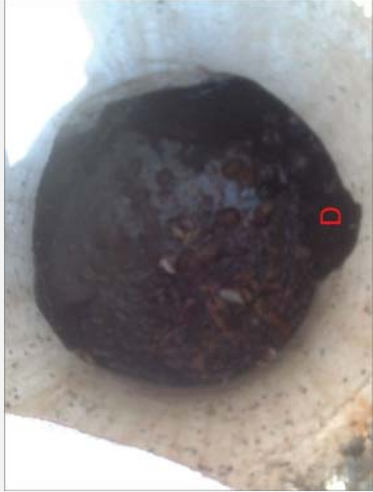
R\_371

| NON | BON | BON | AUCUN | AUCUN | FAIBLE | AUCUN |

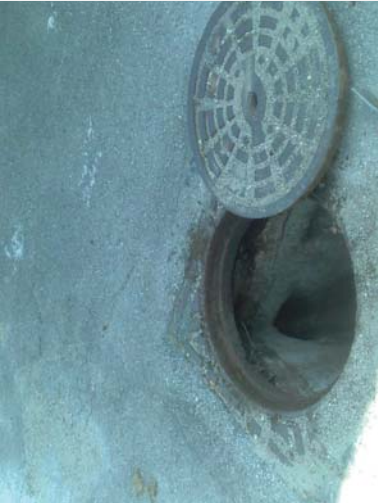
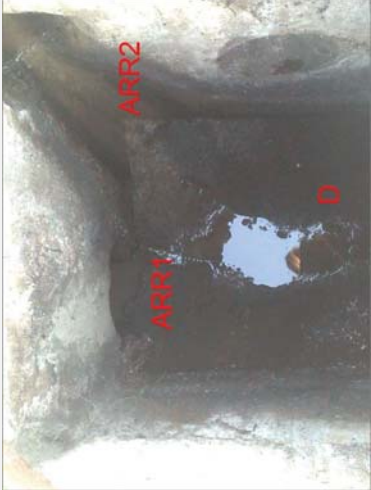
R\_375

Etat du tampon: LEGERE CORROSION

Présence d'echelons: NON  
Etat de la cunette: MAUVAIS  
Etat de la cheminée: AUCUN  
Présence d'ECP: AUCUN  
Présence de mise en charge: AUCUN  
Présence de dépôt: AUCUN  
Présence de racine: AUCUN

| NON | MAUVAIS | MAUVAIS | AUCUN | AUCUN | AUCUN | AUCUN | AUCUN |

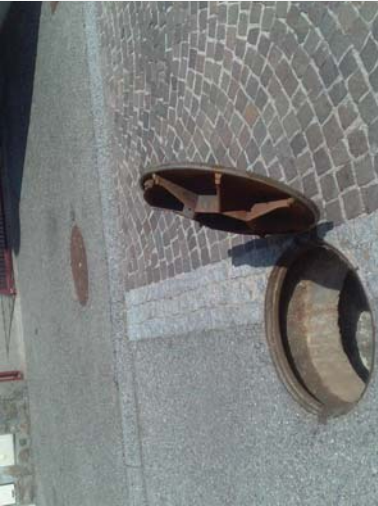
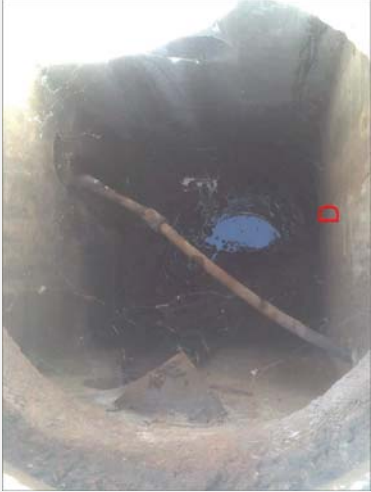
R\_379

Etat du tampon: LEGERE CORROSION

| NON | MOYEN | MOYEN | AUCUN | AUCUN | AUCUN | AUCUN |

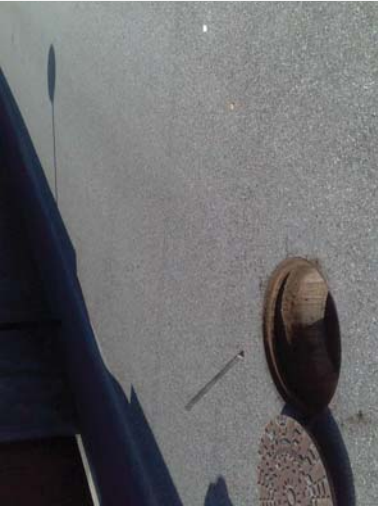
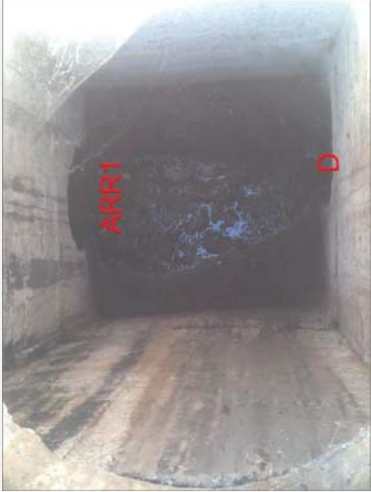
R\_382

Etat du tampon: LEGERE CORROSION

| NON | MOYEN | MOYEN | AUCUN | AUCUN | AUCUN | AUCUN | AUCUN |

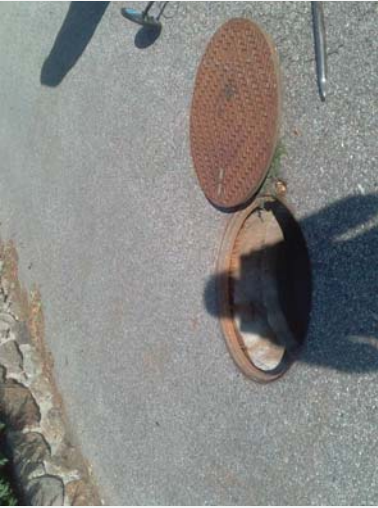
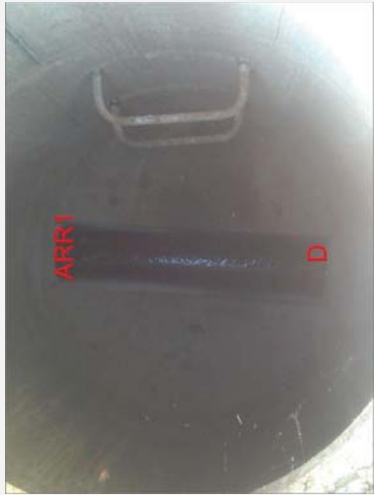
R\_388

Etat du tampon: LEGERE CORROSION

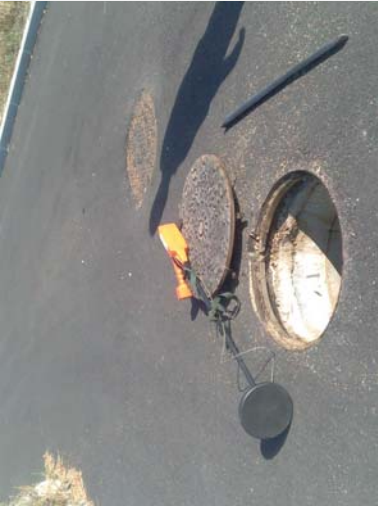
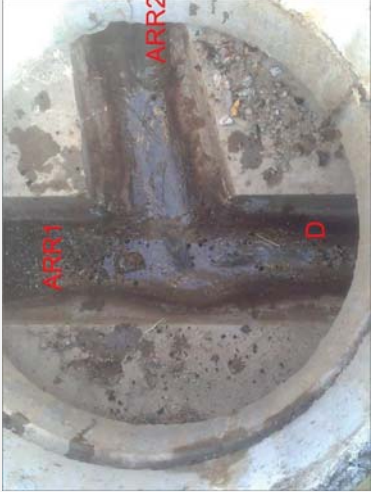
R\_404

Etat du tampon: LEGERE CORROSION

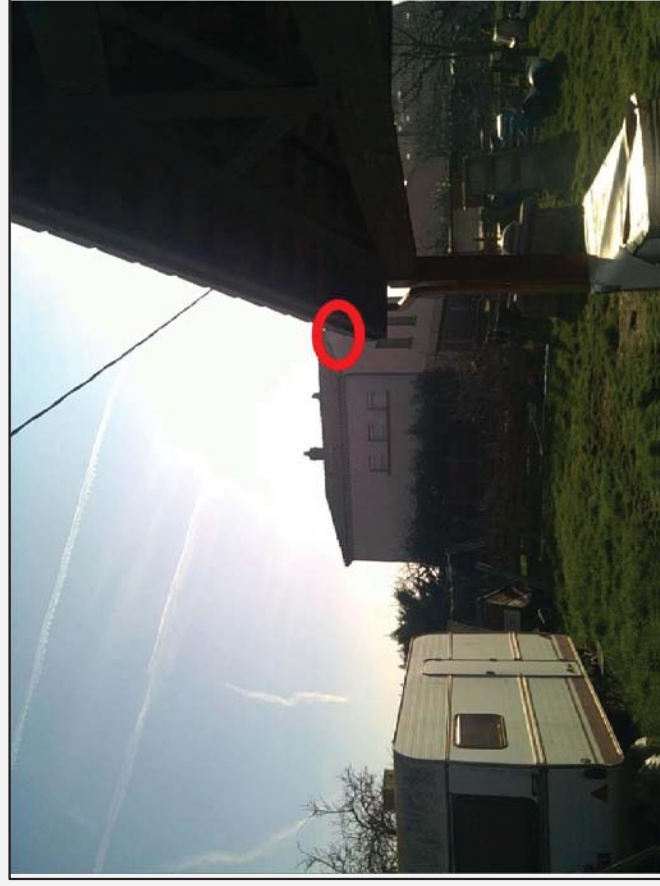
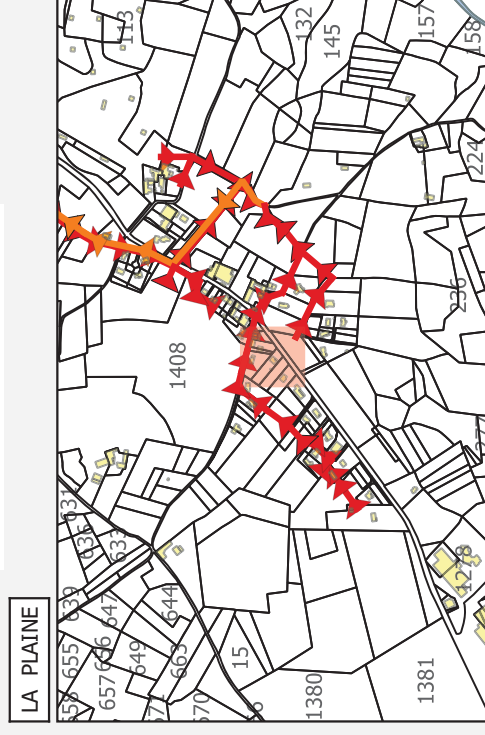
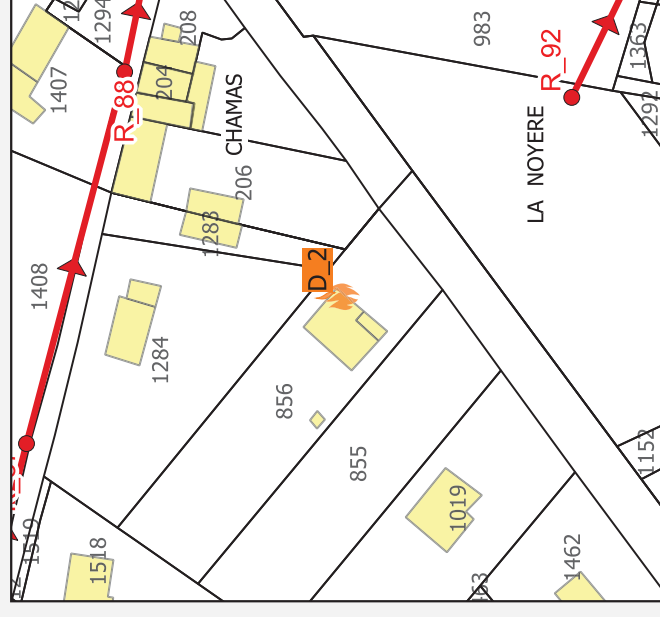
TESTS CONCLUANT: ABS

COMMENTAIRE : PAS POSSIBILITE DE TESTS-REFUS CATEGORIQUE DE LA PERSONNE

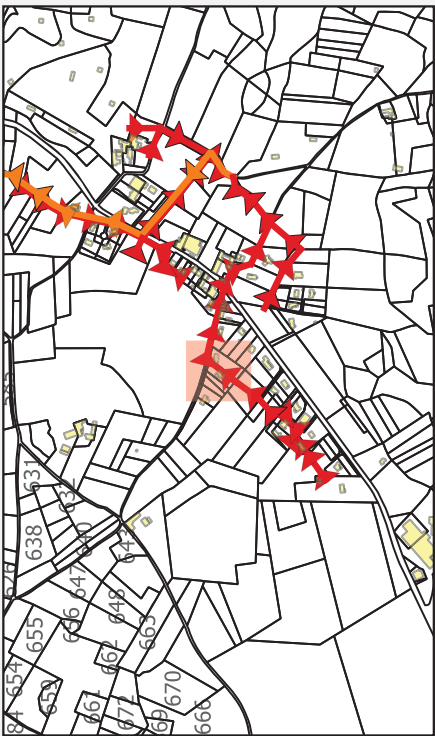
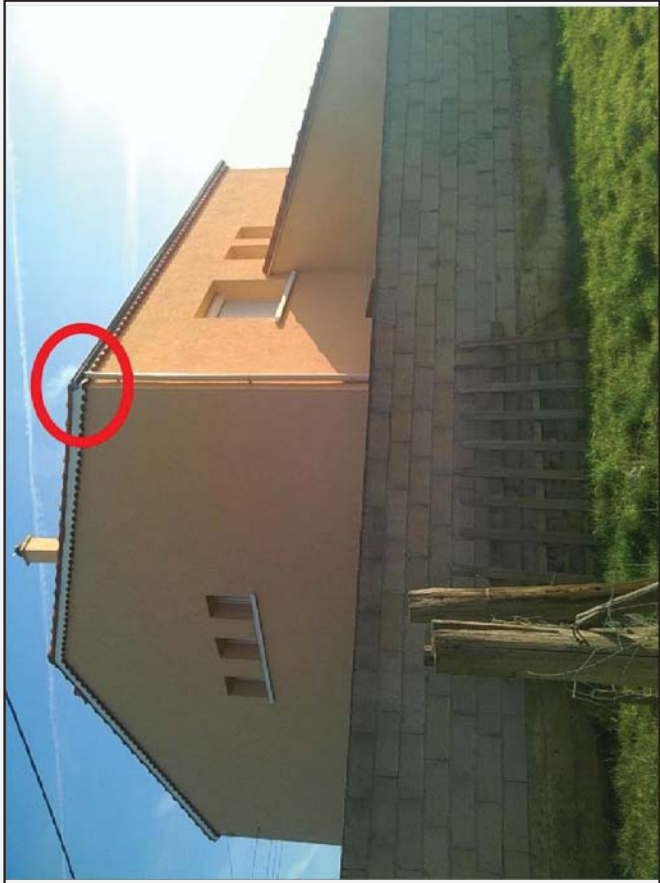
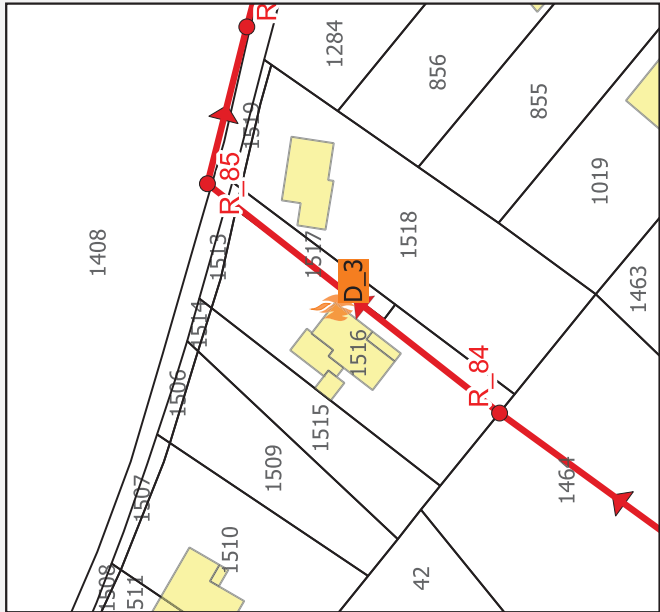
NUMERO DU DEFAULT: D\_3

TESTS CONCLUANT: ABS

COMMENTAIRE : PASSAGE LE 27/01 A 17H

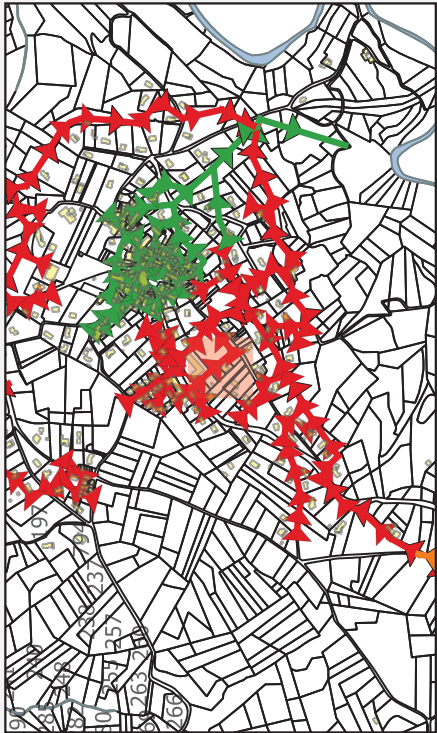
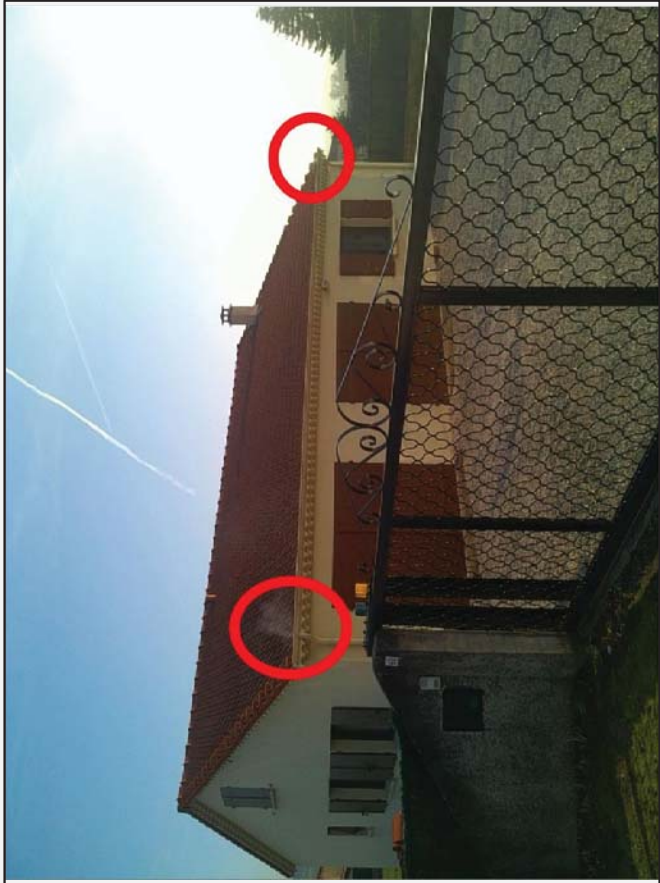
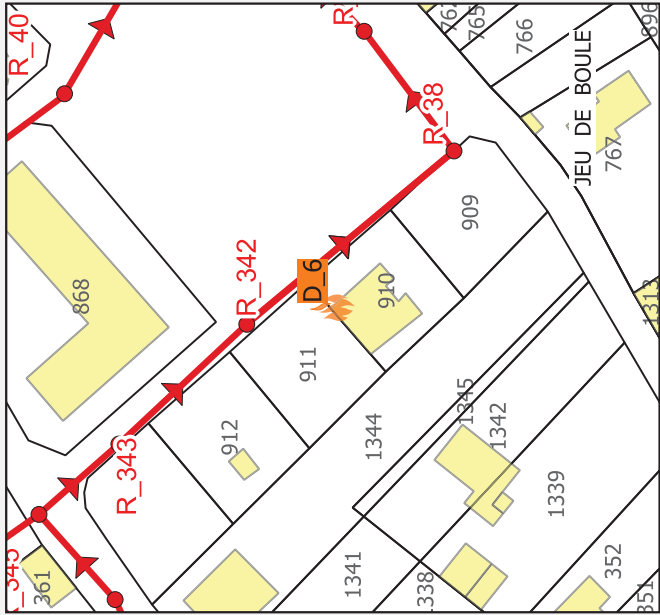
NUMERO DU DEFAULT: D\_6

TESTS CONCLUANT: OUI

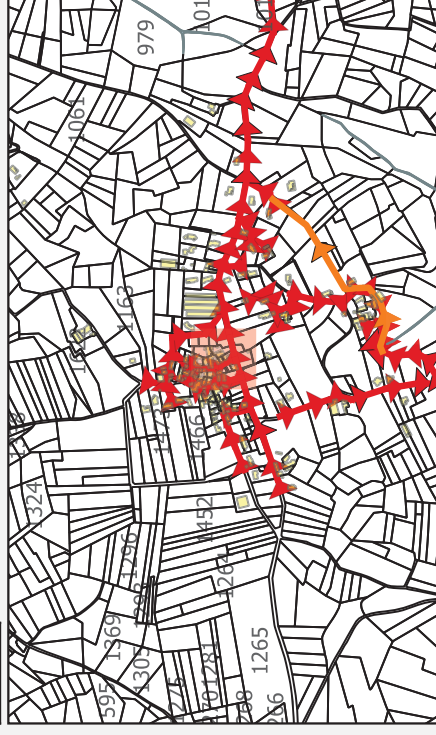
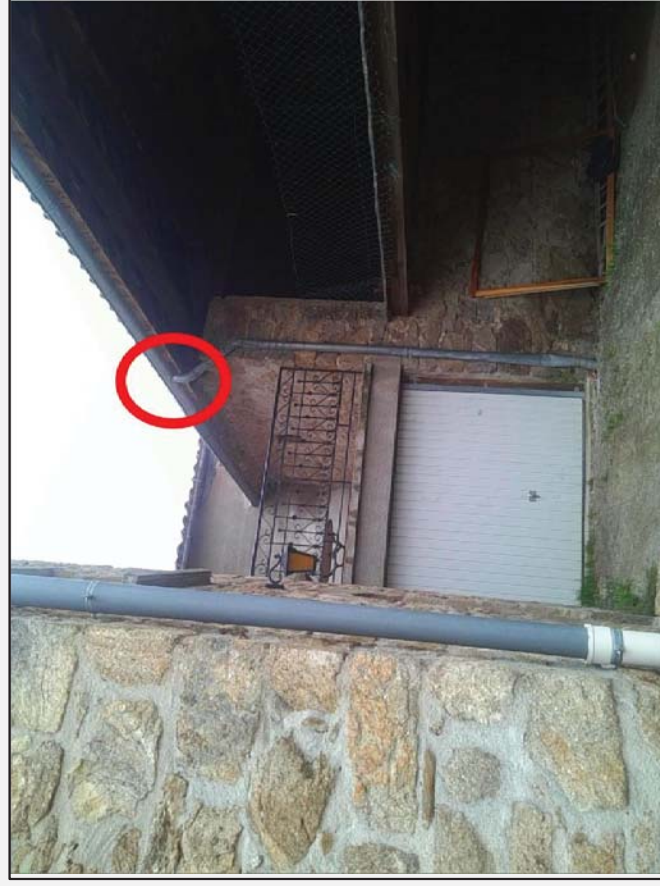
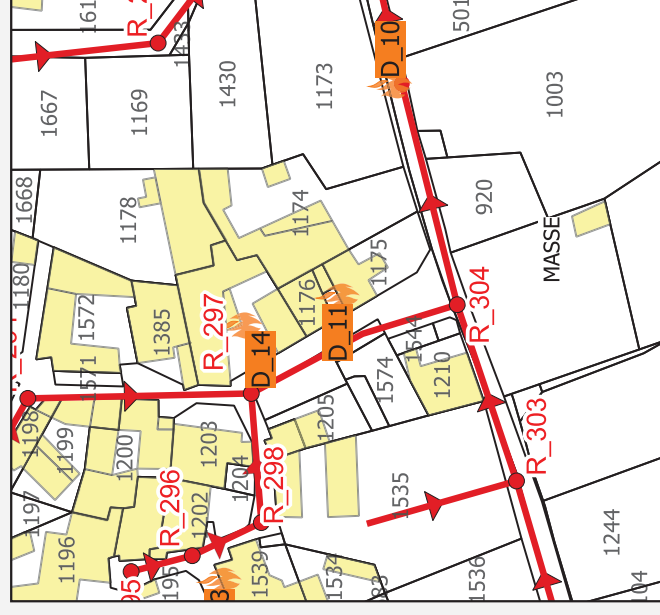
COMMENTAIRE : CHENAU SUR EU

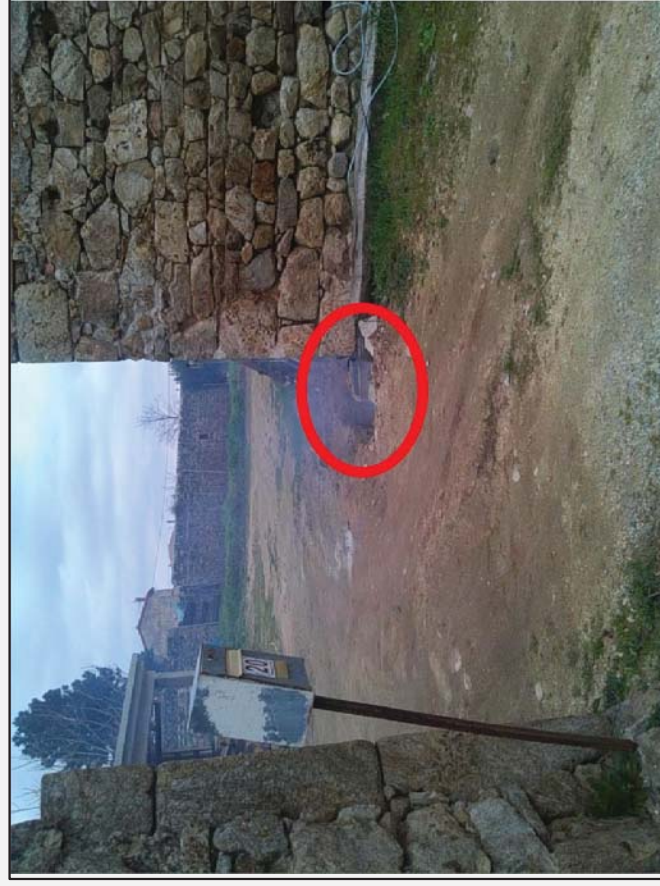
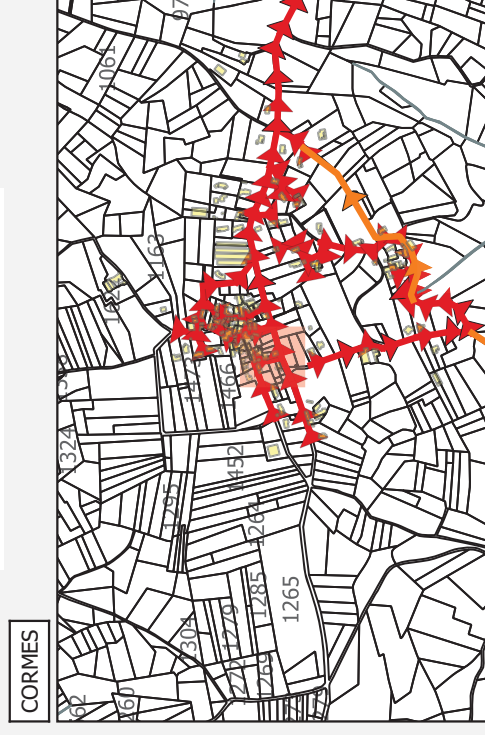
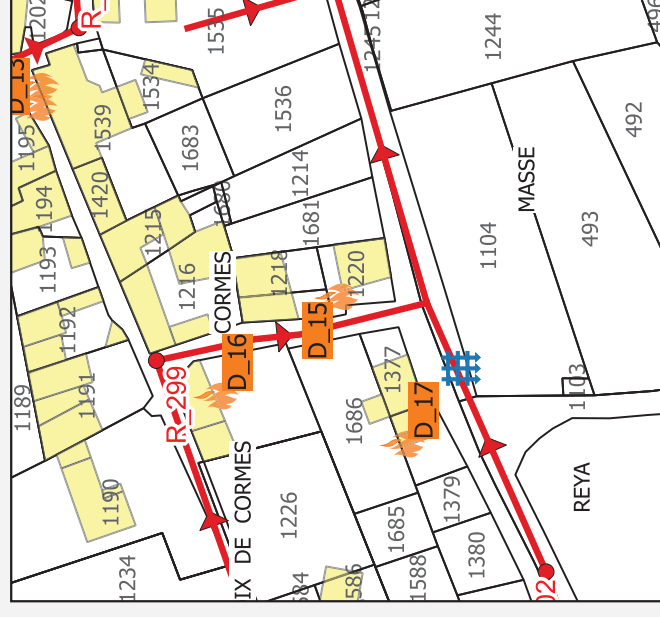
TESTS CONCLUANT: OUI

COMMENTAIRE : PAS DE TAMPON SUR TABOURET

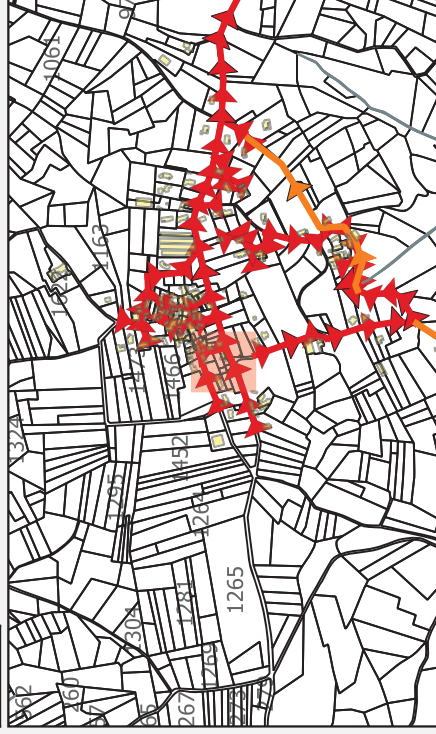
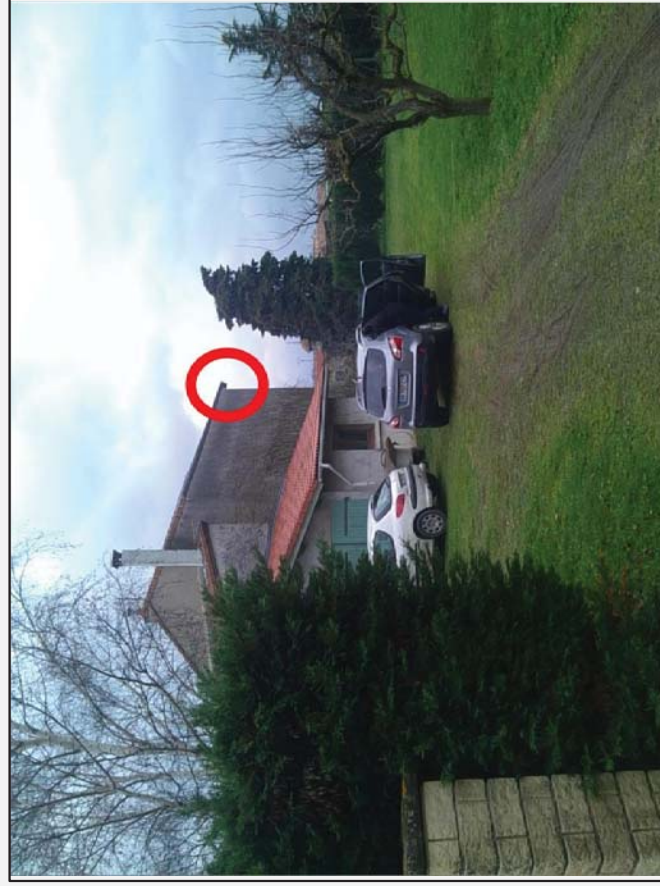
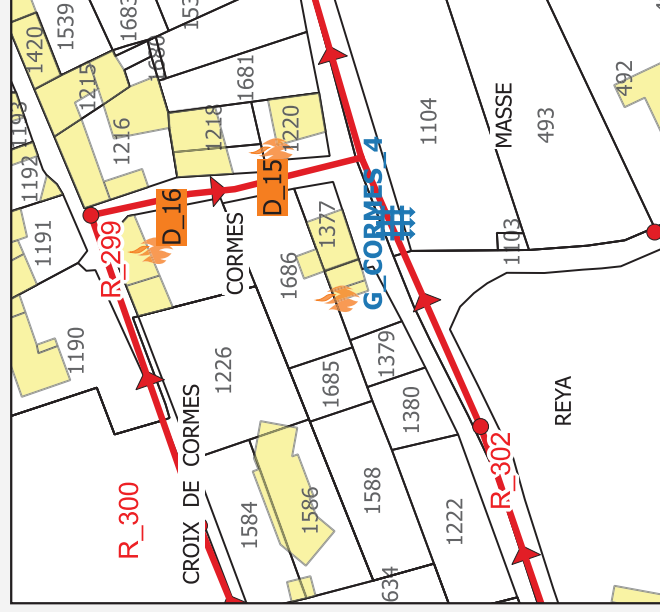
NUMERO DU DEFAULT: D\_17

OBSERVATION SORTIE FUMEE: CHENEAU TOITURE

TESTS CONCLUANT: ABS

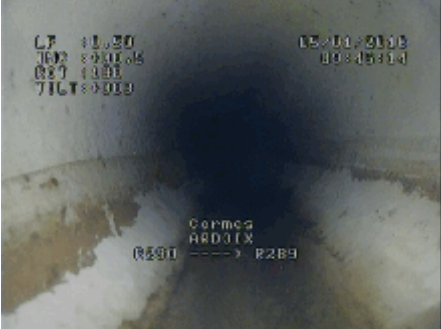
R290

(BCD) Noeud de départ  
 Type:regard de visite  
 Profondeur:1,45m.  
 Photo:ML22746.jpg  
 Vidéo:00:00:01

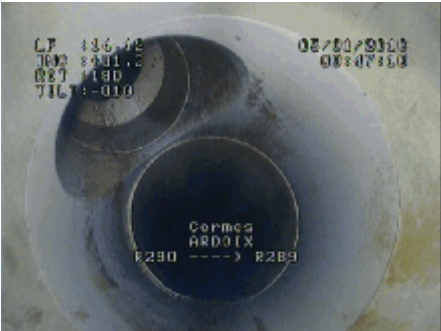
B01

(BCA) Raccordement  
 Diamètre:160  
 Type:culotte  
 Etat:raccordement ouvert  
 Photo:ML22747.jpg  
 Vidéo:00:00:58

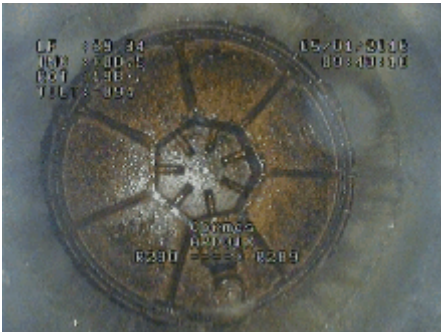
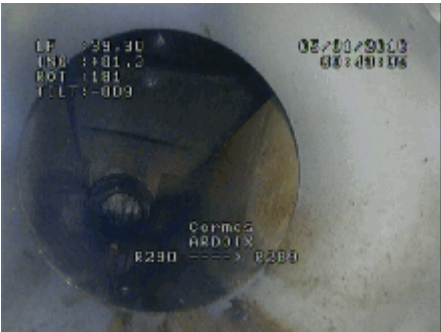
R289

(BCE) Noeud d'arrivée Type:regard de visite  
 Photo:ML22748.jpg/ML22749.jpg  
 Vidéo:00:03:01

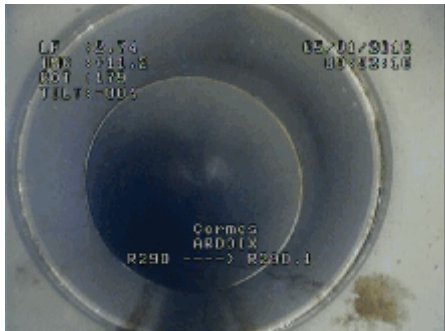
| ARDOIX cormes | | | Date : 05/01/2016 | |
|---|---|---|---|--|
| <div style="display: flex; justify-content: space-between; align-items: flex-start;"> <div style="width: 15%;"> <b>2,74 m</b><br/> <div style="background-color: black; color: white; padding: 2px; display: inline-block;">B02</div> </div> <div style="width: 10%; text-align: center;"> </div> <div style="width: 75%;"> <b>(BDA) PHOTOGRAPHIE GÉNÉRALE</b> </div> <div style="width: 10%; text-align: center;"> </div> </div> <div style="margin-top: 10px;"> (BDA) Photographie générale<br/> Photo:ML22751.jpg<br/> Vidéo:00:00:18<br/> <i><b>Coude vers la gauche hors regard de visite</b></i> </div> <div style="text-align: right; margin-top: 10px;"> </div> | | | | |

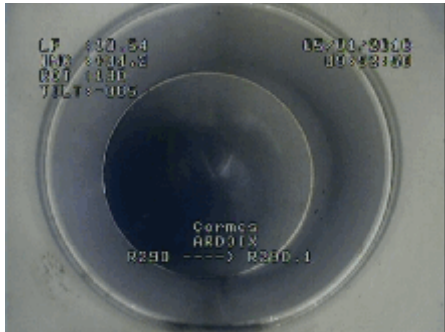
| ARDOIX cormes | | Date : 05/01/2016 | |
|---|---|---|---|
| <div> <div>10,54 m</div> <div> <b>(BDA) PHOTOGRAPHIE GÉNÉRALE</b> </div> </div> <div> <p>(BDA) Photographie générale<br/> Photo:ML22753.jpg<br/> Vidéo:00:01:00<br/> <i>Coude vers la gauche hors regard de visite</i></p> </div> <div> </div> | | | |

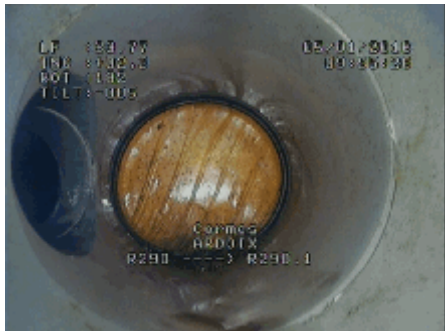
| ARDOIX cormes | | Date : 05/01/2016 | |
|---|---|---|---|
| <div> <div>33,77 m</div> <div> <b>(BCA) RACCORDEMENT</b> </div> </div> <div> <p>(BCA) Raccordement<br/> Diamètre:125<br/> Type:culotte<br/> Etat:raccordement ouvert<br/> Photo:ML22754.jpg<br/> Vidéo:00:03:28</p> </div> <div> </div> | | | |

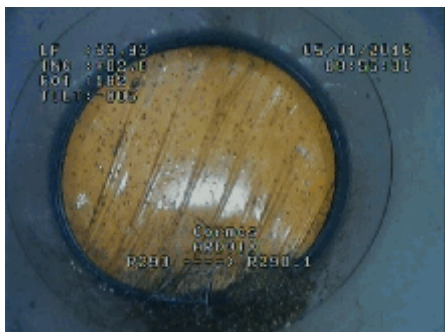
| ARDOIX cormes | | Date : 05/01/2016 | |
|---|---|---|---|
| <div> <div>34,00 m</div> <div> <b>(BCE) NOEUD D'ARRIVÉE</b> </div> </div> <div> <p>(BCE) Noeud d'arrivée<br/> Type:Noeud de branchement<br/> Photo:ML22755.jpg<br/> Vidéo:00:03:33<br/> <i>Obturé avec du scotch</i></p> </div> <div> </div> | | | |

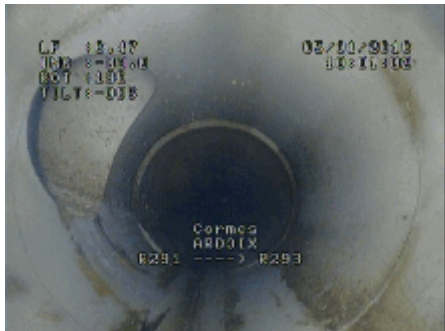
| ARDOIX cormes | | Date : 05/01/2016 | |
|---|---|---|---|
| <div> <div>6,47 m</div> <div></div> <div><b>(BCA) RACCORDEMENT</b></div> </div> <div> <div><b>B05</b></div> <div> <p>(BCA) Raccordement<br/>Diamètre:125<br/>Type:culotte<br/>Etat:raccordement ouvert<br/>Photo:ML22761.jpg<br/>Vidéo:00:00:28</p> </div> <div> </div> </div> | | | |

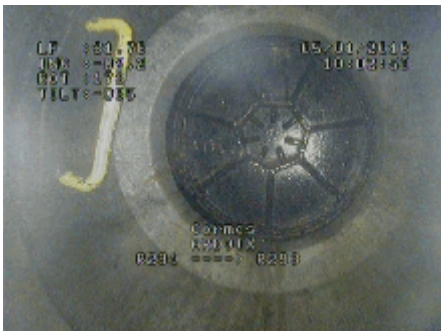
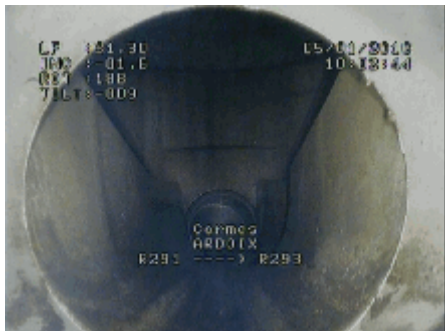
| ARDOIX cormes | | Date : 05/01/2016 | |
|---|---|---|---|
| <div> <div>31,80 m</div> <div></div> <div><b>(BDA) PHOTOGRAPHIE GÉNÉRALE</b></div> </div> <div> <div> <p>(BDA) Photographie générale<br/>Photo:ML22762.jpg/ML22763.jpg<br/>Vidéo:00:02:18<br/><i>Regard borgne lors de l'inspection</i></p> </div> <div> </div> </div> | | | |

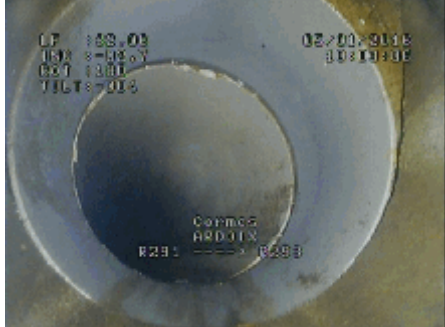
| ARDOIX cormes | | | Date : 05/01/2016 |
|---|---|---|---|
| <div> <div>32,06 m </div> <div> <b>(BDA) PHOTOGRAPHIE GÉNÉRALE</b> </div> </div> <div> <p>(BDA) Photographie générale</p> <p>Photo:ML22764.jpg</p> <p>Vidéo:00:02:31</p> <p><i>Coude vers la gauche hors regard de visite</i></p> </div> <div> </div> | | | |

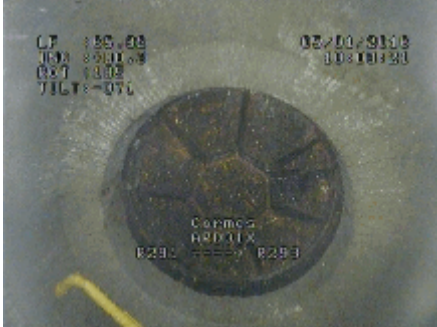
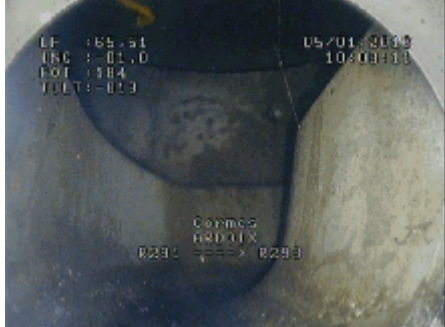
| ARDOIX cormes | | | Date : 05/01/2016 |
|---|---|---|---|
| <div> <div>66,00 m </div> <div> <b>(BCE) NOEUD D'ARRIVÉE</b> </div> </div> <div> <p>(BCE) Noeud d'arrivée Type:regard de visite Profondeur:1,20m.</p> <p>Photo:ML22765.jpg/ML22766.jpg</p> <p>Vidéo:00:07:50</p> </div> <div> </div> | | | |

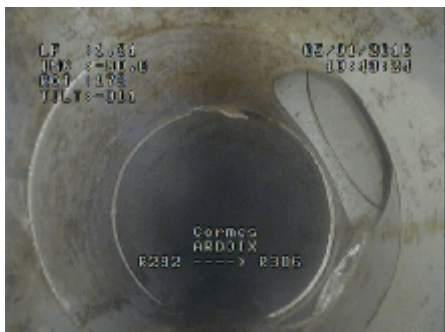
| ARDOIX cormes | | | Date : 05/01/2016 | |
|---|---|---|---|---|
| <div style="display: flex; justify-content: space-between; align-items: flex-start;"> <div style="width: 15%;"> <b>1,31 m</b><br/> <div style="background-color: black; color: red; padding: 2px; display: inline-block;"><b>B07</b></div> </div> <div style="width: 10%; text-align: center;"> </div> <div style="width: 75%;"> <b>(BCA) RACCORDEMENT</b> </div> </div> <div style="margin-top: 10px;"> (BCA) Raccordement<br/> Diamètre:125<br/> Type:culotte<br/> Etat:raccordement ouvert<br/> Photo:ML22773.jpg<br/> Vidéo:00:00:19 </div> <div style="text-align: right; margin-top: 10px;"> <div style="display: flex; align-items: center;"> <div style="border: 1px solid black; padding: 2px 5px; margin-right: 5px;">2H</div> </div> </div> <div style="text-align: right; margin-top: 10px;"> </div> | | | | |

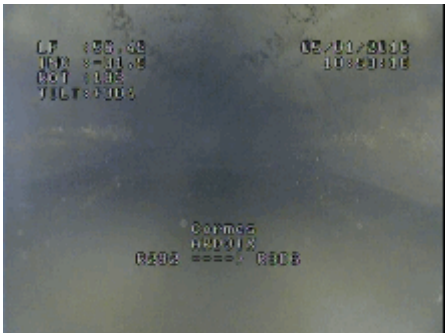
| ARDOIX cormes | | | Date : 05/01/2016 | |
|---|---|---|---|---|
| <div style="display: flex; justify-content: space-between; align-items: flex-start;"> <div style="width: 15%;"> <b>56,42 m</b><br/> </div> <div style="width: 60%;"> <div style="display: flex; align-items: center;"> <div> <b>(BDD) NIVEAU D'EAU</b><br/><br/> (BDD) Niveau d'eau<br/> Eaux usées:troubles et colorées<br/> Niveau:70%<br/> Photo:ML22776.jpg<br/> Vidéo:00:04:11<br/> <b><i>Début du flache à 56 mètre, fin à 62 mètre, hauteur maxi 15 cm</i></b> </div> </div> </div> <div style="width: 20%; text-align: center;"> </div> </div> <div style="text-align: right; margin-top: 10px;"> </div> | | | | |

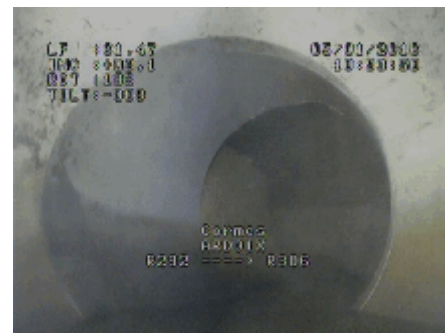
61,47 m

(BDA) Photographie générale  
 Photo:ML22777.jpg  
 Vidéo:00:04:46  
*Coude vers la droite hors regard de visite*

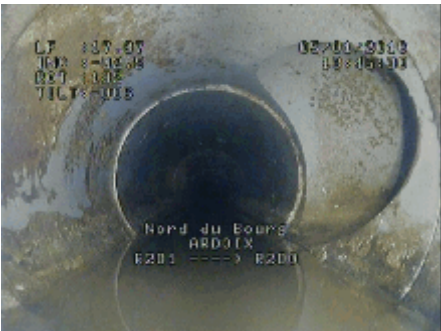
| ARDOIX nord du bourg | | | Date : 05/01/2016 |
|---|---|---|---|
| <div> <div>17,87 m</div> <div></div> <div><b>(BCA) RACCORDEMENT</b></div> </div> <div> <div><b>B04</b></div> <div> <p>(BCA) Raccordement<br/>Diamètre:160<br/>Type:culotte<br/>Etat:raccordement ouvert<br/>Photo:ML22809.jpg<br/>Vidéo:00:02:16</p> </div> </div> | | | |
