ANNEXE N°6 - SYNOPTIQUE PLANIMETRIQUE DES RESEAUX D'ASSAINISSEMENT DE LA COMMUNE D'ECLASSAN

**Annexe n°8**  
**Résultats des mesures réalisées sur le réseau de la**  
**commune de Eclassan**

Rapport : ECLASSAN le bourg

Localisation : ECLASSAN

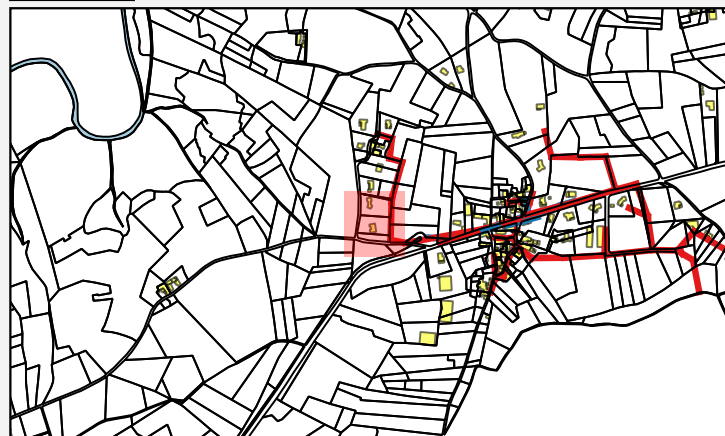
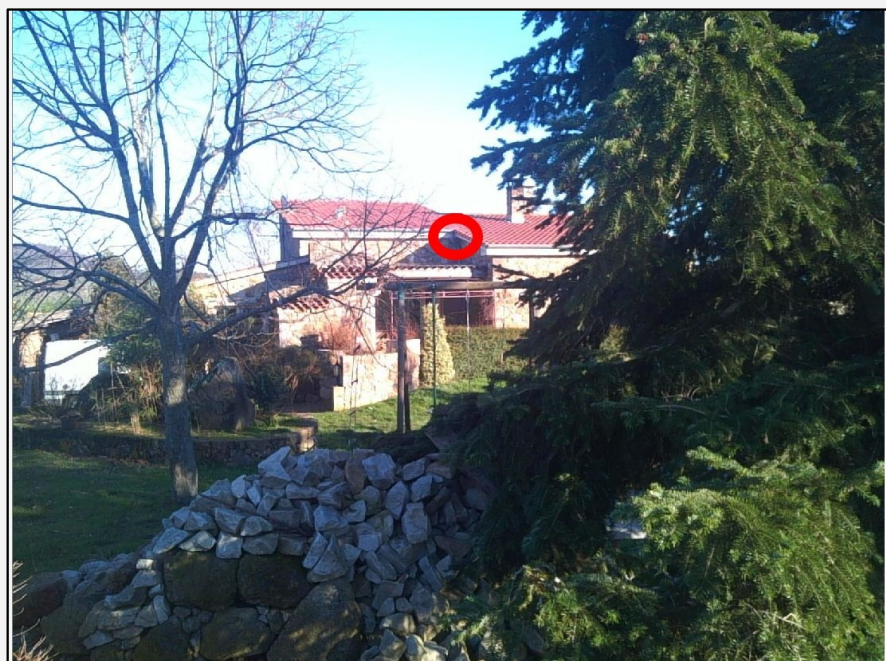
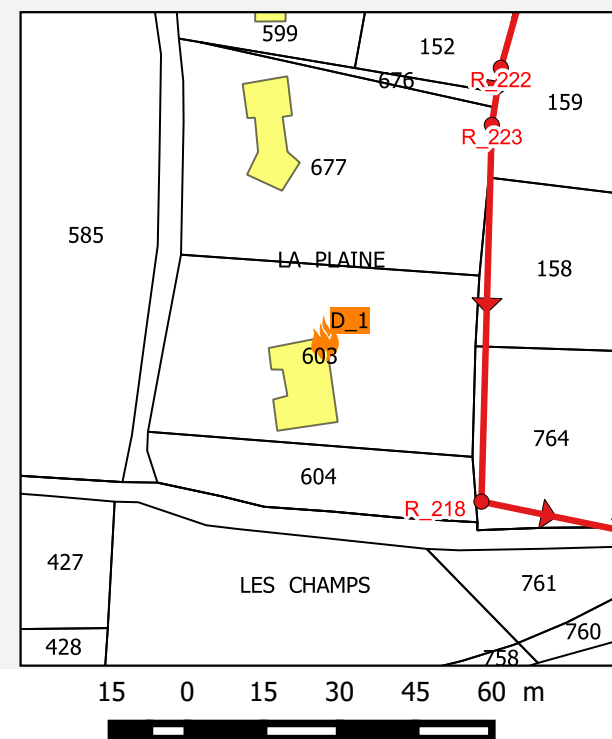
COMMENTAIRE : IMPOSSIBILITE TEST COLORANT CHENAU DANS PUIT PERDU

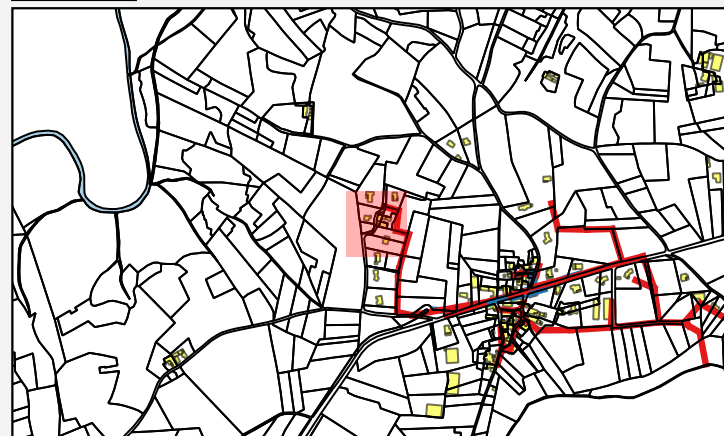
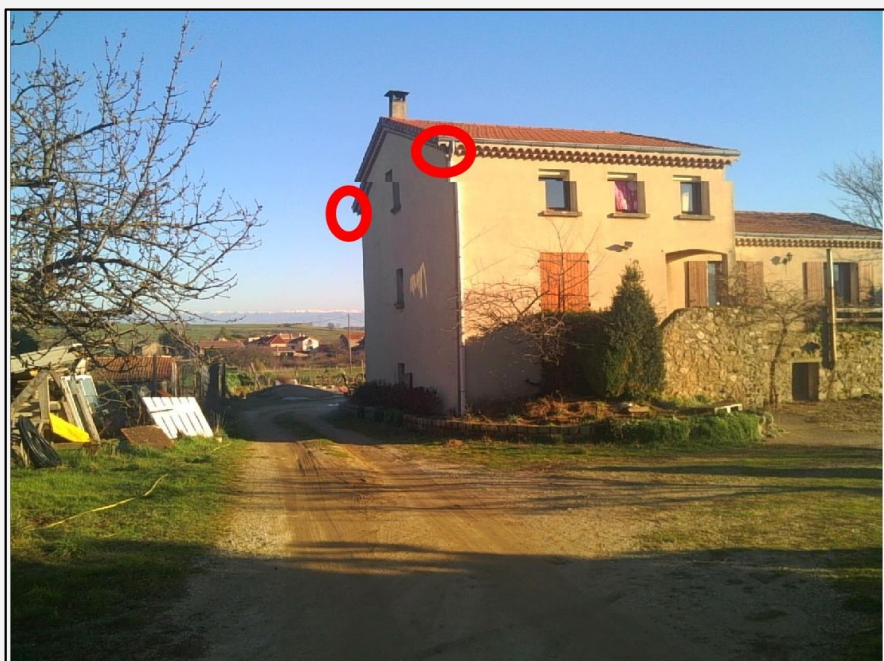
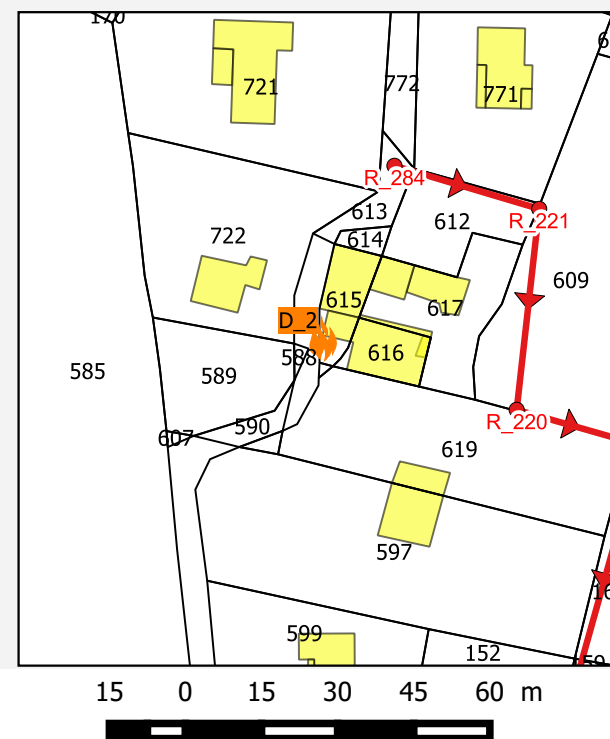
NUMERO DU DEFAULT: D\_2

COMMENTAIRE : 2 CHENAUX BRANCHEES. PASSAGE LE 29/01 A 9H30.

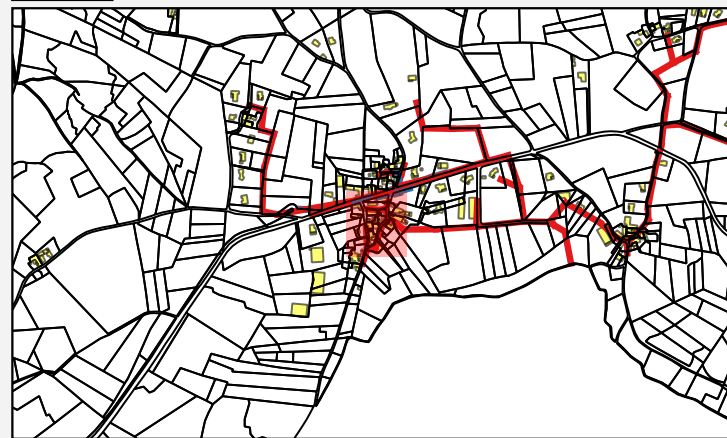
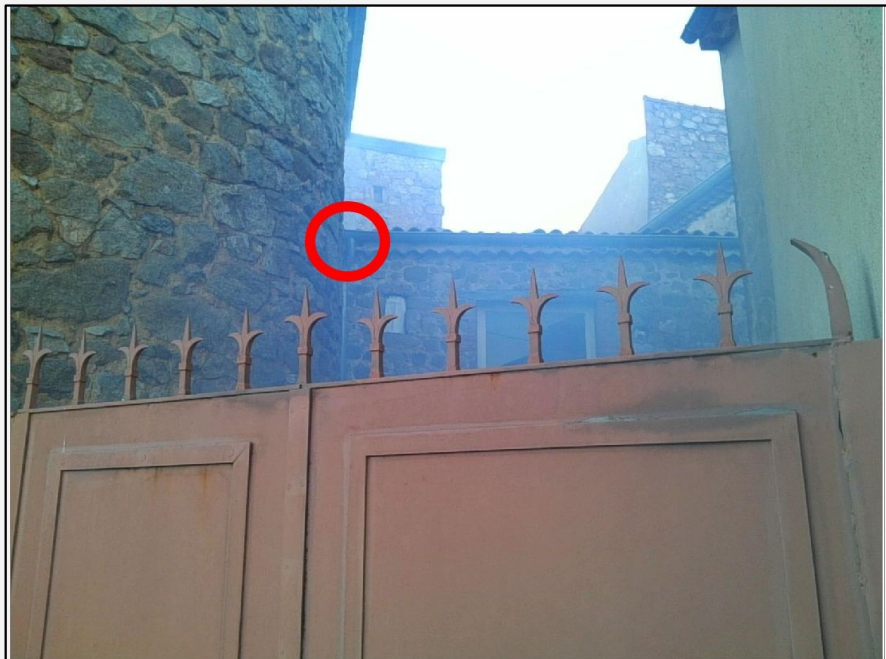
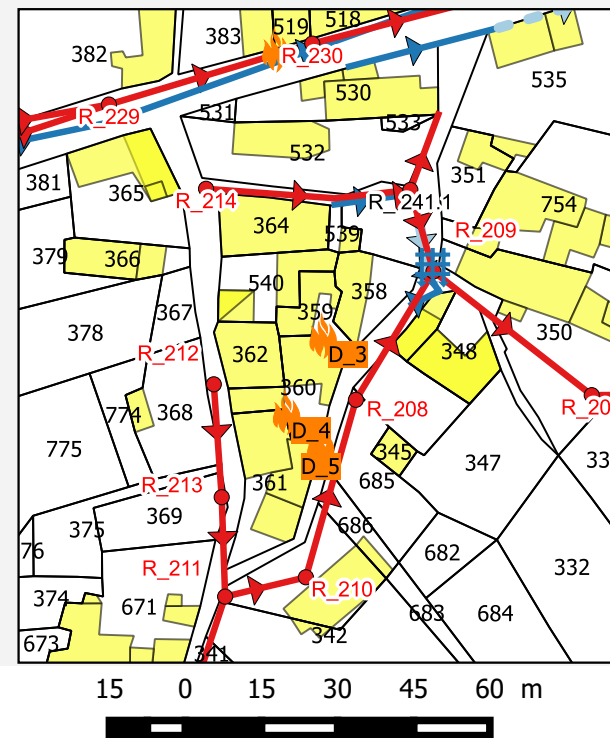
COMMENTAIRE : PASSAGE LE 29/01 PAS DE PROPRIO

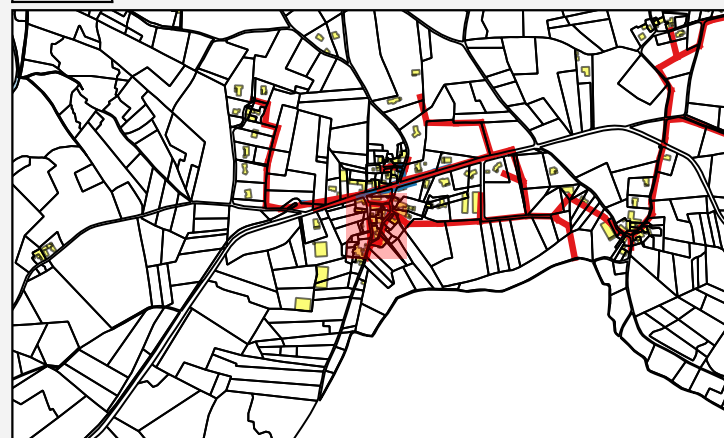
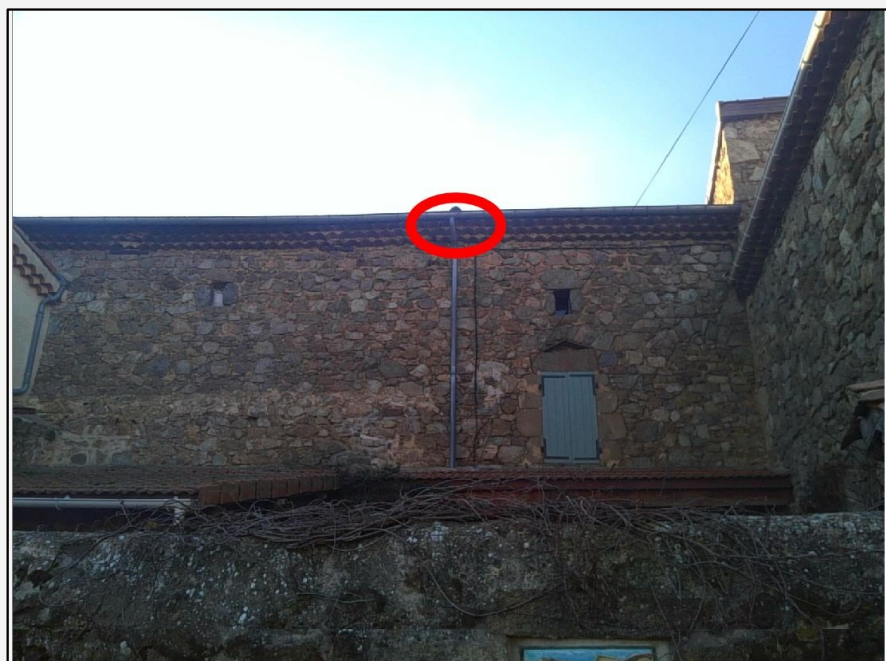
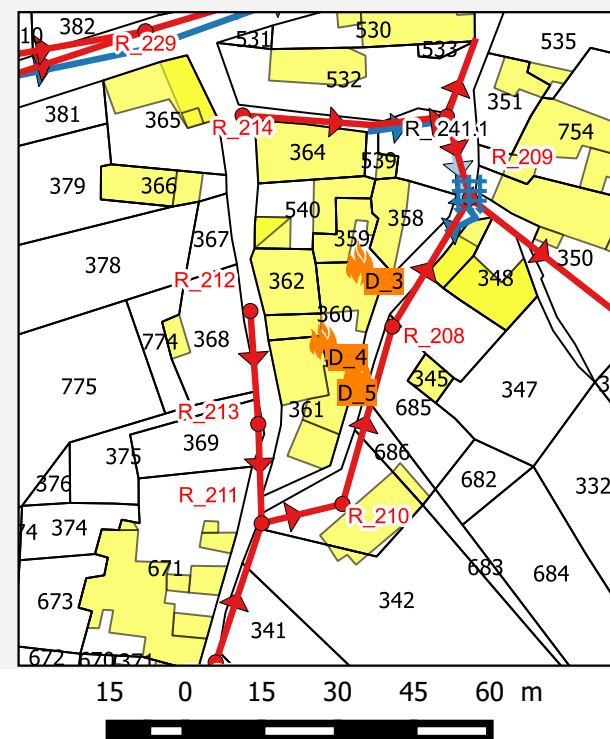
COMMENTAIRE : 2 CHENAUX - PASSAGE LE 29/01.

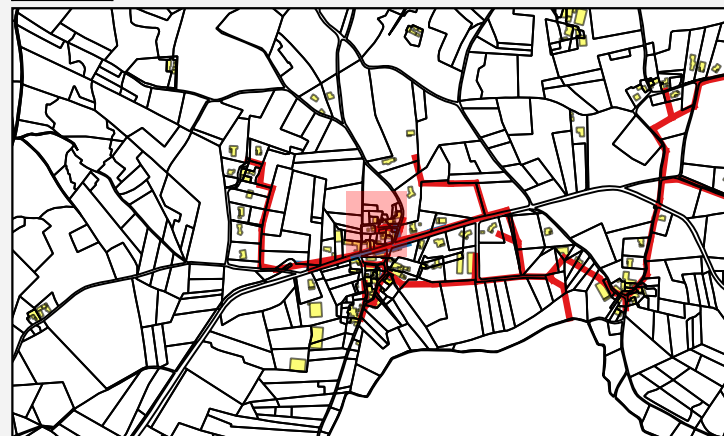
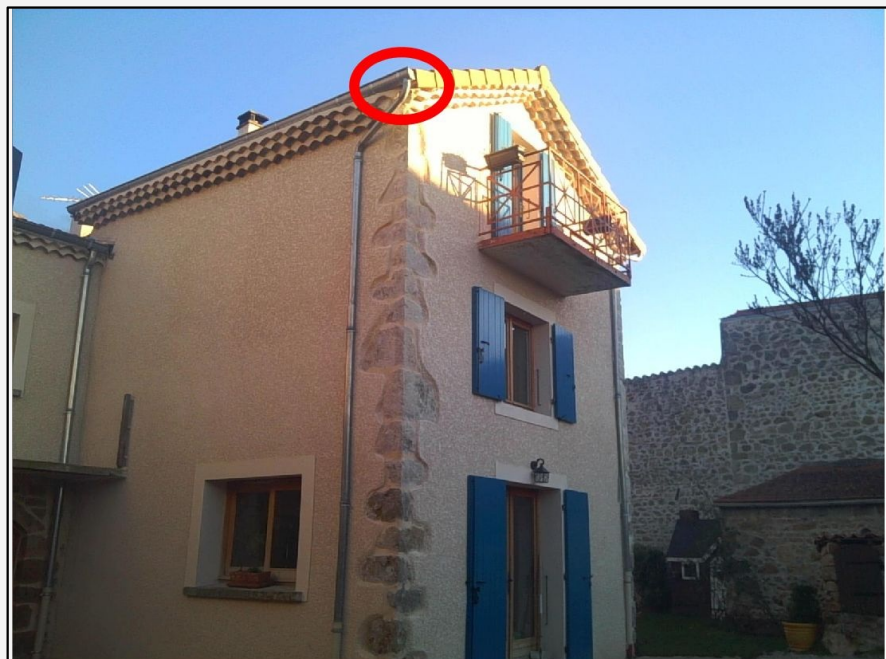
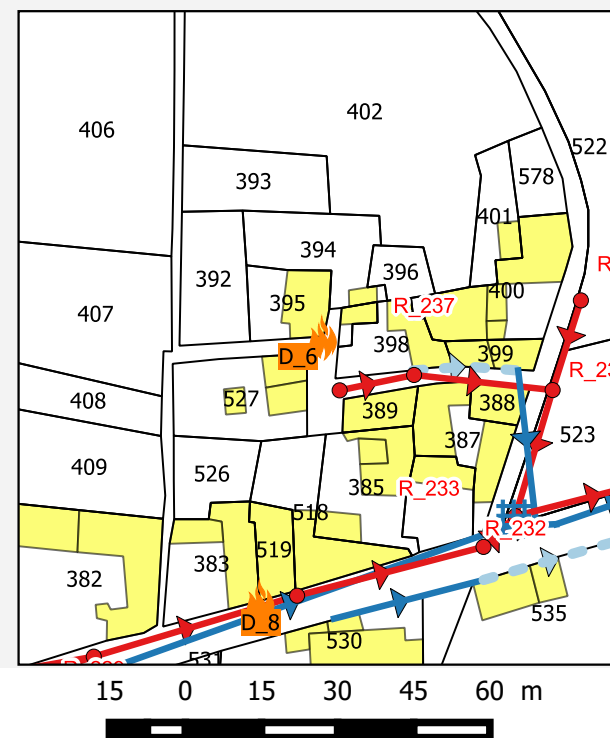
COMMENTAIRE : PASSAGE 29/01 A 9H

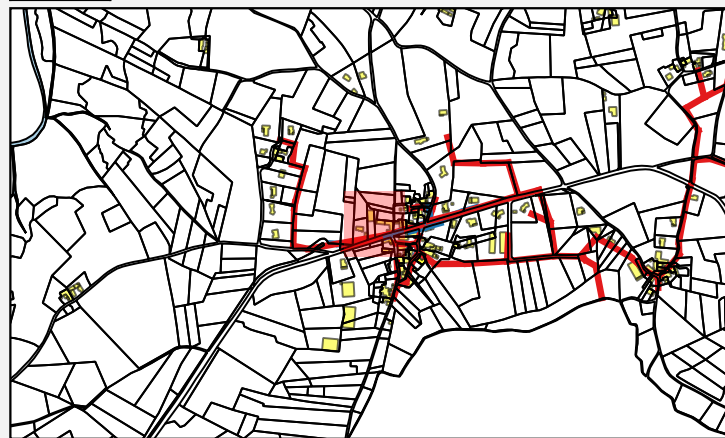
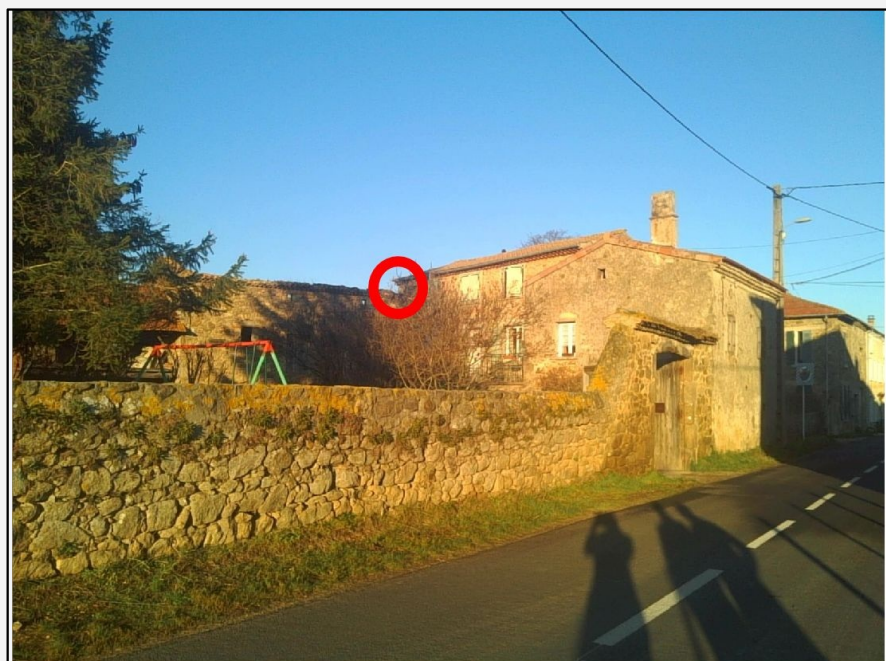
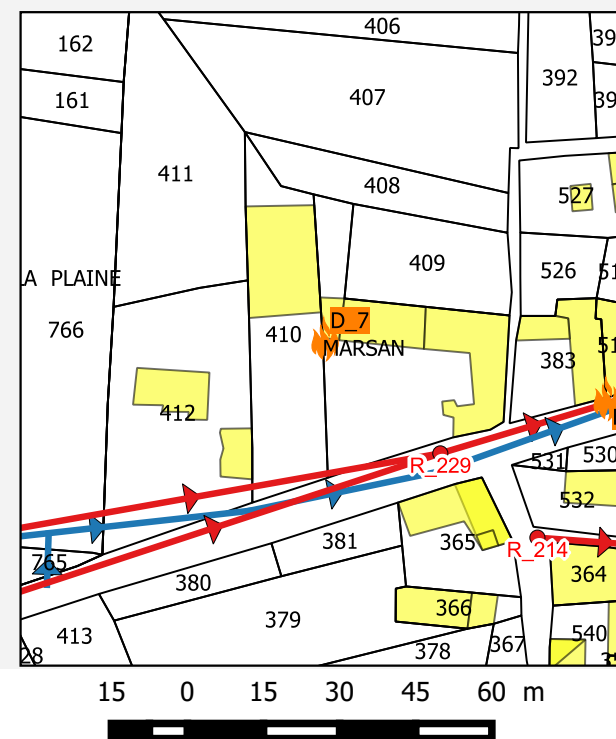
COMMENTAIRE : IMPOSSIBLE FAIRE TEST COLORANT

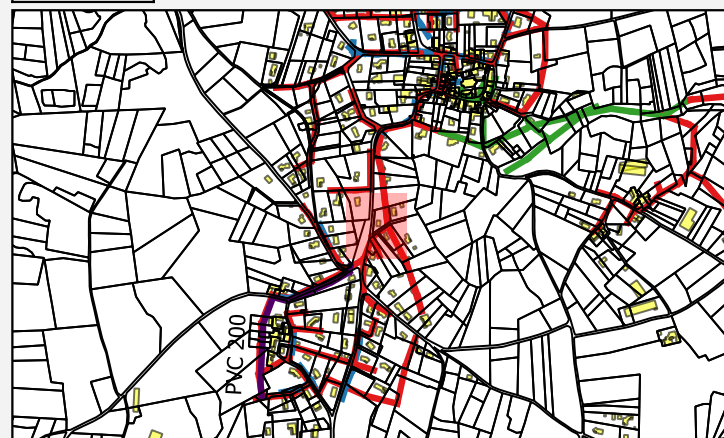
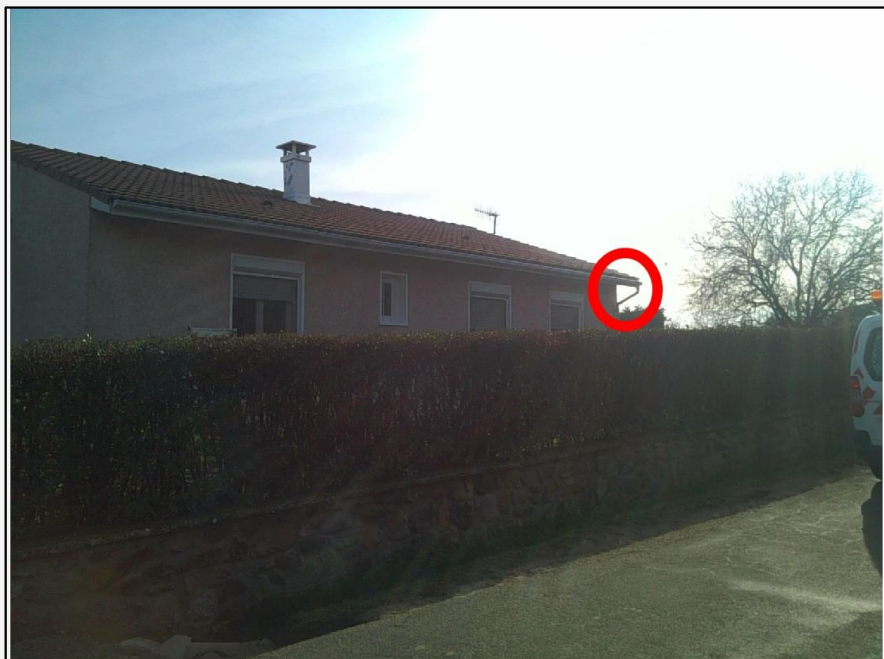
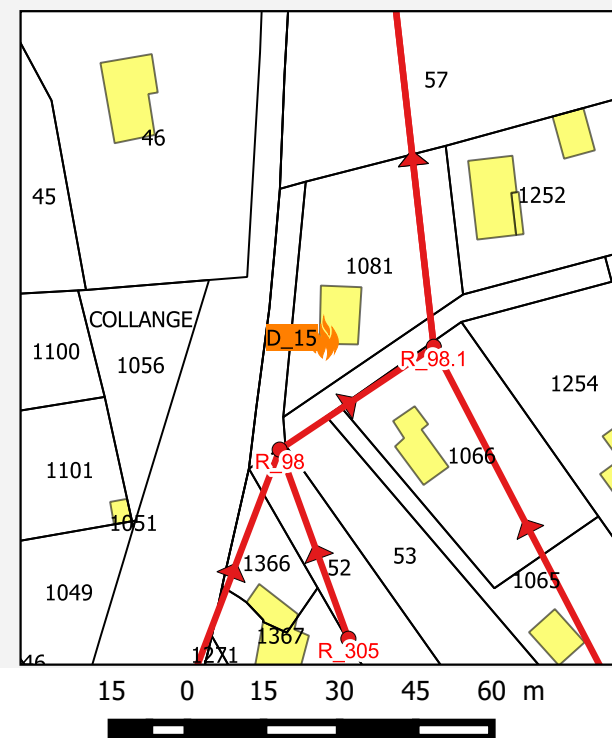
LES COMBES

POSITION DU GENERATEUR: G\_BOURG\_6

NUMERO DU DEFAULT: D\_15

TESTS CONCLUANT: ABS

COMMENTAIRE : 1 passage le 26/01 a 17h49

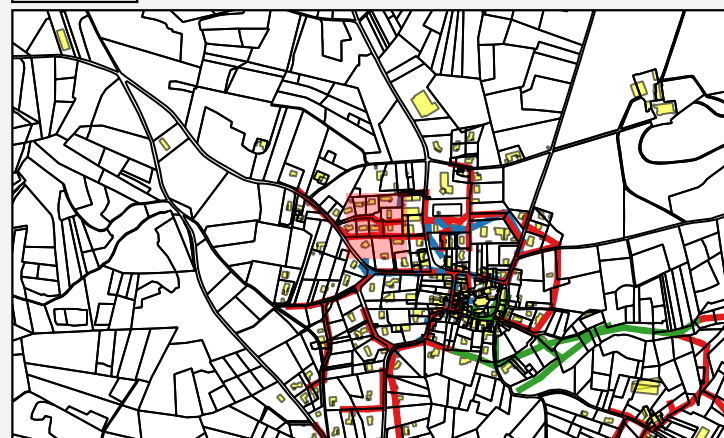
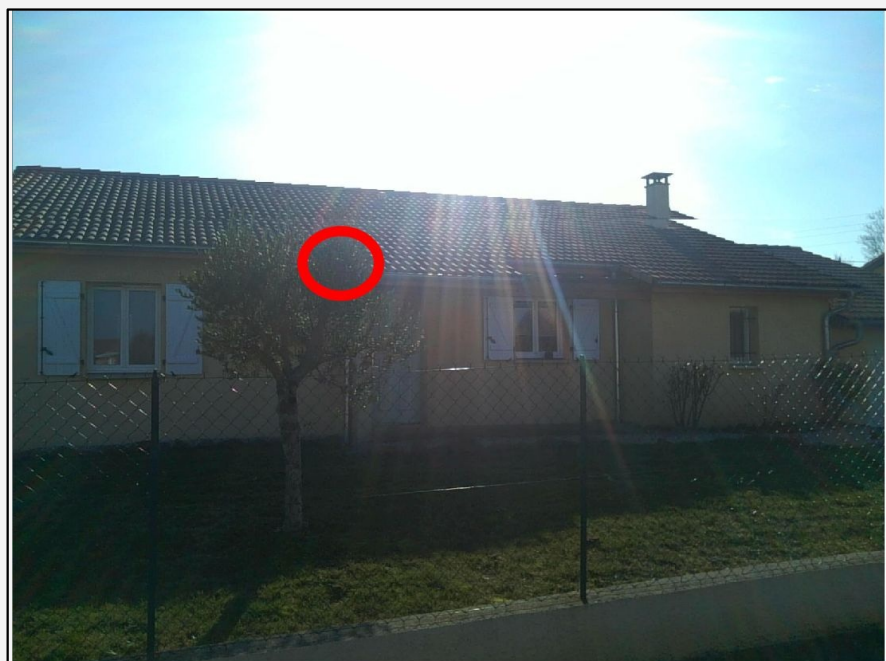
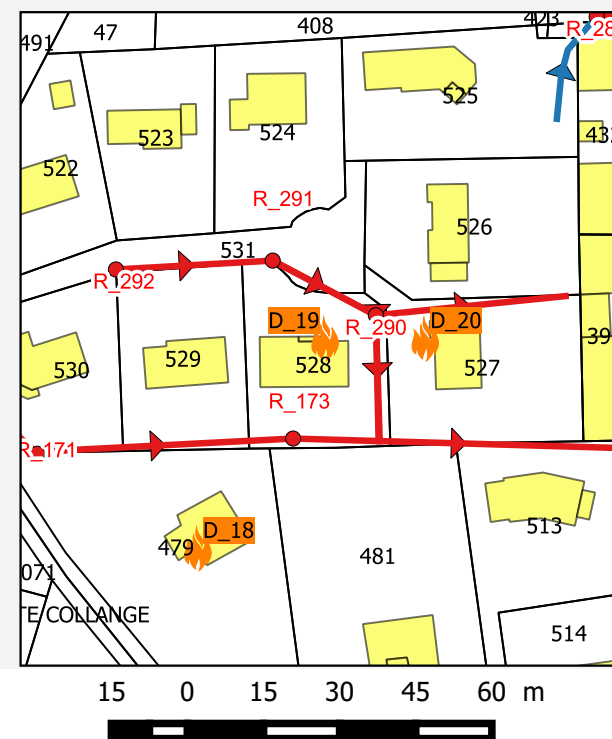
LE PECHER

COMMENTAIRE : TROP PLEIN PUIT PERDU DANS RESEAU EU

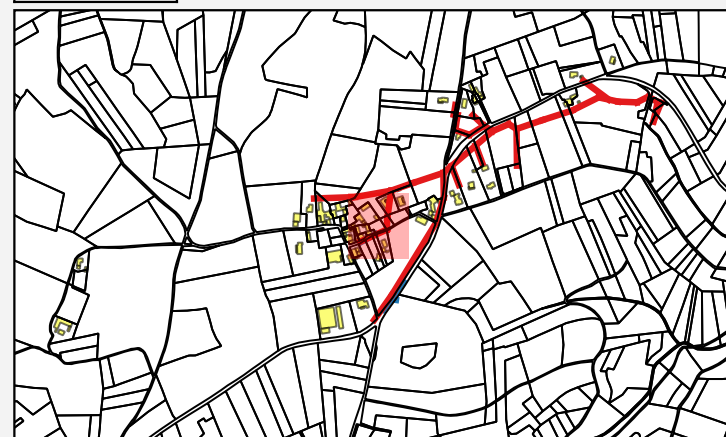
LES BARDONS

POSITION DU GENERATEUR: G\_BARDONS\_1

NUMERO DU DEFAULT: D\_22

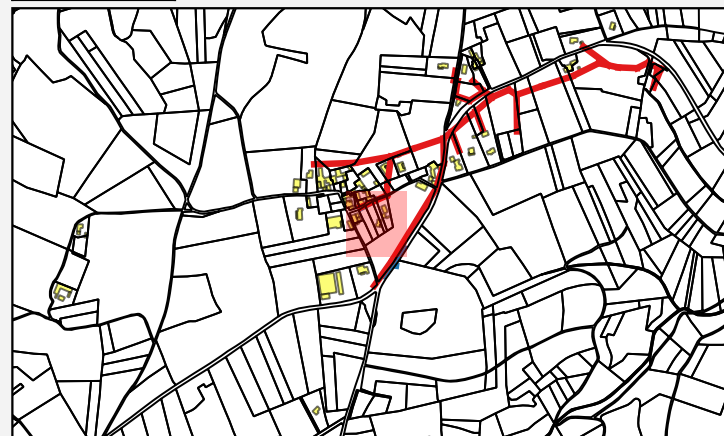
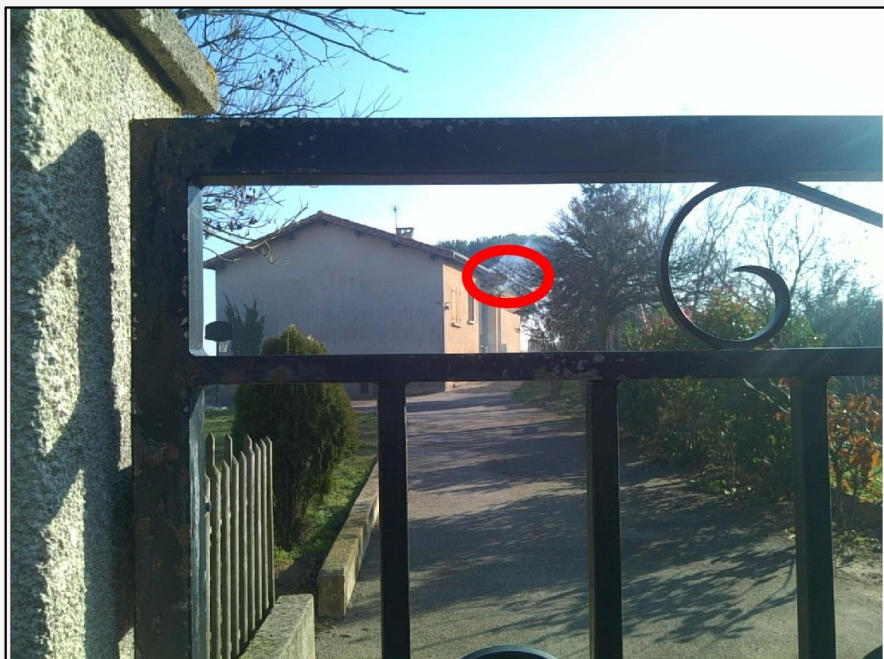
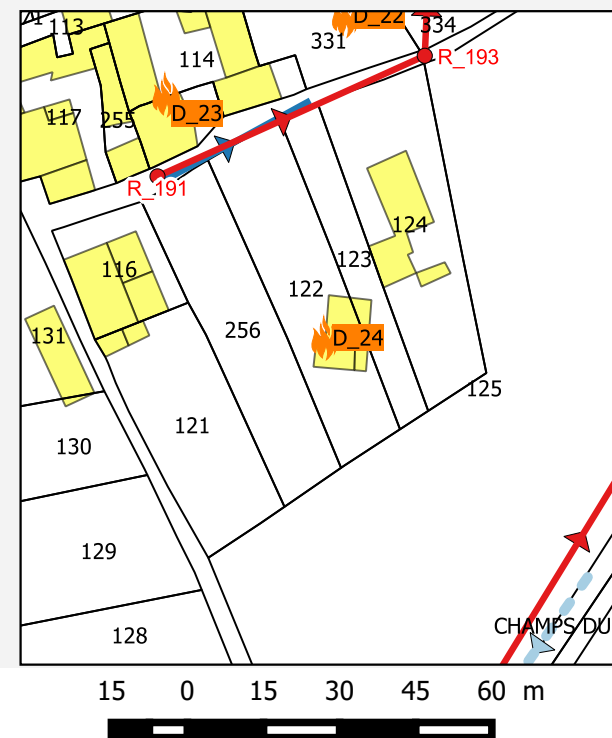
NUMERO DU DEFAULT: D\_24

TESTS CONCLUANT: ABS

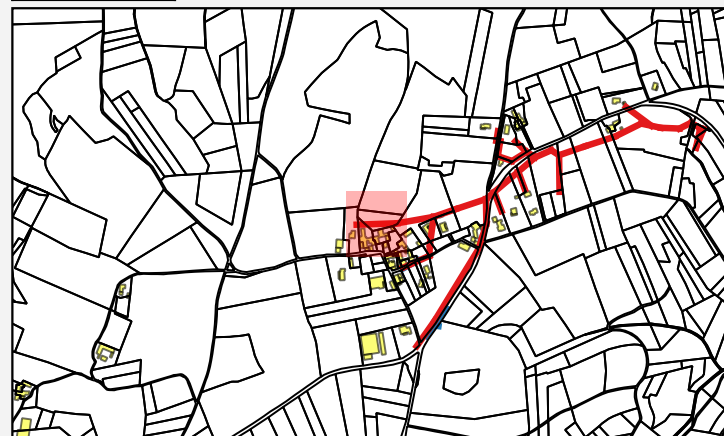
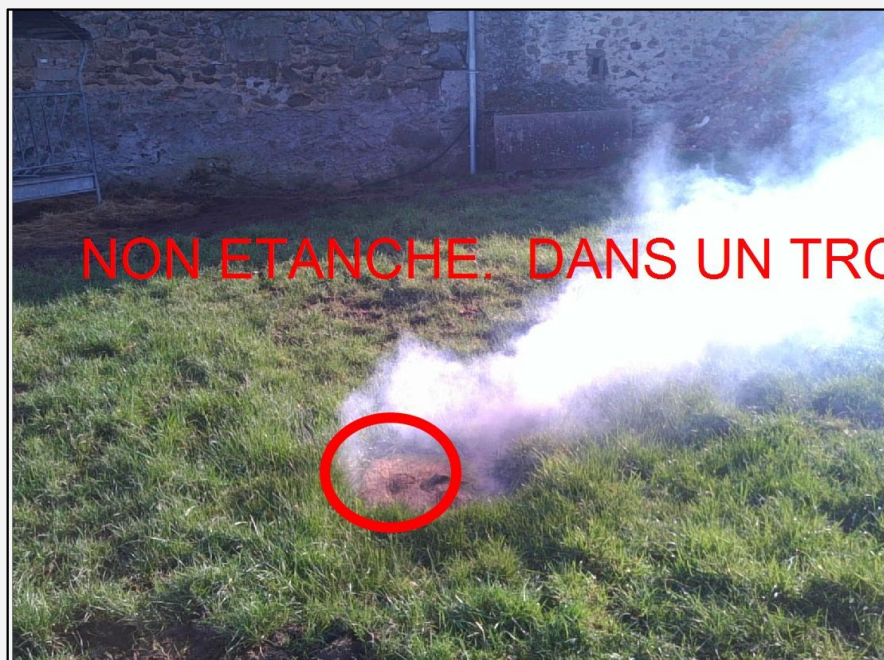
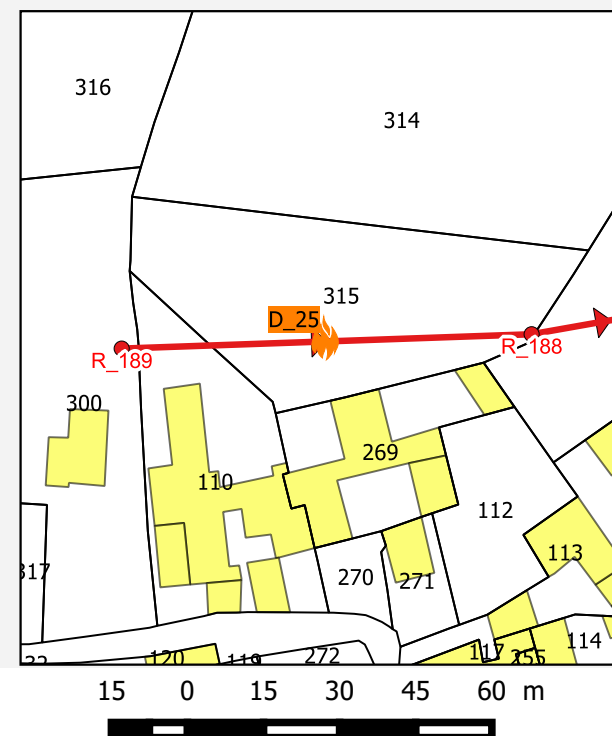
NUMERO DU DEFAULT: D\_25

TESTS CONCLUANT: OUI

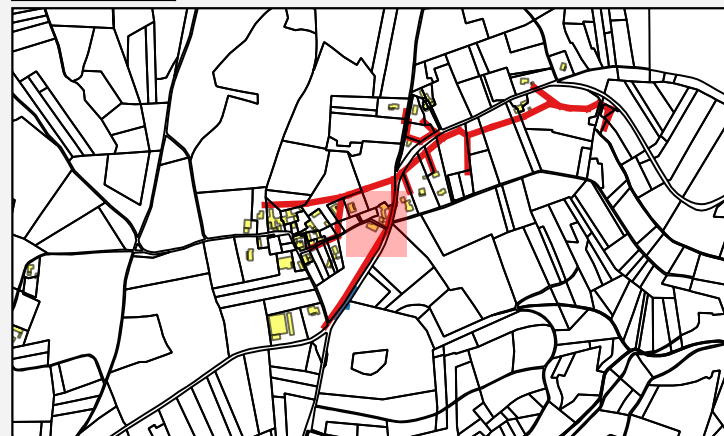
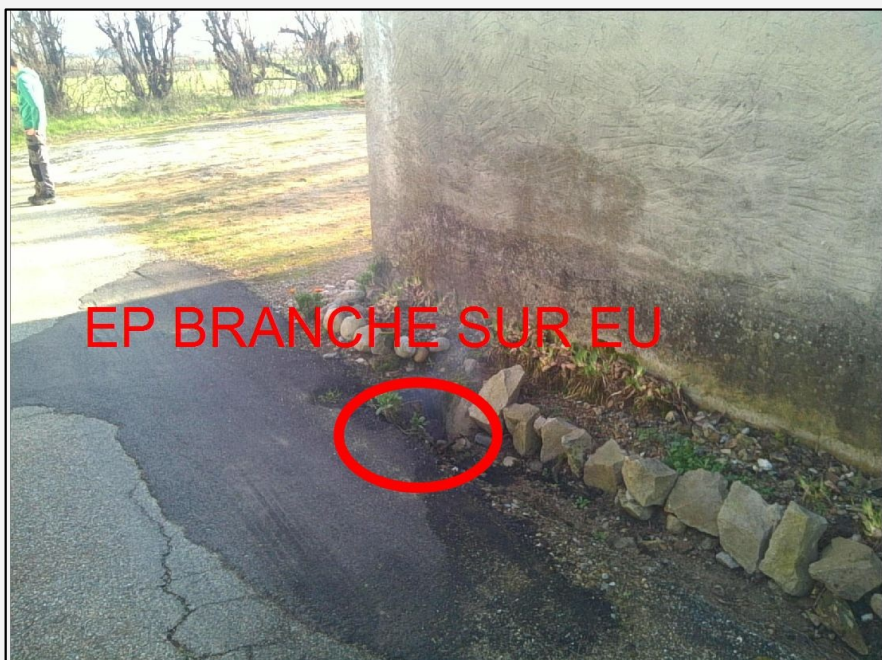
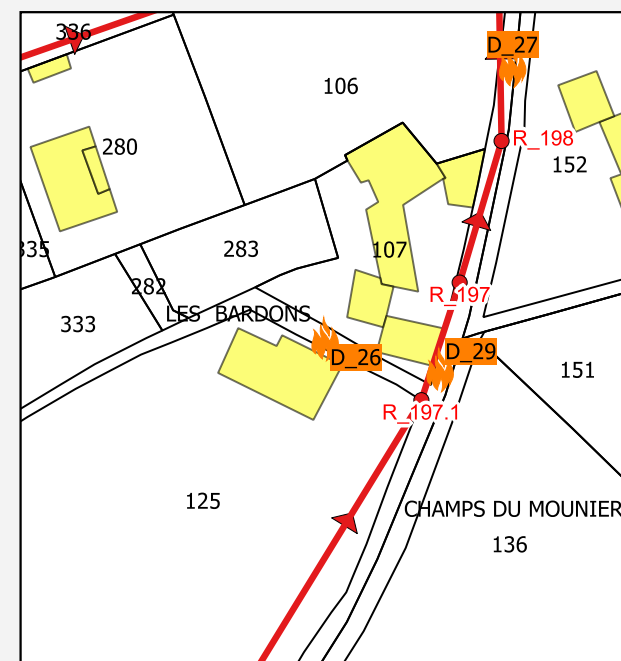
NUMERO DU DEFAULT: D\_26

TESTS CONCLUANT: OUI

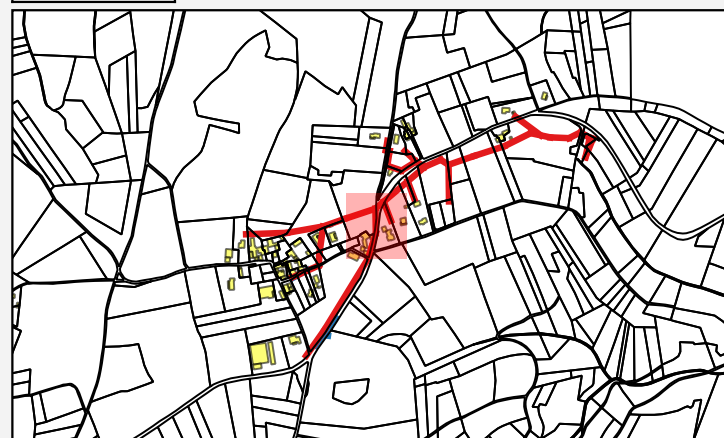
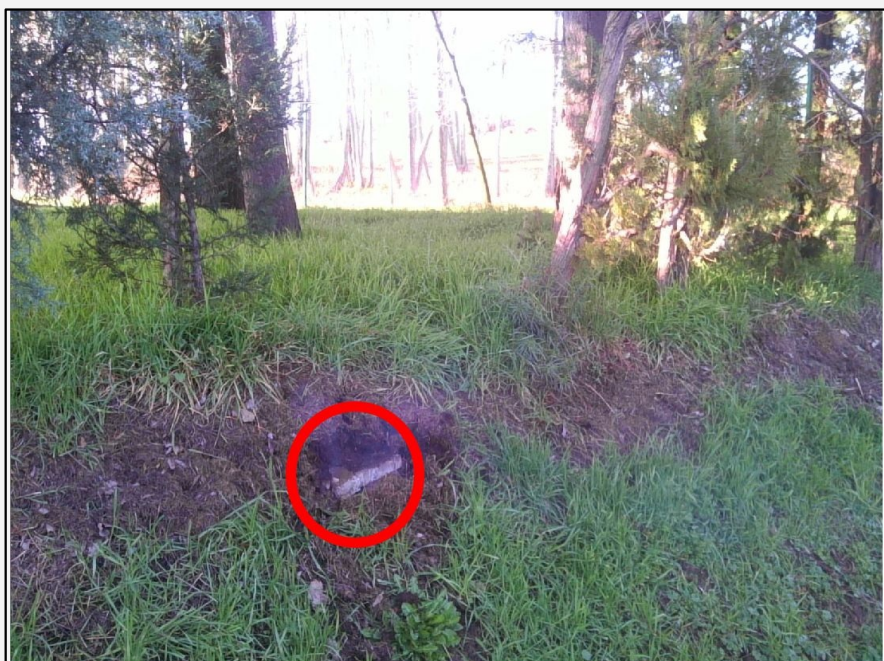
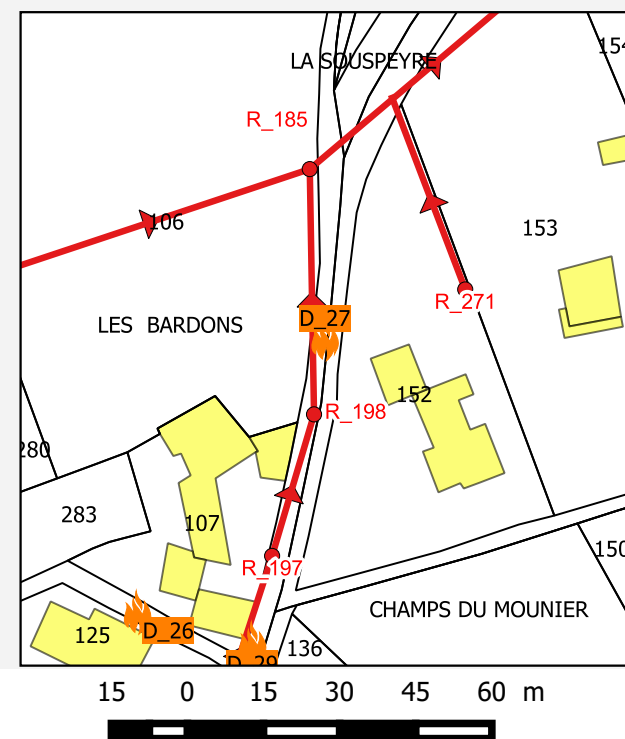
NUMERO DU DEFAULT: D\_27

TESTS CONCLUANT: OUI

COMMENTAIRE : BOITE BRT CASSE

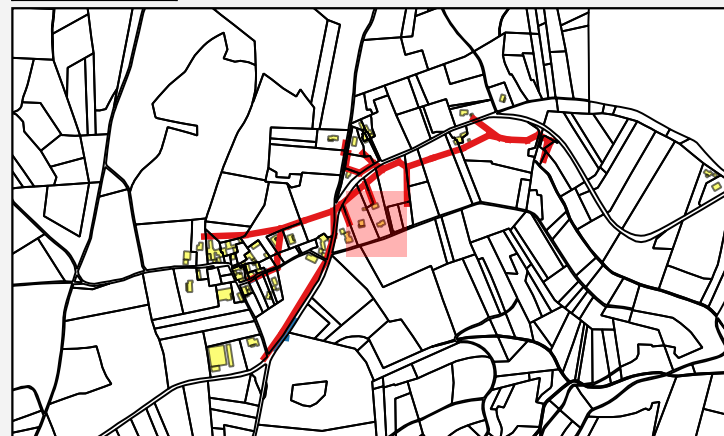
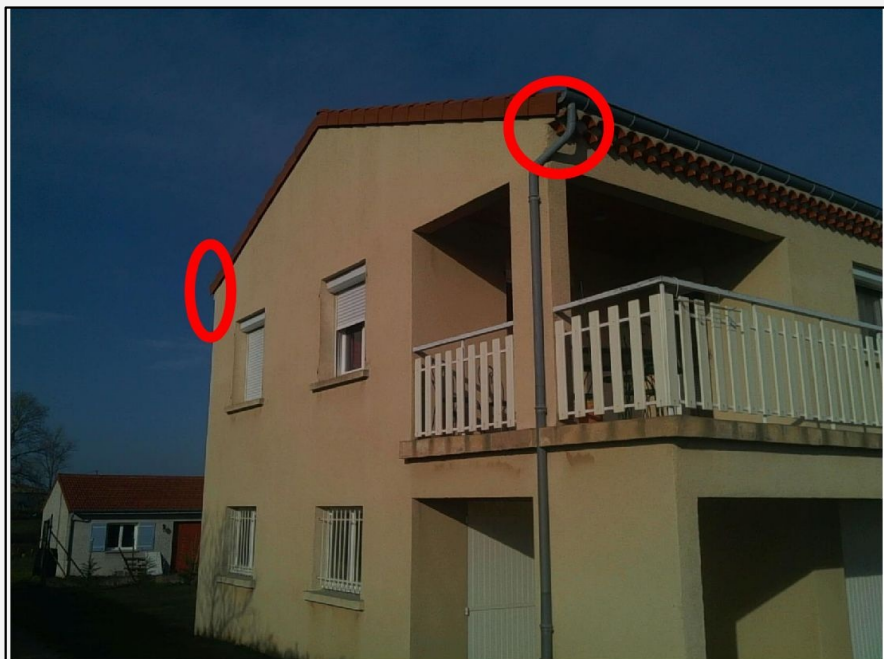
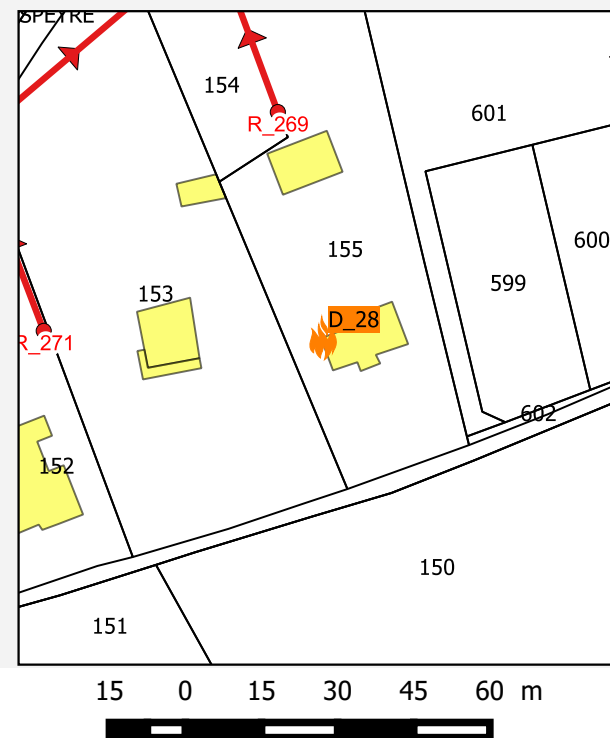
NUMERO DU DEFAULT: D\_28

TESTS CONCLUANT: OUI

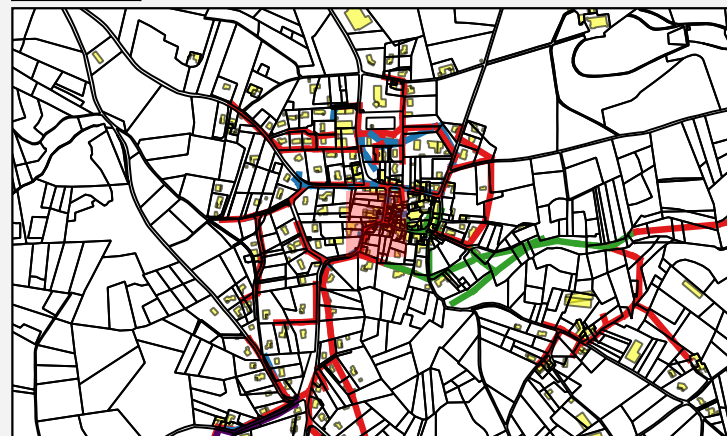
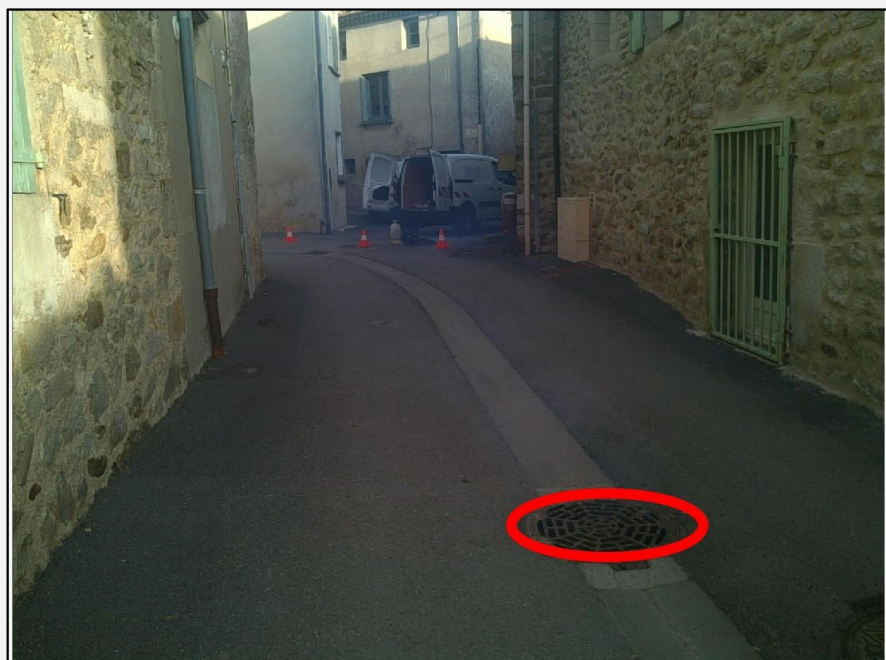
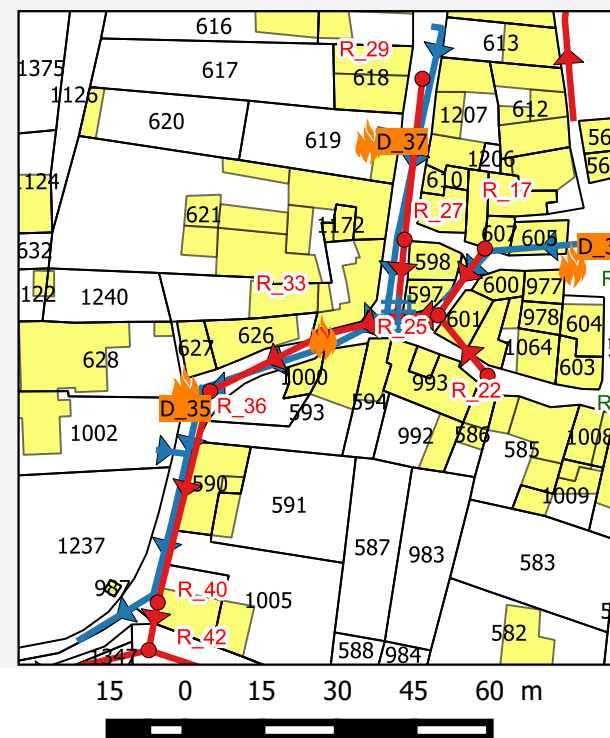
LE VILLAGE

COMMENTAIRE : PROXIMITE REGARD EU ET EP

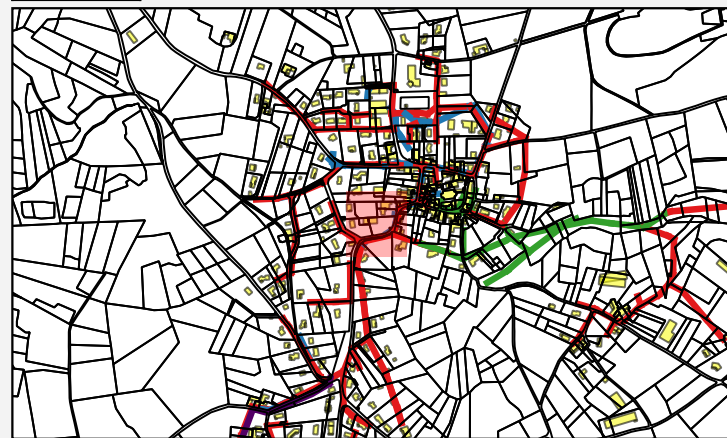
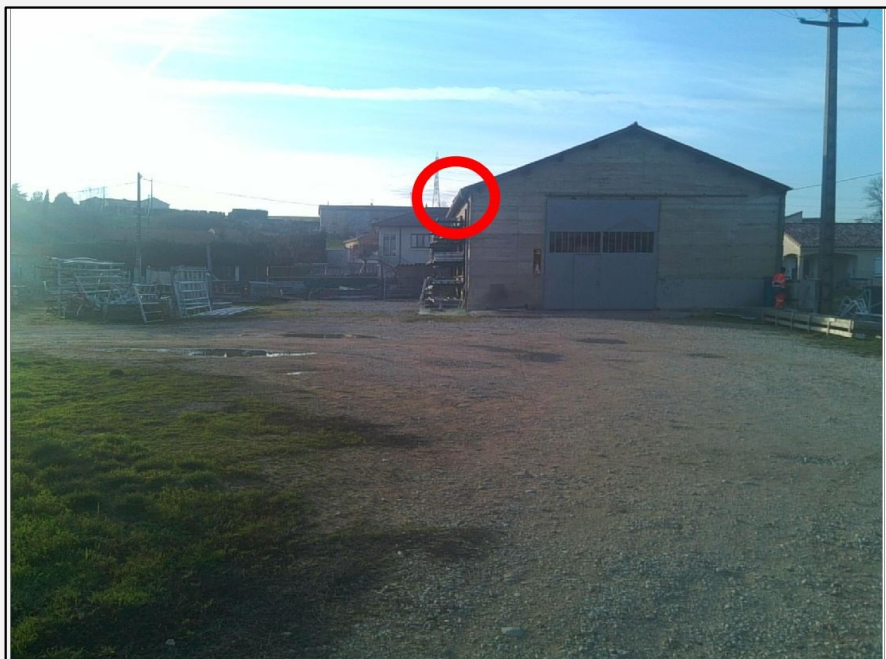
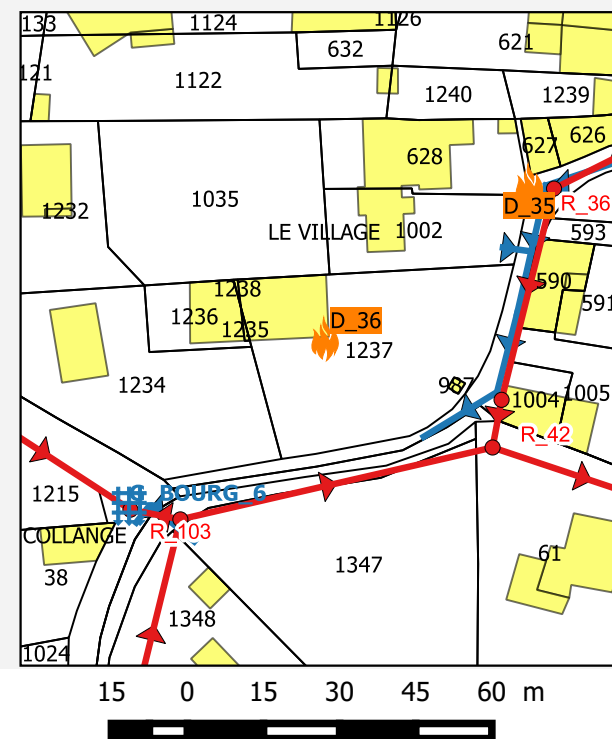
POSITION DU GENERATEUR: G\_BOURG\_10

NUMERO DU DEFAULT: D\_36

DOMAINE: PRIVEE

OBSERVATION SORTIE FUME: CHENEAU TOITURE

TESTS CONCLUANT: OUI

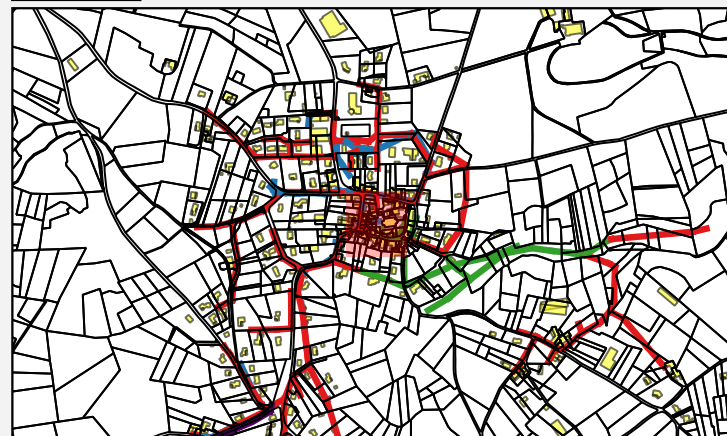
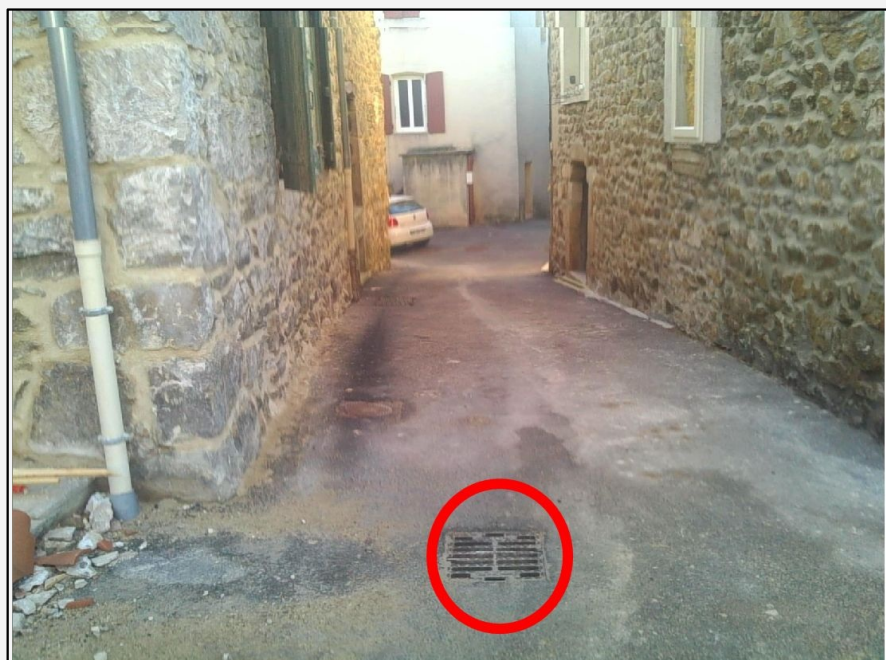
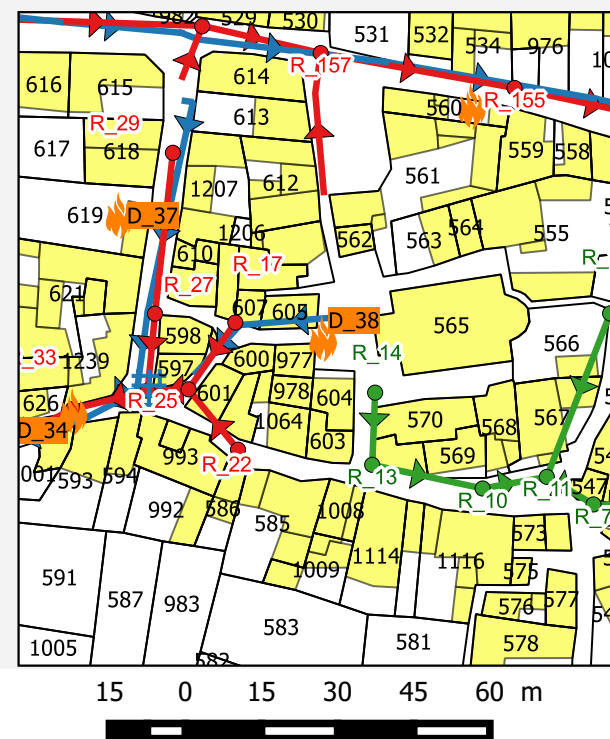
POSITION DU GENERATEUR: G\_BOURG\_10

NUMERO DU DEFAULT: D\_38

DOMAINE: PUBLIC

NUMERO PARCELLE: RUE DES SYLVIES

OBSERVATION SORTIE FUME: GRILLE

TESTS CONCLUANT: ABS

COMMENTAIRE : PROXIMITE RESEAU EU ET EP

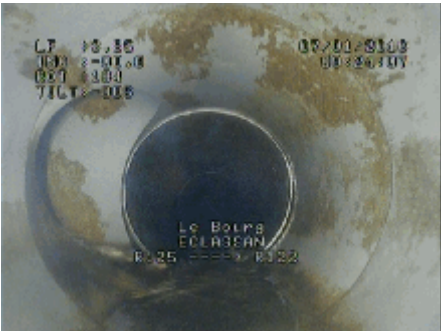
(BDB) REMARQUE GÉNÉRALE

**Le branchement coule en permanence**

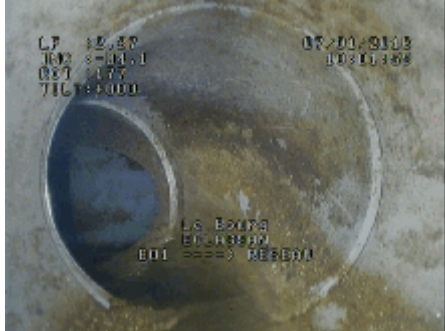
| ECLASSAN le bourg | | Date : 07/01/2016 | |
|---|---|---|---|
| <div> <div> 2,37 m<br/> </div> <div> <b>(BDA) PHOTOGRAPHIE GÉNÉRALE</b> </div> <div> <p>(BDA) Photographie générale<br/> Photo:ML22900.jpg<br/> Vidéo:00:00:24<br/> <i>Coude vers la gauche hors regard de visite</i></p> </div> <div> </div> </div> | | | |

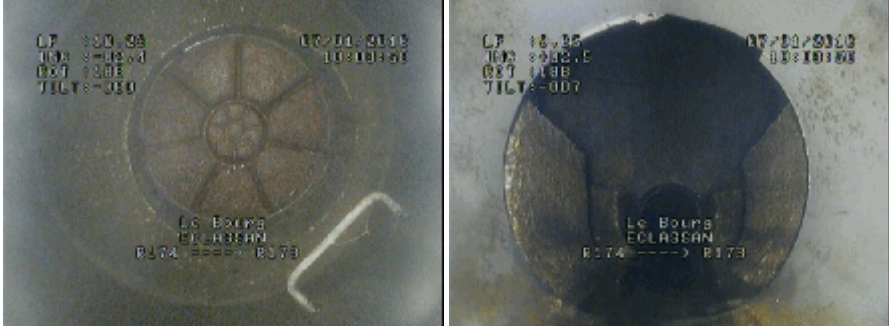
| ECLASSAN le bourg | | | Date : 07/01/2016 |
|---|---|---|---|
| <div> <div> 10,20 m </div> <div> <b>(BDA) PHOTOGRAPHIE GÉNÉRALE</b> </div> </div> <div> <div> </div> <div> <p>(BDA) Photographie générale<br/>Photo:ML22907.jpg/ML22908.jpg<br/>Vidéo:00:00:50<br/><i>Regard borgne lors de l'inspection</i></p> </div> <div> </div> </div> | | | |

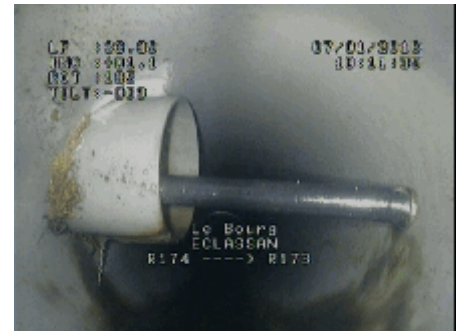
### **Branchement pénétrant**
