ANNEXE N°6 - SYNOPTIQUE PLANIMETRIQUE DES RESEAUX D'ASSAINISSEMENT DE LA COMMUNE D'ECLASSAN

**Annexe n°8**  
**Résultats des mesures réalisées sur le réseau de la**  
**commune de Eclassan**

Rapport : ECLASSAN le bourg

Localisation : ECLASSAN

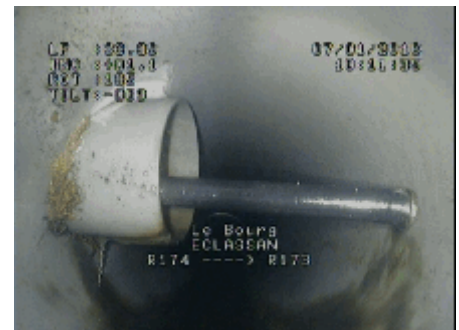
**(BBE) AUTRE OBSTACLE**

(BBE) Autre obstacle

Description: obstacle coincé dans l'assemblage

Photo:ML22909.jpg

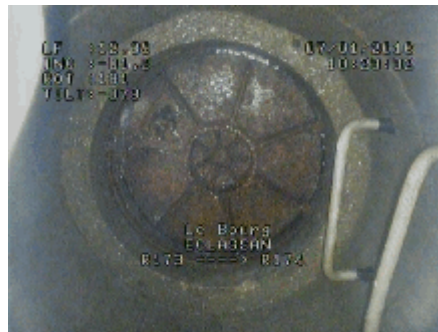
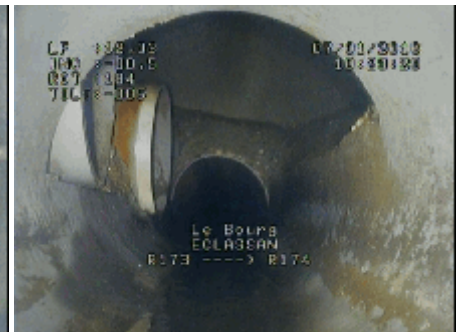
**Regard borgne lors de l'inspection**

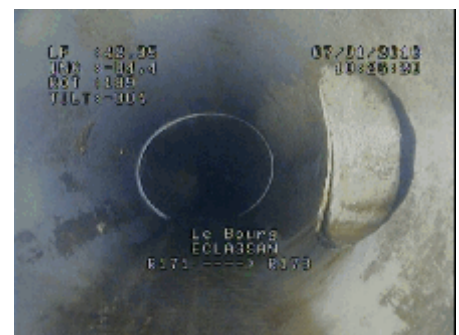
**B03**

**(BCA) RACCORDEMENT**

(BCA) Raccordement  
 Diamètre:125  
 Type:piquage direct - carotté  
 Etat:raccordement ouvert  
 Photo:ML22911.jpg  
 Vidéo:00:02:46

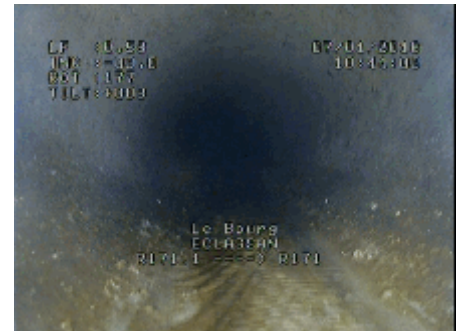
R171.1

(BCD) Noeud de départ  
Type:regard de visite  
Profondeur:1,25m.  
Photo:ML22921.jpg  
Vidéo:00:00:01

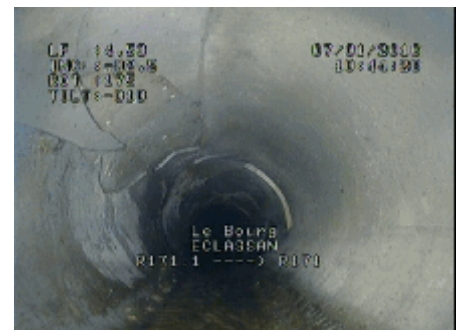
4,53 m

**(BCB) RÉPARATION PONCTUELLE**

(BCB) Réparation ponctuelle  
Type:trou réparé  
Photo:ML22922.jpg  
Vidéo:00:00:28

9H -&gt; 12H

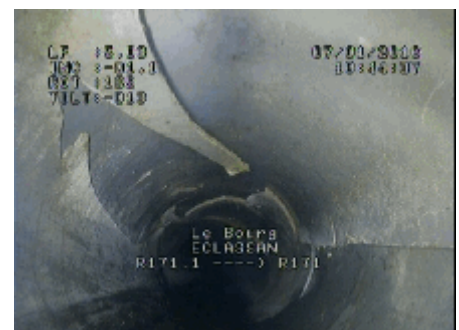
5,03 m

**(BCB) RÉPARATION PONCTUELLE**

(BCB) Réparation ponctuelle  
Type:trou réparé  
Photo:ML22923.jpg  
Vidéo:00:00:36

9H -&gt; 3H

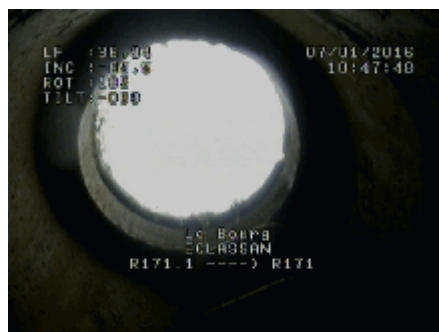
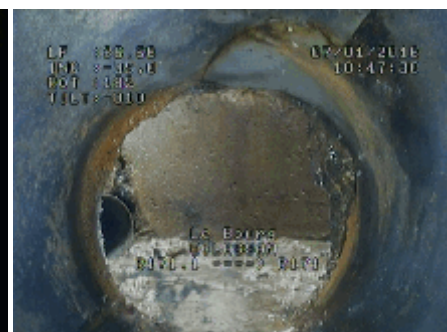
**(BBF) INFILTRATION**

(BBF) Infiltration

*Traces d'Infiltration*

Photo:ML22924.jpg/ML22926.jpg

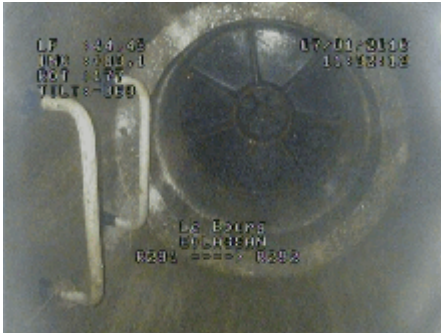
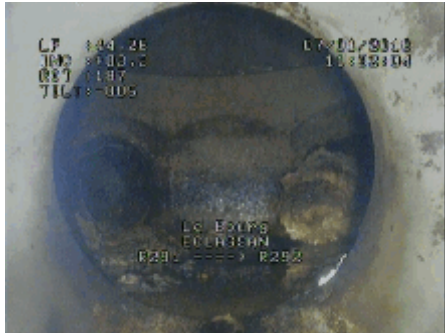
| ECLASSAN le bourg | | | Date : 07/01/2016 |
|---|---|---|---|
| <div> <div> 44,80 m </div> <div> <b>(BCE) NOEUD D'ARRIVÉE</b><br/> (BCE) Noeud d'arrivée Type:regard de visite<br/> Photo:ML22930.jpg/ML22931.jpg<br/> Vidéo:00:03:25 </div> <div> </div> </div> <div> </div> | | | |

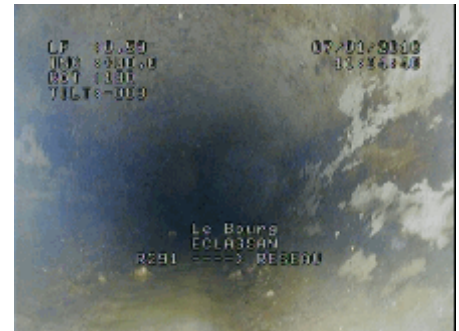
**(BCD) NOEUD DE DÉPART**

(BCD) Noeud de départ  
Type:regard de visite  
Profondeur:1,00m.  
Photo:ML22932.jpg  
Vidéo:00:00:01

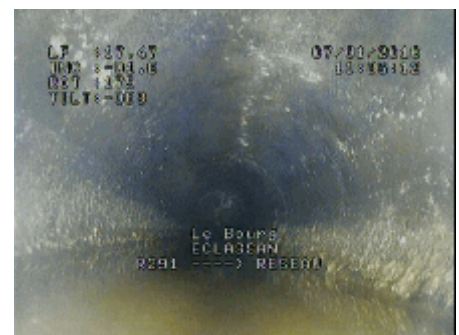
17,47 m

(BDD) Niveau d'eau  
Eaux usées:troubles et colorées  
Niveau:15%  
Photo:ML22933.jpg  
Vidéo:00:01:26

**Début du flache à 17 mètre, fin à 19 mètre, hauteur maxi 3 cm**

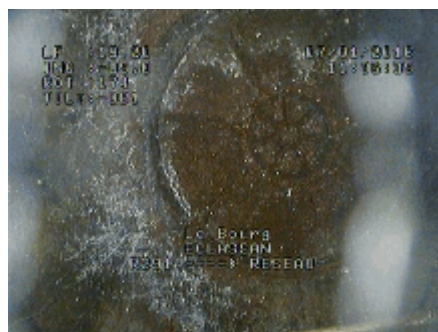
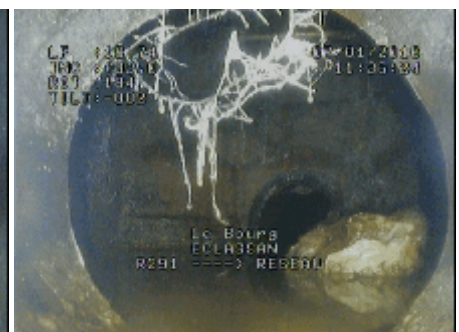
19,20 m

(BDA) Photographie générale  
Photo:ML22934.jpg/ML22935.jpg  
Vidéo:00:01:48

**Regard borgne lors de l'inspection**

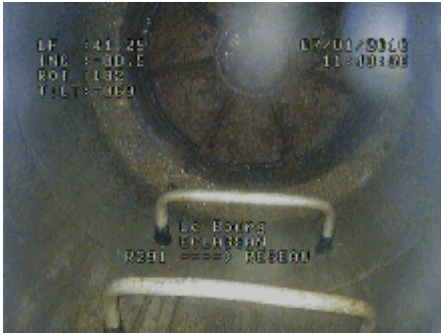
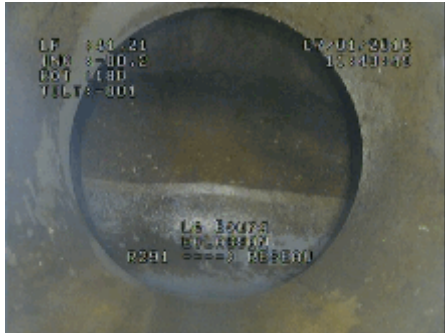
| ECLASSAN le bourg | | Date : 07/01/2016 | |
|---|---|---|---|
| <div> <div> 41,70 m </div> <div> <b>RESEAU</b> </div> </div> <div> <b>(BCE) NOEUD D'ARRIVÉE</b><br/> (BCE) Noeud d'arrivée Type:Noeud de branchement<br/> Photo:ML22936.jpg/ML22937.jpg<br/> Vidéo:00:04:40<br/> <i>Regard borgne lors de l'inspection</i> </div> <div> </div> | | | |

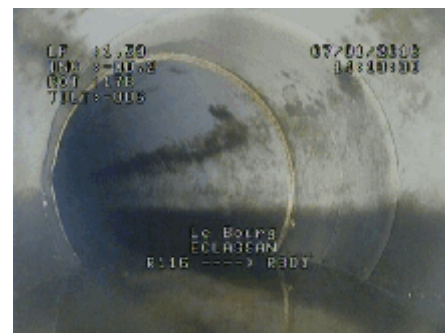
Vidéo:00:00:31

***Coude vers la gauche hors regard de visite***

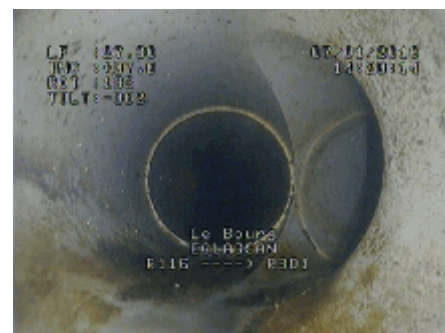
**27,30 m**  **(BCA) RACCORDEMENT**
**B10**

(BCA) Raccordement

Photo:ML22962.jpg

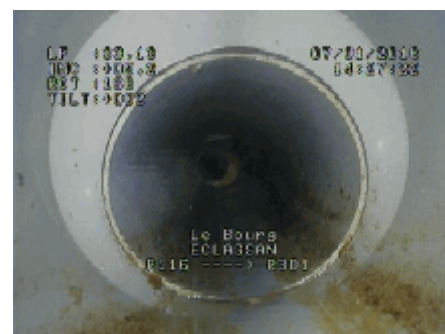
**33,13 m**  **(BDA) PHOTOGRAPHIE GÉNÉRALE**

(BDA) Photographie générale

***Changement de diamètre en 160mm***

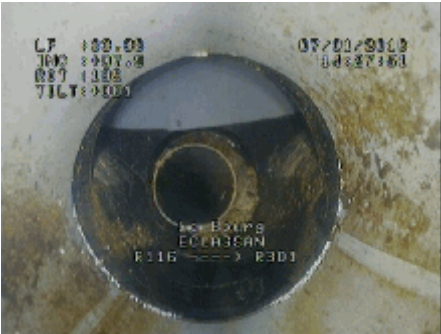
| ECLASSAN le bourg | | | Date : 07/01/2016 |
|---|---|---|---|
| <div> <div> 34,20 m </div> <div> <b>(BCE) NOEUD D'ARRIVÉE</b> </div> </div> <div> <div> <b>R301</b> </div> <div> <p>(BCE) Noeud d'arrivée<br/> Type:Regard de branchement<br/> Photo:ML22964.jpg<br/> Vidéo:00:03:49</p> </div> <div> </div> </div> | | | |

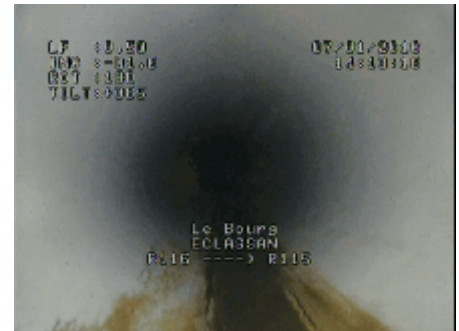
**(BCD) NOEUD DE DÉPART****R116**

(BCD) Noeud de départ  
Type:regard de visite  
Profondeur:1,25m.  
Photo:ML22954.jpg  
Vidéo:00:00:01

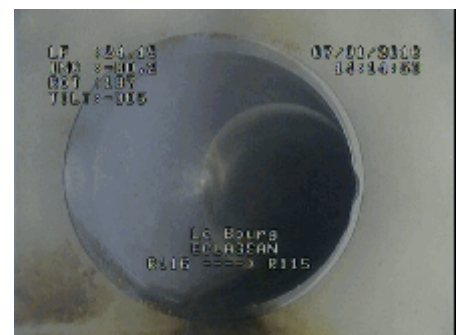
24,19 m

(BDA) Photographie générale  
Photo:ML22955.jpg  
Vidéo:00:01:36

***Coude vers la droite hors regard de visite***

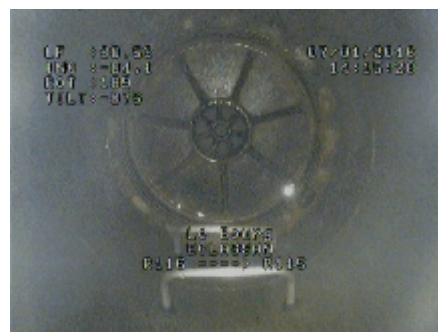
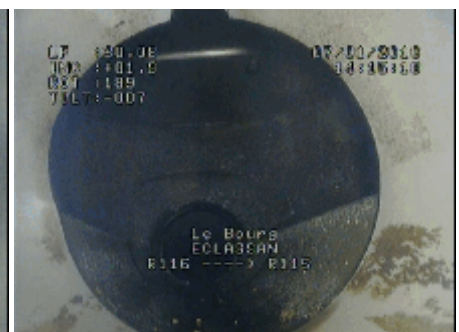
30,60 m

**(BCE) NOEUD D'ARRIVÉE****R115**

(BCE) Noeud d'arrivée Type:regard de visite Profondeur:1,40m.  
Photo:ML22956.jpg/ML22957.jpg  
Vidéo:00:02:10

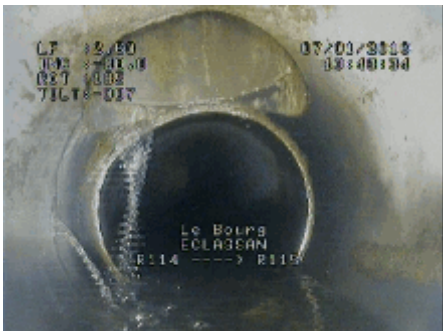
2,60 m

(BBF) INFILTRATION

(BBF) Infiltration

Photo:ML22947.jpg

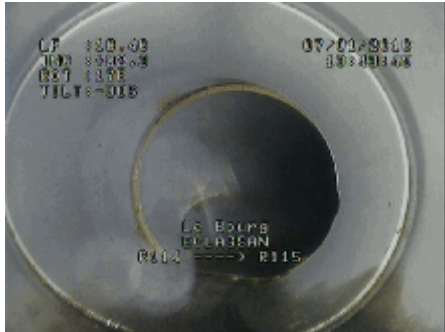
| ECLASSAN le bourg | | | Date : 07/01/2016 |
|---|---|---|---|
| (BDA) Photographie générale<br>Photo:ML22949.jpg<br>Vidéo:00:01:38<br><b><i>Coude vers la droite hors regard de visite</i></b> | | <br> | |

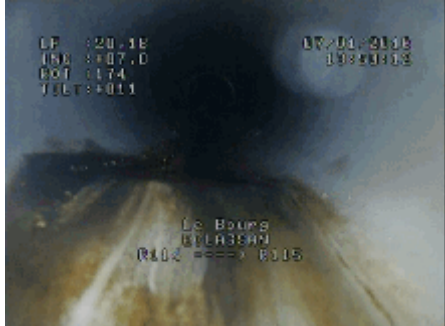
| ECLASSAN le bourg | | | Date : 07/01/2016 |
|---|---|---|---|
| (BAA) Déformation<br>Orientation:horizontale<br>Réduction:10%<br>Photo:ML22950.jpg<br>Vidéo:00:01:55<br><b><i>Poinçonnement ponctuel</i></b> | | <br><br> | |

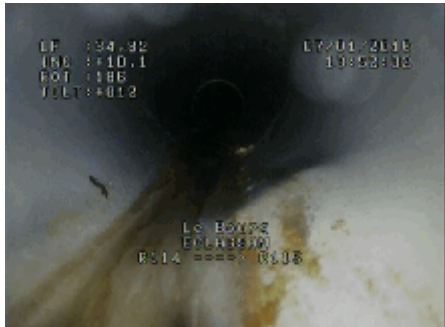
| ECLASSAN le bourg | | | Date : 07/01/2016 |
|---|---|---|---|
| (BAA) Déformation<br>Orientation:horizontale<br>Réduction:10%<br>Photo:ML22951.jpg<br>Vidéo:00:04:16<br><b><i>Poinçonnement ponctuel</i></b> | | <br><br> | |

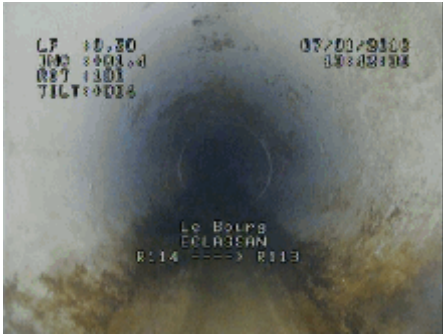
(BCD) Noeud de départ

Type:regard de visite

Profondeur:1,90m.

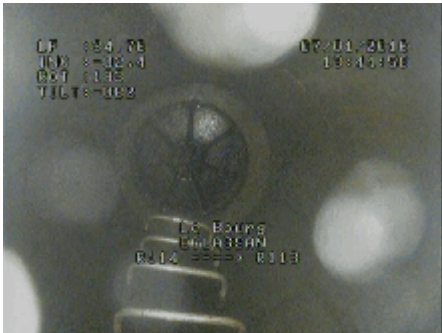
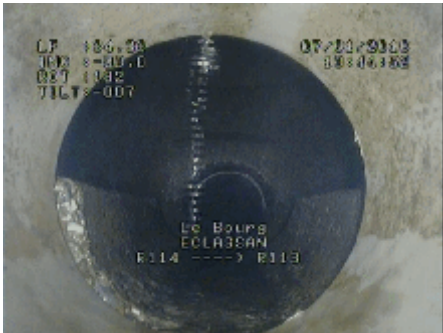
(BCE) Noeud d'arrivée Type:regard de visite

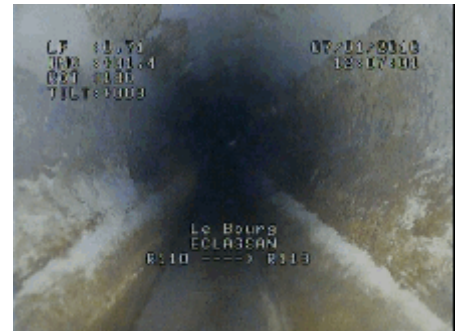
(BCD) Noeud de départ  
 Type:regard de visite  
 Profondeur:2,90m.  
 Photo:ML22938.jpg  
 Vidéo:00:00:04

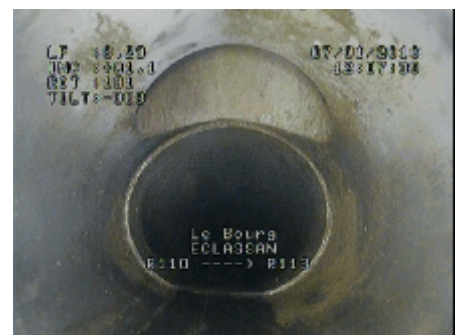
(BCA) Raccordement  
 Diamètre:160  
 Type:culotte  
 Etat:raccordement ouvert  
 Photo:ML22939.jpg  
 Vidéo:00:00:40

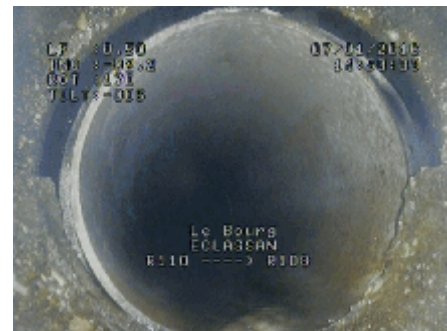
(BCD) Noeud de départ  
Type:regard de visite  
Profondeur:2,90m.  
Photo:ML22965.jpg  
Vidéo:00:00:01

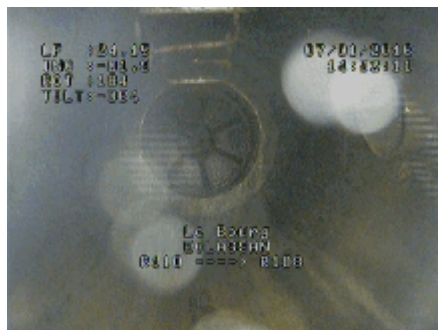
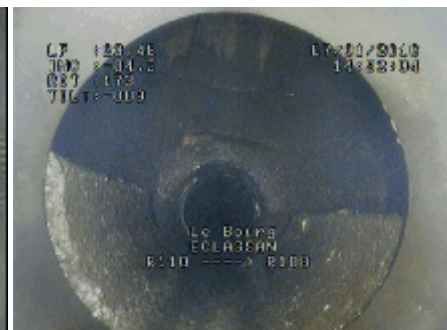
(BCE) Noeud d'arrivée Type:regard de visite Profondeur:2,20m.  
Photo:ML22966.jpg/ML22967.jpg  
Vidéo:00:01:41

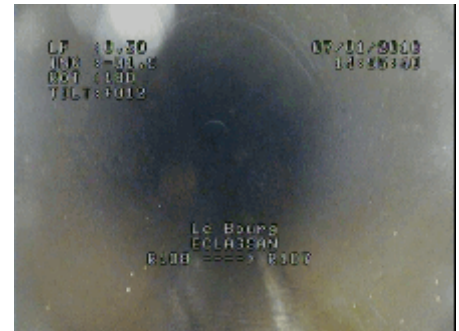
(BCD) Noeud de départ  
 Type:regard de visite  
 Profondeur:2,20m.  
 Photo:ML22969.jpg  
 Vidéo:00:00:01

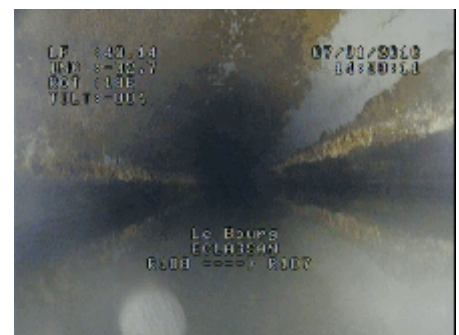
(BDD) Niveau d'eau  
 Eaux usées:troubles  
 Niveau:75%  
 Photo:ML22970.jpg  
 Vidéo:00:02:32

**Début du flache à 40 mètre, fin à 43.50 mètre, hauteur maxi 15 cm**

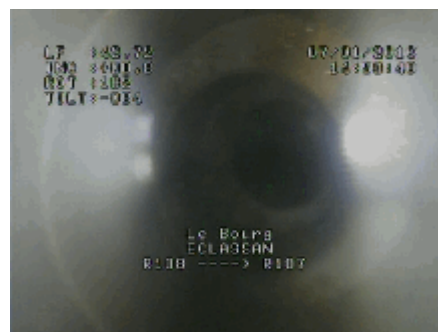
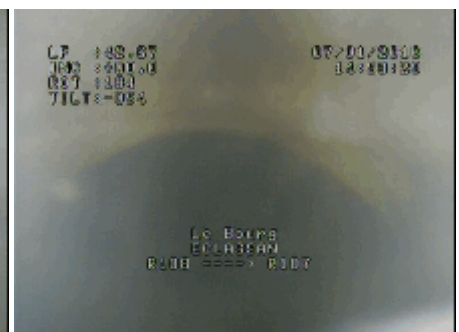
(BCA) Raccordement Diamètre:160 Type:culotte Etat:raccordement ouvert  
 Photo:ML22971.jpg/ML22972.jpg  
 Vidéo:00:03:03

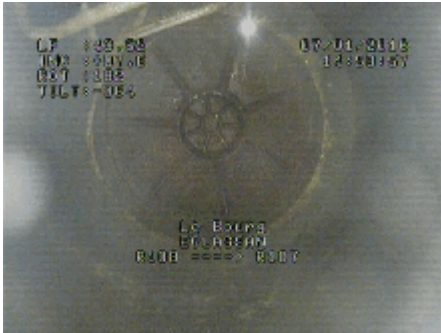
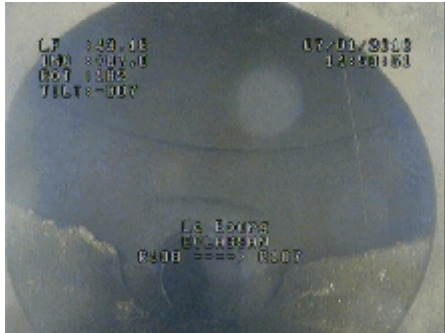
| ECLASSAN le bourg | | | Date : 07/01/2016 |
|---|---|---|---|
| <div> <div> <b>43,70 m</b> </div> <div> <b>(BCE) NOEUD D'ARRIVÉE</b><br/> (BCE) Noeud d'arrivée Type:regard de visite Profondeur:1,30m.<br/> Photo:ML22973.jpg/ML22974.jpg<br/> Vidéo:00:03:18 </div> <div> </div> </div> <div> </div> | | | |

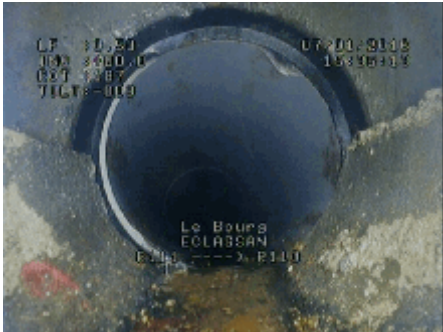
(BCD) Noeud de départ  
 Type:regard de visite  
 Profondeur:2,20m.  
 Photo:ML22983.jpg  
 Vidéo:00:00:01

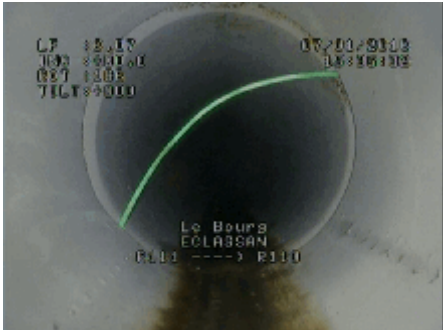
(BBE) Autre obstacle  
 Description:obstacle coincé dans l'assemblage  
 Photo:ML22984.jpg  
 Vidéo:00:00:20

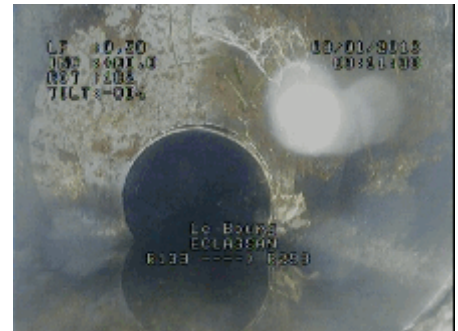
(BCD) Noeud de départ  
 Type:regard de visite  
 Profondeur:1,45m.  
 Photo:ML22989.jpg  
 Vidéo:00:00:01

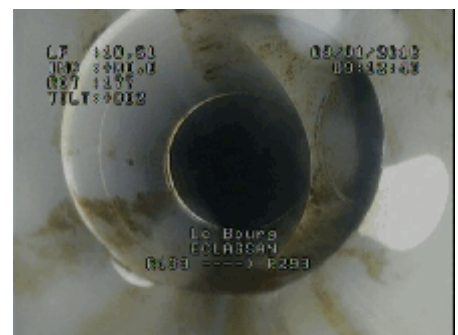
B12

(BCA) Raccordement  
 Diamètre:125  
 Type:culotte  
 Etat:raccordement ouvert  
 Photo:ML22990.jpg  
 Vidéo:00:01:06

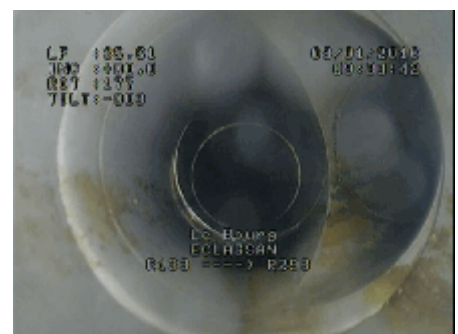
B13

(BCA) Raccordement  
 Diamètre:125  
 Type:culotte  
 Etat:raccordement ouvert  
 Photo:ML22993.jpg  
 Vidéo:00:13:32

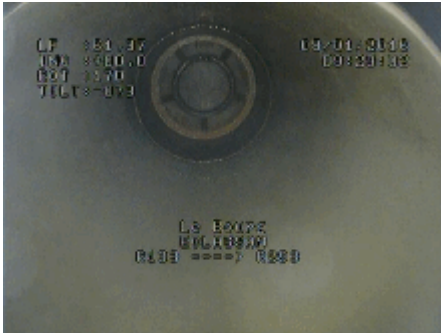
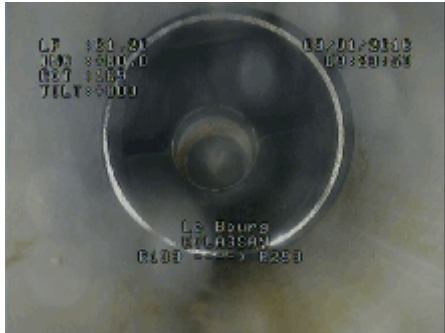
| ECLASSAN le bourg | | | Date : 07/01/2016 |
|---|---|---|---|
| <div> <div> <b>61,50 m</b><br/> <div style="border: 2px solid green; padding: 2px; display: inline-block; color: red;">R293</div> </div> <div> <b>(BCE) NOEUD D'ARRIVÉE</b><br/> (BCE) Noeud d'arrivée Type:Regard de branchement<br/> Photo:ML22991.jpg/ML22992.jpg<br/> Vidéo:00:12:05 </div> <div style="text-align: right;"> </div> </div> <div style="display: flex; justify-content: space-around; margin-top: 20px;"> </div> | | | |

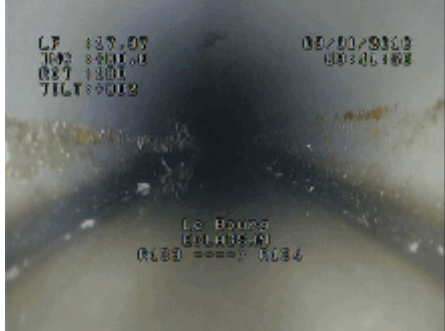
| ECLASSAN le bourg | | | Date : 07/01/2016 |
|---|---|---|---|
| <div> <div>17,87 m</div> <div> <b>(BDD) NIVEAU D'EAU</b> </div> </div> <div> <div></div> <div> <p>(BDD) Niveau d'eau<br/>Eaux usées:troubles et colorées<br/>Niveau:20%<br/>Photo:ML22995.jpg<br/>Vidéo:00:01:00<br/><b>Début du flache à 17.50 mètre, fin à 22.50 mètre, hauteur maxi 4 cm</b></p> </div> </div> | | | |

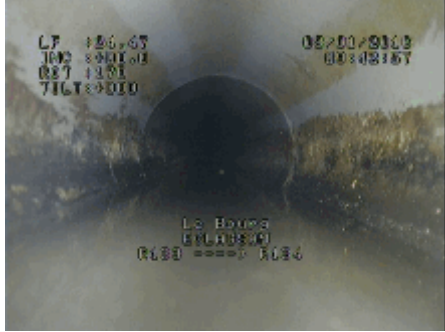
| ECLASSAN le bourg | | | Date : 07/01/2016 |
|---|---|---|---|
| <div> <div>24,46 m</div> <div> <b>(BDD) NIVEAU D'EAU</b> </div> </div> <div> <div></div> <div> <p>(BDD) Niveau d'eau<br/>Eaux usées:troubles et colorées<br/>Niveau:30%<br/>Photo:ML22996.jpg<br/>Vidéo:00:01:30<br/><b>Début du flache à 24 mètre, fin à 28 mètre, hauteur maxi 5 cm</b></p> </div> </div> | | | |

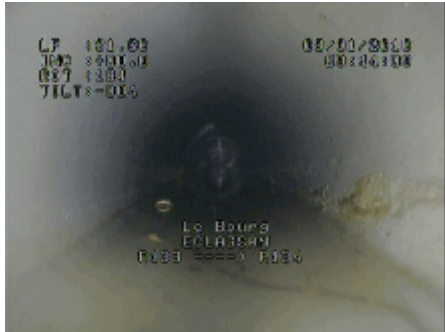
**31,66 m**

(BDD) Niveau d'eau  
 Eaux usées:troubles et colorées  
 Niveau:25%  
 Photo:ML22997.jpg  
 Vidéo:00:02:20  
**Début du flache à 31 mètre, fin à 33 mètre, hauteur maxi 4 cm**

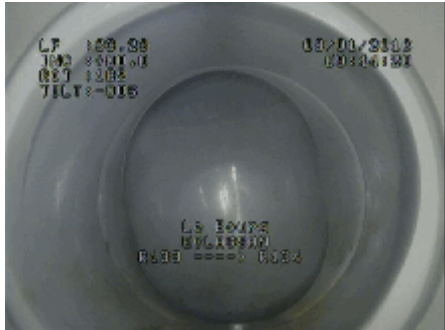
**33,23 m**

(BDA) Photographie générale  
 Photo:ML22998.jpg  
 Vidéo:00:02:33  
**Changement de diamètre en 160mm**

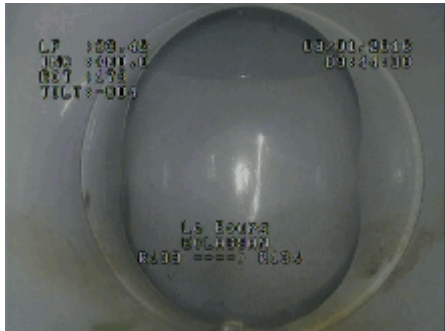
**33,90 m**

**R134**  
 (BCE) Noeud d'arrivée  
 Type:regard de visite  
 Profondeur:2,90m.  
 Photo:ML22999.jpg  
 Vidéo:00:02:41  
**Chute accompagnée dans le regard**

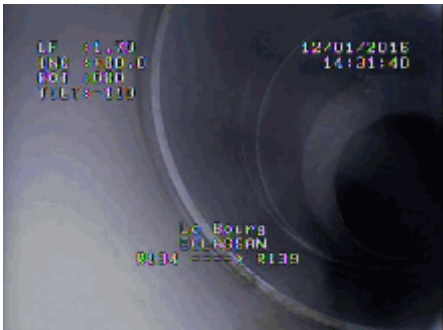
| ECLASSAN le bourg | | | Date : 07/01/2016 |
|---|---|---|---|
| <div> <div>1,70 m</div> <div> <b>(BDA) PHOTOGRAPHIE GÉNÉRALE</b> </div> </div> <div> <div></div> <div> <p>(BDA) Photographie générale<br/>Photo:ML23182.jpg<br/>Vidéo:00:00:26<br/><b>Changement de diamètre en 160mm.</b></p> </div> </div> | | | |

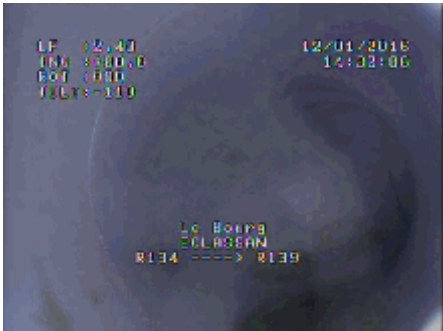
| ECLASSAN le bourg | | | Date : 07/01/2016 |
|---|---|---|---|
| <div> <div>2,40 m</div> <div> <b>(BDA) PHOTOGRAPHIE GÉNÉRALE</b> </div> </div> <div> <div></div> <div> <p>(BDA) Photographie générale<br/>Photo:ML23183.jpg<br/>Vidéo:00:00:54<br/><b>Coude vers la droite hors regard de visite</b></p> </div> </div> | | | |

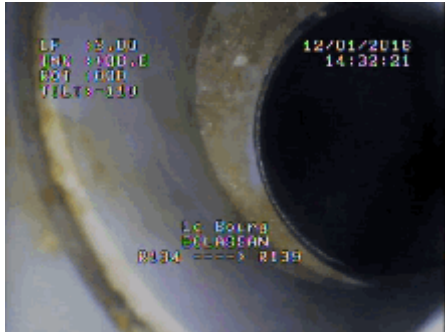
| ECLASSAN le bourg | | | Date : 07/01/2016 |
|---|---|---|---|
| (BDA) Photographie générale<br>Photo:ML23184.jpg<br>Vidéo:00:01:08<br><b>Changement de diamètre en 125mm.</b> | | <br> | |

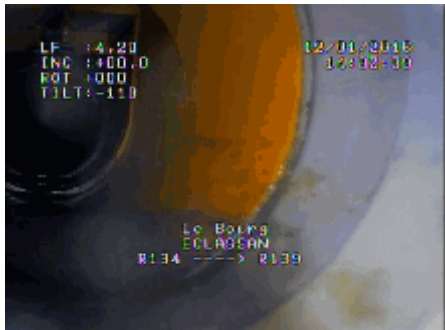
| ECLASSAN le bourg | | | Date : 07/01/2016 |
|---|---|---|---|
| (BDA) Photographie générale<br>Photo:ML23185.jpg<br>Vidéo:00:01:26<br><b>Regard borgne lors de l'inspection</b> | | <br> | |

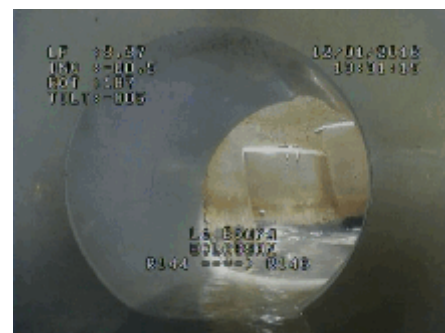
8,37 m

(BDA) Photographie générale  
Photo:ML23172.jpg  
Vidéo:00:00:37

*Coude vers la droite hors regard de visite*

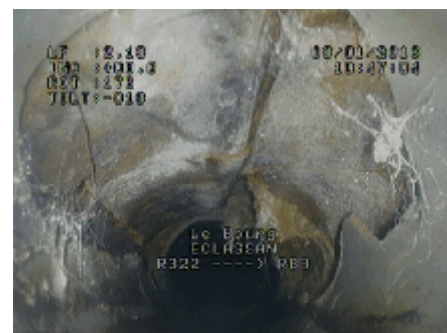
2,18 m

**(BAL) RÉPARATION DÉFECTUEUSE**

(BAL) Réparation défectueuse  
Type:reprise défectueuse  
Orientation:circonférentielle  
Photo:ML23003.jpg  
Vidéo:00:00:25

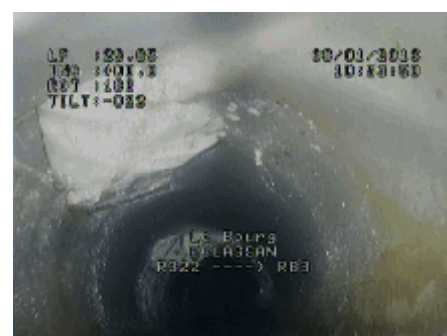
(BCB) Réparation ponctuelle  
Type:trou réparé  
Photo:ML23004.jpg  
Vidéo:00:07:06

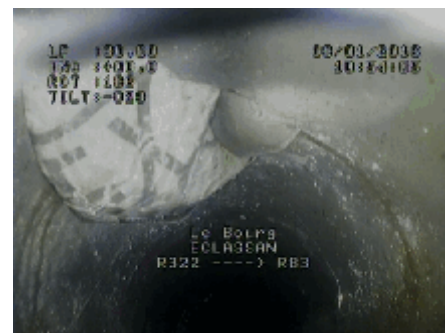
(BCB) Réparation ponctuelle  
 Type:trou réparé  
 Photo:ML23005.jpg  
 Vidéo:00:07:21

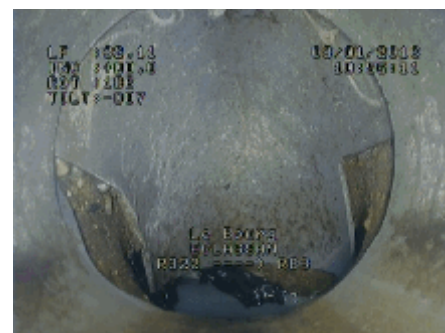
(BCE) Noeud d'arrivée  
 Type:Noeud de branchement  
 Photo:ML23006.jpg  
 Vidéo:00:09:20  
**Raccordement en piquage direct**

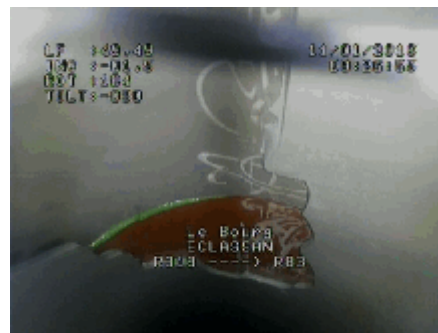
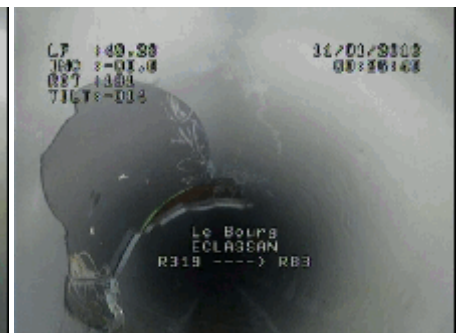
(BCB) Réparation ponctuelle Type:trou réparé  
 Photo:ML23012.jpg/ML23013.jpg  
 Vidéo:00:03:21

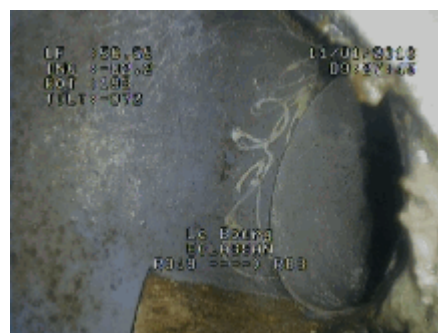
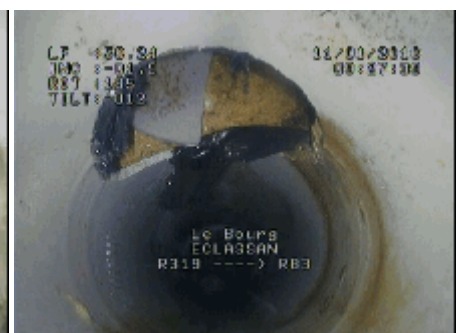
(BCA) Raccordement Diamètre:160 Type:piquage direct - carotté Etat:raccordement ouvert  
 Photo:ML23014.jpg/ML23015.jpg  
 Vidéo:00:04:12

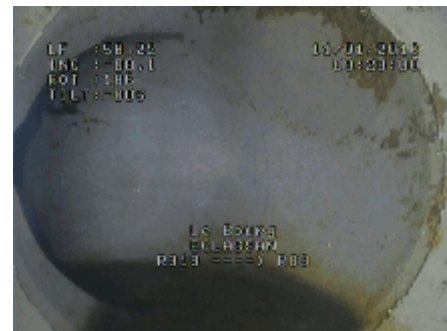
*Coude vers la gauche hors regard de visite*

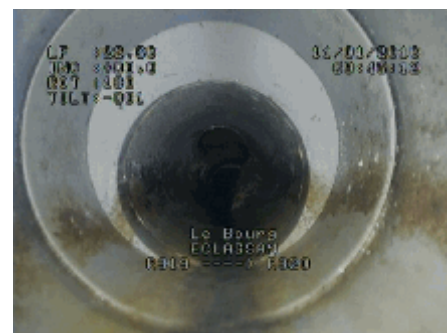
(BDA) Photographie générale  
 Photo:ML23019.jpg  
 Vidéo:00:05:42  
**Changement de diamètre en 100mm.**

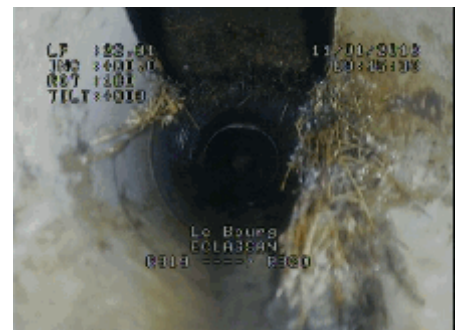
(DBA) Racine

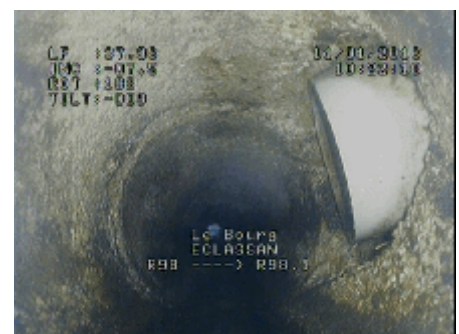
(BCA) Raccordement  
Diamètre:160  
Type:piquage direct - carotté  
Etat:raccordement ouvert  
Photo:ML23025.jpg  
Vidéo:00:02:40

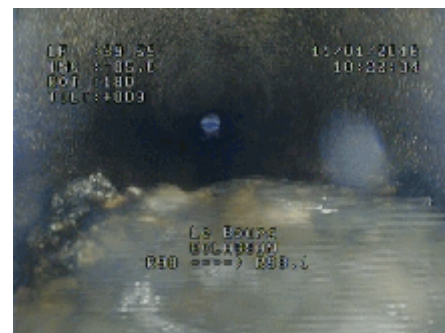
(BBB) Dépôt adhérent  
 Type:concrétions  
 Réduction:15%  
 Photo:ML23026.jpg  
 Vidéo:00:02:56

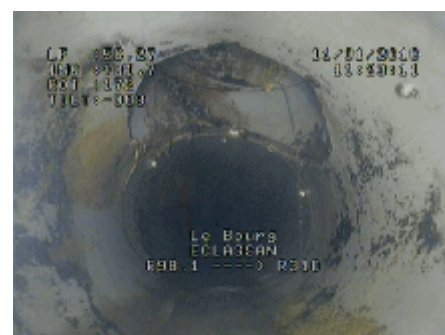
**B04****(BCA) RACCORDEMENT**

(BCA) Raccordement  
 Diamètre:160  
 Type:piquage direct - carotté  
 Etat:raccordement ouvert  
 Photo:ML23040.jpg  
 Vidéo:00:03:45

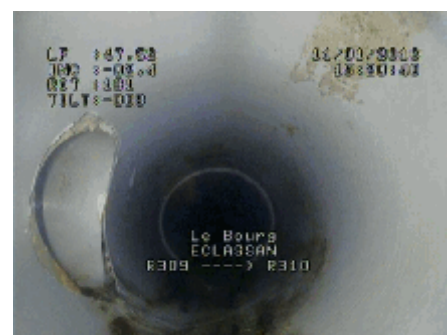
**B11****(BCA) RACCORDEMENT**

(BCA) Raccordement  
 Diamètre:125  
 Type:piquage direct - carotté  
 Etat:raccordement ouvert  
 Photo:ML23075.jpg  
 Vidéo:00:03:00

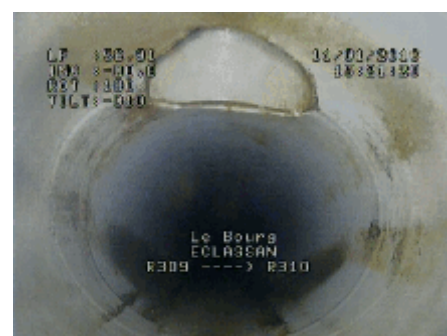
**B12****(BCA) RACCORDEMENT**

(BCA) Raccordement  
 Diamètre:125  
 Type:piquage direct - carotté  
 Etat:raccordement ouvert  
 Photo:ML23076.jpg  
 Vidéo:00:03:47

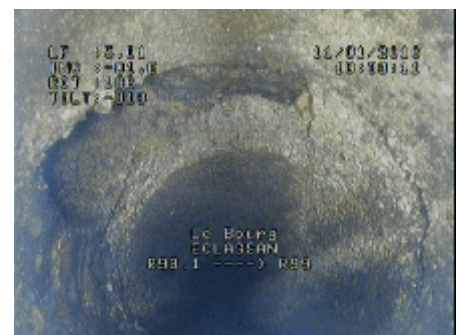
**B02****(BCA) RACCORDEMENT**

(BCA) Raccordement  
 Diamètre:150  
 Type:piquage direct - carotté  
 Etat:raccordement ouvert  
 Photo:ML23030.jpg  
 Vidéo:00:00:26

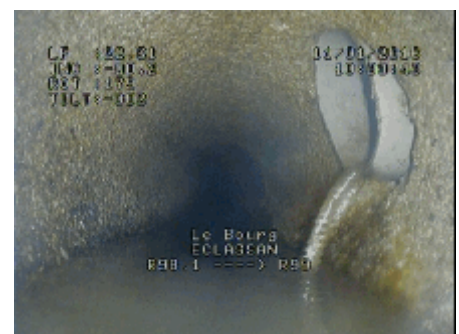
**B03****(BCA) RACCORDEMENT**

(BCA) Raccordement  
 Diamètre:125  
 Type:piquage direct - carotté  
 Etat:raccordement ouvert  
 Photo:ML23031.jpg  
 Vidéo:00:01:57

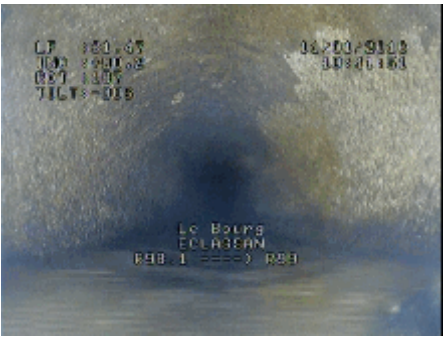
(BBC) Dépôt  
 Type:grossier  
 Epaisseur:15%  
 Photo:ML23032.jpg  
 Vidéo:00:04:05

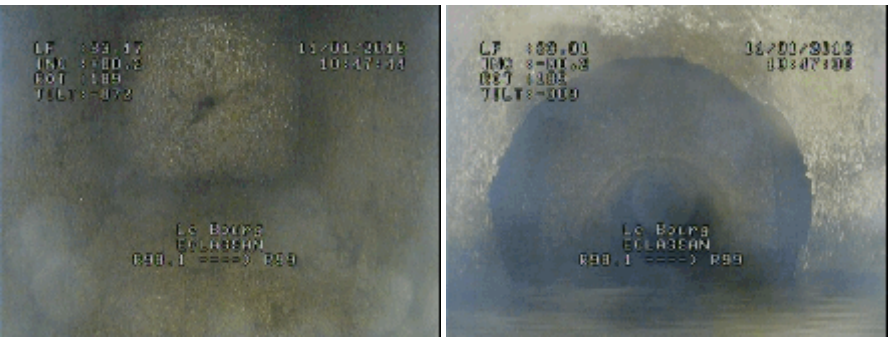
(BDA) Photographie générale  
 Photo:ML23033.jpg/ML23034.jpg  
 Vidéo:00:04:23  
*Regard borgne lors de l'inspection*

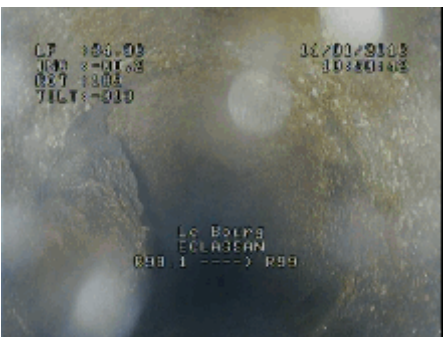
**34,96 m**

**(BBA) RACINES**

(BBA) Racines  
 Type:ensemble complexe de racines  
 Réduction:20%  
 Photo:ML23035.jpg  
 Vidéo:00:05:10

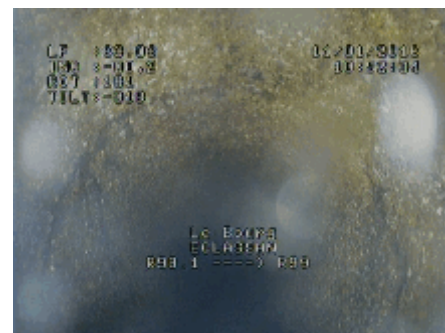
63,03 m

**(BBA) RACINES**

(BBA) Racines  
Type:radicelles  
Photo:ML23036.jpg  
Vidéo:00:07:04

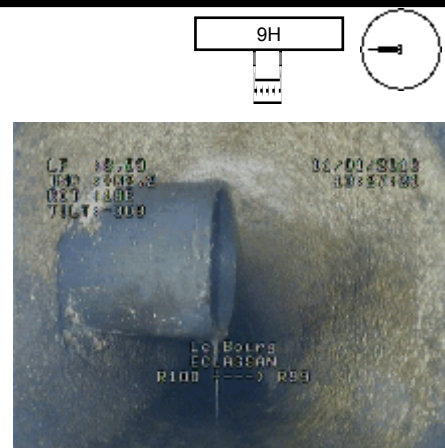
B05

**(BCA) RACCORDEMENT**

(BCA) Raccordement  
Diamètre:160  
Type:piquage direct - carotté  
Etat:raccordement ouvert  
Photo:ML23045.jpg  
Vidéo:00:00:44  
**Branchement pénétrant**

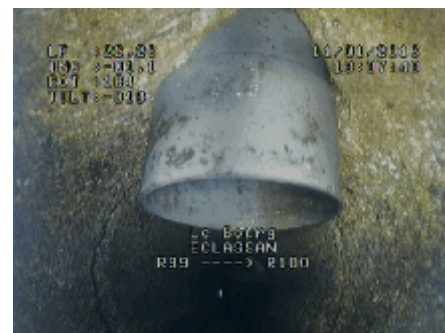
(BCA) Raccordement  
 Diamètre:125  
 Type:culotte  
 Etat:raccordement ouvert  
 Photo:ML23049.jpg  
 Vidéo:00:02:35

**Branchement pénétrant**

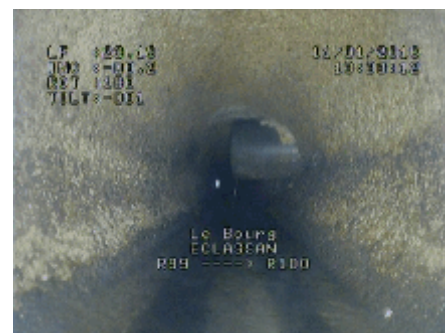
23,20 m

(BDC) Inspection abandonnée  
 Raison:obstruction  
 Résultat:l'inspection de la conduite totale est terminée.  
 Non inspecté:0m  
 Photo:ML23050.jpg  
 Vidéo:00:02:58

**Recouplement de l'inspection effectuée.**

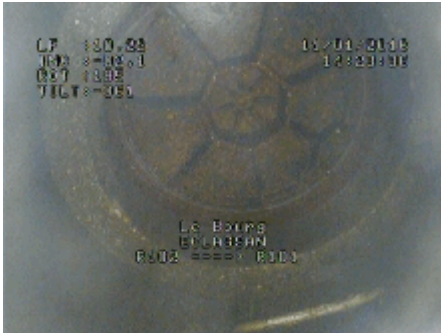
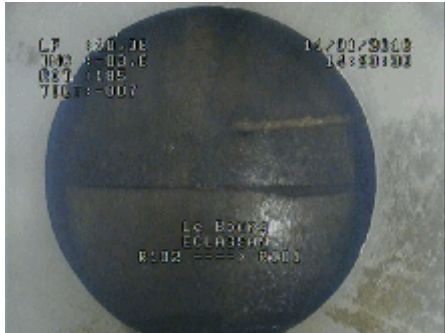
| ECLASSAN le bourg 2 | | | Date : 08/01/2016 |
|---|---|---|---|
| <div> <div> 10,60 m<br/> R101 </div> <div> </div> </div> <div> <b>(BCE) NOEUD D'ARRIVÉE</b><br/> (BCE) Noeud d'arrivée Type:regard de visite<br/> Photo:ML23065.jpg/ML23066.jpg<br/> Vidéo:00:01:04<br/> <b>Chute libre dans le regard</b> </div> <div> </div> | | | |

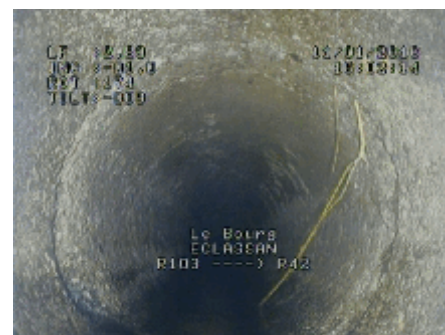
2,89 m

**(BBA) RACINES**

(BBA) Racines  
 Type:radicelles  
 Photo:ML23087.jpg  
 Vidéo:00:00:18

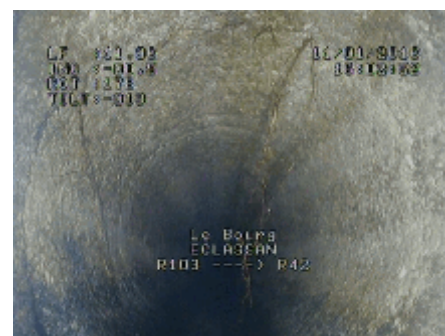
11,96 m

**(BBA) RACINES**

(BBA) Racines  
 Type:radicelles  
 Photo:ML23088.jpg  
 Vidéo:00:00:56

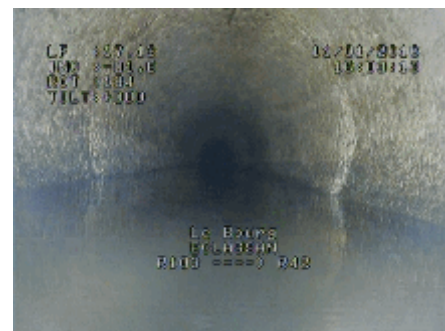
(BDD) Niveau d'eau  
 Eaux usées:troubles et colorées  
 Niveau:20%  
 Photo:ML23089.jpg  
 Vidéo:00:01:18

**Début du flache à 17 mètre, fin à 23 mètre, hauteur maxi 5 cm**

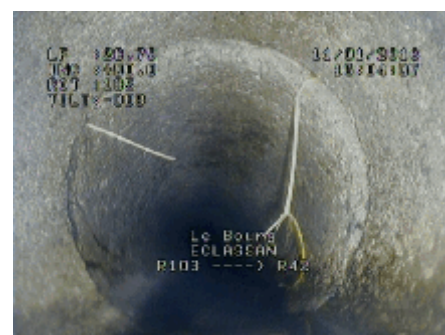
28,79 m

**(BBA) RACINES**

(BBA) Racines  
 Type:radicelles  
 Photo:ML23090.jpg  
 Vidéo:00:02:11

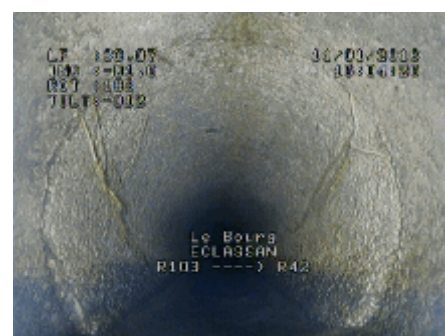
33,07 m

**(BBA) RACINES**

(BBA) Racines  
 Type:radicelles  
 Photo:ML23091.jpg  
 Vidéo:00:02:31

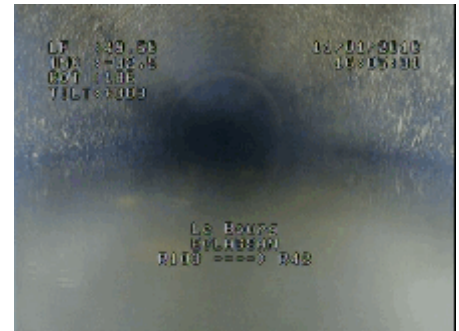
**49,58 m (BDD) NIVEAU D'EAU**

(BDD) Niveau d'eau  
Eaux usées:troubles et colorées  
Niveau:25%  
Photo:ML23092.jpg  
Vidéo:00:03:36

**Début du flache à 49 mètre, fin à 58 mètre, hauteur maxi 6 cm**

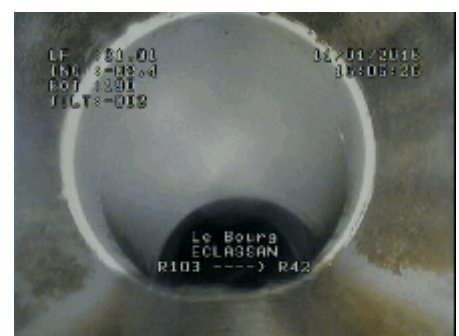
**61,00 m (BDA) PHOTOGRAPHIE GÉNÉRALE**

(BDA) Photographie générale  
Photo:ML23094.jpg  
Vidéo:00:04:31  
**Coude vers le bas hors regard de visite**

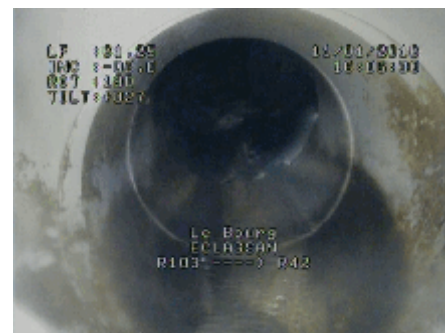
**61,25 m**  **(BDA) PHOTOGRAPHIE GÉNÉRALE**

*Coude pied de chute hors regard de visite*

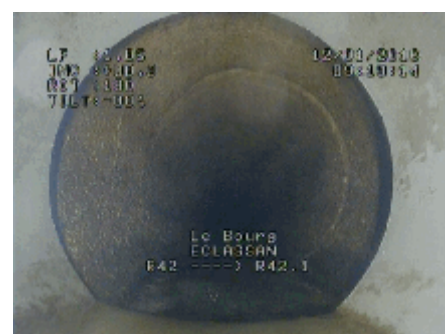
**(BDA) PHOTOGRAPHIE GÉNÉRALE**

(BDA) Photographie générale  
 Photo:ML23098.jpg  
 Vidéo:00:00:30  
**Changement de diamètre en 300mm**

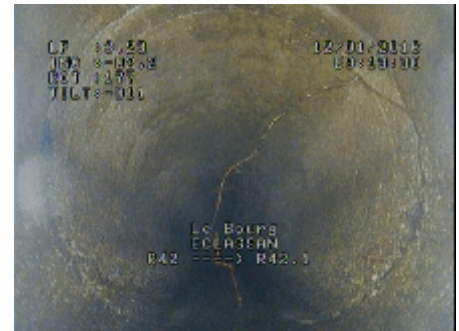
**(BBA) RACINES**

(BBA) Racines  
 Type:radicelles  
 Photo:ML23099.jpg  
 Vidéo:00:00:28

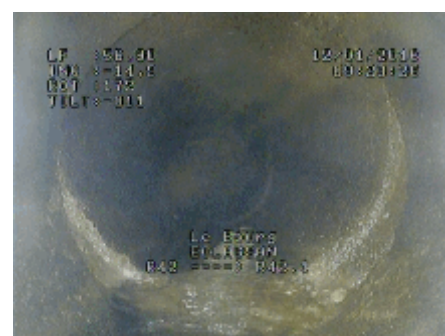
**(BAJ) DÉPLACEMENT D'ASSEMBLAGE**

(BAJ) Déplacement d'assemblage  
 Type:décentrage (radial)  
 Photo:ML23104.jpg  
 Vidéo:00:04:23  
**Décalage vertical**

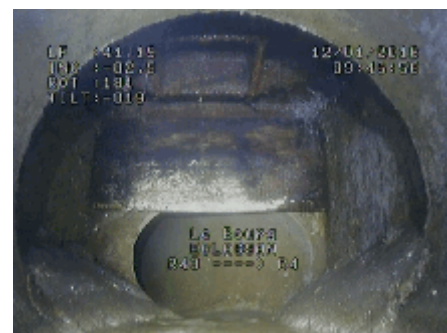
41,70 m

**(BDA) PHOTOGRAPHIE GÉNÉRALE**

(BDA) Photographie générale  
 Photo:ML23114.jpg  
 Vidéo:00:02:07  
*Regard borgne lors de l'inspection*

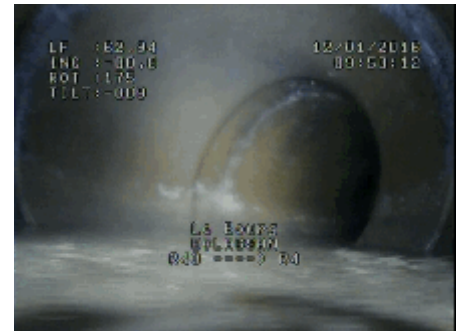
*Coude vers la droite hors regard de visite*

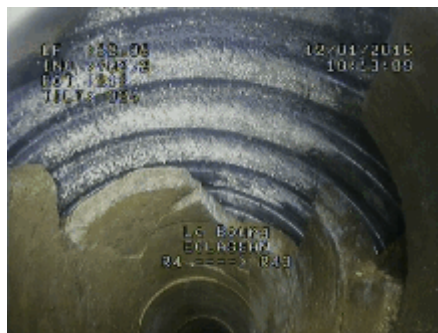
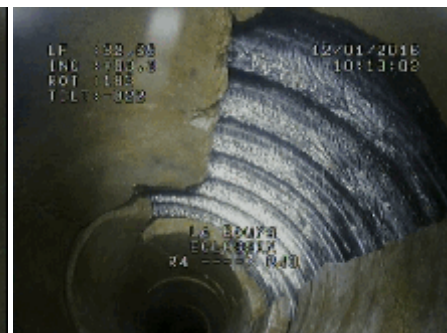
**32,69 m**  **(BCB) RÉPARATION PONCTUELLE**

(BCB) Réparation ponctuelle Type:trou réparé  
 Photo:ML23123.jpg/ML23124.jpg  
 Vidéo:00:08:17

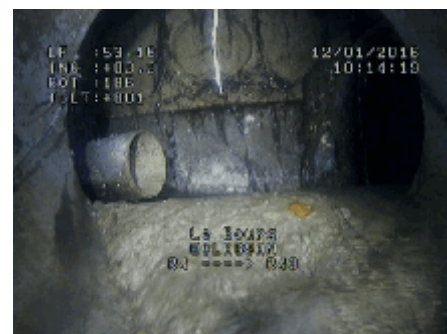
**53,30 m**  **(DBC) DÉPÔT**

(DBC) Dépôt  
 Type:grossier  
 Photo:ML23125.jpg  
 Vidéo:00:09:22

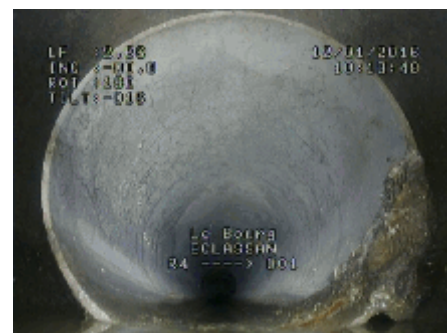
(BCB) Réparation ponctuelle  
 Type:remplacement de la conduite  
 Photo:ML23129.jpg  
 Vidéo:00:00:13

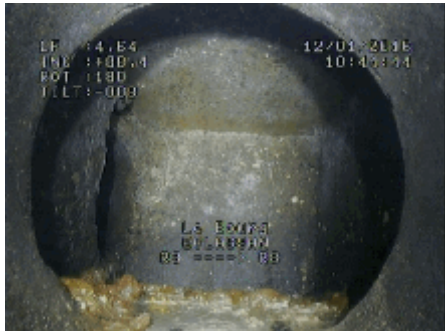
| ECLASSAN le bourg 2 | | Date : 08/01/2016 | |
|---|---|---|---|
| <div> <div>4,65 m</div> <div> <b>(BDA) PHOTOGRAPHIE GÉNÉRALE</b> </div> </div> <div> <div></div> <div> <p>(BDA) Photographie générale<br/>Photo:ML23143.jpg<br/>Vidéo:00:00:27<br/><b>Regard borgne lors de l'inspection</b></p> </div> </div> | | | |

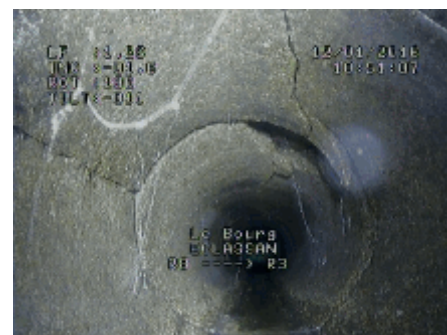
1,26 m

**(BAB) FISSURE**

(BAB) Fissure

Nature:fissure ouverte

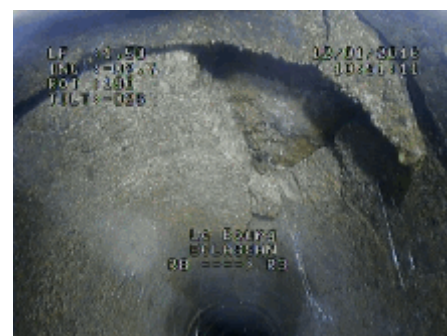
1,50 m

**(BAF) DÉGRADATION DE SURFACE**

(BAF) Dégradation de surface

Cause:abrasion

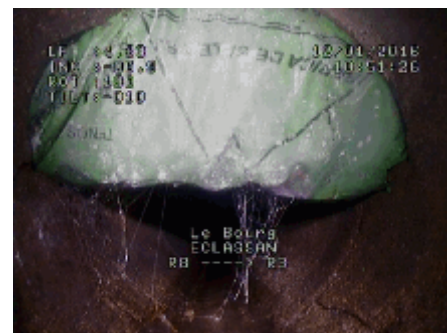
**(BAL) RÉPARATION DÉFECTUEUSE**

(BAL) Réparation défectueuse  
 Type:excès de matériau de réparation constituant un obstacle  
 Orientation:circonférentielle  
 Photo:ML23147.jpg  
 Vidéo:00:01:30

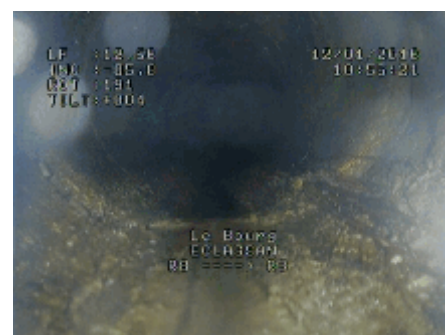
12,56 m

**(BBA) RACINES**

(BBA) Racines  
 Type:radicelles  
 Photo:ML23151.jpg  
 Vidéo:00:02:59

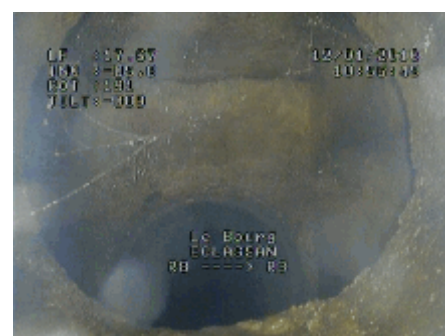
17,85 m

(BDA) Photographie générale  
 Photo:ML23152.jpg  
 Vidéo:00:03:23  
*Regard borgne lors de l'inspection*

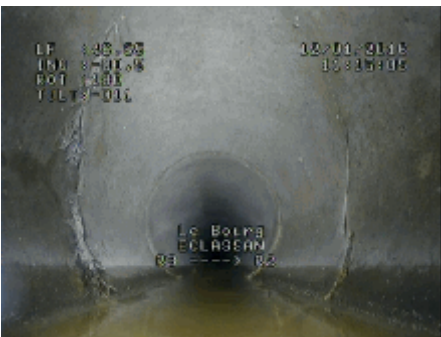
**46,55 m**

**(BAB) FISSURE**

(BAB) Fissure  
 Nature:fissure ouverte  
 Orientation:circonférentielle  
 Photo:ML23157.jpg  
 Vidéo:00:02:38

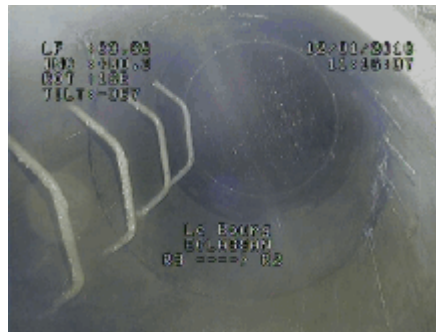
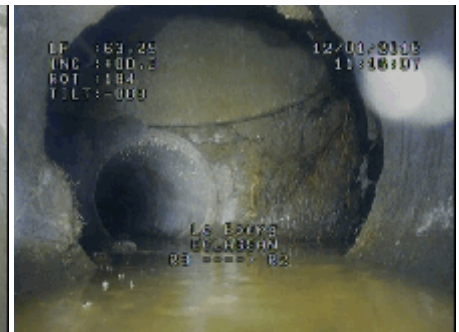
**Regard borgne lors de l'inspection**

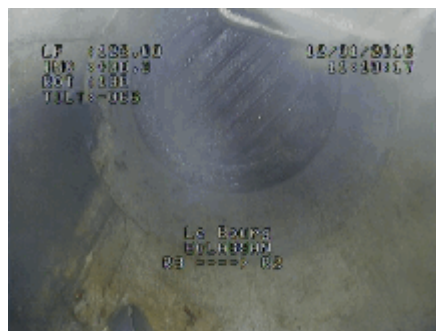
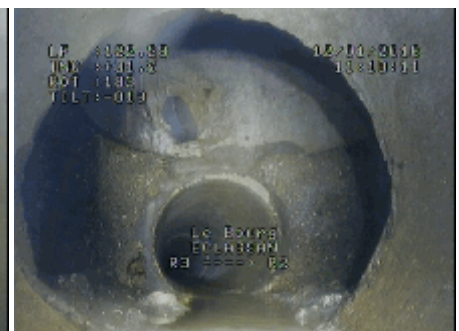
**Regard borgne lors de l'inspection**

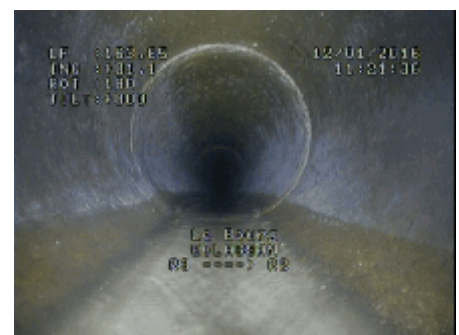
163,85 m

**Le câble de la caméra est déroulé au maximum.**

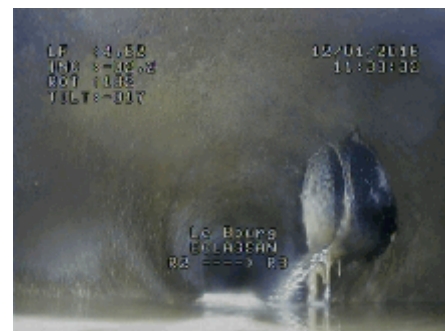
B25

(BCA) Raccordement  
 Diamètre:160  
 Type:piquage direct - carotté  
 Etat:raccordement ouvert  
 Photo:ML23166.jpg  
 Vidéo:00:09:40

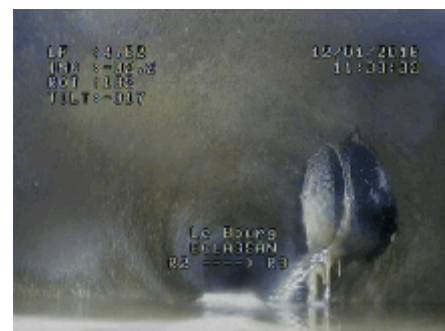
(BDB) Remarque générale  
 Photo:ML23166.jpg  
 Vidéo:00:10:14  
**Le banchement coule en permanence**

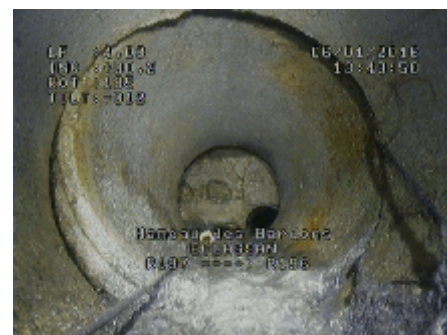
4,03 m

(BAJ) Déplacement d'assemblage  
 Type:décentrage (radial)  
 Photo:ML22881.jpg  
 Vidéo:00:00:20  
*Décalage vertical*

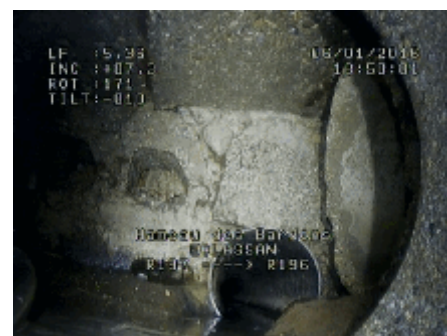
5,90 m

(BDA) Photographie générale  
 Photo:ML22882.jpg  
 Vidéo:00:00:33  
*Regard borgne lors de l'inspection*

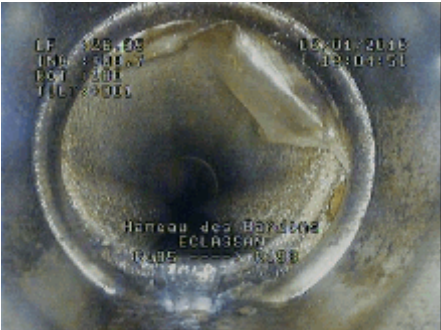
26,85 m

(BAJ) Déplacement d'assemblage  
Type:décentrage (radial)  
Photo:ML22861.jpg  
Vidéo:00:01:55  
*Décalage vertical*

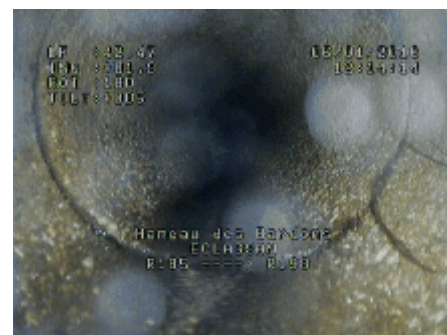
42,47 m

(BBA) Racines  
Type:radicelles  
Photo:ML22864.jpg  
Vidéo:00:03:24

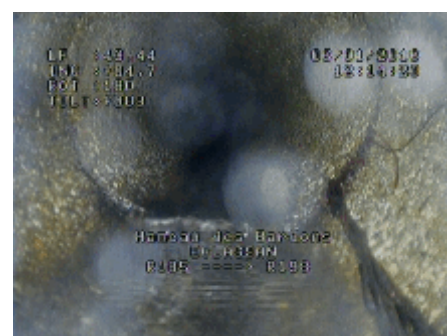
43,44 m

(BBA) Racines  
Type:radicelles  
Photo:ML22865.jpg  
Vidéo:00:03:32
