ANNEXE N°6 - SYNOPTIQUE PLANIMETRIQUE DES RESEAUX D'ASSAINISSEMENT DE LA COMMUNE D'ECLASSAN

**Annexe n°8**  
**Résultats des mesures réalisées sur le réseau de la**  
**commune de Eclassan**

Rapport : ECLASSAN le bourg

Localisation : ECLASSAN

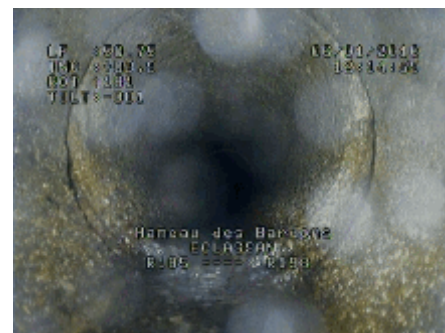
(BAJ) Déplacement d'assemblage  
Type:décentrage (radial)  
Photo:ML22866.jpg  
Vidéo:00:04:04  
**Décalage vertical**

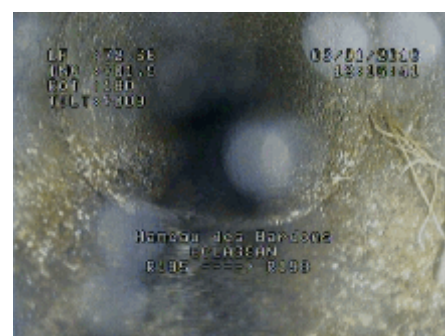
(BBA) Racines  
Type:radicelles  
Photo:ML22868.jpg  
Vidéo:00:05:51

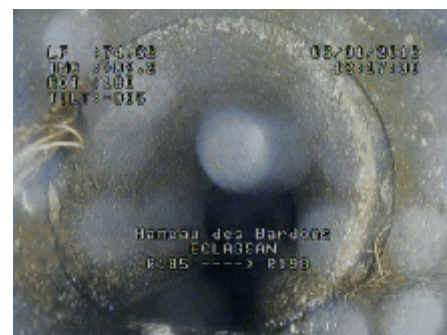
74,62 m

*Décalage horizontal*

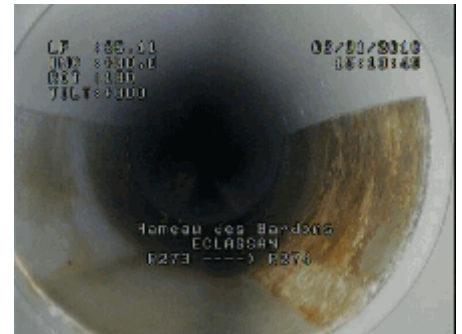
(BBE) Autre obstacle  
Description: obstacle intégré à la structure  
Photo: ML22892.jpg  
Vidéo: 00:03:18

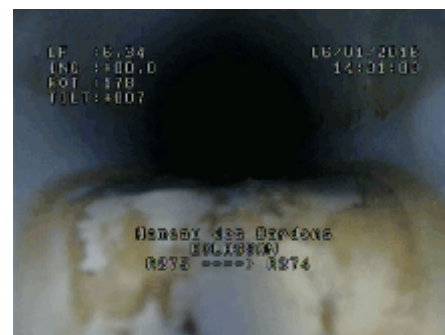
6,34 m

(BAA) Déformation  
Orientation:horizontale  
Réduction:20%  
Photo:ML22884.jpg  
Vidéo:00:00:41

4H -&gt; 8H

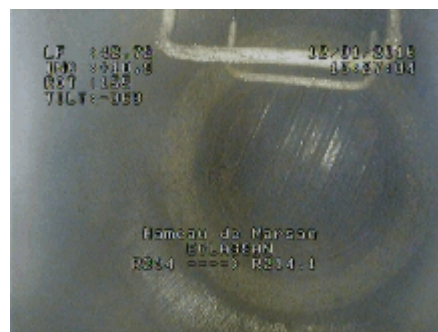
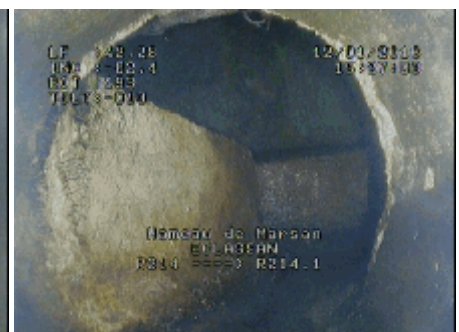
**R214.1**

(BCE) Noeud d'arrivée Type:regard de visite  
 Photo:ML23198.jpg/ML23199.jpg  
 Vidéo:00:03:04

**Regard borgne lors de l'inspection**

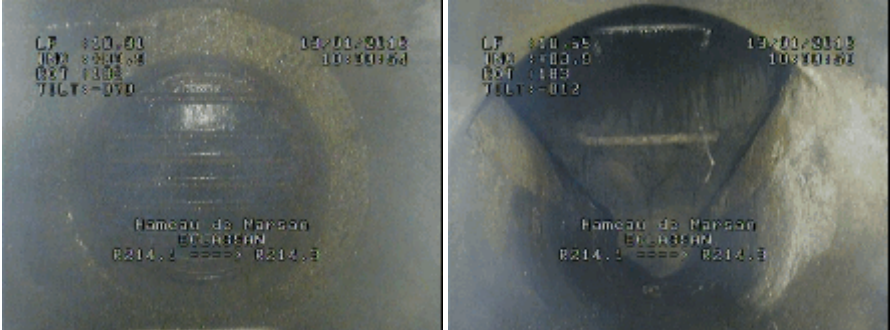
*Regard borgne lors de l'inspection*

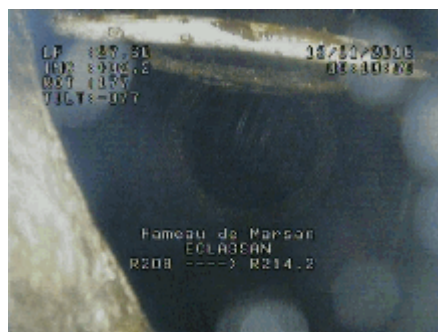
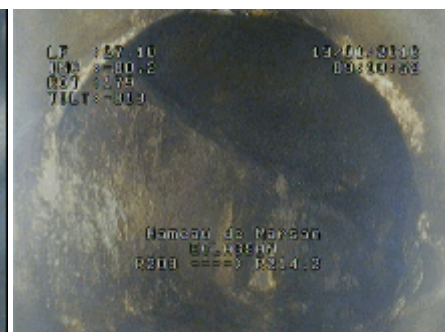
(BCE) Noeud d'arrivée Type:regard de visite Profondeur:2,00m.  
Photo:ML23202.jpg/ML23203.jpg  
Vidéo:00:02:03

**Regard borgne lors de l'inspection**

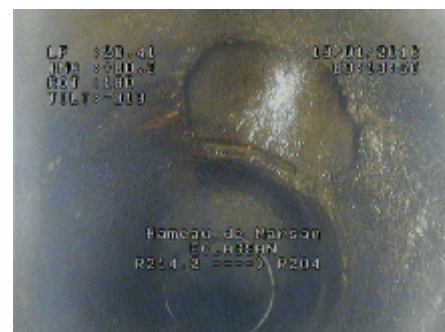
(BCA) Raccordement  
Diamètre:150  
Type:piquage direct - carotté  
Etat:raccordement ouvert  
Photo:ML23207.jpg  
Vidéo:00:01:48

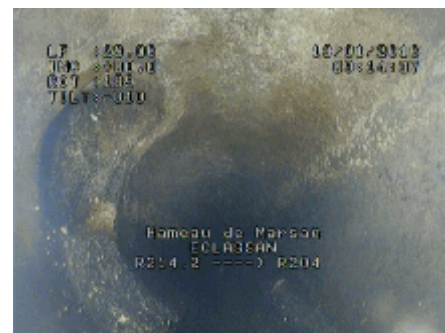
(BCA) Raccordement  
Diamètre:150  
Type:piquage direct - carotté  
Etat:raccordement ouvert  
Photo:ML23208.jpg  
Vidéo:00:02:32

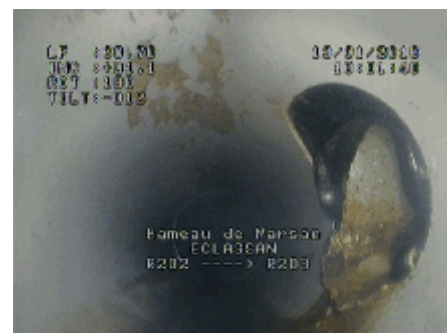
**B07****(BCA) RACCORDEMENT**

(BCA) Raccordement  
Diamètre:160  
Type:piquage direct - carotté  
Etat:raccordement ouvert  
Photo:ML23212.jpg  
Vidéo:00:05:44
