# DIAGNOSTIC ET SCHEMA DIRECTEUR D'ASSAINISSEMENT

Communes de Chouzelot, Lavans-Quingey et Quingey (25)  
Phases II et III

Pour le compte de : Syndicat Intercommunal du Pays de Quingey

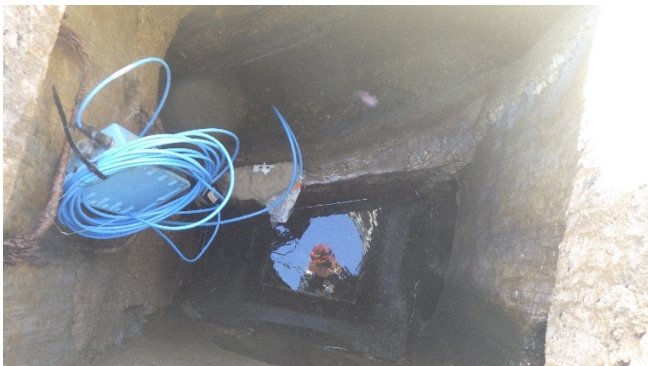
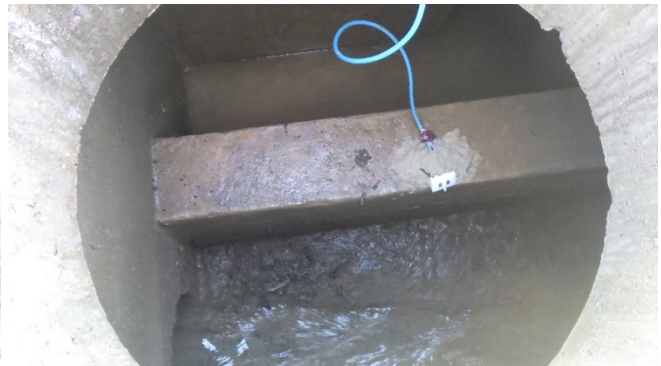
Figure 8 : Déversoirs d'orage de Chouzelot

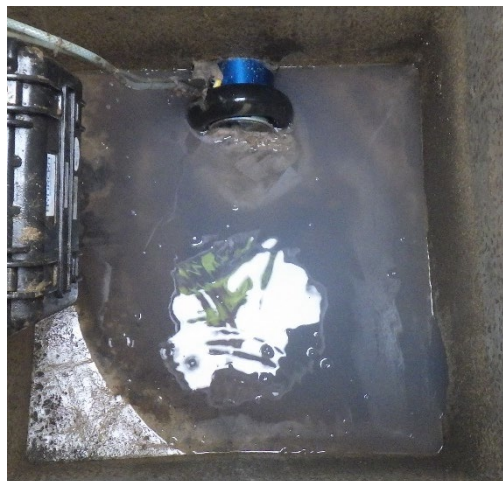
- En amont du point, il y a un poste de refoulement. Ce qui explique les pics réguliers qui correspondent aux déclenchements du poste.
- Le débit n'atteint jamais zéro, ce qui présage d'une entrée d'eaux claires parasites permanentes.
- La pluie a un impact important sur le débit.
- L'allure de la courbe mets du temps après la pluie pour revenir à la normale. Il semble y avoir également des eaux claires de captage.
- Il y a beaucoup de lingette ce qui explique le manque de données du 16/02/2022.

Figure 18 : Lingettes M5

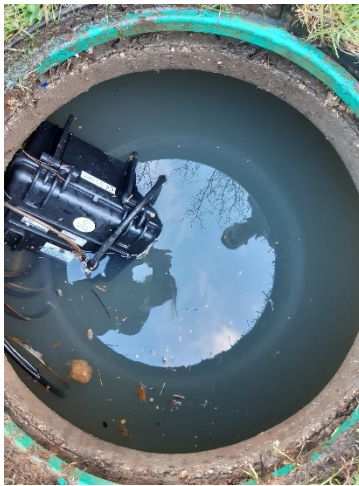
- Le débit n'atteint jamais zéro, ce qui présage d'une entrée d'eaux claires parasites permanentes.
- La pluie a un impact important sur le débit.
- L'allure de la courbe mets du temps après la pluie pour revenir à la normale. Il semble y avoir également des eaux claires de captage.
- Du 17/02 au 21/02 le niveau de la Loue était élevé => les eaux sont rentrées dans le réseau :

Figure 21 : Mise en charge M6

Pour les points M6 et M7 situés au bord de la Loue, le réseau ayant été en charge pendant une période des mesures réalisées en nappe haute, les volumes d'eaux ont été sous-estimés puisque les appareils de mesures ne fonctionnaient plus. L'impact de la nappe sur ces endroits du réseau ne sont pas visibles sur les données mais il a été constaté sur le terrain (cf. fig. 21 et 24).

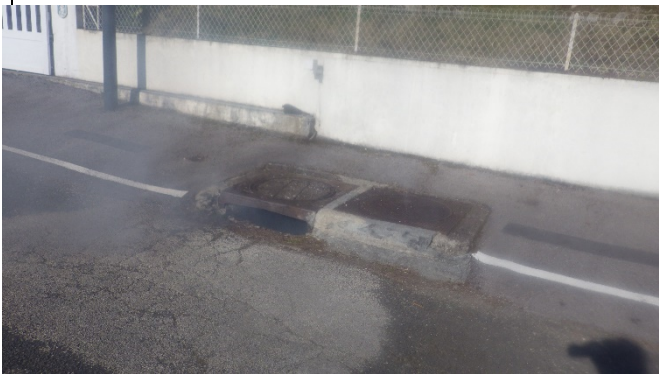
| N° d'ordre | 1 – 4 rue René Lanoy- QUINGEY |

| Ouvrage(s) raccordé(s) | 1 Grille communale |

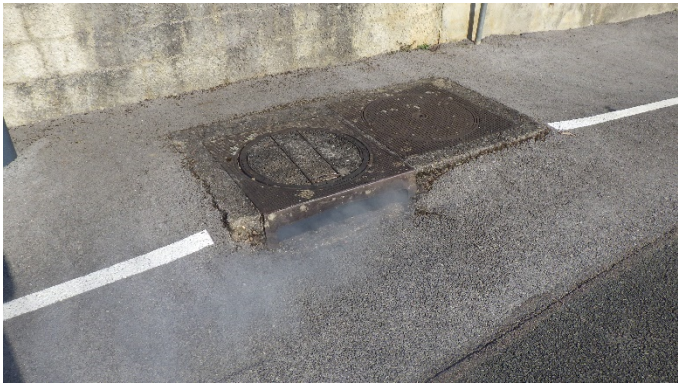
| N° d'ordre | 2 – 13 rue René Lanoy- QUINGEY |

| Ouvrage(s) raccordé(s) | 1 grille communale |

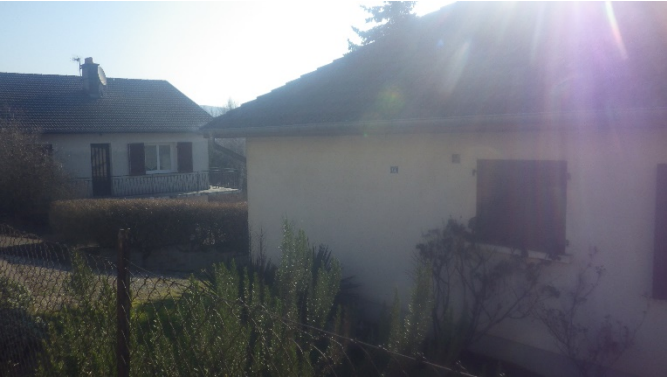
| N° d'ordre | 3 – 13 rue René Lanoy- QUINGEY |

| Ouvrage(s) raccordé(s) | 1 chéneau |

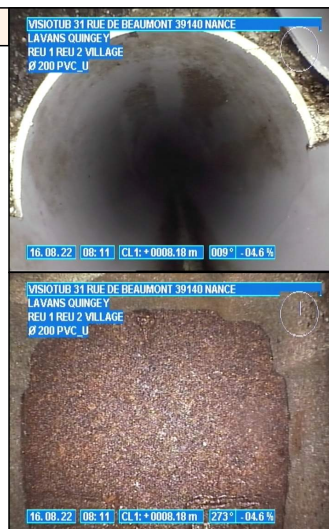
- raccordement ouvert

- hauteur de la conduite de raccordement 150mm

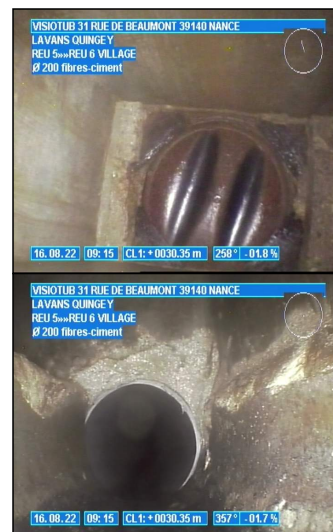
BCE-A\_Noeud d'arrivée :

- regard de visite
- référence du noeud « REU 6 »

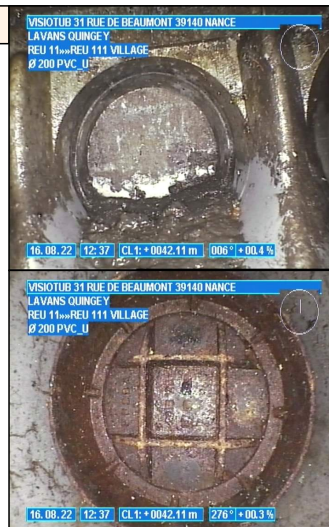
- regard de visite

- référence du noeud « REU 111 »

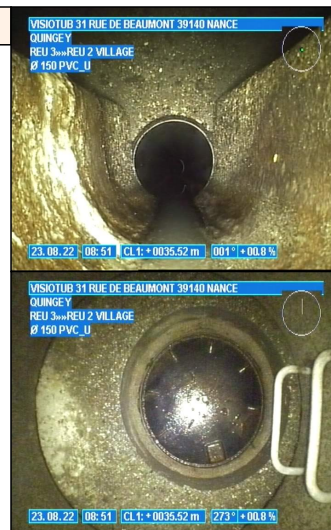
BCE-A\_Noeud d'arrivée :

- regard de visite
- référence du noeud « REU 2 »

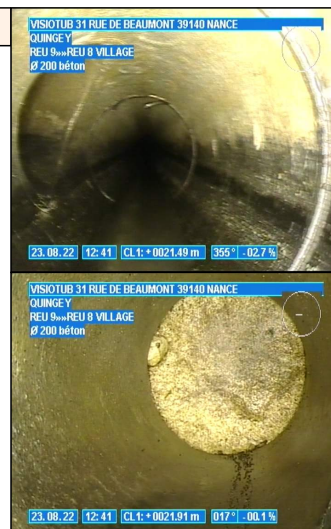
Distance : **21.80 m**

Code : **BCA** Assemblage : **non** Déf. continu : Effluents : **autre** haut. **0 %** Pos. vidéo : **00:01:27**  
 BCA-A-A\_Raccordement à 10H :  
 - culotte  
 - raccordement ouvert  
 - hauteur de la conduite de raccordement 150mm

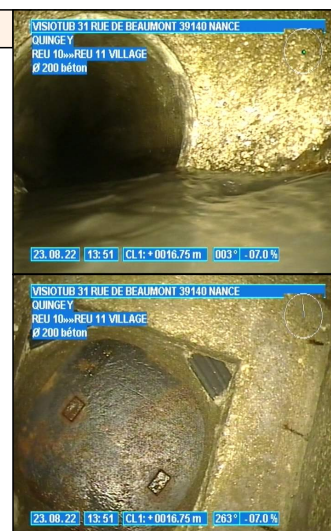
- regard de visite

- référence du noeud « REU 11 »

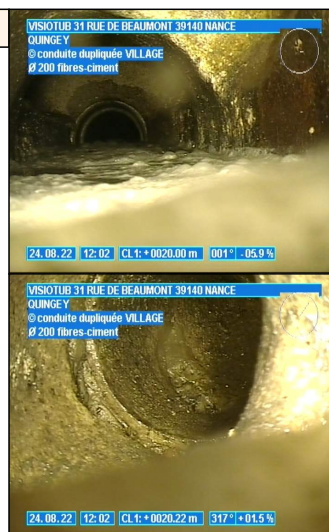
BCA-A-A\_Raccordement à 1H :

- culotte
- raccordement ouvert
- hauteur de la conduite de raccordement 150mm

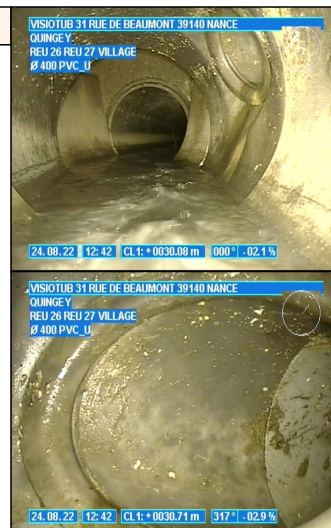
BCA-A-A\_Raccordement à 1H :

- culotte
- raccordement ouvert
- hauteur de la conduite de raccordement 150mm

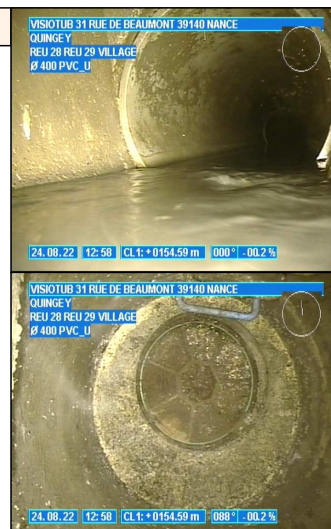
BCE-A\_Noeud d'arrivée :  
- regard de visite  
- référence du noeud « REU 29 »

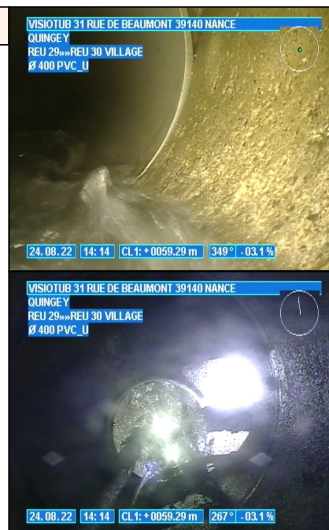
BCE-A\_Noeud d'arrivée :

- regard de visite
- référence du noeud « REU 30 »

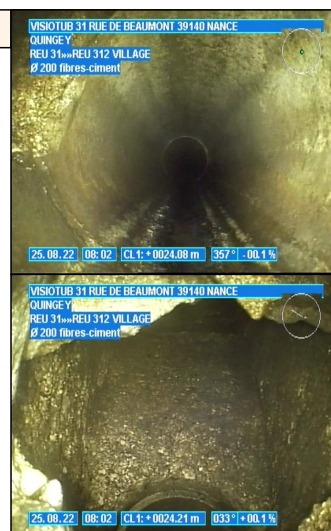
Distance : **24.00 m**

Code : **BCA** Assemblage : **non** Déf. continu : Effluents : **autre** haut. **0 %** Pos. vidéo : **00:02:22**  
BCA-E-A\_Raccordement à 11H :  
- piquage direct buriné  
- raccordement ouvert  
- hauteur de la conduite de raccordement 150mm

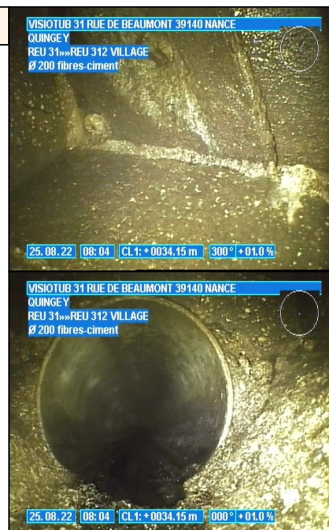
BCE-Z\_Noeud d'arrivée :

- autre ouvrage spécial
