Affaire n° KR 8110 du 04/12/2018

## COMMUNE DE TAULIGNAN

Schéma directeur des réseaux des eaux usées et des eaux pluviales  
Phase 3 : Investigations complémentaires

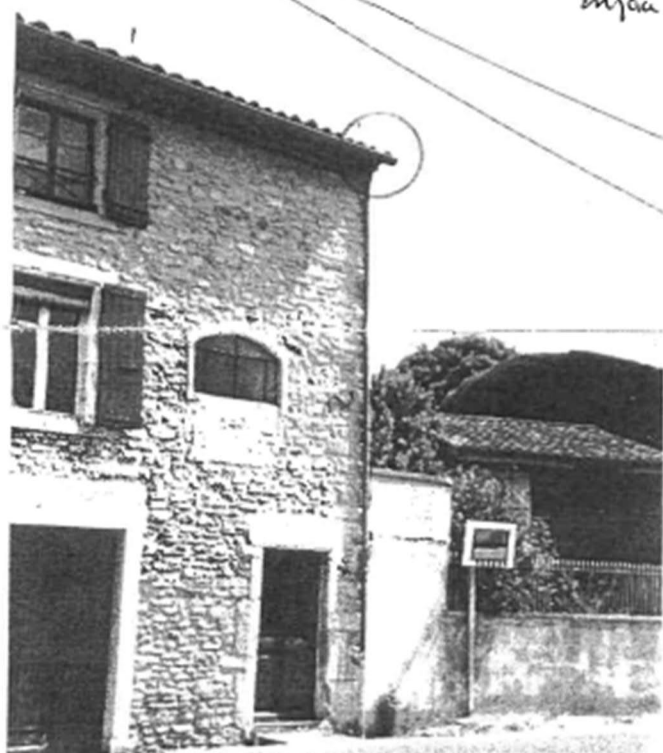
13

En face Benne

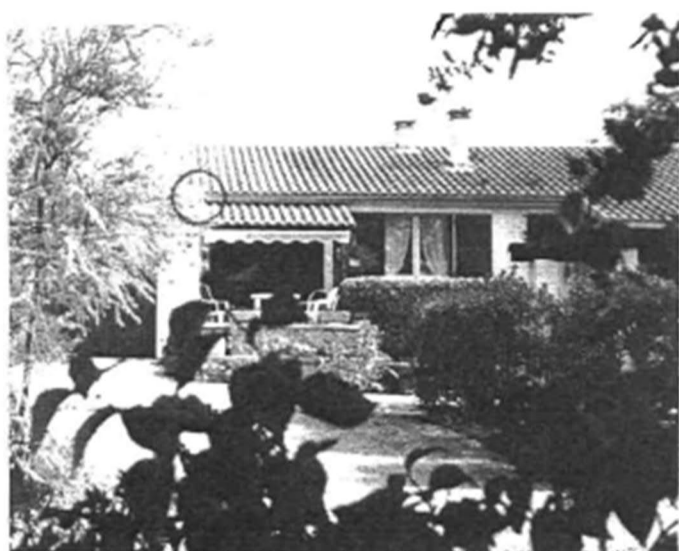
1  
Gaillet  
le chais voit  
cheminée
