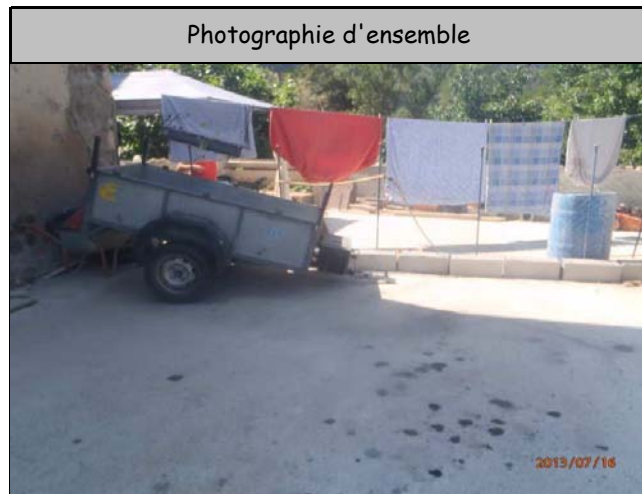
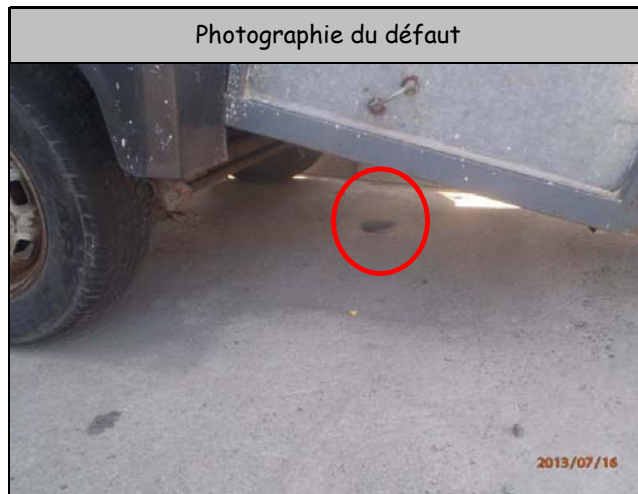
| Type d'anomalie | Description |
|---|---|
| Autre | Conduite PVC 125 mm ouverte sur Parking |

| Importance du défaut ( échelle de 1 à 3 ) | | |
|---|--|--|
| 1 | | |

| Hauteur critique avant intrusion | 0 cm |

| Validation par traçage au colorant | |
|---|---|
| Existence du défaut non validée | |

| Proposition de travaux de mise en conformité : | Obturation de l'orifice |

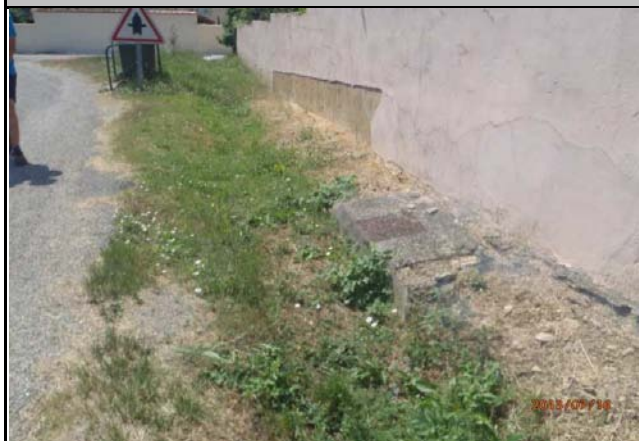
Photographie d'ensemble

| Type d'anomalie | Description |
|---|---|
| <b>Boite de branchement</b> | Non étanche |

| 1 | | |

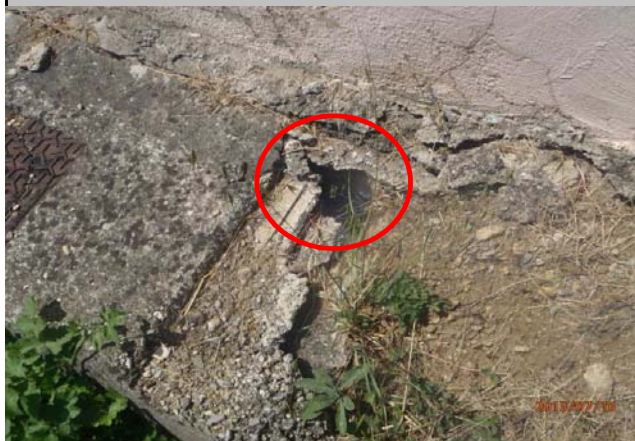
Photographie du défaut

| Hauteur critique avant intrusion | 30 cm |

Existence du défaut non validée

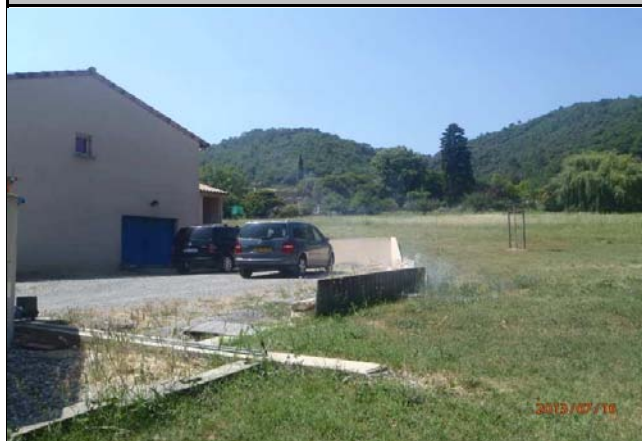
Photographie d'ensemble

2

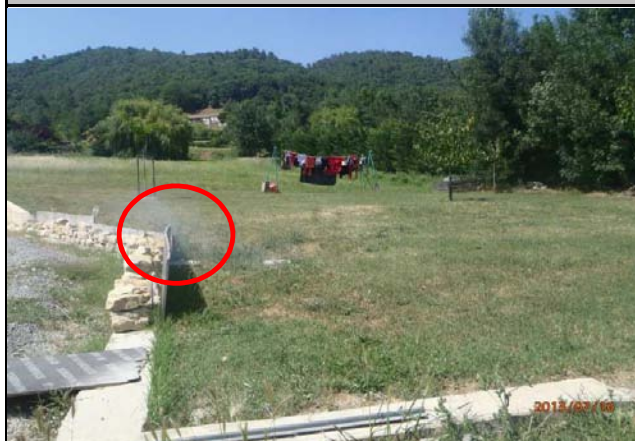
Photographie du défaut

Existence du défaut non validée

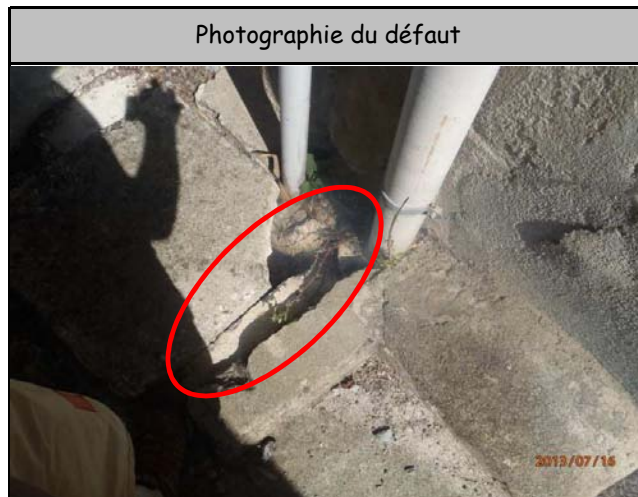
| Importance du défaut ( échelle de 1 à 3 ) |
|---|
| 2 |

| Existence du défaut non validée | |

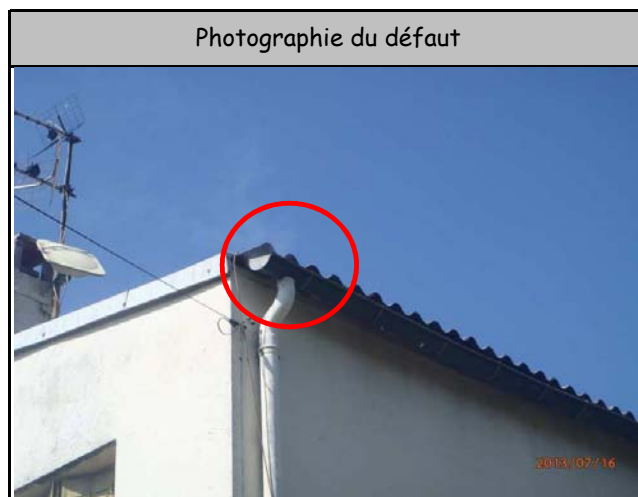
| Importance du défaut ( échelle de 1 à 3 ) |
|---|
| 2 |

| Existence du défaut non validée | |

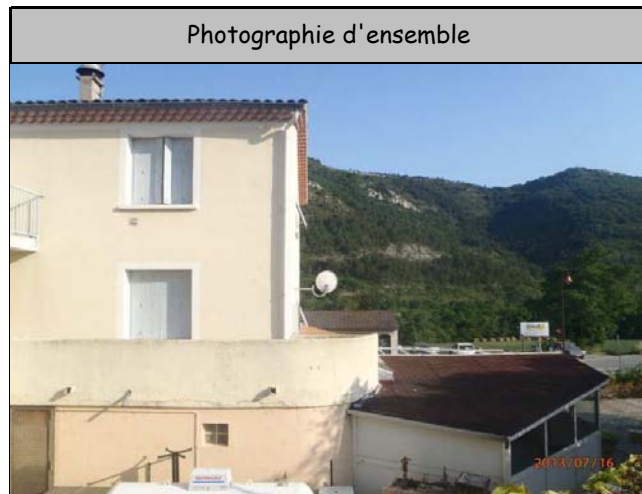
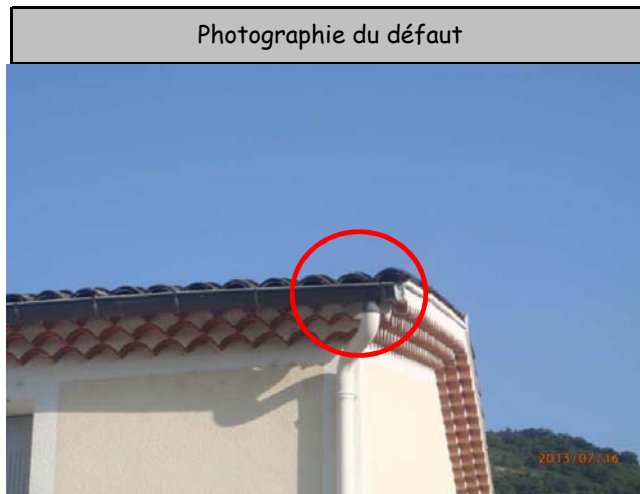
| Importance du défaut ( échelle de 1 à 3 ) |
|---|
| 2 |

| Existence du défaut non validée | |

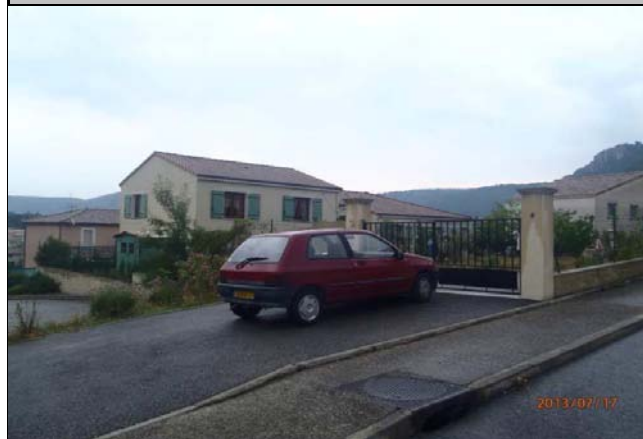
Photographie d'ensemble

| Importance du défaut ( échelle de 1 à 3 ) | | |
|---|---|--|
| | 2 | |

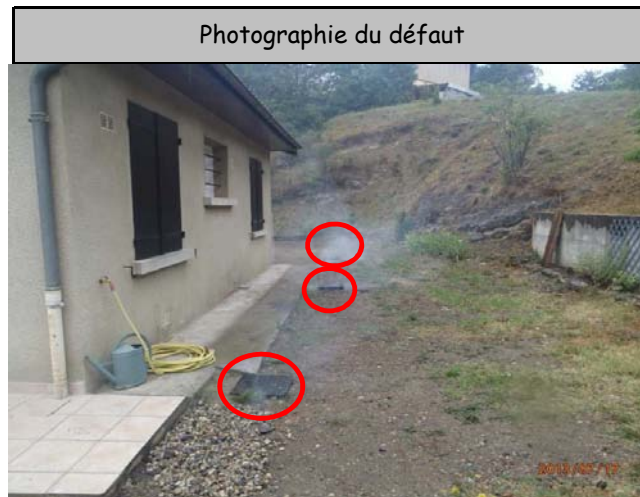
| Importance du défaut ( échelle de 1 à 3 ) |
|---|
| 2 |

| Hauteur critique avant intrusion | 3 cm |

| Existence du défaut non validée | |

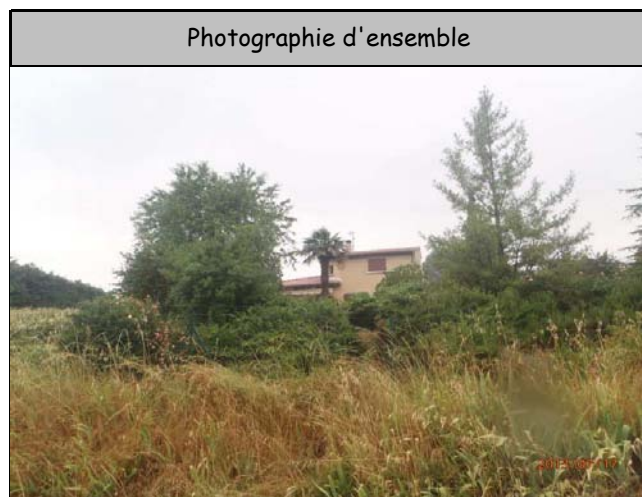
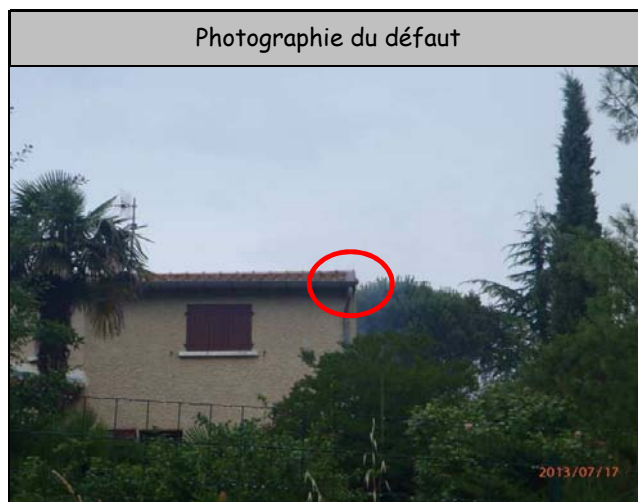
| Importance du défaut ( échelle de 1 à 3 ) | | |
|---|---|--|
| | <b>2</b> | |

| Validation par traçage au colorant | |
|---|---|
| Existence du défaut non validée | |

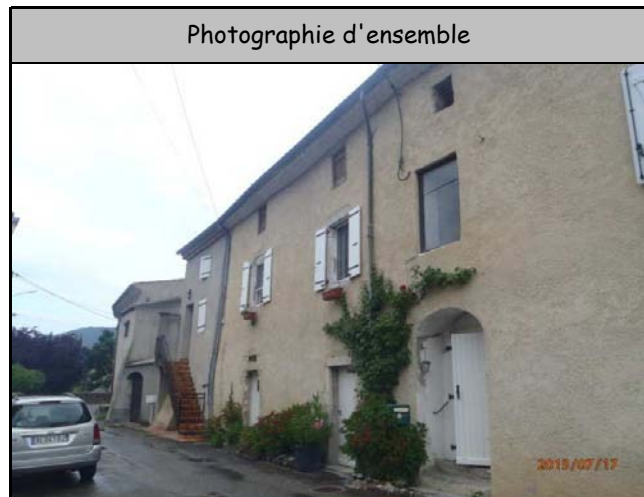
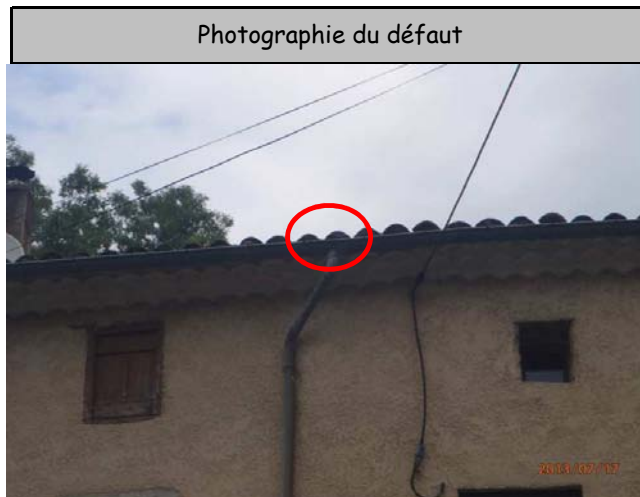
| Importance du défaut ( échelle de 1 à 3 ) |
|---|
| 2 |

| Existence du défaut non validée | |

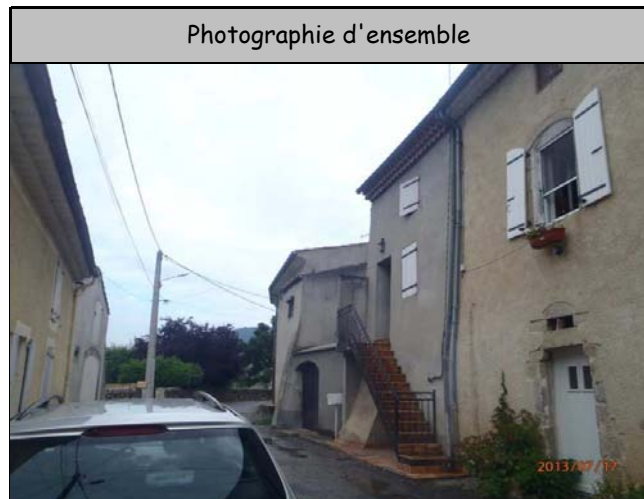
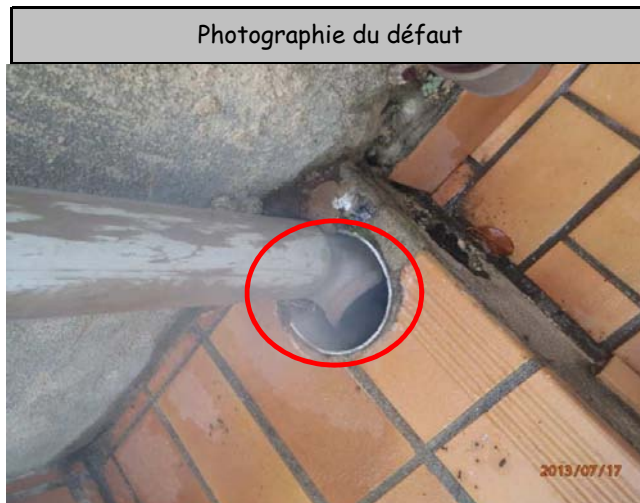
| Importance du défaut ( échelle de 1 à 3 ) | | |
|---|---|--|
| | 2 | |

| Validation par traçage au colorant | |
|---|---|
| Existence du défaut non validée | |

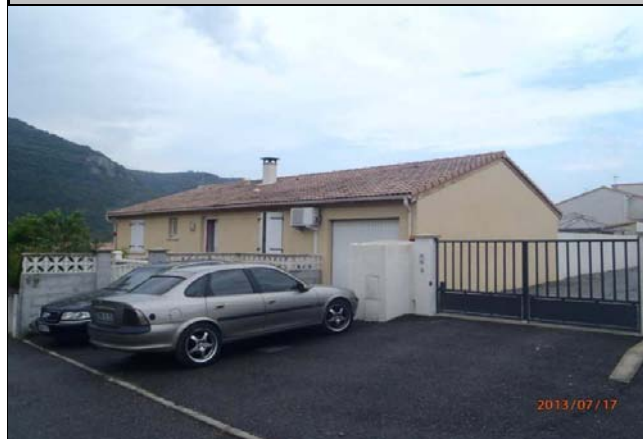
Photographie d'ensemble

| Importance du défaut ( échelle de 1 à 3 ) | | |
|---|---|--|
| | <b>2</b> | |

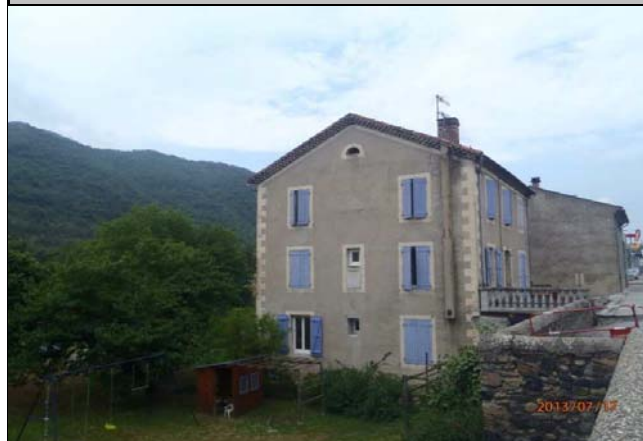
Photographie d'ensemble

| Importance du défaut ( échelle de 1 à 3 ) | | |
|---|---|--|
| | <b>2</b> | |

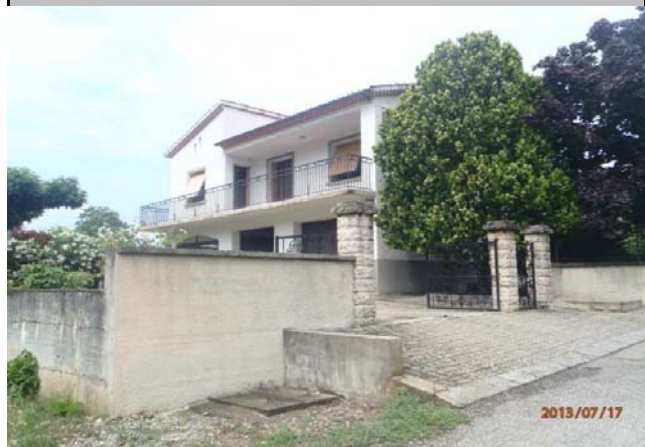
Photographie d'ensemble

| Importance du défaut ( échelle de 1 à 3 ) | | |
|---|---|--|
| | <b>2</b> | |

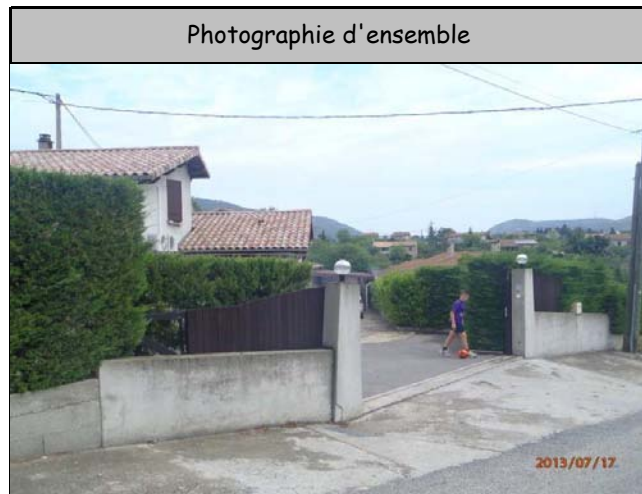
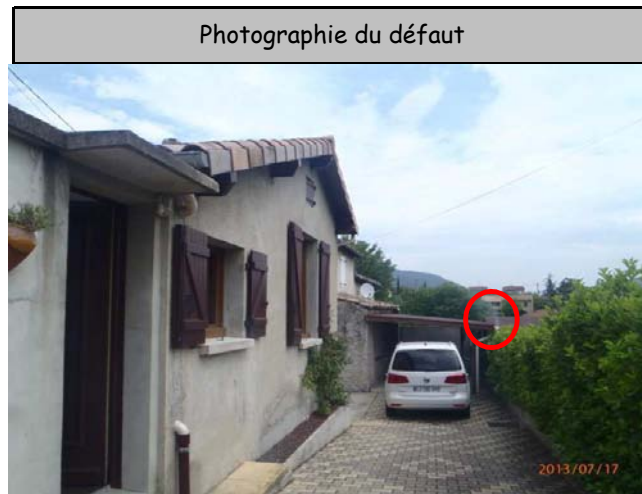
| Importance du défaut ( échelle de 1 à 3 ) |
|---|
| 2 |

| Hauteur critique avant intrusion | Sans objet |
| Surface du trou engendrant l'intrusion d'ECP | Sans objet |

| Surface active |
|---|
| 50 m <sup>2</sup> |

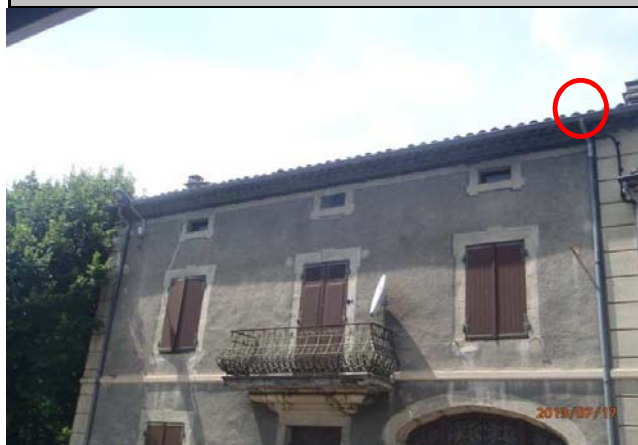
Photographie du défaut

2

| Hauteur critique avant intrusion | Sans objet |
| Surface du trou engendrant l'intrusion d'ECP | Sans objet |

65 m<sup>2</sup>

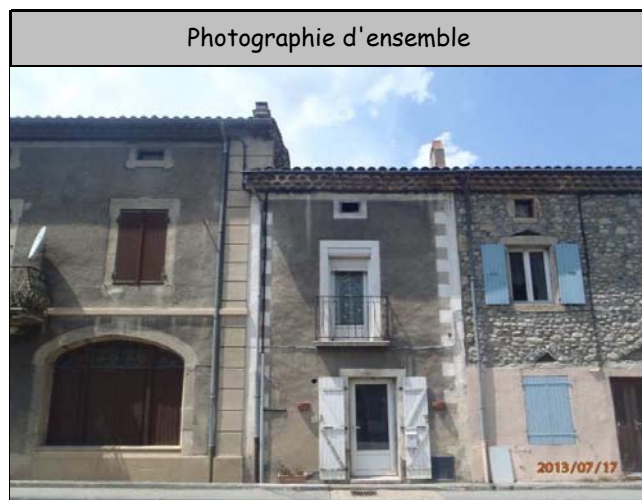
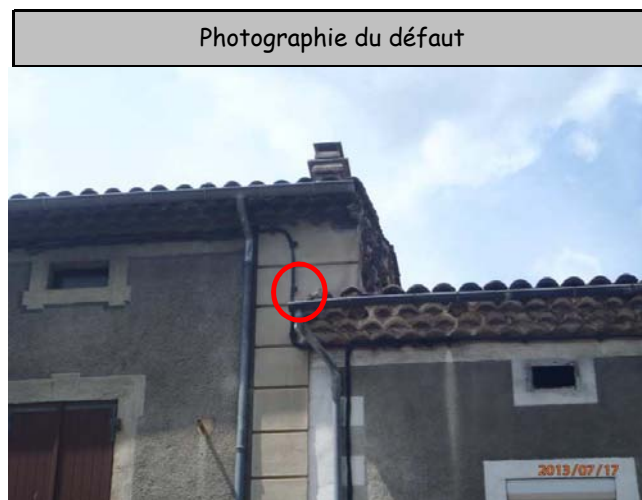
| Importance du défaut ( échelle de 1 à 3 ) |
|---|
| 2 |

| Hauteur critique avant intrusion | Sans objet |
| Surface du trou engendrant l'intrusion d'ECP | Sans objet |

| Surface active |
|---|
| 35 m <sup>2</sup> |

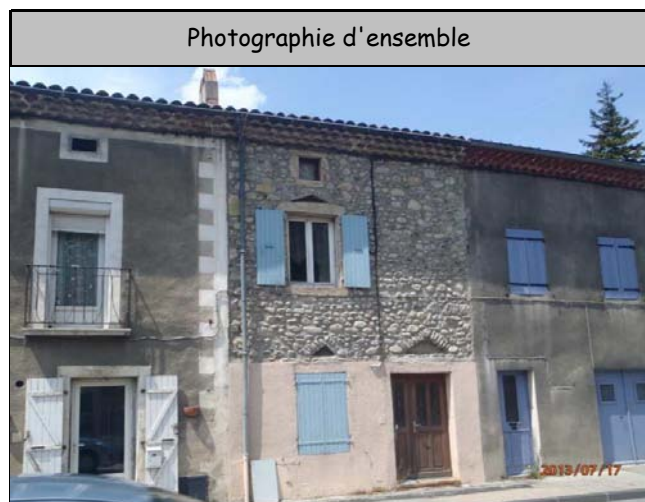
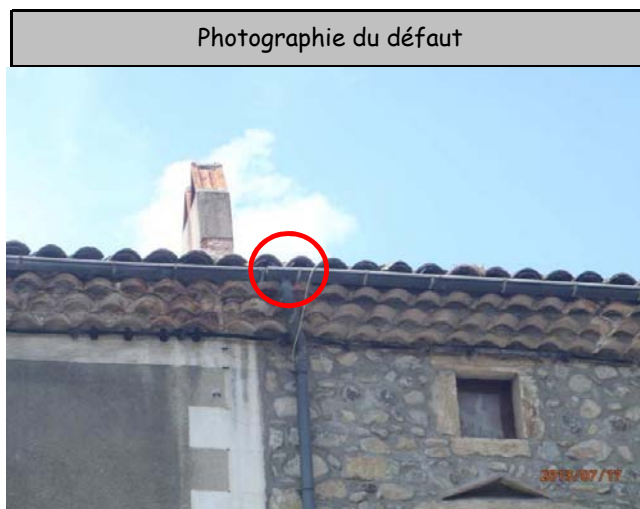
| Importance du défaut ( échelle de 1 à 3 ) |
|---|
| 2 |

| Hauteur critique avant intrusion | Sans objet |
| Surface du trou engendrant l'intrusion d'ECP | Sans objet |

| Surface active |
|---|
| 35 m <sup>2</sup> |

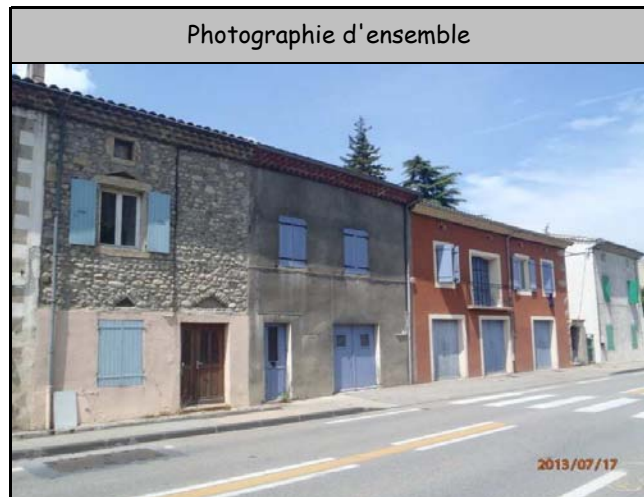
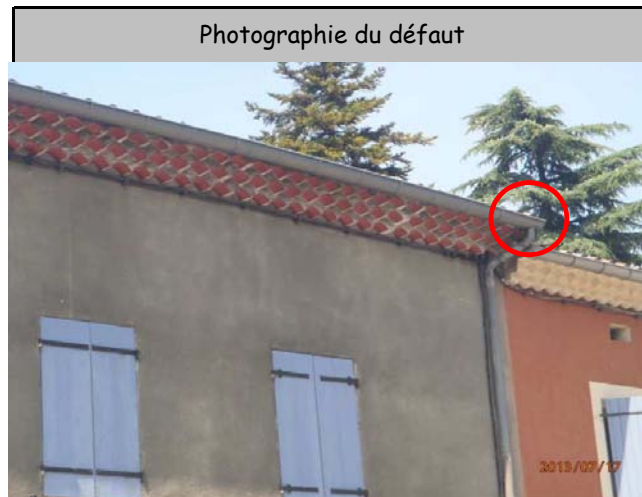
| Importance du défaut ( échelle de 1 à 3 ) | | |
|---|---|--|
| | 2 | |

| Hauteur critique avant intrusion | Sans objet |
| Surface du trou engendrant l'intrusion d'ECP | Sans objet |

| Surface active |
|---|
| 50 m <sup>2</sup> |

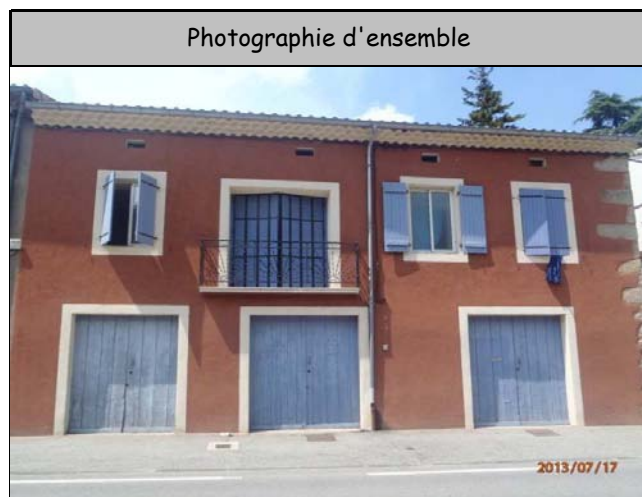
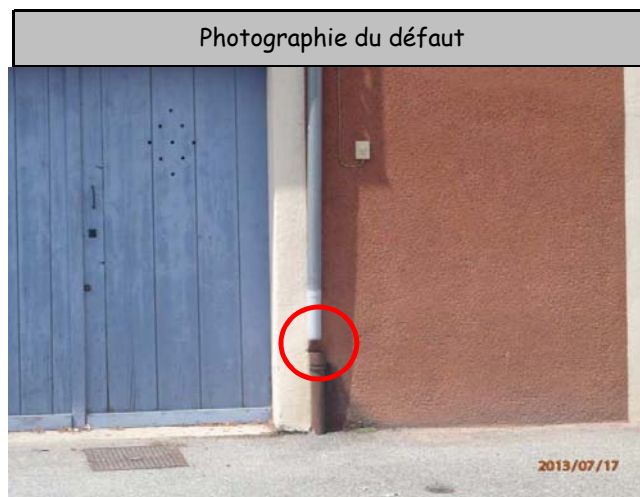
| Importance du défaut ( échelle de 1 à 3 ) |
|---|
| 2 |

| Hauteur critique avant intrusion | Sans objet |
| Surface du trou engendrant l'intrusion d'ECP | Sans objet |

| Surface active |
|---|
| 65 m <sup>2</sup> |

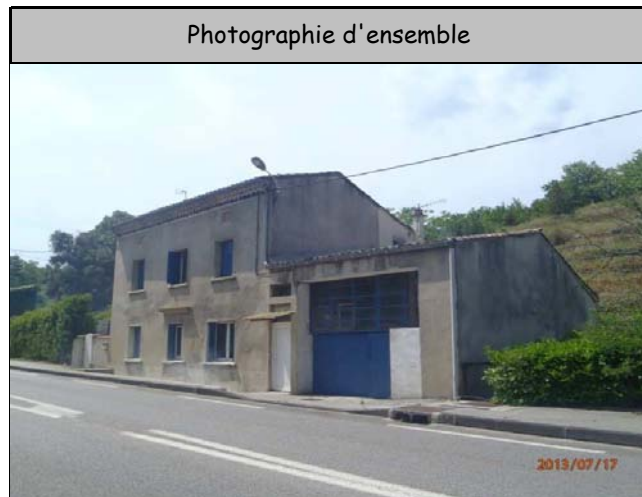
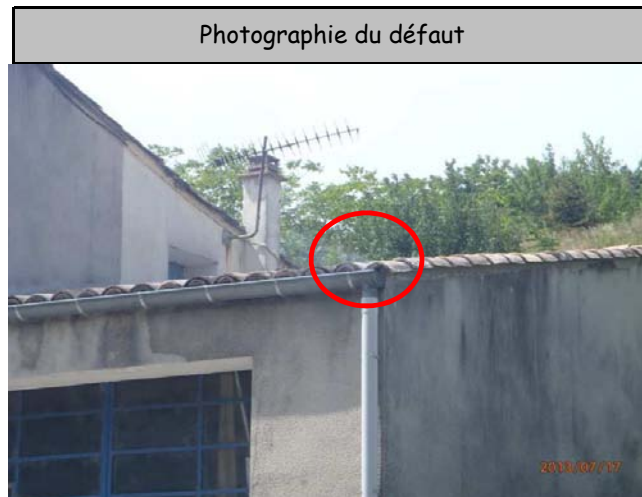
| Importance du défaut ( échelle de 1 à 3 ) |
|---|
| 2 |

| Hauteur critique avant intrusion | Sans objet |
| Surface du trou engendrant l'intrusion d'ECP | Sans objet |

| Surface active |
|---|
| 70 m <sup>2</sup> |

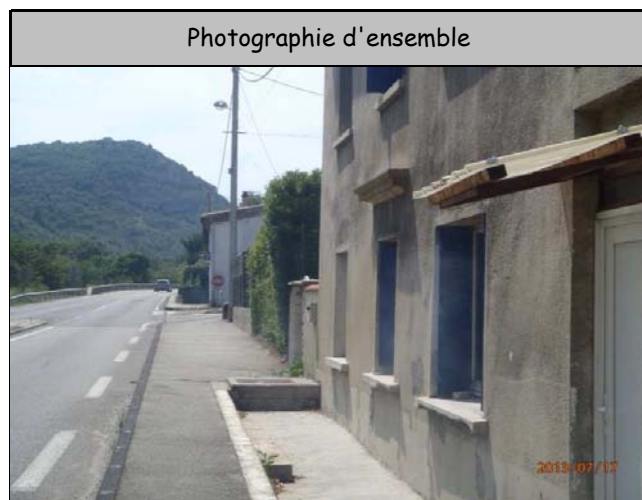
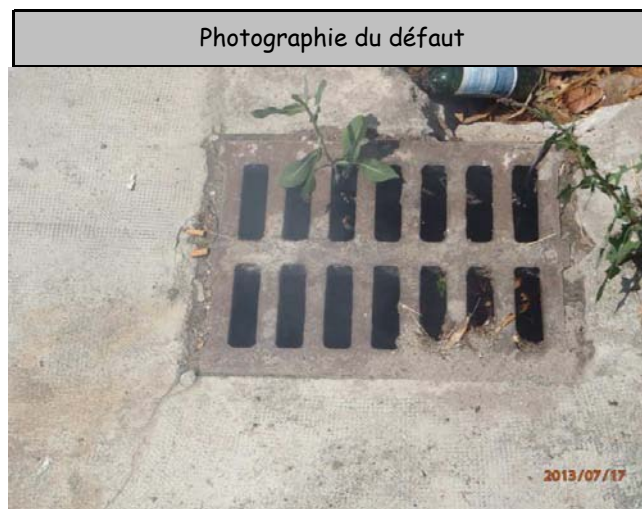
| Importance du défaut ( échelle de 1 à 3 ) | | |
|---|--|--|
| 1 | | |

| Hauteur critique avant intrusion | Sans objet |
| Surface du trou engendrant l'intrusion d'ECP | Sans objet |

| Surface active |
|---|
| 15 m <sup>2</sup> |

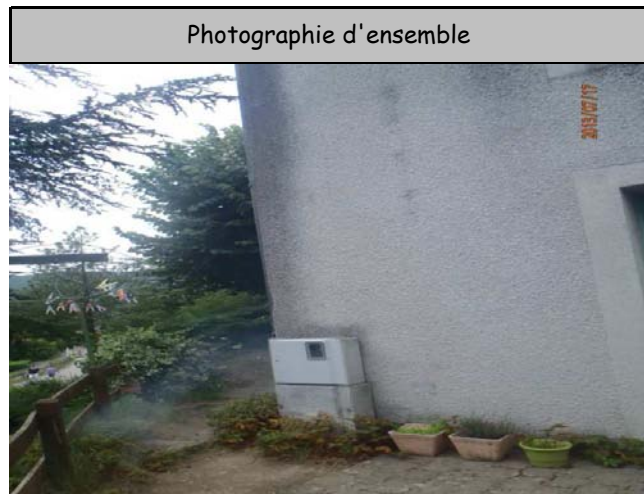
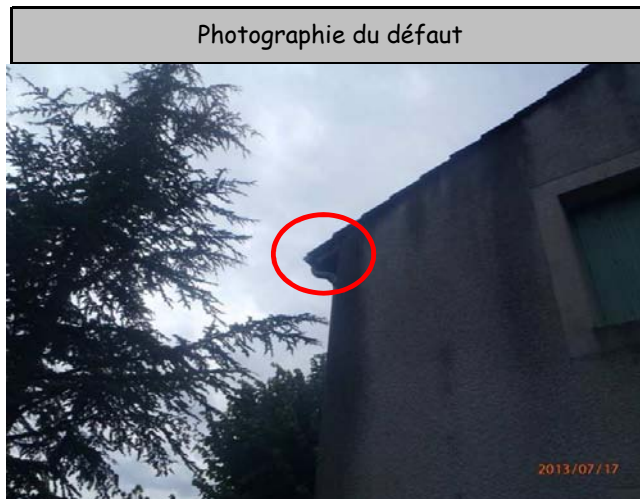
| Importance du défaut ( échelle de 1 à 3 ) | | |
|---|---|--|
| | 2 | |

| Hauteur critique avant intrusion | Sans objet |
| Surface du trou engendrant l'intrusion d'ECP | Sans objet |

| Surface active |
|---|
| 35 m <sup>2</sup> |

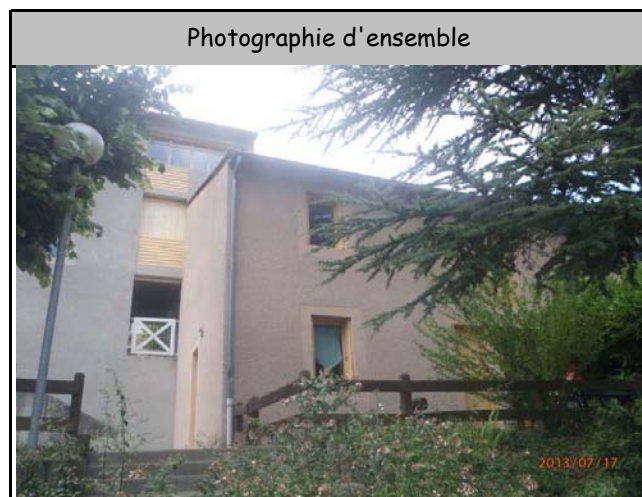
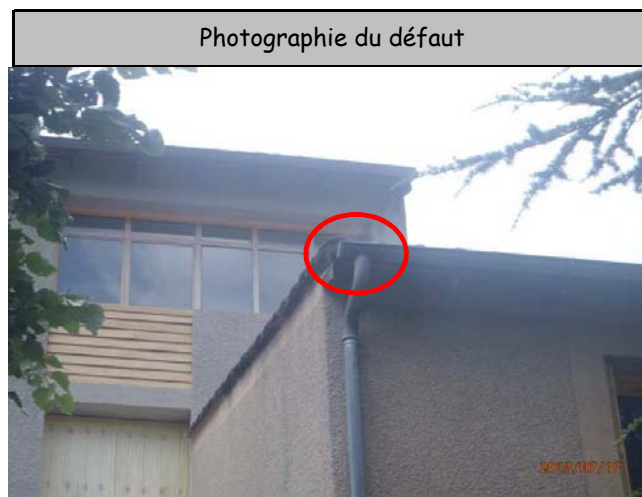
| Importance du défaut ( échelle de 1 à 3 ) |
|---|
| 2 |

| Hauteur critique avant intrusion | Sans objet |
| Surface du trou engendrant l'intrusion d'ECP | Sans objet |

| Surface active |
|---|
| 30 m <sup>2</sup> |

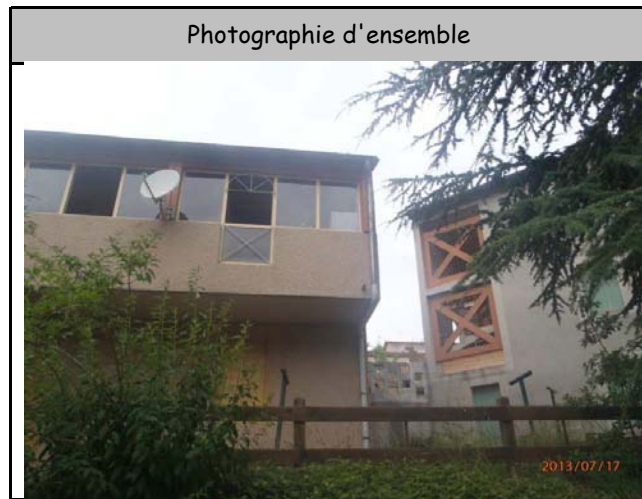
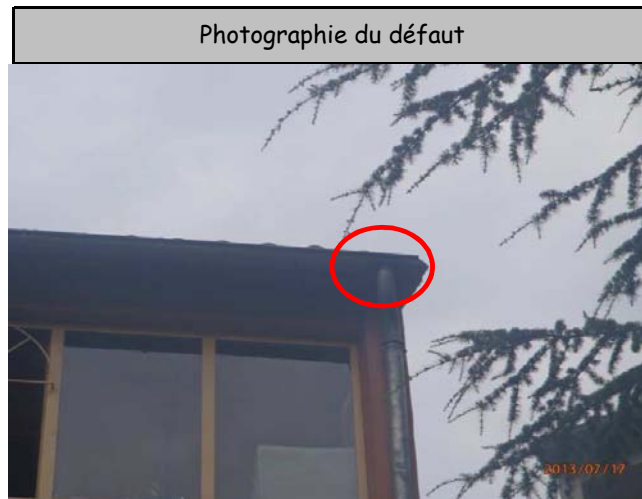
| Importance du défaut ( échelle de 1 à 3 ) | | |
|---|---|--|
| | 2 | |

| Hauteur critique avant intrusion | Sans objet |
| Surface du trou engendrant l'intrusion d'ECP | Sans objet |

| Surface active |
|---|
| 30 m <sup>2</sup> |

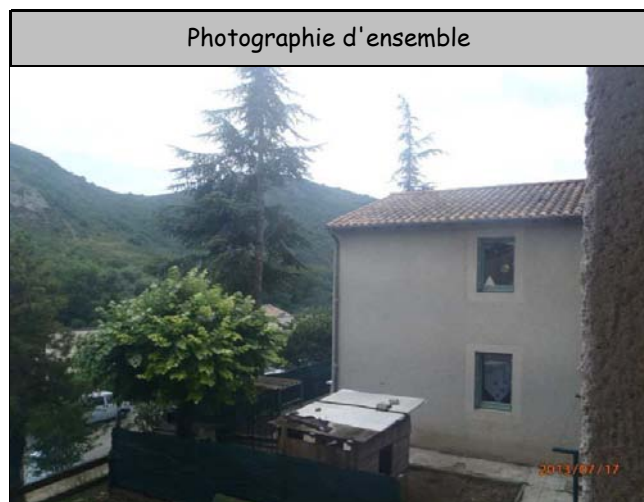
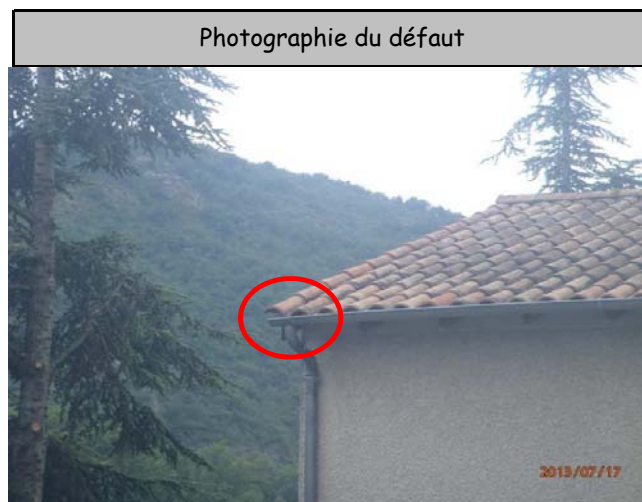
| Importance du défaut ( échelle de 1 à 3 ) | | |
|---|---|--|
| | 2 | |

| Hauteur critique avant intrusion | Sans objet |
| Surface du trou engendrant l'intrusion d'ECP | Sans objet |

| Surface active |
|---|
| 30 m <sup>2</sup> |

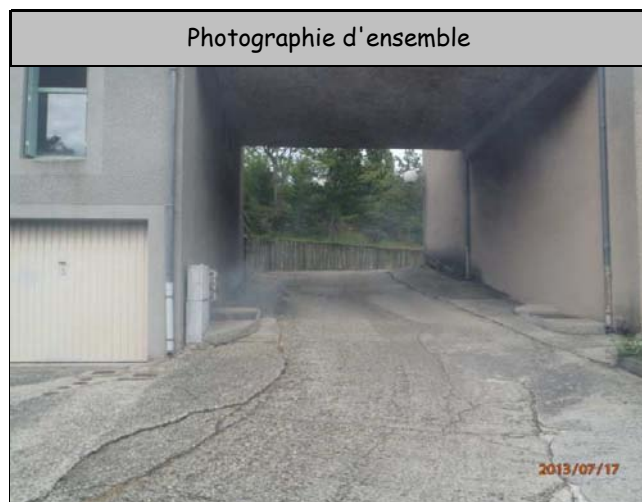
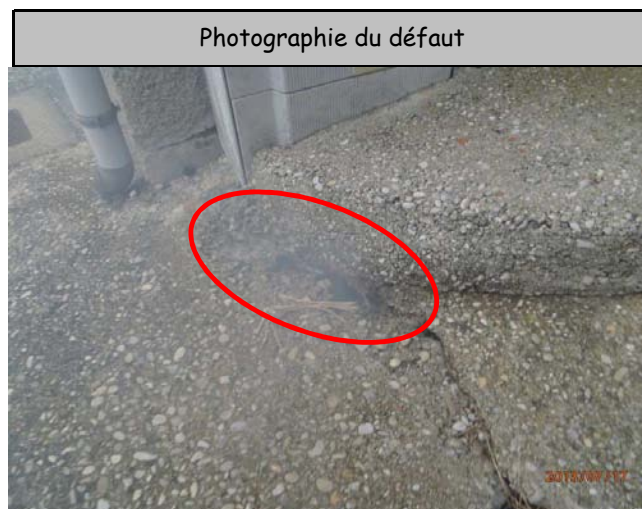
| Importance du défaut ( échelle de 1 à 3 ) | | |
|---|--|--|
| 1 | | |

| Hauteur critique avant intrusion | Sans objet |
| Surface du trou engendrant l'intrusion d'ECP | Sans objet |

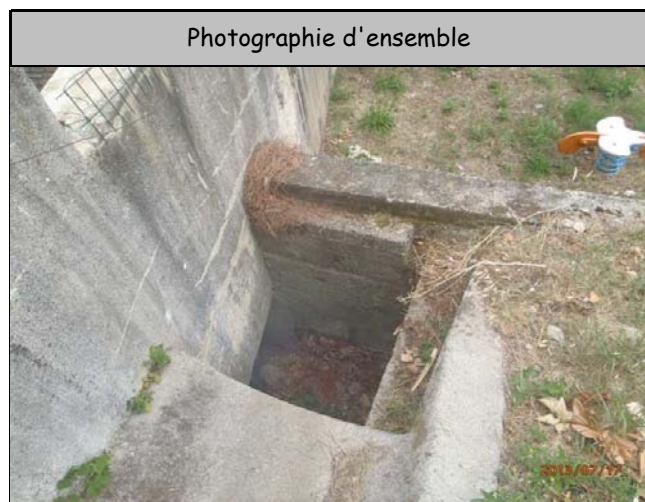
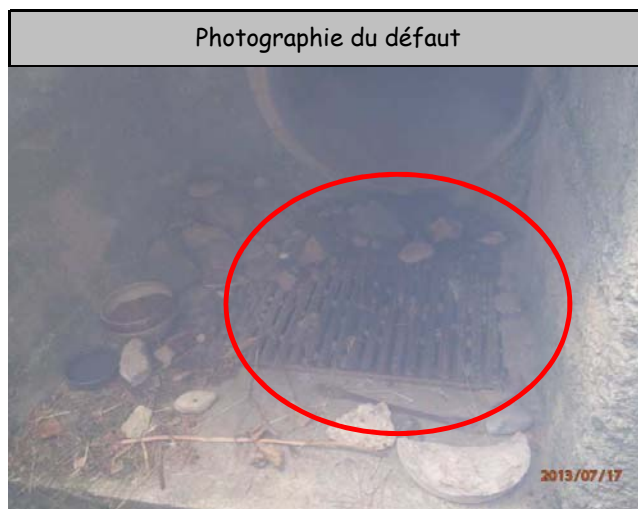
| Importance du défaut ( échelle de 1 à 3 ) |
|---|
| <b>3</b> |

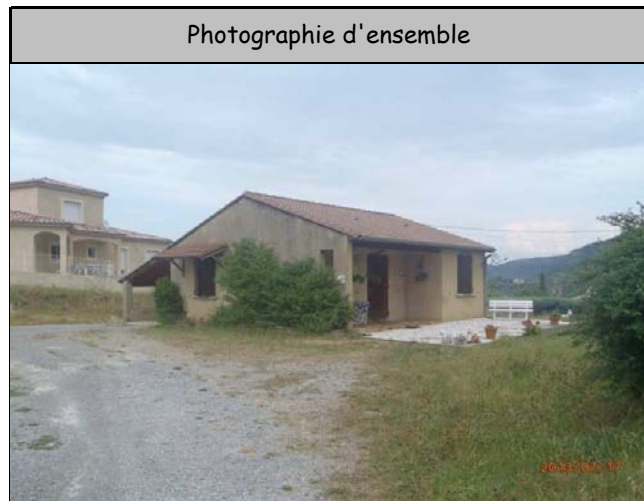
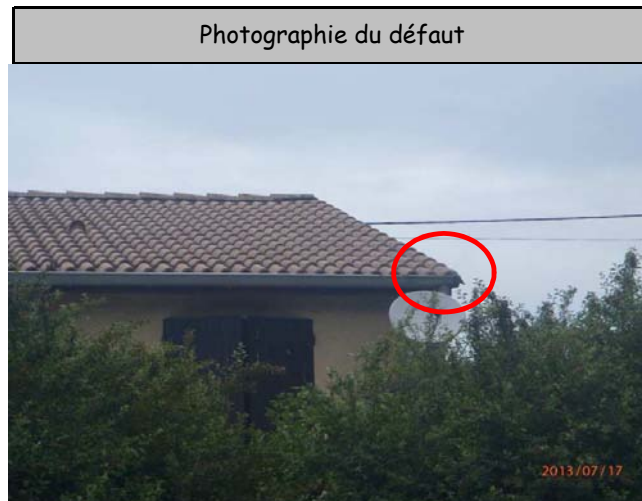
| Importance du défaut ( échelle de 1 à 3 ) | | |
|---|---|--|
| | 2 | |

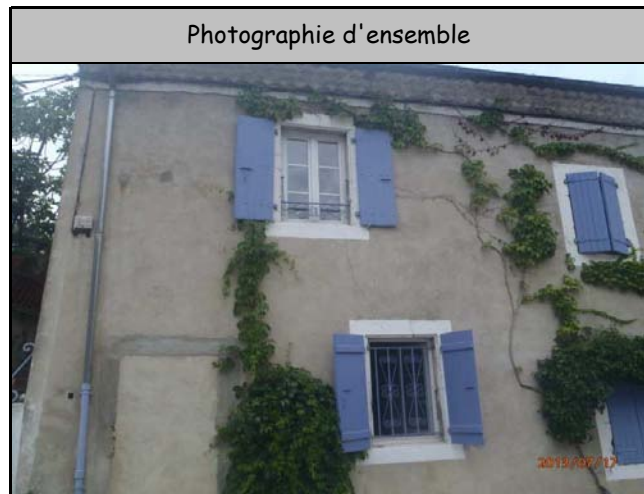
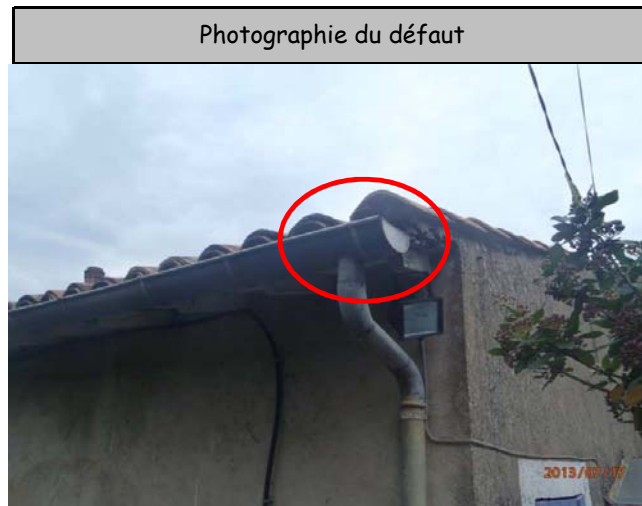
| Importance du défaut ( échelle de 1 à 3 ) |
|---|
| 2 |

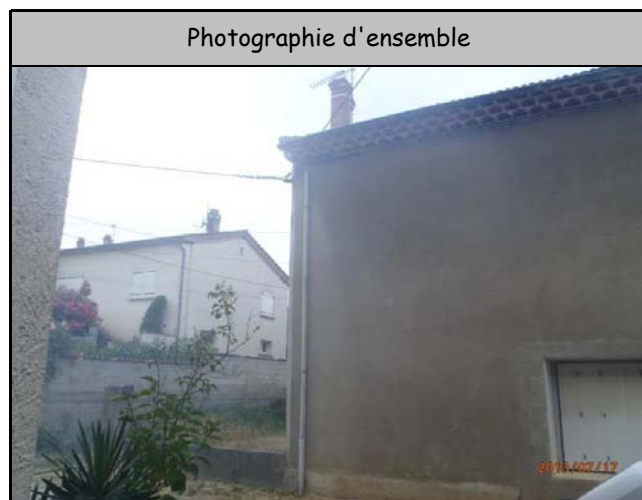
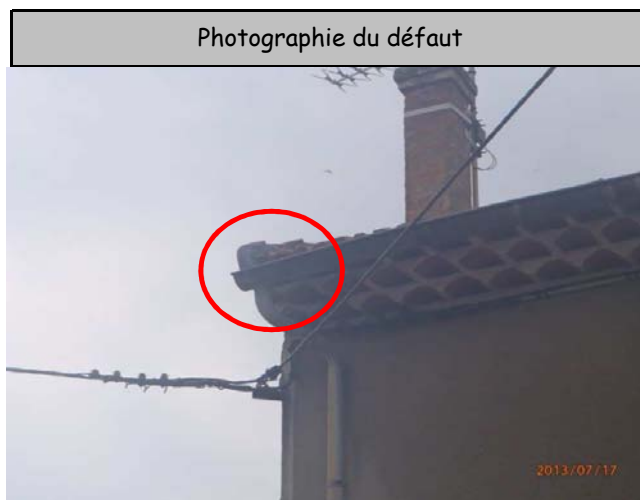
| Importance du défaut ( échelle de 1 à 3 ) | | |
|---|---|--|
| | <b>2</b> | |

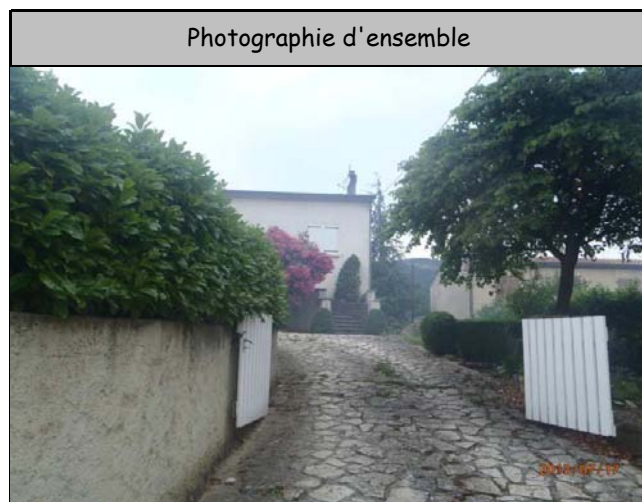
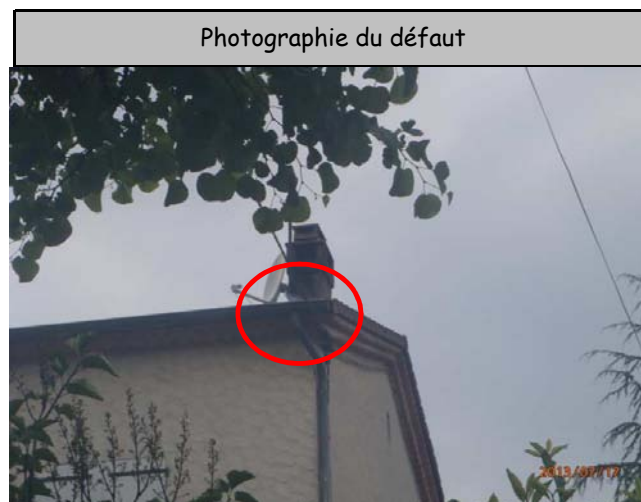
| Importance du défaut ( échelle de 1 à 3 ) | | |
|---|---|--|
| | 2 | |

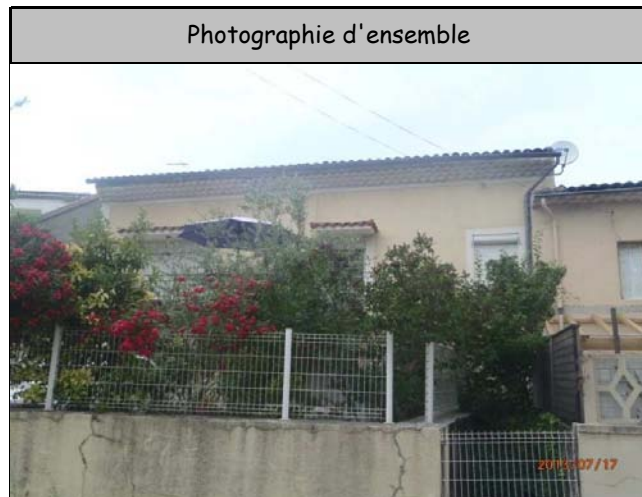
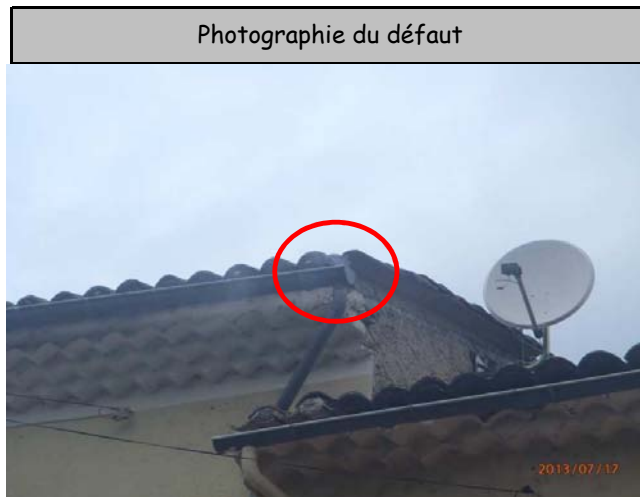
| Importance du défaut ( échelle de 1 à 3 ) | | |
|---|---|--|
| | 2 | |

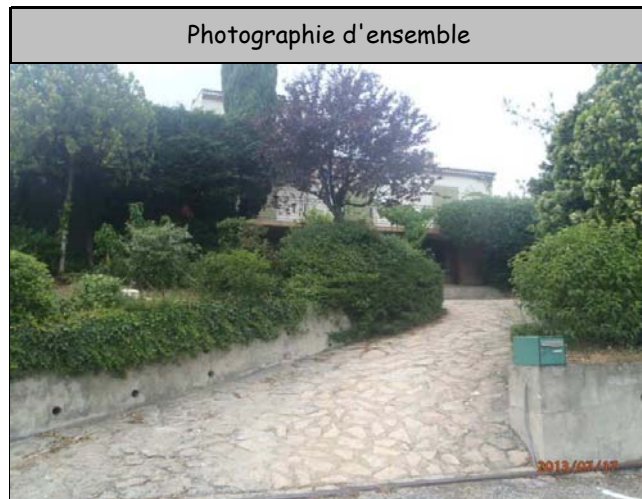
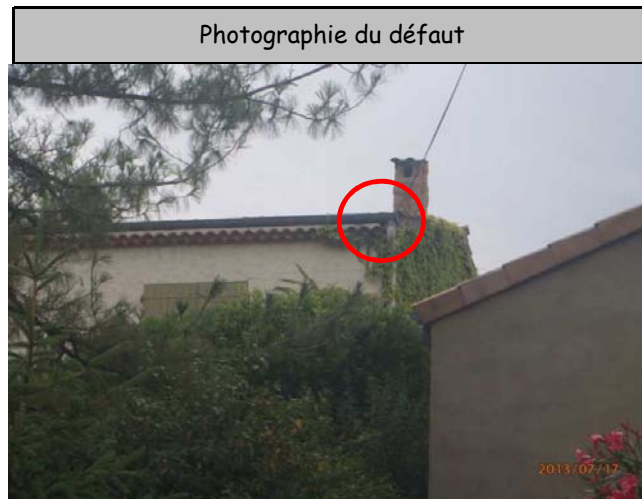
| Importance du défaut ( échelle de 1 à 3 ) | | |
|---|---|--|
| | 2 | |

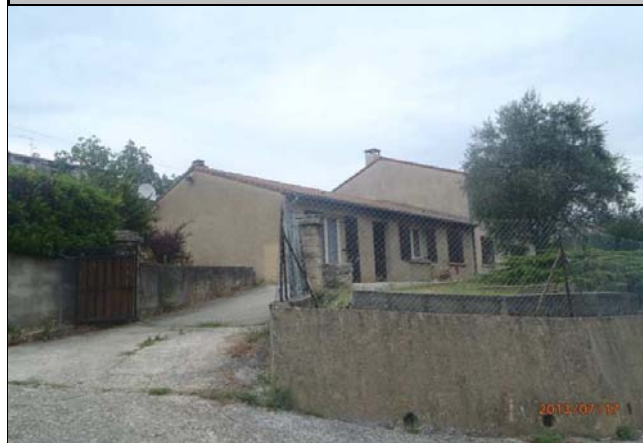
Photographie d'ensemble

| Importance du défaut ( échelle de 1 à 3 ) | | |
|---|---|--|
| | 2 | |

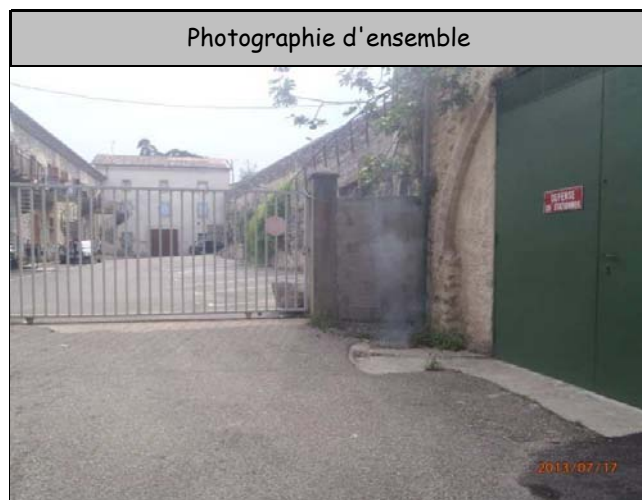
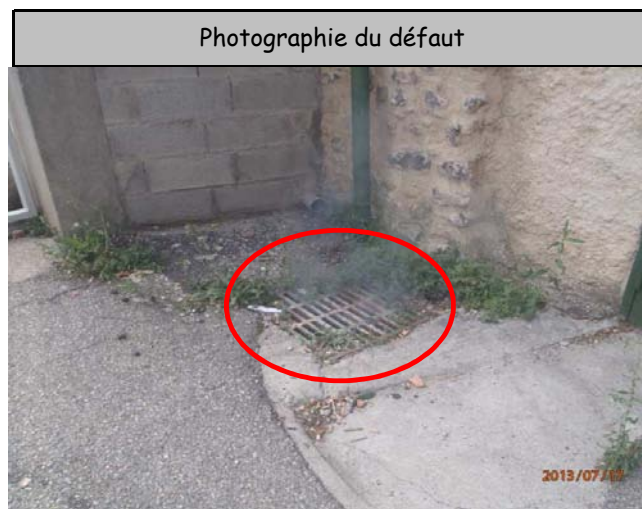
| Importance du défaut ( échelle de 1 à 3 ) |
|---|
| <b>3</b> |

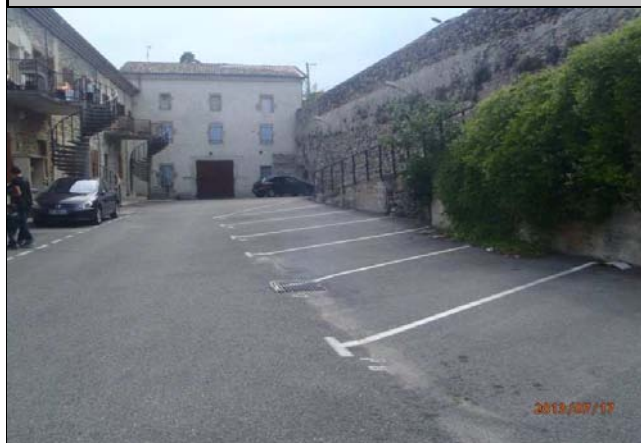
Photographie d'ensemble

3

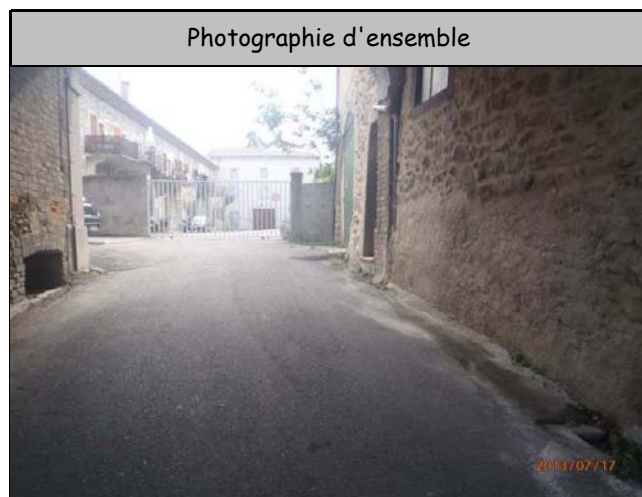
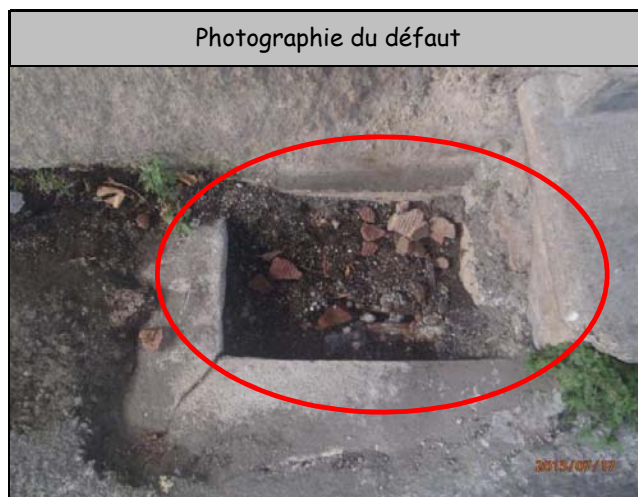
| Importance du défaut ( échelle de 1 à 3 ) |
|---|
| 3 |

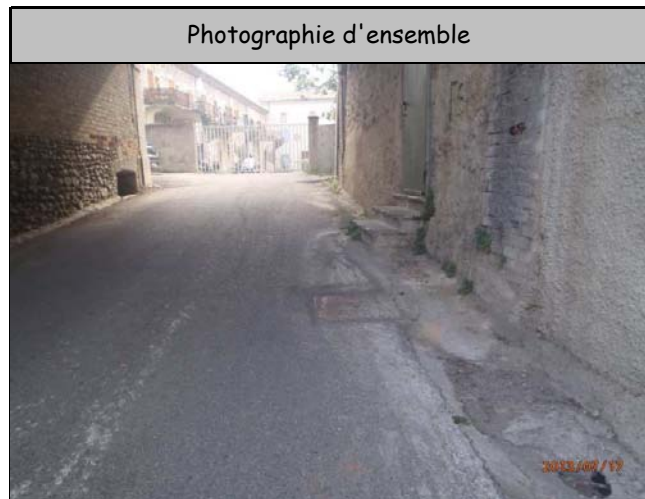
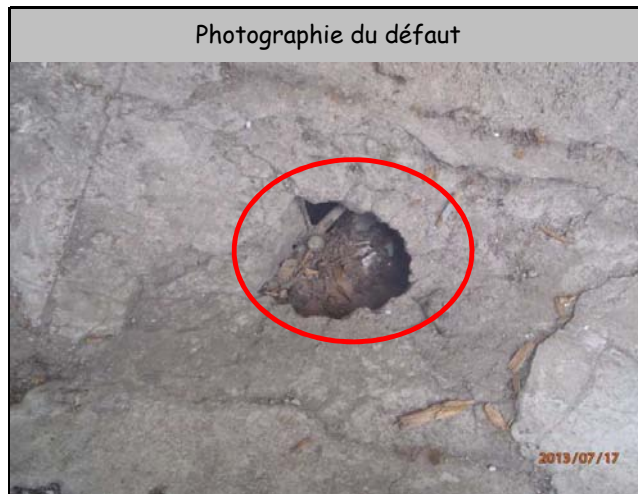
| Importance du défaut ( échelle de 1 à 3 ) | | |
|---|---|--|
| | 2 | |
