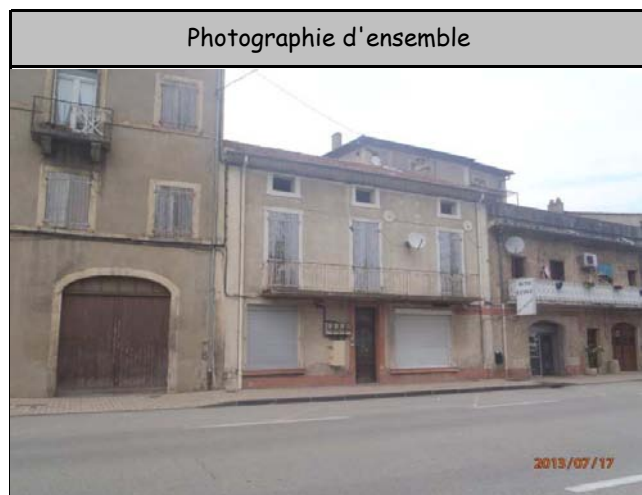
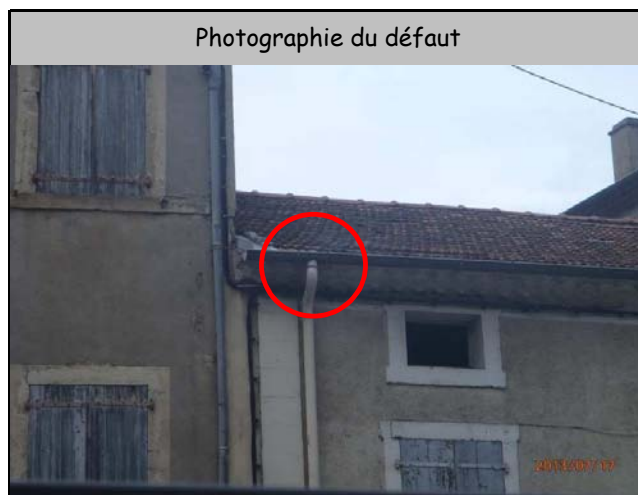
| Importance du défaut ( échelle de 1 à 3 ) | | |
|---|---|--|
| | 2 | |

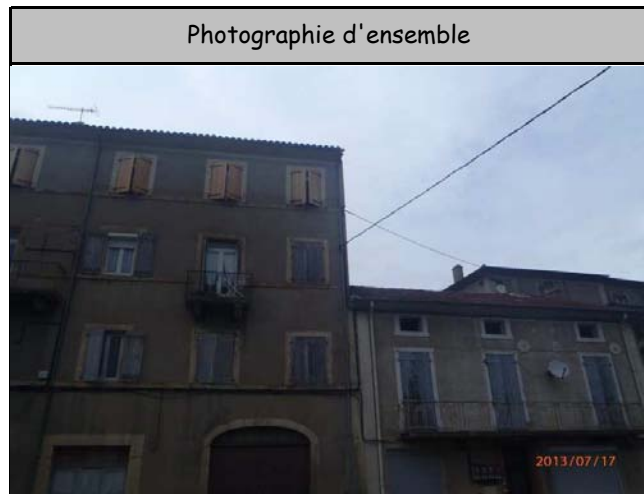
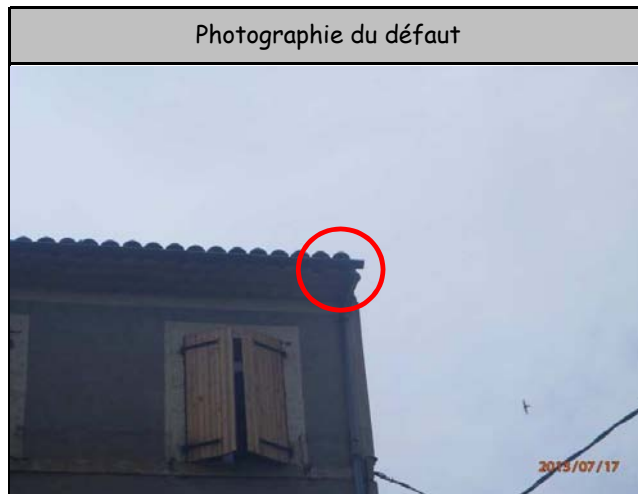
| Importance du défaut ( échelle de 1 à 3 ) |
|---|
| 2 |

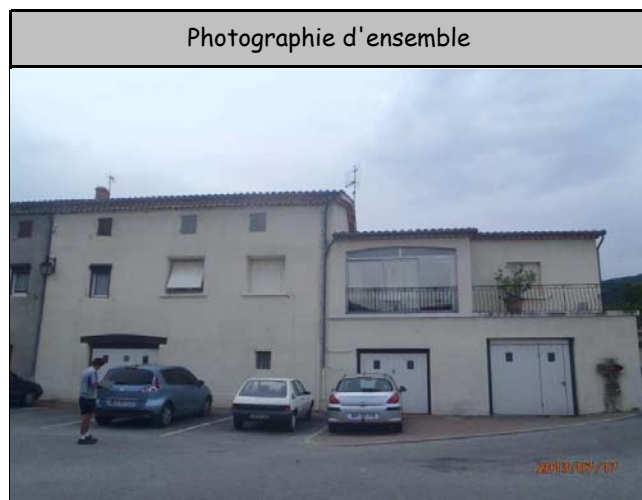
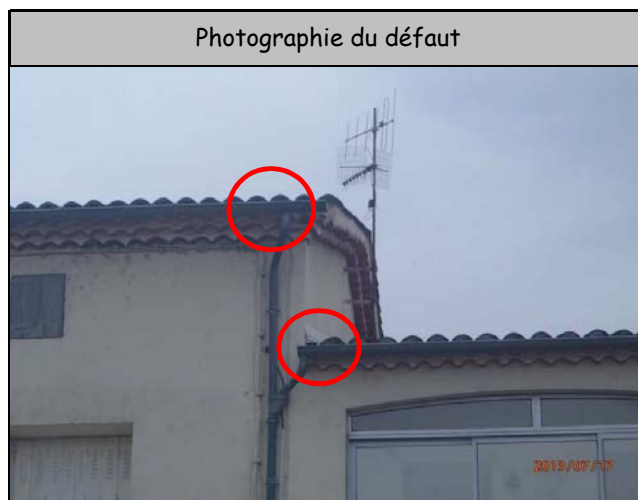
| Importance du défaut ( échelle de 1 à 3 ) |
|---|
| 2 |

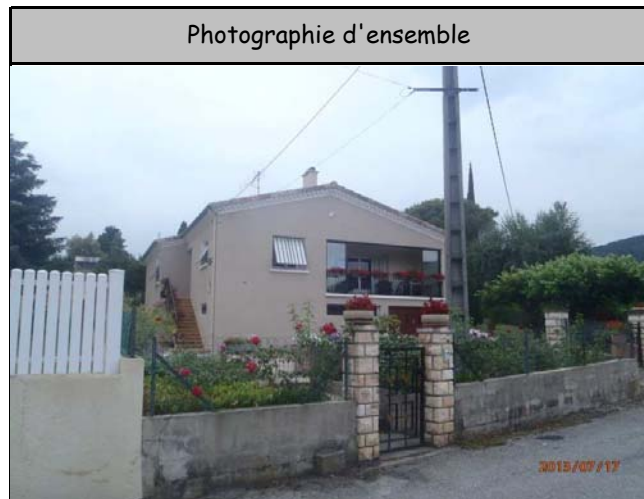
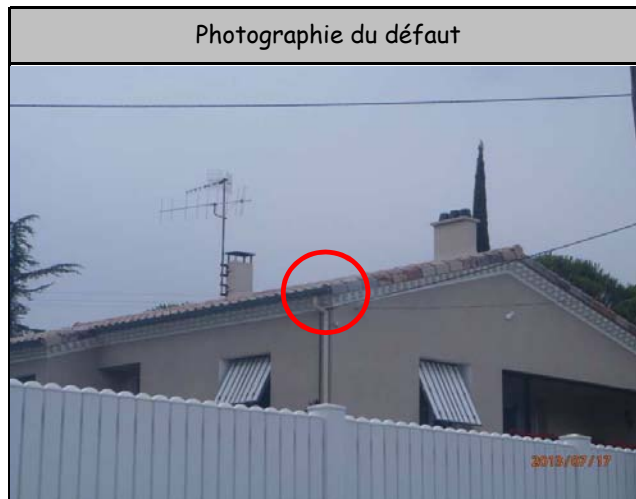
| Importance du défaut ( échelle de 1 à 3 ) | | |
|---|---|--|
| | 2 | |

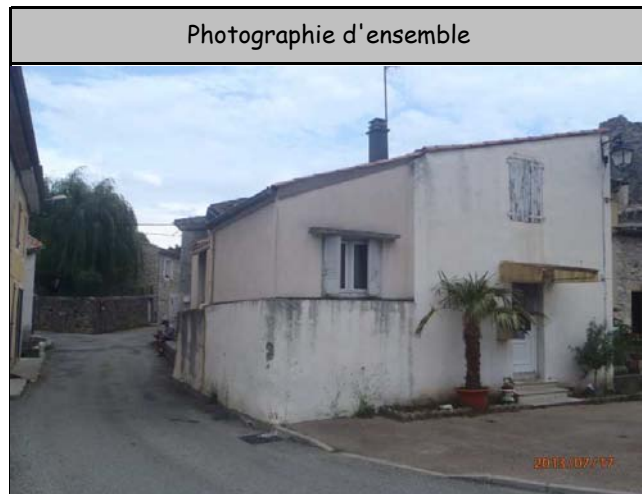
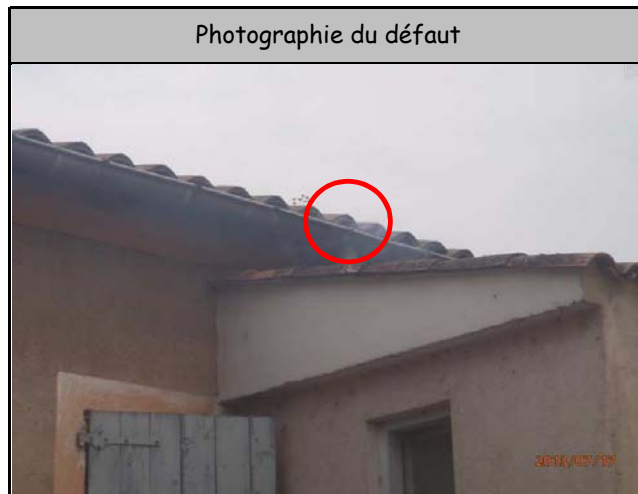
| Importance du défaut ( échelle de 1 à 3 ) | | |
|---|---|--|
| | 2 | |

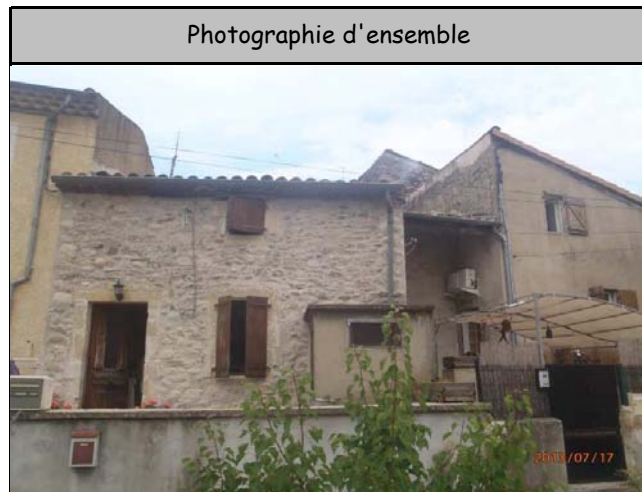
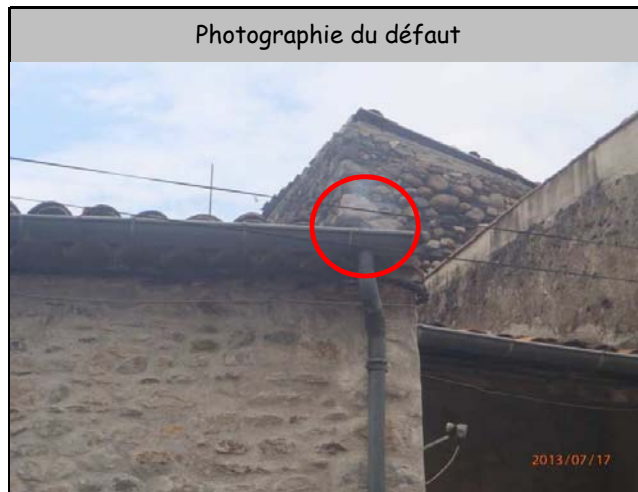
| Importance du défaut ( échelle de 1 à 3 ) |
|---|
| 2 |

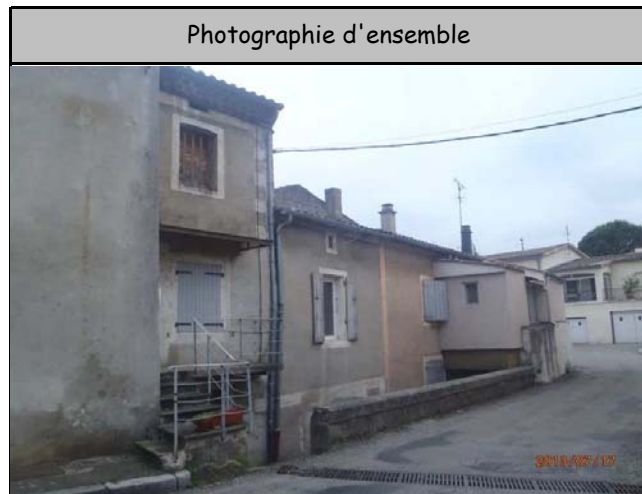
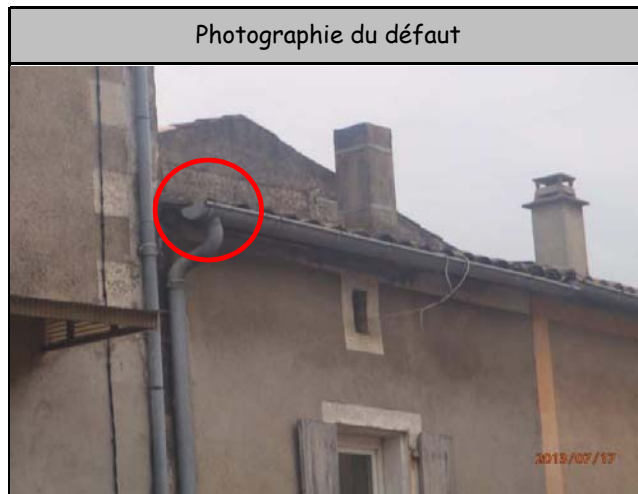
| Importance du défaut ( échelle de 1 à 3 ) | | |
|---|---|--|
| | 2 | |

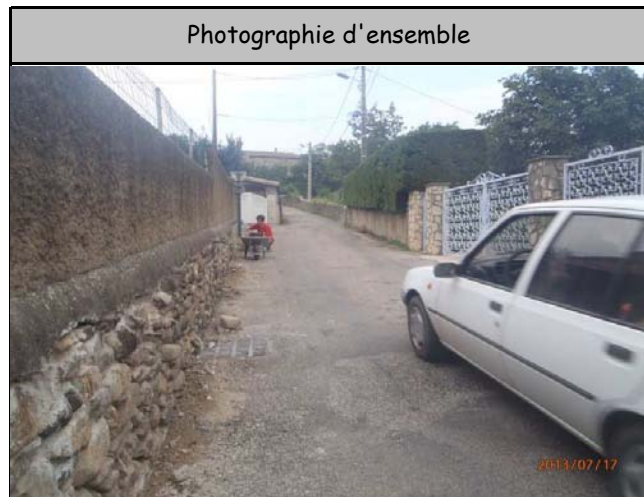
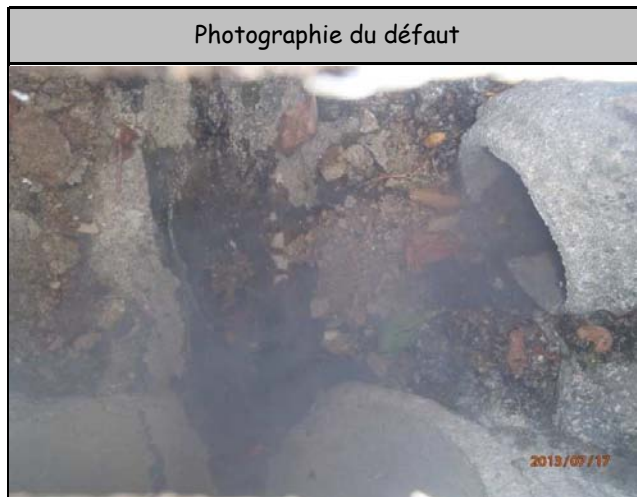
| Importance du défaut ( échelle de 1 à 3 ) | | |
|---|--|--|
| 1 | | |

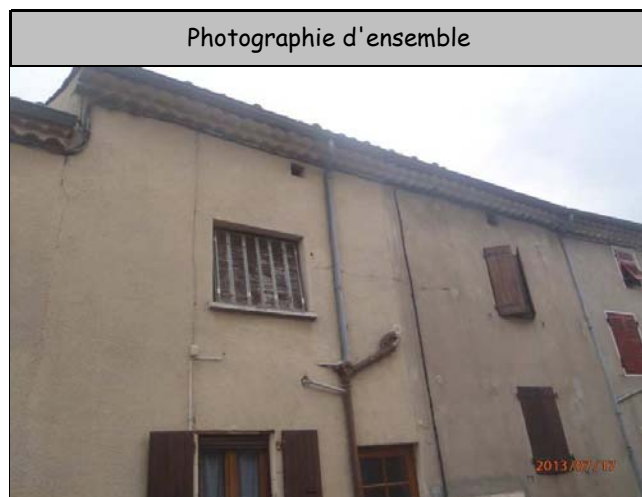
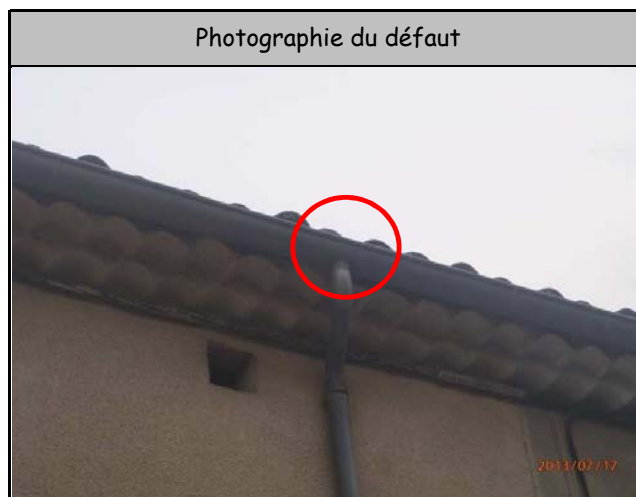
| Importance du défaut ( échelle de 1 à 3 ) |
|---|
| 2 |

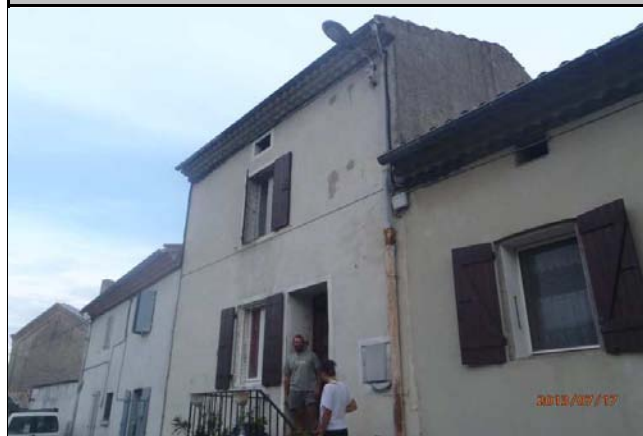
| Importance du défaut ( échelle de 1 à 3 ) | | |
|---|---|--|
| | 2 | |

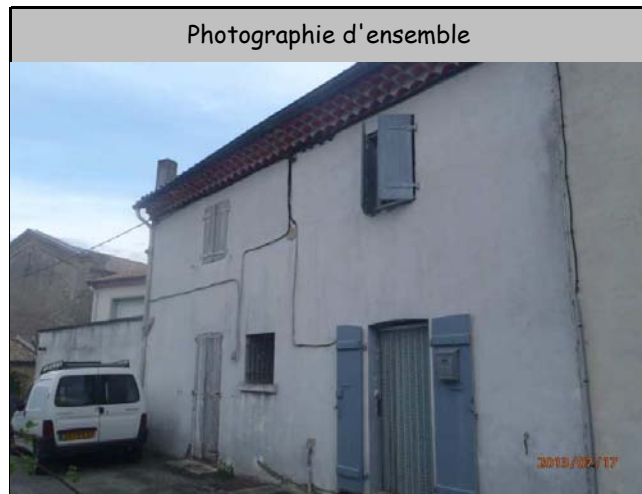
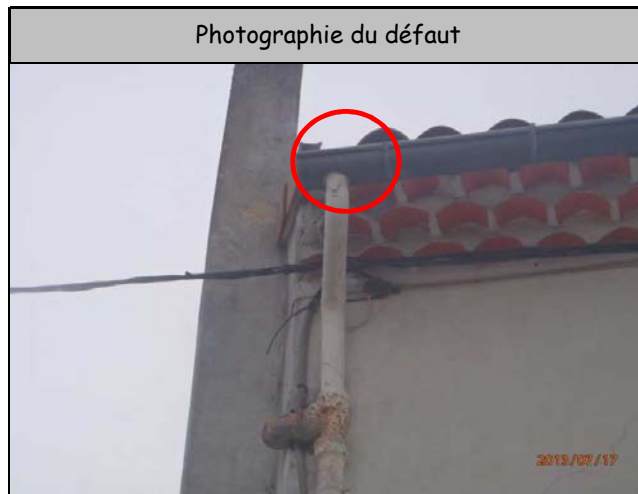
| Importance du défaut ( échelle de 1 à 3 ) |
|---|
| 2 |

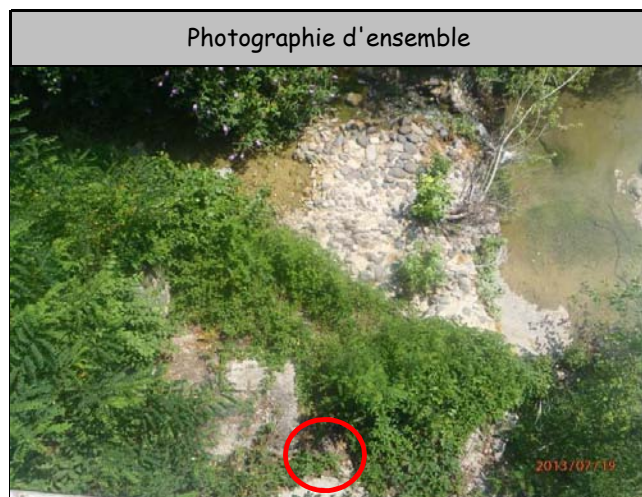
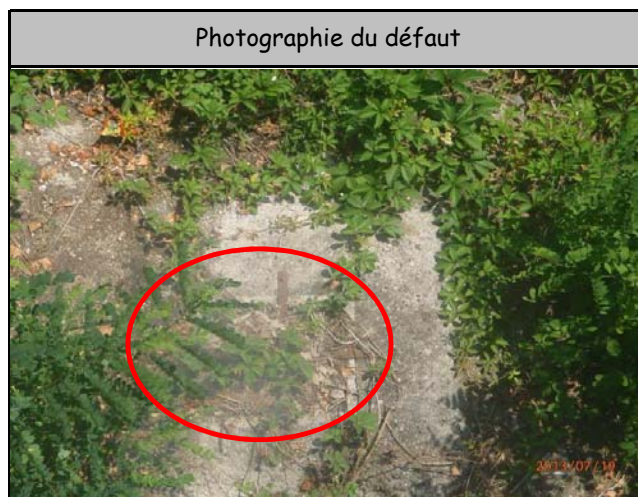
| Importance du défaut ( échelle de 1 à 3 ) | | |
|---|--|---|
| | | 3 |

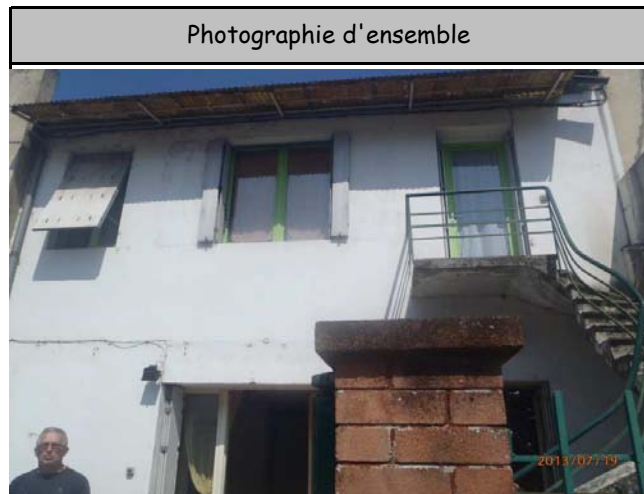
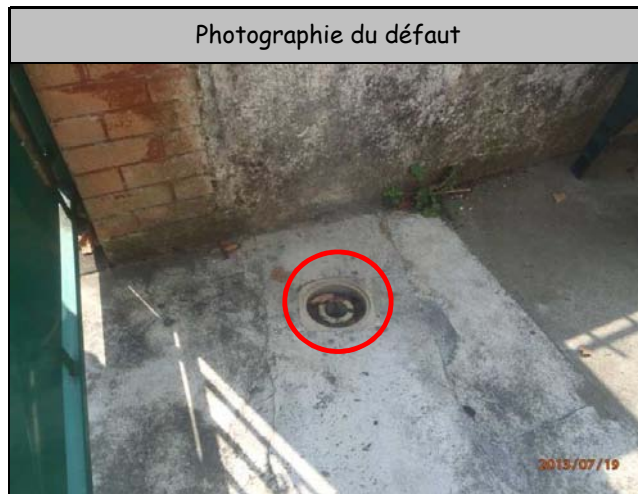
| Importance du défaut ( échelle de 1 à 3 ) |
|---|
| 2 |

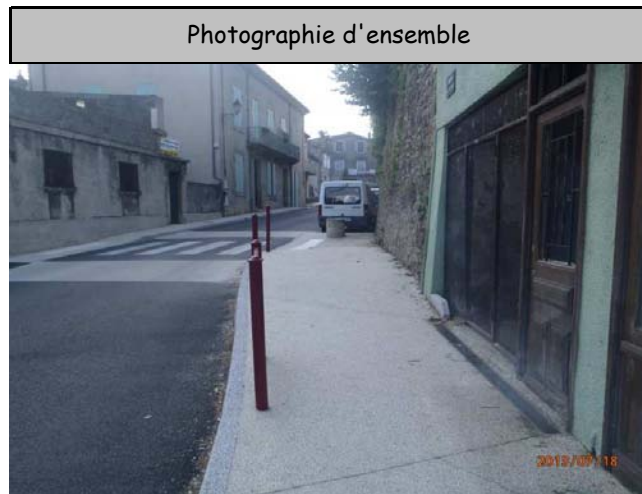
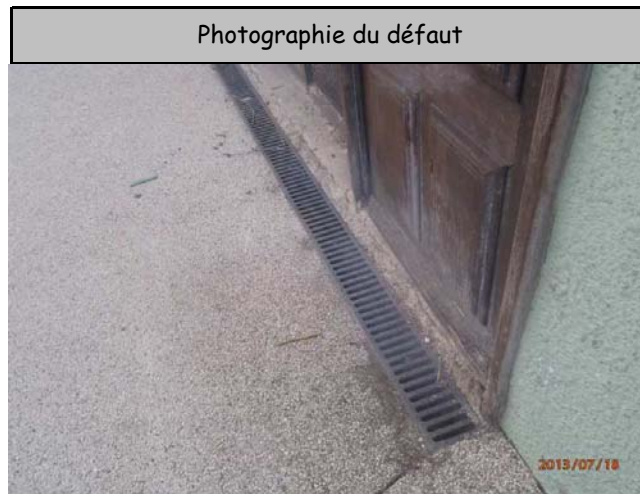
| Importance du défaut ( échelle de 1 à 3 ) |
|---|
| 2 |

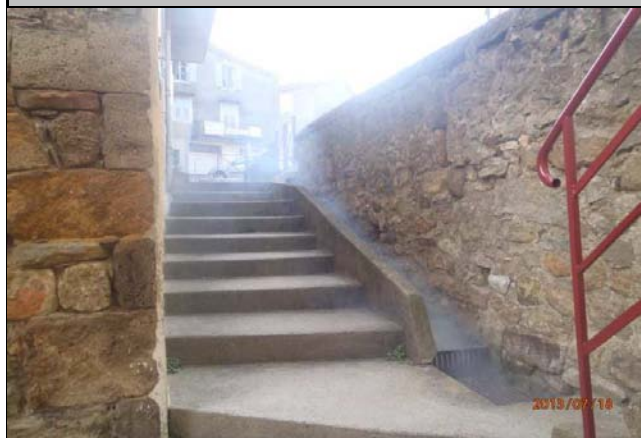
2

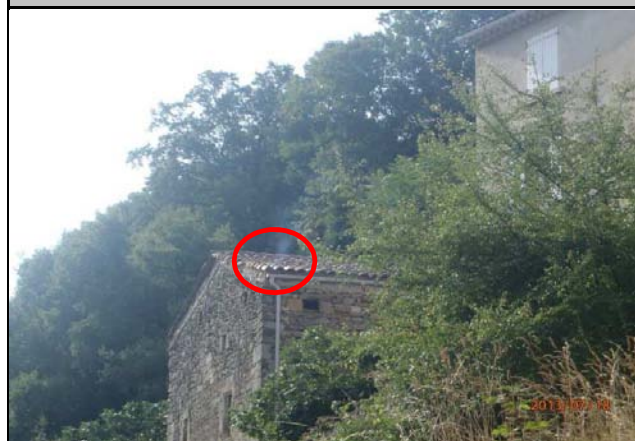
Photographie du défaut

Importance du défaut ( échelle de 1 à 3 )

2

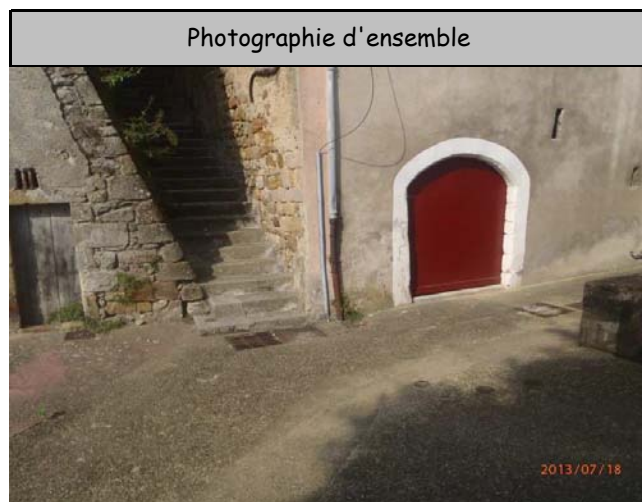
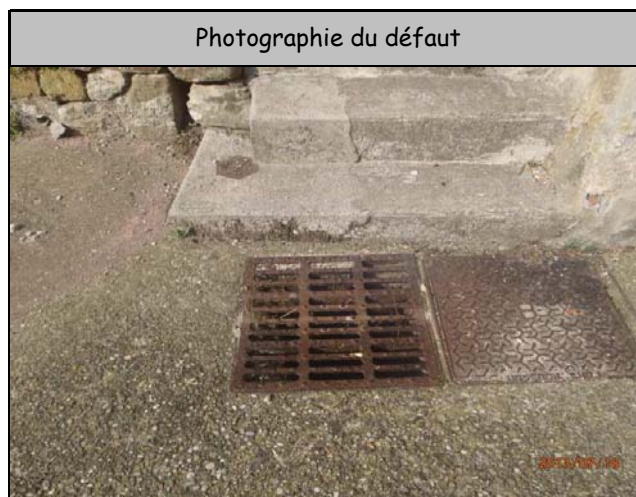
| Importance du défaut ( échelle de 1 à 3 ) | | |
| 1 | | |

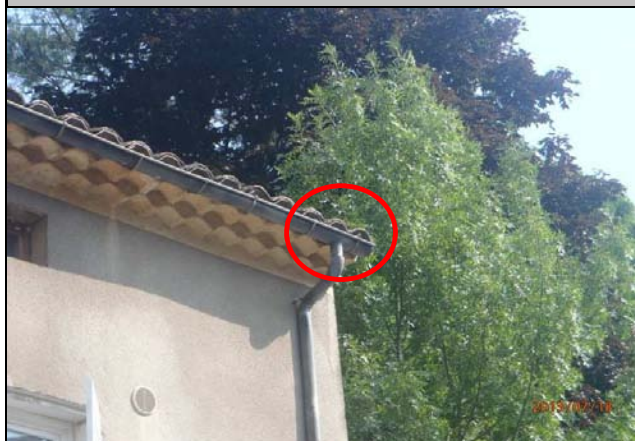
Photographie du défaut

Importance du défaut ( échelle de 1 à 3 )

2

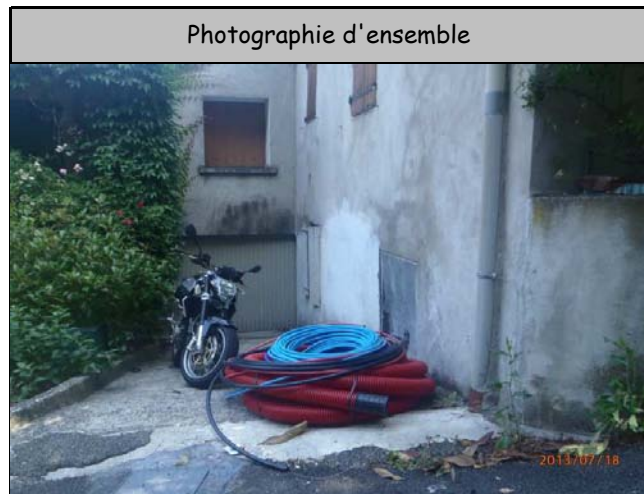
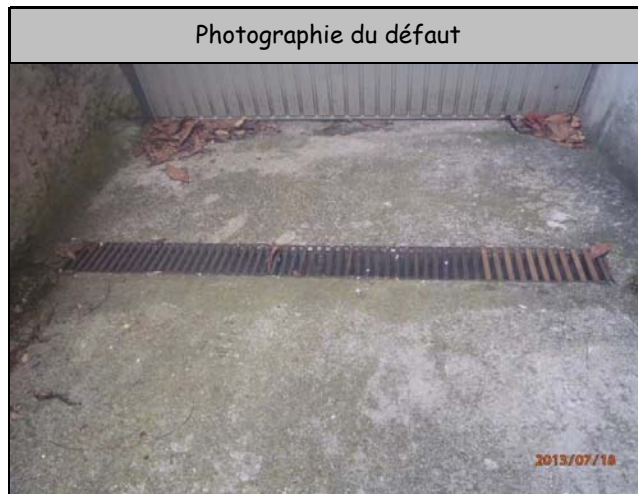
| Importance du défaut ( échelle de 1 à 3 ) |
| 2 |

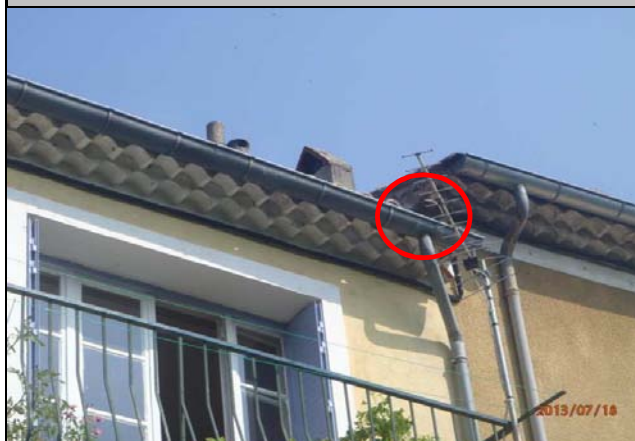
Photographie du défaut

Importance du défaut ( échelle de 1 à 3 )

2

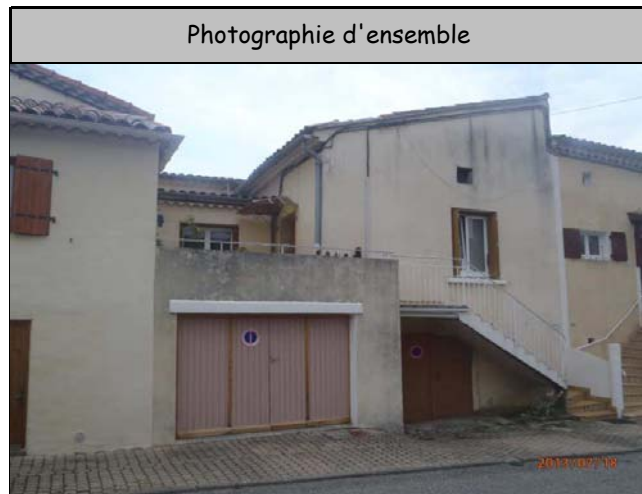
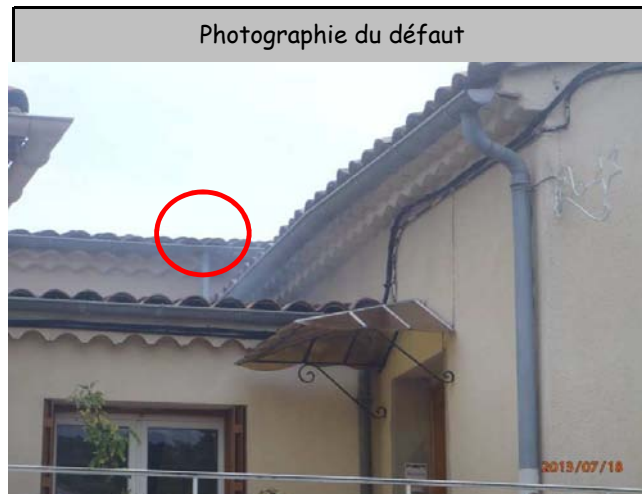
| Importance du défaut ( échelle de 1 à 3 ) |
|---|
| 2 |

| Hauteur critique avant intrusion | Sans objet |
| Surface du trou engendrant l'intrusion d'ECP | Sans objet |

| 25 m <sup>2</sup> |

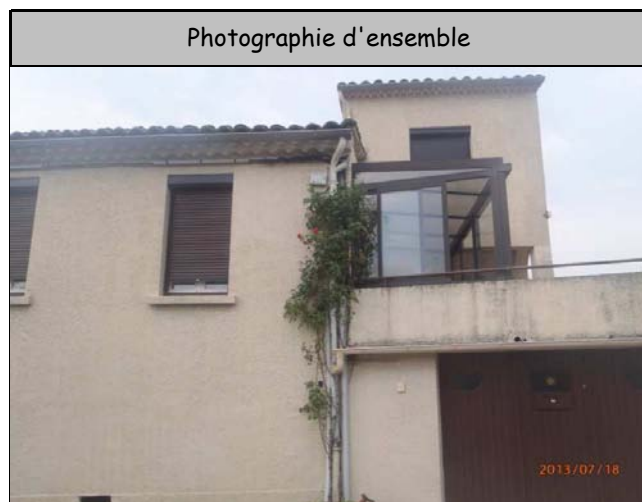
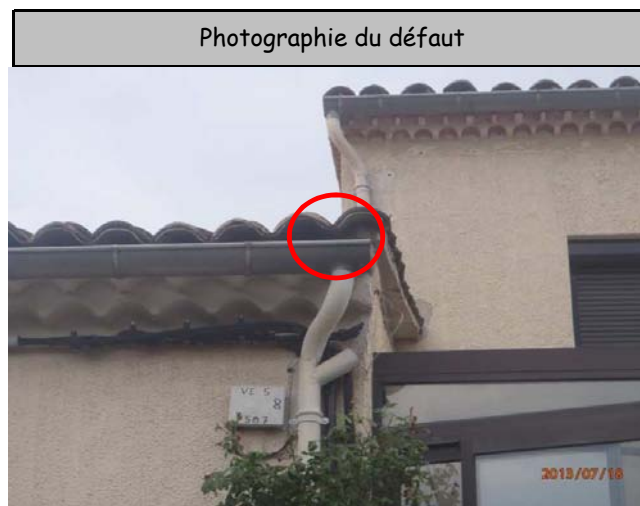
| Importance du défaut ( échelle de 1 à 3 ) | | |
|---|---|--|
| | 2 | |

| Hauteur critique avant intrusion | Sans objet |
| Surface du trou engendrant l'intrusion d'ECP | Sans objet |

| Surface active |
|---|
| 70 m <sup>2</sup> |

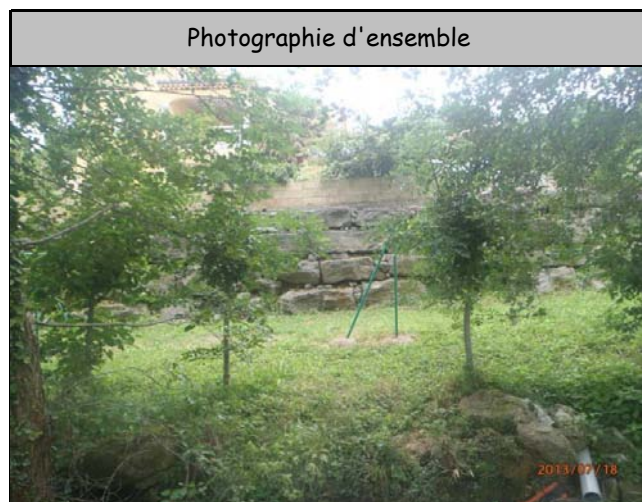
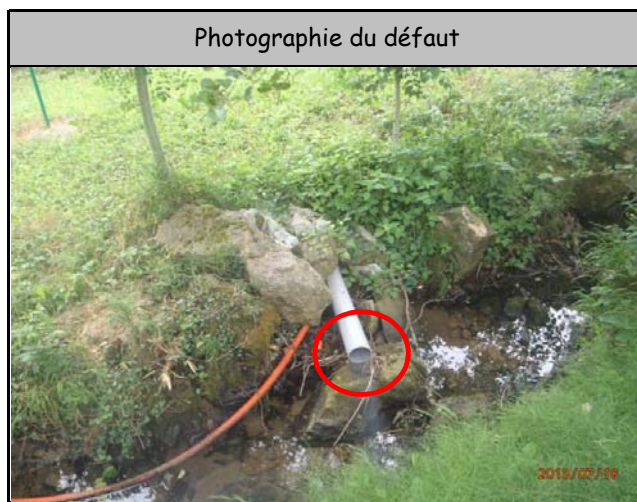
| Importance du défaut ( échelle de 1 à 3 ) |
|---|
| 1 |

| Hauteur critique avant intrusion | Sans objet |
| Surface du trou engendrant l'intrusion d'ECP | Sans objet |

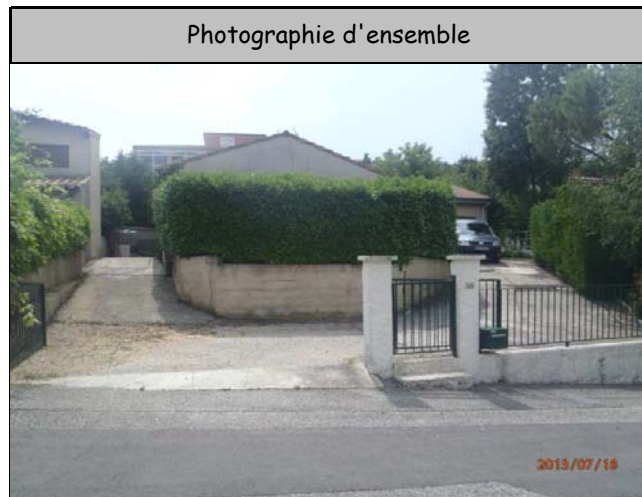
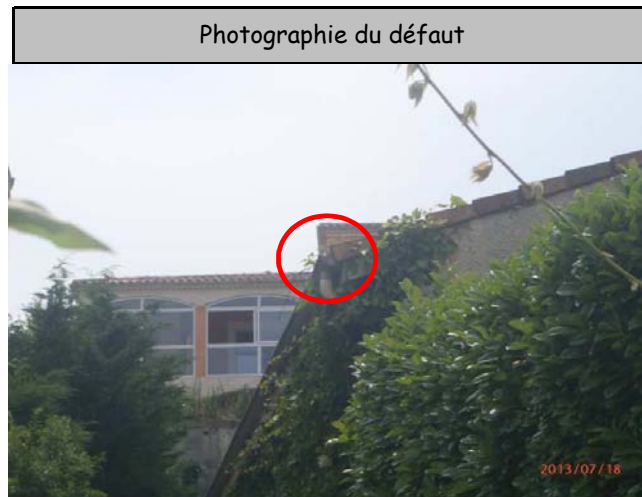
| Importance du défaut ( échelle de 1 à 3 ) |
|---|
| 2 |

| Hauteur critique avant intrusion | Sans objet |
| Surface du trou engendrant l'intrusion d'ECP | Sans objet |

| Surface active |
|---|
| 40 m <sup>2</sup> |

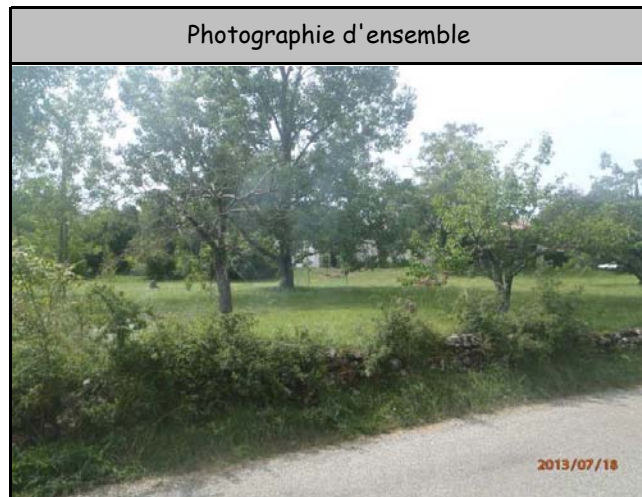
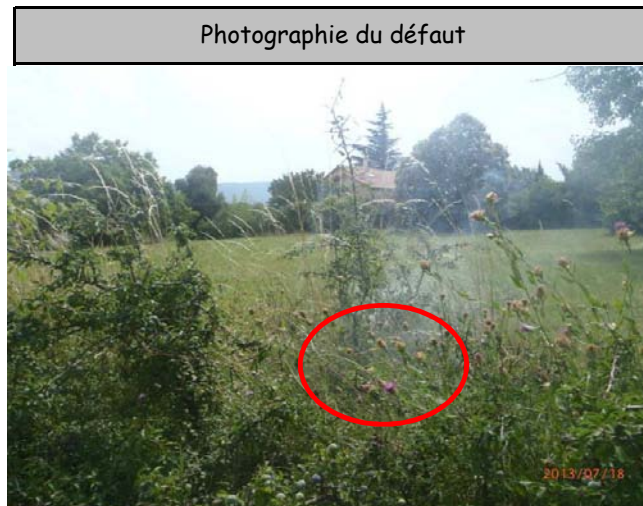
| Importance du défaut ( échelle de 1 à 3 ) | | |
|---|--|--|
| 1 | | |

| Hauteur critique avant intrusion | Sans objet |
| Surface du trou engendrant l'intrusion d'ECP | Sans objet |

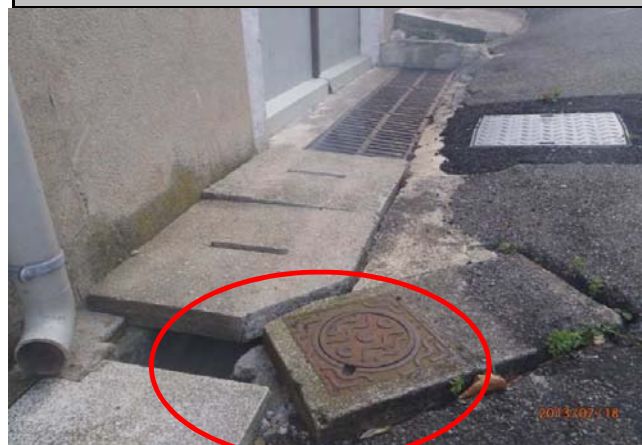
Photographie du défaut

| 1 | | |

| Hauteur critique avant intrusion | Sans objet |
| Surface du trou engendrant l'intrusion d'ECP | Sans objet |
